V e r m e r k

Begehung Dachstuhl Mühlenturm am 14.05.2014

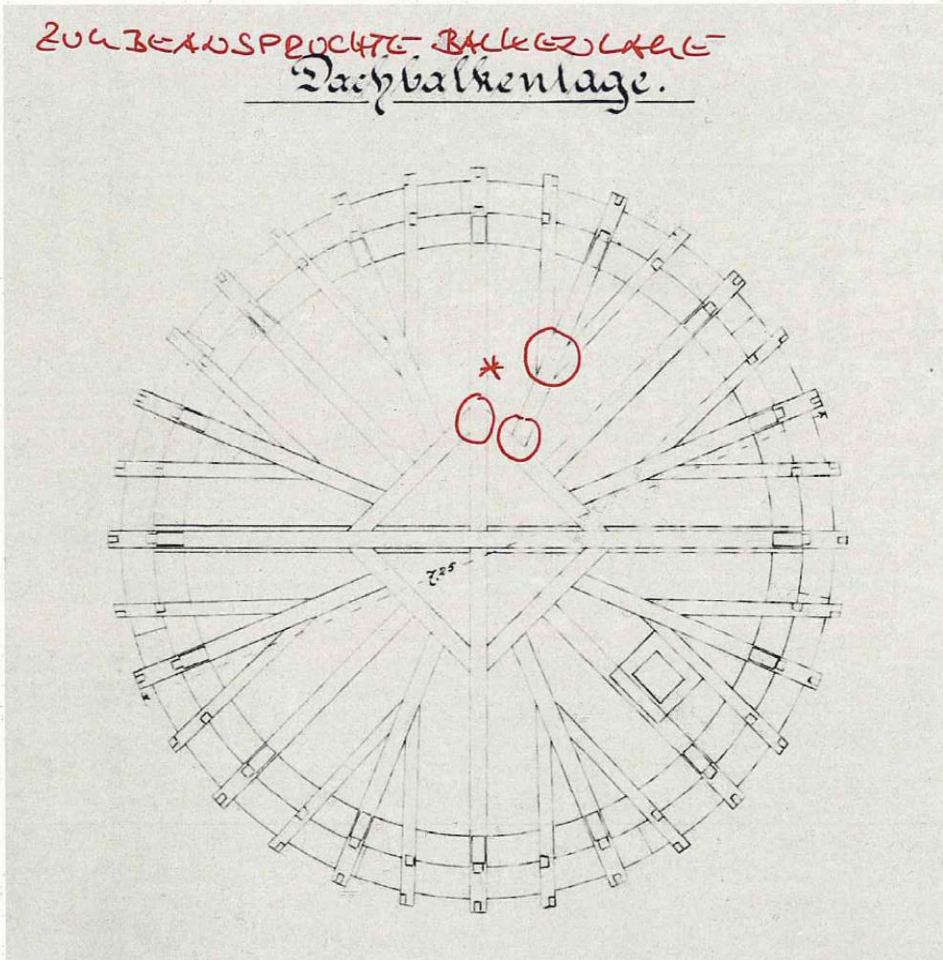
ZEICHNUNG 2

Bei der Konstruktion des Dachstuhls handelt es sich um eine Sparrendachkonstruktion bei der die Druckkräfte der Sparren von einer Sternförmig ausgeführten Zugbalkenlage aufgenommen werden, die untereinander verzapft und mit Holzdübel verbunden sind (siehe Zeichnung 1+2).

ZU BEANSPRUCHE BALKENLAGE
Dachbalkenlage.

* ZU BEANSPRUCHE KNOTENPUNKTE

- Statische Ertüchtigung der zugbeanspruchten Verbindung; Austausch oder Reparatur einzelner Balken. Da dafür diese Arbeiten teilweise das Dach aufgemacht werden muss, ist es zwingend notwendig und wirtschaftlich sinnvoll diese Arbeiten mit den Sanierungsarbeiten des Hagelschadens durchzuführen. Zudem besteht hier Gefahr wenn zu lange mit den Arbeiten gewartet wird.

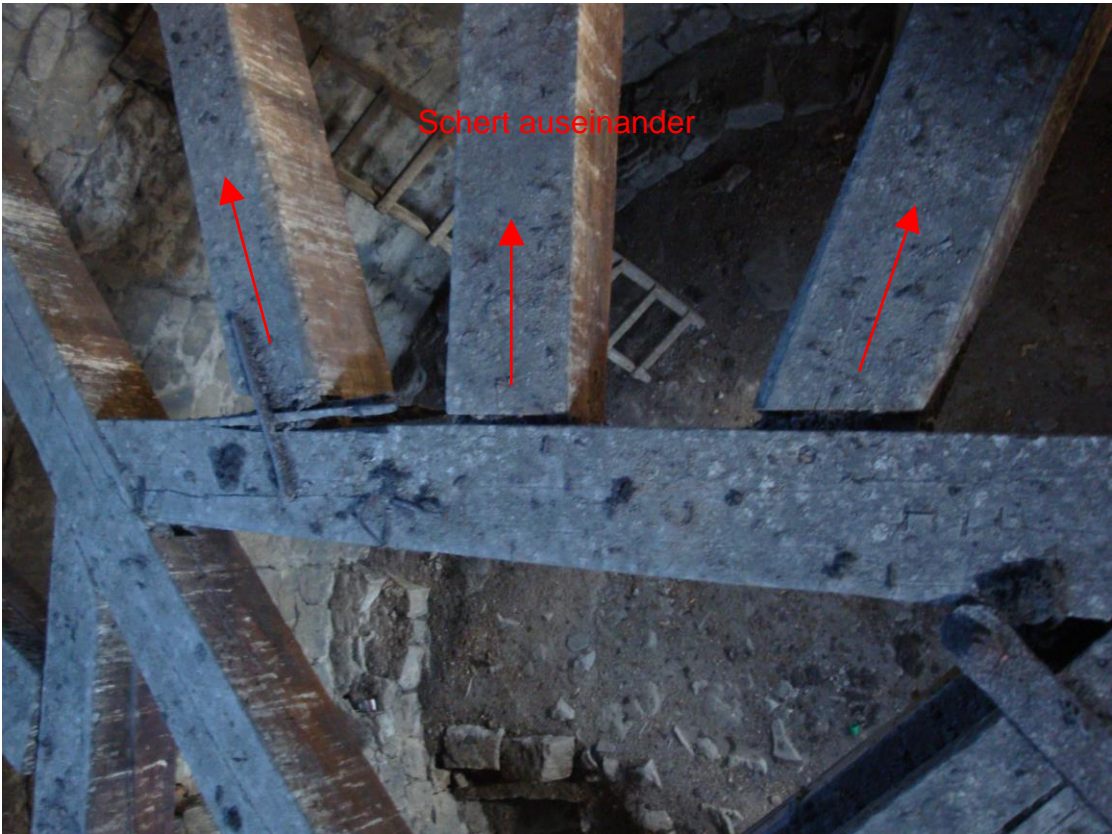
Bild 1

Diese Verbindungen sind offensichtlich auf die Dauer für die auftretenden Zugkräfte zu schwach, so dass diese auseinandergeschert und die Holzdübel abgerissen sind. Eine Verbindung ist bereits so weit auseinandergeschert, sodass der Balken mit der Zeit herausrutschen könnte (Bild 1+2), wenn nicht Gegenmaßnahmen ergriffen werden: Wenn das geschieht würde sich der eingebundene Sparren verschieben, die Schalung und die Dacheindeckung in Mitleidenschaft gezogen, mit Sicherheit Schieferplatten herunter fallen und damit Person in diesem Bereich gefährdet werden.

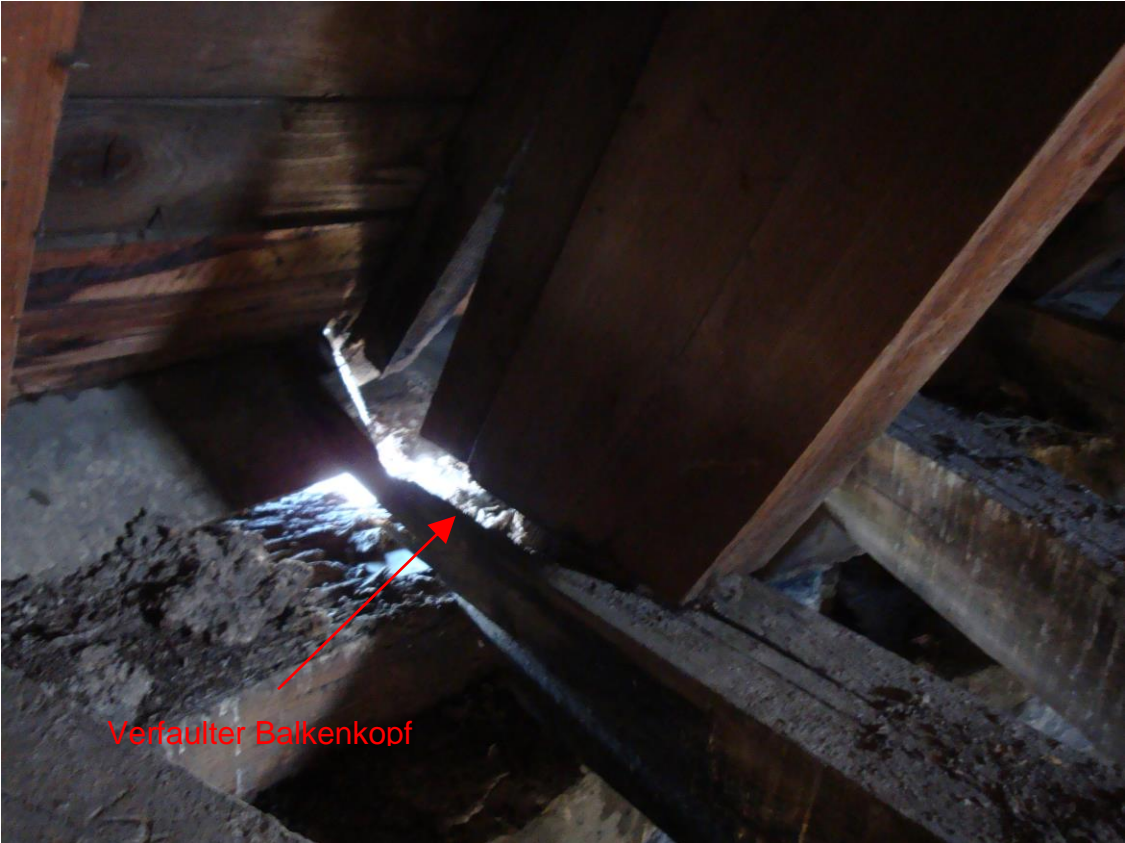
Bild 3

Außerdem ist ein Balkenkopf unmittelbar dort wo der Sparren aufsetzt sowie in diesem Bereich die Fußfette, aufgrund eindringendes Wasser, fast vollständig abgefällt (Bild 3+4) und muss ebenfalls aus statischen Gründen dringend repariert werden. Diese Reparatur ist nur von außen mit geöffnetem Dach möglich.

Da die Dachkonstruktion mit geringen oder keinem Dachüberstand auf der Außenwand sitzt und die Entwässerung des Dachs frei über den Dachrand erfolgt (keine Rinne), sind die Balkenköpfe sowie die Fußfette, insbesondere auf der Westseite, durch den Feuchtigkeitseintrag in Mitleidenschaft gezogen. Hier sollte man gegebenenfalls den unteren Dachrand (-überstand), in Absprache mit der Denkmalschutz-behörde, so verändern, dass das Oberflächenwasser besser über den Mauerkranz abgeführt wird.

- Dachrand (-überstand) ändern sodass die Dachkonstruktion im Bereich des Auflagers besser gegen eindringende Feuchtigkeit und daraus resultierende Schäden geschützt wird.
Diese Arbeiten können nur von außen mit Gerüst ausgeführt werden und daher wirtschaftlich sinnvoll mit den Sanierungsarbeiten auszuführen.

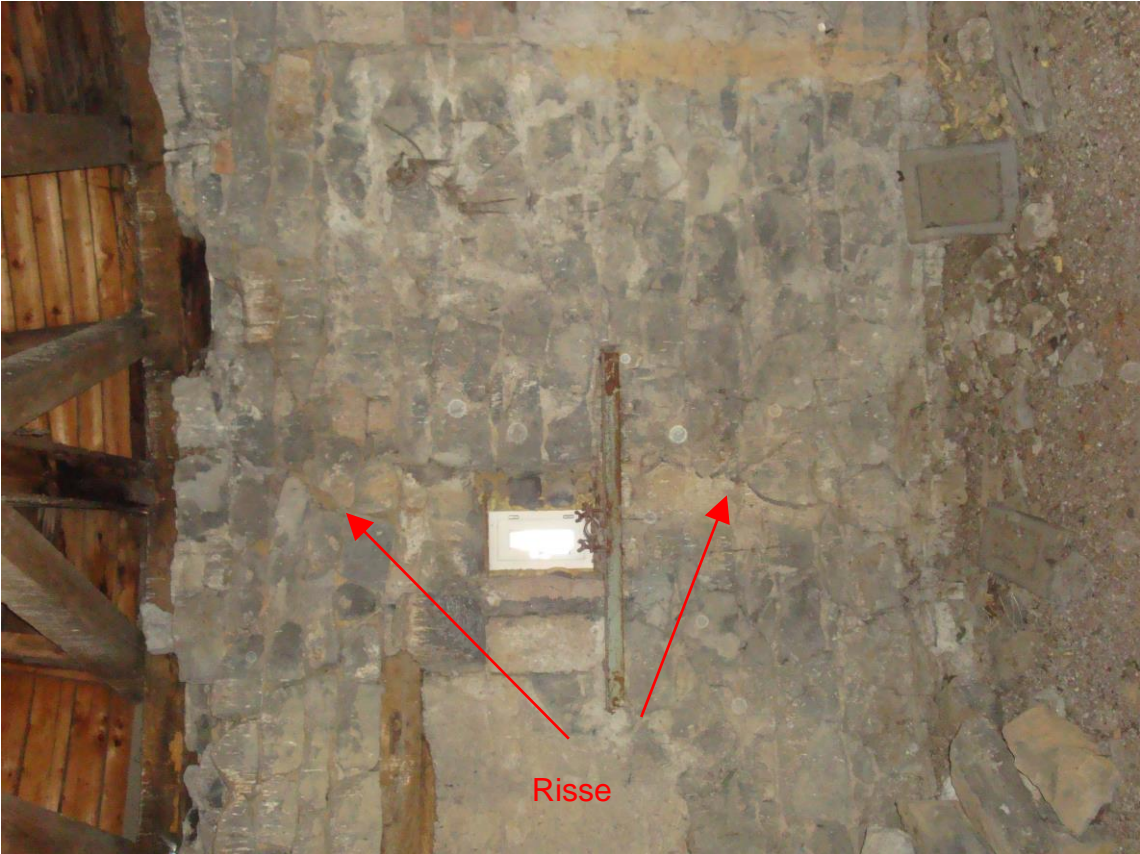
Bild 5

Bei der Besichtigung waren ebenfalls Risse im Mauerwerk innen wie außen sowie herausgebrochene Mauerfelder aufgefallen (siehe Bilder 5-11), weshalb kurzfristig Hr. Hübner vom Ingenieurbüro HHR hinzugezogen wurde.

Da die Mauerenden des obersten Geschosses statisch frei enden, also nicht z.B. durch eine Betondecke oder Ringanker gehalten werden, wird das Mauerwerk des obersten Geschosse durch die einwirkende Kräfte (Wind Sog- u. Druckkräfte) über das Dach und auf das Mauerwerk, beansprucht (siehe Skizze in Zeichnung 1), wodurch solche Risse mit der Zeit entstehen. Die Risse können mit speziellen Mörteln und Dübeln wieder kraftschlüssig verpresst werden und das obere Mauerwerk mittels Zuganker stabilisiert werden, um solche Schäden zu vermeiden. An den Stellen am Mauerwerk an denen Steine herausgebrochen sind, muss das Mauerwerk wieder ausgemauert werden damit weitere Ausbrüche unterbunden werden bevor größere Schäden entstehen.

- Ausmauern der Mauerausbrüche innen um den weiteren Verfall aufzuhalten und die Statik des Mauerwerks aufrecht zu halten.
Außerdem zumindest die Rissen im Mauerwerk außen Verfugen damit das Eindringen von Feuchtigkeit unterbunden wird, da diese insbesondere im Winter bei Frost zu größeren Schäden führen kann wodurch die Substanz des Mauerwerks in Mitleidenschaft gezogen wird und sich Steine aus dem Mauerwerk lösen und herabfallen können.

- Verpressen der Risse im Mauerwerk innen und außen sowie einbauen von drei Zuganker im obersten Geschoss. Dadurch wird verhindert, dass die Risse weiter aufgehen, die Entstehung weitere Risse reduziert oder verhindert und die Statik der Mauer gesichert. Für das Verpressen der Risse außen sowie für den Einbau der Zuganker ist ein Gerüst notwendig. Außerdem besteht für das Einbringen des
