Baumgutachten auf Verkehrssicherheit für 8 Robinien im Bereich des Habsburgrings in Mayen sowie Vorschläge für Baumpflegearbeiten

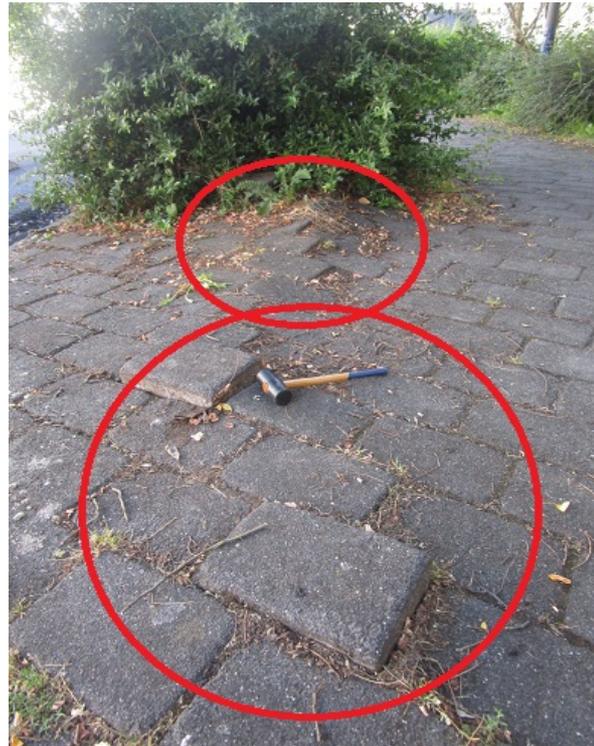
Wurzelzone durch Straße und Gehwegbelag stark eingeschränkt,

Untergrund ungenügend, daher flach streichendes Wurzelwerk, starker Wurzelhub nach Süden bis 5 m Abstand zum Stammfuß, **Foto F2**

Foto F2: Wurzelhub durch Nr. 1734

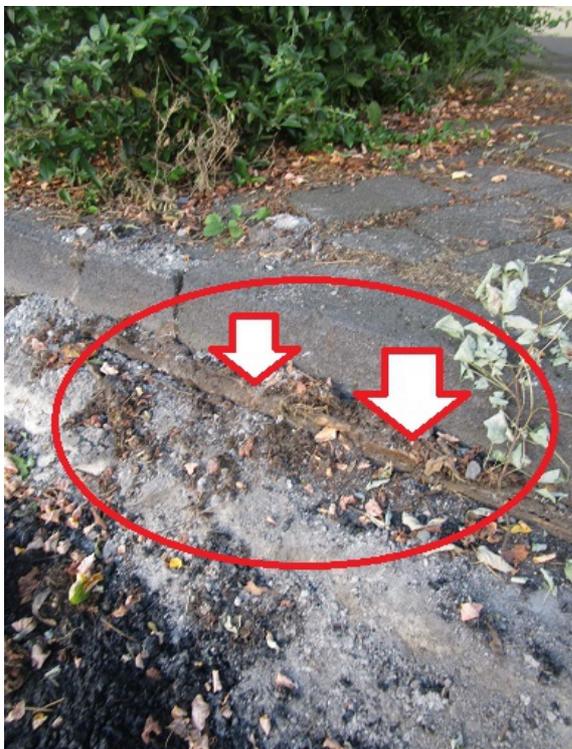
Foto F3: Wurzelwachstum entlang der Fugen am Bordstein, Nr. 1734

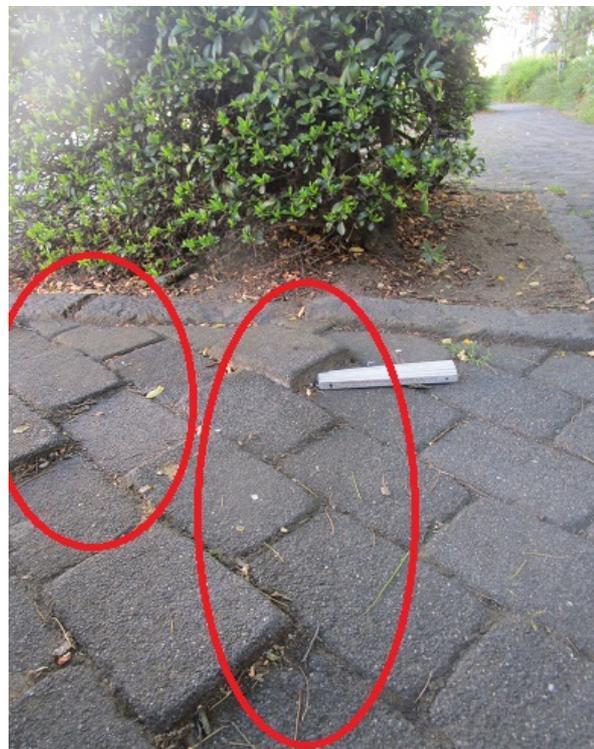
Krone normal entwickelt, relativ gleichförmig ausgebildet, mäßig ausladend, vital, kaum Totholz vorhanden,
Kronenansatz, Stamm und Stammfuß ohne gravierende Defekte,
Wurzelzone durch Straße und Gehwegbelag stark eingeschränkt,
Untergrund ungenügend, daher flach streichendes Wurzelwerk, starker Wurzelhub nach Süden bis 5 m Abstand zum Stammfuß, **Foto F4**

Foto F4: Wurzelhub mit Stolperkanten durch Robinie Nr. 1733

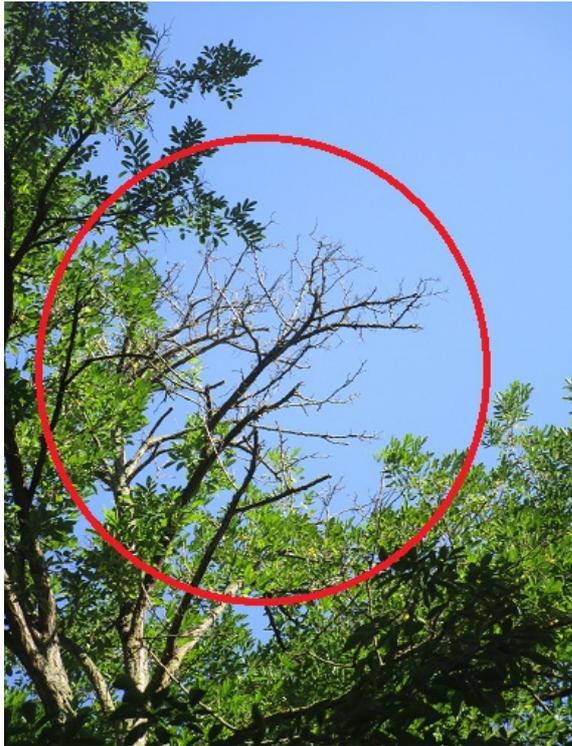
Krone ungleich entwickelt, relativ gleichförmig ausgebildet, mäßig ausladend, Oberkrone teilweise abgängig, dort Totholz vorhanden, **Foto F5**,
Krone insgesamt nur eingeschränkt vital,
Kronenansatz, Stamm und Stammfuß ohne gravierende Defekte,
Wurzelzone durch Straße und Gehwegbelag stark eingeschränkt,
Untergrund ungenügend, daher flach streichendes Wurzelwerk, starker Wurzelhub nach Süden bis 3 m Abstand zum Stammfuß, **Foto F6**

Foto F5: absterbende Kronenteile von Robinie Nr. 1732

1.) Geschädigte Oberkrone um ca. 20% einkürzen.

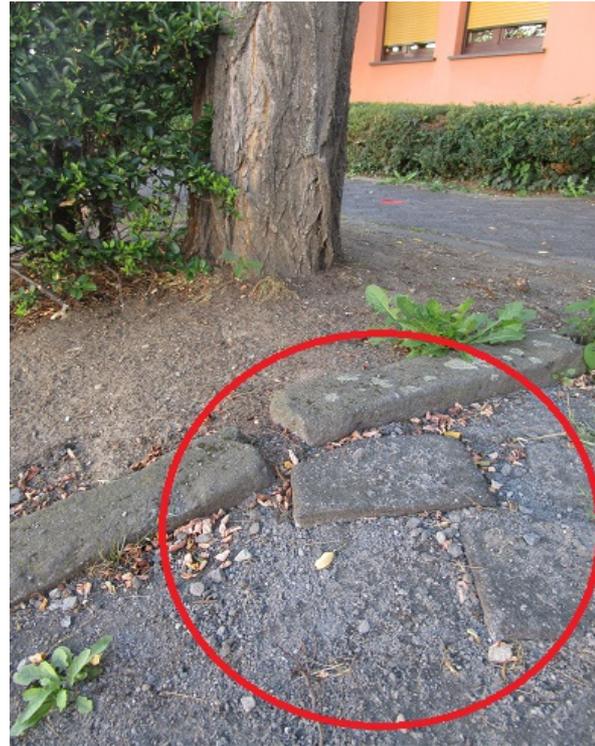
F6: Wurzelhub durch Robinie Nr. 1732

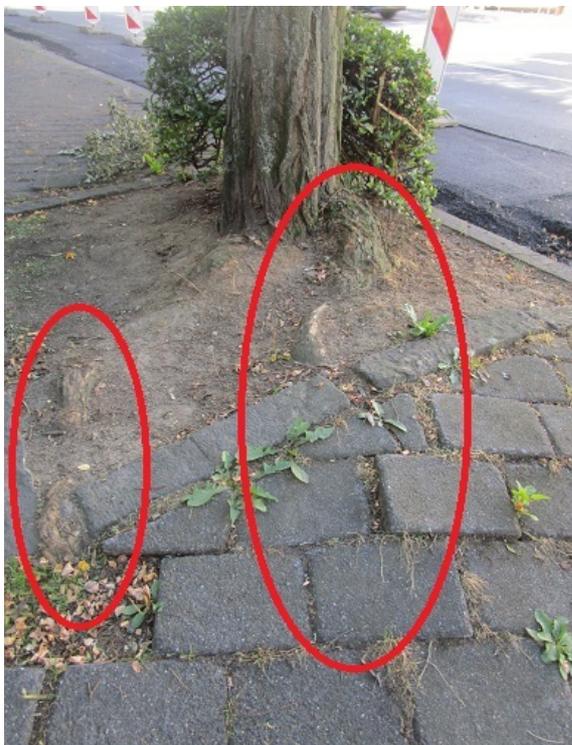
Krone normal entwickelt, relativ gleichförmig ausgebildet, mäßig ausladend, vital, kaum Totholz vorhanden,
Kronenansatz, Stamm und Stammfuß ohne gravierende Defekte,
Wurzelzone durch Straße und Gehwegbelag stark eingeschränkt,
Untergrund ungenügend, daher flach streichendes Wurzelwerk,
sehr starker Wurzelhub nach Norden bis 5 m Abstand zum Stammfuß, **Foto F7**

Foto F7: Wurzelhub durch Nr. 1731

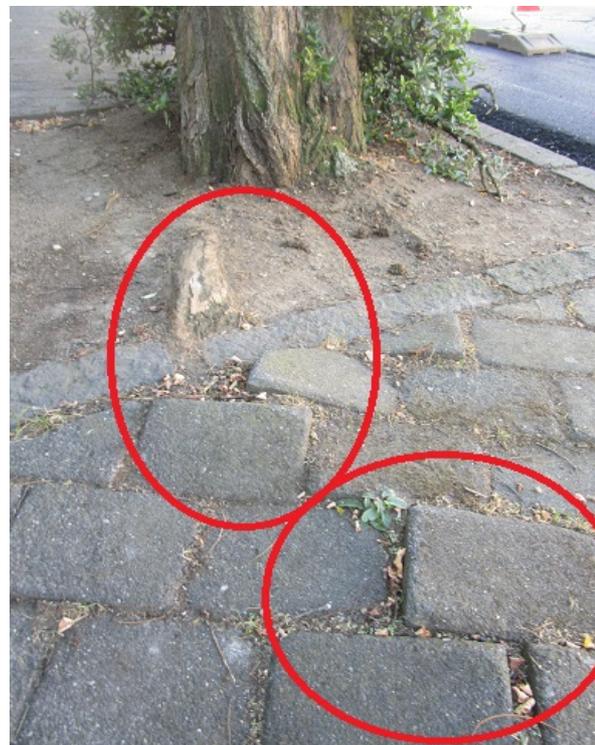
Krone normal entwickelt, relativ gleichförmig ausgebildet, mäßig ausladend, vital, kaum Totholz vorhanden,
Kronenansatz, Stamm und Stammfuß ohne gravierende Defekte,
Wurzelzone durch Straße und Gehwegbelag stark eingeschränkt,
Untergrund ungenügend, daher flach streichendes Wurzelwerk,
sehr starker Wurzelhub nach Norden und Süden bis 7 m Abstand zum Stammfuß,
Foto F8

Foto F8: Wurzelhub durch Nr. 1730

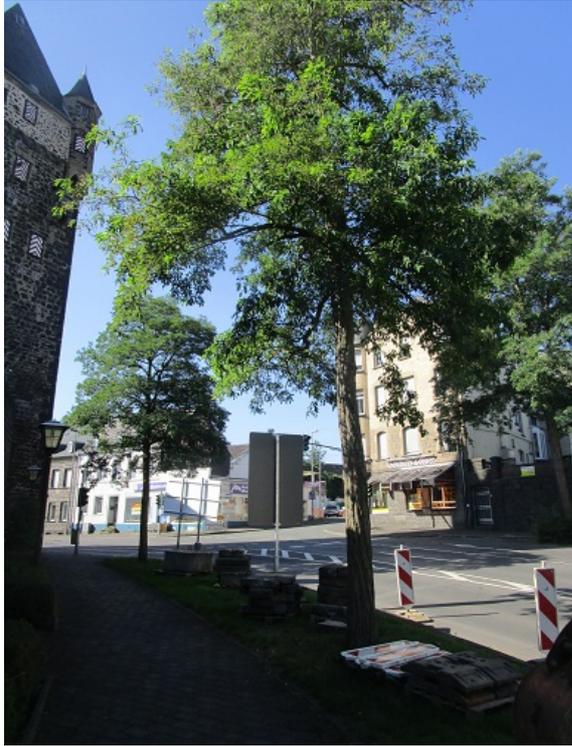
Foto F9: Zwei Bäume auf der Grünfläche Nr. 1729 (vorne) und 1728 (hinten)

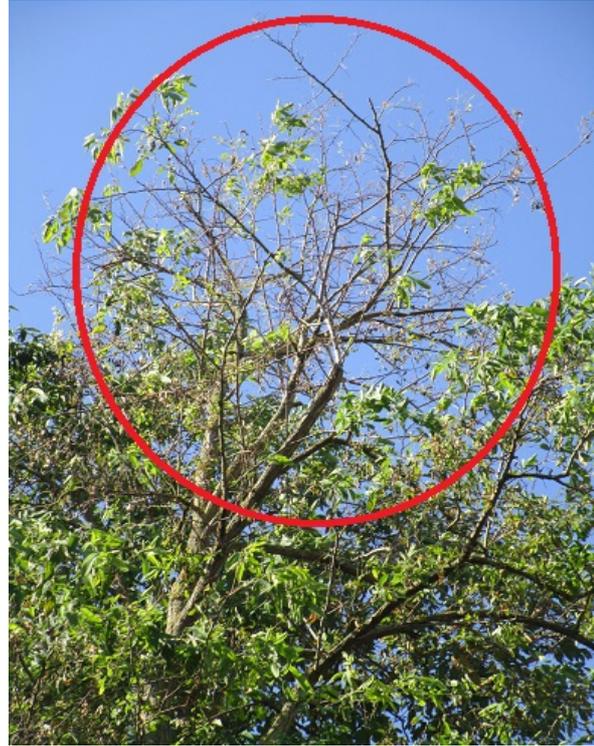
Krone ungleich entwickelt, relativ gleichförmig ausgebildet, mäßig ausladend, Nordkrone teilweise abgängig, dort Totholz vorhanden, **Foto F10**,
Kronenansatz, Stamm und Stammfuß ohne gravierende Defekte,
Wurzelzone relativ groß (Grünfläche),
kaum Wurzelhub vorhanden

Fazit: Die Robinie ist zwar nur eingeschränkt vital, aber standsicher und grundsätzlich noch zukunftsfähig.
Ohne Störungen im Wurzelraum ist noch eine Reststandzeit von 20 – 30 Jahren zu erwarten.

Foto F10: abgängige Oberkronenteile von Robinie Nr. 1729

1.) Geschädigte Oberkrone um ca. 20% einkürzen.

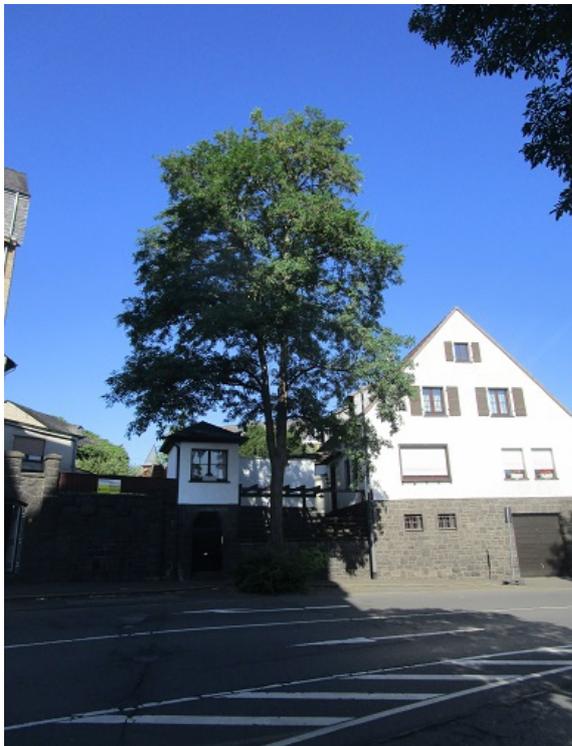
Foto F11: vitale Robinie Nr. 1752

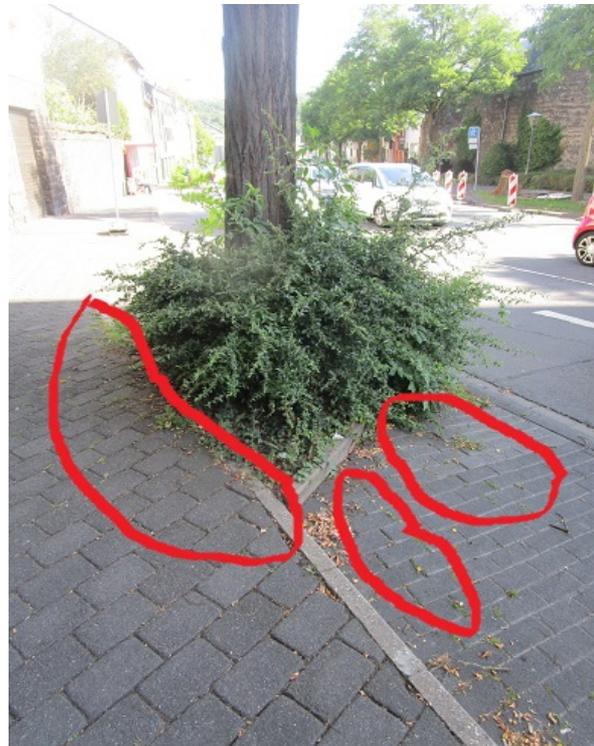
Krone normal entwickelt, relativ gleichförmig ausgebildet, mäßig ausladend, kaum Totholz vorhanden, vital, Kronenansatz, Stamm und Stammfuß ohne gravierende Defekte, Wurzelzone trotz sehr kleiner Baumscheibe unauffällig, nur geringer Wurzelhub vorhanden am Gehsteig bzw. am oberen Parkplatz vorhanden, **Foto F12**, (Untergrund offenbar besser belüftet als an den anderen Standorten)

Foto F12: Stellen mit dezentem Wurzelhub durch Robinie Nr. 1752
