Geotechnischer Kurzbericht

Straßenabsenkung - Basaltweg

Mayen

Az. 05 17 01

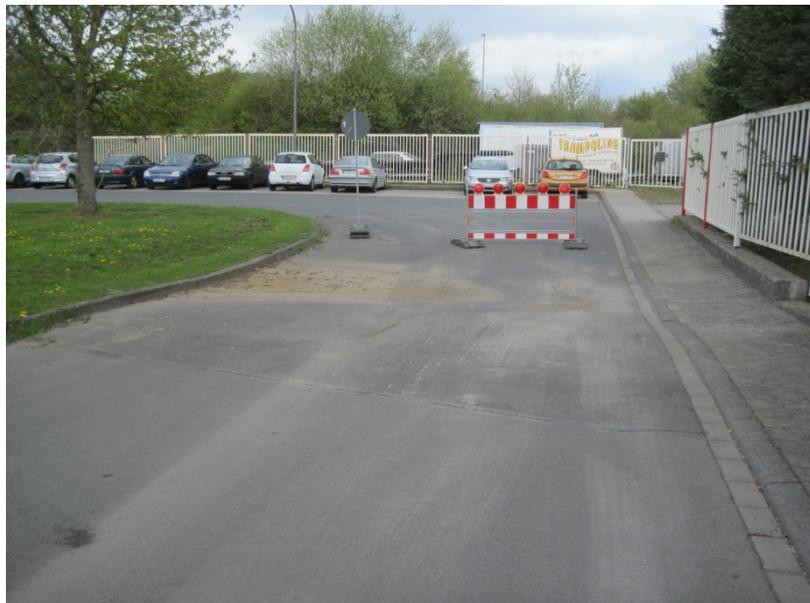
abgesenkte Fahrbahn, Straßensperre, Blickrichtung: NE

Festzustellen ist, dass sich im Bereich eines Wendehammers der Fahrbahnbelag des Basaltweges gegenüber den angrenzenden Fahrbahnbereichen deutlich abgesenkt hat. In diese Senkungsprozesse ist auch der seitlich mitgeführte Gehweg eingebunden.

Durch die Stadt Mayen ist der Wendehammer für den Fahrzeugverkehr in einem besonders stark geschädigten Bereich entlang der südöstlichen Fahrbahn abgesperrt worden. Es ist allerdings erkennbar, dass auch in der nordwestlichen Fahrbahn und der im Zentralbereich des Wendehammers angeordneten Grünfläche Absenkungen stattgefunden haben. Dies hat zu entsprechenden Rissbildungen im gebundenen Oberbau der Fahrbahn geführt. Längsrillen in der südöstlichen Fahrbahn deuten auf das Aufsetzen von Fahrzeugen hin.

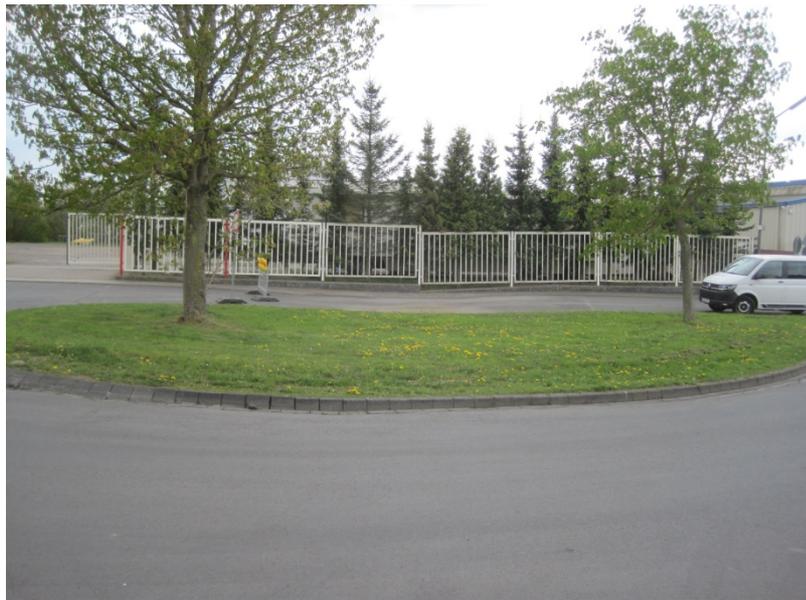
abgesenkte Fahrbahn, Blickrichtung: SE

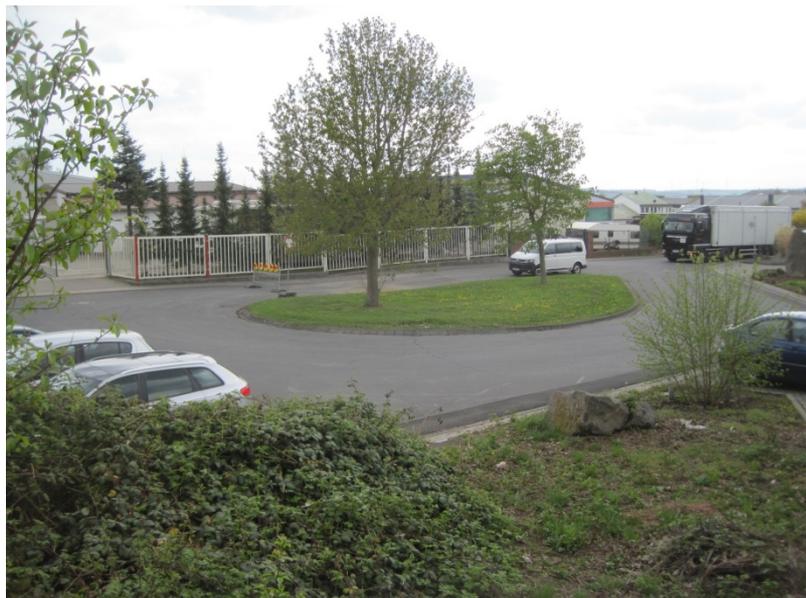
Überblick Wendebereich Basaltweg

Die Setzungen und Sackungen des Untergrundes setzen sich auch außerhalb des Straßenkörpers in den angrenzenden Grundstücken fort. Besonders deutlich ist dies im Bereich der Einfriedung des im Südosten angrenzenden Gewerbeanwesens sichtbar. Eine auf einer Sockelmauer montierte Zaunanlage weist dort erhebliche Deformationen auf, was stellenweise zum Versagen der Befestigungspunkte geführt hat.

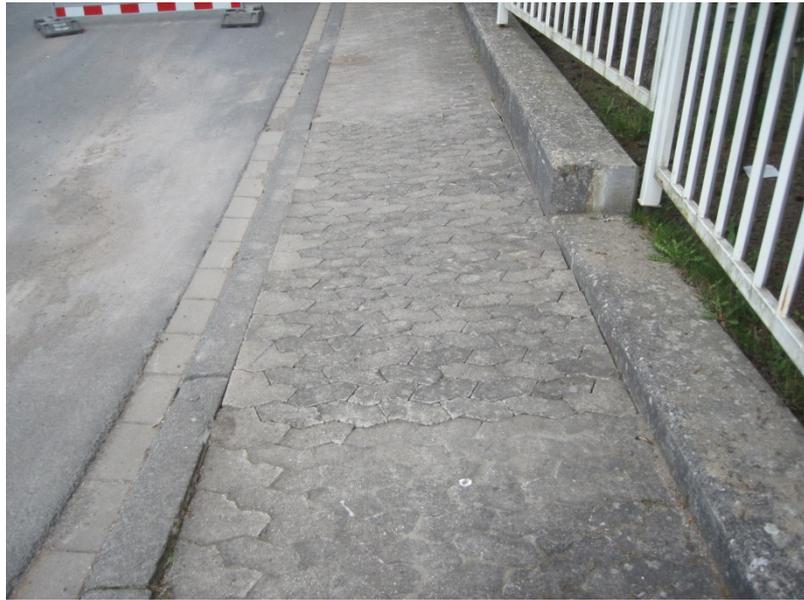
verschlossene Baugrube im Gehweg

Es war weiterhin ersichtlich, dass der Pflasterbelag im Gehweg im Bereich des Tiefpunktes der entstandenen Setzungsmulde geöffnet und wieder verschlossen worden war. Ein im Verlauf des Gehweges befindlicher Hydrantendeckel legte den Verdacht nahe, dass die Verformungen des Untergrundes zu einem Schaden an der Wasserleitung geführt hatten. Diese Hypothese wurde auftraggeberseitig später bestätigt.

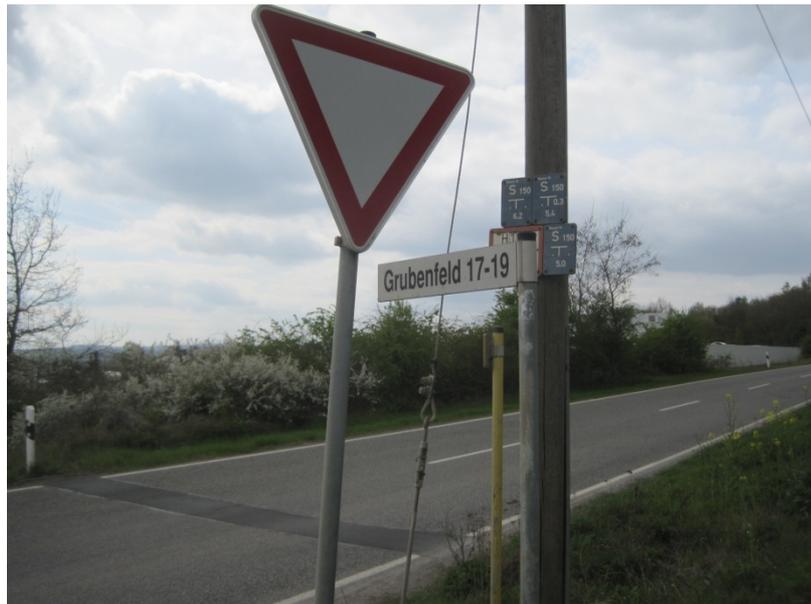
Bei der Besichtigung des erweiterten Projektumfeldes ergaben sich durch die Benennung der Straßen erste Verdachtsmomente auf das Vorliegen eines Bergschadens:

Straße „Grubenfeld“ in der nordöstlichen Verlängerung
des Basaltweges

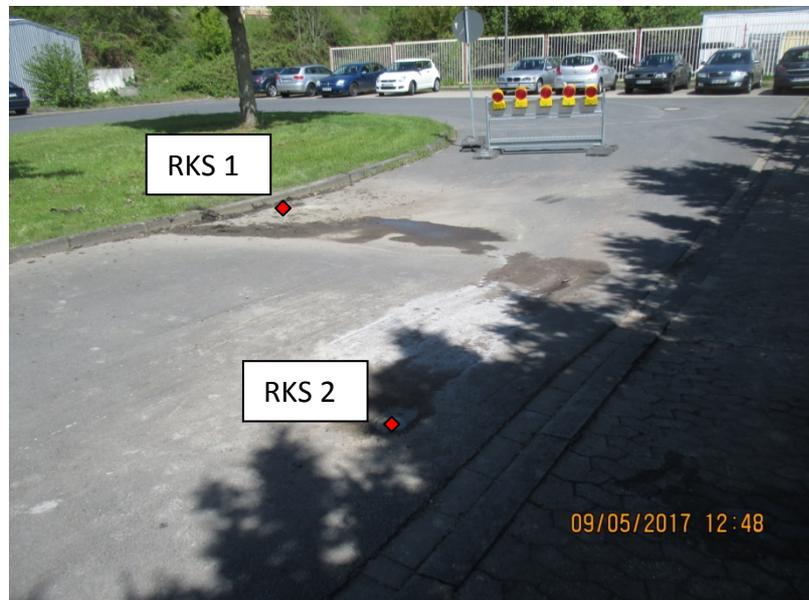
Zur Feststellung der Bodenverhältnisse wurde eine vergleichende Baugrunderkundung an zwei Sondierstellen ausgewählt. Eine Sondierung (RKS 1) wurde am Tiefpunkt der Setzungsmulde angeordnet, da dort bei dem Vorhandensein von Hohlräumen auch die größte Wahrscheinlichkeit des Auffindens dieser Hohlräume gegeben war. Eine zweite Sondierung (RKS 2) wurde außerhalb der Kernzone der Setzungsmulde im Übergang zum schadensfreien Bereich platziert.

Ergänzend dazu sind die Sondierungen im nachstehenden Foto markiert:

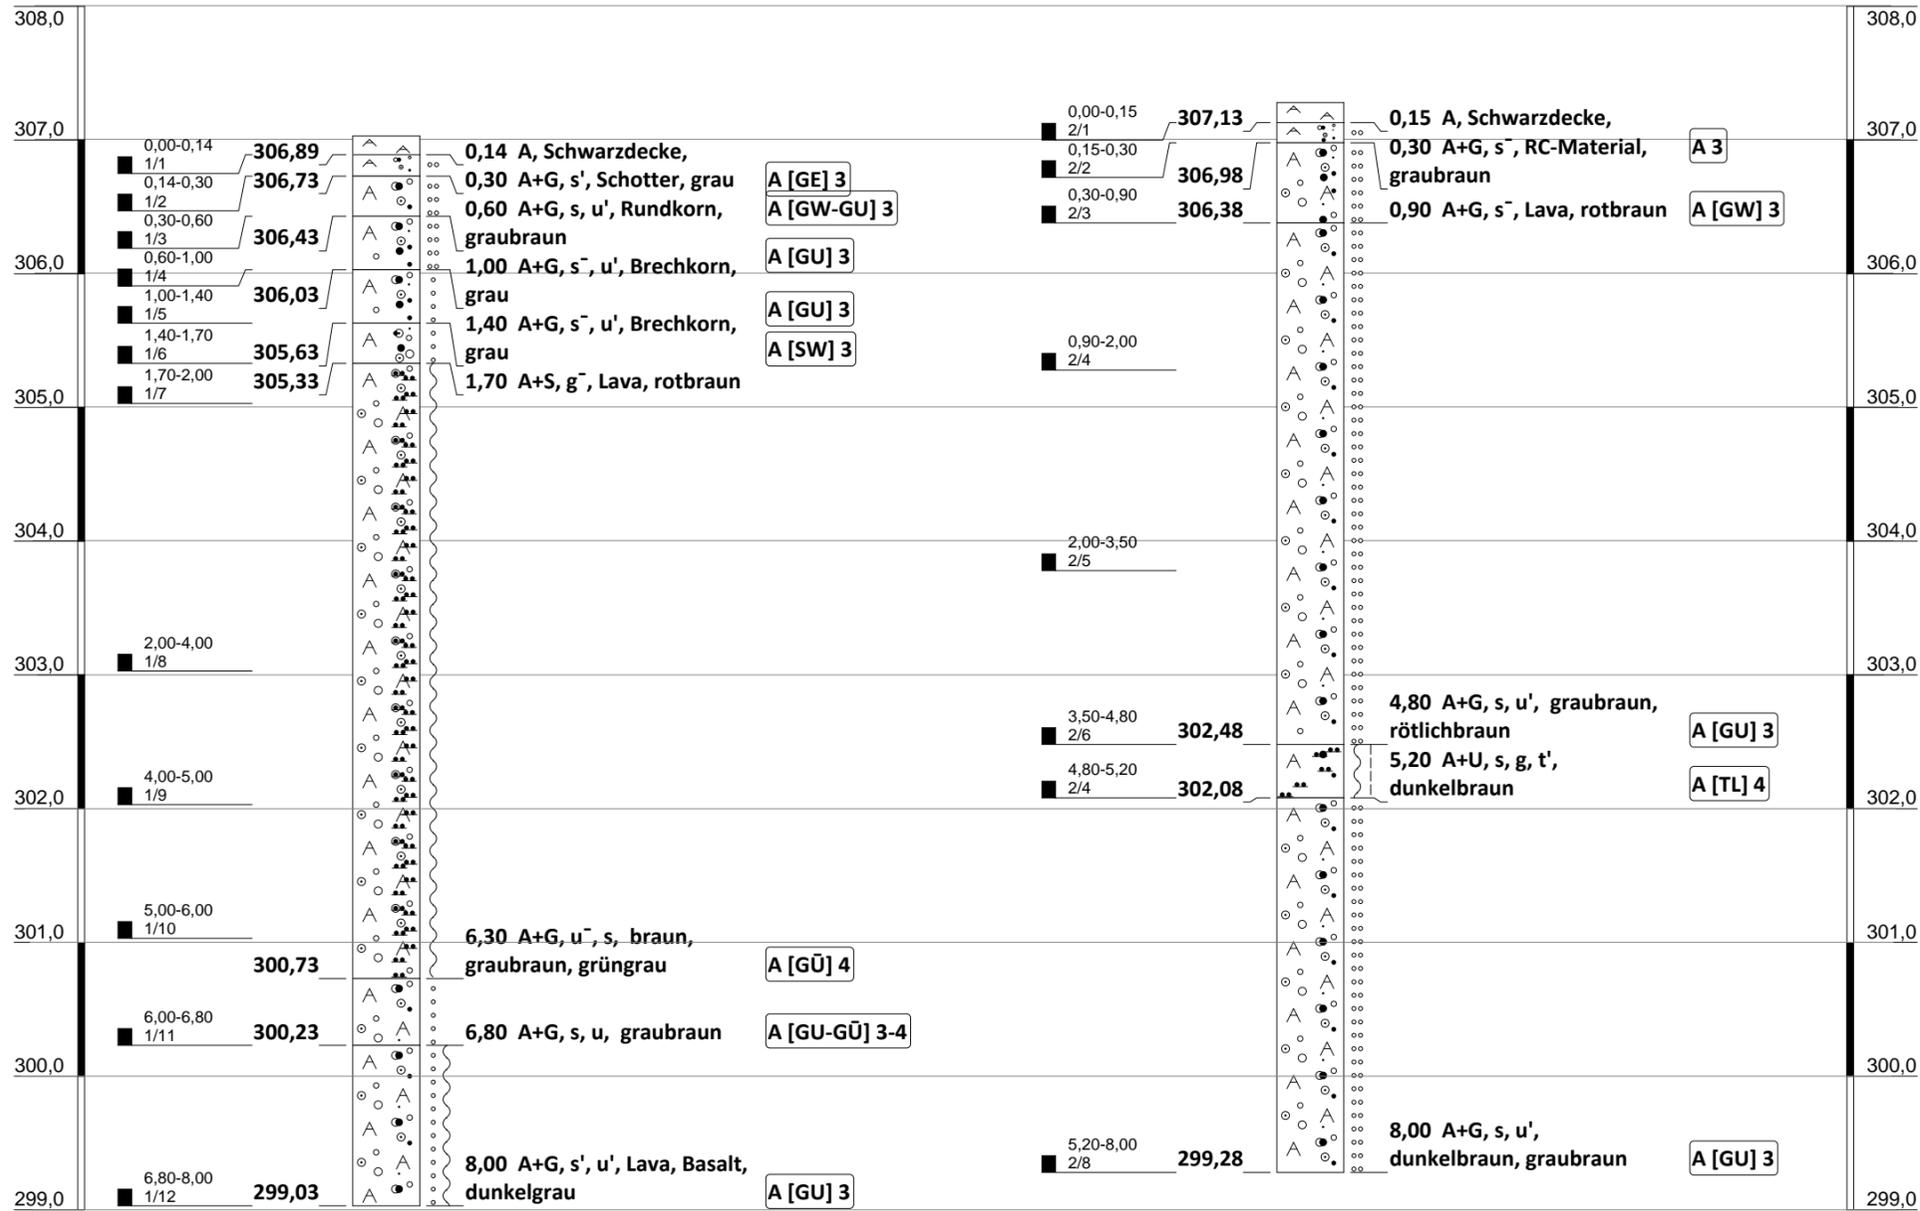
Planbezeichnung: Profilschnitt der Kleinbohrungen
RKS 1, RKS 2

An der Aufschlussstelle RKS 1 wurde zunächst der 0,14 m starke Asphaltüberbau durchörtert. Darunter wurde bis 0,3 m unter GOK eine grau gefärbte Schotterschicht erbohrt. Bis ca. 0,6 m unter GOK wurde dann ein rundkörniges Baustoffgemisch von graubrauner Färbung nachgewiesen, welches offenbar als Frostschuttschicht Verwendung fand. Anhand des Sondierwiderstandes ist auf eine mindestens mitteldichte Lagerungsdichte zu schließen. Unterhalb dieser dem Fahrbahnüberbau zuzuordnenden Schichten wurde zunächst bis 1 m unter GOK Brechkornmaterial von grauer Färbung in mitteldichter Lagerungsdichte nachgewiesen. Diese Schicht setzt sich dann bis 1,4 m unter GOK in lockerer Lagerungsdichte fort. Ebenfalls nur locker gelagert war eine rotbraune Schicht aus Lavamaterial, welche bis 1,7 m unter GOK nachverfolgt wurde.

Unterhalb dieser grobkörnigen bzw. feinkornarmen, gemischtkörnigen Auffüllungen setzen Auffüllungen ein, welche der Hauptverfüllung des ehemaligen Tagebaues zuzuordnen sind. Es handelt sich nach der Feldansprache um ein stark schluffiges, sandiges Kiesmaterial von brauner, graubrauner bzw. grüngrauer Färbung. Die beim Eintreiben des Rammkernrohres aufgezeichneten Eindringwiderstände waren nur gering und bestätigen die auch feldversuchstechnisch festgestellte weiche Konsistenz des Materials. Die Schicht wurde bis 8 m unter GOK nachverfolgt. Im Profilabschnitt zwischen 6,3 m und 6,8 m unter GOK wurde ein bindigkeitsärmeres Kiesmaterial durchteuft. Insgesamt sind die Auffüllungen jedoch ab ca. 1,7 m unter GOK von nur geringer Festigkeit.

Mit der Referenzbohrung RKS 2 am Rande der Sackungszone wurden keine vergleichbaren Verhältnisse nachgewiesen. Lediglich der gebundene Oberbau wies mit 0,15 m Stärke eine ähnliche Schichtdicke auf. Der ungebundene Oberbau besteht im Bereich der Kleinbohrung RKS 2 aus einer etwa 0,16 m starken Tragschicht aus einem RC-Baustoffgemisch. Als Frostschutzschicht wurde bis 0,9 m unter GOK rotbraune Lava angetroffen. Die darunter bis 8 m durchörterten Auffüllungen bestehen vorwiegend aus einem bindigkeitsarmen Kiessandgemisch von graubrauner bis rötlichbrauner Färbung. Die Lagerungsdichte dieses bindigkeitsarmen gemischtkörnigen Bodens kann anhand des Eindringwiderstandes der Bohrgarnitur in ein mitteldichtes Spektrum eingeordnet werden. Diese relativ homogene Verfüllung des Tagebaus weist im Teufenbereich von 4,8 m bis

5,2 m eine feinkörnige Zwischenlage auf, die als sandiger, kiesiger, schwach toniger Schluff von weicher bis steifer Konsistenz angesprochen wurde.

Aus geotechnischer Sicht liegt die Ursache der Fahrbahnabsenkungen in einer unterschiedlichen Güte des zur Rückverfüllung des ehemaligen Tagebaues verwendeten Materialien begründet.

Im Bereich der RKS 2 wurde, abgesehen von einer eingelagerten Schluffschicht, bindigkeitsarmes Kiessandgemisch angetroffen. Die in ein mitteldichtes Spektrum einzuordnende Lagerungsdichte, abgeschätzt aus dem Sondenwiderstand, deutet auf eine Verwertung in geordneter Erdbautechnik hin.

Die Beschaffenheit der Auffüllungen im Bereich der Kleinbohrungen RKS 1 ist deutlich schlechter. Die Auffüllung weist eine nur geringe Tragfestigkeit auf. Der angetroffene Erdstoff ist in der vorgefundenen Zustandsform erdbautechnisch nur schwer handhabbar und insbesondere nicht verdichtungswillig. Ausgehend von einer geordneten Verfüllung des Tagebaus, wie die Beschaffenheit der Verfüllung bei RKS 2 nahelegt, ist daher zu vermuten, dass die ursprüngliche Beschaffenheit des Materials eine andere gewesen ist. Wahrscheinlich war das Material zum Zeitpunkt des Einbaus durch einen deutlich niedrigeren Wassergehalt gekennzeichnet. Er dürfte auf dem trockenen Ast der Proctorkurve gelegen haben, was sich heute nicht mehr nachprüfen lässt. Erfahrungsgemäß entsteht dann der

Wasserezutritte erlitten hat. Ursächlich für die Fahrbahnschäden ist also eine ungenügende Verdichtung des Unterbaus bzw. die ungeeignete Materialwahl.

Aus Sicht des IfG wiegt der Vorteil der Dauerhaftigkeit einer solchen Sanierungsmaßnahme den Nachteil der erheblichen Kosten, welche mit mehreren hunderttausend Euro gegenüber einer klassischen Sanierung veranschlagt werden können, nicht angemessen auf. Seitens des IfG wird daher die Variante b) eines Reliefsausgleichs favorisiert.

Ziel dieser Sanierungsvariante ist es, die Fahrbahn wieder in einen brauchbaren Zustand zurückzusetzen. Dies erfolgt durch eine Entsiegelung der Fläche, eine profilgerechte Reprofilierung der Schottertragschicht, gegebenenfalls Neuausrichtung der Hochborde und schließlich die Wiederherstellung der Oberfläche durch Einpassung des Pflasterbelages im Gehweg bzw. im Einbau des gebundenen Oberbaus.
