Lichtbildmappe zur Parksituation der Polizeiinspektion Mayen

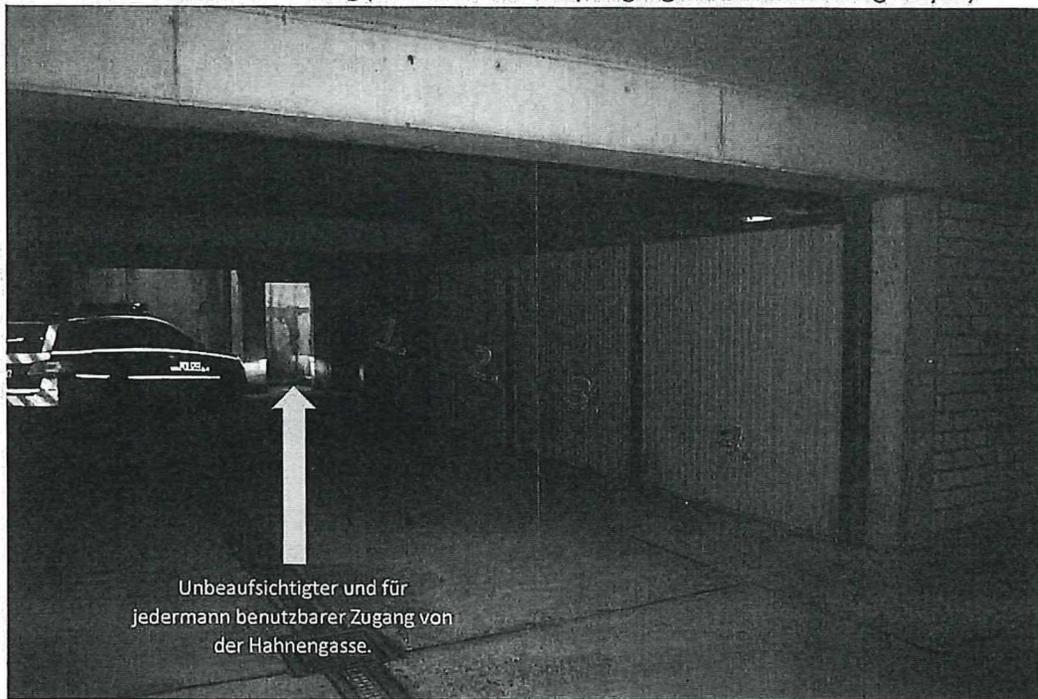
Lichtbild 1: Übersichtsaufnahme der separaten Garagen innerhalb der Tiefgarage Stadtverwaltung (unterhalb des Hauptzuganges Stadtverwaltung Mayen).

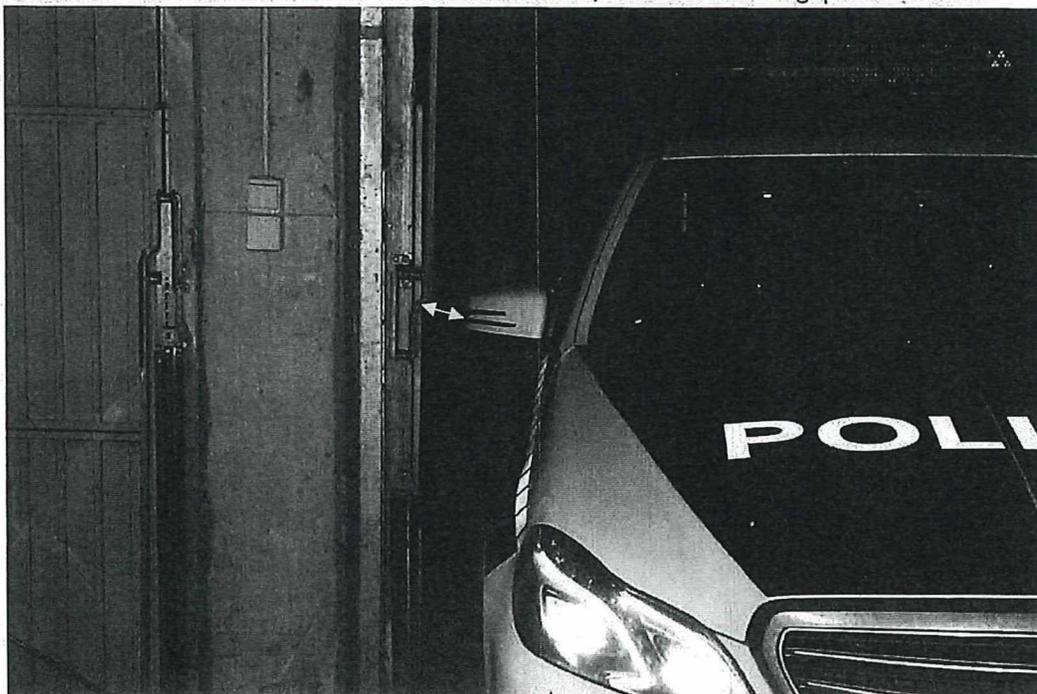
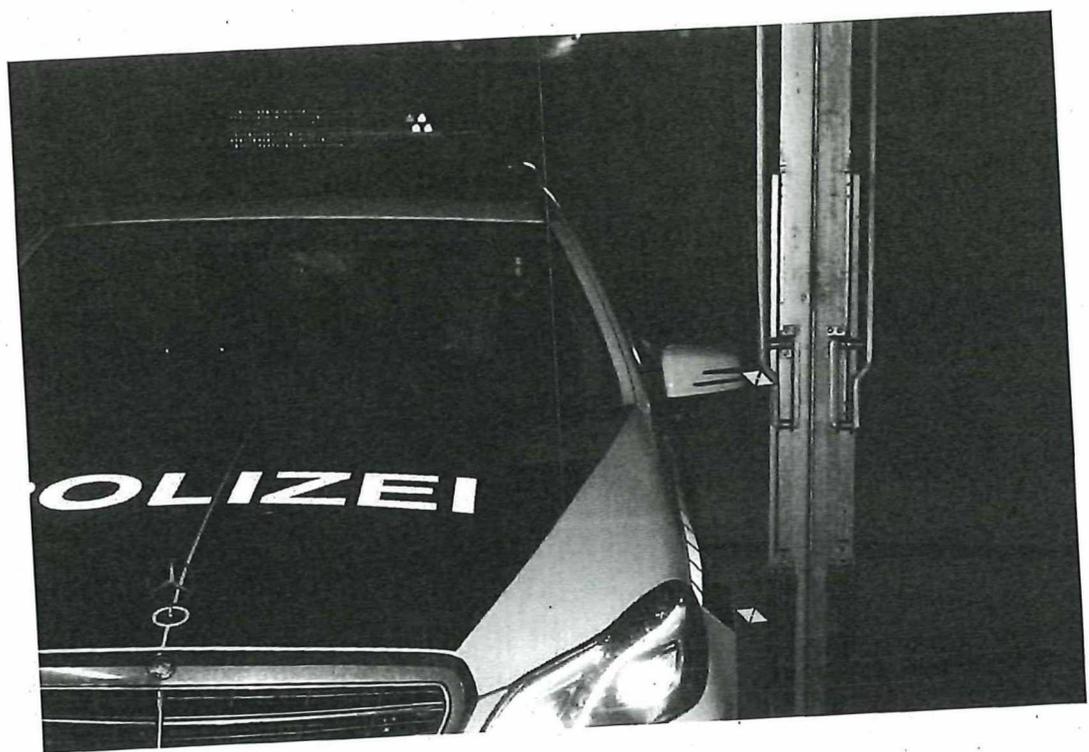
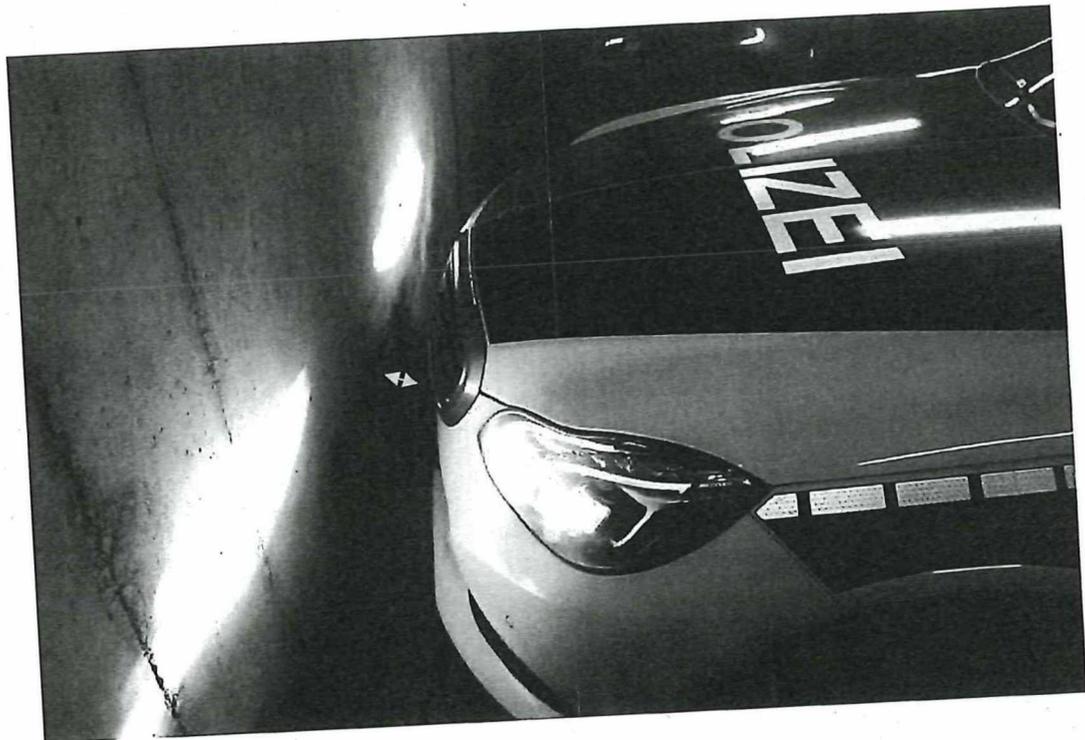
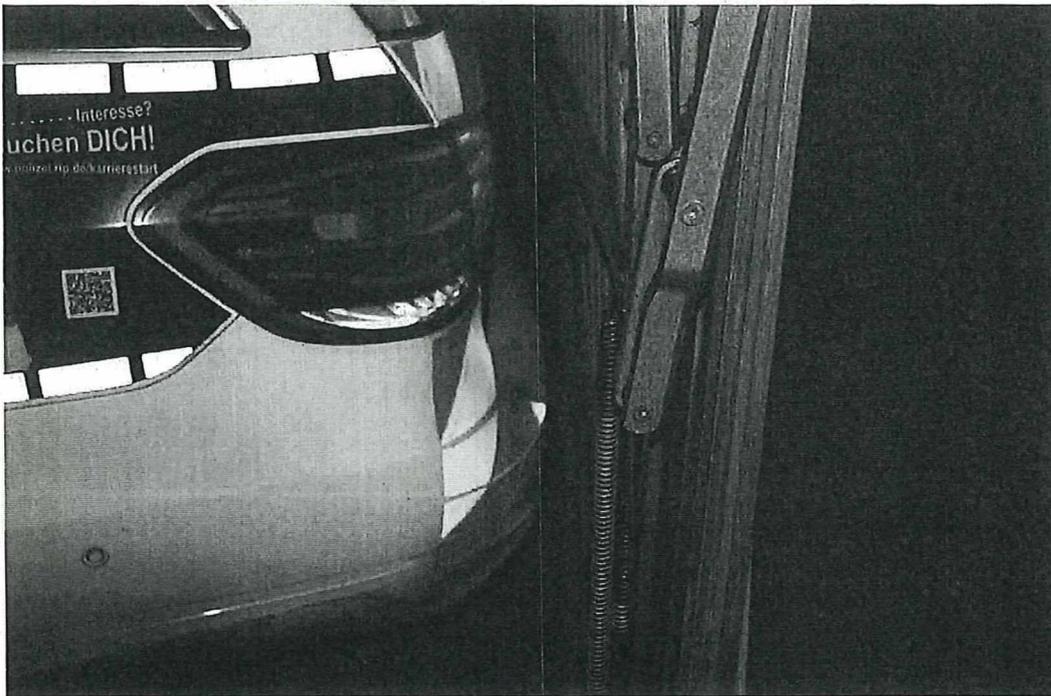
Lichtbild 2 – 5: Detailaufnahmen Sicherheitsabstände/Freiraum zum eingeparkten FuStW.

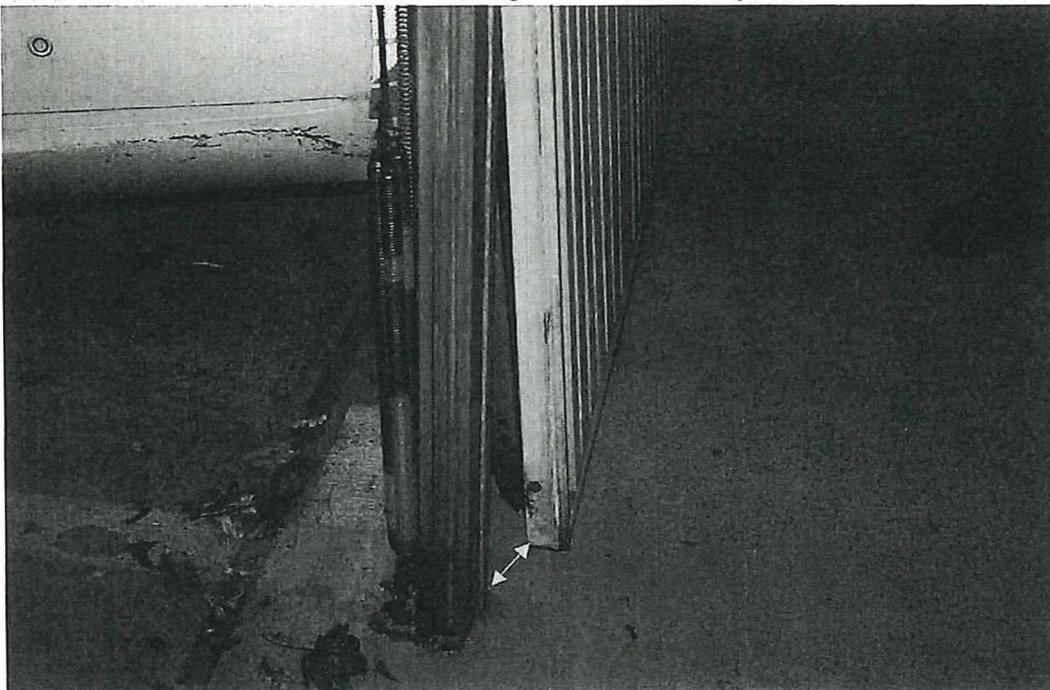
Lichtbild 6: Nicht mehr schließendes Garagentor nach dem Einparken.

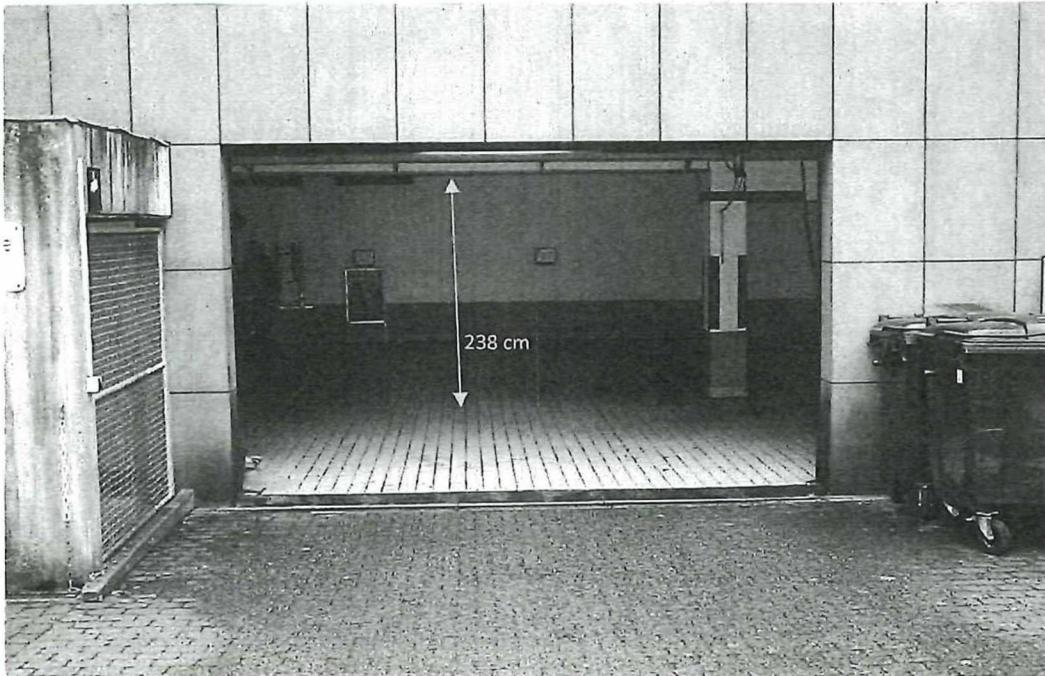
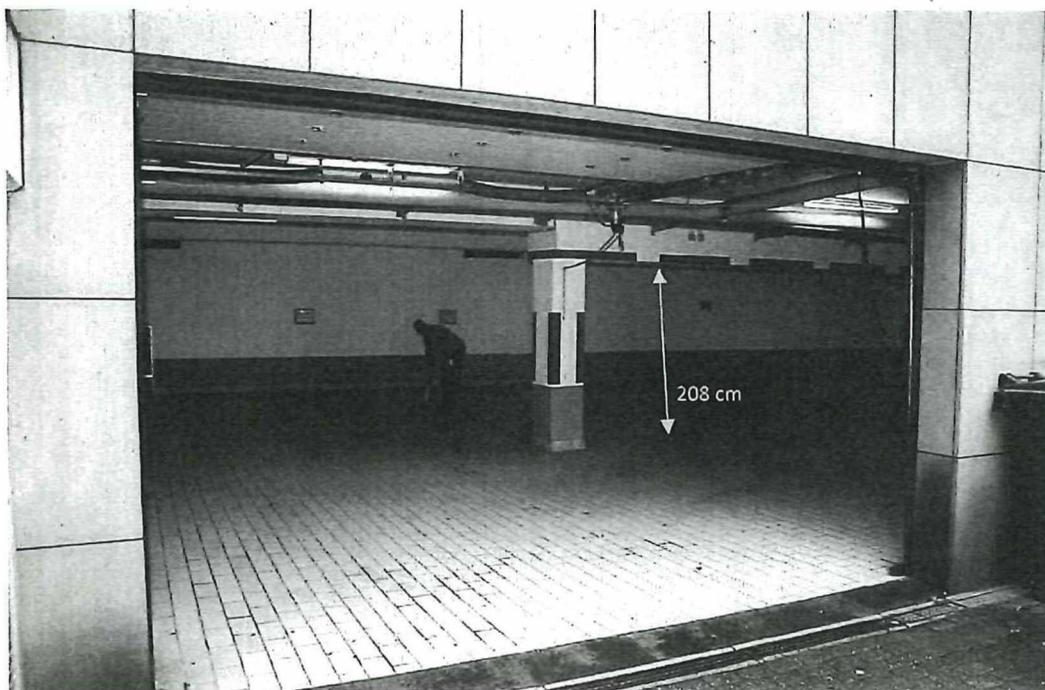
Lichtbild 7 - 8: Übersichtsaufnahmen Zufahrt Garage PI Mayen. Eine Zufahrt/keine Notausfahrt.

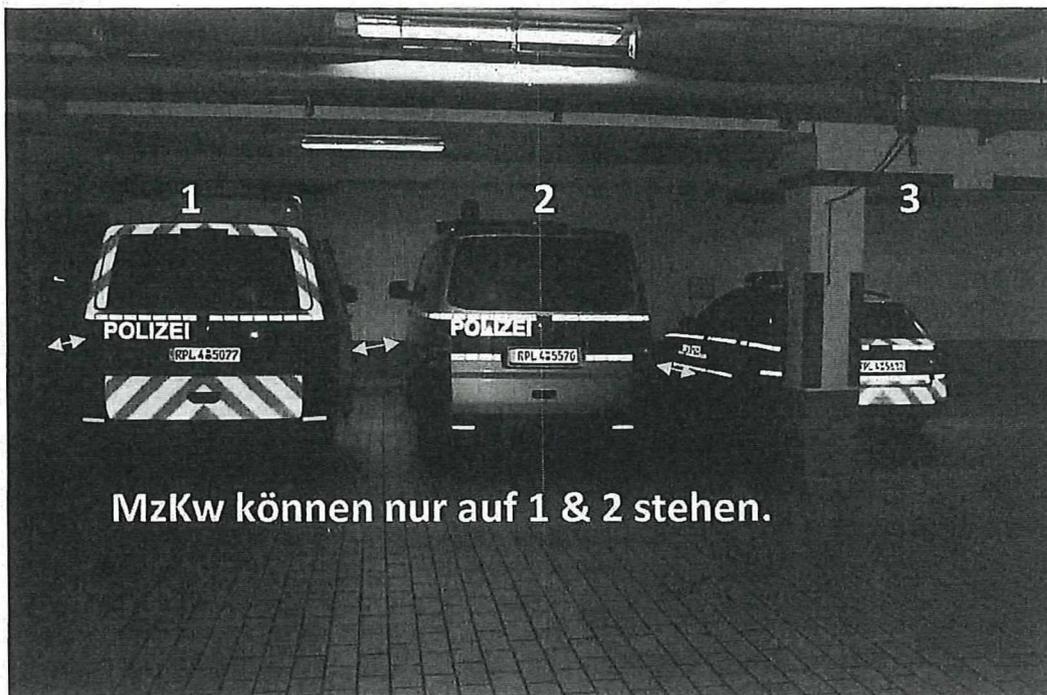
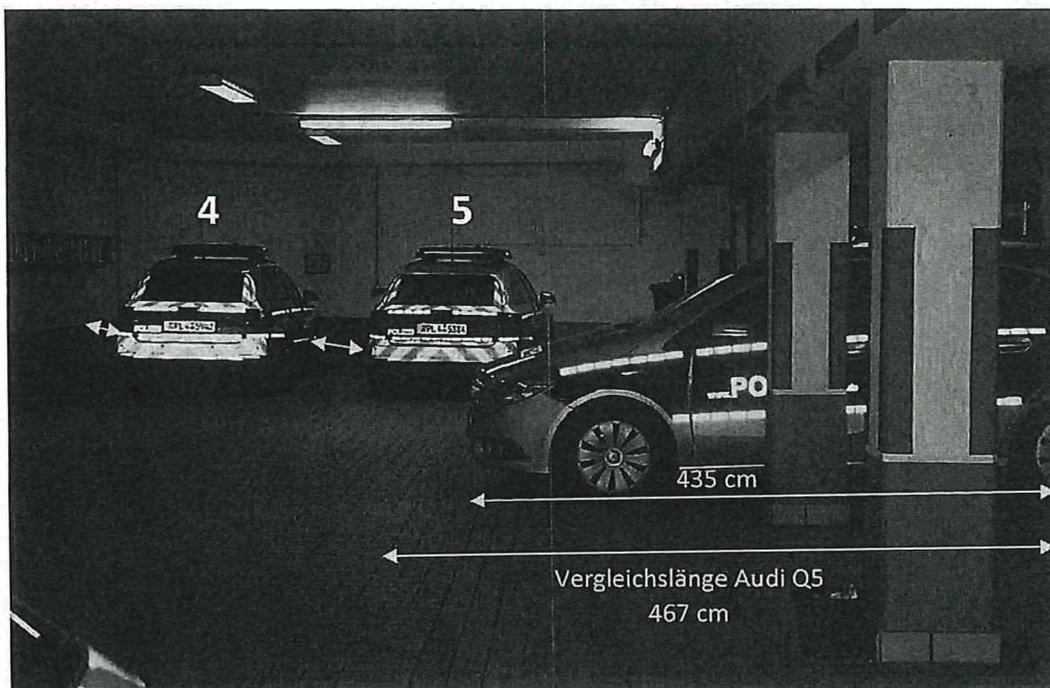
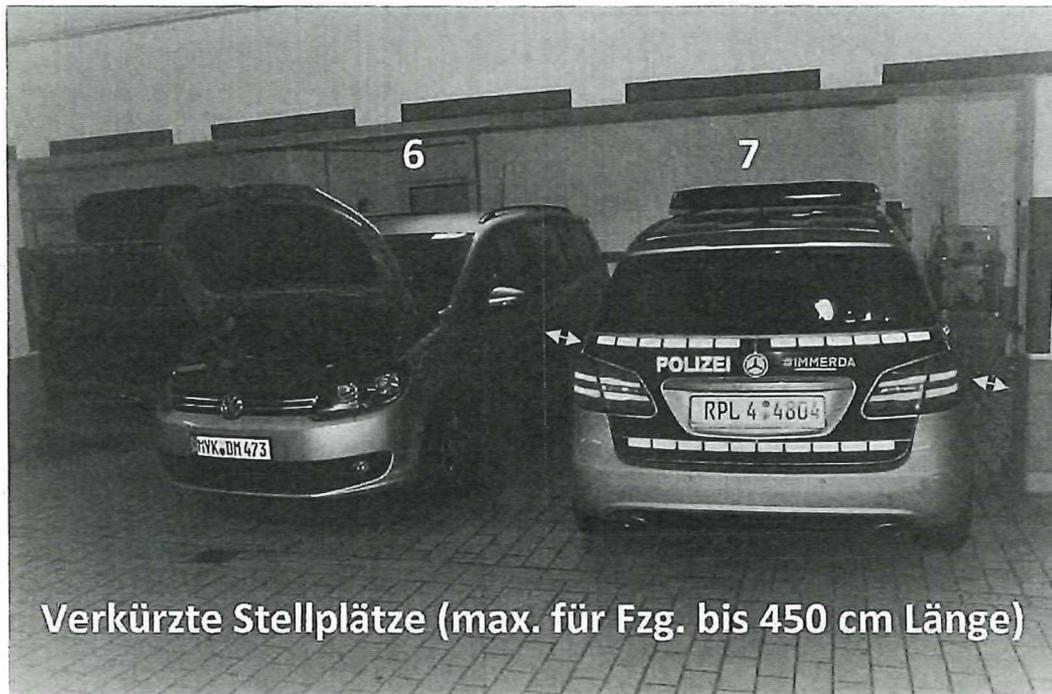
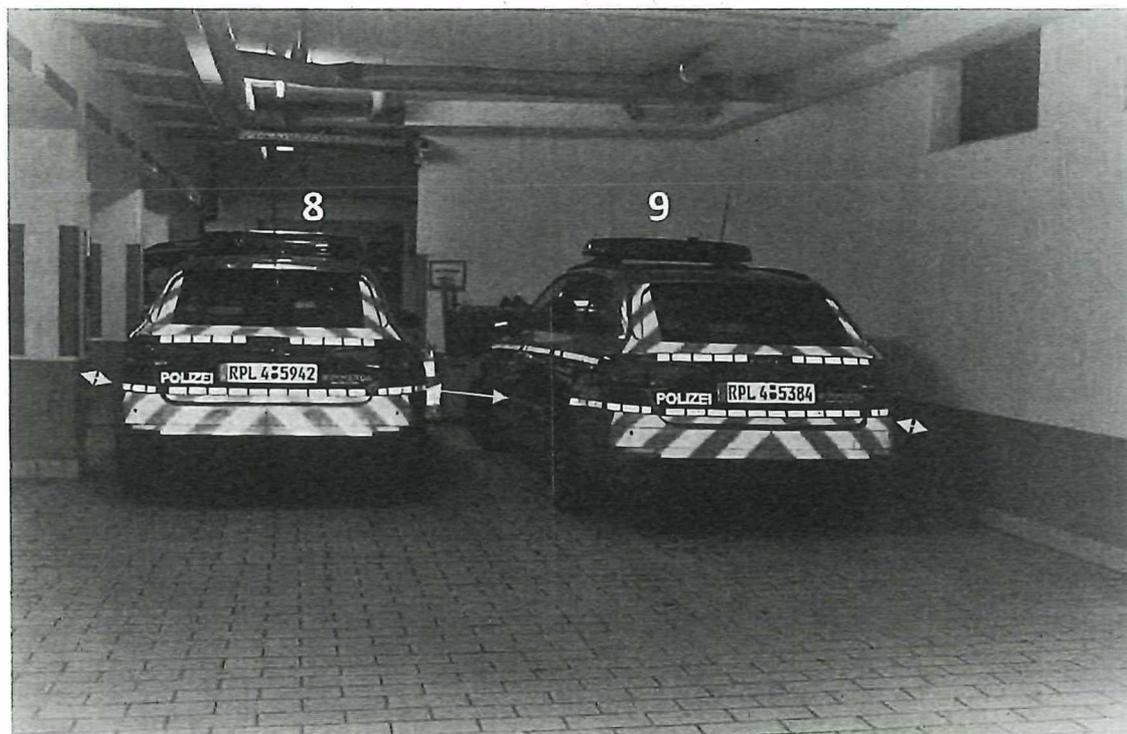
Lichtbild 9 - 12: Übersichtsaufnahmen Stellplätze in der Garage PI MY (im Uhrzeigersinn).

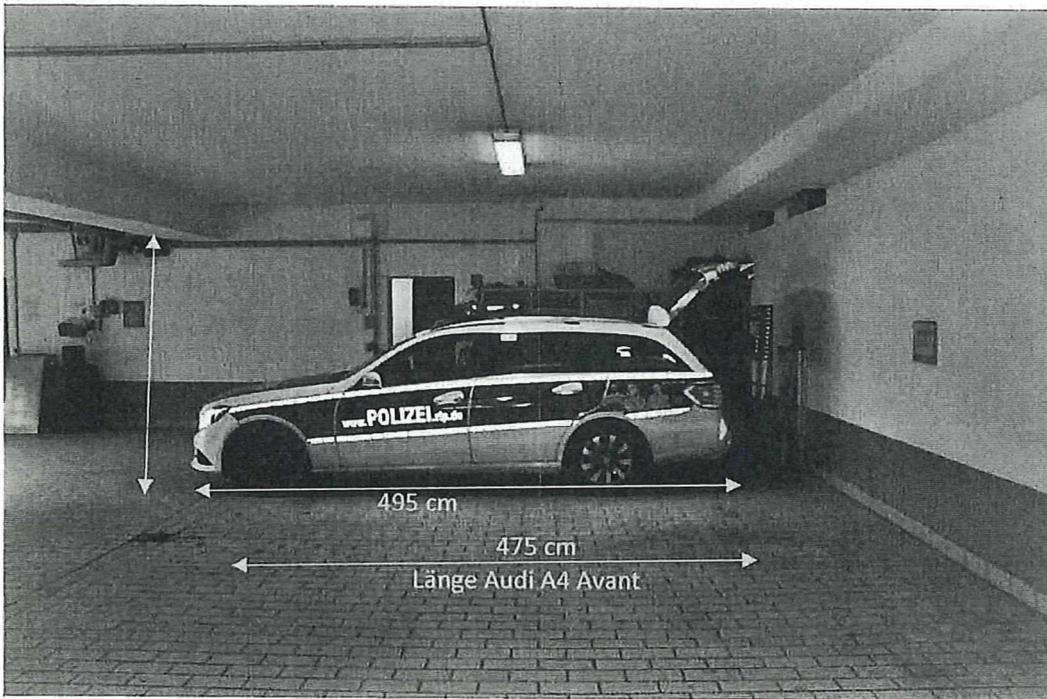
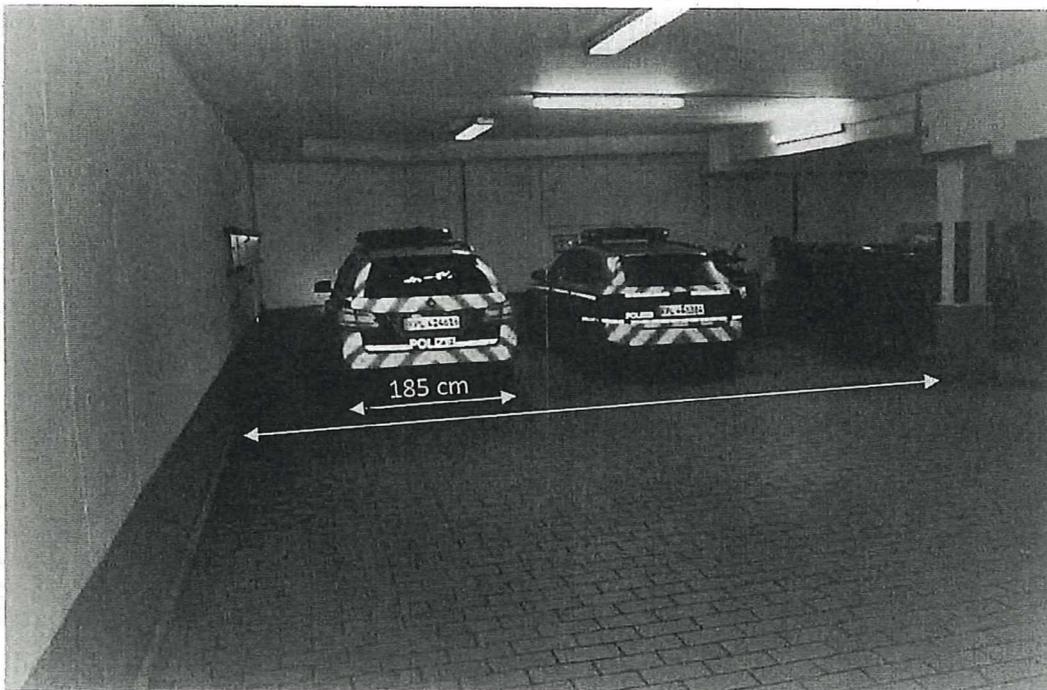
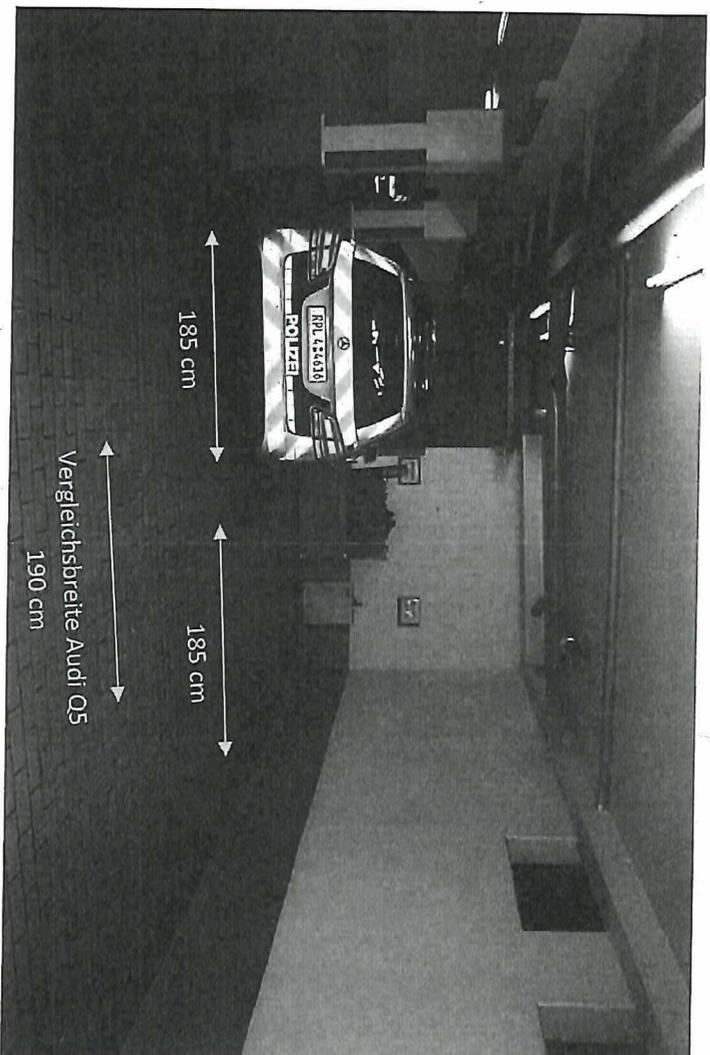
Lichtbild 13 - 16: Aufnahmen FuStW DB (E-Klasse) in der Garage PI MY.
