Bestandsaufnahme GS Eilvese Ermittlung des Sanierungsbedarfes

Datum: 24.05.2017

Bestandsaufnahme Ermittlung des Sanierungsbedarfes

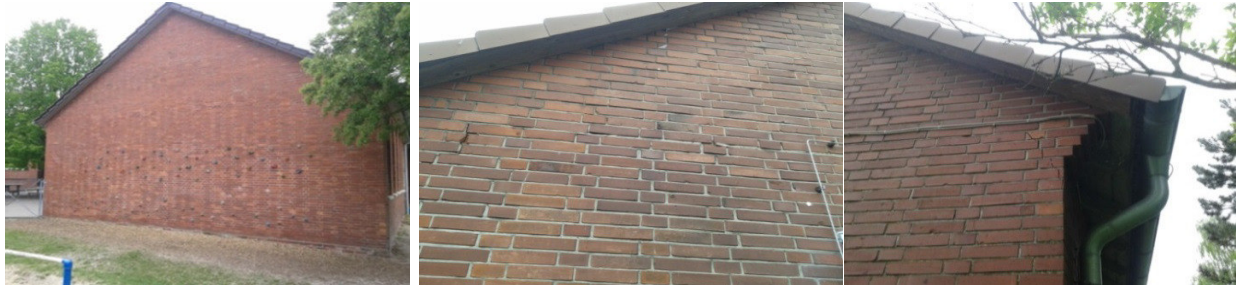
Das Ziegelmauerwerk der Fassade zeigt einige Risse die nach verfugt werden müssen. Der Ziegel selbst hat nur sehr vereinzelt im Sockelbereich geringe Oberflächenschäden.

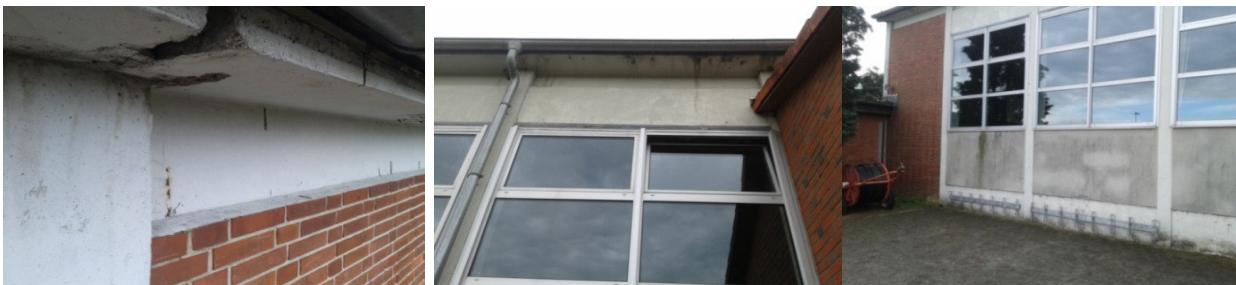
An dem Stahlbetonskelett der Sporthalle liegen an der Unterseite des Dachüberstandes Bewehrungen frei und korrodieren. Hier muss eine Betonsanierung durchgeführt werden. Das Tragwerk der Dachflächen aus Gasbetonpaneelen zeigt eine für die Bauart typische Rissbildung und Durchbiegung. Das Gesamt-Dachtragwerk wurde deshalb von einem Statiker überprüft. Dieser hat keine Einschränkung der Standfestigkeit festgestellt, weist jedoch darauf hin, dass das Tragwerk regelmäßig zu kontrollieren ist, und die notwendige Betonsanierung durchgeführt werden muss.

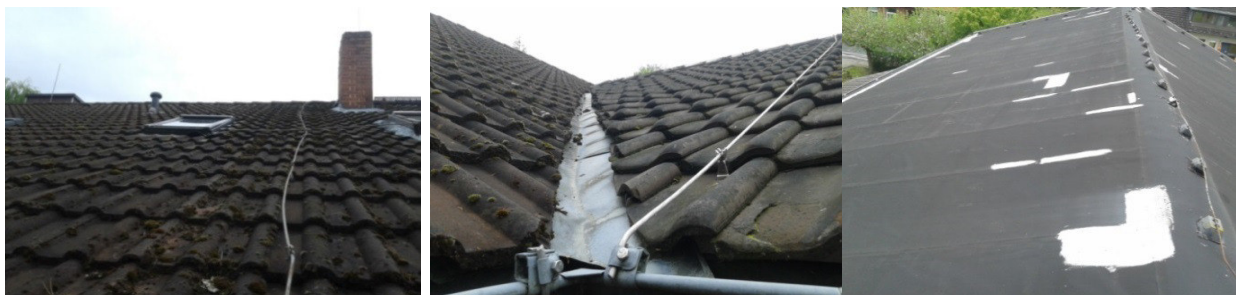
Die Dacheindeckung des Klassentraktes ist neu, der Hort-, Lehrer- und WC-Trakt muss in den nächsten Jahren neu eingedeckt werden, der Betonstein ist relativ verwittert (Links). Die Tonsteineindeckung des Umkleidetraktes zeigt ebenfalls deutl. Verwitterungsspuren (Mitte). Das Sporthallendach muss saniert werden, hier wurde auch die Sanierungsbahn bereits mehrfach geflickt (Rechts)

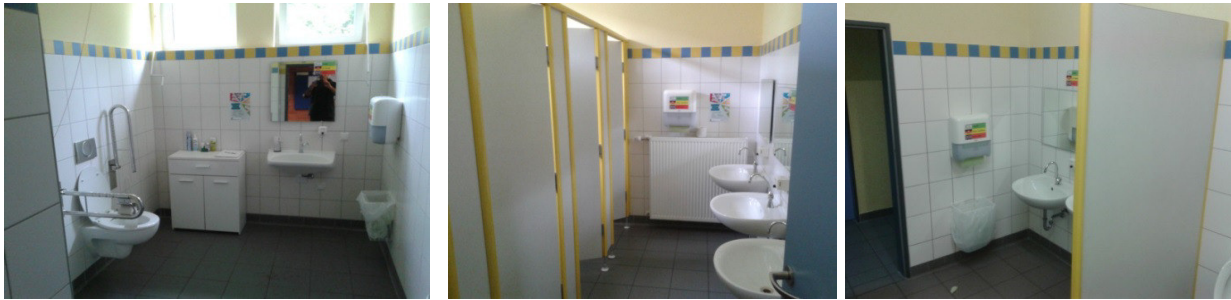
Die Sanitäranlagen wurden 2012 kernsaniert. Die Wasserleitungen zu den Klassenräumen wurden aufputz neu verlegt.

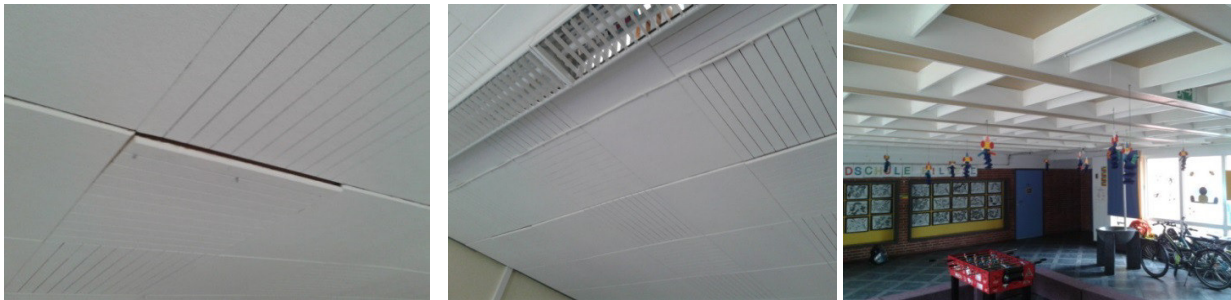
Bis auf einen bereits sanierten Klassenraum (LGB) entsprechen die abgehängten Decken nicht modernen Ansprüchen an die Raumakustik. Außerdem sind brennbare Materialien verwendet worden. Eine Sanierung ist in den Klassenräumen (Foto Links u. Mitte) kurzfristig und in den Fluren und der Eingangshalle (Foto Rechts) in den nächsten Jahren erforderlich.

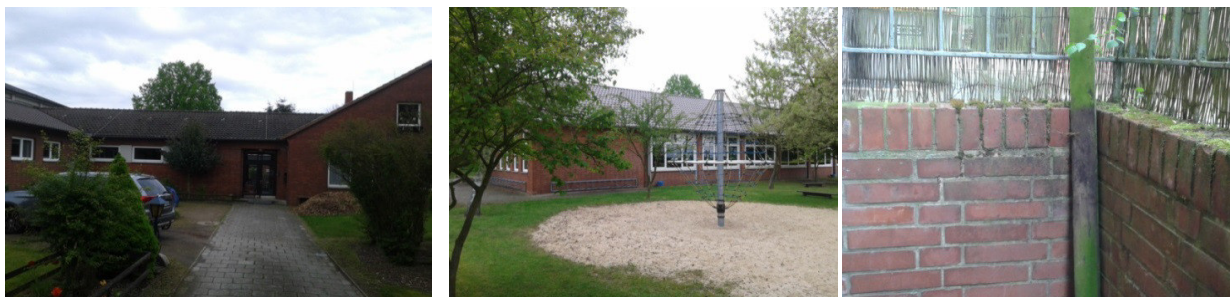
Die Außenanlagen sind einfach gehalten, die Beton-Plattenwege haben Unebenheiten und große Fugen. Das trifft auch auf den als Pausenhof genutzten Innenhof zu. Der Spielplatzbereich ist ebenfalls einfach gehalten und mit Rasen und Sandflächen ohne Abgrenzung gestaltet. Das Mauerwerk des Kellerzugangs muss saniert werden.
