Bericht Kurzbegehung

Grundschule Mandelsloh/Helstorf
Standort Helstorf
Heidbraake 2, 31535 Neustadt a. Rbge.

Stand: 15.07.2021

Grundschule Mandelsloh/Helstorf
Standort Mandelsloh
Wiklohstraße 19, 31535 Neustadt a. Rbge.

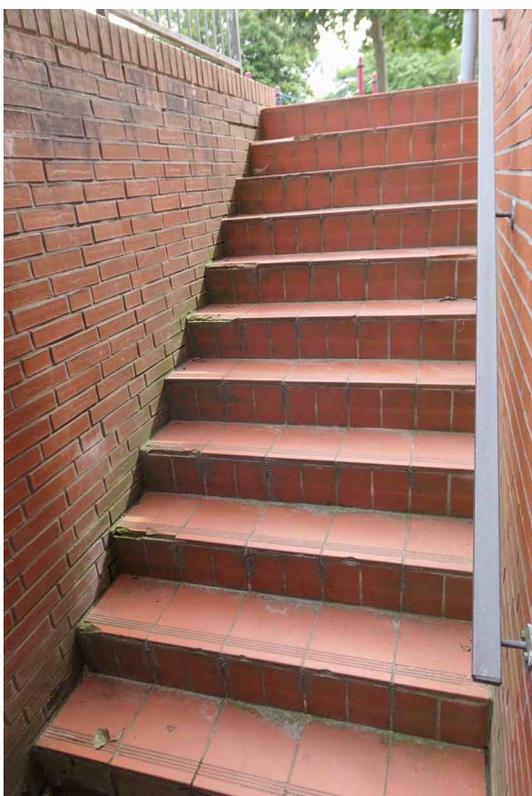
- defekte Trittstufen und in Teilen defekte Verfugung
- Feuchtespuren an Kelleraußenwand im Bereich der Haustechnik, Raum Betriebstechnik 001, Gebäudeecke Süd-/Westfassade (siehe auch Bild 21)
- Feuchtespuren an Ecke Außenwand, Lagerraum 004

Bild 2: Außentreppe

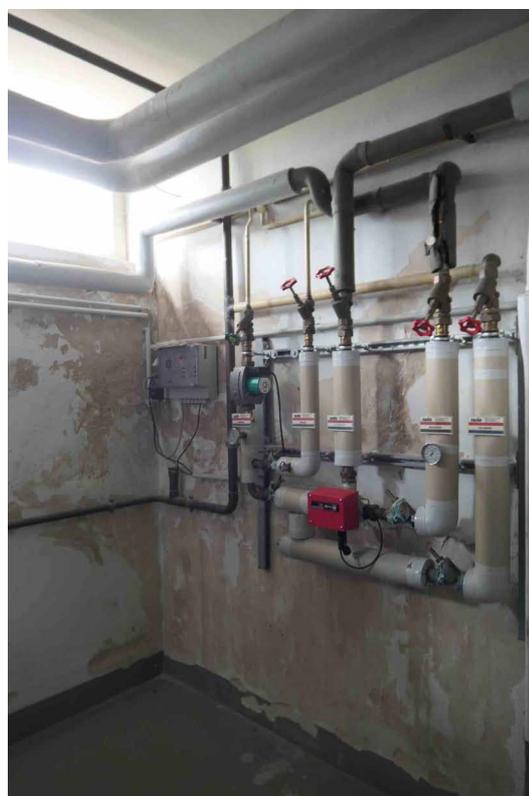
Bild 3: Betriebstechnik 011, Feuchteschaden

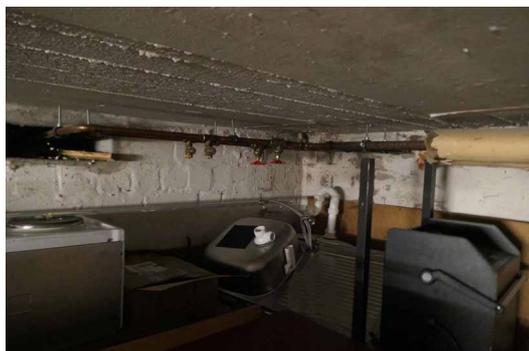
Bild 4: Lagerraum 004, Feuchteschaden

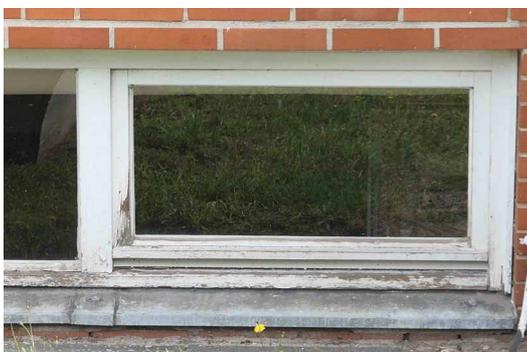
Bei den Holzfenstern auf der Südseite des Gebäudes ist die Beschichtung stark geschädigt und nicht mehr intakt. Eine Erneuerung der Beschichtung sowie der Versiegelung ist erforderlich. Defekte Dichtungen sind ebenfalls zu erneuern. Im Vorfeld ist jedoch zu klären, ob eine Beschädigung der Holzteile (Rahmen, Flügel, Wetterschenkel) der Fenster vorliegt. Ggf. ist ein Teilaustausch oder eine Erneuerung der Fenster erforderlich.

Bild 5: KG, Fenster Südfassade

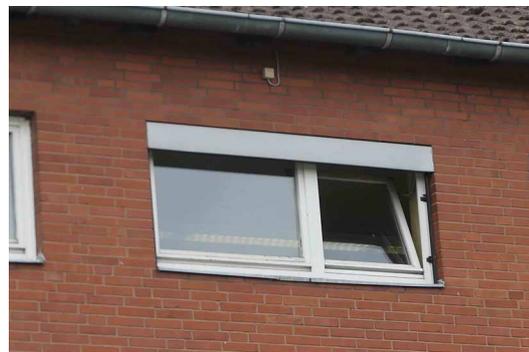
Bei den Holzfenstern auf der Nordseite ist die Beschichtung beschädigt und zu überarbeiten, bzw. zu erneuern.

Bild 6: OG, Oberlicht Nordfassade

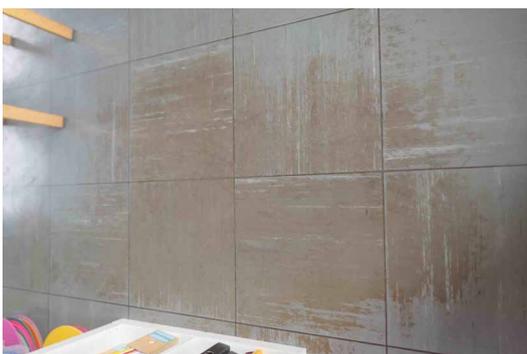
- in Teilen abgenutzte Bodenbeläge vorhanden (z.B. Klassenraum O1 und Küche O3)

Bild 7: OG, Klassenraum O1, Bodenbelag

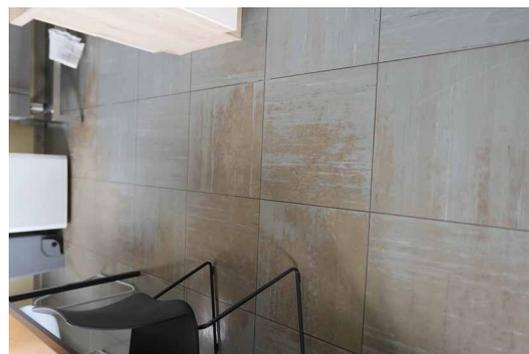
Bild 8: OG, Küche O3, Bodenbelag

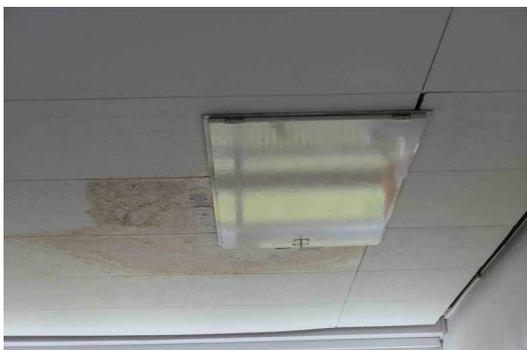
- Im Treppenhaus (Grundriss, Obergeschoss, Empore, 005) sind auf der obersten Ebene die Deckenplatten durch einen Wasserschaden beschädigt und sollten ausgetauscht werden.
- Im Klassenraum O1 (Grundriss, Obergeschoss, 003) sind ebenfalls Deckenplatten

Bild 9: OG, Decke Treppenraum, Empore 005

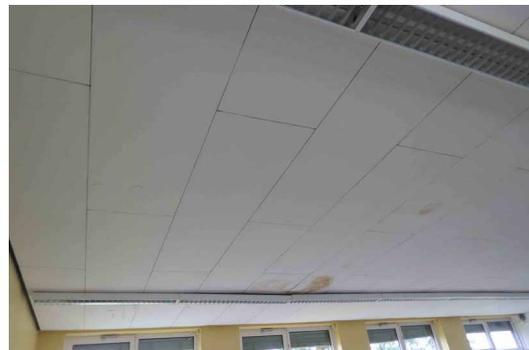
durch einen Wasserschaden beschädigt und sollten ausgetauscht werden. Die umliegende Konstruktion sollte in diesem Zusammenhang ebenfalls auf Schäden überprüft werden. Wir gehen davon aus, dass die Ursachen der Wasserschäden beseitigt wurden.

Bild 10: OG, Decke Klassenraum O1

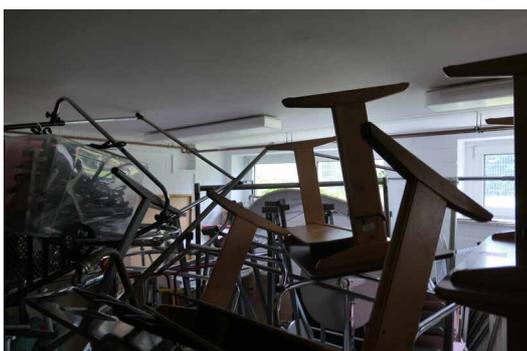
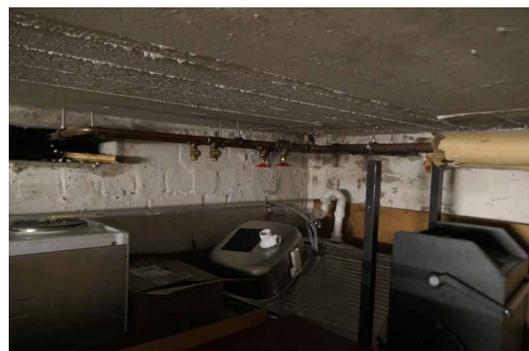
- in Teilen ungedämmte Heizungsleitungen im Kellergeschoss

Bild 11: KG, Lagerraum 003

Bild 12: KG, Lagerraum 004

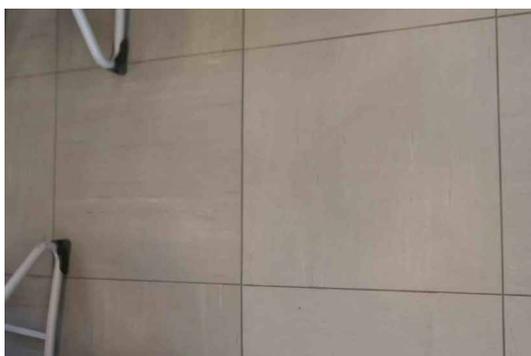
- In dem Gebäude sind Bodenbeläge verschiedenen Alters verbaut. Alte Bodenbeläge sowie Kleber sind auf Asbestbelastung zu überprüfen.
- Im Kellergeschoss, Flur 001 werden asbestbelastete Floorflex-Platten vermutet. Eine Überprüfung des Belages sowie des Klebers ist vor einer Erneuerung erforderlich.

Bild 13: EG, Bodenbelag Klassenraum E01

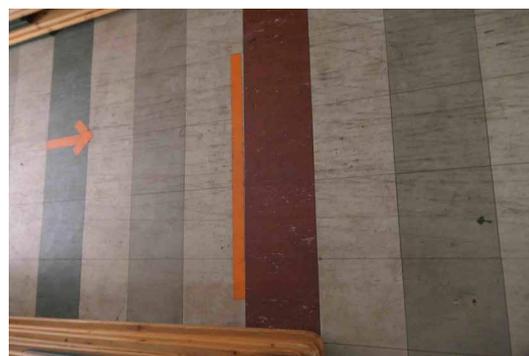
Bild 14: KG, Bodenbelag, Flur 001

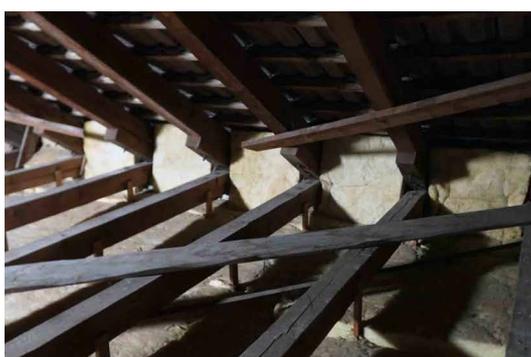
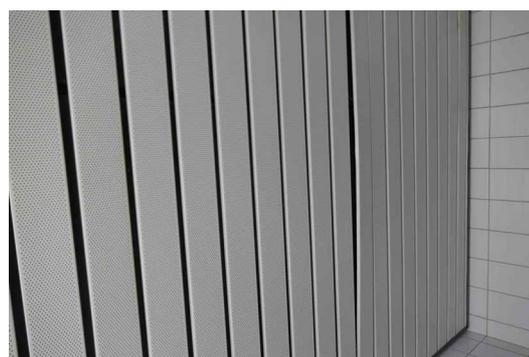
- In dem Gebäude sind auf der obersten Geschossdecke Dämmauflagen verschiedenen Alters verbaut. Die Mineralwolle-Auflagen auf der obersten Geschossdecke sind auf eine kritische Faserlänge hin zu überprüfen.
- Es sind Deckenverkleidungen verschiedenen Alters vorhanden. Gegebenenfalls finden sich Mineralwolle-Auflagen oberhalb der Rasterdecken oder der Alupaneeldecken in den Sanitärbereichen. Diese sind ebenfalls auf eine kritische Faserlänge hin zu überprüfen.

Bild 15: Dämmung oberste Geschossdecke

Bild 16: EG, Alupaneeldecke - Sanitär

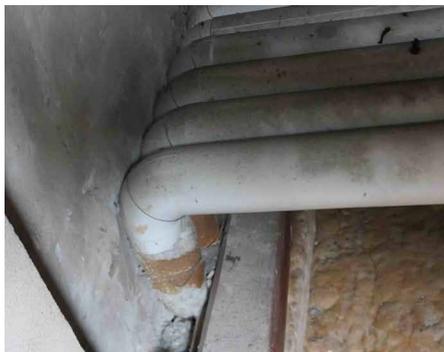
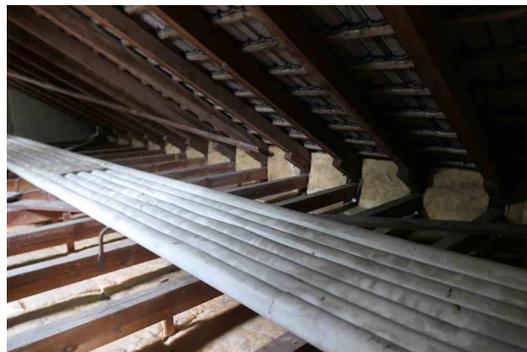
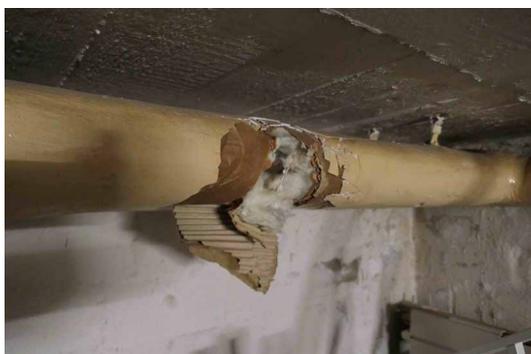
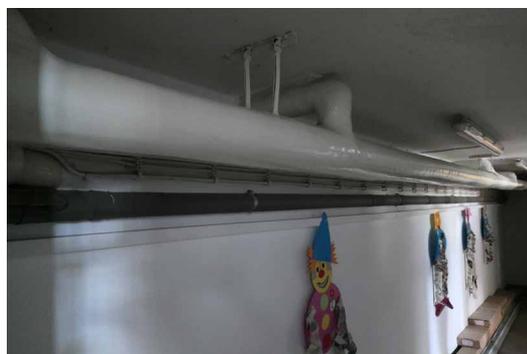
- Der Leitungsverlauf der Heizungsrohre ist im Kellergeschoss sowie im Dachgeschoss sichtbar. Es konnten verschiedene Baualter der Ummantelung festgestellt werden. Die Ummantelung ist teilweise defekt. Die Mineralwolle ist auf eine kritische Faserlänge hin zu überprüfen. Derzeit offene Bereiche sollten kurzfristig ab-

geklebt und verschlossen werden, um die Verbreitung des Fasermaterials in der Umgebungsluft zu verhindern

Bild 17: Spitzboden, Leitungen

Bild 18: Spitzboden, Leitungen

Bild 19: KG, Lagerraum 004, Leitungen

Bild 20: KG, Flur 006, Leitungen

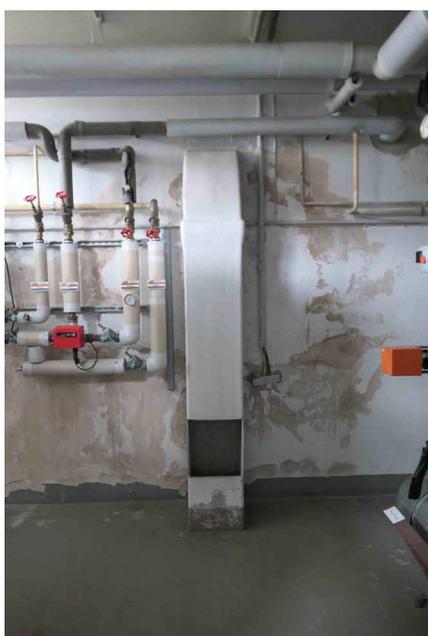
- Der Zuluftkanal im Raum Betriebstechnik besteht vermutlich aus asbesthaltigem Material.

Bild 21: KG, Betriebstechnik 011, Zuluftkanal

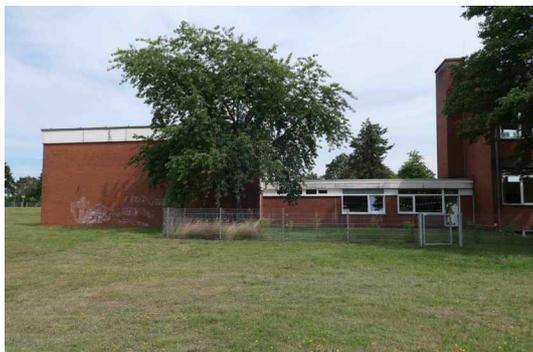
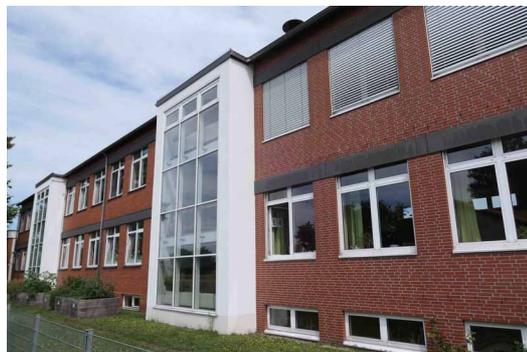
- Die seitliche Plattenverkleidung der Attika des eingeschossigen Bereiches (Lehrerzimmer, Büro) besteht vermutlich aus asbesthaltigem Material.
- Die Plattenverkleidung der Verschattungen besteht vermutlich aus asbesthaltigem Material.

Bild 22: Ansicht Süd, Lehrerzimmer

Bild 23: Ansicht Süd, Klassenräume

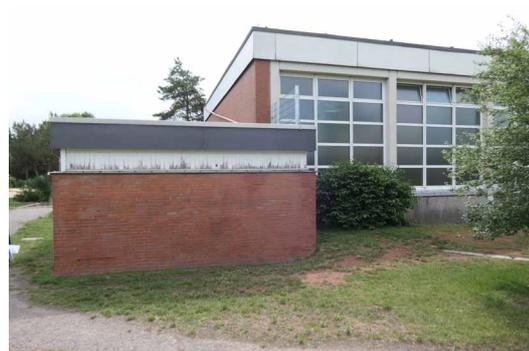
- Anschlussfugen Waschbetonplatten im Brüstungsbereich sowie Fugen zwischen Stahlbetonbauteilen auf Schadstoffbelastung überprüfen.
- Bei der Holzverkleidung im oberen Bereich der Westfassade (Umkleiden Sporthalle) sind die Beschichtung sowie einzelne Bretter defekt. Ein Austausch der Bretter sowie die Erneuerung der Beschichtung ist erforderlich.
- Die seitliche Plattenverkleidung der Attika der Halle sowie der eingeschossigen Nebenbereiche besteht vermutlich aus asbesthaltigem Material.

Bild 27: Umkleiden, Holzverschalung

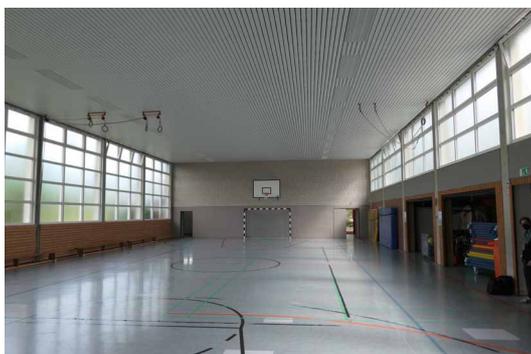
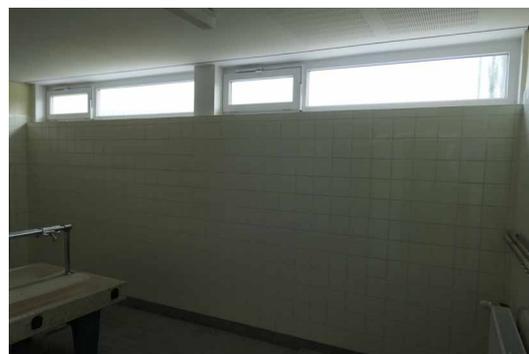
- Gegebenenfalls finden sich Mineralwolle-Auflagen oberhalb der abgehängten Decken. Diese sind auf eine kritische Faserlänge hin zu überprüfen.

Bild 28: Sporthalle

Bild 29: Decken Dusche- und Umkleidebereich

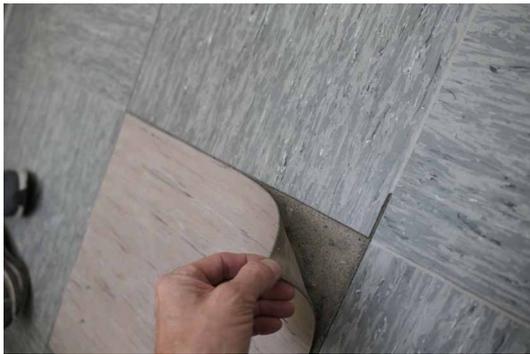
- Bodenbelag Umkleide Jungen, teilweise defekt.
- Alte Bodenbeläge sowie Kleber sind auf Altlasten zu überprüfen.

Bild 30: Umkleide H, defekter Bodenbelag

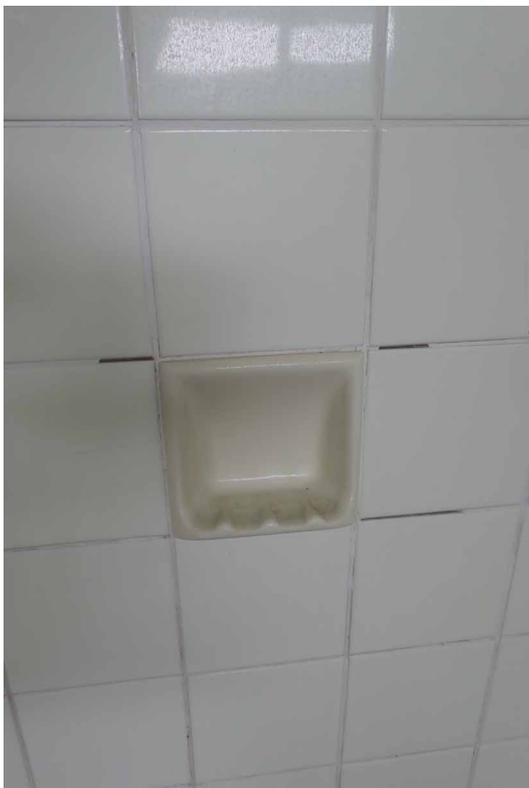
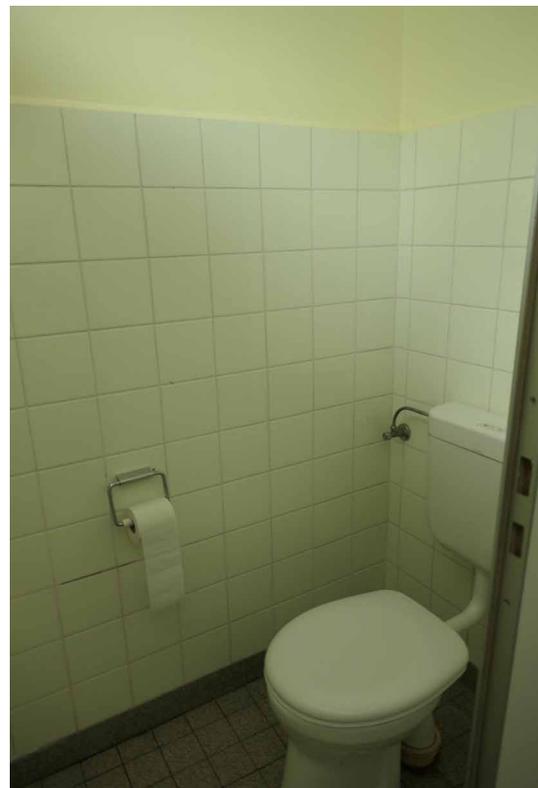
- Verfugung im Bereich der Duschen und WC's zum Teil defekt.
- Ausstattungsgegenstände vermutlich noch im Ursprungszustand.

Bild 31: Dusche D, defekte Verfugung

Bild 32: WC H, defekte Verfugung

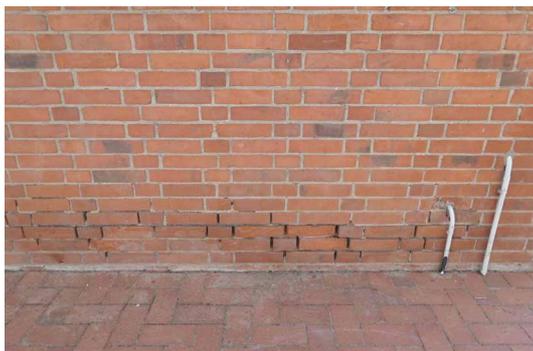
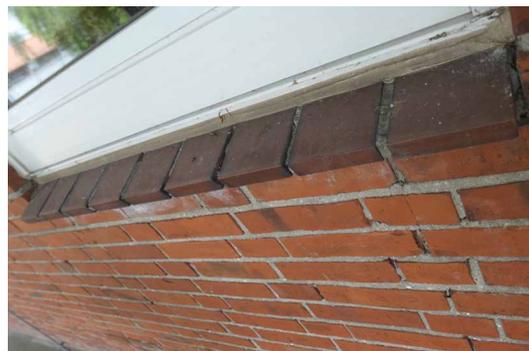
- Verfugung Klinkerfassade (Gebäudeteil B, Nord- und Westfassade) und Außenfensterbänke (Gebäudeteil B, Westfassade) in Teilen defekt. Erneuerung bzw. Ergänzung erforderlich.
- defekte Klinkersteine (Gebäudeteil B, Nordfassade); Austausch einzelner Steine erforderlich

Bild 3: Gebäudeteil B, Verfugung Westfassade

Bild 4: Gebäudeteil B, Fensterbank, Verfugung Westfassade

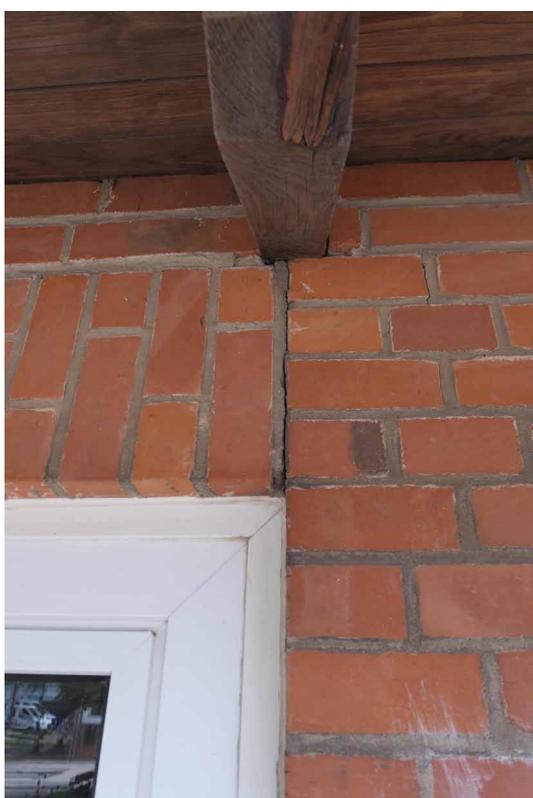
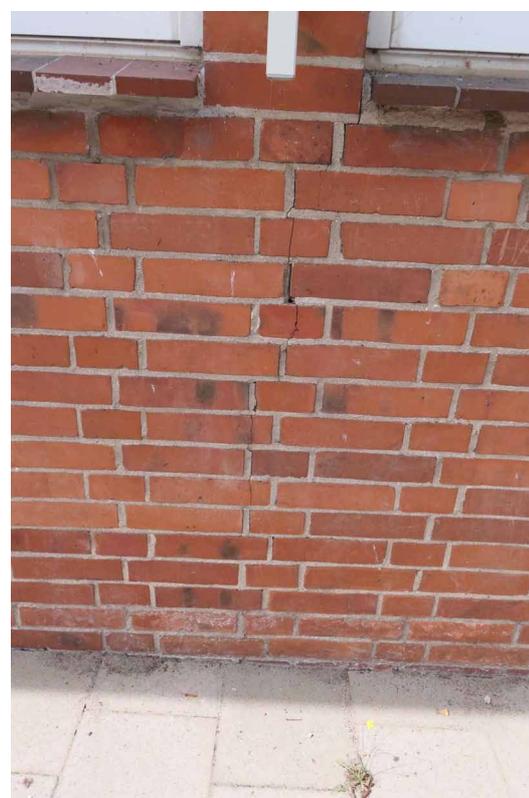
- teilweise Risse im Klinkermauerwerk sichtbar (Gebäudeteil A+B, Westfassade)

Bild 5: Gebäudeteil A, Riss Westfassade

Bild 6: Gebäudeteil B, Riss Westfassade

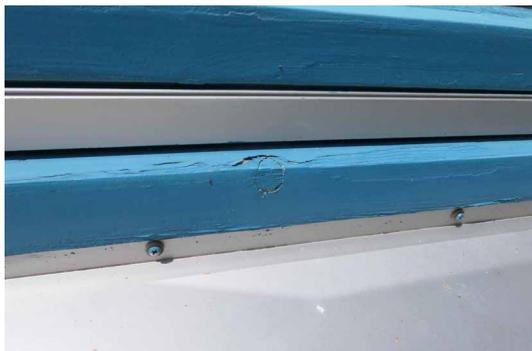
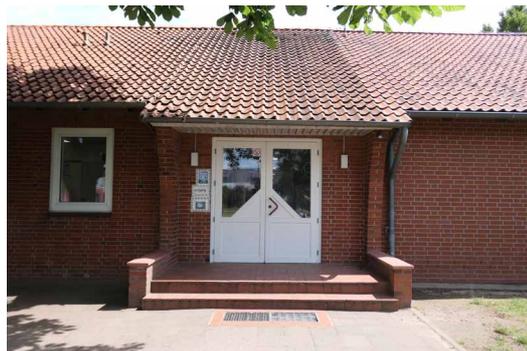
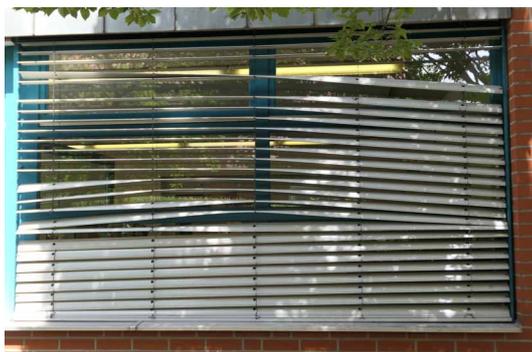
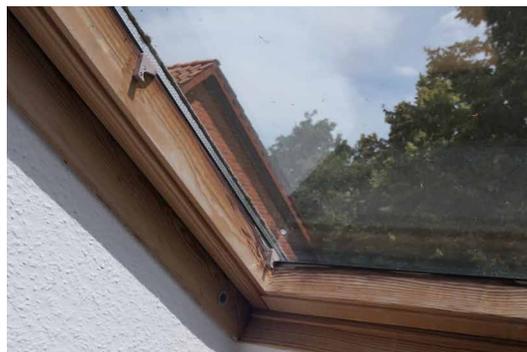
- Bei einigen Holzfenstern im Gebäudeteil D ist die Beschichtung beschädigt und nicht mehr intakt (z.B. Klassenraum Nr. 8). Eine Erneuerung der Beschichtung sowie der Versiegelung ist erforderlich. Ein Überstreichen der elastischen Versiegelung ist dabei zu vermeiden.
- Anstrich Holzaußentür erneuern
- defekte Raffstoranlage, Werkraum Gebäudeteil C
- Dachflächenfenster Holz (DG, Computerraum) mit leichten Feuchteschäden

Bild 7: Gebäudeteil D, Fenster Klassenraum Nr. 8

Bild 8: Gebäudeteil B, Tür Westfassade

Bild 9: Raffstoreanlage Werkraum

Bild 10: DG, Dachflächenfenster

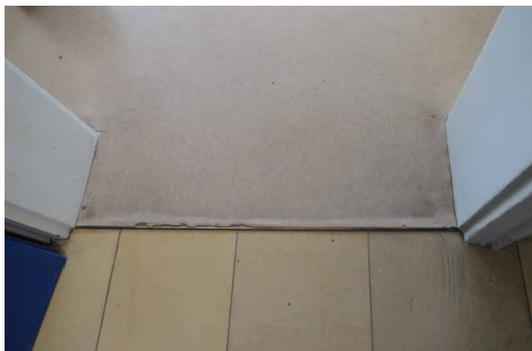
- Linoleum im Übergangsbereich Flur Raum zum Teil defekt Klasse 037-Raum 23

Bild 11: Bodenbelag Klassenraum E01

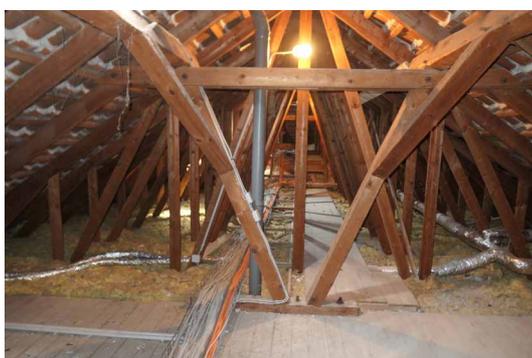
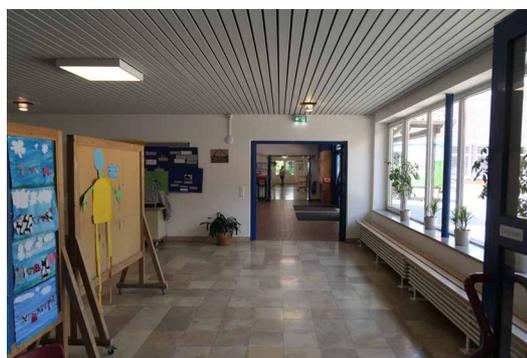
- Die Mineralwolle-Auflagen auf der obersten Geschossdecke sind auf eine kritische Faserlänge hin zu überprüfen.
- Es sind Deckenverkleidungen verschiedenen Alters vorhanden. Gegebenenfalls finden sich Mineralwolle-Auflagen oberhalb der Rasterdecken oder der Alupaneeldecken (z.B. in den Sanitärbereichen, dem Werkraum oder der Halle). Diese sind ebenfalls auf eine kritische Faserlänge hin zu überprüfen.

Bild 12: Dämmung oberste Geschossdecke

Bild 13: Alupaneeldecke - Halle

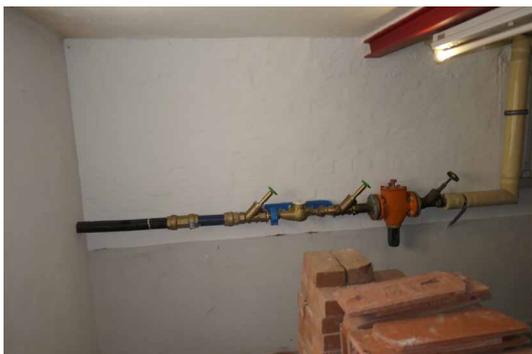
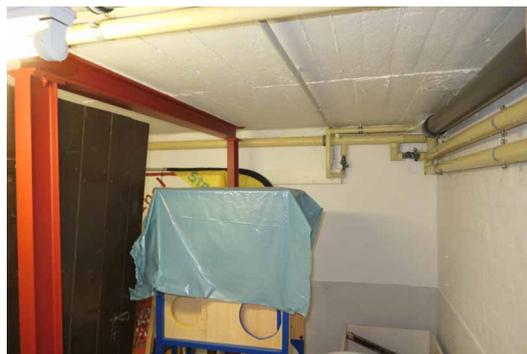
- Die Mineralwolle der Ummantelung der Heizungsleitungen im Kellergeschoss ist auf eine kritische Faserlänge hin zu überprüfen.

Bild 14: KG, Betriebstechnik 003, Leitungen

Bild 15: KG, Betriebstechnik 002, Leitungen

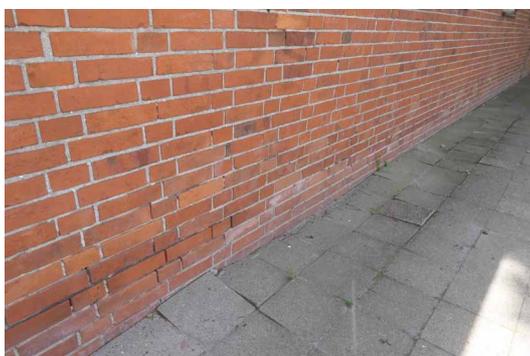
- Plattenbelag am Gebäudeteil B, Westfassade uneben

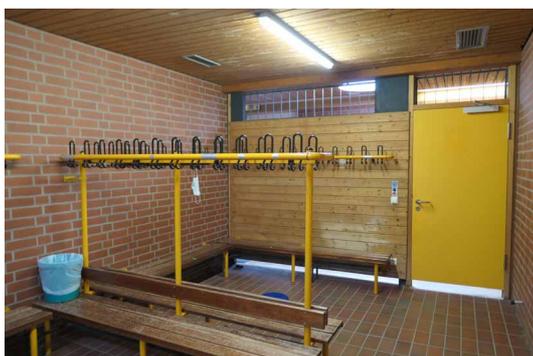
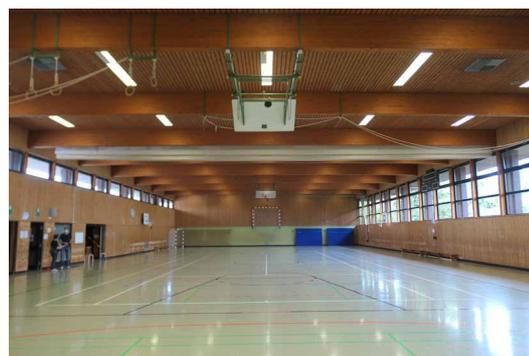
- Mineralwolle-Auflagen oberhalb der Holzverkleidung der Decken Sporthalle, der Nebenräume und Flure (Baujahr 1983) sind auf kritische Faserlänge zu überprüfen.

- Feuchtschaden Decke Deckenverkleidung Umkleide
Wir gehen davon aus, dass die Ursachen der Wasserschäden beseitigt wurden.

Bild 17: Sporthalle, Umkleidebereich

Bild 18: Überblick Sporthalle

Da alle Deckenverkleidungen aus Holz erstellt sind, muss im Rahmen einer Sanierung der Decken eine Abstimmung mit einem Sachverständigen Brandschutz erfolgen.
