Löwenbrücke in Neustadt über die Leine

Teil-BW 2300014 1 (Teilbauwerk 1: Plattenbalkenbrücke)

Instandsetzungskonzept (Weiterbearbeitung 2022)

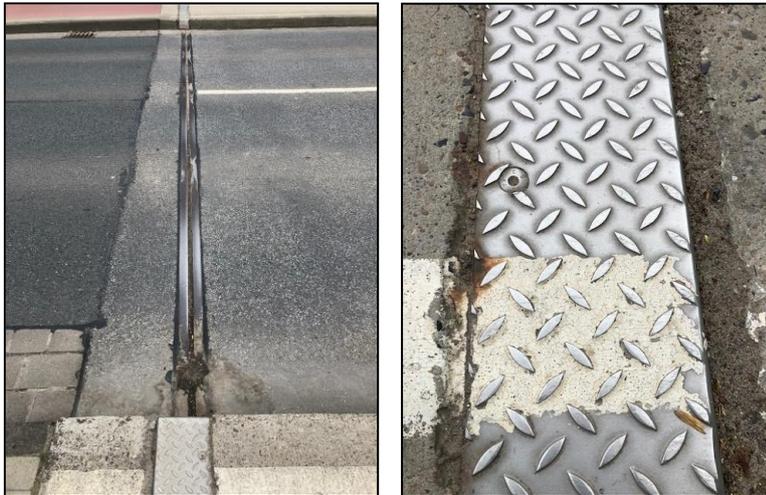
1. Übergangskonstruktion: Rostansätze, Dehnprofile verschmutzt [21], [22]

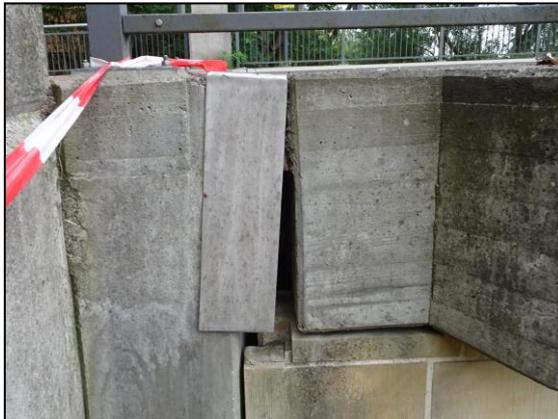
2. Übergangskonstruktion: Abdeckblech verdreht [16] sowie [29]

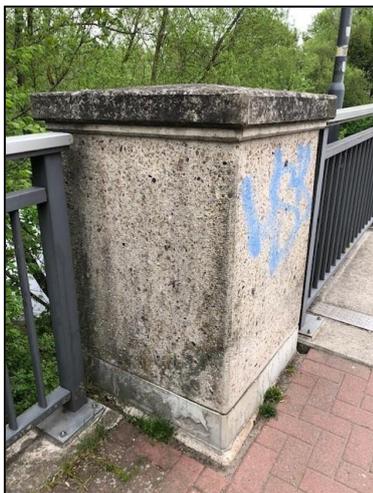
3. Kappenanschlüsse, Anpflasterungen bewachsen [3]

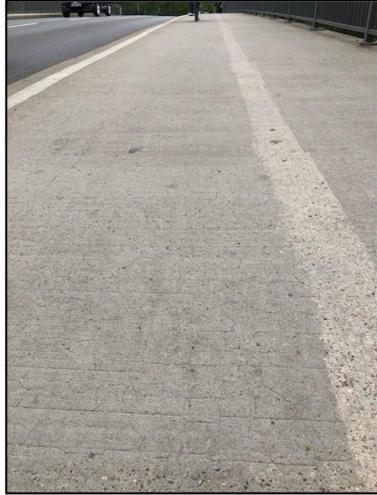
4. **Kappoberfläche: großflächig Netzrisse, vereinzelt Hohlstelle [6] sowie 26], [28], [30]**

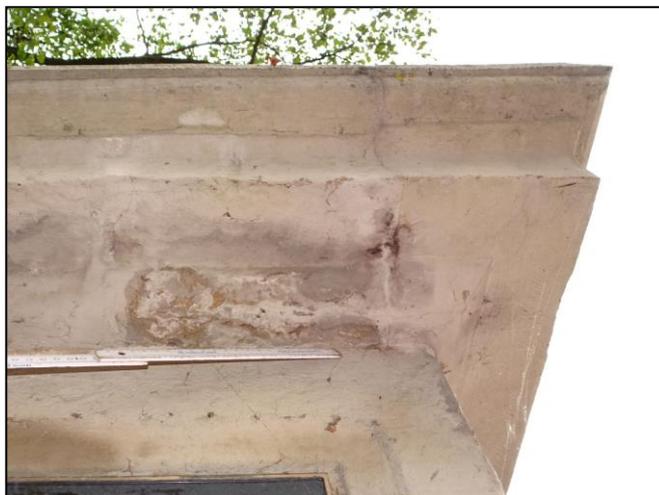
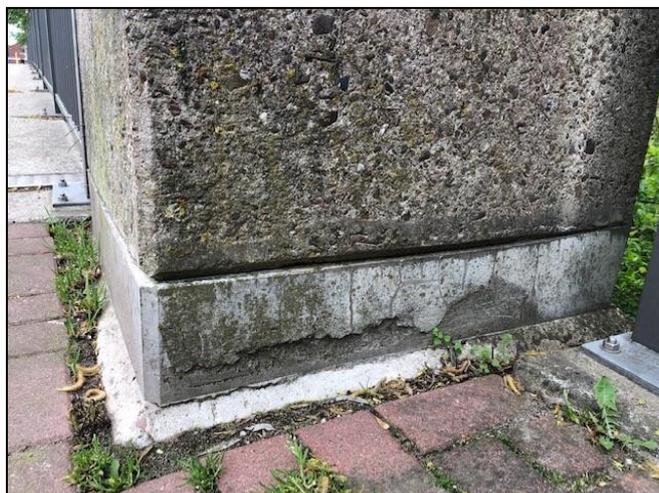
5. **Gesimse: Risse mit Aussinterungen [14] sowie [32]**
6. **Postamente: vereinzelt Betonabplatzungen, Risse mit Aussinterungen [11], [12]**

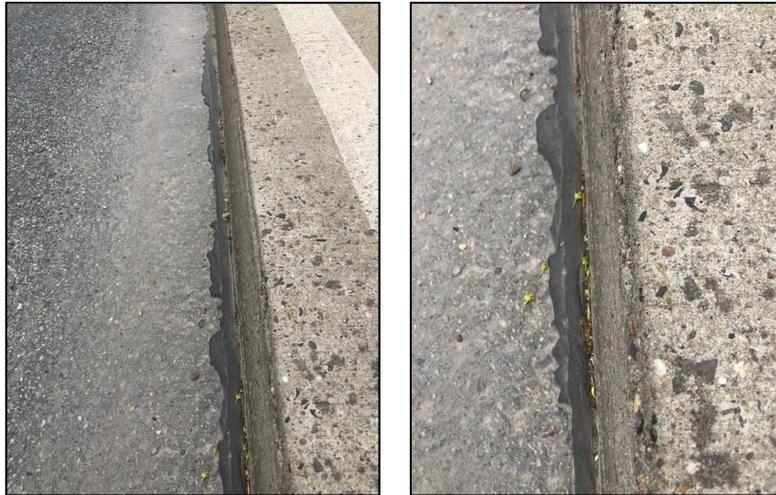
7. Fugen Asphaltbelag: hochgedrückt, in Teilen nicht haftend [24]

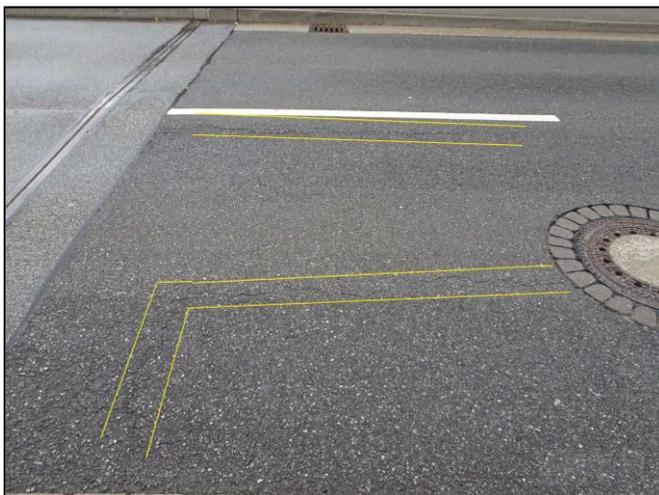
8. Asphaltbelag: stellenweise Risse (hinter dem Bauwerk) [1]

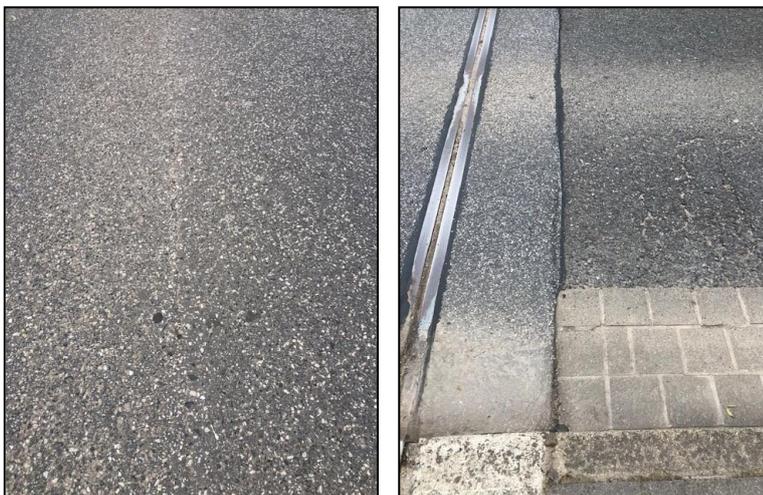
9. Asphaltbelag: Arbeitsfuge stellenweise gerissen (hinter dem Bauwerk) [-]

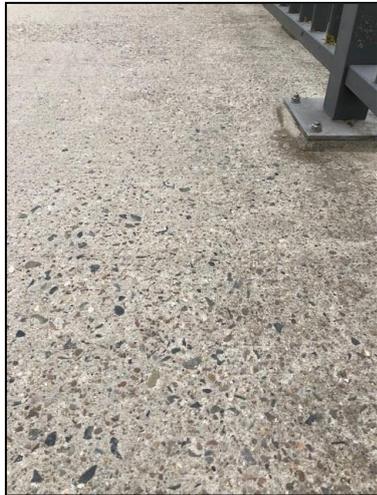
10. Kappenerfläche: Oberfläche in Teilen verwittert / grobporig [-]

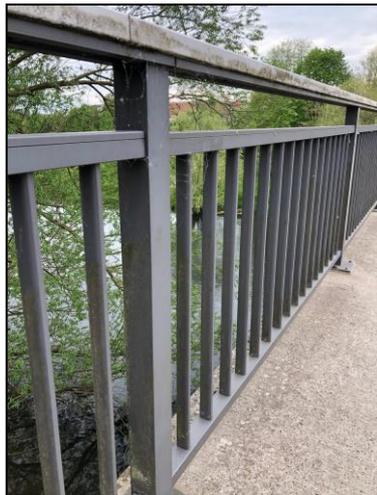
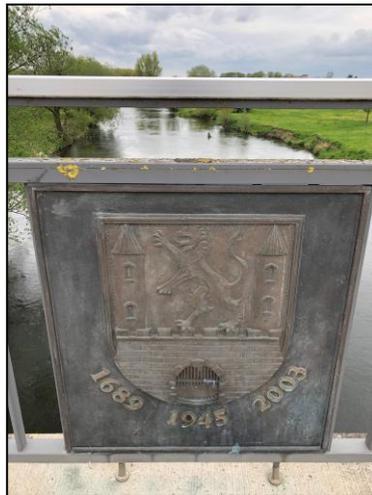
11. Brückengeländer: verschmutzt [-]
