## Löwenbrücke in Neustadt über die Leine

Teil-BW 2300014 2 (Teilbauwerk 2: gemauerte Bogenkonstruktion)

## Instandsetzungskonzept (Weiterbearbeitung 2022)

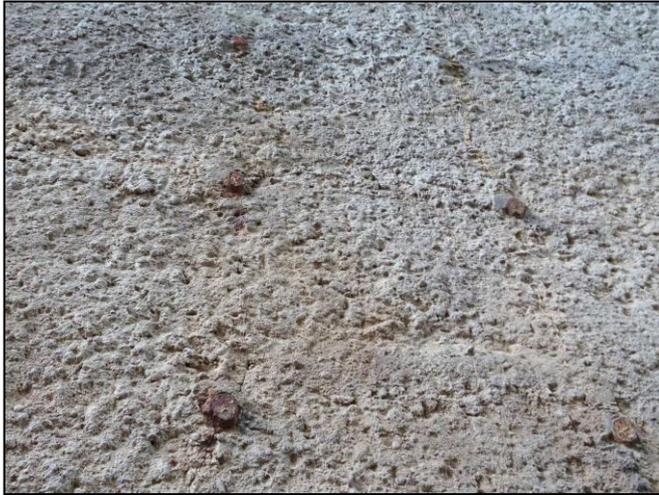
### 1. *Wandung (Spritzbetonvorsatzschale): Anker angerostet [23]*

- zu 1. fehlender Korrosionsschutz, Rückbau nicht ausgeführt
- zu 2. Spannungen, ggf. fehlende Bewehrungseinlagen, Festigkeitsdifferenzen
- zu 3. altersbedingter Verschleiß
- zu 4. fehlender Korrosionsschutz, Rückbau nicht ausgeführt
- zu 5. altersbedingter Verschleiß
- zu 6. altersbedingter Verschleiß
- zu 7. Wartung, Unterhaltung
- zu 8. Wartung, Unterhaltung
- zu 9. fehlende Abdichtung
- zu 10. Ausführungsmangel
- zu 11. Ausführungsmangel
- zu 12. Ausführungsmangel

- zu 1. Korrosionsschutz ausführen, ggf. auch Kürzen bzw. Rückbau
- zu 2. Spritzbeton in Teilflächen nach Erfordernis erneuern
- zu 3. Fugen des Natursteinmauerwerks instandsetzen
- zu 4. Korrosionsschutz ausführen, ggf. auch Kürzen bzw. Rückbau
- zu 5. Natursteinmauerwerk in Teilen instandsetzen
- zu 6. Betoninstandsetzung in Teilflächen
- zu 7. Schmutzablagerungen beräumen
- zu 8. Brückenflügel freischneiden
- zu 9. Brückenflügel abdichten (Rückseite) 7
- zu 10. Flügelschürze: Fugenfüllung ausführen
- zu 11. Packer der Rissinjektion entfernen
- zu 12. Kernbohrung verschließen

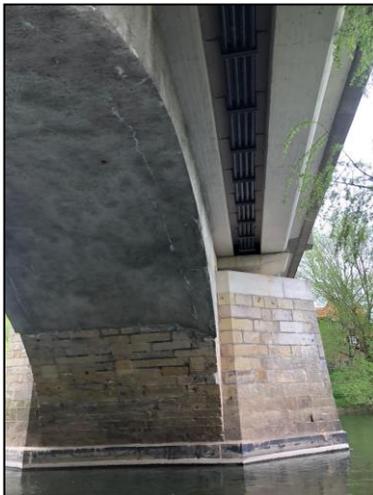
### 2. *Wandung (Spritzbetonvorsatzschale): Hohlstellen und Risse [11], [15], [16], [17], [18]*

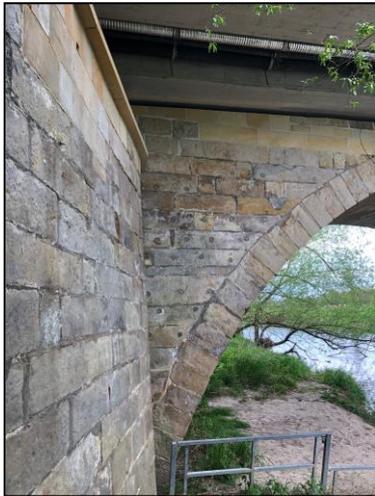
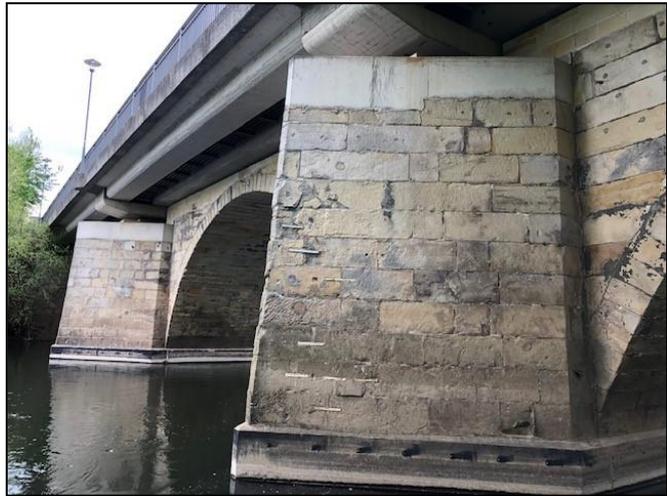
### 3. Fugen des Natursteinmauerwerks in Teilen schadhaft [4]

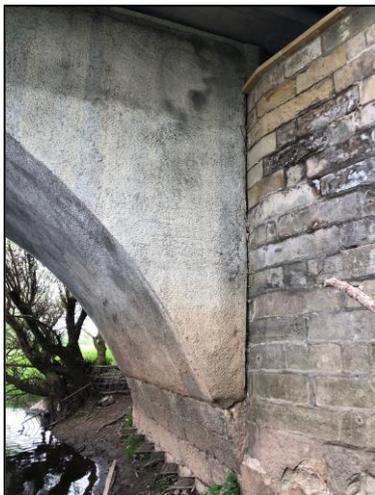
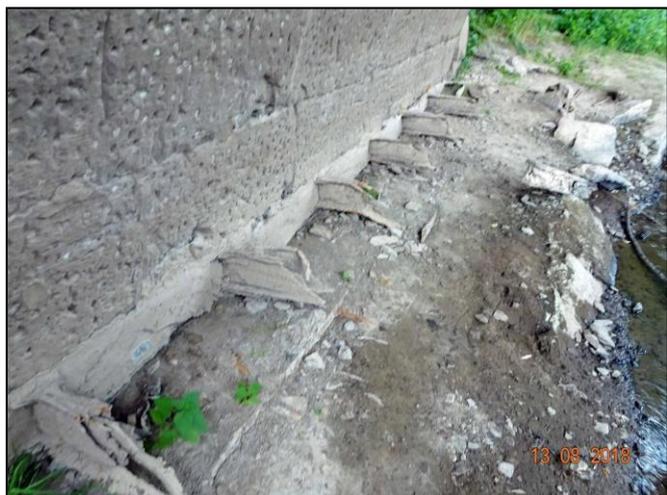
### 4. Profilstahl in Teilen nicht entfernt [24], [26]

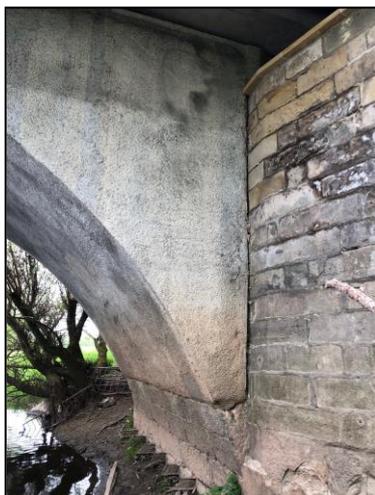
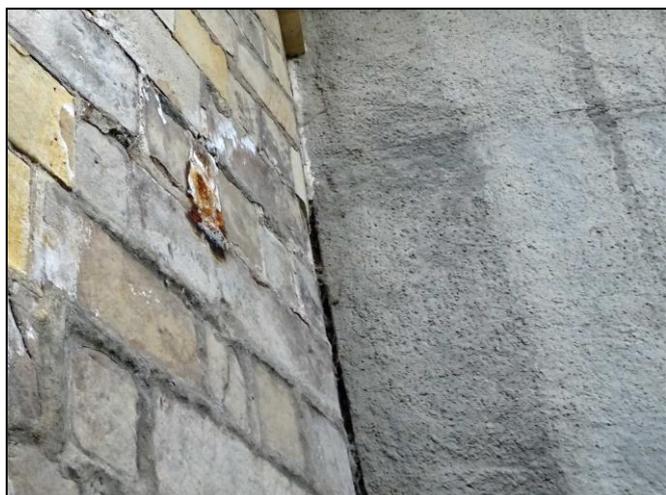
### 5. Natursteinmauerwerk in Teilen schadhaft [4], [22], [28], [29], [30], [31], [40]

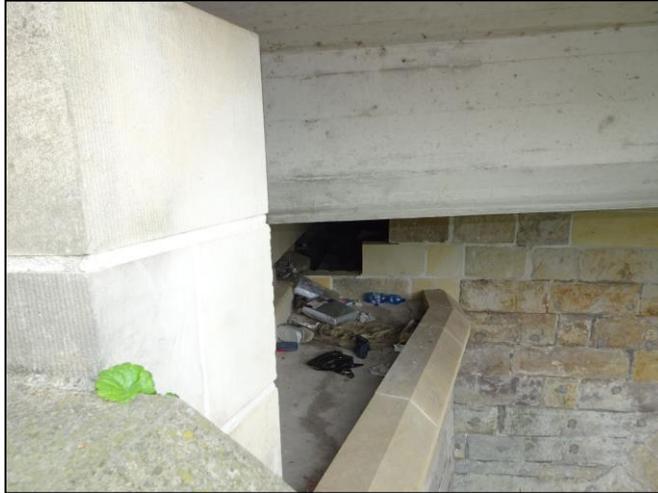
**7. Schmutzablagerungen auf Auflagerbank [21]**

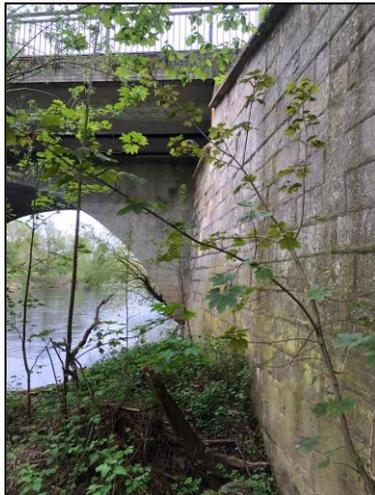
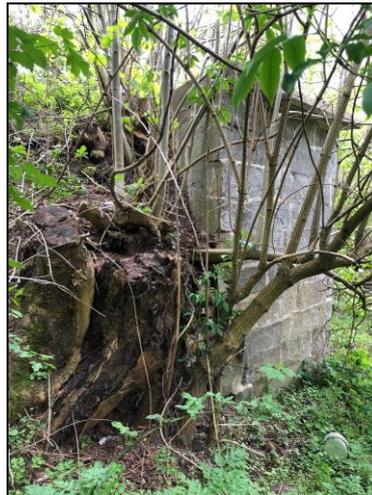
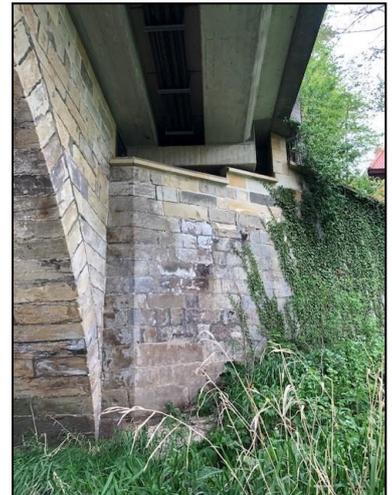
**8. Brückenflügel teilweise bewachsen [2]**

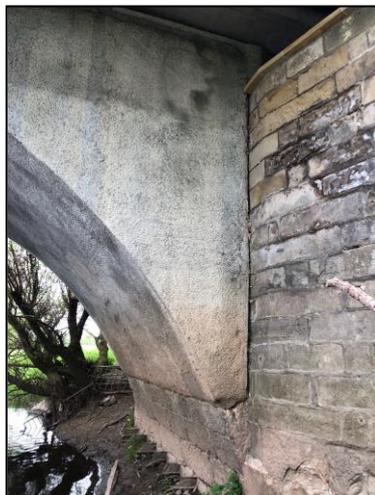
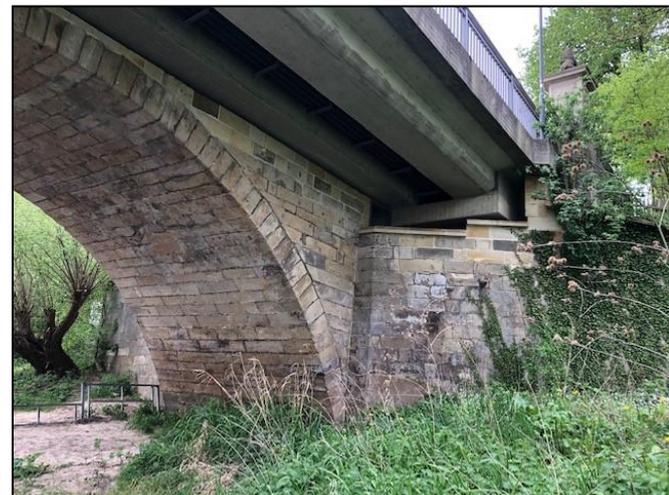
**9. Brückenflügel mehrfach durchfeuchtet [10]**

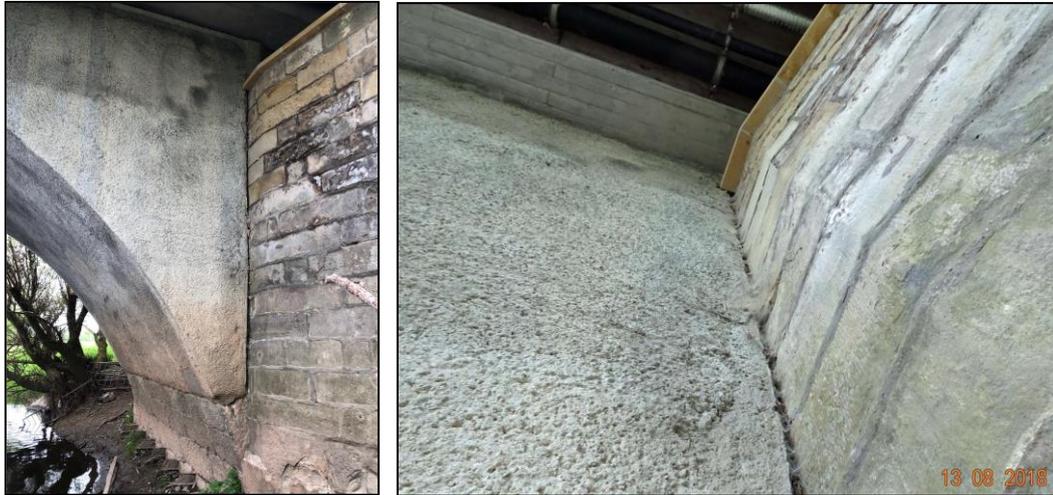
### 10. Flügelschürze: Fuge nicht verschlossen [20]
