Kita Eilvese

Erweiterung um eine Krippengruppe – Machbarkeitsstudie

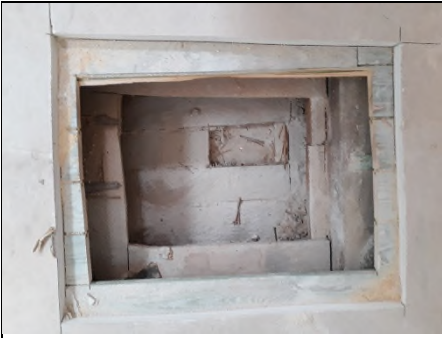
<p>Probeöffnung Fußboden südlicher Gebäudeteil: gesamt 47,5 cm: 2x 1,5 cm Trockenestrich 2 cm Schalung 6 cm Latte, 3 cm Luft, 3 cm Schalung, 3 cm Schalung, 8 cm Lehm, 3 cm Schalung. 14 cm Deckenbalken + Luft, 1 cm Schalung, 1,5 cm Gipskarton</p>

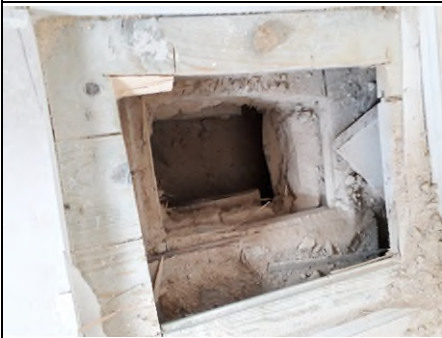
<p>Probeöffnung Fußboden nördlicher Gebäudeteil: gesamt 47,5 cm: 2x 1,5 cm Trockenestrich 2 cm Schalung 6 cm Latte, 3 cm Luft, 3 cm Schalung, 3 cm Schalung, 8 cm Lehm, 3 cm Schalung. 14 cm Deckenbalken + Luft, 1 cm Schalung, 1,5 cm Gipskarton</p>

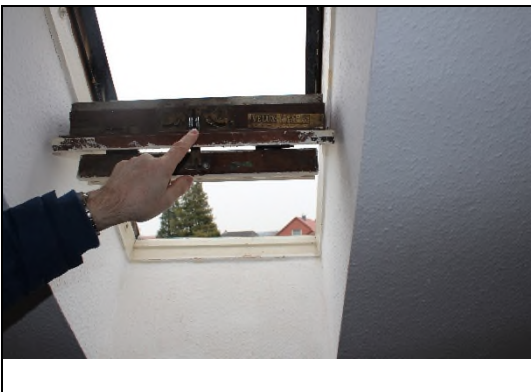
<p>Dachflächenfenster, Oststeite</p>
---	--------------------------------------

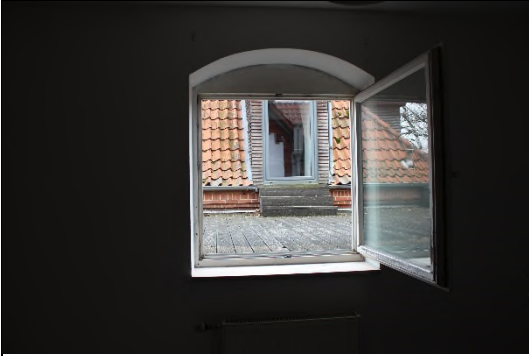
<p>Das Fenster in Südgiebel zum Nachbarn grenzt an dessen Dachterrasse. Das Fenster befindet sich in einer Brandwand und die wasserführende Schicht liegt 4 cm unter dem Fenster.</p>

Das Fenster in der südlichen Giebelwand ist zu schließen, da es sich in einer Brandwand befindet

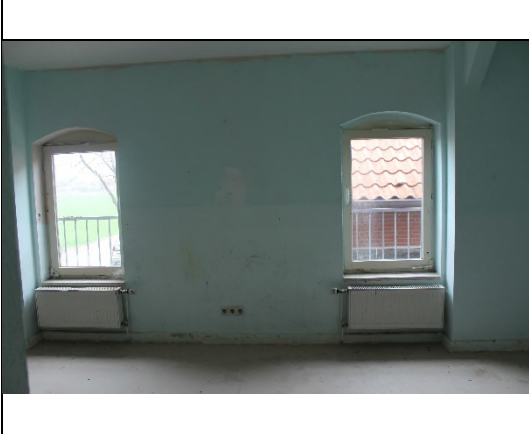
<p>Fenster Nordgiebel zum Feuerwehrgerätehaus mit außenseitigen Absturzsicherungen</p>

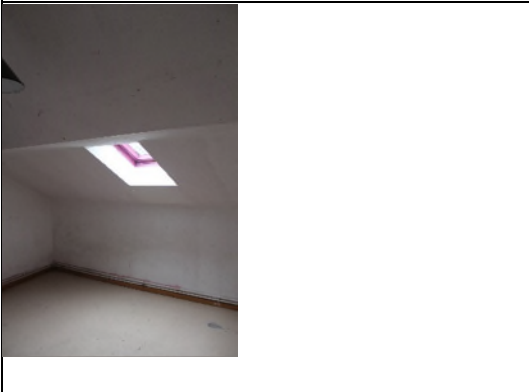
<p>Dachflächenfenster in Dachgeschoss (Südöstliche Ecke), ehemals Kinderzimmer. Die Brüstungshöhe liegt über 1,20m und eine ausreichende Belichtung des Raumes ist nicht gegeben.</p>

Im Dachgeschoss befinden sich nur sehr kleine Fenster, die keine ausreichende Belichtung mit Tageslicht gewährleisten. Die Fenster in den Gauben zum Hof haben Brüstungen von 1,24 m Höhe, so dass kleinere Personen keine Sichtbeziehung zum Außenraum haben. Für die Nutzung des Dachgeschosses als Aufenthaltsraum sind größere Fenster oder zusätzliche Dachflächenfenster einzuplanen. Dies ist mit dem Denkmalschutz abzustimmen.

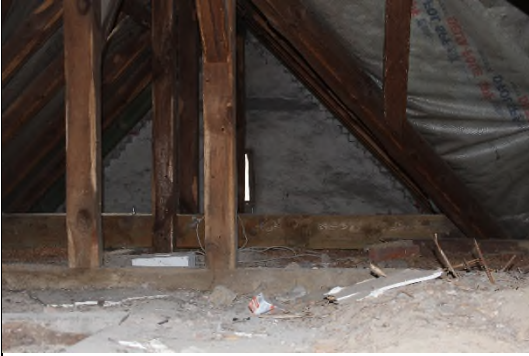
<p>Spitzboden, südlicher Gebäudeteil, hier Westgiebel, Fensterscheibe zerbrochen</p>

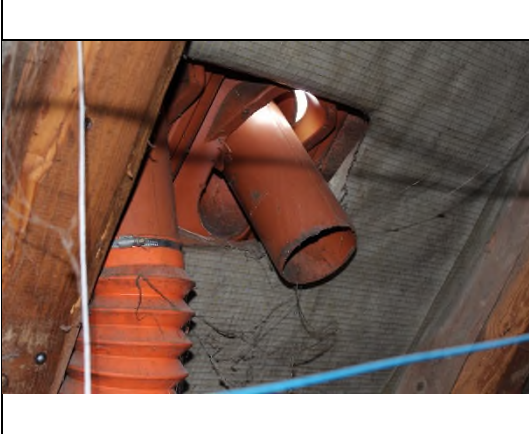
<p>Rohrdurchführung nicht angeschlossen und Öffnungen vorhanden</p>

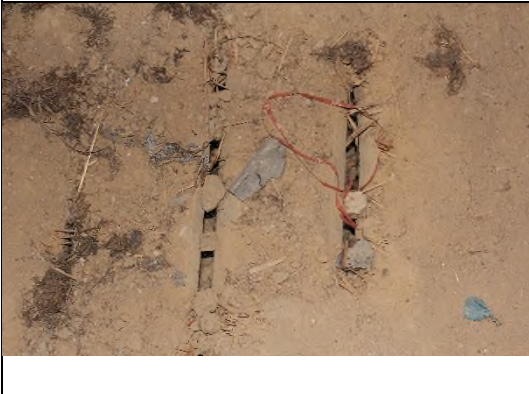
<p>Dielen mit Lehrn-/ Strohausfachung</p>

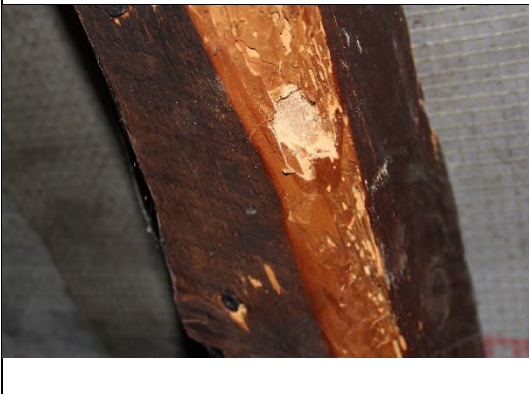
<p>Spuren von Schädlingsbefall noch sichtbar, alte Injektionsstellen, Behandlung mit Basileum/ Basilit fand 1994 statt</p>

Die zugänglichen Holzbauteile weisen Fraßschäden auf. Ein erneuter Hausbockbefall durch Larven, die im Mai schlüpfen, ist zu diesem Zeitpunkt nicht ersichtlich. Die Restquerschnitte der Hölzer wurden durch das Sachverständigenbüro Rüpke ermittelt und müssen bei einer Sanierungsmaßnahme statisch beurteilt werden.

Insbesondere weisen die Kehlbalken große Querschnittsminderungen durch Fraßschäden auf. Für die Kehlbalkenlage wird eine Erneuerung empfohlen.

Bei Umbaumaßnahmen müssen die unzugänglichen Bereiche auf Fraßschäden untersucht werden. Eine weitere Behandlung mit Holzschutzmitteln ist nicht erforderlich. Zukünftig werden konstruktive Maßnahmen, wie die Verwendung von Farbkernhölzern, zu empfehlen.

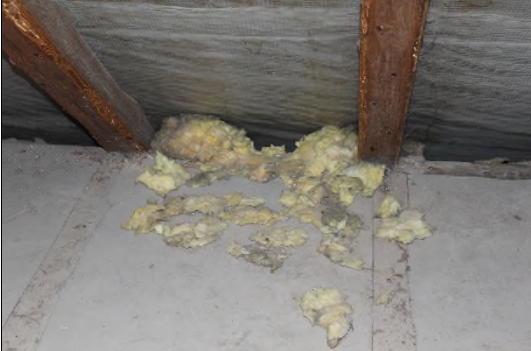
<p>Maderbefall, Die Dämmung besteht aus Glaswolle mit WHO-Fasern und ist fachgerecht zu entsorgen</p>
---	---

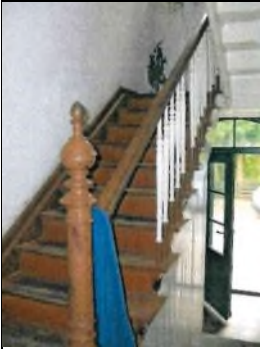
- Holzterapie mit gedrechselten Pfosten und Stäben
- Teilweise Stäbe herausgebrochen und durch Vierkanthölzer ersetzt, einige Stäbe sind locker, die Abstände betragen bis zu 14 cm, das Geländer ist daher nicht kindersicher.
- Durchgangsbreiten: Eingang bis EG: 1,18 m, EG bis OG 1,00 m Laufbreite

<p>Holzterapie zum Dachgeschoss</p>

Die Bestandstreppe ist zu erhalten und brandschutztechnisch zu ertüchtigen, z.B. durch die Verkleidung von unten mit Brandschutzplatten. Da einige Stäbe der Treppe bereits durch Vierkanthölzer ersetzt wurden, ist zu überprüfen inwiefern die Stäbe ergänzt werden können um die Treppe kindersicher zu gestalten.

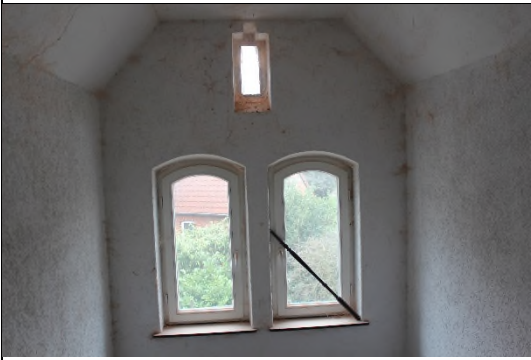
<p>Fenster auf der Ostseite im Treppenhaus</p>
