Mühlenbrücke „Zwischen den Brücken“
in Neustadt über die Leineumflut

Teil-BW 2300001 0

Instandsetzungskonzept
(Weiterbearbeitung 2024: nur Kosten)

Bearbeitung 05.08.2024

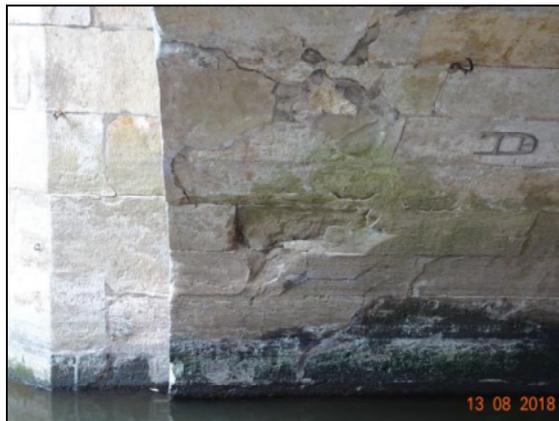
1. **Überbau / Unterbauten: Abplatzungen an Mauerwerkssteinen des Brückengewölbes und der Widerlager/Flügelwände [18], [22], [25] sowie [33], [36], [40]**

Foto aus Prüfbericht 2018E

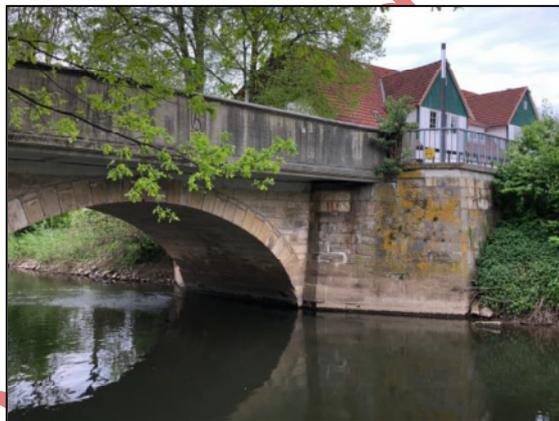
2. **Überbau / Unterbauten: Mauerwerksfugen stellenweise herausgebrochen (Brückengewölbe und Widerlager/Flügelwände) [26]**

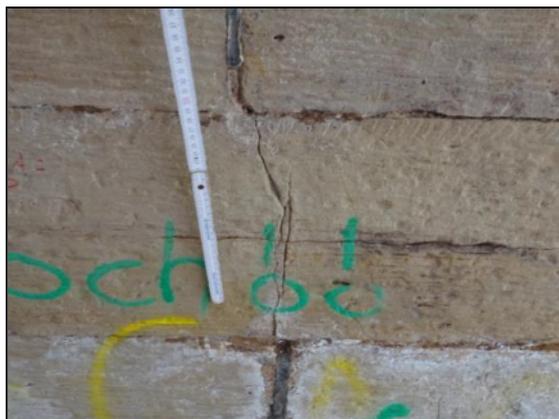
3. **Überbau: Riss mit Wasseraustritt/Aussinterung im Scheitel des Brückengewölbes, 2tes Feld [14]**

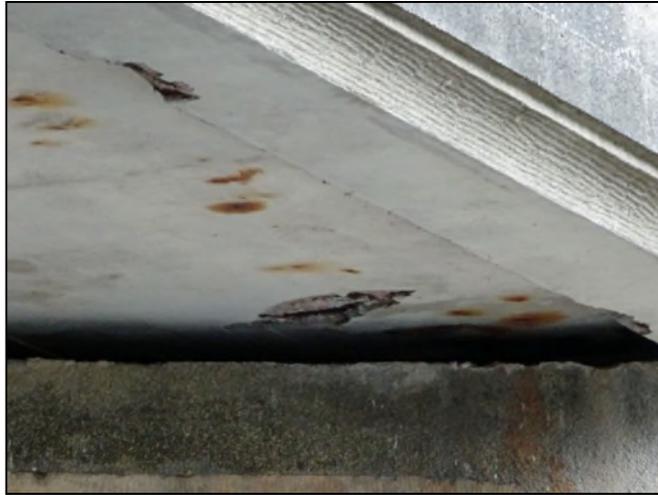
4. Überbauverbreiterungen: Abplatzungen mit freiliegender Bewehrung und Rostfahnen [21], [23], [30] sowie [37], [44], [45] und [48]

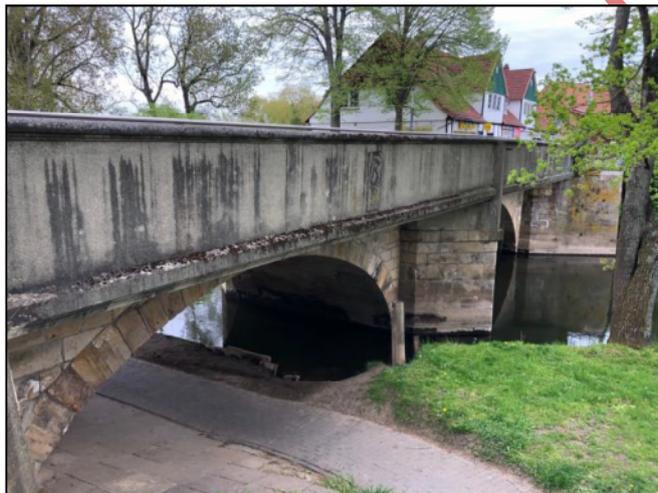
5. Überbauverbreiterungen: hohlklingender Putz der Portale, gerissen [24]

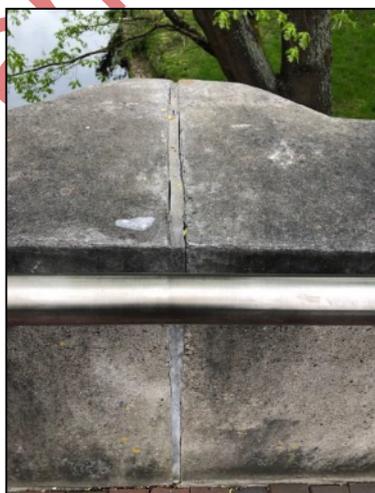
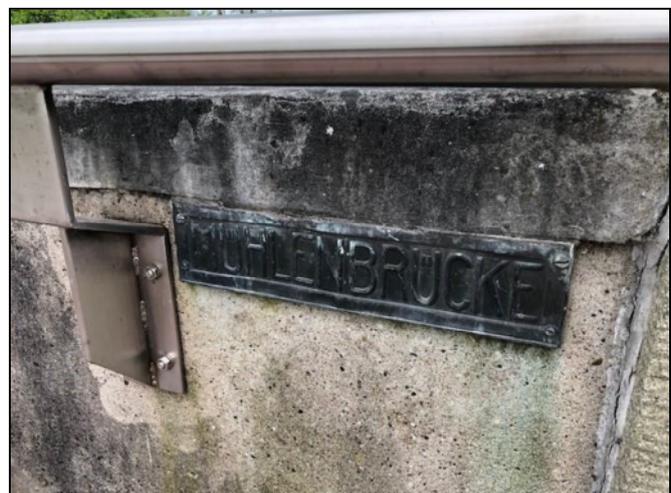
6. Brüstungsmauer: alle Fugenfüllungen der Raumfugen abgerissen [12]

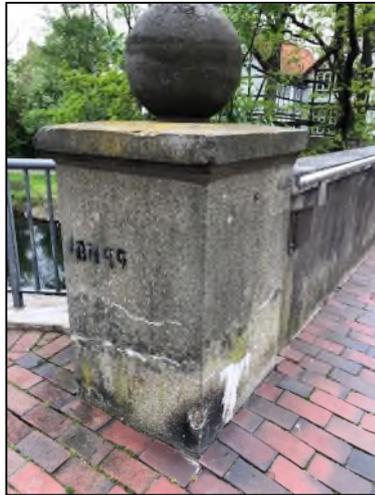
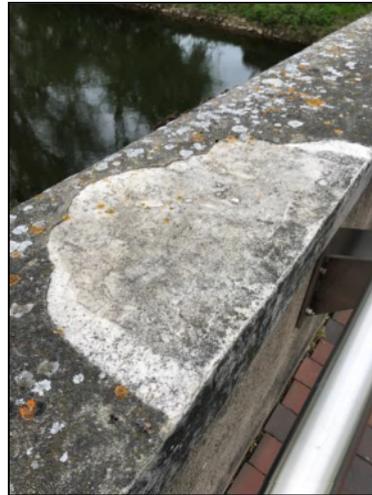
- 7. Brüstungsmauer/ Pfeiler: mehrfach Abplatzungen, Aussinterungen, hohlklingender Putz, Oberfläche rau und offenporig, bereichsweise gerissen [4], [5], [6], [7], [10], [17]**

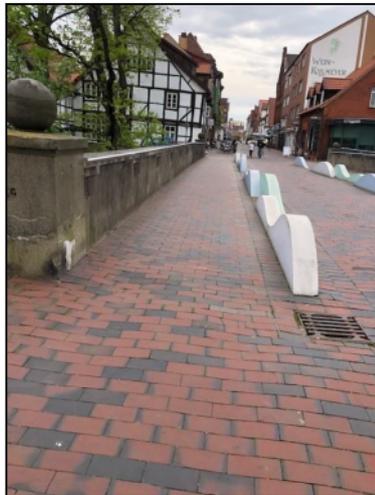
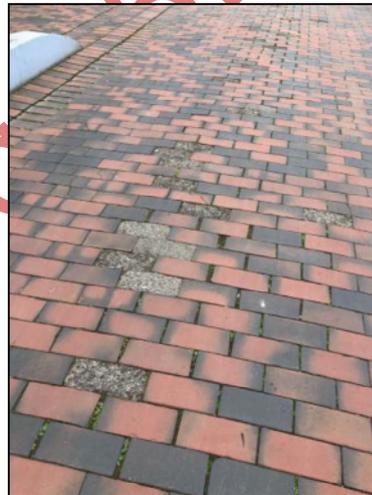
- 8. Pflasterbelag bereichsweise uneben einzelne Steine lose bzw. gebrochen, einzelne Steine durch Asphaltfüllung ersetzt [1], [2], [16] sowie [38]**

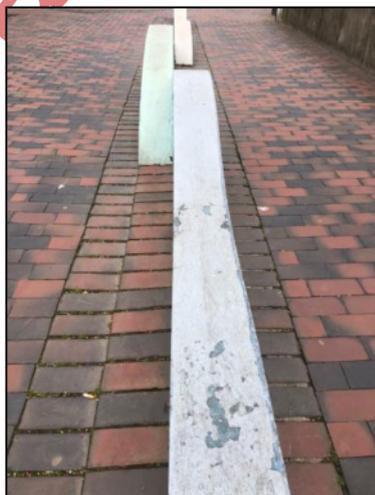
- 9. Leitwände aus Stahlbeton: Farbbeschichtung blättert ab [-]**

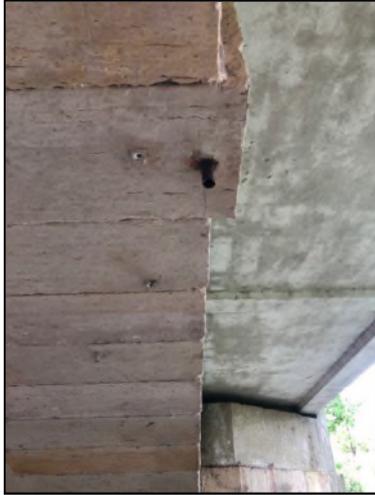
10. Tropftüllen an Unterseite der Verbreiterungen stark angerostet [-]

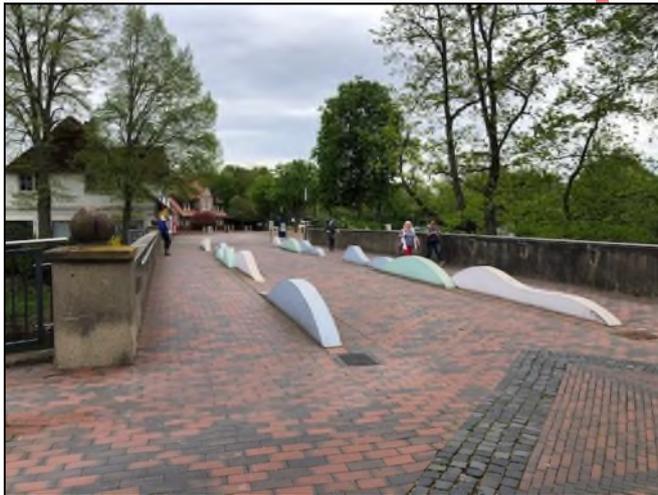
11. Markierung Hinweisschild für Trennung Geh- und Radweg fehlt
