Stützwand „Zwischen den Brücken“
in Neustadt an der Leineumflut

Teil-BW 2300007 0

Instandsetzungskonzept
(Weiterbearbeitung 2024: nur Kosten)

Bearbeitung 05.08.2024

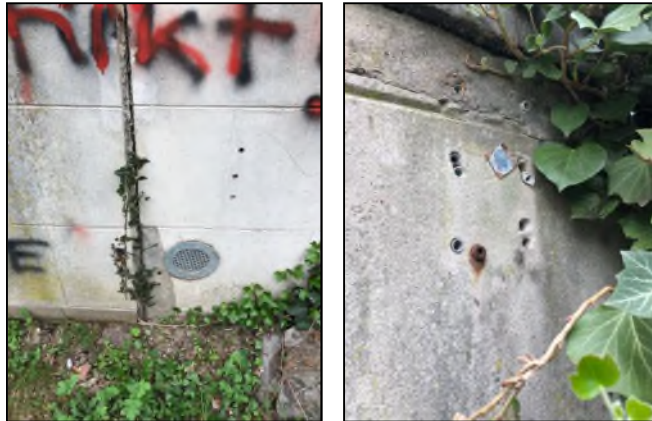
1. vereinzelt fehlende Schalungsankerverschlüsse [11] sowie [13]

- zu 1. Ausführungsdefizit
- zu 2. Ausführungsdefizit
- zu 3. altersbedingter Verschleiß, Ausführungsdefizit
- zu 4. fehlende Unterhaltung
- zu 5. altersbedingter Verschleiß
- zu 6. altersbedingter Verschleiß
- zu 7. altersbedingter Verschleiß
- zu 8. Vandalismus
- zu 9. Ausführungsdefizit

- zu 1. Schließen der Schalungsankerverankerungen und Bohrlöcher
- zu 2. Schließen der senkrechten Anschlussfuge zum nordwestlichen Flügel der Mühlenbrücke
- zu 3. Instandsetzung der Hohlstellen, Abplatzungen und Risse an der Oberflächenstrukturierung des Putzes
- zu 4. Entfernen des Bewuchses
- zu 5. Schließen der senkrechten Arbeitsfugen
- zu 6. Aufnehmen und Neuverlegung der Abdecksteine und Fugenverfüllungen herstellen
- zu 7. Reinigung und Nacharbeiten der Vorschüttung aus Wasserbausteinen
- zu 8. Reinigung und Auftrag eines Oberflächenschutzsystem B
- zu 9. Bohrsansatz (Fehlbohrung) für Rückverankerung verschließen

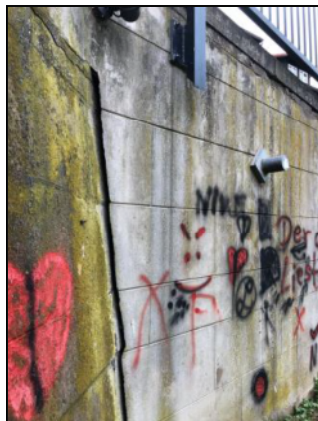
2. senkrechte Anschlussfuge zum nordwestlichen Flügel der Mühlenbrücke nicht verschlossen [2]

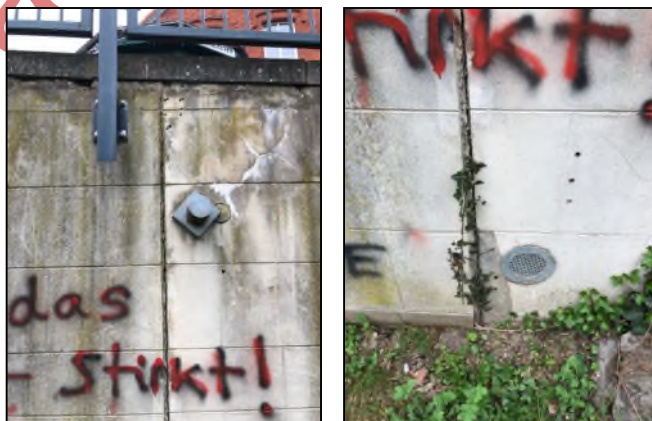
3. vereinzelt Hohlstellen, Ablplatzungen und Risse an der Oberflächenstrukturierung (Putz) [5], [8] sowie [14]

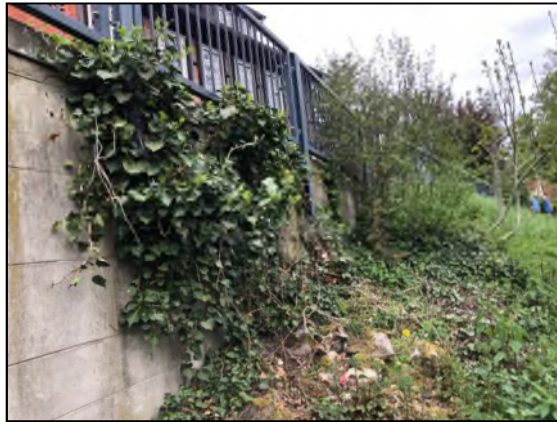
4. Bewuchs: fehlende Prüffähigkeit [9]

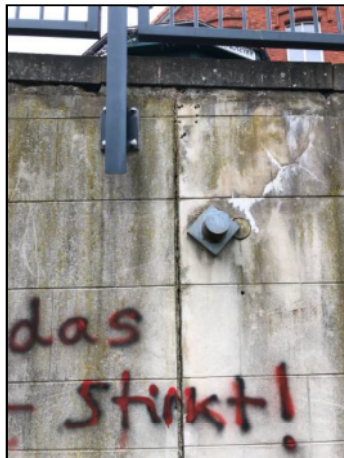
5. senkrechte Arbeitsfugen schadhaft [3]

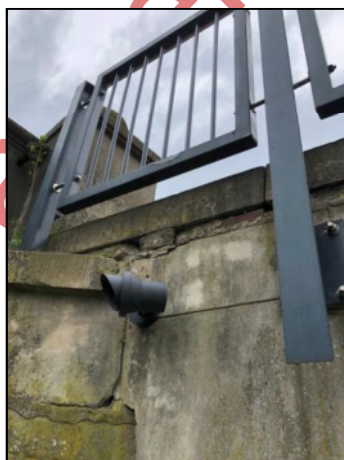
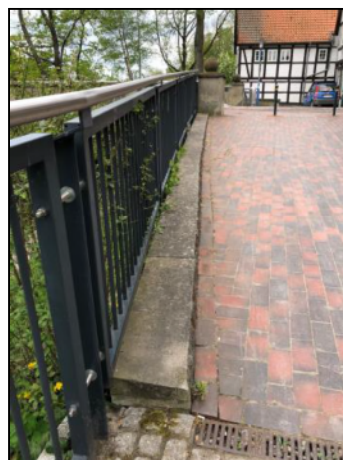
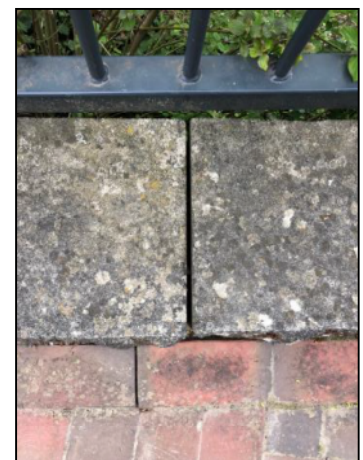
6. Abdecksteine lose und teilweise verschoben, Mörtelbett (Auflager) und Fugen teilweise fehlend [4], [10] sowie [15]

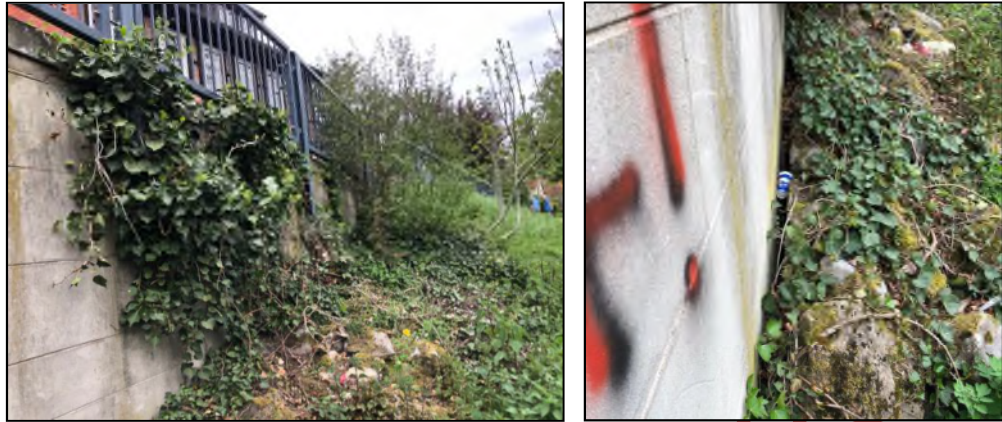
7. Vorschüttung aus Wasserbausteinen gekippt / abgesackt [6]

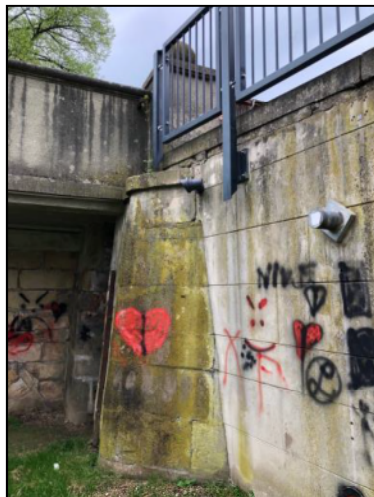
8. Graffiti-Schmierereien [-]

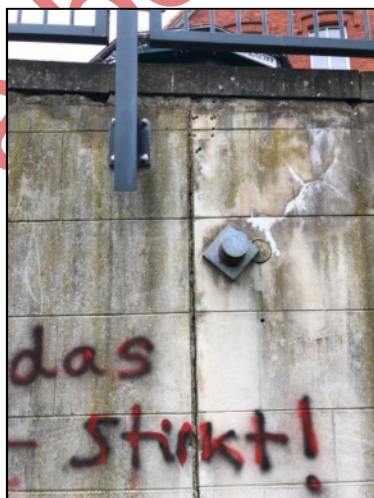
9. Bohrsansatz (Fehlbohrung) für Rückverankerung nicht verschlossen [12]
