STADT BECKUM

Konzept zur Verbesserung der Funktionalität der Verkehrsstation Bahnhof Neubeckum

Herausgeber:
Fachdienst Stadtplanung
Fachbereich Sicherheit und Ordnung
Fachdienst Gebäudemanagement
Stand: August 2008

SPETTMANN + KAHR
Kahr, Rodzinski u. Grunwald GbR
Ingenieurbüro

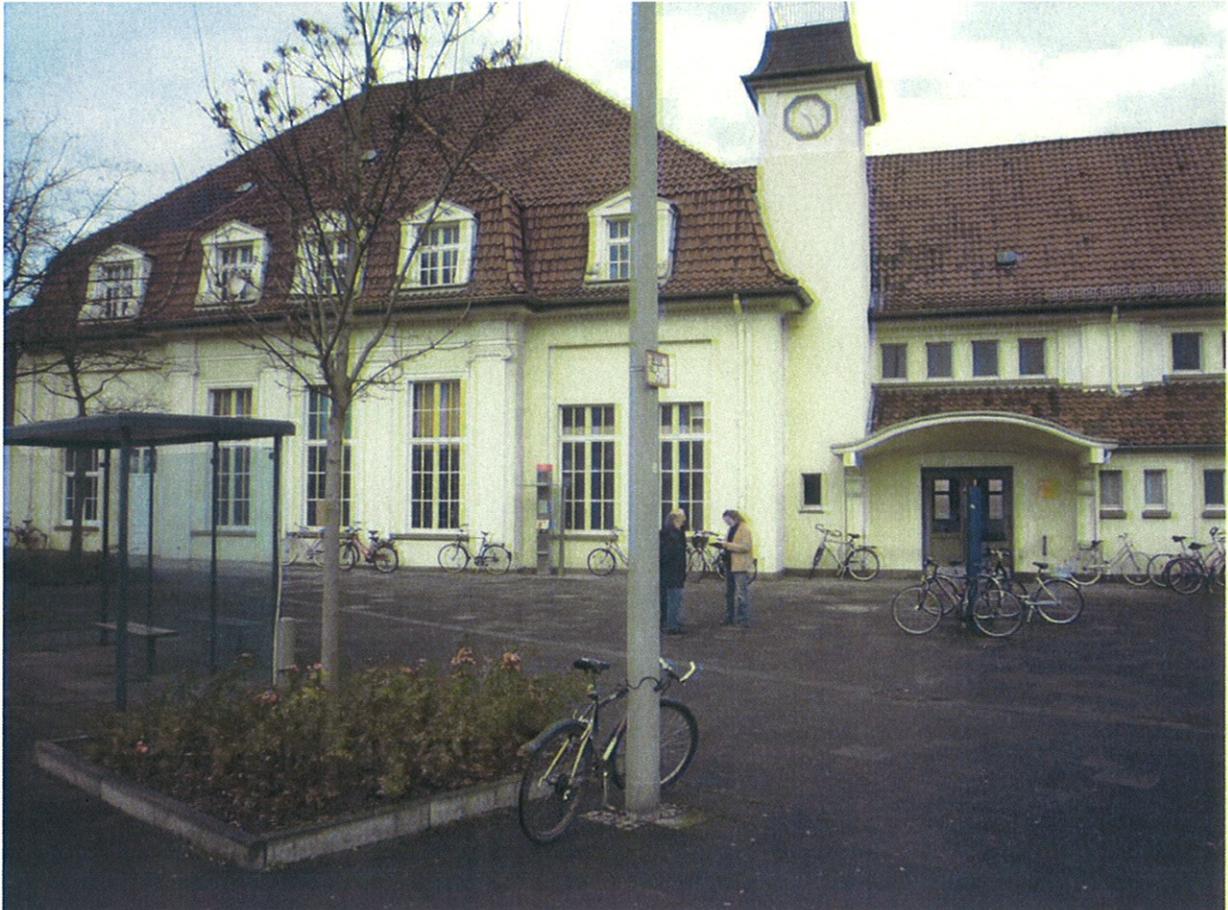
(Foto 1 - Front zum Bahnhofsvorplatz

Wild abgestellte Fahrräder; keine städtebauliche Platzwirkung; renovierungsbedürftiger Fassadenanstrich)

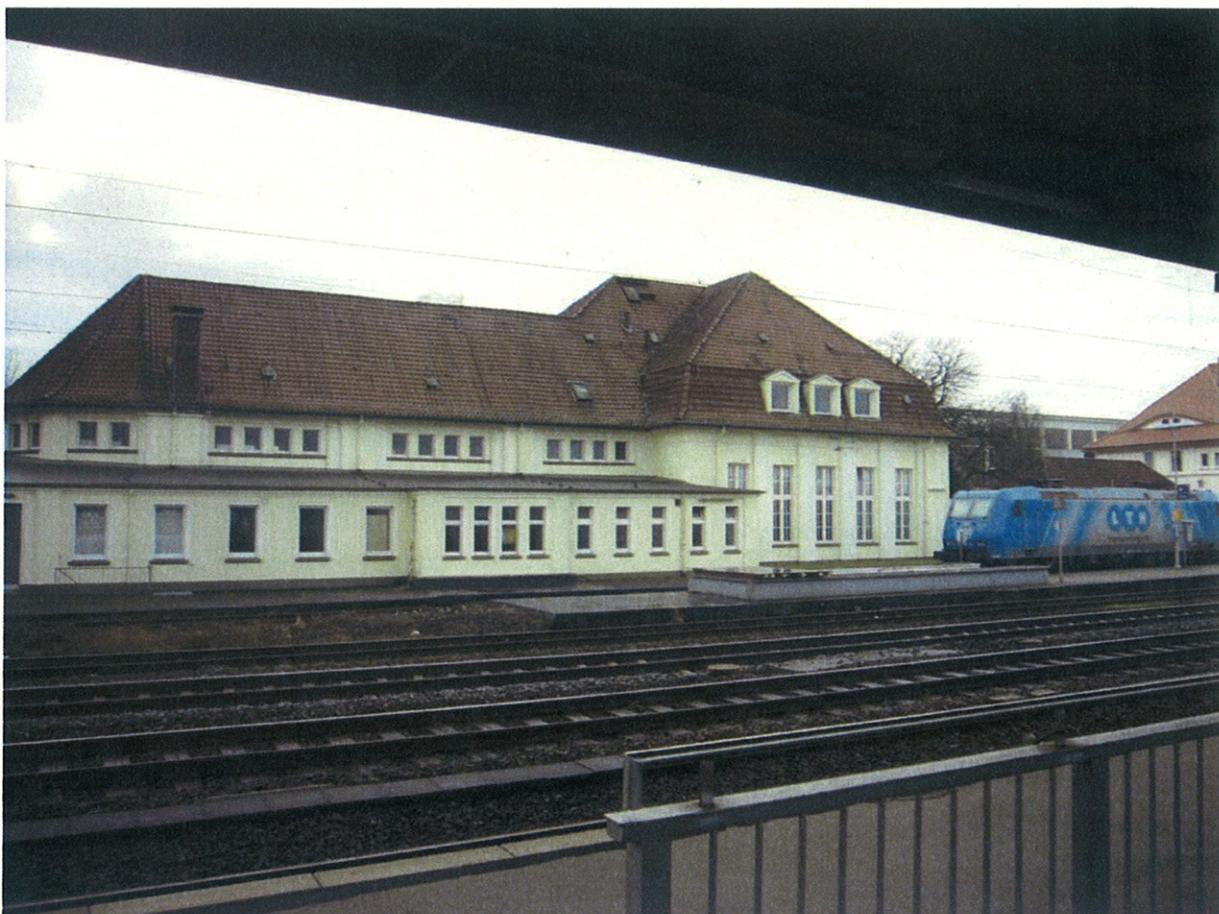
(Foto 2 - Ansichten vom Bahnsteig
renovierungsbedürftiger Fassadenanstrich)

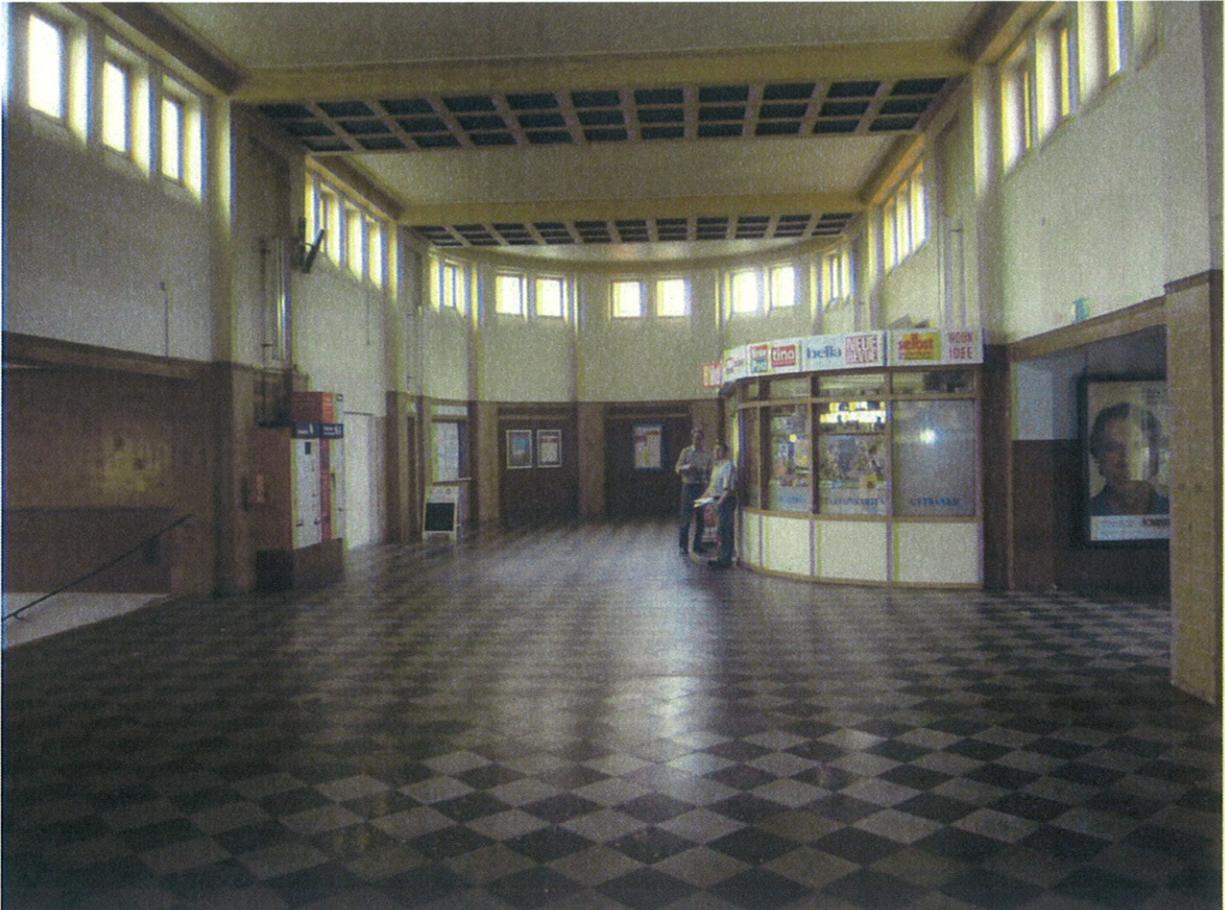
(Foto 3 - Empfangshalle
renovierungsbedürftige Oberflächen; fehlende Beleuchtung; nicht dem Gebäude entsprechend eingebauter Kiosk; verschlossene
Fassaden zu möglichen Ladenlokalen; keine Berücksichtigung mobilitätseingeschränkter Personen)

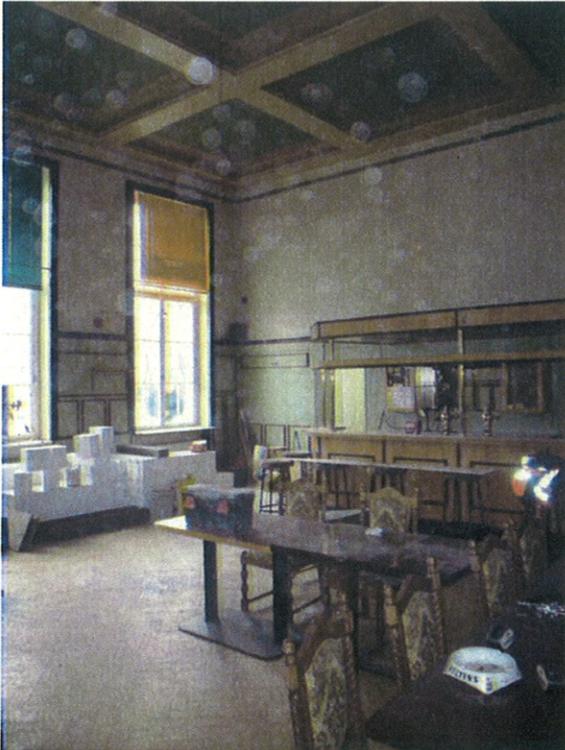
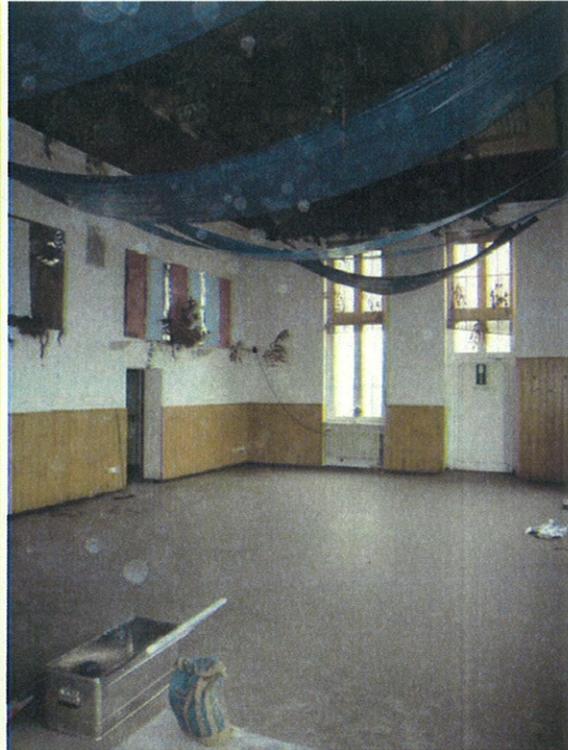
(Foto 6 - Ehemalige Gaststätte

renovierungsbedürftige Oberflächen; fehlende Nutzung)

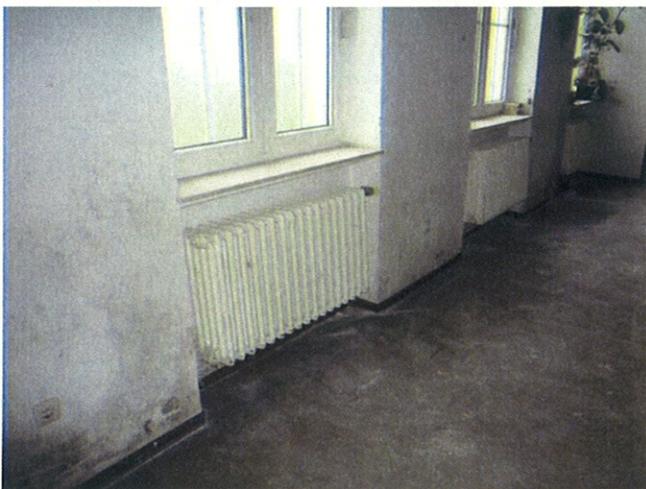
(Foto 7 - Veranstaltungssaal Gaststätte

Feuchteschäden im Sockelbereich der Aussenwände)

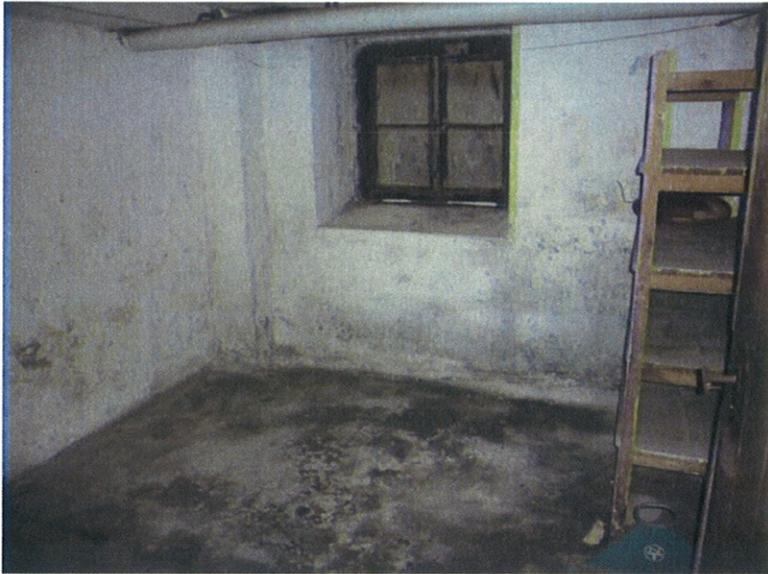
(Foto 8 - Keller Gaststätte)

Feuchteschäden im gesamten Keller an Wänden und Boden)

Das Kellerschoss ist komplett durchfeuchtet. Augenscheinlich dringt drückendes Wasser durch das Mauerwerk und die Bodenplatte ein. Die Feuchtigkeit steht auf den Oberflächen, auch auf Kabeln, Schaltern und Rohrleitungen.

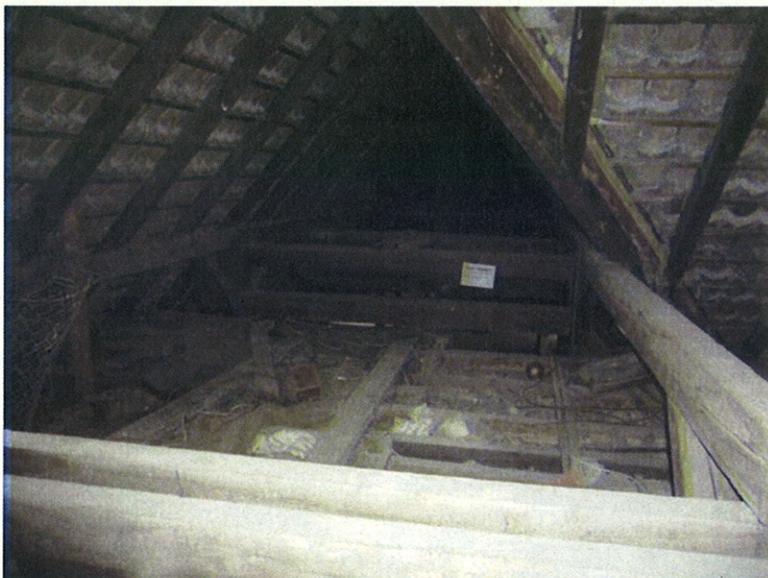
(Foto 9 - Dachgeschoss Gaststätte)

keine Dämmung; kein nutzbarer Boden; keine Trennung zur Empfangshalle)

Das Dachgeschoss ist nicht ausgebaut. Die Konstruktion und Dachuntersicht liegen offen. Der Bodenbelag ist so marode, dass Gefahr besteht durchzufallen.

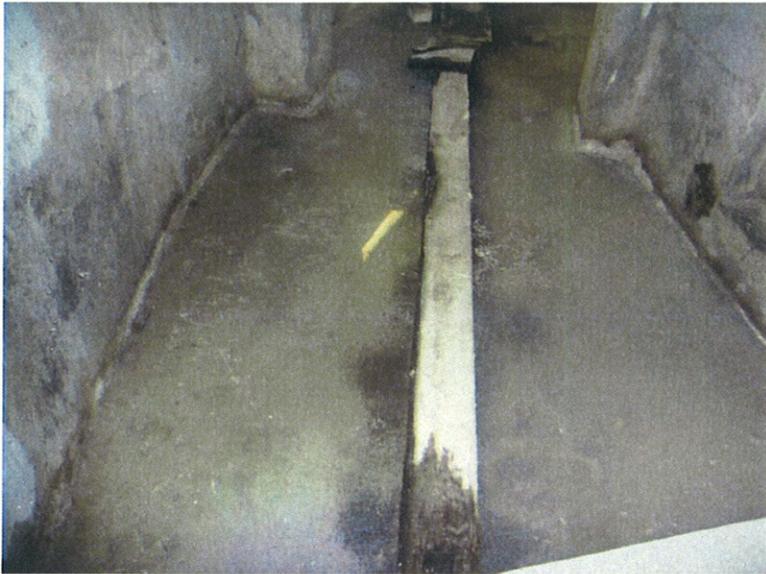
(Foto 10 - Keller unter Empfangshalle
stehendes Wasser auf der Kellersohle)

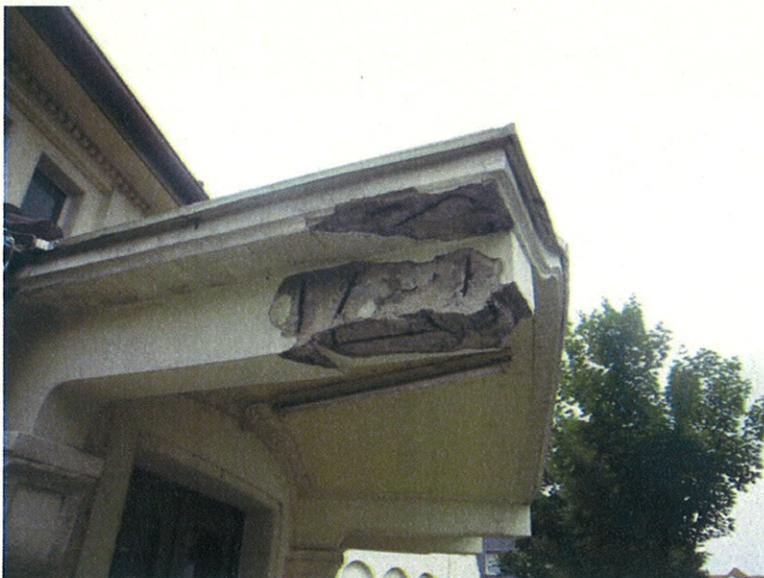
(Foto 11 - Außenfassade
Putzabplatzungen in Teilbereichen der Außenfassade)

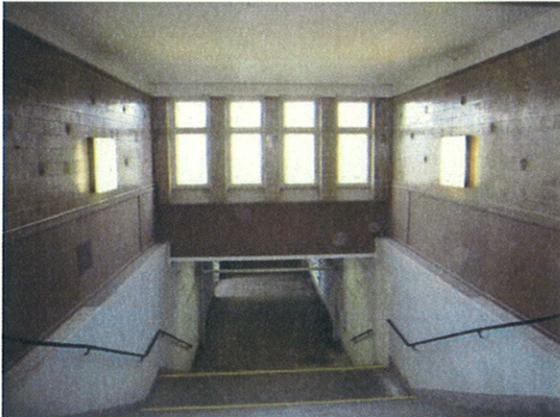
(Foto 12 - Zugang Personenunterführung
notwendige Grundsanierung)

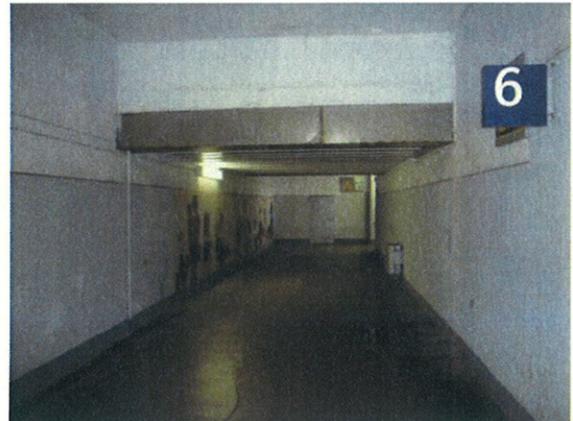
(Foto 13 - Personenunterführung
Feuchte Schäden; Unrat; desolater Zustand; Dunkel)

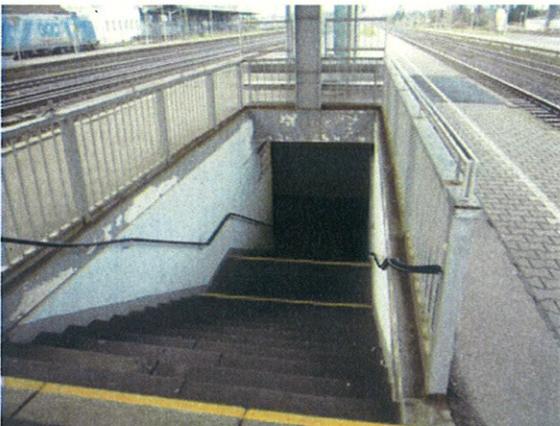
(Foto 14 - Treppenaufgang zum Bahnsteig
Treppenbelag, Handlauf und
Wandflächen sind renovierungsbedürftig)

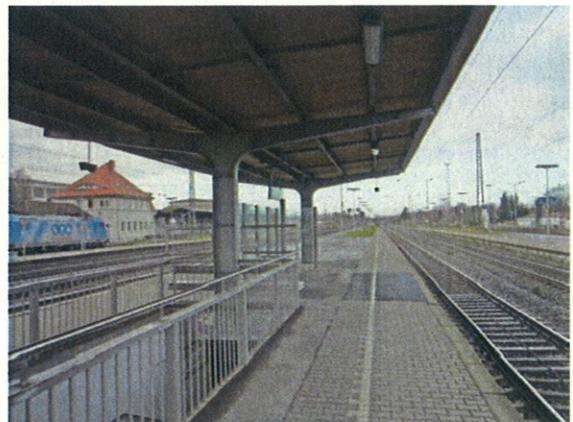
(Foto 15 - Bahnsteig
Bahnsteigbelag und Ausstattung bedürfen einer
Renovierung)

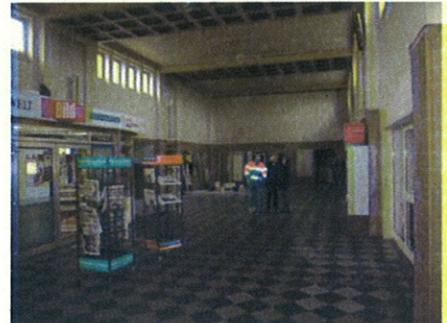
Die Empfangshalle ist durch den Einbau eines Servicebetriebes (Kiosk) verkleinert worden. Dieser Einbau verändert die Grundstruktur der Empfangshalle erheblich und nimmt ihr die ursprüngliche Großzügigkeit und mindert den Raumeindruck. Die Zugänge zu der Bahnhofsgaststätte wurden im Zuge der Umsetzung des Brandschutzkonzeptes aus dem Jahr 2000 mit Brandschutztüren abgeschottet bzw. zugemauert. Ebenfalls wurden auch die anderen Servicebetriebe (Bahnhofsgaststätte, Fahrkartenausgabe, Gepäckannahme/-abgabe) durch geschlossene Flächen von der Empfangshalle getrennt. Der noch vorhandene Elektrobetrieb kann durch die Empfangshalle nur noch durch eine geschlossene Brandschutztür erreicht werden. Die Haupteingangstüren (Pendeltüren) sind ebenfalls in einem desolaten und renovierungsbedürftigen Zustand. Des Weiteren sind sie ein Hindernis für mobilitätseingeschränkte Personen.

Die Oberflächen in der Empfangshalle sind renovierungsbedürftig. Selbiges gilt für den Abgang zu der Personenunterführung, die Personenunterführung selbst, sowie die Aufgänge zu den Bahnsteigen.

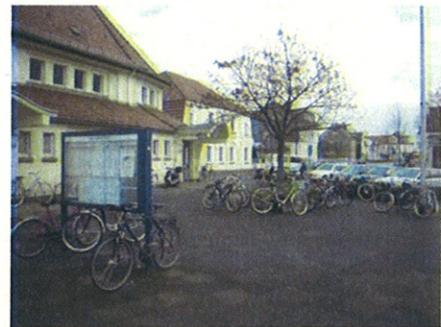
Der Bahnhofsvorplatz wird derzeit, trotz der vorhandenen Radabstellanlage, mit Fahrräder zugestellt. Die Vitrinen scheinen wahllos und ohne Konzept aufgestellt zu sein. Eine Platzstruktur, -ordnung, o.ä. ist nicht ersichtlich. Die Orientierung ist für einen Ortsunkundigen erschwert. Ein Leitkonzept, welches auf den Bushalteplatz oder die Innenstadt hinweist ist nicht vorhanden. Die Beleuchtung ist mehr als dürftig.
