3 Tabelle Handlungsbedarf Wegeinfrastruktur

Die Abschnitte mit Handlungsbedarf werden im Folgenden unterteilt nach Maßnahmen an Bundes-, Landes- und Kreisstraßen. Für die Maßnahmen außerhalb der klassifizierten Straßen erfolgt eine Untergliederung in große Maßnahmen, kleine (punktuelle) Maßnahmen und Markierungsarbeiten.

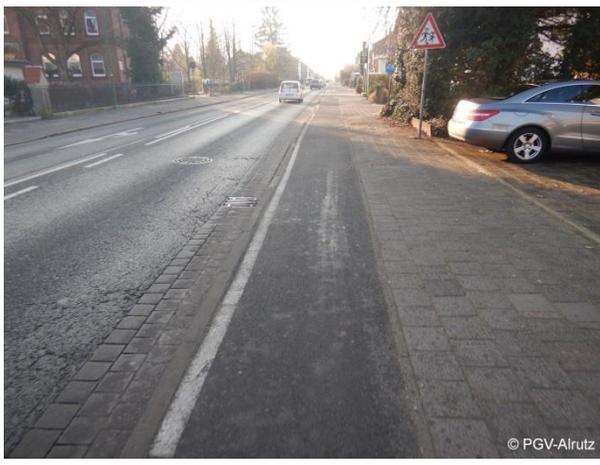
Nr.	Straßenabschnitt	Bestand / Problem	Lösungsansatz	Priorität	Fotos
B4	<p>Wunstorfer Straße (B 442) zw. Humboldtweg und Haus-Nummer 16A</p> <p>Vorrangnetz Region Hannover</p>	<p>Westseite: baulicher Radweg ohne Benutzungspflicht in unzureichender Breite, fehlender Sicherheitstrennstreifen;</p> <p>Ostseite: baulicher Radweg mit Benutzungspflicht in unzureichender Breite, fehlender Sicherheitstrennstreifen, ungesicherte Grundstückszufahrten DTV_w (2013): 11.800-12.500 Kfz/ 24h Führungskontinuität</p>	<p>Radverkehr im Zuge Wunstorfer Straße einheitlich richtungstreu führen, Markierungslösung prüfen, ggf. einseitig/ alternierend,</p> <p>alternativ: Ausbau der Seitenräume prüfen, Grundstückszufahrten durch Markierungen sichern</p>	<p>2</p> <p>K</p>

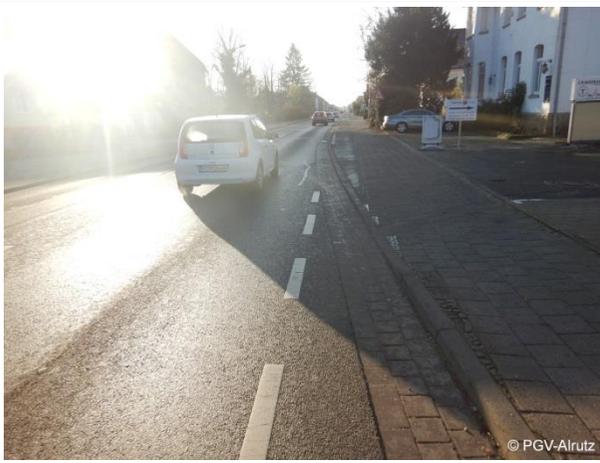
B5	<p>Wunstorfer Straße (B 442) zw. Haus-Nummer 16A und Herzog-Erich-Allee</p> <p>Vorrangnetz Region Hannover</p>	<p>Westseite: Schutzstreifen in unzureichender Breite, Sturzgefahr bei Überleitung in den Seitenraum auf baulichen Radweg</p> <p>Ostseite: baulicher Radweg mit Benutzungspflicht in unzureichender Breite, fehlender Sicherheitstrennstreifen DTV_w (2013): 11.500 Kfz/ 24h Führungskontinuität</p>	<p>Radverkehr im Zuge Wunstorfer Straße einheitlich richtungstreu führen, Markierungslösung prüfen, ggf. einseitig/ alternierend,</p> <p>alternativ: Ausbau der Seitenräume prüfen, bei Überleitung in Seitenraumführung Borde niveaugleich absenken</p>	<p>2</p>

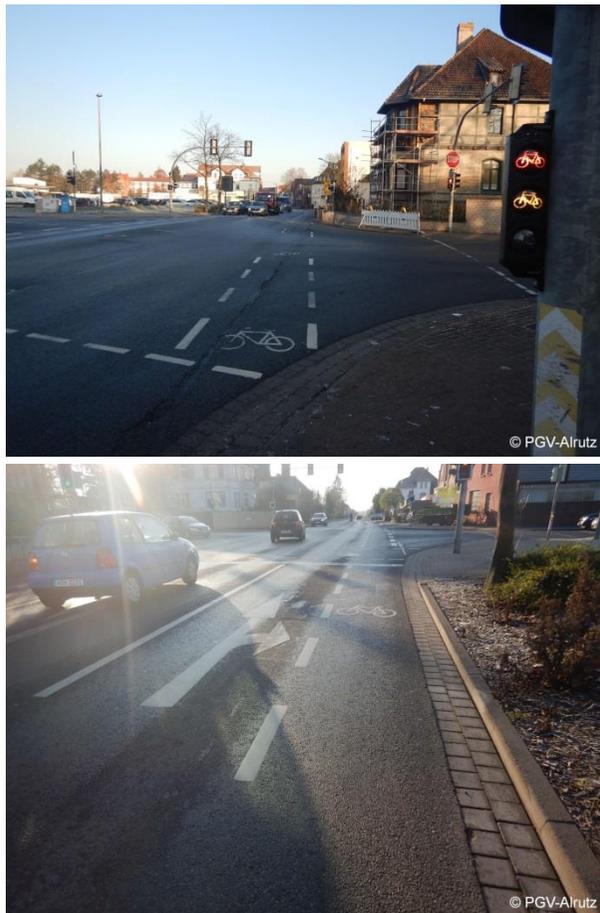
Nr.	Straßenabschnitt	Bestand / Problem	Lösungsansatz	Priorität	Fotos
B6	<p>Wunstorfer Straße (B 442) zw. Herzog-Erich-Allee und Landwehr</p> <p>Vorrangnetz Region Hannover</p>	<p>Beidseitig Schutzstreifen, verblasste Markierung des Schutzstreifens auf der Ostseite, häufiges Überfahren des Schutzstreifens durch Kfz DTV_w (2013): 17.000 Kfz/ 24h</p>	<p><i>Straßenzug muss in Bezug auf die gesamtverkehrliche Entwicklung betrachtet und einbezogen werden (vgl. Berichtsteil Kap. 5.2)</i></p>	2

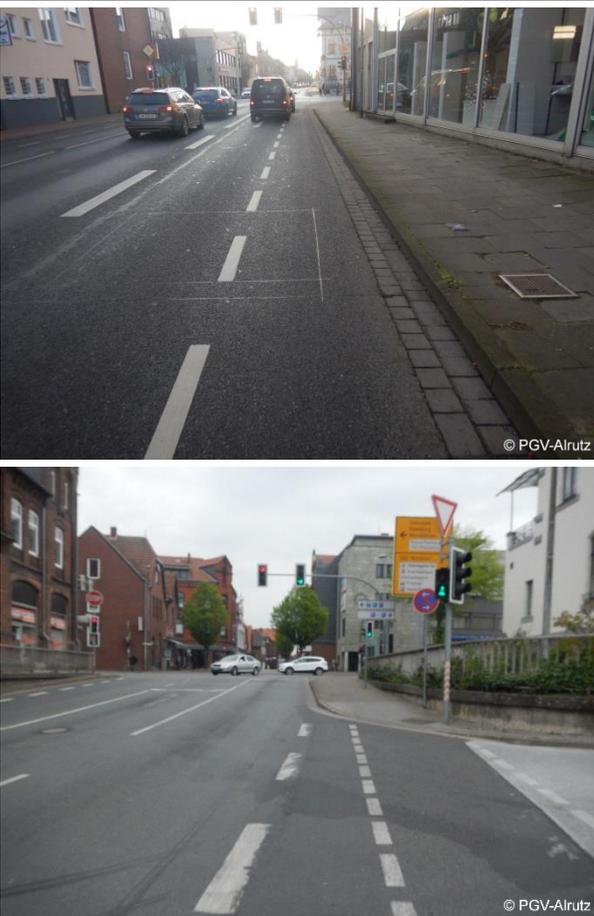
Nr.	Straßenabschnitt	Bestand / Problem	Lösungsansatz	Priorität	Fotos
B7	<p>Nienburger Straße (B 442) / Landwehr (K 347)</p> <p>Vorrangnetz Region Hannover</p>	<p>Fehlende Berücksichtigung des Radverkehrs im Knotenpunkt, Schutzstreifen werden nicht über den Knoten hinweggeführt, Radverkehr wird gemeinsam mit Fußverkehr über die Furten geführt (Kombischeibe),</p> <p>Nienburger Straße Westseite: Schutzstreifen bis zur Haltlinie im Abbiegefahrstreifen der Kfz markiert, Landwehr: Schutzstreifen endet vor Knotenpunkt</p>	<p><i>Straßenzug muss in Bezug auf die gesamtverkehrliche Entwicklung betrachtet und einbezogen werden (vgl. Berichtsteil Kap. 5.2)</i></p>	2

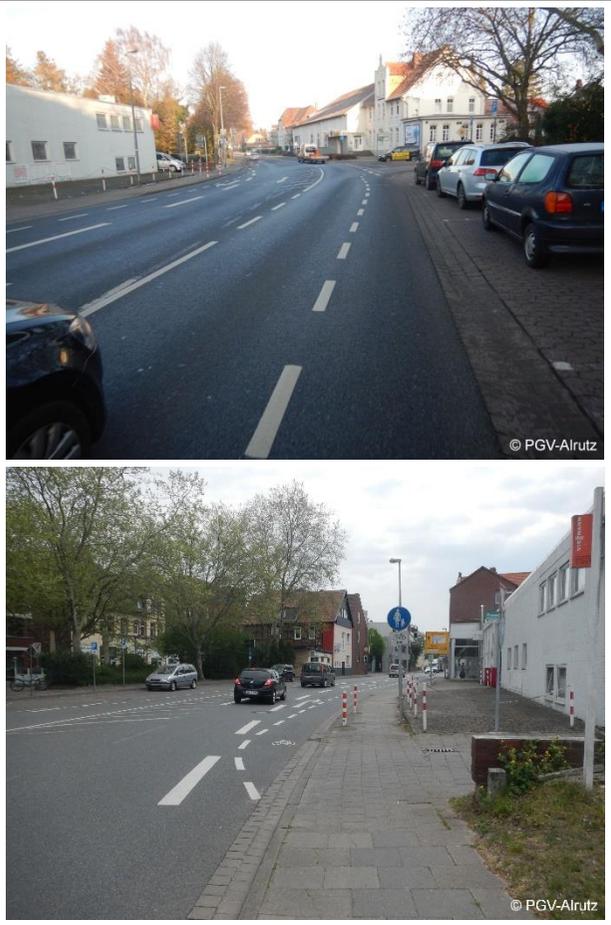
Nr.	Straßenabschnitt	Bestand / Problem	Lösungsansatz	Priorität	Fotos
B8	<p>Nienburger Straße (B 442) zw. Landwehr und Rundeel</p> <p>Vorrangnetz Region Hannover</p>	<p>Ostseite: Schutzstreifen, Markierung verblasst, Überleitung des Schutzstreifens in Furtmarkierung Einmündung Rundeel, häufiges Überfahren des Schutzstreifens durch Kfz</p> <p>Westseite: Schutzstreifen in Abbiegefahrstreifen, duale Führung mit Gehweg, Radverkehr frei in unzureichender Breite</p> <p>DTV_w (2013): 10.500 Kfz/ 24h</p>	<p>Schutzstreifen generell gerade beginnen bzw. auslaufen lassen</p> <p>Gesamtverkehr beachten (s.o.), Radverkehr im Zuge Nienburger Straße einheitlich richtungstreu führen</p>	2

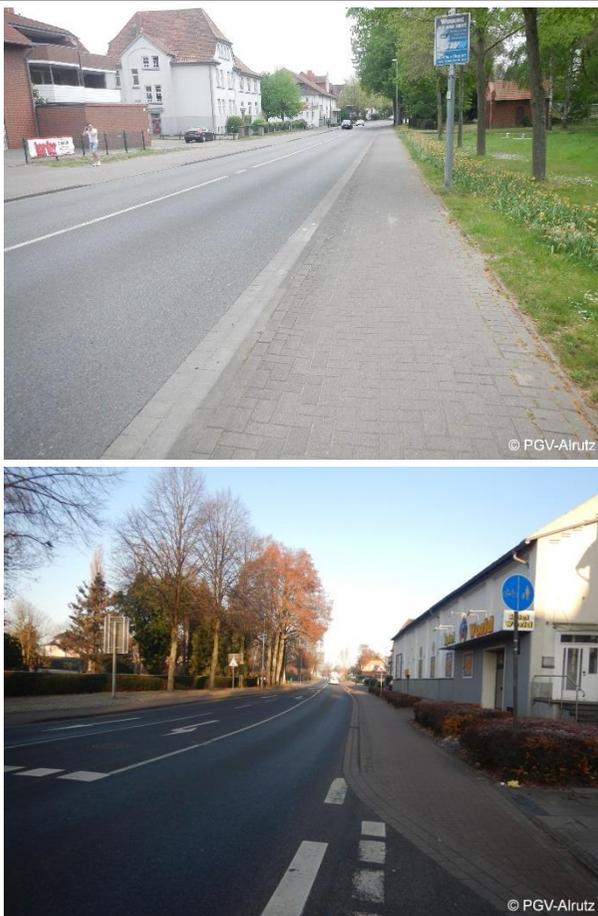
Nr.	Straßenabschnitt	Bestand / Problem	Lösungsansatz	Priorität	Fotos
B9	<p>Nienburger Straße (B 442) zw. Rundeel und Bahnübergang Höhe Theodor-Heuss-Straße</p> <p>Vorrangnetz Region Hannover</p>	<p>Westseite: Gehweg, Radverkehr frei in unzureichender Breite (ca. 1,80 m), fehlender Sicherheitstrennstreifen,</p> <p>Ostseite: baulicher Radweg mit Benutzungspflicht (ca. 1,60 m), verblasste Furtmarkierung über Theodor- Heuss-Straße, Zuwegung zur Schranke des Bahnüberganges als Gehweg, Radverkehr frei</p> <p>DTV_w (2013): 5.500 Kfz/ 24h</p> <p>Fehlende Führungskontinuität im Zuge der Nienburger Straße (B 442)</p>	<p>Radverkehr im Zuge Nienburger Straße einheitlich richtungstreu führen</p>	2

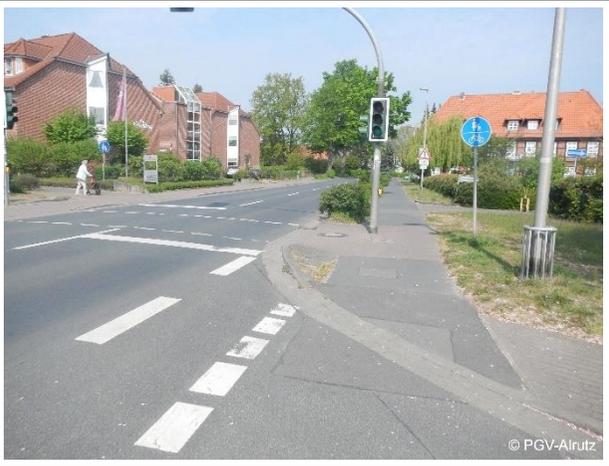
Nr.	Straßenabschnitt	Bestand / Problem	Lösungsansatz	Priorität	Fotos
B12	Nienburger Straße (B 442) zw. Bollriede und Am Rosenkrug Vorrangnetz Region Hannover	Westseite: Gehweg, Radverkehr frei in unzureichender Breite, fehlender Sicherheitstrennstreifen Ostseite: gem. Geh-/ Radweg mit Benutzungspflicht in unzureichender Breite, Engstelle an Lichtsignalmast DTV _w (2013): 4.300-5.300 Kfz/ 24h Fehlende Führungskontinuität im Zuge der Nienburger Straße (B 442)	Radverkehr im Zuge Nienburger Straße einheitlich richtungstreu führen Wegeausbau oder Markierungslösung prüfen Alternativ: Freigabe für Radverkehr aufgeben und Radverkehr im Mischverkehr führen	2

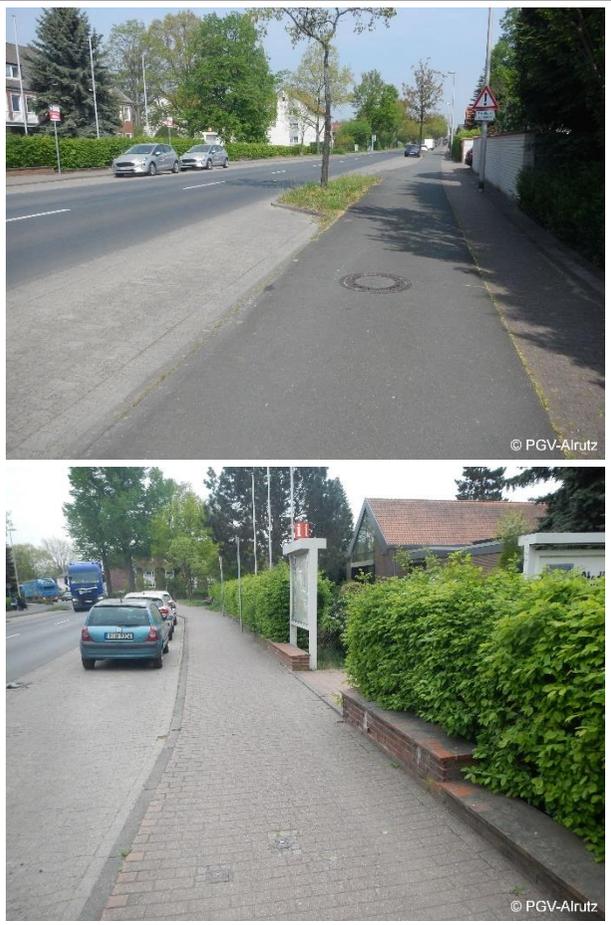
Nr.	Straßenabschnitt	Bestand / Problem	Lösungsansatz	Priorität	Fotos
B13	<p>Nienburger Straße (B 442) zw. Am Rosenkrug und Stephanstraße</p> <p>Vorrangnetz Region Hannover</p>	<p>Westseite: Gehweg, Radverkehr frei in unzureichender Breite (ca. 1,60-2,00 m), fehlender Sicherheitstrennstreifen</p> <p>Ostseite: fehlende Einheit von Entwurf und Betrieb, beschildert als gem. Geh-/ Radweg, baulich getrennt, fehlender Sicherheitstrennstreifen zu Parkbuchten, fehlende Anbindung zur Weiterfahrt in Memeler Straße (Grünfläche, fehlende Bordabsenkung)</p> <p>DTV_w (2013): 5.300 Kfz/ 24h</p> <p>Fehlende Führungskontinuität im Zuge der Nienburger Straße (B 442)</p>	<p>Radverkehr im Zuge Nienburger Straße einheitlich richtungstreu führen</p> <p>Wegeausbau oder Markierungslösung prüfen</p> <p>Alternativ: Freigabe für Radverkehr aufgeben und Radverkehr im Mischverkehr führen</p>	2

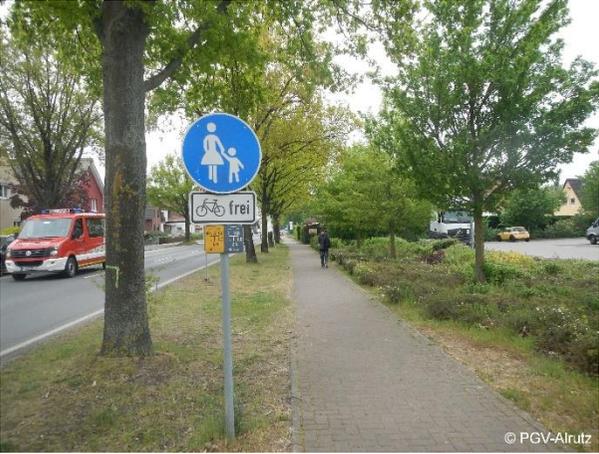
Nr.	Straßenabschnitt	Bestand / Problem	Lösungsansatz	Priorität	Fotos
B14	<p>Nienburger Straße (B 442) zw. Stephanstraße und Erika-Najork-Straße</p> <p>Vorrangnetz Region Hannover</p>	<p>Westseite: Gehweg, Radverkehr frei im Zweirichtungsverkehr in unzureichender Breite (ca. 1,70 m), unzureichende Sicherung des Zweirichtungsverkehrs an Einmündungen</p> <p>Ostseite: fehlende Einheit von Entwurf und Betrieb, beschildert als gem. Geh-/ Radweg, baulich getrennt, fehlender Sicherheitstrennstreifen zu Parkbuchten</p> <p>DTV_w (2013): 6.500 Kfz/ 24h</p> <p>Fehlende Führungskontinuität im Zuge der Nienburger Straße (B 442)</p>	<p>Radverkehr im Zuge Nienburger Straße einheitlich richtungstreu führen</p> <p>Wegeausbau oder Markierungslösung prüfen</p> <p>Alternativ: Freigabe für Radverkehr aufgeben und Radverkehr im Mischverkehr führen</p>	2

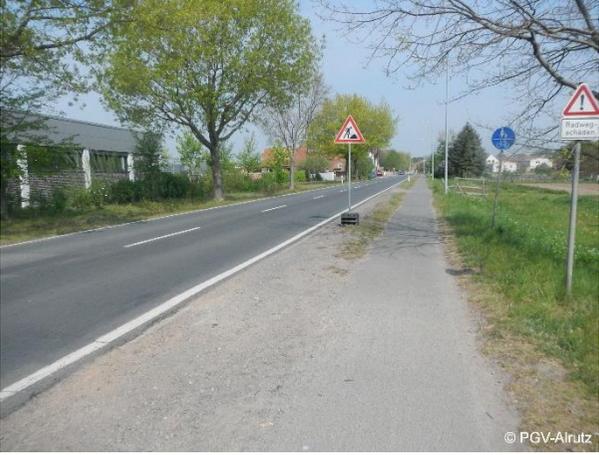
<p>© PGV-Alrutz</p>
B15	<p>Nienburger Straße (B 442) zw. Erika-Najork-Straße und nördliche Grenze der Kernstadt</p> <p>Vorrangnetz Region Hannover</p>	<p>Westseite: kein Seitenraum, Ostseite: gem. Geh-/ Radweg mit Benutzungspflicht im Zweirichtungsverkehr in unzureichender Breite (ca. 1,80 m), punktuelle Belagsschäden, Außerortscharakteristik</p> <p>DTV_w (2013): 7.700 Kfz/ 24h</p> <p>Fehlende Führungskontinuität im Zuge der Nienburger Straße (B 442)</p>	<p>Wegeausbau auf Regelbreite</p> <p>Querungshilfe bei Übergang von einseitiger auf richtungstreu Radverkehrsführung ergänzen</p>	2

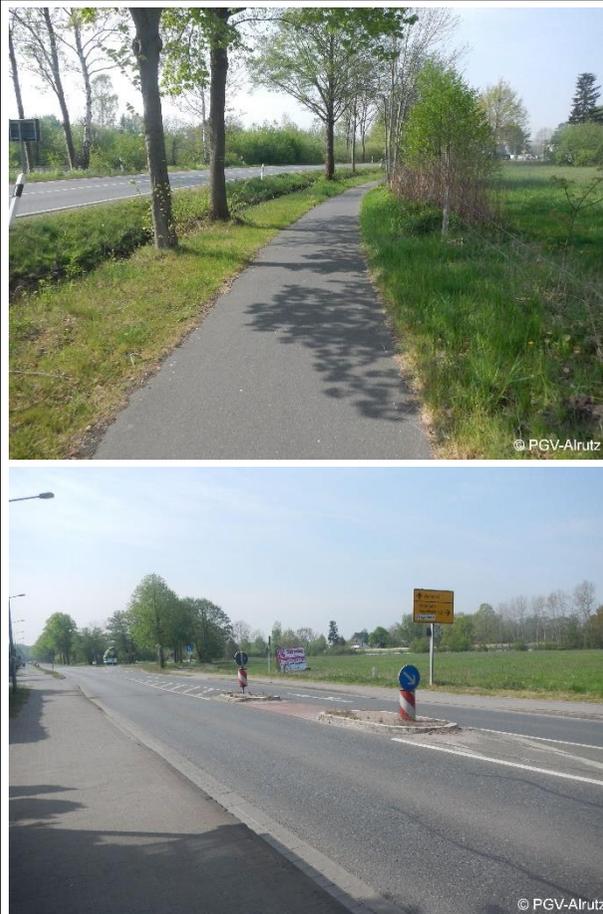
Nr.	Straßenabschnitt	Bestand / Problem	Lösungsansatz	Priorität	Fotos
B16	Moordorfer Straße (B 442) zw. Wunstorfer Straße und Haus Nr. 8 Vorrangnetz Region Hannover	Einseitiger Gehweg, Radverkehr frei in unzureichender Breite, außerorts, DTV: nicht vorliegend, unzureichende Breite der Mittelinsel (ca. 2,00m) zur Querung der Wunstorfer Straße	Langfristig: Ausbauoptionen prüfen, Mittelinsel auf mind. 2,50m verbreitern	2

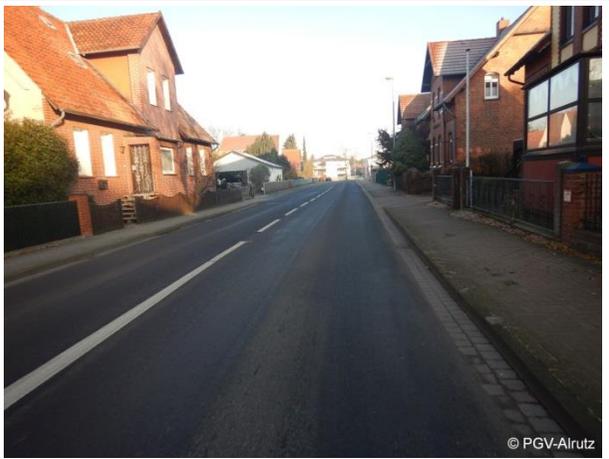
Nr.	Straßenabschnitt	Bestand / Problem	Lösungsansatz	Priorität	Fotos
L1	Leinstraße (L 191) zw. Theodor-Heuss- Straße und südlicher Zubringer B 6 Vorrangnetz Region Hannover	T 50, Keine Radverkehrsanlage, DTVw (2013): 7.500-8.200 Kfz/ 24h	Markierung von Schutzstreifen prüfen	1

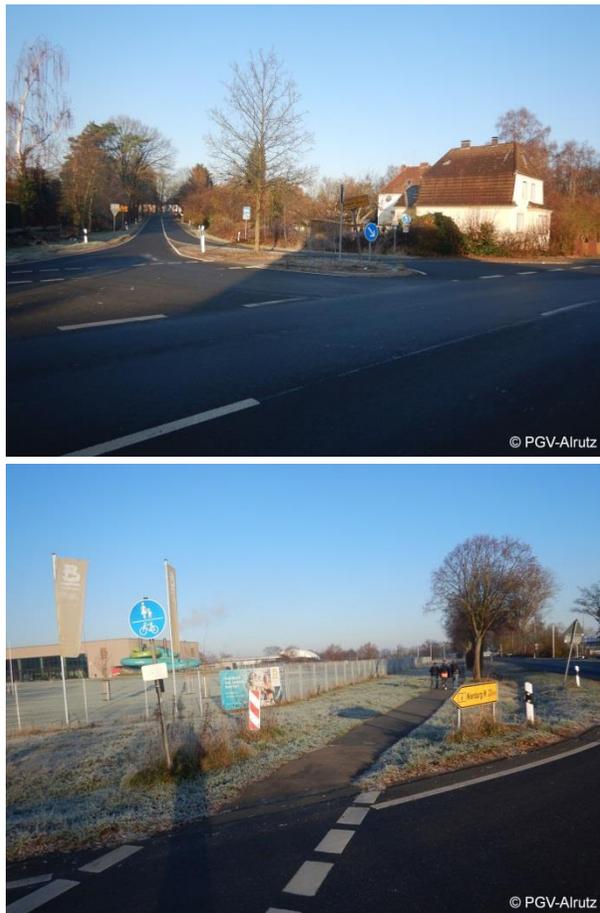
Nr.	Straßenabschnitt	Bestand / Problem	Lösungsansatz	Priorität	Fotos
L2	<p>Leinstraße (L 191) zw. südlicher Zubringer B 6 und Parkplatzzufahrt KGS</p> <p>Vorrangnetz Region Hannover</p>	<p>Außerortscharakteristik, T 50, DTV_w (2013): 6.000 Kfz/ 24h</p> <p>Westseite: einseitiger gem. Geh-/Radweg im Zweirichtungsverkehr mit Benutzungspflicht in unzureichender Breite (ca. 1,60 m), fehlende gesicherte Überleitung auf benutzungspflichtigen Radweg, Verbindung zur KGS</p>	<p>Querungshilfe bei Übergang von einseitiger auf richtungstreue Radverkehrsführung ergänzen Wegeausbau auf Regelbreite</p>	<p>1</p> <p>2</p>

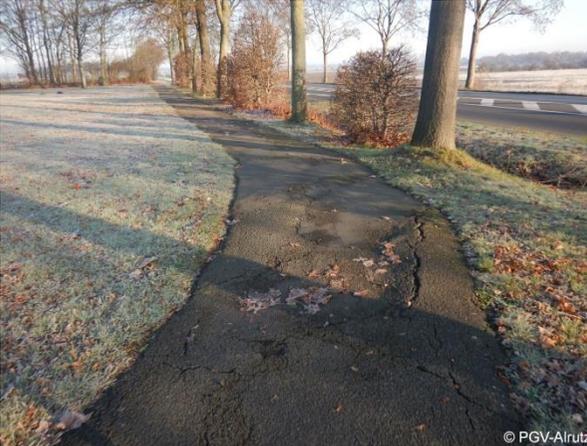
Nr.	Straßenabschnitt	Bestand / Problem	Lösungsansatz	Priorität	Fotos
L3	Leinstraße (L 191) zw. Parkplatzzufahrt KGS und Empeder Straße Vorrangnetz Region Hannover	Außerorts, DTV _w (2013): 6.000 Kfz/ 24h Westseite: einseitiger gem. Geh-/Radweg im Zweirichtungsverkehr mit Benutzungspflicht in unzureichender Breite (ca. 1,60 m), Belagsschäden durch Wurzelaufrüche	Wegeausbau auf Regelbreite	1

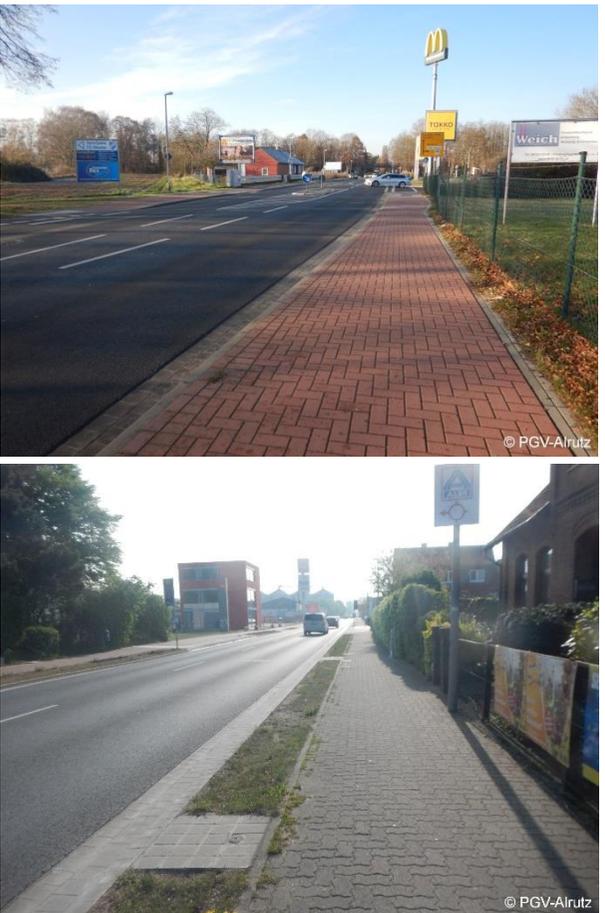
Nr.	Straßenabschnitt	Bestand / Problem	Lösungsansatz	Priorität	Fotos
L4	<p>Mecklenhorster Straße (L 193) zw. Unterführung B 6 und Justus-von-Liebig-Straße</p> <p>Vorrangnetz Region Hannover</p>	<p>Beidseitig Gehweg, Radverkehr frei im Einrichtungsverkehr in unzureichender Breite (ca. 1,60-2,00 m), z.T. fehlender Sicherheitstrennstreifen, Rundborde mit unzureichender Bordabsenkung</p> <p>DTV_w (2013): 12.900 – 13.500 Kfz/ 24h</p>	Wegeausbau auf Regelbreite	1

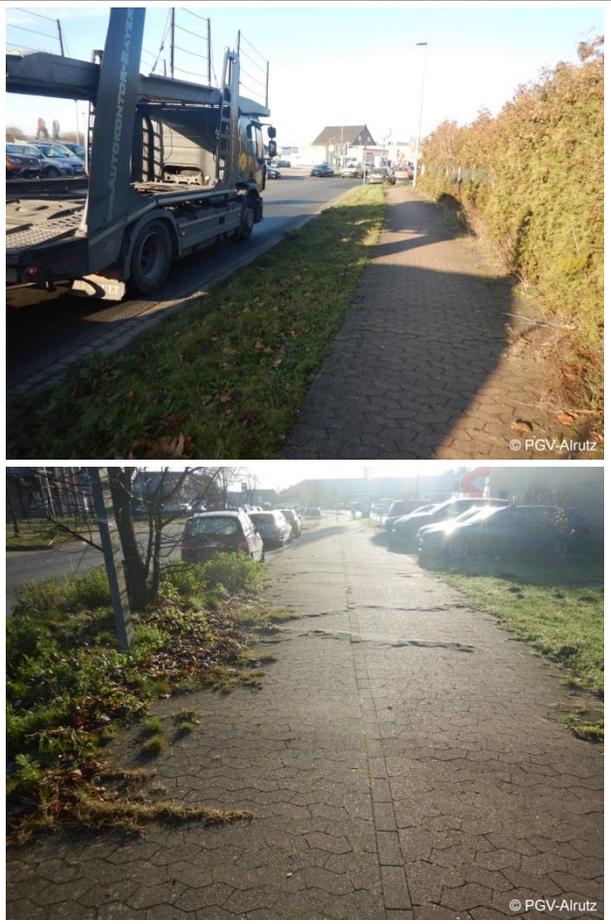
Nr.	Straßenabschnitt	Bestand / Problem	Lösungsansatz	Priorität	Fotos
L6	Justus-von-Liebig-Straße (L 193) zw. Mecklenhorster Straße und Boschstraße	<p>Beidseitig gem. Geh-/Radwege mit Benutzungspflicht im Einrichtungsverkehr in z.T. unzureichender Breite,</p> <p>Westseite: Grünbewuchs und Wurzelaufbrüche, fehlender Sicherheitstrennstreifen zu parkenden Kfz</p> <p>DTVW (2013): 11.700- 12.800 Kfz/ 24h, Gewerbegebiet, Schwerverkehr</p>	<p>Beidseitiger Wegeausbau auf Regelbreite</p> <p>Ggf. Ausweisung zu gemeinsamen Geh- und Radwegen (wenig Fußverkehr)</p> <p>Sicherung der Grundstückszufahrten durch Furten, Rotmarkierung und Piktogramme</p>	1

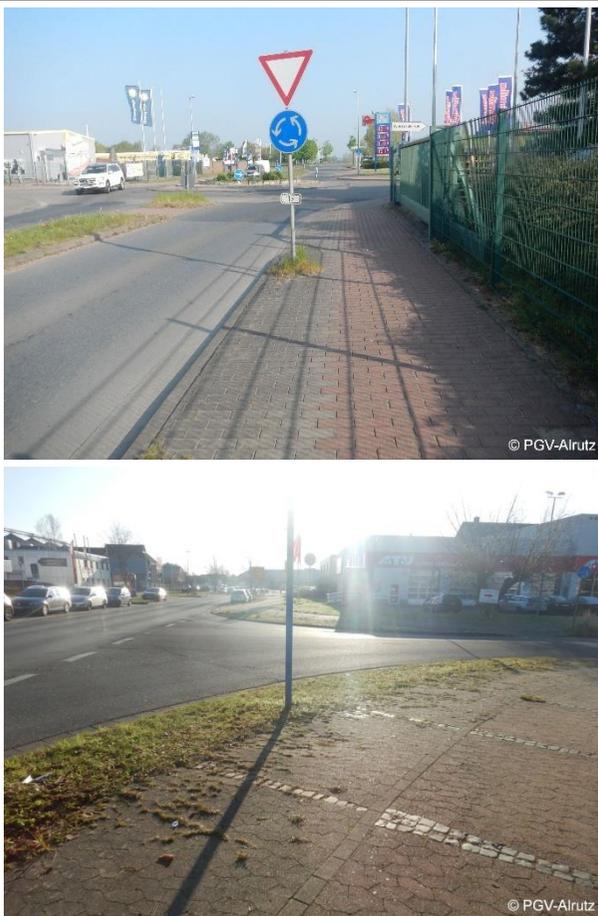
Nr.	Straßenabschnitt	Bestand / Problem	Lösungsansatz	Priorität	Fotos
L7	Justus-von-Liebig-Straße (L 193) zw. Boschstraße und Kreisverkehr Ernst-Abbe-Ring	<p>Beidseitig gem. Geh-/Radwege mit Benutzungspflicht im Einrichtungsverkehr in unzureichender Breite,</p> <p>fehlende Einheit von Entwurf und Betrieb (farbliche Unterscheidung der Pflasterung),</p> <p>verblasste Furtmarkierungen,</p> <p>punktueler Grünbewuchs,</p> <p>abschnittsweise fehlender Sicherheitstrennstreifen,</p> <p>starker Verschwenk auf Höhe der Boschstraße durch sehr weit abgesetzte Furt für Rad- und Fußverkehr,</p> <p>abschnittsweise fehlender Sicherheitstrennstreifen,</p> <p>DTVW (2013): 9.100-9.600 Kfz/ 24h,</p> <p>Gewerbegebiet, Schwerverkehr</p>	<p>Beidseitiger Wegeausbau auf Regelbreite</p> <p>Ggf. Ausweisung zu gemeinsamen Geh- und Radwegen (wenig Fußverkehr)</p> <p>Sicherung der Grundstückszufahrten durch Furten, Rotmarkierung und Piktogramme</p> <p>Furten an Einmündungen fahrbahnnah markieren</p>	1

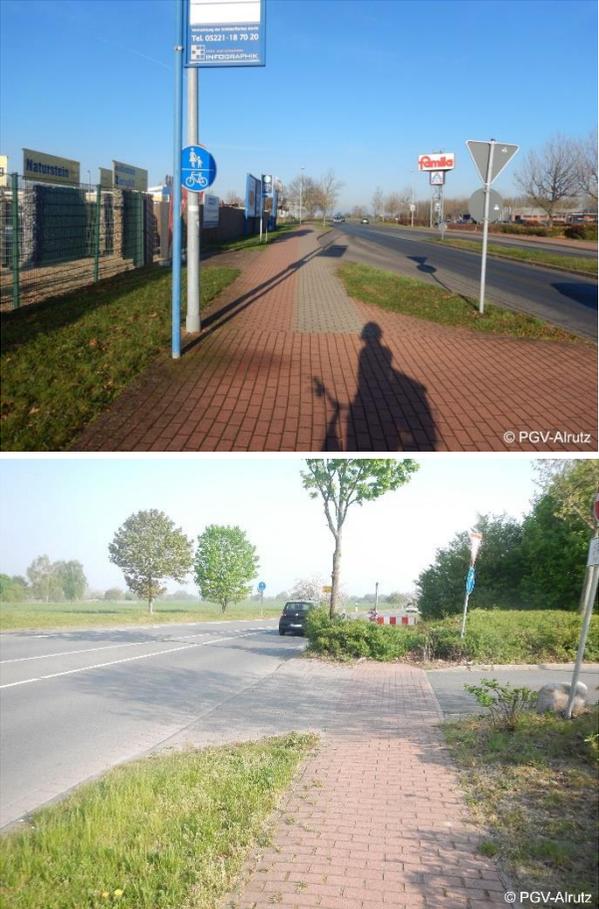
Nr.	Straßenabschnitt	Bestand / Problem	Lösungsansatz	Priorität	Fotos
L9	Justus-von-Liebig-Straße (L 193) zw. Ernst-Abbe-Ring und In der Eilenau	<p>Westseite: gem. Geh-/Radweg mit Benutzungspflicht im Zweirichtungsverkehr, fehlende Einheit von Entwurf und Betrieb, verblasste Furtmarkierung über In der Eilenau, Ostseite: gem. Geh-/ Radweg mit Benutzungspflicht im Einrichtungsverkehr in unzureichender Breite, fehlender Sicherheitstrennstreifen, Führung durch Wartefläche an Bushaltestelle, fehlende Überleitung auf westlichen Radweg auf Höhe In der Eilenau, fehlender Hinweis an Kreisverkehr, DTVW (2013): 5.700 Kfz/ 24h</p>	<p>Westseite: langfristig in Zusammenhang mit Maßnahme L10 anpassen, um Führung zu verdeutlichen. Ostseite: Benutzungspflicht aufheben, Freigabe bis zur Zufahrt Aldi, Querungshilfe einrichten. Furtmarkierung erneuern.</p>	2 K

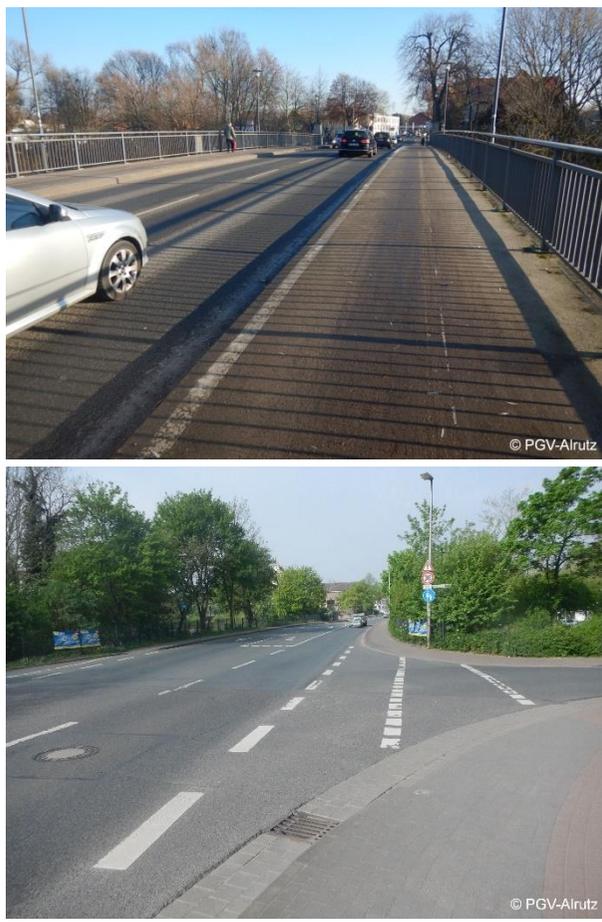
K4	<p>Herzog-Erich-Allee (K 347) zw. Zwischen den Brücken und Suttorfer Straße</p> <p>Vorrangnetz Region Hannover</p>	<p>Beidseitig Gehweg, Radverkehr frei im Einrichtungsverkehr, fehlender Sicherheitstrennstreifen bzw. in unzureichender Breite, fehlende Einheit von Entwurf und Betrieb, fehlende gesicherte Überleitung von Seitenraumführung auf Fahrbahn auf Höhe Zwischen den Brücken Richtung Westen Anbindung Zwischen den Brücken ungünstig DTVw (2013): 17.700-17.800 Kfz/ 24h Fehlende Führungskontinuität</p>	<p><i>Straßenzug muss in Bezug auf die gesamtverkehrliche Entwicklung betrachtet und einbezogen werden (vgl. Berichtsteil Kap. 5.2)</i></p> <p>Radverkehrsanlagen herstellen Führungskontinuität zu Herzog-Erich-Allee gewährleisten</p>	1

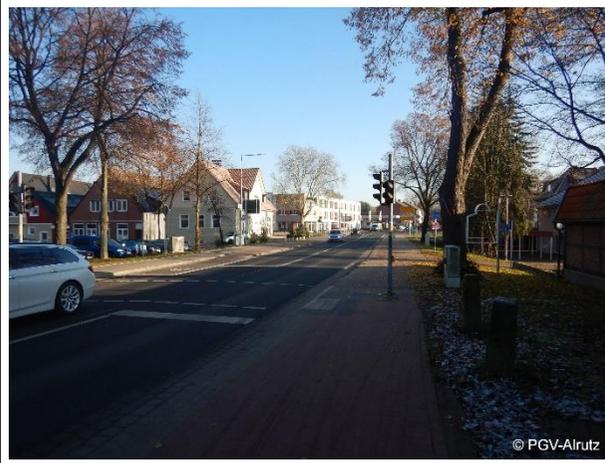
K5	<p>Herzog-Erich-Allee (K 347) zw. Suttorfer Straße und Am Schützenplatz</p> <p>Vorrangnetz Region Hannover</p>	<p>Südseite: Engstelle an LSA-Mast</p> <p>DTV_w (2013): 17.700 Kfz/24 h</p>	<p>LSA-Mast versetzen</p>	2

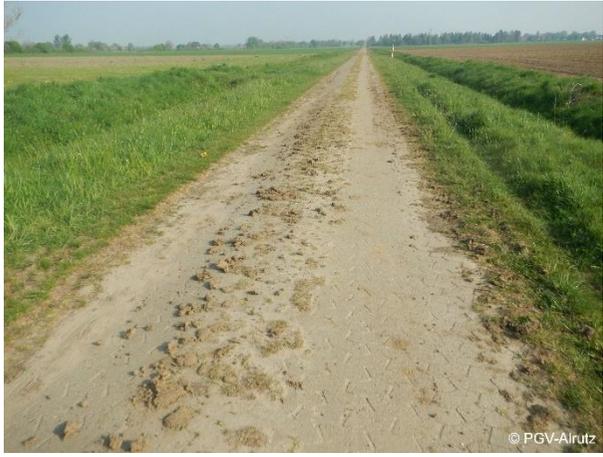
Nr.	Straßenabschnitt	Bestand / Problem	Lösungsansatz	Priorität	Fotos
G1	Wegeverbindung von Konrad-Zuse-Straße Richtung Norden	Selbständige Wegeverbindung mit unzureichender Belagsqualität (ungefestes Pflaster mit Grasbewuchs in Mittellage), Abschnitt der Leine-Heide-Radrout	Wegeverbindung in Asphalt herstellen	2

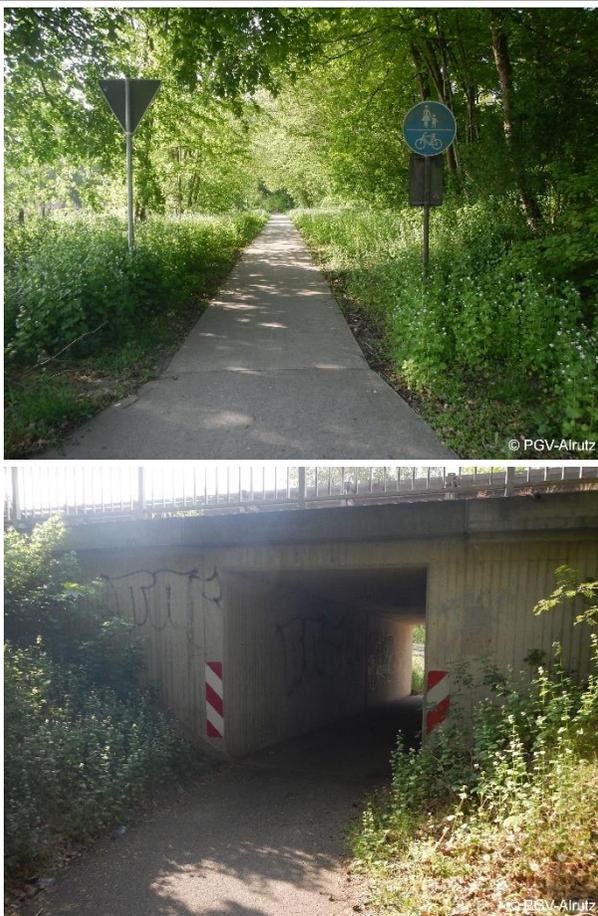
Nr.	Straßenabschnitt	Bestand / Problem	Lösungsansatz	Priorität	Fotos
G2	<p>Wegeverbindung zwischen Mecklenhorster Straße und südlicher Kernstadtgrenze östlich B 6</p> <p>Vorrangnetz Region Hannover</p>	<p>Selbständige Wegeverbindung, gemeinsame Führung mit dem Fußverkehr, unzureichende Breite (ca. 2,00 m), abschnittsweise ist die Verbindung etwas tiefergelegen als der B 6, wodurch sich eine Blendgefahr für Radfahrende ergibt, punktuelle Belagsschäden, Unterführung auf Höhe Auffahrt Im Sanders-Hooper in unzureichender Breite in enger Kurvenlage</p>	<p>Ausbauoptionen prüfen, Hecken als Blendschutz durchgängig pflanzen</p> <p>An Unterführung Sicherheitsdreiecke freihalten, Radverkehrsführung im Knoten/ Kreisverkehr/ Einmündung überplanen – Prio 1</p>	2

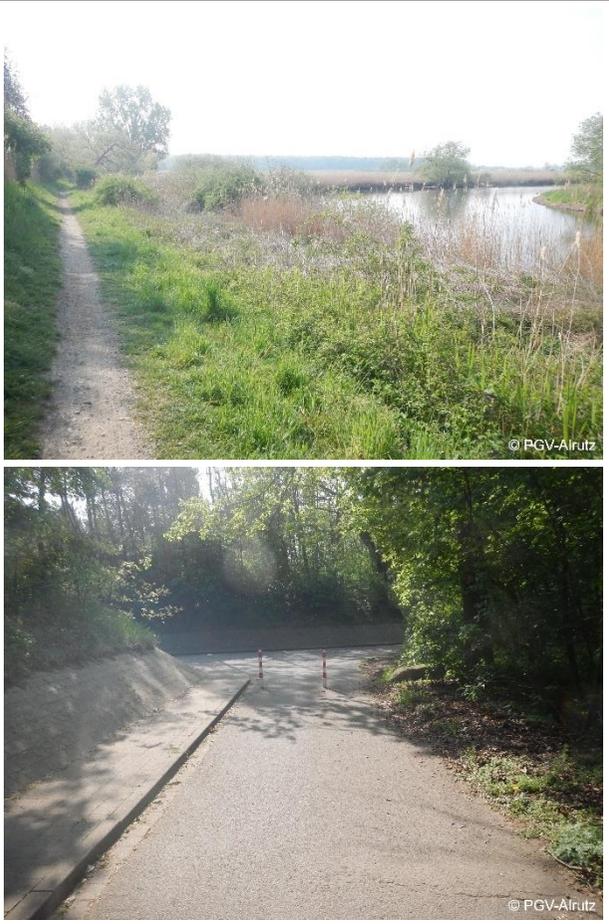
Nr.	Straßenabschnitt	Bestand / Problem	Lösungsansatz	Priorität	Fotos
G3	Wegeverbindung zw. Apfelallee und Weenser Damm	Landschaftsschutzgebiet, unzureichende Breite und Belagsqualität, begrenzt durch Damm der B 6 sowie Überschwemmungsgebiet der Leine, punktuell unzureichende Sichtbeziehungen durch leichte Kurvenbereiche und Grünbewuchs, Poller mit unzureichender Sicherung am Übergang auf Weenser Damm	Wegeausbau auf Regelbreite Poller entfernen oder durch Bodenmarkierung verdeutlichen, Durchlassbreite von 1,50 m gewährleisten (KI5, M2)	2 K

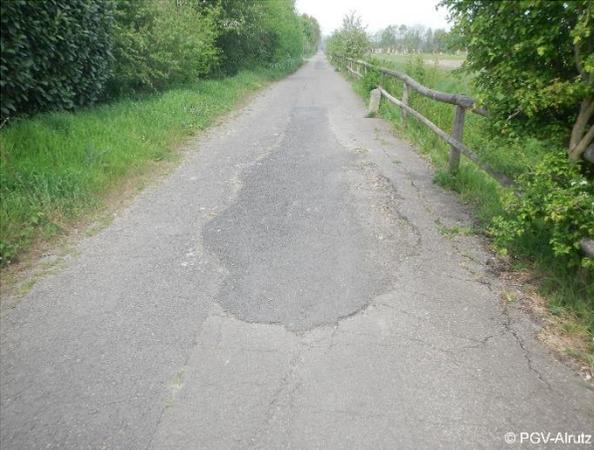
Nr.	Straßenabschnitt	Bestand / Problem	Lösungsansatz	Priorität	Fotos
G22	Wegeverbindung zw. Sterntalerstraße und Im Wiebusche	Belagsschäden, Poller mit unzureichender Sicherung auf Höhe Stichweg zu Aschenputtelring	Belagsausbesserung, Poller entfernen (KI17) oder durch seitlich eingebaute reflektierende Poller mit Bodenmarkierung ersetzen (M16), Durchlassbreite von 1,50 m gewährleisten	2 K

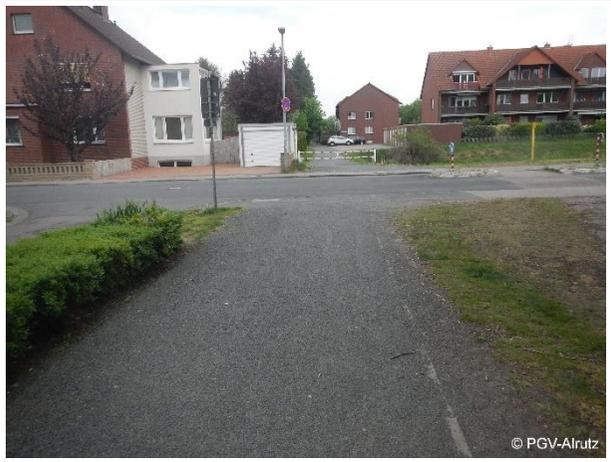
G29	Am Hüttengleis	Selbständige Wegeverbindung, Poller und Umlaufsperrern mit unzureichender Durchlassbreite und Sicherung, unzureichende Bordabsenkung, punktuelle Belagsschäden	Poller und Umlaufsperrern entfernen (KI24) oder durch seitlich eingebaute reflektierende Poller mit Bodenmarkierung ersetzen (M23), Durchlassbreite von 1,50 m gewährleisten, Borde niveaugleich absenken, Belagsausbesserung, Mittelinsel auf Hans-Böckler-Straße verlängern, um eine verschwenkfreie Weiterfahrt zu ermöglichen	K 2

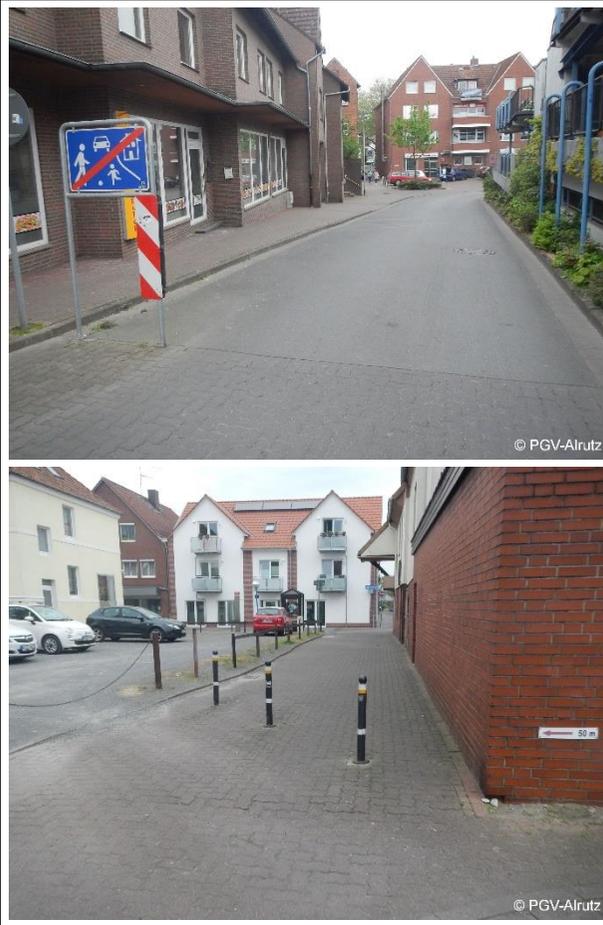
Nr.	Straßenabschnitt	Bestand / Problem	Lösungsansatz	Priorität	Fotos
G30	Am Wallhof	Schlechte Sicht um Übergang von Am Wallhof in Wegeverbindung zu Rundeel, Poller mit unzureichender Durchlassbreite und Sicherung auf Höhe Hausnummer 4	<p>Gesicherte Überleitung in linksseitigen Seitenraum erstellen,</p> <p>Poller entfernen (KI26) oder durch seitlich eingebaute reflektierende Poller mit Bodenmarkierung ersetzen,</p> <p>Durchlassbreite von 1,50 m gewährleisten,</p> <p>Ausweisung zur Fahrradstraße,</p> <p>Vorfahrtregelungen für Fahrradstraßen im gesamten Stadtgebiet einheitlich gestalten</p> <p>Verdeutlichung der Führungsform durch weitere und einheitliche Markierung („corporate design“) (M24)</p>	K

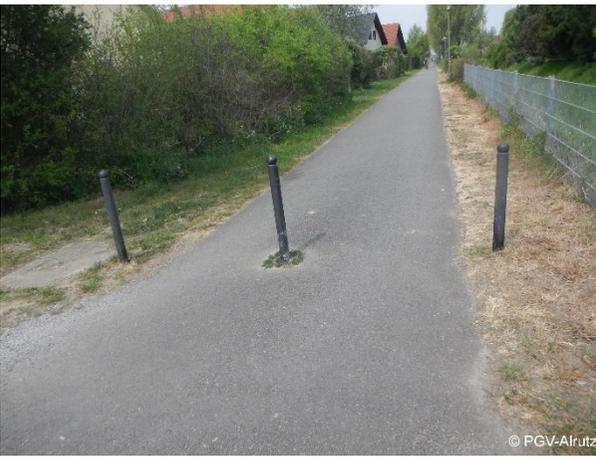
Nr.	Straßenabschnitt	Bestand / Problem	Lösungsansatz	Priorität	Fotos
Kl16	Wegeverbindung zw. Memeler Straße und Sterntalerstraße (Verlängerung Ahnsförth)	Poller mit unzureichender Sicherung bei Einfahrt aus Memeler Straße und Sterntalerstraße	Poller entfernen oder durch seitlich eingebaute reflektierende Poller mit Bodenmarkierung ersetzen (M15), Durchlassbreite von 1,50 m gewährleisten	K

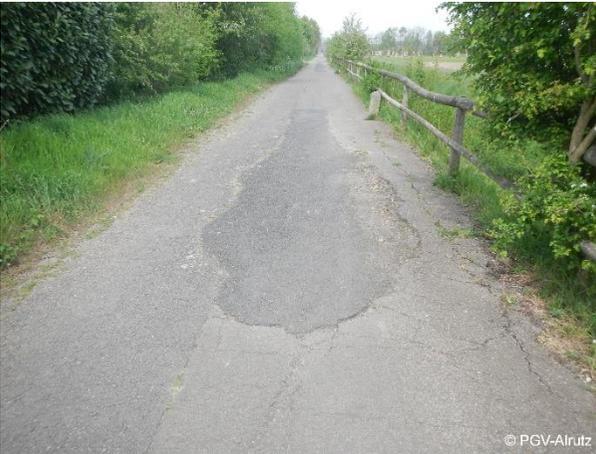
Kl17	Wegeverbindung zw. Sterntalerstraße und Im Wiebusche	Belagsschäden, Poller mit unzureichender Sicherung auf Höhe Stichweg zu Aschenputtelring	Belagsausbesserung (G22), Poller entfernen oder durch seitlich eingebaute reflektierende Poller mit Bodenmarkierung ersetzen (M16), Durchlassbreite von 1,50 m gewährleisten	2 K

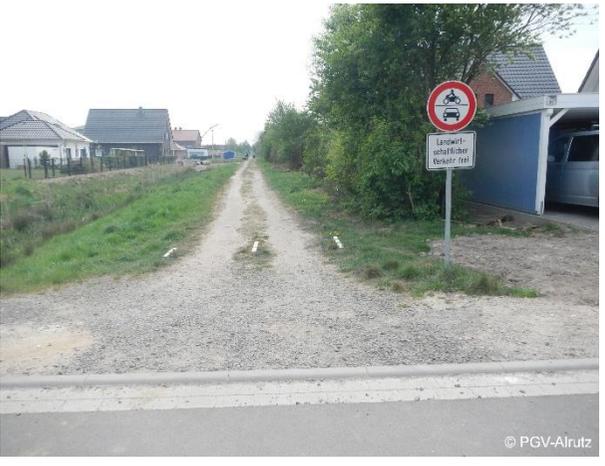
Nr.	Straßenabschnitt	Bestand / Problem	Lösungsansatz	Priorität	Fotos
KI18	Wegeverbindung zw. Im Wiebusche und Märchenstraße	Landwirtschaftliche Wegeverbindung in unzureichender Breite und Belagsqualität, unzureichende Bordabsenkung, Poller mit unzureichender Sicherung	Wegeausbau, Borde niveaugleich absenken (G23), Poller entfernen oder durch seitlich eingebaute reflektierende Poller mit Bodenmarkierung ersetzen (M17), Durchlassbreite von 1,50 m gewährleisten	2 K

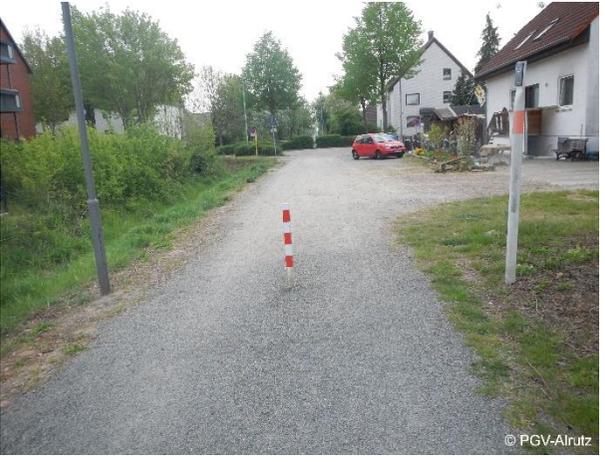
KI19	Wegeverbindung zw. Märchenstraße und Memeler Straße	Rutschgefahr durch unzureichende Belagsqualität, Poller mit unzureichender Sicherung Höhe Im Wiebusch, Sterntalerstraße, nördlich Memeler Straße	Belagserneuerung (G24), Poller entfernen oder durch seitlich eingebaute reflektierende Poller mit Bodenmarkierung ersetzen (M18), Durchlassbreite von 1,50 m gewährleisten	2 K

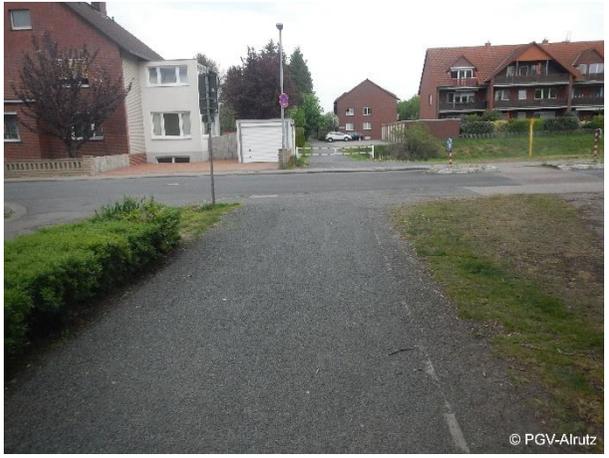
KI24	Am Hüttengleis	Selbständige Wegeverbindung, Poller und Umlaufsperrungen mit unzureichender Durchlassbreite und Sicherung, unzureichende Bordabsenkung, punktuelle Belagsschäden	Poller und Umlaufsperrungen entfernen oder durch seitlich eingebaute reflektierende Poller mit Bodenmarkierung ersetzen (M23), Durchlassbreite von 1,50 m gewährleisten, Borde niveaugleich absenken, Belagsausbesserung, Mittelinsel auf Hans-Böckler-Straße verlängern, um eine verschwenkfreie Weiterfahrt zu ermöglichen (G29)	K 2

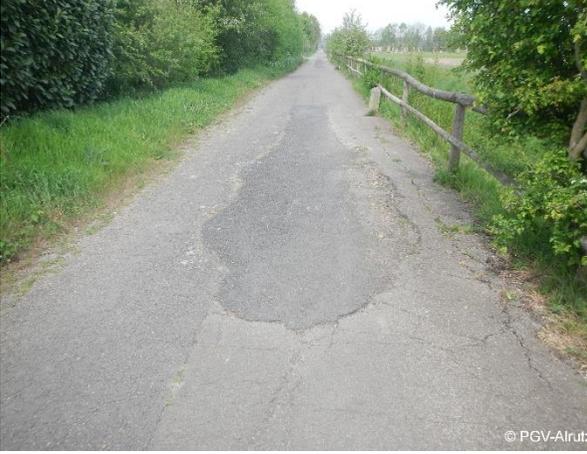
M16	Wegeverbindung zw. Sterntalerstraße und Im Wiebusche	Belagsschäden, Poller mit unzureichender Sicherung auf Höhe Stichweg zu Aschenputtelring	Belagsausbesserung (G22), Poller entfernen (KI17) oder durch seitlich eingebaute reflektierende Poller mit Bodenmarkierung ersetzen , Durchlassbreite von 1,50 m gewährleisten	2 K

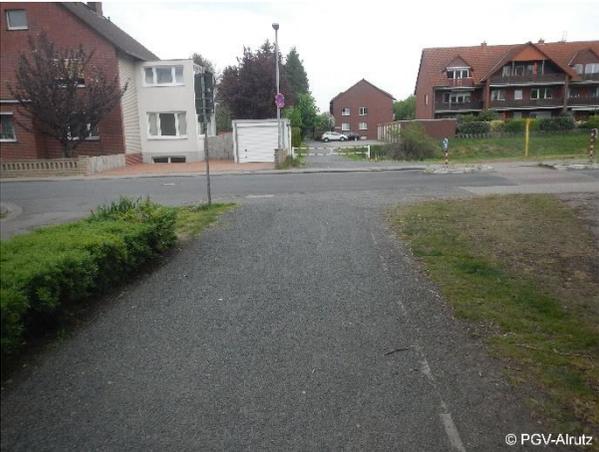
M23	Am Hüttengleis	Selbständige Wegeverbindung, Poller und Umlaufsperrungen mit unzureichender Durchlassbreite und Sicherung, unzureichende Bordabsenkung, punktuelle Belagsschäden	Poller und Umlaufsperrungen entfernen (KI24) oder durch seitlich eingebaute reflektierende Poller mit Bodenmarkierung ersetzen , Durchlassbreite von 1,50 m gewährleisten, Borde niveaugleich absenken, Belagsausbesserung, Mittelinsel auf Hans-Böckler-Straße verlängern, um eine verschwenkfreie Weiterfahrt zu ermöglichen (G29)	K 2
