Artenschutzrechtliche Kontrolle im Rahmen der Beseitigung des höhengleichen Bahnübergangs Siemensstraße im Januar 2023

**Artenschutzrechtliche Kontrolle im Rahmen der Beseitigung des
höhengleichen Bahnübergangs Siemensstraße im Januar 2023**

Bearbeitung:
Dipl.-Biol. Dirk Herrmann

Neustadt, 12. Januar 2023

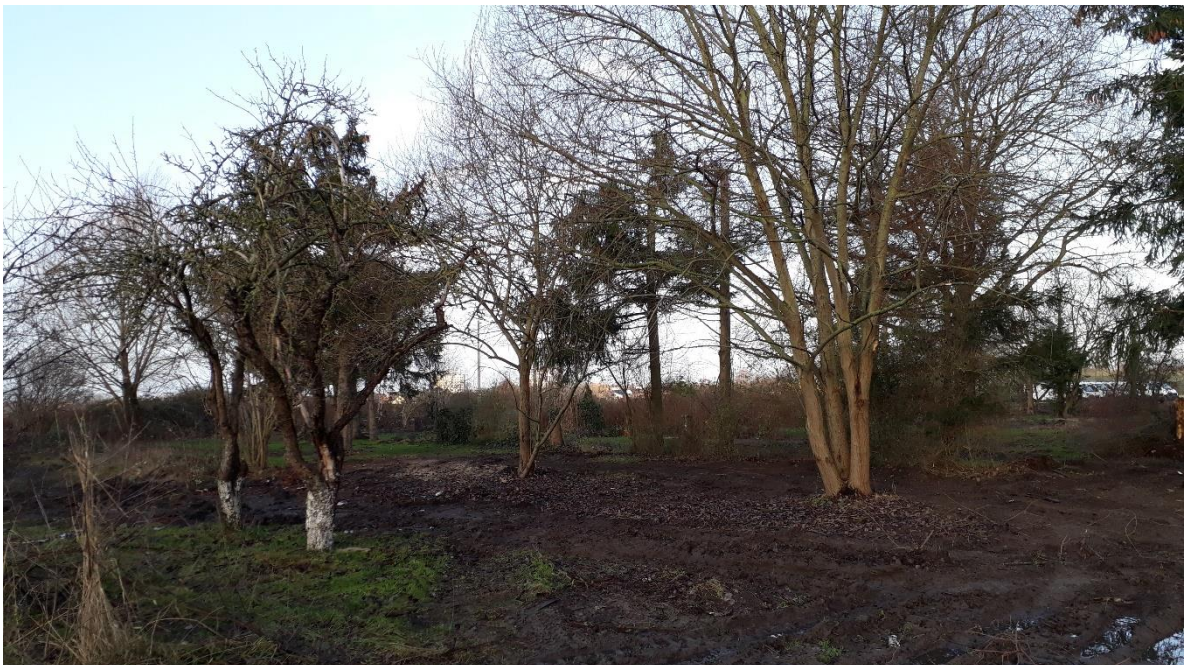
Die ehemalige Kleingartenkolonie weist einen heterogenen Baumbestand aus überwiegend mittelalten (Brusthöhendurchmesser überwiegend ca. 20-30 cm) Laub- und Nadelgehölzen auf (Abbildung 2-1). Bei den Koniferen überwiegen Fichten. Eine markante einzelne Kiefer (Brusthöhendurchmesser ca. 45 cm) stockt im nordwestlichen Teil des Geländes.

Abbildung 2-1: Die Kleingartenkolonie in Richtung Westen gesehen

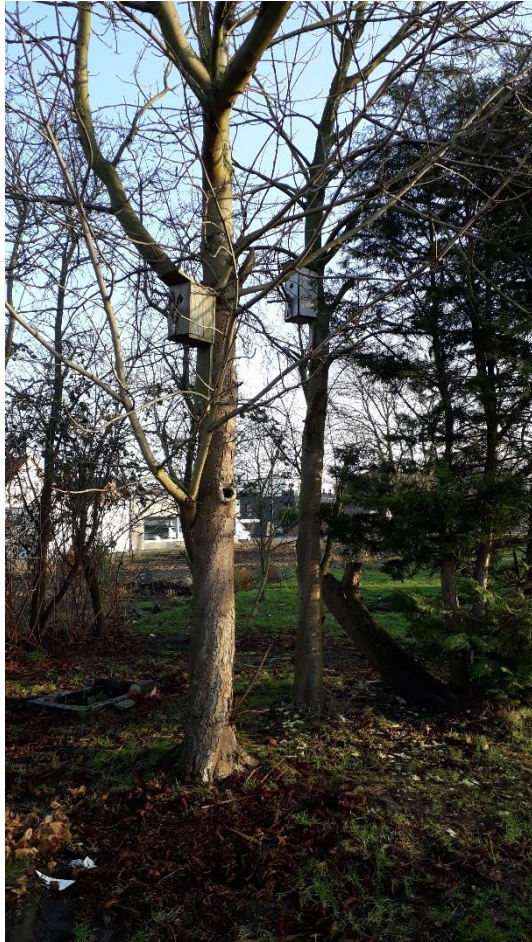
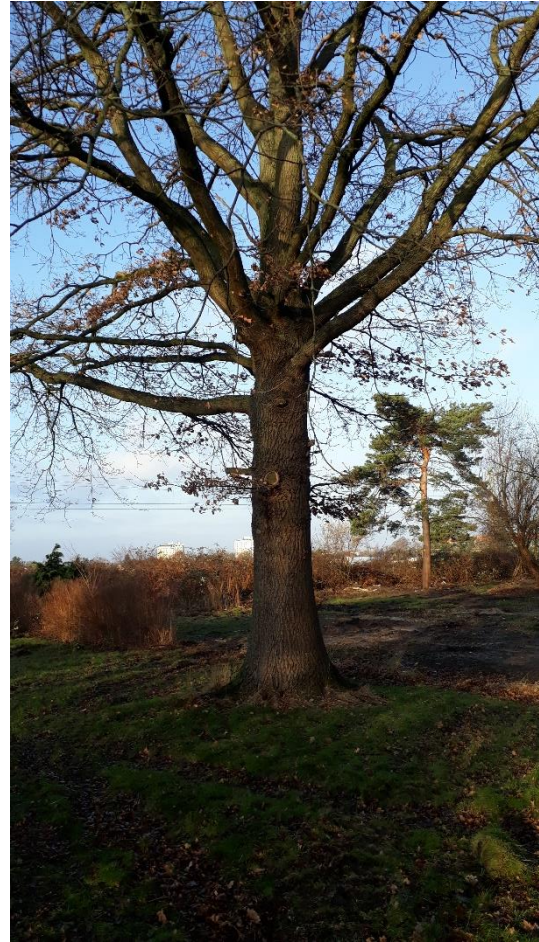
An Laubgehölzen sind vor allem Weiden vorhanden, die meist strauchförmig, teils auch baumförmig ausgeprägt sind. An einigen Stellen stocken kleine Apfelbäume, am nordöstlichen Rand eine einzelne etwas größere Kirsche (Brusthöhendurchmesser ca. 35 cm). Hinzu kommen die Baumarten Birke, Eiche, Hainbuche und Kastanie, die jeweils mit einigen Exemplaren vertreten sind. Markant ist eine ältere Eiche mit einem Brusthöhendurchmesser von ca. 75 cm im mittleren Teil des Geländes (Abbildung 2-2 rechts).

Bäume, die als Fledermausquartier oder Brutplatz für Höhlenbrüter geeignete Höhlen, Spalten oder Risse aufweisen, sind nicht vorhanden. Soweit Aststümpfe vorhanden sind (vgl. z.B. Abbildung 2-2), sind diese nicht nach innen ausgefault und weisen damit keine Hohlräume auf. Verteilt über das Gelände befinden sich an verschiedenen Bäumen insgesamt sechs noch funktionstüchtige sowie ein kaputter Nistkasten (zwei der Kästen siehe Abbildung 2-2 links).

Abbildung 2-2: Zwei der vorhandenen Nistkästen (links) und Starkeiche in der Mitte der Kleingartenkolonie (rechts)

In Bezug auf Vögel sind in Bezug auf die drei Bereiche A-C CEF-Maßnahmen für Bluthänfling, Girlitz, Goldammer und Star erforderlich, wie sich aus dem vorliegenden Gutachten ergibt (ABIA 2022). In Bezug auf den Star sowie darüber hinaus weitere ungefährdete Höhlenbrüter sollten die in der Kleingartenkolonie verloren gehenden Nistkästen kompensiert werden, d.h. es sollten sechs Nistkästen an geeigneter Stelle aufgehängt werden.

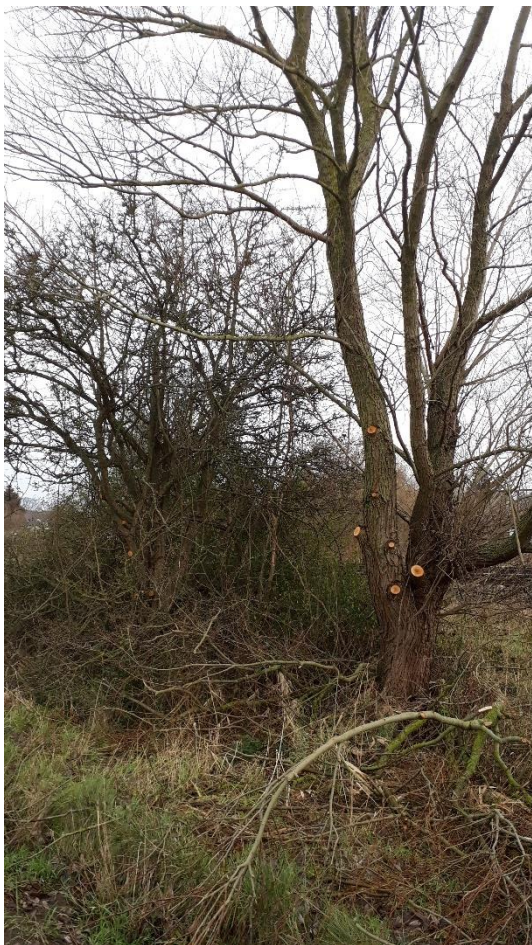
Westlich der Bahnstrecke befinden sich eine baumförmige und eine strauchförmige Weide, die ebenfalls kontrolliert wurden (Abbildung 2-3). Höhlen, Risse oder Spalten sind hier ebenfalls nicht vorhanden.

Abbildung 2-3: Gehölze westlich der Bahn

Unabhängig von der artenschutzrechtlichen Beurteilung sei auf den aus naturschutzfachlicher Sicht hohen Wert des Baumbestandes hingewiesen. Es wird empfohlen, verloren gehende Gehölze im Rahmen der Eingriffsregelung durch Neupflanzungen standortheimischer Gehölze zu ersetzen.

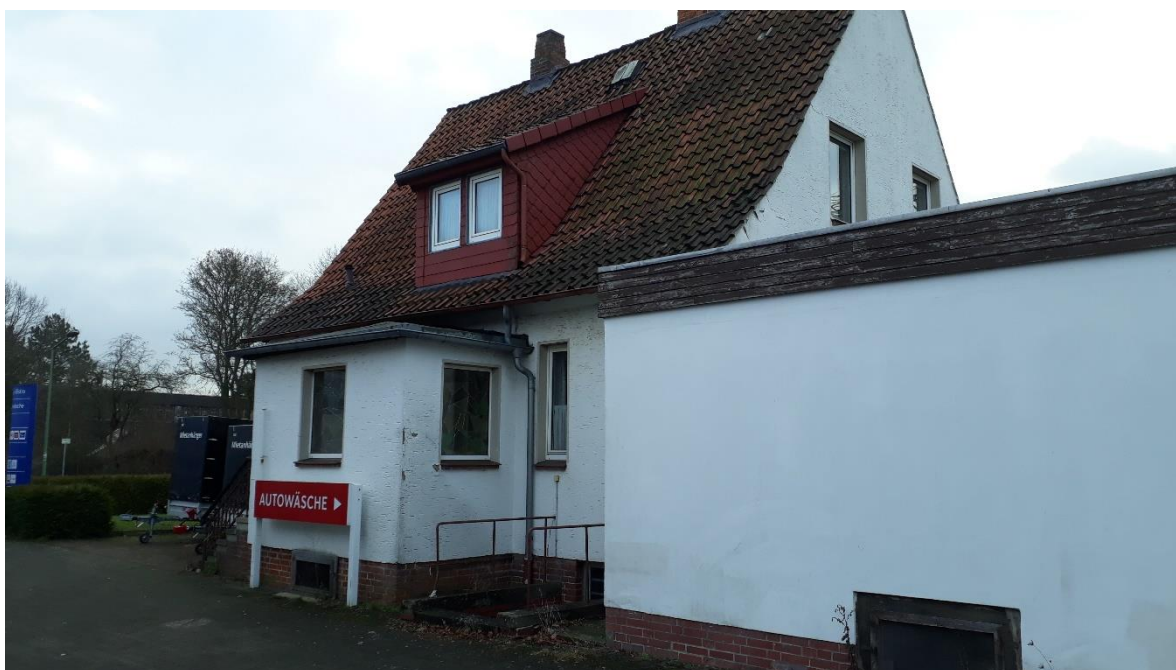
Bei dem Gebäude handelt es sich um ein zweigeschossiges Einfamilienhaus mit größerem Garten und Garage, das sich direkt an die benachbarte Tankstelle anschließt (Abbildung 2-4). An der Fassade sind zwei Bereiche vorhanden, die im Prinzip grundsätzlich als Quartier für bestimmte Fledermausarten infrage kommen könnten, die Spaltenquartiere an Fassaden beziehen, wie z.B. die Zwergfledermaus. Zum einen handelt es sich um die Schindelverkleidung der beiden Dachgauben aus der Nord- und der Südseite (Nordseite vgl. Abbildung 2-4). Allerdings sind keine Spalten ersichtlich, die als Einflug dienen könnten. Außerdem wurden keine Kotkrümel oder andere Nutzungsspuren gefunden, die auf eine tatsächliche Nutzung als Quartier hindeuten würden. Zum anderen sind an Teilen der Fassade kleinere Holzverkleidungen vorhanden, und zwar über der Terrasse und an der angrenzenden Mauer (siehe Abb. 2-4 und 2-5), hinter denen sich jedoch keine geeigneten Hohlräume befinden. Im Bereich der Fenster sind ebenfalls keine potenziellen Quartiere (z.B. Rollladenkästen, Spalten hinter Fensterrahmen o.ä.) vorhanden.

An der südlichen Dachgaube befand sich oberhalb der Fenster etwas Vogelkot, der auf einen möglichen Brutplatz von Haussperlingen hindeuten könnte. Nester von Mehl- oder Rauchschnabe wurden nicht gefunden. Für Mauersegler ist das Gebäude aufgrund der geringen Höhe nicht geeignet.

Abbildung 2-4: Das Wohngebäude von der Tankstellenseite aus gesehen

In Bezug auf den Haussperling, der als möglicher Brutvögel am Wohngebäude infrage kommt (vgl. Abschnitt 2.2), ist eine CEF-Maßnahme nicht erforderlich, da sich im direkten Umfeld ausreichend weitere, geeignete Brutplätze befinden, so dass ein Verlust des Vorkommens nicht zu erwarten ist. Zur Vermeidung von Verletzung oder Tötung von Individuen dieser Art sollte ein Abriss des Gebäudes aber außerhalb der Kernbrutzeit dieser Art erfolgen, d.h. im Zeitraum von Anfang Oktober bis Ende Februar. Derselbe Zeitraum ist zum Schutz von Gehölzbrütern für die Fällung bzw. Rodung der vorhandenen Gehölze vorzusehen.

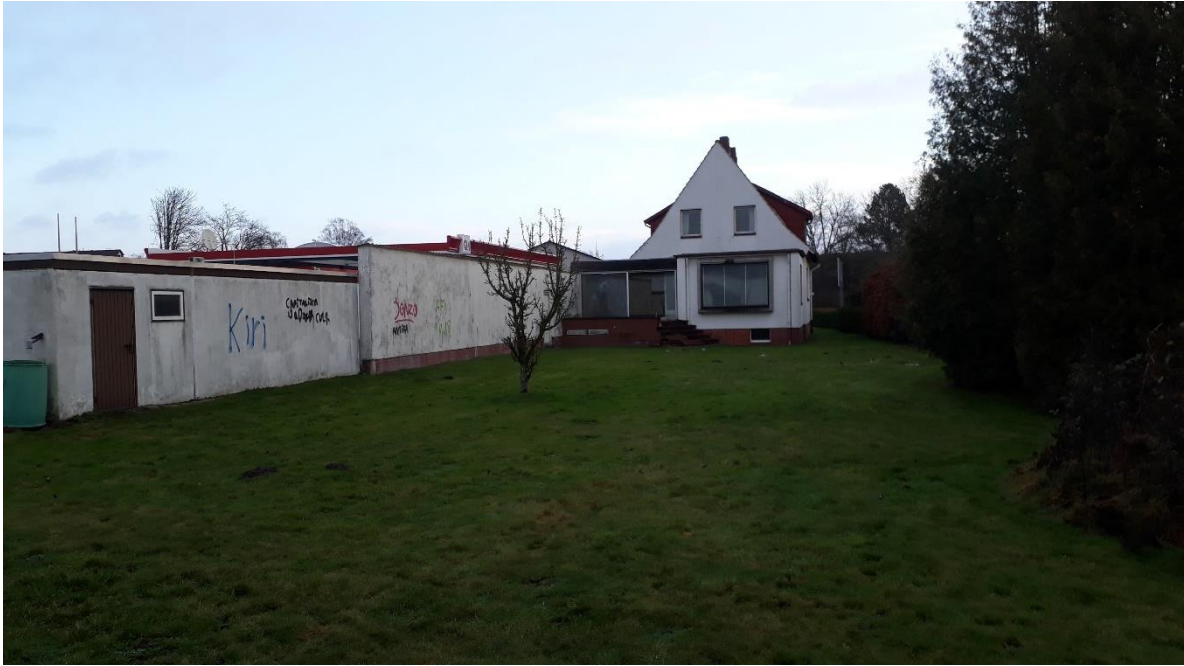
Die Garage (Abbildung 2-5 links) bietet von innen keine Quartiermöglichkeiten für Fledermäuse. Außen befindet sich eine kleine Dachverblendung aus Metall. Der Spalt dahinter ist jedoch nur wenige Zentimeter tief und bietet keine als Quartier geeigneten Hangplätze.

Der Garten (Abbildung 2-5) besteht vor allem aus Scherrasen sowie einer randlichen Hecke (überwiegend Lebensbaum, ein Teilabschnitt Rotbuche). In der Rasenfläche steht ein einzelner kleiner Apfelbaum sowie vor dem Haus ein kleines Rhododendrongebüsch. Höhlenbäume sind nicht vorhanden.

Abbildung 2-5: Das Wohngebäude von der Gartenseite aus gesehen

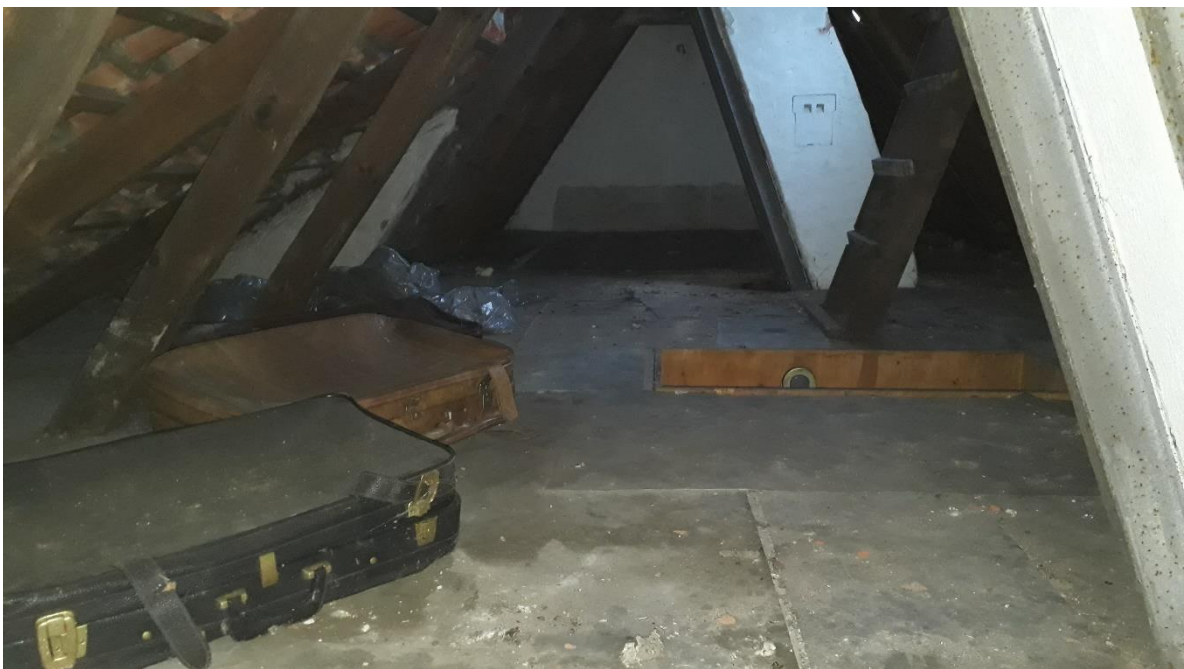
Innen ist das Gebäude zweigeschossig ausgebaut. Im Obergeschoss sind beidseitig zwei kleine Abseiten vorhanden, die aber keine Hinweise auf eine Nutzung durch Fledermäuse zeigen. Über dem Obergeschoss befindet sich ein kleiner, nicht ausgebauter Dachboden (Abbildung 2-6), der über eine ausklappbare Bodentreppe zu erreichen ist. Der Dachboden

ist nicht gedämmt, und eine Unterspannbahn ist nicht vorhanden. Die Dachsparren bieten grundsätzlich geeignete Hangplätze für Fledermäuse, und auch eine Einflugmöglichkeit im Bereich eines kaputten Dachziegels ist vorhanden. Allerdings wurden an keiner Stelle Fledermäuse oder entsprechende Nutzungsspuren (Kotkrümel o.ä.) gefunden. An wenigen Stellen war Marderkot vorhanden, außerdem fanden sich Überreste einer toten Amsel.

Abbildung 2-6: Der Dachboden des Gebäudes

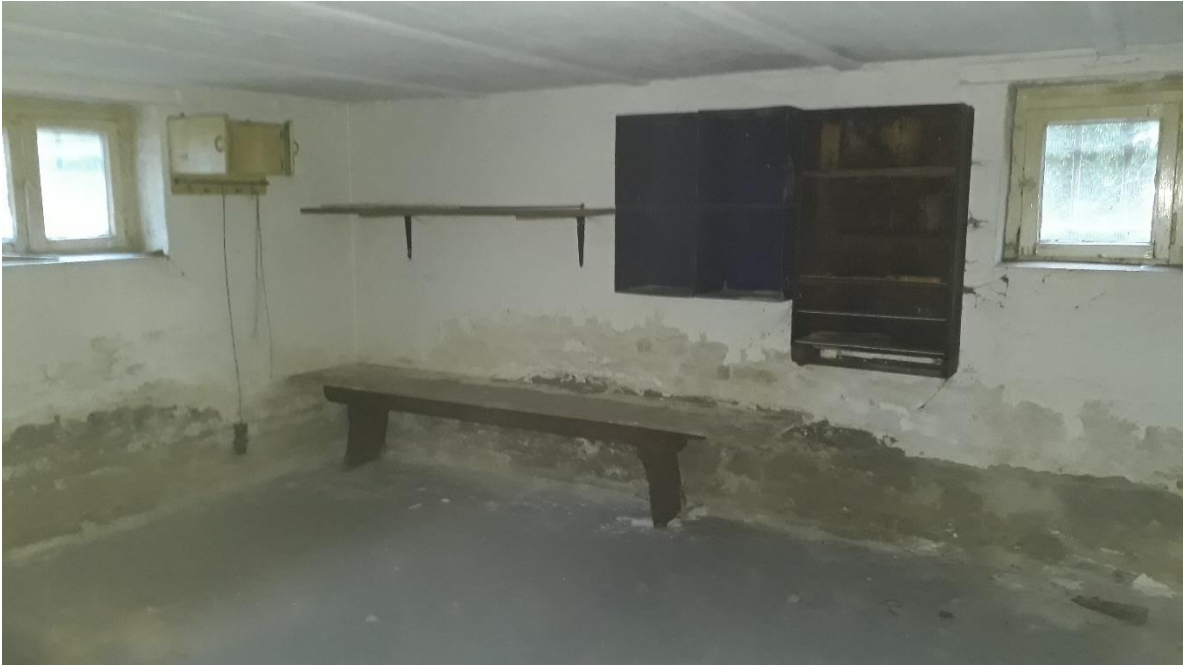
Das Gebäude ist voll unterkellert. An einigen Stellen sind potenzielle Einflugmöglichkeiten für Fledermäuse vorhanden, u.a. im Bereich eines kaputten Kellerfensters auf der Südseite. Die Kellerräume sind trocken. Die Decke besteht aus glattem Beton, die Wände sind gemauert, wobei Spalten und Risse nicht vorhanden sind. Insgesamt ist das Angebot an potenziellen Hangplätzen für Fledermäuse gering. Auch im Keller wurden keine Hinweise gefunden, die auf eine Nutzung durch Fledermäuse hindeuten würden.

Abbildung 2-7: Einer der Kellerräume

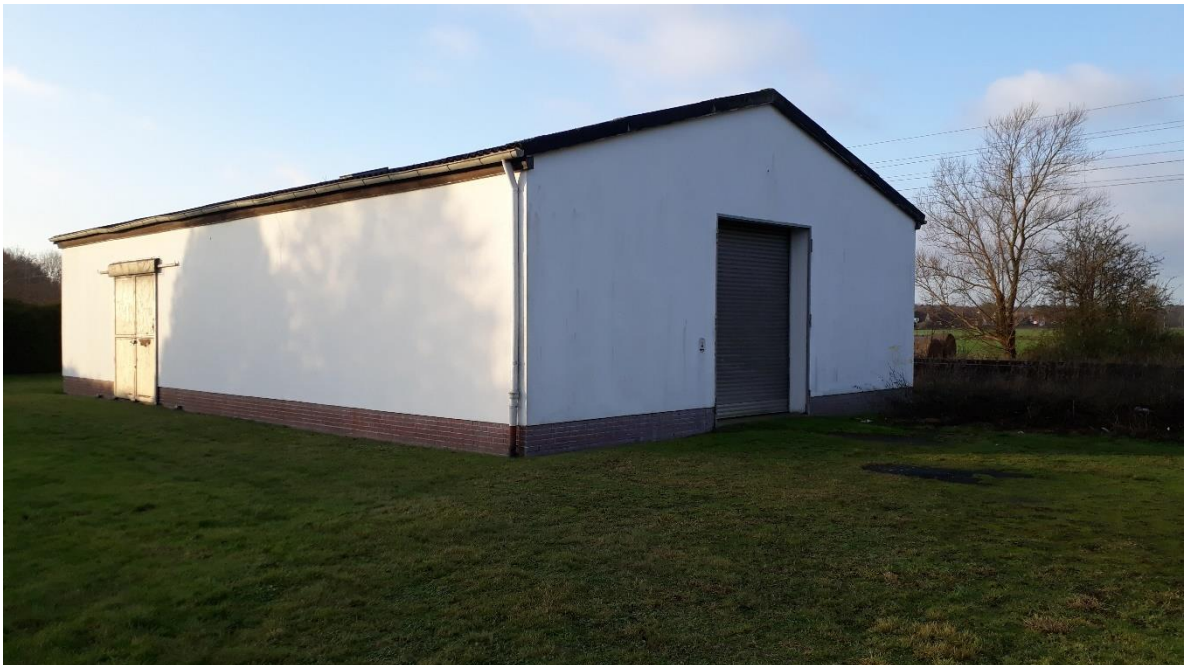
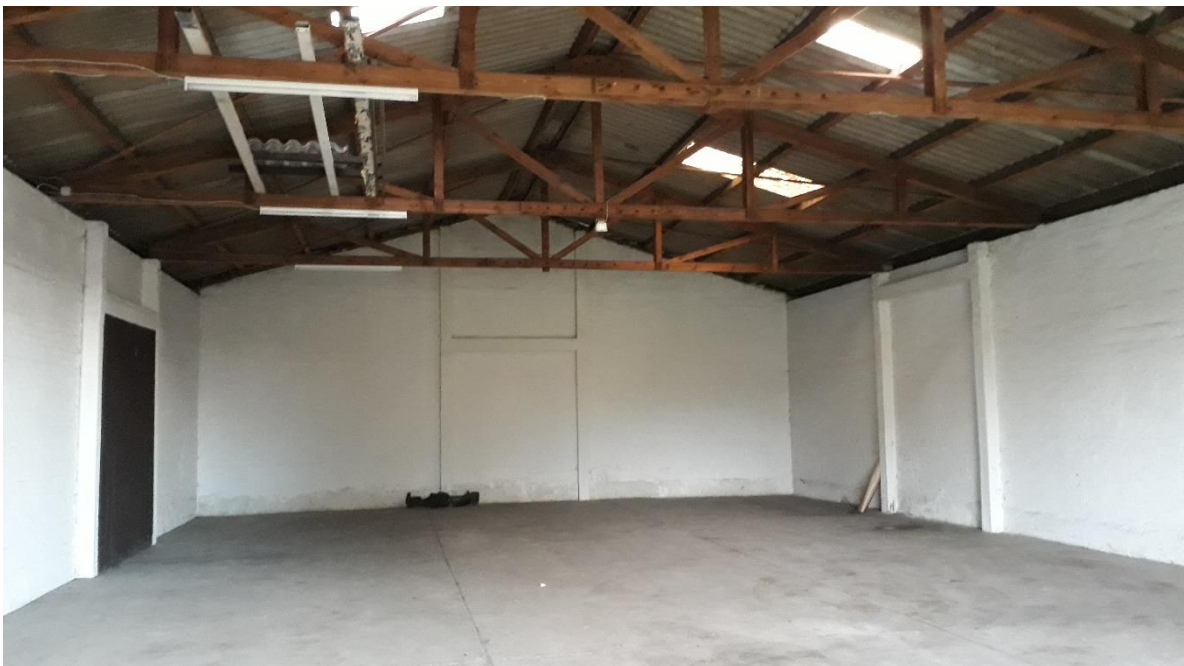
Die Lagerhalle (Abb. 2-8 u. 2-9) weist weder von innen noch von außen für Fledermäuse als Quartier geeignete Bereiche auf. Auch konkrete Nutzungsspuren von Fledermäusen oder Hinweise auf Brutvorkommen von Vögeln ergaben sich nicht.

Abbildung 2-8: Die Lagerhalle aus Richtung Nordosten gesehen

Abbildung 2-9: Die Lagerhalle von innen
