Bauliche Umsetzung der 1. Fortschreibung des Brandschutzbedarfsplanes

Haupt- und Finanzausschuss am 20.11.2018

Machbarkeitsstudie

Vorstellung der Ergebnisse

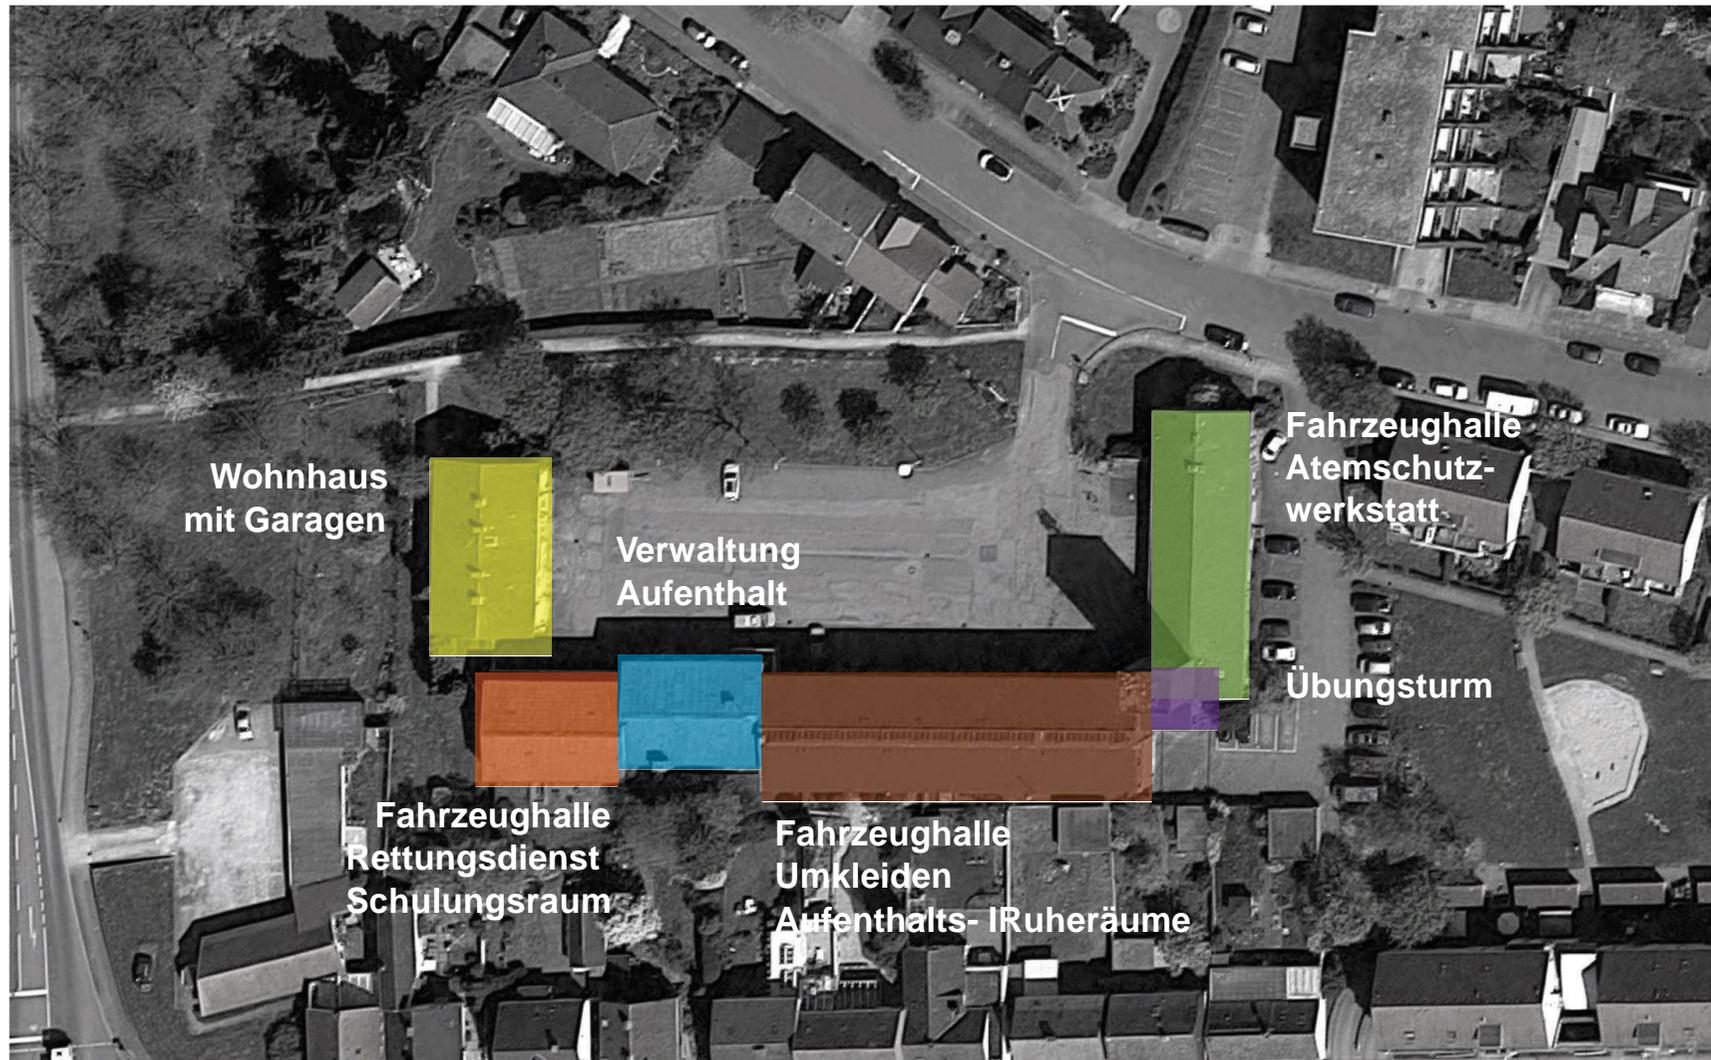
Ergebnis Analyse Bestandsgebäude

- zahlreiche bauliche und funktionale Mängel
- Bereich Feuerwehr
 - Höhe der Fahrzeughallen einschließlich der Tore zu niedrig und Tore zu schmal
 - Zu kleine Bewegungs- und Verkehrsflächen in allen Fahrzeughallen
 - Stellplätze in den Hallen für Einsatzfahrzeuge der neuesten Generation zu schmal, zu kurz
 - Fehlende schwarz-weiß-Trennung
 - Fehlende Funktionalität der Lagerflächen (weite Wege für Einsatzkräfte, keine Zentralität)

➤ Bereich Rettungsdienst

- Desinfektion fehlt
- Lagerflächen für Medikamente unzureichend und nicht funktional
- Zu kleine Bewegungsflächen in der Halle
- Stellplätze in der Halle zu kurz und zu schmal
- Fehlende schwarz-weiß-Trennung

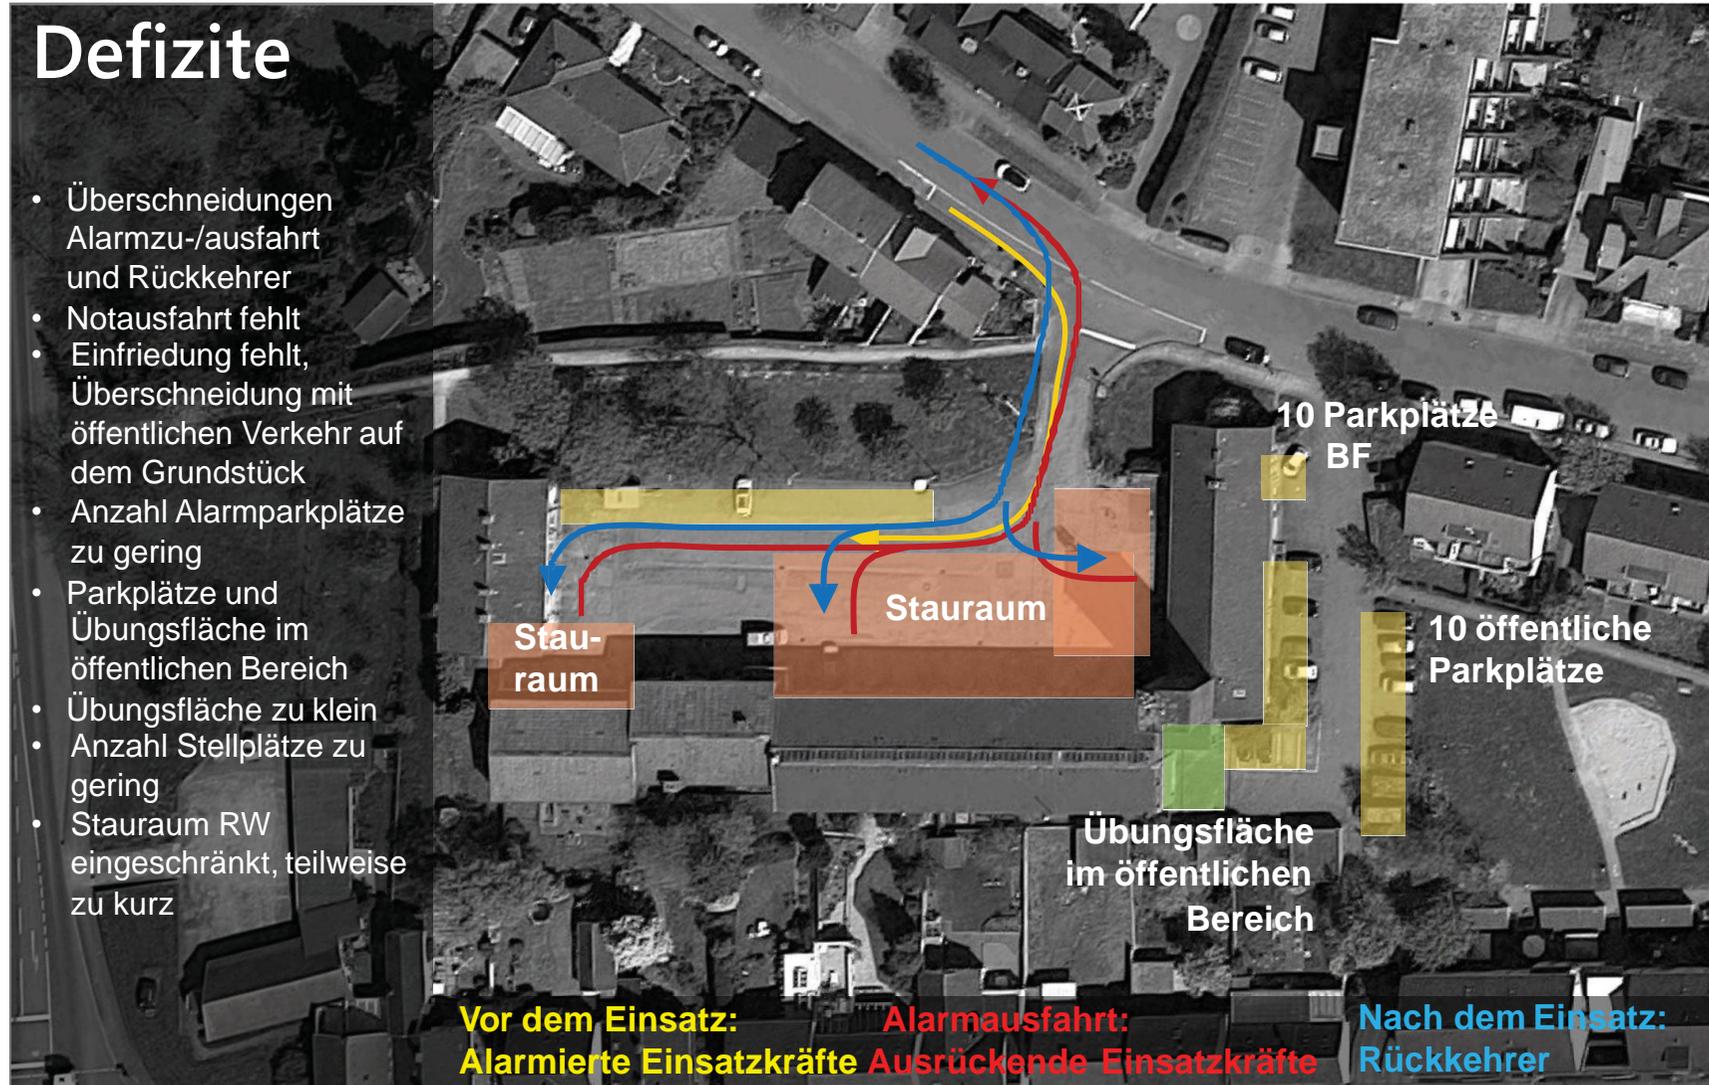
Analyse Grundstück

Defizite

- Überschneidungen Alarmzu-/ausfahrt und Rückkehrer
- Notausfahrt fehlt
- Einfriedung fehlt, Überschneidung mit öffentlichen Verkehr auf dem Grundstück
- Anzahl Alarmparkplätze zu gering
- Parkplätze und Übungsfläche im öffentlichen Bereich
- Übungsfläche zu klein
- Anzahl Stellplätze zu gering
- Stauraum RW eingeschränkt, teilweise zu kurz

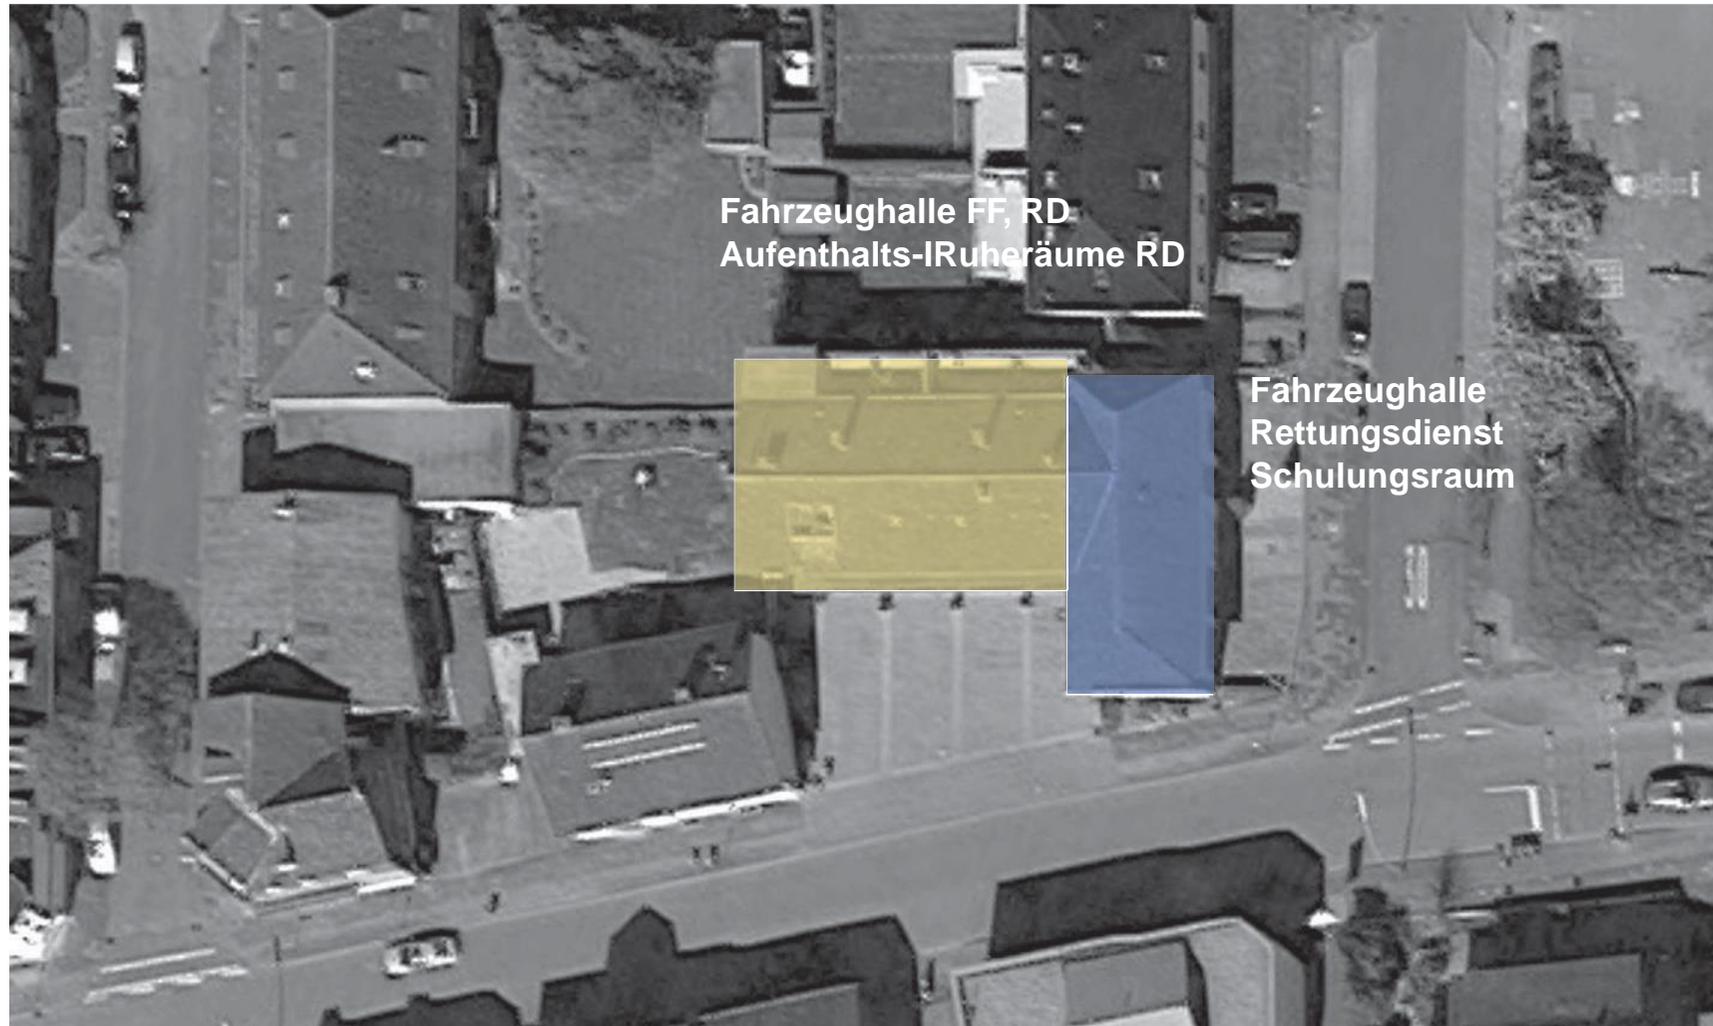
Analyse Grundstück

Defizite

- Überschneidung Alarmzu-/ausfahrt und Rückkehrer
- Derzeitiger Alarmeingang direkt in Fahrzeughalle nicht zulässig!
- Notausfahrt fehlt
- Einfriedung fehlt, Überschneidung mit öffentlichen Verkehr auf dem Grundstück
- Alarmparkplätze nicht vorhanden
- Sichtdreieck Alarmausfahrt Spiekersstraße eingeschränkt
- Nutzung von Busspur und Gehweg im öffentlichen Bereich für Alarmparkplätze nicht erlaubt!

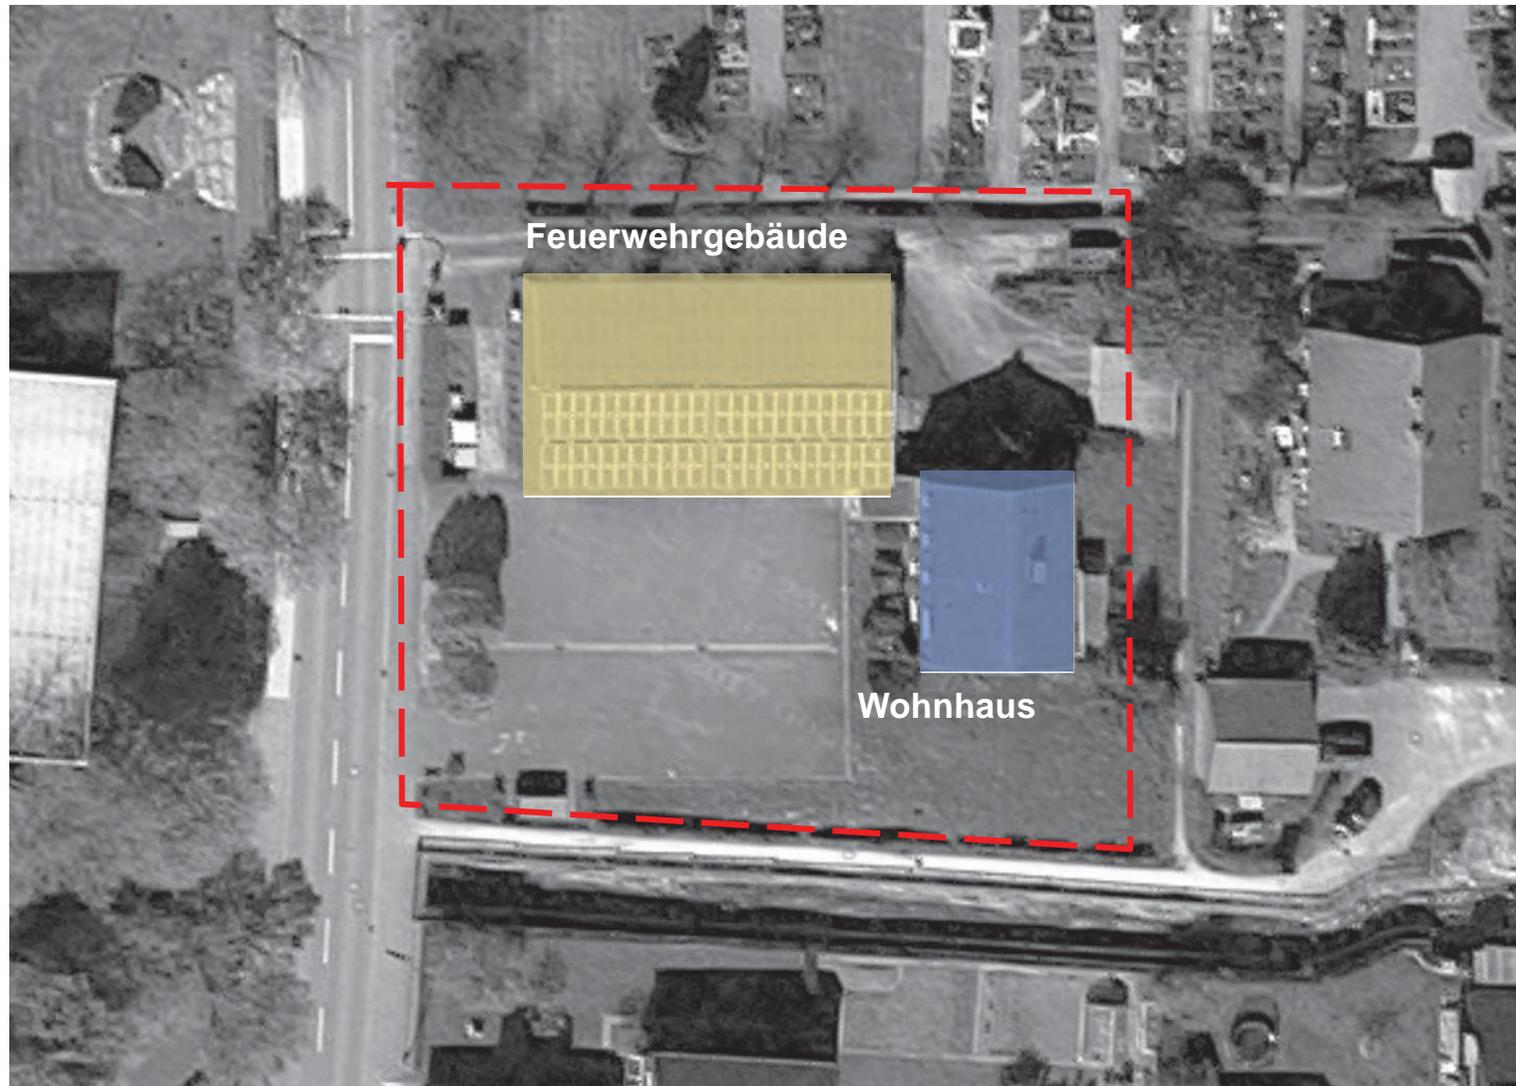
Analyse Grundstück

Defizite

- Überschneidung Alarmzu-/ausfahrt und Rückkehrer
- Derzeitiger Alarmeingang direkt in Fahrzeughalle nicht zulässig!
- Notausfahrt fehlt
- Einfriedung fehlt, keine Abtrennung zum Wohnhaus
- Alarmparkplätze nicht markiert
- Nutzung von Gehweg im öffentlichen Bereich für Alarmparkplätze nicht erlaubt!
