Fahrradfreundliche Stadt Bad Dürkheim

gemeinsamer Antrag der Fraktionen SPD, Grüne, FWG

Anhang mit Beispielen

2. Beispiel einer Dokumentation einer gemeinsamen Befahrung

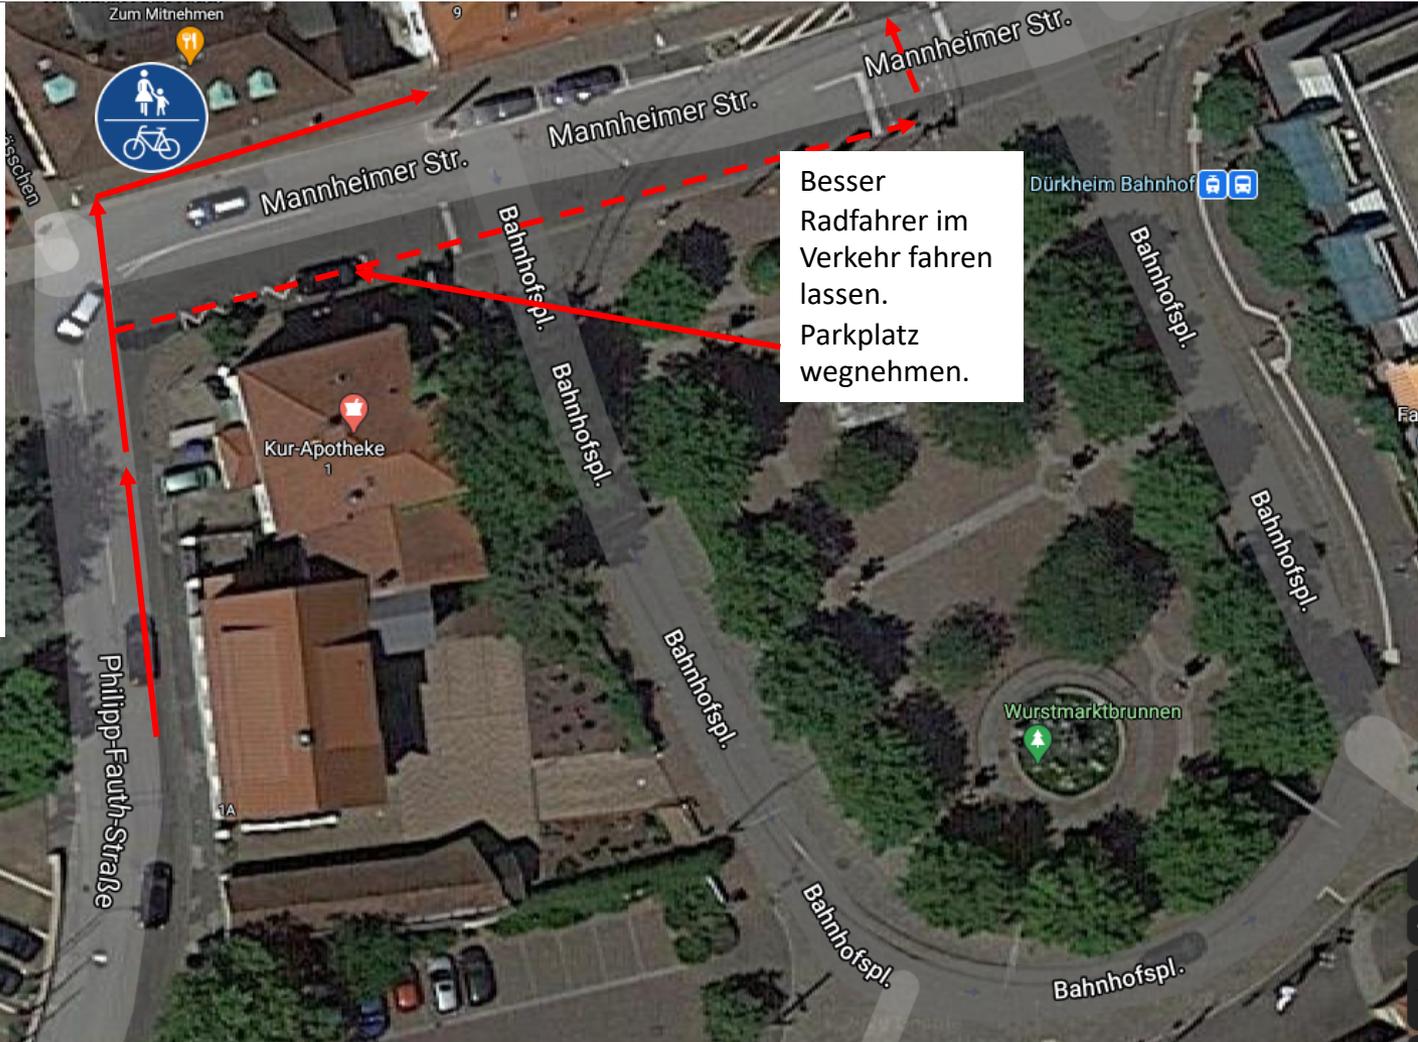
a) Ecke Philipp-Fauth-Straße / Mannheimer Straße

Schild 240 verpflichtet Radfahrer zur Benutzung des Radwegs. Radfahrer müssen hier eigentlich auf die andere Seite kreuzen. Das ist gefährlich.

Fuß-/Radweg mit Gegenverkehr. Nur 2 m breit. Viel Konfliktpotential

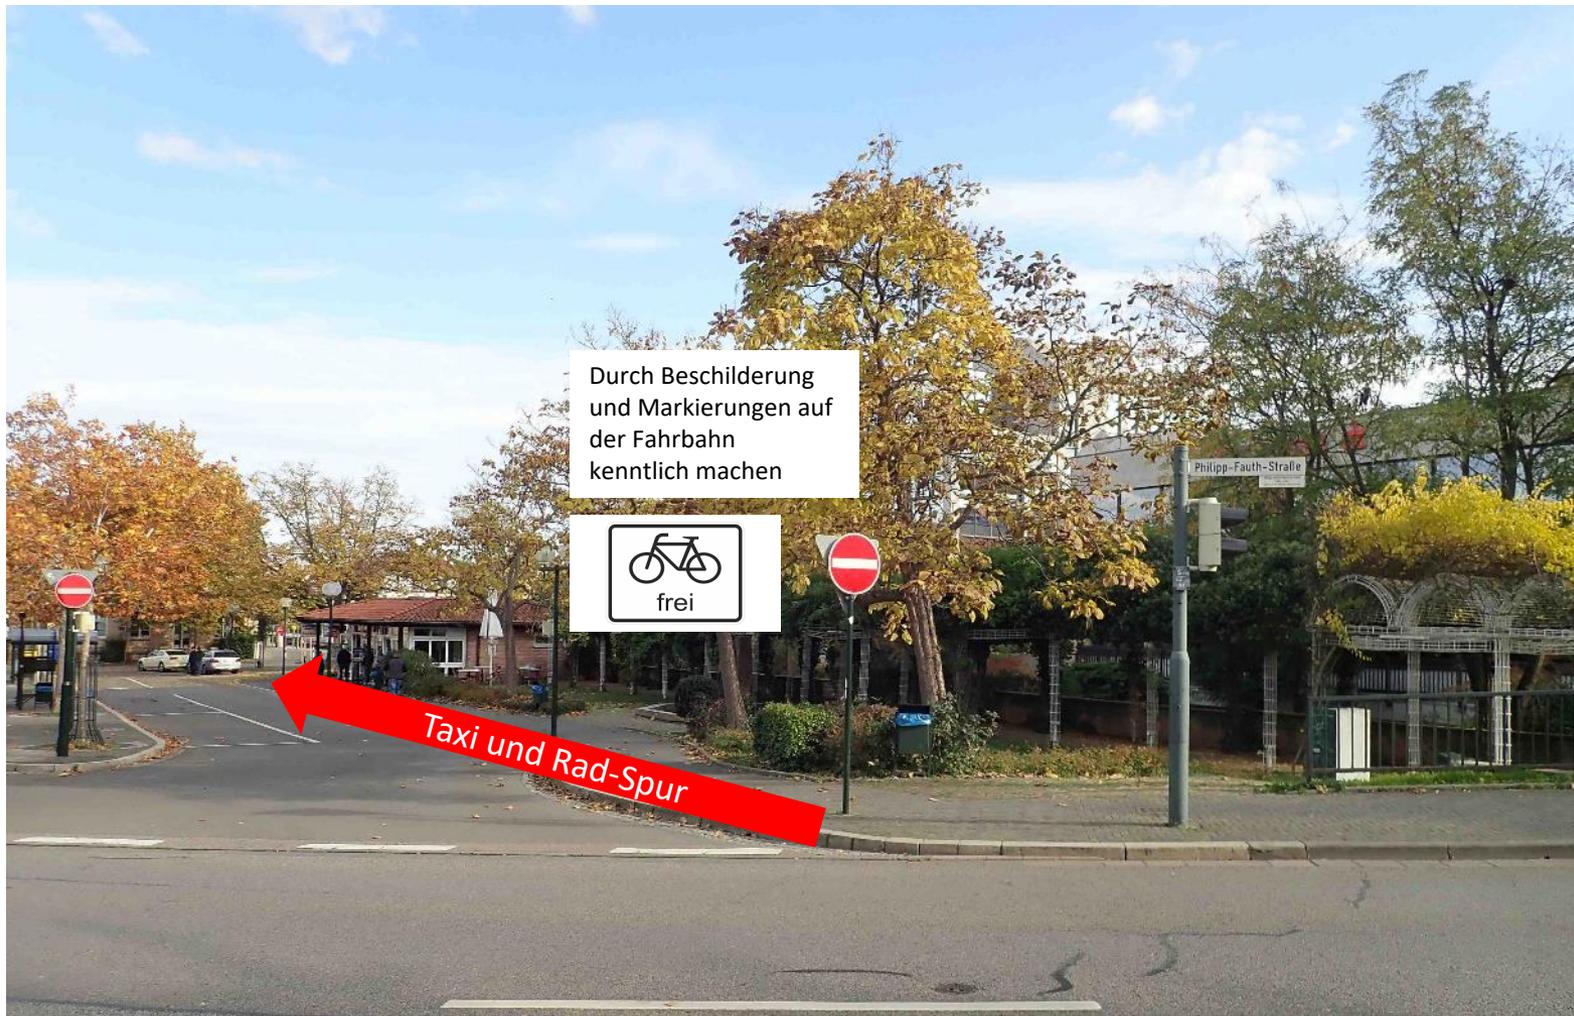
b) Philipp-Fauth Straße zum Bahnhof

Taxi-Spur für Radfahrer öffnen - Kurzer Weg zum neuen Fahrradparkhaus

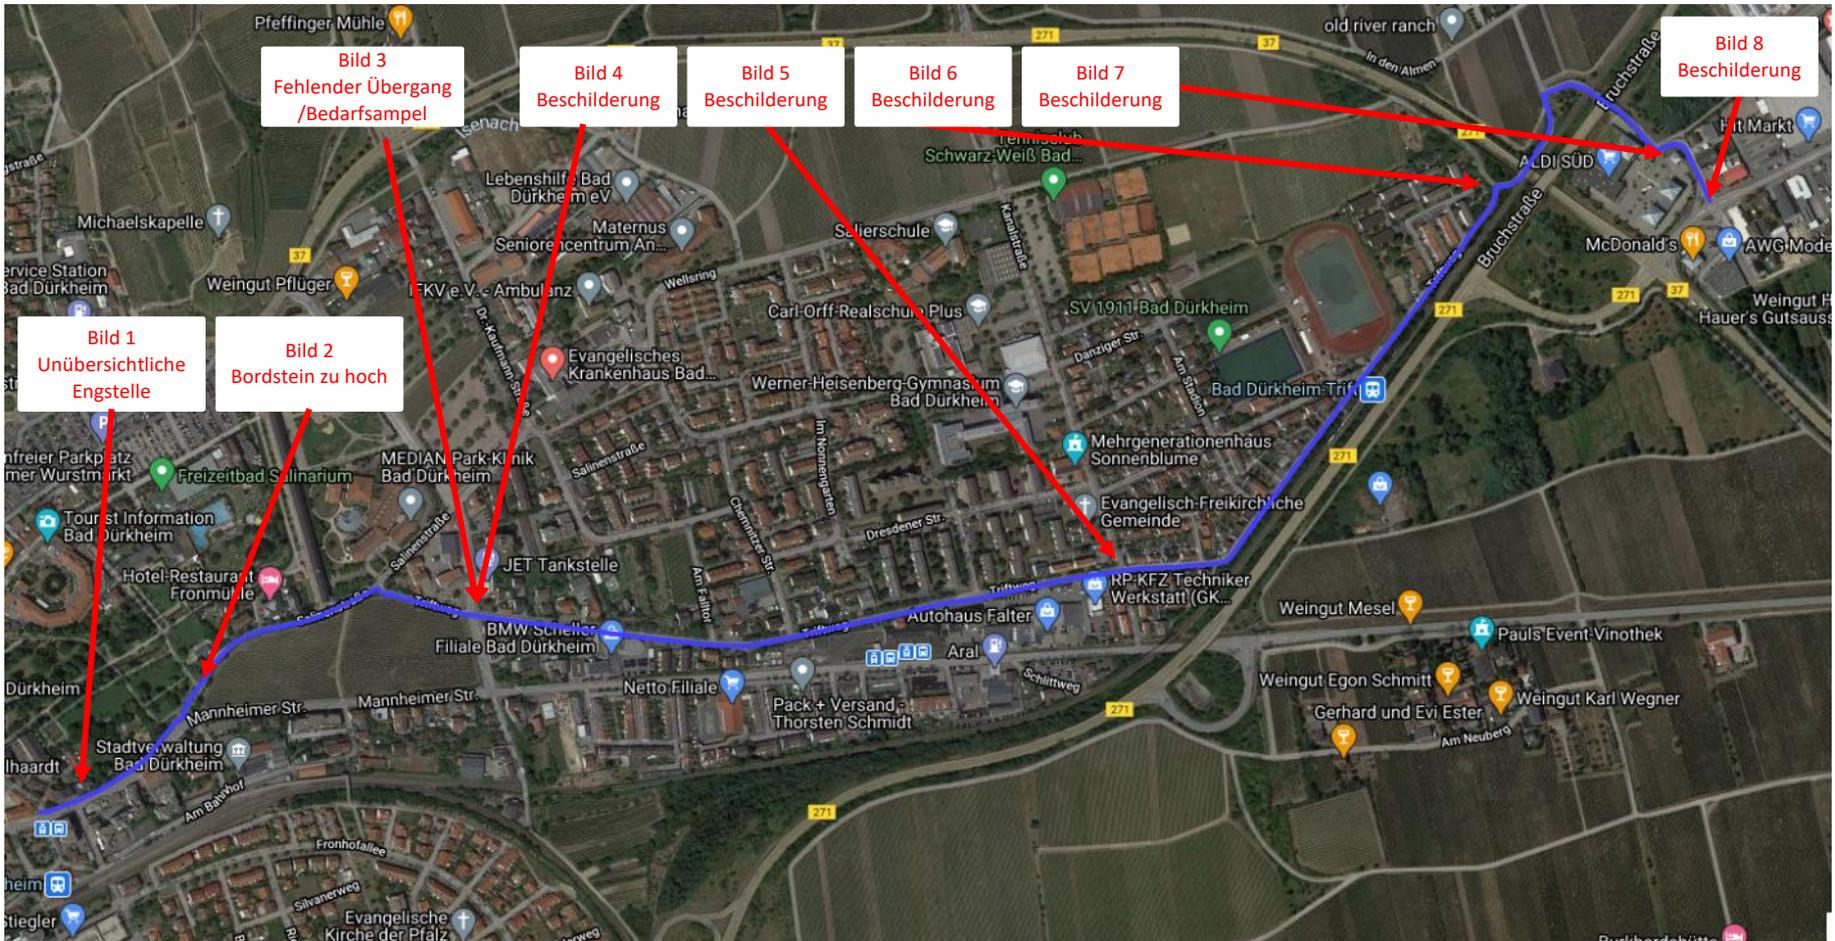
Beispiel 1 - Hauptachse Bahnhof-Bruch 2,6 km

Wichtig für Schüler, Einkauf im Bruch, Pendler & Touristen in Richtung Birkenheide

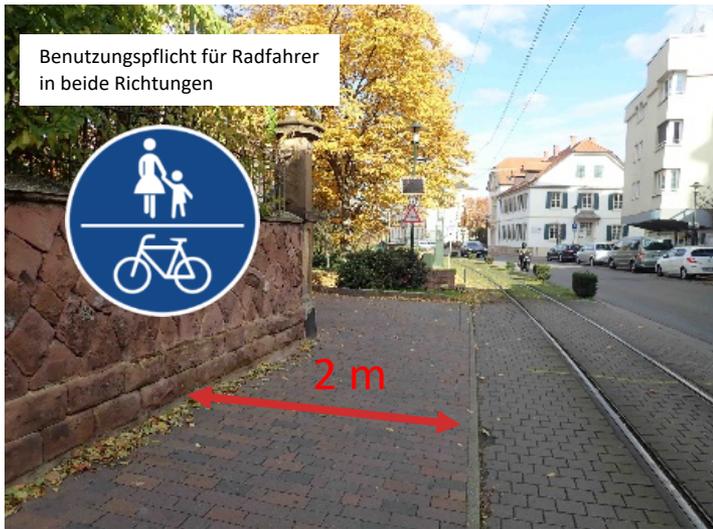
Bild 1 – von der Post in Richtung Rathaus

- S-förmige Wegführung
- Unfallgefahr durch überraschende Begegnungen
- Nur 2 m schmaler Weg
- Radfahrer und Fußgänger mit Gegenverkehr
- Grünfläche/Baum behindert Blick und Fahrt geradeaus
- Zu überprüfende Maßnahme:
Wegführung verbessern um überraschende Begegnungen und Stürze zu vermeiden.

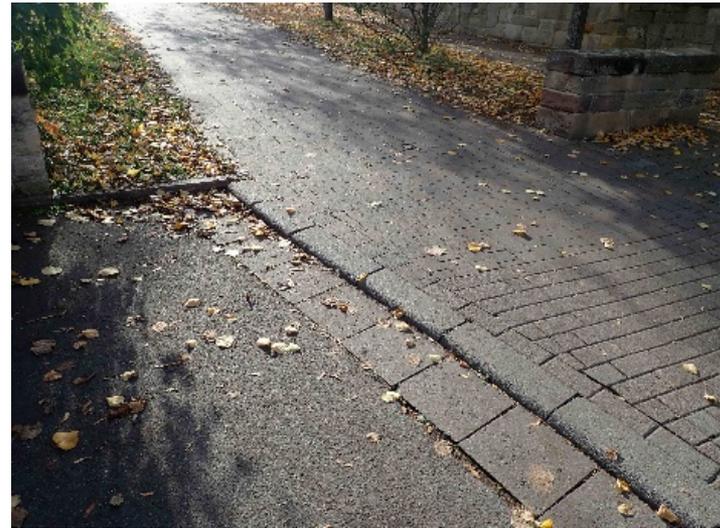
Bild 2 – Übergang Salinenstraße/Radweg Höhe Cafe Pompöös

- Unfallgefahr für ältere Menschen und bei Nässe
- Straße geht mit Hindernis in den Radweg über
- Schräg verlaufende Bordsteinkante
- Zu überprüfende Maßnahme:
Übergang einebnen, Fahrradfreundlich gestalten

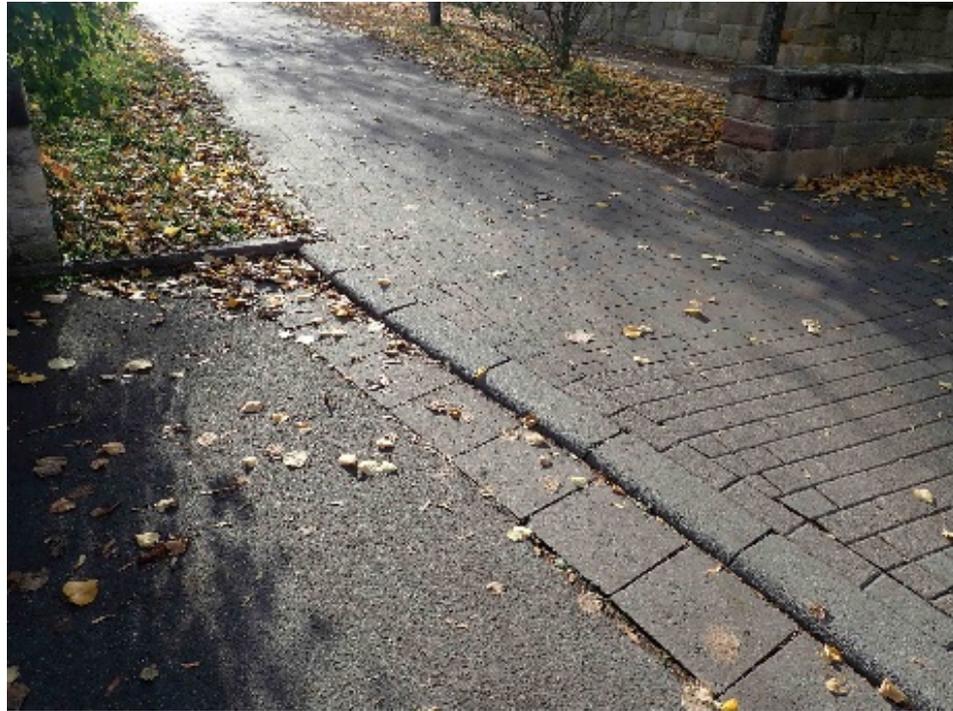
Bild 2 – Übergang Salinenstraße/Radweg Höhe Cafe Pompöös

- Unfallgefahr für ältere Menschen und bei Nässe
- Straße geht mit Hindernis in den Radweg über
- Schräg verlaufende Bordsteinkante
- Zu überprüfende Maßnahme:
Übergang einebnen, Fahrradfreundlich gestalten

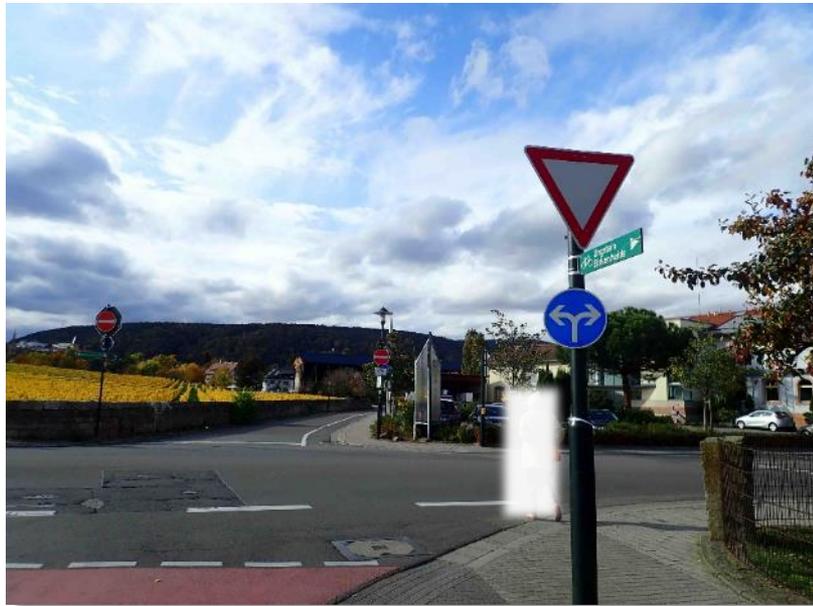
Bild 3 – Übergang Triftweg / Gutleutstraße

- Hauptachse für Fahrradfahrer bisher ohne Übergang. Unnötige Behinderung des umweltfreundlichen Radverkehrs
- Fehlender Übergang ist ein Sicherheitsrisiko gerade für Schüler und ältere Menschen
- Zu überprüfende Maßnahme:
Übergang schaffen

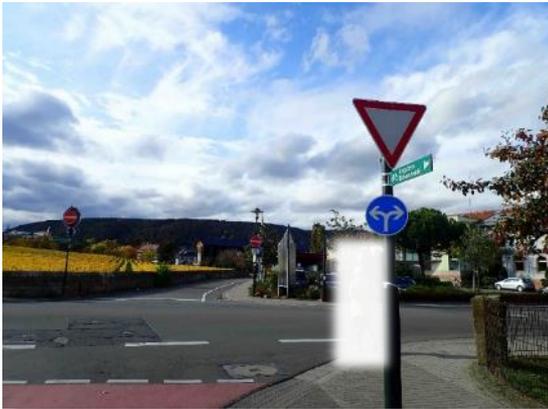
Bild 4 – Schilder fehlen

- Hinweis „Gewerbegebiet Bruch“

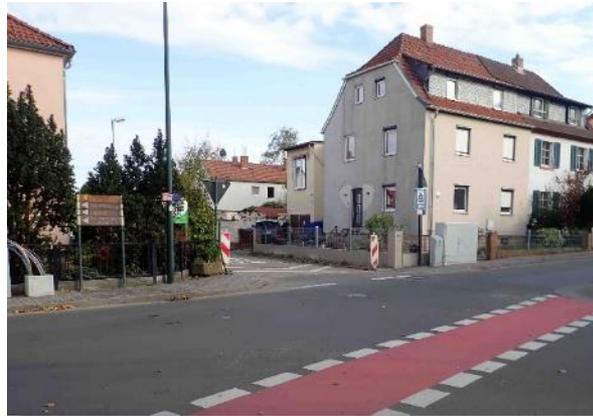
Bild 5 Schilder fehlen

- Hinweis „Gewerbegebiet Bruch“ und „Birkenheide“

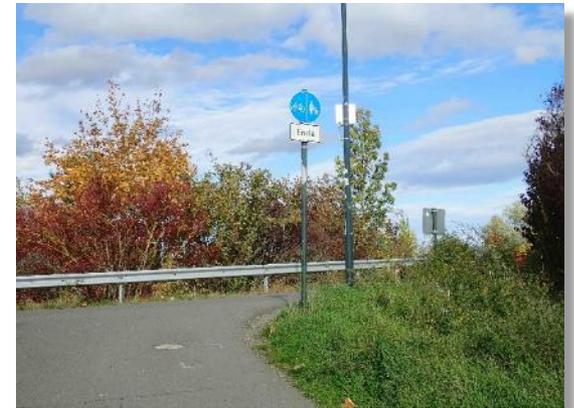
Bild 6 – Schilder fehlen

- Wohin geht es links?
- Rechts Richtung „Bruch“ & „Birkenheide“

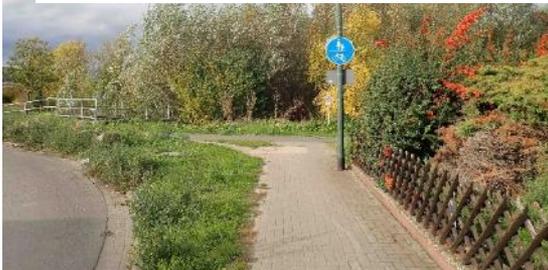
Bild 7 – Schilder fehlen

- Links „Stadtmitte“
- Rechts „Birkenheide“

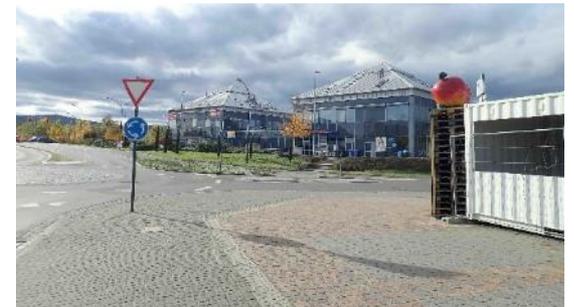
Bild 8 – Schilder fehlen

- Rechts: „Stadtmitte“ und „Ungstein“

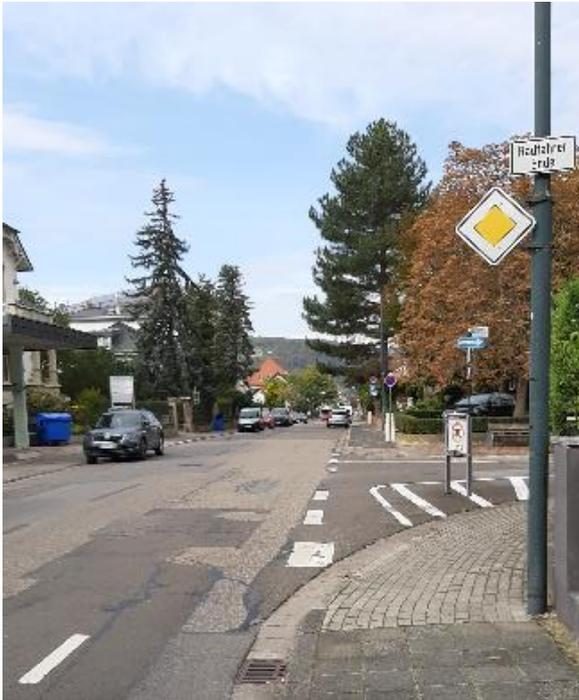
Bild 1 – Einmündung „Denisstraße“

- Fahrradschutzstreifen endet
- Keine Weiterführung des Radwegs erkennbar
- Zu überprüfende Maßnahme:
Weiterführung des Schutzstreifens bzw.
Beschilderung der Fortführung

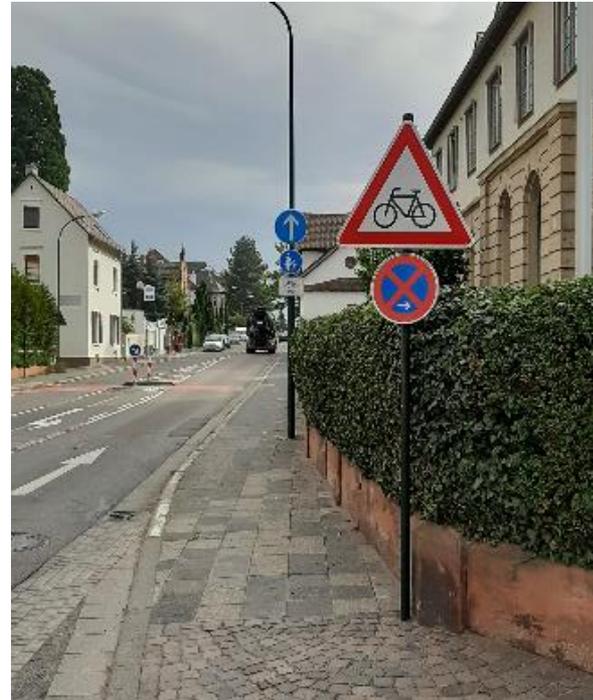
Bild 2 – Amtsplatz/Polizei in Richtung Süden

- Unklare Beschilderung des Radwegs
- Außerdem: Radweg auf Gehsteig ist oft zugeparkt, an Tagen der Müllabfuhr mit Mülltonnen zugestellt.

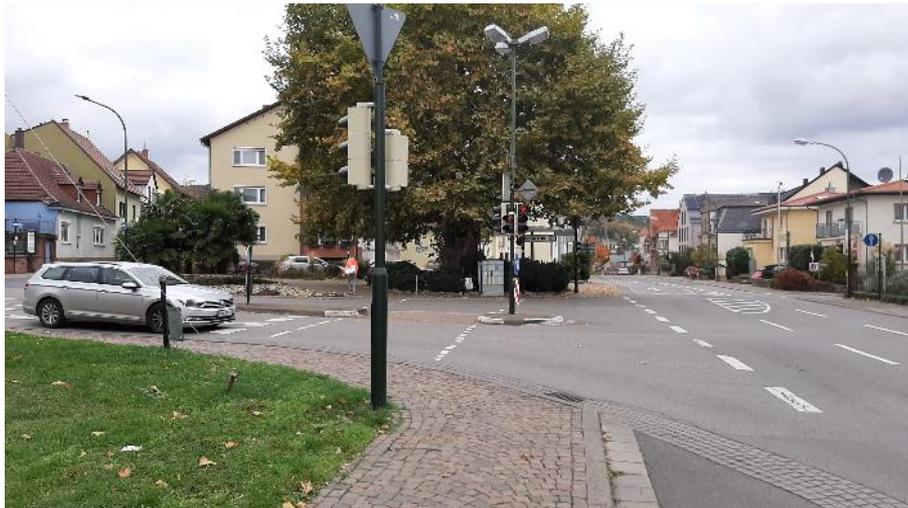
Bild 3 – Amtsplatz zur Gaustraße

- Wegeführung für Radfahrer unklar – sollen Fahrräder die Fußgängerampel nutzen?
- Keine Weiterführung des Radwegs erkennbar

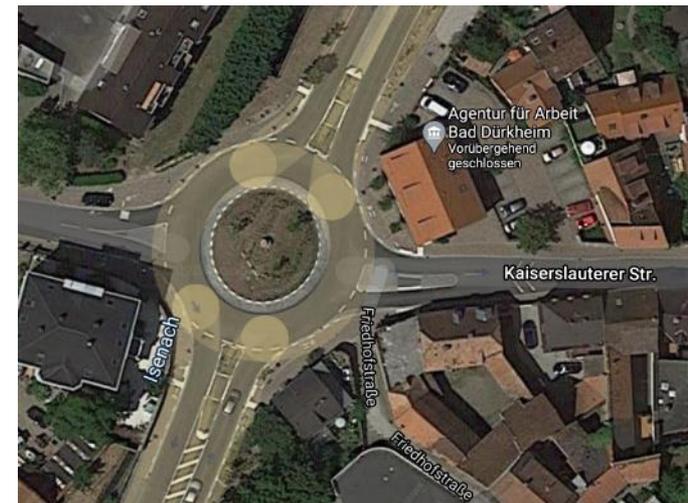
Bild 4 – Zumstein-Kreisel

- Bisher keine Übergänge für Rad- und Fußverkehr
- Zu überprüfende Maßnahme:
Markierung der Überwege (Aufmerksamkeitshilfen für Autofahrer)

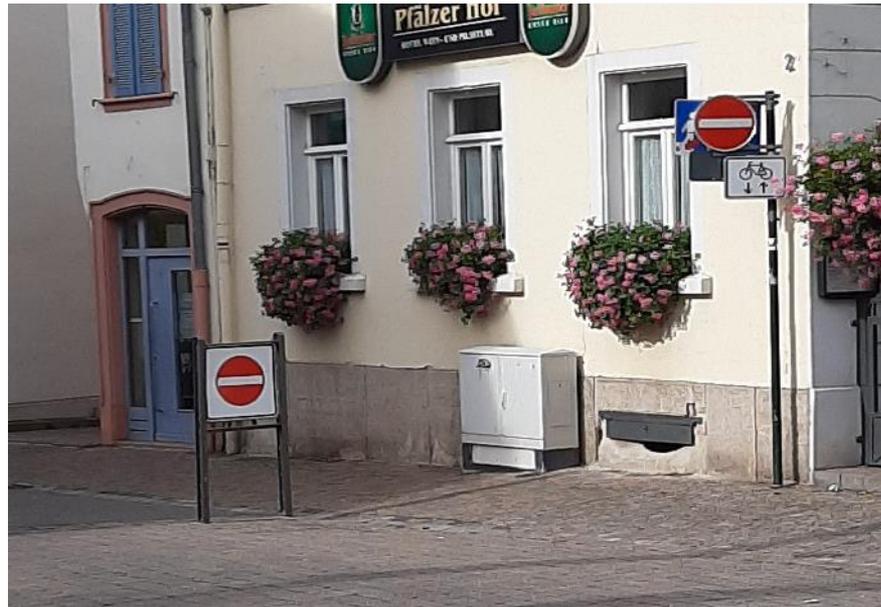
Bild 5 – Einmündung Gaustraße zur KL-Straße

- Unfallgefahr durch Autos, die nicht mit Fahrrädern als Gegenverkehr rechnen
 - Autos fahren meist in der Mitte der Fahrbahn
 - Abbieger aus der Gartenstraße schauen nur nach rechts, nicht nach links
- Einbahnstraßenschild steht für Radfahrer im Weg
- KL-Straße ist für Fahrradfahrer schlecht einsehbar
- Zu überprüfende Maßnahmen:
 - Einrichten eines Fahrradschutzstreifens in der KL-Straße und/oder Hinweisschilder für Autofahrer
 - Verkehrsspiegel für linksabbiegende Fahrradfahrer
 - Verkehrsspiegel nach links für Abbieger aus Gartenstraße
