## Gewässerentwicklungskonzept Teil 2, Ausarbeitung

Verbandsgemeinde Vordereifel / Stadt Mayen  
Trillbach

## Erläuterungsbericht

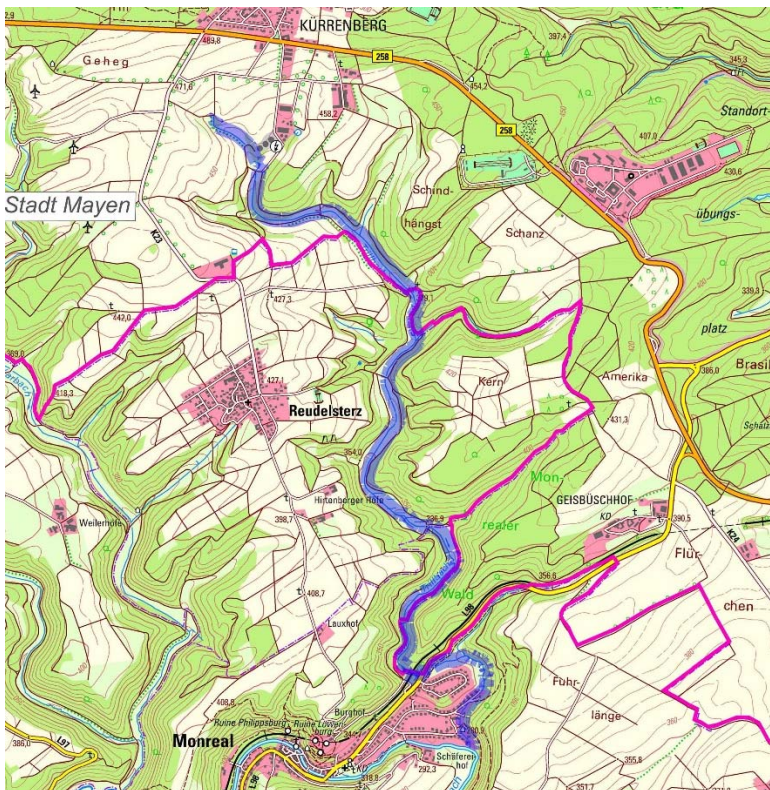
Abbildung 1 Gewässerverlauf Trillbach

Der Trillbach ist von der Quelle unterhalb des Stadtteils Kürrenberg bis zur Mündung in den Elzbach in der Ortslage Monreal ca. 5,0 km lang. Der Trillbach verläuft durch Gebiete der Stadt Mayen und der Verbandsgemeinde Vordereifel bzw. bildet in Teilen die Grenze zwischen beiden.

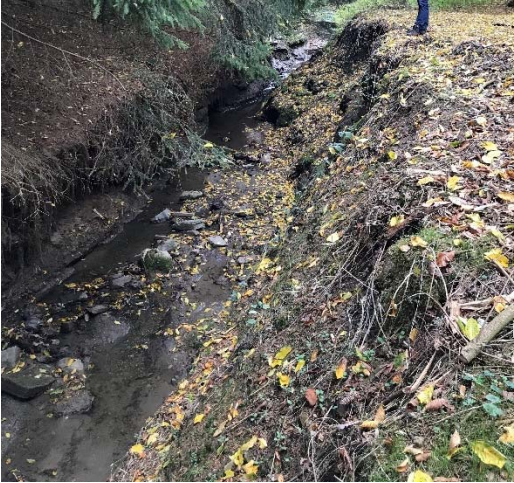
<p>Abbildung 5 Tiefenerosion Trillbach</p>	<p>4+600-4+950</p>	<p>Auffüllen der Tiefenerosion</p>

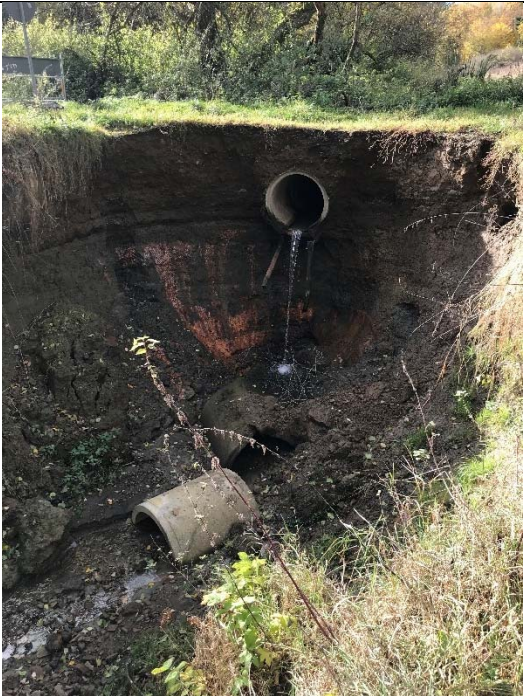
<p>Abbildung 6 abgerissene Betonrohr mit Geländebruch</p>	<p>4+300-4+400</p>	<p>Sohlanhebung, Reparatur des Durchlasses und des Wirtschaftsweges</p>

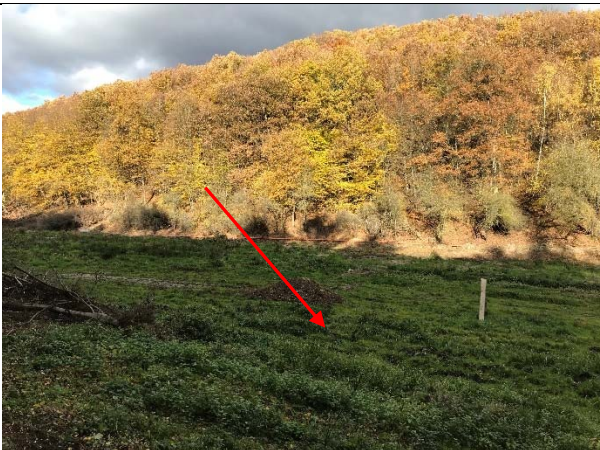
<p>Abbildung 7 tiefliegender Trillbach auf Wiesenfläche</p>	<p>3+800-4+250</p>	<p>Gehölzstreifen anlegen und Fichten entfernen</p>

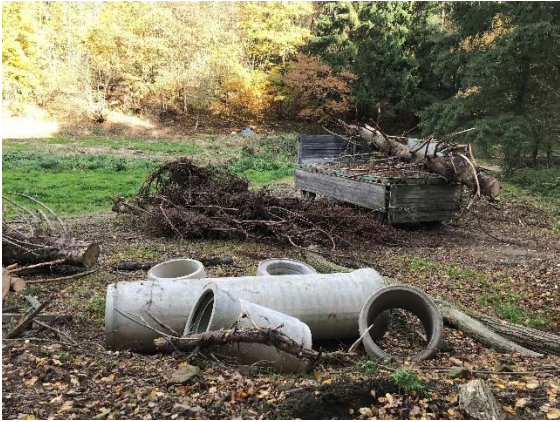
<p>Abbildung 9 potenzielles Treibgut</p>	<p>3+700-3+800</p>	<p>Teich (in Flr. rechts) aufgeben und als Retentionsfläche nutzen</p> <p>Fichten entfernen</p> <p>Baumaterial entfernen</p>

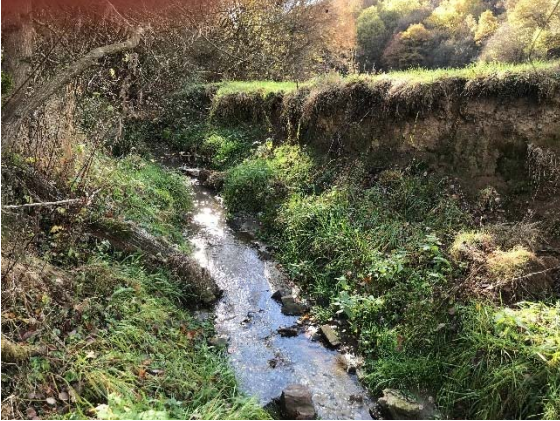
<p>Abbildung 10 Tiefenerosion</p>	<p>3+500-3+700</p>	<p>Sohlanhebung</p> <p>Gewässerentwicklung anregen</p>

Auffällig war die tiefliegende Sohle des Gewässers mit teilweise steilen Böschungen. Eine Erholung der Tiefenerosion auf natürlichem Wege wird hierbei ausgeschlossen. Vielmehr sind hier an geeigneten Stellen entlang des Trillbachs Geschiebedepots anzulegen, um einen Ausgleich der Tiefenerosion zu bewirken. Auch in der Ortsgemeinde Reudelsterz sollten die vorhandenen Fichten am Gewässer abgeholzt werden.

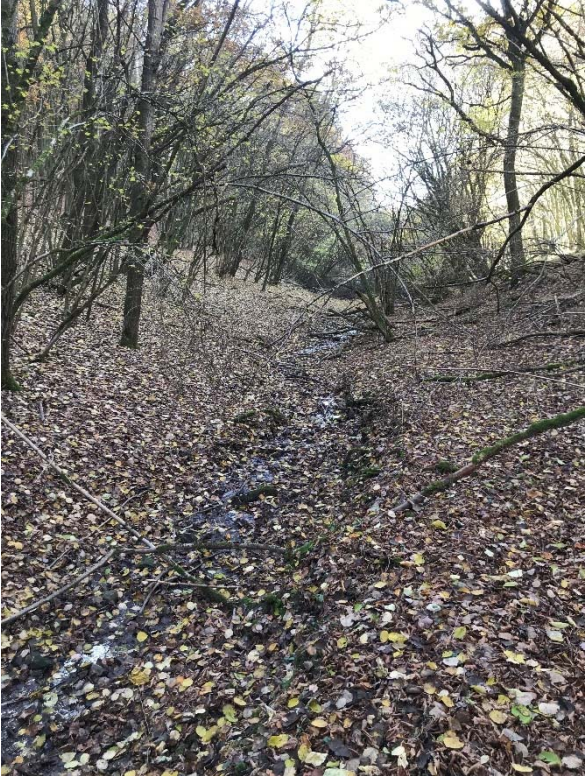
<p>Abbildung 11 Zufluss von Hangwasser in Trillbach</p>	<p>Hangwasser Einmündung in Trillbach bei 3+400</p>	<p>Reduzierung der Fließge- schwindigkeit mit Steinriegeln und Baum- stämme</p>

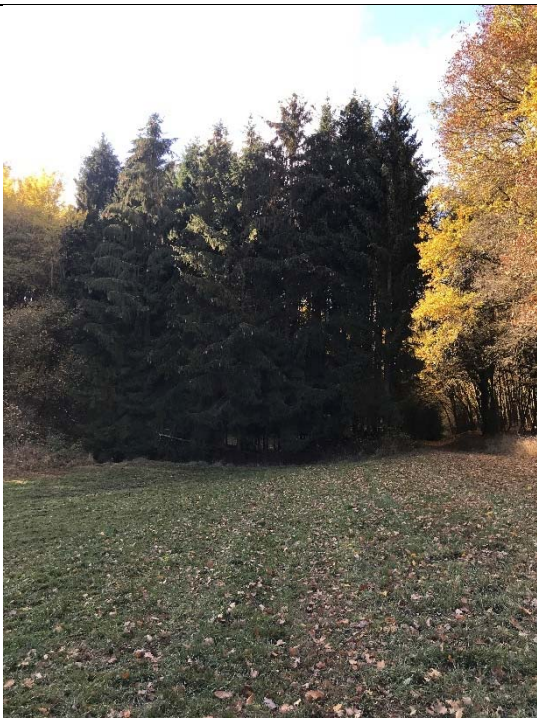
<p>Abbildung 12 Fichten</p>	<p>Hangwasser Einmündung in Trillbach bei 3+400</p>	<p>Fichten entfernen</p>

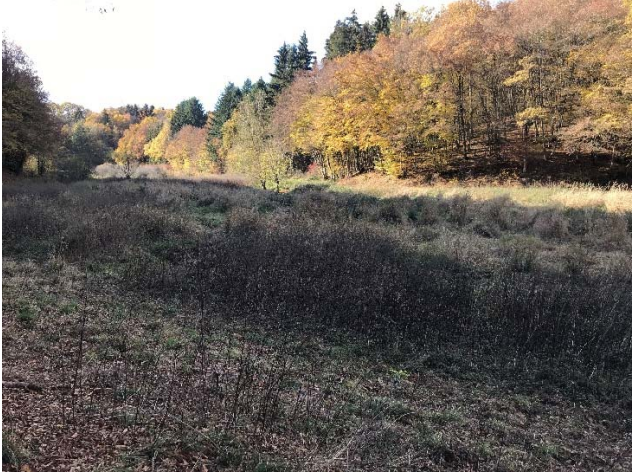
<p><i>Abbildung 13 tiefliegender Trillbach auf Wiesenflächen</i></p>	<p>3+300-3+450</p>	<p>Sohle anheben</p> <p>Becken im Zusammenfluss von Seitenbach und Trillbach bei 3+400 anlegen</p> <p>Gewässerentwicklung anregen</p>

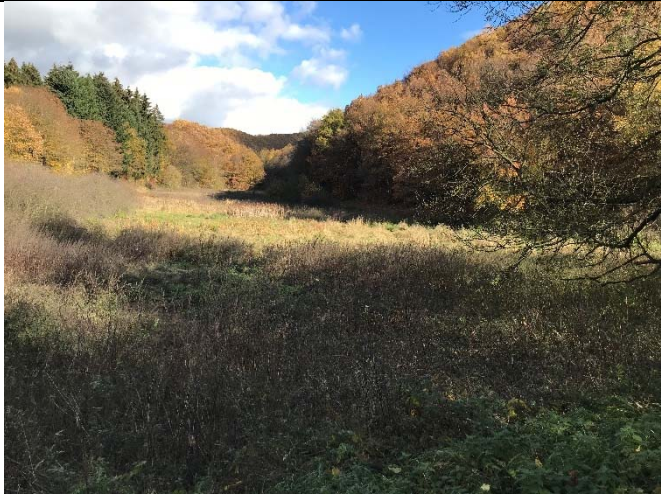
<p><i>Abbildung 14 Wiesenfläche mit Entwicklungspotenzial</i></p>	<p>3+150-3+250</p>	<p>Rückhaltung auf Wiesenfläche erreichen</p>

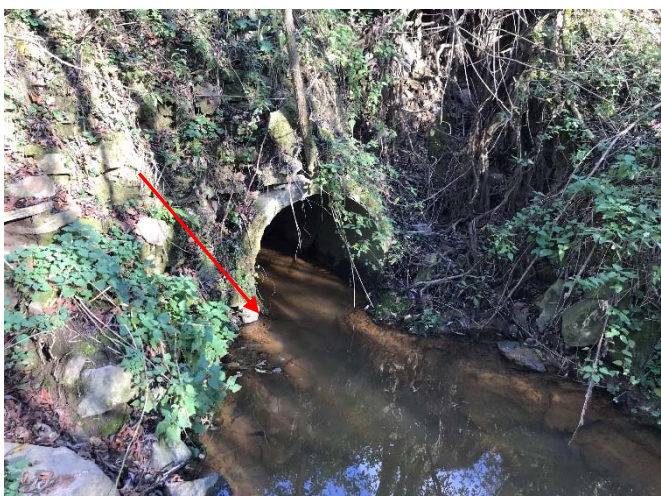
<p><i>Abbildung 15 Durchlass</i></p>		<p>Kolk unterhalb Durchlass ausgleichen</p>

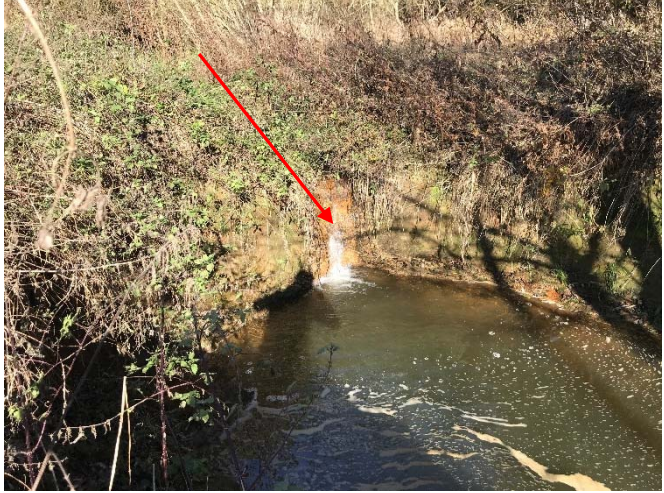
<p>2+450-2+250</p>	<p>Sohlanhebung</p>

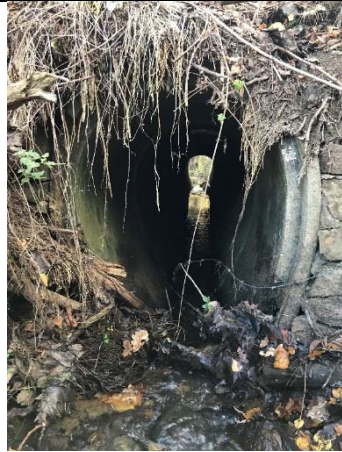
Abbildung 18 defekter Durchlass

Durchlass am  
Einlauf defekt

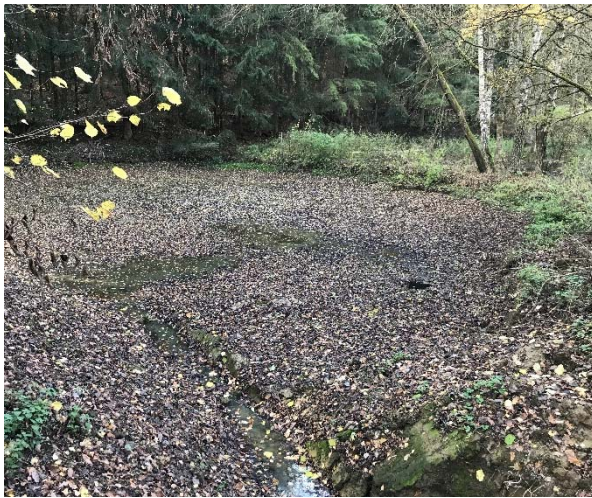
Abbildung 19 potenzieller Retentionsraum

Rückhalte-  
becken bereits  
geplant

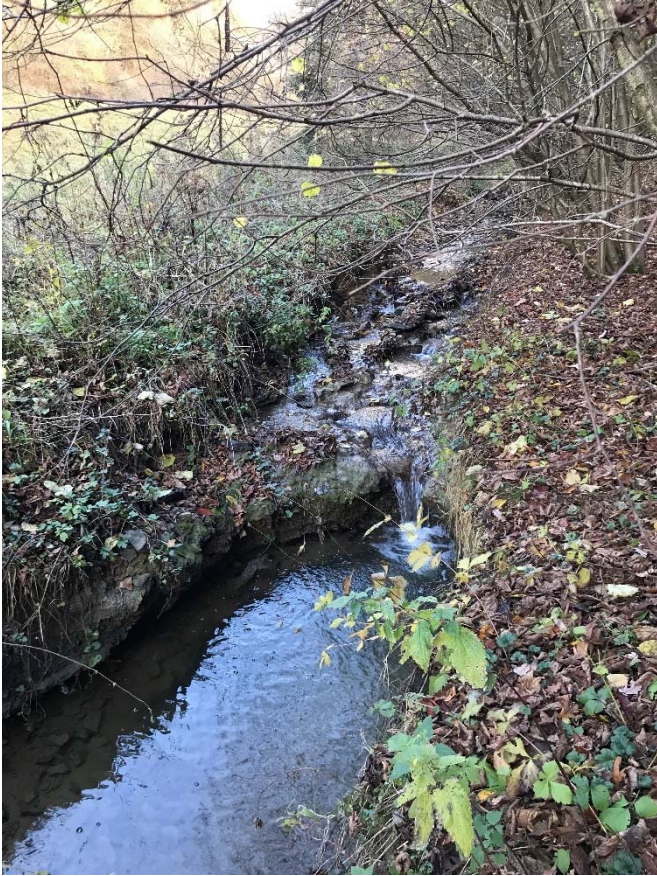
<p><i>Abbildung 20 Tiefenerosion</i></p>	<p>1+700-1+850</p>	<p>Sohlanhebung</p> <p>Stellenweise Kolkbildung ausgleichen</p> <p>Abgerissene und umspülte Stücker entfernen</p>

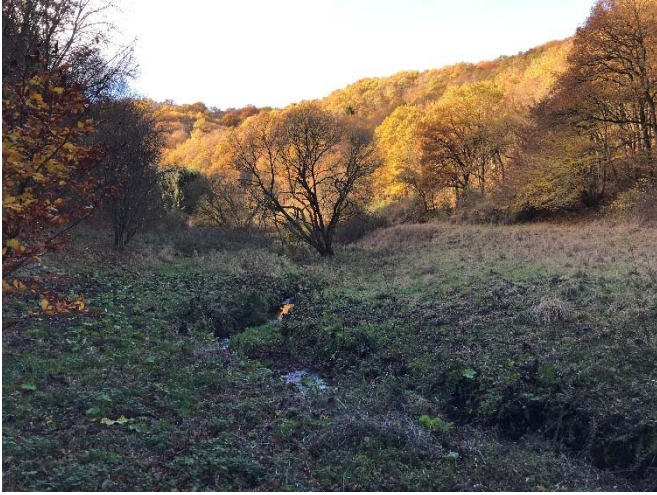
<p><i>Abbildung 21 tiefliegendes Gewässer auf Wiesenfläche</i></p>	<p>1+600-1+700</p>	<p>Gewässerentwicklung auf der Wiesenfläche anregen</p> <p>Gewässerrandstreifen mit Gehölzbepflanzung herstellen</p>

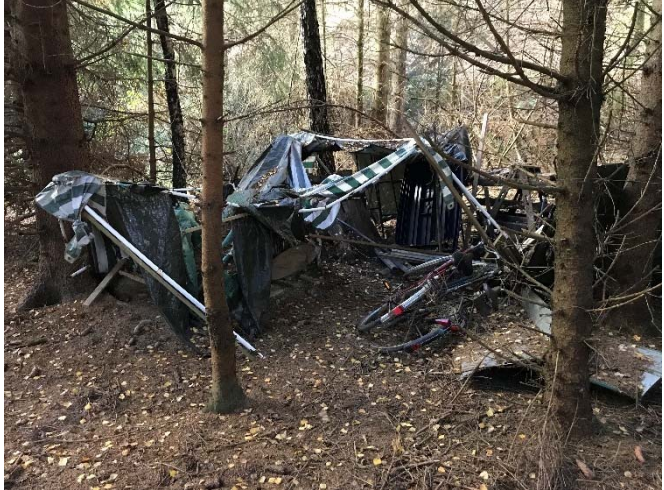
1+400-1+450	Potenzielles Treibgut entfernen  Fichten entfer- nen  Rückhalteraum oberhalb des Wegedammes schaffen

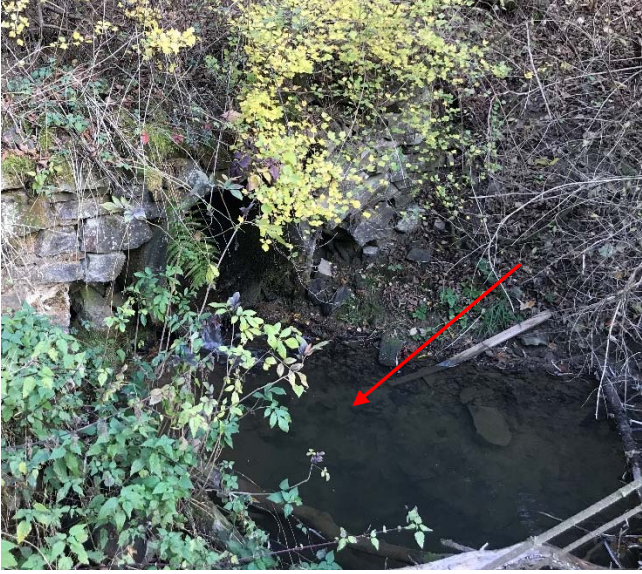
<p><i>Abbildung 24 Absturz nach Durchlass</i></p>	<p>1+350-1+400</p>	<p>Absturz nach Rohr vermindern</p> <p>Durchlass am Anfang defekt und durchgehend gerissen</p>

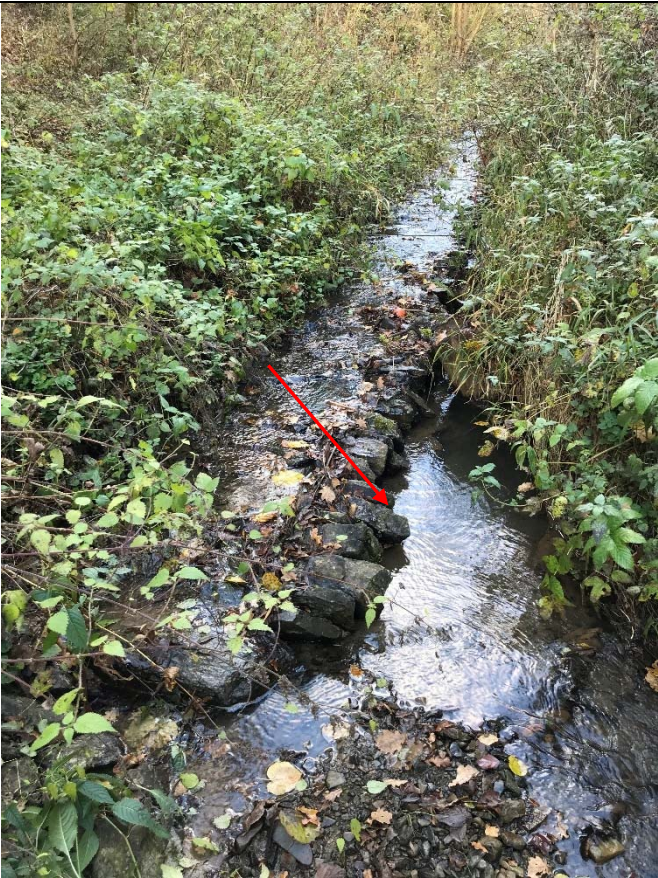
<p><i>Abbildung 25 Unterschiedliche Sohlhöhen an Steinstickung</i></p>	<p>1+250-1+350</p>	<p>Potenzielles Treibgut entfernen</p> <p>Sohlsicherung entfernen und Sohle anheben</p> <p>Gewässerentwicklung auf der Wiesenfläche anregen</p>

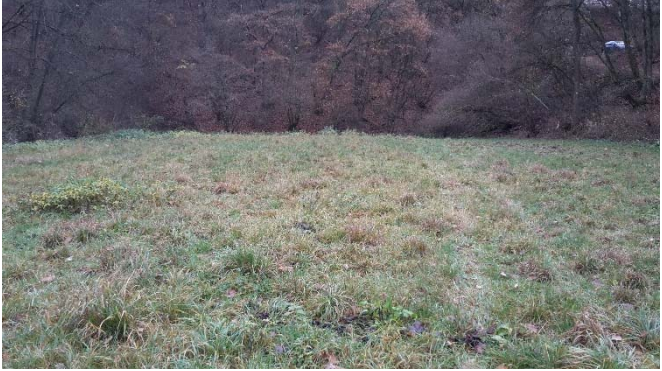
1+100	Rückhaltebecken auf der Wiesenfläche anlegen
<p><i>Abbildung 26 potenzieller Retentionsraum auf der Wiesenfläche</i></p>	0+850-0+900	Absturz ausgleichen

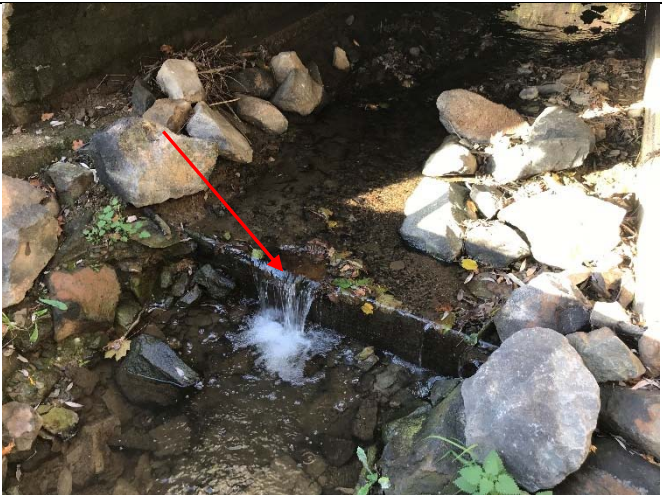
0+500-0+600	Flutmulde über Wiese anlegen
<p><i>Abbildung 27 Abflusshindernis</i></p>

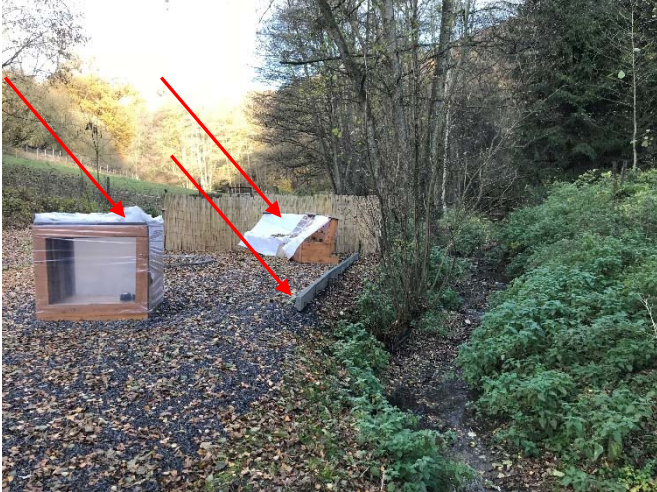
<p><i>Abbildung 29 potenzielles Treibgut</i></p>	<p>0+400-0+450</p>	<p>Möbel, Grün- schnitt und Schutzplanken aus Auenbe- reich entfernen</p>

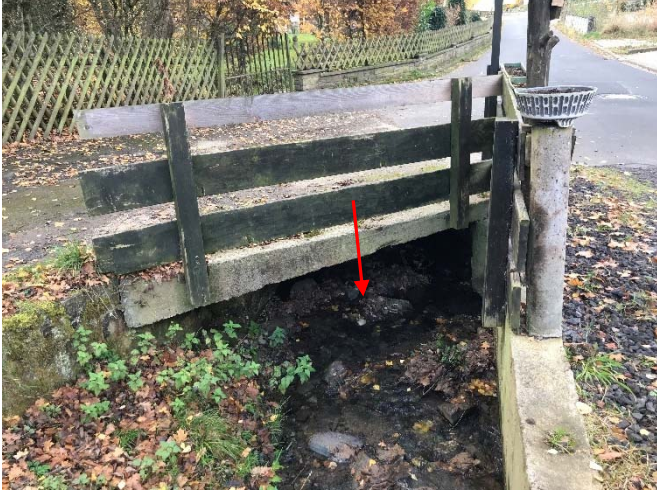
<p><i>Abbildung 30 Gewässereinengung unter der Brücke</i></p>	<p>0+300</p>	<p>Geschiebe un- ter Brücke entfernen</p> <p>Widerlager an der Brücke sind defekt</p> <p>Brücke erneu- ern und größe- res Durchfluss- profil vorsehen</p>

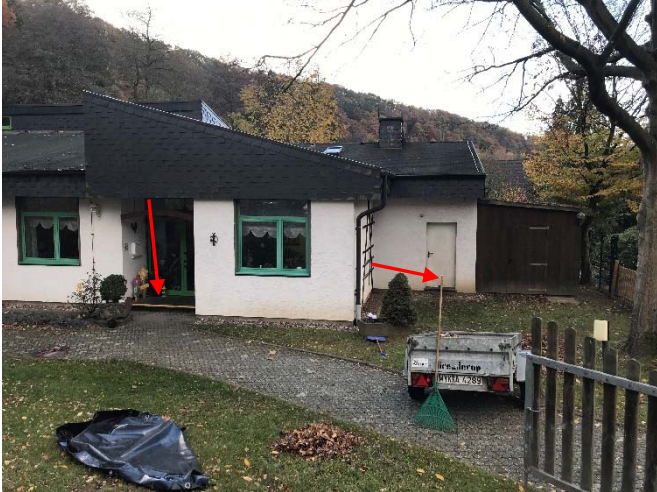
<p><i>Abbildung 32 Kindergarten am Trillbach</i></p>	<p>0+300 Weiherdamm, Wolfsberg</p>	<p>Kindergarten mit Schottschützen</p> <p>Anzahl der Straßeneinläufe prüfen</p>

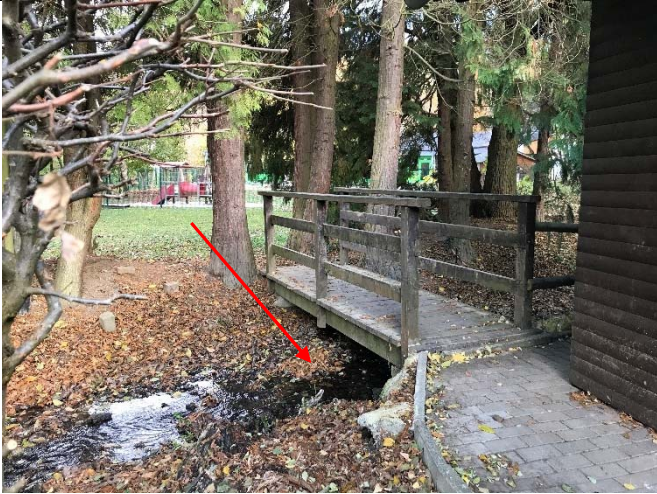
<p><i>Abbildung 33 Gewässereinengung durch Holzbrücke</i></p>	<p>0+100-0+150</p>	<p>Holzbrücke bei Station 0+140 entfernen</p> <p>Gewässeraufweitung vor Brücke sicherstellen</p>

Der empfohlene Abriss der Holzbrücke wurde bereits vollzogen. Somit konnte ein Abflusshindernis entfernt werden.

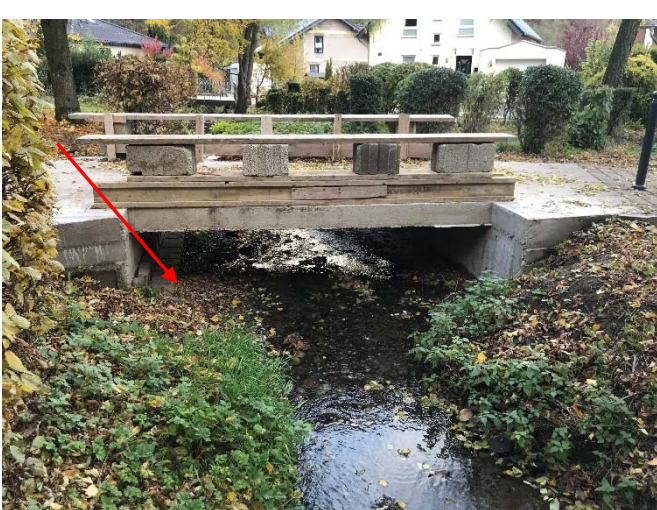
<p><i>Abbildung 34 Brücke</i></p>		<p>Anlandungen an der Brücke entfernen</p>

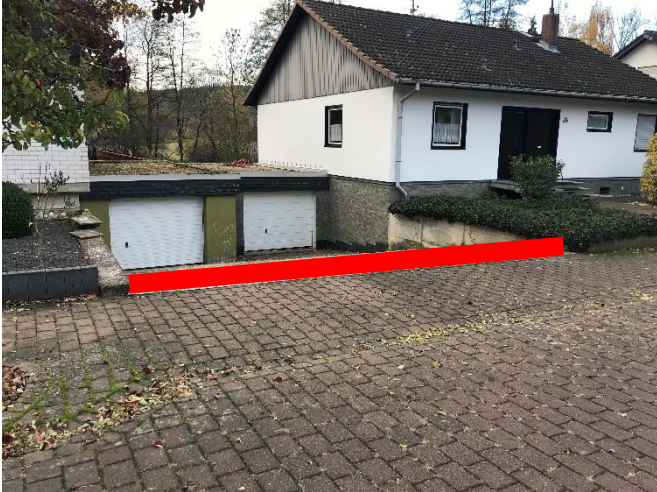
<p><i>Abbildung 35 tiefliegende Garagen</i></p>	<p>Straße „Walkmühle“ in Monreal</p>	<p>Tiefliegende Garagen mit Schott schützen (privater Hoch- wasserschutz)</p> <p>Anzahl der Straßeneinläufe erhöhen</p>

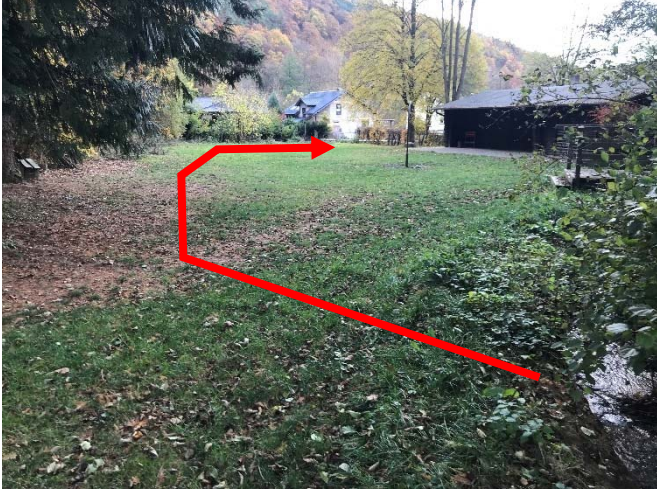
<p><i>Abbildung 36 Wiesenfläche mit Entwicklungspotenzial</i></p>	<p>0+100-0+150</p>	<p>Flutmulde mit ggf. Becken und Damm vor Zufahrt Hs.Nr. 36 anlegen</p>

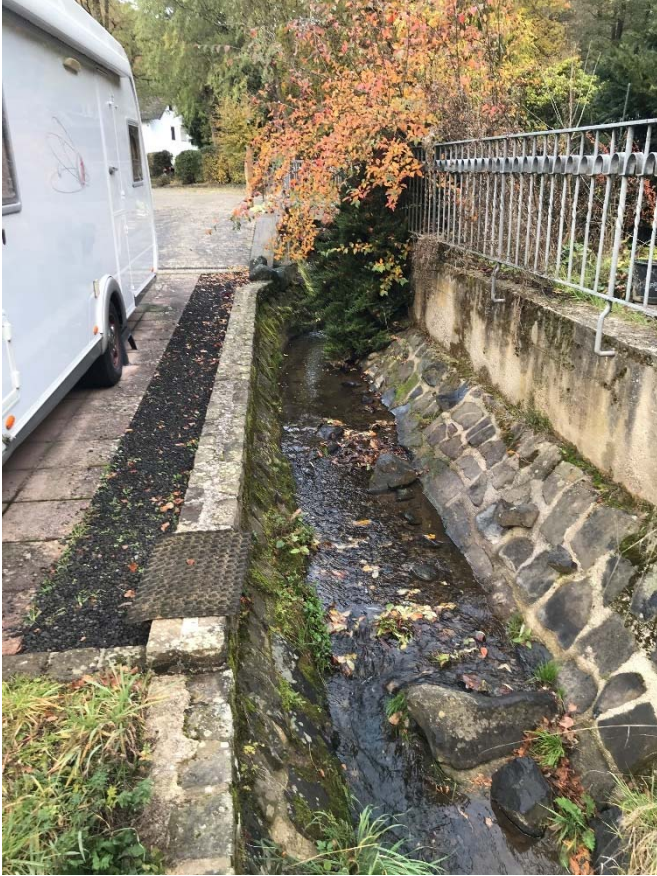
<p><i>Abbildung 38 eingeeengtes Gewässerprofil</i></p>	<p>0+050-0+100</p>	<p>Gewässerprofil aufweiten</p> <p>Erdwall entlang Garage Hs. Nr. 34 herstellen</p> <p>Baumaterialien, Schutt und weiteres potenzielles Treibgut entfernen</p>

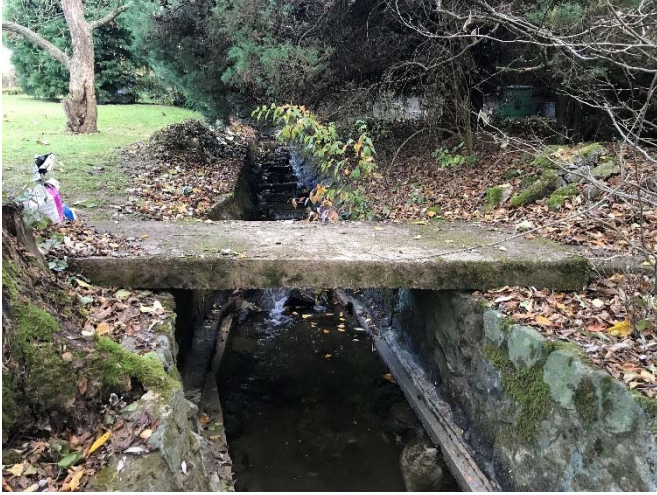
<p><i>Abbildung 39 Brückenplatte als Abflusshindernis</i></p>	<p>0+000-0+050</p>	<p>Brückenplatte zurückbauen</p> <p>Kastengerinne abbrechen oder aufweiten</p> <p>Grünschnitt und weiteres potenzielles Treibgut entfernen</p>

Nahe der Mündung des Trillbaches in den Elzbach wurden im Rahmen der Ortsbegehung eine Einengung des Trillbaches durch eine Kastenrinne und einer Brückenplatte festgestellt. Besonders die zahlreichen kleinen Brücken verschmälern das Gewässerprofil dabei lokal. Weiterhin reduzieren Anlandungen und Geröll an den Brücken zusätzlich das Abflussprofil. Die führt zwangsläufig zu einem früheren Übertreten von Wassermassen.

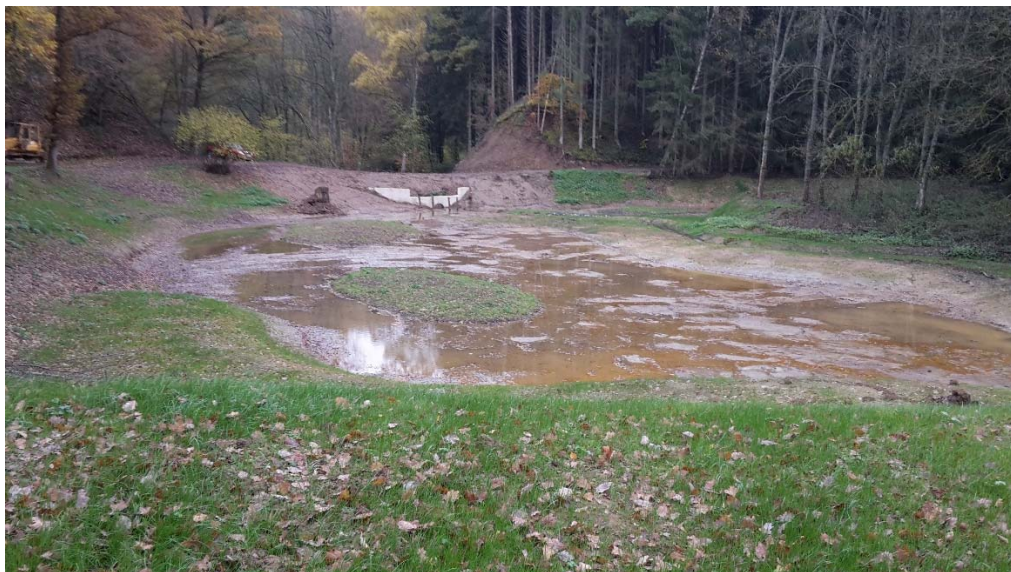
Abbildung 42 Hergestelltes Drosselbauwerk mit Feuchtbiotop bei Station 2+100

Bei Station 2+100 wurde mit Hilfe eines Drosselbauwerkes mit Notüberlauf und durch das Abtragen des Geländes ein Feuchtbiotop entwickelt. Außerdem wurde ein alter Fischteich aufgegeben und entfernt. Hierdurch wurde neuer Lebensraum für Flora und Fauna gebildet mit gleichzeitiger Schaffung von Rückhaltevolumen in diesem Bereich. Oberhalb des vorbeschriebenen Eingriffs wurden punktuell kleinere Einzelverbesserungen vorgenommen. Es handelt sich um Bachbettregulierungsmaßnahmen (z.B. Profilaufweitungen etc.), die in erster Linie zur Reduzierung der Fließgeschwindigkeit führen. Die Erosionswirkung und damit einhergehend die Zerstörungskraft von Hochwässern kann dadurch verringert werden. Ein Holzrechen schützt den Durchlass vor dem Zulegen durch Treibgut

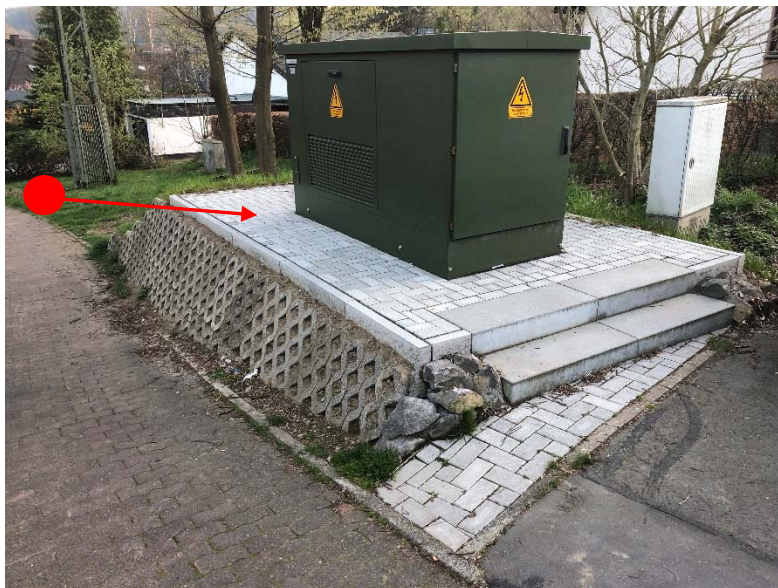
Abbildung 44 erhöhte und verschobene Transformatorenstation

In der Ortslage Monreal wurde bereits eine Transformatorenstation umgesetzt. Der ursprüngliche Standort wurde bei den Starkregenereignis im Jahre 2017 an Pfingsten überschwemmt. Der Energieversorger verlegte die Transformatorenstation und stellte ein baulich erhöhtes Podest her.

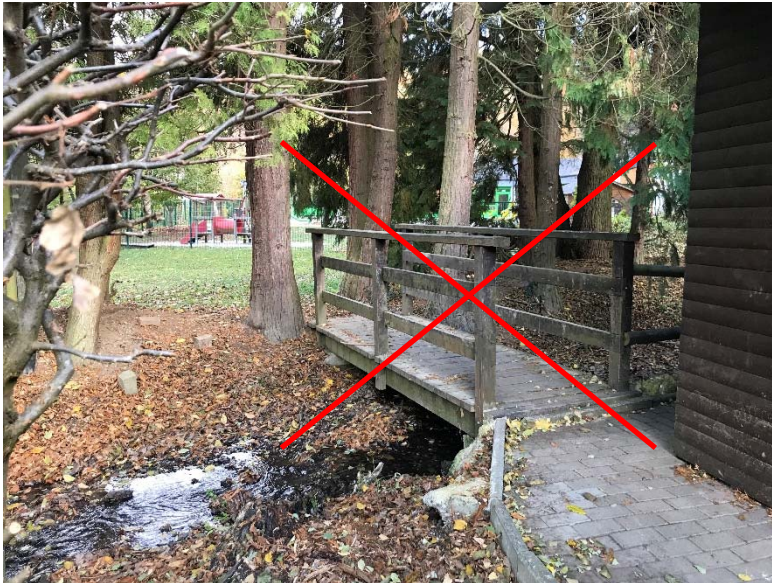
*Abbildung 45 Holzbrücke entfernt*
