Untersuchungsbericht

Orientierende Bodenuntersuchungen auf
dem Gelände der ehemaligen ARAL
Tankstelle und des ehemaligen Hotels
Aschenkrug 4 - 6, 31535 Neustadt/Rbge.

Berichtsdatum: 08.02.12
Berichtsnummer: UR03121
Projektbearbeiter: Dr. rer. nat. Ulrike Rode

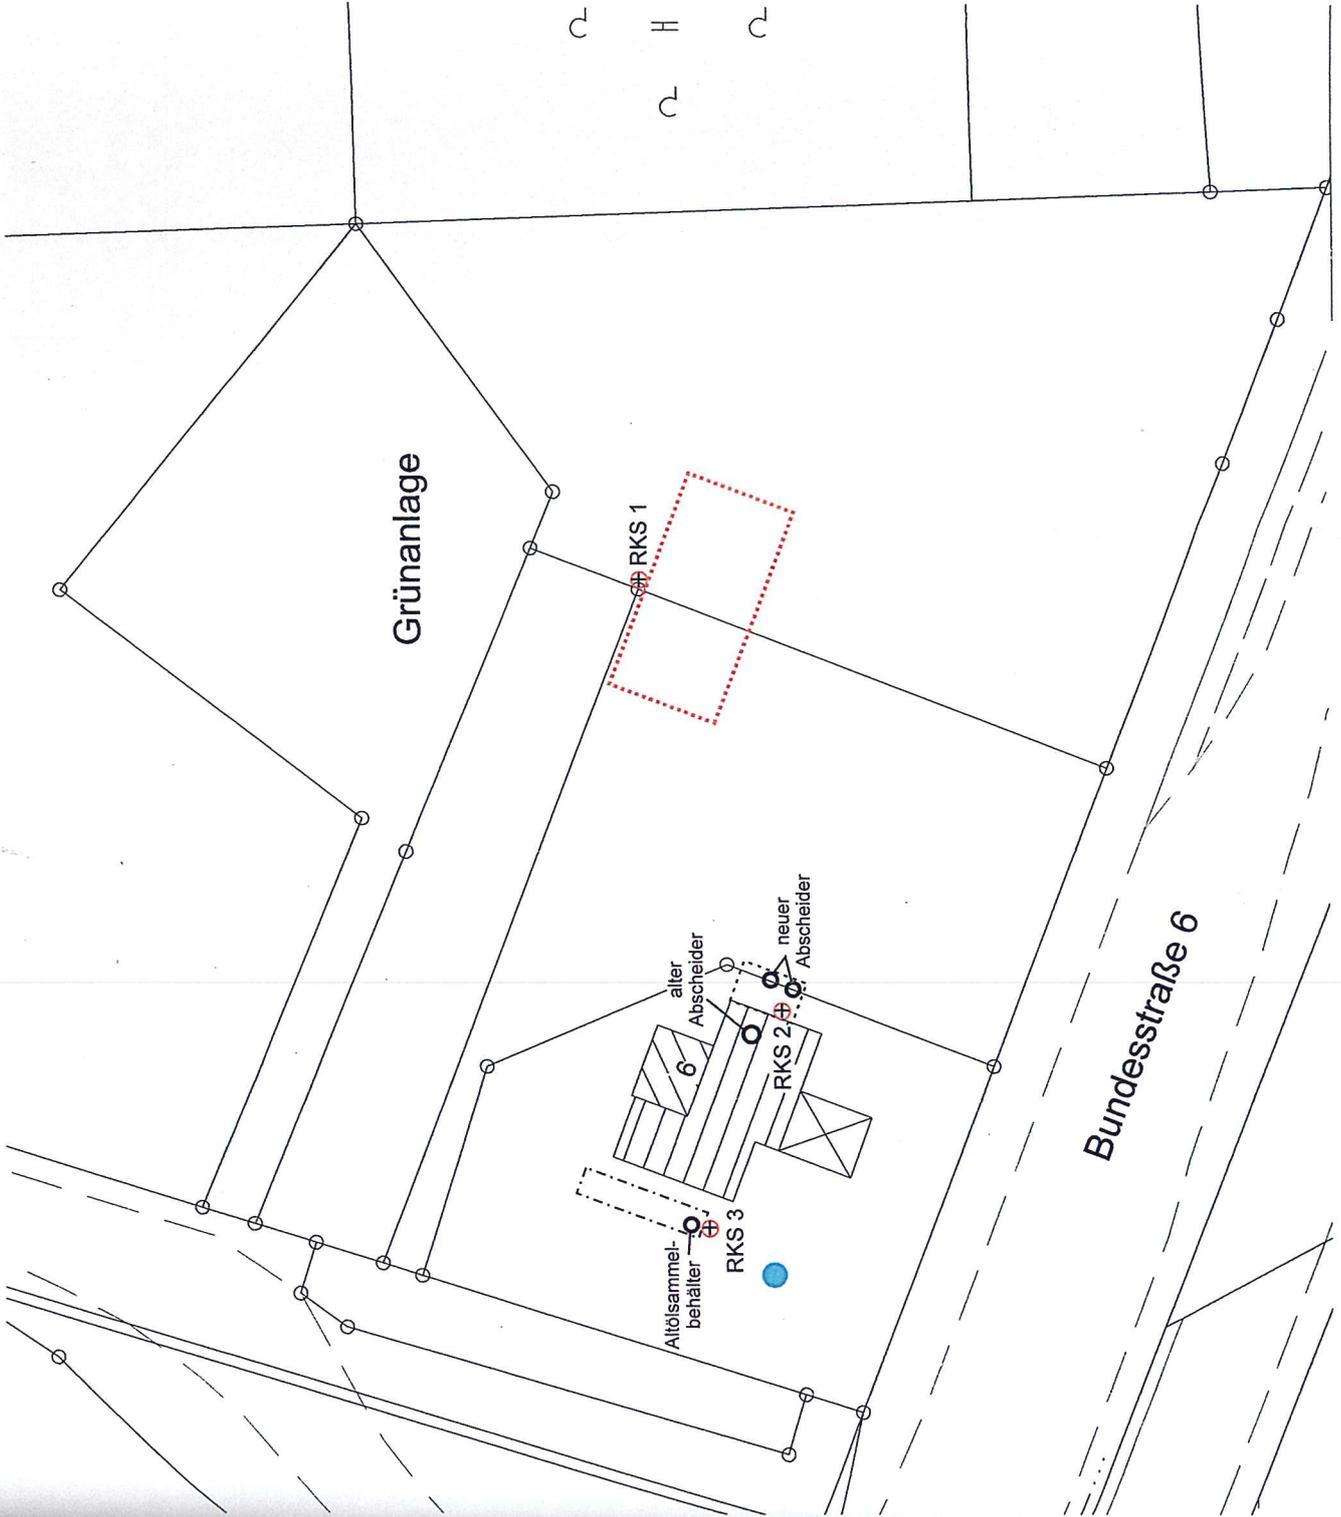
Karte 2

Im Anschluss an die Bodenuntersuchungen wurden die Bohrpunkte nach Lage und Höhe eingemessen und skizziert. Als Bezugspunkt für das Nivellement dient der Mittelpunkt des Kanaldeckels südwestlich des Hauptgebäudes. Die Lage des Bezugspunktes kann der Anlage 1, Lageplan der Rammkernsondierungen, entnommen werden. Die

Lageplan der Rammkernsondierungen

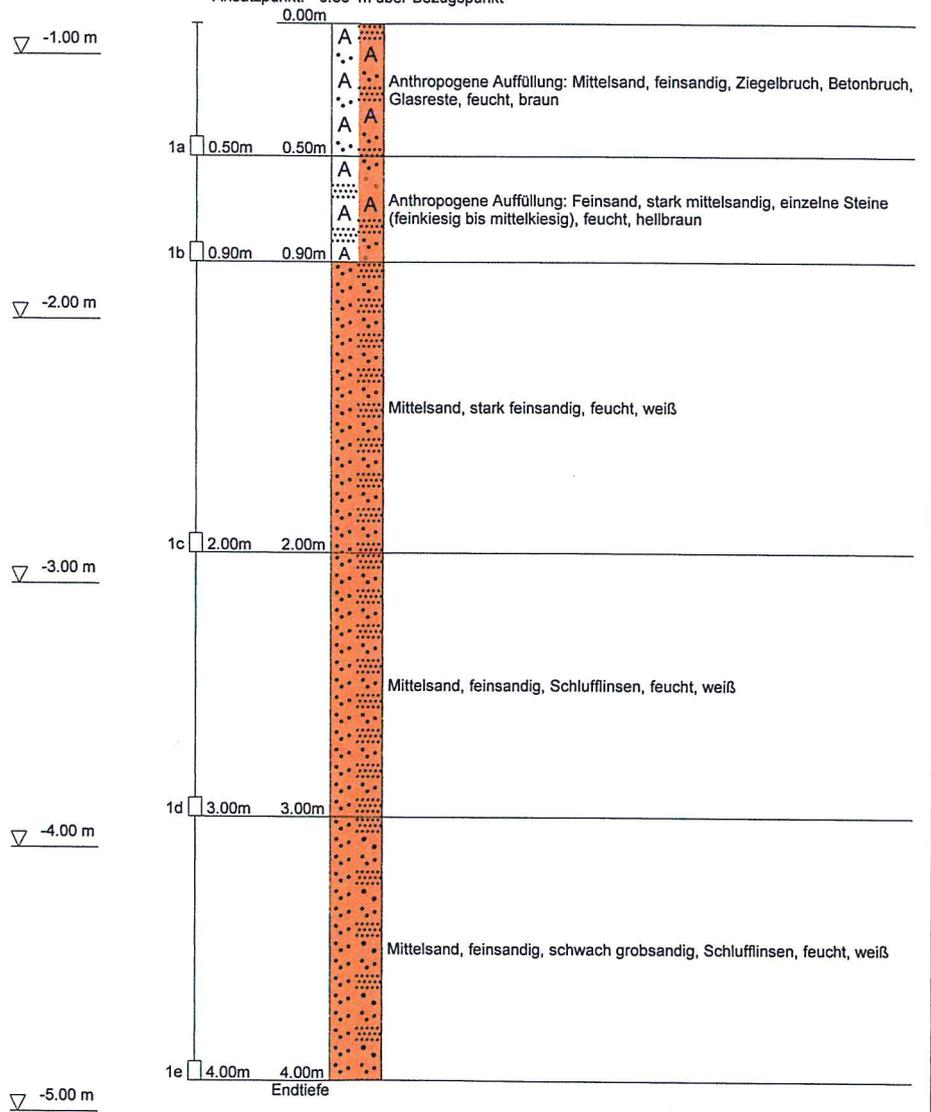
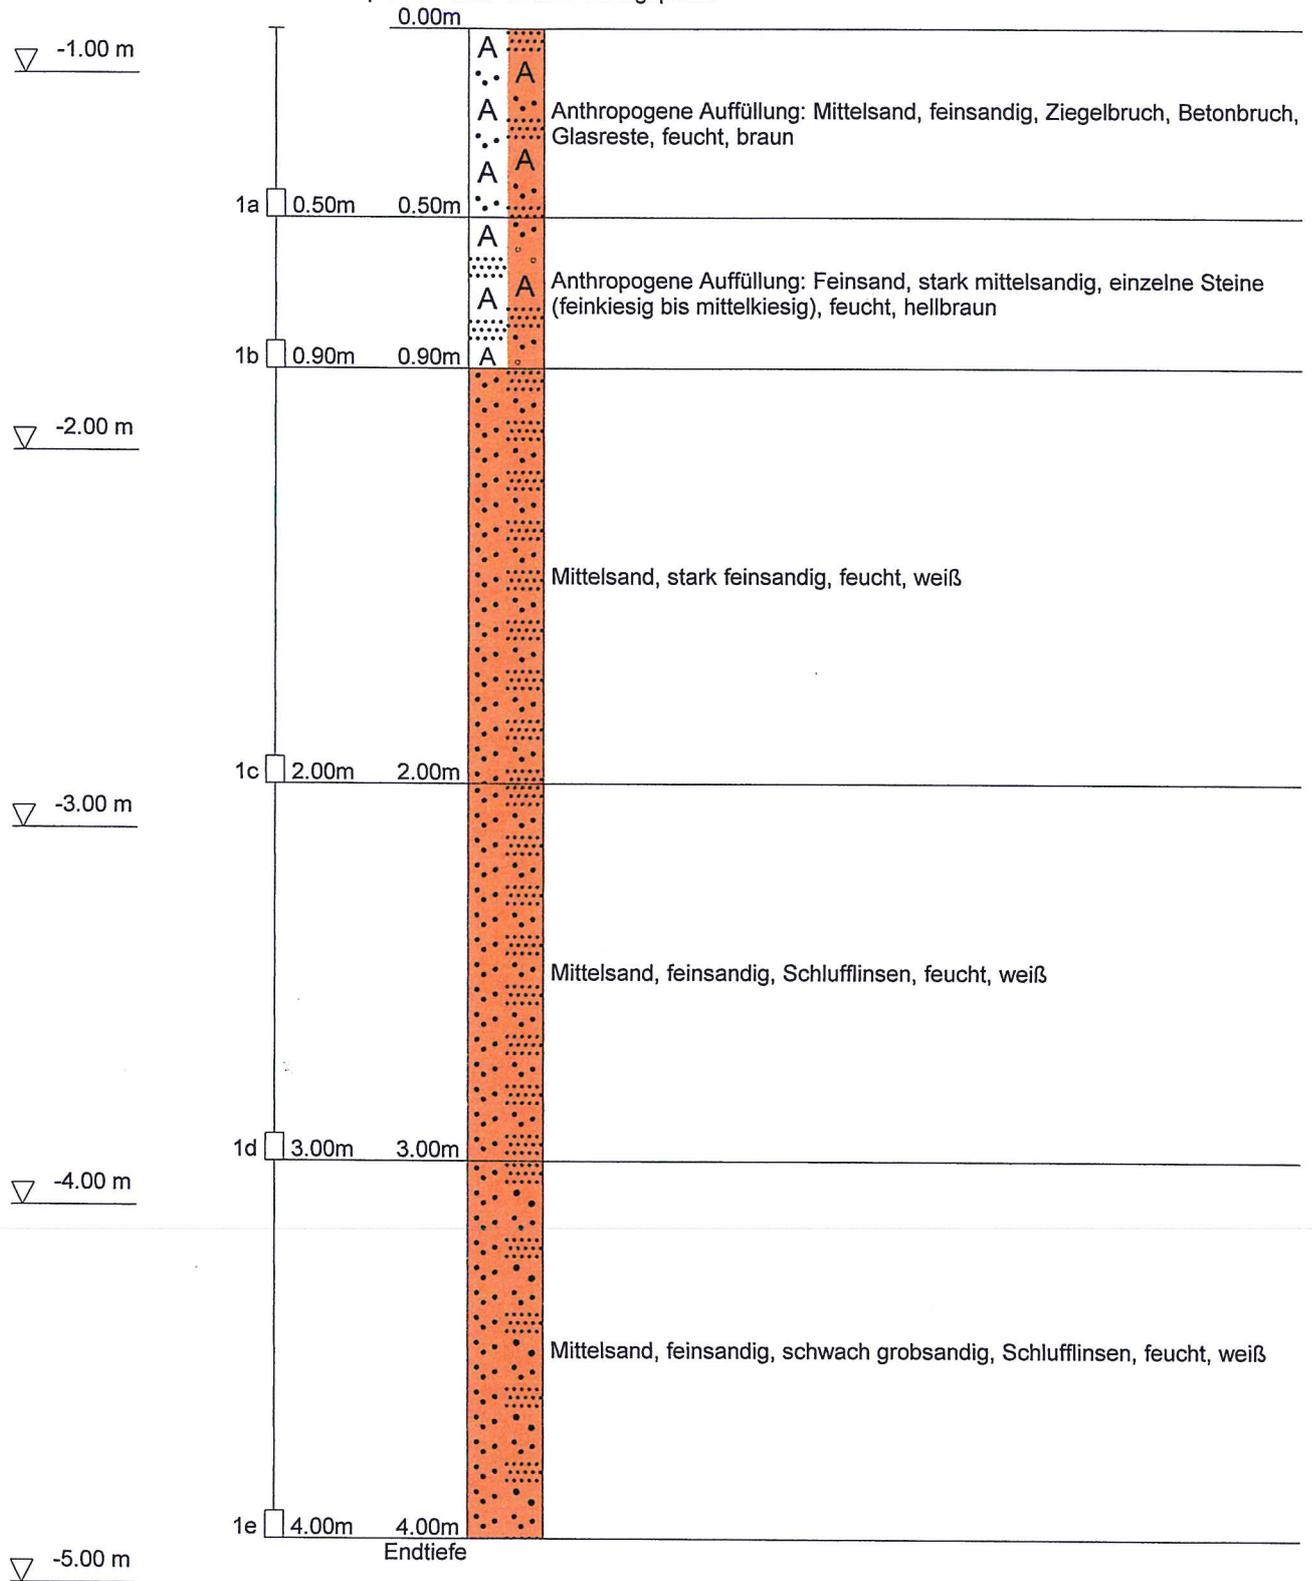
RKS 1

Ansatzpunkt: -0.88 m über Bezugspunkt

0.50	a) Anthropogene Auffüllung: Mittelsand, feinsandig, Ziegelbruch, Betonbruch					1a		0.00 -0.50
	b)							
	c) feucht	d)	e) braun					
	f)	g)	h)	i)

0.90	a) Anthropogene Auffüllung: Feinsand, stark mittelsandig, einzelne Steine (feinkiesig bis mittelkiesig)					1b		0.50 -0.90
	b)							
	c) feucht	d)	e) hellbraun

f)	g)	h)	i)				
2.00	a) Mittelsand, stark feinsandig					1c		0.90 -2.00
	b)							
	c) feucht	d)	e) weiß					
	f)	g)	h)	i)				
3.00	a) Mittelsand, feinsandig, Schlufflinsen					1d		2.00 -3.00

b)							
	c) feucht	d)	e) weiß					
	f)	g)	h)	i)				
4.00 Endtiefe	a) Mittelsand, feinsandig, schwach grobsandig, Schlufflinsen					1e		3.00 -4.00
	b)

c) feucht	d)	e) weiß					
	f)	g)	h)	i)

Die oberflächennahe Bodenmischprobe aus der RKS1a und 1b aus 0,0 - 0,9 m Tiefe unter GOK enthielt eine Kohlenwasserstoff-Konzentration unterhalb der Nachweisgrenze von 40 mg/kg TS.

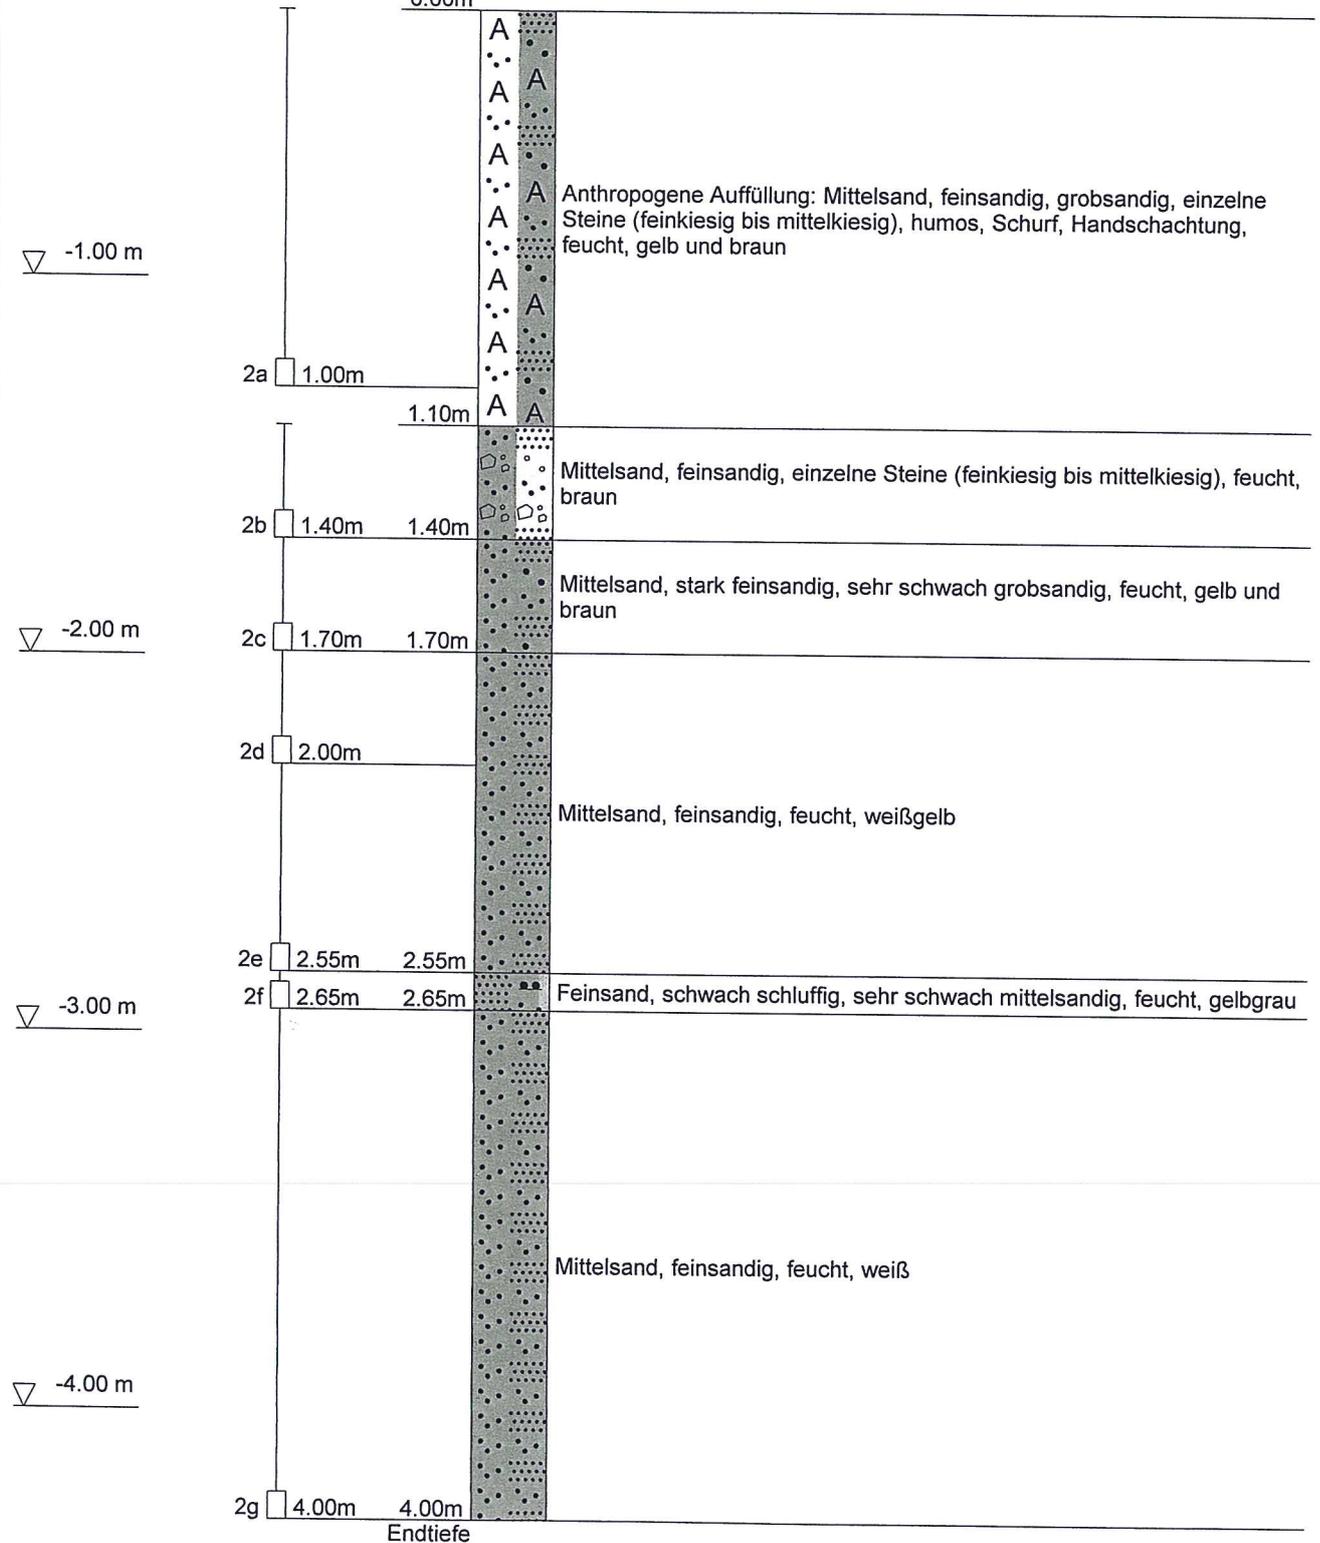
RKS 2

Ansatzpunkt: -0.29 m über Bezugspunkt
0.00m

1.10	a) Anthropogene Auffüllung: Mittelsand, feinsandig, grobsandig, einzelne Steine (feinkiesig bis mittelkiesig), humos				2a		0.00 -1.00	
	b) Schurf, Handschachtung

c) feucht	d)	e) gelb und braun					
	f)	g)	h)					i)
1.40	a) Mittelsand, feinsandig, einzelne Steine (feinkiesig bis mittelkiesig)				2b		1.10 -1.40	
	b)

c) feucht	d)	e) braun					
	f)	g)	h)					i)
1.70	a) Mittelsand, stark feinsandig, sehr schwach grobsandig				2c		1.40 -1.70	
	b)							
	c) feucht	d)	e) gelb und braun

f)	g)	h)					i)
2.55	a) Mittelsand, feinsandig				2d		1.70 -2.00	
	b)							2e
	c) feucht	d)	e) weißgelb					
	f)	g)	h)		i)			
2.65	a) Feinsand, schwach schluffig, sehr schwach mittelsandig				2f		2.55 -2.65

b)							
	c) feucht	d)	e) gelbgrau					
	f)	g)	h)					i)

1	2				3	4	5	6
Bism unter Ansatz- punkt	a) Benennung der Bodenart und Beimengungen			Bemerkungen Sonderproben Wasserführung Bohrwerkzeuge Kernverlust Sonstiges	Entnommene Proben			
	b) Ergänzende Bemerkungen				Art	Nr	Tiefe in m (Unter- kante)	
	c) Beschaffenheit nach Bohrgut	d) Beschaffenheit nach Bohrvorgang	e) Farbe					
	f) Übliche Benennung	g) Geologische Benennung	h) Gruppe i) Kalk- gehalt					
4.00 Endtiefe	a) Mittelsand, feinsandig				2g		2.65 -4.00	
	b)							
	c) feucht	d)	e) weiß					
	f)	g)	h) i)

Auch in den Bodenproben RKS2g aus 2,65 – 4,00 m Tiefe unter GOK und RKS3a aus 0,1 – 0,5 m Tiefe unter GOK lagen die Kohlenwasserstoff- Konzentrationen unterhalb der Nachweisgrenze.

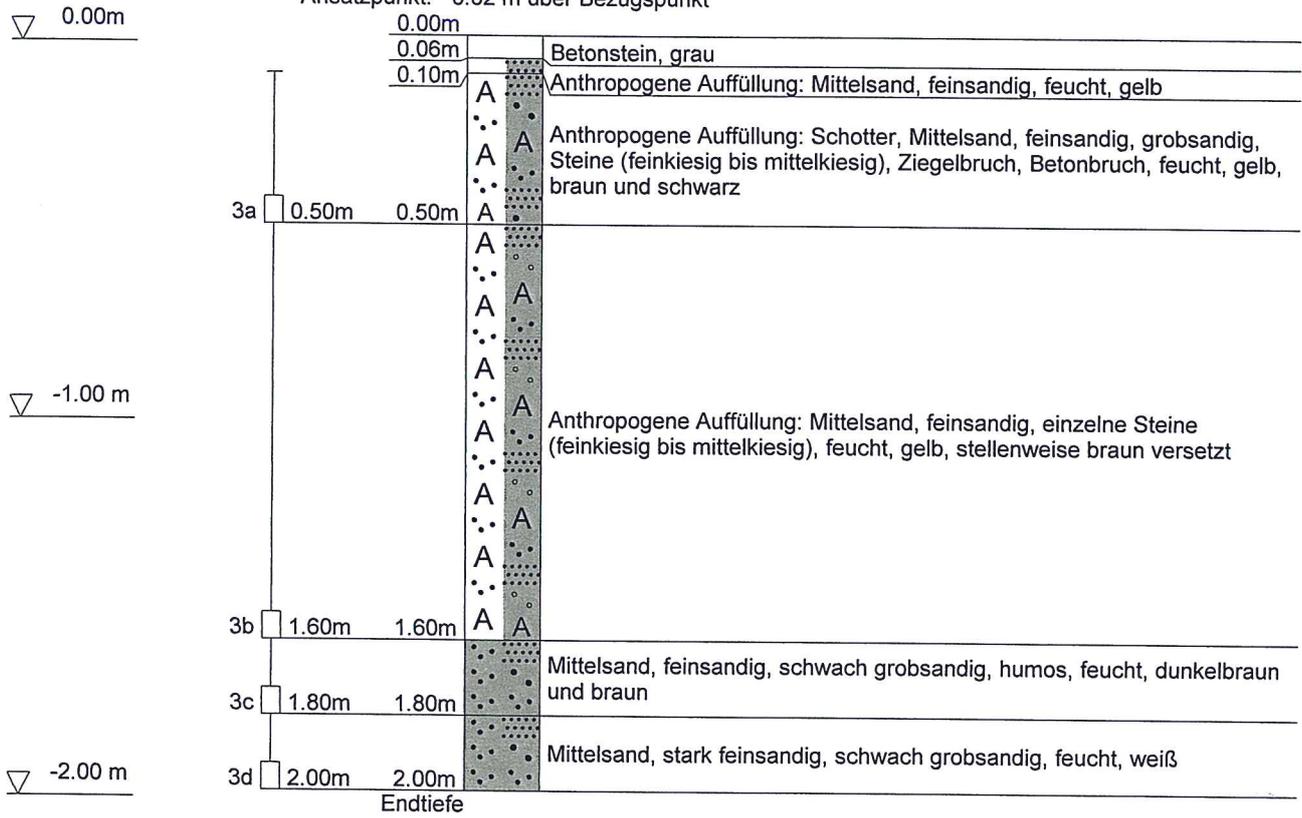
RKS 3

Ansatzpunkt: 0.02 m über Bezugspunkt

0.06	a) Betonstein							
	b)							
	c)	d)	e) grau					
	f)	g)	h)	i)				
0.10	a) Anthropogene Auffüllung: Mittelsand, feinsandig							
	b)							
	c) feucht	d)	e) gelb

f)	g)	h)	i)				
0.50	a) Anthropogene Auffüllung: Schotter, Mittelsand, feinsandig, grobsandig, Steine (feinkiesig bis mittelkiesig), Ziegelbruch, Betonbruch					3a		0.10 -0.50

b)							
	c) feucht	d)	e) gelb, braun und schwarz					
	f)	g)	h)	i)				
1.60	a) Anthropogene Auffüllung: Mittelsand, feinsandig, einzelne Steine (feinkiesig)					3b		0.50 -1.60

b)							
	c) feucht	d)	e) gelb, stellenweise braun versetzt					
	f)	g)	h)	i)				
1.80	a) Mittelsand, feinsandig, schwach grobsandig, humos					3c		1.60 -1.80

b)							
	c) feucht	d)	e) dunkelbraun und braun					
	f)	g)	h)	i)

1	2			3		4	5	6
Bism unter Ansatz- punkt	a) Benennung der Bodenart und Beimengungen			Bemerkungen Sonderproben Wasserführung Bohrwerkzeuge Kernverlust Sonstiges		Entnommene Proben		
	b) Ergänzende Bemerkungen					Art	Nr	Tiefe in m (Unter- kante)
2.00 Endtiefe	c) Beschaffenheit nach Bohrgut	d) Beschaffenheit nach Bohrvorgang	e) Farbe		3d			
	f) Übliche Benennung	g) Geologische Benennung	h) Gruppe	i) Kalk- gehalt				
	a) Mittelsand, stark feinsandig, schwach grobsandig							
	b)							
	c) feucht	d)	e) weiß					
	f)	g)	h)	i)

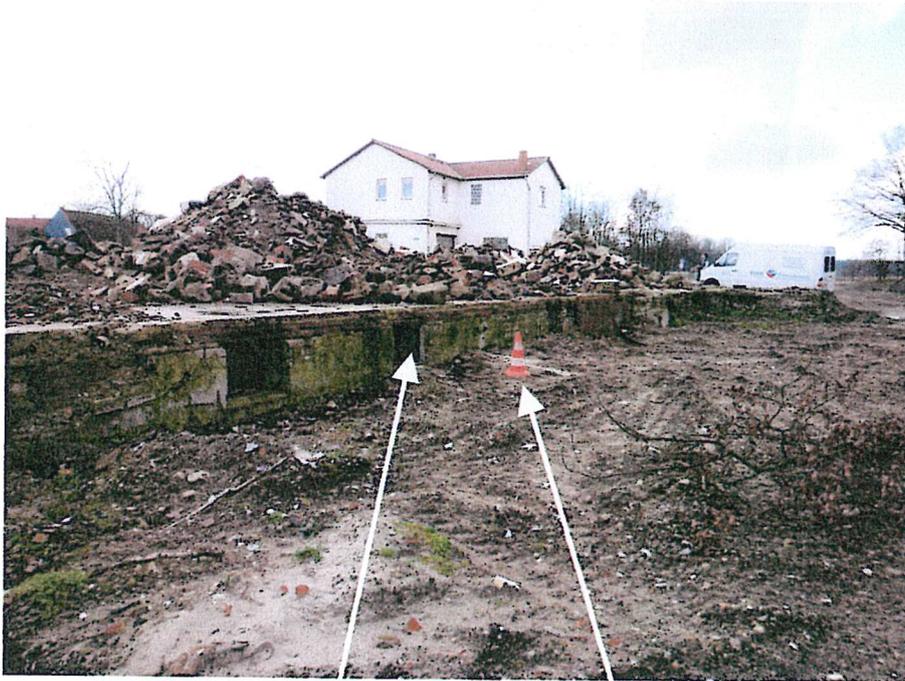
Abb. 1: Bereich der Heizöltanks im zurückgebauten Hotelgebäude
(Blick Richtung Westen)

alte Heizöltanks

RKS 1

Bei der durchgeführten organoleptischen Prüfung der Bohrprofile der Rammkernsondierungen im Bereich der Werkstatt und der Waschhalle der ehemaligen Tankstelle sowie der Heizöltanks des ehemaligen Hotels, ergaben sich keine Hinweise auf eine schädliche Veränderung des Bodens durch tankstellentypische Schadstoffe oder durch Heizöl.

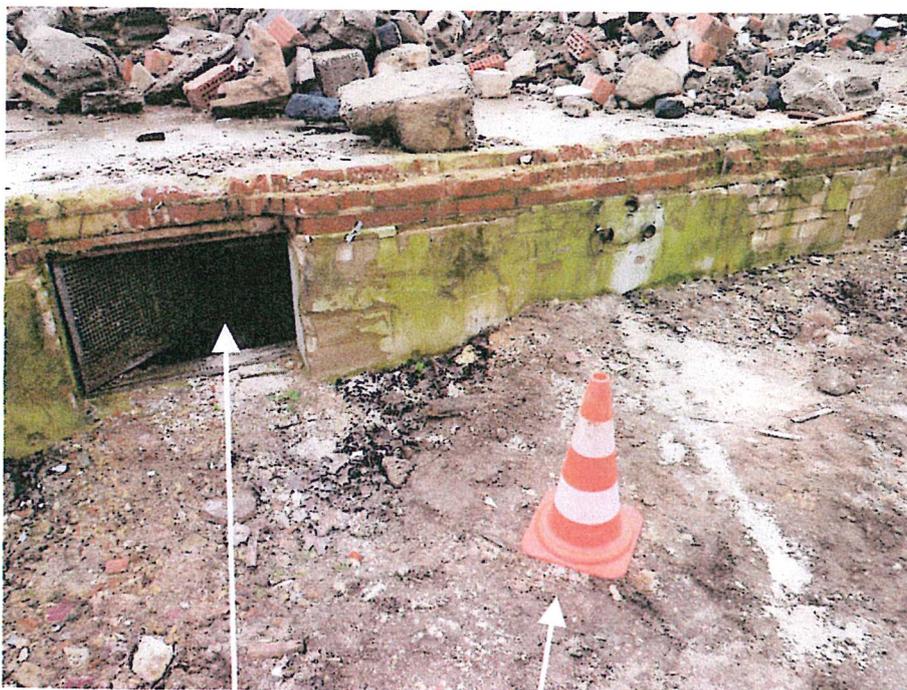
Abb. 2: Bereich der Heizöltanks im zurückgebauten Hotelgebäude
(Blick Richtung Südwesten)

alte Heizöltanks

RKS 1

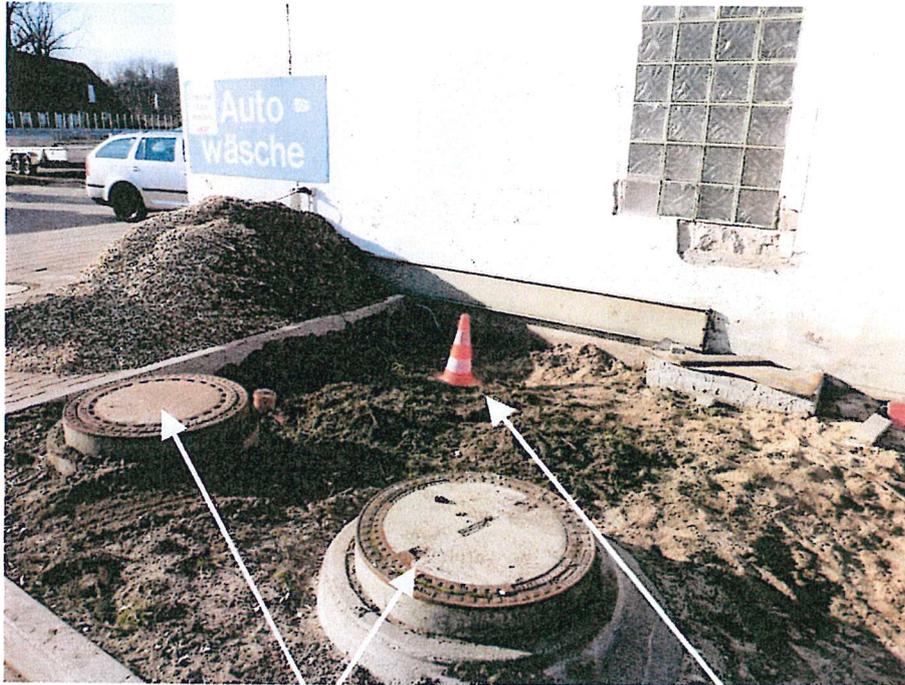
Abb. 3: Bereich der neuen Abscheideranlage (Blick Richtung Südwesten)

neuer Abscheider

RKS 2

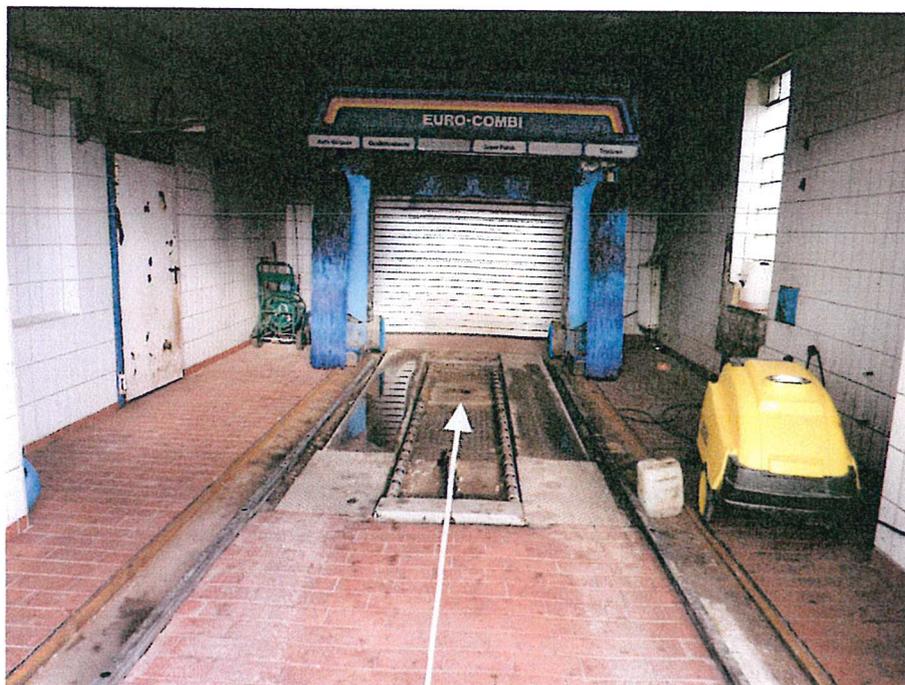
Abb. 4: Bereich der alten Abscheideranlage (Blick in die Waschanlage)

alter Abscheider

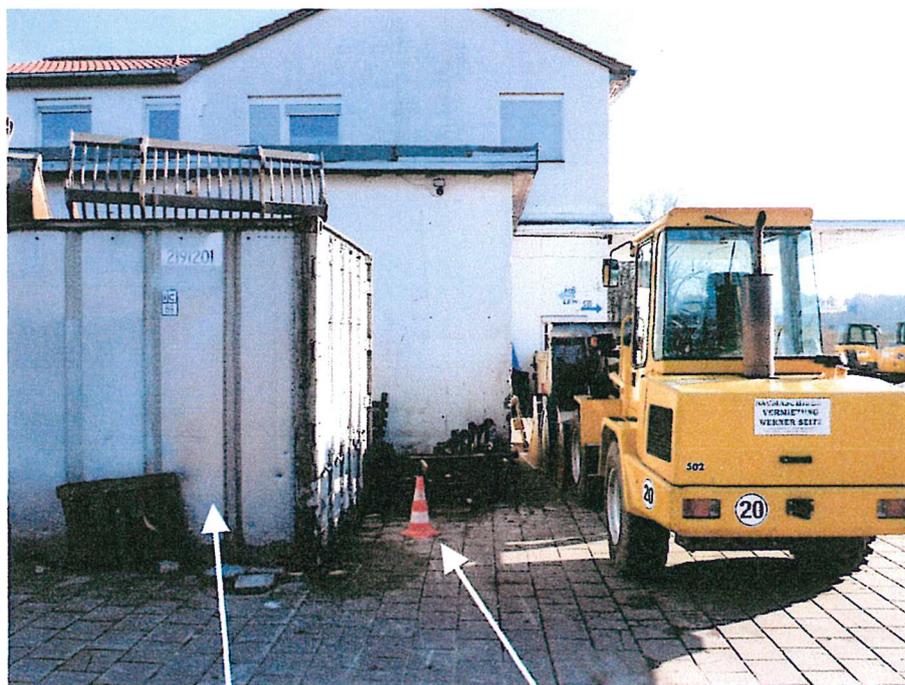
Abb. 5: Bereich des Altölsammelbehälters im Metallcontainer (Blick Richtung Osten)

Metallcontainer

RKS 3
