# Orientierende Altlastenuntersuchung Markt Süd in Neustadt am Rbge.

**Auftraggeber:** Stadt Neustadt am Rbge.  
Nienburger Straße 31

*Okt. 2016*

**Bearbeitung:** Dipl.-Ing. H. Bogon  
Beratender Ingenieur Bauwesen - Umwelttechnik  
Marschstraße 24  
31535 Neustadt  
Tel. 05032/61631  
Fax 05032/801536  
Mail: [h.bogon@oekobauconsult.de](mailto:h.bogon@oekobauconsult.de)  
Page: [www.oekobauconsult.de](http://www.oekobauconsult.de)

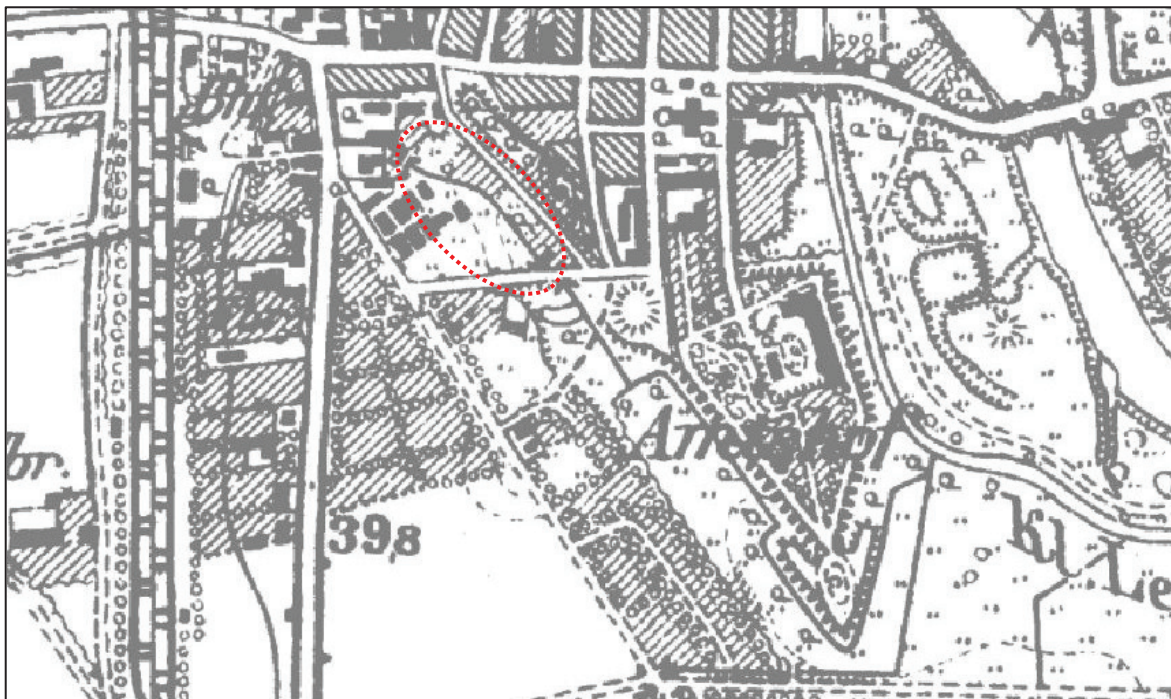
**Abb. 2-1: Auszug aus der preußischen Landesaufnahme, Blatt Neustadt am Rübenberge, 1897**

Eine Karte neueren Datums aus der Preußischen Landesaufnahme (1897) zeigt für den Erkundungsbereich weitgehend unbebaute Flächen oder Gärten und ein Gebäude im Bereich der heutigen Schäfergasse.

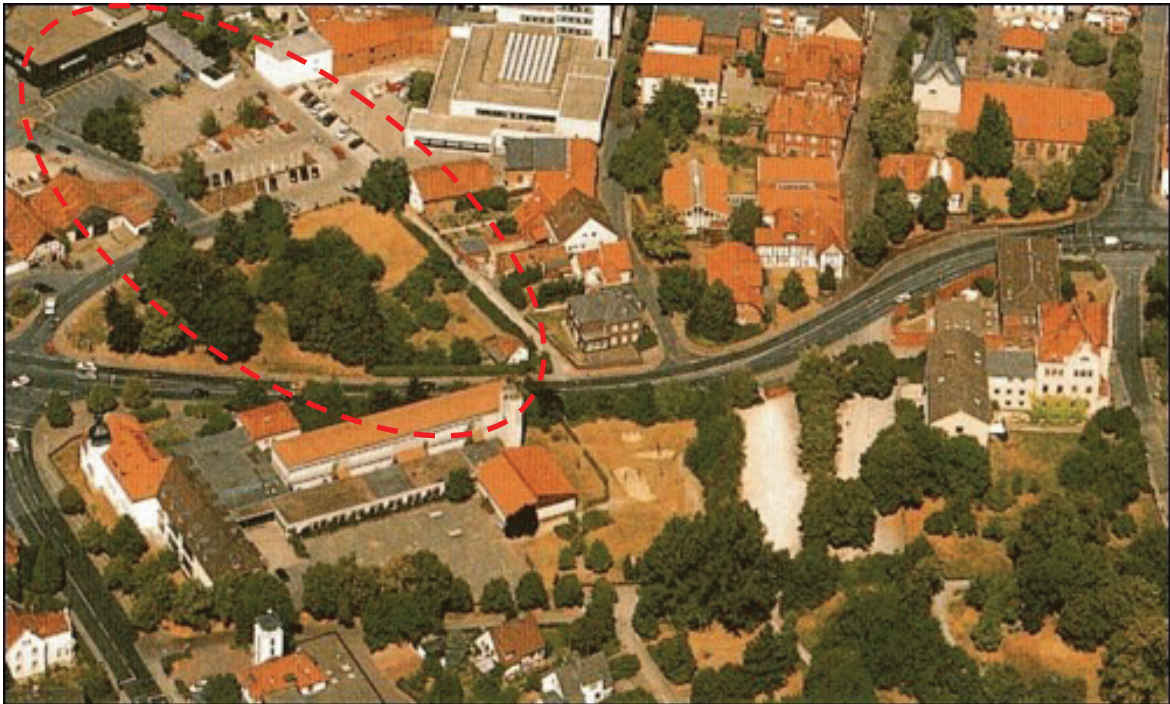
**Abb. 2-5: Luftbild von 1996**

Im Luftbild von 1996 ist der nördliche Bereich der Erkundungsflächen schließlich als Parkplatz und der südliche Teil als Grünanlage bzw. Obstgarten erkennbar.

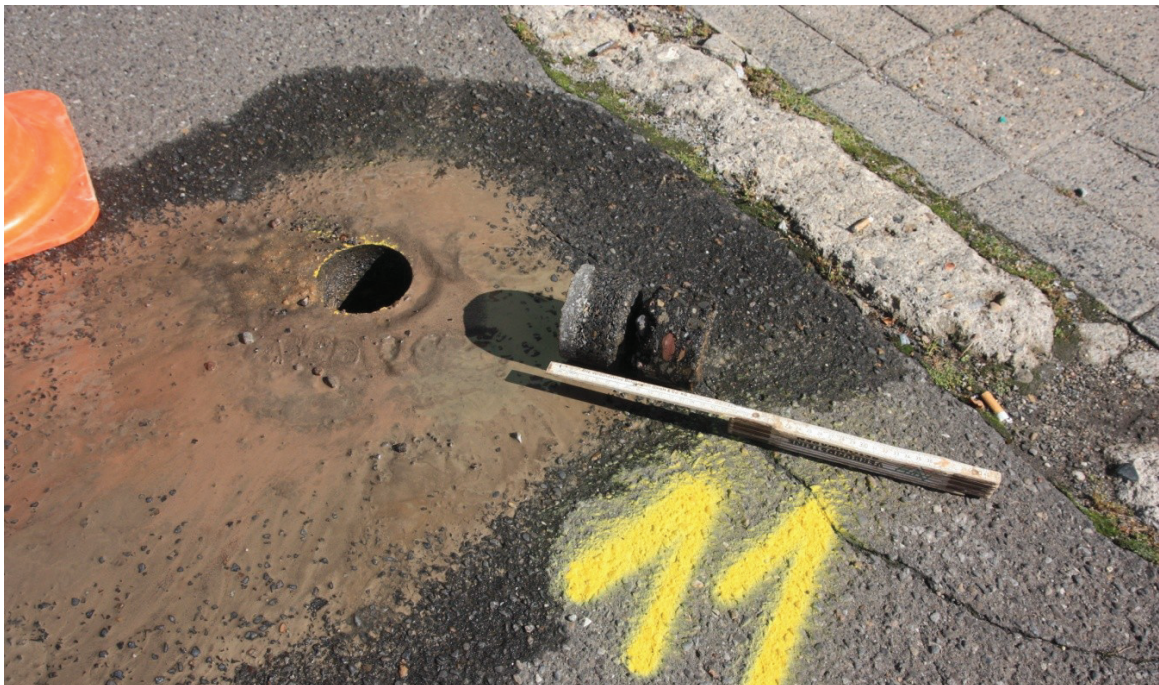
**Abb. 6-1: Bohrkern bei RKS 11 (beispielhaft), 14 cm Asphaltbefestigung, teerhaltig**

- Im Rahmen von Asphaltbeprobungen sollten möglichst alle Asphaltarten (unterschiedlicher Lage und Einbauzeit) im Erkundungsbereich erfasst werden.
- Asphaltbeprobungen und die Beprobung des zugehörigen ungebundenen Oberbaus wurden ergänzend an 3 Bohrpunkten AP 1 bis AP 3 durchgeführt (►Anlage 4b, ►Anlage 5). Zusammen mit den 3 Asphaltbeprobungen an den regulären Bohrpunkten ergeben sich 6 Asphaltproben. Die Asphaltproben wurden mittels Diamantkernbohrtechnik gewonnen.
