Gutachterliche Stellungnahme

zur Sanierung der Sporthalle an der Michael-Ende-Schule im
Vergleich zu einem Neubau

Stadt Neustadt am Rübenge

25.02.2021

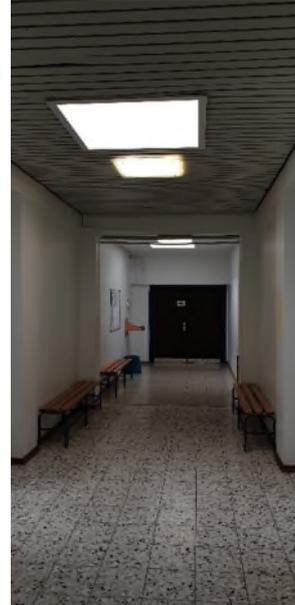
Die Innenwände bestehen aus verputztem Kalksandsteinmauerwerk. Ein Großteil der Innenwände weisen Feuchteschäden im Sockelbereich auf.

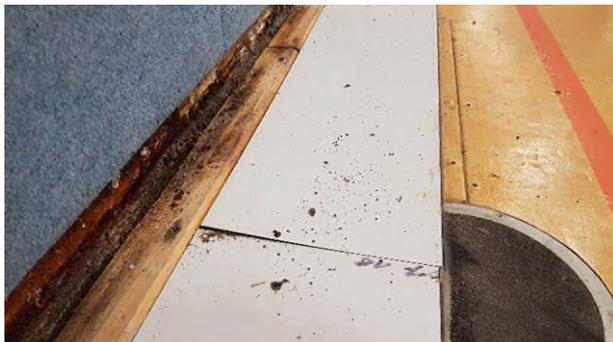
Stahlbetonplatte mit aufgebautem Schwingboden. Die nachträglich eingebaute Bodenplatte ist durch drückendes Wasser beeinträchtigt, das Übergangsdetail Bodenplatte/Außenwand ist ungedämmt und hat keine Abdichtung. Dadurch kommt es zu Wassereintritt in die Fußbodenkonstruktion. Der Schwingboden der Sporthalle ist durch mehrere Wasserschäden stark beeinträchtigt und abgängig.

Sockelbereich Wand/Schwingboden

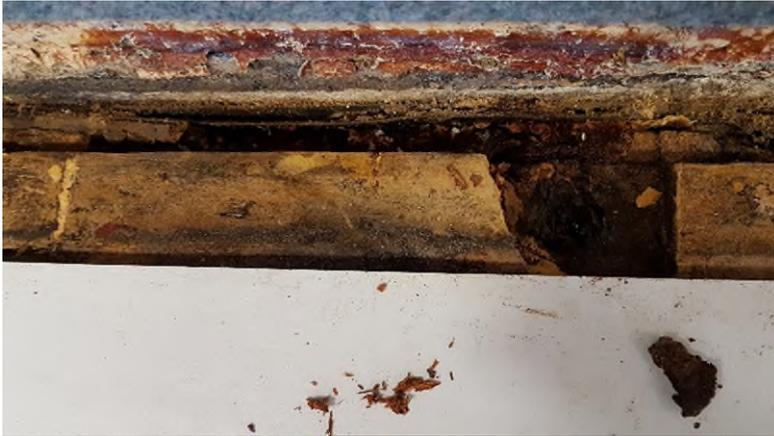
fehlende Abdichtung

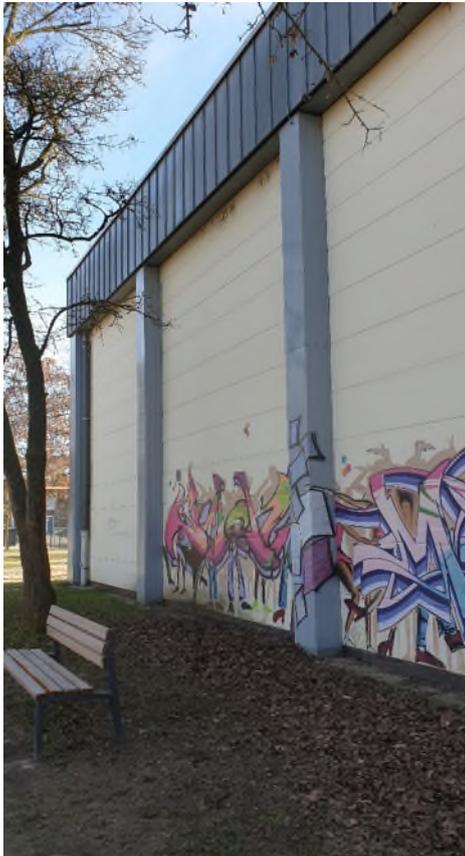
Die Außenwände bestehen aus Betonfertigteilen ohne Abdichtung und Dämmung. Der gesamte Sockelbereich ist durch drückendes Wasser beeinträchtigt. Eine Sanierung des Sockels und der Fundamente ist nur mit hohem Aufwand möglich.

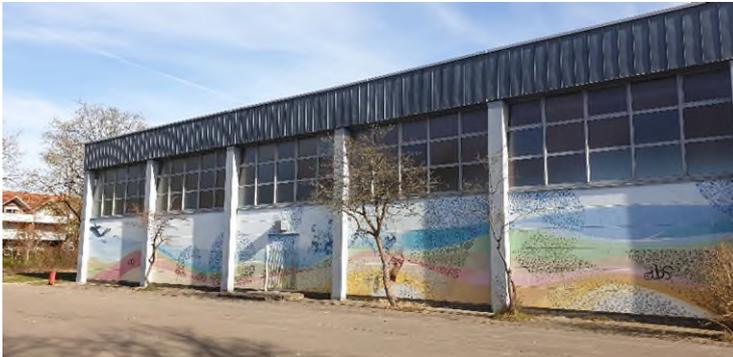
Metall Pfosten-Riegel Fassade. Die Konstruktion ist standsicher. Die Profile und die Verglasung entsprechen nicht den Vorgaben der Energieeinsparverordnung und sind im Falle der Sanierung auszutauschen.

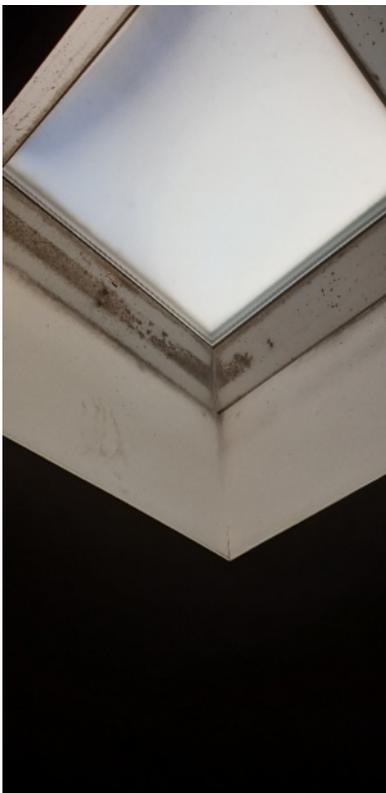
Flachdachkonstruktion aus Stahlbetonbindern. Die Standsicherheit der Konstruktion ist gegeben. Eine Sanierung des Daches mit ausreichender Wärmedämmung ist aus Gründen der Lastannahme nicht mehr möglich. Vorhandene Lichtkuppeln sind zum Teil undicht und ungedämmt. Dadurch kommt es zu Schimmelbildung. Das Dach ist komplett neu aufzubauen.

Lichtkuppel

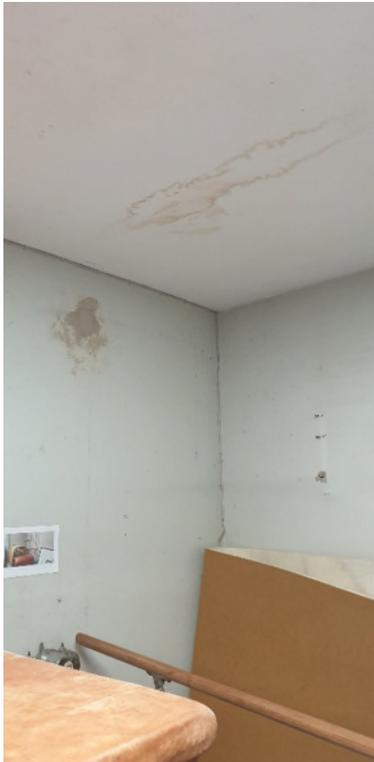
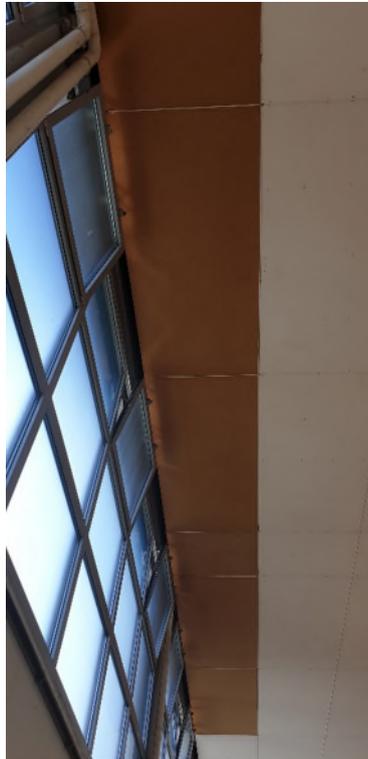
Die Unterdecke in der Halle ist durch mehrere Wasserschäden im Dach beeinträchtigt, die Konstruktion ist statisch bedenklich und wird regelmäßig auf Ermüdungserscheinungen geprüft. Die gesamte Unterdecke ist dringend auszutauschen.

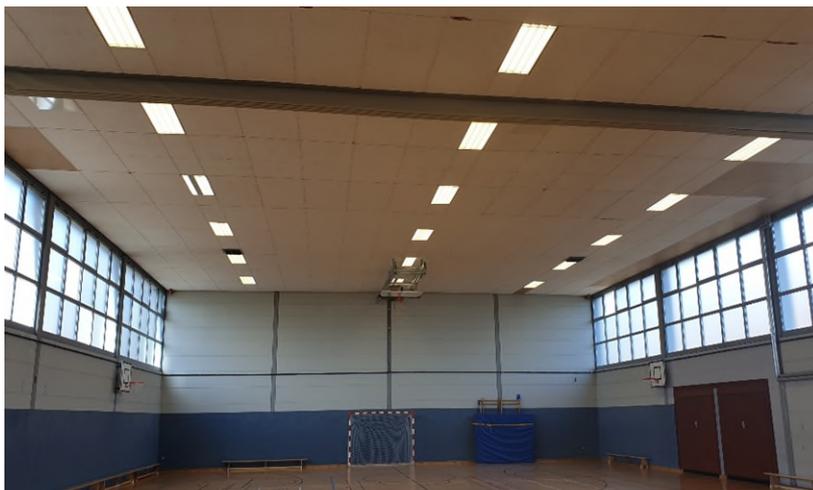
- Entspricht nicht dem heutigen Standard und ist insgesamt zu erneuern
