ARTENSCHUTZRECHTLICHE EINSCHÄTZUNG

- BRUTVÖGEL -

AUFGABENSTELLUNG

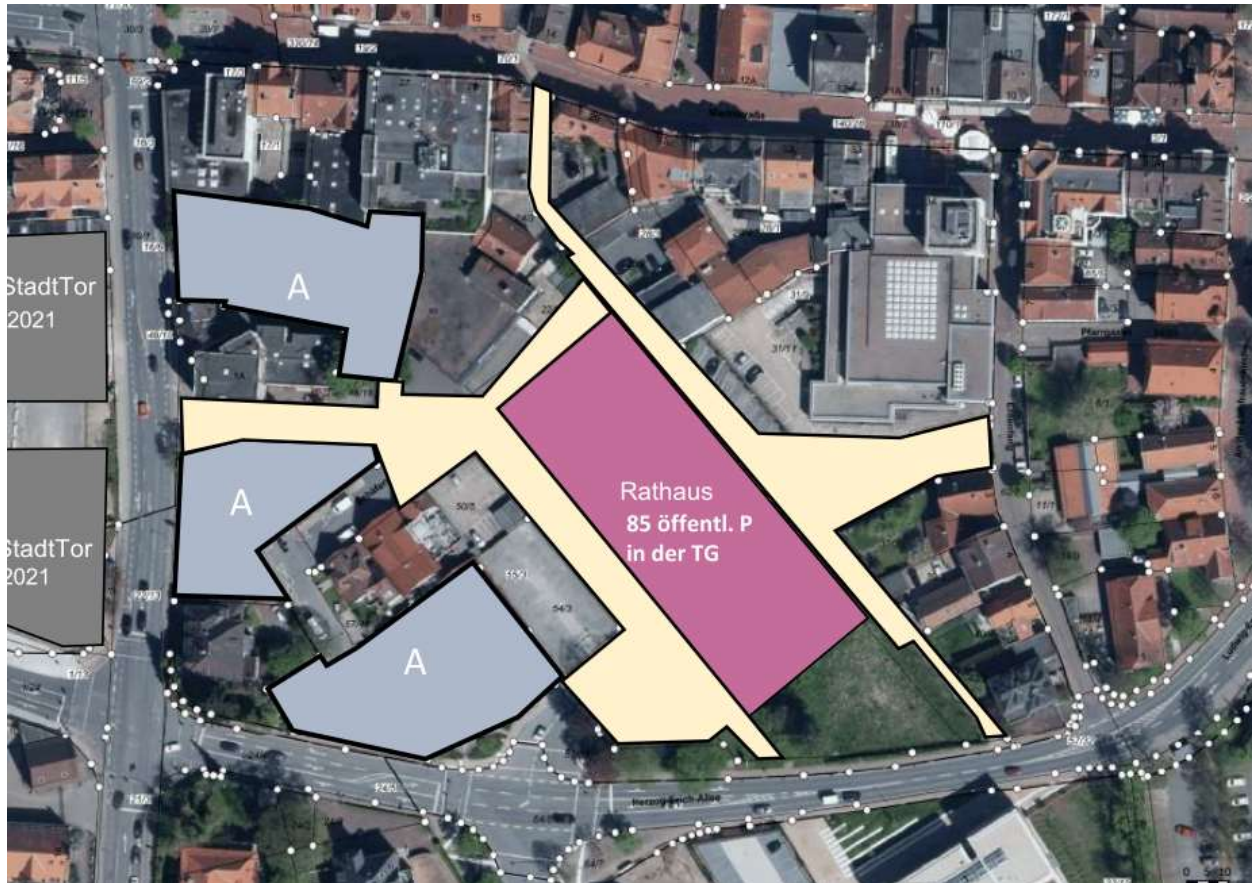
Abb. 1: Bereiche mit Gebäudeabrissen (A), Quelle: Stadt Neustadt a. Rbge.

Für die Einschätzung des Habitatpotenzials fand für die drei Bereiche (A), in denen Gebäudeabriss notwendig sind (siehe Abb. 1), mit einem Vertreter der Stadt Neustadt am 22. Juli eine Ortsbegehung statt. Dabei wurden die entsprechenden Grundstücke bzw. Gebäude hinsichtlich relevanter Habitatstrukturen mit dem Schwerpunkt auf an oder in Gebäuden brütende Vogelarten gesichtet und hinsichtlich Hinweisen zu Brutgeschehen von Vögeln abgesucht (Nester, Kotpuren etc.). Die Gebäude waren überwiegend bis in die Dachgeschosse auch von innen begehbar. Lediglich ein Teil des Dachbodens eines direkt am Wohngebäude angrenzenden Stalles sowie das DG des Gebäudes 2 konnten nicht betreten werden (siehe Abb. 2).

Für das Gebäude 5 in der Lindenstraße lassen die Beobachtungen auf 2 Nester des Haussperlings schließen. Damit entfallen 6 Einzelkästen oder 2 Koloniehäuser von den ermittelten Nisthilfen zur Vermeidung des Eintretens des Verbotstatbestands Nr. 3 BNatSchG für den Haussperling auf den mittleren Abbrissbereich (siehe Abb. 1).

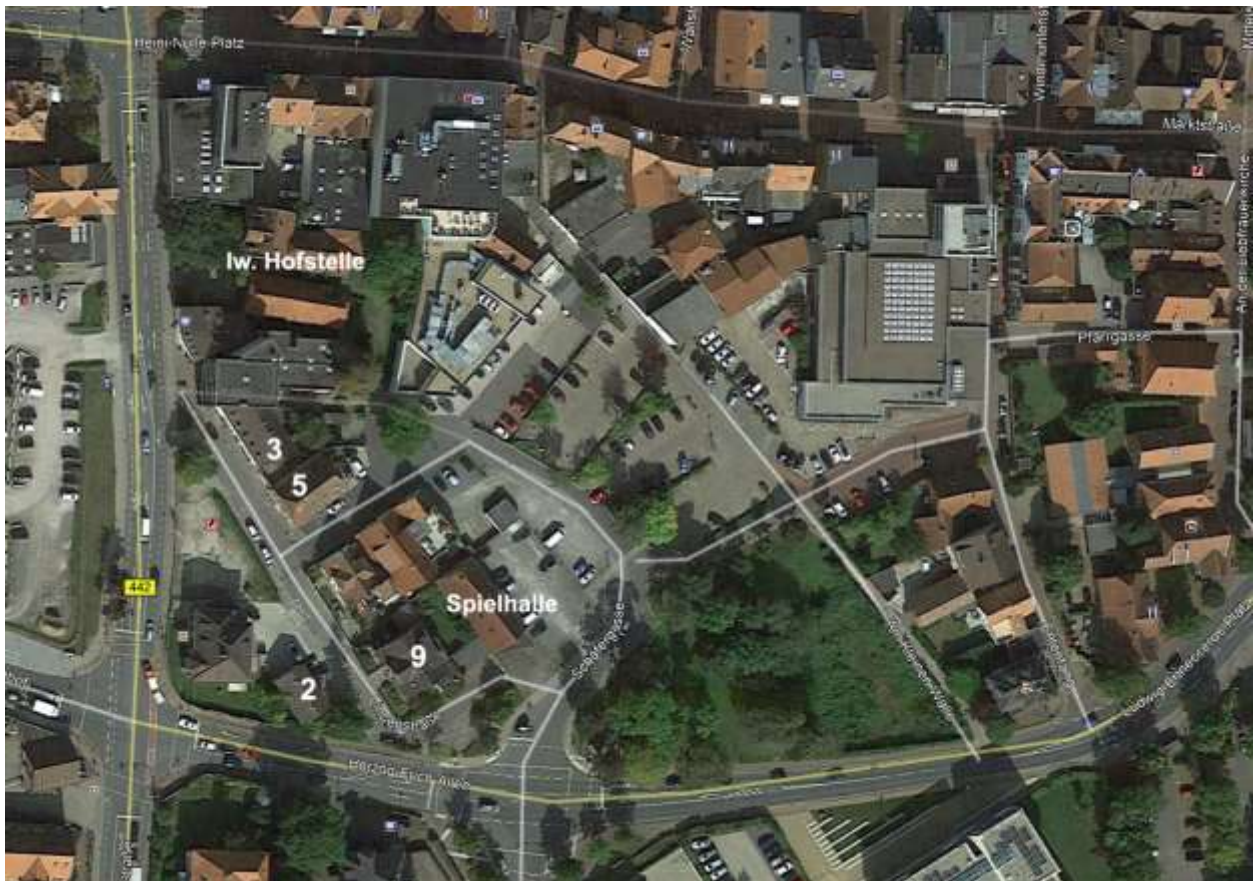
Abb. 2: Darstellung der Lage und Bezeichnung der Gebäude aus Tabelle 1

Die Artgruppe der Fledermäuse ist nicht Bestandteil der vorliegenden Beurteilung. Eine Betrachtung der Fledermäuse erfolgt separat. Im Zuge der Begehungen zur Erfassung von Fledermausaktivitäten (in der Nacht vom fünften zum sechsten August 2021) wurden keine Vögel beobachtet, die in die Gebäude ein- oder ausgeflogen sind. Die Gebäude, die begangen wurden, sind in Tab. 1 beschrieben und in Abb. 2 dargestellt.

Gebäude	Lage in Abb. 1	Beschreibung der besichtigten Strukturen
Ehemalige landwirtschaftliche Hofstelle an der Wunstorfer Straße	Nördlicher Abrissbereich	- zwei Stallgebäude mit Dachgeschoss - Wohngebäude mit ausgebautem Kuhstall und Dachgeschoss (Dachgeschoss zu 50 % begehbar/einsehbar) - Ehemaliger Obstgarten vor dem Gebäude, verwilderter Hinterhof
Gebäude 3 und 5 in der Lindenstraße	Mittlerer Abrissbereich	- jeweils Wohngebäude mit Dachgeschoss
Spielhalle	Südlicher Abrissbereich	- Halle mit ausgebautem Dachgeschoss
Gebäude 9 in der Lindenstraße	Südlicher Abrissbereich	- Wohngebäude mit Garten und Dachgeschoss
Gebäude 2 in der Lindenstraße	Südlicher Abrissbereich	- Wohngebäude mit Garten und Dachgeschoss (Dachgeschoss nicht begangen)
