**Sanierung der Niederschlagswasserkanalisation in der Kernstadt,  
Gewölbe und Betonkanal im Abschnitt "Parkplatz ehemaliges Hotel Scheve und Parkplatz  
Firma Kilinc & Linke**

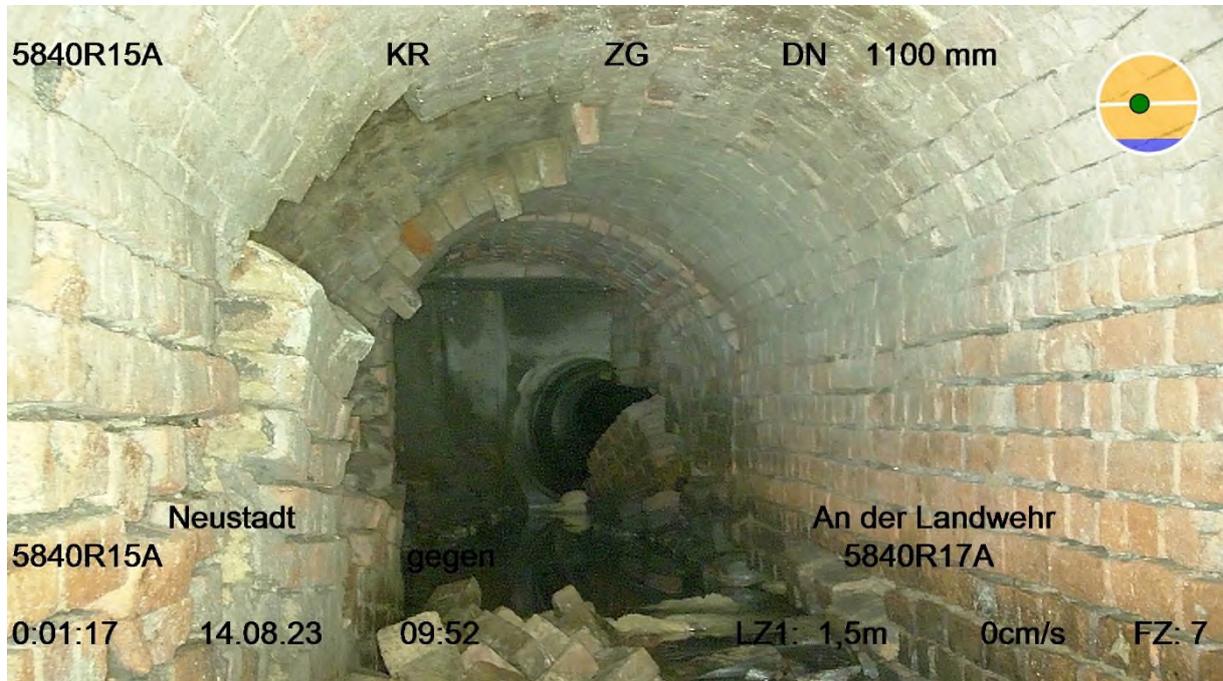
Aufnahme des zu sanierenden Gewölbes auf dem Gelände Kilinc& Linke  
Blick von Schacht 5840R17A aus in westliche Richtung (gegen Fließrichtung)  
im Hintergrund ist der verdeckte Schacht 5840R15A zu erkennen

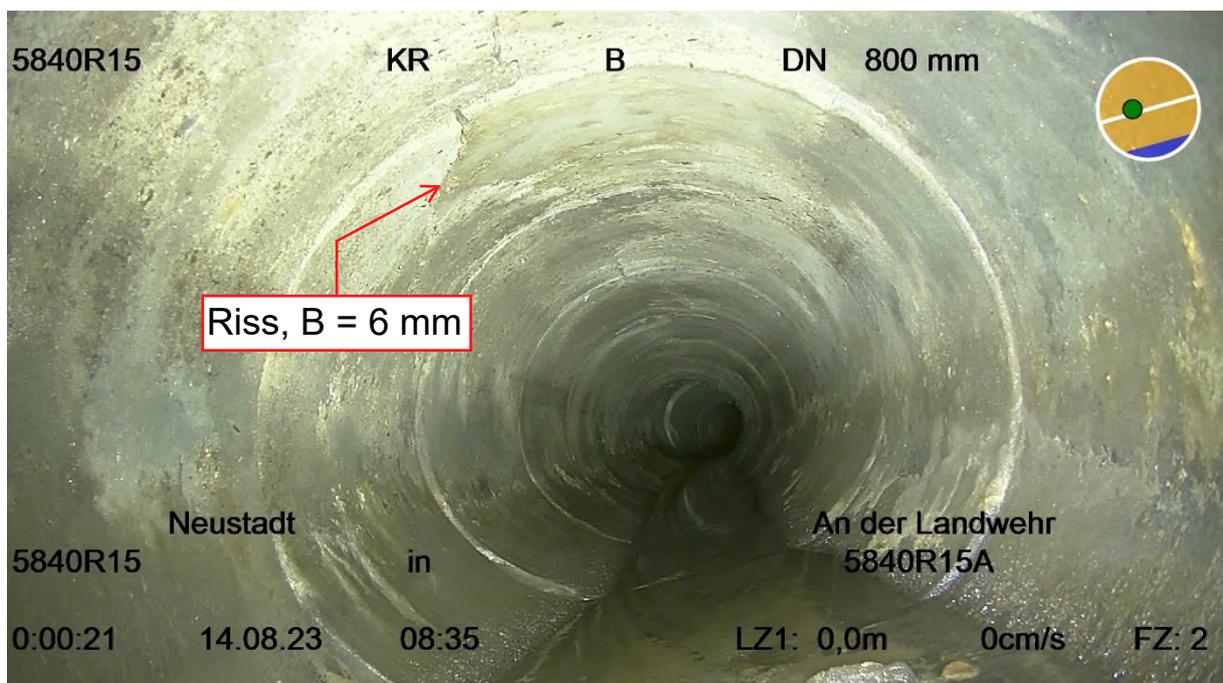
Aufnahme der mit Schlauchliner zu sanierenden Betonrohre  
Blick von Schacht 5840R15 aus in östliche Richtung (in Fließrichtung)

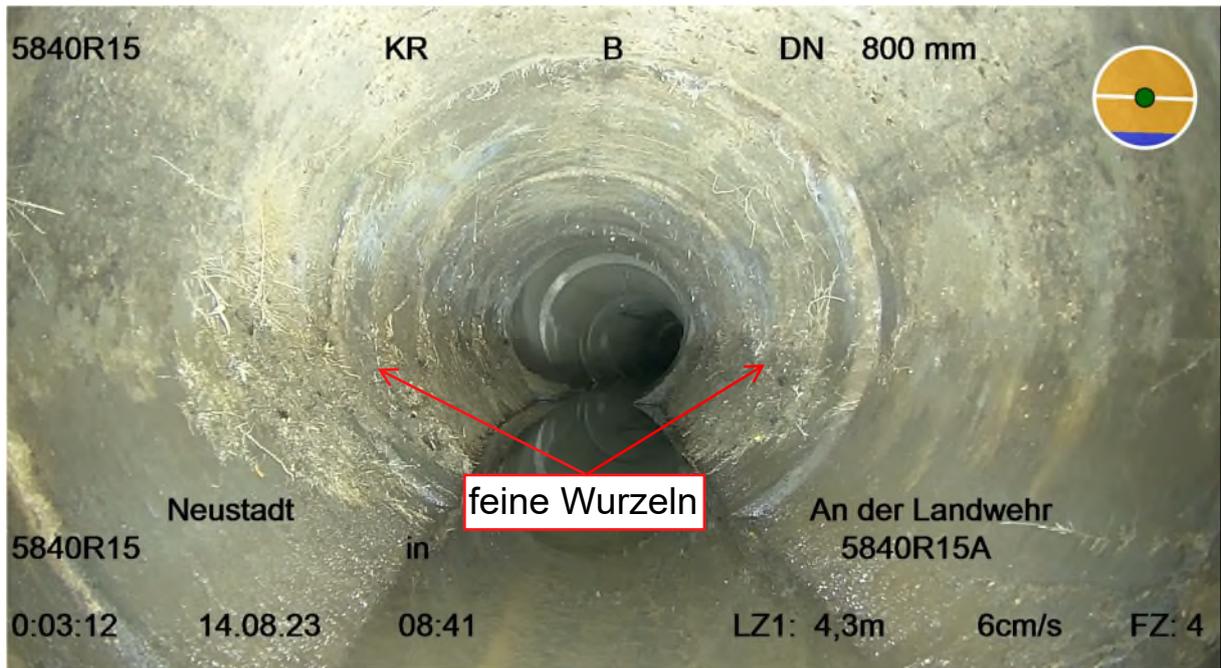
Aufnahme der mit Schlauchliner zu sanierenden Betonrohre  
 Blick von Schacht 5840R15 aus in östliche Richtung (in Fließrichtung)

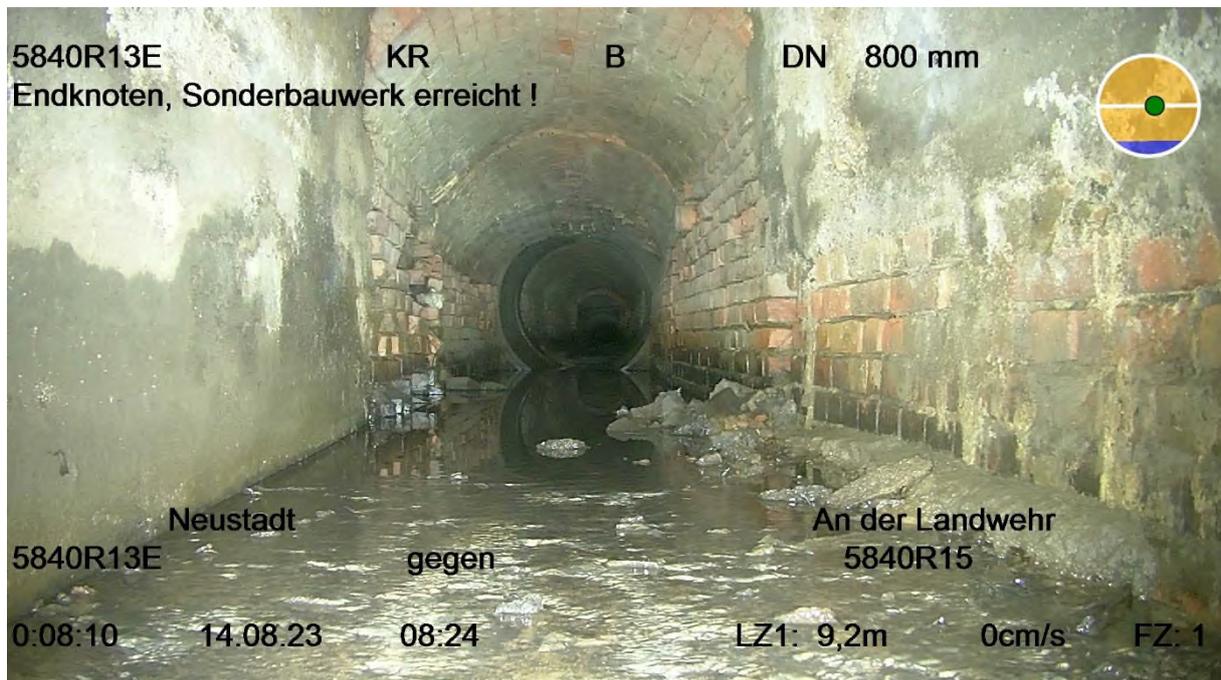
Aufnahme des zu untersuchenden Kanalabschnittes auf dem Gelände des ehemaligen Hotels Scheve  
 Blick von dem verdeckten Schacht 5840R15 aus in westliche Richtung (gegen Fließrichtung)  
 Im Hintergrund sind weitere Gewölbe und Betonkanalabschnitte zu erkennen. Da der Schacht nicht durchfahren werden kann, ist die weitere Untersuchung von der Gegenseite aus geplant.
