Stadt Neustadt am Rübenberge

Radverkehrskonzept Gesamtstadt (ohne Kernstadt)

Maßnahmenkataster

Hannover, im Januar 2024

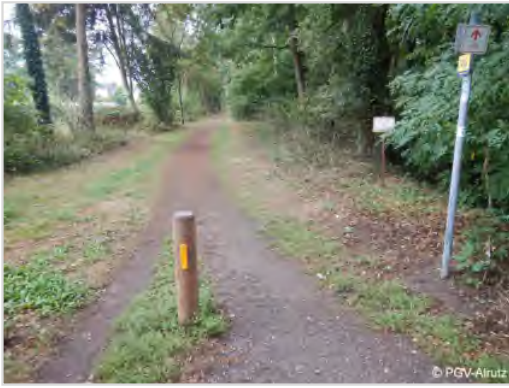
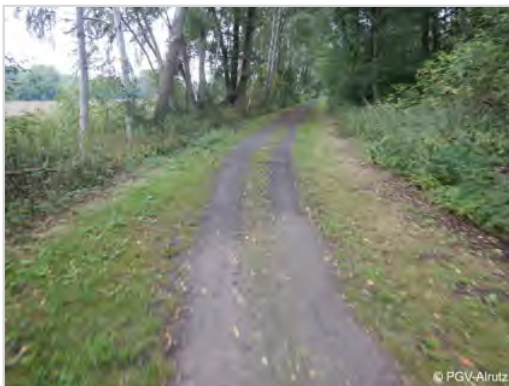
Allgemein		Bestand	
Strecke von	Gemeindegrenze	Breite [m] RVA STS	1.8 —
Strecke bis	Im Eichenbrink	Belag – Zustand	Schotter – erheblich eingeschränkt
Länge	990 m	ruhender Verkehr	—
Baulastträger	teilweise privat	Steigung	keine
Ortslage	innerorts	Einbahnstraße	—
zul. Geschw.	—		
DTV	—		
Anmerkung	Auch touristische Routenführung		
Führungsform	Selbstständige Wegeverbindung		
Problemstellung	Wegeverbindung in unzureichender Breite und Belagsqualität. Unzureichende Sicherung und Durchlassbreite bei Poller.		
Beteiligung, Bemerkung	—		
Planung			
Maßnahme	Ausbau der Wegeverbindung auf mind. 2,50 m (besser: 3,0 m) Breite. Belagsqualität durch regelmäßige Instandsetzung aufrecht erhalten. Asphaltierung der Wegestrecke prüfen. Sicherung Poller durch retroreflektierende Elemente. Durchlassbreite von mind. 1,50 m gewährleisten.		
Kostenschätzung	223.000 €		
Priorität	2 - Mittlere Priorität

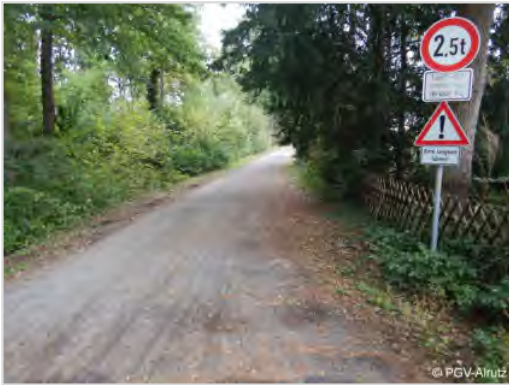
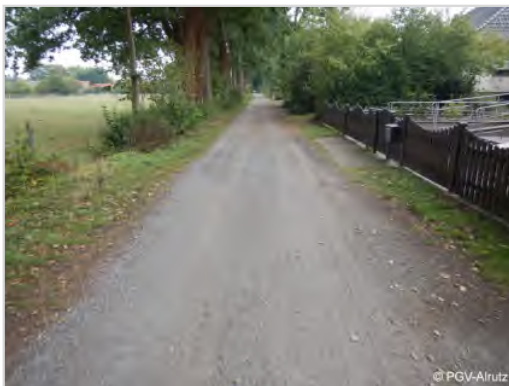
Allgemein		Bestand	
Strecke von	Luther Damm	Breite [m] RVA STS	— —
Strecke bis	Försterweg	Belag – Zustand	Schotter – gut
Länge	420 m	ruhender Verkehr	—
Baulastträger	Gemeinde	Steigung	keine
Ortslage	innerorts	Einbahnstraße	—
zul. Geschw.	50 km/h		
DTV	—		
Anmerkung	Auch touristische Routenführung		
Führungsform	Mischverkehr		
Problemstellung	Kein Mangel		
Beteiligung, Bemerkung	—		
Planung			
Maßnahme	Kein Handlungsbedarf. Belagsqualität durch regelmäßige Instandsetzung aufrecht erhalten. Bei perspektivisch anstehender Belagserneuerung Asphaltierung der Wegestrecke prüfen.		
Kosten- schätzung	—		
Priorität	—

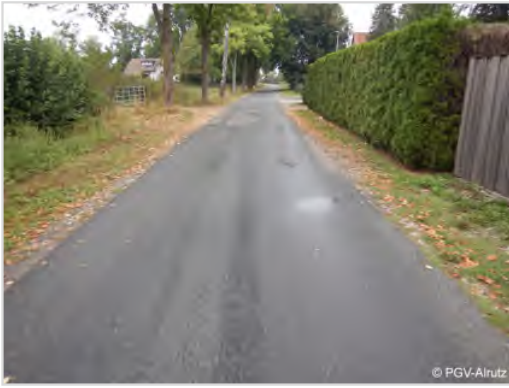
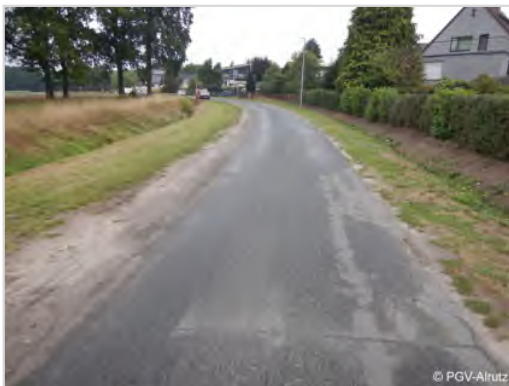
Allgemein		Bestand	
Strecke von	Försterweg	Breite [m] RVA STS	— —
Strecke bis	Wirtschaftsweg	Belag – Zustand	Asphalt – gut
Länge	580 m	ruhender Verkehr	—
Baulastträger	Gemeinde	Steigung	keine
Ortslage	innerorts	Einbahnstraße	—
zul. Geschw.	Tempo-30-Zone		
DTV	—		
Anmerkung	Auch touristische Routenführung		
Führungsform	Mischverkehr		
Problemstellung	Kein Mangel		
Beteiligung, Bemerkung	—		
Planung			
Maßnahme	Kein Handlungsbedarf		
Kosten- schätzung	—		
Priorität	—

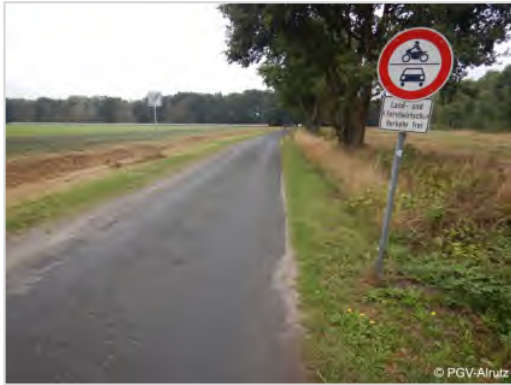
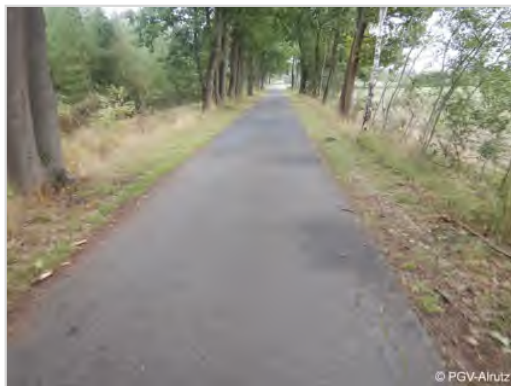
Allgemein		Bestand	
Strecke von	Fasanenweg	Breite [m] RVA STS	3.2 —
Strecke bis	Kreis Neustadt	Belag – Zustand	Asphalt – gut
Länge	630 m	ruhender Verkehr	—
Baulastträger	teilweise privat	Steigung	keine
Ortslage	außerorts	Einbahnstraße	—
zul. Geschw.	—		
DTV	—		
Anmerkung	Auch touristische Routenführung		
Führungsform	Wirtschaftsweg		
Problemstellung	Kein Mangel		
Beteiligung, Bemerkung	Wichtige Verbindung für den Radverkehr westseitig der Bahn zwischen Poggenhagen und Neustadt.		
Planung			
Maßnahme	Kein Handlungsbedarf. Bei hohem Aufkommen von landwirtschaftlichem Verkehr Einrichtung von Begegnungsstellen prüfen.		
Kosten- schätzung	—		
Priorität	—

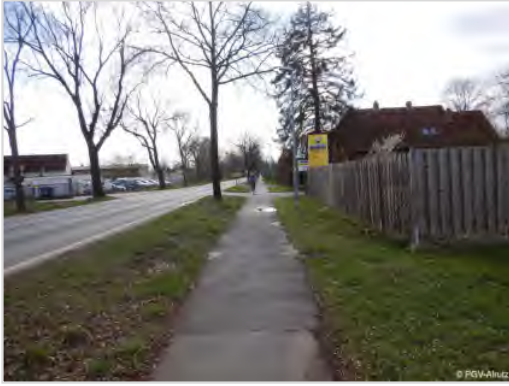
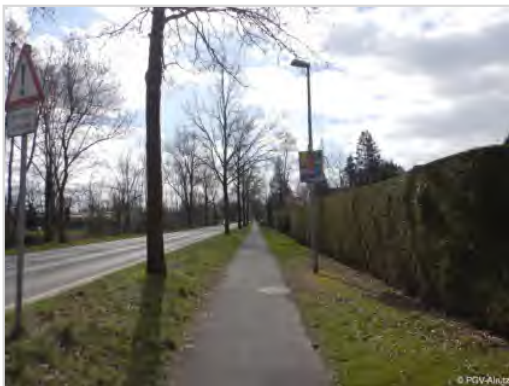
Allgemein		Bestand	
Strecke von	Moordorfer Straße (B 442) (Bahnübergang)	Breite [m] RVA STS	2 2
Strecke bis	Lausitzer Straße	Belag – Zustand	Asphalt – leicht eingeschränkt
Länge	1.310 m	ruhender Verkehr	—
Baulastträger	Bund	Steigung	keine
Ortslage	innerorts	Einbahnstraße	—
zul. Geschw.	50 km/h		
DTV	5.300 Kfz/24h		
Anmerkung	Abschnitt des Vorrangnetzes der Region Hannover		
Führungsform	Westseite Gehweg / Radverkehr frei		
Problemstellung	Für den Radverkehr freigegebener Gehweg in unzureichender Ausbaubreite. Fehlende Querungssicherung Höhe Am Schiffgraben.		
Beteiligung, Bemerkung	Radweg in schlechtem Zustand. Umwidmung der Moordorfer Straße in Gemeindestraße in Planung.		
Planung			
Maßnahme	Umwidmung des westlichen Seitenraums in gem. Geh- und Radweg ohne Benutzungspflicht und Ausbau auf mind. 2,50 m (besser: 3,0 m) Breite zzgl. Sicherheitstrennstreifen von mind. 0,50 m (besser: 0,75 m). Ostseitig Markierung Schutzstreifen in 1,50 m. Anordnung Tempo 30 prüfen. Querungsstelle auf Höhe Am Schiffgraben durch Mittelinsel (Aufstellfläche mind. 2,50 m) sichern. Vorschlag laut VNRH: Radverkehrsfreigabe auf Gehweg aufheben und einseitige Markierungslösung prüfen.

Kosten-schätzung	467.000 €		
Priorität	1 - Hohe Priorität

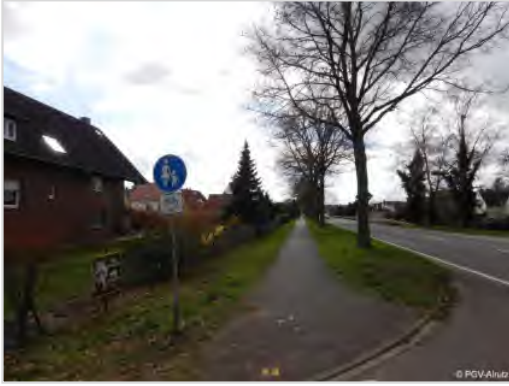
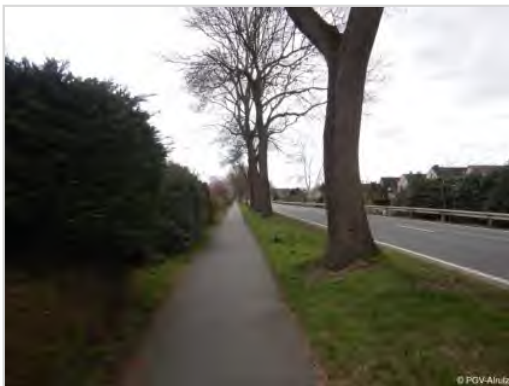
Allgemein		Bestand	
Strecke von	Lausitzer Straße	Breite [m] RVA STS	2 3.5
Strecke bis	Schlesierstraße	Belag – Zustand	Asphalt – leicht eingeschränkt
Länge	610 m	ruhender Verkehr	—
Baulastträger	Bund	Steigung	keine
Ortslage	innerorts	Einbahnstraße	—
zul. Geschw.	50 km/h		
DTV	5.300 Kfz/24h		
Anmerkung	Abschnitt des Vorrangnetzes der Region Hannover		
Führungsform	Ostseite Gehweg / Radverkehr frei		
Problemstellung	Für den Radverkehr freigegebener Gehweg in unzureichender Ausbaubreite. Fehlende Querungssicherung Höhe Friedrich-Meyer-Straße.		
Beteiligung, Bemerkung	Radweg in schlechtem Zustand. Umwidmung der Moordorfer Straße in Gemeindestraße in Planung.		
Planung			
Maßnahme	Umwidmung des östlichen Seitenraums in gem. Geh- und Radweg in Zweirichtungsführung (Zweirichtungsführung innerorts wird aufgrund des Außerortscharakters als verträglich eingeschätzt) und Ausbau auf mind. 2,50 m (besser: 3,0 m) Breite zzgl. Sicherheitstrennstreifen von mind. 0,50 m (besser: 0,75 m). Querungsstelle auf Höhe Friedrich-Meyer-Straße durch Mittelinsel (Aufstellfläche mind. 2,50 m) sichern. Vorschlag laut VNRH: Radverkehrs freigabe auf Gehweg aufheben und einseitige Markierungslösung prüfen.

Kostenschätzung	137.000 €		
Priorität	2 - Mittlere Priorität

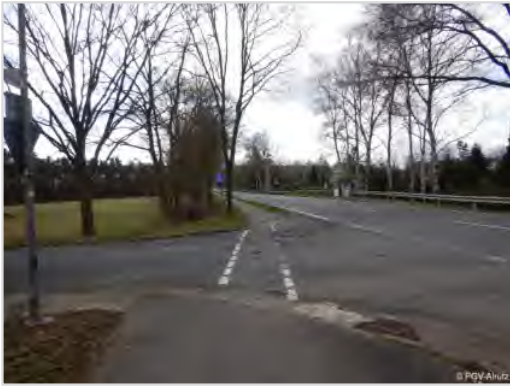
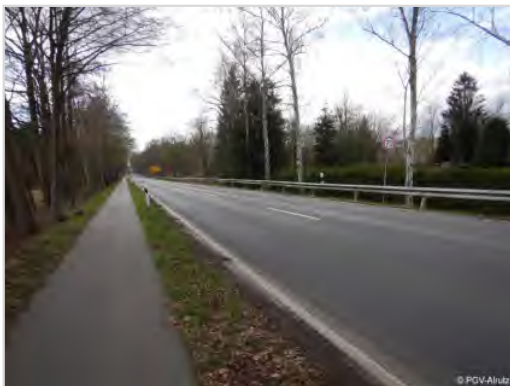
Allgemein		Bestand	
Strecke von	Schlesierstraße	Breite [m] RVA STS	2 1.5
Strecke bis	Dyckerhoffstraße (B 442) (Gemeindegrenze Neustadt)	Belag – Zustand	Asphalt – leicht eingeschränkt
Länge	310 m	ruhender Verkehr	—
Baulastträger	Bund	Steigung	leicht
Ortslage	außerorts	Einbahnstraße	—
zul. Geschw.	70 km/h		
DTV	5.300 Kfz/24h		
Anmerkung	Abschnitt des Vorrangnetzes der Region Hannover		
Führungsform	Ostseite gem. Geh-/ Radweg (Z240) in Zweirichtungsführung		
Problemstellung	Radverkehrsanlage und Sicherheitstrennstreifen in unzureichender Breite		
Beteiligung, Bemerkung	—		
Planung			
Maßnahme	Radverkehrsanlage auf mind. 2,50 m (besser: 3,0 m) zzgl. Sicherheitstrennstreifen von 1,75 m ausbauen.		
Kosten- schätzung	68.000 €		
Priorität	2 - Mittlere Priorität

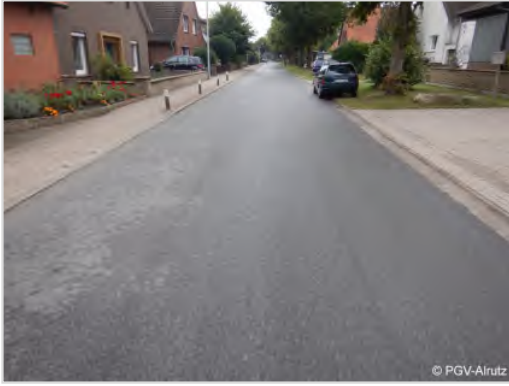
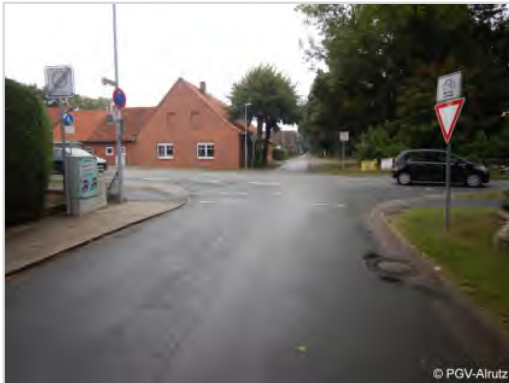
Allgemein		Bestand	
Strecke von	Fasanenweg	Breite [m] RVA STS	— —
Strecke bis	B442	Belag – Zustand	Asphalt – gut
Länge	170 m	ruhender Verkehr	—
Baulastträger	Gemeinde	Steigung	keine
Ortslage	innerorts	Einbahnstraße	—
zul. Geschw.	Tempo-30-Zone		
DTV	—		
Anmerkung	—		
Führungsform	Mischverkehr		
Problemstellung	Kein Mangel		
Beteiligung, Bemerkung	—		
Planung			
Maßnahme	Kein Handlungsbedarf		
Kosten- schätzung	—		
Priorität	—

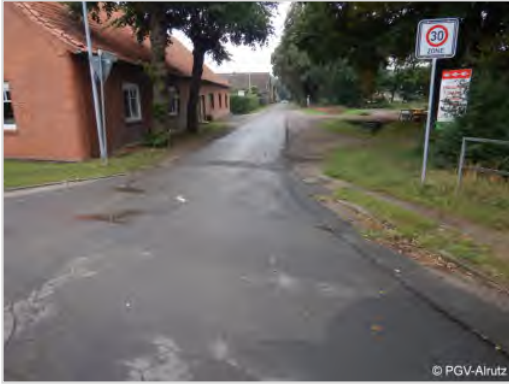
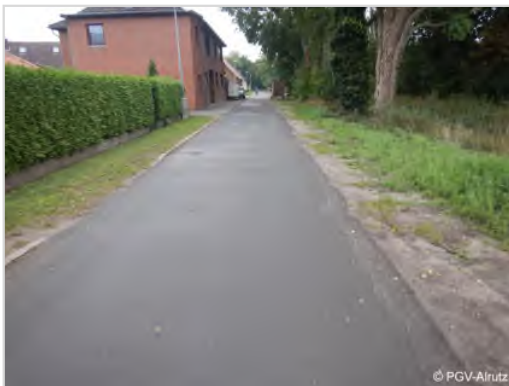
Allgemein		Bestand	
Strecke von	B442	Breite [m] RVA STS	— —
Strecke bis	Unterführung	Belag – Zustand	Asphalt – gut
Länge	220 m	ruhender Verkehr	—
Baulastträger	Gemeinde	Steigung	keine
Ortslage	innerorts	Einbahnstraße	—
zul. Geschw.	Tempo-30-Zone		
DTV	—		
Anmerkung	—		
Führungsform	Mischverkehr		
Problemstellung	Kein Mangel		
Beteiligung, Bemerkung	—		
Planung			
Maßnahme	Kein Handlungsbedarf		
Kosten- schätzung	—		
Priorität	—

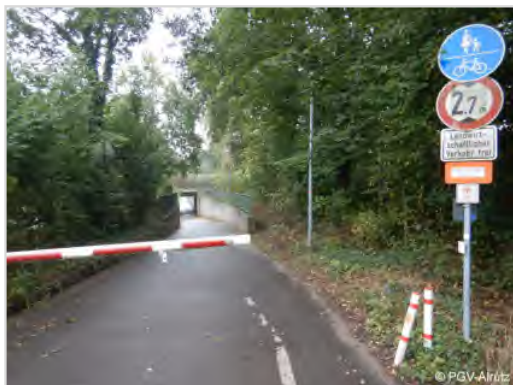
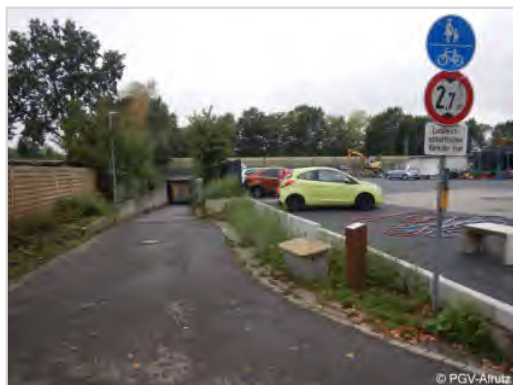
Allgemein		Bestand	
Strecke von	Am Schiffgraben	Breite [m] RVA STS	3.7 —
Strecke bis	Wunstorfer Straße (K333)	Belag – Zustand	Asphalt – gut
Länge	150 m	ruhender Verkehr	—
Baulastträger	Gemeinde	Steigung	stark
Ortslage	innerorts	Einbahnstraße	—
zul. Geschw.	—		
DTV	—		
Anmerkung	Landwirtschaftlicher Verkehr frei (Unterführung Bahngleise)		
Führungsform	gem. Geh-/ Radweg (Z 240) in Zweirichtungsführung		
Problemstellung	Unzureichende Durchlassbreite im Bereich der Schranke.		
Beteiligung, Bemerkung	—		
Planung			
Maßnahme	Durchlassbreite von mind. 1,50 m im Bereich der Schranke gewährleisten.		
Kosten- schätzung	3.000 €		
Priorität	K - Kleinmaßnahmen

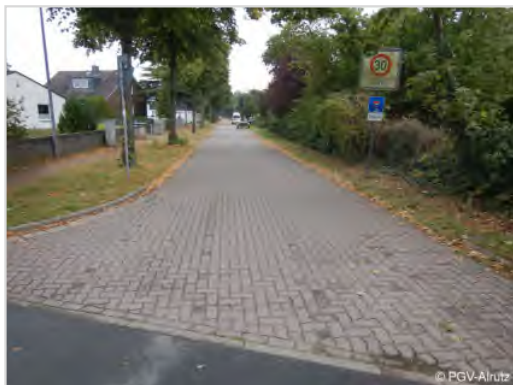
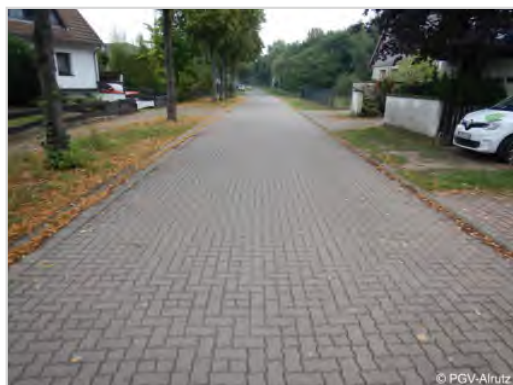
Allgemein		Bestand	
Strecke von	Wunstorfer Straße (K333)	Breite [m] RVA STS	— —
Strecke bis	Eichenweg	Belag – Zustand	Pflaster – gut
Länge	160 m	ruhender Verkehr	—
Baulastträger	Gemeinde	Steigung	keine
Ortslage	innerorts	Einbahnstraße	—
zul. Geschw.	Tempo-30-Zone		
DTV	—		
Anmerkung	—		
Führungsform	Mischverkehr		
Problemstellung	Kein Mangel		
Beteiligung, Bemerkung	—		
Planung			
Maßnahme	Kein Handlungsbedarf		
Kosten- schätzung	—		
Priorität	—

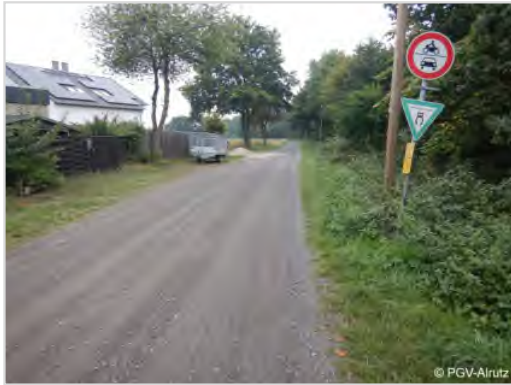
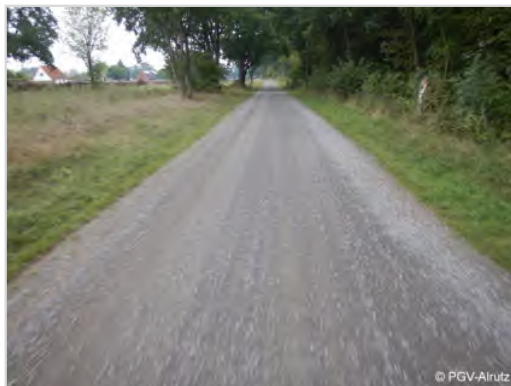
Allgemein		Bestand	
Strecke von	Eichenweg	Breite [m] RVA STS	4 —
Strecke bis	Lindenstraße	Belag – Zustand	Schotter – gut
Länge	1.030 m	ruhender Verkehr	—
Baulastträger	Gemeinde	Steigung	keine
Ortslage	außerorts	Einbahnstraße	—
zul. Geschw.	—		
DTV	—		
Anmerkung	—		
Führungsform	Wirtschaftsweg		
Problemstellung	Kein Mangel		
Beteiligung, Bemerkung	sehr schlechter Fahrbahnbelag für Fahrräder		
Planung			
Maßnahme	Kein Handlungsbedarf. Belagsqualität durch regelmäßige Instandsetzung aufrecht erhalten. Bei perspektivisch anstehender Belagserneuerung Asphaltierung der Wegestrecke prüfen.		
Kosten-schätzung	—		
Priorität	—

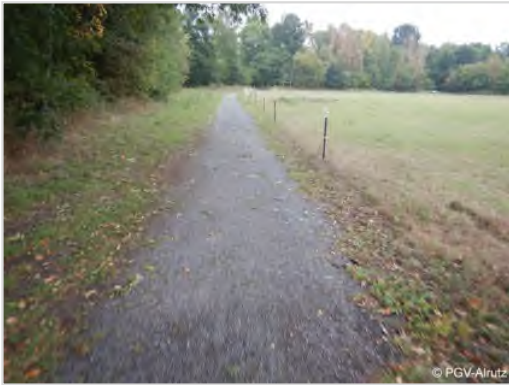
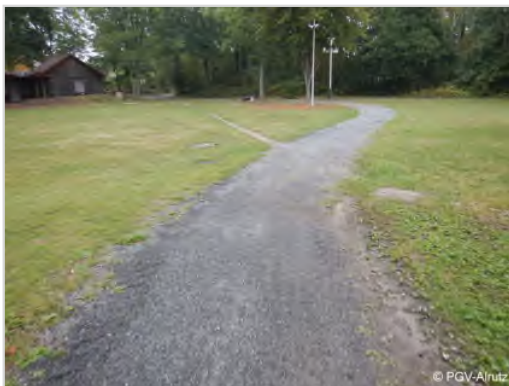
Allgemein		Bestand	
Strecke von	Eduard-Dyckerhoff-Straße	Breite [m] RVA STS	2.5 —
Strecke bis	Am Schiffgraben	Belag – Zustand	Schotter – erheblich eingeschränkt
Länge	370 m	ruhender Verkehr	—
Baulastträger	Privat	Steigung	keine
Ortslage	innerorts	Einbahnstraße	—
zul. Geschw.	—		
DTV	—		
Anmerkung	—		
Führungsform	Selbstständige Wegeverbindung		
Problemstellung	Unzureichende Belagsqualität.		
Beteiligung, Bemerkung	Wichtige Querverbindung für Radverkehr.		
Planung			
Maßnahme	Belagserneuerung (nach Möglichkeit auf 3,0 m Breite). Belagsqualität durch regelmäßige Instandsetzung aufrecht erhalten. Asphaltierung der Wegestrecke prüfen.		
Kosten- schätzung	56.000 €		
Priorität	2 - Mittlere Priorität

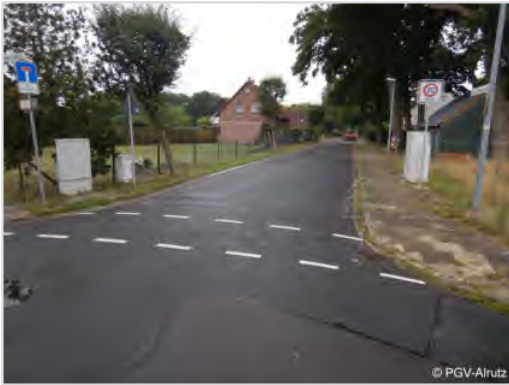
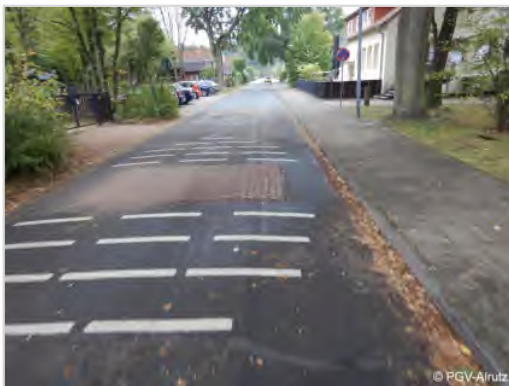
Allgemein		Bestand	
Strecke von	B442	Breite [m] RVA STS	— —
Strecke bis	Bonifatiusstraße	Belag – Zustand	Asphalt – gut
Länge	440 m	ruhender Verkehr	Ostseite Längsparken (Fahrbahn) absw. Senkrechtparken (Parkbucht)
Baulastträger	Gemeinde	Steigung	keine
Ortslage	innerorts	Einbahnstraße	—
zul. Geschw.	Tempo-30-Zone		
DTV	—		
Anmerkung	—		
Führungsform	Mischverkehr		
Problemstellung	Kein Mangel		
Beteiligung, Bemerkung	Verbindung mit Bedeutung für Schulverkehr.		
Planung			
Maßnahme	Einrichtung Fahrradstraße prüfen (Schulumfeld).		
Kosten- schätzung	3.000 € (Berücksichtigung Prüfauftrag Fahrradstraße)		
Priorität	K - Kleinmaßnahmen (Berücksichtigung Prüfauftrag Fahrradstraße)

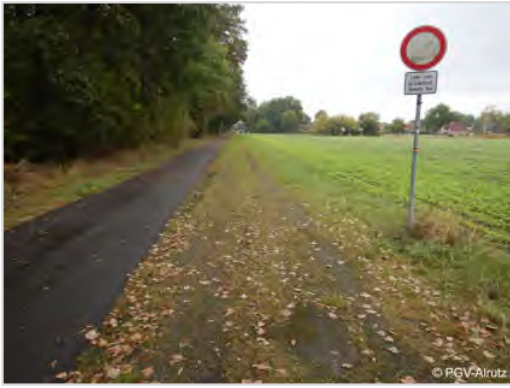
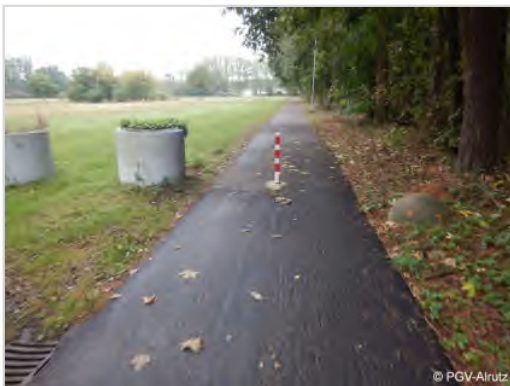
Allgemein		Bestand	
Strecke von	Heinrich-Brandes-Straße	Breite [m] RVA STS	2.6 —
Strecke bis	Dewitz-von-Woyna-Straße	Belag – Zustand	Asphalt – gut
Länge	310 m	ruhender Verkehr	—
Baulastträger	Gemeinde	Steigung	keine
Ortslage	innerorts	Einbahnstraße	—
zul. Geschw.	—		
DTV	—		
Anmerkung	—		
Führungsform	Wirtschaftsweg		
Problemstellung	Wegeverbindung in unzureichender Breite. Unzureichende Sicherung und Durchlassbreite bei Poller + Pflanztröge.		
Beteiligung, Bemerkung	—		
Planung			
Maßnahme	Ausbau Wegeverbindung auf mind. 3,0 m (besser: 3,50 m) Breite. Bei hohem Aufkommen landwirtschaftlicher Verkehre Einrichtung von Begegnungsstellen prüfen. Sicherung Poller + Pflanztröge durch retroreflektierende Elemente, Poller zusätzlich durch Bodenmarkierung. Durchlassbreite von mind. 1,50 m gewährleisten.		
Kosten-schätzung	52.000 €		
Priorität	2 - Mittlere Priorität

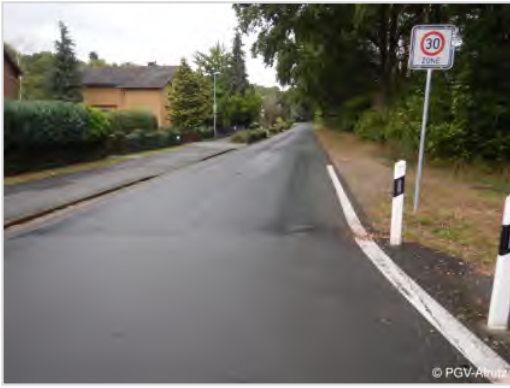
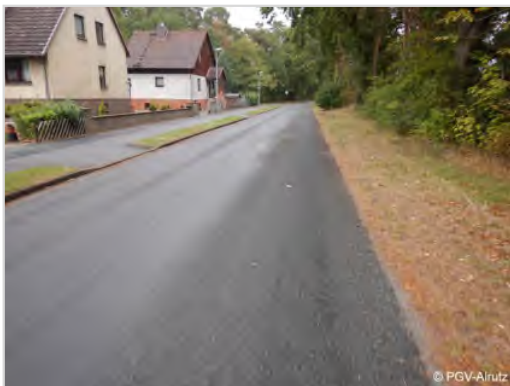
Allgemein		Bestand	
Strecke von	Fliegerstraße	Breite [m] RVA STS	— —
Strecke bis	Kieferhain	Belag – Zustand	Asphalt – gut
Länge	250 m	ruhender Verkehr	—
Baulastträger	Gemeinde	Steigung	keine
Ortslage	innerorts	Einbahnstraße	—
zul. Geschw.	Tempo-30-Zone		
DTV	—		
Anmerkung	—		
Führungsform	Mischverkehr		
Problemstellung	Kein Mangel		
Beteiligung, Bemerkung	Wunsch nach Stärkung der Verbindung zwischen Poggenhagen und Mardorf für Radverkehr.		
Planung			
Maßnahme	Kein Handlungsbedarf		
Kosten- schätzung	—		
Priorität	—

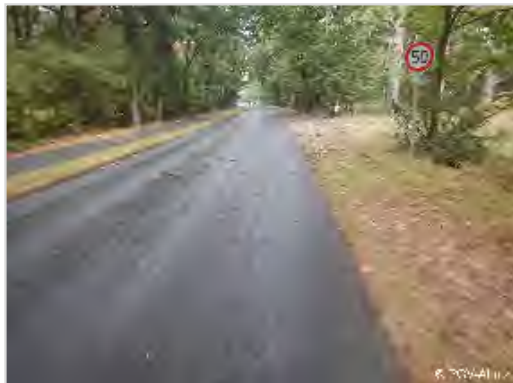
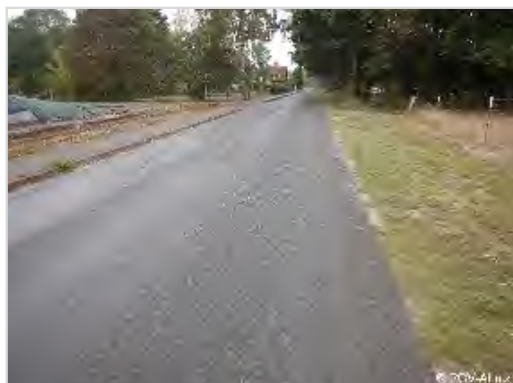
Allgemein		Bestand	
Strecke von	Kiefernhein	Breite [m] RVA STS	— —
Strecke bis	B442	Belag – Zustand	Asphalt – gut
Länge	1.120 m	ruhender Verkehr	—
Baulastträger	Gemeinde	Steigung	keine
Ortslage	innerorts	Einbahnstraße	—
zul. Geschw.	50 km/h		
DTV	—		
Anmerkung	—		
Führungsform	Mischverkehr		
Problemstellung	Fehlende DTV-Angabe.		
Beteiligung, Bemerkung	Wunsch nach Stärkung der Verbindung zwischen Poggenhagen und Mardorf für Radverkehr.		
Planung			
Maßnahme	DTV prüfen: Bei DTV > 5.000 Kfz/24 h beidseitig Markierungslösung (voraussichtlich beidseitig Piktogrammketten auf der Fahrbahn). Anordnung Tempo 30 prüfen.		
Kosten- schätzung	6.000 € (Berücksichtigung Prüfaufträge DTV + Anordnung Tempo 30)		
Priorität	K - Kleinmaßnahmen (Berücksichtigung Prüfaufträge DTV + Anordnung Tempo 30)

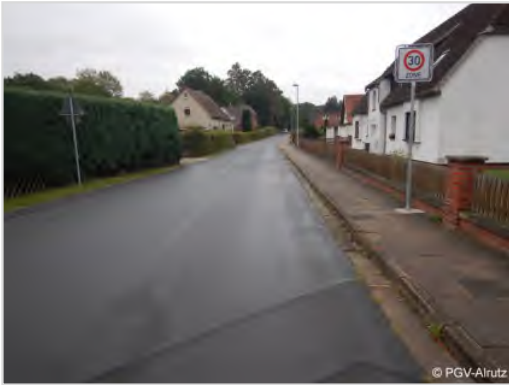
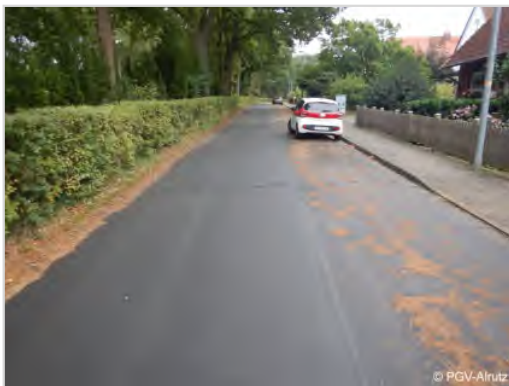
Allgemein		Bestand	
Strecke von	Fliegerstraße	Breite [m] RVA STS	— —
Strecke bis	Wunstorf	Belag – Zustand	Asphalt – gut
Länge	350 m	ruhender Verkehr	Ostseite Längsparken (Fahrbahn)
Baulastträger	Gemeinde	Steigung	leicht
Ortslage	innerorts	Einbahnstraße	—
zul. Geschw.	Tempo-30-Zone		
DTV	—		
Anmerkung	—		
Führungsform	Mischverkehr		
Problemstellung	Kein Mangel		
Beteiligung, Bemerkung	—		
Planung			
Maßnahme	Kein Handlungsbedarf		
Kosten- schätzung	—		
Priorität	—

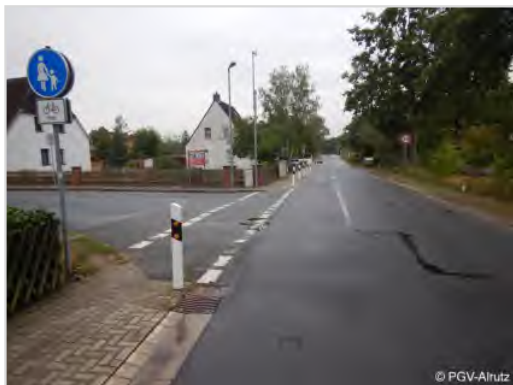
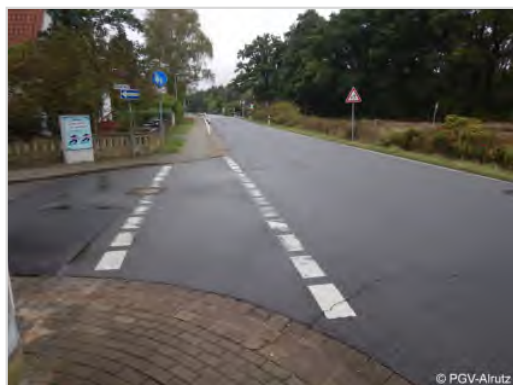
Allgemein		Bestand	
Strecke von	Poggenhagener Straße (K 333)	Breite [m] RVA STS	— —
Strecke bis	Fliegerstraße (K 336) (Bahnübergang)	Belag – Zustand	Asphalt – gut
Länge	520 m	ruhender Verkehr	—
Baulastträger	Land	Steigung	keine
Ortslage	innerorts	Einbahnstraße	—
zul. Geschw.	50 km/h		
DTV	2.000 Kfz/24h		
Anmerkung	Abschnitt des Vorrangnetzes der Region Hannover		
Führungsform	Beidseitig Piktogrammkette		
Problemstellung	Kein Mangel		
Beteiligung, Bemerkung	—		
Planung			
Maßnahme	Anordnung Tempo 30 prüfen.		
Kosten- schätzung	3.000 € (Berücksichtigung Prüfauftrag Tempo 30)		
Priorität	K - Kleinmaßnahmen (Berücksichtigung Prüfauftrag Tempo 30)

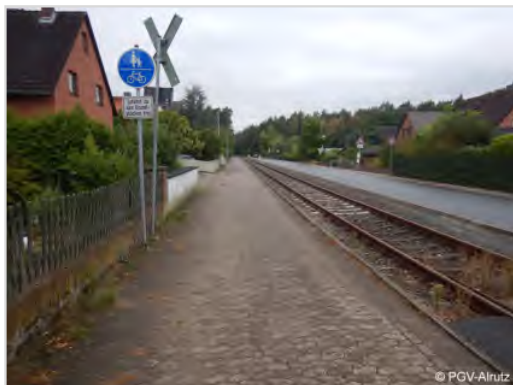
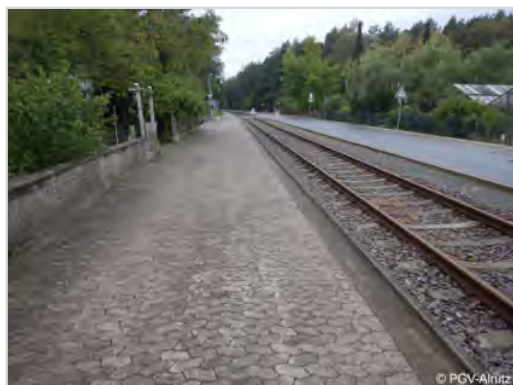
Allgemein		Bestand	
Strecke von	Bahnhof	Breite [m] RVA STS	1.8 —
Strecke bis	Dewitz-von-Woyna-Straße	Belag – Zustand	Pflaster – leicht eingeschränkt
Länge	230 m	ruhender Verkehr	—
Baulastträger	Region Hannover	Steigung	keine
Ortslage	innerorts	Einbahnstraße	—
zul. Geschw.	—		
DTV	—		
Anmerkung	—		
Führungsform	Südseite Gehweg / Radverkehr frei in Zweirichtungsführung		
Problemstellung	Für den Radverkehr freigegebener Gehweg in unzureichender Ausbaubreite. Zweirichtungsführung innerorts. Fehlender Sicherheitstrennstreifen. Unzureichende Sicherung der Furten. Fehlende DTV-Angabe.		
Beteiligung, Bemerkung	Wunsch nach Stärkung der Verbindung zwischen Poggenhagen und Mardorf für Radverkehr.		
Planung			
Maßnahme	Freigabe Gehweg für Radverkehr aufheben und Radverkehr richtungstreu auf der Fahrbahn führen. DTV prüfen: Bei DTV > 5.000 Kfz/24 h beidseitig Markierungslösung (voraussichtlich beidseitig Piktogrammketten auf der Fahrbahn). Führungskontinuität entlang Fliegerstraße beachten.

Kosten-schätzung	6.000 € (Berücksichtigung Freigabe + Prüfauftrag DTV)		
Priorität	1 - Hohe Priorität (Berücksichtigung Freigabe + Prüfauftrag DTV)

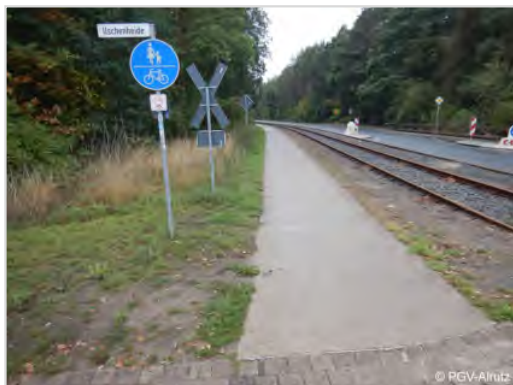
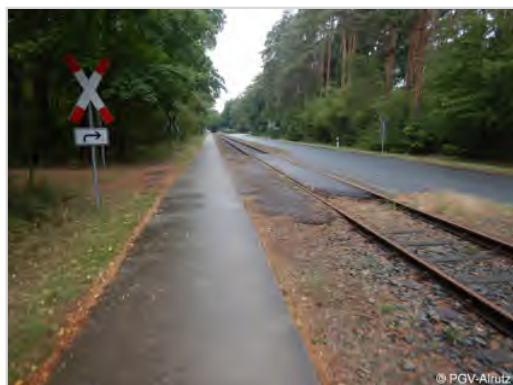
Allgemein		Bestand	
Strecke von	Dewitz-von-Woyna-Straße	Breite [m] RVA STS	3.6 5
Strecke bis	OA Poggenhagen	Belag – Zustand	Pflaster – gut
Länge	160 m	ruhender Verkehr	—
Baulastträger	Region Hannover	Steigung	keine
Ortslage	innerorts	Einbahnstraße	—
zul. Geschw.	30 km/h		
DTV	—		
Anmerkung	Anlieger frei		
Führungsform	Südseite gem. Geh-/ Radweg (Z 240) in Zweirichtungsführung		
Problemstellung	Zweirichtungsführung innerorts.		
Beteiligung, Bemerkung	—		
Planung			
Maßnahme	Zur Gewährleistung der Führungskontinuität entlang Fliegerstraße Radverkehr richtungstreu auf der Fahrbahn führen. DTV prüfen: Bei DTV > 5.000 Kfz/24 h beidseitig beidseitig Markierungslösung (voraussichtlich beidseitig Piktogrammketten auf der Fahrbahn). Im Ortseingangsbereich Querungssicherung (Mittelinsel, Aufstellbereich mind. 2,50 m) für Übergang zwischen innerörtlicher richtungstreuer und außerörtlicher Zweirichtungsführung einrichten. Hinweis: Es wird davon ausgegangen, dass die vorhandenen Bahngleise nur selten und unregelmäßig genutzt werden.

Kosten-schätzung	168.000 € (Berücksichtigung Querungssicherung + Prüfauftrag DTV für Markierungslösung)		
Priorität	1 - Hohe Priorität (Berücksichtigung Querungssicherung + Prüfauftrag DTV für Markierungslösung)

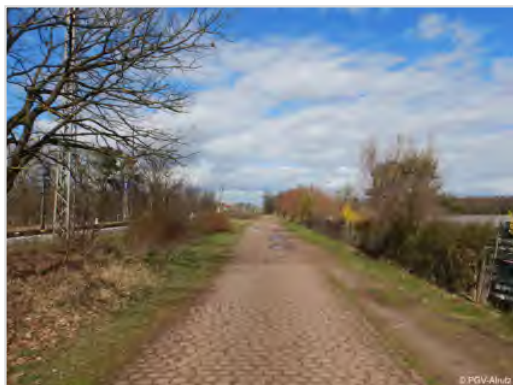
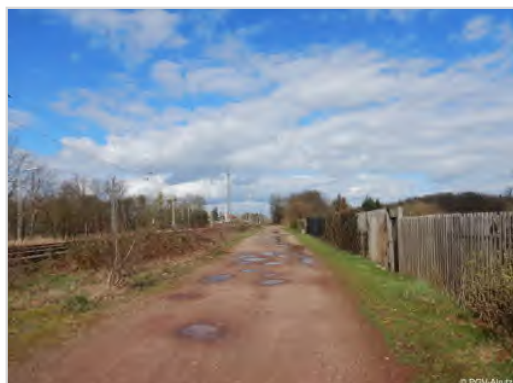
Allgemein		Bestand	
Strecke von	OA Poggenhagen	Breite [m] RVA STS	2 —
Strecke bis	B442	Belag – Zustand	Betonplatten – gut
Länge	710 m	ruhender Verkehr	—
Baulastträger	Region Hannover	Steigung	keine
Ortslage	außerorts	Einbahnstraße	—
zul. Geschw.	70 km/h		
DTV	—		
Anmerkung	—		
Führungsform	Südseite gem. Geh-/ Radweg (Z 240) in Zweirichtungsführung		
Problemstellung	Radverkehrsanlage in unzureichender Ausbaubreite.		
Beteiligung, Bemerkung	—		
Planung			
Maßnahme	Radverkehrsanlage auf mind. 2,50 m (besser: 3,0 m) ausbauen zzgl. ausreichend dimensioniertem Sicherheitsraum zu Gleiskörper. Zusätzlich reflektierende Randmarkierung als Abgrenzung zum Gleiskörper berücksichtigen. Hinweis: Es wird davon ausgegangen, dass die vorhandenen Bahngleise nur selten und unregelmäßig genutzt werden.		
Kosten- schätzung	244.000 €		
Priorität	2 - Mittlere Priorität

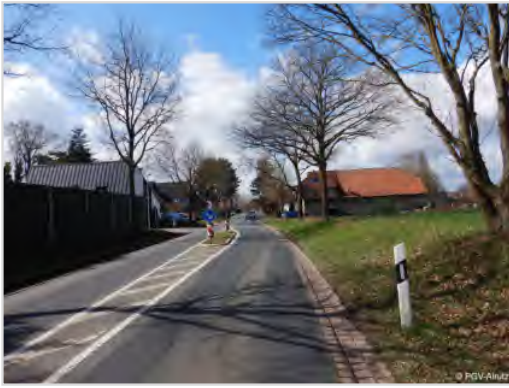
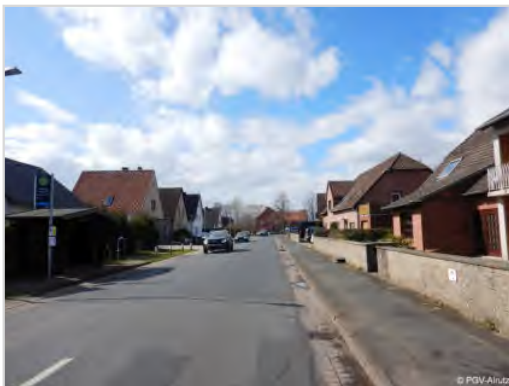
Allgemein		Bestand	
Strecke von	Frielinger Straße (K 339) (Gemeindegrenze Neustadt)	Breite [m] RVA STS	— —
Strecke bis	Frielinger Straße (K 339) (Ortseingang Bordenau)	Belag – Zustand	Asphalt – gut
Länge	1.280 m	ruhender Verkehr	—
Baulastträger	Region Hannover	Steigung	keine
Ortslage	außerorts	Einbahnstraße	—
zul. Geschw.	100 km/h		
DTV	2.800 Kfz/24h		
Anmerkung	—		
Führungsform	Mischverkehr		
Problemstellung	Fehlende Radverkehrsanlage		
Beteiligung, Bemerkung	Radweg fehlt. Wichtige Verbindung für den Radverkehr.		
Planung			
Maßnahme	Neubau gem. Geh- und Radweg in Zweirichtungsführung in mind. 2,50 m (besser: 3,0 m) zzgl. Sicherheitstrennstreifen von 1,75 m. Vorschlag laut VNRH: Anlage einseitiger gem. GRW		
Kosten- schätzung	968.000 €		
Priorität	1 - Hohe Priorität

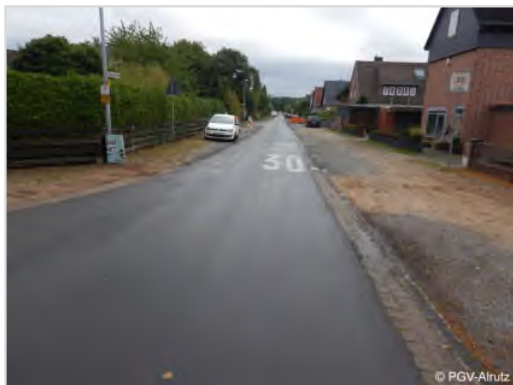
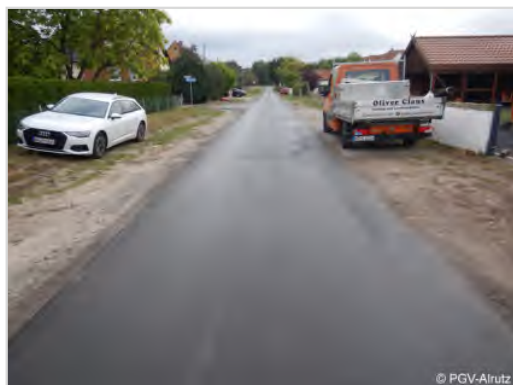
Allgemein		Bestand	
Strecke von	OA Bordenau	Breite [m] RVA STS	3.5 —
Strecke bis	Horst	Belag – Zustand	Asphalt – leicht eingeschränkt
Länge	1.100 m	ruhender Verkehr	—
Baulastträger	teilweise privat	Steigung	leicht
Ortslage	außerorts	Einbahnstraße	—
zul. Geschw.	—		
DTV	—		
Anmerkung	Auch touristische Routenführung		
Führungsform	Wirtschaftsweg		
Problemstellung	Kein Mangel		
Beteiligung, Bemerkung	—		
Planung			
Maßnahme	Kein Handlungsbedarf		
Kosten- schätzung	—		
Priorität	—

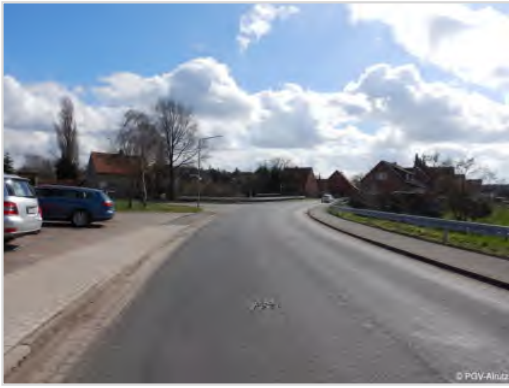
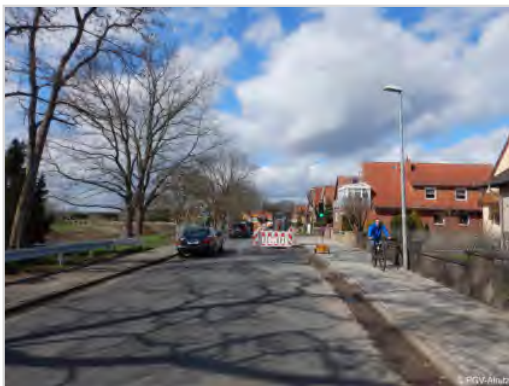
Allgemein		Bestand	
Strecke von	K339	Breite [m] RVA STS	— —
Strecke bis	OA Bordenau	Belag – Zustand	Asphalt – gut
Länge	390 m	ruhender Verkehr	beidseitig Längsparken (aufgesetzt)
Baulastträger	Gemeinde	Steigung	keine
Ortslage	innerorts	Einbahnstraße	—
zul. Geschw.	Tempo-30-Zone		
DTV	—		
Anmerkung	Auch touristische Routenführung		
Führungsform	Mischverkehr		
Problemstellung	Kein Mangel		
Beteiligung, Bemerkung	—		
Planung			
Maßnahme	Kein Handlungsbedarf		
Kosten- schätzung	—		
Priorität	—

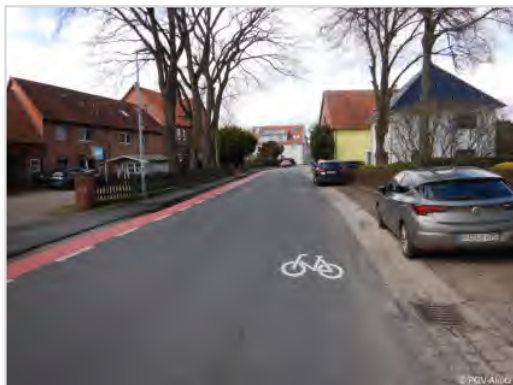
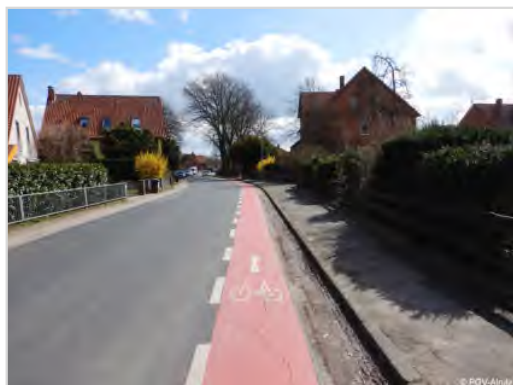
Allgemein		Bestand	
Strecke von	Freilinger Straße (K 339)	Breite [m] RVA STS	— —
Strecke bis	Bordenauer Straße (K 335)	Belag – Zustand	Asphalt – leicht eingeschränkt
Länge	390 m	ruhender Verkehr	—
Baulastträger	Region Hannover	Steigung	keine
Ortslage	innerorts	Einbahnstraße	—
zul. Geschw.	30 km/h		
DTV	2.800 Kfz/24h		
Anmerkung	Zum Zeitpunkt der Befahrung absw. Baustelle. Auch touristische Routenführung und Abschnitt des Vorrangnetzes der Region Hannover		
Führungsform	Mischverkehr		
Problemstellung	Fehlende Führungskontinuität entlang der Kreisstraße.		
Beteiligung, Bemerkung	—		
Planung			
Maßnahme	Im Sinne der Führungskontinuität zum nördlich angrenzenden Abschnitt: Rinne asphaltieren und südseitig Schutzstreifen in 1,50 m Breite sowie auf Nordseite Piktogrammreihe markieren. Alternativ: Beidseitig Piktogrammreihe markieren. Vorschlag laut VNRH: Kein Handlungsbedarf		
Kosten- schätzung	51.000 €		
Priorität	2 - Mittlere Priorität

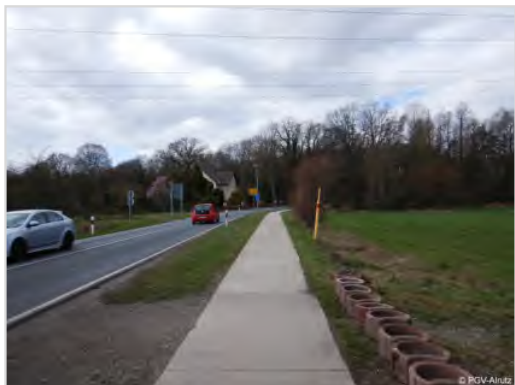
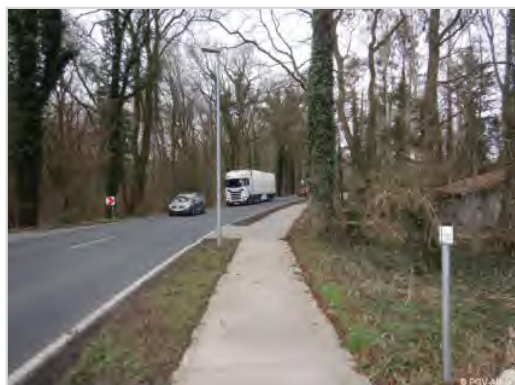
Allgemein		Bestand	
Strecke von	Scharnhorst-Brücke (K 335)	Breite [m] RVA STS	2 1.75
Strecke bis	Poggenhagener Straße (K 333) (Höhe Leinechaussee)	Belag – Zustand	Pflaster – gut
Länge	540 m	ruhender Verkehr	—
Baulastträger	Region Hannover	Steigung	leicht
Ortslage	außerorts	Einbahnstraße	—
zul. Geschw.	30 km/h		
DTV	4.700 Kfz/24h		
Anmerkung	Abschnitt des Vorrangnetzes der Region Hannover		
Führungsform	Nordseite gem. Geh-/ Radweg (Z 240) in Zweirichtungsführung		
Problemstellung	Radverkehrsanlage und absw. Sicherheitstrennstreifen in unzureichender Breite.		
Beteiligung, Bemerkung	—		
Planung			
Maßnahme	Ausbau der Radverkehrsanlage auf mind. 2,50 m (besser: 3,0 m) zzgl. Sicherheitstrennstreifen von mind. 1,75 m. Vorschlag laut VNRH: Ausbau auf 2,50 m		
Kosten- schätzung	119.000 €		
Priorität	2 - Mittlere Priorität

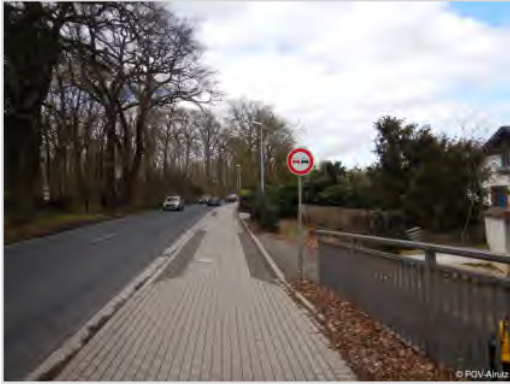
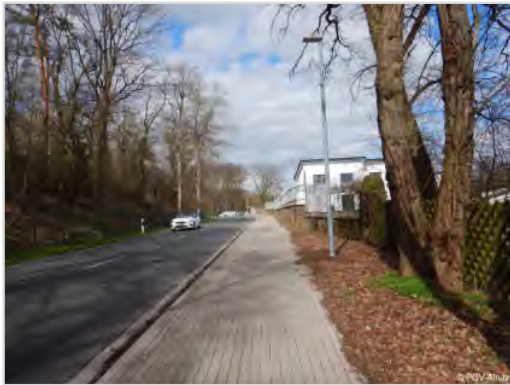
Allgemein		Bestand	
Strecke von	Poggenhagener Straße (K 333) (Höhe Leinechaussee)	Breite [m] RVA STS	2 2
Strecke bis	Poggenhagener Straße (K 333) (Höhe Hausnr: 10)	Belag – Zustand	Betonplatten – gut
Länge	160 m	ruhender Verkehr	—
Baulastträger	Region Hannover	Steigung	keine
Ortslage	außerorts	Einbahnstraße	—
zul. Geschw.	50 km/h		
DTV	9.000 Kfz/24h		
Anmerkung	Abschnitt des Vorrangnetzes der Region Hannover		
Führungsform	Nordseite gem. Geh-/ Radweg (Z 240) in Zweirichtungsführung		
Problemstellung	Radverkehrsanlage in unzureichender Breite		
Beteiligung, Bemerkung	—		
Planung			
Maßnahme	Ausbau der Radverkehrsanlage auf mind. 2,50 m (besser: 3,0 m) zzgl. Sicherheitstrennstreifen von mind. 1,75 m. Vorschlag laut VNRH: Ausbau auf 2,50 m		
Kosten- schätzung	35.000 €		
Priorität	2 - Mittlere Priorität

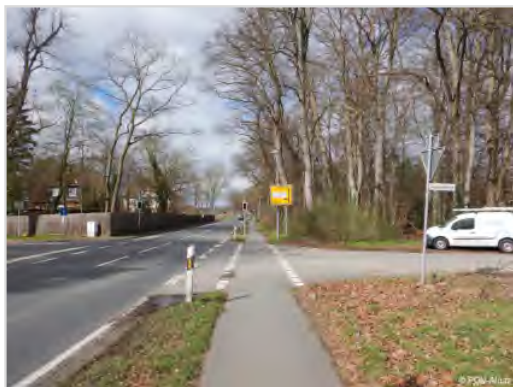
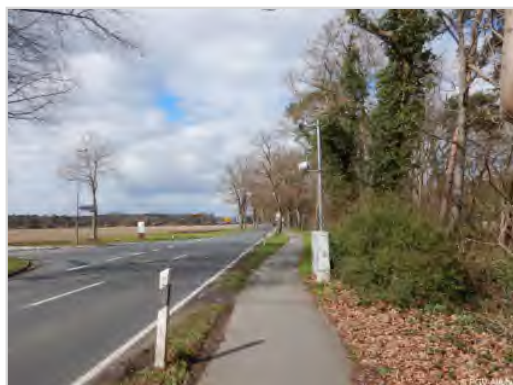
Allgemein		Bestand	
Strecke von	Poggenhagener Straße (K 333) (Höhe Hausnr: 10)	Breite [m] RVA STS	2.5 —
Strecke bis	Poggenhagener Straße (K 333) (Höhe Hausnr: 8)	Belag – Zustand	Pflaster – gut
Länge	340 m	ruhender Verkehr	—
Baulastträger	Region Hannover	Steigung	keine
Ortslage	innerorts	Einbahnstraße	—
zul. Geschw.	50 km/h		
DTV	9.000 Kfz/24h		
Anmerkung	Abschnitt des Vorrangnetzes der Region Hannover		
Führungsform	Nordseite gem. Geh-/ Radweg (Z 240)		
Problemstellung	Fehlender Sicherheitstrennstreifen. Engstelle durch Baumstumpf im Seitenraum.		
Beteiligung, Bemerkung	—		
Planung			
Maßnahme	Sicherheitstrennstreifen markieren. Engstelle durch Baumstumpf beseitigen. Radverkehr in Zweirichtungsführung zulassen (Zweirichtungsführung innerorts wird aufgrund des Außerortscharakters als verträglich eingeschätzt). Langfristig Ausbau der Radverkehrsanlage auf mind. 2,50 m (besser: 3,0 m) zzgl. Sicherheitstrennstreifen von mind. 0,50 m (besser: 0,75 m). Vorschlag laut VNRH: Ausbau auf 2,50 m. Engstelle durch Baumstumpf beseitigen.

Kosten- schätzung	24.000 € (ohne Berücksichtigung langfristiger Ausbauempfehlung)		
Priorität	2 - Mittlere Priorität (ohne Berücksichtigung langfristiger Ausbauempfehlung)

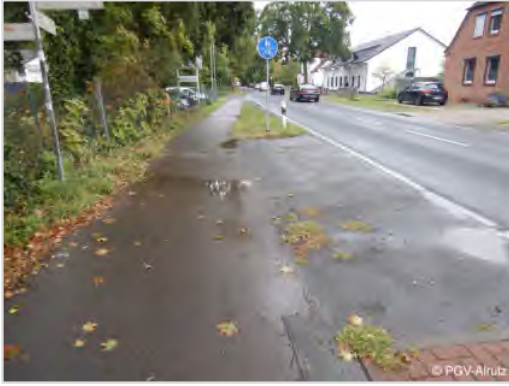
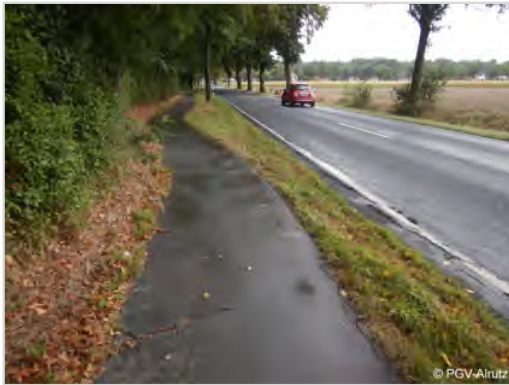
Allgemein		Bestand	
Strecke von	Poggenhagener Straße (K 333) (Höhe Hausnr: 8)	Breite [m] RVA STS	1.5 1.5
Strecke bis	Bahnhofstraße (K 336)	Belag – Zustand	Asphalt – gut
Länge	250 m	ruhender Verkehr	—
Baulastträger	Region Hannover	Steigung	keine
Ortslage	innerorts	Einbahnstraße	—
zul. Geschw.	50 km/h		
DTV	9.000 Kfz/24h		
Anmerkung	Abschnitt des Vorrangnetzes der Region Hannover		
Führungsform	Nordseite gem. Geh-/ Radweg (Z 240)		
Problemstellung	Radverkehrsanlage in unzureichender Breite. Fehlende Querungssicherung auf Höhe Bahnhofstraße.		
Beteiligung, Bemerkung	Durchgehende Nutzbarkeit der Ampelanlage auf Höhe Lindenallee gewährleisten.		
Planung			
Maßnahme	Ausbau der Radverkehrsanlage auf mind. 2,50 m (besser: 3,0 m) zzgl. Sicherheitstrennstreifen von mind. 0,50 m (besser: 0,75 m). Radverkehr in Zweirichtungsführung zulassen (Zweirichtungsführung innerorts wird aufgrund des Außerortscharakters als verträglich eingeschätzt. Möglichkeit der Programmierung einer Bedarfsampel auf Höhe Lindenallee prüfen. Querungsstelle auf Höhe Bahnhofstraße in Abhängigkeit von DTV sichern: Bei DTV > 5.000 Kfz/24 h Mittelinsel einrichten (Aufstellfläche mind. 2,50 m), bei DTV < 5.000 Kfz/24 h mittels Beschilderung (Vz 138-10) auf Radverkehr hinweisen. Vorschlag laut VNRH: Ausbau auf 2,50 m

Kosten- schätzung	61.000 € (ohne Berücksichtigung ggf. erforderlicher Neubau Mittelinsel)		
Priorität	2 - Mittlere Priorität (ohne Berücksichtigung ggf. erforderlicher Neubau Mittelinsel)

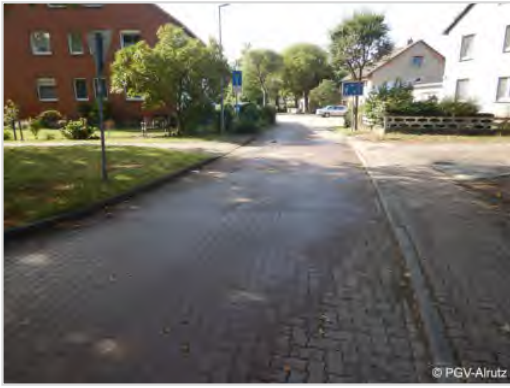
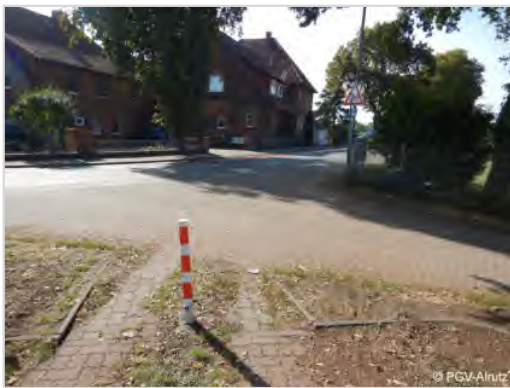
Allgemein		Bestand	
Strecke von	An der Stadtforst	Breite [m] RVA STS	1.6 2.5
Strecke bis	Bahnhofstraße (K336)	Belag – Zustand	Asphalt – stark eingeschränkt
Länge	1.380 m	ruhender Verkehr	—
Baulastträger	Region Hannover	Steigung	keine
Ortslage	außerorts	Einbahnstraße	—
zul. Geschw.	70 km/h		
DTV	—		
Anmerkung	—		
Führungsform	Ostseite gem. Geh-/ Radweg (Z 240) in Zweirichtungsführung		
Problemstellung	Radverkehrsanlage in unzureichender Breite und Belagsqualität. Fehlende Querungshilfe Höhe An der Stadtforst.		
Beteiligung, Bemerkung	Schlechte Belagsqualität.		
Planung			
Maßnahme	Radverkehrsanlage auf mind. 2,50 m (besser: 3,0 m) zzgl. Sicherheitstrennstreifen von 1,75 m ausbauen. Querungsstelle auf Höhe An der Stadtforst in Abhängigkeit von DTV sichern: Bei DTV > 5.000 Kfz/24 h Mittelinsel einrichten (Aufstellfläche mind. 2,50 m), bei DTV < 5.000 Kfz/24 h mittels Beschilderung (Vz 138-10) auf Radverkehr hinweisen. Ggf. Geschwindigkeitsreduzierung prüfen.

Kosten-schätzung	306.000 € (ohne Berücksichtigung ggf. erforderlicher Neubau Mittelinsel)		
Priorität	2 - Mittlere Priorität (ohne Berücksichtigung ggf. erforderlicher Neubau Mittelinsel)

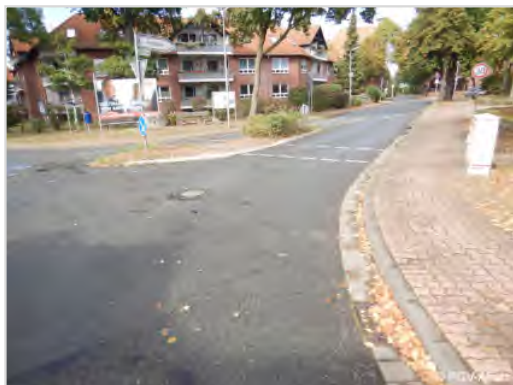
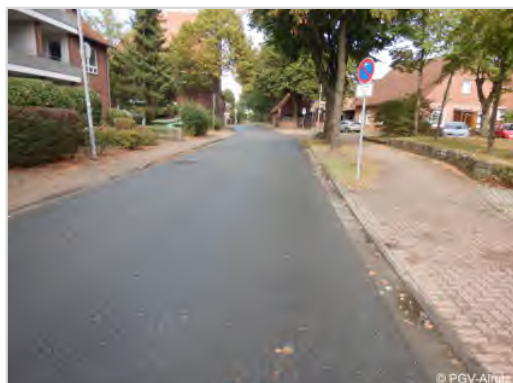
Allgemein		Bestand	
Strecke von	Am Kampe	Breite [m] RVA STS	— —
Strecke bis	Steinweg	Belag – Zustand	Pflaster – gut
Länge	190 m	ruhender Verkehr	beidseitig Längsparken (Fahrbahn)
Baulastträger	Gemeinde	Steigung	keine
Ortslage	innerorts	Einbahnstraße	—
zul. Geschw.	7 km/h		
DTV	—		
Anmerkung	—		
Führungsform	Mischverkehr		
Problemstellung	Am westlichen Ende des Abschnittes: Unzureichende Wegebreite. Unzureichende Sicherung des Pollers. Unzureichende Bordabsenkung.		
Beteiligung, Bemerkung	—		
Planung			
Maßnahme	Am westlichen Ende des Abschnittes "Rampe" auf 3,0 m Breite ausbauen unter Berücksichtigung der Ausbildung neben stehender sichtbarer Bordelemente bzw. komplette niveaugleiche Bordabsenkung. Poller durch reflektierende Poller mit Warnmarkierung unter Berücksichtigung einer Durchlassbreite von mind. 1,50 m austauschen.		
Kosten- schätzung	12.000 €		
Priorität	1 - Hohe Priorität

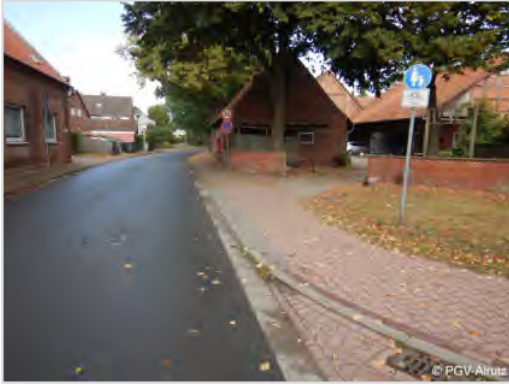
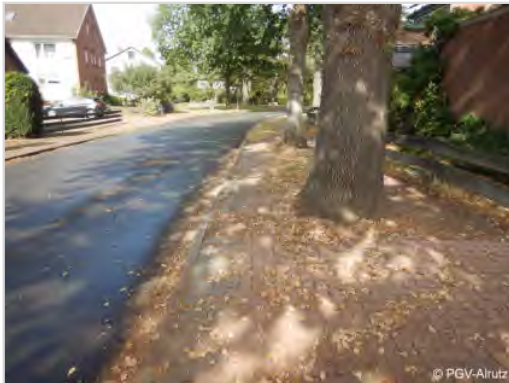
Allgemein		Bestand	
Strecke von	Am Kampe	Breite [m] RVA STS	— —
Strecke bis	Feuerwehr	Belag – Zustand	Asphalt – gut
Länge	70 m	ruhender Verkehr	—
Baulastträger	Region Hannover	Steigung	keine
Ortslage	innerorts	Einbahnstraße	—
zul. Geschw.	30 km/h		
DTV	—		
Anmerkung	Auch touristische Routenführung		
Führungsform	Mischverkehr		
Problemstellung	Fehlende DTV-Angabe		
Beteiligung, Bemerkung	—		
Planung			
Maßnahme	DTV prüfen: Bei DTV >5.000 Kfz/24 h beidseitig Markierungslösung (voraussichtlich beidseitig Piktogrammketten auf der Fahrbahn).		
Kosten- schätzung	3.000 € (Berücksichtigung Prüfauftrag DTV)		
Priorität	K - Kleinmaßnahmen (Berücksichtigung Prüfauftrag DTV)

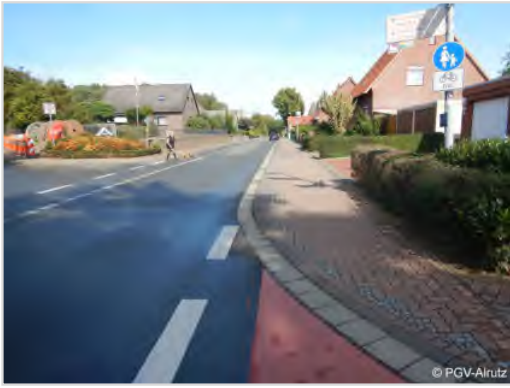
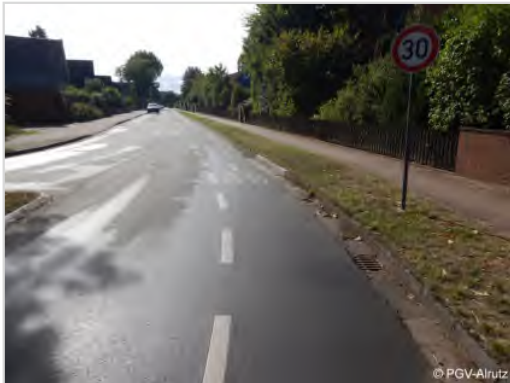
Allgemein		Bestand	
Strecke von	Feuerwehr	Breite [m] RVA STS	0.9 —
Strecke bis	Am Kampe	Belag – Zustand	Pflaster – kaum nutzbar
Länge	100 m	ruhender Verkehr	—
Baulastträger	Region Hannover	Steigung	keine
Ortslage	innerorts	Einbahnstraße	—
zul. Geschw.	30 km/h		
DTV	—		
Anmerkung	Auch touristische Routenführung		
Führungsform	Ostseite Gehweg / Radverkehr frei in Zweirichtungsführung		
Problemstellung	Für den Radverkehr freigegebener Gehweg in unzureichender Ausbaubreite. Fehlender Sicherheitstrennstreifen. Fehlende DTV-Angabe.		
Beteiligung, Bemerkung	—		
Planung			
Maßnahme	Radverkehr richtungstreu auf der Fahrbahn führen. DTV prüfen: Bei DTV >5.000 Kfz/24 h beidseitig Markierungslösung (voraussichtlich beidseitig Piktogrammketten auf der Fahrbahn).		
Kosten-schätzung	3.000 € (Berücksichtigung Prüfauftrag DTV)		
Priorität	K - Kleinmaßnahmen (Berücksichtigung Prüfauftrag DTV)

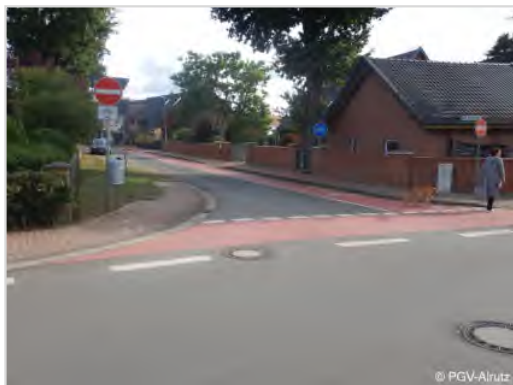
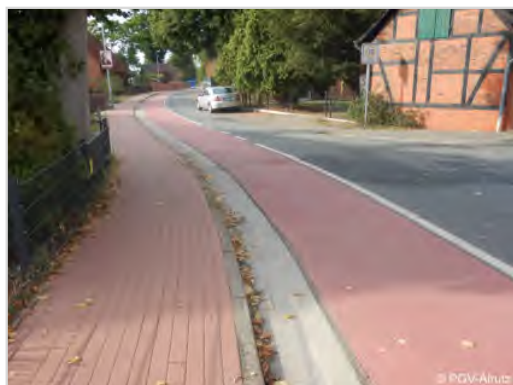
Allgemein		Bestand	
Strecke von	Am Kampe	Breite [m] RVA STS	2.4 0.45
Strecke bis	Bordenauer Straße	Belag – Zustand	Pflaster – leicht eingeschränkt
Länge	720 m	ruhender Verkehr	—
Baulastträger	Gemeinde	Steigung	leicht
Ortslage	innerorts	Einbahnstraße	—
zul. Geschw.	30 km/h		
DTV	—		
Anmerkung	Auch touristische Routenführung		
Führungsform	Südseite Gehweg / Radverkehr frei - Nordseite Schutzstreifen (ca. 1,25 m Breite)		
Problemstellung	Schutzstreifen auf Nordseite in Mindestbreite gemäß geltender Regelwerke.		
Beteiligung, Bemerkung	Verbindung mit Bedeutung für Schulverkehr.		
Planung			
Maßnahme	Radverkehr richtungstreu auf der Fahrbahn führen. Nordseitig Schutzstreifen in 1,50 m Breite markieren. Südseitig Piktogrammreihe auf der Fahrbahn markieren.		
Kosten- schätzung	64.000 €		
Priorität	2 - Mittlere Priorität

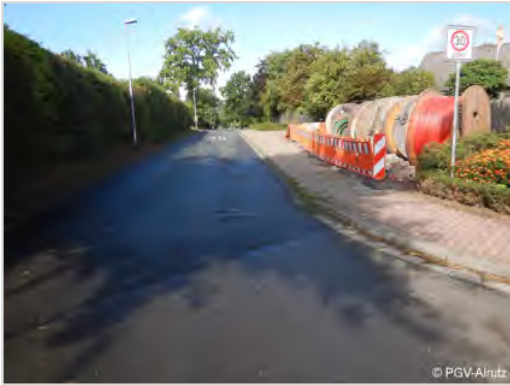
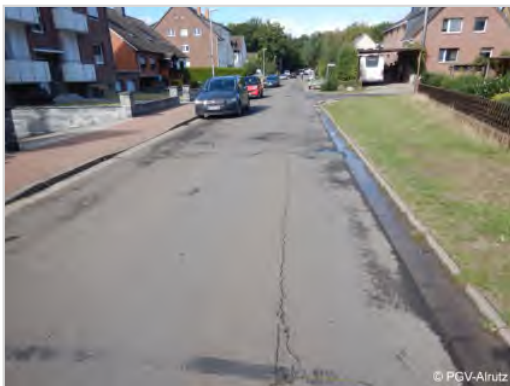
Allgemein		Bestand	
Strecke von	Bordenauer Straße	Breite [m] RVA STS	— —
Strecke bis	Fußballplatz	Belag – Zustand	Pflaster – gut
Länge	200 m	ruhender Verkehr	Südseite Senkrechtparken (Parkbucht)
Baulastträger	Gemeinde	Steigung	keine
Ortslage	innerorts	Einbahnstraße	—
zul. Geschw.	7 km/h		
DTV	—		
Anmerkung	—		
Führungsform	Mischverkehr		
Problemstellung	Kein Mangel		
Beteiligung, Bemerkung	Verbindung mit Bedeutung für Schulverkehr.		
Planung			
Maßnahme	Kein Handlungsbedarf		
Kosten- schätzung	—		
Priorität	—
