Stadt Neustadt am Rübenberge

Radverkehrskonzept Gesamtstadt (ohne Kernstadt)

Maßnahmenkataster

Hannover, im Januar 2024

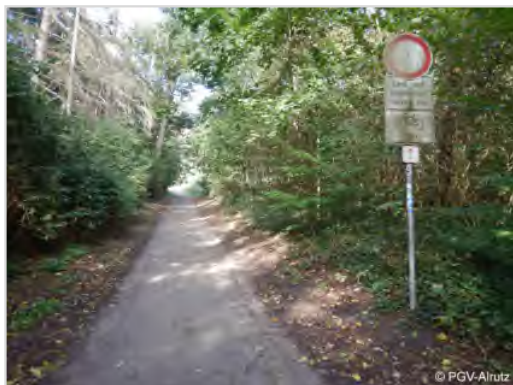
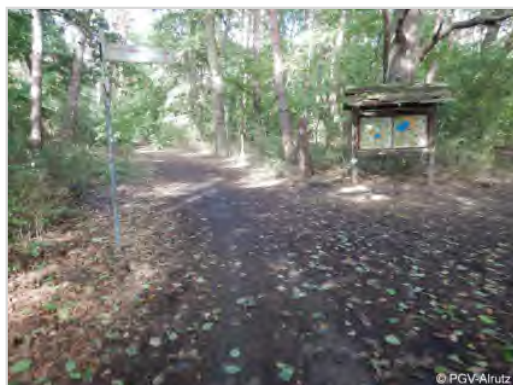
Allgemein		Bestand	
Strecke von	Steinweg	Breite [m] RVA STS	— —
Strecke bis	OA Bordenau	Belag – Zustand	Asphalt – leicht eingeschränkt
Länge	720 m	ruhender Verkehr	Westseite Längsparken (Fahrbahn)
Baulastträger	Gemeinde	Steigung	leicht
Ortslage	innerorts	Einbahnstraße	—
zul. Geschw.	Tempo-30-Zone		
DTV	—		
Anmerkung	Auch touristische Routenführung		
Führungsform	Mischverkehr		
Problemstellung	Kein Mangel		
Beteiligung, Bemerkung	—		
Planung			
Maßnahme	Kein Handlungsbedarf		
Kosten- schätzung	—		
Priorität	—

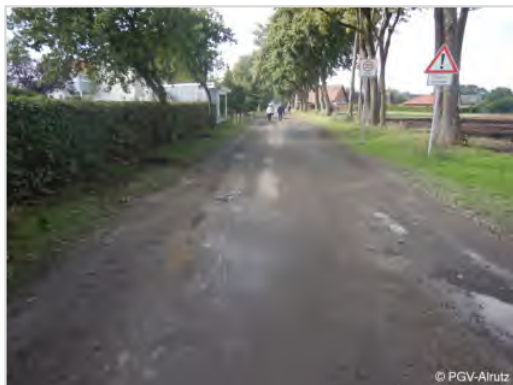
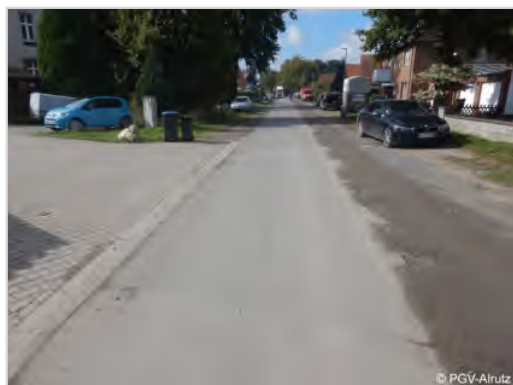
Allgemein		Bestand	
Strecke von	Burgsteller Weg	Breite [m] RVA STS	1.5 —
Strecke bis	Galgenberg	Belag – Zustand	Unbefestigt – stark eingeschränkt
Länge	1.840 m	ruhender Verkehr	—
Baulastträger	Gemeinde	Steigung	leicht
Ortslage	außerorts	Einbahnstraße	—
zul. Geschw.	—		
DTV	—		
Anmerkung	Breite variiert. Auch touristische Routenführung		
Führungsform	Wirtschaftsweg		
Problemstellung	Wegeverbindung in unzureichender Breite und Belagsqualität.		
Beteiligung, Bemerkung	Belagsqualität stark wetterabhängig.		
Planung			
Maßnahme	Ausbau der Wegeverbindung auf mind. 3,0 m (besser: 3,50 m) Breite. Belagsqualität durch regelmäßige Instandsetzung aufrecht erhalten. Asphaltierung der Wegestrecke prüfen. Bei hohem Aufkommen von land- bzw. forstwirtschaftlichem Verkehr Einrichtung von Begegnungsstellen prüfen.		
Kostenschätzung	405.000 €		
Priorität	2 - Mittlere Priorität

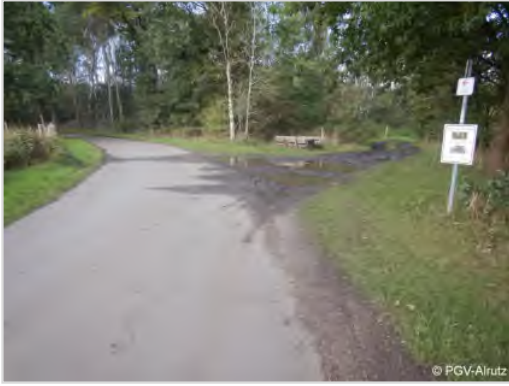
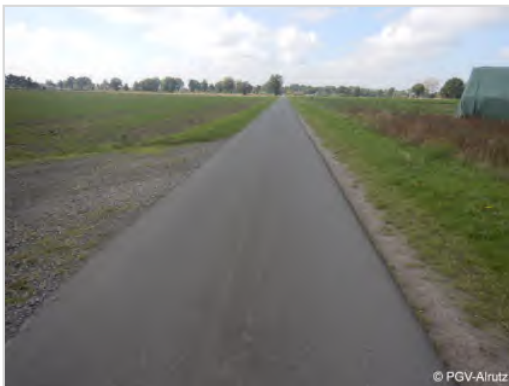
Allgemein		Bestand	
Strecke von	Bordenauer Straße (K335)	Breite [m] RVA STS	— —
Strecke bis	Wirtschaftsweg	Belag – Zustand	Asphalt – leicht eingeschränkt
Länge	450 m	ruhender Verkehr	beidseitig Längsparken (aufgesetzt)
Baulastträger	Gemeinde	Steigung	keine
Ortslage	innerorts	Einbahnstraße	—
zul. Geschw.	Tempo-30-Zone		
DTV	—		
Anmerkung	—		
Führungsform	Mischverkehr		
Problemstellung	Belagsqualität abschnittsweise stark eingeschränkt.		
Beteiligung, Bemerkung	—		
Planung			
Maßnahme	Abschnittsweise Belagserneuerung.		
Kosten- schätzung	31.000 €		
Priorität	2 - Mittlere Priorität

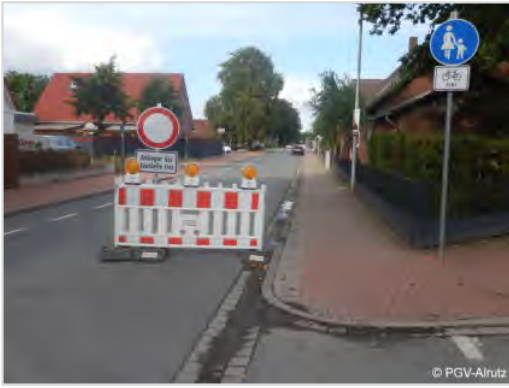
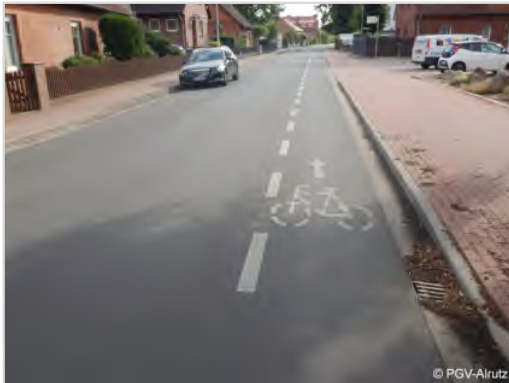
Allgemein		Bestand	
Strecke von	OE Bordenau	Breite [m] RVA STS	3 0.4
Strecke bis	Spechtweg	Belag – Zustand	Pflaster – gut
Länge	720 m	ruhender Verkehr	—
Baulastträger	Landkreis	Steigung	keine
Ortslage	innerorts	Einbahnstraße	—
zul. Geschw.	50 km/h		
DTV	—		
Anmerkung	Zum Zeitpunkt der Befahrung absw. Baustelle		
Führungsform	Ostseite Gehweg / Radverkehr frei in Zweirichtungsführung		
Problemstellung	Zweirichtungsführung innerorts. Fehlende DTV-Angabe.		
Beteiligung, Bemerkung	—		
Planung			
Maßnahme	Radverkehr richtungstreu führen. Umwidmung ostseitiger Seitenraum zu gem. Geh- und Radweg ohne Benutzungspflicht. DTV prüfen. Bei DTV > 5.000 Kfz/24 h beidseitig Markierungslösung (voraussichtlich ostseitig Piktogrammreihe und westseitig Schutzstreifen in 1,50 m Breite). Anordnung Tempo 30 prüfen. Im Ortseingangsbereich Querungssicherung (Mittelinsel, Aufstellbereich mind. 2,50 m) für Übergang zwischen innerörtlicher richtungstreuer und außerörtlicher Zweirichtungsführung einrichten.

Kosten- schätzung	173.000 € (ohne Berücksichtigung ggf. erforderlicher Markierungslösung)		
Priorität	2 - Mittlere Priorität (ohne Berücksichtigung ggf. erforderlicher Markierungslösung)

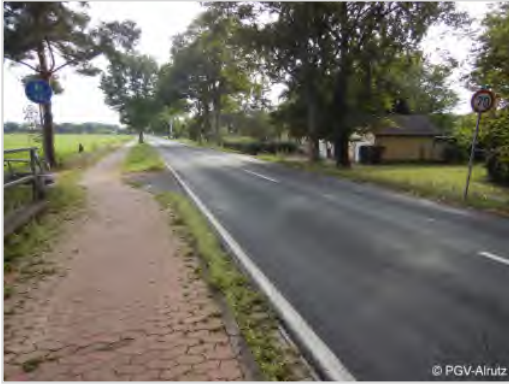
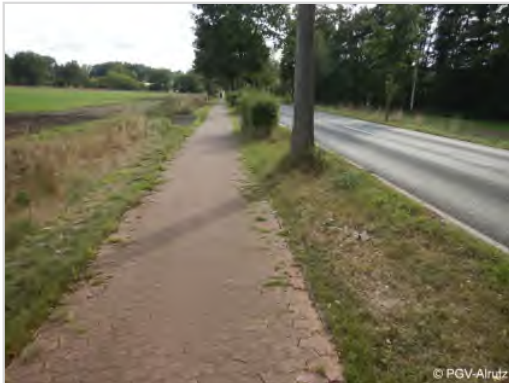
Allgemein		Bestand	
Strecke von	Spechtweg	Breite [m] RVA STS	1.4 —
Strecke bis	Steinweg	Belag – Zustand	Pflaster – gut
Länge	150 m	ruhender Verkehr	—
Baulastträger	Region Hannover	Steigung	keine
Ortslage	innerorts	Einbahnstraße	—
zul. Geschw.	50 km/h		
DTV	—		
Anmerkung			
Führungsform	Ostseite Gehweg / Radverkehr frei - Westseite Schutzstreifen (ca. 1,25 m Breite)		
Problemstellung	Für den Radverkehr freigegebener Gehweg in unzureichender Ausbaubreite. Schutzstreifen in Mindestbreite gemäß geltender Regelwerke. Fehlende DTV-Angabe.		
Beteiligung, Bemerkung	—		
Planung			
Maßnahme	Östlichen Seitenraum auf mind. 2,50 m (besser: 3,0 m) zzgl. mind. 0,50 m (besser: 0,75 m) Sicherheitstrennstreifen im Sinne der Führungskontinuität entlang Bordenauer Straße ausbauen und Umwidmung zu gem. Geh- und Radweg ohne Benutzungspflicht. Ostseitig zusätzlich Piktogrammreihe zur Verdeutlichung der dualen Führung markieren. Westseitig Schutzstreifen in 1,50 m Breite markieren. Anordnung Tempo 30 prüfen.

Kosten- schätzung	52.000 €		
Priorität	1 - Hohe Priorität

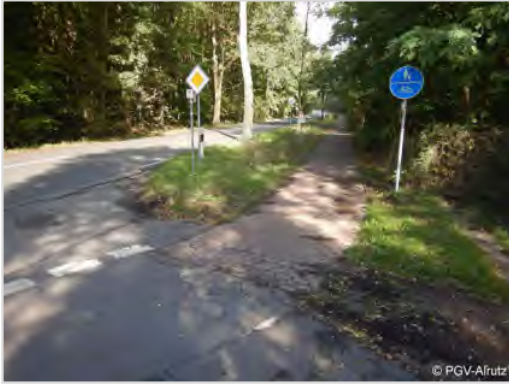
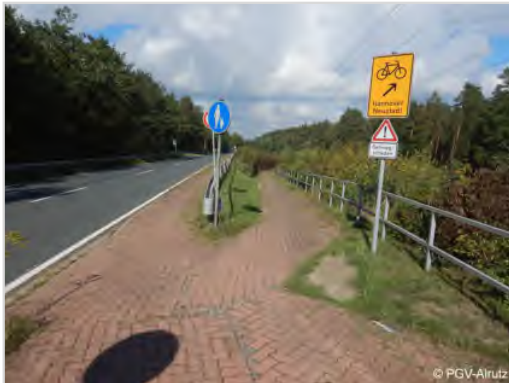
Allgemein		Bestand	
Strecke von	OE Bordenau	Breite [m] RVA STS	2.1 2
Strecke bis	Haltestelle Bordenau_Forst	Belag – Zustand	Pflaster – leicht eingeschränkt
Länge	830 m	ruhender Verkehr	—
Baulastträger	Region Hannover	Steigung	keine
Ortslage	außerorts	Einbahnstraße	—
zul. Geschw.	70 km/h		
DTV	—		
Anmerkung	—		
Führungsform	Ostseite gem. Geh-/ Radweg (Z 240) in Zweirichtungsführung		
Problemstellung	Radverkehrsanlage in unzureichender Breite		
Beteiligung, Bemerkung	—		
Planung			
Maßnahme	Radverkehrsanlage auf mind. 2,50 m (besser: 3,0 m) zzgl. Sicherheitstrennstreifen von 1,75 m ausbauen.		
Kosten- schätzung	183.000 €		
Priorität	2 - Mittlere Priorität

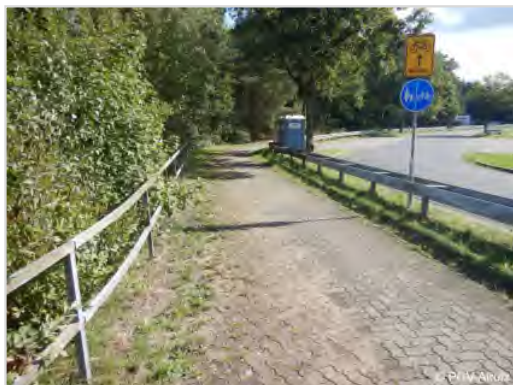
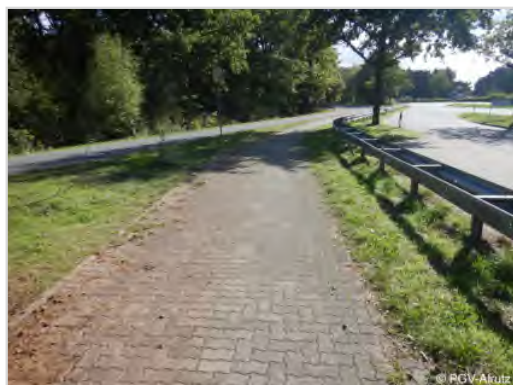
Allgemein		Bestand	
Strecke von	Haltestelle Bordenau_Forst	Breite [m] RVA STS	2 1.5
Strecke bis	Parkplatz B6	Belag – Zustand	Pflaster – stark eingeschränkt
Länge	850 m	ruhender Verkehr	—
Baulastträger	Region Hannover	Steigung	leicht
Ortslage	außerorts	Einbahnstraße	—
zul. Geschw.	100 km/h		
DTV	—		
Anmerkung	—		
Führungsform	Ostseite gem. Geh-/ Radweg (Z 240) in Zweirichtungsführung		
Problemstellung	Radverkehrsanlage und Sicherheitstrennstreifen in unzureichender Breite und Belagsqualität		
Beteiligung, Bemerkung	—		
Planung			
Maßnahme	Radverkehrsanlage auf mind. 2,50 m (besser: 3,0 m) zzgl. Sicherheitstrennstreifen von 1,75 m ausbauen.		
Kostenschätzung	187.000 €		
Priorität	1 - Hohe Priorität

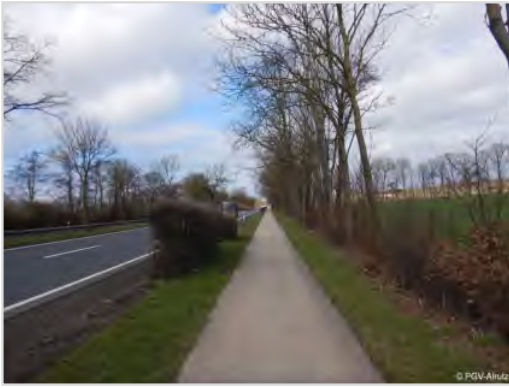
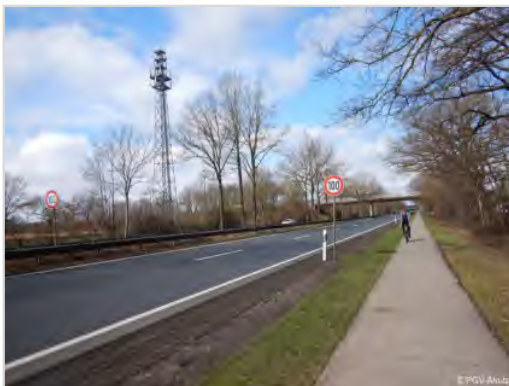
Allgemein		Bestand	
Strecke von	Parkplatz B6	Breite [m] RVA STS	1.6 —
Strecke bis	Am Dammkrug	Belag – Zustand	Asphalt – leicht eingeschränkt
Länge	160 m	ruhender Verkehr	—
Baulastträger	Gemeinde	Steigung	keine
Ortslage	außerorts	Einbahnstraße	—
zul. Geschw.	—		
DTV	—		
Anmerkung			
Führungsform	Nordseite getr. Geh-/ Radweg (Z 241) in Zweirichtungsführung		
Problemstellung	Radverkehrsanlage in unzureichender Breite.		
Beteiligung, Bemerkung	—		
Planung			
Maßnahme	Umwidmung getr. Geh- und Radweg in gem. Geh- und Radweg. Bei perspektivisch anstehender Belagserneuerung einheitliches Pflaster oder Asphalt verwenden.		
Kosten- schätzung	3.000 €		
Priorität	K - Kleinmaßnahmen

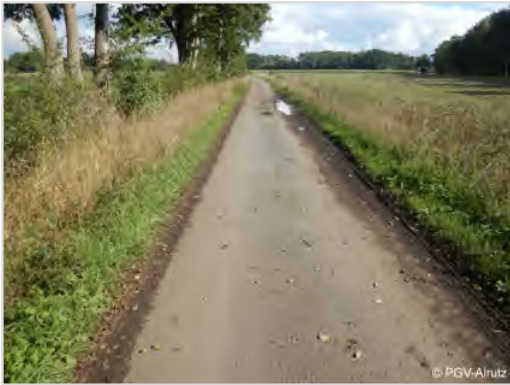
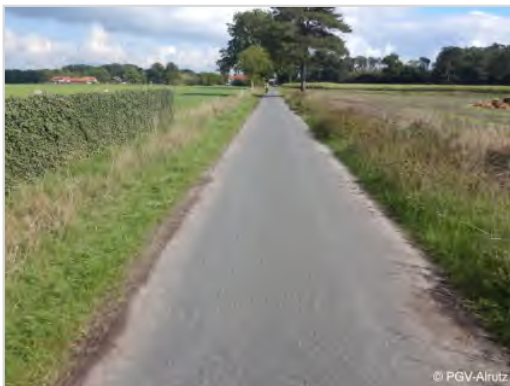
Allgemein		Bestand	
Strecke von	B6	Breite [m] RVA STS	3 —
Strecke bis	Ende Wald	Belag – Zustand	Schotter – stark eingeschränkt
Länge	1.950 m	ruhender Verkehr	—
Baulastträger	Gemeinde	Steigung	keine
Ortslage	außerorts	Einbahnstraße	—
zul. Geschw.	—		
DTV	—		
Anmerkung	Anlieger frei		
Führungsform	Wirtschaftsweg		
Problemstellung	Unzureichende Belagsqualität		
Beteiligung, Bemerkung	—		
Planung			
Maßnahme	Belagserneuerung. Belagsqualität durch regelmäßige Instandsetzung aufrecht erhalten. Asphaltierung der Wegestrecke prüfen. Bei hohem Aufkommen von land- und forstwirtschaftlichem Verkehr Einrichtung von Begegnungsstellen prüfen.		
Kosten- schätzung	298.000 €		
Priorität	2 - Mittlere Priorität

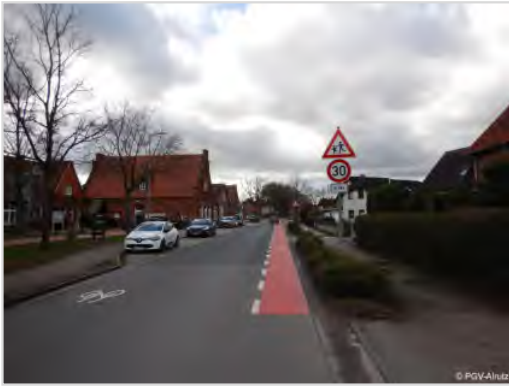
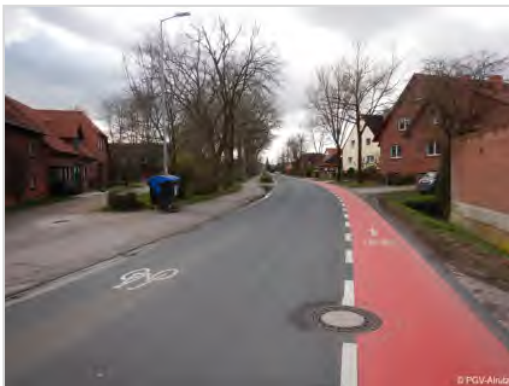
Allgemein		Bestand	
Strecke von	Am Berggarten	Breite [m] RVA STS	— —
Strecke bis	OA Otternhagen	Belag – Zustand	Pflaster – gut
Länge	330 m	ruhender Verkehr	wechselseitig Längsparken (Fahrbahn)
Baulastträger	Gemeinde	Steigung	keine
Ortslage	innerorts	Einbahnstraße	—
zul. Geschw.	50 km/h		
DTV	—		
Anmerkung	—		
Führungsform	Mischverkehr		
Problemstellung	Kein Mangel		
Beteiligung, Bemerkung	—		
Planung			
Maßnahme	Einrichtung Tempo-30-Zone prüfen (Wohnstraße).		
Kosten- schätzung	3.000 € (Berücksichtigung Prüfauftrag Einrichtung Tempo-30-Zone)		
Priorität	K - Kleinmaßnahmen (Berücksichtigung Prüfauftrag Einrichtung Tempo-30-Zone)

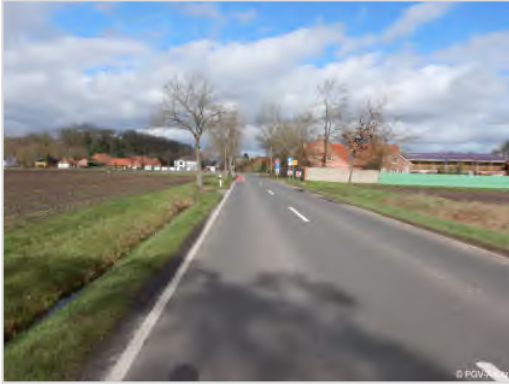
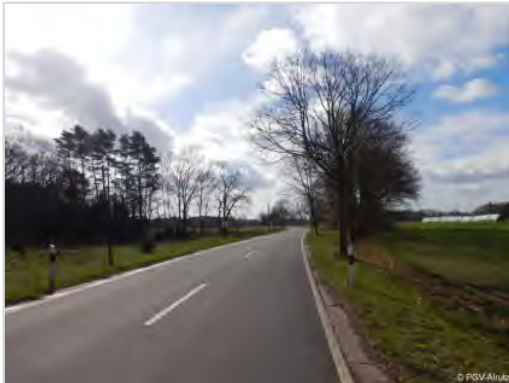
Allgemein		Bestand	
Strecke von	An der Waldbühne	Breite [m] RVA STS	1 —
Strecke bis	Am Berggarten (K 315)	Belag – Zustand	Asphalt – gut
Länge	2.110 m	ruhender Verkehr	—
Baulastträger	Region Hannover	Steigung	keine
Ortslage	innerorts	Einbahnstraße	—
zul. Geschw.	50 km/h - absw. 30 km/h		
DTV	3.800 Kfz/24h		
Anmerkung	Abschnitt des Vorrangnetzes der Region Hannover		
Führungsform	Westseite Schutzstreifen - Ostseite Gehweg, Radverkehr frei (Breite: 210 cm, Sicherheitstrennstreifen: 40 cm) kombiniert mit Piktogrammreihe auf der Fahrbahn.		
Problemstellung	Schutzstreifen und für den Radverkehr freigegebener Gehweg in unzureichender Breite		
Beteiligung, Bemerkung	—		
Planung			
Maßnahme	Ostseitige Freigabe des Gehwegs für den Radverkehr aufheben. Anordnung Tempo 30 prüfen. Bei perspektivisch anstehenden Instandsetzungsarbeiten Schutzstreifen auf Westseite demarkieren und Piktogrammreihe markieren.		
Kosten-schätzung	6.000 € (ohne Berücksichtigung perspektivische Empfehlungen)

Priorität	K - Kleinmaßnahmen (ohne Berücksichtigung perspektivische Empfehlungen)

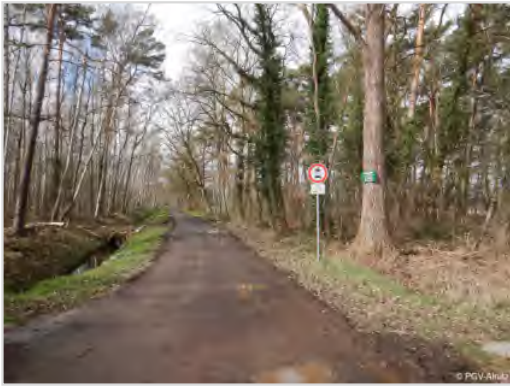
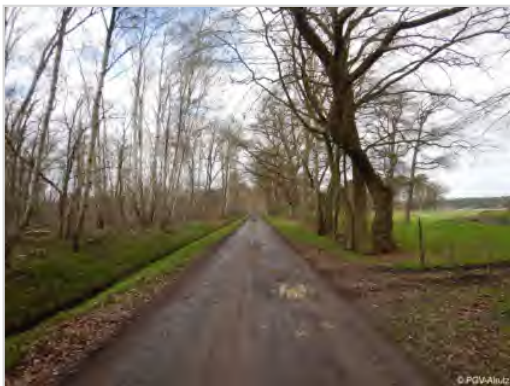
Allgemein		Bestand	
Strecke von	Am Berggarten (K 315) (Ortsausgang Otternhagen)	Breite [m] RVA STS	— —
Strecke bis	Otternhagener Straße (K 315) (Abzweig WW)	Belag – Zustand	Asphalt – gut
Länge	1.310 m	ruhender Verkehr	—
Baulastträger	Region Hannover	Steigung	keine
Ortslage	außerorts	Einbahnstraße	—
zul. Geschw.	100 km/h - absw. 70 km/h		
DTV	3.800 Kfz/24h		
Anmerkung	Abschnitt des Vorrangnetzes der Region Hannover		
Führungsform	Mischverkehr		
Problemstellung	Fehlende Radverkehrsanlage		
Beteiligung, Bemerkung	Radweg Otternhagen nach Frielingen sollte verbessert werden. Teilweise muss man aktuell auf der viel befahrenen Landstrasse fahren. In Frielingen ist der Nettomarkt mit Bäcker, Arztpraxis und		
Planung			
Maßnahme	Neubau gem. Geh- und Radweg in Zweirichtungsführung in mind. 2,50 m (besser: 3,0 m) zzgl. Sicherheitstrennstreifen von 1,75 m. Kurzfristig: Durchgehende Anordnung Tempo 70 prüfen. Vorschlag laut VNRH: Anlage einseitiger gem. GRW

Kosten- schätzung	991.000 €		
Priorität	1 - Hohe Priorität

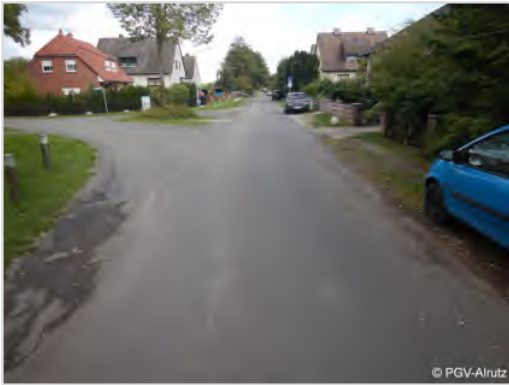
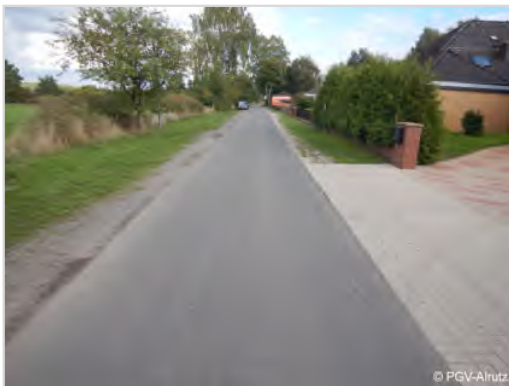
Allgemein		Bestand	
Strecke von	Otternhagener Straße (K 315)	Breite [m] RVA STS	3.5 —
Strecke bis	WW (Otternhagener Straße (K 315) - B6) (Südende Waldstück)	Belag – Zustand	Schotter – leicht eingeschränkt
Länge	800 m	ruhender Verkehr	—
Baulastträger	Gemeinde	Steigung	keine
Ortslage	außerorts	Einbahnstraße	—
zul. Geschw.	—		
DTV	—		
Anmerkung	—		
Führungsform	Wirtschaftsweg		
Problemstellung	Kein Mangel		
Beteiligung, Bemerkung	—		
Planung			
Maßnahme	Kein akuter Handlungsbedarf. Belagsqualität durch regelmäßige Instandsetzung aufrecht erhalten. Bei perspektivisch anstehender Belagserneuerung Asphaltierung der Wegestrecke prüfen. Bei hohem Aufkommen von landwirtschaftlichem Verkehr Einrichtung von Begegnungsstellen prüfen.		
Kostenschätzung	—		
Priorität	—

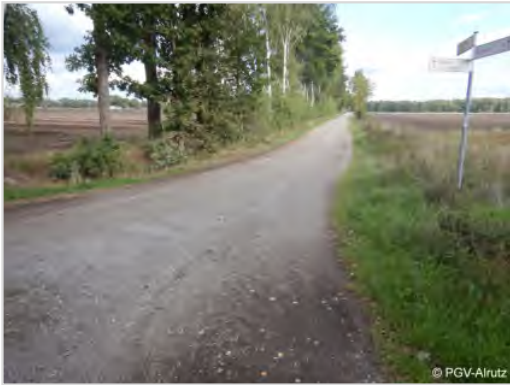
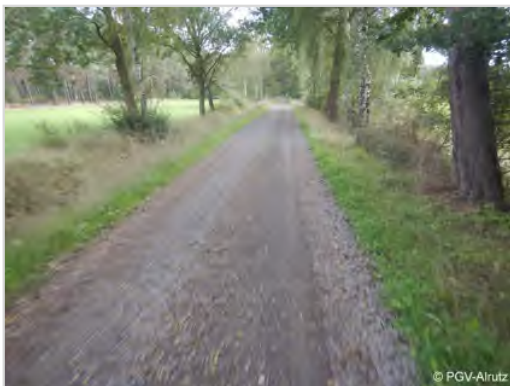
Allgemein		Bestand	
Strecke von	Auter	Breite [m] RVA STS	3 —
Strecke bis	Kreuzung	Belag – Zustand	Asphalt – gut
Länge	1.030 m	ruhender Verkehr	—
Baulastträger	Gemeinde	Steigung	keine
Ortslage	außerorts	Einbahnstraße	—
zul. Geschw.	—		
DTV	—		
Anmerkung	—		
Führungsform	Wirtschaftsweg		
Problemstellung	Kein Mangel		
Beteiligung, Bemerkung	—		
Planung			
Maßnahme	Kein Handlungsbedarf. Bei hohem Aufkommen von landwirtschaftlichem Verkehr Einrichtung von Begegnungsstellen prüfen.		
Kosten- schätzung	—		
Priorität	—

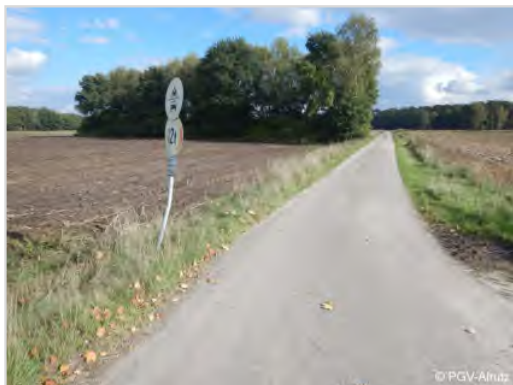
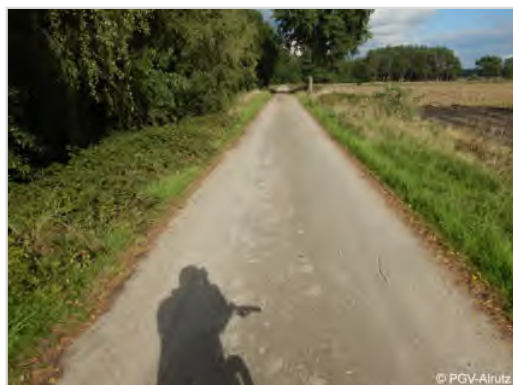
Allgemein		Bestand	
Strecke von	Verlängerung Kranichstraße	Breite [m] RVA STS	3 —
Strecke bis	Osterwalt U. E.	Belag – Zustand	Schotter – gut
Länge	1.100 m	ruhender Verkehr	—
Baulastträger	Gemeinde	Steigung	keine
Ortslage	außerorts	Einbahnstraße	—
zul. Geschw.	—		
DTV	—		
Anmerkung	—		
Führungsform	Wirtschaftsweg		
Problemstellung	Kein Mangel		
Beteiligung, Bemerkung	—		
Planung			
Maßnahme	Kein Handlungsbedarf. Bei hohem Aufkommen von landwirtschaftlichem Verkehr Einrichtung von Begegnungsstellen prüfen.		
Kosten- schätzung	—		
Priorität	—

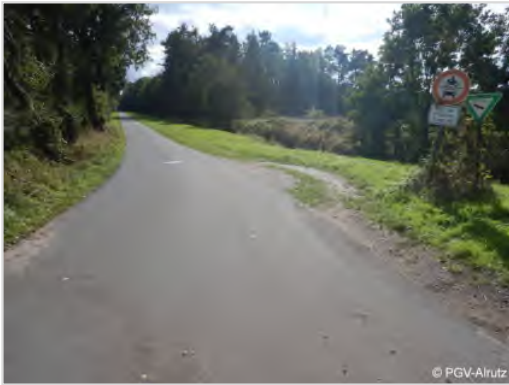
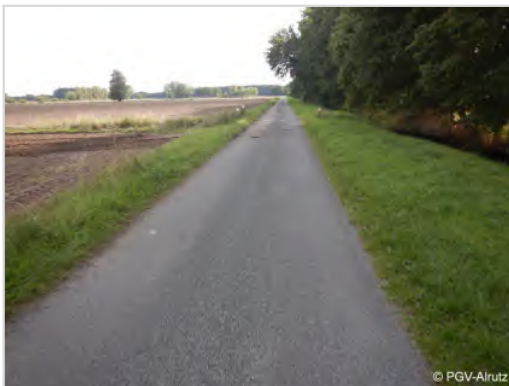
Allgemein		Bestand	
Strecke von	Am Berggarten	Breite [m] RVA STS	3 —
Strecke bis	Kreuzung	Belag – Zustand	Asphalt – leicht eingeschränkt
Länge	730 m	ruhender Verkehr	—
Baulastträger	Privat	Steigung	keine
Ortslage	außerorts	Einbahnstraße	—
zul. Geschw.	—		
DTV	—		
Anmerkung	—		
Führungsform	Wirtschaftsweg		
Problemstellung	Kein Mangel		
Beteiligung, Bemerkung	—		
Planung			
Maßnahme	Kein Handlungsbedarf. Bei hohem Aufkommen von landwirtschaftlichem Verkehr Einrichtung von Begegnungsstellen prüfen.		
Kosten- schätzung	—		
Priorität	—

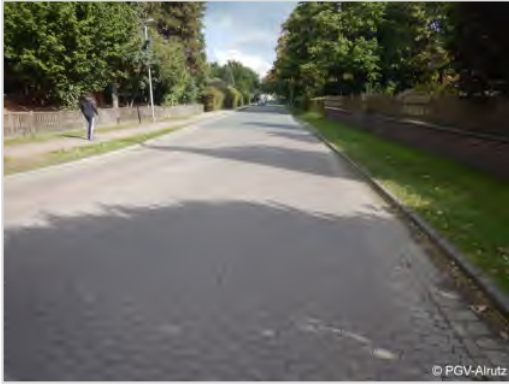
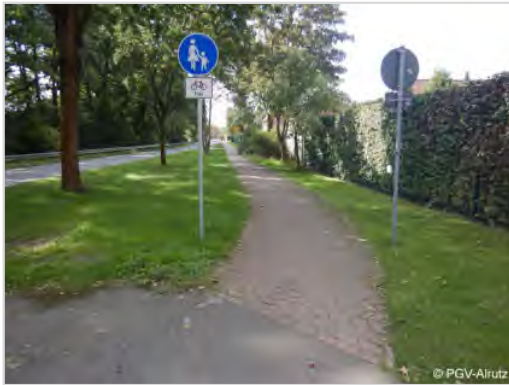
Allgemein		Bestand	
Strecke von	An der Waldbühne	Breite [m] RVA STS	3 —
Strecke bis	Kranichstraße	Belag – Zustand	Asphalt – gut
Länge	1.570 m	ruhender Verkehr	—
Baulastträger	Gemeinde	Steigung	keine
Ortslage	außerorts	Einbahnstraße	—
zul. Geschw.	—		
DTV	—		
Anmerkung	—		
Führungsform	Wirtschaftsweg		
Problemstellung	Kein Mangel		
Beteiligung, Bemerkung	—		
Planung			
Maßnahme	Kein Handlungsbedarf. Bei hohem Aufkommen von landwirtschaftlichem Verkehr Einrichtung von Begegnungsstellen prüfen.		
Kosten- schätzung	—		
Priorität	—

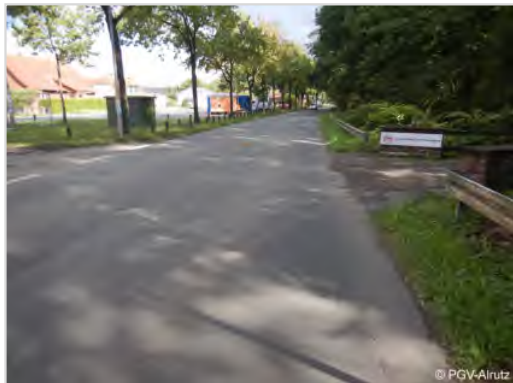
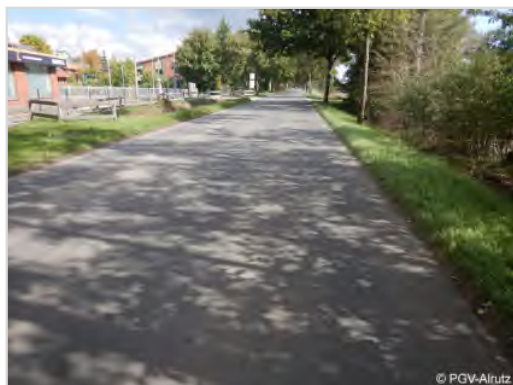
Allgemein		Bestand	
Strecke von	Otternhagener Straße (K314)	Breite [m] RVA STS	2.1 —
Strecke bis	Haltestelle An der Waldbühne	Belag – Zustand	Asphalt – gut
Länge	300 m	ruhender Verkehr	—
Baulastträger	Region Hannover	Steigung	keine
Ortslage	innerorts	Einbahnstraße	—
zul. Geschw.	50 km/h		
DTV	—		
Anmerkung	—		
Führungsform	Nordseite Gehweg / Radverkehr frei		
Problemstellung	Für den Radverkehr freigegebener Gehweg in unzureichender Ausbaubreite. Fehlende DTV-Angabe.		
Beteiligung, Bemerkung	Verbindung mit Bedeutung für Schulverkehr (Anbindung Scharrel an Grundschule Otternhagen).		
Planung			
Maßnahme	Freigabe Gehweg für den Radverkehr aufheben und Radverkehr richtungstreu auf der Fahrbahn führen. Beidseitig Markierungslösungen (Südseite: Schutzstreifen in 1,50 m Breite, Nordseite Piktogrammreihe). Anordnung Tempo 30 prüfen. Hinweis: Aufgrund der Bedeutung der Verbindung für den Schulverkehr Empfehlung unabhängig von DTV-Werten.

Kosten- schätzung	30.000 €		
Priorität	1 - Hohe Priorität

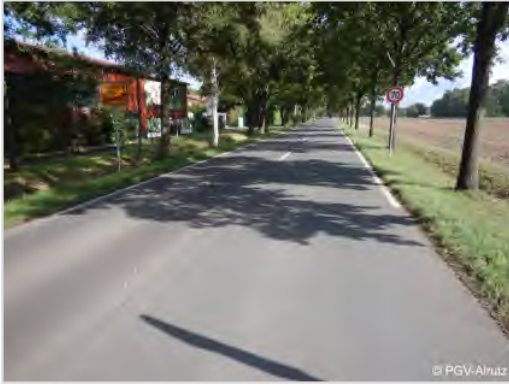
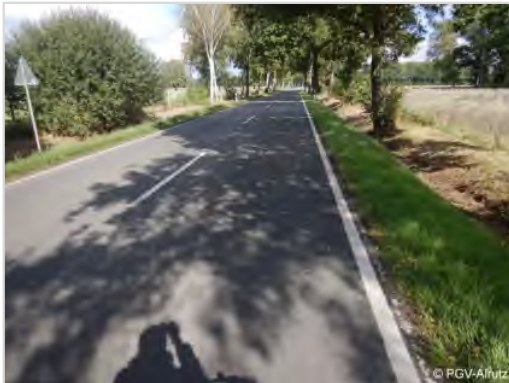
Allgemein		Bestand	
Strecke von	Haltestelle An der Waldbühne	Breite [m] RVA STS	— —
Strecke bis	OA Otternhagen	Belag – Zustand	Asphalt – gut
Länge	330 m	ruhender Verkehr	—
Baulastträger	Region Hannover	Steigung	keine
Ortslage	innerorts	Einbahnstraße	—
zul. Geschw.	50 km/h		
DTV	—		
Anmerkung	—		
Führungsform	Mischverkehr		
Problemstellung	Fehlende DTV-Angabe.		
Beteiligung, Bemerkung	Verbindung mit Bedeutung für Schulverkehr (Anbindung Scharrel an Grundschule Otternhagen).		
Planung			
Maßnahme	Radverkehr richtungstreu auf der Fahrbahn führen. Beidseitig Markierungslösungen (Südseite: Schutzstreifen in 1,50 m Breite, Nordseite Piktogrammreihe). Anordnung Tempo 30 prüfen. Im Ortseingangsbereich Querungssicherung (Mittelinsel, Aufstellbereich mind. 2,50 m) für Übergang zwischen innerörtlicher richtungstreuer und zukünftiger außerörtlicher Zweirichtungsführung einrichten. Hinweis: Aufgrund der Bedeutung der Verbindung für den Schulverkehr Empfehlung unabhängig von DTV-Werten.

Kosten- schätzung	197.000 €		
Priorität	1 - Hohe Priorität

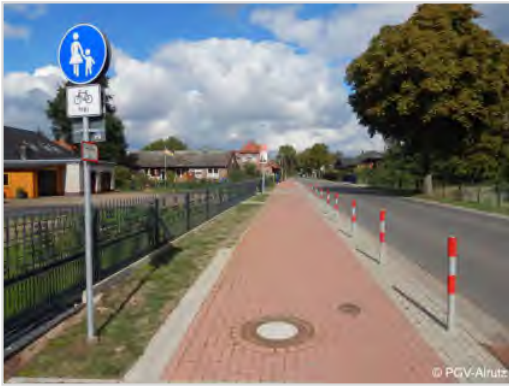
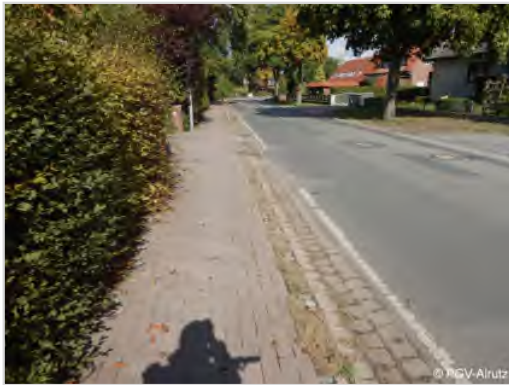
Allgemein		Bestand	
Strecke von	OA Otternhagen	Breite [m] RVA STS	— —
Strecke bis	OE Scharrel	Belag – Zustand	Asphalt – gut
Länge	1.860 m	ruhender Verkehr	—
Baulastträger	Region Hannover	Steigung	keine
Ortslage	außerorts	Einbahnstraße	—
zul. Geschw.	70 km/h		
DTV	—		
Anmerkung	—		
Führungsform	Mischverkehr		
Problemstellung	Fehlende Radverkehrsanlage. Fehlende DTV-Angabe.		
Beteiligung, Bemerkung	Verbindung mit Bedeutung für Schulverkehr (Anbindung Scharrel an Grundschule Otternhagen).		
Planung			
Maßnahme	Neubau gem. Geh- und Radweg in Zweirichtungsführung in mind. 2,50 m (besser: 3,0 m) zzgl. Sicherheitstrennstreifen von 1,75 m. Hinweis: Aufgrund der Bedeutung der Verbindung für den Schulverkehr Empfehlung unabhängig von DTV-Werten.		
Kosten- schätzung	1.407.000 €		
Priorität	1 - Hohe Priorität

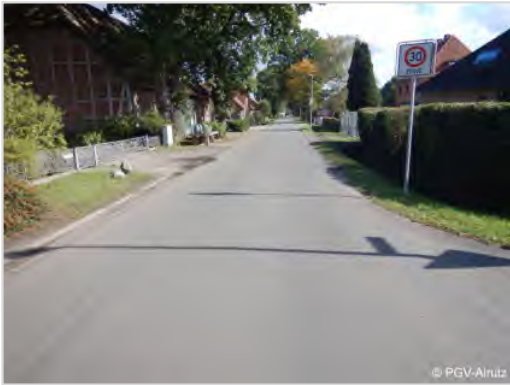
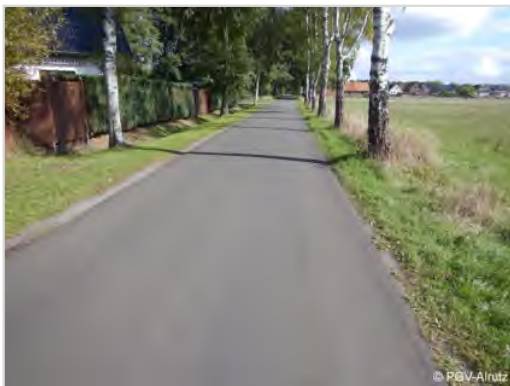
Allgemein		Bestand	
Strecke von	OE Scharrel	Breite [m] RVA STS	2.2 0.6
Strecke bis	Am Kurzen Wege	Belag – Zustand	Pflaster – gut
Länge	600 m	ruhender Verkehr	—
Baulastträger	Region Hannover	Steigung	keine
Ortslage	innerorts	Einbahnstraße	—
zul. Geschw.	50 km/h		
DTV	—		
Anmerkung	—		
Führungsform	Westseite Gehweg / Radverkehr frei in Zweirichtungsführung		
Problemstellung	Für den Radverkehr freigegebener Gehweg in unzureichender Ausbaubreite. Zweirichtungsführung innerorts. Fehlende DTV-Angabe.		
Beteiligung, Bemerkung	Verbindung mit Bedeutung für Schulverkehr (Anbindung Scharrel an Grundschule Otternhagen).		
Planung			
Maßnahme	Freigabe Gehweg für den Radverkehr aufheben und Radverkehr richtungstreu auf der Fahrbahn führen. Beidseitig Markierungslösungen (Südseite: Schutzstreifen in 1,50 m Breite, Nordseite Piktogrammreihe). Im Ortseingangsbereich Querungssicherung (Mittelinsel, Aufstellbereich mind. 2,50 m) für Übergang zwischen innerörtlicher richtungstreuer und zukünftiger außerörtlicher Zweirichtungsführung einrichten. Hinweis: Aufgrund der Bedeutung der Verbindung für den Schulverkehr Empfehlung unabhängig von DTV-Werten.

Kosten- schätzung	221.000 €		
Priorität	1 - Hohe Priorität

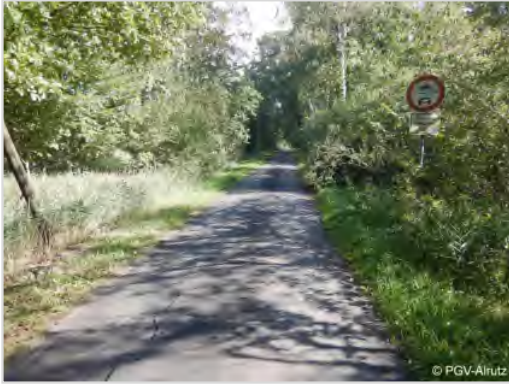
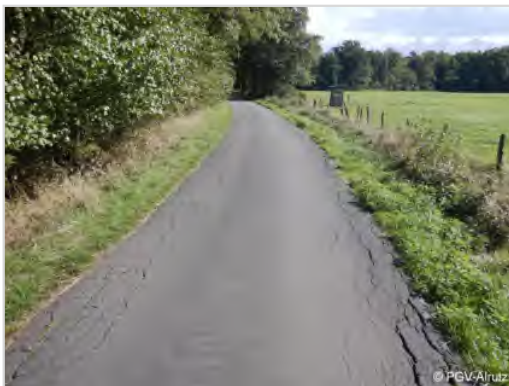
Allgemein		Bestand	
Strecke von	Kastanienallee (K315)	Breite [m] RVA STS	— —
Strecke bis	OA Scharrel	Belag – Zustand	Asphalt – gut
Länge	1.280 m	ruhender Verkehr	—
Baulastträger	Gemeinde	Steigung	keine
Ortslage	innerorts	Einbahnstraße	—
zul. Geschw.	Tempo-30-Zone		
DTV	—		
Anmerkung	—		
Führungsform	Mischverkehr		
Problemstellung	Kein Mangel		
Beteiligung, Bemerkung	—		
Planung			
Maßnahme	Kein Handlungsbedarf		
Kosten- schätzung	—		
Priorität	—

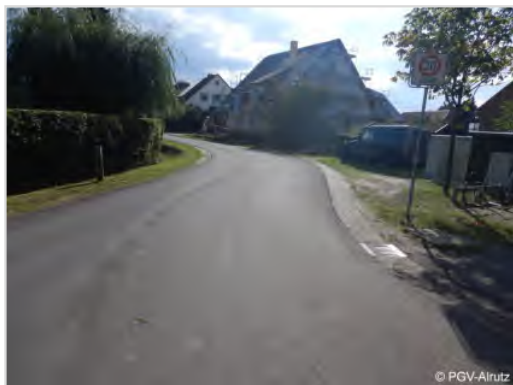
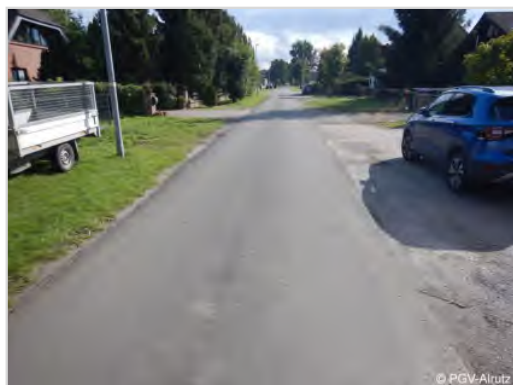
Allgemein		Bestand	
Strecke von	OA Scharrel	Breite [m] RVA STS	2.6 —
Strecke bis	Gemeindegrenze	Belag – Zustand	Asphalt – leicht eingeschränkt
Länge	1.840 m	ruhender Verkehr	—
Baulastträger	Gemeinde	Steigung	keine
Ortslage	außerorts	Einbahnstraße	—
zul. Geschw.	—		
DTV	—		
Anmerkung	—		
Führungsform	Wirtschaftsweg		
Problemstellung	Wegeverbindung in unzureichender Breite.		
Beteiligung, Bemerkung	—		
Planung			
Maßnahme	Ausbau der Wegeverbindung auf nach Möglichkeit 3,50 m Breite. Belagsqualität durch regelmäßige Instandsetzung aufrecht erhalten. Asphaltierung der Wegestrecke prüfen. Bei hohem Aufkommen von land- bzw. forstwirtschaftlichem Verkehr Einrichtung von Begegnungsstellen prüfen.		
Kosten- schätzung	408.000 €		
Priorität	2 - Mittlere Priorität

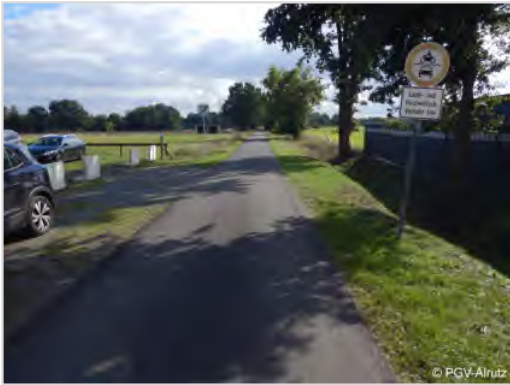
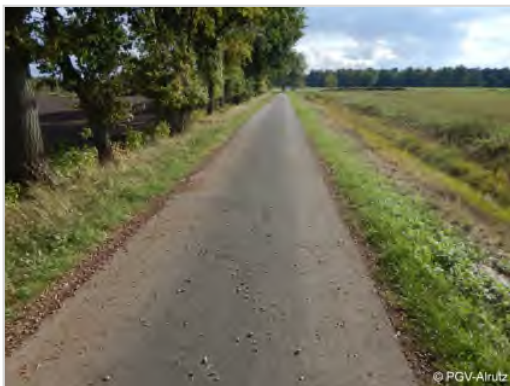
Allgemein		Bestand	
Strecke von	Resser Weg	Breite [m] RVA STS	— —
Strecke bis	OA Scharrel	Belag – Zustand	Asphalt – gut
Länge	290 m	ruhender Verkehr	beidseitig Längsparken (aufgesetzt)
Baulastträger	Gemeinde	Steigung	keine
Ortslage	innerorts	Einbahnstraße	—
zul. Geschw.	Tempo-30-Zone		
DTV	—		
Anmerkung	—		
Führungsform	Mischverkehr		
Problemstellung	Kein Mangel		
Beteiligung, Bemerkung	—		
Planung			
Maßnahme	Kein Handlungsbedarf		
Kosten- schätzung	—		
Priorität	—

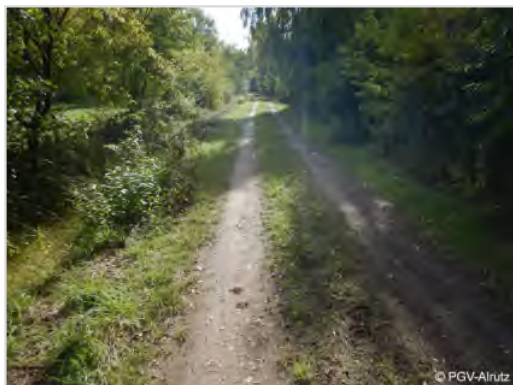
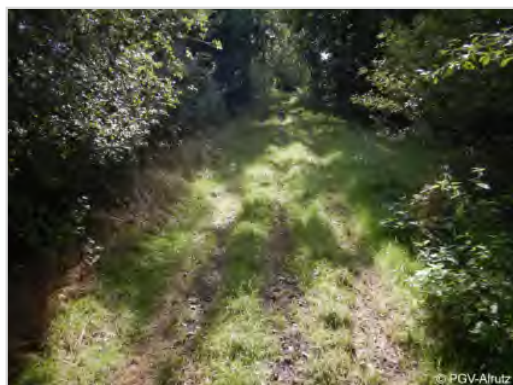
Allgemein		Bestand	
Strecke von	OA Scharrel	Breite [m] RVA STS	3 —
Strecke bis	Otternhagener Moor	Belag – Zustand	Asphalt – gut
Länge	720 m	ruhender Verkehr	—
Baulastträger	teilweise privat	Steigung	keine
Ortslage	außerorts	Einbahnstraße	—
zul. Geschw.	—		
DTV	—		
Anmerkung	—		
Führungsform	Wirtschaftsweg		
Problemstellung	Kein Mangel		
Beteiligung, Bemerkung	—		
Planung			
Maßnahme	Kein Handlungsbedarf. Bei hohem Aufkommen von landwirtschaftlichem Verkehr Einrichtung von Begegnungsstellen prüfen.		
Kosten- schätzung	—		
Priorität	—

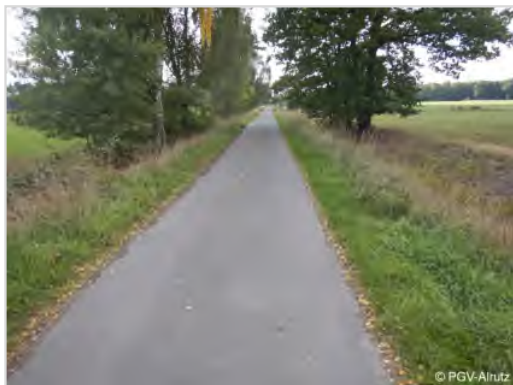
Allgemein		Bestand	
Strecke von	Verlängerung am Kleegarten	Breite [m] RVA STS	2.5 —
Strecke bis		Belag – Zustand	Unbefestigt – kaum nutzbar
Länge	1.920 m	ruhender Verkehr	—
Baulastträger	Privat	Steigung	keine
Ortslage	außerorts	Einbahnstraße	—
zul. Geschw.	—		
DTV	—		
Anmerkung	—		
Führungsform	Wirtschaftsweg		
Problemstellung	Wegeverbindung in unzureichender Breite und Belagsqualität.		
Beteiligung, Bemerkung	—		
Planung			
Maßnahme	Ausbau Wegeverbindung auf mind. 3,0 m (besser: 3,50 m) Breite. Bei hohem Aufkommen landwirtschaftlicher Verkehre Einrichtung von Begegnungsstellen prüfen. Belagsqualität durch regelmäßige Instandsetzung aufrecht erhalten. Asphaltierung der Wegestrecke prüfen.		
Kostenschätzung	425.000 €		
Priorität	1 - Hohe Priorität

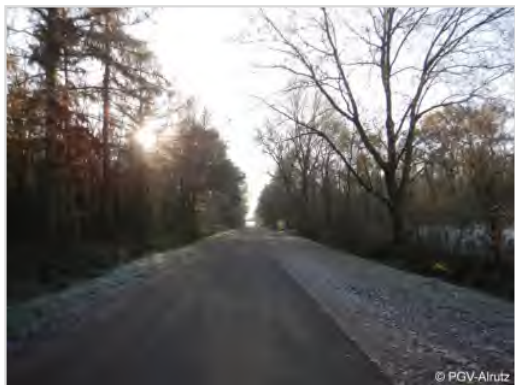
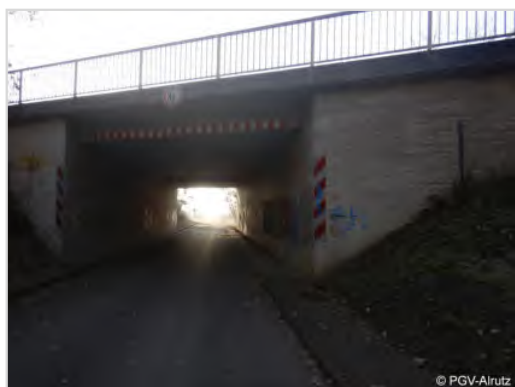
Allgemein		Bestand	
Strecke von	Otternhagener Moor	Breite [m] RVA STS	3 —
Strecke bis	Auter	Belag – Zustand	Asphalt – gut
Länge	600 m	ruhender Verkehr	—
Baulastträger	Gemeinde	Steigung	keine
Ortslage	außerorts	Einbahnstraße	—
zul. Geschw.	—		
DTV	—		
Anmerkung	—		
Führungsform	Wirtschaftsweg		
Problemstellung	Wegeverbindung in unzureichender Breite.		
Beteiligung, Bemerkung	—		
Planung			
Maßnahme	Kein Handlungsbedarf. Bei hohem Aufkommen von landwirtschaftlichem Verkehr Einrichtung von Begegnungsstellen prüfen.		
Kosten- schätzung	—		
Priorität	—

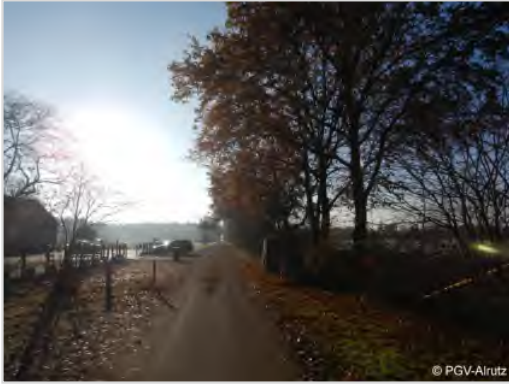
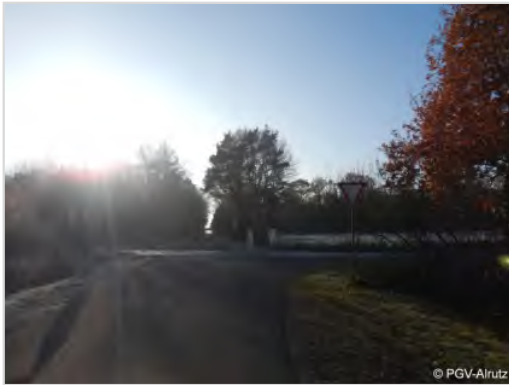
Allgemein		Bestand	
Strecke von	Im Sanders-Hoeppe	Breite [m] RVA STS	— —
Strecke bis	Leine	Belag – Zustand	Asphalt – gut
Länge	370 m	ruhender Verkehr	—
Baulastträger	Gemeinde	Steigung	keine
Ortslage	außerorts	Einbahnstraße	—
zul. Geschw.	100 km/h		
DTV	—		
Anmerkung	Auch touristische Routenführung		
Führungsform	Mischverkehr		
Problemstellung	Fehlende Querungssicherung Querung K 335. Fehlende DTV-Angabe.		
Beteiligung, Bemerkung	—		
Planung			
Maßnahme	DTV prüfen. Bei DTV > 2.500 Kfz/24 h Neubau gem. Geh- und Radweg in Zweirichtungsführung in mind. 2,50 m (besser: 3,0 m) zzgl. Sicherheitstrennstreifen von 1,75 m. Kurzfristig Anordnung Tempo 70 prüfen. Querungsstelle auf Höhe K 335 in Abhängigkeit von DTV sichern: Bei DTV > 2.500 Kfz/24 h Mittelinsel einrichten (Aufstellfläche mind. 2,50 m), bei DTV < 2.500 Kfz/24 h mittels Beschilderung (Vz 138-10) auf Radverkehr hinweisen. Ggf. Geschwindigkeitsreduzierung auf K 335 im Querungsbereich prüfen.

Kosten- schätzung	6.000 € (Berücksichtigung Prüfaufträge DTV und Anordnung Tempo 70)		
Priorität	K - Kleinmaßnahmen (Berücksichtigung Prüfaufträge DTV und Anordnung Tempo 70)

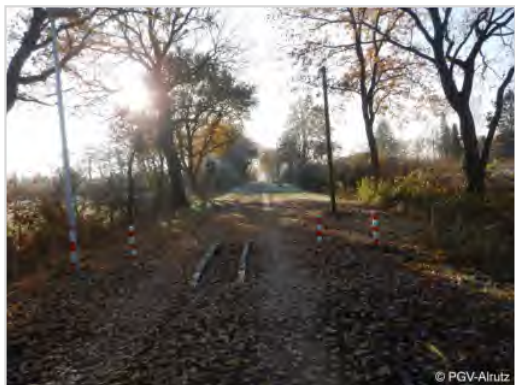
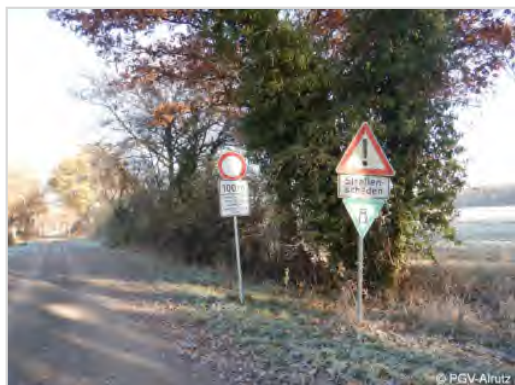
Allgemein		Bestand	
Strecke von	Winterskamp	Breite [m] RVA STS	— —
Strecke bis	Im Sanders-Hoep	Belag – Zustand	Asphalt – gut
Länge	450 m	ruhender Verkehr	—
Baulastträger	Gemeinde	Steigung	keine
Ortslage	außerorts	Einbahnstraße	—
zul. Geschw.	10 km/h		
DTV	—		
Anmerkung	Auch touristische Routenführung		
Führungsform	Mischverkehr		
Problemstellung	Kein Mangel		
Beteiligung, Bemerkung	—		
Planung			
Maßnahme	Kein Handlungsbedarf		
Kosten- schätzung	—		
Priorität	—

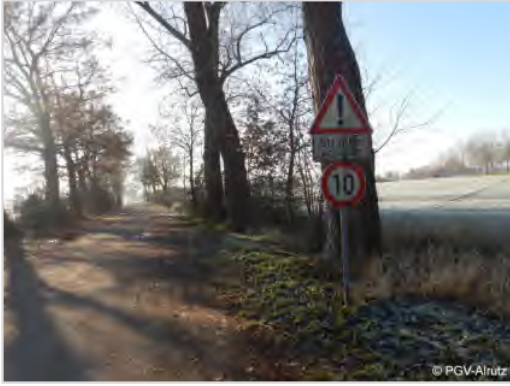
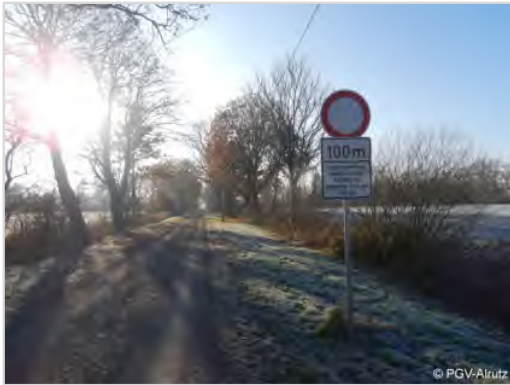
Allgemein		Bestand	
Strecke von	Weenser Damm (südlich Hofanlage)	Breite [m] RVA STS	4 —
Strecke bis	Winterskamp	Belag – Zustand	Schotter – leicht eingeschränkt
Länge	220 m	ruhender Verkehr	—
Baulastträger	Gemeinde	Steigung	keine
Ortslage	außerorts	Einbahnstraße	—
zul. Geschw.	—		
DTV	—		
Anmerkung	—		
Führungsform	Wirtschaftsweg		
Problemstellung	Kein Mangel		
Beteiligung, Bemerkung	—		
Planung			
Maßnahme	Kein Handlungsbedarf. Bei perspektivisch anstehender Belagserneuerung Asphaltierung der Wegestrecke prüfen.		
Kosten- schätzung	—		
Priorität	—

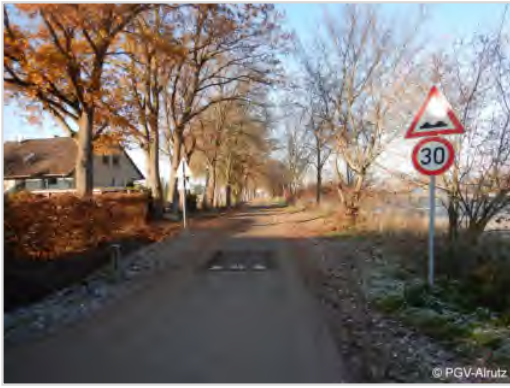
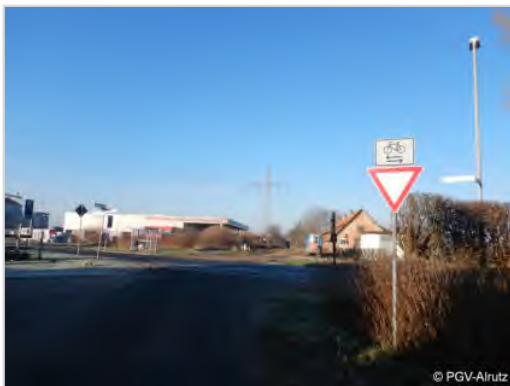
Allgemein		Bestand	
Strecke von	Mecklenhorster Straße (K 314)	Breite [m] RVA STS	— —
Strecke bis	Weenser Damm (südlich Hofanlage)	Belag – Zustand	Asphalt – leicht eingeschränkt
Länge	510 m	ruhender Verkehr	—
Baulastträger	Gemeinde	Steigung	keine
Ortslage	außerorts	Einbahnstraße	—
zul. Geschw.	10 km/h		
DTV	—		
Anmerkung	—		
Führungsform	Mischverkehr		
Problemstellung	Kein Mangel		
Beteiligung, Bemerkung	—		
Planung			
Maßnahme	Kein Handlungsbedarf		
Kosten- schätzung	—		
Priorität	—

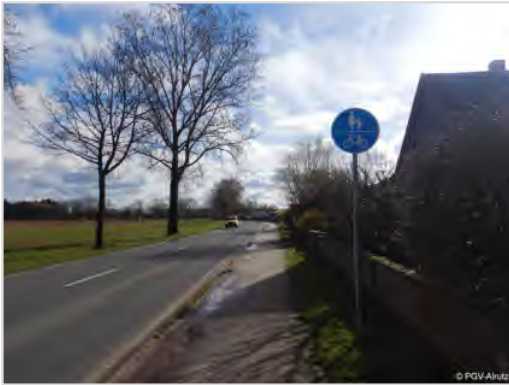
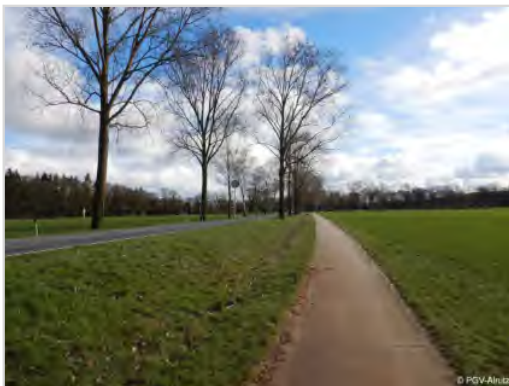
Allgemein		Bestand	
Strecke von	Heinenwinkel	Breite [m] RVA STS	— —
Strecke bis	Mecklenhorster Straße (K 314)	Belag – Zustand	Asphalt – gut
Länge	630 m	ruhender Verkehr	—
Baulastträger	Gemeinde	Steigung	keine
Ortslage	innerorts	Einbahnstraße	—
zul. Geschw.	30 km/h		
DTV	—		
Anmerkung	Auch touristische Routenführung		
Führungsform	Mischverkehr		
Problemstellung	Kein Mangel		
Beteiligung, Bemerkung	—		
Planung			
Maßnahme	Kein Handlungsbedarf		
Kosten- schätzung	—		
Priorität	—

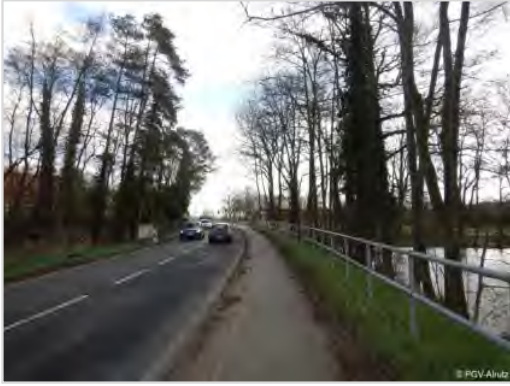
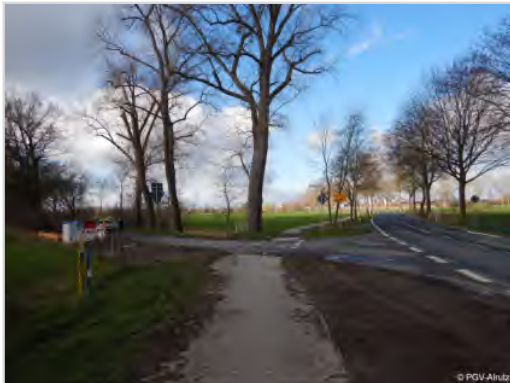
Allgemein		Bestand	
Strecke von	Winterskamp	Breite [m] RVA STS	1.8 0.5
Strecke bis	Weenser Damm	Belag – Zustand	Betonplatten – leicht eingeschränkt
Länge	780 m	ruhender Verkehr	—
Baulastträger	Region Hannover	Steigung	keine
Ortslage	außerorts	Einbahnstraße	—
zul. Geschw.	70 km/h		
DTV	2.900 Kfz/24h		
Anmerkung	—		
Führungsform	Südseite gem. Geh-/ Radweg (Z 240)		
Problemstellung	Radverkehrsanlage in unzureichender Breite		
Beteiligung, Bemerkung	—		
Planung			
Maßnahme	Radverkehrsanlage auf mind. 2,50 m (besser: 3,0 m) zzgl. Sicherheitstrennstreifen von 1,75 m ausbauen. Vorschlag laut VNRH: Ausbau auf 2,50 m		
Kostenschätzung	172.000 €		
Priorität	2 - Mittlere Priorität

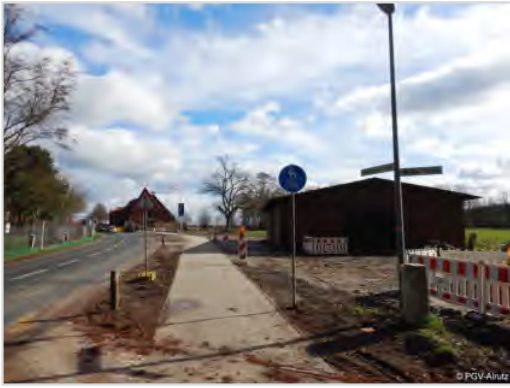
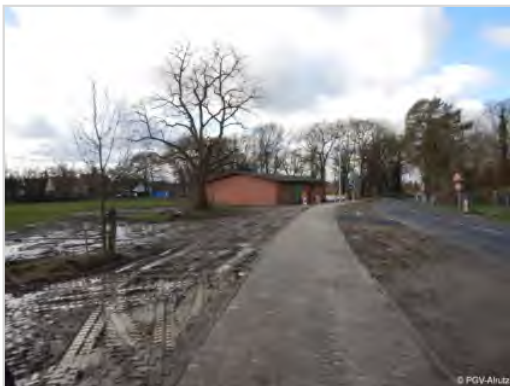
Allgemein		Bestand	
Strecke von	Weenser Damm	Breite [m] RVA STS	1.8 0.5
Strecke bis	An den Teichen	Belag – Zustand	Pflaster – gut
Länge	110 m	ruhender Verkehr	—
Baulastträger	Region Hannover	Steigung	keine
Ortslage	innerorts	Einbahnstraße	—
zul. Geschw.	50 km/h		
DTV	2.900 Kfz/24h		
Anmerkung	Abschnitt des Vorrangnetzes der Region Hannover		
Führungsform	Südseite gem. Geh-/ Radweg (Z 240)		
Problemstellung	Radverkehrsanlage in unzureichender Breite		
Beteiligung, Bemerkung	—		
Planung			
Maßnahme	Radverkehrsanlage auf mind. 2,50 m (besser: 3,0 m) zzgl. Sicherheitstrennstreifen von 1,75 m ausbauen. Vorschlag laut VNRH: RVA auf abgestimmte Breite ausbauen		
Kosten- schätzung	24.000 €		
Priorität	2 - Mittlere Priorität

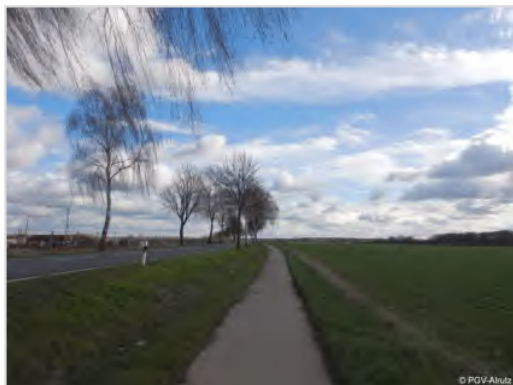
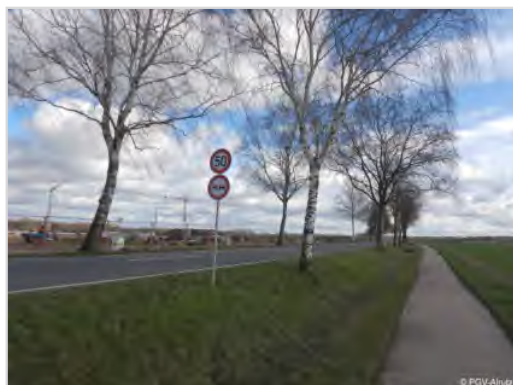
Allgemein		Bestand	
Strecke von	An den Teichen	Breite [m] RVA STS	2.5 3
Strecke bis	Mecklenhorster Straße (K 314) (Ortsausgang Mecklenhorst)	Belag – Zustand	Pflaster – gut
Länge	430 m	ruhender Verkehr	—
Baulastträger	Region Hannover	Steigung	keine
Ortslage	innerorts	Einbahnstraße	—
zul. Geschw.	50 km/h		
DTV	2.900 Kfz/24h		
Anmerkung	Abschnitt des Vorrangnetzes der Region Hannover		
Führungsform	Ostseite gem. Geh-/ Radweg (Z 240)		
Problemstellung	Kein Mangel		
Beteiligung, Bemerkung	—		
Planung			
Maßnahme	Kein Handlungsbedarf		
Kosten- schätzung	—		
Priorität	—

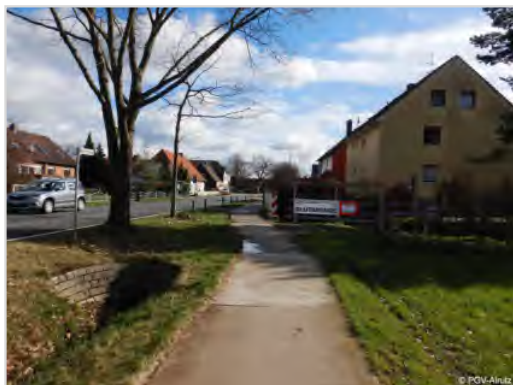
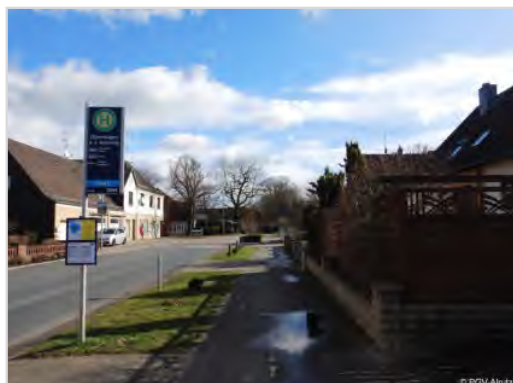
Allgemein		Bestand	
Strecke von	Mecklenhorster Straße (K 314) (Ortsausgang Mecklenhorst)	Breite [m] RVA STS	2 3
Strecke bis	An der Wätering (K 314) (Ortseingang Otternhagen)	Belag – Zustand	Betonplatten – gut
Länge	1.700 m	ruhender Verkehr	—
Baulastträger	Region Hannover	Steigung	keine
Ortslage	außerorts	Einbahnstraße	—
zul. Geschw.	50 km/h		
DTV	2.900 Kfz/24h		
Anmerkung	Abschnitt des Vorrangnetzes der Region Hannover		
Führungsform	Südseite gem. Geh-/ Radweg (Z 240)		
Problemstellung	Radverkehrsanlage in unzureichender Breite		
Beteiligung, Bemerkung	—		
Planung			
Maßnahme	Radverkehrsanlage auf mind. 2,50 m (besser: 3,0 m) zzgl. Sicherheitstrennstreifen von 1,75 m ausbauen. Vorschlag laut VNRH: Ausbau auf 2,50 m		
Kosten- schätzung	374.000 €		
Priorität	2 - Mittlere Priorität

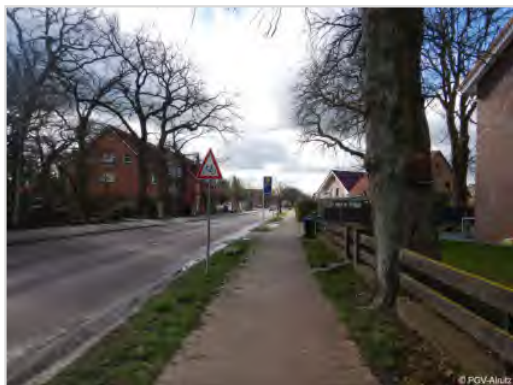
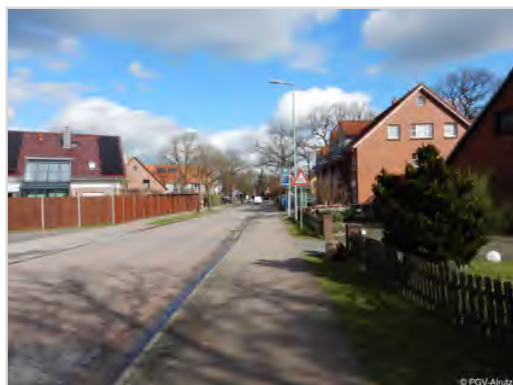
Allgemein		Bestand	
Strecke von	An der Wätering (K 314) (Ortseingang Otternhagen)	Breite [m] RVA STS	2.5 2
Strecke bis	Otternhagener Straße (K 314)	Belag – Zustand	Pflaster – gut
Länge	130 m	ruhender Verkehr	—
Baulastträger	Region Hannover	Steigung	keine
Ortslage	innerorts	Einbahnstraße	—
zul. Geschw.	50 km/h		
DTV	2.900 Kfz/24h		
Anmerkung	Abschnitt des Vorrangnetzes der Region Hannover		
Führungsform	Südseite Gehweg/ Radverkehr frei in Zweirichtungsführung		
Problemstellung	Ungeicherte Querungsstelle Höhe Otternhagener Straße im Kurvenbereich.		
Beteiligung, Bemerkung	—		
Planung			
Maßnahme	Zweirichtungsführung innerorts wird für kurzen Abschnitt und im Sinne der Führungskontinuität entlang der Straße An der Wätering als verträglich eingeschätzt. Querungsstelle auf Höhe Otternhagener Straße wegen Kurvenlage durch Mittelinsel (Aufstellfläche mind. 2,50 m) sichern. Ggf. Geschwindigkeitsreduzierung im Querungsbereich prüfen. Vorschlag laut VNRH: Radverkehrsfreigabe auf Gehweg aufheben

Kosten- schätzung	165.000 €		
Priorität	2 - Mittlere Priorität
