Stadt Neustadt am Rübenberge

Radverkehrskonzept Gesamtstadt (ohne Kernstadt)

Maßnahmenkataster

Hannover, im Januar 2024

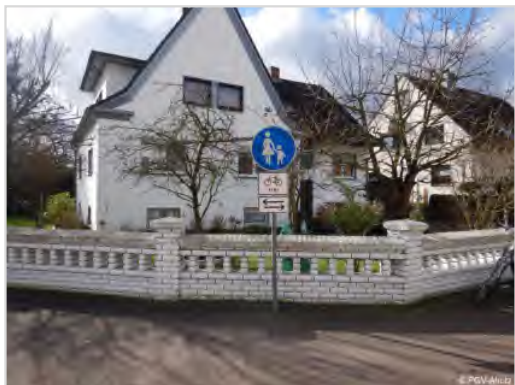
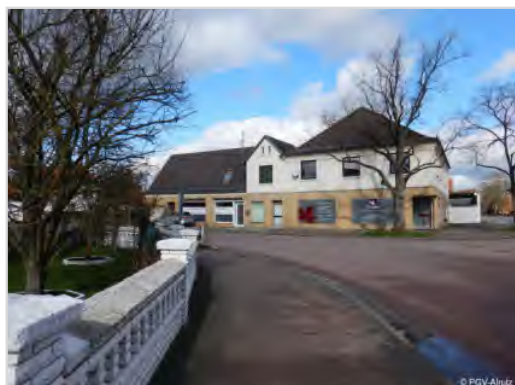
Allgemein		Bestand	
Strecke von	Alte Molkerei	Breite [m] RVA STS	2.5 0.7
Strecke bis	An der Waldbühne	Belag – Zustand	Pflaster – gut
Länge	100 m	ruhender Verkehr	—
Baulastträger	Region Hannover	Steigung	keine
Ortslage	innerorts	Einbahnstraße	—
zul. Geschw.	—		
DTV	2.900 Kfz/24h		
Anmerkung	Abschnitt des Vorrangnetzes der Region Hannover		
Führungsform	Westseite Gehweg / Radverkehr frei		
Problemstellung	absw. fehlender Sicherheitstrennstreifen.		
Beteiligung, Bemerkung	—		
Planung			
Maßnahme	Im Sinne der Führungskontinuität entlang der Otternhagener Straße Freigabe des Gehwegs für den Radverkehr aufheben. Radverkehr richtungstreu auf der Fahrbahn führen. Beidseitig Piktogrammketten zur Verdeutlichung der Führung auf der Fahrbahn markieren. Anordnung Tempo 30 prüfen. Vorschlag laut VNRH: Radverkehrsfreigabe auf Gehweg aufheben		
Kosten- schätzung	11.000 €		
Priorität	K - Kleinmaßnahmen

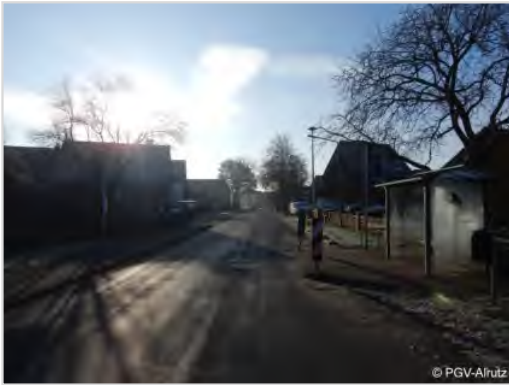
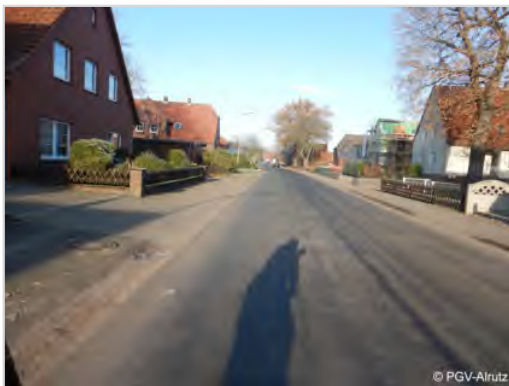
Allgemein		Bestand	
Strecke von	An der Wätering (K 314)	Breite [m] RVA STS	2 0.4
Strecke bis	Alte Molkerei	Belag – Zustand	Pflaster – gut
Länge	150 m	ruhender Verkehr	—
Baulastträger	Region Hannover	Steigung	keine
Ortslage	innerorts	Einbahnstraße	—
zul. Geschw.	50 km/h		
DTV	2.900 Kfz/24h		
Anmerkung	Abschnitt des Vorrangnetzes der Region Hannover		
Führungsform	Westseite Gehweg / Radverkehr frei		
Problemstellung	Für den Radverkehr freigegebener Gehweg in unzureichender Breite.		
Beteiligung, Bemerkung	—		
Planung			
Maßnahme	Freigabe des Gehwegs für den Radverkehr aufheben. Radverkehr richtungstreu auf der Fahrbahn führen. Beidseitig Piktogrammketten zur Verdeutlichung der Führung auf der Fahrbahn markieren. Anordnung Tempo 30 prüfen. Vorschlag laut VNRH: Radverkehrsfreigabe auf Gehweg aufheben		
Kosten-schätzung	15.000 €		
Priorität	K - Kleinmaßnahmen

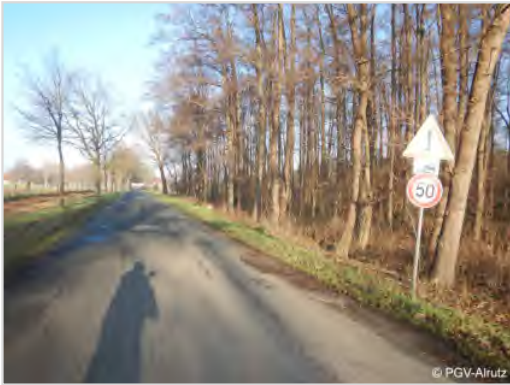
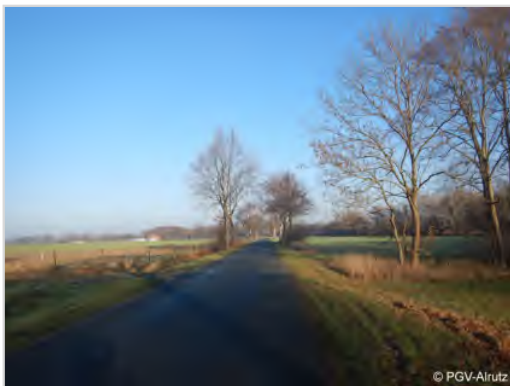
Allgemein		Bestand	
Strecke von	In Meiers Ende	Breite [m] RVA STS	— —
Strecke bis	Max-Planck-Straße (Nr. 118)	Belag – Zustand	Asphalt – leicht eingeschränkt
Länge	1.740 m	ruhender Verkehr	—
Baulastträger	Gemeinde	Steigung	keine
Ortslage	innerorts	Einbahnstraße	—
zul. Geschw.	50 km/h		
DTV	—		
Anmerkung	—		
Führungsform	Mischverkehr		
Problemstellung	Fehlende DTV-Angabe.		
Beteiligung, Bemerkung	—		
Planung			
Maßnahme	DTV prüfen: Bei DTV > 5.000 Kfz/24 h beidseitig Markierungslösung (voraussichtlich beidseitig Piktogrammketten auf der Fahrbahn). Anordnung Tempo 30 prüfen.		
Kosten- schätzung	6.000 € (Berücksichtigung Prüfaufträge DTV und Anordnung Tempo 30)		
Priorität	K - Kleinmaßnahmen (Berücksichtigung Prüfaufträge DTV und Anordnung Tempo 30)

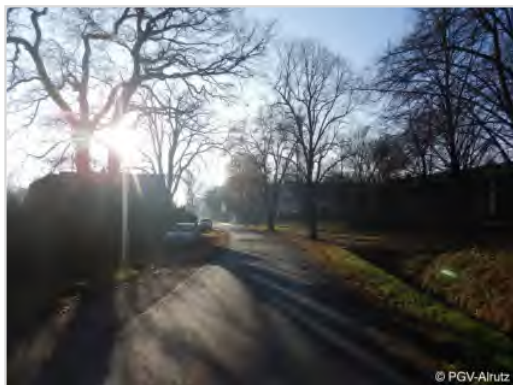
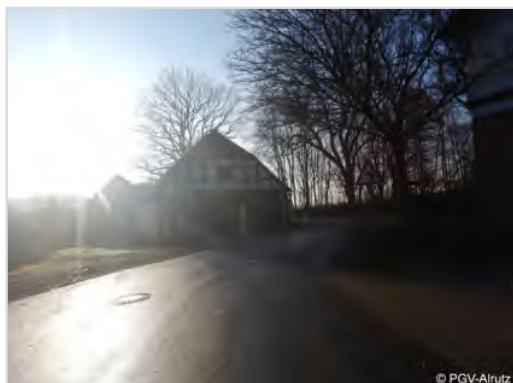
Allgemein		Bestand	
Strecke von	In Scharnhorst	Breite [m] RVA STS	— —
Strecke bis	Max-Planck-Straße (Höhe Nr. 118)	Belag – Zustand	Asphalt – gut
Länge	1.200 m	ruhender Verkehr	—
Baulastträger	Gemeinde	Steigung	keine
Ortslage	außerorts	Einbahnstraße	—
zul. Geschw.	50 km/h		
DTV	—		
Anmerkung	—		
Führungsform	Mischverkehr		
Problemstellung	Unter der Annahme eines geringen Kfz-Verkehrsaufkommens: Kein Mangel.		
Beteiligung, Bemerkung	—		
Planung			
Maßnahme	Unter der Annahme eines geringen Kfz-Verkehrsaufkommens: Kein Handlungsbedarf.		
Kosten- schätzung	—		
Priorität	—

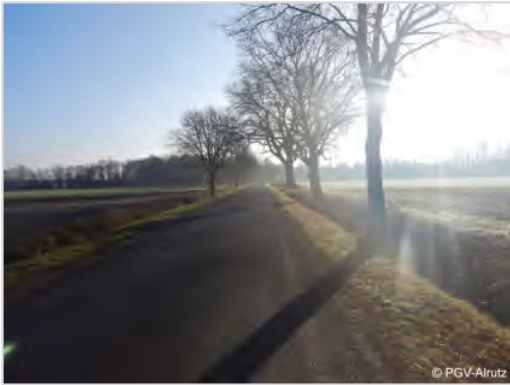
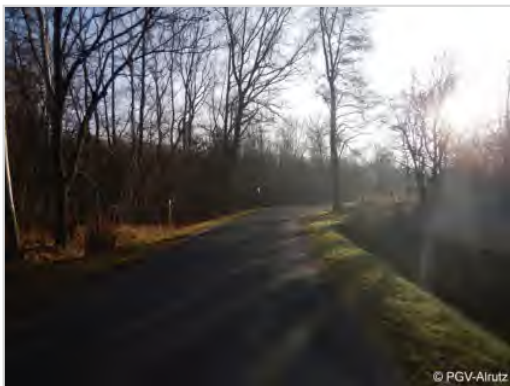
Allgemein		Bestand	
Strecke von	In Scharnhorst (Höhe Ortseingang)	Breite [m] RVA STS	— —
Strecke bis	Max-Planck-Straße	Belag – Zustand	Asphalt – leicht eingeschränkt
Länge	230 m	ruhender Verkehr	—
Baulastträger	Gemeinde	Steigung	keine
Ortslage	innerorts	Einbahnstraße	—
zul. Geschw.	50 km/h		
DTV	—		
Anmerkung	—		
Führungsform	Mischverkehr		
Problemstellung	Unter der Annahme eines geringen Kfz-Verkehrsaufkommens: Kein Mangel.		
Beteiligung, Bemerkung	—		
Planung			
Maßnahme	Anordnung Tempo 30 prüfen. Unter der Annahme eines geringen Kfz-Verkehrsaufkommens kein weiterer Handlungsbedarf.		
Kosten- schätzung	3.000 €		
Priorität	K - Kleinmaßnahmen

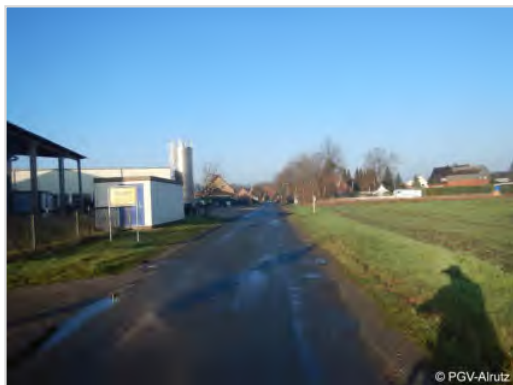
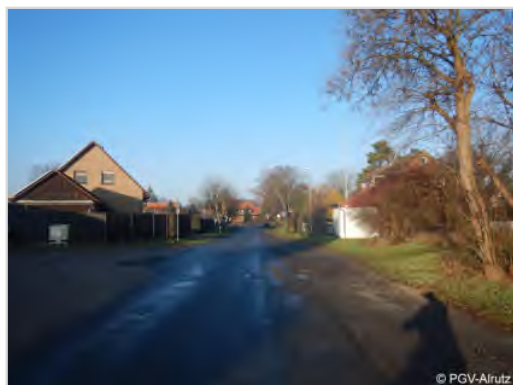
Allgemein		Bestand	
Strecke von	Schützenwiese (Höhe Feldweg)	Breite [m] RVA STS	— —
Strecke bis	In Scharnhorst (Höhe Ortseingang)	Belag – Zustand	Asphalt – leicht eingeschränkt
Länge	990 m	ruhender Verkehr	—
Baulastträger	Gemeinde	Steigung	keine
Ortslage	außerorts	Einbahnstraße	—
zul. Geschw.	50 km/h		
DTV	—		
Anmerkung	—		
Führungsform	Mischverkehr		
Problemstellung	Unter der Annahme eines geringen Kfz-Verkehrsaufkommens: Kein Mangel.		
Beteiligung, Bemerkung	—		
Planung			
Maßnahme	Unter der Annahme eines geringen Kfz-Verkehrsaufkommens: Kein Handlungsbedarf.		
Kosten- schätzung	—		
Priorität	—

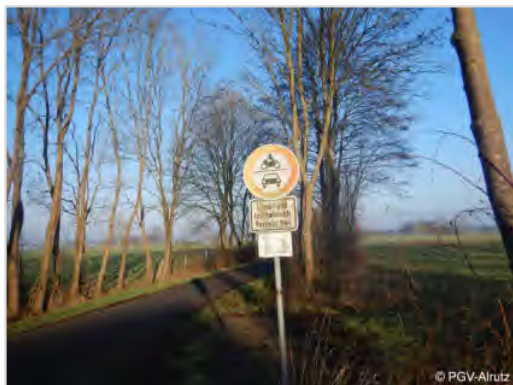
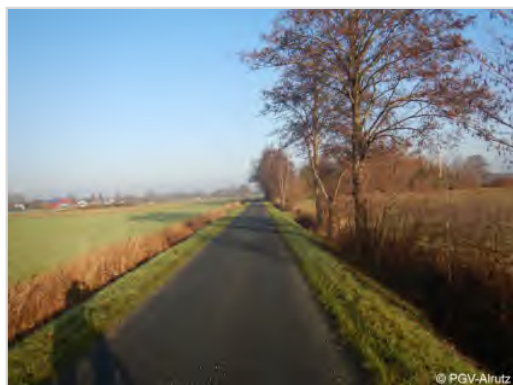
Allgemein		Bestand	
Strecke von	Schützenwiese (Höhe Feldweg)	Breite [m] RVA STS	— —
Strecke bis	Basser Straße (L 193)	Belag – Zustand	Asphalt – leicht eingeschränkt
Länge	270 m	ruhender Verkehr	—
Baulastträger	Gemeinde	Steigung	keine
Ortslage	innerorts	Einbahnstraße	—
zul. Geschw.	50 km/h		
DTV	—		
Anmerkung	Auch touristische Routenführung		
Führungsform	Mischverkehr		
Problemstellung	Unter der Annahme eines geringen Kfz-Verkehrsaufkommens: Kein Mangel.		
Beteiligung, Bemerkung	—		
Planung			
Maßnahme	Anordnung Tempo 30 prüfen. Unter der Annahme eines geringen Kfz-Verkehrsaufkommens kein weiterer Handlungsbedarf.		
Kosten- schätzung	3.000 €		
Priorität	K - Kleinmaßnahmen

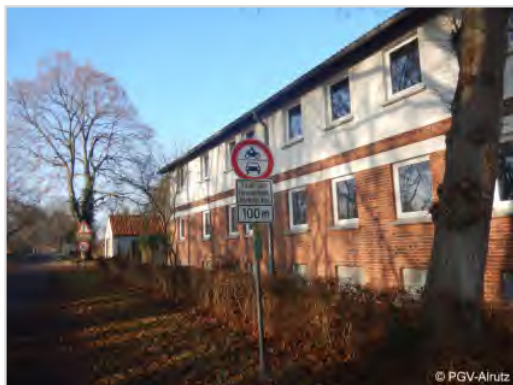
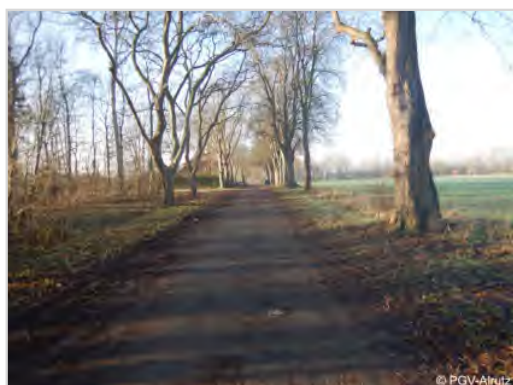
Allgemein		Bestand	
Strecke von	In Scharnhorst	Breite [m] RVA STS	3 —
Strecke bis	Schützenwiese	Belag – Zustand	Asphalt – gut
Länge	1.040 m	ruhender Verkehr	—
Baulastträger	Gemeinde	Steigung	keine
Ortslage	außerorts	Einbahnstraße	—
zul. Geschw.	—		
DTV	—		
Anmerkung	Auch touristische Routenführung		
Führungsform	Wirtschaftsweg		
Problemstellung	Kein Mangel		
Beteiligung, Bemerkung	—		
Planung			
Maßnahme	Kein Handlungsbedarf. Bei hohem Aufkommen von landwirtschaftlichem Verkehr Einrichtung von Begegnungsstellen prüfen.		
Kosten- schätzung	—		
Priorität	—

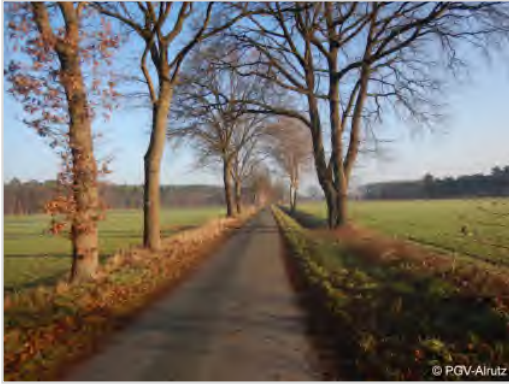
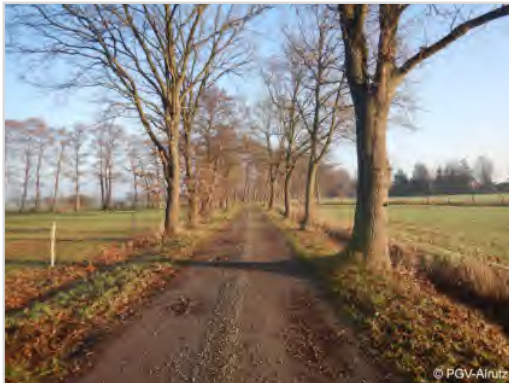
Allgemein		Bestand	
Strecke von	Max-Planck-Straße	Breite [m] RVA STS	3.7 —
Strecke bis	Feldwegekreuzung Höhe Hausnr. 33	Belag – Zustand	Asphalt – stark eingeschränkt
Länge	770 m	ruhender Verkehr	—
Baulastträger	Gemeinde	Steigung	keine
Ortslage	außerorts	Einbahnstraße	—
zul. Geschw.	30 km/h		
DTV	—		
Anmerkung	Abschnittsweise geschottert		
Führungsform	Mischverkehr		
Problemstellung	Unzureichende Belagsqualität		
Beteiligung, Bemerkung	—		
Planung			
Maßnahme	Belagerneuerung.		
Kostenschätzung	116.000 €		
Priorität	2 - Mittlere Priorität

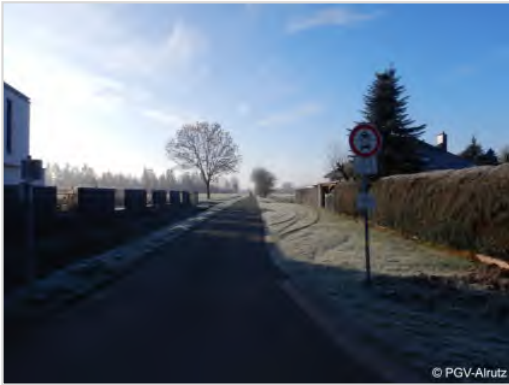
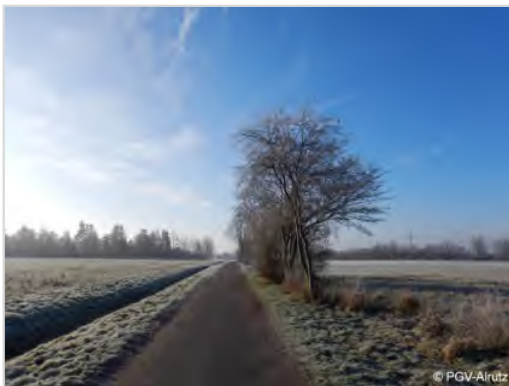
Allgemein		Bestand	
Strecke von	In der Hasenheide	Breite [m] RVA STS	3 —
Strecke bis	In Scharnhorst	Belag – Zustand	Schotter – stark eingeschränkt
Länge	1.170 m	ruhender Verkehr	—
Baulastträger	Gemeinde	Steigung	keine
Ortslage	außerorts	Einbahnstraße	—
zul. Geschw.	—		
DTV	—		
Anmerkung	Südliche Hälfte asphaltiert. Auch touristische Routenführung		
Führungsform	Wirtschaftsweg		
Problemstellung	Unzureichende Belagsqualität (südliche Hälfte)		
Beteiligung, Bemerkung	—		
Planung			
Maßnahme	Belagserneuerung (auf südlicher Hälfte). Belagsqualität durch regelmäßige Instandsetzung aufrecht erhalten. Asphaltierung der Wegestrecke prüfen. Bei hohem Aufkommen von landwirtschaftlichem Verkehr Einrichtung von Begegnungsstellen prüfen.		
Kostenschätzung	80.000 €		
Priorität	2 - Mittlere Priorität

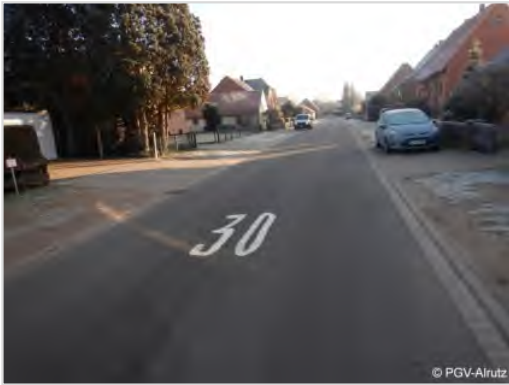
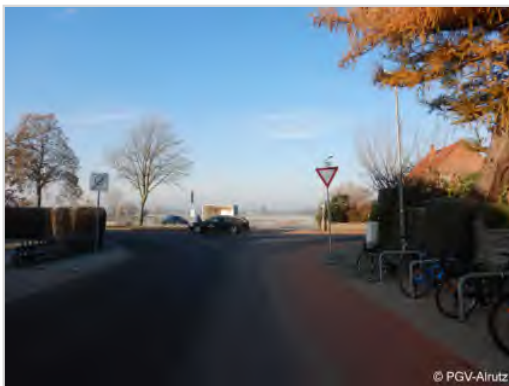
Allgemein		Bestand	
Strecke von	Am Graseweg	Breite [m] RVA STS	3.5 —
Strecke bis	Suttorfer Straße	Belag – Zustand	Asphalt – leicht eingeschränkt
Länge	350 m	ruhender Verkehr	—
Baulastträger	Gemeinde	Steigung	keine
Ortslage	außerorts	Einbahnstraße	—
zul. Geschw.	—		
DTV	—		
Anmerkung	Auch touristische Routenführung, sowie RVNK-Netz		
Führungsform	Wirtschaftsweg		
Problemstellung	Kein Mangel		
Beteiligung, Bemerkung	—		
Planung			
Maßnahme	Kein Handlungsbedarf. Bei hohem Aufkommen von landwirtschaftlichem Verkehr Einrichtung von Begegnungsstellen prüfen.		
Kosten- schätzung	—		
Priorität	—

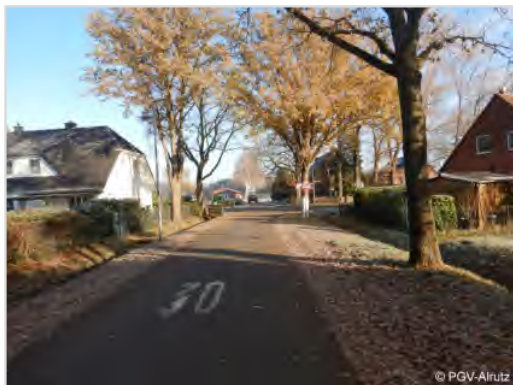
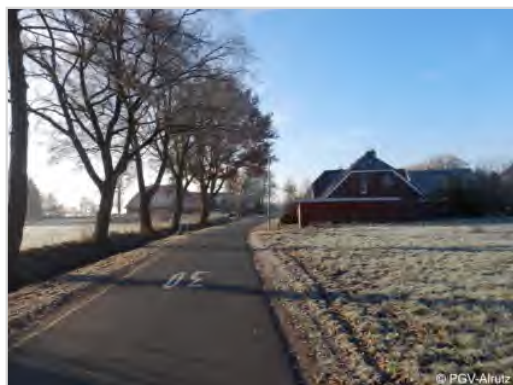
Allgemein		Bestand	
Strecke von	Neue Wiese	Breite [m] RVA STS	— —
Strecke bis	Am Graseweg (Höhe Hausnr. 14)	Belag – Zustand	Asphalt – gut
Länge	320 m	ruhender Verkehr	—
Baulastträger	Gemeinde	Steigung	keine
Ortslage	innerorts	Einbahnstraße	—
zul. Geschw.	Tempo-30-Zone		
DTV	—		
Anmerkung	Auch touristische Routenführung		
Führungsform	Mischverkehr		
Problemstellung	Kein Mangel		
Beteiligung, Bemerkung	—		
Planung			
Maßnahme	Kein Handlungsbedarf		
Kosten- schätzung	—		
Priorität	—

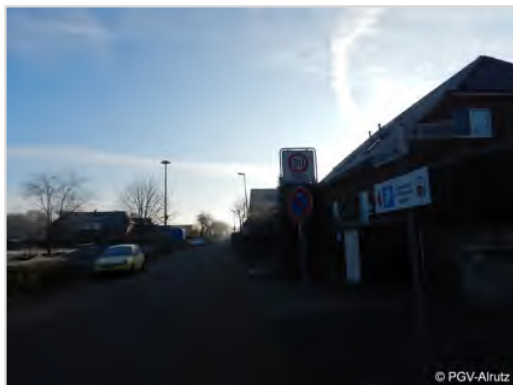
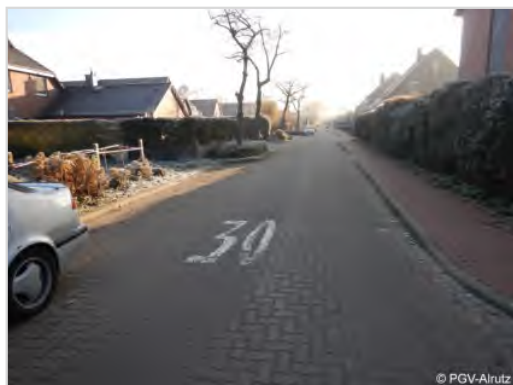
Allgemein		Bestand	
Strecke von	Schulstraße	Breite [m] RVA STS	— —
Strecke bis	Am Graseweg	Belag – Zustand	Asphalt – gut
Länge	610 m	ruhender Verkehr	—
Baulastträger	Gemeinde	Steigung	keine
Ortslage	innerorts	Einbahnstraße	—
zul. Geschw.	Tempo-30-Zone		
DTV	—		
Anmerkung	Auch touristische Routenführung		
Führungsform	Mischverkehr		
Problemstellung	Kein Mangel		
Beteiligung, Bemerkung	—		
Planung			
Maßnahme	Kein Handlungsbedarf		
Kosten- schätzung	—		
Priorität	—

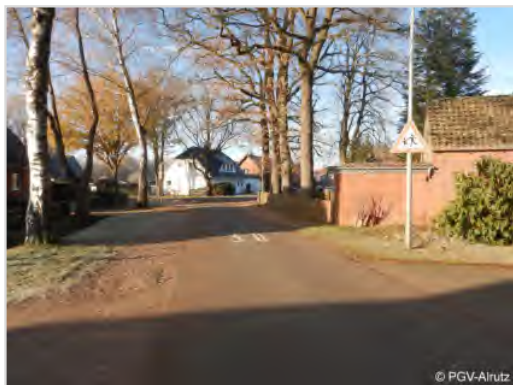
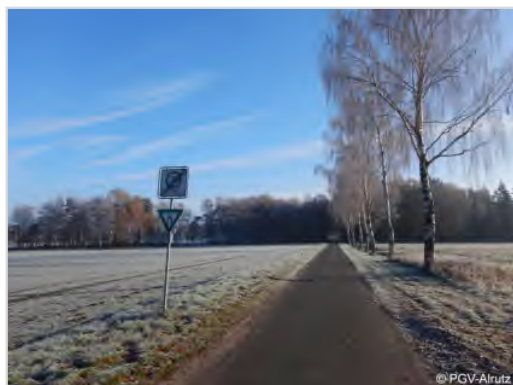
Allgemein		Bestand	
Strecke von	Basser Straße (L 193)	Breite [m] RVA STS	— —
Strecke bis	Neue Wiese	Belag – Zustand	Pflaster – gut
Länge	390 m	ruhender Verkehr	—
Baulastträger	Gemeinde	Steigung	keine
Ortslage	innerorts	Einbahnstraße	—
zul. Geschw.	Tempo-30-Zone		
DTV	—		
Anmerkung	—		
Führungsform	Mischverkehr		
Problemstellung	Kein Mangel		
Beteiligung, Bemerkung	—		
Planung			
Maßnahme	Kein Handlungsbedarf		
Kosten- schätzung	—		
Priorität	—

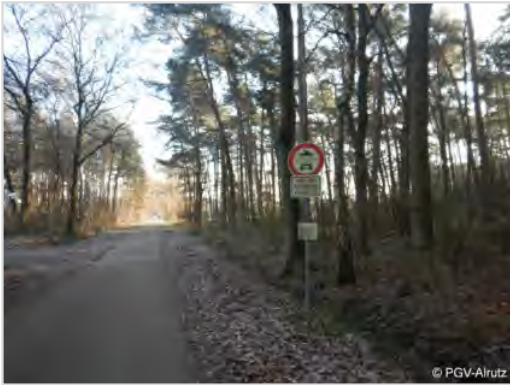
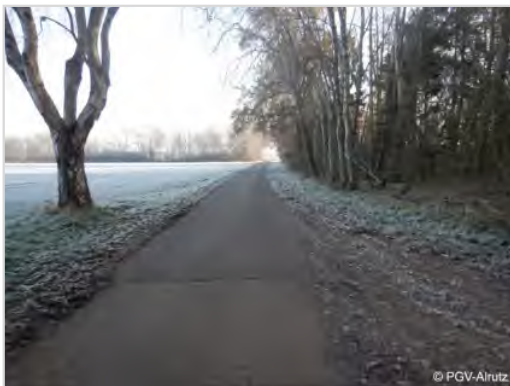
Allgemein		Bestand	
Strecke von	Neue Wiese	Breite [m] RVA STS	— —
Strecke bis	In der Hasenheide (Ortsausgang)	Belag – Zustand	Asphalt – gut
Länge	360 m	ruhender Verkehr	—
Baulastträger	Gemeinde	Steigung	keine
Ortslage	innerorts	Einbahnstraße	—
zul. Geschw.	Tempo-30-Zone		
DTV	—		
Anmerkung	Auch touristische Routenführung		
Führungsform	Mischverkehr		
Problemstellung	Kein Mangel		
Beteiligung, Bemerkung	—		
Planung			
Maßnahme	Kein Handlungsbedarf		
Kosten- schätzung	—		
Priorität	—

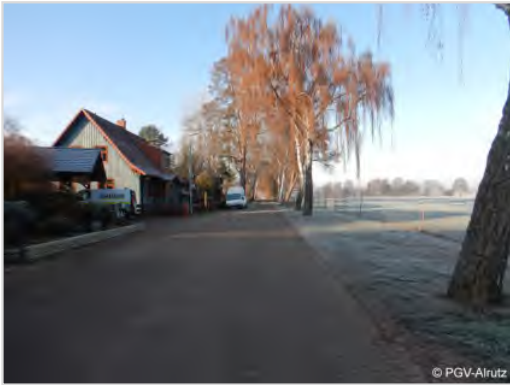
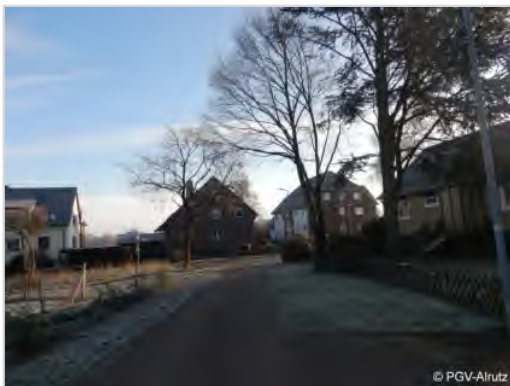
Allgemein		Bestand	
Strecke von	In der Hasenheide (Ortsausgang)	Breite [m] RVA STS	3 —
Strecke bis	In Meiers Ende	Belag – Zustand	Asphalt – gut
Länge	1.860 m	ruhender Verkehr	—
Baulastträger	Gemeinde	Steigung	keine
Ortslage	außerorts	Einbahnstraße	—
zul. Geschw.	—		
DTV	—		
Anmerkung	—		
Führungsform	Wirtschaftsweg		
Problemstellung	Kein Mangel		
Beteiligung, Bemerkung	—		
Planung			
Maßnahme	Kein Handlungsbedarf. Bei hohem Aufkommen von landwirtschaftlichem Verkehr Einrichtung von Begegnungsstellen prüfen.		
Kosten-schätzung	—		
Priorität	—

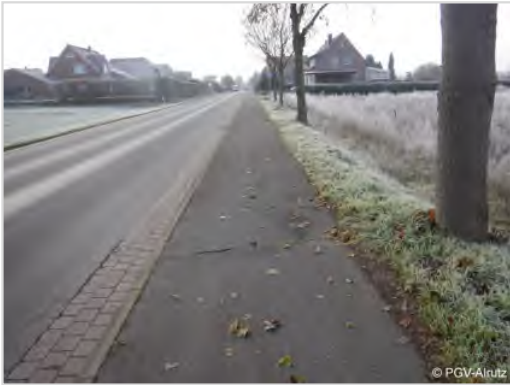
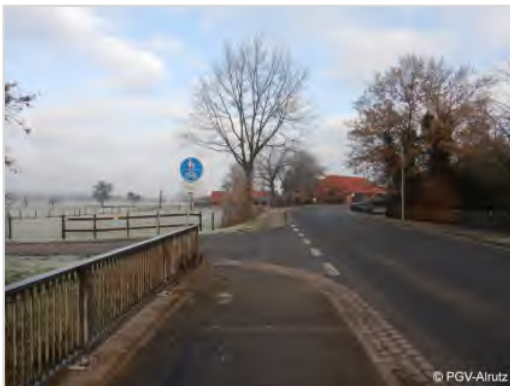
Allgemein		Bestand	
Strecke von	Wirtschaftsweg	Breite [m] RVA STS	3 —
Strecke bis	Max-Planck-Straße	Belag – Zustand	Pflaster – leicht eingeschränkt
Länge	130 m	ruhender Verkehr	—
Baulastträger	Gemeinde	Steigung	keine
Ortslage	innerorts	Einbahnstraße	—
zul. Geschw.	50 km/h		
DTV	—		
Anmerkung	—		
Führungsform	Mischverkehr		
Problemstellung	Kein Mangel		
Beteiligung, Bemerkung	—		
Planung			
Maßnahme	Kein Handlungsbedarf		
Kosten- schätzung	—		
Priorität	—

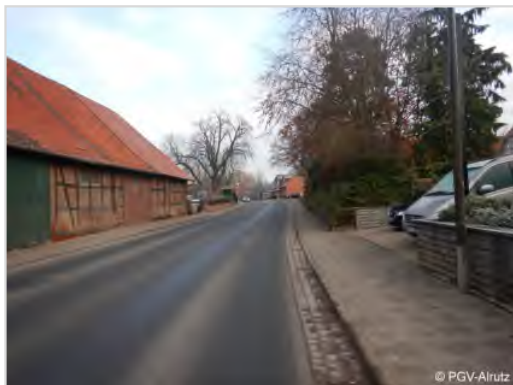
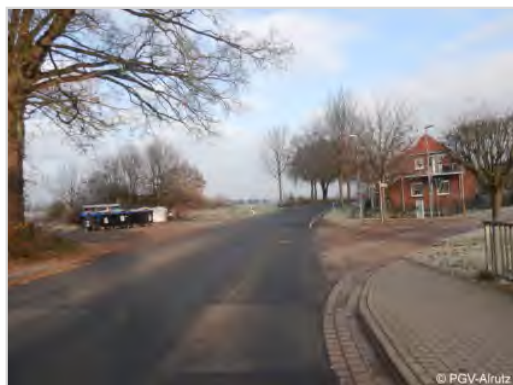
Allgemein		Bestand	
Strecke von	Am Graseweg	Breite [m] RVA STS	2 —
Strecke bis	Veilchenweg	Belag – Zustand	Asphalt – leicht eingeschränkt
Länge	360 m	ruhender Verkehr	—
Baulastträger	Land	Steigung	keine
Ortslage	innerorts	Einbahnstraße	—
zul. Geschw.	50 km/h		
DTV	—		
Anmerkung	—		
Führungsform	Westseite gem. Geh-/ Radweg (Z 240)		
Problemstellung	Radverkehrsanlage in unzureichender Breite. Fehlender Sicherheitstrennstreifen.		
Beteiligung, Bemerkung	—		
Planung			
Maßnahme	Radverkehrsanlage auf mind. 2,50 m (besser: 3,0 m) zzgl. Sicherheitstrennstreifen von mind. 0,50 m (besser: 0,75 m) ausbauen.		
Kosten- schätzung	79.000 €		
Priorität	2 - Mittlere Priorität

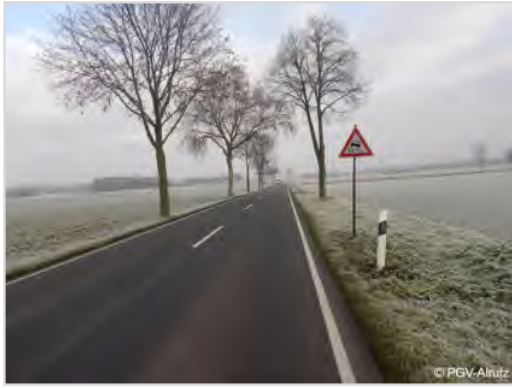
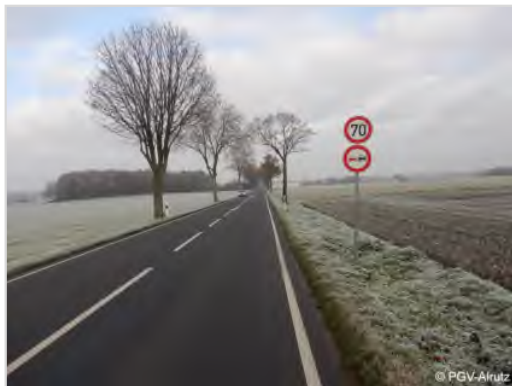
Allgemein		Bestand	
Strecke von	Veilchenweg	Breite [m] RVA STS	— —
Strecke bis	Im Eschfeld	Belag – Zustand	Asphalt – gut
Länge	970 m	ruhender Verkehr	—
Baulastträger	Land	Steigung	keine
Ortslage	innerorts	Einbahnstraße	—
zul. Geschw.	50 km/h		
DTV	—		
Anmerkung	—		
Führungsform	Mischverkehr		
Problemstellung	Fehlende Querungssicherung an nördlichem und südlichem Ortseingang. Fehlende DTV-Angabe.		
Beteiligung, Bemerkung	—		
Planung			
Maßnahme	DTV prüfen. Bei DTV > 5.000 Kfz/24 h beidseitig Markierungslösung (voraussichtlich alternierende Schutzstreifen in 1,50 m Breite oder Kombination aus Schutzstreifen in 1,50 m Breite und Piktogrammreihe). Anordnung Tempo 30 prüfen. In südlichem und ggf. nördlichem (je nach ggf. zukünftig nördlich anschließender außerörtlicher Zweirichtungsführung) Ortseingangsbereich Querungssicherung (Mittelinsel, Aufstellbereich mind. 2,50 m) für Übergang zwischen innerörtlicher richtungstreuer und außerörtlicher Zweirichtungsführung einrichten.

Kosten- schätzung	168.000 € (Berücksichtigung Prüfauftrag DTV und Neubau Mittelinsel südlicher Ortseingangsbereich)		
Priorität	1 - Hohe Priorität (Berücksichtigung Prüfauftrag DTV und Neubau Mittelinsel südlicher Ortseingangsbereich)

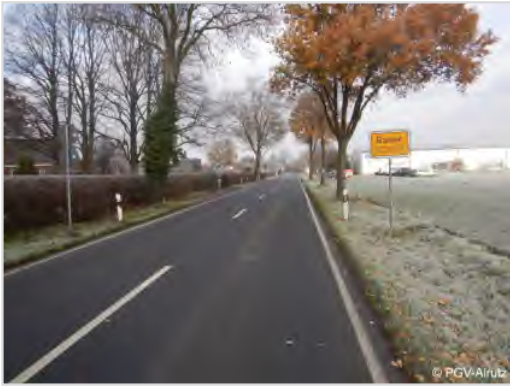
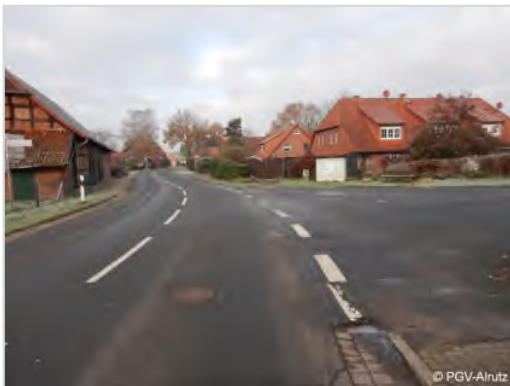
Allgemein		Bestand	
Strecke von	Im Eschfeld	Breite [m] RVA STS	— —
Strecke bis	Basser Straße (L 193) (Höhe Friedhof)	Belag – Zustand	Asphalt – gut
Länge	1.950 m	ruhender Verkehr	—
Baulastträger	Land	Steigung	keine
Ortslage	außerorts	Einbahnstraße	—
zul. Geschw.	70 km/h		
DTV	—		
Anmerkung	—		
Führungsform	Mischverkehr		
Problemstellung	Fehlende DTV-Angabe.		
Beteiligung, Bemerkung	Wunsch nach Radweg.		
Planung			
Maßnahme	DTV prüfen. Bei DTV > 2.500 Kfz/24 h Neubau gem. Geh- und Radweg in Zweirichtungsführung in mind. 2,50 m (besser: 3,0 m) zzgl. Sicherheitstrennstreifen von 1,75 m.		
Kosten-schätzung	3.000 € (Berücksichtigung Prüfauftrag DTV)		
Priorität	K - Kleinmaßnahmen (Berücksichtigung Prüfauftrag DTV)

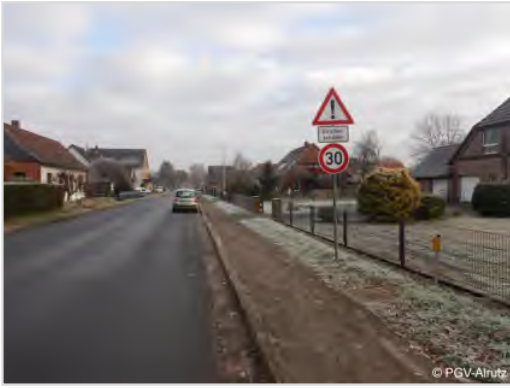
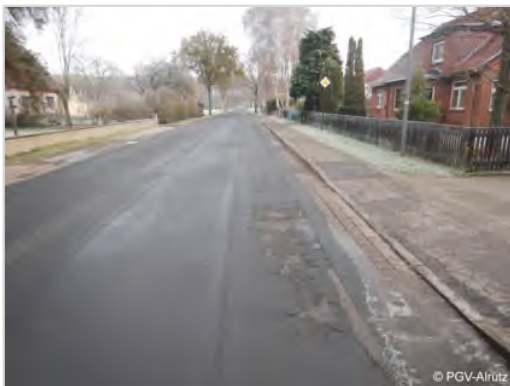
Allgemein		Bestand	
Strecke von	Friedhof	Breite [m] RVA STS	— —
Strecke bis	Basser Straße Hausnr. 25	Belag – Zustand	Asphalt – leicht eingeschränkt
Länge	790 m	ruhender Verkehr	—
Baulastträger	Land	Steigung	keine
Ortslage	innerorts	Einbahnstraße	—
zul. Geschw.	50 km/h		
DTV	—		
Anmerkung	Abschnittsweise touristische Routenführung		
Führungsform	Mischverkehr		
Problemstellung	Fehlende DTV-Angabe.		
Beteiligung, Bemerkung	—		
Planung			
Maßnahme	DTV prüfen. Bei DTV > 5.000 Kfz/24 h beidseitig Markierungslösung (voraussichtlich alternierende Schutzstreifen in 1,50 m Breite oder Kombination aus Schutzstreifen in 1,50 m Breite und Piktogrammreihe). Anordnung Tempo 30 prüfen. In südlichem Ortseingangsbereich ggf. Querungssicherung (Mittelinsel, Aufstellbereich mind. 2,50 m) für Übergang zwischen innerörtlicher richtungstreuer und ggf. zukünftiger südlich anschließenden außerörtlichen Zweirichtungsführung einrichten.

Kosten- schätzung	6.000 € (Berücksichtigung Prüfaufträge DTV und Anordnung Tempo 30)		
Priorität	K - Kleinmaßnahmen (Berücksichtigung Prüfaufträge DTV und Anordnung Tempo 30)

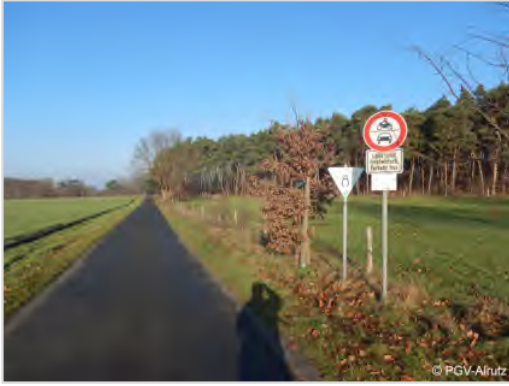
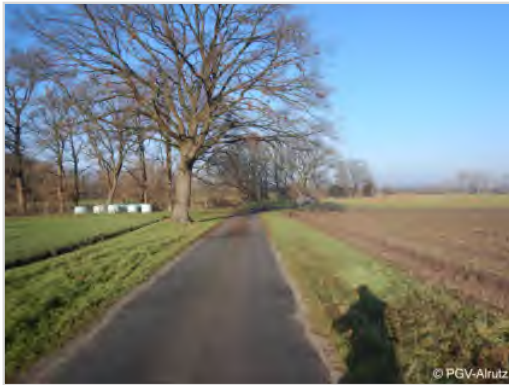
Allgemein		Bestand	
Strecke von	Wasserstraße	Breite [m] RVA STS	— —
Strecke bis	Holermaschweg	Belag – Zustand	Asphalt – stark eingeschränkt
Länge	370 m	ruhender Verkehr	—
Baulastträger	Land	Steigung	keine
Ortslage	innerorts	Einbahnstraße	—
zul. Geschw.	30 km/h		
DTV	—		
Anmerkung	—		
Führungsform	Mischverkehr		
Problemstellung	Unzureichende Belagsqualität. Ungesicherte Querungsstelle Höhe Holermaschweg. Fehlende DTV-Angabe.		
Beteiligung, Bemerkung	—		
Planung			
Maßnahme	Belagserneuerung. DTV prüfen. Bei DTV > 5.000 Kfz/24 h beidseitig Markierungslösung (voraussichtlich alternierende Schutzstreifen in 1,50 m Breite oder Kombination aus Schutzstreifen in 1,50 m Breite und Piktogrammreihe). Führungskontinuität entlang Basser Straße beachten. Querungsstelle auf Höhe Holermaschweg in Abhängigkeit von DTV sichern: Bei DTV > 5.000 Kfz/24 h Mittelinsel einrichten (Aufstellfläche mind. 2,50 m), bei DTV < 5.000 Kfz/24 h mittels Beschilderung (Vz 138-10) auf Radverkehr hinweisen.

Kosten- schätzung	59.000 € (Berücksichtigung Belagserneuerung und Prüfauftrag DTV)		
Priorität	1 - Hohe Priorität (Berücksichtigung Belagserneuerung und Prüfauftrag DTV)

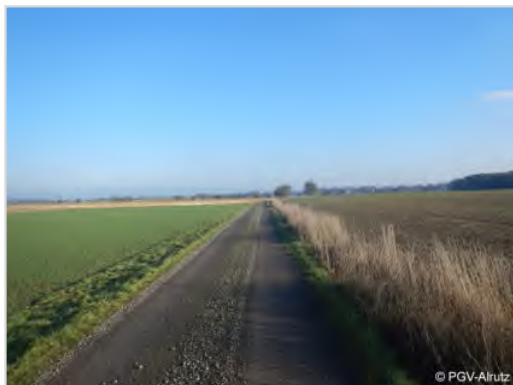
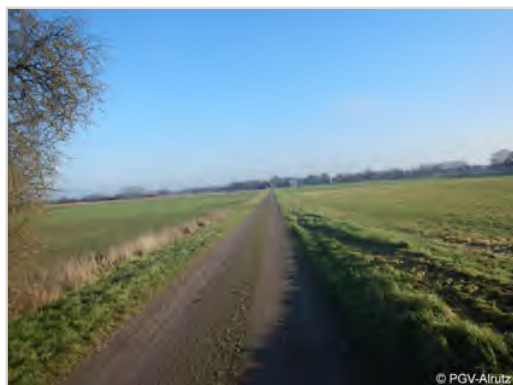
Allgemein		Bestand	
Strecke von	Basser Straße (L 193)	Breite [m] RVA STS	3.5 —
Strecke bis	WW Höhe Waldstück	Belag – Zustand	Asphalt – gut
Länge	940 m	ruhender Verkehr	—
Baulastträger	Gemeinde	Steigung	keine
Ortslage	außerorts	Einbahnstraße	—
zul. Geschw.	—		
DTV	—		
Anmerkung	—		
Führungsform	Wirtschaftsweg		
Problemstellung	Kein Mangel		
Beteiligung, Bemerkung	—		
Planung			
Maßnahme	Kein Handlungsbedarf. Bei hohem Aufkommen von landwirtschaftlichem Verkehr Einrichtung von Begegnungsstellen prüfen.		
Kosten- schätzung	—		
Priorität	—

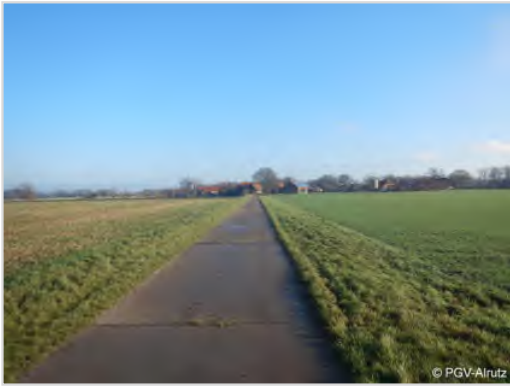
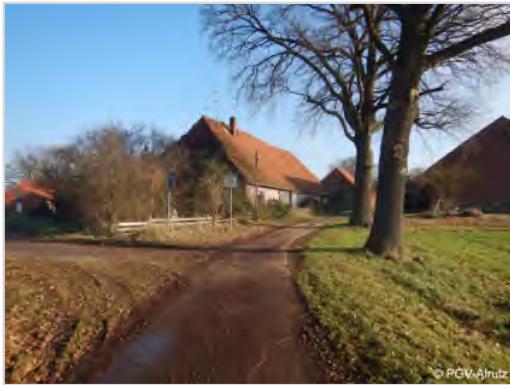
Allgemein		Bestand	
Strecke von	WW Höhe Waldstück	Breite [m] RVA STS	3.5 —
Strecke bis	WW Begin Belagswechsel	Belag – Zustand	Schotter – leicht eingeschränkt
Länge	550 m	ruhender Verkehr	—
Baulastträger	Gemeinde	Steigung	leicht
Ortslage	außerorts	Einbahnstraße	—
zul. Geschw.	—		
DTV	—		
Anmerkung	—		
Führungsform	Wirtschaftsweg		
Problemstellung	Kein Mangel		
Beteiligung, Bemerkung	—		
Planung			
Maßnahme	Kein akuter Handlungsbedarf. Belagsqualität durch regelmäßige Instandsetzung aufrecht erhalten. Bei perspektivisch anstehender Belagserneuerung Einrichtung von Begegnungsstellen prüfen.		
Kosten- schätzung	—		
Priorität	—

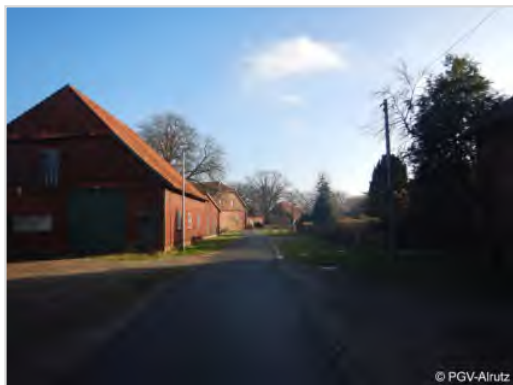
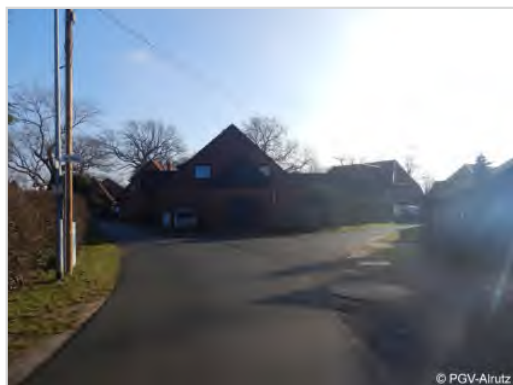
Allgemein		Bestand	
Strecke von	WW Begin Belagswechsel	Breite [m] RVA STS	3 —
Strecke bis	WW Ortseingang Averhoy	Belag – Zustand	Betonplatten – leicht eingeschränkt
Länge	550 m	ruhender Verkehr	—
Baulastträger	Gemeinde	Steigung	keine
Ortslage	außerorts	Einbahnstraße	—
zul. Geschw.	—		
DTV	—		
Anmerkung	—		
Führungsform	Wirtschaftsweg		
Problemstellung	Kein Mangel		
Beteiligung, Bemerkung	—		
Planung			
Maßnahme	Kein Handlungsbedarf. Bei hohem Aufkommen von landwirtschaftlichem Verkehr Einrichtung von Begegnungsstellen prüfen.		
Kostenschätzung	—		
Priorität	—

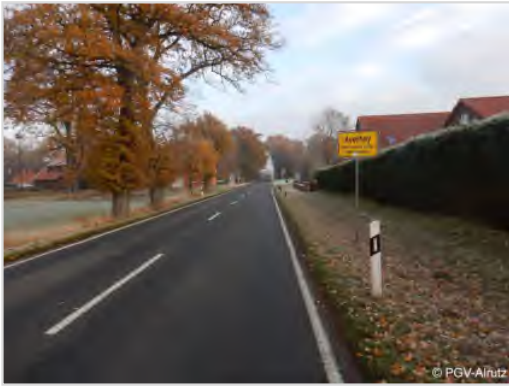
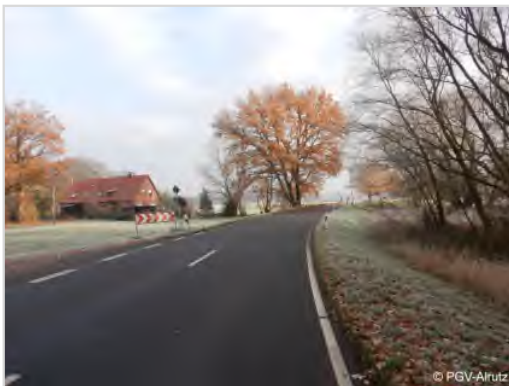
Allgemein		Bestand	
Strecke von	WW (Wasserstraße - Im Dorn)	Breite [m] RVA STS	— —
Strecke bis	Averhoyer Straße (L 193)	Belag – Zustand	Asphalt – gut
Länge	310 m	ruhender Verkehr	—
Baulastträger	Gemeinde	Steigung	keine
Ortslage	innerorts	Einbahnstraße	—
zul. Geschw.	Tempo-30-Zone		
DTV	—		
Anmerkung	—		
Führungsform	Mischverkehr		
Problemstellung	Kein Mangel		
Beteiligung, Bemerkung	—		
Planung			
Maßnahme	Kein Handlungsbedarf		
Kosten- schätzung	—		
Priorität	—

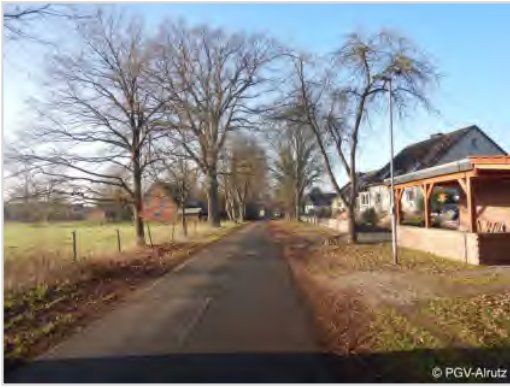
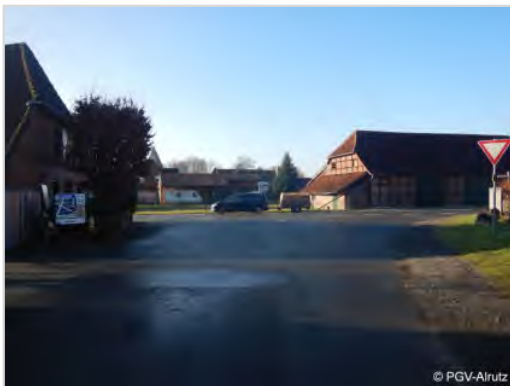
Allgemein		Bestand	
Strecke von	Im Dorn	Breite [m] RVA STS	— —
Strecke bis	Im Bahlfeld	Belag – Zustand	Asphalt – gut
Länge	410 m	ruhender Verkehr	—
Baulastträger	Land	Steigung	keine
Ortslage	innerorts	Einbahnstraße	—
zul. Geschw.	50 km/h		
DTV	—		
Anmerkung	—		
Führungsform	Mischverkehr		
Problemstellung	Fehlende DTV-Angabe.		
Beteiligung, Bemerkung	—		
Planung			
Maßnahme	DTV prüfen. Bei DTV > 5.000 Kfz/24 h beidseitig Markierungslösung (voraussichtlich Kombination aus Schutzstreifen in 1,50 m Breite und Piktogrammreihe). Querungsstelle auf Höhe Im Dorn und Im Bahlfeld in Abhängigkeit von DTV sichern: Bei DTV > 5.000 Kfz/24 h Mittelinsel einrichten (Aufstellfläche mind. 2,50 m), bei DTV < 5.000 Kfz/24 h mittels Beschilderung (Vz 138-10) auf Radverkehr hinweisen.		
Kosten- schätzung	3.000 € (Berücksichtigung Prüfauftrag DTV)		
Priorität	K - Kleinmaßnahmen (Berücksichtigung Prüfauftrag DTV)

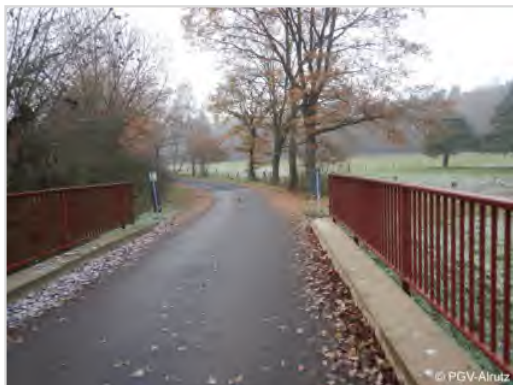
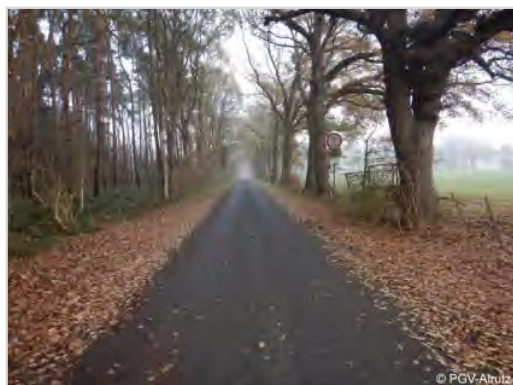
Allgemein		Bestand	
Strecke von	Zum Rischanger	Breite [m] RVA STS	— —
Strecke bis	Basser Straße (L 193)	Belag – Zustand	Asphalt – gut
Länge	490 m	ruhender Verkehr	—
Baulastträger	Gemeinde	Steigung	keine
Ortslage	innerorts	Einbahnstraße	—
zul. Geschw.	50 km/h		
DTV	—		
Anmerkung	—		
Führungsform	Mischverkehr		
Problemstellung	Unter der Annahme eines geringen Kfz-Verkehrsaufkommens: Kein Mangel.		
Beteiligung, Bemerkung	—		
Planung			
Maßnahme	Anordnung Tempo 30 prüfen. Unter der Annahme eines geringen Kfz-Verkehrsaufkommens kein weiterer Handlungsbedarf.		
Kosten- schätzung	3.000 €		
Priorität	K - Kleinmaßnahmen

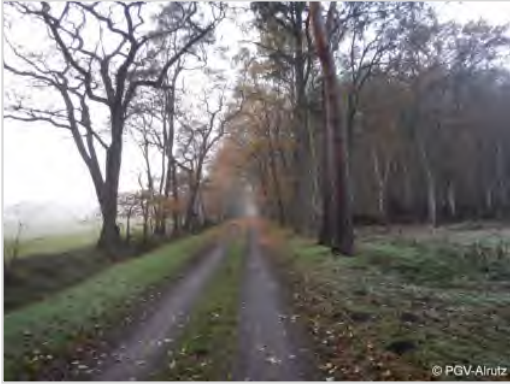
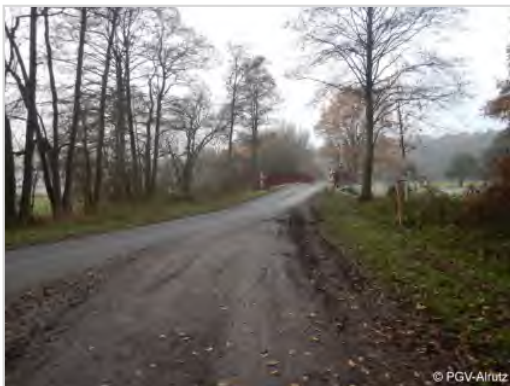
Allgemein		Bestand	
Strecke von	Zum Rischanger	Breite [m] RVA STS	3.8 —
Strecke bis	WW (Fortführung Zum Rischanger)	Belag – Zustand	Asphalt – gut
Länge	530 m	ruhender Verkehr	—
Baulastträger	Gemeinde	Steigung	keine
Ortslage	außerorts	Einbahnstraße	—
zul. Geschw.	—		
DTV	—		
Anmerkung	—		
Führungsform	Wirtschaftsweg		
Problemstellung	Kein Mangel		
Beteiligung, Bemerkung	—		
Planung			
Maßnahme	Kein Handlungsbedarf		
Kosten-schätzung	—		
Priorität	—

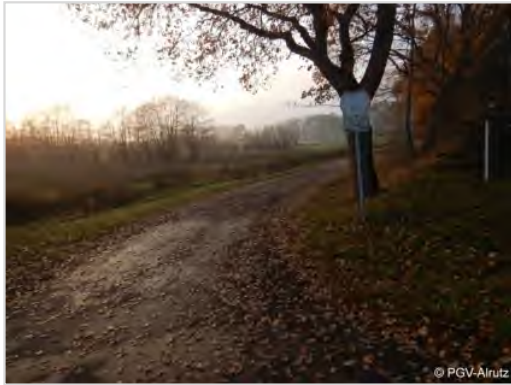
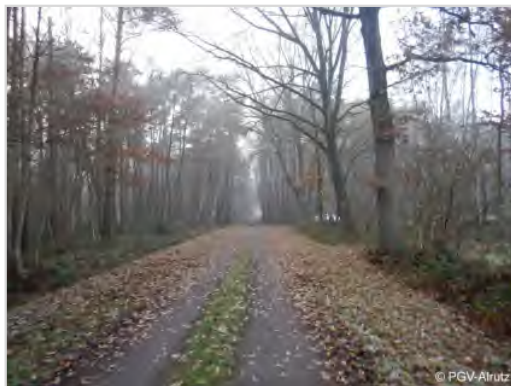
Allgemein		Bestand	
Strecke von	Abzweigung Waldweg	Breite [m] RVA STS	3 —
Strecke bis	Brücke über die Auer	Belag – Zustand	Schotter – erheblich eingeschränkt
Länge	950 m	ruhender Verkehr	—
Baulastträger	Gemeinde	Steigung	keine
Ortslage	außerorts	Einbahnstraße	—
zul. Geschw.	—		
DTV	—		
Anmerkung	—		
Führungsform	Wirtschaftsweg		
Problemstellung	Unzureichende Belagsqualität.		
Beteiligung, Bemerkung	—		
Planung			
Maßnahme	Belagserneuerung. Asphaltierung der Wegestrecke prüfen. Bei hohem Aufkommen von landwirtschaftlichem Verkehr Einrichtung von Begegnungsstellen prüfen.		
Kostenschätzung	144.000 €		
Priorität	2 - Mittlere Priorität

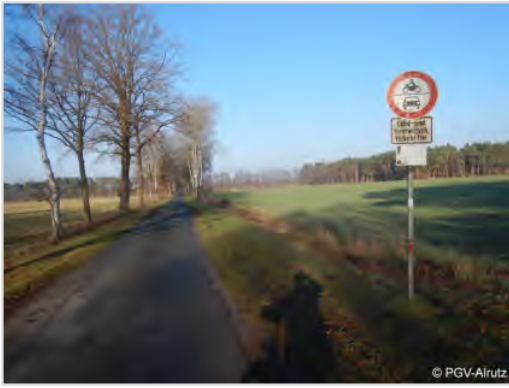
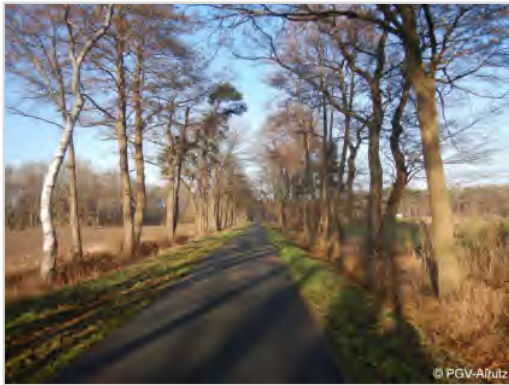
Allgemein		Bestand	
Strecke von	Meteler Straße (K 315)	Breite [m] RVA STS	3 —
Strecke bis	Abzweigung Waldweg	Belag – Zustand	Asphalt – leicht eingeschränkt
Länge	670 m	ruhender Verkehr	—
Baulastträger	Gemeinde	Steigung	keine
Ortslage	außerorts	Einbahnstraße	—
zul. Geschw.	—		
DTV	—		
Anmerkung	—		
Führungsform	Wirtschaftsweg		
Problemstellung	Kein Mangel		
Beteiligung, Bemerkung	—		
Planung			
Maßnahme	Kein Handlungsbedarf. Bei hohem Aufkommen von landwirtschaftlichem Verkehr Einrichtung von Begegnungsstellen prüfen.		
Kosten- schätzung	—		
Priorität	—

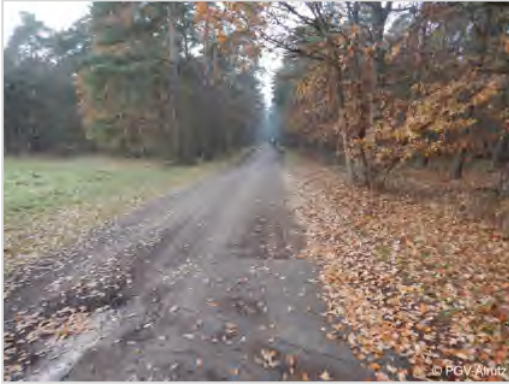
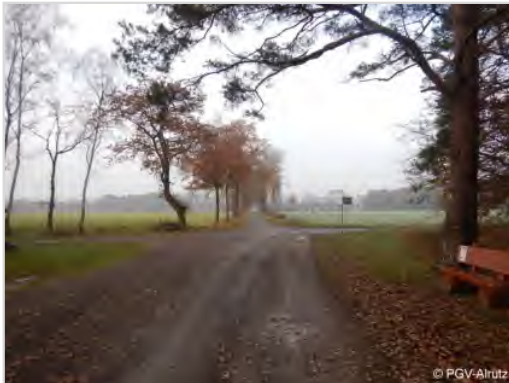
Allgemein		Bestand	
Strecke von	—	Breite [m] RVA STS	3 —
Strecke bis	—	Belag – Zustand	Asphalt – gut
Länge	2.020 m	ruhender Verkehr	—
Baulastträger	Gemeinde	Steigung	keine
Ortslage	außerorts	Einbahnstraße	—
zul. Geschw.	—		
DTV	—		
Anmerkung	—		
Führungsform	Wirtschaftsweg		
Problemstellung	Kein Mangel		
Beteiligung, Bemerkung	—		
Planung			
Maßnahme	Kein Handlungsbedarf. Bei hohem Aufkommen von landwirtschaftlichem Verkehr Einrichtung von Begegnungsstellen prüfen.		
Kosten- schätzung	—		
Priorität	—

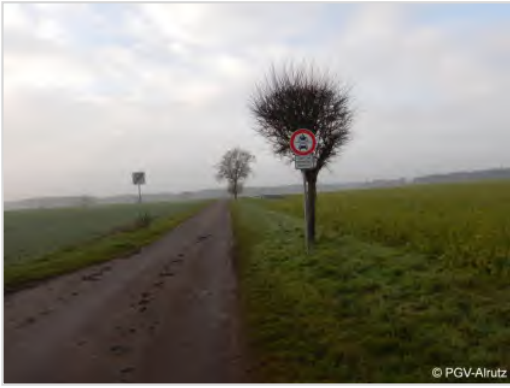
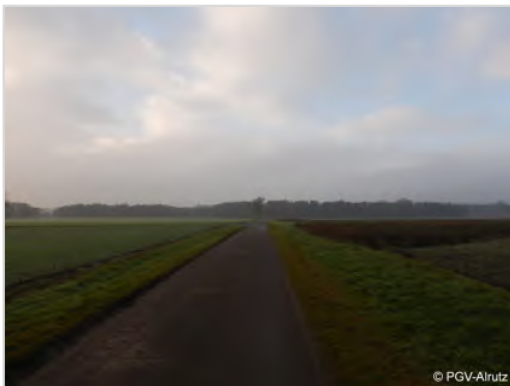
Allgemein		Bestand	
Strecke von	Borkenkamp	Breite [m] RVA STS	4 —
Strecke bis	Kreuzung Wirtschaftsweg	Belag – Zustand	Schotter – leicht eingeschränkt
Länge	1.150 m	ruhender Verkehr	—
Baulastträger	Gemeinde	Steigung	keine
Ortslage	außerorts	Einbahnstraße	—
zul. Geschw.	—		
DTV	—		
Anmerkung	—		
Führungsform	Wirtschaftsweg		
Problemstellung	Kein Mangel		
Beteiligung, Bemerkung	—		
Planung			
Maßnahme	Kein akuter Handlungsbedarf. Belagsqualität durch regelmäßige Instandsetzung aufrecht erhalten. Bei perspektivisch anstehender Belagserneuerung Asphaltierung der Wegestrecke prüfen.		
Kosten- schätzung	—		
Priorität	—

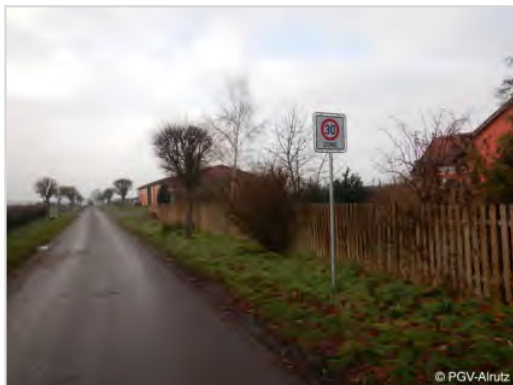
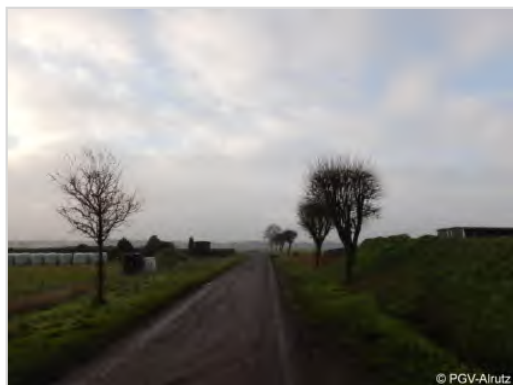
Allgemein		Bestand	
Strecke von	Ahornkamp	Breite [m] RVA STS	3.5 —
Strecke bis	Borkenkamp	Belag – Zustand	Asphalt – gut
Länge	450 m	ruhender Verkehr	—
Baulastträger	Gemeinde	Steigung	keine
Ortslage	außerorts	Einbahnstraße	—
zul. Geschw.	—		
DTV	—		
Anmerkung	—		
Führungsform	Wirtschaftsweg		
Problemstellung	Kein Mangel		
Beteiligung, Bemerkung	—		
Planung			
Maßnahme	Kein Handlungsbedarf. Bei hohem Aufkommen von landwirtschaftlichem Verkehr Einrichtung von Begegnungsstellen prüfen.		
Kosten- schätzung	—		
Priorität	—

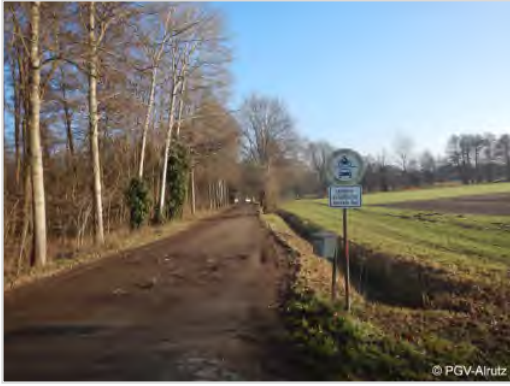
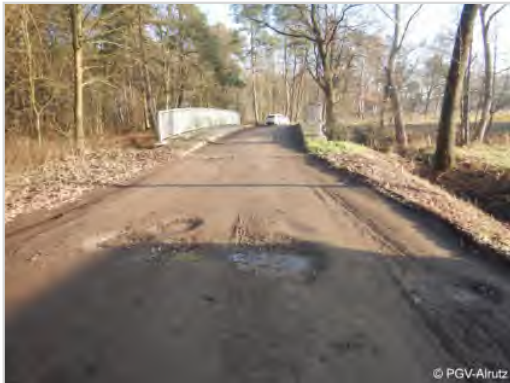
Allgemein		Bestand	
Strecke von	Kastanienalle (K 315)	Breite [m] RVA STS	— —
Strecke bis	Ahornkamp	Belag – Zustand	Asphalt – gut
Länge	270 m	ruhender Verkehr	—
Baulastträger	Gemeinde	Steigung	keine
Ortslage	innerorts	Einbahnstraße	—
zul. Geschw.	Tempo-30-Zone		
DTV	—		
Anmerkung	—		
Führungsform	Mischverkehr		
Problemstellung	Kein Mangel		
Beteiligung, Bemerkung	—		
Planung			
Maßnahme	Kein Handlungsbedarf		
Kosten- schätzung	—		
Priorität	—

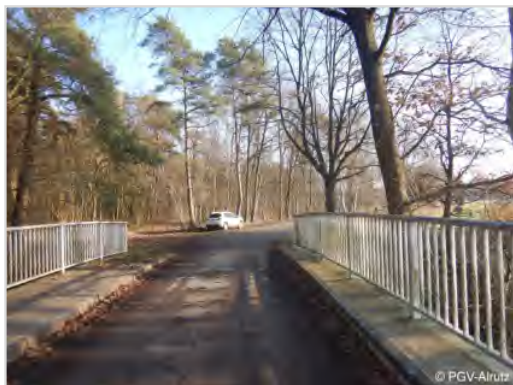
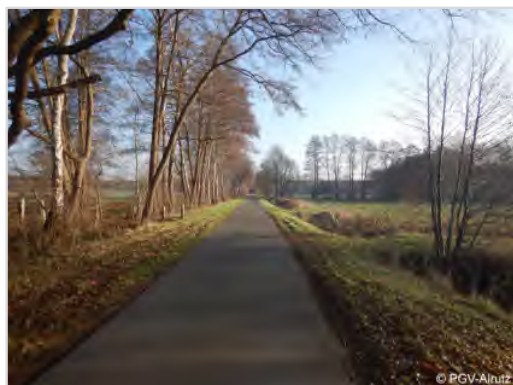
Allgemein		Bestand	
Strecke von	Max-Planck-Straße	Breite [m] RVA STS	6 —
Strecke bis	Brücke über die Aufer	Belag – Zustand	Schotter – stark eingeschränkt
Länge	150 m	ruhender Verkehr	—
Baulastträger	Gemeinde	Steigung	keine
Ortslage	außerorts	Einbahnstraße	—
zul. Geschw.	—		
DTV	—		
Anmerkung	Belag im Brückenbereich Pflaster		
Führungsform	Wirtschaftsweg		
Problemstellung	Unzureichende Belagsqualität		
Beteiligung, Bemerkung	—		
Planung			
Maßnahme	Belagserneuerung. Belagsqualität durch regelmäßige Instandsetzung aufrecht erhalten. Asphaltierung der Wegestrecke prüfen.		
Kosten- schätzung	23.000 €		
Priorität	2 - Mittlere Priorität

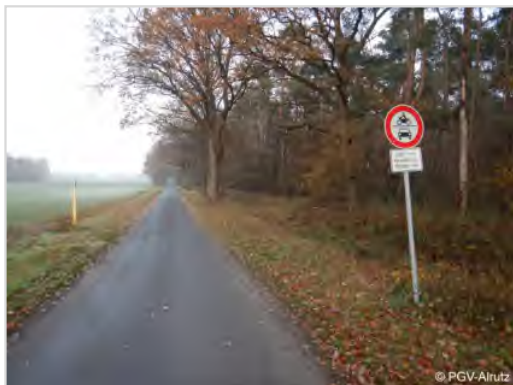
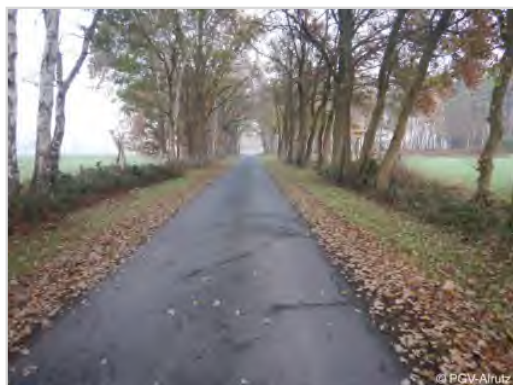
Allgemein		Bestand	
Strecke von	Brücke über die Auter	Breite [m] RVA STS	4 —
Strecke bis	WW (Fortführung Zum Rischanger)	Belag – Zustand	Asphalt – gut
Länge	800 m	ruhender Verkehr	—
Baulastträger	Gemeinde	Steigung	keine
Ortslage	außerorts	Einbahnstraße	—
zul. Geschw.	—		
DTV	—		
Anmerkung	—		
Führungsform	Wirtschaftsweg		
Problemstellung	Kein Mangel		
Beteiligung, Bemerkung	—		
Planung			
Maßnahme	Kein Handlungsbedarf		
Kosten- schätzung	—		
Priorität	—

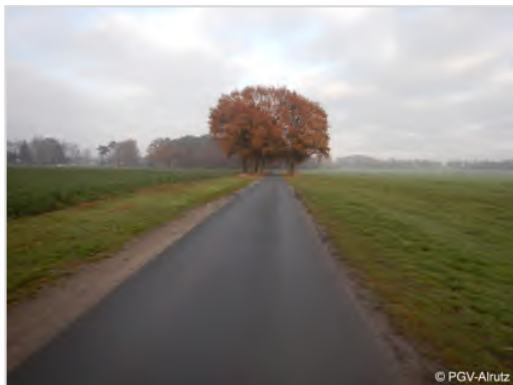
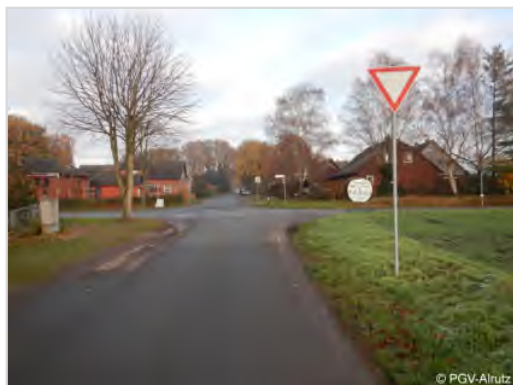
Allgemein		Bestand	
Strecke von	Kreuzung Wirtschaftsweg	Breite [m] RVA STS	3.5 —
Strecke bis	Boßkampstraße	Belag – Zustand	Asphalt – leicht eingeschränkt
Länge	660 m	ruhender Verkehr	—
Baulastträger	Gemeinde	Steigung	leicht
Ortslage	außerorts	Einbahnstraße	—
zul. Geschw.	—		
DTV	—		
Anmerkung	—		
Führungsform	Wirtschaftsweg		
Problemstellung	Kein Mangel		
Beteiligung, Bemerkung	—		
Planung			
Maßnahme	Kein Handlungsbedarf. Bei hohem Aufkommen von landwirtschaftlichem Verkehr Einrichtung von Begegnungsstellen prüfen.		
Kostenschätzung	—		
Priorität	—

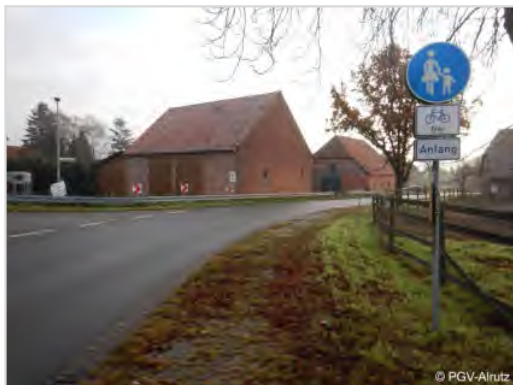
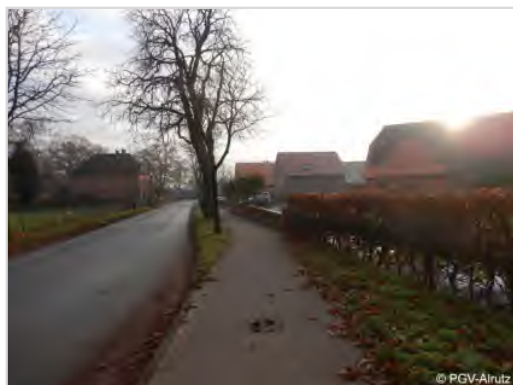
Allgemein		Bestand	
Strecke von	Boßkampstraße, westliches Ende	Breite [m] RVA STS	— —
Strecke bis	Meteler Straße (K 315)	Belag – Zustand	Asphalt – gut
Länge	700 m	ruhender Verkehr	—
Baulastträger	Gemeinde	Steigung	leicht
Ortslage	außerorts	Einbahnstraße	—
zul. Geschw.	100 km/h		
DTV	—		
Anmerkung	—		
Führungsform	Mischverkehr		
Problemstellung	Fehlende DTV-Angabe. Für im Mischverkehr geführten Radverkehr unverträgliches Geschwindigkeitsniveau.		
Beteiligung, Bemerkung	—		
Planung			
Maßnahme	DTV prüfen. Bei DTV > 2.500 Kfz/24 h Neubau gem. Geh- und Radweg in Zweirichtungsführung in mind. 2,50 m (besser: 3,0 m) zzgl. Sicherheitstrennstreifen von 1,75 m. Kurzfristig Anordnung Tempo 70 prüfen.		
Kosten- schätzung	6.000 € (Berücksichtigung Prüfaufträge DTV und Anordnung Tempo 70)		
Priorität	K - Kleinmaßnahmen (Berücksichtigung Prüfaufträge DTV und Anordnung Tempo 70)
