Stadt Neustadt am Rübenberge

Radverkehrskonzept Gesamtstadt (ohne Kernstadt)

Maßnahmenkataster

Hannover, im Januar 2024

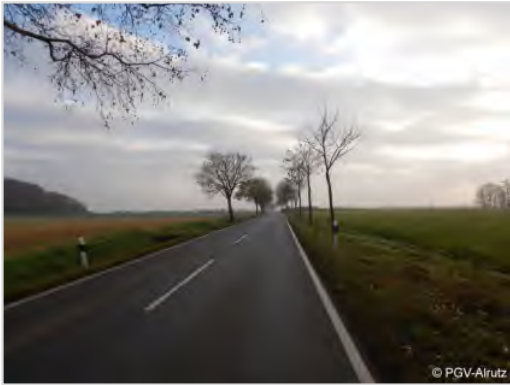
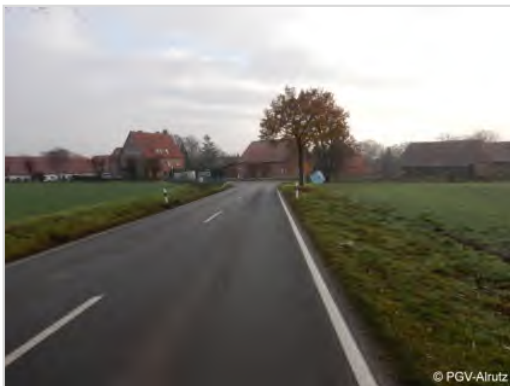
Allgemein		Bestand	
Strecke von	Am Birkenkamp	Breite [m] RVA STS	2.5 1.1
Strecke bis	Resser Weg	Belag – Zustand	Pflaster – leicht eingeschränkt
Länge	270 m	ruhender Verkehr	—
Baulastträger	Region Hannover	Steigung	keine
Ortslage	innerorts	Einbahnstraße	—
zul. Geschw.	50 km/h		
DTV	—		
Anmerkung	Nutzung des Seitenraums durch Grünbewuchs eingeschränkt.		
Führungsform	Westseite Gehweg / Radverkehr frei		
Problemstellung	Fehlende DTV-Angabe.		
Beteiligung, Bemerkung	—		
Planung			
Maßnahme	Freigabe Gehweg für Radverkehr aufheben. DTV prüfen: Bei DTV > 5.000 Kfz/24 h beidseitig Markierungslösung (voraussichtlich beidseitig Piktogrammketten auf der Fahrbahn). In nördlichem Ortseingangsbereich ggf. Querungssicherung (Mittelinsel, Aufstellbereich mind. 2,50 m) für Übergang zwischen innerörtlicher richtungstreuer und ggf. zukünftig anschließender außerörtlichen Zweirichtungsführung einrichten.		
Kosten- schätzung	6.000 € (ohne Berücksichtigung Markierungslösung und ggf. erforderlicher Neubau Mittelinsel)

Priorität	K - Kleinmaßnahmen (ohne Berücksichtigung Markierungslösung und ggf. erforderlicher Neubau Mittelinsel)

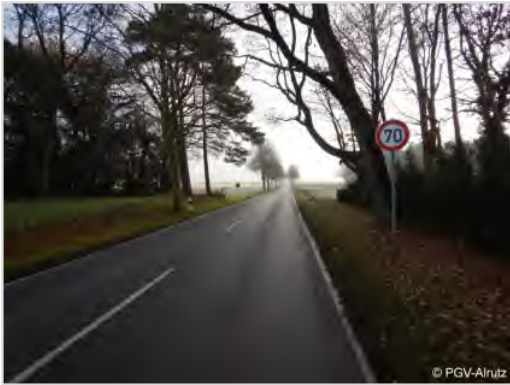
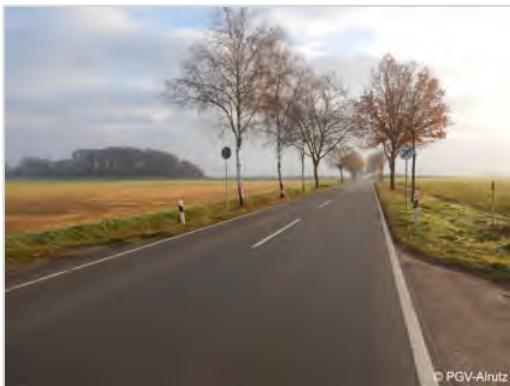
Allgemein		Bestand	
Strecke von	Auf dem Borngrund	Breite [m] RVA STS	— —
Strecke bis	Am Birkenkamp	Belag – Zustand	Asphalt – gut
Länge	990 m	ruhender Verkehr	—
Baulastträger	Region Hannover	Steigung	leicht
Ortslage	außerorts	Einbahnstraße	—
zul. Geschw.	100 km/h		
DTV	—		
Anmerkung	—		
Führungsform	Mischverkehr		
Problemstellung	Fehlende DTV-Angabe. Für im Mischverkehr geführten Radverkehr unverträgliches Geschwindigkeitsniveau.		
Beteiligung, Bemerkung	—		
Planung			
Maßnahme	DTV prüfen. Bei DTV > 2.500 Kfz/24 h Neubau gem. Geh- und Radweg in Zweirichtungsführung in mind. 2,50 m (besser: 3,0 m) zzgl. Sicherheitstrennstreifen von 1,75 m. Kurzfristig Anordnung Tempo 70 prüfen.		
Kosten- schätzung	6.000 € (Berücksichtigung Prüfaufträge DTV und Anordnung Tempo 70)		
Priorität	K - Kleinmaßnahmen (Berücksichtigung Prüfaufträge DTV und Anordnung Tempo 70)

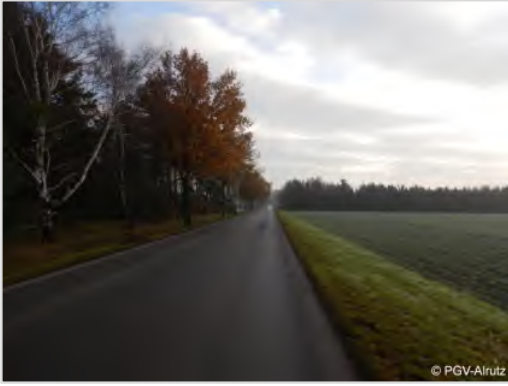
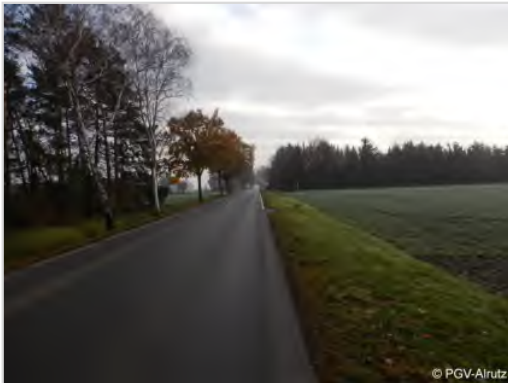
Allgemein		Bestand	
Strecke von	Meteler Straße (K 315) (Nr. 2A)	Breite [m] RVA STS	— —
Strecke bis	Auf dem Borngrund	Belag – Zustand	Asphalt – gut
Länge	610 m	ruhender Verkehr	—
Baulastträger	Region Hannover	Steigung	leicht
Ortslage	außerorts	Einbahnstraße	—
zul. Geschw.	70 km/h		
DTV	—		
Anmerkung	—		
Führungsform	Mischverkehr		
Problemstellung	Fehlende DTV-Angabe.		
Beteiligung, Bemerkung	—		
Planung			
Maßnahme	DTV prüfen. Bei DTV > 2.500 Kfz/24 h Neubau gem. Geh- und Radweg in Zweirichtungsführung in mind. 2,50 m (besser: 3,0 m) zzgl. Sicherheitstrennstreifen von 1,75 m.		
Kosten- schätzung	3.000 € (Berücksichtigung Prüfauftrag DTV)		
Priorität	K - Kleinmaßnahmen (Berücksichtigung Prüfauftrag DTV)

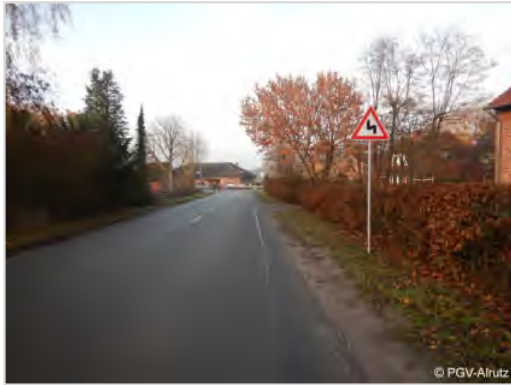
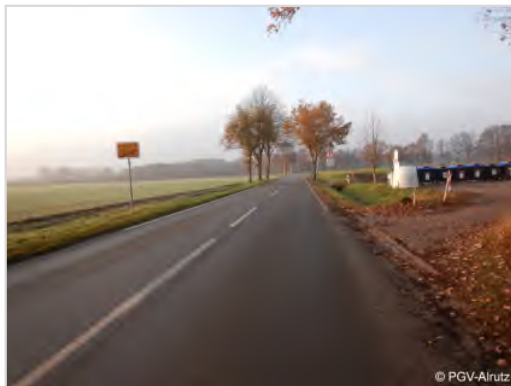
Allgemein		Bestand	
Strecke von	Zur Heide	Breite [m] RVA STS	— —
Strecke bis	Meteler Straße (K 315) (Nr. 2A)	Belag – Zustand	Asphalt – gut
Länge	260 m	ruhender Verkehr	—
Baulastträger	Region Hannover	Steigung	keine
Ortslage	innerorts	Einbahnstraße	—
zul. Geschw.	50 km/h		
DTV	—		
Anmerkung	Innerortslage mit Außerortscharakter.		
Führungsform	Mischverkehr		
Problemstellung	Fehlende DTV-Angabe. Fehlende Querungssicherung Höhe Am Löschteich.		
Beteiligung, Bemerkung	—		
Planung			
Maßnahme	DTV prüfen. Bei DTV > 5.000 Kfz/24 h Neubau gem. Geh- und Radweg in mind. 2,50 m (besser: 3,0 m) Breite zzgl. Sicherheitstrennstreifen von 1,75 m (Außerortscharakter). Querungsstelle auf Höhe Am Löschteich in Abhängigkeit von DTV sichern: Bei DTV > 5.000 Kfz/24 h Mittelinsel einrichten (Aufstellfläche mind. 2,50 m), bei DTV < 5.000 Kfz/24 h mittels Beschilderung (Vz 138-10) auf Radverkehr hinweisen. Ggf. Geschwindigkeitsreduzierung prüfen.

Kosten- schätzung	3.000 € (Berücksichtigung Prüfauftrag DTV)		
Priorität	K - Kleinmaßnahmen (Berücksichtigung Prüfauftrag DTV)

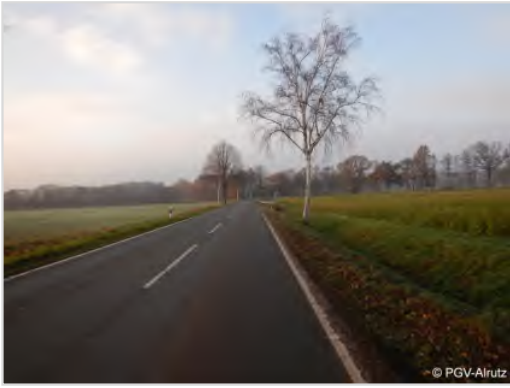
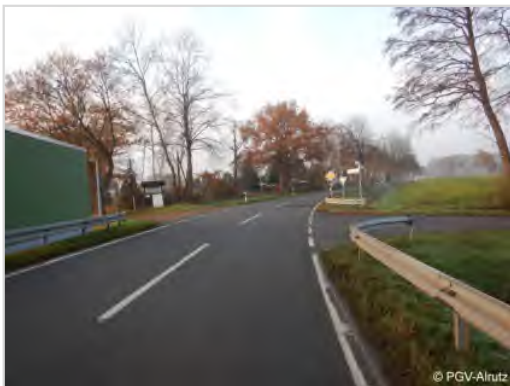
Allgemein		Bestand	
Strecke von	Boßkampstraße	Breite [m] RVA STS	— —
Strecke bis	OE Metel	Belag – Zustand	Asphalt – gut
Länge	300 m	ruhender Verkehr	—
Baulastträger	Region Hannover	Steigung	keine
Ortslage	innerorts	Einbahnstraße	—
zul. Geschw.	50 km/h		
DTV	—		
Anmerkung	—		
Führungsform	Mischverkehr		
Problemstellung	Fehlende DTV-Angabe.		
Beteiligung, Bemerkung	—		
Planung			
Maßnahme	DTV prüfen. Bei DTV > 5.000 Kfz/24 h beidseitig Markierungslösung (voraussichtlich Kombination aus Schutzstreifen in 1,50 m Breite und Piktogrammreihe). Anordnung Tempo 30 prüfen. In Ortseingangsbereichen ggf. Querungssicherung (Mittelinsel, Aufstellbereich mind. 2,50 m) für Übergang zwischen innerörtlicher richtungstreuer und ggf. zukünftig anschließenden außerörtlichen Zweirichtungsführung einrichten.		
Kosten-schätzung	6.000 € (Berücksichtigung Prüfaufträge DTV und Anordnung Tempo 30)		
Priorität	K - Kleinmaßnahmen (Berücksichtigung Prüfaufträge DTV und Anordnung Tempo 30)

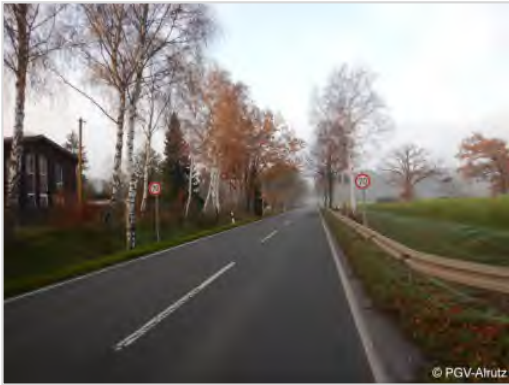
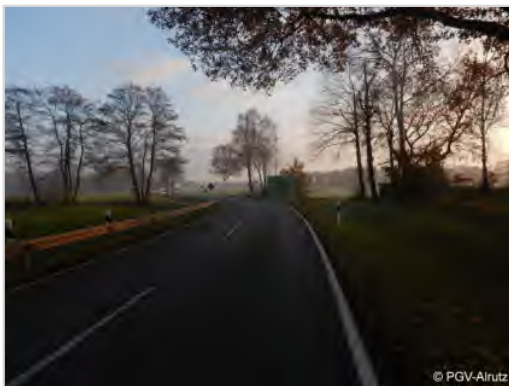
Allgemein		Bestand	
Strecke von	OE Metel	Breite [m] RVA STS	— —
Strecke bis	Am Wiesengrunde	Belag – Zustand	Asphalt – gut
Länge	250 m	ruhender Verkehr	—
Baulastträger	Region Hannover	Steigung	keine
Ortslage	außerorts	Einbahnstraße	—
zul. Geschw.	100 km/h		
DTV	—		
Anmerkung	—		
Führungsform	Mischverkehr		
Problemstellung	Fehlende DTV-Angabe. Für im Mischverkehr geführten Radverkehr unverträgliches Geschwindigkeitsniveau.		
Beteiligung, Bemerkung	—		
Planung			
Maßnahme	DTV prüfen. Bei DTV > 2.500 Kfz/24 h Neubau gem. Geh- und Radweg in Zweirichtungsführung in mind. 2,50 m (besser: 3,0 m) zzgl. Sicherheitstrennstreifen von 1,75 m. Kurzfristig Anordnung Tempo 70 prüfen.		
Kosten- schätzung	3.000 € (Berücksichtigung Prüfaufträge DTV und Anordnung Tempo 70)		
Priorität	K - Kleinmaßnahmen (Berücksichtigung Prüfaufträge DTV und Anordnung Tempo 70)

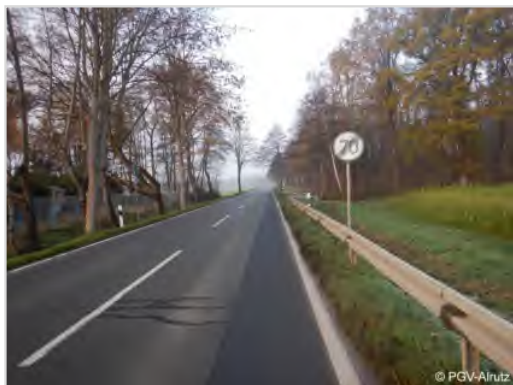
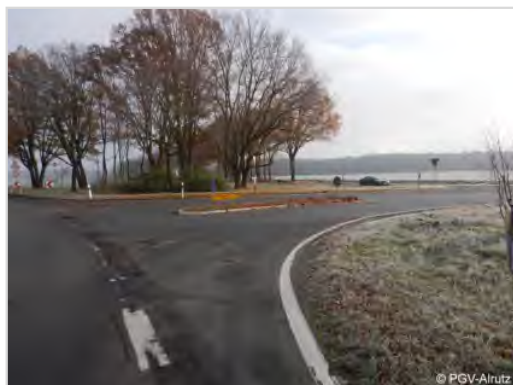
Allgemein		Bestand	
Strecke von	Am Wiesengrunde	Breite [m] RVA STS	— —
Strecke bis	Parkplatz an Meteler Straße	Belag – Zustand	Asphalt – gut
Länge	380 m	ruhender Verkehr	—
Baulastträger	Region Hannover	Steigung	keine
Ortslage	außerorts	Einbahnstraße	—
zul. Geschw.	70 km/h		
DTV	—		
Anmerkung	—		
Führungsform	Mischverkehr		
Problemstellung	Fehlende DTV-Angabe.		
Beteiligung, Bemerkung	—		
Planung			
Maßnahme	DTV prüfen. Bei DTV > 2.500 Kfz/24 h Neubau gem. Geh- und Radweg in Zweirichtungsführung in mind. 2,50 m (besser: 3,0 m) zzgl. Sicherheitstrennstreifen von 1,75 m.		
Kosten- schätzung	3.000 € (Berücksichtigung Prüfauftrag DTV)		
Priorität	K - Kleinmaßnahmen (Berücksichtigung Prüfauftrag DTV)

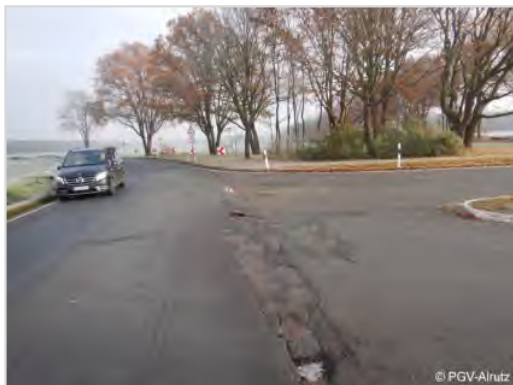
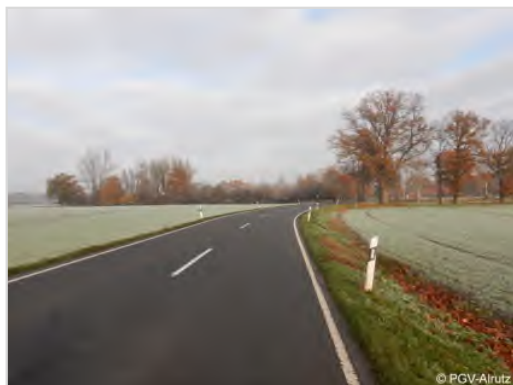
Allgemein		Bestand	
Strecke von	—	Breite [m] RVA STS	— —
Strecke bis	—	Belag – Zustand	Asphalt – gut
Länge	1.080 m	ruhender Verkehr	—
Baulastträger	Land	Steigung	keine
Ortslage	außerorts	Einbahnstraße	—
zul. Geschw.	100 km/h		
DTV	—		
Anmerkung	Belagsqualität punktuell stark eingeschränkt.		
Führungsform	Mischverkehr		
Problemstellung	Abschnittsweise unzureichende Belagsqualität. Fehlende DTV-Angabe.		
Beteiligung, Bemerkung	—		
Planung			
Maßnahme	Abschnittsweise Belagserneuerung. DTV prüfen. Bei DTV > 2.500 Kfz/24 h Neubau gem. Geh- und Radweg in Zweirichtungsführung in mind. 2,50 m (besser: 3,0 m) zzgl. Sicherheitstrennstreifen von 1,75 m.		
Kosten- schätzung	77.000 € (Berücksichtigung ohne ggf. erforderlichem Neubau einer Radverkehrsanlage)		
Priorität	2 - Mittlere Priorität (Berücksichtigung ohne ggf. erforderlichem Neubau einer Radverkehrsanlage)

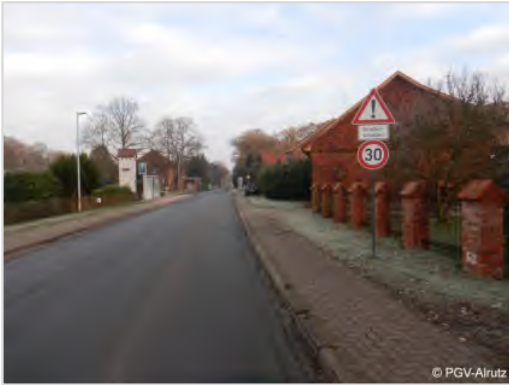
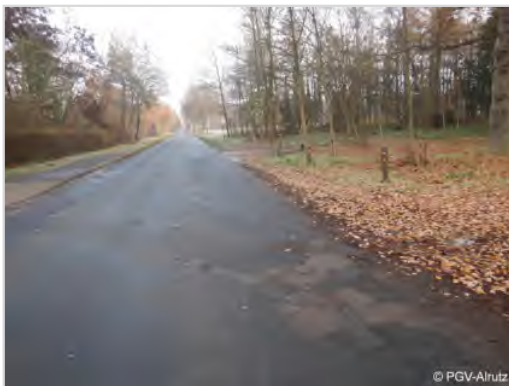
Allgemein		Bestand	
Strecke von	Im Bahlfeld	Breite [m] RVA STS	— —
Strecke bis	Zum Schützenhaus	Belag – Zustand	Asphalt – stark eingeschränkt
Länge	2.010 m	ruhender Verkehr	—
Baulastträger	Land	Steigung	keine
Ortslage	außerorts	Einbahnstraße	—
zul. Geschw.	70 km/h		
DTV	—		
Anmerkung	—		
Führungsform	Mischverkehr		
Problemstellung	Fehlende DTV-Angabe.		
Beteiligung, Bemerkung	Wunsch nach Radweg.		
Planung			
Maßnahme	DTV prüfen. Bei DTV > 2.500 Kfz/24 h Neubau gem. Geh- und Radweg in Zweirichtungsführung in mind. 2,50 m (besser: 3,0 m) zzgl. Sicherheitstrennstreifen von 1,75 m.		
Kosten- schätzung	3.000 € (Berücksichtigung Prüfauftrag DTV)		
Priorität	K - Kleinmaßnahmen (Berücksichtigung Prüfauftrag DTV)

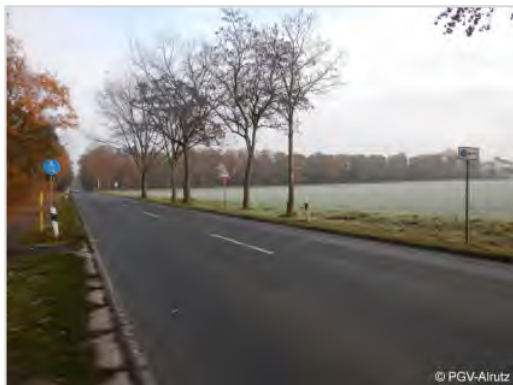
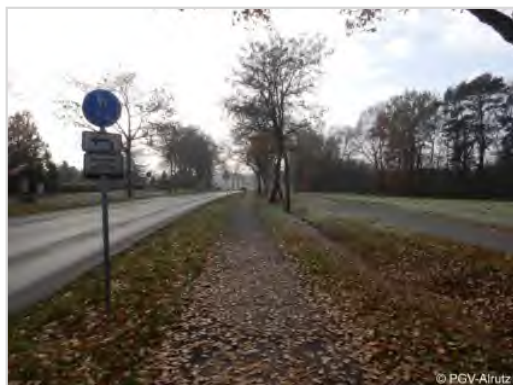
Allgemein		Bestand	
Strecke von	Zum Schützenhaus	Breite [m] RVA STS	— —
Strecke bis	Zur Jürse (L 193) (Ortsausgang)	Belag – Zustand	Asphalt – leicht eingeschränkt
Länge	310 m	ruhender Verkehr	—
Baulastträger	Land	Steigung	keine
Ortslage	innerorts	Einbahnstraße	—
zul. Geschw.	30 km/h		
DTV	—		
Anmerkung	Belag abschnittsweise stark eingeschränkt.		
Führungsform	Mischverkehr		
Problemstellung	Abschnittsweise unzureichende Belagsqualität. Fehlende Querungssicherung an südlichem und ggf. unzureichende Querungssicherung am nördlichen Ortseingang. Fehlende DTV-Angabe.		
Beteiligung, Bemerkung	—		
Planung			
Maßnahme	Abschnittsweise Belagserneuerung. DTV prüfen. Bei DTV > 5.000 Kfz/24 h beidseitig Markierungslösung (voraussichtlich Kombination aus Schutzstreifen in 1,50 m Breite und Piktogrammreihe). In nördlichem und ggf. südlichem (je nach ggf. zukünftig südlich anschließender außerörtlicher Zweirichtungsführung) Ortseingangsbereich Querungssicherung (Mittelinsel, Aufstellbereich mind. 2,50 m) für Übergang zwischen innerörtlicher richtungstreuer und außerörtlicher Zweirichtungsführung einrichten.

Kosten- schätzung	189.000 € (Berücksichtigung Belagserneuerung, Prüfauftrag DTV und Neubau einer Mittelinsel)		
Priorität	1 - Hohe Priorität (Berücksichtigung Belagserneuerung, Prüfauftrag DTV und Neubau einer Mittelinsel)

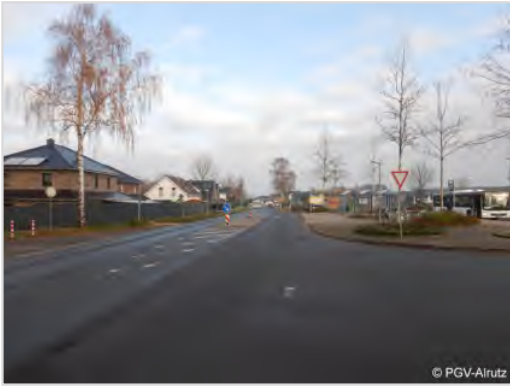
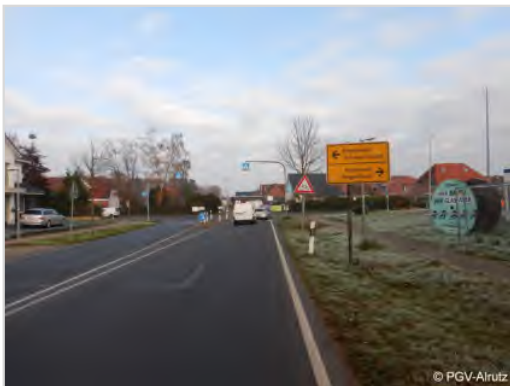
Allgemein		Bestand	
Strecke von	Zur Jürse (L 193) (OE Luttmersen)	Breite [m] RVA STS	1.6 1.5
Strecke bis	Alte Heerstraße	Belag – Zustand	Asphalt – leicht eingeschränkt
Länge	1.440 m	ruhender Verkehr	—
Baulastträger	Land	Steigung	leicht
Ortslage	außerorts	Einbahnstraße	—
zul. Geschw.	70 km/h		
DTV	—		
Anmerkung	—		
Führungsform	Westseite gem. Geh-/ Radweg (Z240) in Zweirichtungsführung		
Problemstellung	Radverkehrsanlage in unzureichender Breite		
Beteiligung, Bemerkung	—		
Planung			
Maßnahme	Radverkehrsanlage auf mind. 2,50 m (besser: 3,0 m) zzgl. Sicherheitstrennstreifen von 1,75 m ausbauen.		
Kostenschätzung	317.000 €		
Priorität	2 - Mittlere Priorität

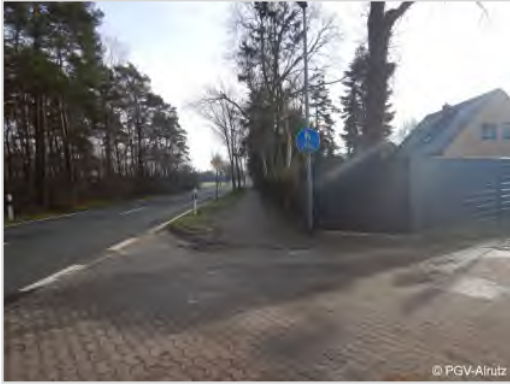
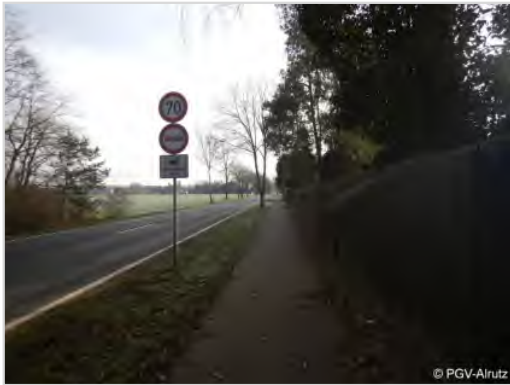
Allgemein		Bestand	
Strecke von	Alte Heerstraße	Breite [m] RVA STS	— —
Strecke bis	Abbenser Straße (L 383)	Belag – Zustand	Asphalt – gut
Länge	180 m	ruhender Verkehr	—
Baulastträger	Land	Steigung	keine
Ortslage	innerorts	Einbahnstraße	—
zul. Geschw.	50 km/h		
DTV	—		
Anmerkung	—		
Führungsform	Mischverkehr		
Problemstellung	Fehlende Querungssicherung im Ortseingangsbereich. Fehlende DTV-Angabe.		
Beteiligung, Bemerkung	—		
Planung			
Maßnahme	DTV prüfen. Bei DTV > 5.000 Kfz/24 h beidseitig Markierungslösung (voraussichtlich Kombination aus Schutzstreifen in 1,50 m Breite und Piktogrammreihe). Anordnung Tempo 30 prüfen. In Ortseingangsbereich Querungssicherung (Mittelsinsel, Aufstellbereich mind. 2,50 m) für Übergang zwischen innerörtlicher richtungstreuer und außerörtlicher Zweirichtungsführung einrichten.		
Kosten- schätzung	171.000 € (ohne Berücksichtigung ggf. erforderlicher Markierungslösung)		
Priorität	1 - Hohe Priorität (ohne Berücksichtigung ggf. erforderlicher Markierungslösung)

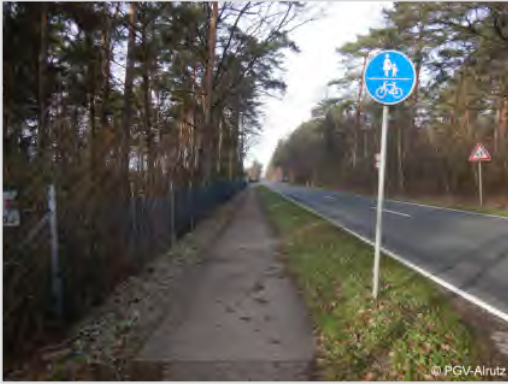
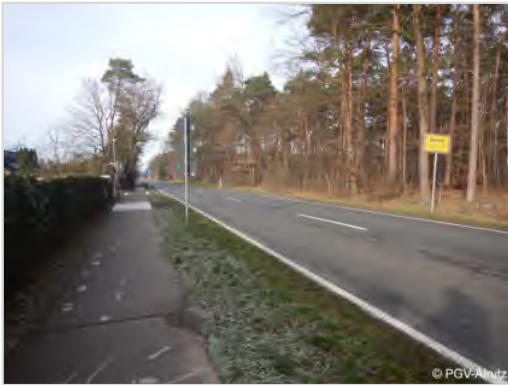
Allgemein		Bestand	
Strecke von	An der Windmühle	Breite [m] RVA STS	1.9 1.7
Strecke bis	Tannenweg	Belag – Zustand	Betonplatten – gut
Länge	710 m	ruhender Verkehr	—
Baulastträger	Land	Steigung	keine
Ortslage	außerorts	Einbahnstraße	—
zul. Geschw.	70 km/h		
DTV	—		
Anmerkung	Belagsqualität punktuell stark eingeschränkt.		
Führungsform	Südseite gem. Geh-/ Radweg (Z 240)		
Problemstellung	Radverkehrsanlage in unzureichender Breite. Belagsqualität punktuell stark eingeschränkt.		
Beteiligung, Bemerkung	—		
Planung			
Maßnahme	Radverkehrsanlage auf mind. 2,50 m (besser: 3,0 m) zzgl. Sicherheitstrennstreifen von 1,75 m ausbauen.		
Kostenschätzung	156.000 €		
Priorität	2 - Mittlere Priorität

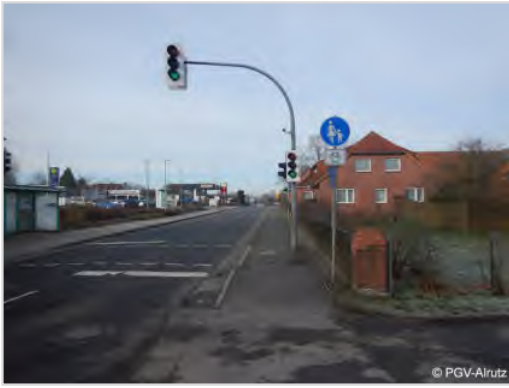
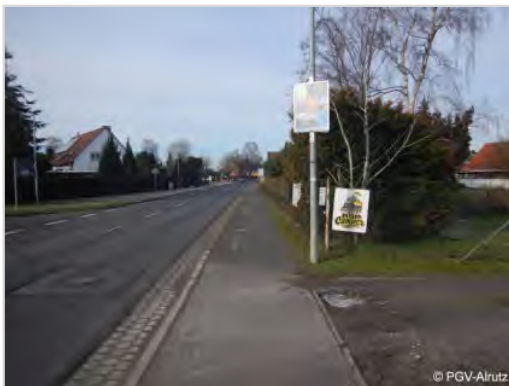
Allgemein		Bestand	
Strecke von	Tannenweg	Breite [m] RVA STS	1.7 1.5
Strecke bis	Heidbraake	Belag – Zustand	Betonplatten – gut
Länge	750 m	ruhender Verkehr	—
Baulastträger	Land	Steigung	leicht
Ortslage	innerorts	Einbahnstraße	—
zul. Geschw.	50 km/h		
DTV	—		
Anmerkung	Vorrangnetz der Region Hannover		
Führungsform	Südseite gem. Geh-/ Radweg (Z 240)		
Problemstellung	Radverkehrsanlage in unzureichender Breite. Unzureichende Sicherung der Furten.		
Beteiligung, Bemerkung	—		
Planung			
Maßnahme	Zweirichtungsführung innerorts wird aufgrund der Bebauungsstruktur als verträglich eingeschätzt. Zweirichtungsfurten mit Radpiktogrammen und Richtungspfeilen sichern. Radverkehrsanlage auf mind. 2,50 m (besser: 3,0 m) zzgl. Sicherheitstrennstreifen ausbauen. Vorschlag laut VNRH: Ausbau auf abgestimmte Breite (2,50 m).		
Kostenschätzung	193.000 €		
Priorität	2 - Mittlere Priorität

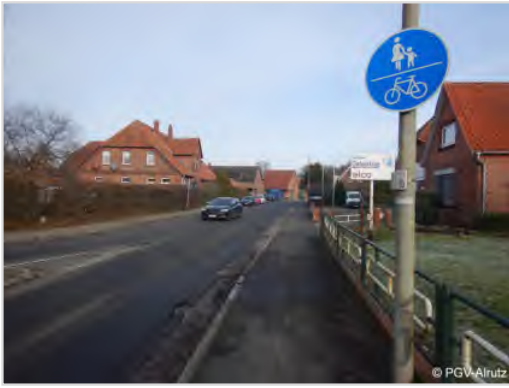
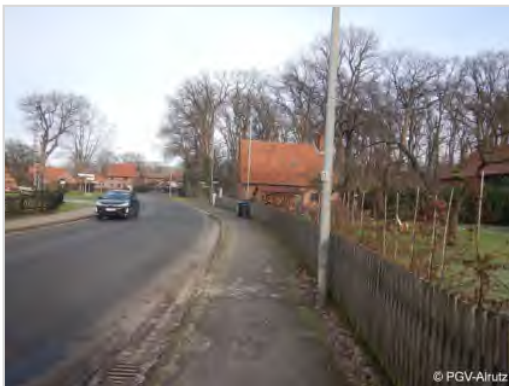
Allgemein		Bestand	
Strecke von	Heidbraake	Breite [m] RVA STS	2 —
Strecke bis	Klinkenberg	Belag – Zustand	Asphalt – leicht eingeschränkt
Länge	480 m	ruhender Verkehr	—
Baulastträger	Land	Steigung	keine
Ortslage	innerorts	Einbahnstraße	—
zul. Geschw.	50 km/h		
DTV	4.400 Kfz/24h		
Anmerkung	Vorrangnetz der Region Hannover		
Führungsform	Nordseite Gehweg / Radverkehr frei		
Problemstellung	Für den Radverkehr freigegebener Gehweg in unzureichender Breite.		
Beteiligung, Bemerkung	—		
Planung			
Maßnahme	Freigabe des Gehwegs für den Radverkehr aufheben. Radverkehr richtungstreu auf der Fahrbahn führen. Beidseitig Markierungslösung (Kombination aus Schutzstreifen in 1,50 m Breite und Piktogrammreihe). Anordnung Tempo 30 prüfen. In Ortseingangsbereich Querungssicherung (Mittelinsel, Aufstellbereich mind. 2,50 m) für Übergang zwischen innerörtlicher richtungstreuer und außerörtlicher Zweirichtungsführung einrichten. Vorschlag laut VNRH: Radverkehrsfreigabe auf Gehweg aufheben und Markierungslösung prüfen.

Kostenschätzung	213.000 €		
Priorität	2 - Mittlere Priorität

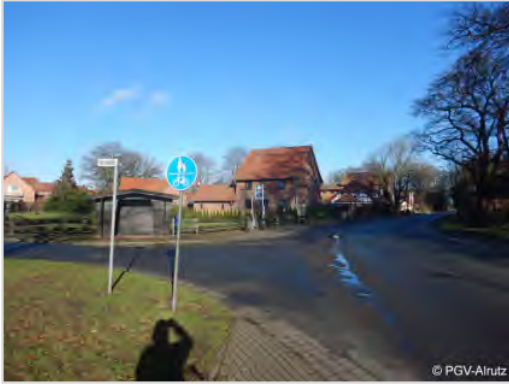
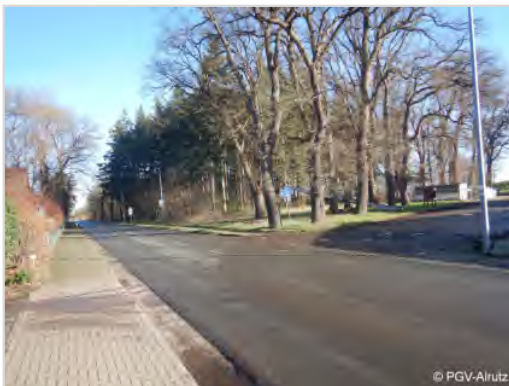
Allgemein		Bestand	
Strecke von	Klinkenberg	Breite [m] RVA STS	2 —
Strecke bis	Schriedestraße	Belag – Zustand	Asphalt – leicht eingeschränkt
Länge	260 m	ruhender Verkehr	—
Baulastträger	Land	Steigung	keine
Ortslage	innerorts	Einbahnstraße	—
zul. Geschw.	50 km/h		
DTV	—		
Anmerkung	—		
Führungsform	Ostseite gem. Geh-/ Radweg (Z 240)		
Problemstellung	Radverkehrsanlage in unzureichender Breite. Fehlender Sicherheitstrennstreifen. Fehlende DTV-Angabe.		
Beteiligung, Bemerkung	—		
Planung			
Maßnahme	Radverkehr richtungstreu auf der Fahrbahn führen. DTV prüfen: Bei DTV > 5.000 Kfz/24 h beidseitig Markierungslösung (voraussichtlich Kombination aus Schutzstreifen in 1,50 m Breite und Piktogrammreihe). Anordnung Tempo 30 prüfen.		
Kosten-schätzung	6.000 € (ohne Berücksichtigung ggf. erforderlicher Markierungslösung)		
Priorität	K - Kleinmaßnahmen (ohne Berücksichtigung ggf. erforderlicher Markierungslösung)

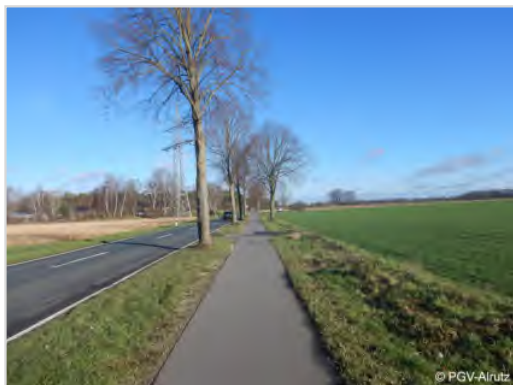
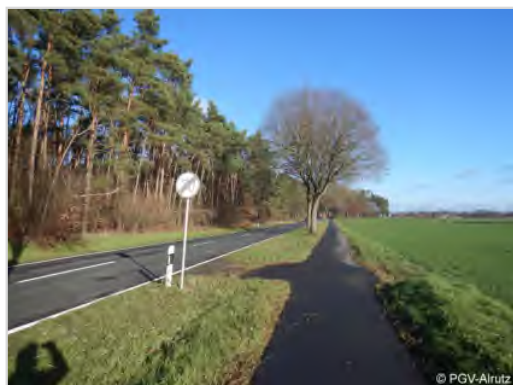
Allgemein		Bestand	
Strecke von	Schriedestraße	Breite [m] RVA STS	2 —
Strecke bis	Alt Helstorf	Belag – Zustand	Pflaster – gut
Länge	340 m	ruhender Verkehr	—
Baulastträger	Land	Steigung	keine
Ortslage	innerorts	Einbahnstraße	—
zul. Geschw.	50 km/h		
DTV	—		
Anmerkung	—		
Führungsform	Westseite gem. Geh-/ Radweg (Z 240)		
Problemstellung	Radverkehrsanlage in unzureichender Breite. Fehlender Sicherheitstrennstreifen. Ungesicherte Querungsstellen Höhe Schriedestraße und im Ortseingangsbereich.		
Beteiligung, Bemerkung	—		
Planung			
Maßnahme	Aufgabe der Radverkehrsanlage (Umwidmung zu Gehweg). Neubau gem. Geh- und Radweg in mind. 2,50 m (besser: 3,0 m) Breite zzgl. Sicherheitstrennstreifen von mind. 0,50 m (besser: 0,75 m) und an nördlich außerorts befindliche Radverkehrsanlage anschließen. Querungsstelle auf Höhe Schriedeweg in Abhängigkeit von DTV sichern: Bei DTV > 5.000 Kfz/24 h Mittelinsel einrichten (Aufstellfläche mind. 2,50 m), bei DTV < 5.000 Kfz/24 h mittels Beschilderung (Vz 138-10) auf Radverkehr hinweisen. Ggf. Geschwindigkeitsreduzierung im Querungsbereich prüfen.

Kosten- schätzung	263.000 € (ohne Berücksichtigung ggf. erforderlicher Neubau Mittelinsel)		
Priorität	1 - Hohe Priorität (ohne Berücksichtigung ggf. erforderlicher Neubau Mittelinsel)

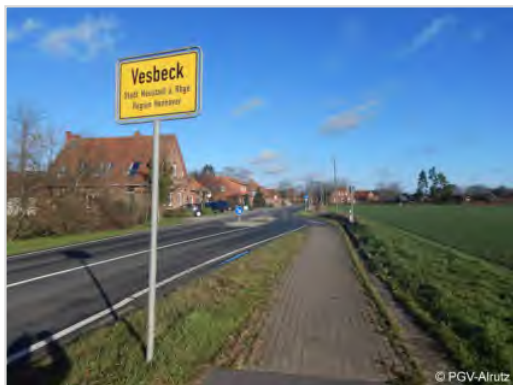
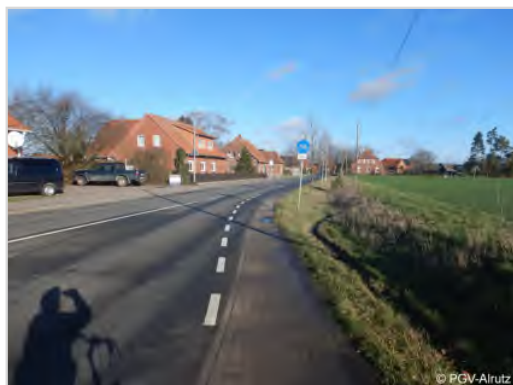
Allgemein		Bestand	
Strecke von	Alt Helstorf	Breite [m] RVA STS	1.7 1.5
Strecke bis	Am Festplatz	Belag – Zustand	Asphalt – gut
Länge	1.510 m	ruhender Verkehr	—
Baulastträger	Land	Steigung	keine
Ortslage	außerorts	Einbahnstraße	—
zul. Geschw.	100 km/h - absw. 70 km/h		
DTV	—		
Anmerkung	—		
Führungsform	Ostseite gem. Geh-/ Radweg (Z 240)		
Problemstellung	Radverkehrsanlage und Sicherheitstrennstreifen in unzureichender Breite		
Beteiligung, Bemerkung	—		
Planung			
Maßnahme	Radverkehrsanlage auf mind. 2,50 m (besser: 3,0 m) zzgl. Sicherheitstrennstreifen von 1,75 m ausbauen.		
Kosten-schätzung	332.000 €		
Priorität	2 - Mittlere Priorität

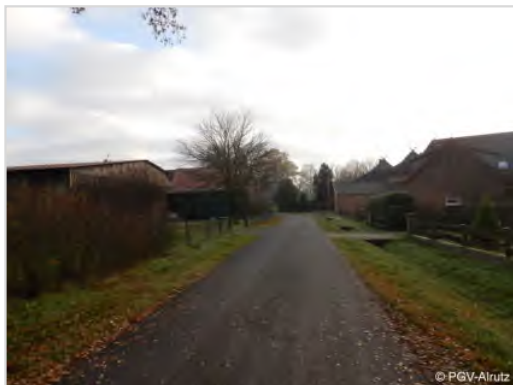
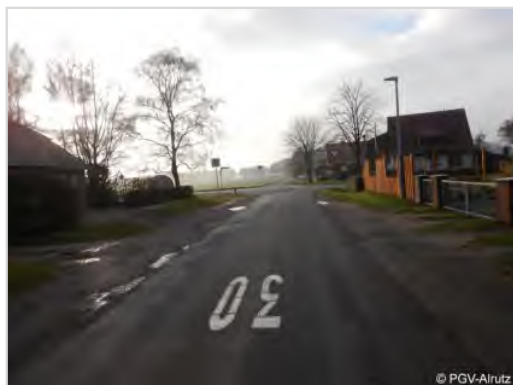
Allgemein		Bestand	
Strecke von	Am Festplatz	Breite [m] RVA STS	— —
Strecke bis	Vesbecker Straße (K312)	Belag – Zustand	Asphalt – gut
Länge	530 m	ruhender Verkehr	—
Baulastträger	Land	Steigung	keine
Ortslage	innerorts	Einbahnstraße	—
zul. Geschw.	50 km/h		
DTV	—		
Anmerkung	—		
Führungsform	Mischverkehr		
Problemstellung	Fehlende DTV-Angabe.		
Beteiligung, Bemerkung	—		
Planung			
Maßnahme	DTV prüfen. Bei DTV > 5.000 Kfz/24 h beidseitig Markierungslösung (voraussichtlich Kombination aus Schutzstreifen in 1,50 m Breite und Piktogrammreihe). Anordnung Tempo 30 prüfen.		
Kosten- schätzung	3.000 € (Berücksichtigung Prüfaufträge DTV und Anordnung Tempo 30)		
Priorität	K - Kleinmaßnahmen (Berücksichtigung Prüfaufträge DTV und Anordnung Tempo 30)

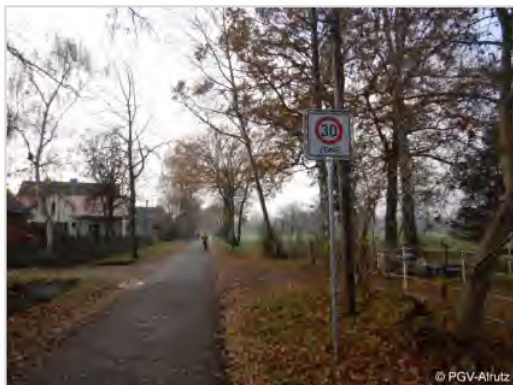
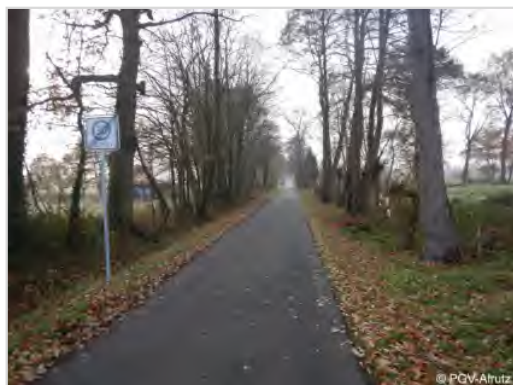
Allgemein		Bestand	
Strecke von	Am Wiesengrunde	Breite [m] RVA STS	— —
Strecke bis	Meteler Straße (K 315)	Belag – Zustand	Asphalt – gut
Länge	640 m	ruhender Verkehr	—
Baulastträger	Gemeinde	Steigung	leicht
Ortslage	innerorts	Einbahnstraße	—
zul. Geschw.	Tempo-30-Zone		
DTV	—		
Anmerkung	—		
Führungsform	Mischverkehr		
Problemstellung	Kein Mangel		
Beteiligung, Bemerkung	—		
Planung			
Maßnahme	Kein Handlungsbedarf		
Kosten- schätzung	—		
Priorität	—

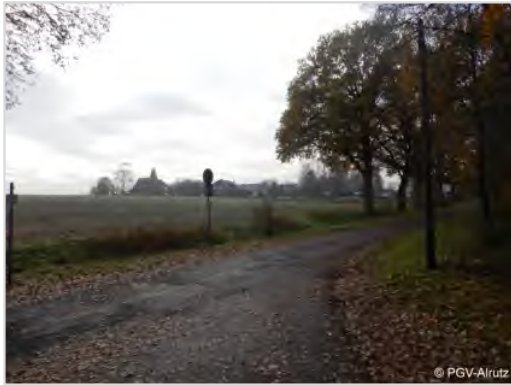
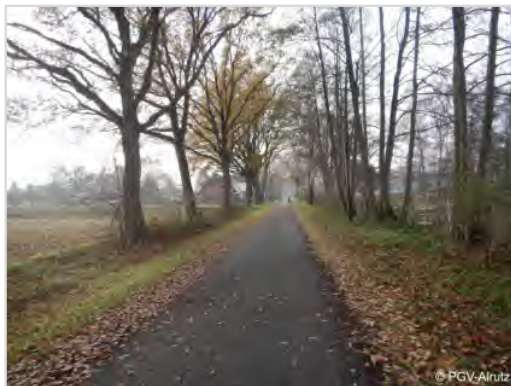
Allgemein		Bestand	
Strecke von	Am Wiesengrunde (Bebauung)	Breite [m] RVA STS	— —
Strecke bis	Am Löschteich	Belag – Zustand	Asphalt – gut
Länge	440 m	ruhender Verkehr	—
Baulastträger	Gemeinde	Steigung	keine
Ortslage	innerorts	Einbahnstraße	—
zul. Geschw.	Tempo-30-Zone		
DTV	—		
Anmerkung	—		
Führungsform	Mischverkehr		
Problemstellung	Kein Mangel		
Beteiligung, Bemerkung	—		
Planung			
Maßnahme	Kein Handlungsbedarf		
Kosten- schätzung	—		
Priorität	—

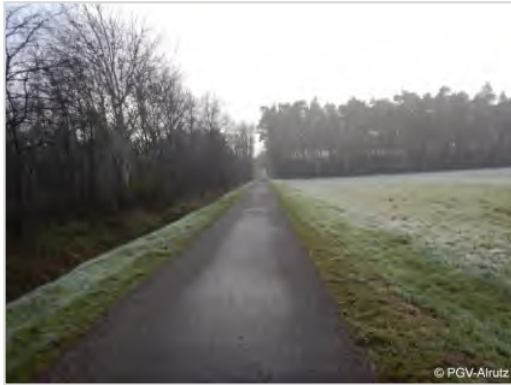
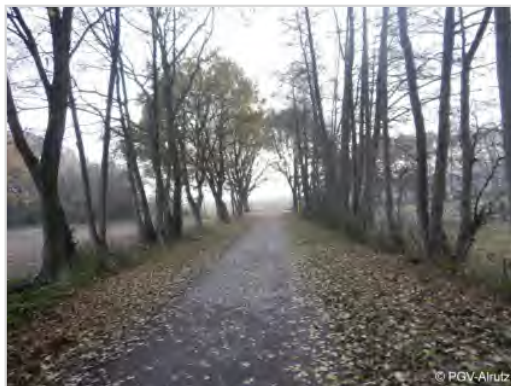
Allgemein		Bestand	
Strecke von	Am Wiesengrunde (Hausnr. 22)	Breite [m] RVA STS	— —
Strecke bis	Am Wiesengrunde (Bebauung)	Belag – Zustand	Asphalt – gut
Länge	140 m	ruhender Verkehr	—
Baulastträger	Gemeinde	Steigung	keine
Ortslage	innerorts	Einbahnstraße	—
zul. Geschw.	50 km/h		
DTV	—		
Anmerkung	—		
Führungsform	Mischverkehr		
Problemstellung	Kein Mangel		
Beteiligung, Bemerkung	—		
Planung			
Maßnahme	Kein Handlungsbedarf. Bei hohem Aufkommen von landwirtschaftlichem Verkehr Einrichtung von Begegnungsstellen prüfen.		
Kosten- schätzung	—		
Priorität	—

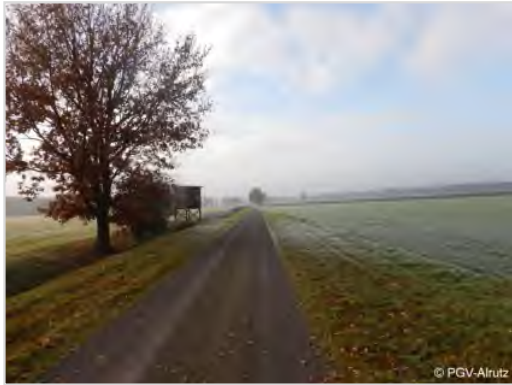
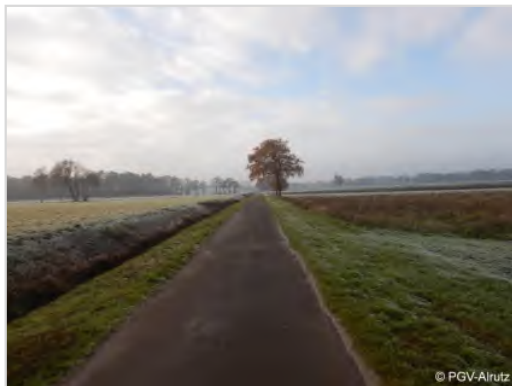
Allgemein		Bestand	
Strecke von	Im Bahfeld	Breite [m] RVA STS	3 —
Strecke bis	Am Wiesengrunde (Hausnr. 22)	Belag – Zustand	Asphalt – leicht eingeschränkt
Länge	1.030 m	ruhender Verkehr	—
Baulastträger	Gemeinde	Steigung	keine
Ortslage	außerorts	Einbahnstraße	—
zul. Geschw.	—		
DTV	—		
Anmerkung	—		
Führungsform	Wirtschaftsweg		
Problemstellung	Kein Mangel		
Beteiligung, Bemerkung	—		
Planung			
Maßnahme	Kein Handlungsbedarf. Bei hohem Aufkommen von landwirtschaftlichem Verkehr Einrichtung von Begegnungsstellen prüfen.		
Kostenschätzung	—		
Priorität	—

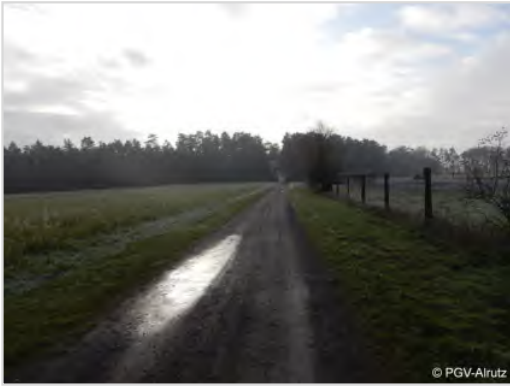
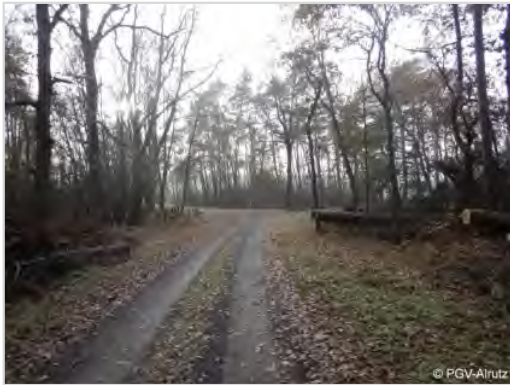
Allgemein		Bestand	
Strecke von	Am Wiesengrunde	Breite [m] RVA STS	3 —
Strecke bis	Im Bahlfeld	Belag – Zustand	Asphalt – leicht eingeschränkt
Länge	1.310 m	ruhender Verkehr	—
Baulastträger	Gemeinde	Steigung	keine
Ortslage	außerorts	Einbahnstraße	—
zul. Geschw.	—		
DTV	—		
Anmerkung	—		
Führungsform	Wirtschaftsweg		
Problemstellung	Kein Mangel		
Beteiligung, Bemerkung	—		
Planung			
Maßnahme	Kein Handlungsbedarf. Bei hohem Aufkommen von landwirtschaftlichem Verkehr Einrichtung von Begegnungsstellen prüfen.		
Kosten- schätzung	—		
Priorität	—

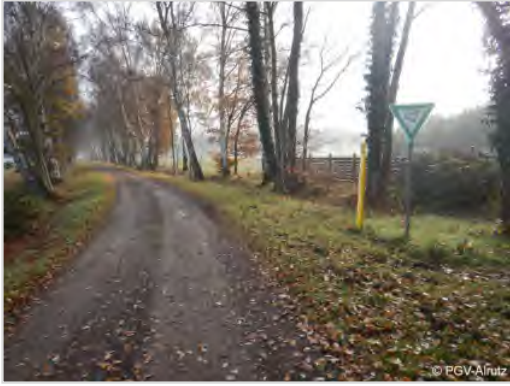
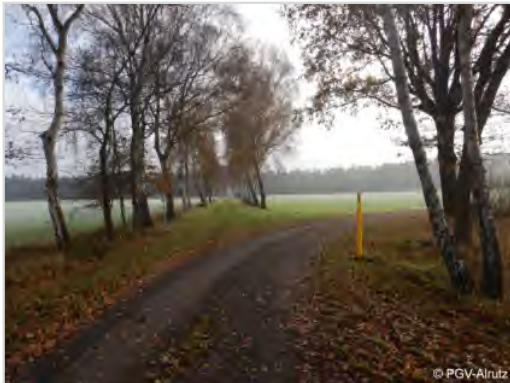
Allgemein		Bestand	
Strecke von	Gelber Markierungspfosten	Breite [m] RVA STS	3 —
Strecke bis	Am Wiesengrunde	Belag – Zustand	Schotter – erheblich eingeschränkt
Länge	1.240 m	ruhender Verkehr	—
Baulastträger	Gemeinde	Steigung	keine
Ortslage	außerorts	Einbahnstraße	—
zul. Geschw.	—		
DTV	—		
Anmerkung	—		
Führungsform	Wirtschaftsweg		
Problemstellung	Unzureichende Belagsqualität.		
Beteiligung, Bemerkung	Schlechter Belag.		
Planung			
Maßnahme	Belagserneuerung. Asphaltierung der Wegestrecke prüfen. Bei hohem Aufkommen von landwirtschaftlichem Verkehr Einrichtung von Begegnungsstellen prüfen.		
Kosten- schätzung	188.000 €		
Priorität	2 - Mittlere Priorität

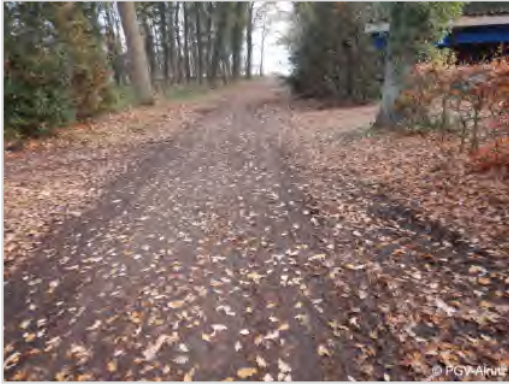
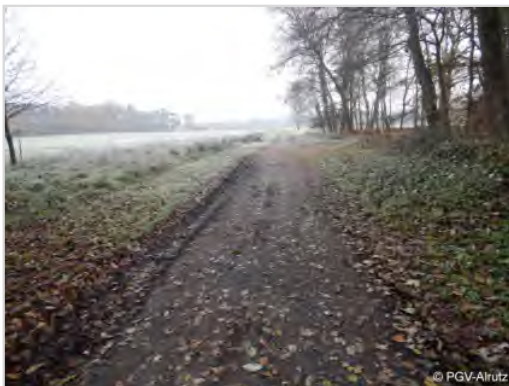
Allgemein		Bestand	
Strecke von	Alte Landstraße (Ende)	Breite [m] RVA STS	3 —
Strecke bis	Gelber Markierungsposten	Belag – Zustand	Schotter – stark eingeschränkt
Länge	320 m	ruhender Verkehr	—
Baulastträger	Gemeinde	Steigung	keine
Ortslage	außerorts	Einbahnstraße	—
zul. Geschw.	—		
DTV	—		
Anmerkung	—		
Führungsform	Wirtschaftsweg		
Problemstellung	Unzureichende Belagsqualität.		
Beteiligung, Bemerkung	—		
Planung			
Maßnahme	Belagserneuerung. Asphaltierung der Wegestrecke prüfen. Bei hohem Aufkommen von landwirtschaftlichem Verkehr Einrichtung von Begegnungsstellen prüfen.		
Kostenschätzung	48.000 €		
Priorität	2 - Mittlere Priorität

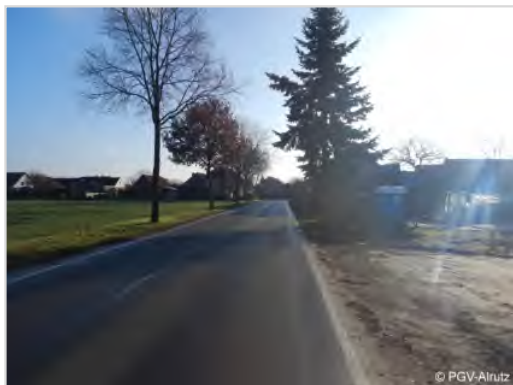
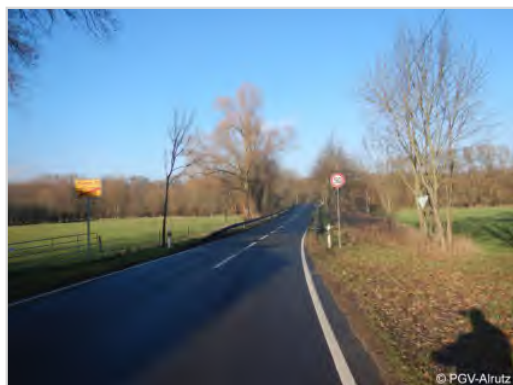
Allgemein		Bestand	
Strecke von	Zur Jürse (L 193)	Breite [m] RVA STS	— —
Strecke bis	Alte Landstraße (Ende)	Belag – Zustand	Schotter – stark eingeschränkt
Länge	140 m	ruhender Verkehr	—
Baulastträger	Gemeinde	Steigung	keine
Ortslage	innerorts	Einbahnstraße	—
zul. Geschw.	50 km/h		
DTV	—		
Anmerkung	—		
Führungsform	Mischverkehr		
Problemstellung	Unzureichende Belagsqualität. Ungesicherte Querungsstelle Höhe Alte Landstraße.		
Beteiligung, Bemerkung	—		
Planung			
Maßnahme	Belagserneuerung. Asphaltierung der Wegestrecke prüfen. Querungsstelle auf Höhe Alte Landstraße in Abhängigkeit von DTV sichern: Bei DTV > 5.000 Kfz/24 h Mittelinsel einrichten (Aufstellfläche mind. 2,50 m), bei DTV < 5.000 Kfz/24 h mittels Beschilderung (Vz 138-10) auf Radverkehr hinweisen. Ggf. Geschwindigkeitsreduzierung prüfen.		
Kosten- schätzung	24.000 € (ohne Berücksichtigung ggf. erforderlicher Neubau Mittelinsel)		
Priorität	2 - Mittlere Priorität (ohne Berücksichtigung ggf. erforderlicher Neubau Mittelinsel)

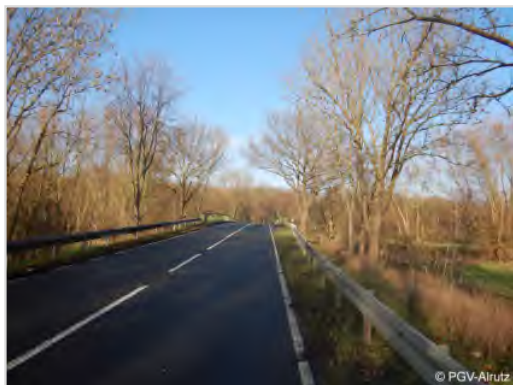
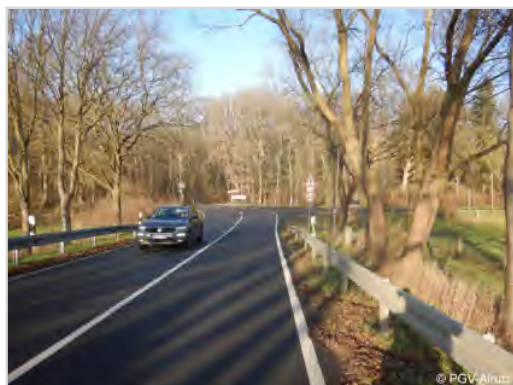
Allgemein		Bestand	
Strecke von	Basser Straße (L 193)	Breite [m] RVA STS	— —
Strecke bis	Ortsausgang Basse	Belag – Zustand	Asphalt – gut
Länge	200 m	ruhender Verkehr	—
Baulastträger	Region Hannover	Steigung	leicht
Ortslage	innerorts	Einbahnstraße	—
zul. Geschw.	50 km/h		
DTV	—		
Anmerkung	—		
Führungsform	Mischverkehr		
Problemstellung	Fehlende DTV-Angabe.		
Beteiligung, Bemerkung	—		
Planung			
Maßnahme	DTV prüfen: Bei DTV > 5.000 Kfz/24 h beidseitig Markierungslösung (voraussichtlich beidseitig Piktogrammketten auf der Fahrbahn). Bei ggf. zukünftig anschließender außerörtlicher Zweirichtungsführung in nördlichem Ortseingangsbereich Querungssicherung (Mittelinsel, Aufstellbereich mind. 2,50 m) für Übergang zwischen innerörtlicher richtungstreuer und ggf. zukünftiger außerörtlicher Zweirichtungsführung einrichten.		
Kosten- schätzung	3.000 € (Berücksichtigung Prüfauftrag DTV)		
Priorität	K - Kleinmaßnahmen (Berücksichtigung Prüfauftrag DTV)

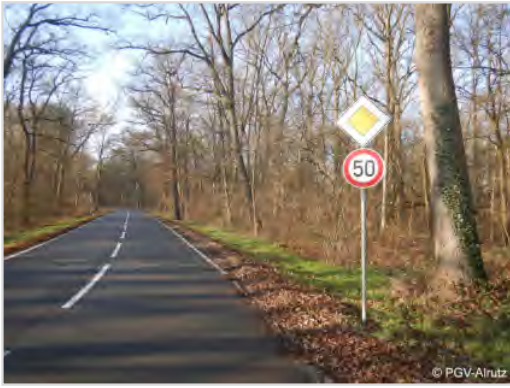
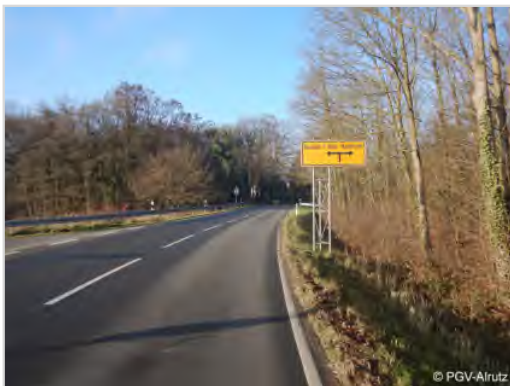
Allgemein		Bestand	
Strecke von	Ortsausgang Basse	Breite [m] RVA STS	— —
Strecke bis	Kurvenbereich	Belag – Zustand	Asphalt – gut
Länge	270 m	ruhender Verkehr	—
Baulastträger	Region Hannover	Steigung	leicht
Ortslage	außerorts	Einbahnstraße	—
zul. Geschw.	50 km/h		
DTV	—		
Anmerkung	—		
Führungsform	Mischverkehr		
Problemstellung	Fehlende DTV-Angabe.		
Beteiligung, Bemerkung	—		
Planung			
Maßnahme	DTV prüfen. Bei DTV > 2.500 Kfz/24 h Neubau gem. Geh- und Radweg in Zweirichtungsführung in mind. 2,50 m (besser: 3,0 m) zzgl. Sicherheitstrennstreifen von 1,75 m. Langfristig Neubau Rad- und Fußverkehrsbrücke.		
Kosten- schätzung	3.000 € (Berücksichtigung Prüfauftrag DTV)		
Priorität	K - Kleinmaßnahmen (Berücksichtigung Prüfauftrag DTV)

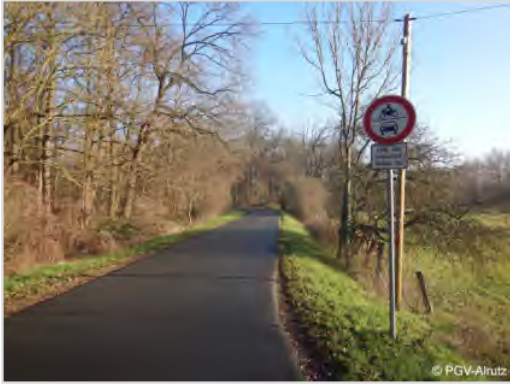
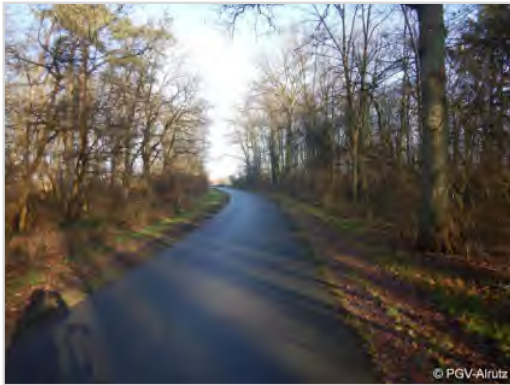
Allgemein		Bestand	
Strecke von	Kurvenbereich	Breite [m] RVA STS	— —
Strecke bis	Hölystraße (L 191)	Belag – Zustand	Asphalt – gut
Länge	1.160 m	ruhender Verkehr	—
Baulastträger	Region Hannover	Steigung	keine
Ortslage	außerorts	Einbahnstraße	—
zul. Geschw.	50 km/h		
DTV	—		
Anmerkung	Auch touristische Routenführung		
Führungsform	Mischverkehr		
Problemstellung	Mischverkehrsführung mit eingeschränkten Sichverhältnissen.		
Beteiligung, Bemerkung	—		
Planung			
Maßnahme	Neubau gem. Geh- und Radweg in Zweirichtungsführung in mind. 2,50 m (besser: 3,0 m) zzgl. Sicherheitstrennstreifen von 1,75 m.		
Kosten- schätzung	877.000 €		
Priorität	1 - Hohe Priorität

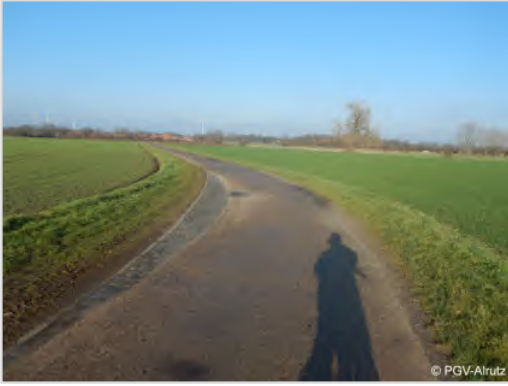
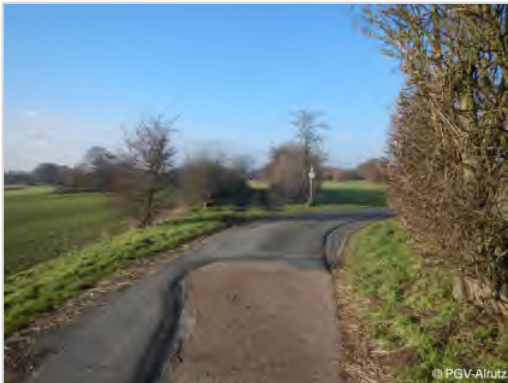
Allgemein		Bestand	
Strecke von	Wasserstraße (K 343)	Breite [m] RVA STS	4.2 —
Strecke bis	Abzweig Richtung Kiesteich	Belag – Zustand	Asphalt – gut
Länge	420 m	ruhender Verkehr	—
Baulastträger	teilweise privat	Steigung	keine
Ortslage	außerorts	Einbahnstraße	—
zul. Geschw.	—		
DTV	—		
Anmerkung	Auch touristische Routenführung		
Führungsform	Wirtschaftsweg		
Problemstellung	Kein Mangel		
Beteiligung, Bemerkung	—		
Planung			
Maßnahme	Kein Handlungsbedarf		
Kosten- schätzung	—		
Priorität	—

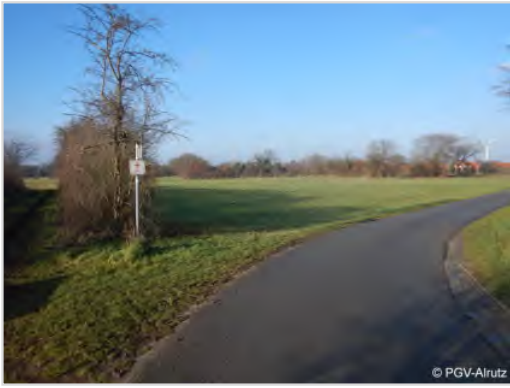
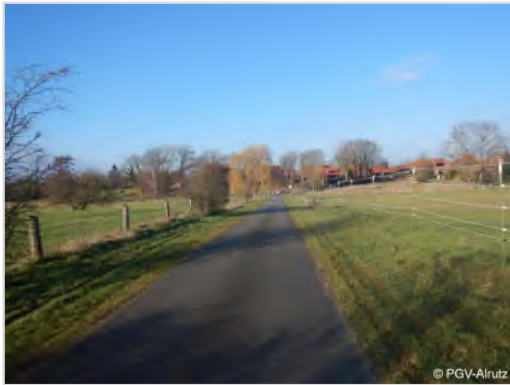
Allgemein		Bestand	
Strecke von	Abweig Richtung Kiesteich	Breite [m] RVA STS	3 —
Strecke bis	Abweig Feldweg	Belag – Zustand	Betonplatten – stark eingeschränkt
Länge	750 m	ruhender Verkehr	—
Baulastträger	Gemeinde	Steigung	leicht
Ortslage	außerorts	Einbahnstraße	—
zul. Geschw.	—		
DTV	—		
Anmerkung	Auch touristische Routenführung		
Führungsform	Wirtschaftsweg		
Problemstellung	Unzureichende Belagsqualität		
Beteiligung, Bemerkung	—		
Planung			
Maßnahme	Belagserneuerung. Belagsqualität durch regelmäßige Instandsetzung aufrecht erhalten. Asphaltierung der Wegestrecke prüfen. Bei hohem Aufkommen von landwirtschaftlichem Verkehr Einrichtung von Begegnungsstellen prüfen.		
Kosten- schätzung	116.000 €		
Priorität	2 - Mittlere Priorität

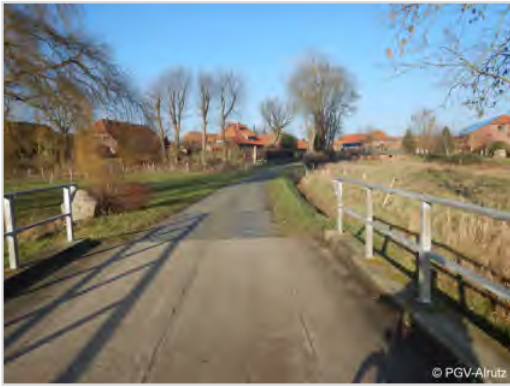
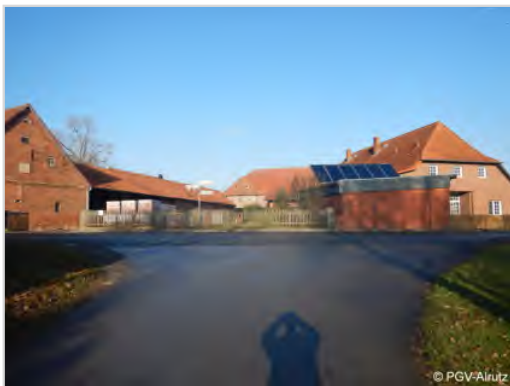
Allgemein		Bestand	
Strecke von	Abzweig Feldweg	Breite [m] RVA STS	3.5 —
Strecke bis	Am Alten Fährhaus	Belag – Zustand	Asphalt – gut
Länge	360 m	ruhender Verkehr	—
Baulastträger	Gemeinde	Steigung	0
Ortslage	außerorts	Einbahnstraße	—
zul. Geschw.	—		
DTV	—		
Anmerkung	Auch touristische Routenführung		
Führungsform	Wirtschaftsweg		
Problemstellung	Kein Mangel		
Beteiligung, Bemerkung	—		
Planung			
Maßnahme	Kein Handlungsbedarf. Bei hohem Aufkommen von landwirtschaftlichem Verkehr Einrichtung von Begegnungsstellen prüfen.		
Kosten- schätzung	—		
Priorität	—

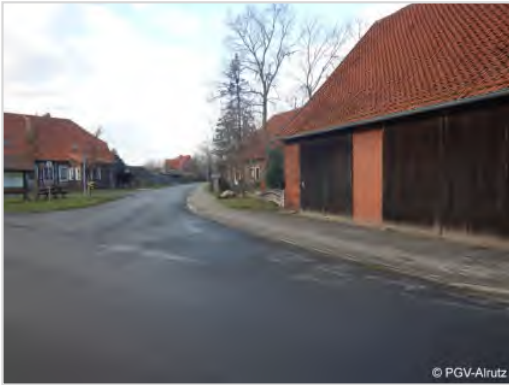
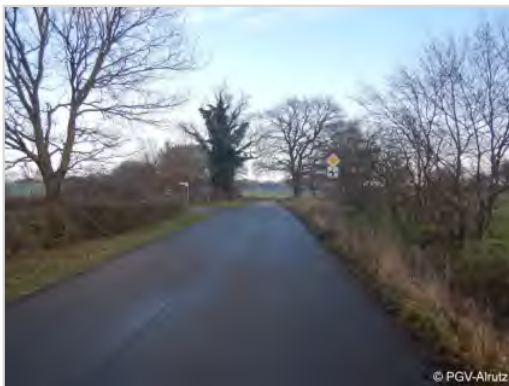
Allgemein		Bestand	
Strecke von	Am Alten Fährhaus	Breite [m] RVA STS	3 —
Strecke bis	Moritzgraben	Belag – Zustand	Asphalt – gut
Länge	130 m	ruhender Verkehr	—
Baulastträger	Gemeinde	Steigung	leicht
Ortslage	innerorts	Einbahnstraße	—
zul. Geschw.	—		
DTV	—		
Anmerkung	Auch touristische Routenführung		
Führungsform	Wirtschaftsweg		
Problemstellung	Kein Mangel		
Beteiligung, Bemerkung	—		
Planung			
Maßnahme	Kein Handlungsbedarf. Bei hohem Aufkommen von landwirtschaftlichem Verkehr Einrichtung von Begegnungsstellen prüfen.		
Kosten- schätzung	—		
Priorität	—

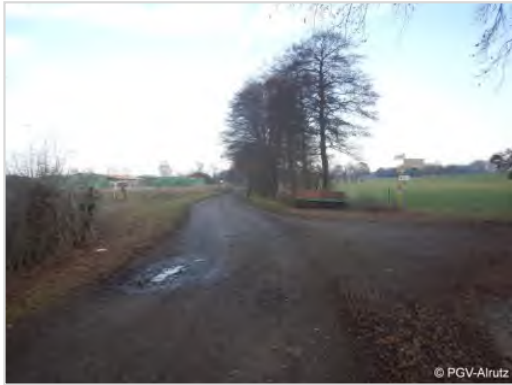
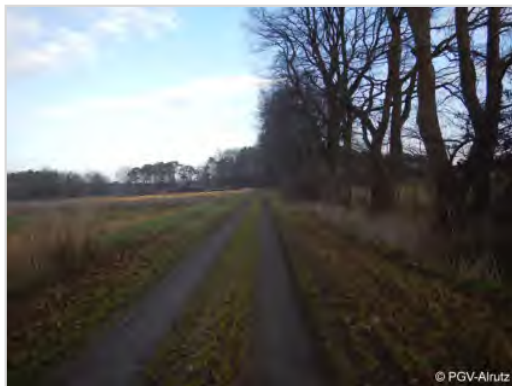
Allgemein		Bestand	
Strecke von	Wulfelader Straße (L 191)	Breite [m] RVA STS	— —
Strecke bis	Raiffeisenweg	Belag – Zustand	Asphalt – gut
Länge	630 m	ruhender Verkehr	—
Baulastträger	Gemeinde	Steigung	keine
Ortslage	innerorts	Einbahnstraße	—
zul. Geschw.	50 km/h		
DTV	—		
Anmerkung	Auch touristische Routenführung		
Führungsform	Mischverkehr		
Problemstellung	Unter der Annahme eines geringen Kfz-Verkehrsaufkommens: Kein Mangel.		
Beteiligung, Bemerkung	—		
Planung			
Maßnahme	Einrichtung Tempo-30-Zone prüfen (Wohngebiet).		
Kosten- schätzung	3.000 € (Berücksichtigung Prüfauftrag Einrichtung Tempo-30-Zone)		
Priorität	K - Kleinmaßnahmen (Berücksichtigung Prüfauftrag Einrichtung Tempo-30-Zone)

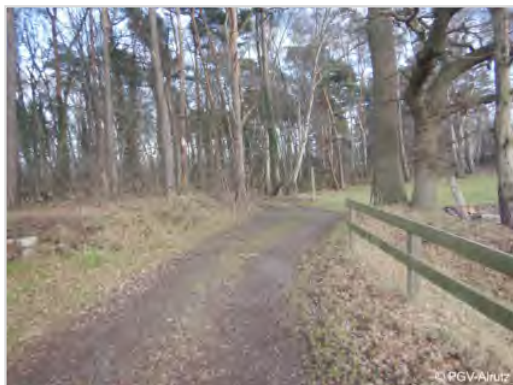
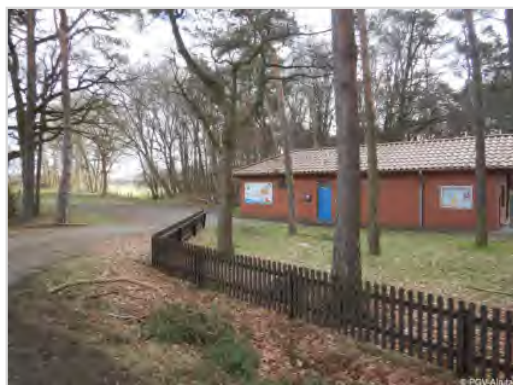
Allgemein		Bestand	
Strecke von	Raiffeisenweg	Breite [m] RVA STS	— —
Strecke bis	Waldbad Wulfelade e.V.	Belag – Zustand	Schotter – erheblich eingeschränkt
Länge	520 m	ruhender Verkehr	—
Baulastträger	Gemeinde	Steigung	keine
Ortslage	außerorts	Einbahnstraße	—
zul. Geschw.	100 km/h		
DTV	—		
Anmerkung	—		
Führungsform	Mischverkehr		
Problemstellung	Unzureichende Belagsqualität.		
Beteiligung, Bemerkung	—		
Planung			
Maßnahme	Belagserneuerung. Belagsqualität durch regelmäßige Instandsetzung aufrecht erhalten. Asphaltierung der Wegestrecke prüfen. Unter der Annahme eines geringen Kfz-Verkehrsaufkommens: Kein weiterer Handlungsbedarf.		
Kosten- schätzung	79.000 €		
Priorität	2 - Mittlere Priorität
