Stadt Neustadt am Rübenberge

Radverkehrskonzept Gesamtstadt (ohne Kernstadt)

Maßnahmenkataster

Hannover, im Januar 2024

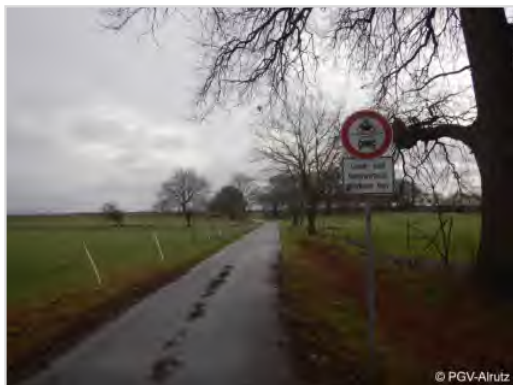
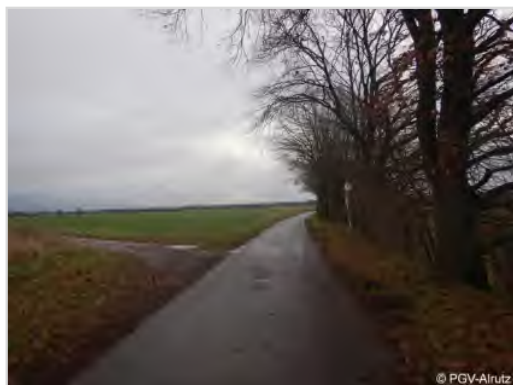
Allgemein		Bestand	
Strecke von	WW (Ab Moritzgraben)	Breite [m] RVA STS	— —
Strecke bis	Wulfelader Straße (L 191)	Belag – Zustand	Schotter – erheblich eingeschränkt
Länge	190 m	ruhender Verkehr	—
Baulastträger	Gemeinde	Steigung	keine
Ortslage	außerorts	Einbahnstraße	—
zul. Geschw.	—		
DTV	—		
Anmerkung	Keine durchgehende Befahrbarkeit möglich		
Führungsform	Selbstständige Wegeverbindung		
Problemstellung	Unzureichende Belagsqualität. Fehlender Anschluss an Wulfelader Straße (L 191), keine durchgehende Befahrbarkeit der Wegeverbindung.		
Beteiligung, Bemerkung	—		
Planung			
Maßnahme	Belagserneuerung. Belagsqualität durch regelmäßige Instandsetzung aufrecht erhalten. Asphaltierung der Wegestrecke prüfen. Durchgehende Verbindung für den Anschluss an die Wulfelader Straße herstellen.		
Kosten- schätzung	29.000 €		
Priorität	1 - Hohe Priorität

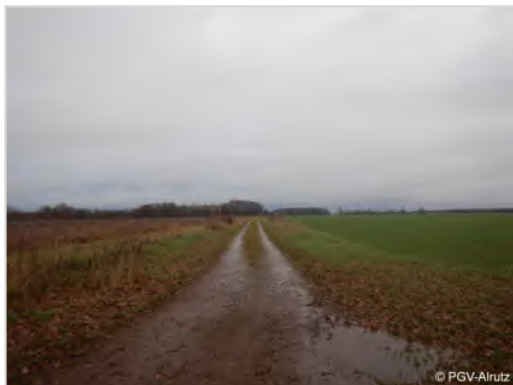
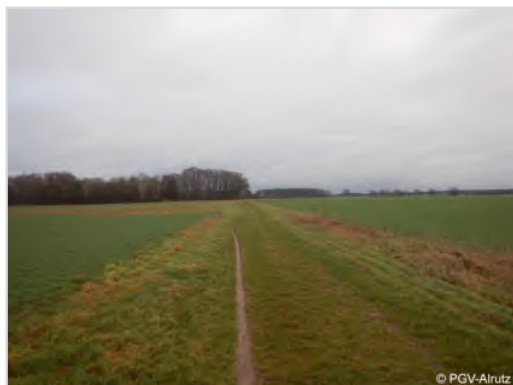
Allgemein		Bestand	
Strecke von	Moritzgraben	Breite [m] RVA STS	3 —
Strecke bis	Abzweig Am Karpfenteich	Belag – Zustand	Asphalt – gut
Länge	420 m	ruhender Verkehr	—
Baulastträger	Gemeinde	Steigung	leicht
Ortslage	außerorts	Einbahnstraße	—
zul. Geschw.	—		
DTV	—		
Anmerkung	Auch touristische Routenführung		
Führungsform	Wirtschaftsweg		
Problemstellung	Kein Mangel		
Beteiligung, Bemerkung	—		
Planung			
Maßnahme	Kein Handlungsbedarf. Bei hohem Aufkommen von landwirtschaftlichem Verkehr Einrichtung von Begegnungsstellen prüfen.		
Kosten- schätzung	—		
Priorität	—

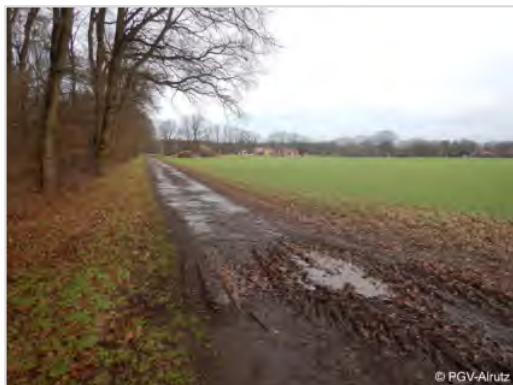
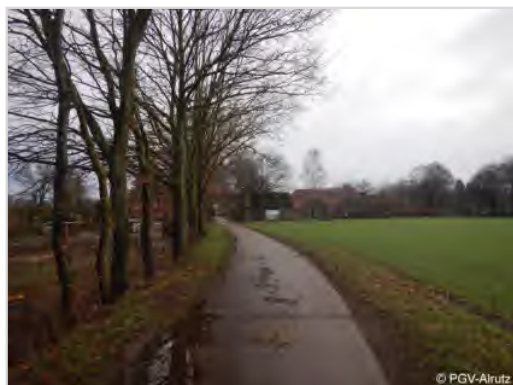
Allgemein		Bestand	
Strecke von	Abzweig Am Karpfenteich	Breite [m] RVA STS	3 —
Strecke bis	Schutzhütte	Belag – Zustand	Unbefestigt – kaum nutzbar
Länge	590 m	ruhender Verkehr	—
Baulastträger	Gemeinde	Steigung	keine
Ortslage	außerorts	Einbahnstraße	—
zul. Geschw.	—		
DTV	—		
Anmerkung	Belag abschnittsweise Schotter. Auch touristische Routenführung		
Führungsform	Wirtschaftsweg		
Problemstellung	Unzureichende Belagsqualität		
Beteiligung, Bemerkung	Schlechter Zustand, schmale Spur. Leineradweg, wird auch von Radtouristen befahren.		
Planung			
Maßnahme	Asphaltierung der Wegestrecke. Bei hohem Aufkommen von landwirtschaftlichem Verkehr Einrichtung von Begegnungsstellen prüfen		
Kosten- schätzung	89.000 €		
Priorität	1 - Hohe Priorität

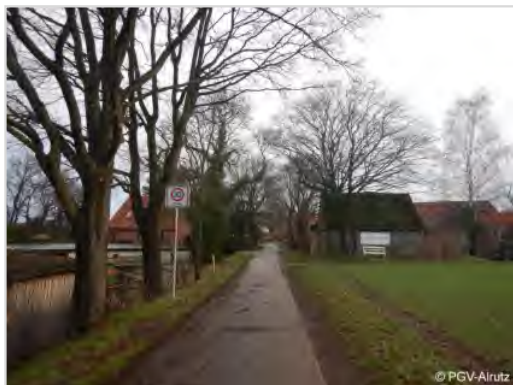
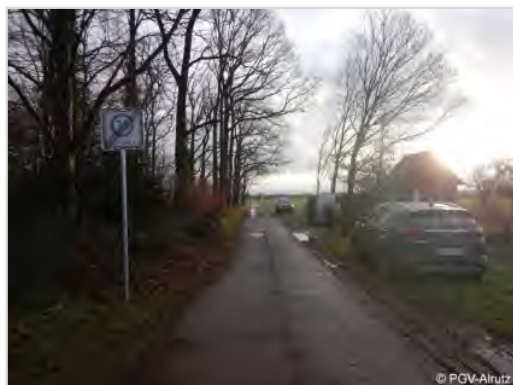
Allgemein		Bestand	
Strecke von	WW (Moritzgraben - Am Karpfenteich) (Höhe Schutzhütte)	Breite [m] RVA STS	3 —
Strecke bis	Am Karpfenteich	Belag – Zustand	Betonplatten – leicht eingeschränkt
Länge	530 m	ruhender Verkehr	—
Baulastträger	Gemeinde	Steigung	keine
Ortslage	außerorts	Einbahnstraße	—
zul. Geschw.	—		
DTV	—		
Anmerkung	Auch touristische Routenführung		
Führungsform	Wirtschaftsweg		
Problemstellung	Kein Mangel		
Beteiligung, Bemerkung	—		
Planung			
Maßnahme	Kein Handlungsbedarf. Bei hohem Aufkommen von landwirtschaftlichem Verkehr Einrichtung von Begegnungsstellen prüfen.		
Kostenschätzung	—		
Priorität	—

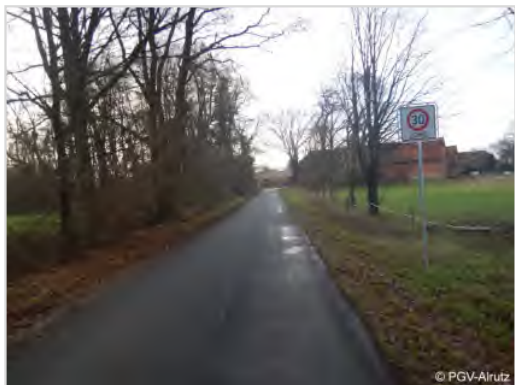
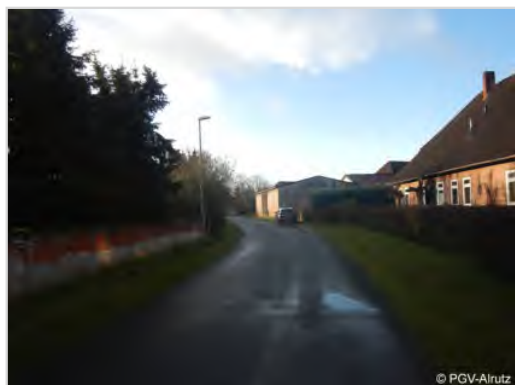
Allgemein		Bestand	
Strecke von	WW (Moritzgraben - Am Karpfenteich)	Breite [m] RVA STS	— —
Strecke bis	WW (Fortsetzung Zur Näsch)	Belag – Zustand	Asphalt – gut
Länge	350 m	ruhender Verkehr	—
Baulastträger	Gemeinde	Steigung	keine
Ortslage	innerorts	Einbahnstraße	—
zul. Geschw.	Tempo-30-Zone		
DTV	—		
Anmerkung	Auch touristische Routenführung		
Führungsform	Mischverkehr		
Problemstellung	Kein Mangel		
Beteiligung, Bemerkung	—		
Planung			
Maßnahme	Kein Handlungsbedarf		
Kosten-schätzung	—		
Priorität	—

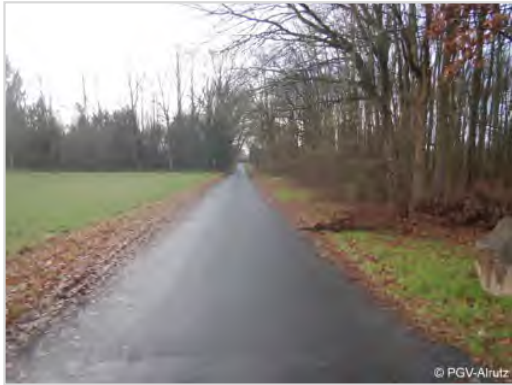
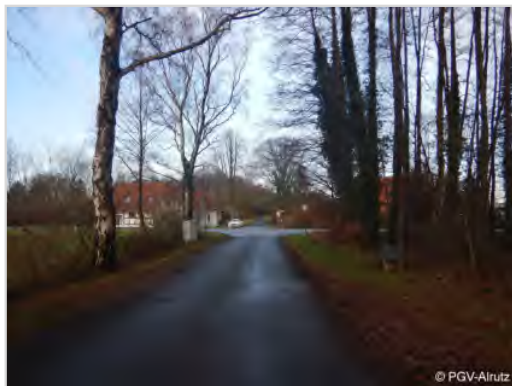
Allgemein		Bestand	
Strecke von	Am Karpfenteich	Breite [m] RVA STS	— —
Strecke bis	Von-Denicke-Weg	Belag – Zustand	Asphalt – gut
Länge	310 m	ruhender Verkehr	—
Baulastträger	Gemeinde	Steigung	leicht
Ortslage	innerorts	Einbahnstraße	—
zul. Geschw.	Tempo-30-Zone		
DTV	—		
Anmerkung	—		
Führungsform	Mischverkehr		
Problemstellung	Kein Mangel		
Beteiligung, Bemerkung	—		
Planung			
Maßnahme	Kein Handlungsbedarf		
Kosten- schätzung	—		
Priorität	—

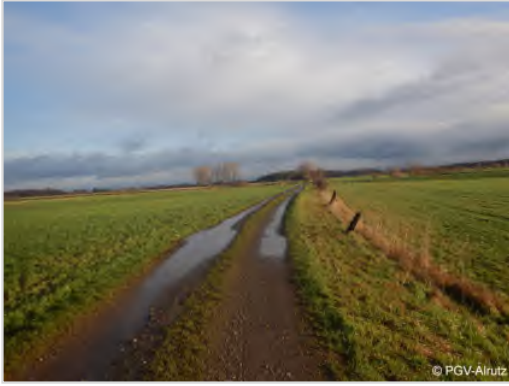
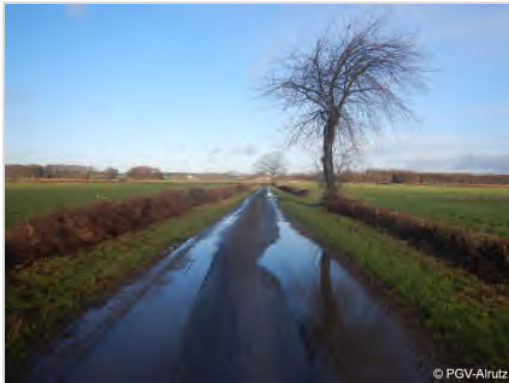
Allgemein		Bestand	
Strecke von	Evenser Straße (L 191)	Breite [m] RVA STS	— —
Strecke bis	Evenser Straße (L 191)	Belag – Zustand	Asphalt – gut
Länge	220 m	ruhender Verkehr	—
Baulastträger	Gemeinde	Steigung	keine
Ortslage	innerorts	Einbahnstraße	—
zul. Geschw.	50 km/h		
DTV	—		
Anmerkung	—		
Führungsform	Mischverkehr		
Problemstellung	Unter der Annahme eines geringen Kfz-Verkehrsaufkommens: Kein Mangel.		
Beteiligung, Bemerkung	—		
Planung			
Maßnahme	Anordnung Tempo 30 (ggf. Ausweitung Tempo-30-Zone) prüfen. Unter der Annahme eines geringen Kfz-Verkehrsaufkommens kein weiterer Handlungsbedarf.		
Kosten- schätzung	3.000 € (Berücksichtigung Prüfauftrag)		
Priorität	K - Kleinmaßnahmen (Berücksichtigung Prüfauftrag)

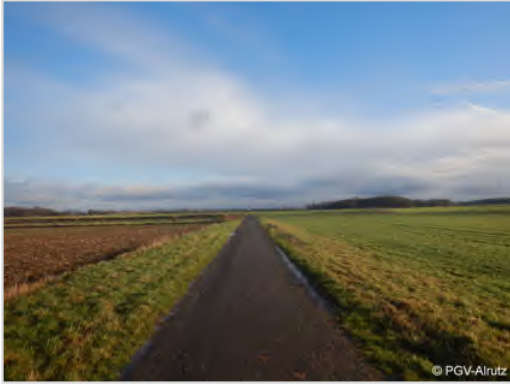
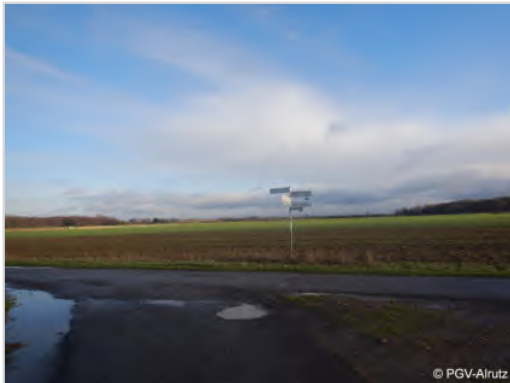
Allgemein		Bestand	
Strecke von	WW (Fortsetzung Zur Näsch)	Breite [m] RVA STS	3 —
Strecke bis	WW (Fortsetzung in der Näsch - Fortsetzung Notbrunnenstraße)	Belag – Zustand	Schotter – leicht eingeschränkt
Länge	1.340 m	ruhender Verkehr	—
Baulastträger	Gemeinde	Steigung	leicht
Ortslage	außerorts	Einbahnstraße	—
zul. Geschw.	—		
DTV	—		
Anmerkung	Auch touristische Routenführung		
Führungsform	Wirtschaftsweg		
Problemstellung	Kein Mangel		
Beteiligung, Bemerkung	—		
Planung			
Maßnahme	Kein Handlungsbedarf. Bei perspektivisch anstehender Belagserneuerung Asphaltierung der Wegestrecke prüfen. Bei hohem Aufkommen von landwirtschaftlichem Verkehr Einrichtung von Begegnungsstellen prüfen.		
Kosten-schätzung	—		
Priorität	—

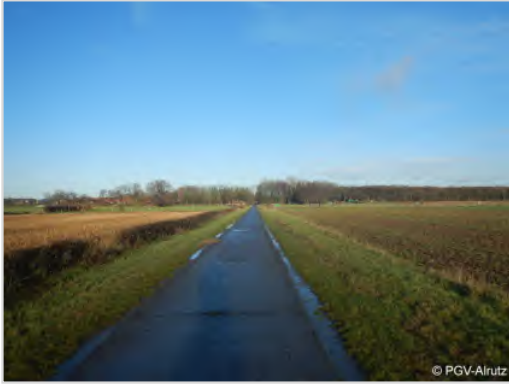
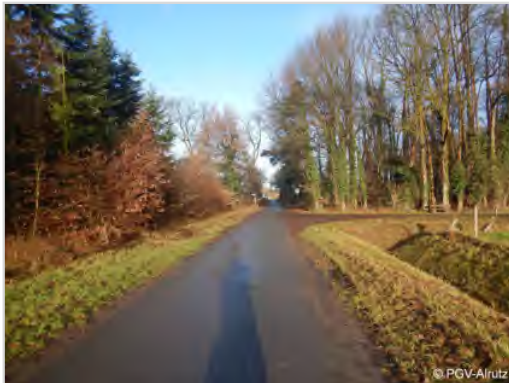
Allgemein		Bestand	
Strecke von	WW (Fortsetzung in der Näsch - Fortsetzung Notbrunnenstraße)	Breite [m] RVA STS	3 —
Strecke bis	WW (Fortsetzung Notbrunnenstraße)	Belag – Zustand	Asphalt – leicht eingeschränkt
Länge	220 m	ruhender Verkehr	—
Baulastträger	Gemeinde	Steigung	keine
Ortslage	außerorts	Einbahnstraße	—
zul. Geschw.	—		
DTV	—		
Anmerkung	Auch touristische Routenführung		
Führungsform	Wirtschaftsweg		
Problemstellung	Kein Mangel		
Beteiligung, Bemerkung	—		
Planung			
Maßnahme	Kein Handlungsbedarf. Bei hohem Aufkommen von landwirtschaftlichem Verkehr Einrichtung von Begegnungsstellen prüfen.		
Kostenschätzung	—		
Priorität	—

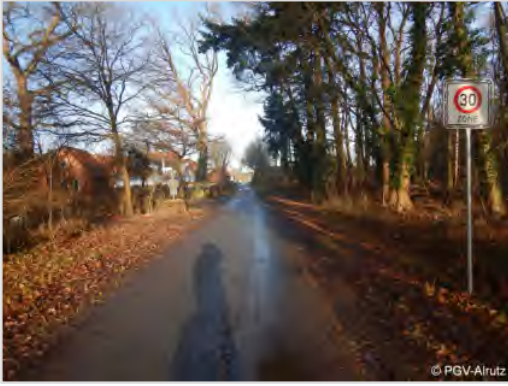
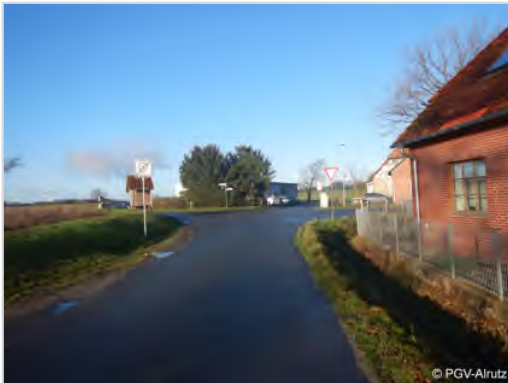
Allgemein		Bestand	
Strecke von	Notbrunnenstraße	Breite [m] RVA STS	3 —
Strecke bis	WW (Fortsetzung in der Näsch - Fortsetzung Notbrunnenstraße)	Belag – Zustand	Betonplatten – leicht eingeschränkt
Länge	530 m	ruhender Verkehr	—
Baulastträger	Gemeinde	Steigung	leicht
Ortslage	außerorts	Einbahnstraße	—
zul. Geschw.	—		
DTV	—		
Anmerkung	Auch touristische Routenführung		
Führungsform	Wirtschaftsweg		
Problemstellung	Kein Mangel		
Beteiligung, Bemerkung	—		
Planung			
Maßnahme	Kein Handlungsbedarf. Bei hohem Aufkommen von landwirtschaftlichem Verkehr Einrichtung von Begegnungsstellen prüfen.		
Kosten- schätzung	—		
Priorität	—

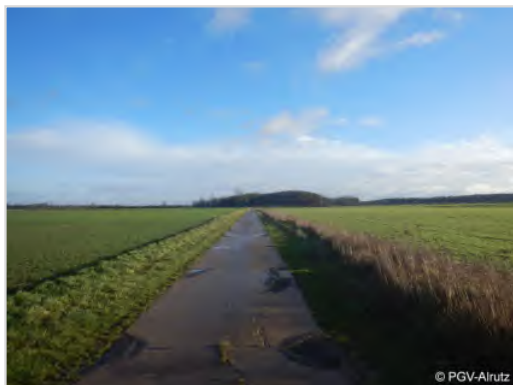
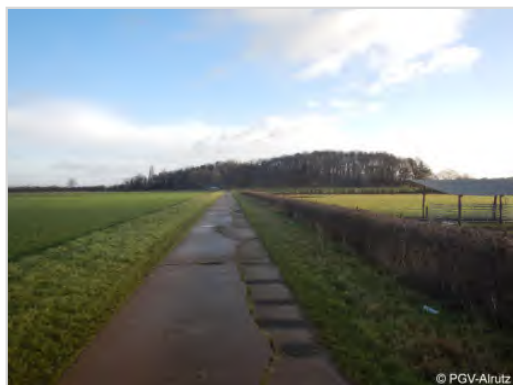
Allgemein		Bestand	
Strecke von	WW (Fortsetzung Notbrunnenstraße)	Breite [m] RVA STS	— —
Strecke bis	Welzer Straße (L 191)	Belag – Zustand	Asphalt – gut
Länge	610 m	ruhender Verkehr	—
Baulastträger	Gemeinde	Steigung	leicht
Ortslage	innerorts	Einbahnstraße	—
zul. Geschw.	Tempo-30-Zone		
DTV	—		
Anmerkung	Auch touristische Routenführung		
Führungsform	Mischverkehr		
Problemstellung	Kein Mangel		
Beteiligung, Bemerkung	—		
Planung			
Maßnahme	Kein Handlungsbedarf		
Kosten-schätzung	—		
Priorität	—

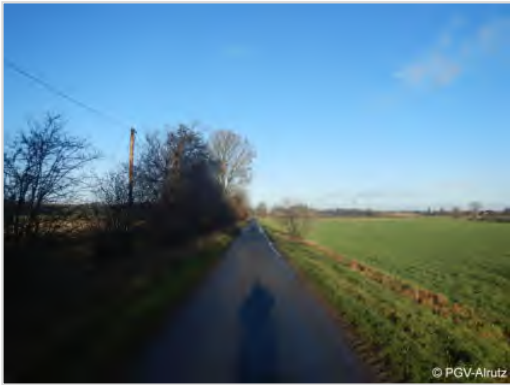
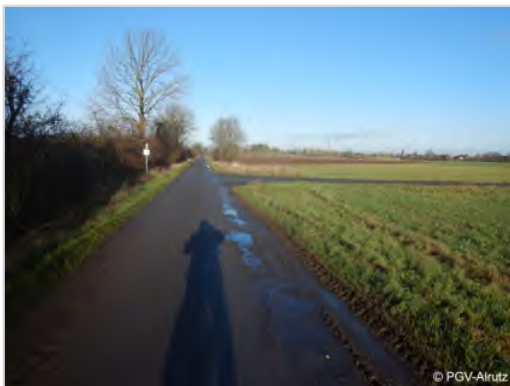
Allgemein		Bestand	
Strecke von	WW (Fortsetzung Notbrunnenstraße)	Breite [m] RVA STS	3 —
Strecke bis	Ossenboyweg	Belag – Zustand	Betonplatten – stark eingeschränkt
Länge	1.120 m	ruhender Verkehr	—
Baulastträger	Privat	Steigung	keine
Ortslage	außerorts	Einbahnstraße	—
zul. Geschw.	—		
DTV	—		
Anmerkung	Belag abschnittsweise Schotter. Auch touristische Routenführung		
Führungsform	Wirtschaftsweg		
Problemstellung	Unzureichende Belagsqualität		
Beteiligung, Bemerkung	—		
Planung			
Maßnahme	Belagserneuerung. Asphaltierung der Wegestrecke prüfen. Bei hohem Aufkommen von landwirtschaftlichem Verkehr Einrichtung von Begegnungsstellen prüfen.		
Kostenschätzung	169.000 €		
Priorität	2 - Mittlere Priorität

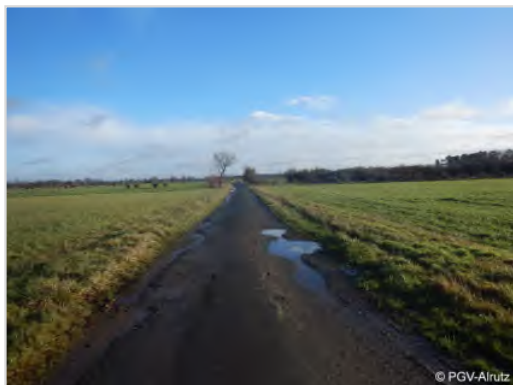
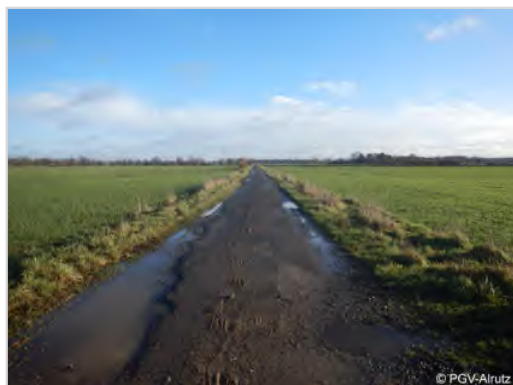
Allgemein		Bestand	
Strecke von	WW (Fortsetzung Notbrunnenstraße - Ossenboyweg)	Breite [m] RVA STS	3 —
Strecke bis	WW (Ossenboyweg - In der Wiek (L 383))	Belag – Zustand	Asphalt – leicht eingeschränkt
Länge	190 m	ruhender Verkehr	—
Baulastträger	Privat	Steigung	leicht
Ortslage	außerorts	Einbahnstraße	—
zul. Geschw.	—		
DTV	—		
Anmerkung	Auch touristische Routenführung		
Führungsform	Wirtschaftsweg		
Problemstellung	Kein Mangel		
Beteiligung, Bemerkung	—		
Planung			
Maßnahme	Kein Handlungsbedarf. Bei hohem Aufkommen von landwirtschaftlichem Verkehr Einrichtung von Begegnungsstellen prüfen.		
Kostenschätzung	—		
Priorität	—

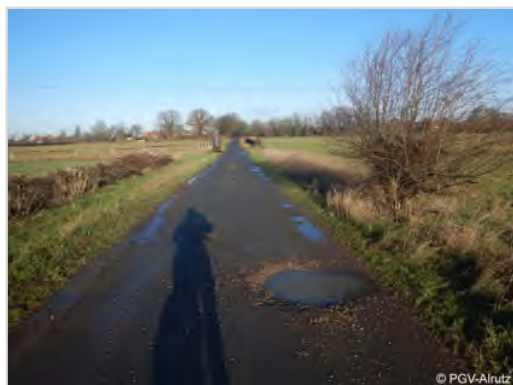
Allgemein		Bestand	
Strecke von	Ossenboyweg	Breite [m] RVA STS	3.5 —
Strecke bis	WW (Fortsetzung im Dorfe)	Belag – Zustand	Asphalt – stark eingeschränkt
Länge	510 m	ruhender Verkehr	—
Baulastträger	Privat	Steigung	keine
Ortslage	außerorts	Einbahnstraße	—
zul. Geschw.	—		
DTV	—		
Anmerkung	Auch touristische Routenführung		
Führungsform	Wirtschaftsweg		
Problemstellung	Unzureichende Belagsqualität		
Beteiligung, Bemerkung	—		
Planung			
Maßnahme	Belagserneuerung. Bei hohem Aufkommen von landwirtschaftlichem Verkehr Einrichtung von Begegnungsstellen prüfen.		
Kostenschätzung	77.000 €		
Priorität	2 - Mittlere Priorität

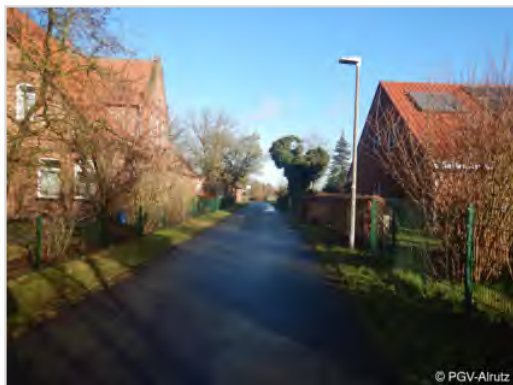
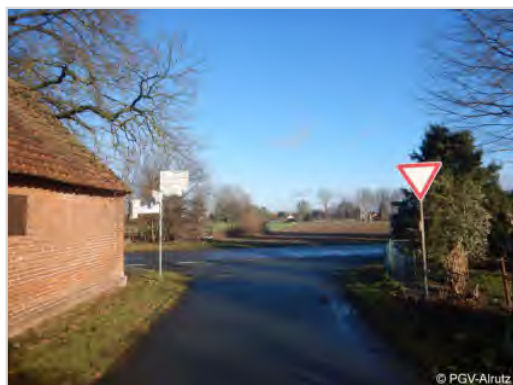
Allgemein		Bestand	
Strecke von	WW (Ossenboyweg - In der Wiek (L 383))	Breite [m] RVA STS	— —
Strecke bis	Im Dorfe	Belag – Zustand	Asphalt – stark eingeschränkt
Länge	750 m	ruhender Verkehr	—
Baulastträger	Privat	Steigung	keine
Ortslage	außerorts	Einbahnstraße	—
zul. Geschw.	—		
DTV	—		
Anmerkung	Auch touristische Routenführung		
Führungsform	Wirtschaftsweg		
Problemstellung	Unzureichende Belagsqualität		
Beteiligung, Bemerkung	—		
Planung			
Maßnahme	Belagserneuerung. Bei hohem Aufkommen von landwirtschaftlichem Verkehr Einrichtung von Begegnungsstellen prüfen.		
Kosten- schätzung	113.000 €		
Priorität	2 - Mittlere Priorität

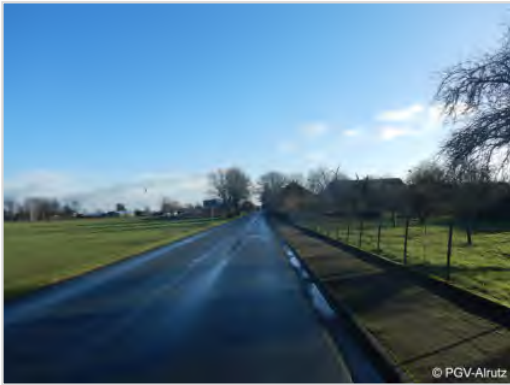
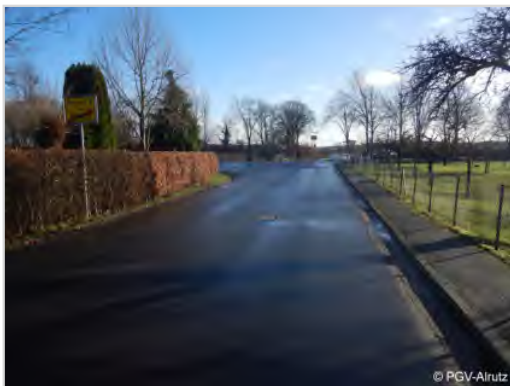
Allgemein		Bestand	
Strecke von	Amedorfer Straße (L 191)	Breite [m] RVA STS	— —
Strecke bis	Steinhagen (K 309)	Belag – Zustand	Asphalt – gut
Länge	390 m	ruhender Verkehr	—
Baulastträger	Gemeinde	Steigung	keine
Ortslage	innerorts	Einbahnstraße	—
zul. Geschw.	50 km/h		
DTV	—		
Anmerkung	Auch touristische Routenführung		
Führungsform	Mischverkehr		
Problemstellung	Unter der Annahme eines geringen Kfz-Verkehrsaufkommens: Kein Mangel.		
Beteiligung, Bemerkung	—		
Planung			
Maßnahme	Anordnung Tempo 30 (ggf. Ausweitung) prüfen. Unter der Annahme eines geringen Kfz-Verkehrsaufkommens kein weiterer Handlungsbedarf.		
Kosten- schätzung	3.000 € (Berücksichtigung Prüfauftrag)		
Priorität	K - Kleinmaßnahmen (Berücksichtigung Prüfauftrag)

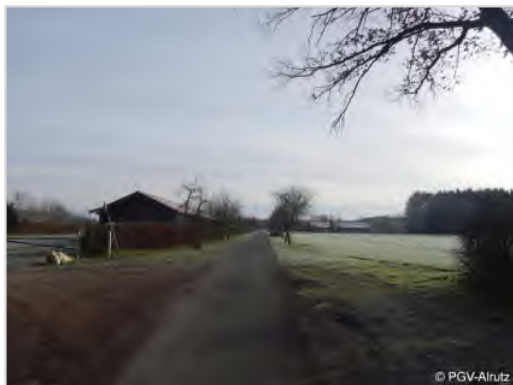
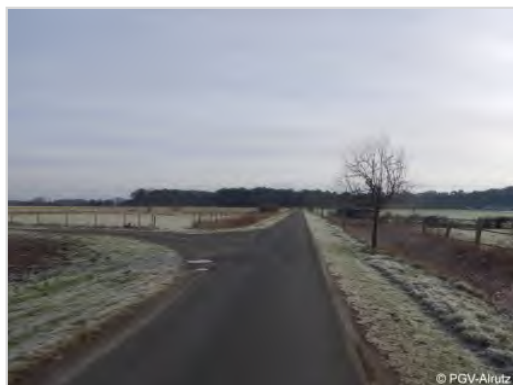
Allgemein		Bestand	
Strecke von	Zur Reiterheide	Breite [m] RVA STS	3 —
Strecke bis	WW (Fortführung Zur Reiterheide) (Gemeindegrenze)	Belag – Zustand	Unbefestigt – kaum nutzbar
Länge	720 m	ruhender Verkehr	—
Baulastträger	Privat	Steigung	keine
Ortslage	außerorts	Einbahnstraße	—
zul. Geschw.	—		
DTV	—		
Anmerkung	Auch touristische Routenführung		
Führungsform	Wirtschaftsweg		
Problemstellung	Unzureichende Belagsqualität.		
Beteiligung, Bemerkung	—		
Planung			
Maßnahme	Belagserneuerung. Asphaltierung der Wegestrecke prüfen. Bei hohem Aufkommen von land- bzw. forstwirtschaftlichem Verkehr Einrichtung von Begegnungsstellen prüfen.		
Kosten- schätzung	109.000 €		
Priorität	2 - Mittlere Priorität

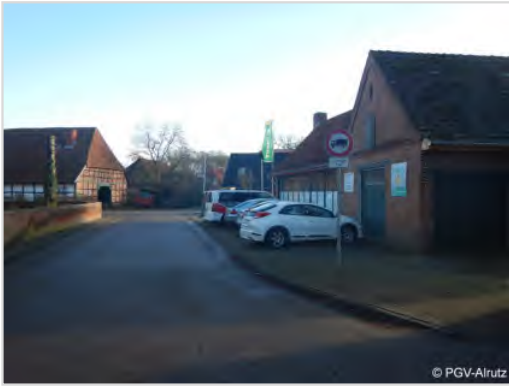
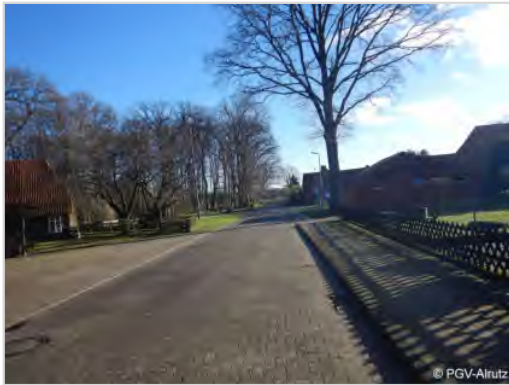
Allgemein		Bestand	
Strecke von	Walsroder Straße (L 193)	Breite [m] RVA STS	3.5 —
Strecke bis	WW (Fortführung Reiterheide)	Belag – Zustand	Asphalt – gut
Länge	880 m	ruhender Verkehr	—
Baulastträger	teilweise privat	Steigung	keine
Ortslage	außerorts	Einbahnstraße	—
zul. Geschw.	—		
DTV	—		
Anmerkung	Auch touristische Routenführung		
Führungsform	Wirtschaftsweg		
Problemstellung	Kein Mangel		
Beteiligung, Bemerkung	—		
Planung			
Maßnahme	Kein Handlungsbedarf. Bei hohem Aufkommen von landwirtschaftlichem Verkehr Einrichtung von Begegnungsstellen prüfen.		
Kosten- schätzung	—		
Priorität	—

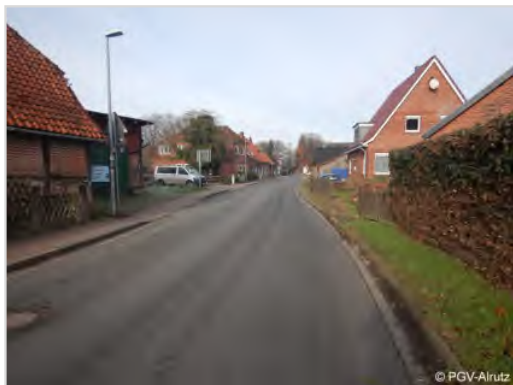
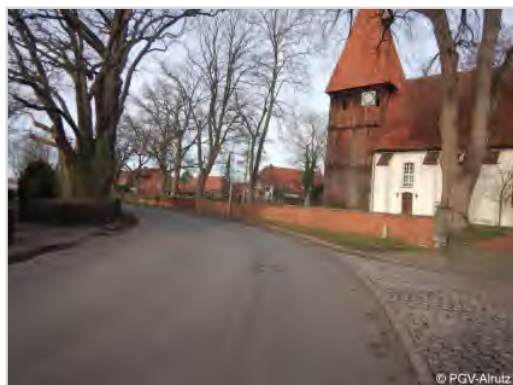
Allgemein		Bestand	
Strecke von	Brückenstraße (L 383)	Breite [m] RVA STS	— —
Strecke bis	Walsroder Straße (L 193)	Belag – Zustand	Pflaster – gut
Länge	190 m	ruhender Verkehr	—
Baulastträger	Gemeinde	Steigung	keine
Ortslage	innerorts	Einbahnstraße	—
zul. Geschw.	50 km/h		
DTV	—		
Anmerkung	Verbot der Einfahrt für Lkw. Auch touristische Routenführung		
Führungsform	Mischverkehr		
Problemstellung	Fehlende DTV-Angabe.		
Beteiligung, Bemerkung	—		
Planung			
Maßnahme	DTV prüfen: Bei DTV > 5.000 Kfz/24 h beidseitig Markierungslösung (voraussichtlich beidseitig Piktogrammketten auf der Fahrbahn). Anordnung Tempo 30 prüfen.		
Kosten- schätzung	6.000 € (Berücksichtigung Prüfaufträge DTV und Anordnung Tempo 30)		
Priorität	K - Kleinmaßnahmen (Berücksichtigung Prüfaufträge DTV und Anordnung Tempo 30)

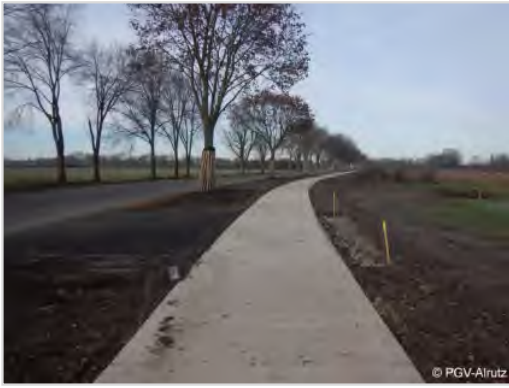
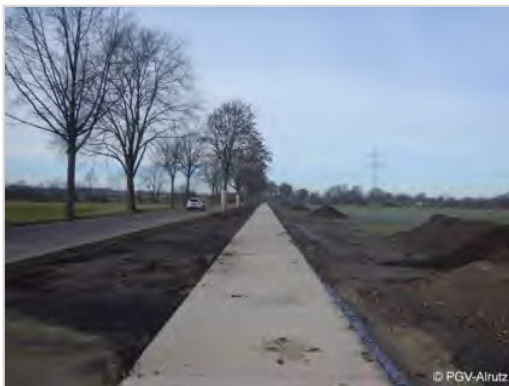
Allgemein		Bestand	
Strecke von	Walsroder Straße	Breite [m] RVA STS	— —
Strecke bis	Brücke über die Leine	Belag – Zustand	Asphalt – gut
Länge	530 m	ruhender Verkehr	—
Baulastträger	Land	Steigung	keine
Ortslage	innerorts	Einbahnstraße	—
zul. Geschw.	50 km/h		
DTV	—		
Anmerkung	Vorrangnetz der Region Hannover		
Führungsform	Mischverkehr		
Problemstellung	Fehlende DTV-Angabe.		
Beteiligung, Bemerkung	—		
Planung			
Maßnahme	DTV prüfen: Bei DTV > 5.000 Kfz/24 h beidseitig Markierungslösung (voraussichtlich beidseitig Piktogrammketten auf der Fahrbahn). Anordnung Tempo 30 prüfen. Im nördlichem Ortseingangsbereich Querungssicherung (Mittelinsel, Aufstellbereich mind. 2,50 m) für Übergang zwischen innerörtlicher richtungstreuer und außerörtlicher Zweirichtungsführung einrichten (nach Möglichkeit westlich der Brücke über die Leine, alternativ: Neubau separate Rad- und Fußverkehrsbrücke).		
Kosten- schätzung	171.000 € (ohne Berücksichtigung ggf. erforderlicher Markierungslösung)

Priorität	2 - Mittlere Priorität (ohne Berücksichtigung ggf. erforderlicher Markierungslösung)

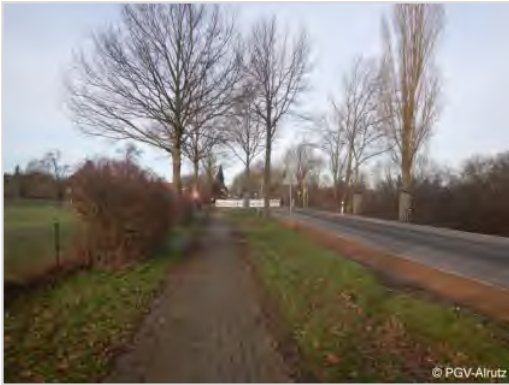
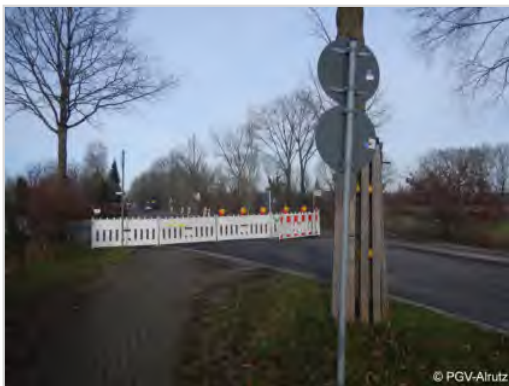
Allgemein		Bestand	
Strecke von	In der Wiek (L 383) (Brückenbauwerk)	Breite [m] RVA STS	2.5 5
Strecke bis	Zum Franzsee	Belag – Zustand	Betonplatten – gut
Länge	1.050 m	ruhender Verkehr	—
Baulastträger	Land	Steigung	keine
Ortslage	außerorts	Einbahnstraße	—
zul. Geschw.	100 km/h		
DTV	—		
Anmerkung	Zum Zeitpunkt der Befahrung in Bau befindlich.		
Führungsform	Ostseite gem. Geh-/ Radweg (Z 240) in Zweirichtungsführung		
Problemstellung	Kein Mangel		
Beteiligung, Bemerkung	—		
Planung			
Maßnahme	Kein Handlungsbedarf		
Kosten- schätzung	—		
Priorität	—

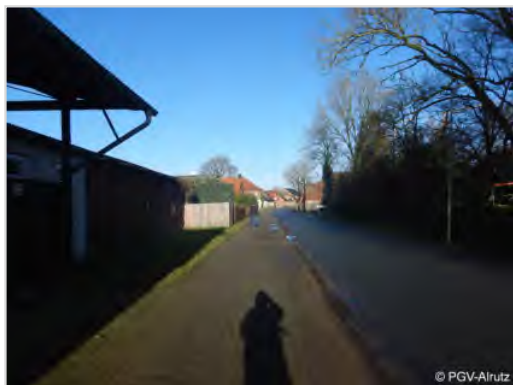
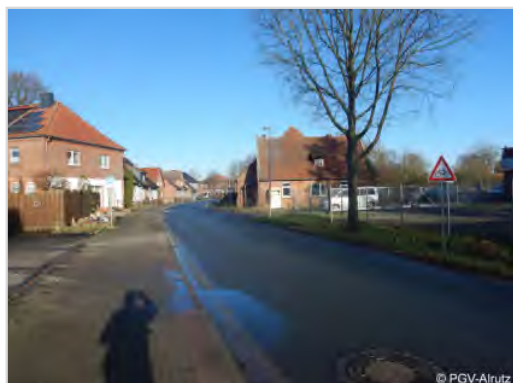
Allgemein		Bestand	
Strecke von	Zum Franzsee	Breite [m] RVA STS	2 2
Strecke bis	Steinhagen	Belag – Zustand	Asphalt – gut
Länge	110 m	ruhender Verkehr	—
Baulastträger	Land	Steigung	keine
Ortslage	außerorts	Einbahnstraße	—
zul. Geschw.	100 km/h		
DTV	—		
Anmerkung	—		
Führungsform	Westseite gem. Geh-/ Radweg (Z 240) in Zweirichtungsführung		
Problemstellung	Radverkehrsanlage in unzureichender Breite. Ungesicherte Querungsstelle auf Höhe Am Franzsee.		
Beteiligung, Bemerkung	—		
Planung			
Maßnahme	Aufgabe der Radverkehrsanlage und Radverkehr richtungstreu auf der Fahrbahn führen. Übergang von Seitenraum zu Mischverkehrsführung markierungstechnisch verdeutlichen. Im Zusammenhang mit ggf. zukünftiger innerörtlichen richtungstreuen Radverkehrsführung Querungssicherung (Mittelinsel, Aufstellbereich mind. 2,50 m) auf Höhe Zum Franzsee einrichten. Geschwindigkeitsreduzierung für Kfz im Vorfeld der Querungsstelle prüfen.

Kostenschätzung	171.000 €		
Priorität	1 - Hohe Priorität

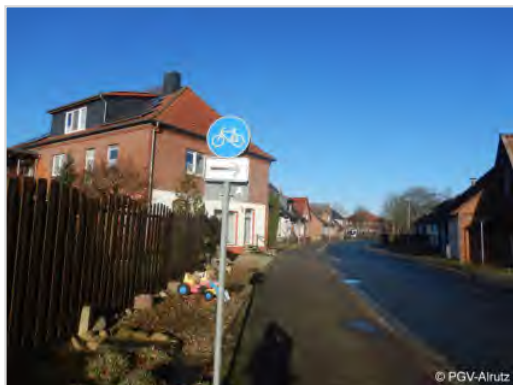
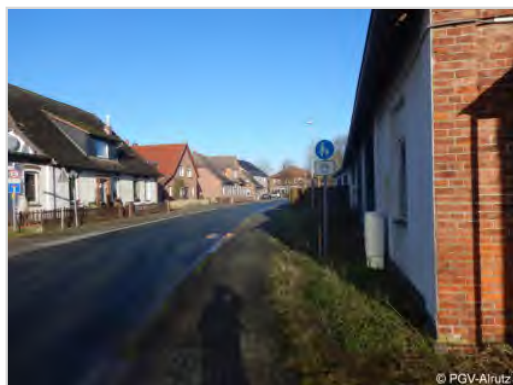
Allgemein		Bestand	
Strecke von	In der Wiek (L 383) (Höhe Ortseingang Mandelsloh)	Breite [m] RVA STS	2 0.5
Strecke bis	Auf den Breiten	Belag – Zustand	Pflaster – leicht eingeschränkt
Länge	270 m	ruhender Verkehr	—
Baulastträger	Land	Steigung	keine
Ortslage	innerorts	Einbahnstraße	—
zul. Geschw.	50 km/h		
DTV	3.700 Kfz/24h		
Anmerkung	Auch touristische Routenführung, sowie Vorrangnetz der Region Hannover		
Führungsform	Westseite gem. Geh-/ Radweg (Z 240)		
Problemstellung	Radverkehrsanlage in unzureichender Breite. Ungesicherte Querungsstelle im Ortseingangsbereich.		
Beteiligung, Bemerkung	—		
Planung			
Maßnahme	Aufgabe der Radverkehrsanlage und Radverkehr richtungstreu auf der Fahrbahn führen. Beidseitig Piktogrammketten zur Verdeutlichung der Führung auf der Fahrbahn markieren. Anordnung Tempo 30 prüfen.		
Kosten-schätzung	25.000 €		
Priorität	1 - Hohe Priorität

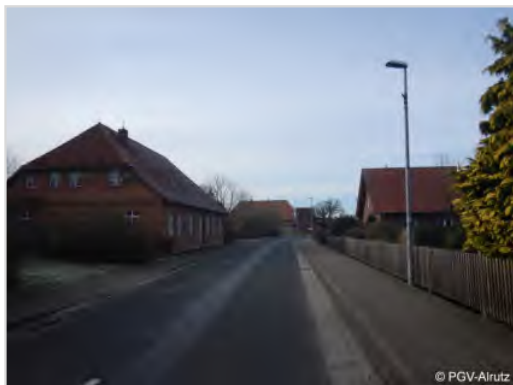
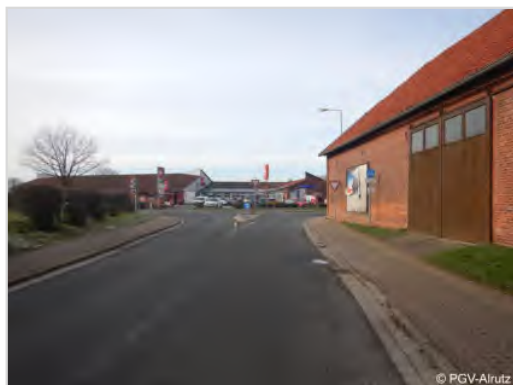
Allgemein		Bestand	
Strecke von	Auf den Breiten	Breite [m] RVA STS	2 —
Strecke bis	Sankt-Osdag-Straße	Belag – Zustand	Pflaster – leicht eingeschränkt
Länge	210 m	ruhender Verkehr	—
Baulastträger	Land	Steigung	keine
Ortslage	innerorts	Einbahnstraße	—
zul. Geschw.	50 km/h		
DTV	3.700 Kfz/24h		
Anmerkung	Auch touristische Routenführung, sowie Vorrangnetz der Region Hannover		
Führungsform	Ostseitig Gehweg / Radverkehr frei		
Problemstellung	Radverkehrsanlage in unzureichender Breite. Fehlender Sicherheitstrennstreifen.		
Beteiligung, Bemerkung	—		
Planung			
Maßnahme	Freigabe des Gehwegs für den Radverkehr aufheben und Radverkehr richtungstreu auf der Fahrbahn führen. Beidseitig Piktogrammketten zur Verdeutlichung der Führung auf der Fahrbahn markieren. Anordnung Tempo 30 prüfen. Vorschlag laut VNRH: Radverkehrsfreigabe auf Gehweg aufheben.		
Kosten-schätzung	20.000 €		
Priorität	2 - Mittlere Priorität

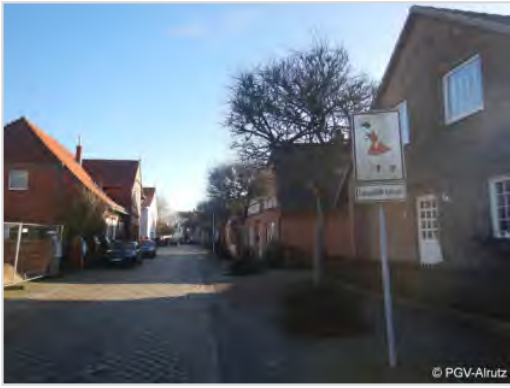
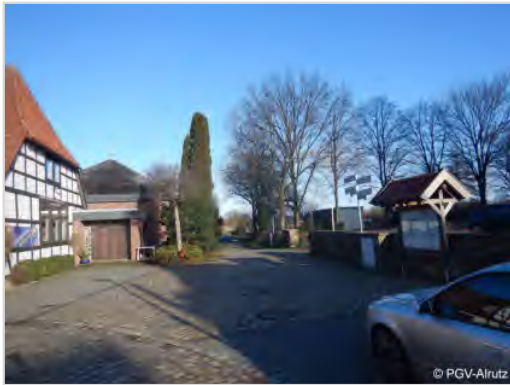
Allgemein		Bestand	
Strecke von	Sankt-Osdag-Straße	Breite [m] RVA STS	— —
Strecke bis	Mandelsloher Straße (L 191)	Belag – Zustand	Asphalt – gut
Länge	200 m	ruhender Verkehr	—
Baulastträger	Land	Steigung	keine
Ortslage	innerorts	Einbahnstraße	—
zul. Geschw.	50 km/h		
DTV	—		
Anmerkung	Vorrangnetz der Region Hannover		
Führungsform	Mischverkehr		
Problemstellung	Fehlende DTV-Angabe.		
Beteiligung, Bemerkung	—		
Planung			
Maßnahme	Radverkehr richtungstreu auf der Fahrbahn führen. DTV prüfen: Bei DTV > 5.000 Kfz/24 h beidseitig Markierungslösung (voraussichtlich beidseitig Piktogrammketten auf der Fahrbahn). Anordnung Tempo 30 prüfen.		
Kosten- schätzung	6.000 € (Berücksichtigung Prüfaufträge DTV und Anordnung Tempo 30)		
Priorität	K - Kleinmaßnahmen (Berücksichtigung Prüfaufträge DTV und Anordnung Tempo 30)

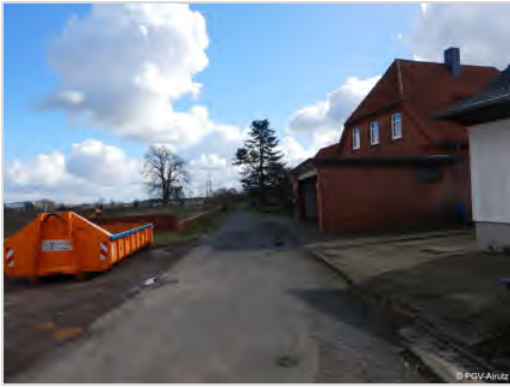
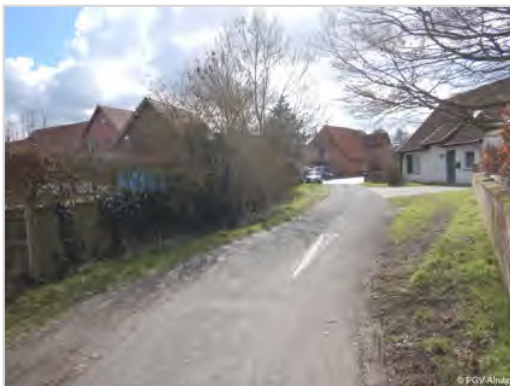
Allgemein		Bestand	
Strecke von	In der Wiek (L 383)	Breite [m] RVA STS	— —
Strecke bis	WW (Sankt-Osdag-Straße - Seeweg)	Belag – Zustand	Pflaster – stark eingeschränkt
Länge	190 m	ruhender Verkehr	—
Baulastträger	Gemeinde	Steigung	keine
Ortslage	innerorts	Einbahnstraße	—
zul. Geschw.	50 km/h		
DTV	—		
Anmerkung	Auch touristische Routenführung		
Führungsform	Mischverkehr		
Problemstellung	Unzureichende Belagsqualität. Fehlende DTV-Angabe.		
Beteiligung, Bemerkung	—		
Planung			
Maßnahme	Verbesserung der Belagsqualität durch Asphaltierung. Alternativ: Radfahrfreundliches Pflaster verwenden. Anordnung Tempo 30 prüfen. Unter der Annahme eines geringen Kfz-Verkehrsaufkommens kein weiterer Handlungsbedarf.		
Kosten-schätzung	29.000 €		
Priorität	2 - Mittlere Priorität

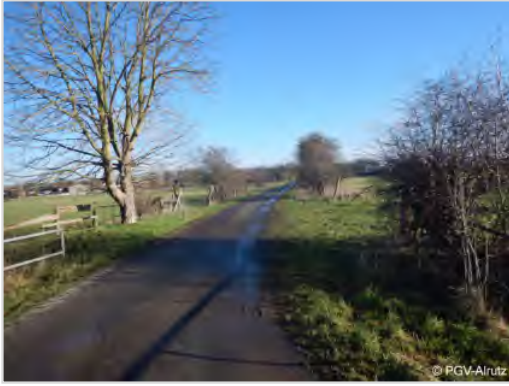
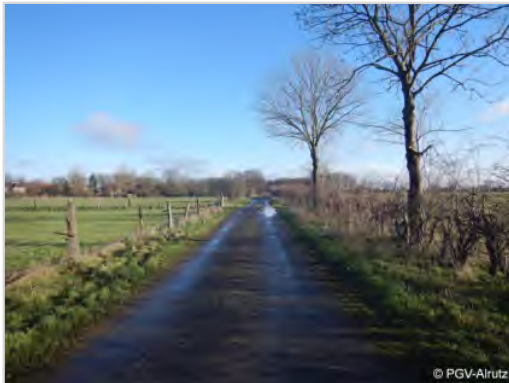
Allgemein		Bestand	
Strecke von	Mandelsloher Straße	Breite [m] RVA STS	— —
Strecke bis	Sankt-Osdag-Straße	Belag – Zustand	Asphalt – leicht eingeschränkt
Länge	460 m	ruhender Verkehr	—
Baulastträger	Gemeinde	Steigung	keine
Ortslage	innerorts	Einbahnstraße	—
zul. Geschw.	—		
DTV	—		
Anmerkung	—		
Führungsform	Selbstständige Wegeverbindung - Anlieger frei		
Problemstellung	Kein Mangel		
Beteiligung, Bemerkung	—		
Planung			
Maßnahme	Kein Handlungsbedarf		
Kosten- schätzung	—		
Priorität	—

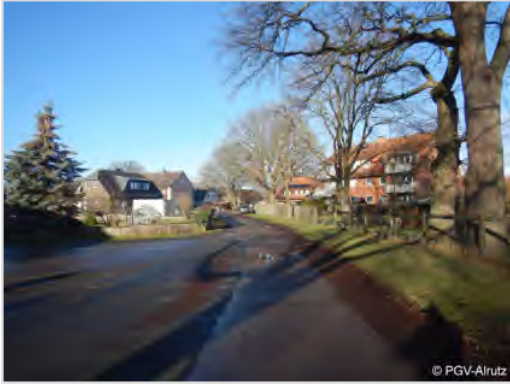
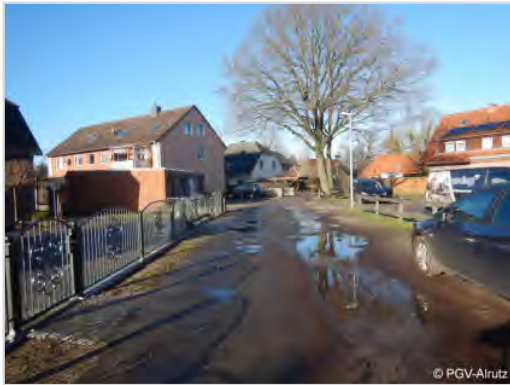
Allgemein		Bestand	
Strecke von	Sankt-Osdag-Straße	Breite [m] RVA STS	3 —
Strecke bis	Seeweg (Höhe Hausnr. 5)	Belag – Zustand	Schotter – leicht eingeschränkt
Länge	610 m	ruhender Verkehr	—
Baulastträger	Gemeinde	Steigung	keine
Ortslage	außerorts	Einbahnstraße	—
zul. Geschw.	—		
DTV	—		
Anmerkung	Auch touristische Routenführung		
Führungsform	Wirtschaftsweg		
Problemstellung	Kein Mangel		
Beteiligung, Bemerkung	—		
Planung			
Maßnahme	Kein Handlungsbedarf. Belagsqualität durch regelmäßige Instandsetzung aufrecht erhalten. Bei perspektivisch anstehender Belagserneuerung Asphaltierung der Wegestrecke prüfen. Bei hohem Aufkommen von landwirtschaftlichem Verkehr Einrichtung von Begegnungsstellen prüfen.		
Kostenschätzung	—		
Priorität	—

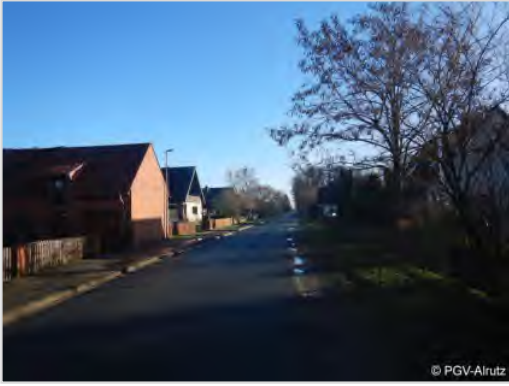
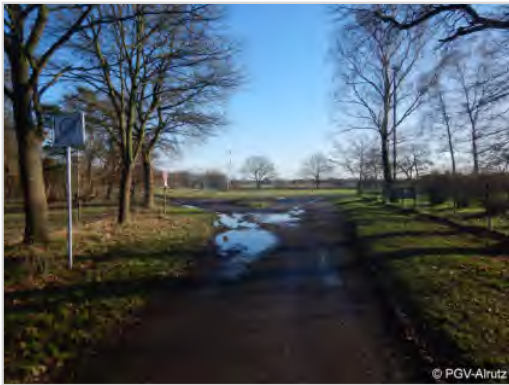
Allgemein		Bestand	
Strecke von	Seeweg (Höhe Hausnr. 5)	Breite [m] RVA STS	— —
Strecke bis	Überm See	Belag – Zustand	Betonplatten – stark eingeschränkt
Länge	210 m	ruhender Verkehr	—
Baulastträger	Gemeinde	Steigung	keine
Ortslage	innerorts	Einbahnstraße	—
zul. Geschw.	Tempo-30-Zone		
DTV	—		
Anmerkung	Auch touristische Routenführung		
Führungsform	Mischverkehr		
Problemstellung	Unzureichende Belagsqualität		
Beteiligung, Bemerkung	—		
Planung			
Maßnahme	Belagserneuerung.		
Kosten- schätzung	32.000 €		
Priorität	2 - Mittlere Priorität

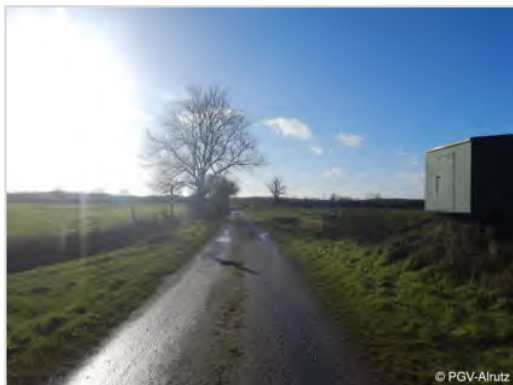
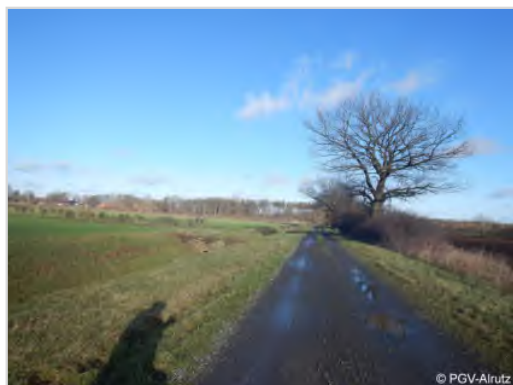
Allgemein		Bestand	
Strecke von	Seeweg	Breite [m] RVA STS	— —
Strecke bis	Überm See (Höhe Sportplatz)	Belag – Zustand	Asphalt – leicht eingeschränkt
Länge	570 m	ruhender Verkehr	—
Baulastträger	Gemeinde	Steigung	keine
Ortslage	innerorts	Einbahnstraße	—
zul. Geschw.	Tempo-30-Zone		
DTV	—		
Anmerkung	Abschnittsweise auch touristische Routenführung		
Führungsform	Mischverkehr		
Problemstellung	Kein Mangel		
Beteiligung, Bemerkung	—		
Planung			
Maßnahme	Kein Handlungsbedarf		
Kosten- schätzung	—		
Priorität	—

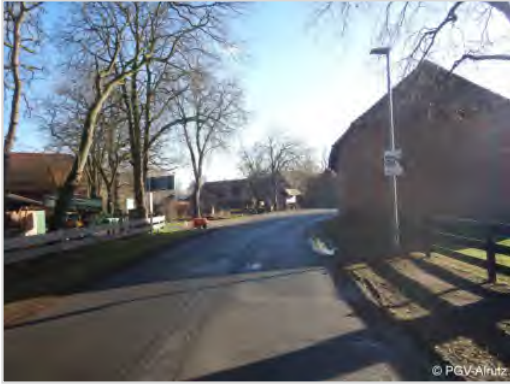
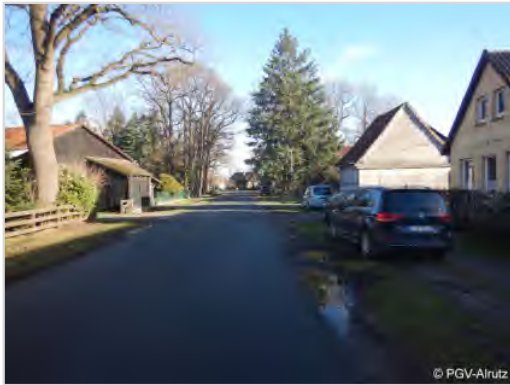
Allgemein		Bestand	
Strecke von	Überm See	Breite [m] RVA STS	3 —
Strecke bis	In der Wiek (L 383)	Belag – Zustand	Schotter – leicht eingeschränkt
Länge	2.040 m	ruhender Verkehr	—
Baulastträger	Gemeinde	Steigung	keine
Ortslage	außerorts	Einbahnstraße	—
zul. Geschw.	—		
DTV	—		
Anmerkung	—		
Führungsform	Wirtschaftsweg		
Problemstellung	Kein Mangel		
Beteiligung, Bemerkung	—		
Planung			
Maßnahme	Kein Handlungsbedarf. Belagsqualität durch regelmäßige Instandsetzung aufrecht erhalten. Bei perspektivisch anstehender Belagserneuerung Asphaltierung der Wegestrecke prüfen. Bei hohem Aufkommen von landwirtschaftlichem Verkehr Einrichtung von Begegnungsstellen prüfen.		
Kosten- schätzung	—		
Priorität	—

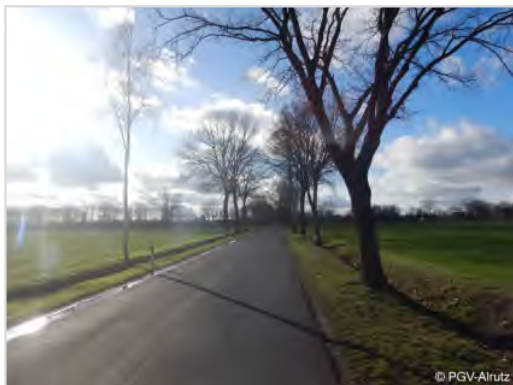
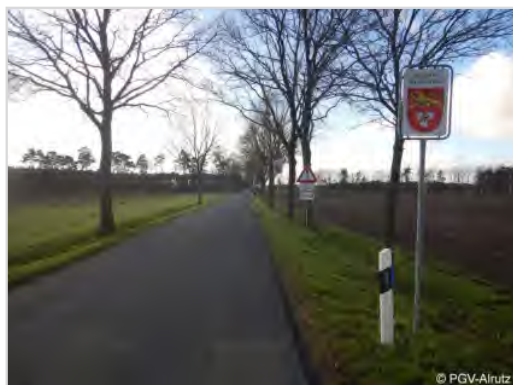
Allgemein		Bestand	
Strecke von	Fleutjenburg (L 193)	Breite [m] RVA STS	— —
Strecke bis	Große Beeke	Belag – Zustand	Asphalt – gut
Länge	670 m	ruhender Verkehr	—
Baulastträger	Region Hannover	Steigung	keine
Ortslage	innerorts	Einbahnstraße	—
zul. Geschw.	50 km/h		
DTV	—		
Anmerkung	—		
Führungsform	Mischverkehr		
Problemstellung	Fehlende DTV-Angabe.		
Beteiligung, Bemerkung	—		
Planung			
Maßnahme	DTV prüfen. Bei DTV > 5.000 Kfz/24 h beidseitig Markierungslösung (voraussichtlich Kombination aus Schutzstreifen in 1,50 m Breite und Piktogrammreihe). Anordnung Tempo 30 prüfen. Bei ggf. zukünftiger außerörtlicher Zweirichtungsführung in nördlichem Ortseingangsbereich Querungssicherung (Mittelinsel, Aufstellbereich mind. 2,50 m) für Übergang zwischen innerörtlicher richtungstreuer und ggf. zukünftiger außerörtlicher Zweirichtungsführung einrichten.		
Kosten- schätzung	6.000 € (Berücksichtigung Prüfaufträge DTV und Anordnung Tempo 30)

Priorität	K - Kleinmaßnahmen (Berücksichtigung Prüfaufträge DTV und Anordnung Tempo 30)

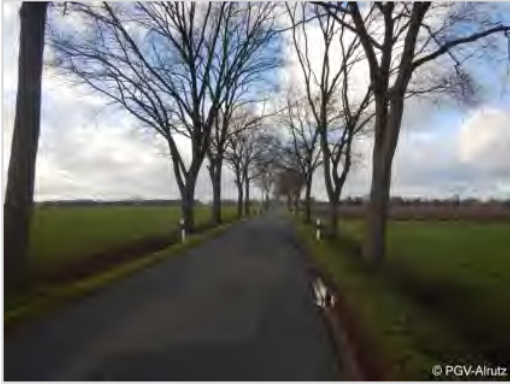
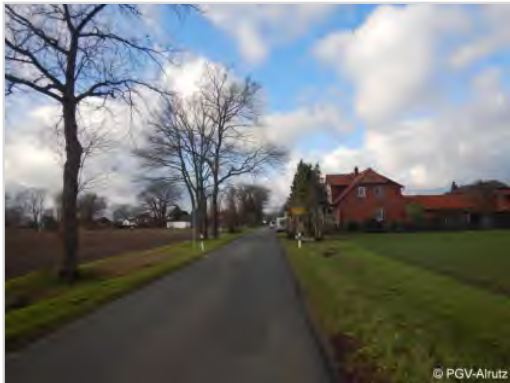
Allgemein		Bestand	
Strecke von	Große Beeke	Breite [m] RVA STS	— —
Strecke bis	Vesbecker Straße (K 312) (Gemeindegrenze bzw. Kreisgrenze)	Belag – Zustand	Asphalt – gut
Länge	3.190 m	ruhender Verkehr	—
Baulastträger	Region Hannover	Steigung	keine
Ortslage	außerorts	Einbahnstraße	—
zul. Geschw.	100 km/h		
DTV	—		
Anmerkung	—		
Führungsform	Mischverkehr		
Problemstellung	Fehlende DTV-Angabe. Für im Mischverkehr geführten Radverkehr unverträgliches Geschwindigkeitsniveau.		
Beteiligung, Bemerkung	—		
Planung			
Maßnahme	DTV prüfen. Bei DTV > 2.500 Kfz/24 h Neubau gem. Geh- und Radweg in Zweirichtungsführung in mind. 2,50 m (besser: 3,0 m) zzgl. Sicherheitstrennstreifen von 1,75 m. Kurzfristig Anordnung Tempo 70 prüfen.		
Kosten- schätzung	3.000 € (Berücksichtigung Prüfaufträge DTV und Anordnung Tempo 70)		
Priorität	K - Kleinmaßnahmen (Berücksichtigung Prüfaufträge DTV und Anordnung Tempo 70)

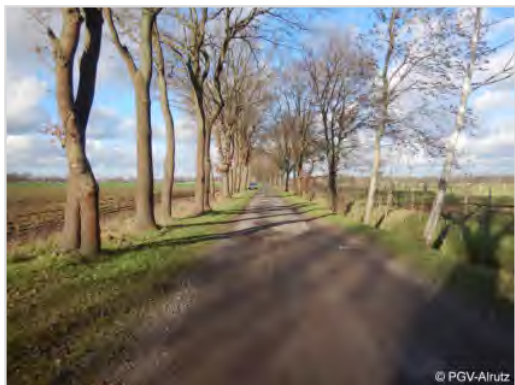
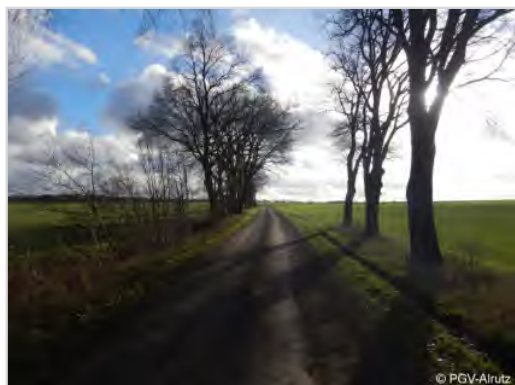
Allgemein		Bestand	
Strecke von	SWV (Fortsetzung Rodenbosteler Straße (K 311)) (Sackgasse)	Breite [m] RVA STS	— —
Strecke bis	Unter den Eichen (K 311)	Belag – Zustand	Asphalt – gut
Länge	1.920 m	ruhender Verkehr	—
Baulastträger	Region Hannover	Steigung	keine
Ortslage	außerorts	Einbahnstraße	—
zul. Geschw.	100 km/h		
DTV	—		
Anmerkung	—		
Führungsform	Mischverkehr		
Problemstellung	Fehlende DTV-Angabe. Für im Mischverkehr geführten Radverkehr unverträgliches Geschwindigkeitsniveau.		
Beteiligung, Bemerkung	—		
Planung			
Maßnahme	DTV prüfen. Bei DTV > 2.500 Kfz/24 h Neubau gem. Geh- und Radweg in Zweirichtungsführung in mind. 2,50 m (besser: 3,0 m) zzgl. Sicherheitstrennstreifen von 1,75 m. Kurzfristig Anordnung Tempo 70 prüfen.		
Kosten-schätzung	6.000 € (Berücksichtigung Prüfaufträge DTV und Anordnung Tempo 70)		
Priorität	K - Kleinmaßnahmen (Berücksichtigung Prüfaufträge DTV und Anordnung Tempo 70)

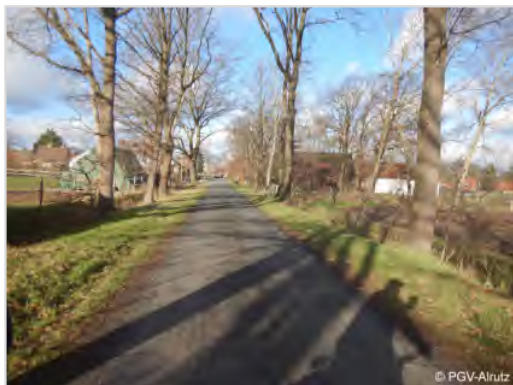
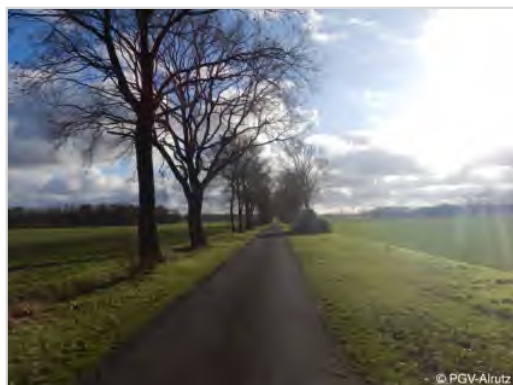
Allgemein		Bestand	
Strecke von	WW (Unter den Eichen) (Beginn Schotterung)	Breite [m] RVA STS	3.5 —
Strecke bis	Gemeindegrenze	Belag – Zustand	Schotter – leicht eingeschränkt
Länge	980 m	ruhender Verkehr	—
Baulastträger	Gemeinde	Steigung	leicht
Ortslage	außerorts	Einbahnstraße	—
zul. Geschw.	—		
DTV	—		
Anmerkung	—		
Führungsform	Wirtschaftsweg		
Problemstellung	Kein Mangel		
Beteiligung, Bemerkung	—		
Planung			
Maßnahme	Kein Handlungsbedarf. Belagsqualität durch regelmäßige Instandsetzung aufrecht erhalten. Bei perspektivisch anstehender Belagserneuerung Asphaltierung der Wegestrecke prüfen. Bei hohem Aufkommen von landwirtschaftlichem Verkehr Einrichtung von Begegnungsstellen prüfen.		
Kostenschätzung	—		
Priorität	—

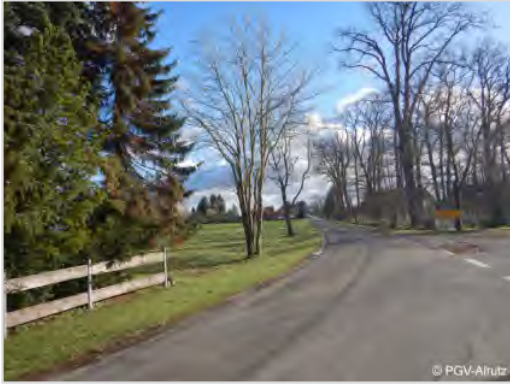
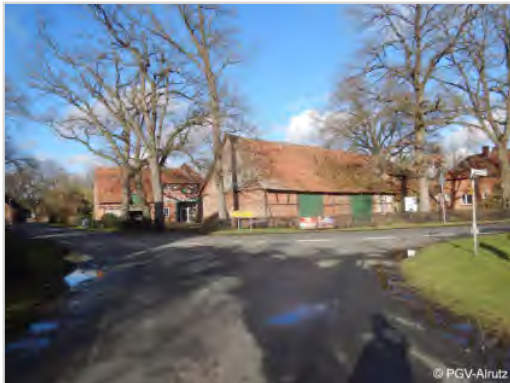
Allgemein		Bestand	
Strecke von	Ende Bebauung	Breite [m] RVA STS	3 —
Strecke bis	WW (Unter den Eichen) (Beginn Schotterung)	Belag – Zustand	Asphalt – leicht eingeschränkt
Länge	940 m	ruhender Verkehr	—
Baulastträger	Gemeinde	Steigung	keine
Ortslage	außerorts	Einbahnstraße	—
zul. Geschw.	—		
DTV	—		
Anmerkung	—		
Führungsform	Wirtschaftsweg		
Problemstellung	Kein Mangel		
Beteiligung, Bemerkung	—		
Planung			
Maßnahme	Kein Handlungsbedarf. Bei hohem Aufkommen von landwirtschaftlichem Verkehr Einrichtung von Begegnungsstellen prüfen.		
Kostenschätzung	—		
Priorität	—

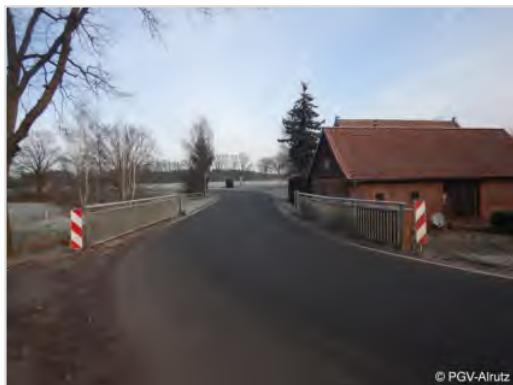
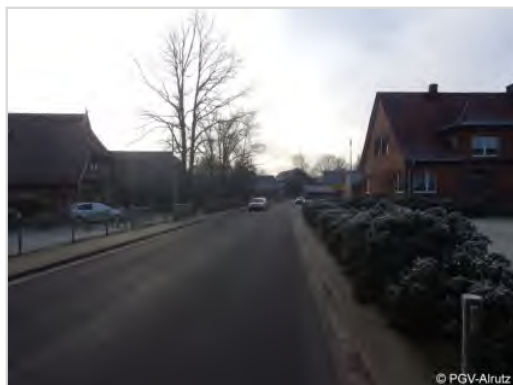
Allgemein		Bestand	
Strecke von	Vesbecker Straße (K 312)	Breite [m] RVA STS	— —
Strecke bis	Ende Bebauung	Belag – Zustand	Asphalt – gut
Länge	230 m	ruhender Verkehr	—
Baulastträger	Gemeinde	Steigung	keine
Ortslage	innerorts	Einbahnstraße	—
zul. Geschw.	50 km/h		
DTV	—		
Anmerkung	—		
Führungsform	Mischverkehr		
Problemstellung	Unter der Annahme eines geringen Kfz-Verkehrsaufkommen: Kein Mangel.		
Beteiligung, Bemerkung	—		
Planung			
Maßnahme	Anordnung Tempo 30 prüfen. Unter der Annahme eines geringen Kfz-Verkehrsaufkommens kein weiterer Handlungsbedarf.		
Kosten- schätzung	3.000 € (Berücksichtigung Prüfauftrag Anordnung Tempo 30)		
Priorität	K - Kleinmaßnahmen (Berücksichtigung Prüfauftrag Anordnung Tempo 30)

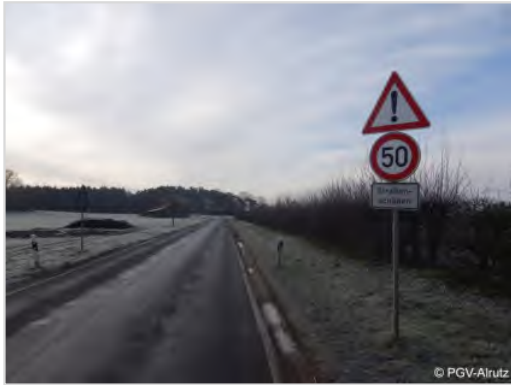
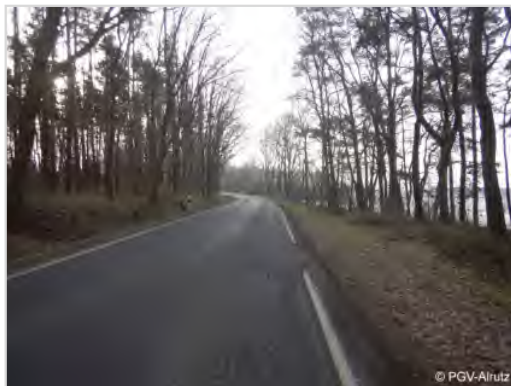
Allgemein		Bestand	
Strecke von	Esperker Straße (L 193) (Ortseingang Vesbeck)	Breite [m] RVA STS	— —
Strecke bis	Vesbecker Straße (K 312)	Belag – Zustand	Asphalt – gut
Länge	590 m	ruhender Verkehr	—
Baulastträger	Land	Steigung	keine
Ortslage	innerorts	Einbahnstraße	—
zul. Geschw.	50 km/h		
DTV	—		
Anmerkung	—		
Führungsform	Mischverkehr		
Problemstellung	Fehlende DTV-Angabe.		
Beteiligung, Bemerkung	—		
Planung			
Maßnahme	DTV prüfen. Bei DTV > 5.000 Kfz/24 h beidseitig Markierungslösung (voraussichtlich Kombination aus Schutzstreifen in 1,50 m Breite und Piktogrammreihe). Anordnung Tempo 30 prüfen. Bei Neubau einer Radverkehrsanlage im Außerortsbereich im Ortseingangsbereich Querungssicherung (Mittelsinsel, Aufstellbereich mind. 2,50 m) für Übergang zwischen innerörtlicher richtungstreuer und ggf. zukünftiger außerörtlicher Zweirichtungsführung einrichten.		
Kosten- schätzung	6.000 € (Berücksichtigung Prüfaufträge DTV und Anordnung Tempo 30)

Priorität	K - Kleinmaßnahmen (Berücksichtigung Prüfaufträge DTV und Anordnung Tempo 30)
