Stadt Neustadt am Rübenberge

Radverkehrskonzept Gesamtstadt (ohne Kernstadt)

Maßnahmenkataster

Hannover, im Januar 2024

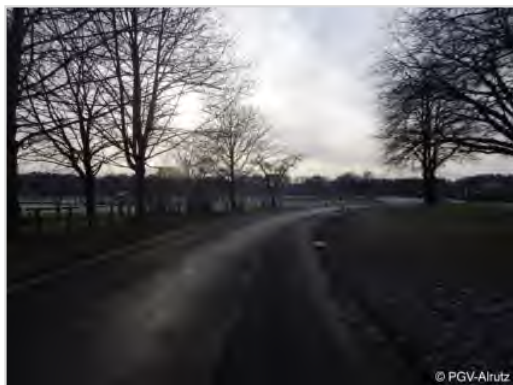
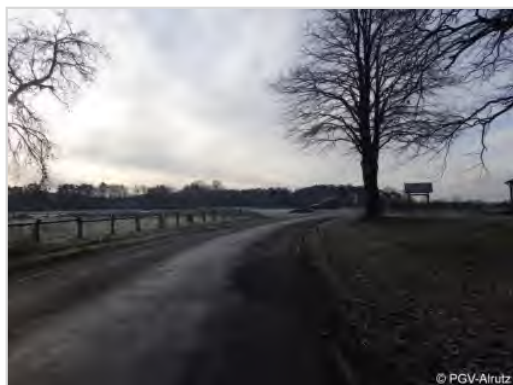
Allgemein		Bestand	
Strecke von	Neustädter Straße (L 193) (Ortsausgang Esperke)	Breite [m] RVA STS	— —
Strecke bis	Neustädter Straße (L 193) (Ortsausgang Vesbeck)	Belag – Zustand	Asphalt – leicht eingeschränkt
Länge	1.760 m	ruhender Verkehr	—
Baulastträger	Land	Steigung	keine
Ortslage	außerorts	Einbahnstraße	—
zul. Geschw.	50 km/h		
DTV	—		
Anmerkung	—		
Führungsform	Mischverkehr		
Problemstellung	Fehlende DTV-Angabe.		
Beteiligung, Bemerkung	Radweg gewünscht.		
Planung			
Maßnahme	DTV prüfen. Bei DTV > 2.500 Kfz/24 h Neubau gem. Geh- und Radweg in Zweirichtungsführung in mind. 2,50 m (besser: 3,0 m) zzgl. Sicherheitstrennstreifen von 1,75 m.		
Kosten- schätzung	3.000 € (Berücksichtigung Prüfauftrag DTV)		
Priorität	K - Kleinmaßnahmen (Berücksichtigung Prüfauftrag DTV)

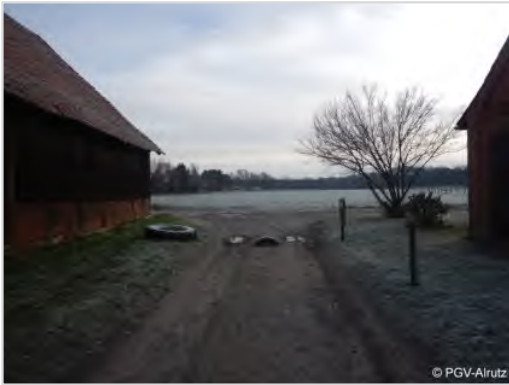
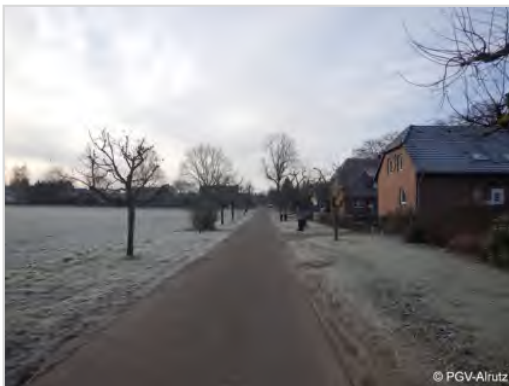
Allgemein		Bestand	
Strecke von	Lange Straße	Breite [m] RVA STS	— —
Strecke bis	Neustädter Straße (L 193) (Ortsausgang)	Belag – Zustand	Asphalt – gut
Länge	100 m	ruhender Verkehr	—
Baulastträger	Land	Steigung	keine
Ortslage	innerorts	Einbahnstraße	—
zul. Geschw.	50 km/h		
DTV	—		
Anmerkung	—		
Führungsform	Mischverkehr		
Problemstellung	Fehlende DTV-Angabe.		
Beteiligung, Bemerkung	—		
Planung			
Maßnahme	DTV prüfen. Bei DTV > 5.000 Kfz/24 h beidseitig Markierungslösung (voraussichtlich beidseitig Piktogrammketten auf der Fahrbahn). Anordnung Tempo 30 prüfen. Bei Neubau einer Radverkehrsanlage im Außerortsbereich im Ortseingangsbereich Querungssicherung (Mittelsinsel, Aufstellbereich mind. 2,50 m) für Übergang zwischen innerörtlicher richtungstreuer und ggf. zukünftiger außerörtlicher Zweirichtungsführung einrichten.		
Kosten- schätzung	6.000 € (Berücksichtigung Prüfaufträge DTV und Anordnung Tempo 30)

Priorität	K - Kleinmaßnahmen (Berücksichtigung Prüfaufträge DTV und Anordnung Tempo 30)

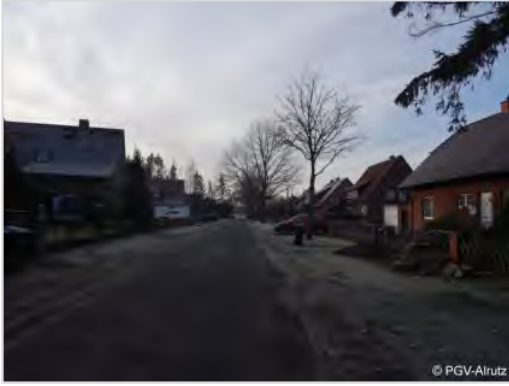
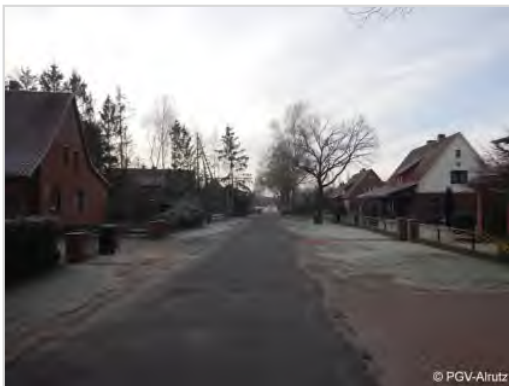
Allgemein		Bestand	
Strecke von	Lange Straße (Höhe Hausnr. 15)	Breite [m] RVA STS	3 —
Strecke bis	Neustädter Straße (L 193)	Belag – Zustand	Pflaster – leicht eingeschränkt
Länge	520 m	ruhender Verkehr	—
Baulastträger	Gemeinde	Steigung	leicht
Ortslage	innerorts	Einbahnstraße	—
zul. Geschw.	—		
DTV	—		
Anmerkung	Abschnittsweise asphaltiert.		
Führungsform	Selbstständige Wegeverbindung - Anlieger und landwirtschaftlicher Verkehr frei		
Problemstellung	Unzureichende Belagsqualität im Bereich Altes Spritzenhaus. Unzureichende Sicherung der Reifen als Durchlasssperrern im Bereich Altes Spritzenhaus.		
Beteiligung, Bemerkung	—		
Planung			
Maßnahme	Bei hohem Aufkommen von landwirtschaftlichem Verkehr Einrichtung von Begegnungsstellen prüfen. Im Bereich Altes Spritzenhaus: Belagserneuerung unter Verwendung von Asphalt (alternativ: Pflaster). Austausch der Reifen durch retroreflektierende Poller mit Bodenmarkierung.

Kostenschätzung	10.000 €		
Priorität	2 - Mittlere Priorität

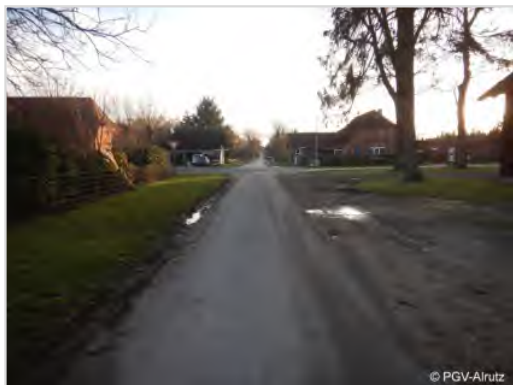
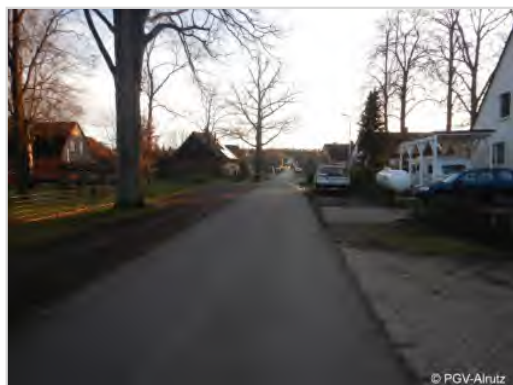
Allgemein		Bestand	
Strecke von	Wisselweg	Breite [m] RVA STS	— —
Strecke bis	Lange Straße (Höhe Hausnr. 15)	Belag – Zustand	Asphalt – leicht eingeschränkt
Länge	540 m	ruhender Verkehr	—
Baulastträger	Gemeinde	Steigung	keine
Ortslage	innerorts	Einbahnstraße	—
zul. Geschw.	50 km/h		
DTV	—		
Anmerkung	—		
Führungsform	Mischverkehr		
Problemstellung	Unter der Annahme eines geringen Kfz-Verkehrsaufkommens: Kein Mangel.		
Beteiligung, Bemerkung	—		
Planung			
Maßnahme	Unter der Annahme eines geringen Kfz-Verkehrsaufkommens: Kein Handlungsbedarf.		
Kosten- schätzung	—		
Priorität	—

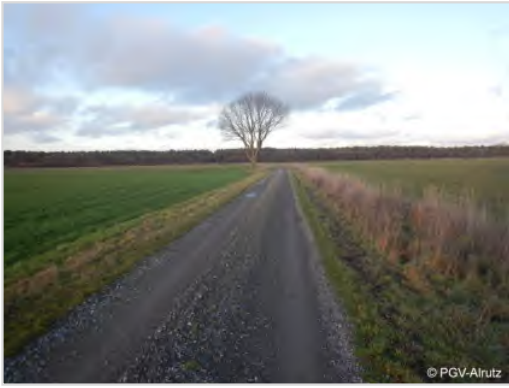
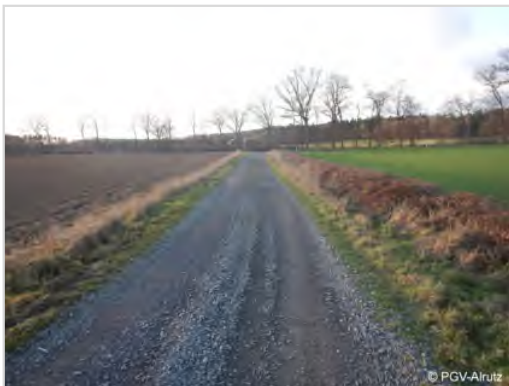
Allgemein		Bestand	
Strecke von	Hoper Str.	Breite [m] RVA STS	— —
Strecke bis	Wisselweg	Belag – Zustand	Asphalt – gut
Länge	770 m	ruhender Verkehr	beidseitig Längsparken (aufgesetzt)
Baulastträger	Gemeinde	Steigung	keine
Ortslage	innerorts	Einbahnstraße	—
zul. Geschw.	50 km/h - absw. 30 km/h		
DTV	—		
Anmerkung	—		
Führungsform	Mischverkehr		
Problemstellung	Unter der Annahme eines geringen Kfz-Verkehrsaufkommens: Kein Mangel.		
Beteiligung, Bemerkung	—		
Planung			
Maßnahme	Unter der Annahme eines geringen Kfz-Verkehrsaufkommens: Kein Handlungsbedarf.		
Kosten- schätzung	—		
Priorität	—

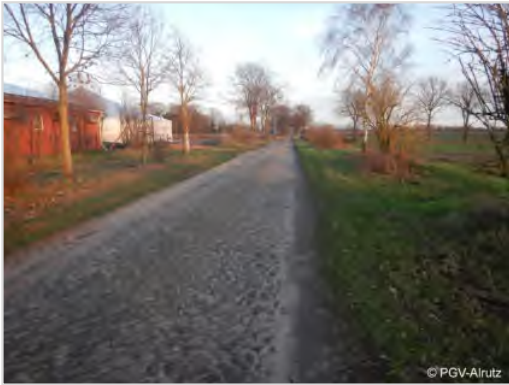
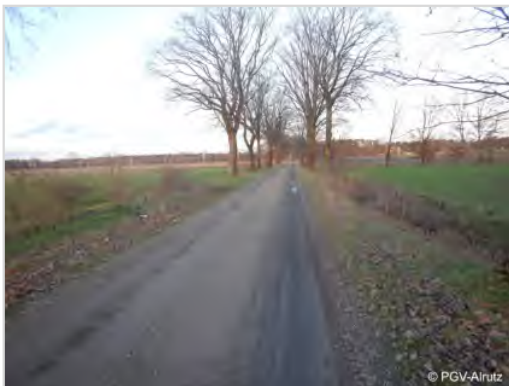
Allgemein		Bestand	
Strecke von	Lange Str.	Breite [m] RVA STS	2.5 —
Strecke bis	Grindauer Str.	Belag – Zustand	Schotter – stark eingeschränkt
Länge	1.020 m	ruhender Verkehr	—
Baulastträger	Gemeinde	Steigung	leicht
Ortslage	außerorts	Einbahnstraße	—
zul. Geschw.	—		
DTV	—		
Anmerkung	—		
Führungsform	Wirtschaftsweg		
Problemstellung	Wegeverbindung in unzureichender Breite sowie Belagsqualität		
Beteiligung, Bemerkung	Wichtige Verbindung und gute Alternative zur westlich gelegenen Landesstraße für den Radverkehr.		
Planung			
Maßnahme	Ausbau Wegeverbindung auf mind. 3,0 m (besser: 3,50 m) Breite. Belagsqualität durch regelmäßige Instandsetzung aufrecht erhalten. Asphaltierung der Wegestrecke prüfen. Bei hohem Aufkommen von land- bzw. forstwirtschaftlichem Verkehr Einrichtung von Begegnungsstellen prüfen.		
Kosten- schätzung	227.000 €		
Priorität	2 - Mittlere Priorität

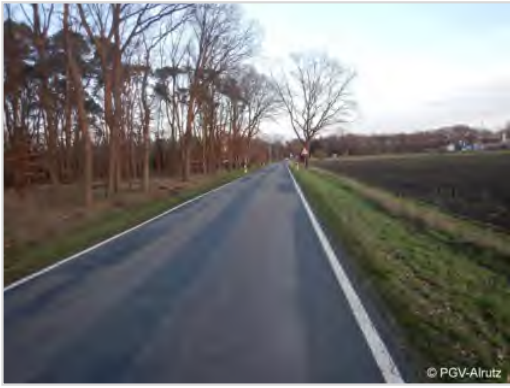
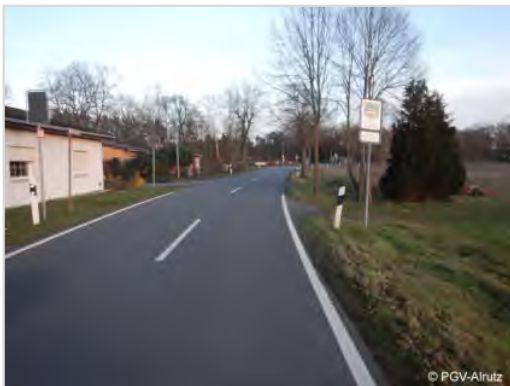
Allgemein		Bestand	
Strecke von	Lange Str.	Breite [m] RVA STS	4.2 —
Strecke bis	Hoper Str.	Belag – Zustand	Asphalt – stark eingeschränkt
Länge	2.220 m	ruhender Verkehr	—
Baulastträger	Gemeinde	Steigung	keine
Ortslage	außerorts	Einbahnstraße	—
zul. Geschw.	—		
DTV	—		
Anmerkung	Belagsarten wechselnd.		
Führungsform	Wirtschaftsweg		
Problemstellung	Unzureichende Belagsqualität		
Beteiligung, Bemerkung	Weg aufgrund des Belags nur schlecht mit dem Rad zu befahren.		
Planung			
Maßnahme	Belagserneuerung (durchgehende Asphaltierung).		
Kosten- schätzung	336.000 €		
Priorität	2 - Mittlere Priorität

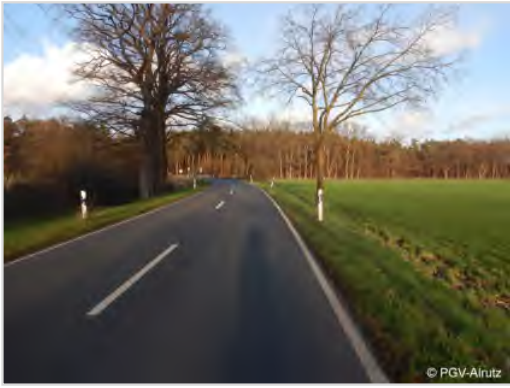
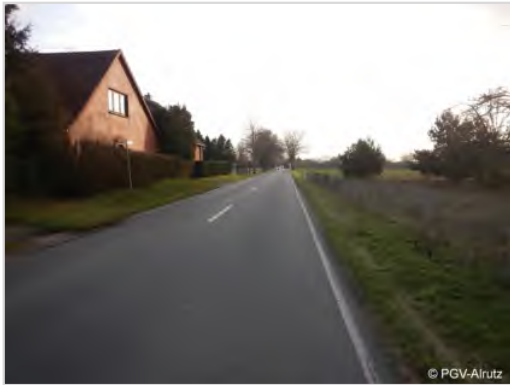
Allgemein		Bestand	
Strecke von	Wirtschaftsweg	Breite [m] RVA STS	— —
Strecke bis	Am Bahnhof	Belag – Zustand	Asphalt – gut
Länge	280 m	ruhender Verkehr	—
Baulastträger	Region Hannover	Steigung	keine
Ortslage	außerorts	Einbahnstraße	—
zul. Geschw.	100 km/h		
DTV	—		
Anmerkung	—		
Führungsform	Mischverkehr		
Problemstellung	Fehlende DTV-Angabe. Für im Mischverkehr geführten Radverkehr unverträgliches Geschwindigkeitsniveau.		
Beteiligung, Bemerkung	—		
Planung			
Maßnahme	DTV prüfen. Bei DTV > 2.500 Kfz/24 h Neubau gem. Geh- und Radweg in Zweirichtungsführung in mind. 2,50 m (besser: 3,0 m) zzgl. Sicherheitstrennstreifen von 1,75 m. Kurzfristig Anordnung Tempo 70 prüfen.		
Kosten-schätzung	6.000 € (Berücksichtigung Prüfaufträge DTV und Anordnung Tempo 70)		
Priorität	K - Kleinmaßnahmen (Berücksichtigung Prüfaufträge DTV und Anordnung Tempo 70)

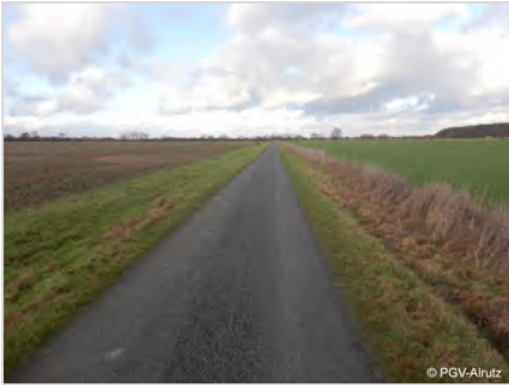
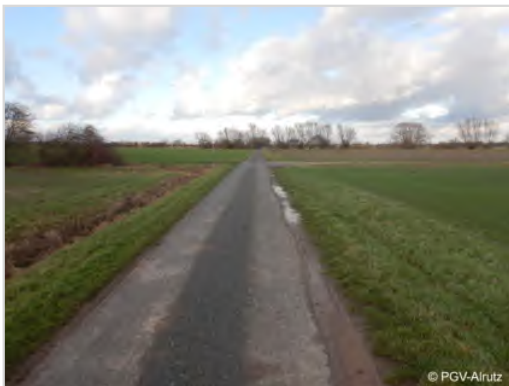
Allgemein		Bestand	
Strecke von	Hammersteinsstr.	Breite [m] RVA STS	— —
Strecke bis	Esperker Str.	Belag – Zustand	Asphalt – leicht eingeschränkt
Länge	1.380 m	ruhender Verkehr	—
Baulastträger	Land	Steigung	keine
Ortslage	außerorts	Einbahnstraße	—
zul. Geschw.	70 km/h - absw. 50 Km/h		
DTV	2.200 Kfz/24h		
Anmerkung	Auch touristische Routenführung und Abschnitt des Vorrangnetzes der Region Hannover		
Führungsform	Mischverkehr		
Problemstellung	Fehlende Radverkehrsanlage (DTV im Grenzbereich zur Erforderlichkeit einer Radverkehrsanlage).		
Beteiligung, Bemerkung	—		
Planung			
Maßnahme	Neubau gem. Geh- und Radweg in Zweirichtungsführung in mind. 2,50 m (besser: 3,0 m) zzgl. Sicherheitstrennstreifen von 1,75 m. Vorschlag laut VRNH: Anlage einseitiger gem. GRW		
Kosten- schätzung	1.044.000 €		
Priorität	2 - Mittlere Priorität

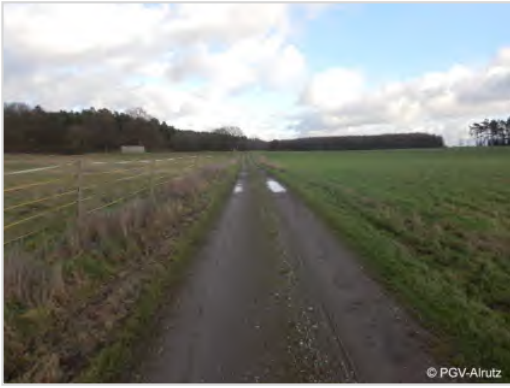
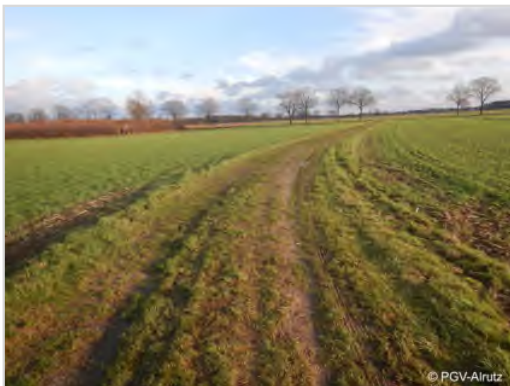
Allgemein		Bestand	
Strecke von	Hammersteinstr. (K 305)	Breite [m] RVA STS	2.6 —
Strecke bis	Wirtschaftsweg	Belag – Zustand	Asphalt – leicht eingeschränkt
Länge	970 m	ruhender Verkehr	—
Baulastträger	Gemeinde	Steigung	keine
Ortslage	außerorts	Einbahnstraße	—
zul. Geschw.	—		
DTV	—		
Anmerkung	Auch touristische Routenführung		
Führungsform	Wirtschaftsweg		
Problemstellung	Wegeverbindung in unzureichender Breite		
Beteiligung, Bemerkung	—		
Planung			
Maßnahme	Ausbau Wegeverbindung auf mind. 3,0 m (besser: 3,50 m) Breite. Bei hohem Aufkommen landwirtschaftlicher Verkehre Einrichtung von Begegnungsstellen prüfen.		
Kostenschätzung	213.000 €		
Priorität	2 - Mittlere Priorität

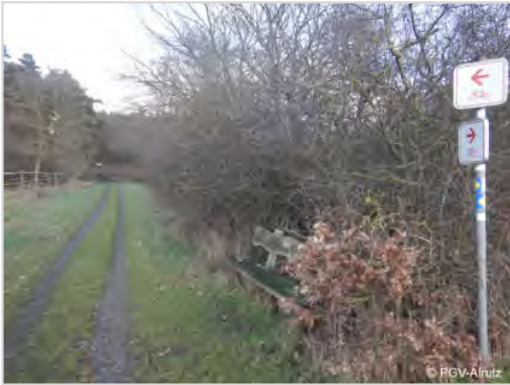
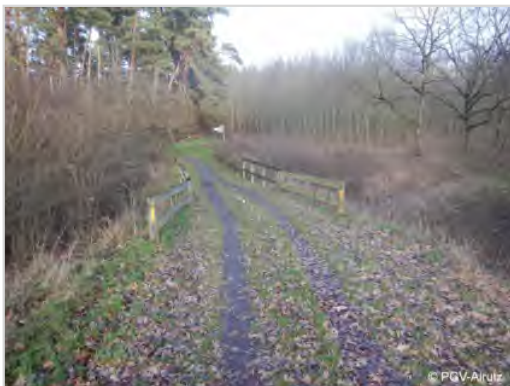
Allgemein		Bestand	
Strecke von	Wirtschaftsweg	Breite [m] RVA STS	2.7 —
Strecke bis	Grindauer Str (L 193)	Belag – Zustand	Wassergebunden – stark eingeschränkt
Länge	400 m	ruhender Verkehr	—
Baulastträger	Gemeinde	Steigung	leicht
Ortslage	außerorts	Einbahnstraße	—
zul. Geschw.	—		
DTV	—		
Anmerkung	Östliche Hälfte kaum nutzbare, unbefestigte Wegeverbindung. Auch touristische Routenführung		
Führungsform	Wirtschaftsweg		
Problemstellung	Wegeverbindung in unzureichender Breite sowie Belagsqualität		
Beteiligung, Bemerkung	—		
Planung			
Maßnahme	Ausbau Wegeverbindung auf mind. 3,0 m (besser: 3,50 m) Breite. Asphaltierung der Wegestrecke prüfen. Belagsqualität durch regelmäßige Instandsetzung aufrecht erhalten. Bei hohem Aufkommen landwirtschaftlicher Verkehre Einrichtung von Begegnungsstellen prüfen.		
Kosten- schätzung	88.000 €		
Priorität	1 - Hohe Priorität

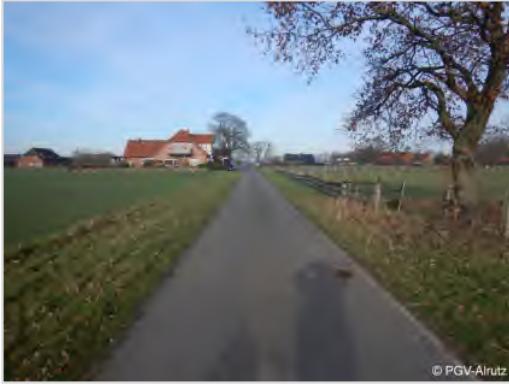
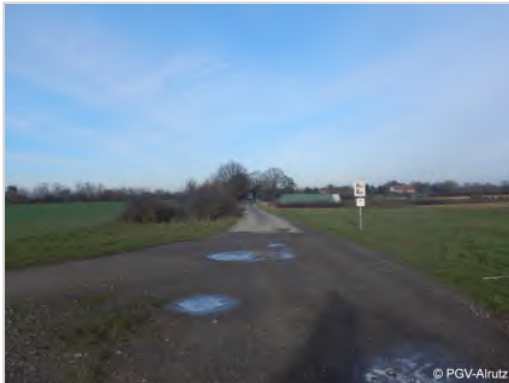
Allgemein		Bestand	
Strecke von	WW (Am Westertore - Rosseweg) (Begin Schotterung)	Breite [m] RVA STS	3 —
Strecke bis	Rosseweg	Belag – Zustand	Schotter – erheblich eingeschränkt
Länge	940 m	ruhender Verkehr	—
Baulastträger	Privat	Steigung	keine
Ortslage	außerorts	Einbahnstraße	—
zul. Geschw.	—		
DTV	—		
Anmerkung	Auch touristische Routenführung		
Führungsform	Wirtschaftsweg		
Problemstellung	Unzureichende Belagsqualität.		
Beteiligung, Bemerkung	—		
Planung			
Maßnahme	Belagserneuerung. Asphaltierung der Wegestrecke prüfen. Bei hohem Aufkommen von land- bzw. forstwirtschaftlichem Verkehr Einrichtung von Begegnungsstellen prüfen.		
Kosten- schätzung	142.000 €		
Priorität	2 - Mittlere Priorität

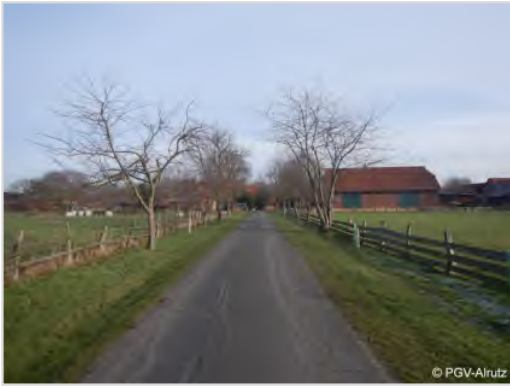
Allgemein		Bestand	
Strecke von	Am Westertore	Breite [m] RVA STS	3.5 —
Strecke bis	WW (Am Westertore - Rosseweg) (Begin Schotterung)	Belag – Zustand	Asphalt – gut
Länge	660 m	ruhender Verkehr	—
Baulastträger	Privat	Steigung	leicht
Ortslage	außerorts	Einbahnstraße	—
zul. Geschw.	—		
DTV	—		
Anmerkung	Auch touristische Routenführung		
Führungsform	Wirtschaftsweg		
Problemstellung	Kein Mangel		
Beteiligung, Bemerkung	—		
Planung			
Maßnahme	Kein Handlungsbedarf		
Kosten- schätzung	—		
Priorität	—

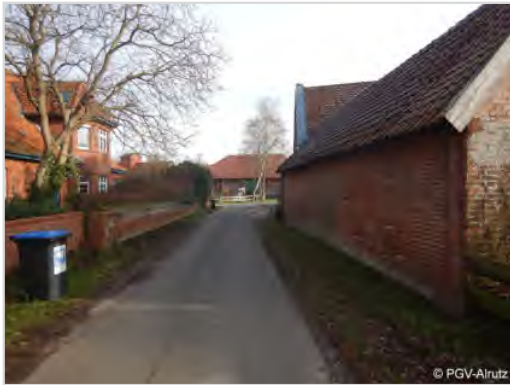
Allgemein		Bestand	
Strecke von	Am Westertore	Breite [m] RVA STS	— —
Strecke bis	Braser Straße	Belag – Zustand	Asphalt – gut
Länge	280 m	ruhender Verkehr	—
Baulastträger	Gemeinde	Steigung	keine
Ortslage	innerorts	Einbahnstraße	—
zul. Geschw.	50 km/h		
DTV	—		
Anmerkung	Auch touristische Routenführung		
Führungsform	Mischverkehr		
Problemstellung	Unter der Annahme eines geringen Kfz-Verkehrsaufkommens: Kein Mangel.		
Beteiligung, Bemerkung	—		
Planung			
Maßnahme	Unter der Annahme eines geringen Kfz-Verkehrsaufkommens: Kein Handlungsbedarf.		
Kosten- schätzung	—		
Priorität	—

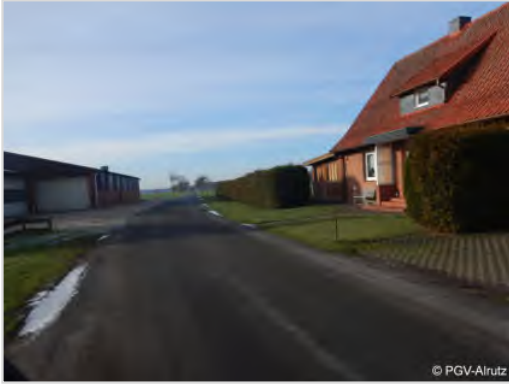
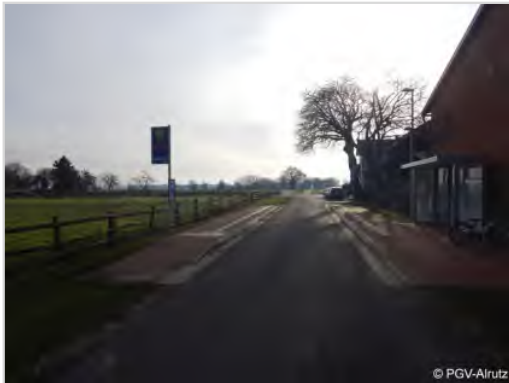
Allgemein		Bestand	
Strecke von	Zur Fähre (K 308) (Ortseingang)	Breite [m] RVA STS	— —
Strecke bis	Braser Straße	Belag – Zustand	Asphalt – leicht eingeschränkt
Länge	360 m	ruhender Verkehr	—
Baulastträger	Region Hannover	Steigung	keine
Ortslage	innerorts	Einbahnstraße	—
zul. Geschw.	50 km/h		
DTV	—		
Anmerkung	Auch touristische Routenführung		
Führungsform	Mischverkehr		
Problemstellung	Unter der Annahme eines geringen Kfz-Verkehrsaufkommens: Kein Mangel.		
Beteiligung, Bemerkung	—		
Planung			
Maßnahme	Unter der Annahme eines geringen Kfz-Verkehrsaufkommens: Kein Handlungsbedarf.		
Kosten- schätzung	—		
Priorität	—

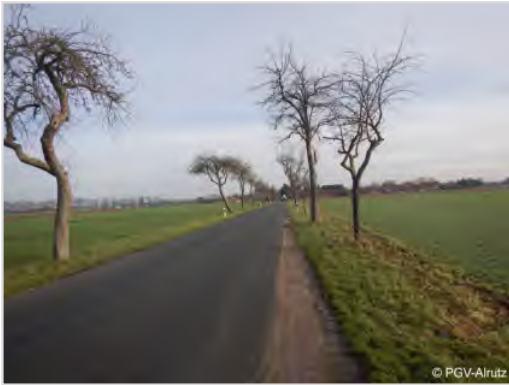
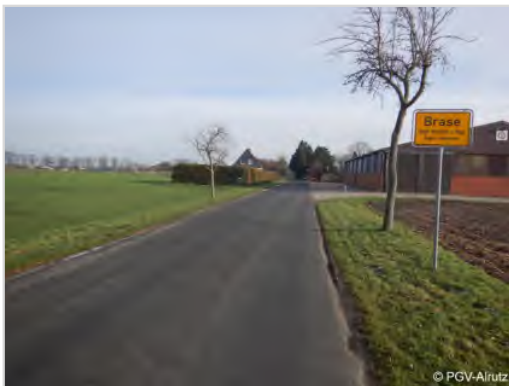
Allgemein		Bestand	
Strecke von	Mandelsloher Straße (L 191)	Breite [m] RVA STS	— —
Strecke bis	Zur Fähre (K 308) (Ortseingang)	Belag – Zustand	Asphalt – gut
Länge	280 m	ruhender Verkehr	—
Baulastträger	Region Hannover	Steigung	keine
Ortslage	außerorts	Einbahnstraße	—
zul. Geschw.	100 km/h		
DTV	—		
Anmerkung	—		
Führungsform	Mischverkehr		
Problemstellung	Fehlende DTV-Angabe. Für im Mischverkehr geführten Radverkehr unverträgliches Geschwindigkeitsniveau.		
Beteiligung, Bemerkung	—		
Planung			
Maßnahme	DTV prüfen. Bei DTV > 2.500 Kfz/24 h Neubau gem. Geh- und Radweg in Zweirichtungsführung in mind. 2,50 m (besser: 3,0 m) zzgl. Sicherheitstrennstreifen von 1,75 m. Kurzfristig Anordnung Tempo 70 prüfen.		
Kosten- schätzung	6.000 € (Berücksichtigung Prüfaufträge DTV und Anordnung Tempo 70)		
Priorität	K - Kleinmaßnahmen (Berücksichtigung Prüfaufträge DTV und Anordnung Tempo 70)

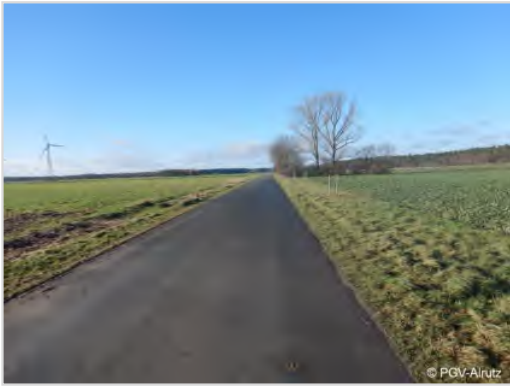
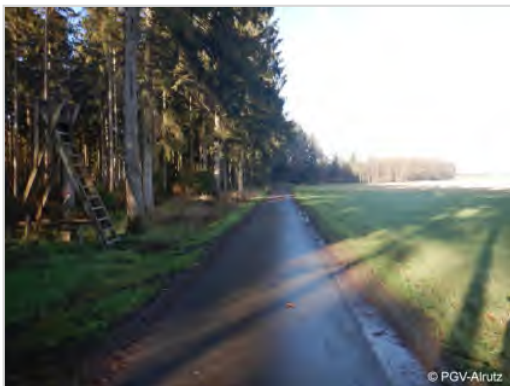
Allgemein		Bestand	
Strecke von	Zur Fähre (K 308)	Breite [m] RVA STS	4.3 —
Strecke bis	Waldquerung	Belag – Zustand	Asphalt – gut
Länge	1.360 m	ruhender Verkehr	—
Baulastträger	Privat	Steigung	keine
Ortslage	außerorts	Einbahnstraße	—
zul. Geschw.	—		
DTV	—		
Anmerkung	Auch touristische Routenführung		
Führungsform	Wirtschaftsweg		
Problemstellung	Kein Mangel		
Beteiligung, Bemerkung	—		
Planung			
Maßnahme	Kein Handlungsbedarf		
Kosten- schätzung	—		
Priorität	—

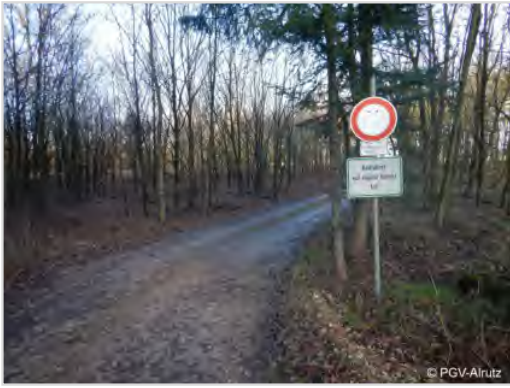
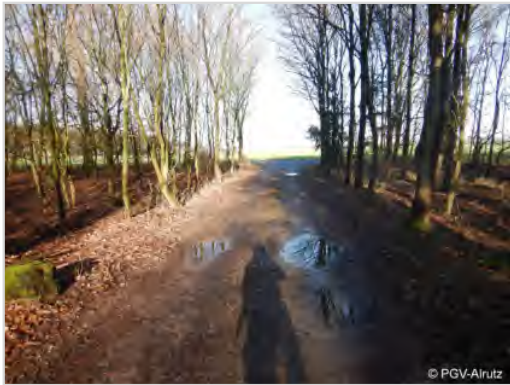
Allgemein		Bestand	
Strecke von	Wirtschaftsweg	Breite [m] RVA STS	3 —
Strecke bis	Wirtschaftsweg	Belag – Zustand	Wassergebunden – stark eingeschränkt
Länge	120 m	ruhender Verkehr	—
Baulastträger	Privat	Steigung	keine
Ortslage	außerorts	Einbahnstraße	—
zul. Geschw.	—		
DTV	—		
Anmerkung	Auch touristische Routenführung		
Führungsform	Wirtschaftsweg		
Problemstellung	Unzureichende Belagsqualität		
Beteiligung, Bemerkung	viele Schlaglöcher		
Planung			
Maßnahme	Belagserneuerung. Asphaltierung der Wegestrecke prüfen. Bei hohem Aufkommen von land- bzw. forstwirtschaftlichem Verkehr Einrichtung von Begegnungsstellen prüfen.		
Kosten- schätzung	18.000 €		
Priorität	2 - Mittlere Priorität

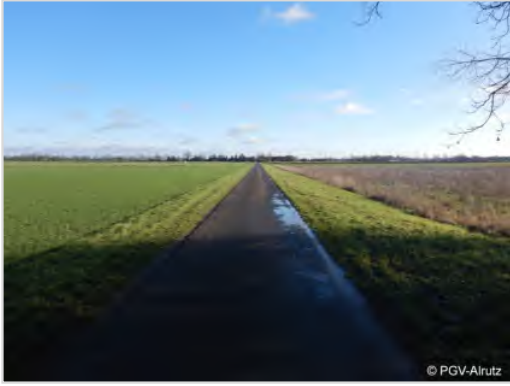
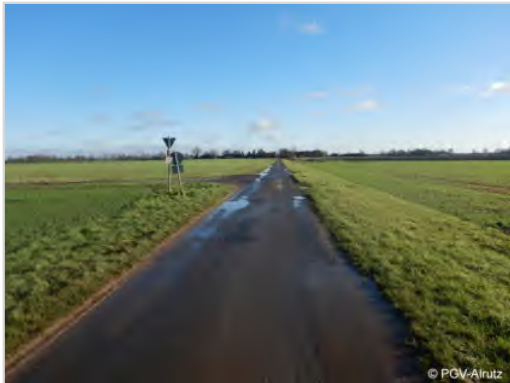
Allgemein		Bestand	
Strecke von	Wirtschaftsweg	Breite [m] RVA STS	3 —
Strecke bis	Wirtschaftsweg	Belag – Zustand	Asphalt – leicht eingeschränkt
Länge	190 m	ruhender Verkehr	—
Baulastträger	Gemeinde	Steigung	keine
Ortslage	außerorts	Einbahnstraße	—
zul. Geschw.	—		
DTV	—		
Anmerkung	Auch touristische Routenführung		
Führungsform	Wirtschaftsweg		
Problemstellung	Kein Mangel		
Beteiligung, Bemerkung	—		
Planung			
Maßnahme	Kein Handlungsbedarf. Bei hohem Aufkommen von landwirtschaftlichem Verkehr Einrichtung von Begegnungsstellen prüfen.		
Kosten-schätzung	—		
Priorität	—

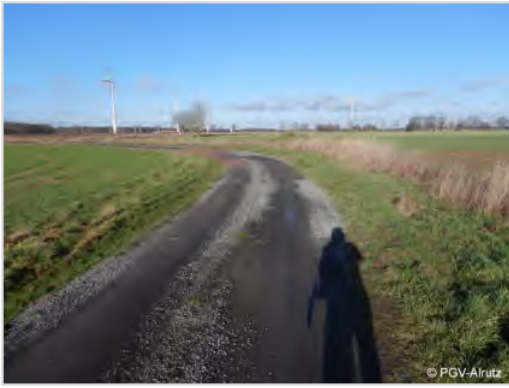
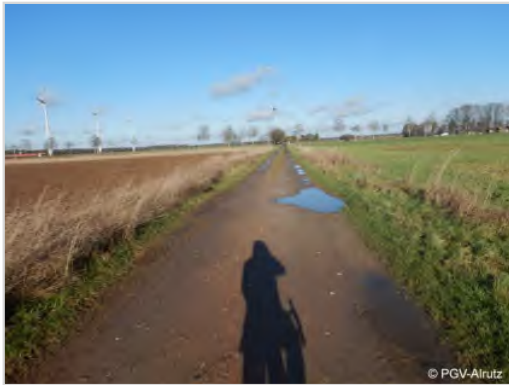
Allgemein		Bestand	
Strecke von	Wirtschaftsweg	Breite [m] RVA STS	3.5 —
Strecke bis	In der Twacht (K 305)	Belag – Zustand	Schotter – stark eingeschränkt
Länge	1.060 m	ruhender Verkehr	—
Baulastträger	Privat	Steigung	keine
Ortslage	außerorts	Einbahnstraße	—
zul. Geschw.	—		
DTV	—		
Anmerkung	—		
Führungsform	Wirtschaftsweg		
Problemstellung	Unzureichende Belagsqualität		
Beteiligung, Bemerkung	—		
Planung			
Maßnahme	Belagserneuerung. Asphaltierung der Wegestrecke prüfen. Bei hohem Aufkommen von landwirtschaftlichem Verkehr Einrichtung von Begegnungsstellen prüfen.		
Kostenschätzung	160.000 €		
Priorität	2 - Mittlere Priorität

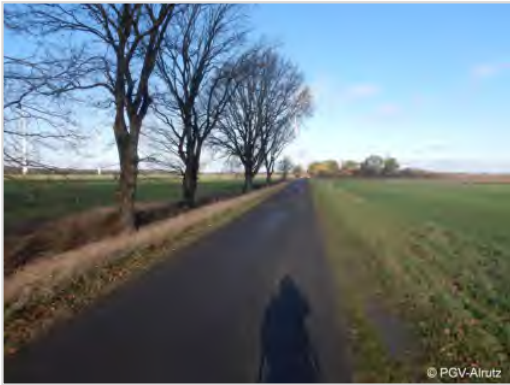
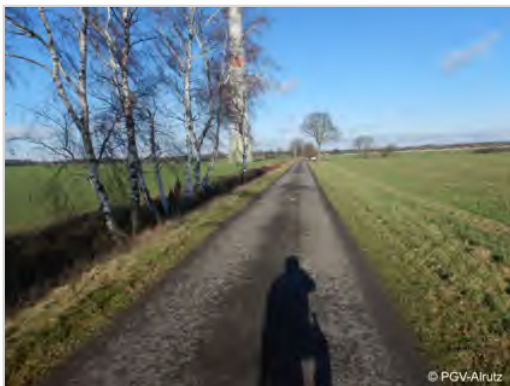
Allgemein		Bestand	
Strecke von	In der Twacht (K 305)	Breite [m] RVA STS	3.2 —
Strecke bis	Wirtschaftsweg	Belag – Zustand	Asphalt – gut
Länge	1.210 m	ruhender Verkehr	—
Baulastträger	Privat	Steigung	keine
Ortslage	außerorts	Einbahnstraße	—
zul. Geschw.	—		
DTV	—		
Anmerkung	—		
Führungsform	Wirtschaftsweg		
Problemstellung	Kein Mangel		
Beteiligung, Bemerkung	—		
Planung			
Maßnahme	Kein Handlungsbedarf. Bei hohem Aufkommen von landwirtschaftlichem Verkehr Einrichtung von Begegnungsstellen prüfen.		
Kosten- schätzung	—		
Priorität	—

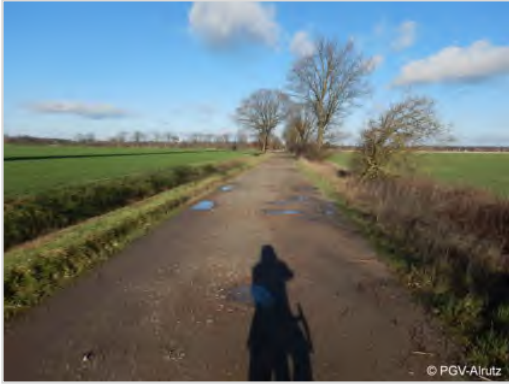
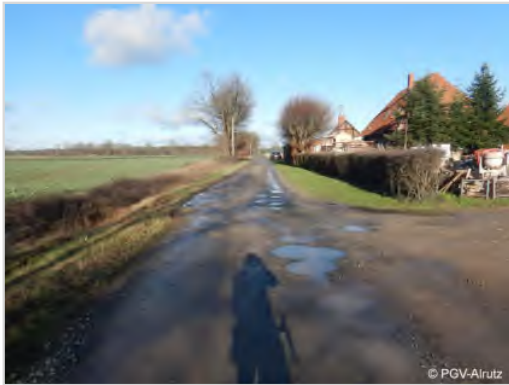
Allgemein		Bestand	
Strecke von	Wirtschaftsweg	Breite [m] RVA STS	3 —
Strecke bis	Wirtschaftsweg	Belag – Zustand	Wassergebunden – stark eingeschränkt
Länge	650 m	ruhender Verkehr	—
Baulastträger	Privat	Steigung	keine
Ortslage	außerorts	Einbahnstraße	—
zul. Geschw.	—		
DTV	—		
Anmerkung	—		
Führungsform	Wirtschaftsweg		
Problemstellung	Unzureichende Belagsqualität		
Beteiligung, Bemerkung	—		
Planung			
Maßnahme	Belagserneuerung. Asphaltierung der Wegestrecke prüfen. Bei hohem Aufkommen von landwirtschaftlichem Verkehr Einrichtung von Begegnungsstellen prüfen.		
Kosten- schätzung	98.000 €		
Priorität	2 - Mittlere Priorität

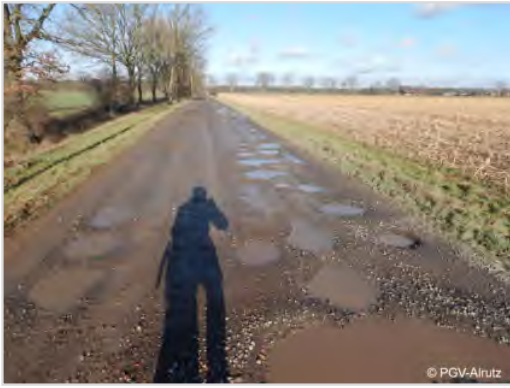
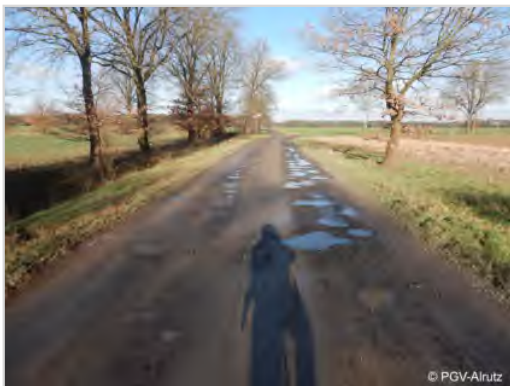
Allgemein		Bestand	
Strecke von	Wirtschaftsweg	Breite [m] RVA STS	4.1 —
Strecke bis	Haidmühlenweg	Belag – Zustand	Wassergebunden – kaum nutzbar
Länge	300 m	ruhender Verkehr	—
Baulastträger	Gemeinde	Steigung	keine
Ortslage	außerorts	Einbahnstraße	—
zul. Geschw.	—		
DTV	—		
Anmerkung	—		
Führungsform	Wirtschaftsweg		
Problemstellung	Unzureichende Belagsqualität		
Beteiligung, Bemerkung	—		
Planung			
Maßnahme	Belagserneuerung. Asphaltierung der Wegestrecke prüfen.		
Kosten- schätzung	45.000 €		
Priorität	1 - Hohe Priorität

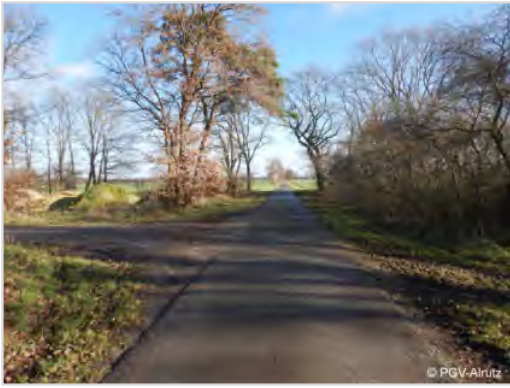
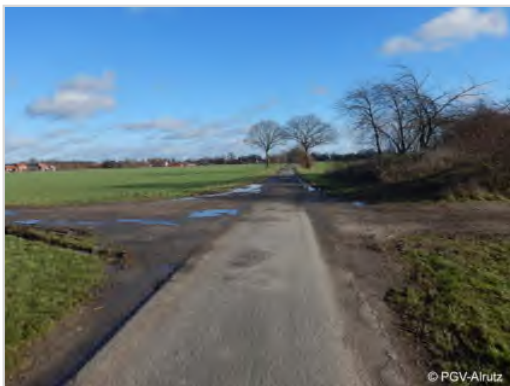
Allgemein		Bestand	
Strecke von	Heidmühle	Breite [m] RVA STS	2.6 —
Strecke bis	Stöckendrebber Str.	Belag – Zustand	Asphalt – leicht eingeschränkt
Länge	2.700 m	ruhender Verkehr	—
Baulastträger	Gemeinde	Steigung	keine
Ortslage	außerorts	Einbahnstraße	—
zul. Geschw.	—		
DTV	—		
Anmerkung	—		
Führungsform	Wirtschaftsweg		
Problemstellung	Wegeverbindung in unzureichender Breite		
Beteiligung, Bemerkung	—		
Planung			
Maßnahme	Ausbau Wegeverbindung auf mind. 3,0 m (besser: 3,50 m) Breite. Bei hohem Aufkommen von landwirtschaftlichem Verkehr Einrichtung von Begegnungsstellen prüfen.		
Kosten- schätzung	594.000 €		
Priorität	2 - Mittlere Priorität

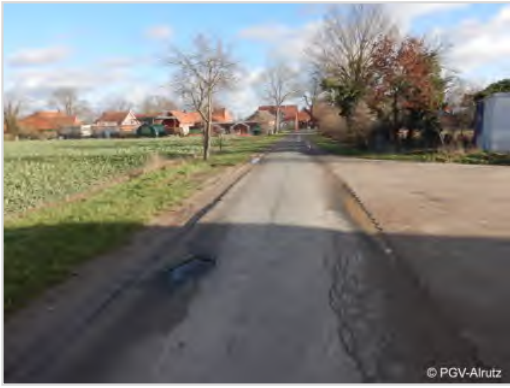
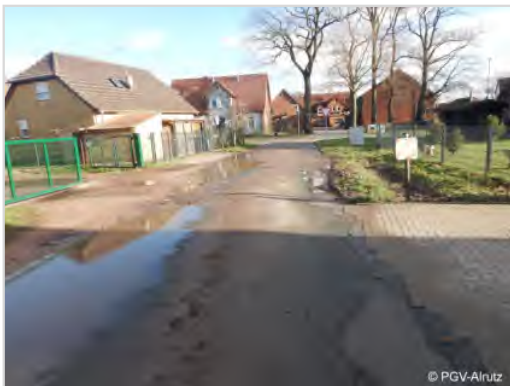
Allgemein		Bestand	
Strecke von	Wirtschaftsweg	Breite [m] RVA STS	— —
Strecke bis	Stöckendrebber Str.	Belag – Zustand	Asphalt – stark eingeschränkt
Länge	140 m	ruhender Verkehr	—
Baulastträger	Gemeinde	Steigung	keine
Ortslage	innerorts	Einbahnstraße	—
zul. Geschw.	50 km/h		
DTV	—		
Anmerkung	Anlieger frei		
Führungsform	Mischverkehr		
Problemstellung	Unzureichende Belagsqualität. Unter der Annahme eines geringen Kfz-Verkehrsaufkommens: Kein weiterer Mangel.		
Beteiligung, Bemerkung	—		
Planung			
Maßnahme	Belagserneuerung. Unter der Annahme eines geringen Kfz-Verkehrsaufkommens: Kein weiterer Handlungsbedarf.		
Kosten- schätzung	21.000 €		
Priorität	2 - Mittlere Priorität

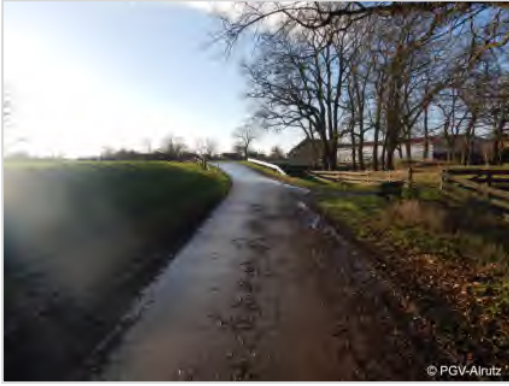
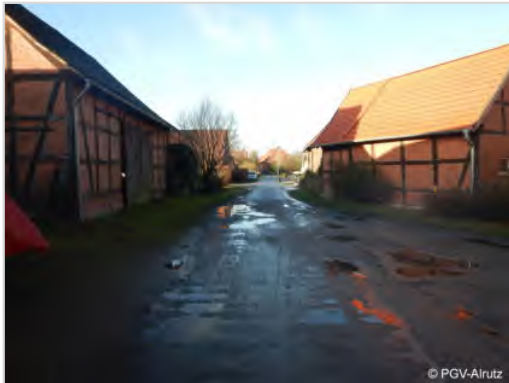
Allgemein		Bestand	
Strecke von	Zum Osthorn	Breite [m] RVA STS	— —
Strecke bis	Stöckendrebber Str. (L 191)	Belag – Zustand	Betonplatten – gut
Länge	590 m	ruhender Verkehr	—
Baulastträger	Gemeinde	Steigung	leicht
Ortslage	innerorts	Einbahnstraße	—
zul. Geschw.	50 km/h		
DTV	—		
Anmerkung	—		
Führungsform	Mischverkehr		
Problemstellung	Unter der Annahme eines geringen Kfz-Verkehrsaufkommens: Kein Mangel.		
Beteiligung, Bemerkung	—		
Planung			
Maßnahme	Unter der Annahme eines geringen Kfz-Verkehrsaufkommens: Kein Handlungsbedarf.		
Kosten- schätzung	—		
Priorität	—

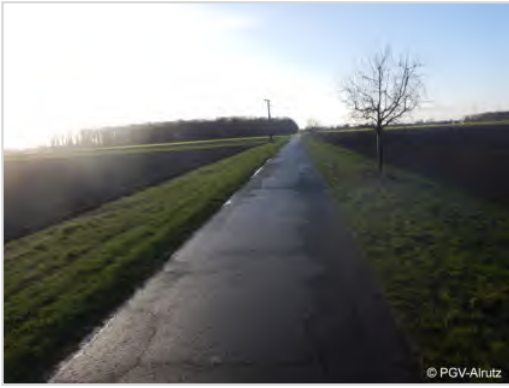
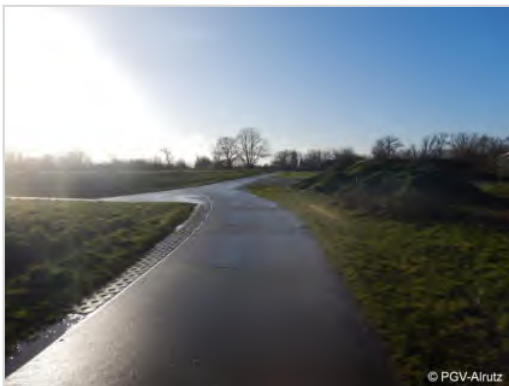
Allgemein		Bestand	
Strecke von	Hohe Eschweg Höhe Freiwillige Feuerwehr	Breite [m] RVA STS	3 —
Strecke bis	Zum Osthorn	Belag – Zustand	Betonplatten – gut
Länge	1.360 m	ruhender Verkehr	—
Baulastträger	teilweise privat	Steigung	leicht
Ortslage	außerorts	Einbahnstraße	—
zul. Geschw.	—		
DTV	—		
Anmerkung	—		
Führungsform	Wirtschaftsweg		
Problemstellung	Kein Mangel		
Beteiligung, Bemerkung	—		
Planung			
Maßnahme	Kein Handlungsbedarf. Bei hohem Aufkommen von landwirtschaftlichem Verkehr Einrichtung von Begegnungsstellen prüfen.		
Kostenschätzung	—		
Priorität	—

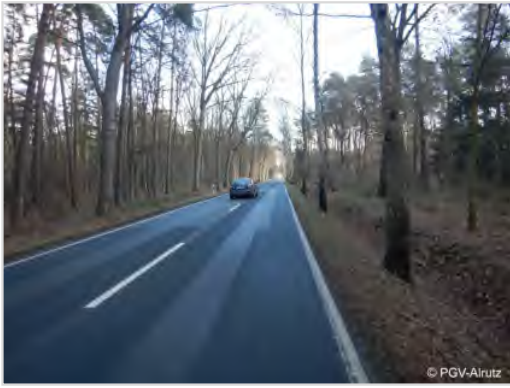
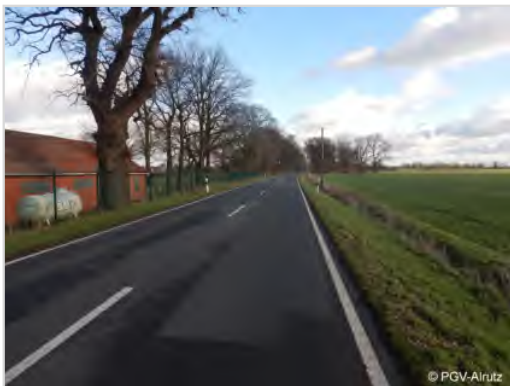
Allgemein		Bestand	
Strecke von	Gemeindegrenze	Breite [m] RVA STS	— —
Strecke bis	Ortseingang Niedernstöcken	Belag – Zustand	Asphalt – gut
Länge	2.710 m	ruhender Verkehr	—
Baulastträger	Region Hannover	Steigung	keine
Ortslage	außerorts	Einbahnstraße	—
zul. Geschw.	100 km/h - absw. 70 Km/h		
DTV	—		
Anmerkung	Abschnittsweise auch touristische Routenführung.		
Führungsform	Mischverkehr		
Problemstellung	Fehlende DTV-Angabe. Für im Mischverkehr geführten Radverkehr unverträgliches Geschwindigkeitsniveau.		
Beteiligung, Bemerkung	—		
Planung			
Maßnahme	DTV prüfen. Bei DTV > 2.500 Kfz/24 h Neubau gem. Geh- und Radweg in Zweirichtungsführung in mind. 2,50 m (besser: 3,0 m) zzgl. Sicherheitstrennstreifen von 1,75 m. Kurzfristig durchgehende Anordnung Tempo 70 prüfen.		
Kosten-schätzung	6.000 € (Berücksichtigung Prüfaufträge DTV und Anordnung Tempo 70)		
Priorität	K - Kleinmaßnahmen (Berücksichtigung Prüfaufträge DTV und Anordnung Tempo 70)

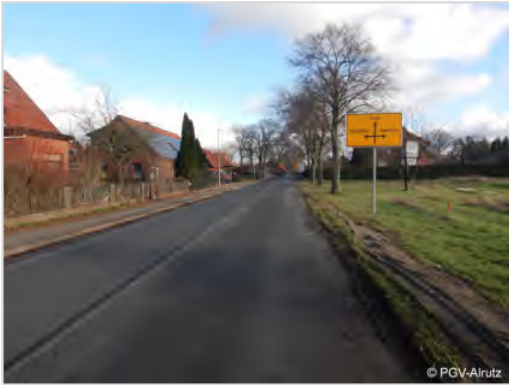
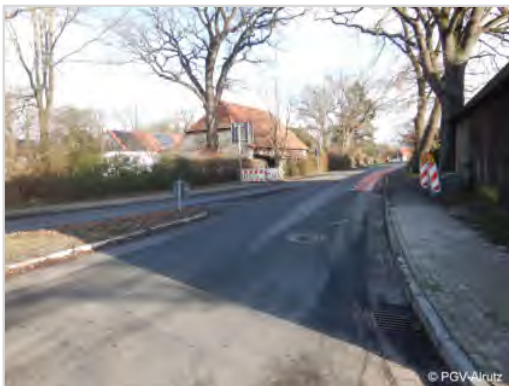
Allgemein		Bestand	
Strecke von	Ortseingang Niederstöcken	Breite [m] RVA STS	— —
Strecke bis	Hammersteinstr. (K 305)	Belag – Zustand	Asphalt – leicht eingeschränkt
Länge	250 m	ruhender Verkehr	—
Baulastträger	Region Hannover	Steigung	keine
Ortslage	innerorts	Einbahnstraße	—
zul. Geschw.	50 km/h		
DTV	—		
Anmerkung	Auch touristische Routenführung		
Führungsform	Mischverkehr		
Problemstellung	Fehlende DTV-Angabe.		
Beteiligung, Bemerkung	—		
Planung			
Maßnahme	DTV prüfen: Bei DTV > 5.000 Kfz/24 h beidseitig Piktogrammketten auf der Fahrbahn markieren. Durchgehende Anordnung Tempo 30 prüfen. Bei Neubau einer Radverkehrsanlage im Außerortsbereich im Ortseingangsbereich Querungssicherung (Mittelinsel, Aufstellbereich mind. 2,50 m) für Übergang zwischen innerörtlicher richtungstreuer und ggf. zukünftiger außerörtlicher Zweirichtungsführung einrichten.		
Kosten-schätzung	6.000 € (Berücksichtigung Prüfaufträge DTV und Anordnung Tempo 30)

Priorität	K - Kleinmaßnahmen (Berücksichtigung Prüfaufträge DTV und Anordnung Tempo 30)

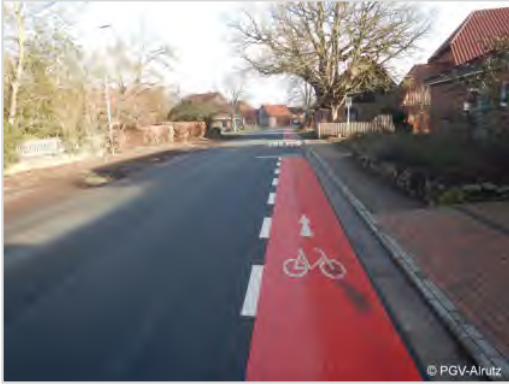
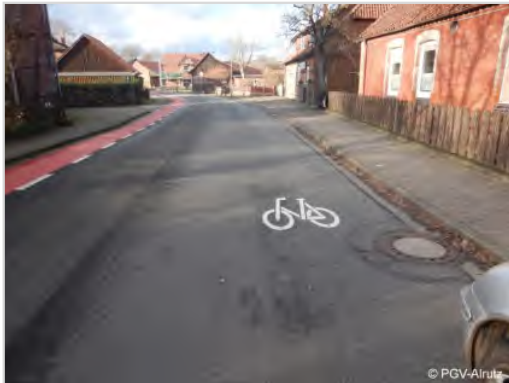
Allgemein		Bestand	
Strecke von	In der Twacht	Breite [m] RVA STS	1.25 —
Strecke bis	Leinebrücke Hammersteinstr.	Belag – Zustand	Asphalt – gut
Länge	390 m	ruhender Verkehr	—
Baulastträger	Region Hannover	Steigung	leicht
Ortslage	innerorts	Einbahnstraße	—
zul. Geschw.	50 km/h		
DTV	900 Kfz/24h		
Anmerkung	Auch touristische Routenführung und Abschnitt des Vorrangnetzes der Region Hannover		
Führungsform	Südseite Schutzstreifen		
Problemstellung	Schutzstreifen in Mindestbreite gemäß geltender Regelwerke.		
Beteiligung, Bemerkung	—		
Planung			
Maßnahme	Anordnung Tempo 30 prüfen. Bei perspektivisch anstehender Erneuerung der Markierung: Schutzstreifen in 1,50 m Breite markieren. Vorschlag laut VRNH: Kein Handlungsbedarf		
Kosten-schätzung	3.000 € (Berücksichtigung Prüfauftrag)		
Priorität	K - Kleinmaßnahmen (Berücksichtigung Prüfauftrag)

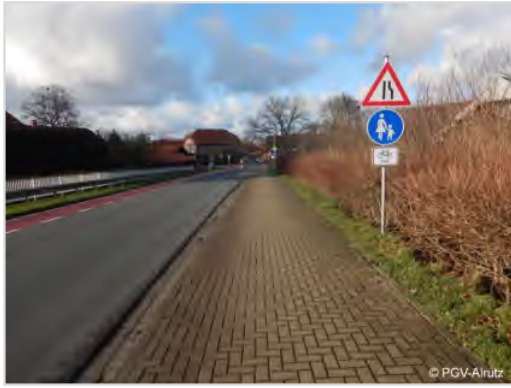
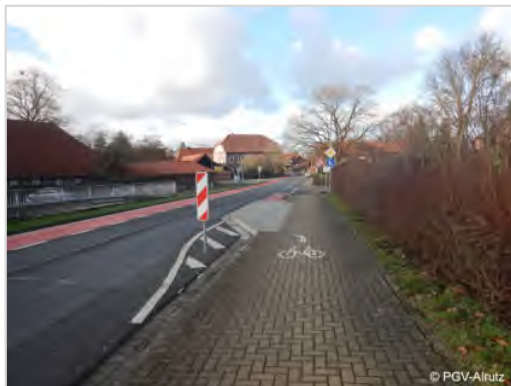
Allgemein		Bestand	
Strecke von	Leinebrücke	Breite [m] RVA STS	1.25 —
Strecke bis	An der Linde	Belag – Zustand	Asphalt – gut
Länge	70 m	ruhender Verkehr	—
Baulastträger	Region Hannover	Steigung	leicht
Ortslage	innerorts	Einbahnstraße	—
zul. Geschw.	50 km/h		
DTV	900 Kfz/24h		
Anmerkung	Auch touristische Routenführung und Abschnitt des Vorrangnetzes der Region Hannover		
Führungsform	Südseite Schutzstreifen		
Problemstellung	Ungesicherte Querungsstelle im Ortseingangsbereich. Schutzstreifen in Mindestbreite gemäß geltender Regelwerke.		
Beteiligung, Bemerkung	—		
Planung			
Maßnahme	Anordnung Tempo 30 prüfen. Freigabe des Gehwegs für den Radverkehr wird auf kurzem Abschnitt als verträglich eingeschätzt (gering zu erwartendes Fußverkehrsaufkommen). Bei perspektivisch anstehender Erneuerung der Markierung: Schutzstreifen in 1,50 m Breite markieren. In Ortseingangsbereich Querungssicherung (Mittelinsel, Aufstellbereich mind. 2,50 m) für Übergang zwischen innerörtlicher richtungstreuer und außerörtlicher Zweirichtungsführung einrichten. Vorschlag laut VRNH: Radverkehrsfreigabe auf Gehweg aufheben

Kosten- schätzung	6.000 € (Berücksichtigung Prüfaufträge)		
Priorität	K - Kleinmaßnahmen (Berücksichtigung Prüfaufträge)

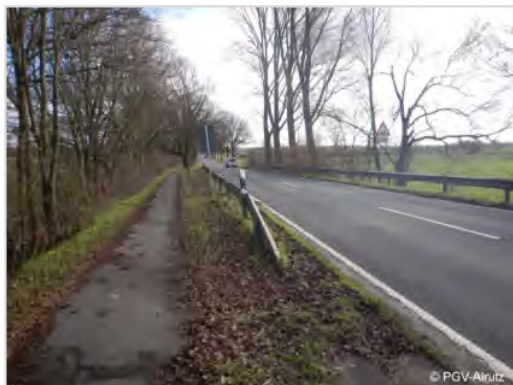
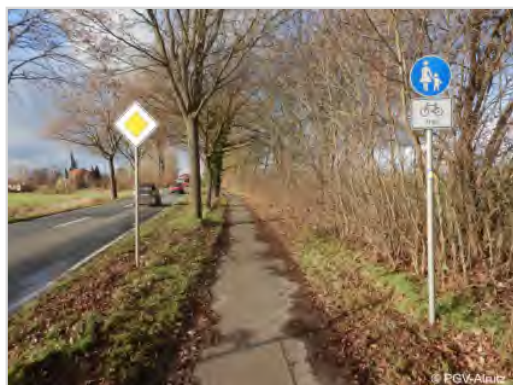
Allgemein		Bestand	
Strecke von	Ortsausgang Niedernstöcken	Breite [m] RVA STS	1.3 1.8
Strecke bis	Wirtschaftsweg	Belag – Zustand	Asphalt – leicht eingeschränkt
Länge	270 m	ruhender Verkehr	—
Baulastträger	Region Hannover	Steigung	stark
Ortslage	außerorts	Einbahnstraße	—
zul. Geschw.	70 km/h		
DTV	900 Kfz/24h		
Anmerkung	Auch touristische Routenführung und Abschnitt des Vorrangnetzes der Region Hannover		
Führungsform	Nordseite Gehweg / Radverkehr frei		
Problemstellung	Für den Radverkehr frei gegebenes Gehweg in unzureichender Breite.		
Beteiligung, Bemerkung	—		
Planung			
Maßnahme	Freigabe des Gehwegs für den Radverkehr aufheben und Radverkehr im Mischverkehr führen. Vorschlag laut VRNH: Radverkehrsfreigabe auf Gehweg aufheben		
Kostenschätzung	3.000 €		
Priorität	K - Kleinmaßnahmen

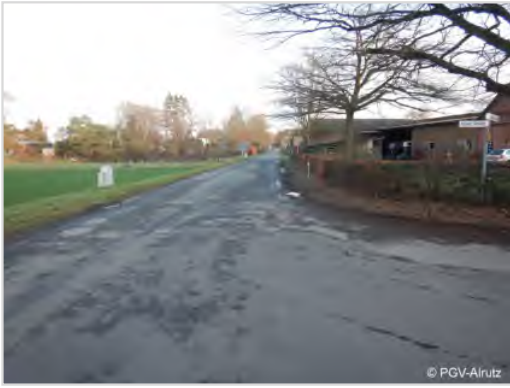
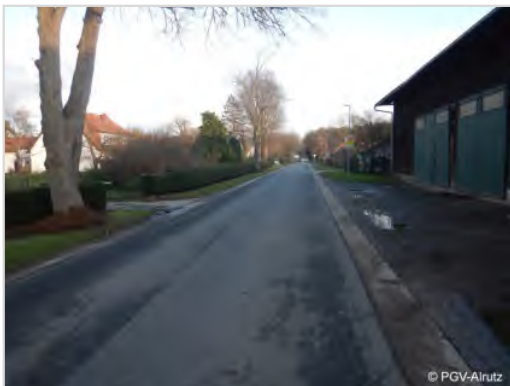
Allgemein		Bestand	
Strecke von	Ortsausgang Niedernstöcken	Breite [m] RVA STS	— —
Strecke bis	Hooper Str.	Belag – Zustand	Asphalt – leicht eingeschränkt
Länge	1.720 m	ruhender Verkehr	—
Baulastträger	Region Hannover	Steigung	leicht
Ortslage	außerorts	Einbahnstraße	—
zul. Geschw.	100 km/h		
DTV	900 Kfz/24h		
Anmerkung	—		
Führungsform	Mischverkehr		
Problemstellung	Für im Mischverkehr geführten Radverkehr unverträgliches Geschwindigkeitsniveau.		
Beteiligung, Bemerkung	—		
Planung			
Maßnahme	Anordnung Tempo 70 prüfen. Vorschlag laut VRNH: Kein Handlungsbedarf		
Kosten- schätzung	3.000 €		
Priorität	K - Kleinmaßnahmen

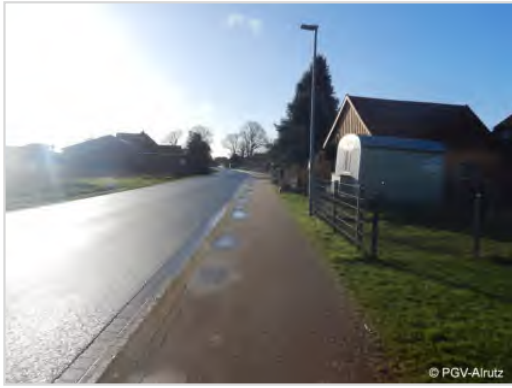
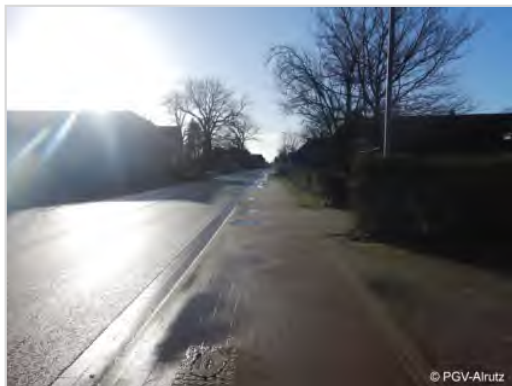
Allgemein		Bestand	
Strecke von	Hammersteinstr.	Breite [m] RVA STS	— —
Strecke bis	Lange Str.	Belag – Zustand	Asphalt – gut
Länge	270 m	ruhender Verkehr	—
Baulastträger	Region Hannover	Steigung	keine
Ortslage	innerorts	Einbahnstraße	—
zul. Geschw.	50 km/h		
DTV	—		
Anmerkung	—		
Führungsform	Mischverkehr		
Problemstellung	Fehlende DTV-Angabe.		
Beteiligung, Bemerkung	—		
Planung			
Maßnahme	DTV prüfen: Bei DTV > 5.000 Kfz/24 h beidseitig Markierungslösung (voraussichtlich beidseitig Piktogrammketten auf der Fahrbahn).		
Kosten- schätzung	3.000 € (Berücksichtigung Prüfauftrag)		
Priorität	K - Kleinmaßnahmen (Berücksichtigung Prüfauftrag)

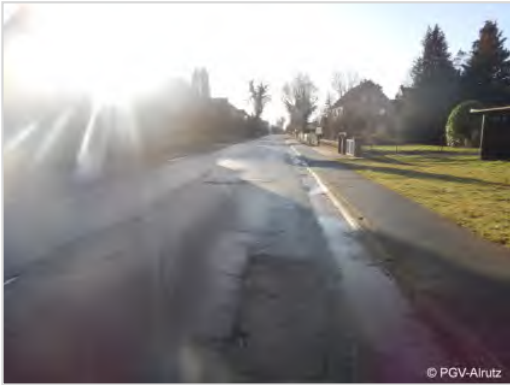
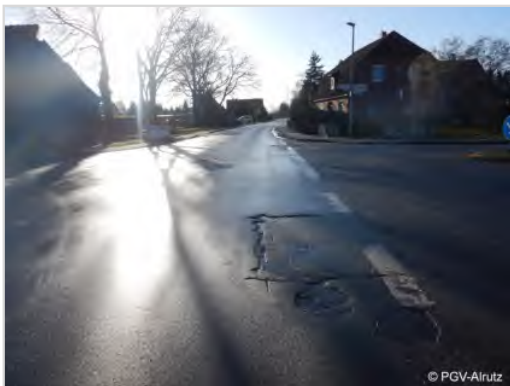
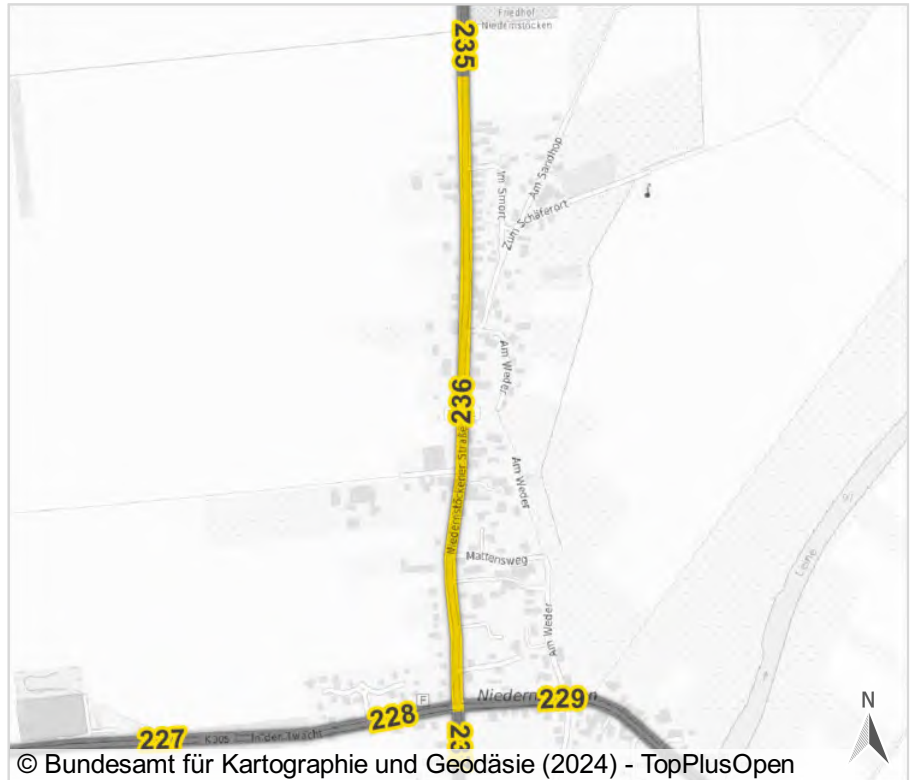
Allgemein		Bestand	
Strecke von	Ortsausgang Stöckendrebber	Breite [m] RVA STS	— —
Strecke bis	Ortseingang Niedernstöcken	Belag – Zustand	Asphalt – leicht eingeschränkt
Länge	1.040 m	ruhender Verkehr	—
Baulastträger	Land	Steigung	keine
Ortslage	außerorts	Einbahnstraße	—
zul. Geschw.	100 km/h - absw. 70 km/h		
DTV	—		
Anmerkung	—		
Führungsform	Mischverkehr		
Problemstellung	Fehlende DTV-Angabe. Für im Mischverkehr geführten Radverkehr unverträgliches Geschwindigkeitsniveau.		
Beteiligung, Bemerkung	Viele Lkw. Radweg fehlt.		
Planung			
Maßnahme	DTV prüfen. Bei DTV > 2.500 Kfz/24 h und/oder hohem Schwerverkehrsanteil Neubau gem. Geh- und Radweg in Zweirichtungsführung in mind. 2,50 m (besser: 3,0 m) zzgl. Sicherheitstrennstreifen von 1,75 m. Kurzfristig durchgehende Anordnung Tempo 70 prüfen.		
Kosten-schätzung	6.000 € (Berücksichtigung Prüfaufträge DTV und Anordnung Tempo 70)		
Priorität	K - Kleinmaßnahmen (Berücksichtigung Prüfaufträge DTV und Anordnung Tempo 70)
