Stadt Neustadt am Rübenberge

Radverkehrskonzept Gesamtstadt (ohne Kernstadt)

Maßnahmenkataster

Hannover, im Januar 2024

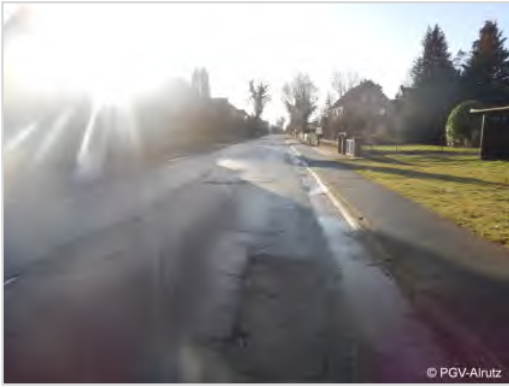
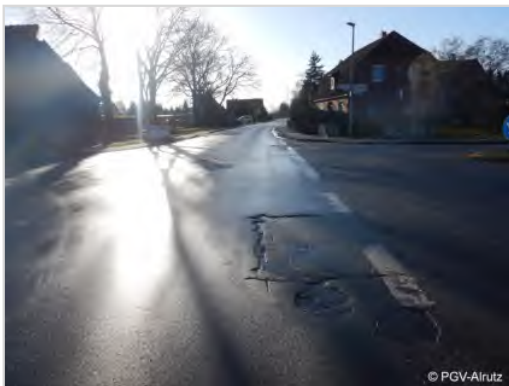
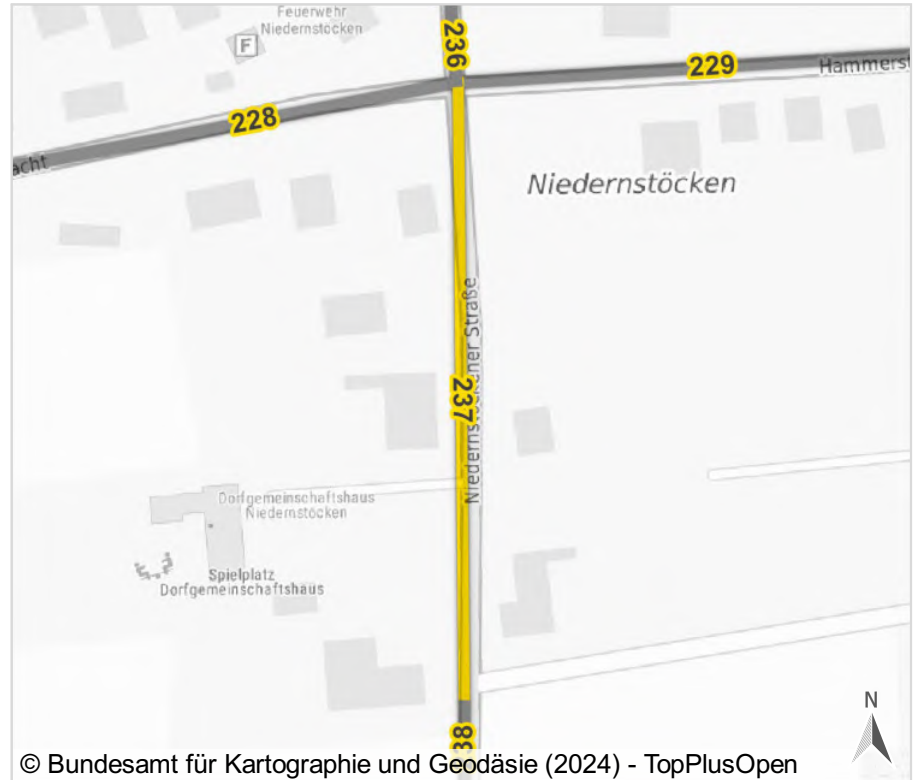
Allgemein		Bestand	
Strecke von	Ortseingang Niedernstöcken	Breite [m] RVA STS	— —
Strecke bis	Hammersteinstraße	Belag – Zustand	Asphalt – stark eingeschränkt
Länge	1.130 m	ruhender Verkehr	—
Baulastträger	Land	Steigung	keine
Ortslage	innerorts	Einbahnstraße	—
zul. Geschw.	50 km/h		
DTV	—		
Anmerkung	—		
Führungsform	Mischverkehr		
Problemstellung	Fehlende DTV-Angabe. Unzureichende Belagsqualität.		
Beteiligung, Bemerkung	Viele Lkw.		
Planung			
Maßnahme	Belagserneuerung. DTV prüfen. Bei DTV > 5.000 Kfz/24 h beidseitig Markierungslösung (voraussichtlich Kombination aus Schutzstreifen in 1,50 m Breite und Piktogrammreihe). Anordnung Tempo 30 prüfen. Bei Neubau einer Radverkehrsanlage im Außerortsbereich im nördlichen Ortseingangsbereich Querungssicherung (Mittelinsel, Aufstellbereich mind. 2,50 m) für Übergang zwischen innerörtlicher richtungstreuer und ggf. zukünftiger außerörtlicher Zweirichtungsführung einrichten.

Kosten- schätzung	176.000 € (ohne Berücksichtigung ggf. erforderlicher Markierungslösung und Neubau Mittelinsel)		
Priorität	2 - Mittlere Priorität (ohne Berücksichtigung ggf. erforderlicher Markierungslösung und Neubau Mittelinsel)

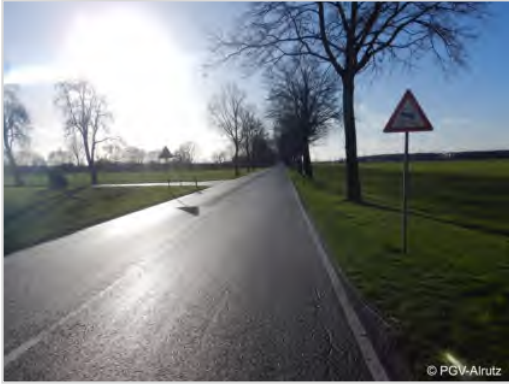
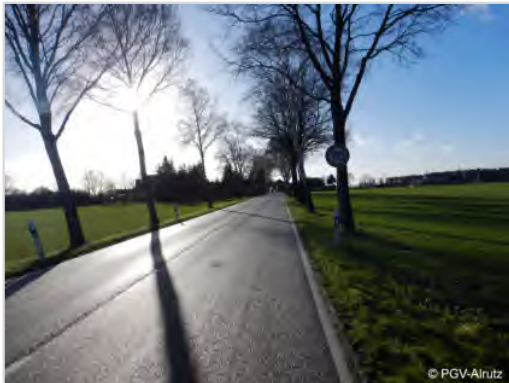
Allgemein		Bestand	
Strecke von	Hammersteinstraße	Breite [m] RVA STS	— —
Strecke bis	Ortsausgang Niederstöcken	Belag – Zustand	Asphalt – stark eingeschränkt
Länge	180 m	ruhender Verkehr	—
Baulastträger	Land	Steigung	keine
Ortslage	innerorts	Einbahnstraße	—
zul. Geschw.	50 km/h		
DTV	2.500 Kfz/24h (2008)		
Anmerkung	Abschnitt des Vorrangnetzes der Region Hannover		
Führungsform	Mischverkehr		
Problemstellung	Unzureichende Belagsqualität.		
Beteiligung, Bemerkung	—		
Planung			
Maßnahme	Belagerneuerung. Anordnung Tempo 30 prüfen. Bei Neubau einer Radverkehrsanlage im Außerortsbereich im südlichen Ortseingangsbereich Querungssicherung (Mittelinsel, Aufstellbereich mind. 2,50 m) für Übergang zwischen innerörtlicher richtungstreuer und ggf. zukünftiger außerörtlicher Zweirichtungsführung einrichten. Vorschlag laut VRNH: Kein Handlungsbedarf		
Kosten- schätzung	30.000 € (ohne Berücksichtigung ggf. erforderlicher Neubau Mittelinsel)

Priorität	2 - Mittlere Priorität (ohne Berücksichtigung ggf. erforderlicher Neubau Mittelinsel)

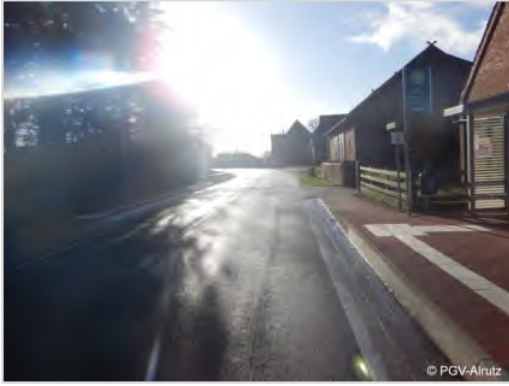
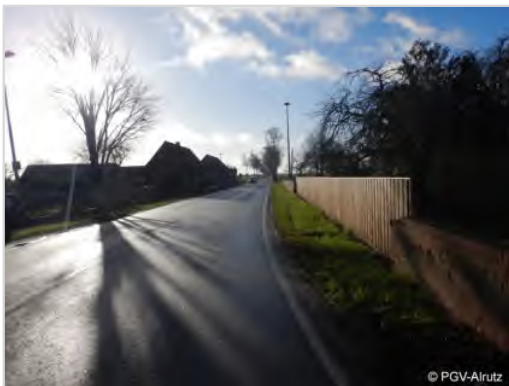
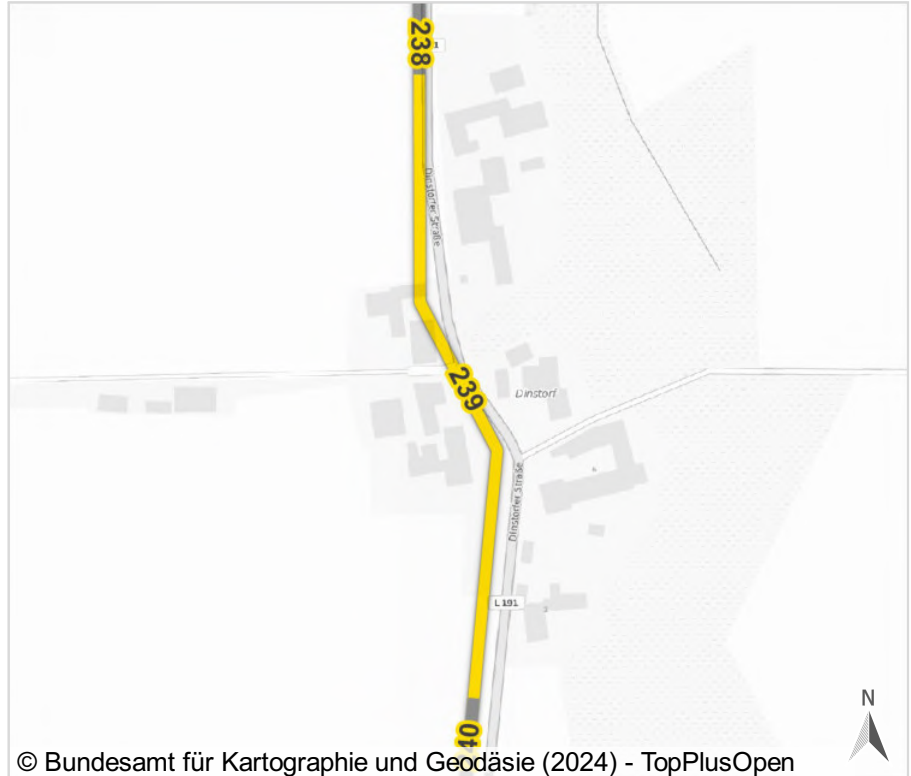
Allgemein		Bestand	
Strecke von	Auf der Worth	Breite [m] RVA STS	— —
Strecke bis	Ortseingang Dinstorf	Belag – Zustand	Asphalt – gut
Länge	690 m	ruhender Verkehr	—
Baulastträger	Land	Steigung	keine
Ortslage	außerorts	Einbahnstraße	—
zul. Geschw.	100 km/h		
DTV	2.500 Kfz/24h (2008)		
Anmerkung	Abschnitt des Vorrangnetzes der Region Hannover		
Führungsform	Mischverkehr		
Problemstellung	Fehlende Radverkehrsanlage.		
Beteiligung, Bemerkung	—		
Planung			
Maßnahme	Neubau gem. Geh- und Radweg in Zweirichtungsführung in mind. 2,50 m (besser: 3,0 m) zzgl. Sicherheitstrennstreifen von 1,75 m. Kurzfristig Anordnung Tempo 70 prüfen. Vorschlag laut VRNH: Anlage einseitiger gem. GRW		
Kosten- schätzung	525.000 €		
Priorität	1 - Hohe Priorität

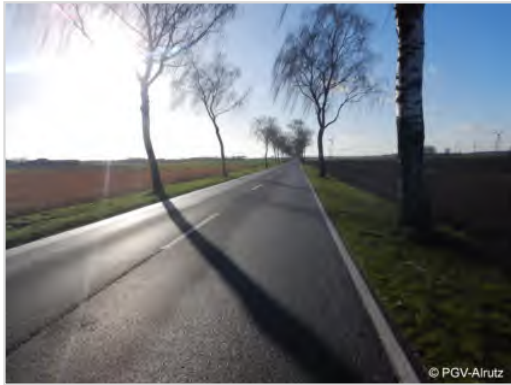
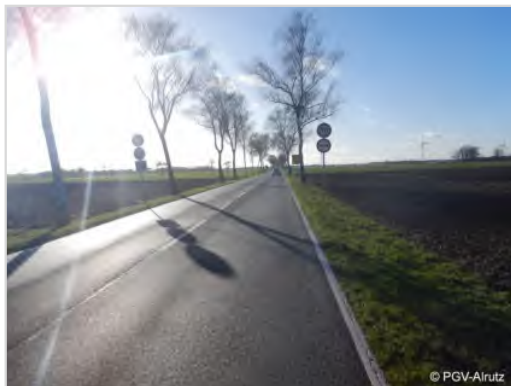
Allgemein		Bestand	
Strecke von	Orsteinagng Dinstorf	Breite [m] RVA STS	— —
Strecke bis	Ortsausgang Dinstorf	Belag – Zustand	Asphalt – gut
Länge	380 m	ruhender Verkehr	—
Baulastträger	Land	Steigung	leicht
Ortslage	innerorts	Einbahnstraße	—
zul. Geschw.	50 km/h		
DTV	2.500 Kfz/24h (2008)		
Anmerkung	Abschnitt des Vorrangnetzes der Region Hannover		
Führungsform	Mischverkehr		
Problemstellung	Kein akuter Mangel.		
Beteiligung, Bemerkung	—		
Planung			
Maßnahme	Anordnung Tempo 30 prüfen. Bei Neubau einer Radverkehrsanlage im Außerortsbereich im nördlichen Ortseingangsbereich Querungssicherung (Mittelinsel, Aufstellbereich mind. 2,50 m) für Übergang zwischen innerörtlicher richtungstreuer und ggf. zukünftiger außerörtlicher Zweirichtungsführung einrichten. Vorschlag laut VRNH: Kein Handlungsbedarf		
Kosten- schätzung	3.000 € (ohne Berücksichtigung ggf. erforderlicher Neubau Mittelinsel)		
Priorität	K - Kleinmaßnahmen (ohne Berücksichtigung ggf. erforderlicher Neubau Mittelinsel)

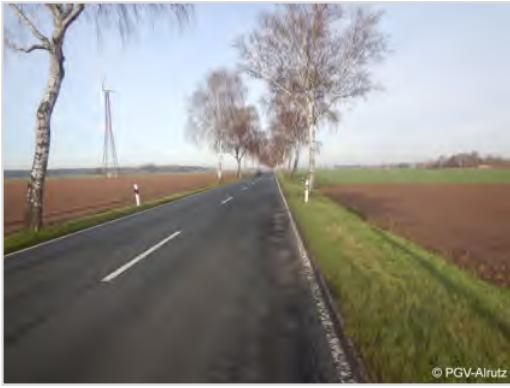
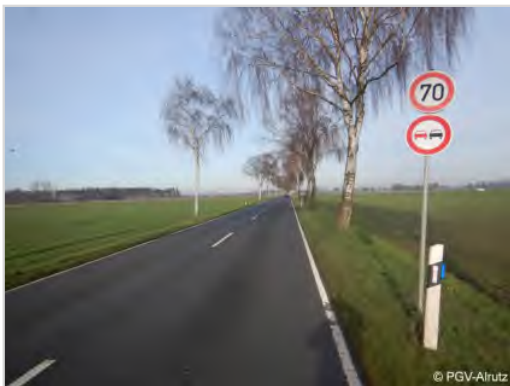
Allgemein		Bestand	
Strecke von	Ortsausgang Dinstorf	Breite [m] RVA STS	— —
Strecke bis	zur Fähre	Belag – Zustand	Asphalt – gut
Länge	700 m	ruhender Verkehr	—
Baulastträger	Land	Steigung	keine
Ortslage	außerorts	Einbahnstraße	—
zul. Geschw.	100 km/h - absw. 70 km/h		
DTV	2.500 Kfz/24h (2008)		
Anmerkung	Belagsqualität punktuell eingeschränkt, Abschnitt des Vorrangnetzes der Region Hannover		
Führungsform	Mischverkehr		
Problemstellung	Fehlende Radverkehrsanlage. Für im Mischverkehr geführten Radverkehr unverträgliches Geschwindigkeitsniveau. Ungesicherte Querungsstelle auf Höhe Zur Fähre.		
Beteiligung, Bemerkung	—		
Planung			
Maßnahme	Neubau gem. Geh- und Radweg in Zweirichtungsführung in mind. 2,50 m (besser: 3,0 m) zzgl. Sicherheitstrennstreifen von 1,75 m. Kurzfristig durchgehende Anordnung Tempo 70 prüfen. Querungsstelle auf Höhe Zur Fähre mittels Beschilderung (Vz 138-10) sichern. Vorschlag laut VRNH: Anlage einseitiger gem. GRW

Kosten- schätzung	6.000 €		
Priorität	1 - Hohe Priorität

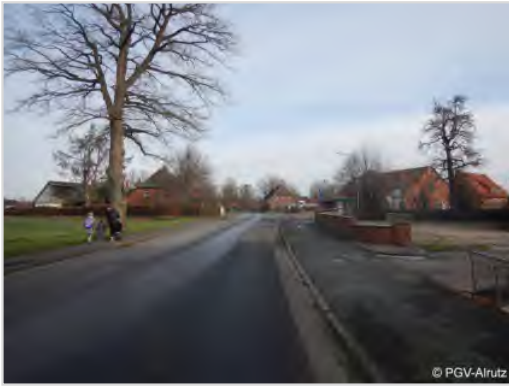
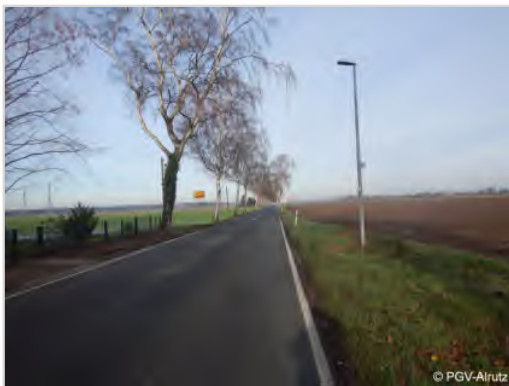
Allgemein		Bestand	
Strecke von	Mandelsloher Straße (L 191) (Ortsausgang)	Breite [m] RVA STS	— —
Strecke bis	Zur Fähre (K 308)	Belag – Zustand	Asphalt – leicht eingeschränkt
Länge	1.660 m	ruhender Verkehr	—
Baulastträger	Land	Steigung	keine
Ortslage	außerorts	Einbahnstraße	—
zul. Geschw.	70 km/h		
DTV	—		
Anmerkung	Vorrangnetz der Region Hannover		
Führungsform	Mischverkehr		
Problemstellung	Fehlende Radverkehrsanlage.		
Beteiligung, Bemerkung	—		
Planung			
Maßnahme	Neubau gem. Geh- und Radweg in Zweirichtungsführung in mind. 2,50 m (besser: 3,0 m) zzgl. Sicherheitstrennstreifen von 1,75 m. Vorschlag laut VRNH: Anlage einseitiger gem. GRW		
Kosten- schätzung	1.255.000 €		
Priorität	1 - Hohe Priorität

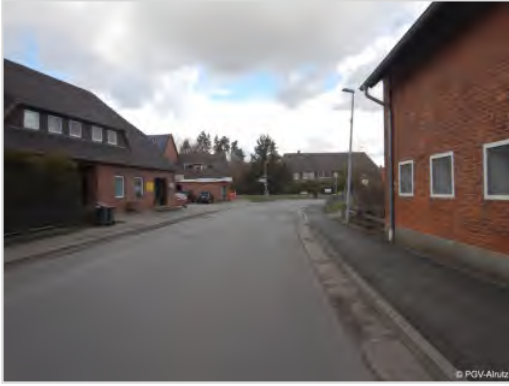
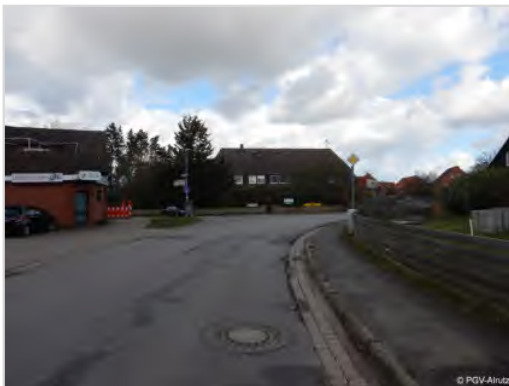
Allgemein		Bestand	
Strecke von	Enge Straße	Breite [m] RVA STS	— —
Strecke bis	Mandelsloher Straße (L 191) (Ortsausgang)	Belag – Zustand	Asphalt – leicht eingeschränkt
Länge	1.170 m	ruhender Verkehr	—
Baulastträger	Land	Steigung	keine
Ortslage	innerorts	Einbahnstraße	—
zul. Geschw.	50 km/h		
DTV	2.500 Kfz/24h (2008)		
Anmerkung	Abschnitt des Vorrangnetzes der Region Hannover		
Führungsform	Mischverkehr		
Problemstellung	Kein akuter Mangel.		
Beteiligung, Bemerkung	—		
Planung			
Maßnahme	Im Sinne der Führungskontinuität und Maßnahmenvorschlägen im südlichen Bereich der Mandelsloher Straße beidseitig Markierungslösung (Kombination aus Schutzstreifen in 1,50 m Breite und Piktogrammreihe). Bei Neubau einer Radverkehrsanlage im Außerortsbereich im nördlichen Ortseingangsbereich Querungssicherung (Mittelinsel, Aufstellbereich mind. 2,50 m) für Übergang zwischen innerörtlicher richtungstreuer und ggf. zukünftiger außerörtlicher Zweirichtungsführung einrichten. Vorschlag laut VRNH: Kein Handlungsbedarf

Kosten- schätzung	105.000 € (ohne Berücksichtigung ggf. erforderlicher Neubau Mittelinsel)		
Priorität	2 - Mittlere Priorität (ohne Berücksichtigung ggf. erforderlicher Neubau Mittelinsel)

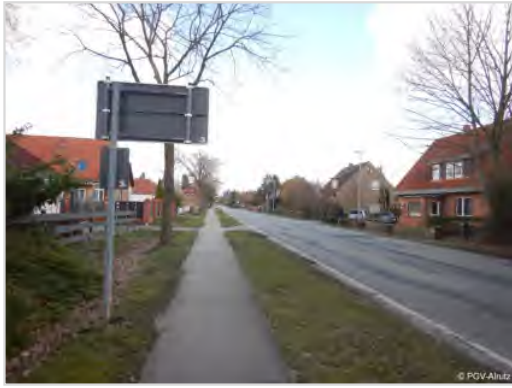
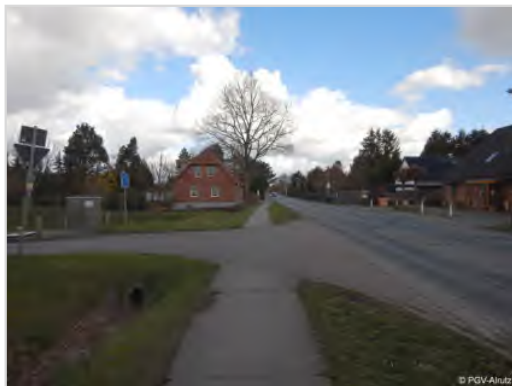
Allgemein		Bestand	
Strecke von	In der Wiek (L 383)	Breite [m] RVA STS	— —
Strecke bis	Enge Straße	Belag – Zustand	Asphalt – leicht eingeschränkt
Länge	230 m	ruhender Verkehr	—
Baulastträger	Land	Steigung	keine
Ortslage	innerorts	Einbahnstraße	—
zul. Geschw.	50 km/h		
DTV	5.200 Kfz/24h (2008)		
Anmerkung	Abschnitt des Vorrangnetzes der Region Hannover		
Führungsform	Mischverkehr		
Problemstellung	Fehlende Radverkehrsanlage. Unzureichende Sicherung der Querungsstelle auf Höhe In der Wiek.		
Beteiligung, Bemerkung	—		
Planung			
Maßnahme	Beidseitig Markierungslösung (Kombination aus Schutzstreifen in 1,50 m Breite und Piktogrammreihe). Anordnung Tempo 30 prüfen. Einrichtung Mittelinsel (Aufstellbereich mind. 2,50 m) auf Höhe An der Wiek als Querungssicherung prüfen. Vorschlag laut VNRH: Temporeduzierung prüfen		
Kosten- schätzung	26.000 € (ohne Berücksichtigung ggf. erforderlicher Neubau Mittelinsel)		
Priorität	1 - Hohe Priorität (ohne Berücksichtigung ggf. erforderlicher Neubau Mittelinsel)

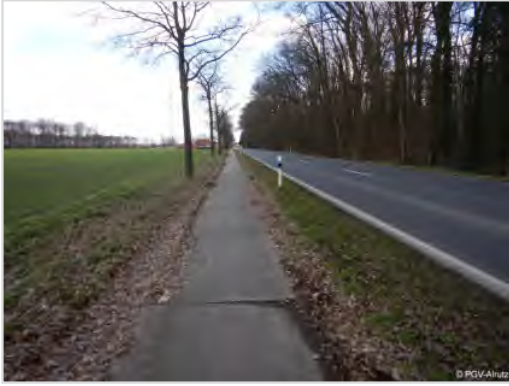
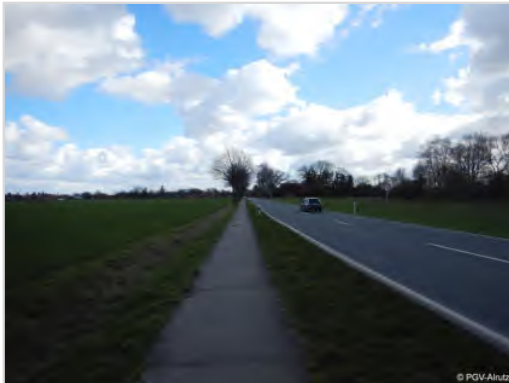
Allgemein		Bestand	
Strecke von	Amendorfer Straße (L 191) (südlicher Ortseingang Amendorf)	Breite [m] RVA STS	1.8 2
Strecke bis	In der Wiek (L 383)	Belag – Zustand	Betonplatten – gut
Länge	1.180 m	ruhender Verkehr	—
Baulastträger	Land	Steigung	keine
Ortslage	innerorts	Einbahnstraße	—
zul. Geschw.	50 km/h		
DTV	5.200 Kfz/24h (2008)		
Anmerkung	Belag absw. Pflaster, Abschnitt des Vorrangnetzes der Region Hannover		
Führungsform	Westseite gem. Geh-/ Radweg (Z 240) in Zweirichtungsführung		
Problemstellung	Radverkehrsanlage in unzureichender Breite. Ungesicherte Querungsstelle Höhe Steinhagen.		
Beteiligung, Bemerkung	—		
Planung			
Maßnahme	Ausbau Radverkehrsanlage auf mind. 2,50 m Breite (besser: 3,0 m) zzgl. Sicherheitstrennstreifen von mind. 0,50 m Breite (besser: 0,75 m). Zweirichtungsführung innerorts wird aufgrund des Außerortscharakters auf dem überwiegenden Teil des Abschnittes als verträglich eingeschätzt. Vorschlag laut VNRH: Ausbau auf 2,50 m Breite.

Kosten- schätzung	260.000 €		
Priorität	1 - Hohe Priorität

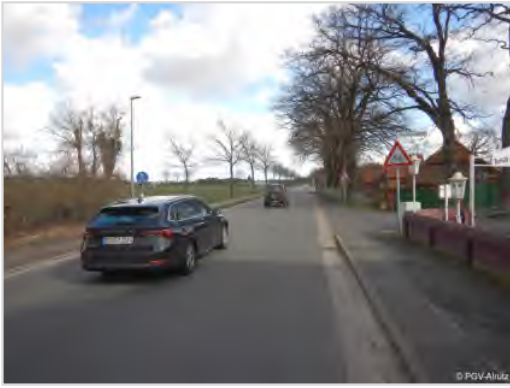
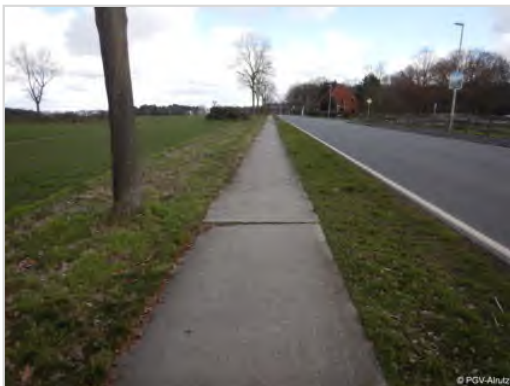
Allgemein		Bestand	
Strecke von	Welzer Straße (L 191) (nördlicher Ortsausgang Welze)	Breite [m] RVA STS	1.8 2
Strecke bis	Amendorfer Straße (L 191) (südlicher Ortseingang Amendorf)	Belag – Zustand	Betonplatten – leicht eingeschränkt
Länge	940 m	ruhender Verkehr	—
Baulastträger	Land	Steigung	keine
Ortslage	außerorts	Einbahnstraße	—
zul. Geschw.	70 km/h		
DTV	5.200 Kfz/24h (2008)		
Anmerkung	Abschnitt des Vorrangnetzes der Region Hannover		
Führungsform	Westseite gem. Geh-/ Radweg (Z 240) in Zweirichtungsführung		
Problemstellung	Radverkehrsanlage in unzureichender Breite		
Beteiligung, Bemerkung	—		
Planung			
Maßnahme	Ausbau Radverkehrsanlage auf mind. 2,50 m Breite (besser: 3,0 m) zzgl. Sicherheitstrennstreifen von mind. 0,50 m Breite (besser: 0,75 m). Vorschlag laut VNRH: Ausbau auf 2,50 m Breite.		
Kostenschätzung	207.000 €		
Priorität	1 - Hohe Priorität

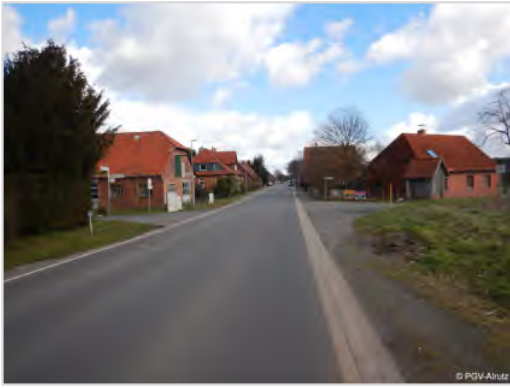
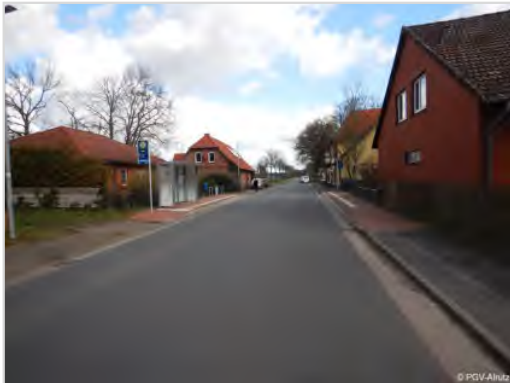
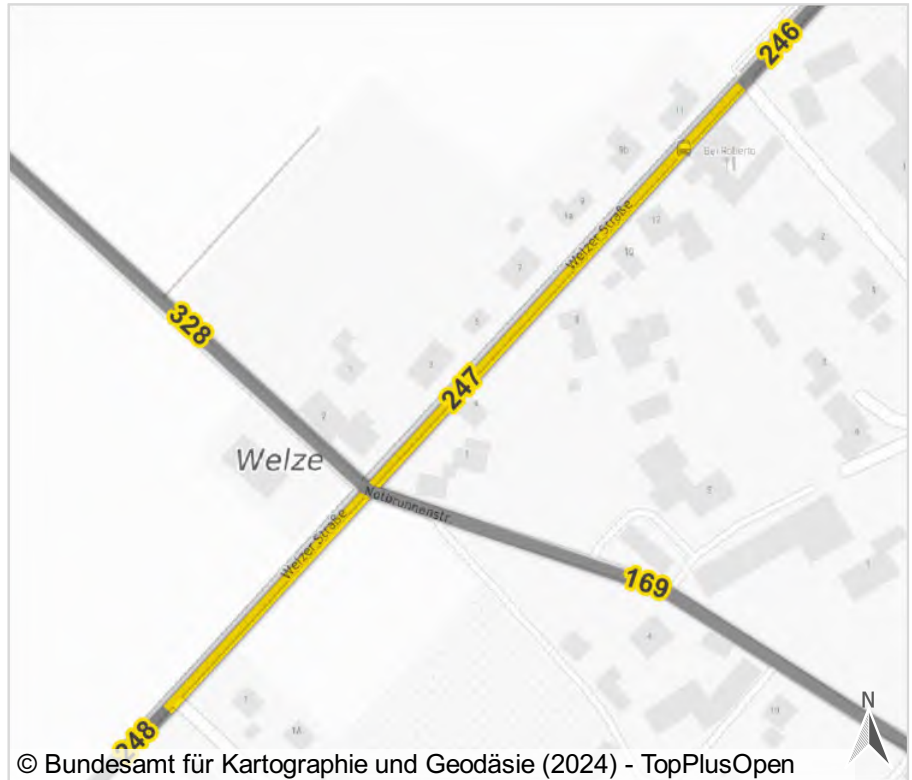
Allgemein		Bestand	
Strecke von	Zum Storchennest	Breite [m] RVA STS	1.8 2
Strecke bis	Welzer Straße (L 191) (nördlicher Ortsausgang Welze)	Belag – Zustand	Betonplatten – leicht eingeschränkt
Länge	310 m	ruhender Verkehr	—
Baulastträger	Land	Steigung	keine
Ortslage	innerorts	Einbahnstraße	—
zul. Geschw.	50 km/h		
DTV	5.200 Kfz/24h (2008)		
Anmerkung	Abschnitt des Vorrangnetzes der Region Hannover		
Führungsform	Westseite gem. Geh-/ Radweg (Z 240) in Zweirichtungsführung		
Problemstellung	Radverkehrsanlage in unzureichender Breite		
Beteiligung, Bemerkung	—		
Planung			
Maßnahme	Ausbau Radverkehrsanlage auf mind. 2,50 m Breite (besser: 3,0 m) zzgl. Sicherheitstrennstreifen von mind. 0,50 m Breite (besser: 0,75 m). Zweirichtungsführung innerorts wird aufgrund des Außerortscharakters auf dem überwiegenden Teil des Abschnittes als verträglich eingeschätzt. Vorschlag laut VNRH: Ausbau auf 2,50 m Breite.		
Kostenschätzung	68.000 €

Priorität	1 - Hohe Priorität

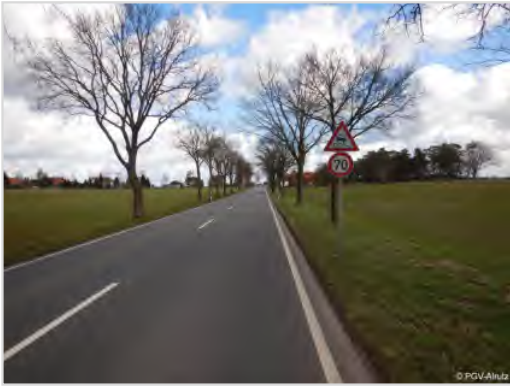
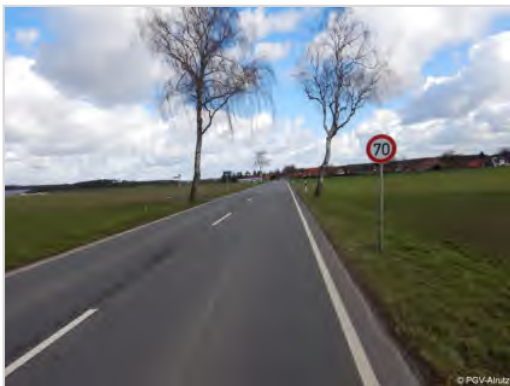
Allgemein		Bestand	
Strecke von	An der Braubund	Breite [m] RVA STS	— —
Strecke bis	Zum Storchennest	Belag – Zustand	Asphalt – gut
Länge	360 m	ruhender Verkehr	—
Baulastträger	Land	Steigung	keine
Ortslage	innerorts	Einbahnstraße	—
zul. Geschw.	50 km/h		
DTV	5.200 Kfz/24h (2008)		
Anmerkung	Abschnitt des Vorrangnetzes der Region Hannover		
Führungsform	Mischverkehr		
Problemstellung	Fehlende Radverkehrsanlage. Ungesicherte Querungsstelle Höhe Notbrunnenstraße.		
Beteiligung, Bemerkung	—		
Planung			
Maßnahme	Beidseitig Markierungslösung (Kombination aus Schutzstreifen in 1,50 m Breite und Piktogrammketten). Anordnung Tempo 30 prüfen. Querungsstelle auf Höhe Notbrunnenstraße durch Einrichtung einer Mittelinsel (Aufstellfläche mind. 2,50 m) sichern. Bei Neubau einer Radverkehrsanlage in Außerortsbereichen Querungssicherungen (Mittelinsel, Aufstellbereich mind. 2,50 m) für Übergang zwischen innerörtlicher richtungstreuer und ggf. zukünftiger außerörtlicher Zweirichtungsführung einrichten. Vorschlag laut VNRH: Temporeduzierung prüfen

Kosten- schätzung	200.000 €		
Priorität	1 - Hohe Priorität

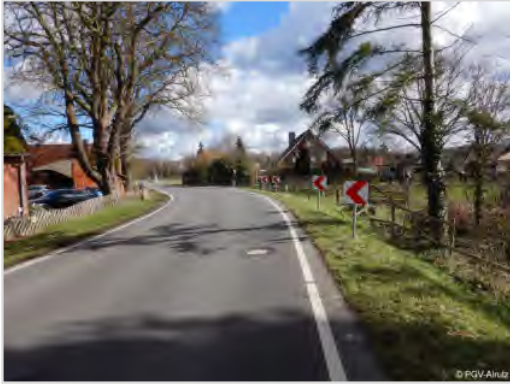
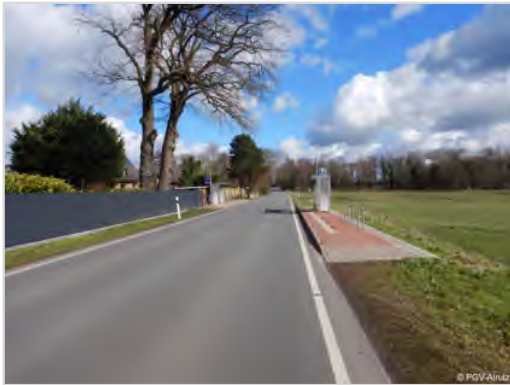
Allgemein		Bestand	
Strecke von	Von-Denicke-Weg	Breite [m] RVA STS	— —
Strecke bis	An der Braubund	Belag – Zustand	Asphalt – gut
Länge	860 m	ruhender Verkehr	—
Baulastträger	Land	Steigung	keine
Ortslage	außerorts	Einbahnstraße	—
zul. Geschw.	70 km/h		
DTV	5.200 Kfz/24h (2008)		
Anmerkung	Abschnitt des Vorrangnetzes der Region Hannover		
Führungsform	Mischverkehr		
Problemstellung	Fehlende Radverkehrsanlage		
Beteiligung, Bemerkung	—		
Planung			
Maßnahme	Neubau gem. Geh- und Radweg in Zweirichtungsführung in mind. 2,50 m (besser: 3,0 m) zzgl. Sicherheitstrennstreifen von 1,75 m. Vorschlag laut VNRH: Anlage einseitiger gem. GRW		
Kosten- schätzung	650.000 €		
Priorität	1 - Hohe Priorität

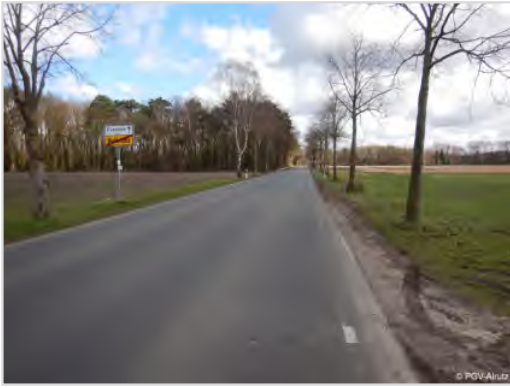
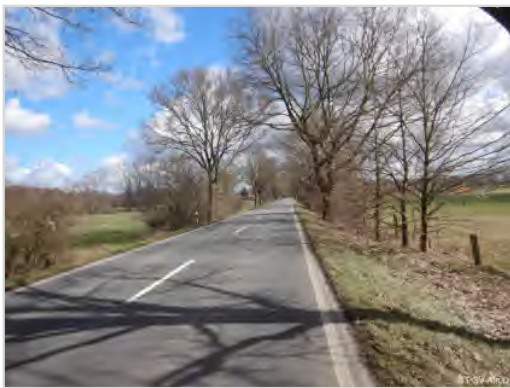
Allgemein		Bestand	
Strecke von	Evenser Straße (L 191) (westlicher Ortseingang Evensen)	Breite [m] RVA STS	— —
Strecke bis	Von-Denicke-Weg	Belag – Zustand	Asphalt – gut
Länge	510 m	ruhender Verkehr	—
Baulastträger	Land	Steigung	keine
Ortslage	innerorts	Einbahnstraße	—
zul. Geschw.	50 km/h		
DTV	5.200 Kfz/24h (2008)		
Anmerkung	Abschnitt des Vorrangnetzes der Region Hannover		
Führungsform	Mischverkehr		
Problemstellung	Fehlende Radverkehrsanlage. Ungesicherte Querungsstelle Höhe Bosselweg.		
Beteiligung, Bemerkung	—		
Planung			
Maßnahme	Neubau gem. Geh- und Radweg in Zweirichtungsführung in mind. 2,50 m (besser: 3,0 m) zzgl. Sicherheitstrennstreifen von mind. 0,50 m Breite (besser: 0,75 m) (Außerortscharakter). Querungsstelle auf Höhe Bosselweg durch Einrichtung einer Mittelinsel (Aufstellfläche mind. 2,50 m) sichern. Vorschlag laut VNRH: Anlage einseitiger gem. GRW		
Kostenschätzung	606.000 €		
Priorität	1 - Hohe Priorität

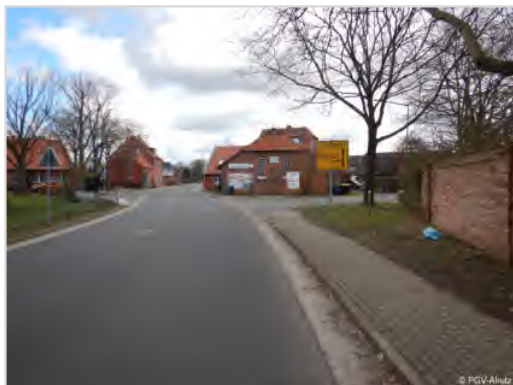
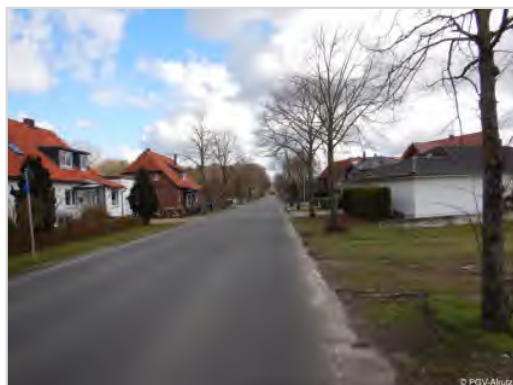
Allgemein		Bestand	
Strecke von	Wulfelader Straße (L 191) (Höhe Hausnummer 32)	Breite [m] RVA STS	— —
Strecke bis	Evenser Straße (L 191) (westlicher Ortseingang Evensen)	Belag – Zustand	Asphalt – gut
Länge	1.010 m	ruhender Verkehr	—
Baulastträger	Land	Steigung	keine
Ortslage	außerorts	Einbahnstraße	—
zul. Geschw.	70 km/h		
DTV	5.200 Kfz/24h (2008)		
Anmerkung	Abschnitt des Vorrangnetzes der Region Hannover		
Führungsform	Mischverkehr		
Problemstellung	Fehlende Radverkehrsanlage		
Beteiligung, Bemerkung	—		
Planung			
Maßnahme	Neubau gem. Geh- und Radweg in Zweirichtungsführung in mind. 2,50 m (besser: 3,0 m) zzgl. Sicherheitstrennstreifen von 1,75 m. Vorschlag laut VNRH: Anlage einseitiger gem. GRW		
Kostenschätzung	764.000 €		
Priorität	1 - Hohe Priorität

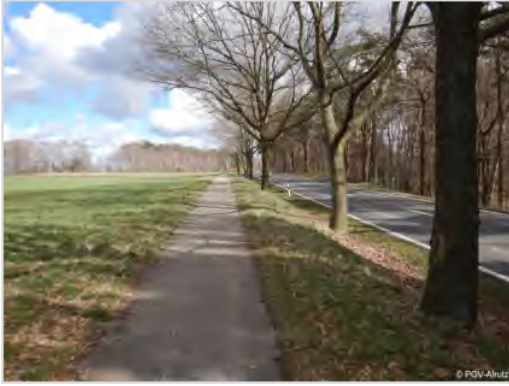
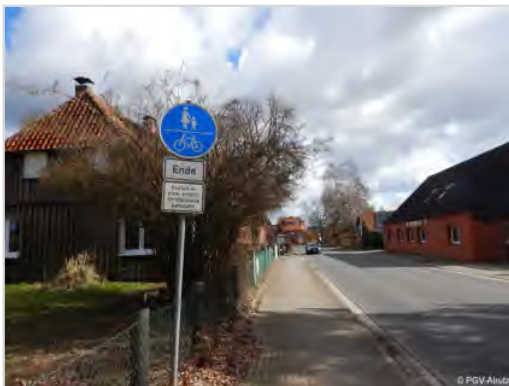
Allgemein		Bestand	
Strecke von	südlicher Ortseingang Wulfelade	Breite [m] RVA STS	— —
Strecke bis	Wulfelader Straße (L 191) (Höhe Hausnummer 32)	Belag – Zustand	Asphalt – gut
Länge	790 m	ruhender Verkehr	—
Baulastträger	Land	Steigung	keine
Ortslage	innerorts	Einbahnstraße	—
zul. Geschw.	50 km/h		
DTV	5.200 Kfz/24h (2008)		
Anmerkung	Auch touristische Routenführung und Abschnitt des Vorrangnetzes der Region Hannover		
Führungsform	Mischverkehr		
Problemstellung	Fehlende Radverkehrsanlage. Ungesicherte Querungsstelle Höhe Deisterweg.		
Beteiligung, Bemerkung	—		
Planung			
Maßnahme	Beidseitig Markierungslösung (Kombination aus Schutzstreifen in 1,50 m Breite und Piktogrammkette). Anordnung Tempo 30 prüfen. Querungsstelle auf Höhe Deisterweg durch Einrichtung einer Mittelinsel (Aufstellfläche mind. 2,50 m) sichern. Im südlichen Ortseingangsbereich sowie bei Neubau einer Radverkehrsanlage im nördlichen Außerortsbereich Querungssicherungen (Mittelinsel, Aufstellbereich mind. 2,50 m) für Übergang zwischen innerörtlicher richtungstreuer und (ggf. zukünftiger) außerörtlicher Zweirichtungsführung einrichten. Vorschläge laut VNRH: Markierungslösung prüfen und Temporeduzierung prüfen.

Kostenschätzung	238.000 €		
Priorität	1 - Hohe Priorität

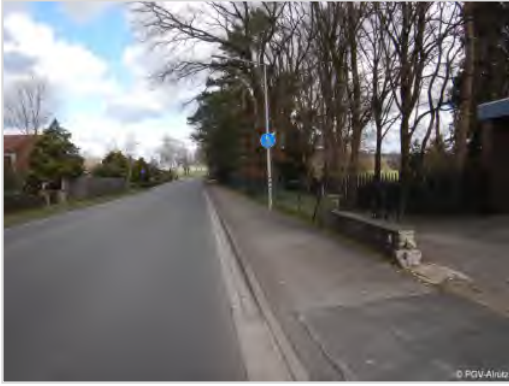
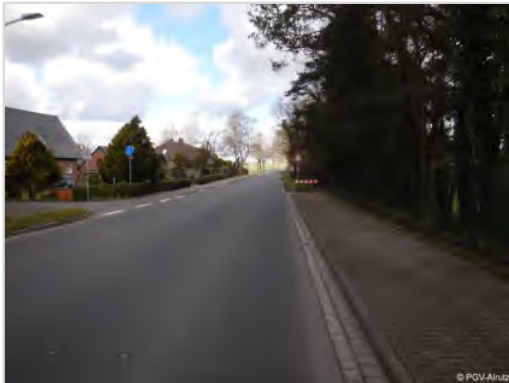
Allgemein		Bestand	
Strecke von	nördlicher Ortseingang Mariensee	Breite [m] RVA STS	1.8 4
Strecke bis	südlicher Ortseingang Wulfelade	Belag – Zustand	Asphalt – gut
Länge	710 m	ruhender Verkehr	—
Baulastträger	Land	Steigung	keine
Ortslage	außerorts	Einbahnstraße	—
zul. Geschw.	70 km/h		
DTV	5.200 Kfz/24h (2008)		
Anmerkung	Auch touristische Routenführung und Abschnitt des Vorrangnetzes der Region Hannover		
Führungsform	Nordseite gem. Geh-/ Radweg (Z 240) in Zweirichtungsführung		
Problemstellung	Radverkehrsanlage in unzureichender Breite		
Beteiligung, Bemerkung	—		
Planung			
Maßnahme	Ausbau Radverkehrsanlage auf mind. 2,50 m Breite (besser: 3,0 m) zzgl. Sicherheitstrennstreifen von mind. 0,50 m Breite (besser: 0,75 m). Vorschlag laut VNRH: Ausbau auf 2,50 m Breite.		
Kostenschätzung	156.000 €		
Priorität	1 - Hohe Priorität

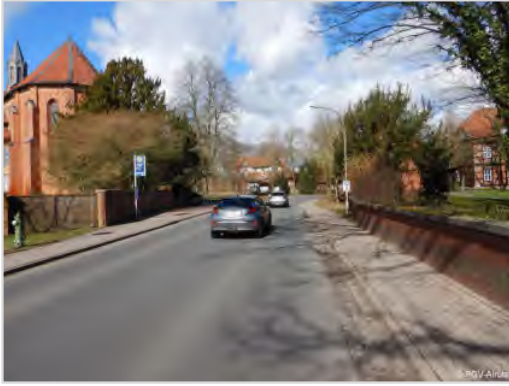
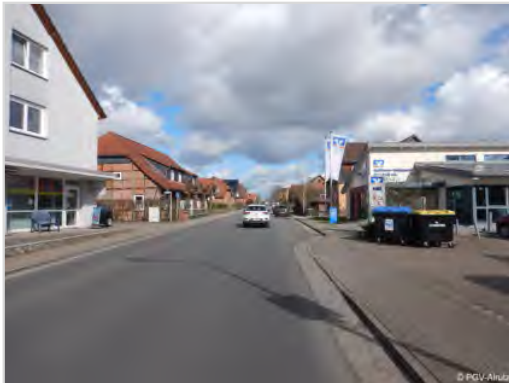
Allgemein		Bestand	
Strecke von	Höltystraße (L 191) (Höhe Hausnummer 57)	Breite [m] RVA STS	1.8 0.5
Strecke bis	nördlicher Ortseingang Mariensee	Belag – Zustand	Pflaster – gut
Länge	200 m	ruhender Verkehr	—
Baulastträger	Land	Steigung	keine
Ortslage	innerorts	Einbahnstraße	—
zul. Geschw.	50 km/h		
DTV	5.200 Kfz/24h (2008)		
Anmerkung	Auch touristische Routenführung und Abschnitt des Vorrangnetzes der Region Hannover		
Führungsform	Westseite gem. Geh-/ Radweg (Z 240) in Zweirichtungsführung		
Problemstellung	Zweirichtungsführung innerorts. Radverkehrsanlage in unzureichender Breite.		
Beteiligung, Bemerkung	Wechselnde Fahrbahnseiten für Seitenraumnutzung (nach Beschilderung) nicht fahrradfreundlich.		
Planung			
Maßnahme	Aufgabe der Radverkehrsanlage und Radverkehr mittels beidseitiger Markierungslösungen (voraussichtlich Kombination aus Schutzstreifen in 1,50 m Breite und Piktogrammreihe) richtungstreu auf der Fahrbahn führen. Anordnung Tempo 30 prüfen. Im Ortseingangsbereich Querungssicherung (Mittelinsel, Aufstellbereich mind. 2,50 m) für Übergang zwischen innerörtlicher richtungstreu und außerörtlicher Zweirichtungsführung einrichten. Vorschlag laut VNRH: RVA aufgeben und Temporeduzierung prüfen

Kostenschätzung	188.000 €		
Priorität	1 - Hohe Priorität

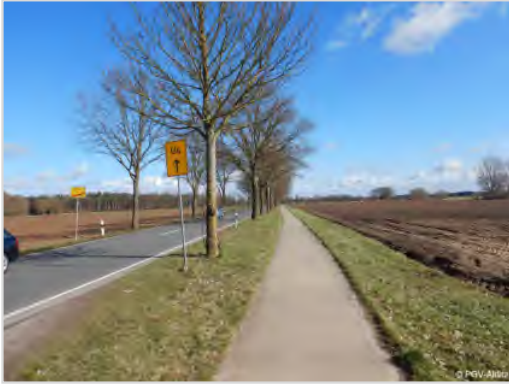
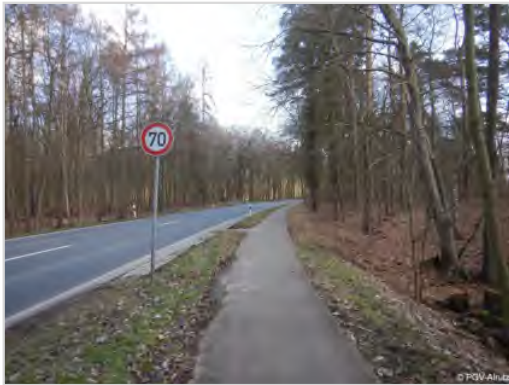
Allgemein		Bestand	
Strecke von	An der Hohnhorst	Breite [m] RVA STS	— —
Strecke bis	Höltystraße (L191) (Höhe Hausnummer 57)	Belag – Zustand	Asphalt – gut
Länge	910 m	ruhender Verkehr	—
Baulastträger	Land	Steigung	keine
Ortslage	innerorts	Einbahnstraße	—
zul. Geschw.	50 km/h		
DTV	5.200 Kfz/24h (2008)		
Anmerkung	Auch touristische Routenführung und Abschnitt des Vorrangnetzes der Region Hannover		
Führungsform	Mischverkehr		
Problemstellung	Fehlende Radverkehrsanlage. Ungesicherte Querungsstelle im Ortseingangsbereich.		
Beteiligung, Bemerkung	—		
Planung			
Maßnahme	Radverkehr mittels beidseitiger Markierungslösungen (voraussichtlich Kombination aus Schutzstreifen in 1,50 m Breite und Piktogrammreihe) richtungstreu auf der Fahrbahn führen. Anordnung Tempo 30 prüfen. Im Ortseingangsbereich Querungssicherung (Mittelinsel, Aufstellbereich mind. 2,50 m) für Übergang zwischen innerörtlicher richtungstreuer und außerörtlicher Zweirichtungsführung einrichten. Vorschlag laut VNRH: Temporeduzierung und Markierungslösung prüfen.

Kosten-schätzung	249.000 €		
Priorität	1 - Hohe Priorität

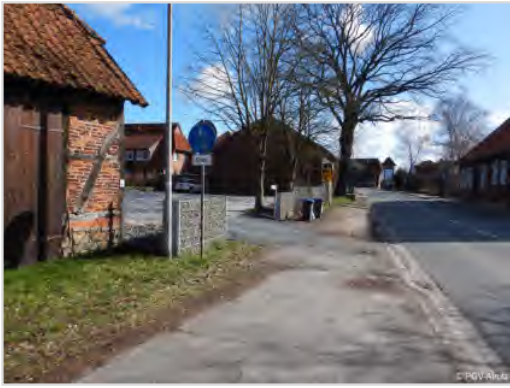
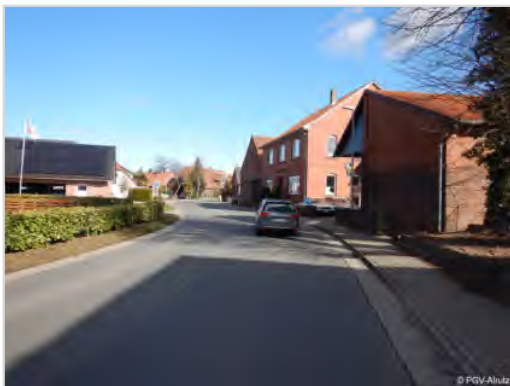
Allgemein		Bestand	
Strecke von	Zum Bodenkamp	Breite [m] RVA STS	1.9 3.7
Strecke bis	Wasserstraße (K 343)	Belag – Zustand	Asphalt – gut
Länge	2.590 m	ruhender Verkehr	—
Baulastträger	Land	Steigung	keine
Ortslage	außerorts	Einbahnstraße	—
zul. Geschw.	70 km/h - absw. 100 km/h		
DTV	5.200 Kfz/24h (2008)		
Anmerkung	Auch touristische Routenführung und Abschnitt des Vorrangnetzes der Region Hannover		
Führungsform	Ostseite gem. Geh-/ Radweg (Z 240) in Zweirichtungsführung		
Problemstellung	Radverkehrsanlage in unzureichender Breite		
Beteiligung, Bemerkung	—		
Planung			
Maßnahme	Radverkehrsanlage auf mind. 2,50 m (besser: 3,0 m) zzgl. Sicherheitstrennstreifen von 1,75 m ausbauen. Vorschlag nach VNRH: Ausbau auf 2,50 m.		
Kosten-schätzung	570.000 €		
Priorität	2 - Mittlere Priorität

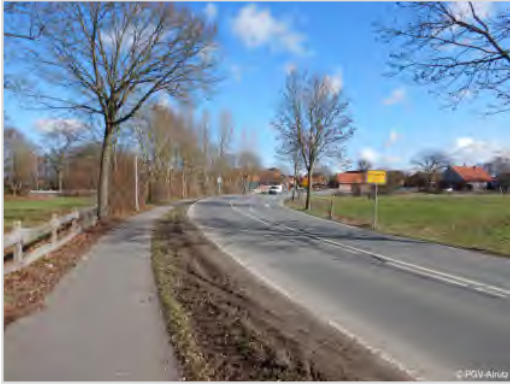
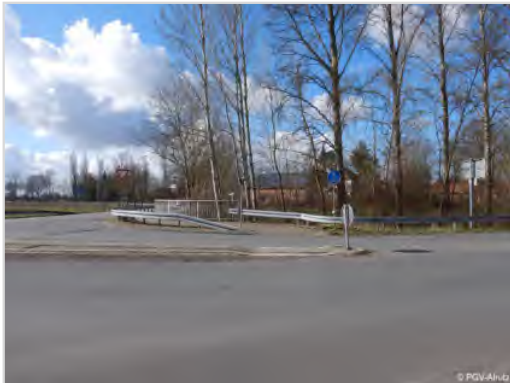
Allgemein		Bestand	
Strecke von	Empeder Straße (L191) (Höhe Hausnummer 9)	Breite [m] RVA STS	1.8 2.2
Strecke bis	Zum Bodenkamp	Belag – Zustand	Asphalt – gut
Länge	540 m	ruhender Verkehr	—
Baulastträger	Land	Steigung	keine
Ortslage	innerorts	Einbahnstraße	—
zul. Geschw.	50 km/h		
DTV	5.200 Kfz/24h (2008)		
Anmerkung	Abschnitt des Vorrangnetzes der Region Hannover		
Führungsform	Mischverkehr		
Problemstellung	Fehlende Radverkehrsanlage. Ungesicherte Querungsstellen in Ortseingangsbereichen.		
Beteiligung, Bemerkung	—		
Planung			
Maßnahme	Radverkehr mittels beidseitiger Markierungslösungen (voraussichtlich Kombination aus Schutzstreifen in 1,50 m Breite und Piktogrammreihe) richtungstreu auf der Fahrbahn führen. Anordnung Tempo 30 prüfen. Im nördlichen Ortseingangsbereich + auf Höhe Kindertagesstätte Querungssicherung (Mittelinsel, Aufstellbereich mind. 2,50 m) für Übergang zwischen innerörtlicher richtungstreuer und außerörtlicher Zweirichtungsführung einrichten. Vorschlag laut VNRH: Markierungslösung prüfen.

Kostenschätzung	381.000 €		
Priorität	1 - Hohe Priorität

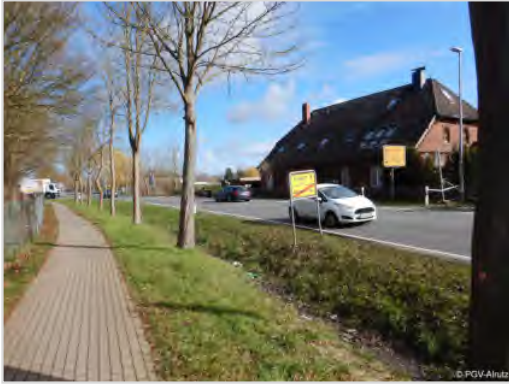
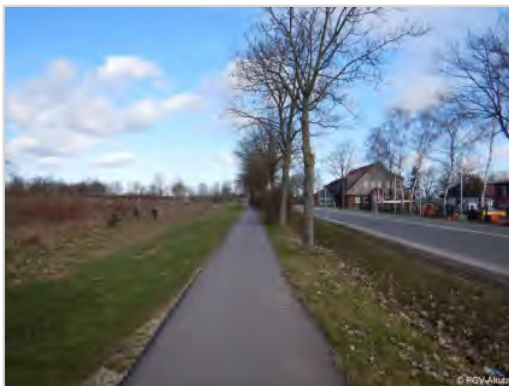
Allgemein		Bestand	
Strecke von	Südlicher Ortseingang Empede	Breite [m] RVA STS	1.6 1.4
Strecke bis	Empeder Straße (L191) (Höhe Hausnummer 9)	Belag – Zustand	Asphalt – gut
Länge	240 m	ruhender Verkehr	—
Baulastträger	Land	Steigung	keine
Ortslage	innerorts	Einbahnstraße	—
zul. Geschw.	50 km/h		
DTV	5.200 Kfz/24h (2008)		
Anmerkung	Abschnitt des Vorrangnetzes der Region Hannover.		
Führungsform	Westseite gem. Geh-/ Radweg (Z 240) in Zweirichtungsführung		
Problemstellung	Radverkehrsanlage in unzureichender Breite. Unzureichende Berücksichtigung des Radverkehrs am Knotenpunkt Empeder Straße (L191)/ Weinbergstraße		
Beteiligung, Bemerkung	Hohe Geschwindigkeiten von Kfz.		
Planung			
Maßnahme	Zweirichtungsführung innerorts wird aufgrund des Außerortscharakters als verträglich eingeschätzt. Radverkehrsanlage auf mind. 2,50 m (besser: 3,0 m) zzgl. Sicherheitstrennstreifen ausbauen. Am Knotenpunkt Empeder Straße/ Weinbergstraße Radverkehr im Zuge der Vorfahrtsstraße bevorzugen (Furtmarkierung) und vorhandene Mittelinsel in ausreichender Dimension umbauen (Aufstellfläche mind. 2,50 m). Vorschlag laut VNRH: Ausbau auf 2,50 m und Radverkehr am Knotenpunkt bevorzugen + Querung umbauen.

Kostenschätzung	170.000 €		
Priorität	1 - Hohe Priorität

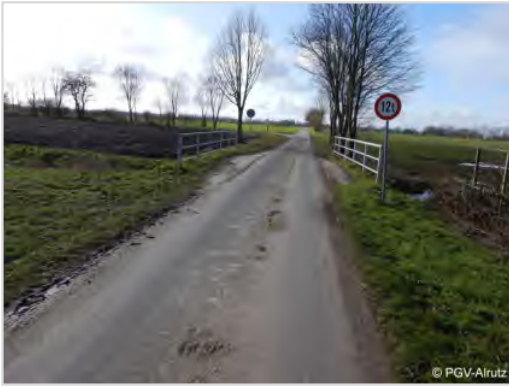
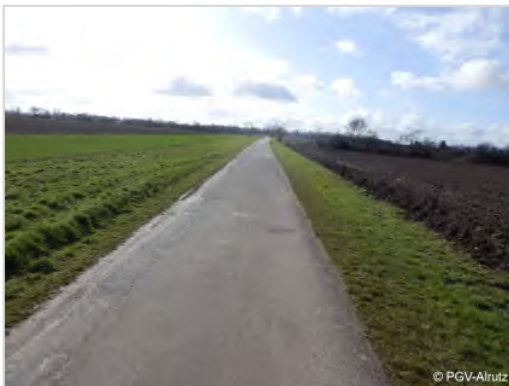
Allgemein		Bestand	
Strecke von	Leinstraße (L 191) (Höhe Schulzentrum Neustadt)	Breite [m] RVA STS	1.8 2.2
Strecke bis	Südlicher Ortseingang Empede	Belag – Zustand	Asphalt – leicht eingeschränkt
Länge	1.860 m	ruhender Verkehr	—
Baulastträger	Land	Steigung	keine
Ortslage	außerorts	Einbahnstraße	—
zul. Geschw.	70 km/h		
DTV	5.200 Kfz/24h (2008)		
Anmerkung	Abschnitt des Vorrangnetzes der Region Hannover		
Führungsform	Westseite gem. Geh-/ Radweg (Z 240) in Zweirichtungsführung		
Problemstellung	Radverkehrsanlage in unzureichender Breite		
Beteiligung, Bemerkung	—		
Planung			
Maßnahme	Radverkehrsanlage auf mind. 2,50 m (besser: 3,0 m) zzgl. Sicherheitstrennstreifen von 1,75 m ausbauen. Vorschlag nach VNRH: Ausbau auf 2,50 m.		
Kostenschätzung	409.000 €		
Priorität	2 - Mittlere Priorität

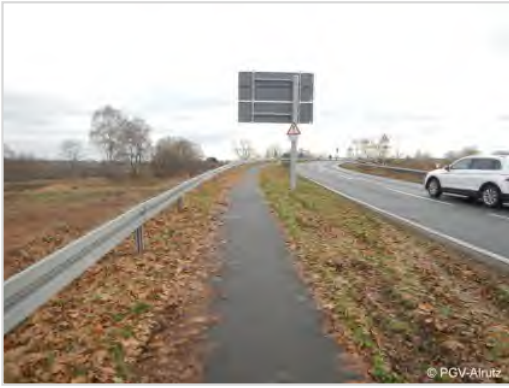
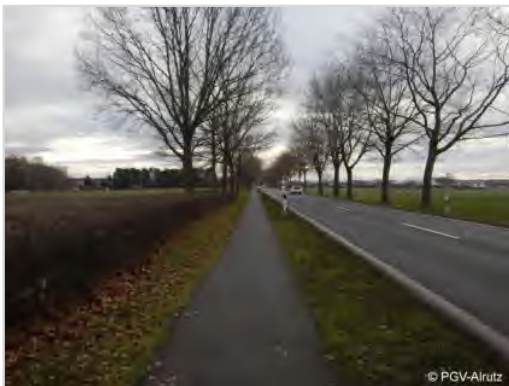
Allgemein		Bestand	
Strecke von	Weinbergstraße K 313	Breite [m] RVA STS	2.9 —
Strecke bis	Großer Weg (Neustadt)	Belag – Zustand	Asphalt – leicht eingeschränkt
Länge	1.870 m	ruhender Verkehr	—
Baulastträger	teilweise privat	Steigung	keine
Ortslage	außerorts	Einbahnstraße	—
zul. Geschw.	—		
DTV	—		
Anmerkung	Auch touristische Routenführung		
Führungsform	Wirtschaftsweg		
Problemstellung	Kein Mangel		
Beteiligung, Bemerkung	Gern genutzte Verbindung für Schulverkehr.		
Planung			
Maßnahme	Kein Handlungsbedarf. Bei hohem Aufkommen von landwirtschaftlichem Verkehr Einrichtung von Begegnungsstellen prüfen.		
Kosten- schätzung	—		
Priorität	—

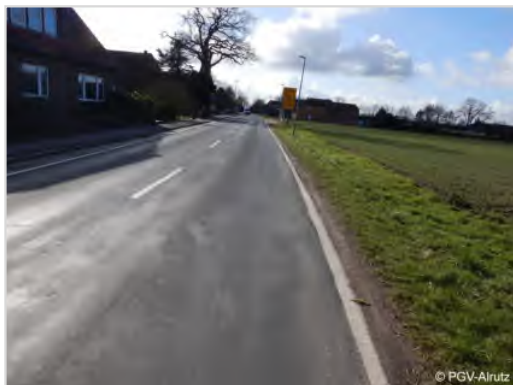
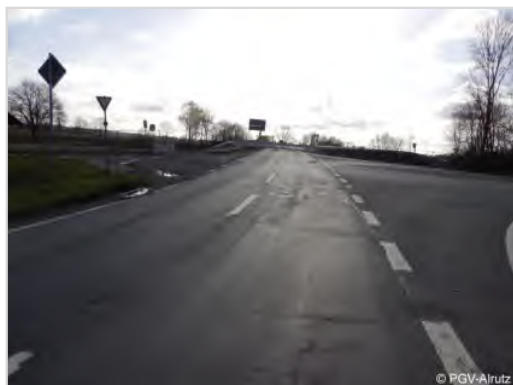
Allgemein		Bestand	
Strecke von	Himmelreicher Straße (L192)	Breite [m] RVA STS	1.6 3
Strecke bis	Nördlicher Ortseingang Kernstadt	Belag – Zustand	Asphalt – gut
Länge	940 m	ruhender Verkehr	—
Baulastträger	Bund	Steigung	leicht
Ortslage	außerorts	Einbahnstraße	—
zul. Geschw.	—		
DTV	—		
Anmerkung	Auch touristische Routenführung und Abschnitt des Vorrangnetzes der Region Hannover		
Führungsform	Nordseite gem. Geh-/ Radweg (Z 240) in Zweirichtungsführung		
Problemstellung	Radverkehrsanlage in unzureichender Breite. Ungesicherte Querungsstelle am nördlichen Ortseingang Kernstadt + Höhe B6.		
Beteiligung, Bemerkung	Viele Radfahrende. Unzureichende Breite.		
Planung			
Maßnahme	Radverkehrsanlage auf mind. 2,50 m (besser: 3,0 m) zzgl. Sicherheitstrennstreifen von 1,75 m ausbauen. Querungsstellen auf Höhe nördlicher Ortseingang Kernstadt und Höhe B 6 in Abhängigkeit von DTV sichern: Bei DTV > 5.000 Kfz/24 h Mittelinseln einrichten (Aufstellfläche mind. 2,50 m), bei DTV < 5.000 Kfz/24 h mittels Beschilderung (Vz 138-10) auf Radverkehr hinweisen. Ggf. Geschwindigkeitsreduzierung im Querungsbereichen prüfen. Vorschlag laut VRNH: Ausbau auf 2,50 m. Erforderlichkeit Querungshilfe prüfen

Kosten-schätzung	210.000 € (ohne Berücksichtigung ggf. erforderlicher Neubau Mittelinsel)		
Priorität	2 - Mittlere Priorität (ohne Berücksichtigung ggf. erforderlicher Neubau Mittelinsel)

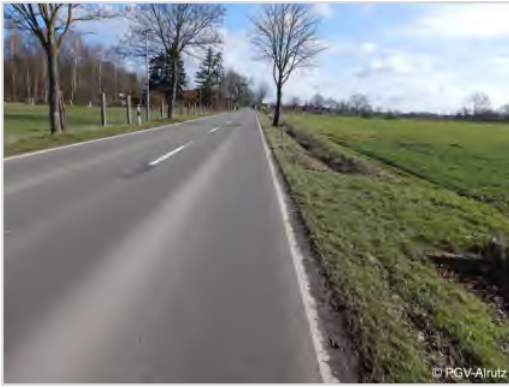
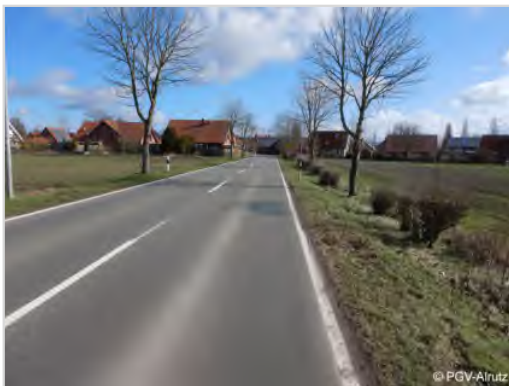
Allgemein		Bestand	
Strecke von	B442	Breite [m] RVA STS	— —
Strecke bis	Nördlicher Ortseingang Himmelreich	Belag – Zustand	Asphalt – leicht eingeschränkt
Länge	500 m	ruhender Verkehr	—
Baulastträger	Land	Steigung	keine
Ortslage	innerorts	Einbahnstraße	—
zul. Geschw.	50 km/h		
DTV	1.474 Kfz/24h		
Anmerkung	Bei Brücke zum Zeitpunkt der Befahrung Baustelle, Abschnitt des Vorrangnetzes der Region Hannover		
Führungsform	Mischverkehr		
Problemstellung	Fehlende Radverkehrsanlage im Sinne der Führungskontinuität.		
Beteiligung, Bemerkung	Viele Radfahrende.		
Planung			
Maßnahme	Neubau gem. Geh- und Radweg in Zweirichtungsführung in mind. 2,50 m (besser: 3,0 m) zzgl. Sicherheitstrennstreifen. Vorschlag laut VRNH: Anlage einseitiger Radweg (aufgrund Führungskontinuität)		
Kosten- schätzung	378.000 €		
Priorität	2 - Mittlere Priorität

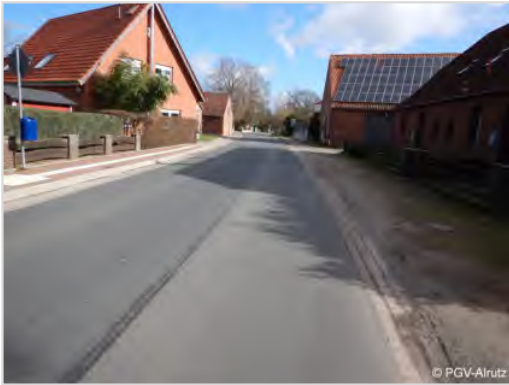
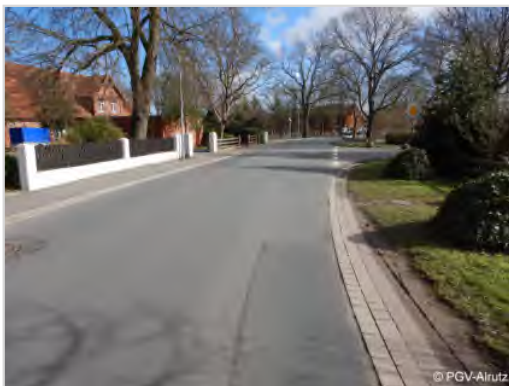
Allgemein		Bestand	
Strecke von	Himmelreicher Straße 192	Breite [m] RVA STS	— —
Strecke bis	Ortseingang Empede	Belag – Zustand	Asphalt – gut
Länge	970 m	ruhender Verkehr	—
Baulastträger	Region Hannover	Steigung	keine
Ortslage	außerorts	Einbahnstraße	—
zul. Geschw.	100 km/h		
DTV	—		
Anmerkung	Abschnittsweise auch touristische Routenführung		
Führungsform	Mischverkehr		
Problemstellung	Fehlende DTV-Angabe. Für im Mischverkehr geführten Radverkehr unverträgliches Geschwindigkeitsniveau.		
Beteiligung, Bemerkung	Fehlender Radweg zw. Himmelreich und Empede (u.a. auch zur Anbindung von Sportplätzen und Kindergarten).		
Planung			
Maßnahme	DTV prüfen. Bei DTV > 2.500 Kfz/24 h Neubau gem. Geh- und Radweg in Zweirichtungsführung in mind. 2,50 m (besser: 3,0 m) zzgl. Sicherheitstrennstreifen von 1,75 m. Kurzfristig Anordnung Tempo 70 prüfen.		
Kosten- schätzung	6.000 € (Berücksichtigung Prüfaufträge DTV und Anordnung Tempo 70)

Priorität	K - Kleinmaßnahmen (Berücksichtigung Prüfaufträge DTV und Anordnung Tempo 70)

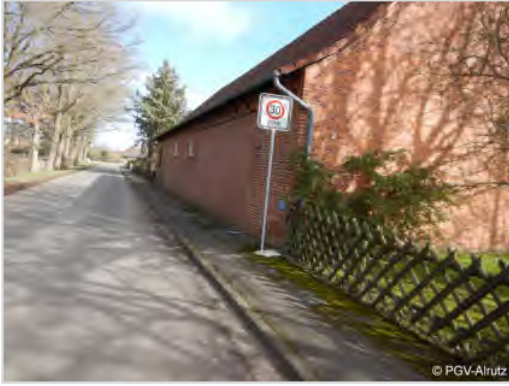
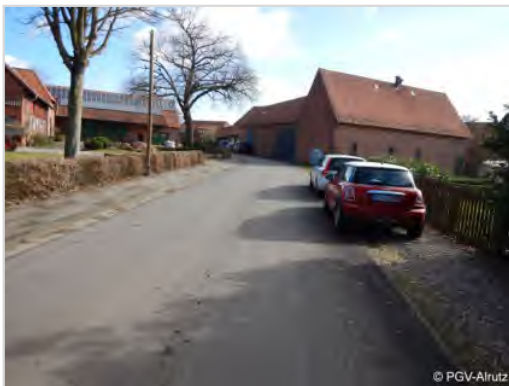
Allgemein		Bestand	
Strecke von	Ortseingang Empede westlich	Breite [m] RVA STS	— —
Strecke bis	Empeder Straße L 191 (östlich) Bebauungsende Forstweg	Belag – Zustand	Asphalt – leicht eingeschränkt
Länge	340 m	ruhender Verkehr	—
Baulastträger	Gemeinde	Steigung	—
Ortslage	innerorts	Einbahnstraße	—
zul. Geschw.	50 km/h		
DTV	—		
Anmerkung	Auch touristische Routenführung		
Führungsform	Mischverkehr		
Problemstellung	Fehlende DTV-Angabe.		
Beteiligung, Bemerkung	—		
Planung			
Maßnahme	DTV prüfen. Bei DTV > 5.000 Kfz/24 h beidseitig Markierungslösung (voraussichtlich Kombination aus Schutzstreifen in 1,50 m Breite und Piktogrammreihe). Anordnung Tempo 30 prüfen. Bei Neubau einer Radverkehrsanlage im Außerortsbereich im Ortseingangsbereich Querungssicherung (Mittelsinsel, Aufstellbereich mind. 2,50 m) für Übergang zwischen innerörtlicher richtungstreuer und ggf. zukünftiger außerörtlicher Zweirichtungsführung einrichten.

Kosten- schätzung	6.000 € (Berücksichtigung Prüfaufträge DTV und Anordnung Tempo 30)		
Priorität	K - Kleinmaßnahmen (Berücksichtigung Prüfaufträge DTV und Anordnung Tempo 30)

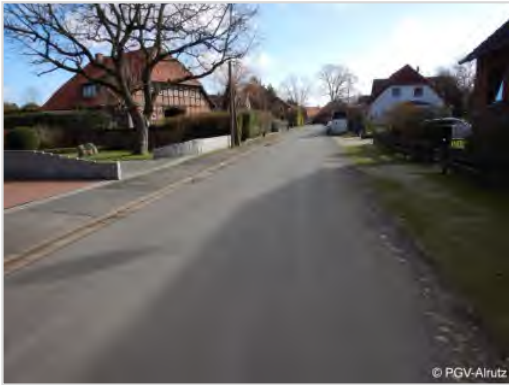
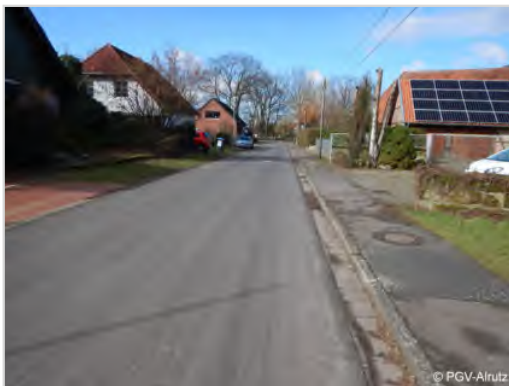
Allgemein		Bestand	
Strecke von	Empeder Straße (K 313)	Breite [m] RVA STS	— —
Strecke bis	Am Bünnen	Belag – Zustand	Asphalt – leicht eingeschränkt
Länge	150 m	ruhender Verkehr	—
Baulastträger	Gemeinde	Steigung	—
Ortslage	innerorts	Einbahnstraße	—
zul. Geschw.	Tempo-30-Zone		
DTV	—		
Anmerkung	Auch touristische Routenführung		
Führungsform	Mischverkehr		
Problemstellung	Kein Mangel		
Beteiligung, Bemerkung	—		
Planung			
Maßnahme	Kein Handlungsbedarf		
Kosten- schätzung	—		
Priorität	—

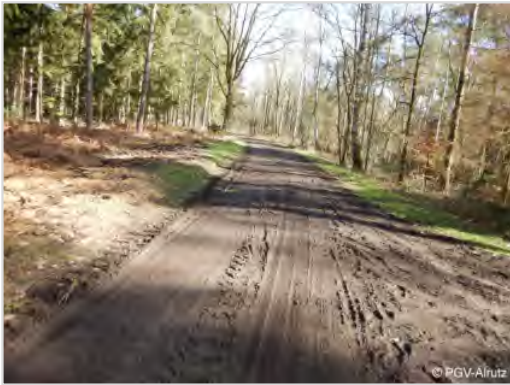
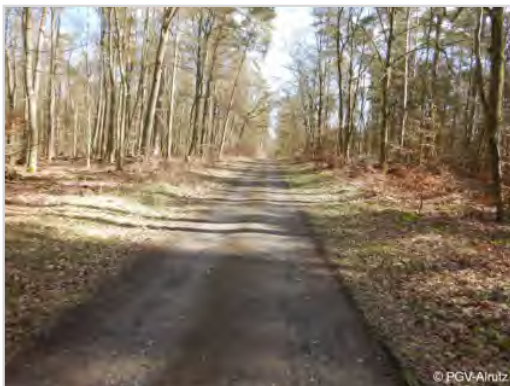
Allgemein		Bestand	
Strecke von	Forsteg (Empede)	Breite [m] RVA STS	3 —
Strecke bis	Eilveser Weg	Belag – Zustand	Wassergebunden – leicht eingeschränkt
Länge	1.960 m	ruhender Verkehr	—
Baulastträger	Gemeinde	Steigung	keine
Ortslage	außerorts	Einbahnstraße	—
zul. Geschw.	—		
DTV	—		
Anmerkung	Belag absw. asphaltiert		
Führungsform	Selbstständige Wegeverbindung		
Problemstellung	Kein akuter Mangel		
Beteiligung, Bemerkung	—		
Planung			
Maßnahme	Kein akuter Handlungsbedarf. Belagsqualität durch regelmäßige Instandsetzung aufrecht erhalten. Bei perspektivisch anstehender Belagserneuerung durchgehende Asphaltierung der Wegestrecke prüfen. Bei hohem Aufkommen von landwirtschaftlichem Verkehr Einrichtung von Begegnungsstellen prüfen.		
Kosten- schätzung	—		
Priorität	—

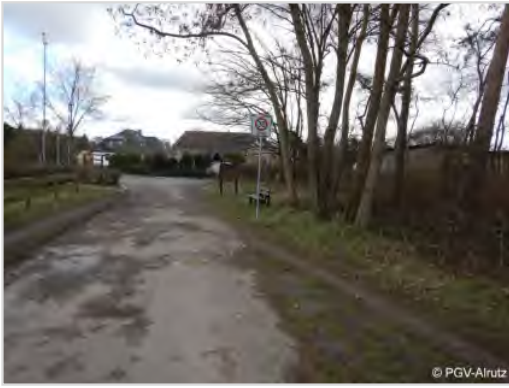
Allgemein		Bestand	
Strecke von	Am Hüttenkrug (L 192)	Breite [m] RVA STS	3 —
Strecke bis	Ortsbeginn Mariensee	Belag – Zustand	Wassergebunden – stark eingeschränkt
Länge	3.790 m	ruhender Verkehr	—
Baulastträger	Privat	Steigung	keine
Ortslage	außerorts	Einbahnstraße	—
zul. Geschw.	—		
DTV	—		
Anmerkung	—		
Führungsform	Wirtschaftsweg		
Problemstellung	Unzureichende Belagsqualität.		
Beteiligung, Bemerkung	Kürzeste Verbindung zwischen Mariensee und Eilvese, allerdings mehr für Freizeitradler geeignet		
Planung			
Maßnahme	Belagserneuerung. Belagsqualität durch regelmäßige Instandsetzung aufrecht erhalten. Bei perspektivisch anstehender Belagserneuerung durchgehende Asphaltierung der Wegestrecke prüfen.		
Kosten- schätzung	573.000 €		
Priorität	2 - Mittlere Priorität
