Stadt Neustadt am Rübenberge

Radverkehrskonzept Gesamtstadt (ohne Kernstadt)

Maßnahmenkataster

Hannover, im Januar 2024

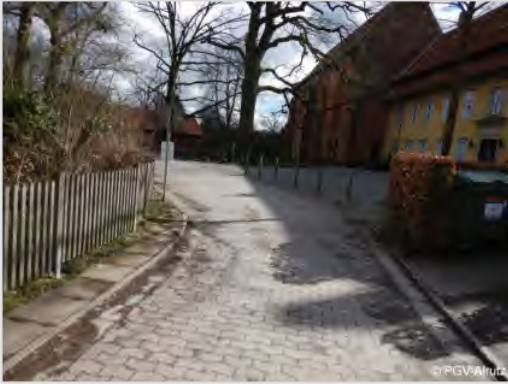
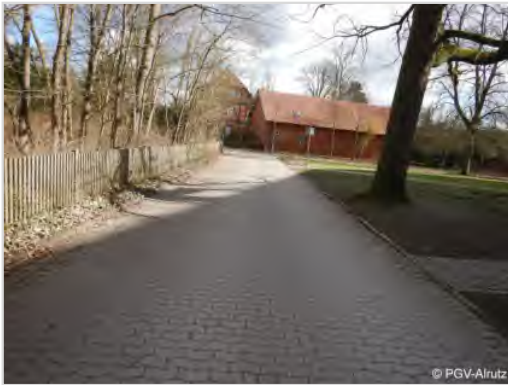
Allgemein		Bestand	
Strecke von	Am Kloster (Sackgasse)	Breite [m] RVA STS	2 —
Strecke bis	An der Hohnhorst	Belag – Zustand	Schotter – leicht eingeschränkt
Länge	330 m	ruhender Verkehr	—
Baulastträger	Gemeinde	Steigung	keine
Ortslage	innerorts	Einbahnstraße	—
zul. Geschw.	—		
DTV	—		
Anmerkung	—		
Führungsform	Selbstständige Wegeverbindung		
Problemstellung	Wegeverbindung in unzureichender Breite. Poller mit unzureichender Sicherung		
Beteiligung, Bemerkung	—		
Planung			
Maßnahme	Ausbau der Wegeverbindung auf mind. 2,50 m (besser: 3,0 m) Breite. Belagsqualität durch regelmäßige Instandsetzung aufrecht erhalten. Asphaltierung der Wegestrecke prüfen. Poller entfernen.		
Kosten- schätzung	73.000 €		
Priorität	2 - Mittlere Priorität

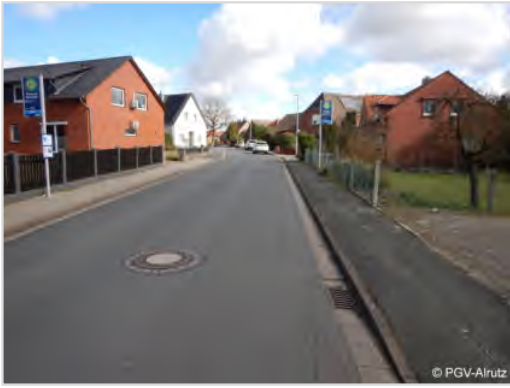
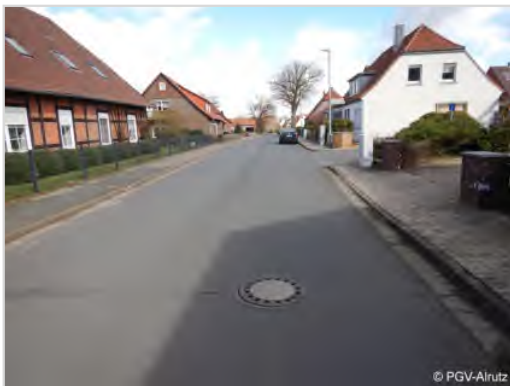
Allgemein		Bestand	
Strecke von	Höltsystraße (L 191)	Breite [m] RVA STS	— —
Strecke bis	Am Kloster (Sackgasse)	Belag – Zustand	Pflaster – gut
Länge	100 m	ruhender Verkehr	—
Baulastträger	Gemeinde	Steigung	keine
Ortslage	innerorts	Einbahnstraße	—
zul. Geschw.	50 km/h		
DTV	—		
Anmerkung	—		
Führungsform	Mischverkehr		
Problemstellung	Kein Mangel		
Beteiligung, Bemerkung	—		
Planung			
Maßnahme	Kein Handlungsbedarf		
Kosten- schätzung	—		
Priorität	—

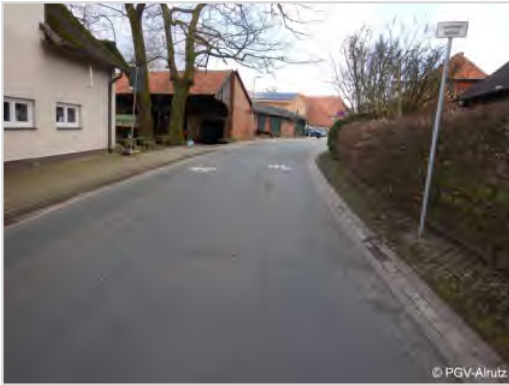
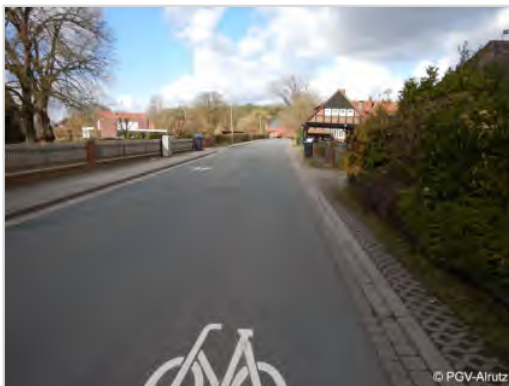
Allgemein		Bestand	
Strecke von	Wittigsbach	Breite [m] RVA STS	— —
Strecke bis	Alt Mariensee	Belag – Zustand	Asphalt – gut
Länge	360 m	ruhender Verkehr	Ostseite Längsparken Bitte wählen
Baulastträger	Gemeinde	Steigung	keine
Ortslage	innerorts	Einbahnstraße	—
zul. Geschw.	50 km/h		
DTV	—		
Anmerkung	Auch touristische Routenführung		
Führungsform	Mischverkehr		
Problemstellung	Fehlende DTV-Angabe.		
Beteiligung, Bemerkung	—		
Planung			
Maßnahme	DTV prüfen: Bei DTV > 5.000 Kfz/24 h beidseitig Markierungslösung (voraussichtlich beidseitig Piktogrammketten auf der Fahrbahn). Anordnung Tempo 30 prüfen.		
Kosten-schätzung	6.000 € (Berücksichtigung Prüfaufträge DTV und Anordnung Tempo 30)		
Priorität	K - Kleinmaßnahmen (Berücksichtigung Prüfaufträge DTV und Anordnung Tempo 30)

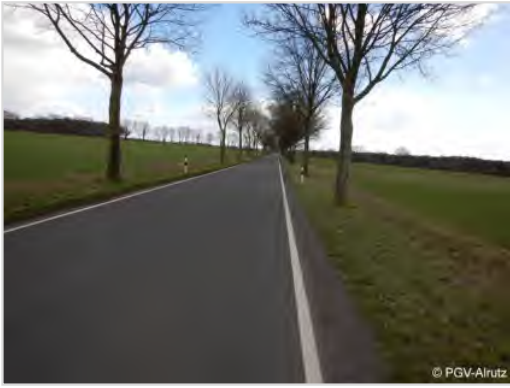
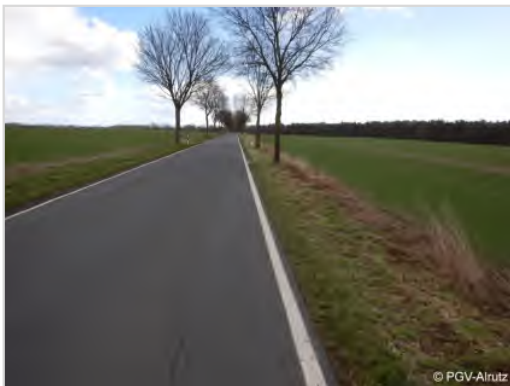
Allgemein		Bestand	
Strecke von	Westlicher Ortseingang Mariensee	Breite [m] RVA STS	— —
Strecke bis	Hölytystraße (L191)	Belag – Zustand	Asphalt – gut
Länge	1.000 m	ruhender Verkehr	—
Baulastträger	Region Hannover	Steigung	keine
Ortslage	innerorts	Einbahnstraße	—
zul. Geschw.	50 km/h		
DTV	1.146 Kfz/24h		
Anmerkung	Abschnitt des Vorrangnetzes der Region Hannover		
Führungsform	Beidseitig Piktogrammkette		
Problemstellung	Kein Mangel		
Beteiligung, Bemerkung	—		
Planung			
Maßnahme	Kein Handlungsbedarf		
Kosten- schätzung	—		
Priorität	—

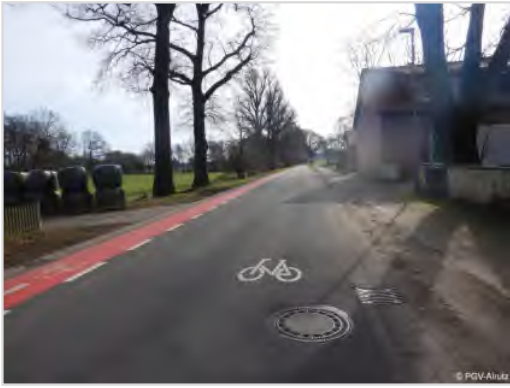
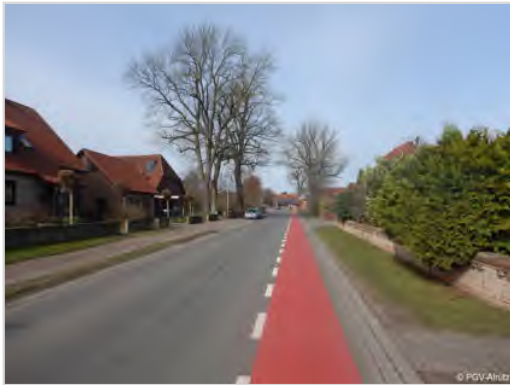
Allgemein		Bestand	
Strecke von	Am Ostende	Breite [m] RVA STS	— —
Strecke bis	Westlicher Ortseingang Mariensee	Belag – Zustand	Asphalt – gut
Länge	3.110 m	ruhender Verkehr	—
Baulastträger	Region Hannover	Steigung	keine
Ortslage	außerorts	Einbahnstraße	—
zul. Geschw.	—		
DTV	1.146 Kfz/24h		
Anmerkung	Abschnitt des Vorrangnetzes der Region Hannover		
Führungsform	Mischverkehr		
Problemstellung	Kein Mangel		
Beteiligung, Bemerkung	—		
Planung			
Maßnahme	Kein Handlungsbedarf		
Kosten- schätzung	—		
Priorität	—

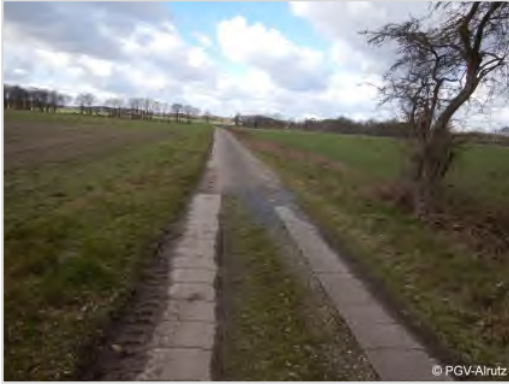
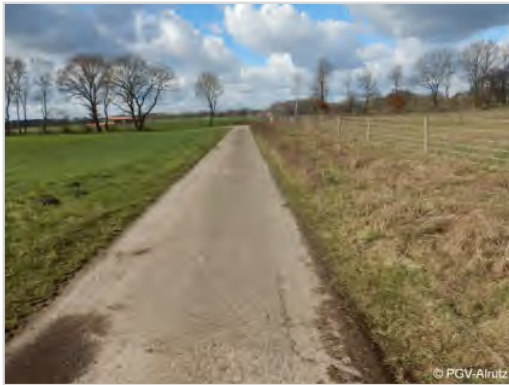
Allgemein		Bestand	
Strecke von	Alte Feldmühle (L192)	Breite [m] RVA STS	1.2 —
Strecke bis	Am Ostende	Belag – Zustand	Wassergebunden – gut
Länge	370 m	ruhender Verkehr	—
Baulastträger	Gemeinde	Steigung	keine
Ortslage	innerorts	Einbahnstraße	—
zul. Geschw.	50 km/h		
DTV	1.146 Kfz/24h		
Anmerkung	Auch touristische Routenführung und Abschnitt des Vorrangnetzes der Region Hannover		
Führungsform	Nordseite Schutzstreifen		
Problemstellung	Schutzstreifen in unzureichender Breite		
Beteiligung, Bemerkung	—		
Planung			
Maßnahme	Kein akuter Handlungsbedarf. Langfristig (bei ausgebliebenen Markierungen): Nordseitigen Schutzstreifen demarkieren und beidseitig Piktogrammketten markieren.		
Kosten- schätzung	—		
Priorität	—

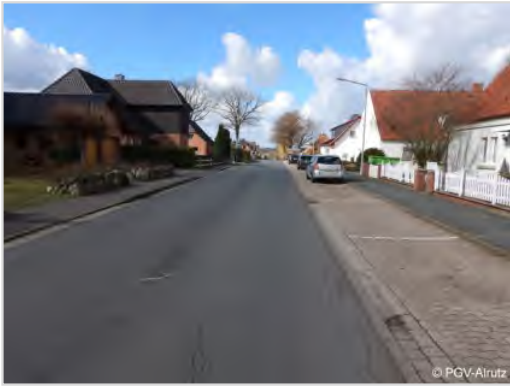
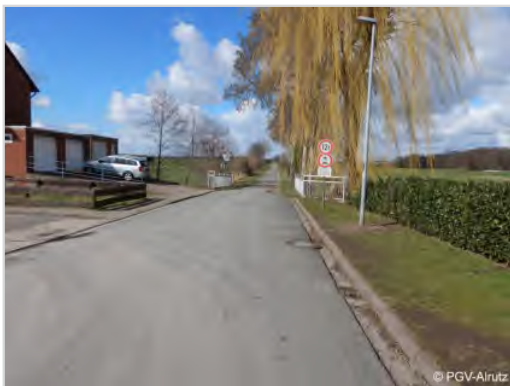
Allgemein		Bestand	
Strecke von	Hagener Straße (K 342)	Breite [m] RVA STS	3 —
Strecke bis	Wittingsbach (Mariensee)	Belag – Zustand	Schotter – stark eingeschränkt
Länge	3.400 m	ruhender Verkehr	—
Baulastträger	teilweise privat	Steigung	keine
Ortslage	außerorts	Einbahnstraße	—
zul. Geschw.	—		
DTV	—		
Anmerkung	Belag absw. Asphalt + Spurwegplatten. Auch touristische Routenführung		
Führungsform	Wirtschaftsweg		
Problemstellung	Absw. unzureichende Belagsqualität.		
Beteiligung, Bemerkung	Landschaftlich attraktive Alternativroute zur südlich parallel verlaufenden Strecke. Schlechter Belag.		
Planung			
Maßnahme	Belagserneuerung. Durchgehende Asphaltierung der Wegestrecke prüfen. Bei hohem Aufkommen von landwirtschaftlichem Verkehr Einrichtung von Begegnungsstellen prüfen.		
Kosten- schätzung	514.000 €		
Priorität	2 - Mittlere Priorität

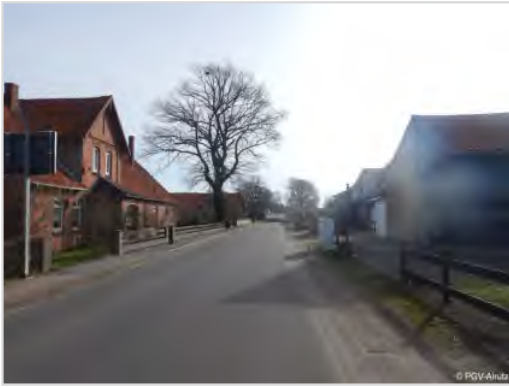
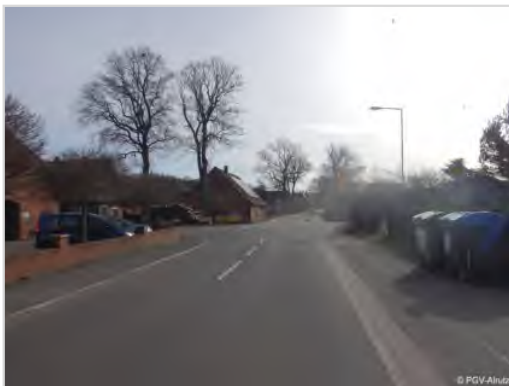
Allgemein		Bestand	
Strecke von	Hopfengarten	Breite [m] RVA STS	— —
Strecke bis	Hölystraße (L 191)	Belag – Zustand	Asphalt – gut
Länge	290 m	ruhender Verkehr	Nordseite Längsparken (Parkbucht)
Baulastträger	Gemeinde	Steigung	keine
Ortslage	innerorts	Einbahnstraße	—
zul. Geschw.	Tempo-30-Zone		
DTV	—		
Anmerkung	—		
Führungsform	Mischverkehr		
Problemstellung	Kein Mangel		
Beteiligung, Bemerkung	—		
Planung			
Maßnahme	Kein Handlungsbedarf		
Kosten- schätzung	—		
Priorität	—

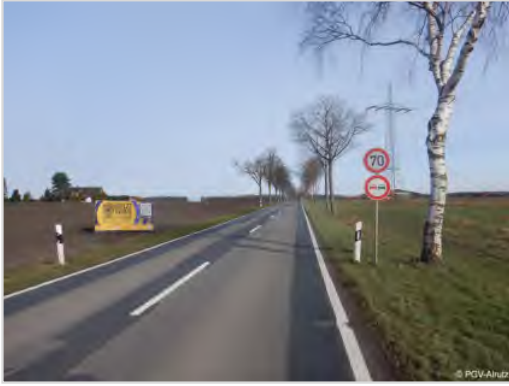
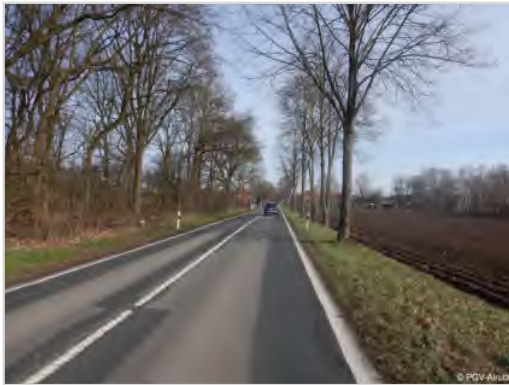
Allgemein		Bestand	
Strecke von	Alte Feldmühle (L 192)	Breite [m] RVA STS	— —
Strecke bis	Am Hagener Berg (L 192)	Belag – Zustand	Asphalt – gut
Länge	260 m	ruhender Verkehr	—
Baulastträger	Land	Steigung	keine
Ortslage	innerorts	Einbahnstraße	—
zul. Geschw.	50 km/h		
DTV	1.474 Kfz/24h		
Anmerkung	Auch touristische Routenführung und Abschnitt des Vorrangnetzes der Region Hannover		
Führungsform	Mischverkehr		
Problemstellung	Kein akuter Mangel.		
Beteiligung, Bemerkung	—		
Planung			
Maßnahme	Anordnung Tempo 30 prüfen.		
Kosten- schätzung	3.000 € (Berücksichtigung Prüfauftrag)		
Priorität	K - Kleinmaßnahmen (Berücksichtigung Prüfauftrag)

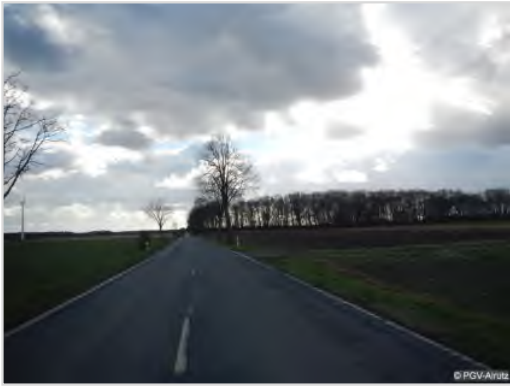
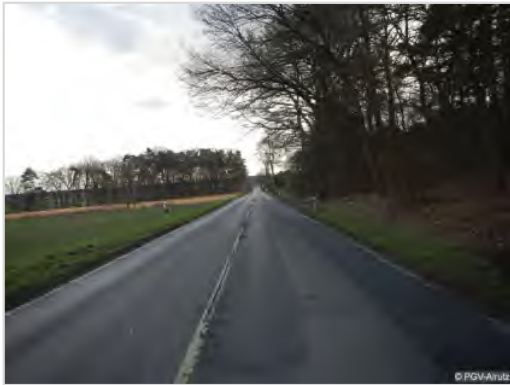
Allgemein		Bestand	
Strecke von	Am Hüttenkrug (L 192) (Ortsausgang Eivelse)	Breite [m] RVA STS	— —
Strecke bis	Hagener Straße (L 192)	Belag – Zustand	Asphalt – leicht eingeschränkt
Länge	3.080 m	ruhender Verkehr	—
Baulastträger	Land	Steigung	leicht
Ortslage	außerorts	Einbahnstraße	—
zul. Geschw.	70 km/h		
DTV	1.474 Kfz/24h		
Anmerkung	Abschnitt des Vorrangnetzes der Region Hannover		
Führungsform	Mischverkehr		
Problemstellung	Fehlende Radverkehrsanlage (hohe reale Kfz-Geschwindigkeiten)		
Beteiligung, Bemerkung	Radweg gewünscht: Viel Verkehr, hohe Geschwindigkeiten von Kfz.		
Planung			
Maßnahme	Neubau gem. Geh- und Radweg in Zweirichtungsführung in mind. 2,50 m (besser: 3,0 m) zzgl. Sicherheitstrennstreifen von 1,75 m.(aufgrund hoher realer Kfz-Geschwindigkeiten). Alternativ: Geschwindigkeitsreduzierende Maßnahmen prüfen. Vorschlag laut VNRH: Anlage einseitiger Radweg (aufgrund hoher realer Geschwindigkeiten)

Kosten- schätzung	2.329.000 €		
Priorität	1 - Hohe Priorität

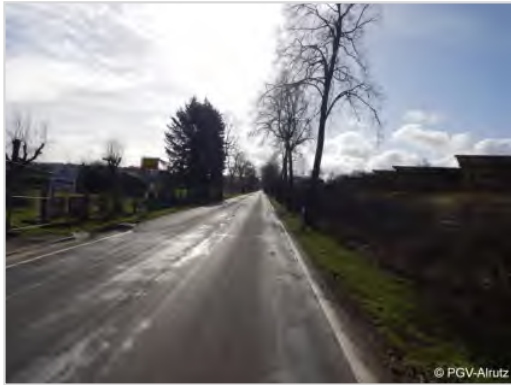
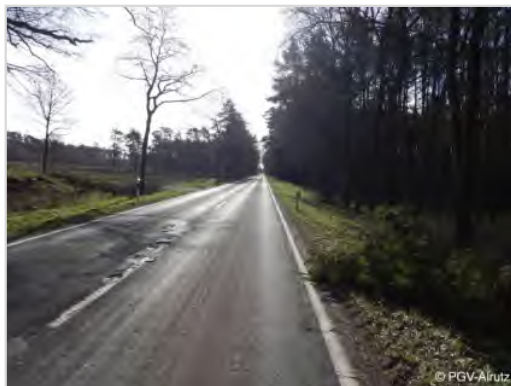
Allgemein		Bestand	
Strecke von	Eilveser Hauptstraße (L 360)	Breite [m] RVA STS	— —
Strecke bis	Am Hüttenkrug (L 192) (Ortsausgang Eivelse)	Belag – Zustand	Asphalt – leicht eingeschränkt
Länge	300 m	ruhender Verkehr	—
Baulastträger	Land	Steigung	keine
Ortslage	innerorts	Einbahnstraße	—
zul. Geschw.	50 km/h		
DTV	1.474 Kfz/24h		
Anmerkung	Abschnitt des Vorrangnetzes der Region Hannover		
Führungsform	Mischverkehr		
Problemstellung	Fehlende Radverkehrsanlage (Führungskontinuität entlang L 192)		
Beteiligung, Bemerkung	Radweg gewünscht: Viel Verkehr, hohe Geschwindigkeiten von Kfz.		
Planung			
Maßnahme	Neubau gem. Geh- und Radweg in Zweirichtungsführung in mind. 2,50 m (besser: 3,0 m) zzgl. Sicherheitstrennstreifen von 1,75 m.(Führungskontinuität entlang L 192). Alternativ: Geschwindigkeitsreduzierende Maßnahmen prüfen. Vorschlag laut VNRH: Anlage einseitiger Radweg (aufgrund Führungskontinuität)		
Kosten- schätzung	227.000 €

Priorität	1 - Hohe Priorität

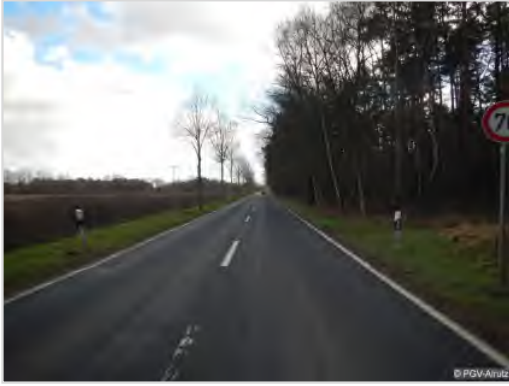
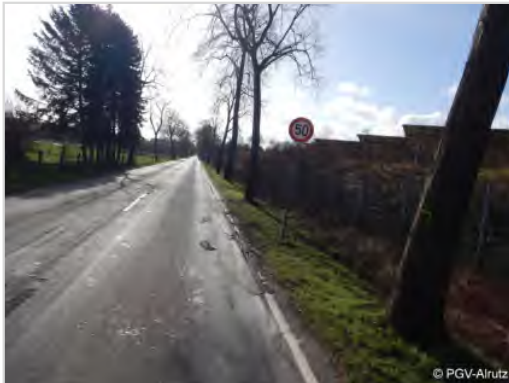
Allgemein		Bestand	
Strecke von	Eilveser Hauptstraße (L 360)	Breite [m] RVA STS	— —
Strecke bis	Eilveser Weg	Belag – Zustand	Asphalt – stark eingeschränkt
Länge	340 m	ruhender Verkehr	—
Baulastträger	Land	Steigung	leicht
Ortslage	außerorts	Einbahnstraße	—
zul. Geschw.	50 km/h		
DTV	1.474 Kfz/24h		
Anmerkung	Auch touristische Routenführung und Abschnitt des Vorrangnetzes der Region Hannover		
Führungsform	Mischverkehr		
Problemstellung	Fehlende Radverkehrsanlage (Führungskontinuität entlang L 192)		
Beteiligung, Bemerkung	Radweg gewünscht: Viel Verkehr, hohe Geschwindigkeiten von Kfz.		
Planung			
Maßnahme	Neubau gem. Geh- und Radweg in Zweirichtungsführung in mind. 2,50 m (besser: 3,0 m) zzgl. Sicherheitstrennstreifen von 1,75 m.(Führungskontinuität entlang L 192). Alternativ: Geschwindigkeitsreduzierende Maßnahmen prüfen. Vorschlag laut VNRH: Anlage einseitiger Radweg (aufgrund Führungskontinuität)

Kosten- schätzung	257.000 €		
Priorität	1 - Hohe Priorität

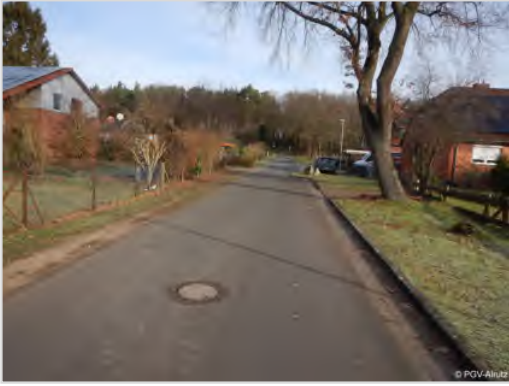
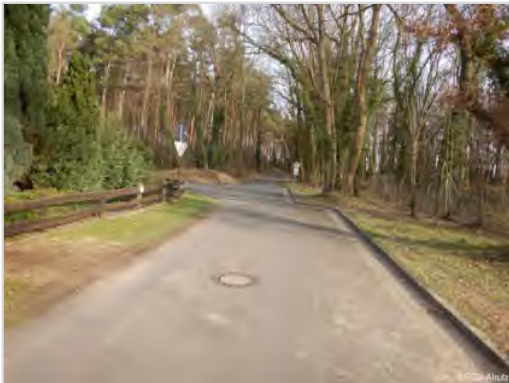
Allgemein		Bestand	
Strecke von	Hagener Straße K 301	Breite [m] RVA STS	1.1 —
Strecke bis	Abzweig im Ortbruche	Belag – Zustand	Asphalt – gut
Länge	340 m	ruhender Verkehr	—
Baulastträger	Gemeinde	Steigung	keine
Ortslage	innerorts	Einbahnstraße	—
zul. Geschw.	30 km/h		
DTV	—		
Anmerkung	Auch touristische Routenführung		
Führungsform	Beidseitig Schutzstreifen		
Problemstellung	Schutzstreifen beidseitig in unzureichender Breite		
Beteiligung, Bemerkung	—		
Planung			
Maßnahme	Schutzstreifen demarkieren und beidseitig Piktogrammketten markieren.		
Kosten- schätzung	42.000 €		
Priorität	2 - Mittlere Priorität

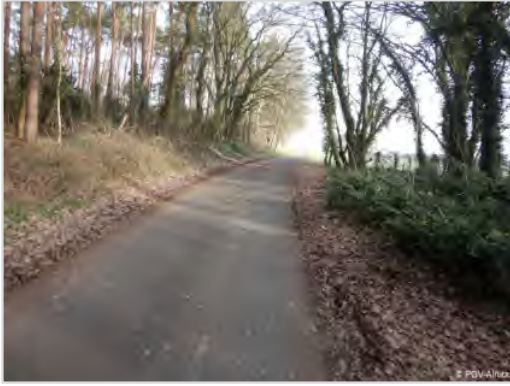
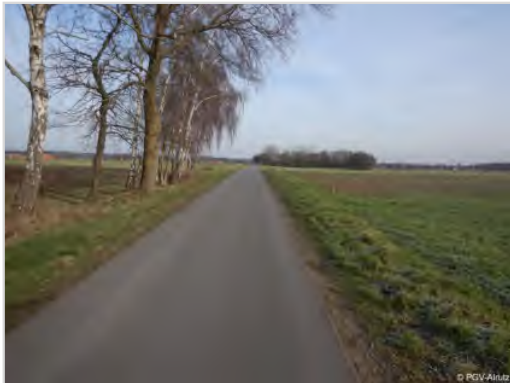
Allgemein		Bestand	
Strecke von	Abzweig im Ortbruche	Breite [m] RVA STS	— —
Strecke bis	Ende Bebauung, Beginn Wirtschaftsweg	Belag – Zustand	Asphalt – leicht eingeschränkt
Länge	300 m	ruhender Verkehr	—
Baulastträger	Gemeinde	Steigung	leicht
Ortslage	innerorts	Einbahnstraße	—
zul. Geschw.	30 km/h		
DTV	—		
Anmerkung	Auch touristische Routenführung		
Führungsform	Mischverkehr		
Problemstellung	Kein Mangel		
Beteiligung, Bemerkung	—		
Planung			
Maßnahme	Kein Handlungsbedarf.		
Kosten- schätzung	—		
Priorität	—

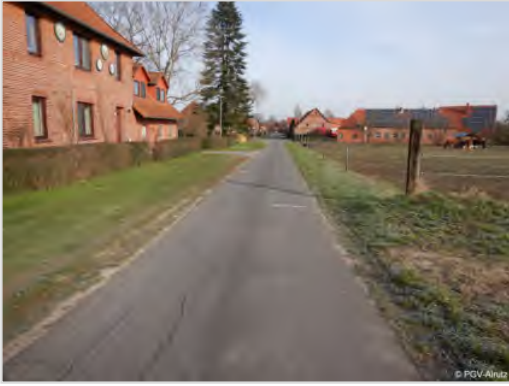
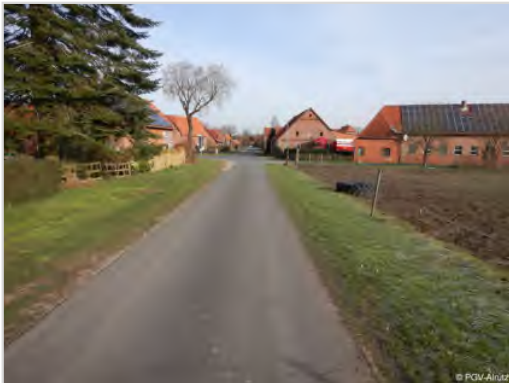
Allgemein		Bestand	
Strecke von	Am Gänseberg	Breite [m] RVA STS	3.1 —
Strecke bis	Dudenser Straße	Belag – Zustand	Asphalt – leicht eingeschränkt
Länge	1.650 m	ruhender Verkehr	—
Baulastträger	teilweise privat	Steigung	leicht
Ortslage	außerorts	Einbahnstraße	—
zul. Geschw.	—		
DTV	—		
Anmerkung	Auch touristische Routenführung		
Führungsform	Wirtschaftsweg		
Problemstellung	Kein Mangel		
Beteiligung, Bemerkung	—		
Planung			
Maßnahme	Kein Handlungsbedarf. Bei hohem Aufkommen von landwirtschaftlichem Verkehr Einrichtung von Begegnungsstellen prüfen		
Kosten- schätzung	—		
Priorität	—

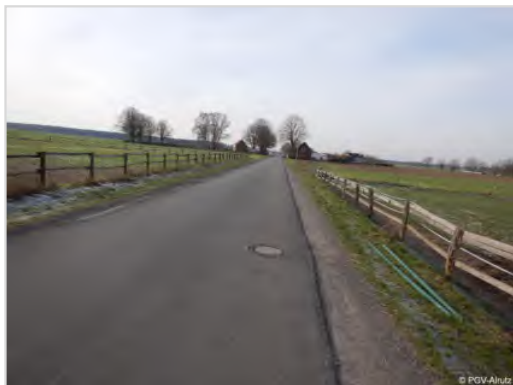
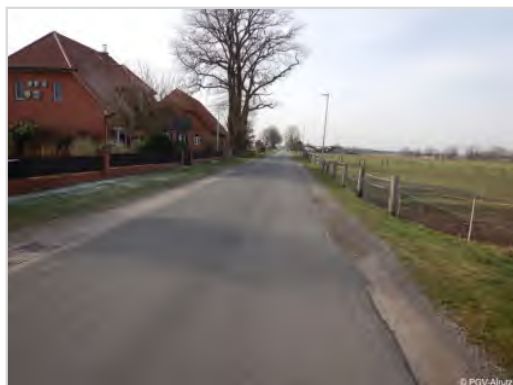
Allgemein		Bestand	
Strecke von	Wirtschaftsweg	Breite [m] RVA STS	— —
Strecke bis	Streitfeldstraße	Belag – Zustand	Asphalt – gut
Länge	350 m	ruhender Verkehr	—
Baulastträger	Gemeinde	Steigung	keine
Ortslage	innerorts	Einbahnstraße	—
zul. Geschw.	30 km/h		
DTV	—		
Anmerkung	Auch touristische Routenführung		
Führungsform	Mischverkehr		
Problemstellung	Kein Mangel		
Beteiligung, Bemerkung	—		
Planung			
Maßnahme	Kein Handlungsbedarf		
Kosten- schätzung	—		
Priorität	—

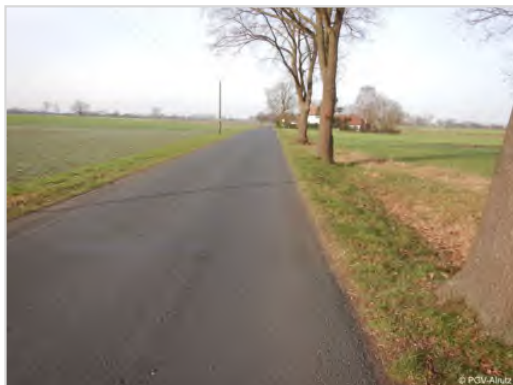
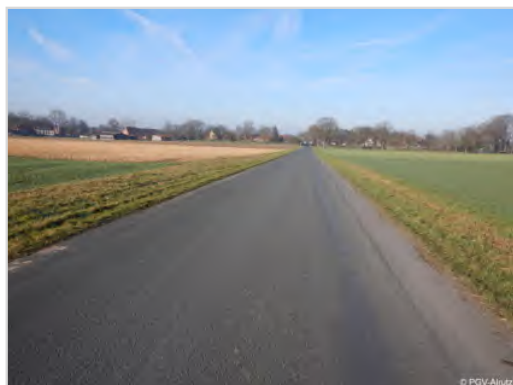
Allgemein		Bestand	
Strecke von	Dudenser Straße	Breite [m] RVA STS	— —
Strecke bis	Ortsausgang Dudensen	Belag – Zustand	Asphalt – gut
Länge	670 m	ruhender Verkehr	—
Baulastträger	Gemeinde	Steigung	keine
Ortslage	innerorts	Einbahnstraße	—
zul. Geschw.	30 km/h		
DTV	—		
Anmerkung	Auch touristische Routenführung		
Führungsform	Mischverkehr		
Problemstellung	Kein Mangel		
Beteiligung, Bemerkung	—		
Planung			
Maßnahme	Kein Handlungsbedarf		
Kosten- schätzung	—		
Priorität	—

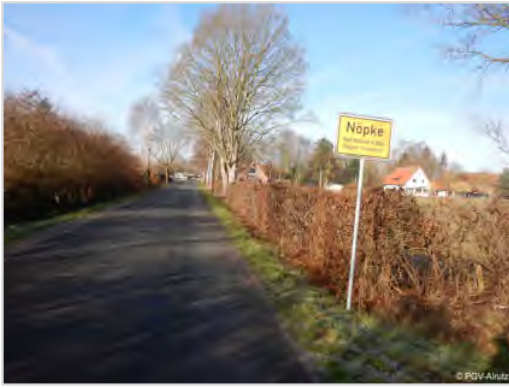
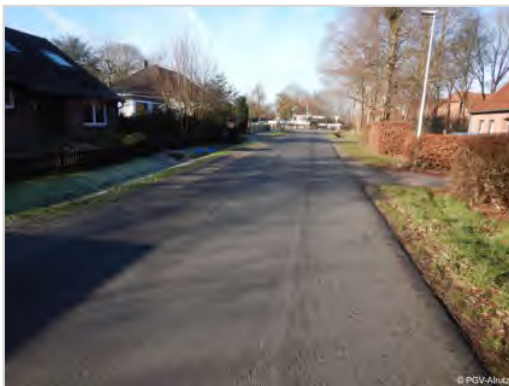
Allgemein		Bestand	
Strecke von	Streitfeldstraße	Breite [m] RVA STS	— —
Strecke bis	Ortseingang Nöpke	Belag – Zustand	Asphalt – leicht eingeschränkt
Länge	2.620 m	ruhender Verkehr	—
Baulastträger	Gemeinde	Steigung	keine
Ortslage	außerorts	Einbahnstraße	—
zul. Geschw.	70 km/h		
DTV	—		
Anmerkung	Auch touristische Routenführung		
Führungsform	Mischverkehr		
Problemstellung	Unter der Annahme eines geringen Kfz-Verkehrsaufkommens: Kein Mangel.		
Beteiligung, Bemerkung	—		
Planung			
Maßnahme	Unter der Annahme eines geringen Kfz-Verkehrsaufkommens: Kein Handlungsbedarf.		
Kosten- schätzung	—		
Priorität	—

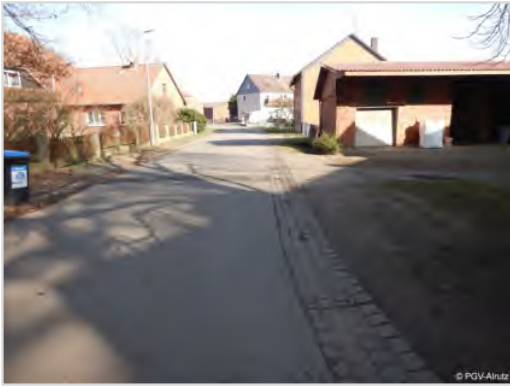
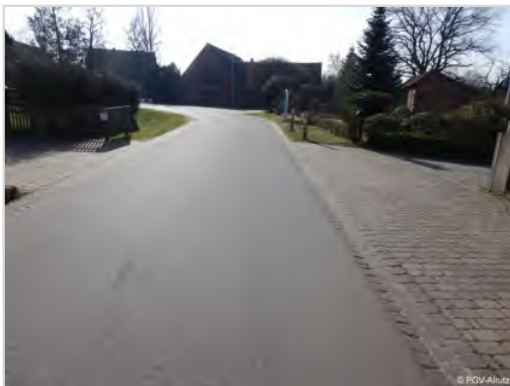
Allgemein		Bestand	
Strecke von	Ortseingang Nöpke	Breite [m] RVA STS	— —
Strecke bis	Nöpker Straße K301	Belag – Zustand	Asphalt – leicht eingeschränkt
Länge	60 m	ruhender Verkehr	—
Baulastträger	Gemeinde	Steigung	keine
Ortslage	innerorts	Einbahnstraße	—
zul. Geschw.	50 km/h		
DTV	—		
Anmerkung	—		
Führungsform	Mischverkehr		
Problemstellung	Unter der Annahme eines geringen Kfz-Verkehrsaufkommens: Kein Mangel.		
Beteiligung, Bemerkung	—		
Planung			
Maßnahme	Unter der Annahme eines geringen Kfz-Verkehrsaufkommens: Kein Handlungsbedarf.		
Kosten- schätzung	—		
Priorität	—

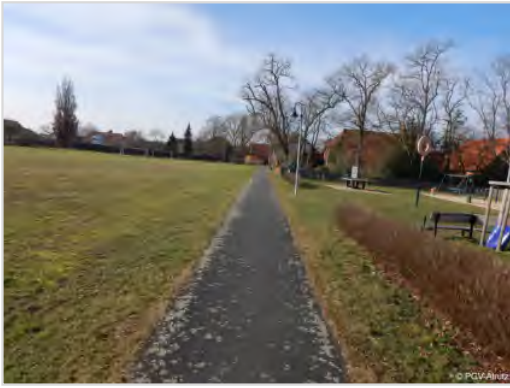
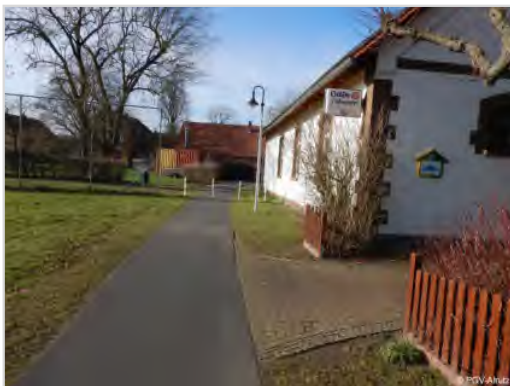
Allgemein		Bestand	
Strecke von	In den Meyerhöfen (L192)	Breite [m] RVA STS	— —
Strecke bis	Streitfeldstraße	Belag – Zustand	Asphalt – gut
Länge	960 m	ruhender Verkehr	—
Baulastträger	Gemeinde	Steigung	keine
Ortslage	innerorts	Einbahnstraße	—
zul. Geschw.	50 km/h		
DTV	—		
Anmerkung	Auch touristische Routenführung		
Führungsform	Mischverkehr		
Problemstellung	Unter der Annahme eines geringen Kfz-Verkehrsaufkommens: Kein akuter Handlungsbedarf.		
Beteiligung, Bemerkung	—		
Planung			
Maßnahme	Anordnung Tempo 30 prüfen. Unter der Annahme eines geringen Kfz-Verkehrsaufkommens kein weiterer Handlungsbedarf.		
Kosten- schätzung	3.000 € (Berücksichtigung Prüfauftrag)		
Priorität	K - Kleinmaßnahmen (Berücksichtigung Prüfauftrag)

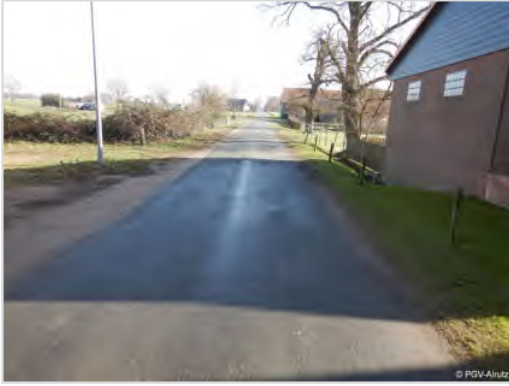
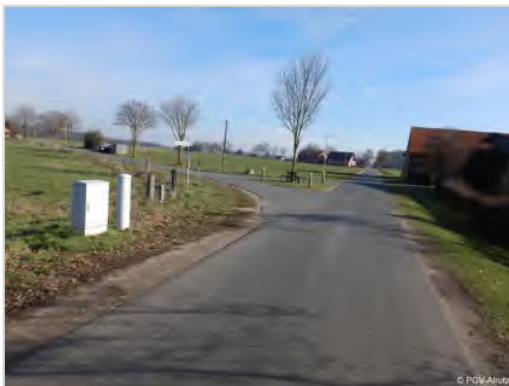
Allgemein		Bestand	
Strecke von	Dudenser Straße	Breite [m] RVA STS	1.9 —
Strecke bis	Dudenser Straße	Belag – Zustand	Asphalt – leicht eingeschränkt
Länge	310 m	ruhender Verkehr	—
Baulastträger	Gemeinde	Steigung	keine
Ortslage	innerorts	Einbahnstraße	—
zul. Geschw.	—		
DTV	—		
Anmerkung	—		
Führungsform	Selbstständige Wegeverbindung		
Problemstellung	Wegeverbindung in unzureichender Breite. Ungesicherte Poller mit unzureichender Durchlassbreite.		
Beteiligung, Bemerkung	—		
Planung			
Maßnahme	Ausbau der Wegeverbindung auf mind. 2,50 m (besser: 3,0 m) Breite. Austausch Poller durch reflektierende Poller mit Bodenmarkierung unter Berücksichtigung einer Durchlassbreite von mind. 1,50 m.		
Kosten- schätzung	70.000 €		
Priorität	2 - Mittlere Priorität

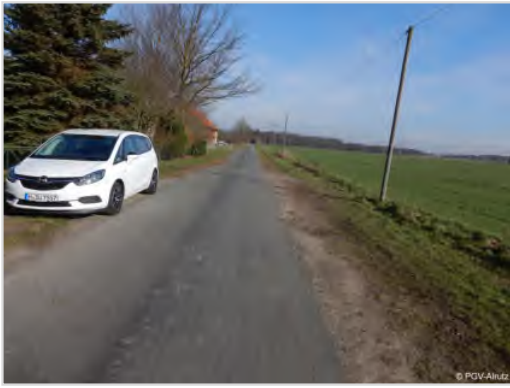
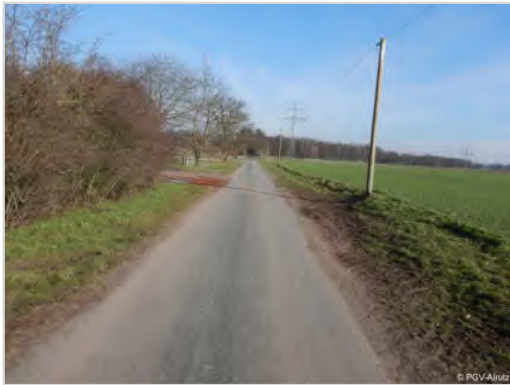
Allgemein		Bestand	
Strecke von	Dudenser Straße	Breite [m] RVA STS	— —
Strecke bis	Speckenwiesen	Belag – Zustand	Asphalt – leicht eingeschränkt
Länge	90 m	ruhender Verkehr	—
Baulastträger	Gemeinde	Steigung	keine
Ortslage	innerorts	Einbahnstraße	—
zul. Geschw.	50 km/h		
DTV	—		
Anmerkung	Auch touristische Routenführung		
Führungsform	Mischverkehr		
Problemstellung	Unter der Annahme eines geringen Kfz-Verkehrsaufkommens: Kein akuter Handlungsbedarf.		
Beteiligung, Bemerkung	—		
Planung			
Maßnahme	Anordnung Tempo 30 prüfen. Unter der Annahme eines geringen Kfz-Verkehrsaufkommens kein weiterer Handlungsbedarf.		
Kosten- schätzung	3.000 € (Berücksichtigung Prüfauftrag)		
Priorität	K - Kleinmaßnahmen (Berücksichtigung Prüfauftrag)

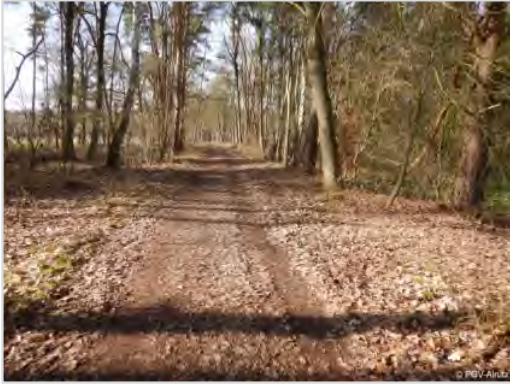
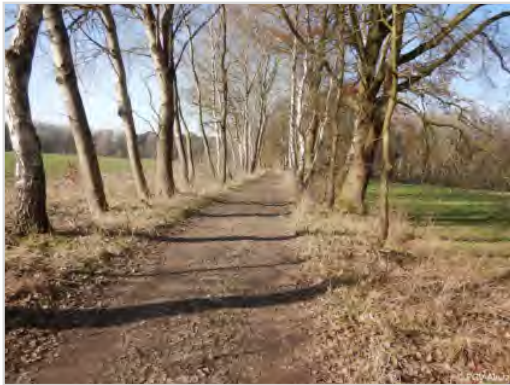
Allgemein		Bestand	
Strecke von	Meyerkampstraßen	Breite [m] RVA STS	— —
Strecke bis	Wirtschaftsweg	Belag – Zustand	Asphalt – leicht eingeschränkt
Länge	770 m	ruhender Verkehr	—
Baulastträger	Gemeinde	Steigung	keine
Ortslage	innerorts	Einbahnstraße	—
zul. Geschw.	50 km/h		
DTV	—		
Anmerkung	Auch touristische Routenführung		
Führungsform	Mischverkehr		
Problemstellung	Unter der Annahme eines geringen Kfz-Verkehrsaufkommens: Kein Mangel.		
Beteiligung, Bemerkung	—		
Planung			
Maßnahme	Unter der Annahme eines geringen Kfz-Verkehrsaufkommens: Kein Handlungsbedarf.		
Kosten- schätzung	—		
Priorität	—

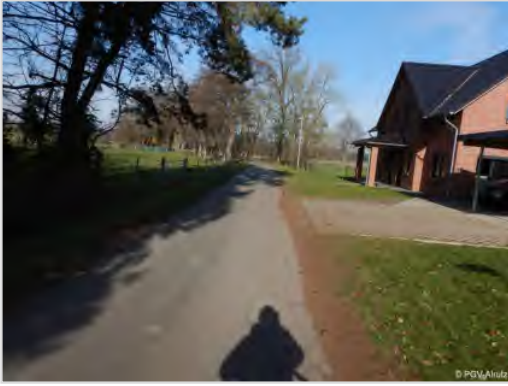
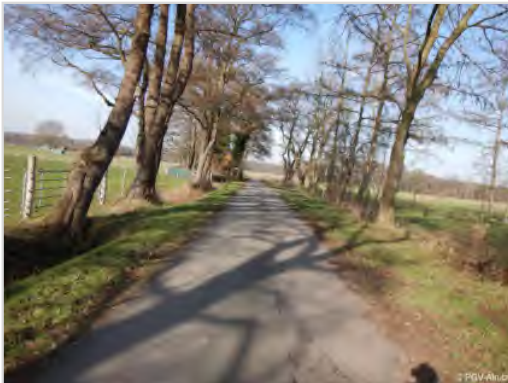
Allgemein		Bestand	
Strecke von	Wendenborsteler Straße	Breite [m] RVA STS	3 —
Strecke bis	Speckenwiesen	Belag – Zustand	Wassergebunden – stark eingeschränkt
Länge	1.260 m	ruhender Verkehr	—
Baulastträger	Privat	Steigung	keine
Ortslage	außerorts	Einbahnstraße	—
zul. Geschw.	—		
DTV	—		
Anmerkung	Auch touristische Routenführung		
Führungsform	Wirtschaftsweg		
Problemstellung	Unzureichende Belagsqualität.		
Beteiligung, Bemerkung	—		
Planung			
Maßnahme	Belagserneuerung. Belagsqualität durch regelmäßige Instandsetzung aufrecht erhalten.		
Kosten- schätzung	191.000 €		
Priorität	2 - Mittlere Priorität

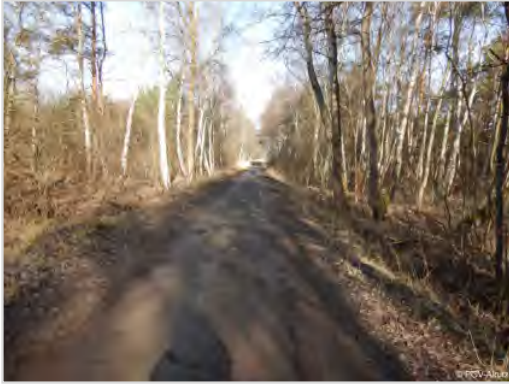
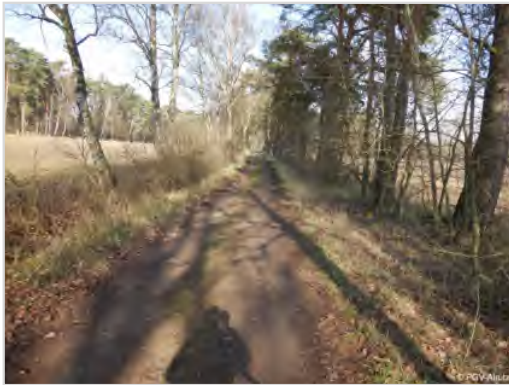
Allgemein		Bestand	
Strecke von	Dudenser Straße	Breite [m] RVA STS	3 —
Strecke bis	Wirtschaftsweg	Belag – Zustand	Asphalt – leicht eingeschränkt
Länge	270 m	ruhender Verkehr	—
Baulastträger	Gemeinde	Steigung	keine
Ortslage	innerorts	Einbahnstraße	—
zul. Geschw.	50 km/h		
DTV	—		
Anmerkung	—		
Führungsform	Mischverkehr		
Problemstellung	Kein Mangel		
Beteiligung, Bemerkung	—		
Planung			
Maßnahme	Kein Handlungsbedarf. Bei hohem Aufkommen von landwirtschaftlichem Verkehr Einrichtung von Begegnungsstellen prüfen.		
Kosten- schätzung	—		
Priorität	—

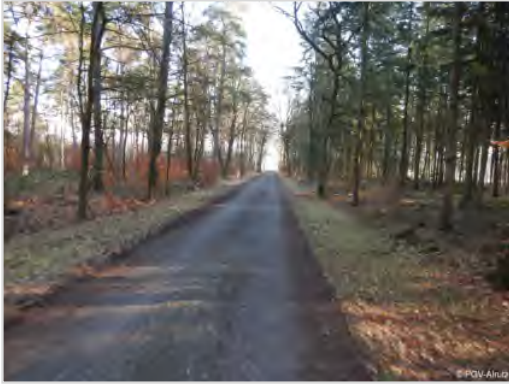
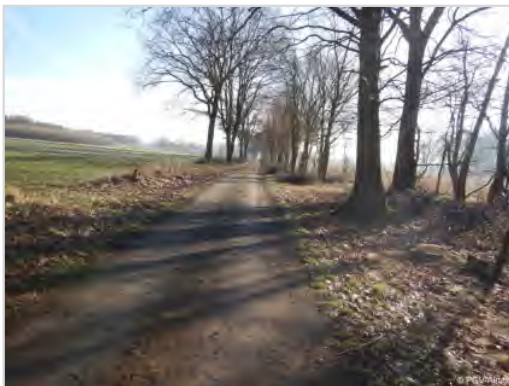
Allgemein		Bestand	
Strecke von	Dudenser Straße	Breite [m] RVA STS	3 —
Strecke bis	Wirtschaftsweg	Belag – Zustand	Wassergebunden – leicht eingeschränkt
Länge	1.590 m	ruhender Verkehr	—
Baulastträger	Privat	Steigung	keine
Ortslage	außerorts	Einbahnstraße	—
zul. Geschw.	—		
DTV	—		
Anmerkung	Abschnittsweise auch touristische Routenführung		
Führungsform	Selbstständige Wegeverbindung		
Problemstellung	Kein akuter Mangel.		
Beteiligung, Bemerkung	Wegstrecke Nöpke und Dudensen Richtung Laderholz wird viel genutzt - gern weiter ausbauen.		
Planung			
Maßnahme	Belagsqualität durch regelmäßige Instandsetzung aufrecht erhalten. Bei perspektivisch anstehender Belagserneuerung Asphaltierung der Wegestrecke prüfen. Bei hohem Aufkommen von landwirtschaftlichem Verkehr Einrichtung von Begegnungsstellen prüfen.		
Kosten- schätzung	—		
Priorität	—

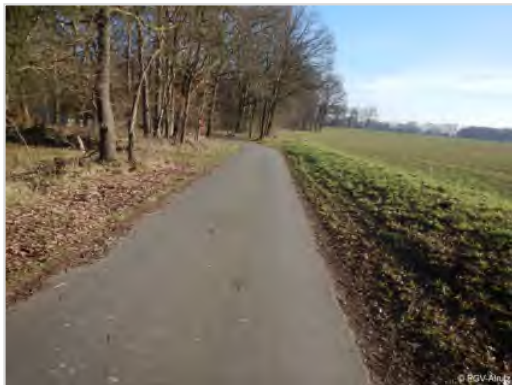
Allgemein		Bestand	
Strecke von	Dickenhoopsweg	Breite [m] RVA STS	2.1 —
Strecke bis	Baumühle	Belag – Zustand	Wassergebunden – stark eingeschränkt
Länge	1.400 m	ruhender Verkehr	—
Baulastträger	Privat	Steigung	keine
Ortslage	außerorts	Einbahnstraße	—
zul. Geschw.	—		
DTV	—		
Anmerkung	Auch touristische Routenführung		
Führungsform	Wirtschaftsweg		
Problemstellung	Wegeverbindung in unzureichender Breite und Belagsqualität		
Beteiligung, Bemerkung	Wegstrecke Nöpke und Dudensen Richtung Laderholz wird viel genutzt - gern weiter ausbauen.		
Planung			
Maßnahme	Ausbau Wegeverbindung auf mind. 3,0 m (besser: 3,50 m) Breite (unter Erhalt der Baumstandorte). Asphaltierung der Wegestrecke prüfen. Bei hohem Aufkommen von landwirtschaftlichem Verkehr Einrichtung von Begegnungsstellen prüfen.		
Kosten- schätzung	308.000 €		
Priorität	2 - Mittlere Priorität

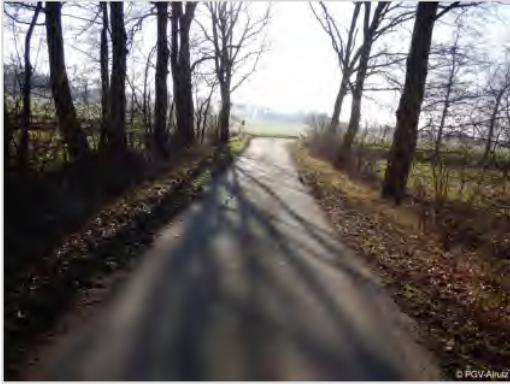
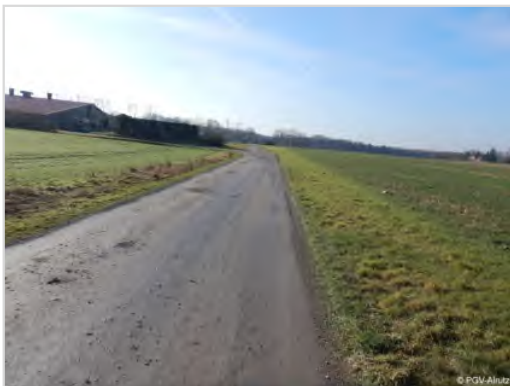
Allgemein		Bestand	
Strecke von	Dickenhoopsweg	Breite [m] RVA STS	3 —
Strecke bis	Baumühle	Belag – Zustand	Asphalt – gut
Länge	1.140 m	ruhender Verkehr	—
Baulastträger	Privat	Steigung	keine
Ortslage	außerorts	Einbahnstraße	—
zul. Geschw.	—		
DTV	—		
Anmerkung	Auch touristische Routenführung		
Führungsform	Wirtschaftsweg		
Problemstellung	Kein Mangel		
Beteiligung, Bemerkung	Wegstrecke Nöpke und Dudensen Richtung Laderholz wird viel genutzt - gern weiter ausbauen.		
Planung			
Maßnahme	Bei hohem Aufkommen von landwirtschaftlichem Verkehr Einrichtung von Begegnungsstellen prüfen.		
Kosten- schätzung	—		
Priorität	—

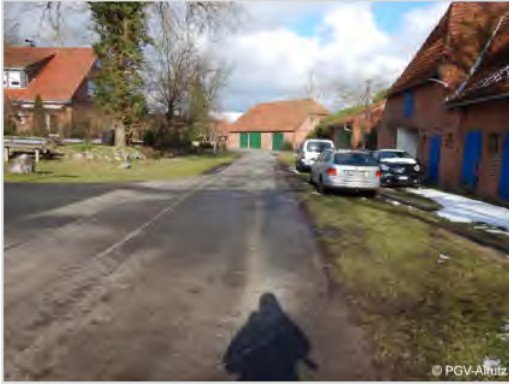
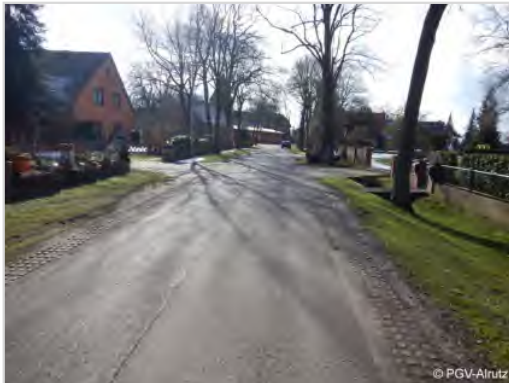
Allgemein		Bestand	
Strecke von	Wirtschaftsweg	Breite [m] RVA STS	3.5 —
Strecke bis	Ortseingang Baumühle	Belag – Zustand	Asphalt – gut
Länge	570 m	ruhender Verkehr	—
Baulastträger	Privat	Steigung	keine
Ortslage	außerorts	Einbahnstraße	—
zul. Geschw.	—		
DTV	—		
Anmerkung	—		
Führungsform	Wirtschaftsweg		
Problemstellung	Kein Mangel		
Beteiligung, Bemerkung	Alternative Wegstrecke über Baumühle Richtung Laderholz um von Bevensen nicht die verkehrsintensive Hauptstraße nutzen zu müssen.		
Planung			
Maßnahme	Bei hohem Aufkommen von landwirtschaftlichem Verkehr Einrichtung von Begegnungsstellen prüfen.		
Kosten- schätzung	—		
Priorität	—

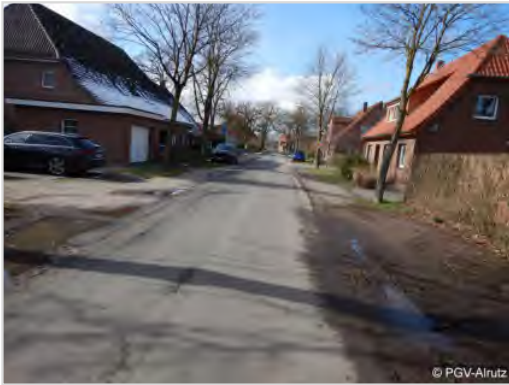
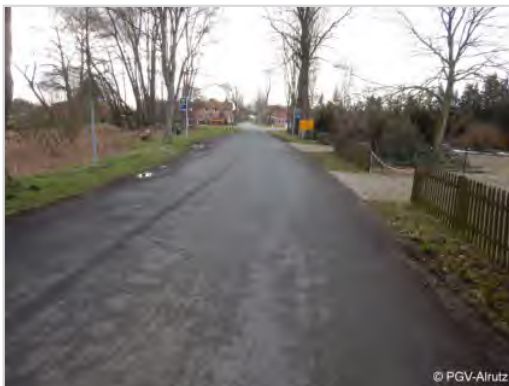
Allgemein		Bestand	
Strecke von	selbstständige Wegeverbindung	Breite [m] RVA STS	— —
Strecke bis	An der Alpe (K 306)	Belag – Zustand	Asphalt – leicht eingeschränkt
Länge	760 m	ruhender Verkehr	—
Baulastträger	Gemeinde	Steigung	keine
Ortslage	innerorts	Einbahnstraße	—
zul. Geschw.	50 km/h - zw. 6 und 16 Uhr 30 km/h		
DTV	—		
Anmerkung	Auch touristische Routenführung		
Führungsform	Mischverkehr		
Problemstellung	Unter der Annahme eines geringen Kfz-Verkehrsaufkommens: Kein Mangel.		
Beteiligung, Bemerkung	Wegstrecke Nöpke und Dudensen Richtung Laderholz wird viel genutzt - gern weiter ausbauen.		
Planung			
Maßnahme	Unter der Annahme eines geringen Kfz-Verkehrsaufkommens: Kein Handlungsbedarf.		
Kosten- schätzung	—		
Priorität	—

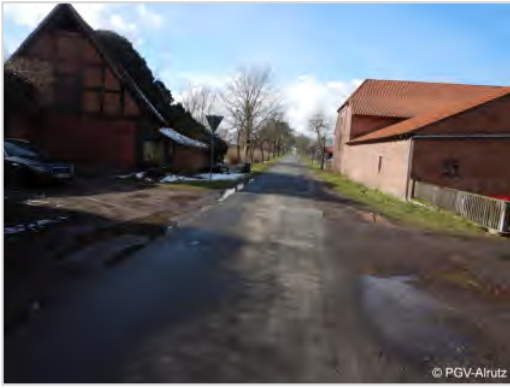
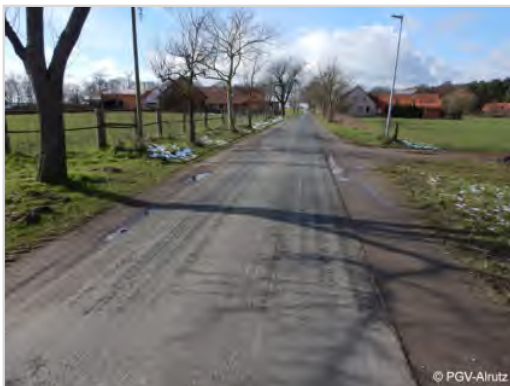
Allgemein		Bestand	
Strecke von	An der Schmiede	Breite [m] RVA STS	— —
Strecke bis	Ortsausgang / Ortseingang Laderholz)	Belag – Zustand	Asphalt – leicht eingeschränkt
Länge	450 m	ruhender Verkehr	—
Baulastträger	Region Hannover	Steigung	keine
Ortslage	innerorts	Einbahnstraße	—
zul. Geschw.	50 km/h		
DTV	—		
Anmerkung	Auch touristische Routenführung		
Führungsform	Mischverkehr		
Problemstellung	Unter der Annahme eines geringen Kfz-Verkehrsaufkommens: Kein akuter Mangel.		
Beteiligung, Bemerkung	—		
Planung			
Maßnahme	Anordnung Tempo 30 prüfen. Bei ggf. zukünftiger Radverkehrsanlage im östlichen Außerortsbereich im Ortseingangsbereich Querungssicherung (Mittelinsel, Aufstellbereich mind. 2,50 m) für Übergang zwischen innerörtlicher richtungstreuer und außerörtlicher Zweirichtungsführung einrichten. Unter der Annahme eines geringen Kfz-Verkehrsaufkommens: Kein weiterer Handlungsbedarf.		
Kosten- schätzung	3.000 € (Berücksichtigung Prüfauftrag)

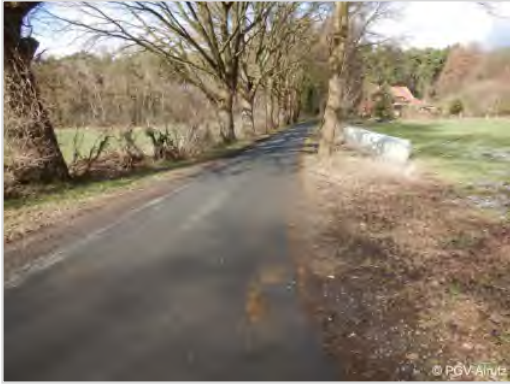
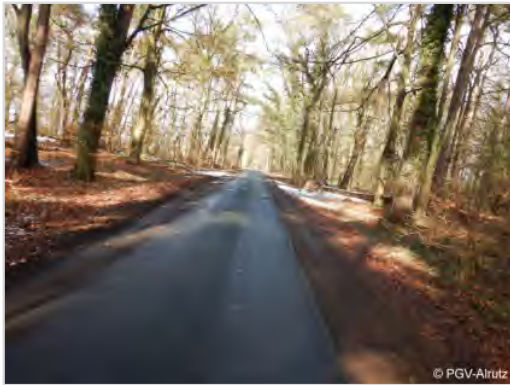
Allgemein		Bestand	
Strecke von	An der Alpe (K 306)	Breite [m] RVA STS	— —
Strecke bis	Brunnenborstel	Belag – Zustand	Asphalt – leicht eingeschränkt
Länge	310 m	ruhender Verkehr	—
Baulastträger	Gemeinde	Steigung	keine
Ortslage	innerorts	Einbahnstraße	—
zul. Geschw.	50 km/h		
DTV	—		
Anmerkung	—		
Führungsform	Mischverkehr		
Problemstellung	Unter der Annahme eines geringen Kfz-Verkehrsaufkommens: Kein akuter Mangel.		
Beteiligung, Bemerkung	—		
Planung			
Maßnahme	Anordnung Tempo 30 prüfen. Unter der Annahme eines geringen Kfz-Verkehrsaufkommens: Kein weiterer Handlungsbedarf.		
Kosten- schätzung	3.000 € (Berücksichtigung Prüfauftrag)		
Priorität	K - Kleinmaßnahmen (Berücksichtigung Prüfauftrag)

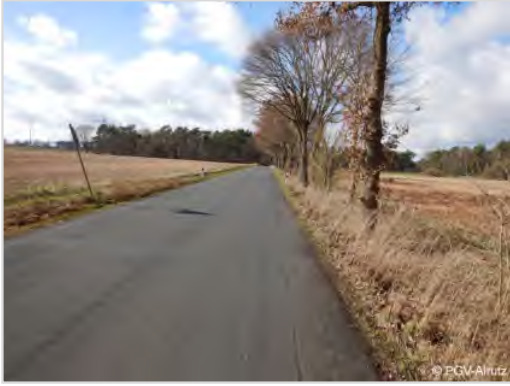
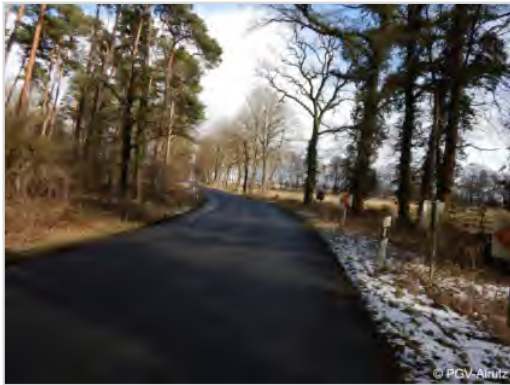
Allgemein		Bestand	
Strecke von	Auf der Bunte	Breite [m] RVA STS	— —
Strecke bis	Alte Celler Heerstraße	Belag – Zustand	Asphalt – leicht eingeschränkt
Länge	850 m	ruhender Verkehr	—
Baulastträger	Gemeinde	Steigung	keine
Ortslage	außerorts	Einbahnstraße	—
zul. Geschw.	100 km/h		
DTV	—		
Anmerkung	—		
Führungsform	Mischverkehr		
Problemstellung	Für im Mischverkehr geführten Radverkehr unverträgliches Geschwindigkeitsniveau. Unter der Annahme eines geringen Kfz-Verkehrsaufkommens: Kein weiterer Mangel.		
Beteiligung, Bemerkung	—		
Planung			
Maßnahme	Anordnung Tempo 70 prüfen. Unter der Annahme eines geringen Kfz-Verkehrsaufkommens: Kein weiterer Handlungsbedarf.		
Kosten-schätzung	3.000 € (Berücksichtigung Prüfauftrag)		
Priorität	K - Kleinmaßnahmen (Berücksichtigung Prüfauftrag)

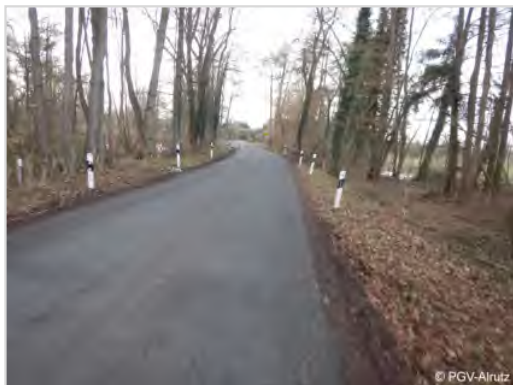
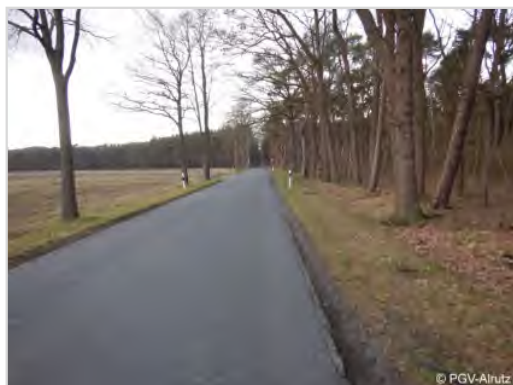
Allgemein		Bestand	
Strecke von	Brunnenborstel	Breite [m] RVA STS	— —
Strecke bis	Ende Stadtgebiet	Belag – Zustand	Asphalt – leicht eingeschränkt
Länge	1.680 m	ruhender Verkehr	—
Baulastträger	Gemeinde	Steigung	keine
Ortslage	außerorts	Einbahnstraße	—
zul. Geschw.	70 km/h		
DTV	—		
Anmerkung	—		
Führungsform	Mischverkehr		
Problemstellung	Unter der Annahme eines geringen Kfz-Verkehrsaufkommens: Kein Mangel.		
Beteiligung, Bemerkung	—		
Planung			
Maßnahme	Unter der Annahme eines geringen Kfz-Verkehrsaufkommens: Kein Handlungsbedarf.		
Kosten- schätzung	—		
Priorität	—

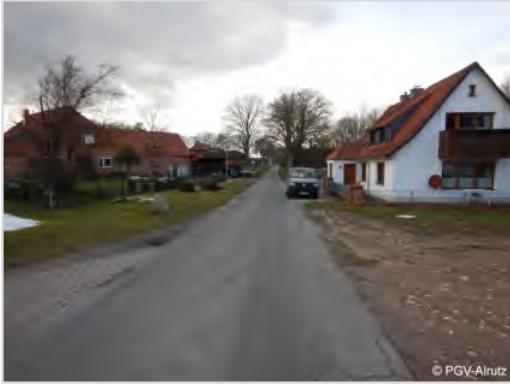
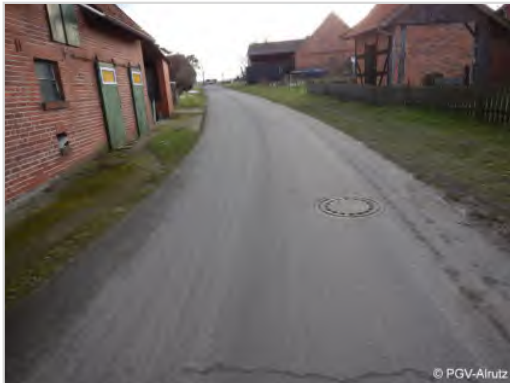
Allgemein		Bestand	
Strecke von	Ortseingang/ Ortsausgang Laderholz	Breite [m] RVA STS	— —
Strecke bis	Ortseingang Lutter	Belag – Zustand	Asphalt – gut
Länge	1.660 m	ruhender Verkehr	—
Baulastträger	Region Hannover	Steigung	keine
Ortslage	außerorts	Einbahnstraße	—
zul. Geschw.	100 km/h		
DTV	—		
Anmerkung	Auch touristische Routenführung		
Führungsform	Mischverkehr		
Problemstellung	Fehlende DTV-Angabe. Für im Mischverkehr geführten Radverkehr unverträgliches Geschwindigkeitsniveau.		
Beteiligung, Bemerkung	Straße (zu) schmal.		
Planung			
Maßnahme	DTV prüfen. Bei DTV > 2.500 Kfz/24 h Neubau gem. Geh- und Radweg in Zweirichtungsführung in mind. 2,50 m (besser: 3,0 m) zzgl. Sicherheitstrennstreifen von 1,75 m. Kurzfristig Anordnung Tempo 70 prüfen.		
Kosten- schätzung	6.000 € (Berücksichtigung Prüfaufträge DTV und Anordnung Tempo 70)		
Priorität	K - Kleinmaßnahmen (Berücksichtigung Prüfaufträge DTV und Anordnung Tempo 70)

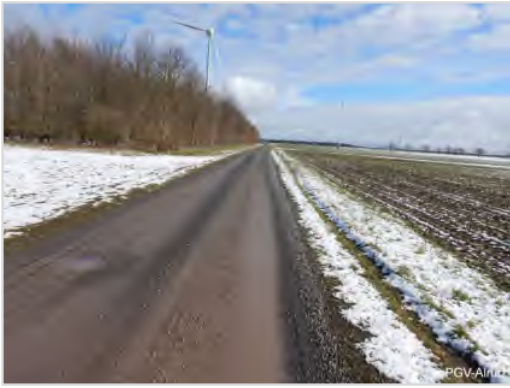
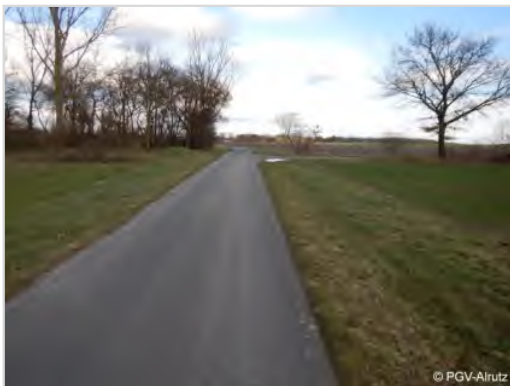
Allgemein		Bestand	
Strecke von	Lutter Straße (K 306)	Breite [m] RVA STS	— —
Strecke bis	Vorm Schulzenkamp	Belag – Zustand	Asphalt – leicht eingeschränkt
Länge	380 m	ruhender Verkehr	—
Baulastträger	Gemeinde	Steigung	keine
Ortslage	innerorts	Einbahnstraße	—
zul. Geschw.	50 km/h		
DTV	—		
Anmerkung	Auch touristische Routenführung		
Führungsform	Mischverkehr		
Problemstellung	Fehlende DTV-Angabe		
Beteiligung, Bemerkung	Straße (zu) schmal.		
Planung			
Maßnahme	DTV prüfen. Bei DTV > 5.000 Kfz/24 h beidseitig Markierungslösung (voraussichtlich beidseitig Piktogrammketten auf der Fahrbahn). Anordnung Tempo 30 prüfen. Bei Neubau einer Radverkehrsanlage im Außerortsbereich im Ortseingangsbereich Querungssicherung (Mittelsinsel, Aufstellbereich mind. 2,50 m) für Übergang zwischen innerörtlicher richtungstreuer und ggf. zukünftiger außerörtlicher Zweirichtungsführung einrichten.		
Kosten- schätzung	6.000 € (Berücksichtigung Prüfaufträge DTV und Anordnung Tempo 30)

Priorität	K - Kleinmaßnahmen (Berücksichtigung Prüfaufträge DTV und Anordnung Tempo 30)

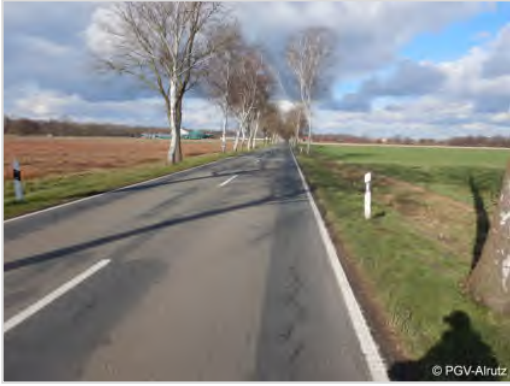
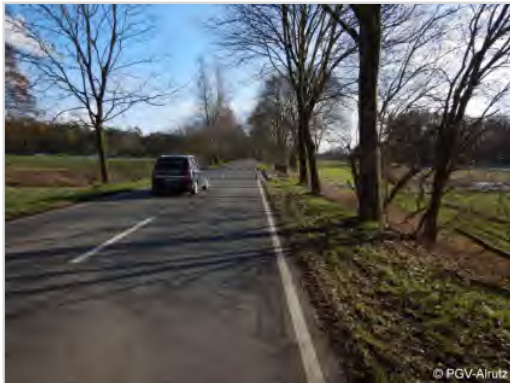
Allgemein		Bestand	
Strecke von	Alpestraße (L192)	Breite [m] RVA STS	4 —
Strecke bis	Vorm Schulzenkamp	Belag – Zustand	Schotter – stark eingeschränkt
Länge	2.190 m	ruhender Verkehr	—
Baulastträger	Gemeinde	Steigung	keine
Ortslage	außerorts	Einbahnstraße	—
zul. Geschw.	—		
DTV	—		
Anmerkung	Belag absw. Asphalt.		
Führungsform	Selbstständige Wegeverbindung		
Problemstellung	Wegeverbindung absw. in unzureichender Belagsqualität		
Beteiligung, Bemerkung	—		
Planung			
Maßnahme	Durchgehende Asphaltierung der Wegestrecke.		
Kosten- schätzung	331.000 €		
Priorität	2 - Mittlere Priorität

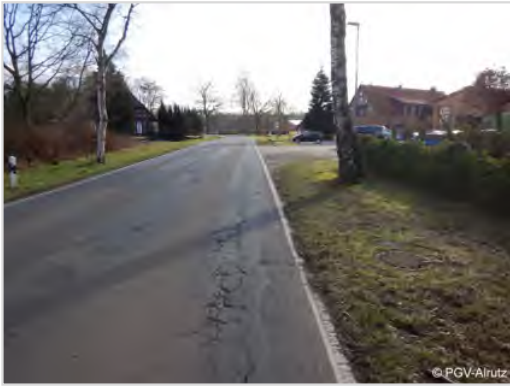
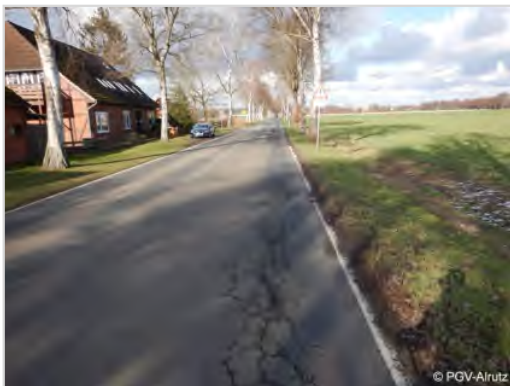
Allgemein		Bestand	
Strecke von	Ende Stadtgebiet	Breite [m] RVA STS	— —
Strecke bis	Ortseingang	Belag – Zustand	Asphalt – leicht eingeschränkt
Länge	820 m	ruhender Verkehr	—
Baulastträger	Land	Steigung	keine
Ortslage	außerorts	Einbahnstraße	—
zul. Geschw.	100 km/h		
DTV	—		
Anmerkung	—		
Führungsform	Mischverkehr		
Problemstellung	Fehlende DTV-Angabe. Für im Mischverkehr geführten Radverkehr unverträgliches Geschwindigkeitsniveau.		
Beteiligung, Bemerkung	Extrem schlechte Wegstrecke mit viel Verkehr		
Planung			
Maßnahme	DTV prüfen. Bei DTV > 2.500 Kfz/24 h Neubau gem. Geh- und Radweg in Zweirichtungsführung in mind. 2,50 m (besser: 3,0 m) zzgl. Sicherheitstrennstreifen von 1,75 m. Kurzfristig Anordnung Tempo 70 prüfen.		
Kosten- schätzung	6.000 € (Berücksichtigung Prüfaufträge DTV und Anordnung Tempo 70)		
Priorität	K - Kleinmaßnahmen (Berücksichtigung Prüfaufträge DTV und Anordnung Tempo 70)
