Stadt Neustadt am Rübenberge

Radverkehrskonzept Gesamtstadt (ohne Kernstadt)

Maßnahmenkataster

Hannover, im Januar 2024

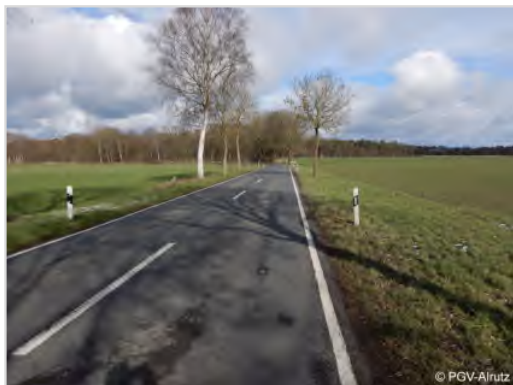
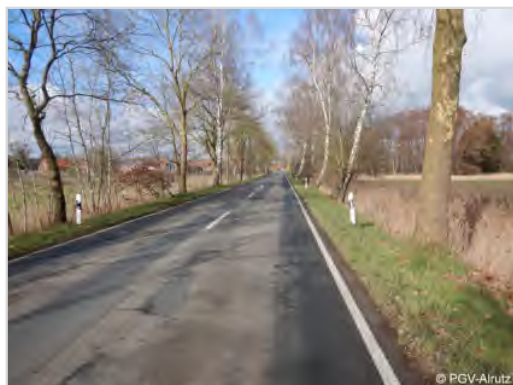
Allgemein		Bestand	
Strecke von	Ortseingang	Breite [m] RVA STS	— —
Strecke bis	An der Alpe (K 306)	Belag – Zustand	Asphalt – leicht eingeschränkt
Länge	410 m	ruhender Verkehr	—
Baulastträger	Land	Steigung	keine
Ortslage	innerorts	Einbahnstraße	—
zul. Geschw.	50 km/h		
DTV	—		
Anmerkung	—		
Führungsform	Mischverkehr		
Problemstellung	Fehlende DTV-Angabe		
Beteiligung, Bemerkung	—		
Planung			
Maßnahme	DTV prüfen. Bei DTV > 5.000 Kfz/24 h Neubau gem. Geh- und Radweg in Zweirichtungsführung in mind. 2,50 m (besser: 3,0 m) zzgl. Sicherheitstrennstreifen (Außerortscharakter, Führungskontinuität). Kurzfristig Anordnung Tempo 30 prüfen.		
Kosten- schätzung	6.000 € (Berücksichtigung Prüfaufträge DTV und Anordnung Tempo 30)		
Priorität	K - Kleinmaßnahmen (Berücksichtigung Prüfaufträge DTV und Anordnung Tempo 30)

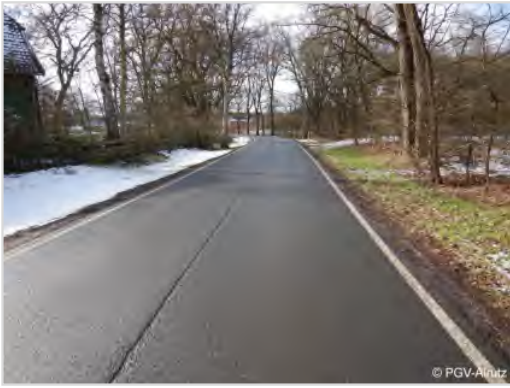
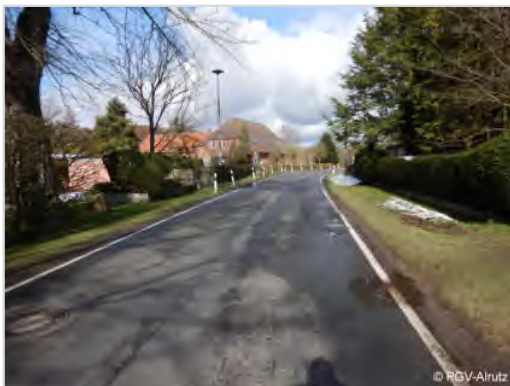
Allgemein		Bestand	
Strecke von	Ortseingang / Ortsausgang Bevesen	Breite [m] RVA STS	— —
Strecke bis	Ortseingang / Ortsausgang Laderholz	Belag – Zustand	Asphalt – stark eingeschränkt
Länge	870 m	ruhender Verkehr	—
Baulastträger	Land	Steigung	keine
Ortslage	außerorts	Einbahnstraße	—
zul. Geschw.	50 km/h		
DTV	—		
Anmerkung	—		
Führungsform	Mischverkehr		
Problemstellung	Unzureichende Belagsqualität. Fehlende DTV-Angabe.		
Beteiligung, Bemerkung	—		
Planung			
Maßnahme	Belagserneuerung. DTV prüfen. Bei DTV > 2.500 Kfz/24 h Neubau gem. Geh- und Radweg in Zweirichtungsführung in mind. 2,50 m (besser: 3,0 m) zzgl. Sicherheitstrennstreifen von 1,75 m.		
Kosten- schätzung	134.000 € (ohne Berücksichtigung ggf. erforderlicher Neubau einer Radverkehrsanlage)		
Priorität	2 - Mittlere Priorität (ohne Berücksichtigung ggf. erforderlicher Neubau einer Radverkehrsanlage)

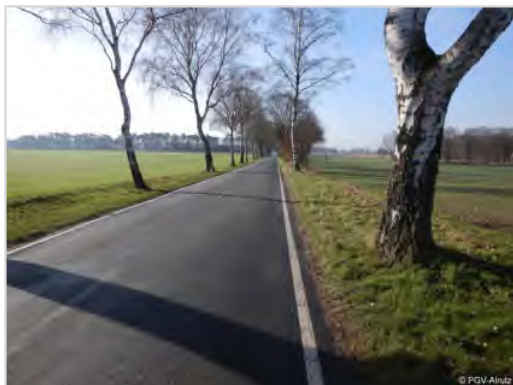
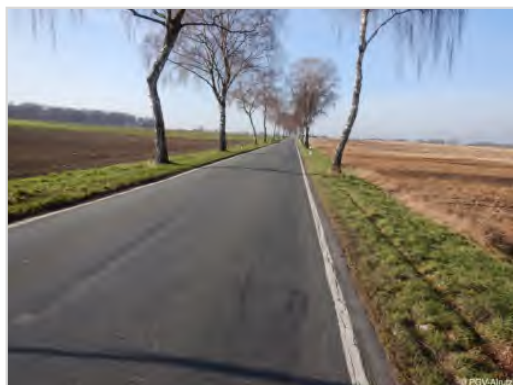
Allgemein		Bestand	
Strecke von	In den Meyerhöfen L 192	Breite [m] RVA STS	— —
Strecke bis	Ortseingang, Ortsausgang Bevesen	Belag – Zustand	Asphalt – leicht eingeschränkt
Länge	1.200 m	ruhender Verkehr	—
Baulastträger	Land	Steigung	keine
Ortslage	innerorts	Einbahnstraße	—
zul. Geschw.	50 km/h		
DTV	—		
Anmerkung	—		
Führungsform	Mischverkehr		
Problemstellung	Fehlende DTV-Angabe		
Beteiligung, Bemerkung	—		
Planung			
Maßnahme	DTV prüfen. Bei DTV > 5.000 Kfz/24 h Neubau gem. Geh- und Radweg in Zweirichtungsführung in mind. 2,50 m (besser: 3,0 m) zzgl. Sicherheitstrennstreifen (Außerortscharakter, Führungskontinuität). Kurzfristig Anordnung Tempo 30 prüfen.		
Kosten- schätzung	6.000 € (Berücksichtigung Prüfaufträge DTV und Anordnung Tempo 30)		
Priorität	K - Kleinmaßnahmen (Berücksichtigung Prüfaufträge DTV und Anordnung Tempo 30)

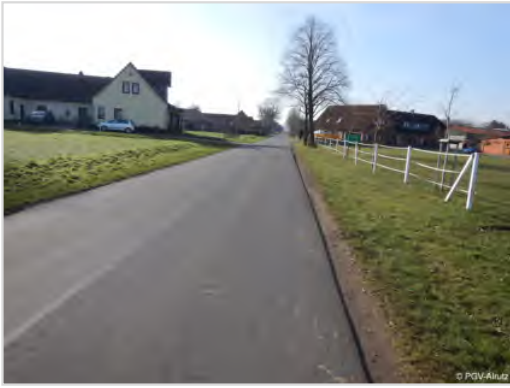
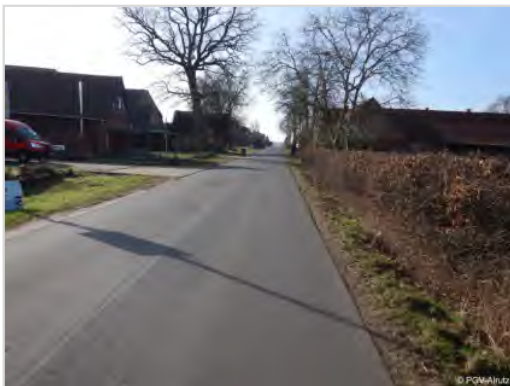
Allgemein		Bestand	
Strecke von	Baumühle	Breite [m] RVA STS	— —
Strecke bis	Ortseingang Dudensen	Belag – Zustand	Asphalt – leicht eingeschränkt
Länge	2.020 m	ruhender Verkehr	—
Baulastträger	Land	Steigung	keine
Ortslage	außerorts	Einbahnstraße	—
zul. Geschw.	100 km/h		
DTV	—		
Anmerkung	—		
Führungsform	Mischverkehr		
Problemstellung	Fehlende DTV-Angabe. Für im Mischverkehr geführten Radverkehr unverträgliches Geschwindigkeitsniveau.		
Beteiligung, Bemerkung	Durch schmale Straße , mehrere Kurven und straßennahen Bewuchs sehr unübersichtlich.		
Planung			
Maßnahme	DTV prüfen. Bei DTV > 2.500 Kfz/24 h Neubau gem. Geh- und Radweg in Zweirichtungsführung in mind. 2,50 m (besser: 3,0 m) zzgl. Sicherheitstrennstreifen von 1,75 m. Kurzfristig Anordnung Tempo 70 prüfen.		
Kosten-schätzung	6.000 € (Berücksichtigung Prüfaufträge DTV und Anordnung Tempo 70)		
Priorität	K - Kleinmaßnahmen (Berücksichtigung Prüfaufträge DTV und Anordnung Tempo 70)

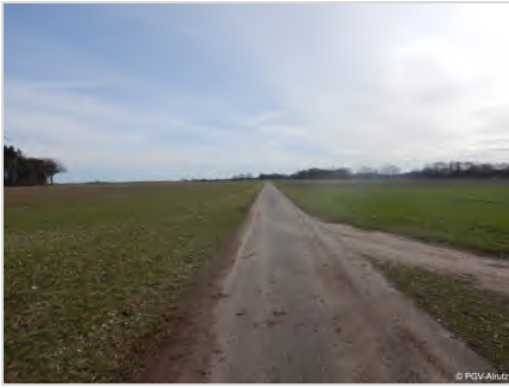
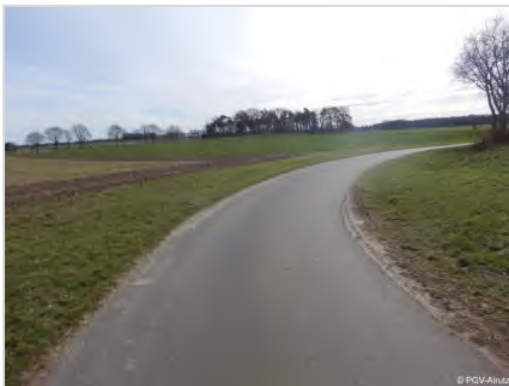
Allgemein		Bestand	
Strecke von	In den Meyerhöfen (L 192)	Breite [m] RVA STS	3 —
Strecke bis	SWV Dudensen - Mariensee (süd-östlicher Waldausgang)	Belag – Zustand	Unbefestigt – kaum nutzbar
Länge	2.290 m	ruhender Verkehr	—
Baulastträger	teilweise privat	Steigung	leicht
Ortslage	außerorts	Einbahnstraße	—
zul. Geschw.	—		
DTV	—		
Anmerkung	—		
Führungsform	Selbstständige Wegeverbindung		
Problemstellung	Unzureichende Belagsqualität, Behinderung der Nutzung zum Zeitpunkt der Befahrung durch umgestürzte Bäume.		
Beteiligung, Bemerkung	Von schlechter Oberfläche und derzeit wegen umgestürzter Bäume nicht befahrbar. Gerne genutzte Verbindungen nach Mariensee (Sonntagsbäcker) oder Neustadt.		
Planung			
Maßnahme	Asphaltierung der Wegestrecke. Alternativ: Belagserneuerung mit wassergebundener Decke. Belagsqualität und Nutzbarkeit der Wegeverbindung durch regelmäßige Instandsetzung + Pflege aufrecht erhalten.		
Kosten-schätzung	346.000 €

Priorität	1 - Hohe Priorität

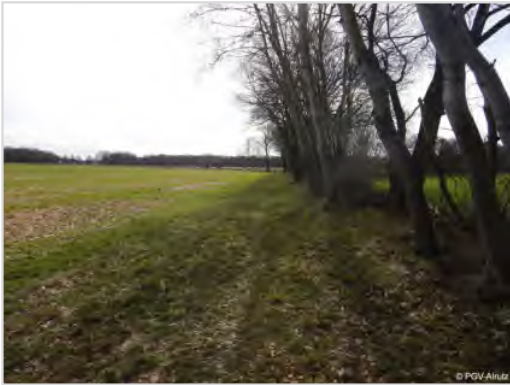
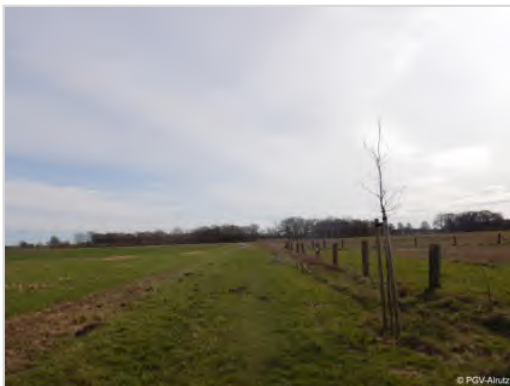
Allgemein		Bestand	
Strecke von	SWV Dudensen - Mariensee (süd-östlicher Waldausgang)	Breite [m] RVA STS	3 —
Strecke bis	Ringendahl	Belag – Zustand	Asphalt – gut
Länge	670 m	ruhender Verkehr	—
Baulastträger	Gemeinde	Steigung	leicht
Ortslage	außerorts	Einbahnstraße	—
zul. Geschw.	—		
DTV	—		
Anmerkung	—		
Führungsform	Wirtschaftsweg		
Problemstellung	Kein Mangel		
Beteiligung, Bemerkung	Gerne genutzte Verbindungen nach Mariensee (Sonntagsbäcker) oder Neustadt.		
Planung			
Maßnahme	Kein Handlungsbedarf. Bei hohem Aufkommen von landwirtschaftlichem Verkehr Einrichtung von Begegnungsstellen prüfen.		
Kosten-schätzung	—		
Priorität	—

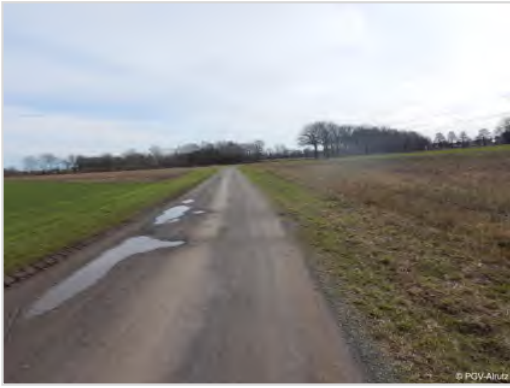
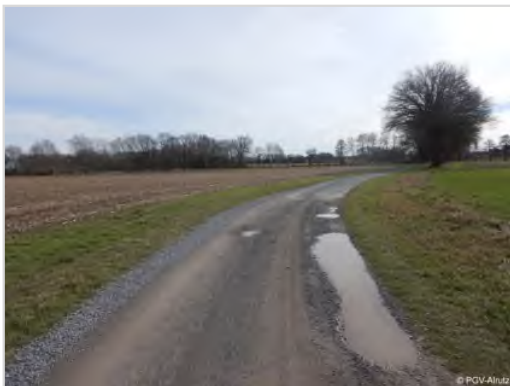
Allgemein		Bestand	
Strecke von	Ringendahl	Breite [m] RVA STS	— —
Strecke bis	-	Belag – Zustand	Unbefestigt – kaum nutzbar
Länge	340 m	ruhender Verkehr	—
Baulastträger	Gemeinde	Steigung	keine
Ortslage	außerorts	Einbahnstraße	—
zul. Geschw.	—		
DTV	—		
Anmerkung	—		
Führungsform	Selbstständige Wegeverbindung		
Problemstellung	Unzureichende Belagsqualität		
Beteiligung, Bemerkung	Verbindung absw. nicht nutzbar. Gerne genutzte Verbindungen nach Mariensee (Sonntagsbäcker) oder Neustadt.		
Planung			
Maßnahme	Asphaltierung der Wegestrecke. Alternativ: Belagserneuerung mit wassergebundener Decke. Belagsqualität und Nutzbarkeit der Wegeverbindung durch regelmäßige Instandsetzung + Pflege aufrecht erhalten. Bei hohem Aufkommen von landwirtschaftlichem Verkehr Einrichtung von Begegnungsstellen prüfen.		
Kosten- schätzung	51.000 €		
Priorität	1 - Hohe Priorität

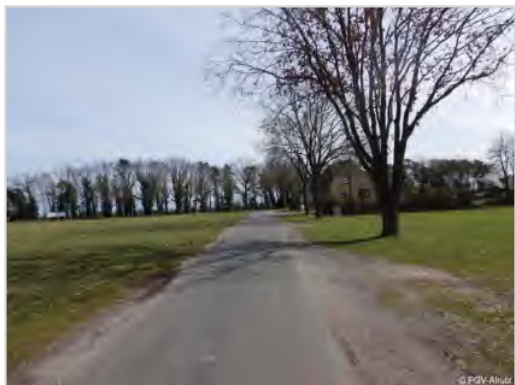
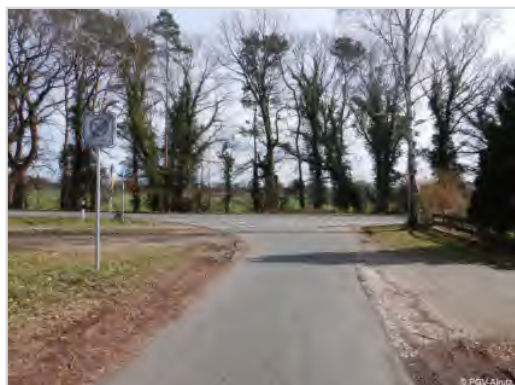
Allgemein		Bestand	
Strecke von	-	Breite [m] RVA STS	3 —
Strecke bis	Ellernbruch (Bebauungsbeginn)	Belag – Zustand	Schotter – stark eingeschränkt
Länge	840 m	ruhender Verkehr	—
Baulastträger	Gemeinde	Steigung	keine
Ortslage	außerorts	Einbahnstraße	—
zul. Geschw.	—		
DTV	—		
Anmerkung	Belag absw. Asphalt.		
Führungsform	Wirtschaftsweg		
Problemstellung	Unzureichende Belagsqualität		
Beteiligung, Bemerkung	Gerne genutzte Verbindungen nach Mariensee (Sonntagsbäcker) oder Neustadt.		
Planung			
Maßnahme	Asphaltierung der Wegestrecke. Alternativ: Belagserneuerung mit wassergebundener Decke. Belagsqualität und Nutzbarkeit der Wegeverbindung durch regelmäßige Instandsetzung + Pflege aufrecht erhalten. Bei hohem Aufkommen von landwirtschaftlichem Verkehr Einrichtung von Begegnungsstellen prüfen.		
Kostenschätzung	127.000 €		
Priorität	2 - Mittlere Priorität

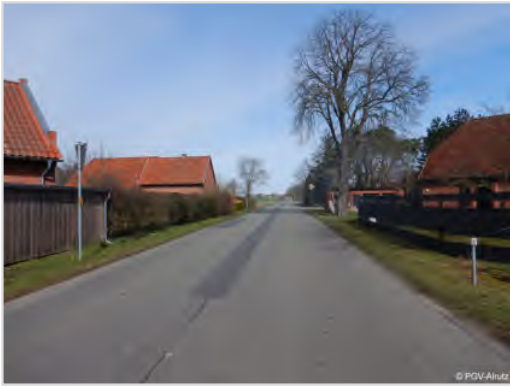
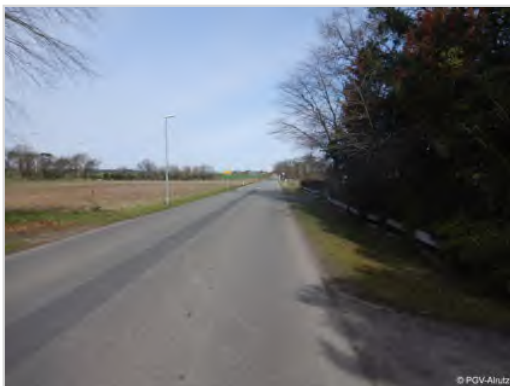
Allgemein		Bestand	
Strecke von	Ellernbruch (Bebauungsbeginn)	Breite [m] RVA STS	— —
Strecke bis	Wulfelader Straße (L 191)	Belag – Zustand	Asphalt – gut
Länge	180 m	ruhender Verkehr	—
Baulastträger	Gemeinde	Steigung	keine
Ortslage	innerorts	Einbahnstraße	—
zul. Geschw.	Tempo-30-Zone		
DTV	—		
Anmerkung	—		
Führungsform	Mischverkehr		
Problemstellung	Kein Mangel		
Beteiligung, Bemerkung	Gerne genutzte Verbindungen nach Mariensee (Sonntagsbäcker) oder Neustadt.		
Planung			
Maßnahme	Kein Handlungsbedarf		
Kosten- schätzung	—		
Priorität	—

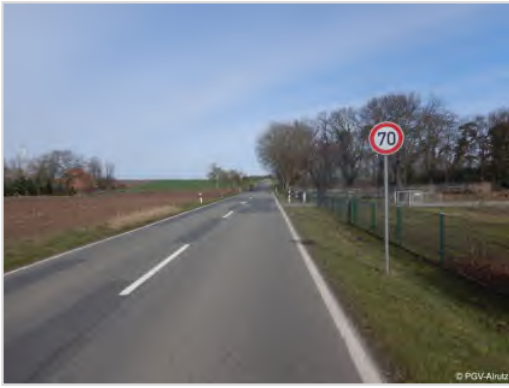
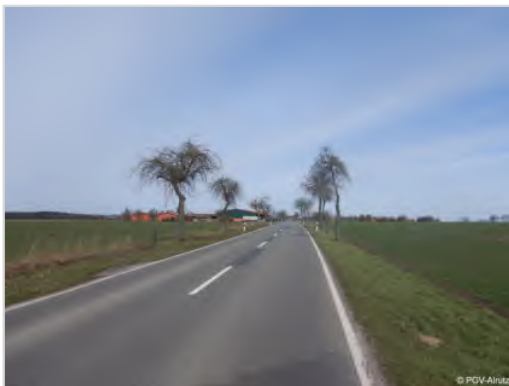
Allgemein		Bestand	
Strecke von	Wulfelader Straße (L 191)	Breite [m] RVA STS	— —
Strecke bis	Fillerfuhren	Belag – Zustand	Asphalt – gut
Länge	280 m	ruhender Verkehr	—
Baulastträger	Region Hannover	Steigung	keine
Ortslage	innerorts	Einbahnstraße	—
zul. Geschw.	50 km/h		
DTV	—		
Anmerkung	Auch touristische Routenführung		
Führungsform	Mischverkehr		
Problemstellung	Fehlende DTV-Angabe		
Beteiligung, Bemerkung	—		
Planung			
Maßnahme	DTV prüfen: Bei DTV > 5.000 Kfz/24 h beidseitig Markierungslösung (voraussichtlich Kombination aus Schutzstreifen in 1,50 m Breite und Piktogrammreihe). Anordnung Tempo 30 prüfen. Bei ggf. zukünftiger Radverkehrsanlage im östlichen Außerortsbereich im Ortseingangsbereich Querungssicherung (Mittelinsel, Aufstellbereich mind. 2,50 m) für Übergang zwischen innerörtlicher richtungstreuer und außerörtlicher Zweirichtungsführung einrichten.		
Kosten-schätzung	6.000 € (Berücksichtigung Prüfaufträge DTV und Anordnung Tempo 30)

Priorität	K - Kleinmaßnahmen (Berücksichtigung Prüfaufträge DTV und Anordnung Tempo 30)

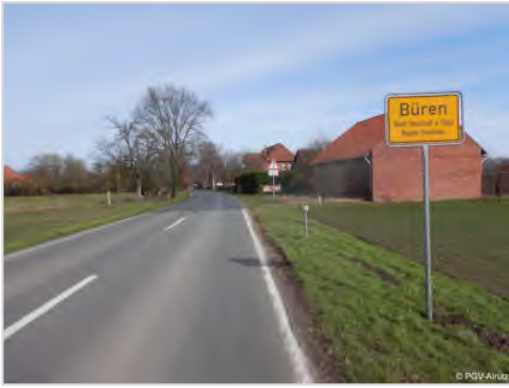
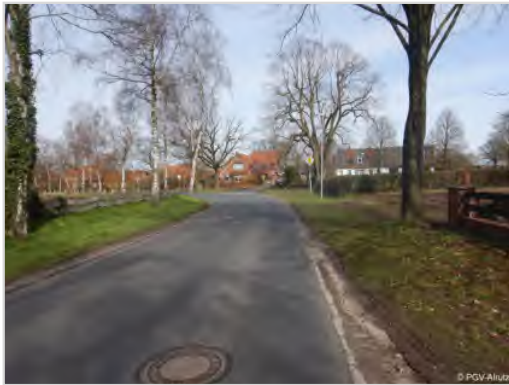
Allgemein		Bestand	
Strecke von	Fillerfuhren	Breite [m] RVA STS	— —
Strecke bis	Bürener Straße (K 307) (Höhe Hausnummer 2, Ortseingang Büren)	Belag – Zustand	Asphalt – gut
Länge	1.730 m	ruhender Verkehr	—
Baulastträger	Region Hannover	Steigung	leicht
Ortslage	außerorts	Einbahnstraße	—
zul. Geschw.	100 km/h - absw. 70 km/h		
DTV	—		
Anmerkung	Auch touristische Routenführung		
Führungsform	Mischverkehr		
Problemstellung	Fehlende DTV-Angabe		
Beteiligung, Bemerkung	K 307 schnurgerade Autorennstrecke ohne Fahrradweg		
Planung			
Maßnahme	DTV prüfen. Bei DTV > 2.500 Kfz/24 h Neubau gem. Geh- und Radweg in Zweirichtungsführung in mind. 2,50 m (besser: 3,0 m) zzgl. Sicherheitstrennstreifen von 1,75 m. Kurzfristig durchgehende Anordnung Tempo 70 prüfen.		
Kosten-schätzung	6.000 € (Berücksichtigung Prüfaufträge DTV und Anordnung Tempo 70)		
Priorität	K - Kleinmaßnahmen (Berücksichtigung Prüfaufträge DTV und Anordnung Tempo 70)

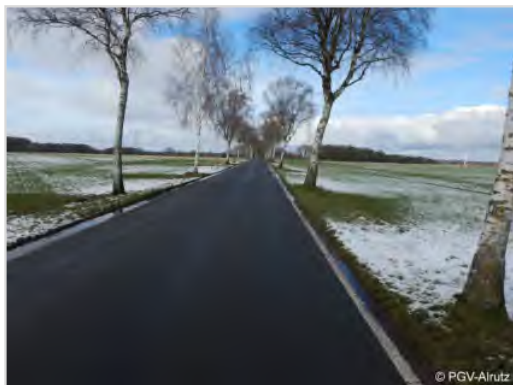
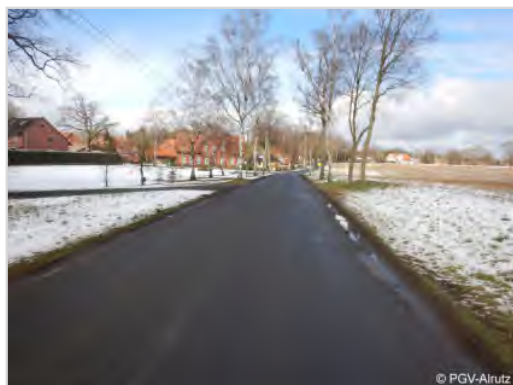
Allgemein		Bestand	
Strecke von	Ortseingang Büren	Breite [m] RVA STS	— —
Strecke bis	Ortseingang Büren	Belag – Zustand	Asphalt – gut
Länge	1.030 m	ruhender Verkehr	—
Baulastträger	Region Hannover	Steigung	leicht
Ortslage	innerorts	Einbahnstraße	—
zul. Geschw.	50 km/h		
DTV	—		
Anmerkung	—		
Führungsform	Mischverkehr		
Problemstellung	Fehlende DTV-Angabe		
Beteiligung, Bemerkung	—		
Planung			
Maßnahme	DTV prüfen: Bei DTV > 5.000 Kfz/24 h beidseitig Markierungslösung (voraussichtlich Kombination aus Schutzstreifen in 1,50 m Breite und Piktogrammreihe). Anordnung Tempo 30 prüfen. Bei ggf. zukünftigen Radverkehrsanlage in Außerortsbereichen im Ortseingangsbereichen Querungssicherung (Mittelinsel, Aufstellbereich mind. 2,50 m) für Übergang zwischen innerörtlicher richtungstreuer und außerörtlicher Zweirichtungsführung einrichten.		
Kosten- schätzung	6.000 € (Berücksichtigung Prüfaufträge DTV und Anordnung Tempo 30)

Priorität	K - Kleinmaßnahmen (Berücksichtigung Prüfaufträge DTV und Anordnung Tempo 30)

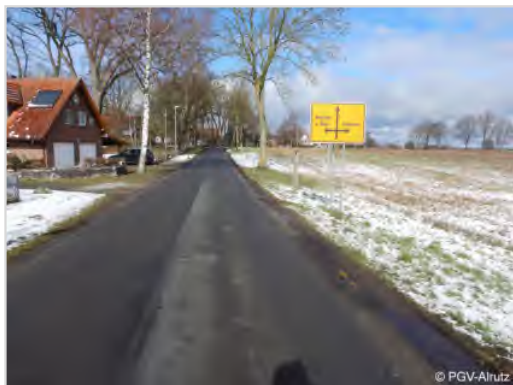
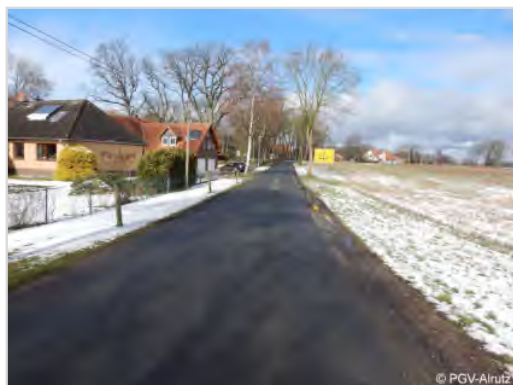
Allgemein		Bestand	
Strecke von	Bürener Straße (K307)	Breite [m] RVA STS	— —
Strecke bis	Ortseingang Bevensen	Belag – Zustand	Asphalt – gut
Länge	1.800 m	ruhender Verkehr	—
Baulastträger	Region Hannover	Steigung	keine
Ortslage	außerorts	Einbahnstraße	—
zul. Geschw.	100 km/h		
DTV	—		
Anmerkung	—		
Führungsform	Mischverkehr		
Problemstellung	Fehlende DTV-Angabe. Für im Mischverkehr geführten Radverkehr unverträgliches Geschwindigkeitsniveau.		
Beteiligung, Bemerkung	Straße (zu) schmal.		
Planung			
Maßnahme	DTV prüfen. Bei DTV > 2.500 Kfz/24 h Neubau gem. Geh- und Radweg in Zweirichtungsführung in mind. 2,50 m (besser: 3,0 m) zzgl. Sicherheitstrennstreifen von 1,75 m. Kurzfristig Anordnung Tempo 70 prüfen.		
Kosten- schätzung	6.000 € (Berücksichtigung Prüfaufträge DTV und Anordnung Tempo 70)		
Priorität	K - Kleinmaßnahmen (Berücksichtigung Prüfaufträge DTV und Anordnung Tempo 70)

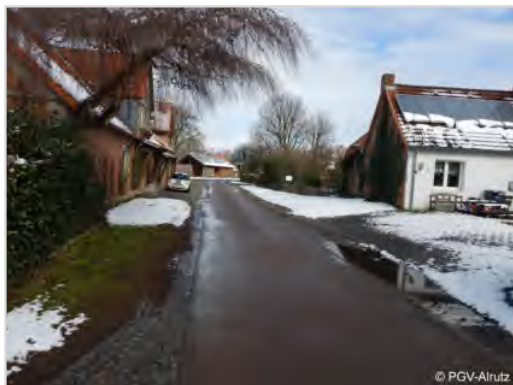
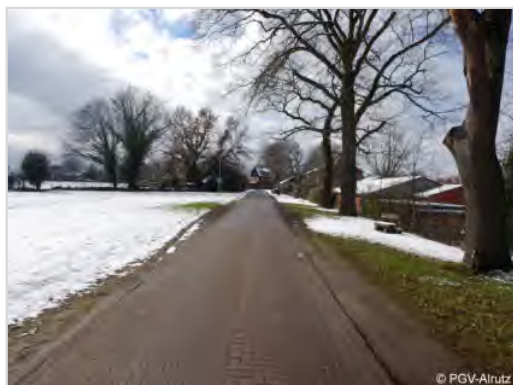
Allgemein		Bestand	
Strecke von	Ortseingang Bevensen	Breite [m] RVA STS	— —
Strecke bis	Alpestraße L 192	Belag – Zustand	Asphalt – gut
Länge	240 m	ruhender Verkehr	—
Baulastträger	Region Hannover	Steigung	keine
Ortslage	innerorts	Einbahnstraße	—
zul. Geschw.	50 km/h		
DTV	—		
Anmerkung	—		
Führungsform	Mischverkehr		
Problemstellung	Fehlende DTV-Angabe		
Beteiligung, Bemerkung	—		
Planung			
Maßnahme	DTV prüfen. Bei DTV > 5.000 Kfz/24 h beidseitig Markierungslösung (voraussichtlich beidseitig Piktogrammketten auf der Fahrbahn). Anordnung Tempo 30 prüfen. Bei Neubau einer Radverkehrsanlage im Außerortsbereich im Ortseingangsbereich Querungssicherung (Mittelsinsel, Aufstellbereich mind. 2,50 m) für Übergang zwischen innerörtlicher richtungstreuer und ggf. zukünftiger außerörtlicher Zweirichtungsführung einrichten.		
Kosten-schätzung	6.000 € (Berücksichtigung Prüfaufträge DTV und Anordnung Tempo 30)		
Priorität	K - Kleinmaßnahmen (Berücksichtigung Prüfaufträge DTV und Anordnung Tempo 30)

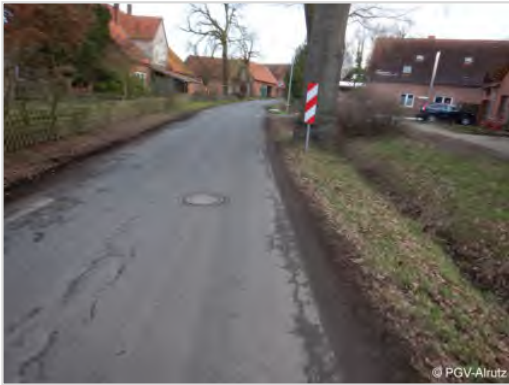
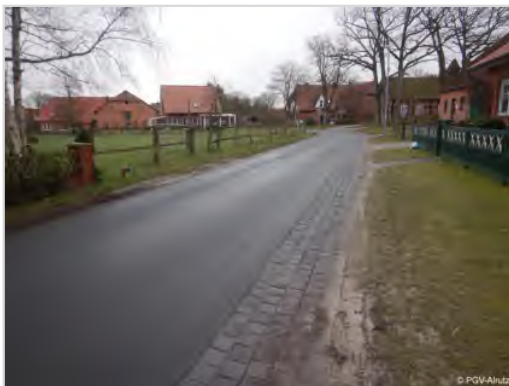
Allgemein		Bestand	
Strecke von	selbstständige Wegeverbindung	Breite [m] RVA STS	— —
Strecke bis	Ortsausgang Büren	Belag – Zustand	Pflaster – gut
Länge	330 m	ruhender Verkehr	—
Baulastträger	Gemeinde	Steigung	keine
Ortslage	innerorts	Einbahnstraße	—
zul. Geschw.	Tempo-30-Zone		
DTV	—		
Anmerkung	—		
Führungsform	Mischverkehr		
Problemstellung	Kein Mangel		
Beteiligung, Bemerkung	—		
Planung			
Maßnahme	Kein Handlungsbedarf		
Kosten- schätzung	—		
Priorität	—

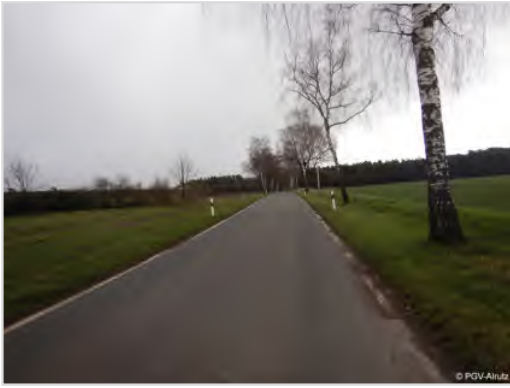
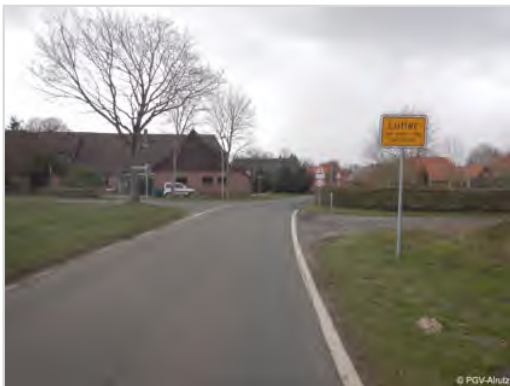
Allgemein		Bestand	
Strecke von	selbstständige Wegeverbindung	Breite [m] RVA STS	— —
Strecke bis	Ortsausgang Lutter	Belag – Zustand	Asphalt – leicht eingeschränkt
Länge	470 m	ruhender Verkehr	—
Baulastträger	Gemeinde	Steigung	keine
Ortslage	innerorts	Einbahnstraße	—
zul. Geschw.	30 km/h		
DTV	—		
Anmerkung	Abschnittsweise auch touristische Routenführung		
Führungsform	Mischverkehr		
Problemstellung	Kein Mangel		
Beteiligung, Bemerkung	—		
Planung			
Maßnahme	Kein akuter Handlungsbedarf. Bei ggf. zukünftiger Radverkehrsanlage im östlichen Außerortsbereich im Ortseingangsbereich Querungssicherung (Mittelinsel, Aufstellbereich mind. 2,50 m) für Übergang zwischen innerörtlicher richtungstreuer und außerörtlicher Zweirichtungsführung einrichten.		
Kosten- schätzung	—		
Priorität	—

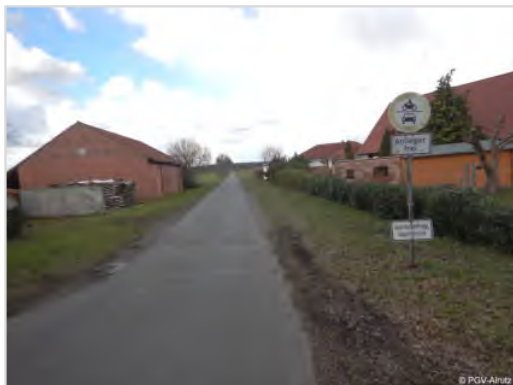
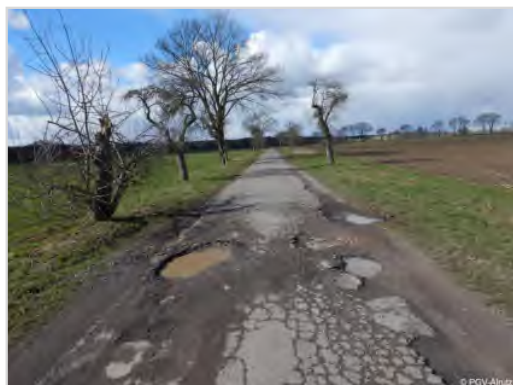
Allgemein		Bestand	
Strecke von	Pungemühle	Breite [m] RVA STS	— —
Strecke bis	Zum Welzer Grund (Ortseingang Lutter)	Belag – Zustand	Asphalt – leicht eingeschränkt
Länge	540 m	ruhender Verkehr	—
Baulastträger	Region Hannover	Steigung	keine
Ortslage	außerorts	Einbahnstraße	—
zul. Geschw.	100 km/h		
DTV	—		
Anmerkung	Auch touristische Routenführung		
Führungsform	Mischverkehr		
Problemstellung	Fehlende DTV-Angabe. Für im Mischverkehr geführten Radverkehr unverträgliches Geschwindigkeitsniveau.		
Beteiligung, Bemerkung	—		
Planung			
Maßnahme	DTV prüfen. Bei DTV > 2.500 Kfz/24 h Neubau gem. Geh- und Radweg in Zweirichtungsführung in mind. 2,50 m (besser: 3,0 m) zzgl. Sicherheitstrennstreifen von 1,75 m. Kurzfristig durchgehende Anordnung Tempo 70 prüfen.		
Kosten-schätzung	6.000 € (Berücksichtigung Prüfaufträge DTV und Anordnung Tempo 70)		
Priorität	K - Kleinmaßnahmen (Berücksichtigung Prüfaufträge DTV und Anordnung Tempo 70)

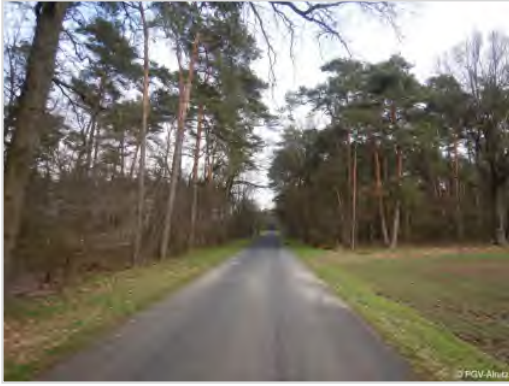
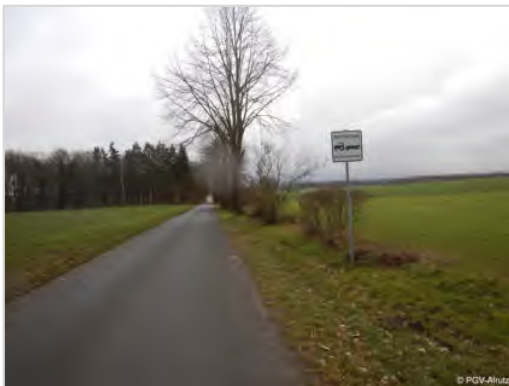
Allgemein		Bestand	
Strecke von	Amedorfer Straße (L 191)	Breite [m] RVA STS	3.5 —
Strecke bis	Lutter Straße (K 306)	Belag – Zustand	Asphalt – stark eingeschränkt
Länge	3.240 m	ruhender Verkehr	—
Baulastträger	teilweise privat	Steigung	keine
Ortslage	außerorts	Einbahnstraße	—
zul. Geschw.	—		
DTV	—		
Anmerkung	Auch touristische Routenführung		
Führungsform	Wirtschaftsweg		
Problemstellung	Unzureichende Belagsqualität		
Beteiligung, Bemerkung	—		
Planung			
Maßnahme	Belagserneuerung.		
Kosten- schätzung	490.000 €		
Priorität	2 - Mittlere Priorität

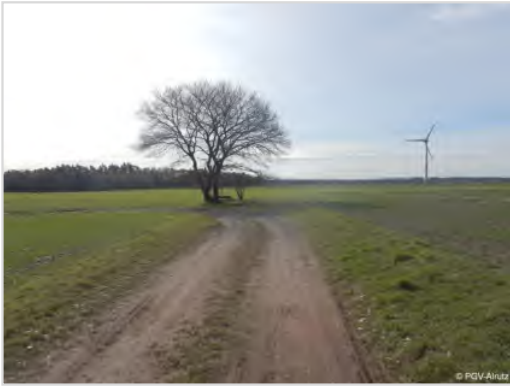
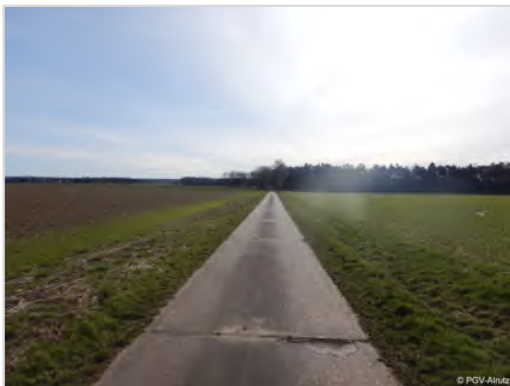
Allgemein		Bestand	
Strecke von	Lehmkuhle	Breite [m] RVA STS	4 —
Strecke bis	Welzer Straße (L 191)	Belag – Zustand	Asphalt – gut
Länge	2.510 m	ruhender Verkehr	—
Baulastträger	Gemeinde	Steigung	keine
Ortslage	außerorts	Einbahnstraße	—
zul. Geschw.	100 km/h		
DTV	—		
Anmerkung	—		
Führungsform	Mischverkehr		
Problemstellung	Für im Mischverkehr geführten Radverkehr unverträgliches Geschwindigkeitsniveau. Unter der Annahme eines geringen Kfz-Verkehrsaufkommens: Kein weiterer Mangel.		
Beteiligung, Bemerkung	—		
Planung			
Maßnahme	Anordnung Tempo 70 prüfen. Unter der Annahme eines geringen Kfz-Verkehrsaufkommens: Kein weiterer Handlungsbedarf.		
Kosten- schätzung	3.000 € (Berücksichtigung Prüfauftrag)		
Priorität	K - Kleinmaßnahmen (Berücksichtigung Prüfauftrag)

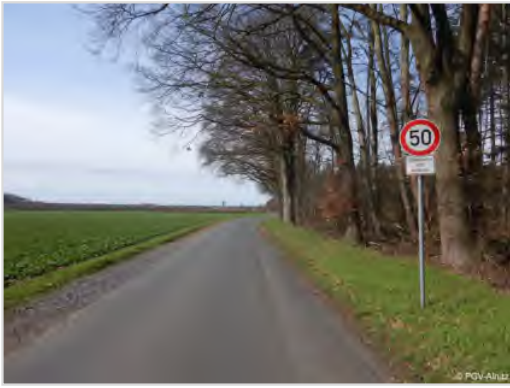
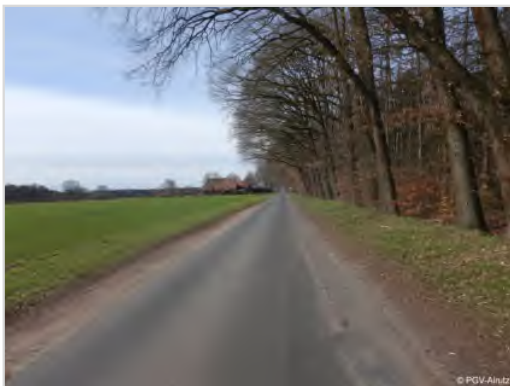
Allgemein		Bestand	
Strecke von	Bürener Straße (K 307)	Breite [m] RVA STS	— —
Strecke bis	Ortsausgang Büren	Belag – Zustand	Asphalt – leicht eingeschränkt
Länge	170 m	ruhender Verkehr	—
Baulastträger	Privat	Steigung	keine
Ortslage	innerorts	Einbahnstraße	—
zul. Geschw.	Tempo-30-Zone		
DTV	—		
Anmerkung	—		
Führungsform	Mischverkehr		
Problemstellung	Kein Mangel		
Beteiligung, Bemerkung	—		
Planung			
Maßnahme	Kein Handlungsbedarf		
Kosten- schätzung	—		
Priorität	—

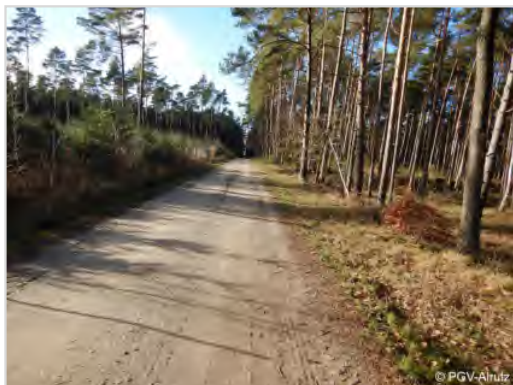
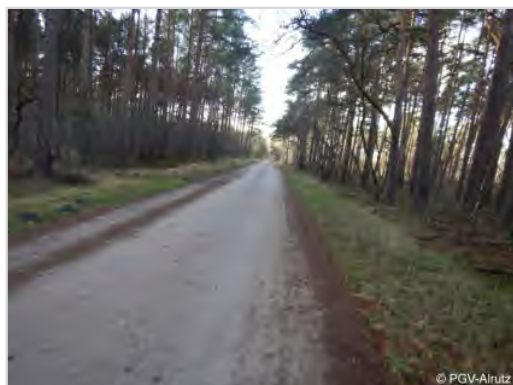
Allgemein		Bestand	
Strecke von	In den Meyerhöfen (L 192)	Breite [m] RVA STS	3.5 —
Strecke bis	Bürener Straße (K 307)	Belag – Zustand	Asphalt – leicht eingeschränkt
Länge	2.990 m	ruhender Verkehr	—
Baulastträger	Gemeinde	Steigung	leicht
Ortslage	außerorts	Einbahnstraße	—
zul. Geschw.	50 km/h		
DTV	—		
Anmerkung	—		
Führungsform	Mischverkehr		
Problemstellung	Unter der Annahme eines geringen Kfz-Verkehrsaufkommens: Kein Mangel.		
Beteiligung, Bemerkung	—		
Planung			
Maßnahme	Unter der Annahme eines geringen Kfz-Verkehrsaufkommens: Kein Handlungsbedarf.		
Kosten- schätzung	—		
Priorität	—

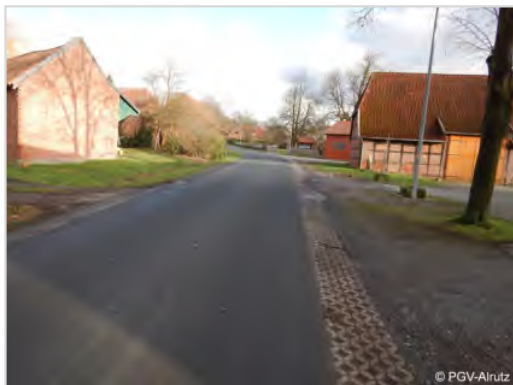
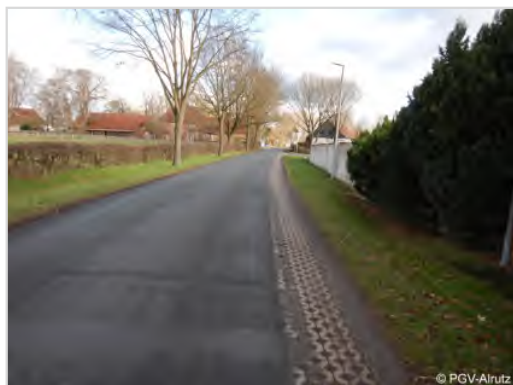
Allgemein		Bestand	
Strecke von	Wassergebundener Wirtschaftsweg	Breite [m] RVA STS	3 —
Strecke bis	Altes Seelenfeld	Belag – Zustand	Asphalt – gut
Länge	2.100 m	ruhender Verkehr	—
Baulastträger	Gemeinde	Steigung	leicht
Ortslage	außerorts	Einbahnstraße	—
zul. Geschw.	—		
DTV	—		
Anmerkung	—		
Führungsform	Wirtschaftsweg		
Problemstellung	Kein Mangel		
Beteiligung, Bemerkung	—		
Planung			
Maßnahme	Kein akuter Handlungsbedarf. Bei hohem Aufkommen von landwirtschaftlichem Verkehr Einrichtung von Begegnungsstellen prüfen.		
Kosten- schätzung	—		
Priorität	—

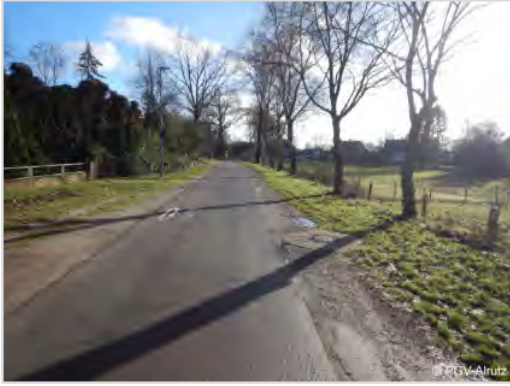
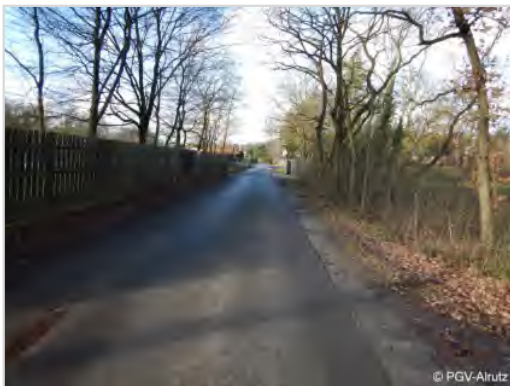
Allgemein		Bestand	
Strecke von	Nöpker Straße K 301	Breite [m] RVA STS	— —
Strecke bis	Torweg	Belag – Zustand	Asphalt – gut
Länge	1.010 m	ruhender Verkehr	—
Baulastträger	Gemeinde	Steigung	keine
Ortslage	innerorts	Einbahnstraße	—
zul. Geschw.	50 km/h		
DTV	—		
Anmerkung	Auch touristische Routenführung		
Führungsform	Mischverkehr		
Problemstellung	Tempo 50 im Wohngebiet		
Beteiligung, Bemerkung	Wichtige Anbindung des Freibades. Hoch frequentiert von Pkw und Kindern. Anliegende Bushaltestellen für Anwohner*innen von Bedeutung.		
Planung			
Maßnahme	Einrichtung Tempo-30-Zone prüfen (Wohngebiet). Alternativ: Anordnung Tempo 30 prüfen und zur Verdeutlichung der Radverkehrsführung auf der Fahrbahn Piktogrammketten markieren (v.a. bei hoher Nutzung durch Kinder in Richtung Freibad).		
Kosten- schätzung	3.000 € (Berücksichtigung Prüfauftrag)		
Priorität	K - Kleinmaßnahmen (Berücksichtigung Prüfauftrag)

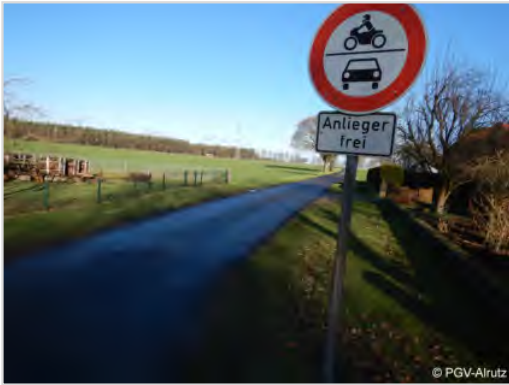
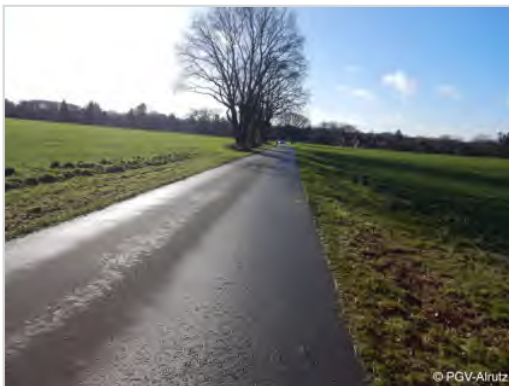
Allgemein		Bestand	
Strecke von	Dickenhoopsweg	Breite [m] RVA STS	3 —
Strecke bis	Gemeindegrenze	Belag – Zustand	Wassergebunden – stark eingeschränkt
Länge	1.630 m	ruhender Verkehr	—
Baulastträger	Gemeinde	Steigung	keine
Ortslage	außerorts	Einbahnstraße	—
zul. Geschw.	—		
DTV	—		
Anmerkung	—		
Führungsform	Wirtschaftsweg		
Problemstellung	Unzureichende Belagsqualität.		
Beteiligung, Bemerkung	—		
Planung			
Maßnahme	Belagserneuerung. Asphaltierung der Wegestrecke prüfen. Bei hohem Aufkommen von landwirtschaftlichem Verkehr Einrichtung von Begegnungsstellen prüfen.		
Kosten- schätzung	247.000 €		
Priorität	2 - Mittlere Priorität

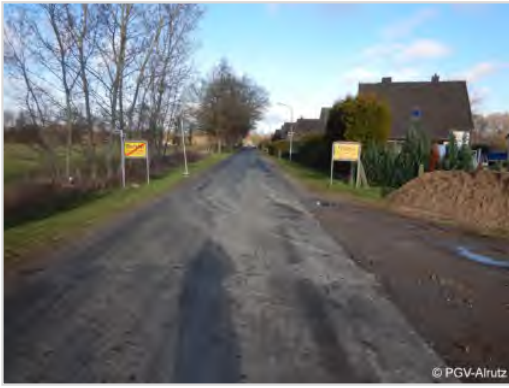
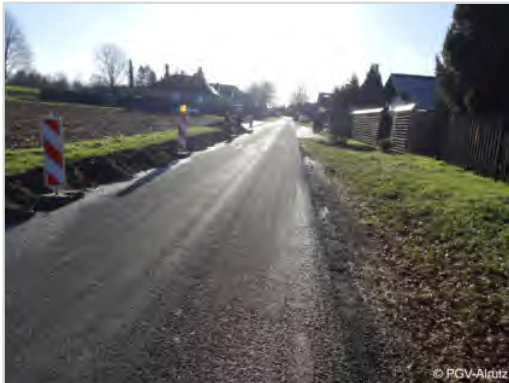
Allgemein		Bestand	
Strecke von	Nöpker Straße (K301)	Breite [m] RVA STS	3.4 —
Strecke bis	Altes Seelenfeld	Belag – Zustand	Asphalt – gut
Länge	790 m	ruhender Verkehr	—
Baulastträger	Gemeinde	Steigung	keine
Ortslage	außerorts	Einbahnstraße	—
zul. Geschw.	—		
DTV	—		
Anmerkung	—		
Führungsform	Wirtschaftsweg - Anlieger frei		
Problemstellung	Kein Mangel		
Beteiligung, Bemerkung	—		
Planung			
Maßnahme	Kein akuter Handlungsbedarf. Bei hohem Aufkommen von landwirtschaftlichem Verkehr Einrichtung von Begegnungsstellen prüfen.		
Kosten- schätzung	—		
Priorität	—

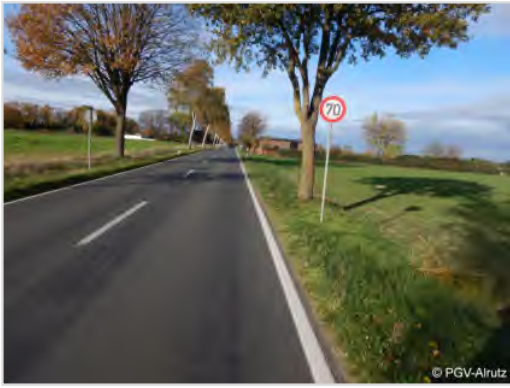
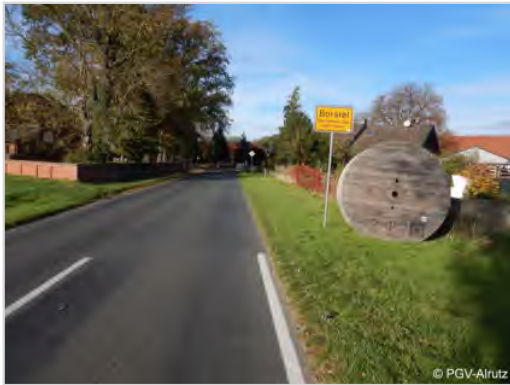
Allgemein		Bestand	
Strecke von	Altes Seelenfeld	Breite [m] RVA STS	— —
Strecke bis	Im Or	Belag – Zustand	Asphalt – leicht eingeschränkt
Länge	1.100 m	ruhender Verkehr	—
Baulastträger	Gemeinde	Steigung	keine
Ortslage	innerorts	Einbahnstraße	—
zul. Geschw.	50 km/h		
DTV	—		
Anmerkung	Auch touristische Routenführung		
Führungsform	Mischverkehr		
Problemstellung	Mischverkehr bei Tempo 50 und Bedeutung für Kinder.		
Beteiligung, Bemerkung	Wichtige Anbindung des Freibades. Hoch frequentiert von Pkw und Kindern. Anliegende Bushaltestellen für Anwohner*innen von Bedeutung.		
Planung			
Maßnahme	Anordnung Tempo 30 prüfen. Durch hohe Nutzungsintensität der Verbindung durch Kinder Markierung von Piktogrammketten zur Verdeutlichung der Radverkehrsführung auf der Fahrbahn auch unabhängig spezifischer DTV-Werte prüfen.		
Kosten- schätzung	6.000 € (Berücksichtigung Prüfaufträge)		
Priorität	K - Kleinmaßnahmen (Berücksichtigung Prüfaufträge)

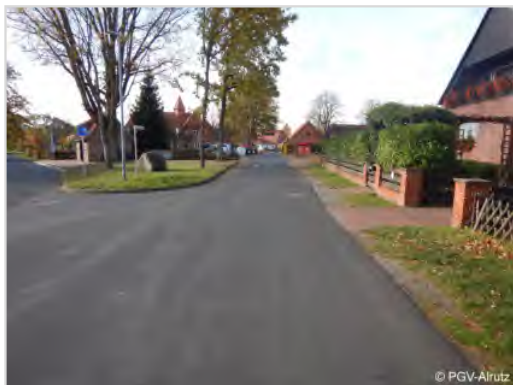
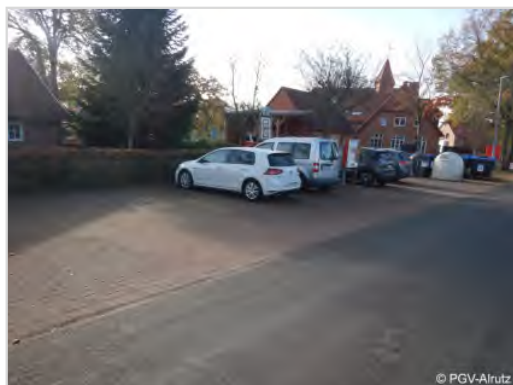
Allgemein		Bestand	
Strecke von	Borsteler Straße (K 302)	Breite [m] RVA STS	— —
Strecke bis	An der Schule	Belag – Zustand	Asphalt – gut
Länge	280 m	ruhender Verkehr	—
Baulastträger	Gemeinde	Steigung	keine
Ortslage	innerorts	Einbahnstraße	—
zul. Geschw.	Tempo-30-Zone		
DTV	—		
Anmerkung	—		
Führungsform	Mischverkehr		
Problemstellung	Kein Mangel		
Beteiligung, Bemerkung	—		
Planung			
Maßnahme	Kein Handlungsbedarf		
Kosten- schätzung	—		
Priorität	—

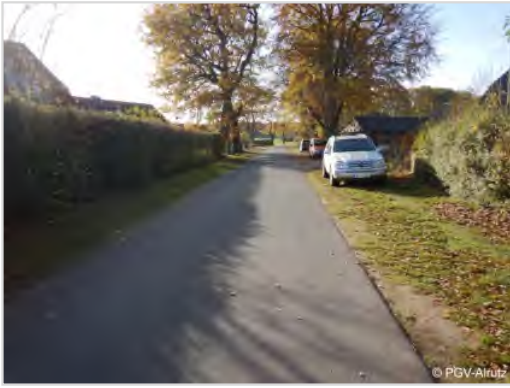
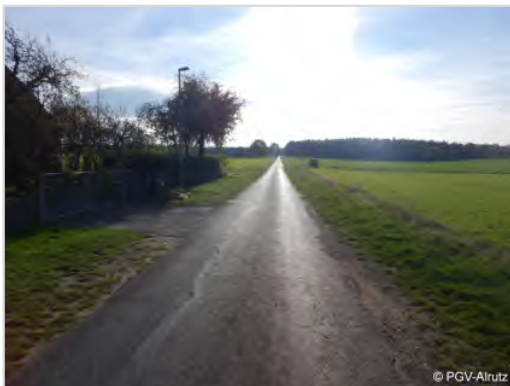
Allgemein		Bestand	
Strecke von	Im Or	Breite [m] RVA STS	— —
Strecke bis	Borsteler Straße (K 302)	Belag – Zustand	Asphalt – gut
Länge	170 m	ruhender Verkehr	Südseite Senkrechtparken (Parkbucht)
Baulastträger	Gemeinde	Steigung	keine
Ortslage	innerorts	Einbahnstraße	—
zul. Geschw.	Tempo-30-Zone		
DTV	—		
Anmerkung	Auch touristische Routenführung		
Führungsform	Mischverkehr		
Problemstellung	Kein Mangel		
Beteiligung, Bemerkung	—		
Planung			
Maßnahme	Kein Handlungsbedarf		
Kosten- schätzung	—		
Priorität	—

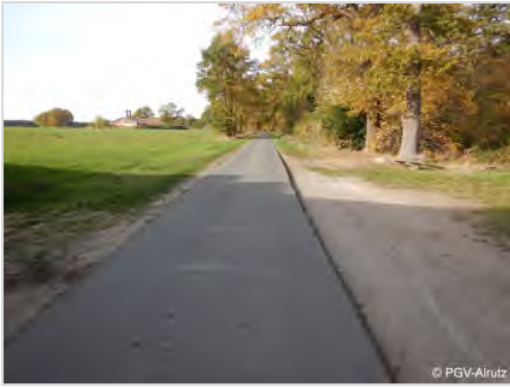
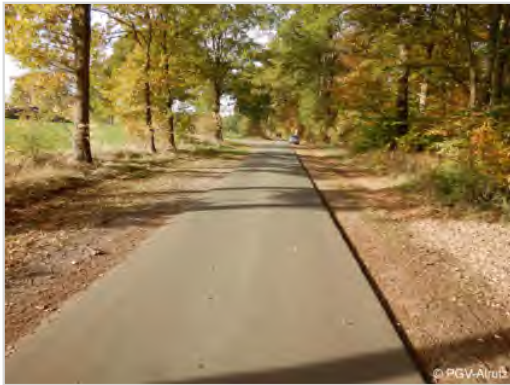
Allgemein		Bestand	
Strecke von	Alte Ziegelei (Eilvese)	Breite [m] RVA STS	3.2 —
Strecke bis	Hahnstraße (Borstel)	Belag – Zustand	Wassergebunden – stark eingeschränkt
Länge	5.710 m	ruhender Verkehr	—
Baulastträger	Privat	Steigung	leicht
Ortslage	außerorts	Einbahnstraße	—
zul. Geschw.	—		
DTV	—		
Anmerkung	Belag absw. Asphalt. Viele Schlaglöcher.		
Führungsform	Wirtschaftsweg		
Problemstellung	Unzureichende Belagsqualität.		
Beteiligung, Bemerkung	Attraktive Vebindung zwischen Borstel und Steinhuder Meer, jedoch viele Schlaglöcher.		
Planung			
Maßnahme	Belagserneuerung. Asphaltierung der Wegestrecke prüfen. Bei hohem Aufkommen von landwirtschaftlichem Verkehr Einrichtung von Begegnungsstellen prüfen.		
Kosten- schätzung	864.000 €		
Priorität	2 - Mittlere Priorität

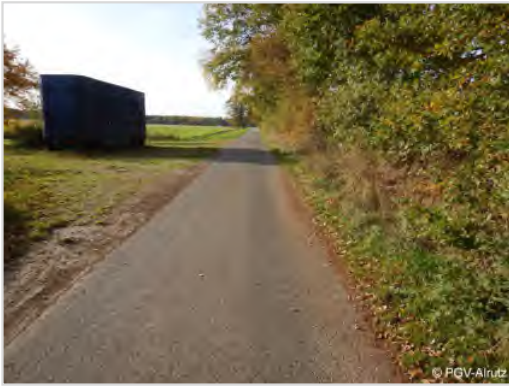
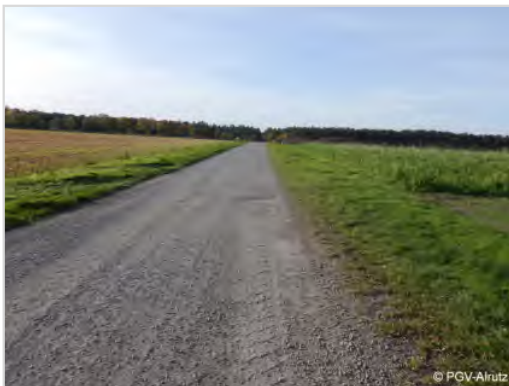
Allgemein		Bestand	
Strecke von	Eilveser Hauptstraße (L 360)	Breite [m] RVA STS	3.4 —
Strecke bis	-	Belag – Zustand	Asphalt – leicht eingeschränkt
Länge	260 m	ruhender Verkehr	—
Baulastträger	Privat	Steigung	keine
Ortslage	innerorts	Einbahnstraße	—
zul. Geschw.	—		
DTV	—		
Anmerkung	Auch touristische Routenführung		
Führungsform	Wirtschaftsweg		
Problemstellung	Kein Mangel		
Beteiligung, Bemerkung	—		
Planung			
Maßnahme	Bei hohem Aufkommen von Kfz- und/oder landwirtschaftlichem Verkehr Einrichtung von Begegnungsstellen prüfen.		
Kosten- schätzung	—		
Priorität	—

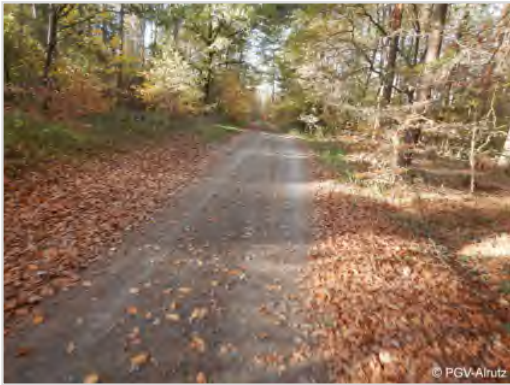
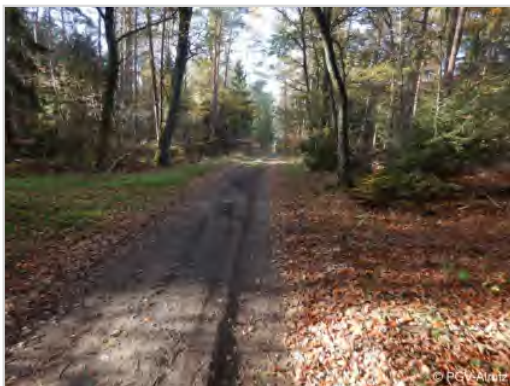
Allgemein		Bestand	
Strecke von	Alte Ziegelei	Breite [m] RVA STS	3.4 —
Strecke bis	B6	Belag – Zustand	Asphalt – leicht eingeschränkt
Länge	1.010 m	ruhender Verkehr	—
Baulastträger	Privat	Steigung	keine
Ortslage	außerorts	Einbahnstraße	—
zul. Geschw.	—		
DTV	—		
Anmerkung	Belag absw. Schotter und Sand.		
Führungsform	Wirtschaftsweg		
Problemstellung	Belag absw. in unzureichender Belagsqualität.		
Beteiligung, Bemerkung	—		
Planung			
Maßnahme	Absw. Asphaltierung der Wegestrecke. Bei hohem Aufkommen von landwirtschaftlichem Verkehr Einrichtung von Begegnungsstellen prüfen.		
Kosten- schätzung	69.000 €		
Priorität	2 - Mittlere Priorität

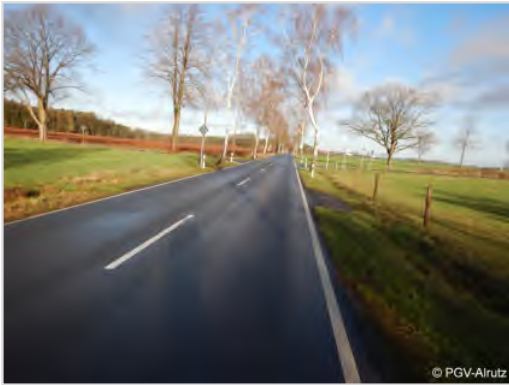
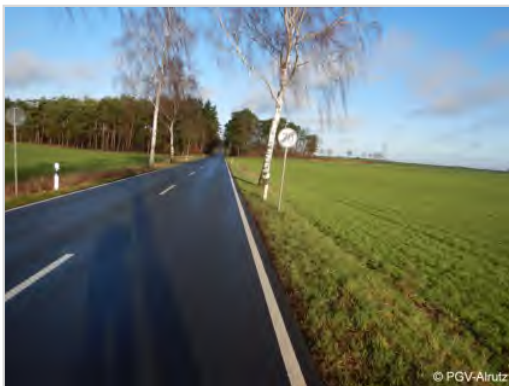
Allgemein		Bestand	
Strecke von	Wirtschaftsweg	Breite [m] RVA STS	2.6 —
Strecke bis	Stadtgebietsgrenze	Belag – Zustand	Wassergebunden – stark eingeschränkt
Länge	1.400 m	ruhender Verkehr	—
Baulastträger	Privat	Steigung	leicht
Ortslage	außerorts	Einbahnstraße	—
zul. Geschw.	—		
DTV	—		
Anmerkung	—		
Führungsform	Wirtschaftsweg		
Problemstellung	Wegeverbindung in unzureichender Breite und Belagsqualität		
Beteiligung, Bemerkung	—		
Planung			
Maßnahme	Ausbau Wegeverbindung auf mind. 3,0 m (besser: 3,50 m) Breite. Asphaltierung der Wegestrecke prüfen. Belagsqualität durch regelmäßige Instandsetzung aufrecht erhalten. Bei hohem Aufkommen von landwirtschaftlichem Verkehr Einrichtung von Begegnungsstellen prüfen.		
Kosten- schätzung	308.000 €		
Priorität	2 - Mittlere Priorität

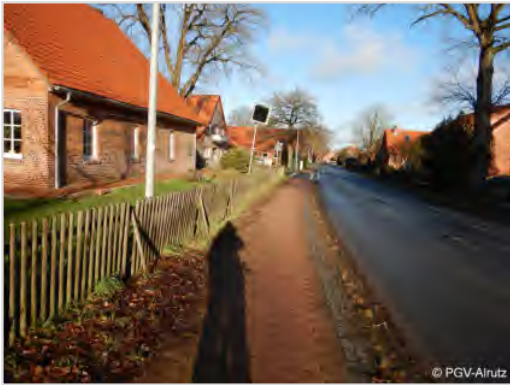
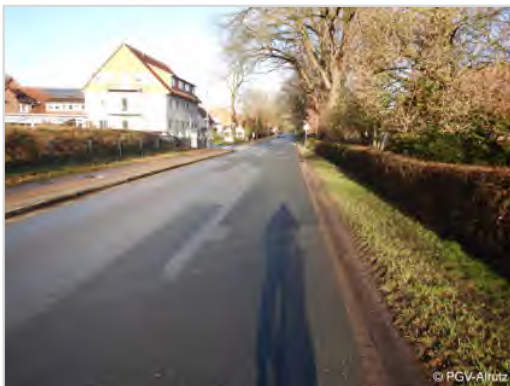
Allgemein		Bestand	
Strecke von	Stadtgebietsgrenze	Breite [m] RVA STS	— —
Strecke bis	Abzweig Dickenhoopsweg	Belag – Zustand	Asphalt – leicht eingeschränkt
Länge	2.010 m	ruhender Verkehr	—
Baulastträger	Region Hannover	Steigung	leicht
Ortslage	außerorts	Einbahnstraße	—
zul. Geschw.	100 km/h - absw. 70 und 50 km/h		
DTV	—		
Anmerkung	—		
Führungsform	Mischverkehr		
Problemstellung	Fehlende DTV-Angabe. Absw. für im Mischverkehr geführten Radverkehr unverträgliches Geschwindigkeitsniveau. Ungesicherte Querungsstelle Höhe Dickenhoopsweg.		
Beteiligung, Bemerkung	Einzige gute Verbindung nach Steimbke zum Einkaufen, Streckenabschnitt ohne Tempobeschränkung, viel Verkehr		
Planung			
Maßnahme	DTV prüfen. Bei DTV > 2.500 Kfz/24 h Neubau gem. Geh- und Radweg in Zweirichtungsführung in mind. 2,50 m (besser: 3,0 m) zzgl. Sicherheitstrennstreifen von 1,75 m. Kurzfristig durchgehende Anordnung max. Tempo 70 prüfen. Querungsstelle auf Höhe Dickenhoopsweg in Abhängigkeit von DTV sichern: Bei DTV > 5.000 Kfz/24 h Mittelinsel einrichten (Aufstellfläche mind. 2,50 m), bei DTV < 5.000 Kfz/24 h mittels Beschilderung (Vz 138-10) auf Radverkehr hinweisen. Ggf. Geschwindigkeitsreduzierung im Querungsbereich prüfen.

Kosten-schätzung	6.000 € (Berücksichtigung Prüfaufträge DTV und Anordnung Tempo 70)		
Priorität	K - Kleinmaßnahmen (Berücksichtigung Prüfaufträge DTV und Anordnung Tempo 70)

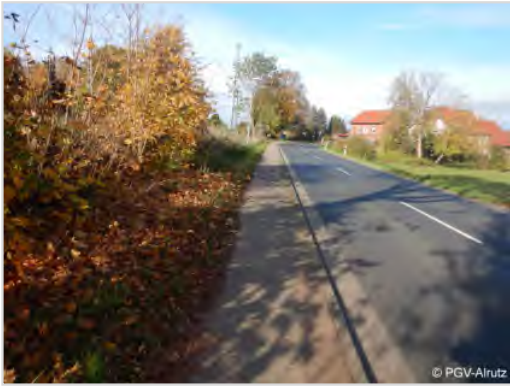
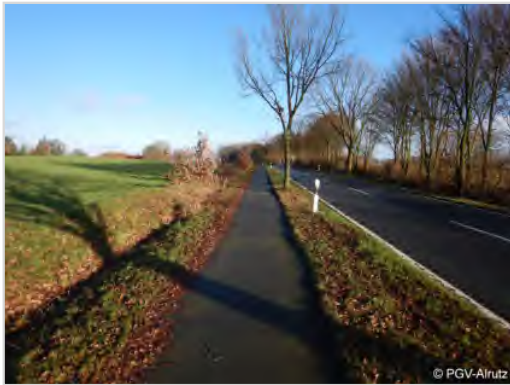
Allgemein		Bestand	
Strecke von	Ortsein-/ausgang Nöpke	Breite [m] RVA STS	2 0.5
Strecke bis	Ortsein-/ausgang Nöpke	Belag – Zustand	Pflaster – leicht eingeschränkt
Länge	1.350 m	ruhender Verkehr	—
Baulastträger	Region Hannover	Steigung	keine
Ortslage	innerorts	Einbahnstraße	—
zul. Geschw.	50 km/h		
DTV	—		
Anmerkung	—		
Führungsform	Westseite gem. Geh-/ Radweg (Z 240) in Zweirichtungsführung - absw. Mischverkehrsführung		
Problemstellung	Radverkehrsanlage in unzureichender Breite. Ungesicherte Querungsstelle Höhe Altes Seelenfeld, Stembergstraße und im südlichen Ortseingangsbereich.		
Beteiligung, Bemerkung	—		
Planung			
Maßnahme	DTV prüfen. Bei DTV > 5.000 Kfz/24 h beidseitig Markierungslösung (voraussichtlich Kombination aus Schutzstreifen in 1,50 m Breite und Piktogrammreihe). Anordnung Tempo 30 prüfen. Bei ggf. zukünftiger Radverkehrsanlage im nördlichen Außerortsbereich sowie im südlichen Ortseingangsbereich Querungssicherung (Mittelinsel, Aufstellbereich mind. 2,50 m) einrichten. Querungsstelle auf Höhe Altes Seelenfeld, Stembergstraße in Abhängigkeit von DTV sichern: Bei DTV > 5.000 Kfz/24 h Mittelinsel einrichten (Aufstellfläche mind. 2,50 m), bei DTV < 5.000 Kfz/24 h mittels Beschilderung (Vz 138-10) auf Radverkehr hinweisen.

Kosten-schätzung	6.000 € (Berücksichtigung Prüfaufträge DTV und Anordnung Tempo 30)		
Priorität	K - Kleinmaßnahmen (Berücksichtigung Prüfaufträge DTV und Anordnung Tempo 30)

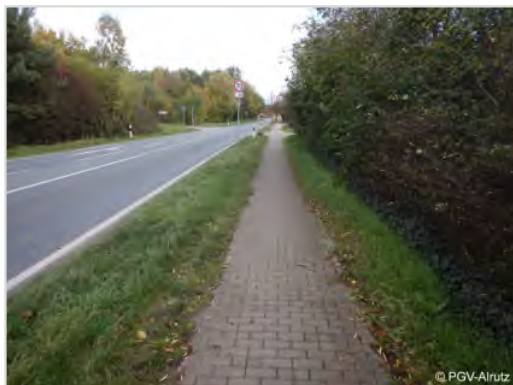
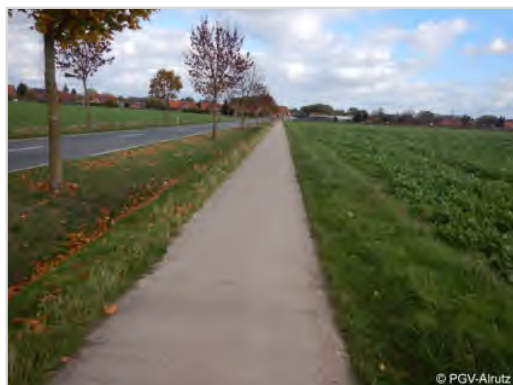
Allgemein		Bestand	
Strecke von	Ortsein-/ausgang Nöpke	Breite [m] RVA STS	1.5 2
Strecke bis	Zum Bahnhof K301	Belag – Zustand	Asphalt – stark eingeschränkt
Länge	1.800 m	ruhender Verkehr	—
Baulastträger	Region Hannover	Steigung	keine
Ortslage	außerorts	Einbahnstraße	—
zul. Geschw.	70 km/h		
DTV	—		
Anmerkung	Radverkehrsanlage absw. nur ca. 1,0 m und ohne Sicherheitstrennstreifen. Belag absw. Pflaster.		
Führungsform	Westseite gem. Geh-/ Radweg (Z 240) in Zweirichtungsführung		
Problemstellung	Radverkehrsanlage in unzureichender Breite und absw. fehlender Sicherheitstrennstreifen.		
Beteiligung, Bemerkung	—		
Planung			
Maßnahme	Radverkehrsanlage auf mind. 2,50 m (besser: 3,0 m) zzgl. Sicherheitstrennstreifen ausbauen.		
Kosten-schätzung	396.000 €		
Priorität	1 - Hohe Priorität

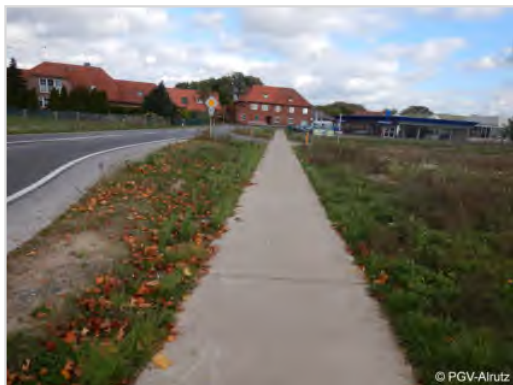
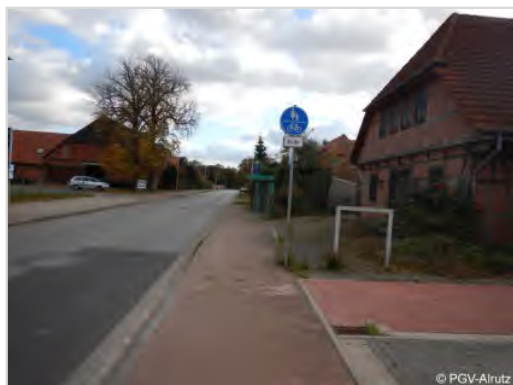
Allgemein		Bestand	
Strecke von	Bahnhof Hagen	Breite [m] RVA STS	1.5 3
Strecke bis	Ortseingang Hagen	Belag – Zustand	Betonplatten – leicht eingeschränkt
Länge	580 m	ruhender Verkehr	—
Baulastträger	Region Hannover	Steigung	keine
Ortslage	außerorts	Einbahnstraße	—
zul. Geschw.	70 km/h		
DTV	—		
Anmerkung	Belag absw. Pflaster. Auch touristische Routenführung		
Führungsform	Südseite gem. Geh-/ Radweg (Z 240) in Zweirichtungsführung		
Problemstellung	Radverkehrsanlage in unzureichender Breite.		
Beteiligung, Bemerkung	—		
Planung			
Maßnahme	Radverkehrsanlage auf mind. 2,50 m (besser: 3,0 m) zzgl. Sicherheitstrennstreifen ausbauen.		
Kosten- schätzung	128.000 €		
Priorität	2 - Mittlere Priorität
