Stadt Neustadt am Rübenberge

Radverkehrskonzept Gesamtstadt (ohne Kernstadt)

Maßnahmenkataster

Hannover, im Januar 2024

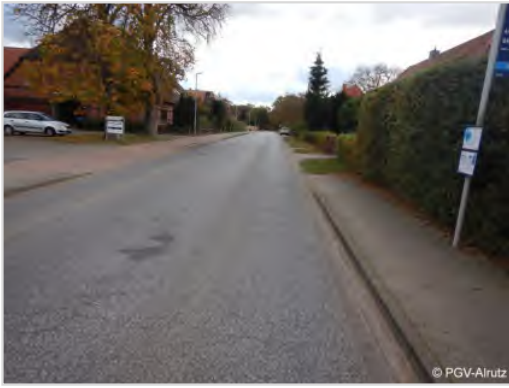
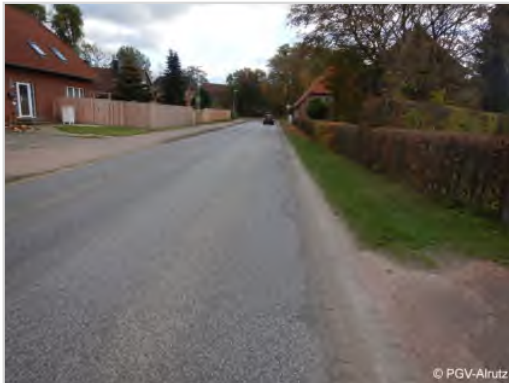
Allgemein		Bestand	
Strecke von	Ortseingang Hagen	Breite [m] RVA STS	1.2 —
Strecke bis	Hagener Straße 67a	Belag – Zustand	Pflaster – gut
Länge	180 m	ruhender Verkehr	—
Baulastträger	Region Hannover	Steigung	keine
Ortslage	innerorts	Einbahnstraße	—
zul. Geschw.	50 km/h		
DTV	—		
Anmerkung	Belag absw. Pflaster. Auch touristische Routenführung		
Führungsform	Südseite gem. Geh-/ Radweg (Z 240)		
Problemstellung	Radverkehrsanlage in unzureichender Breite. Abruptes Radwegende. Ungesicherte Überleitung aus bzw. in den Mischverkehr. Fehlende DTV-Angabe.		
Beteiligung, Bemerkung	—		
Planung			
Maßnahme	Aufgabe der Radverkehrsanlage. Radverkehr richtungstreu auf der Fahrbahn führen. DTV prüfen. Bei DTV > 5.000 Kfz/24 h beidseitig Markierungslösung (voraussichtlich Kombination aus Schutzstreifen in 1,50 m Breite und Piktogrammreihe). Anordnung Tempo 30 prüfen. Im Ortseingangsbereich Querungssicherung (Mittelinsel, Aufstellbereich mind. 2,50 m) für Übergang zwischen innerörtlicher richtungstreu und außerörtlicher Zweirichtungsführung einrichten.

Kosten- schätzung	173.000 € (ohne Berücksichtigung ggf. erforderlicher Markierungslösung)		
Priorität	1 - Hohe Priorität (ohne Berücksichtigung ggf. erforderlicher Markierungslösung)

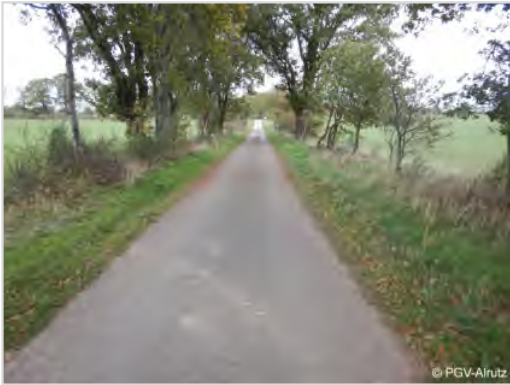
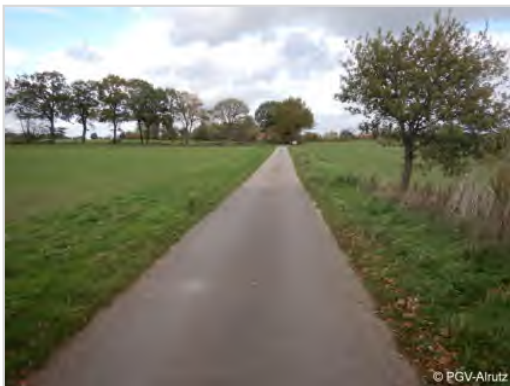
Allgemein		Bestand	
Strecke von	Bahnhof Hagen	Breite [m] RVA STS	2.9 —
Strecke bis	Zum Bahnhof	Belag – Zustand	Pflaster – leicht eingeschränkt
Länge	340 m	ruhender Verkehr	—
Baulastträger	Privat	Steigung	keine
Ortslage	außerorts	Einbahnstraße	—
zul. Geschw.	—		
DTV	—		
Anmerkung	—		
Führungsform	Wirtschaftsweg		
Problemstellung	Wegeverbindung in unzureichender Breite		
Beteiligung, Bemerkung	—		
Planung			
Maßnahme	Bei hohem Aufkommen von landwirtschaftlichem Verkehr Einrichtung von Begegnungsstellen prüfen.		
Kosten- schätzung	—		
Priorität	—

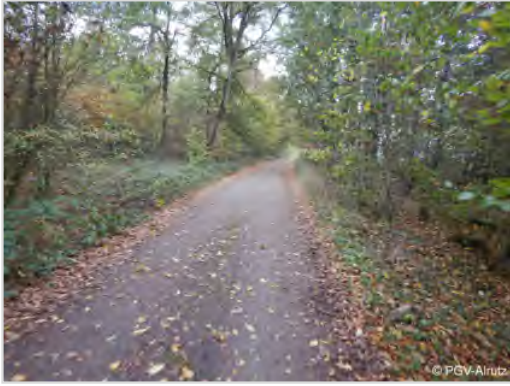
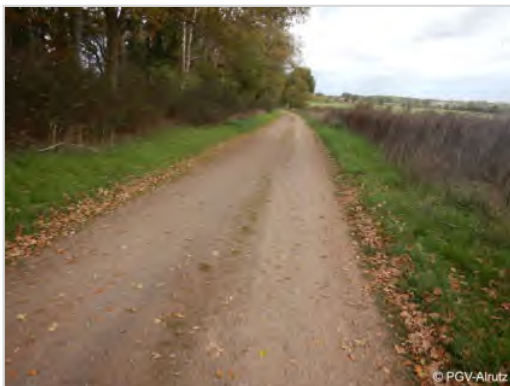
Allgemein		Bestand	
Strecke von	Klosterweg / Isenbargsweg	Breite [m] RVA STS	2.6 —
Strecke bis	Zum Bahnhof	Belag – Zustand	Wassergebunden – leicht eingeschränkt
Länge	310 m	ruhender Verkehr	—
Baulastträger	Gemeinde	Steigung	keine
Ortslage	außerorts	Einbahnstraße	—
zul. Geschw.	—		
DTV	—		
Anmerkung	—		
Führungsform	Wirtschaftsweg		
Problemstellung	Wegeverbindung in unzureichender Breite		
Beteiligung, Bemerkung	—		
Planung			
Maßnahme	Ausbau Wegeverbindung auf mind. 3,0 m (besser: 3,50 m) Breite. Bei hohem Aufkommen von landwirtschaftlichem Verkehr Einrichtung von Begegnungsstellen prüfen.		
Kostenschätzung	68.000 €		
Priorität	2 - Mittlere Priorität

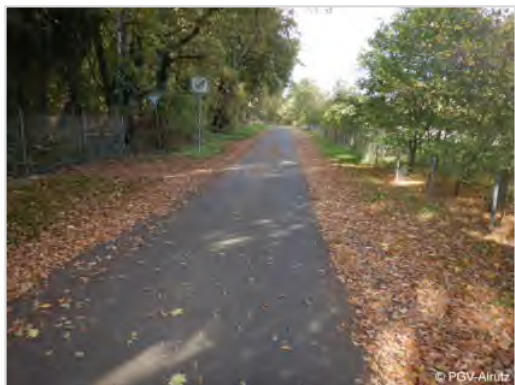
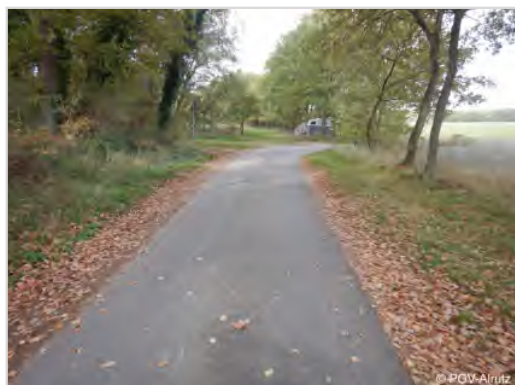
Allgemein		Bestand	
Strecke von	—	Breite [m] RVA STS	3.1 —
Strecke bis	—	Belag – Zustand	Wassergebunden – leicht eingeschränkt
Länge	1.520 m	ruhender Verkehr	—
Baulastträger	Privat	Steigung	keine
Ortslage	außerorts	Einbahnstraße	—
zul. Geschw.	—		
DTV	—		
Anmerkung	—		
Führungsform	Wirtschaftsweg		
Problemstellung	Kein akuter Mangel		
Beteiligung, Bemerkung	Waldweg ist nur im trockenen Zustand nutzbar.		
Planung			
Maßnahme	Kein akuter Handlungsbedarf. Belagsqualität durch regelmäßige Instandsetzung aufrecht erhalten. Bei perspektivisch anstehender Belagserneuerung Asphaltierung der Wegestrecke prüfen. Bei hohem Aufkommen von landwirtschaftlichem Verkehr Einrichtung von Begegnungsstellen prüfen		
Kosten- schätzung	—		
Priorität	—

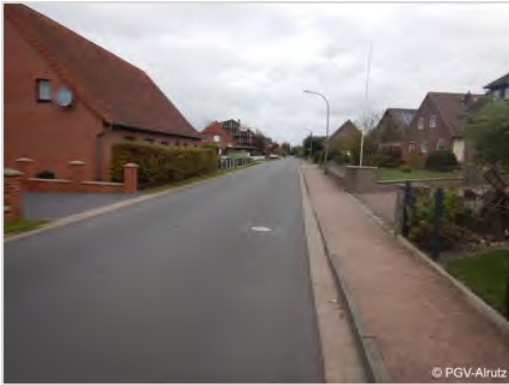
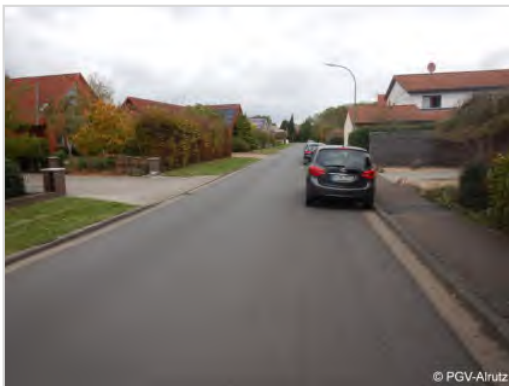
Allgemein		Bestand	
Strecke von	KP Riehestraße	Breite [m] RVA STS	— —
Strecke bis	Sünkenstraße 26	Belag – Zustand	Pflaster – leicht eingeschränkt
Länge	460 m	ruhender Verkehr	—
Baulastträger	Gemeinde	Steigung	leicht
Ortslage	innerorts	Einbahnstraße	—
zul. Geschw.	Tempo-30-Zone		
DTV	—		
Anmerkung	—		
Führungsform	Mischverkehr		
Problemstellung	Kein Mangel		
Beteiligung, Bemerkung	—		
Planung			
Maßnahme	Kein Handlungsbedarf		
Kosten- schätzung	—		
Priorität	—

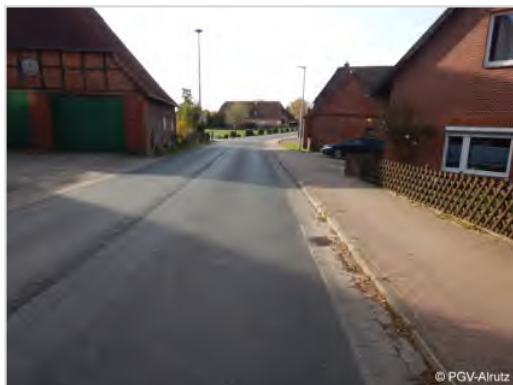
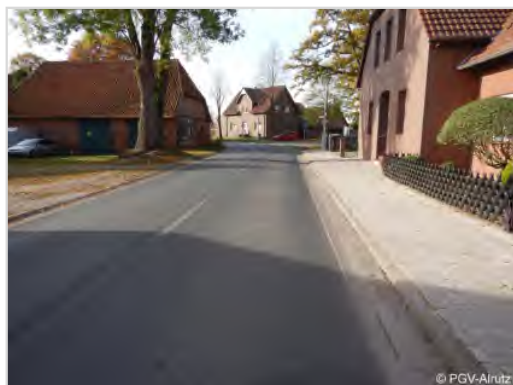
Allgemein		Bestand	
Strecke von	Eilveser Hauptstraße (L 360)	Breite [m] RVA STS	— —
Strecke bis	Heidestraße	Belag – Zustand	Asphalt – gut
Länge	600 m	ruhender Verkehr	—
Baulastträger	Gemeinde	Steigung	keine
Ortslage	innerorts	Einbahnstraße	—
zul. Geschw.	—		
DTV	—		
Anmerkung	—		
Führungsform	Mischverkehr		
Problemstellung	Kein Mangel		
Beteiligung, Bemerkung	—		
Planung			
Maßnahme	Kein Handlungsbedarf		
Kosten- schätzung	—		
Priorität	—

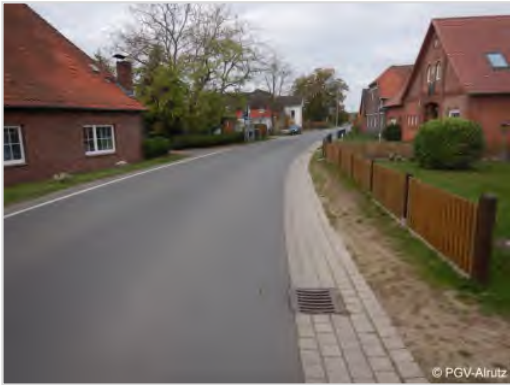
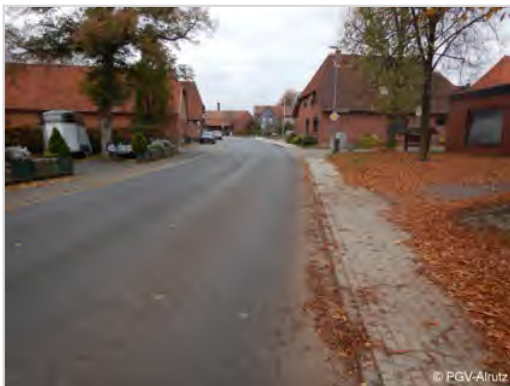
Allgemein		Bestand	
Strecke von	Riehestraße	Breite [m] RVA STS	3.4 —
Strecke bis	Alte Ziegelei	Belag – Zustand	Asphalt – gut
Länge	350 m	ruhender Verkehr	—
Baulastträger	Land	Steigung	keine
Ortslage	innerorts	Einbahnstraße	—
zul. Geschw.	50 km/h		
DTV	—		
Anmerkung	Auch touristische Routenführung		
Führungsform	Mischverkehr		
Problemstellung	Fehlende DTV-Angabe.		
Beteiligung, Bemerkung	—		
Planung			
Maßnahme	DTV prüfen: Bei DTV > 5.000 Kfz/24 h beidseitig Markierungslösung (voraussichtlich beidseitig Piktogrammketten auf der Fahrbahn). Anordnung Tempo 30 prüfen.		
Kosten- schätzung	6.000 € (Berücksichtigung Prüfaufträge DTV und Anordnung Tempo 30)		
Priorität	K - Kleinmaßnahmen (Berücksichtigung Prüfaufträge DTV und Anordnung Tempo 30)

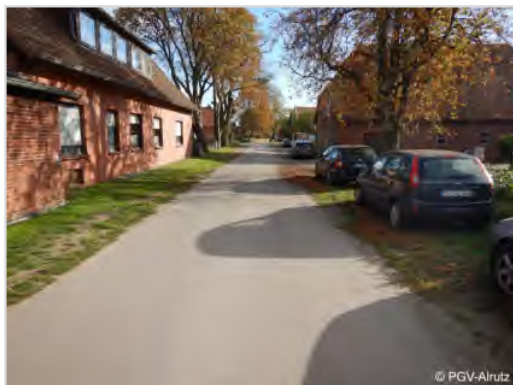
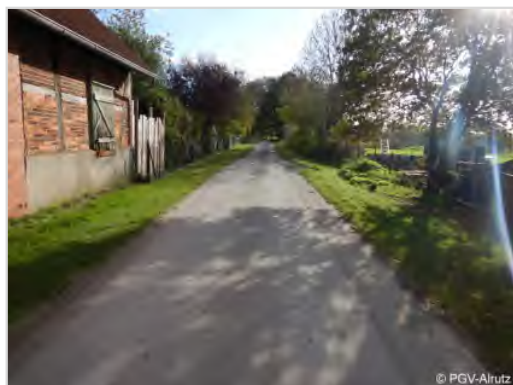
Allgemein		Bestand	
Strecke von	Am Hüttenkrug	Breite [m] RVA STS	— —
Strecke bis	Riehestraße	Belag – Zustand	Asphalt – leicht eingeschränkt
Länge	1.380 m	ruhender Verkehr	—
Baulastträger	Land	Steigung	keine
Ortslage	innerorts	Einbahnstraße	—
zul. Geschw.	50 km/h		
DTV	—		
Anmerkung	Absw. Längsparken Höhe Bäckerei. Auch touristische Routenführung		
Führungsform	Mischverkehr		
Problemstellung	Fehlende DTV-Angabe.		
Beteiligung, Bemerkung	—		
Planung			
Maßnahme	DTV prüfen: Bei DTV > 5.000 Kfz/24 h beidseitig Markierungslösung (voraussichtlich beidseitig Piktogrammketten auf der Fahrbahn). Anordnung Tempo 30 prüfen.		
Kosten- schätzung	6.000 € (Berücksichtigung Prüfaufträge DTV und Anordnung Tempo 30)		
Priorität	K - Kleinmaßnahmen (Berücksichtigung Prüfaufträge DTV und Anordnung Tempo 30)

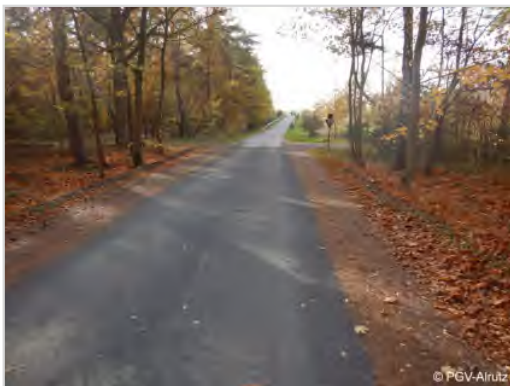
Allgemein		Bestand	
Strecke von	Stadtgebietsgrenze	Breite [m] RVA STS	2 1.7
Strecke bis	L 192	Belag – Zustand	Asphalt – gut
Länge	8.520 m	ruhender Verkehr	—
Baulastträger	Bund	Steigung	keine
Ortslage	außerorts	Einbahnstraße	—
zul. Geschw.	100 km/h		
DTV	Bis zu 16.000 Kfz/24h		
Anmerkung	Abschnitt des Vorrangnetzes der Region Hannover		
Führungsform	Nordseite gem. Geh-/ Radweg (Z 240) in Zweirichtungsführung		
Problemstellung	Radverkehrsanlage in unzureichender Breite. Unzureichende Anbindung Brücke Höhe Schneereiner Ziegelei.		
Beteiligung, Bemerkung	Nothaltebuchten häufig als Lkw-Parkplätze genutzt. Einschränkungen durch parkende Lkw auch für Radverkehr. Aufstellung von Trennelementen zwischen Nothaltebuchten und Radweg gewünscht.		
Planung			
Maßnahme	Radverkehrsanlage auf mind. 2,50 m (besser: 3,0 m) zzgl. Sicherheitstrennstreifen von 1,75 m ausbauen. Anbindung Brücke Höhe Schneereiner Ziegelei ertüchtigen. Einrichtung von Trennelementen zwischen Nothaltebucht und Radverkehrsanlage prüfen zur Vermeidung von Nutzungseinschränkungen der Radverkehrsanlage. Vorschlag laut VNRH: Ausbau auf 2,50 m Breite.

Kosten- schätzung	1.916.000 €		
Priorität	2 - Mittlere Priorität

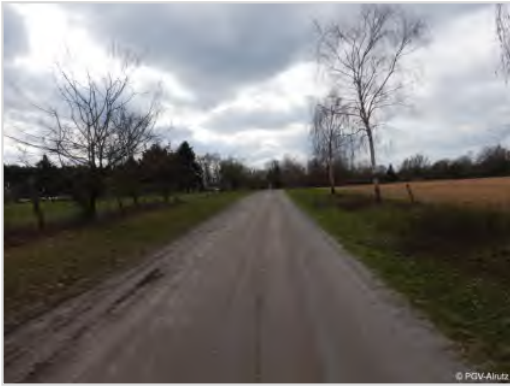
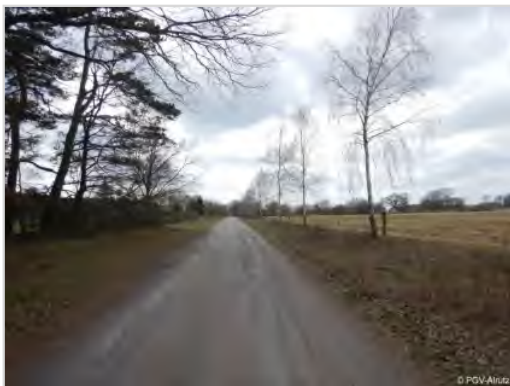
Allgemein		Bestand	
Strecke von	—	Breite [m] RVA STS	3 —
Strecke bis	—	Belag – Zustand	Asphalt – leicht eingeschränkt
Länge	1.370 m	ruhender Verkehr	—
Baulastträger	Gemeinde	Steigung	leicht
Ortslage	außerorts	Einbahnstraße	—
zul. Geschw.	—		
DTV	—		
Anmerkung	—		
Führungsform	Wirtschaftsweg		
Problemstellung	Kein Mangel		
Beteiligung, Bemerkung	—		
Planung			
Maßnahme	Kein Handlungsbedarf. Bei hohem Aufkommen von landwirtschaftlichem Verkehr Einrichtung von Begegnungsstellen prüfen.		
Kostenschätzung	—		
Priorität	—

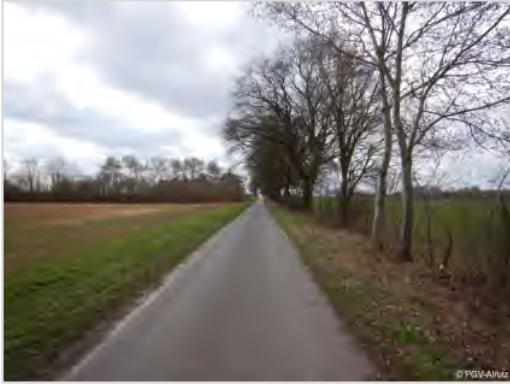
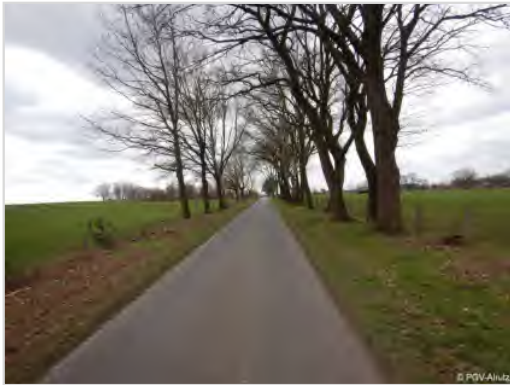
Allgemein		Bestand	
Strecke von	Rötzberg	Breite [m] RVA STS	5 —
Strecke bis	B6	Belag – Zustand	Schotter – stark eingeschränkt
Länge	620 m	ruhender Verkehr	—
Baulastträger	Gemeinde	Steigung	keine
Ortslage	außerorts	Einbahnstraße	—
zul. Geschw.	—		
DTV	—		
Anmerkung	Abschnitt des Vorrangnetzes der Region Hannover		
Führungsform	Wirtschaftsweg		
Problemstellung	Unzureichende Belagsqualität		
Beteiligung, Bemerkung			
Planung			
Maßnahme	Belagerneuerung. Asphaltierung der Wegestrecke prüfen. Vorschlag nach VNRH: Belag erneuern.		
Kosten- schätzung	94.000 €		
Priorität	2 - Mittlere Priorität

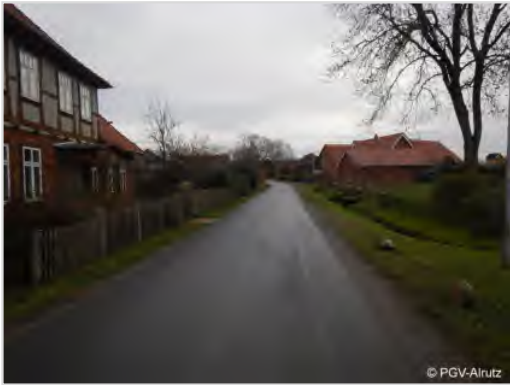
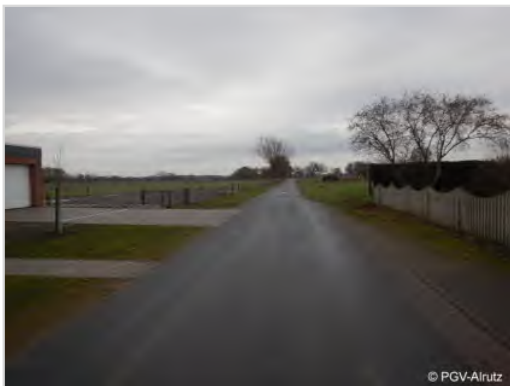
Allgemein		Bestand	
Strecke von	Tenor	Breite [m] RVA STS	4 —
Strecke bis	Rötberg	Belag – Zustand	Asphalt – gut
Länge	1.310 m	ruhender Verkehr	—
Baulastträger	Gemeinde	Steigung	keine
Ortslage	außerorts	Einbahnstraße	—
zul. Geschw.	—		
DTV	—		
Anmerkung	Abschnitt des Vorrangnetzes der Region Hannover		
Führungsform	Wirtschaftsweg		
Problemstellung	Kein Mangel		
Beteiligung, Bemerkung			
Planung			
Maßnahme	Kein Handlungsbedarf. Vorschlag nach VNRH: Kein Handlungsbedarf.		
Kosten- schätzung	—		
Priorität	—

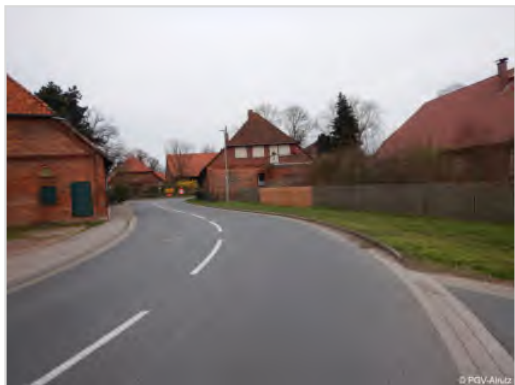
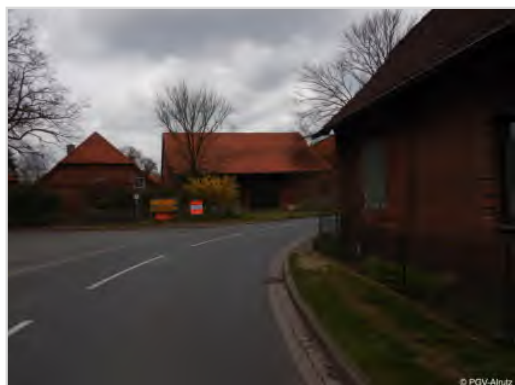
Allgemein		Bestand	
Strecke von	Östlicher Ortseingang Schneeren	Breite [m] RVA STS	— —
Strecke bis	B6	Belag – Zustand	Asphalt – leicht eingeschränkt
Länge	3.730 m	ruhender Verkehr	—
Baulastträger	Land	Steigung	leicht
Ortslage	außerorts	Einbahnstraße	—
zul. Geschw.	100 km/h - absw. 70 km/h		
DTV	—		
Anmerkung	Absw. auch touristische Routenführung.		
Führungsform	Mischverkehr		
Problemstellung	Fehlende Radverkehrsanlage		
Beteiligung, Bemerkung	Radweg gewünscht (hohe Bedeutung auch für Alltagsradverkehr). U.a. auch Bestandteil des Naturparkplans der Region Hannover.		
Planung			
Maßnahme	Neubau gem. Geh- und Radweg in Zweirichtungsführung in mind. 2,50 m (besser: 3,0 m) zzgl. Sicherheitstrennstreifen von 1,75 m. Kurzfristig durchgehende Anordnung Tempo 70 prüfen.		
Kosten- schätzung	2.821.000 €		
Priorität	1 - Hohe Priorität

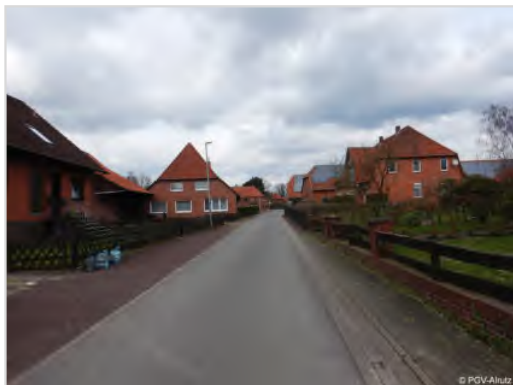
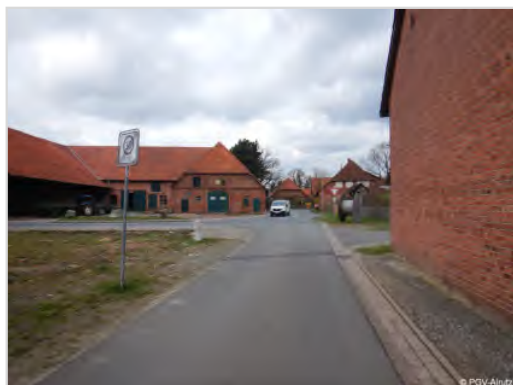
Allgemein		Bestand	
Strecke von	Meißberg	Breite [m] RVA STS	— —
Strecke bis	Rötzberg	Belag – Zustand	Asphalt – gut
Länge	190 m	ruhender Verkehr	—
Baulastträger	Land	Steigung	keine
Ortslage	innerorts	Einbahnstraße	—
zul. Geschw.	50 km/h		
DTV	—		
Anmerkung	Auch touristische Routenführung		
Führungsform	Mischverkehr		
Problemstellung	Fehlende DTV-Angabe. Ungesicherte Anbindung über Hauptverkehrsstraße zwischen Heuberg und Meißtor.		
Beteiligung, Bemerkung	—		
Planung			
Maßnahme	DTV prüfen. Bei DTV > 5.000 Kfz/24 h beidseitig Markierungslösung (voraussichtlich Kombination aus Schutzstreifen in 1,50 m Breite und Piktogrammreihe). Anordnung Tempo 30 prüfen. Bei ggf. zukünftiger Radverkehrsanlage im östlichen Außerortsbereich im Ortseingangsbereich Querungssicherung (Mittelinsel, Aufstellbereich mind. 2,50 m) für Übergang zwischen innerörtlicher richtungstreuer und außerörtlicher Zweirichtungsführung einrichten. Anbindung zwischen Heuberg und Meißtor durch Beschilderung und Markierung sichern.

Kosten- schätzung	3.000 € (Berücksichtigung Prüfaufträge DTV und Anordnung Tempo 30)		
Priorität	K - Kleinmaßnahmen (Berücksichtigung Prüfaufträge DTV und Anordnung Tempo 30)

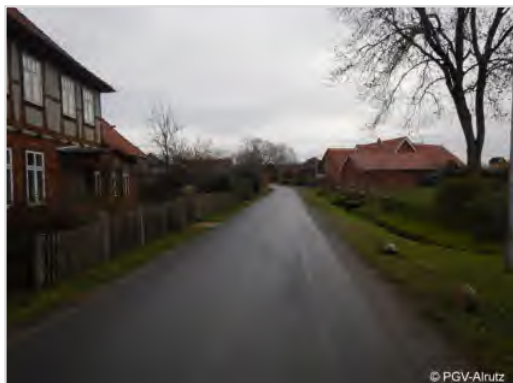
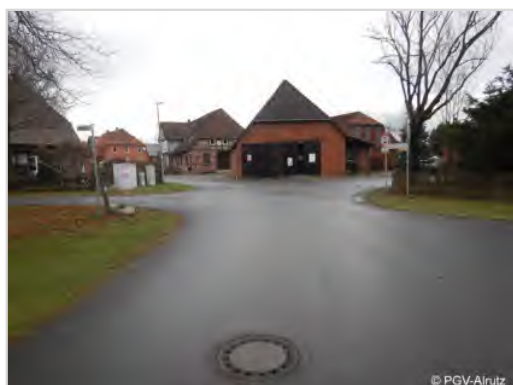
Allgemein		Bestand	
Strecke von	Tenor	Breite [m] RVA STS	— —
Strecke bis	Schneerer Straße (L 360)	Belag – Zustand	Asphalt – gut
Länge	170 m	ruhender Verkehr	—
Baulastträger	Gemeinde	Steigung	keine
Ortslage	innerorts	Einbahnstraße	—
zul. Geschw.	Tempo-30-Zone		
DTV	—		
Anmerkung	—		
Führungsform	Mischverkehr		
Problemstellung	Kein Mangel		
Beteiligung, Bemerkung	—		
Planung			
Maßnahme	Einrichtung Fahrradstraße gemäß eines einheitlichen stadt-eigenen "corporate design", ggü. einmündenden Straßen nach Möglichkeit bevorzugt.		
Kosten- schätzung	22.000 €		
Priorität	2 - Mittlere Priorität

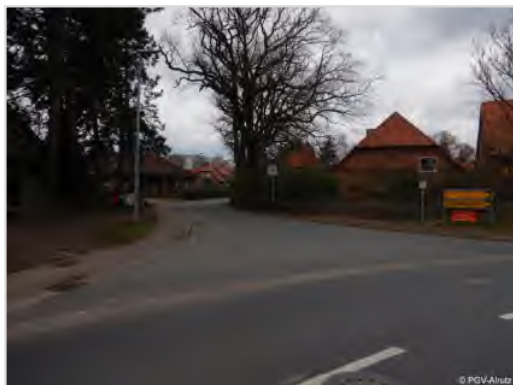
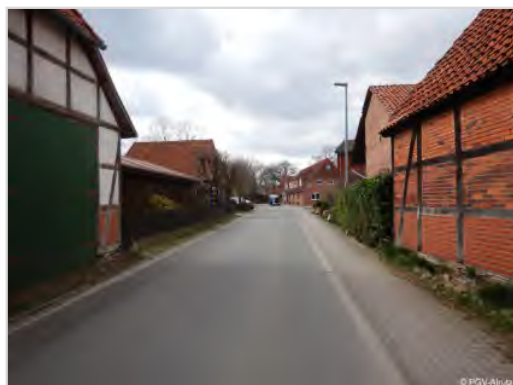
Allgemein		Bestand	
Strecke von	Schneereiner Straße (L360)	Breite [m] RVA STS	— —
Strecke bis	Meßtor	Belag – Zustand	Asphalt – gut
Länge	140 m	ruhender Verkehr	—
Baulastträger	Gemeinde	Steigung	keine
Ortslage	innerorts	Einbahnstraße	—
zul. Geschw.	Tempo-30-Zone		
DTV	—		
Anmerkung	Auch touristische Routenführung und Abschnitt des Vorrangnetzes der Region Hannover		
Führungsform	Mischverkehr		
Problemstellung	Kein Mangel		
Beteiligung, Bemerkung	—		
Planung			
Maßnahme	Einrichtung Fahrradstraße gemäß eines einheitlichen stadteigenen "corporate design", ggü. einmündenden Straßen nach Möglichkeit bevorrechtigt. Vorschlag nach VNRH: Kein Handlungsbedarf.		
Kosten- schätzung	13.000 €		
Priorität	2 - Mittlere Priorität

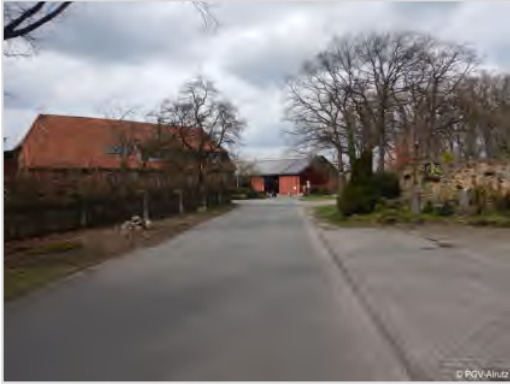
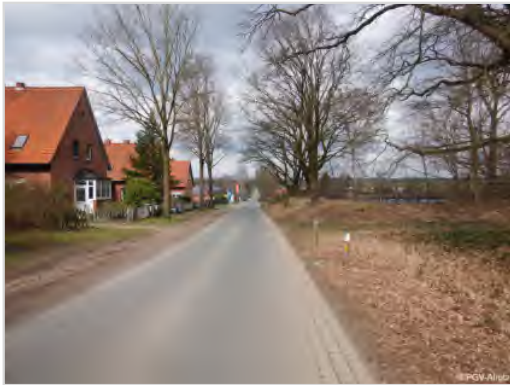
Allgemein		Bestand	
Strecke von	Schneerener Straße (L 360)	Breite [m] RVA STS	— —
Strecke bis	Schneerener Straße (L 360)	Belag – Zustand	Asphalt – gut
Länge	670 m	ruhender Verkehr	—
Baulastträger	Gemeinde	Steigung	keine
Ortslage	innerorts	Einbahnstraße	—
zul. Geschw.	Tempo-30-Zone		
DTV	—		
Anmerkung	Auch touristische Routenführung		
Führungsform	Mischverkehr		
Problemstellung	Kein Mangel		
Beteiligung, Bemerkung	—		
Planung			
Maßnahme	Kein Handlungsbedarf		
Kosten- schätzung	—		
Priorität	—

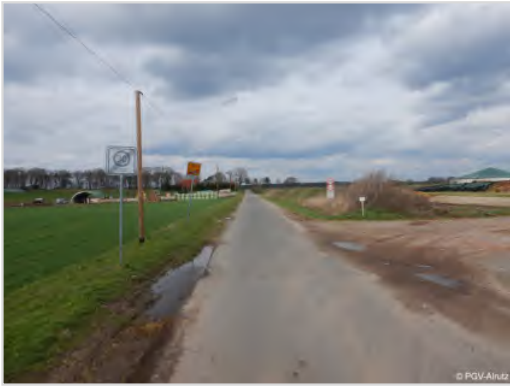
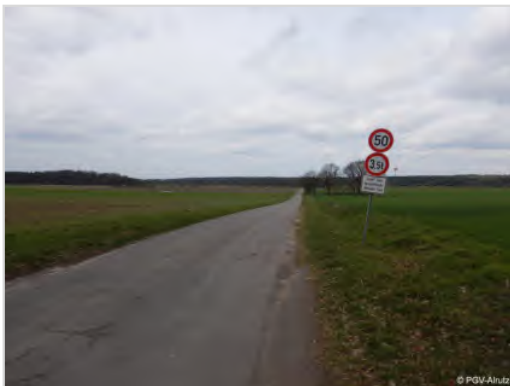
Allgemein		Bestand	
Strecke von	Am Saalbrink	Breite [m] RVA STS	— —
Strecke bis	Bolseher Straße (Ortsausgang)	Belag – Zustand	Asphalt – gut
Länge	630 m	ruhender Verkehr	—
Baulastträger	Gemeinde	Steigung	leicht
Ortslage	innerorts	Einbahnstraße	—
zul. Geschw.	Tempo-30-Zone		
DTV	—		
Anmerkung	Auch touristische Routenführung		
Führungsform	Mischverkehr		
Problemstellung	Kein Mangel		
Beteiligung, Bemerkung	—		
Planung			
Maßnahme	Kein Handlungsbedarf		
Kosten- schätzung	—		
Priorität	—

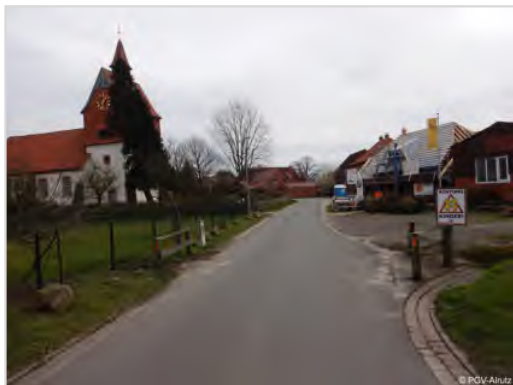
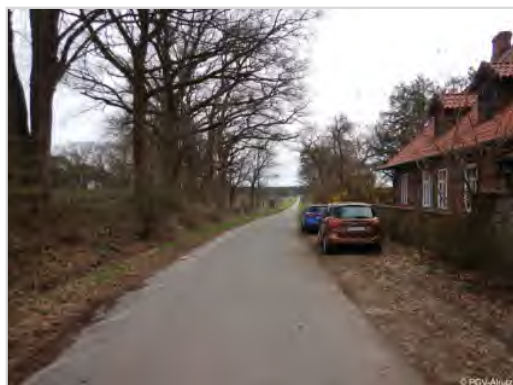
Allgemein		Bestand	
Strecke von	Bolseher Straße (Ortsausgang)	Breite [m] RVA STS	5 —
Strecke bis	Bolseher Straße (Gemeindegrenze)	Belag – Zustand	Asphalt – gut
Länge	1.960 m	ruhender Verkehr	—
Baulastträger	Gemeinde	Steigung	leicht
Ortslage	außerorts	Einbahnstraße	—
zul. Geschw.	50 km/h		
DTV	—		
Anmerkung	Auch touristische Routenführung		
Führungsform	Mischverkehr - Einfahrt verboten für Fahrzeuge >3,5 t, land- und forschwirtschaftlicher Verkehr frei		
Problemstellung	Unter der Annahme eines geringen Kfz-Verkehrsaufkommens: Kein Mangel.		
Beteiligung, Bemerkung	—		
Planung			
Maßnahme	Unter der Annahme eines geringen Kfz-Verkehrsaufkommens: Kein Handlungsbedarf.		
Kosten-schätzung	—		
Priorität	—

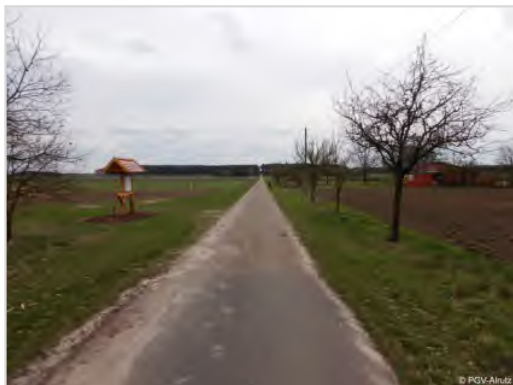
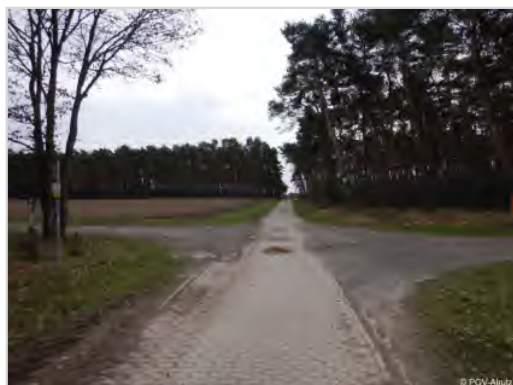
Allgemein		Bestand	
Strecke von	Tenor	Breite [m] RVA STS	— —
Strecke bis	WW (Resserriethe - Hühnerbusch)	Belag – Zustand	Asphalt – gut
Länge	510 m	ruhender Verkehr	—
Baulastträger	Gemeinde	Steigung	keine
Ortslage	innerorts	Einbahnstraße	—
zul. Geschw.	Tempo-30-Zone		
DTV	—		
Anmerkung	Auch touristische Routenführung		
Führungsform	Mischverkehr		
Problemstellung	Kein Mangel		
Beteiligung, Bemerkung	—		
Planung			
Maßnahme	Kein Handlungsbedarf		
Kosten- schätzung	—		
Priorität	—

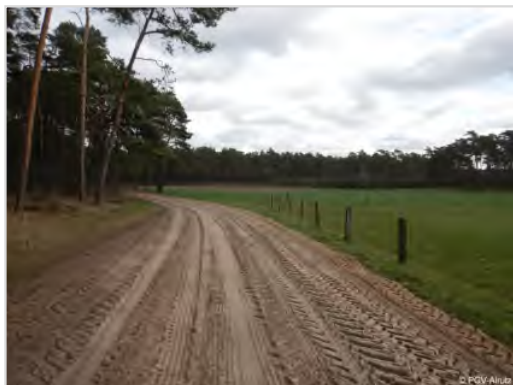
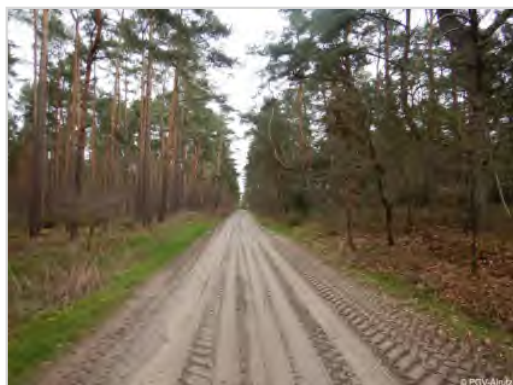
Allgemein		Bestand	
Strecke von	WW (Resserriethe - Hühnerbusch)	Breite [m] RVA STS	3 —
Strecke bis	Teilweg	Belag – Zustand	Pflaster – leicht eingeschränkt
Länge	710 m	ruhender Verkehr	—
Baulastträger	Gemeinde	Steigung	leicht
Ortslage	außerorts	Einbahnstraße	—
zul. Geschw.	—		
DTV	—		
Anmerkung	Auch touristische Routenführung		
Führungsform	Wirtschaftsweg		
Problemstellung	Kein Mangel		
Beteiligung, Bemerkung	—		
Planung			
Maßnahme	Kein Handlungsbedarf. Bei hohem Aufkommen von landwirtschaftlichem Verkehr Einrichtung von Begegnungsstellen prüfen.		
Kosten- schätzung	—		
Priorität	—

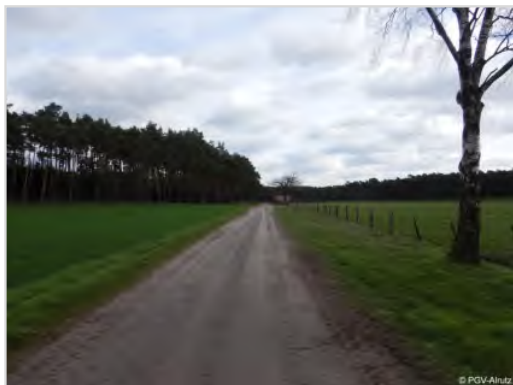
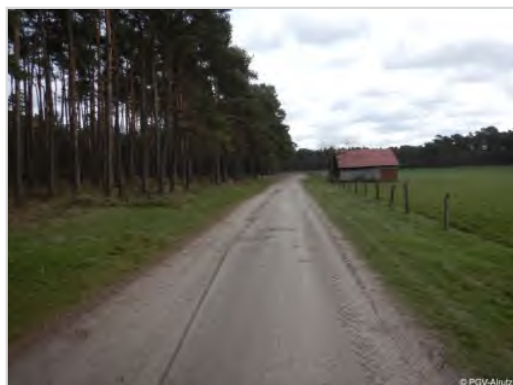
Allgemein		Bestand	
Strecke von	Fuchsbergweg	Breite [m] RVA STS	4 —
Strecke bis	Schneereener Straße (L 360)	Belag – Zustand	Unbefestigt – stark eingeschränkt
Länge	1.720 m	ruhender Verkehr	—
Baulastträger	Gemeinde	Steigung	leicht
Ortslage	außerorts	Einbahnstraße	—
zul. Geschw.	—		
DTV	—		
Anmerkung	—		
Führungsform	Wirtschaftsweg		
Problemstellung	Unzureichende Belagsqualität		
Beteiligung, Bemerkung	—		
Planung			
Maßnahme	Belagserneuerung. Belagsqualität durch regelmäßige Instandsetzung aufrecht erhalten. Asphaltierung der Wegestrecke prüfen.		
Kosten- schätzung	260.000 €		
Priorität	2 - Mittlere Priorität

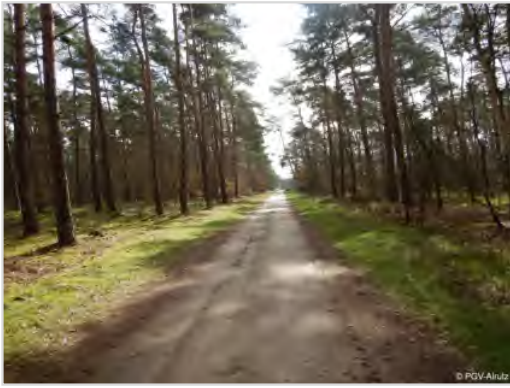
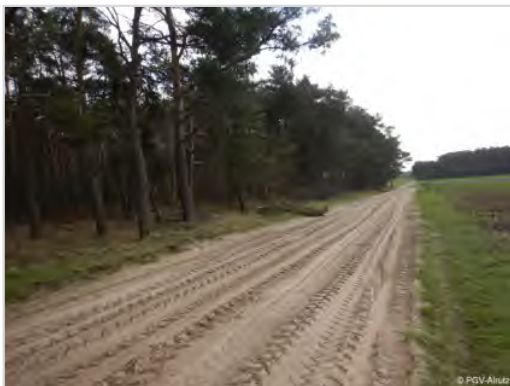
Allgemein		Bestand	
Strecke von	Fuchsbergweg	Breite [m] RVA STS	3.8 —
Strecke bis	Fuchsbergweg	Belag – Zustand	Schotter – gut
Länge	390 m	ruhender Verkehr	—
Baulastträger	Gemeinde	Steigung	keine
Ortslage	außerorts	Einbahnstraße	—
zul. Geschw.	—		
DTV	—		
Anmerkung	—		
Führungsform	Wirtschaftsweg		
Problemstellung	Kein akuter Mangel		
Beteiligung, Bemerkung	—		
Planung			
Maßnahme	Kein akuter Handlungsbedarf. Belagsqualität durch regelmäßige Instandsetzung aufrecht erhalten. Bei perspektivisch anstehender Belagserneuerung Asphaltierung der Wegestrecke prüfen.		
Kosten- schätzung	—		
Priorität	—

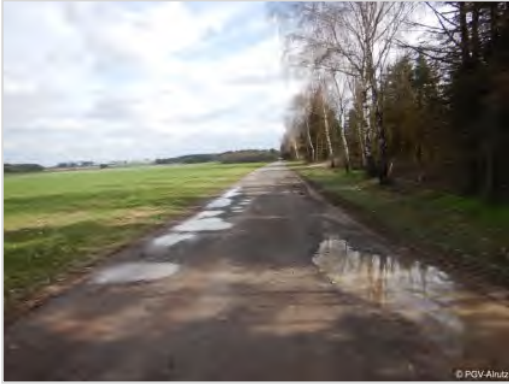
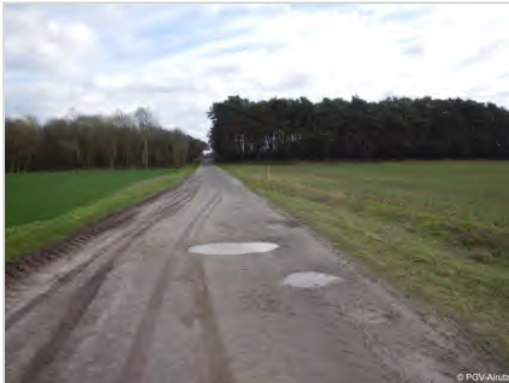
Allgemein		Bestand	
Strecke von	Teilweg	Breite [m] RVA STS	3 —
Strecke bis	WW (Fuchsbergweg - Schneereiner Straße (L 360))	Belag – Zustand	Wassergebunden – stark eingeschränkt
Länge	670 m	ruhender Verkehr	—
Baulastträger	Gemeinde	Steigung	leicht
Ortslage	außerorts	Einbahnstraße	—
zul. Geschw.	—		
DTV	—		
Anmerkung	—		
Führungsform	Wirtschaftsweg		
Problemstellung	Unzureichende Belagsqualität		
Beteiligung, Bemerkung	—		
Planung			
Maßnahme	Belagserneuerung. Belagsqualität durch regelmäßige Instandsetzung aufrecht erhalten. Asphaltierung der Wegestrecke prüfen. Bei hohem Aufkommen von land- bzw. forstwirtschaftlichem Verkehr Einrichtung von Begegnungsstellen prüfen.		
Kostenschätzung	104.000 €		
Priorität	2 - Mittlere Priorität

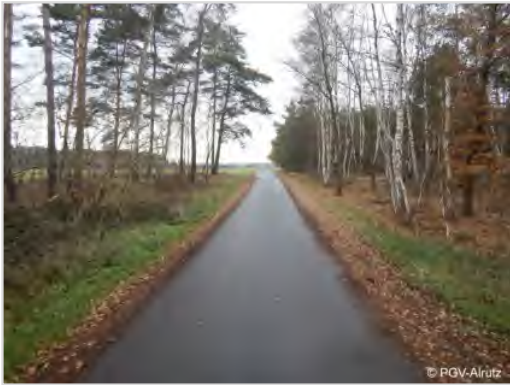
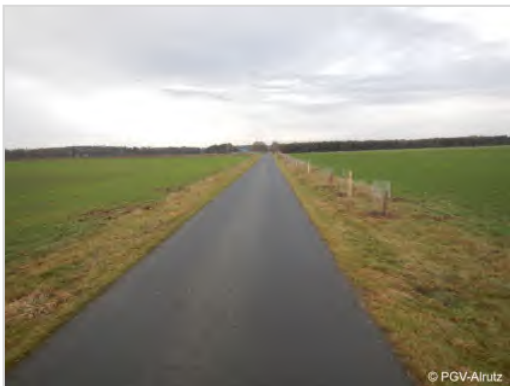
Allgemein		Bestand	
Strecke von	Wegeverbindung Totes Moor	Breite [m] RVA STS	6 —
Strecke bis	Fuchsbergweg	Belag – Zustand	Schotter – stark eingeschränkt
Länge	1.650 m	ruhender Verkehr	—
Baulastträger	Gemeinde	Steigung	leicht
Ortslage	außerorts	Einbahnstraße	—
zul. Geschw.	—		
DTV	—		
Anmerkung	Auch touristische Routenführung		
Führungsform	Wirtschaftsweg		
Problemstellung	Unzureichende Belagsqualität		
Beteiligung, Bemerkung	—		
Planung			
Maßnahme	Belagserneuerung. Belagsqualität durch regelmäßige Instandsetzung aufrecht erhalten. Asphaltierung der Wegestrecke prüfen.		
Kosten- schätzung	252.000 €		
Priorität	2 - Mittlere Priorität

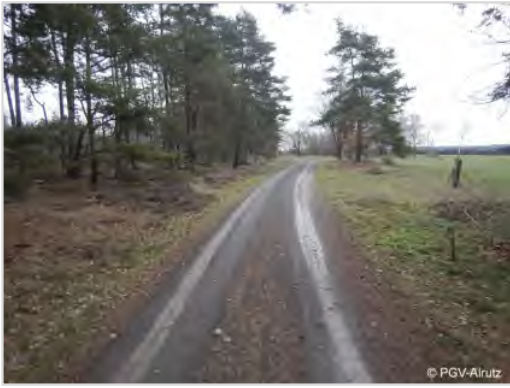
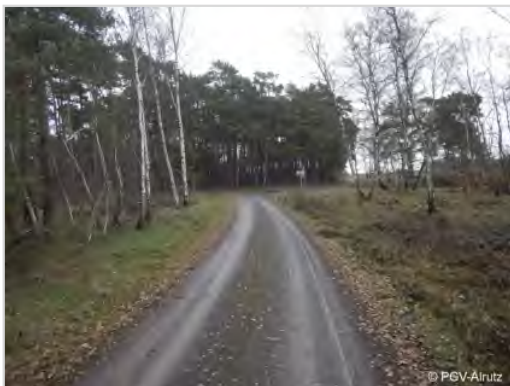
Allgemein		Bestand	
Strecke von	Wegeverbindung Totes Moor	Breite [m] RVA STS	3 —
Strecke bis	Hinter der Kirche	Belag – Zustand	Asphalt – gut
Länge	1.060 m	ruhender Verkehr	—
Baulastträger	Gemeinde	Steigung	keine
Ortslage	außerorts	Einbahnstraße	—
zul. Geschw.	—		
DTV	—		
Anmerkung	—		
Führungsform	Wirtschaftsweg		
Problemstellung	Kein Mangel		
Beteiligung, Bemerkung	—		
Planung			
Maßnahme	Kein Handlungsbedarf. Bei hohem Aufkommen von land- bzw. forstwirtschaftlichem Verkehr Einrichtung von Begegnungsstellen prüfen.		
Kosten- schätzung	—		
Priorität	—

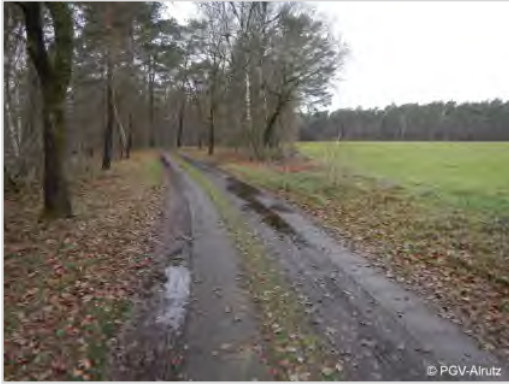
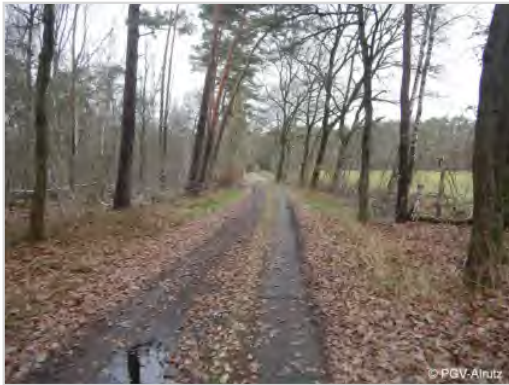
Allgemein		Bestand	
Strecke von	Kolkdobbenweg	Breite [m] RVA STS	2.2 —
Strecke bis	Resserieth	Belag – Zustand	Schotter – leicht eingeschränkt
Länge	780 m	ruhender Verkehr	—
Baulastträger	Gemeinde	Steigung	keine
Ortslage	außerorts	Einbahnstraße	—
zul. Geschw.	—		
DTV	—		
Anmerkung	Auch touristische Routenführung		
Führungsform	Wirtschaftsweg		
Problemstellung	Wegeverbindung in unzureichender Breite		
Beteiligung, Bemerkung	—		
Planung			
Maßnahme	Ausbau Wegeverbindung auf mind. 3,0 m (besser: 3,50 m) Breite. Asphaltierung der Wegestrecke prüfen. Bei hohem Aufkommen von land- bzw. forstwirtschaftlichem Verkehr Einrichtung von Begegnungsstellen prüfen.		
Kosten- schätzung	174.000 €		
Priorität	2 - Mittlere Priorität

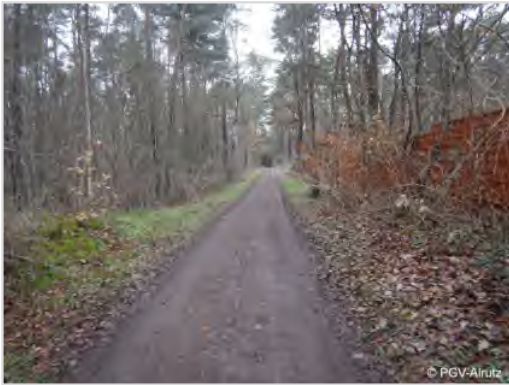
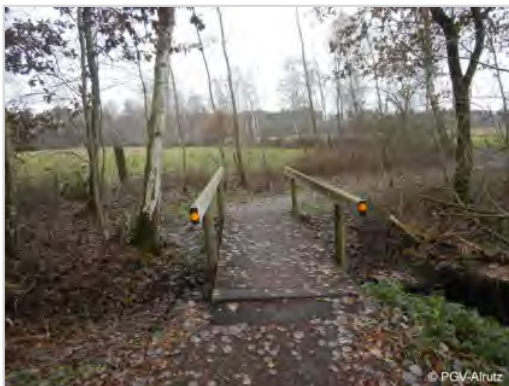
Allgemein		Bestand	
Strecke von	Kolkdobbenweg	Breite [m] RVA STS	2.7 —
Strecke bis	L360	Belag – Zustand	Betonplatten – stark eingeschränkt
Länge	680 m	ruhender Verkehr	—
Baulastträger	Gemeinde	Steigung	keine
Ortslage	außerorts	Einbahnstraße	—
zul. Geschw.	—		
DTV	—		
Anmerkung	Auch touristische Routenführung		
Führungsform	Wirtschaftsweg		
Problemstellung	Wegeverbindung in unzureichender Breite und Belagsqualität		
Beteiligung, Bemerkung	—		
Planung			
Maßnahme	Ausbau Wegeverbindung auf mind. 3,0 m (besser: 3,50 m) Breite. Asphaltierung der Wegestrecke prüfen. Bei hohem Aufkommen von land- bzw. forstwirtschaftlichem Verkehr Einrichtung von Begegnungsstellen prüfen.		
Kosten- schätzung	152.000 €		
Priorität	2 - Mittlere Priorität

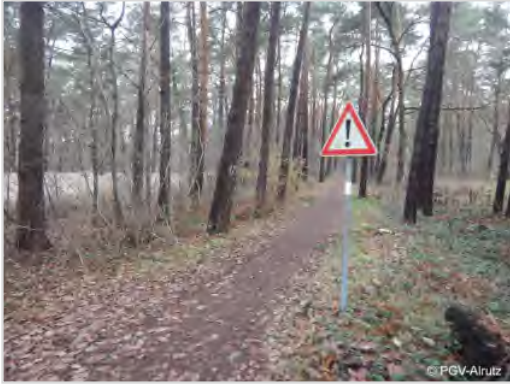
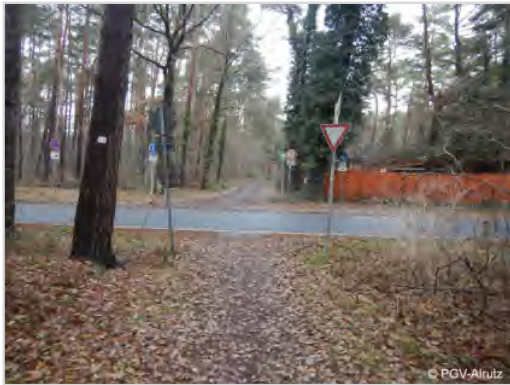
Allgemein		Bestand	
Strecke von	Pferdestraße	Breite [m] RVA STS	3 —
Strecke bis	Wegeverbindung zu L360	Belag – Zustand	Wassergebunden – leicht eingeschränkt
Länge	1.500 m	ruhender Verkehr	—
Baulastträger	Gemeinde	Steigung	keine
Ortslage	außerorts	Einbahnstraße	—
zul. Geschw.	—		
DTV	—		
Anmerkung	Auch touristische Routenführung		
Führungsform	Wirtschaftsweg		
Problemstellung	Unzureichende Breite und Sicherung einer Brücke im Streckenverlauf.		
Beteiligung, Bemerkung	—		
Planung			
Maßnahme	Neubau der Brücke im Streckenverlauf in ausreichend dimensionierter Breite und Geländerhöhe. Belagsqualität durch regelmäßige Instandsetzung aufrecht erhalten. Bei perspektivisch anstehender Belagserneuerung Asphaltierung der Wegestrecke prüfen. Bei hohem Aufkommen von land- bzw. forstwirtschaftlichem Verkehr Einrichtung von Begegnungsstellen prüfen.		
Kostenschätzung	69.000 €		
Priorität	2 - Mittlere Priorität

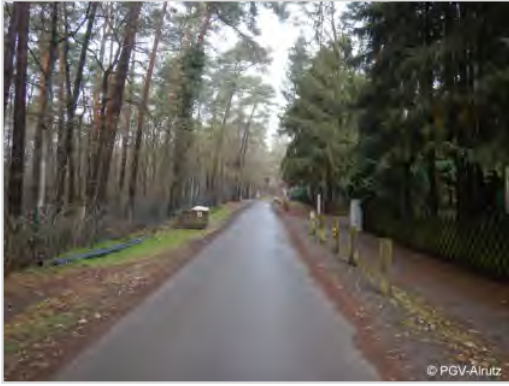
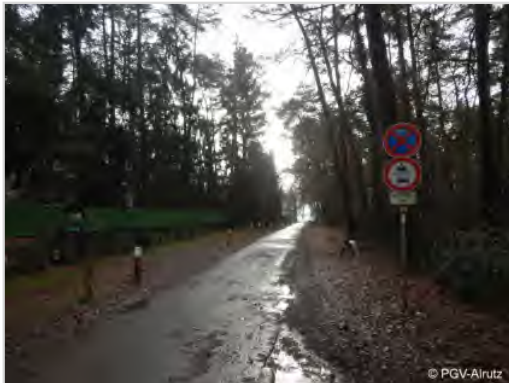
Allgemein		Bestand	
Strecke von	Meerstraße	Breite [m] RVA STS	1.2 —
Strecke bis	Pferdeweg	Belag – Zustand	Wassergebunden – stark eingeschränkt
Länge	130 m	ruhender Verkehr	—
Baulastträger	Gemeinde	Steigung	keine
Ortslage	außerorts	Einbahnstraße	—
zul. Geschw.	—		
DTV	—		
Anmerkung	Auch touristische Routenführung		
Führungsform	Selbstständige Wegeverbindung		
Problemstellung	Wegeverbindung in unzureichender Breite und Belagsqualität. Unzureichend gesicherte Querungsstelle Höhe Pferdeweg.		
Beteiligung, Bemerkung	—		
Planung			
Maßnahme	Ausbau der Wegeverbindung auf mind. 2,50 m (besser: 3,0 m) Breite. Belagsqualität durch regelmäßige Instandsetzung aufrecht erhalten. Asphaltierung der Wegestrecke prüfen. Querungsstelle auf Höhe Pferdeweg in Abhängigkeit von DTV (Pferdeweg) sichern: Bei DTV > 5.000 Kfz/24 h Mittelinsel einrichten (Aufstellfläche mind. 2,50 m), bei DTV < 5.000 Kfz/24 h mittels Beschilderung (Vz 138-10) auf Pferdeweg auf Radverkehr hinweisen. Ggf. Geschwindigkeitsreduzierung im Querungsbereich prüfen.

Kosten-schätzung	34.000 € (ohne Berücksichtigung ggf. erforderlicher Neubau Mittelinsel)		
Priorität	1 - Hohe Priorität (ohne Berücksichtigung ggf. erforderlicher Neubau Mittelinsel)

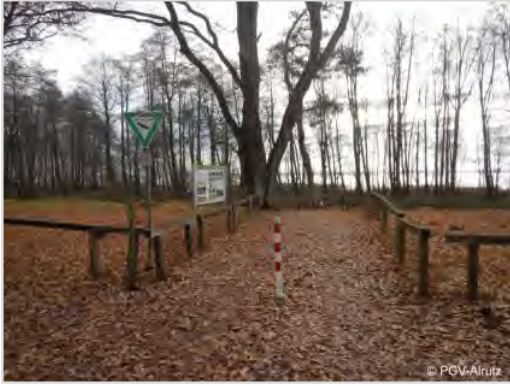
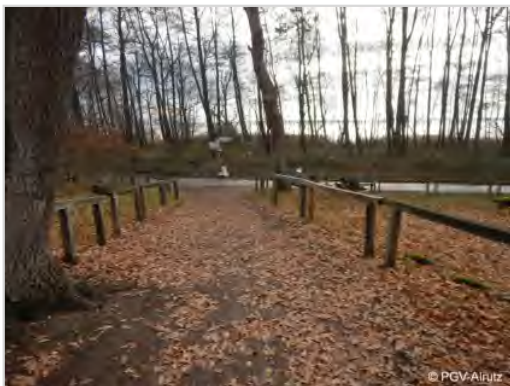
Allgemein		Bestand	
Strecke von	Ladenstraße	Breite [m] RVA STS	— —
Strecke bis	Meerstraße	Belag – Zustand	Asphalt – gut
Länge	240 m	ruhender Verkehr	—
Baulastträger	Gemeinde	Steigung	keine
Ortslage	innerorts	Einbahnstraße	—
zul. Geschw.	—		
DTV	—		
Anmerkung	—		
Führungsform	Mischverkehr - Anlieger frei		
Problemstellung	Punktuell unzureichende Belagsqualität.		
Beteiligung, Bemerkung	—		
Planung			
Maßnahme	Punktuelle Belagserneuerung.		
Kosten- schätzung	8.000 €		
Priorität	2 - Mittlere Priorität

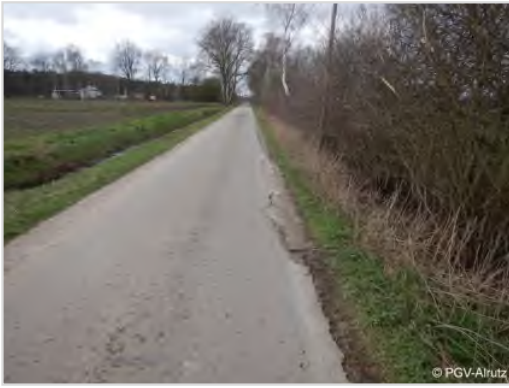
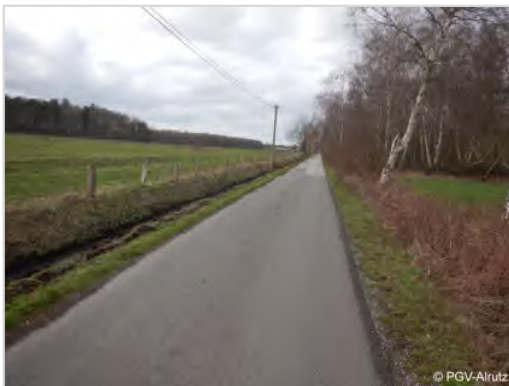
Allgemein		Bestand	
Strecke von	Am Brinke	Breite [m] RVA STS	— —
Strecke bis	Ortsausgang Schneeren	Belag – Zustand	Asphalt – leicht eingeschränkt
Länge	1.050 m	ruhender Verkehr	—
Baulastträger	Gemeinde	Steigung	keine
Ortslage	innerorts	Einbahnstraße	—
zul. Geschw.	Tempo-30-Zone		
DTV	—		
Anmerkung	Auch touristische Routenführung		
Führungsform	Mischverkehr		
Problemstellung	Kein Mangel		
Beteiligung, Bemerkung	—		
Planung			
Maßnahme	Kein Handlungsbedarf		
Kosten- schätzung	—		
Priorität	—

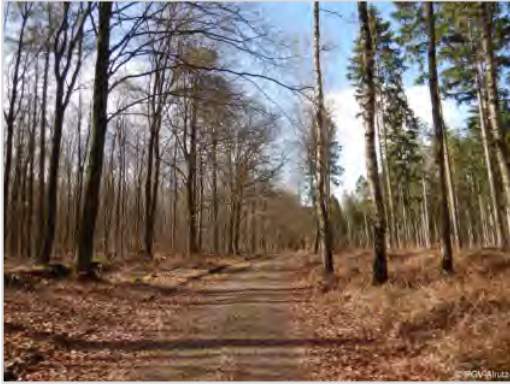
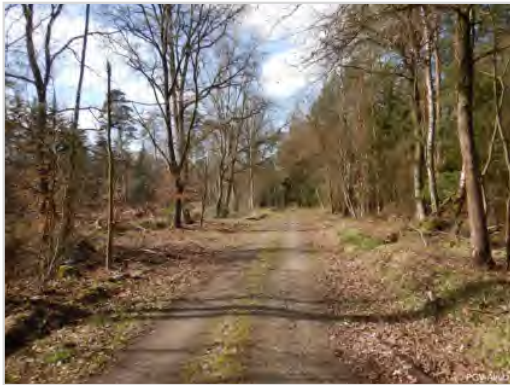
Allgemein		Bestand	
Strecke von	Ortsausgang Schneeren	Breite [m] RVA STS	2.6 —
Strecke bis	Ende Befahrungsgebiet	Belag – Zustand	Asphalt – leicht eingeschränkt
Länge	4.650 m	ruhender Verkehr	—
Baulastträger	Gemeinde	Steigung	keine
Ortslage	außerorts	Einbahnstraße	—
zul. Geschw.	—		
DTV	—		
Anmerkung	Absw. auch touristische Routenführung		
Führungsform	Wirtschaftsweg		
Problemstellung	Wirtschaftsweg in unzureichender Breite		
Beteiligung, Bemerkung	—		
Planung			
Maßnahme	Ausbau Wegeverbindung auf mind. 3,0 m (besser: 3,50 m) Breite. Bei hohem Aufkommen von landwirtschaftlichem Verkehr Einrichtung von Begegnungsstellen prüfen.		
Kosten- schätzung	1.026.000 €		
Priorität	2 - Mittlere Priorität

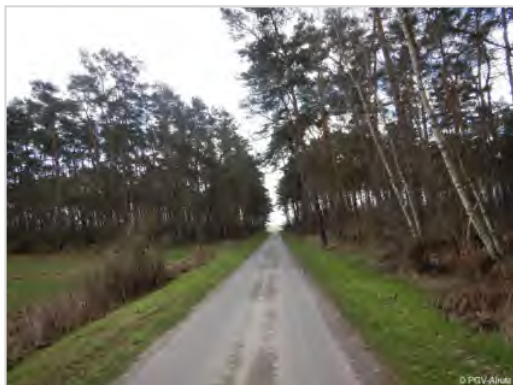
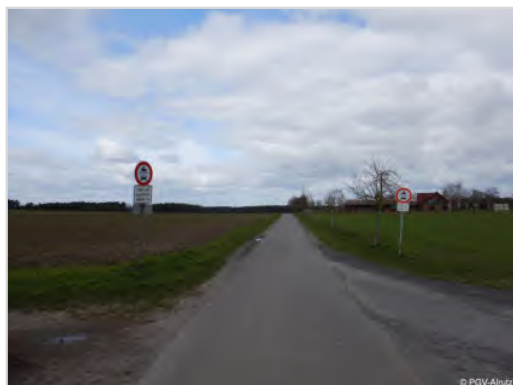
Allgemein		Bestand	
Strecke von	Heuberg	Breite [m] RVA STS	3 —
Strecke bis	Schäfergraben	Belag – Zustand	Schotter – leicht eingeschränkt
Länge	4.420 m	ruhender Verkehr	—
Baulastträger	teilweise privat	Steigung	leicht
Ortslage	außerorts	Einbahnstraße	—
zul. Geschw.	—		
DTV	—		
Anmerkung	Auch touristische Routenführung		
Führungsform	Wirtschaftsweg		
Problemstellung	Kein akuter Mangel		
Beteiligung, Bemerkung	—		
Planung			
Maßnahme	Kein akuter Handlungsbedarf. Belagsqualität durch regelmäßige Instandsetzung aufrecht erhalten. Bei perspektivisch anstehender Belagserneuerung Asphaltierung der Wegestrecke prüfen. Bei hohem Aufkommen von land- bzw. forstwirtschaftlichem Verkehr Einrichtung von Begegnungsstellen prüfen.		
Kosten- schätzung	—		
Priorität	—

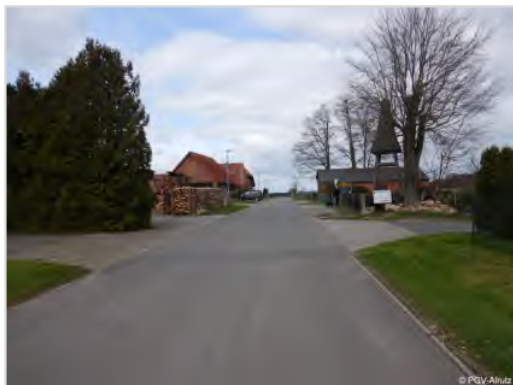
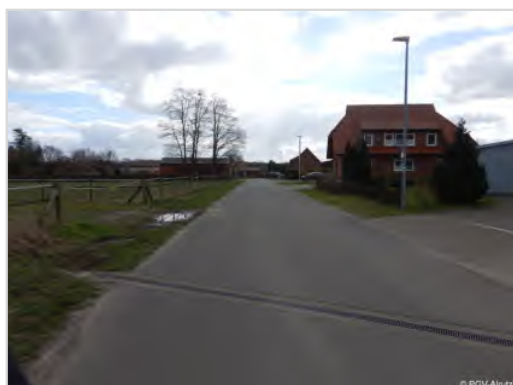
Allgemein		Bestand	
Strecke von	Schäfergraben	Breite [m] RVA STS	3 —
Strecke bis	Jägerstraße	Belag – Zustand	Asphalt – gut
Länge	1.760 m	ruhender Verkehr	—
Baulastträger	Gemeinde	Steigung	keine
Ortslage	außerorts	Einbahnstraße	—
zul. Geschw.	—		
DTV	—		
Anmerkung	Auch touristische Routenführung		
Führungsform	Wirtschaftsweg		
Problemstellung	Kein Mangel		
Beteiligung, Bemerkung	—		
Planung			
Maßnahme	Kein Handlungsbedarf. Bei hohem Aufkommen von landwirtschaftlichem Verkehr Einrichtung von Begegnungsstellen prüfen.		
Kosten- schätzung	—		
Priorität	—

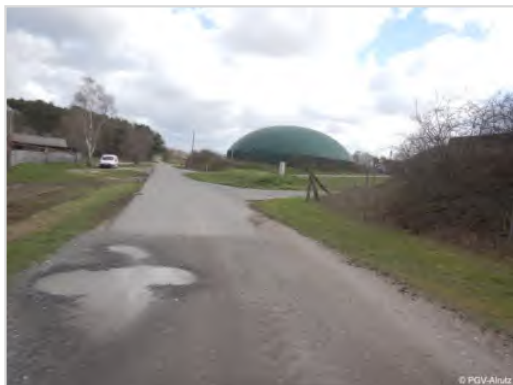
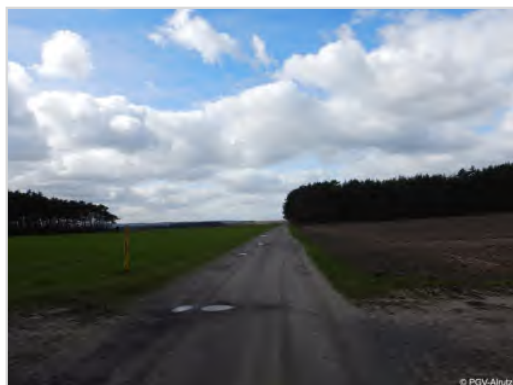
Allgemein		Bestand	
Strecke von	Jägerstraße	Breite [m] RVA STS	3 —
Strecke bis	auf dem Fensterlande	Belag – Zustand	Asphalt – gut
Länge	540 m	ruhender Verkehr	—
Baulastträger	Gemeinde	Steigung	leicht
Ortslage	außerorts	Einbahnstraße	—
zul. Geschw.	—		
DTV	—		
Anmerkung	—		
Führungsform	Wirtschaftsweg		
Problemstellung	Kein Mangel		
Beteiligung, Bemerkung	—		
Planung			
Maßnahme	Kein Handlungsbedarf. Bei hohem Aufkommen von landwirtschaftlichem Verkehr Einrichtung von Begegnungsstellen prüfen.		
Kosten- schätzung	—		
Priorität	—

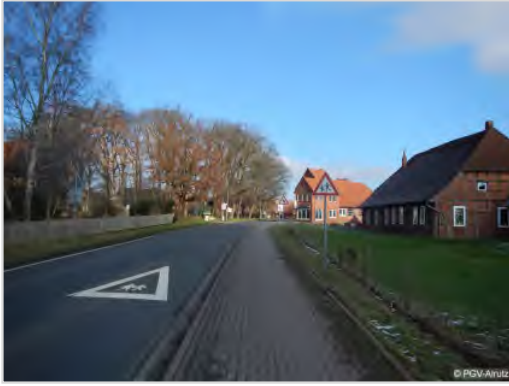
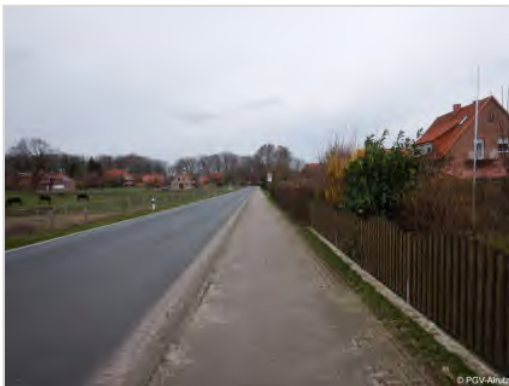
Allgemein		Bestand	
Strecke von	Auf dem Fensterlande	Breite [m] RVA STS	4 —
Strecke bis	Vehrenheideweg (westliche Gemeindegrenze)	Belag – Zustand	Schotter – stark eingeschränkt
Länge	1.110 m	ruhender Verkehr	—
Baulastträger	Gemeinde	Steigung	keine
Ortslage	außerorts	Einbahnstraße	—
zul. Geschw.	—		
DTV	—		
Anmerkung	—		
Führungsform	Wirtschaftsweg		
Problemstellung	Unzureichende Belagsqualität		
Beteiligung, Bemerkung	—		
Planung			
Maßnahme	Belagserneuerung. Belagsqualität durch regelmäßige Instandsetzung aufrecht erhalten. Asphaltierung der Wegestrecke prüfen. Bei hohem Aufkommen von landwirtschaftlichem Verkehr Einrichtung von Begegnungsstellen prüfen.		
Kosten- schätzung	168.000 €		
Priorität	2 - Mittlere Priorität

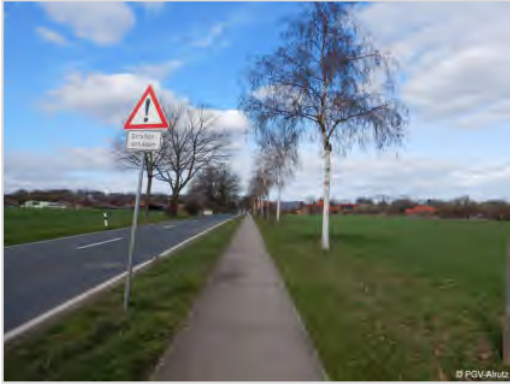
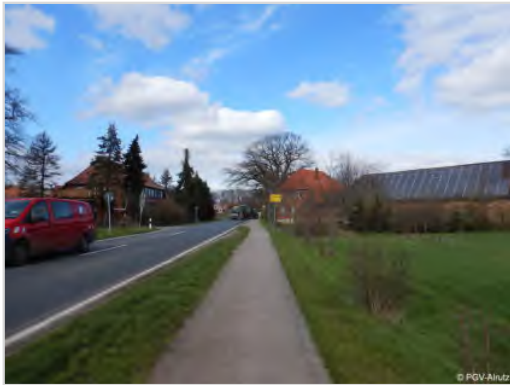
Allgemein		Bestand	
Strecke von	südlicher Ortseingang Schneeren	Breite [m] RVA STS	2.3 0.5
Strecke bis	Alter Sandberg	Belag – Zustand	Pflaster – gut
Länge	380 m	ruhender Verkehr	—
Baulastträger	Land	Steigung	keine
Ortslage	innerorts	Einbahnstraße	—
zul. Geschw.	50 km/h		
DTV	2.000 Kfz/24h		
Anmerkung	Abschnitt des Vorrangnetzes der Region Hannover		
Führungsform	Ostseite gem. Geh-/ Radweg (Z 240) in Zweirichtungsführung		
Problemstellung	Zweirichtungsführung innerorts. Radverkehrsanlage in unzureichender Breite. Ungesicherte Querungsstelle Höhe Tenor.		
Beteiligung, Bemerkung	—		
Planung			
Maßnahme	Radverkehrsanlage aufgeben und Radverkehr richtungstreu auf der Fahrbahn führen. Beidseitig Markierungslösung (Piktogrammketten) auf der Fahrbahn. Anordnung Tempo 30 prüfen. Querungsstelle auf Höhe Tenor mittels Beschilderung (Vz 138-10) sichern. Im Ortseingangsbereich Querungssicherung (Mittelinsel, Aufstellbereich mind. 2,50 m) für Übergang zwischen innerörtlicher richtungstreuer und außerörtlicher Zweirichtungsführung einrichten. Vorschlag laut VRNH: RVA aufgeben, Einrichtung Querungsstelle prüfen.

Kosten- schätzung	199.000 €		
Priorität	1 - Hohe Priorität
