Stadt Neustadt am Rübenberge

Radverkehrskonzept Gesamtstadt (ohne Kernstadt)

Maßnahmenkataster

Hannover, im Januar 2024

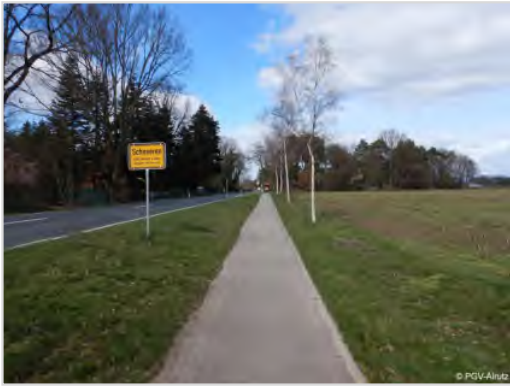
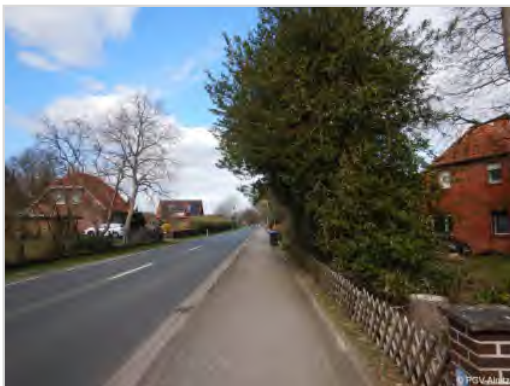
Allgemein		Bestand	
Strecke von	Schneereener Straße 39	Breite [m] RVA STS	1.8 1.4
Strecke bis	südlicher Ortseingang Schneeren	Belag – Zustand	Betonplatten – gut
Länge	310 m	ruhender Verkehr	—
Baulastträger	Land	Steigung	keine
Ortslage	außerorts	Einbahnstraße	—
zul. Geschw.	100 km/h		
DTV	2.000 Kfz/24h		
Anmerkung	Abschnitt des Vorrangnetzes der Region Hannover		
Führungsform	Ostseite gem. Geh-/ Radweg (Z 240) in Zweirichtungsführung		
Problemstellung	Radverkehrsanlage in unzureichender Breite		
Beteiligung, Bemerkung	—		
Planung			
Maßnahme	Radverkehrsanlage auf mind. 2,50 m (besser: 3,0 m) zzgl. Sicherheitstrennstreifen von 1,75 m ausbauen. Vorschlag laut VRNH: Ausbau auf 2,50 m		
Kostenschätzung	68.000 €		
Priorität	2 - Mittlere Priorität

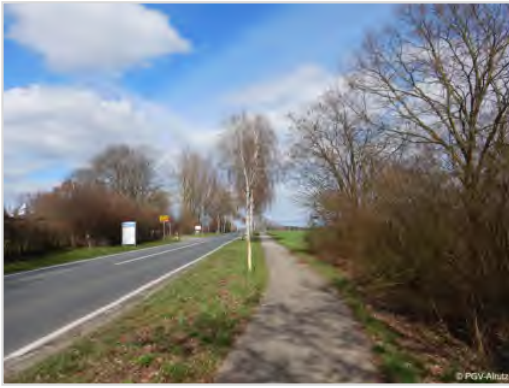
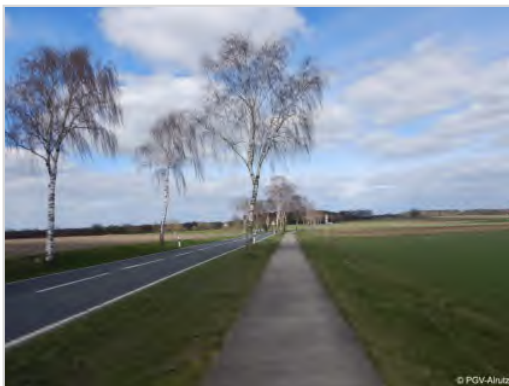
Allgemein		Bestand	
Strecke von	Schneerener Straße 30	Breite [m] RVA STS	2.3 0.5
Strecke bis	Schneerener Straße 39	Belag – Zustand	Pflaster – gut
Länge	410 m	ruhender Verkehr	—
Baulastträger	Land	Steigung	keine
Ortslage	innerorts	Einbahnstraße	—
zul. Geschw.	50 km/h		
DTV	2.000 Kfz/24h		
Anmerkung	Abschnitt des Vorrangnetzes der Region Hannover		
Führungsform	Ostseite gem. Geh-/ Radweg (Z 240) in Zweirichtungsführung		
Problemstellung	Radverkehrsanlage in unzureichender Breite.		
Beteiligung, Bemerkung	—		
Planung			
Maßnahme	Zur Gewährleistung der Führungskontinuität: Radverkehrsanlage auf mind. 2,50 m (besser: 3,0 m) ausbauen zzgl. Sicherheitstrennstreifen. Alternativ: Aufgabe Radverkehrsanlage, beidseitig Markierungslösung prüfen und in Ortseingangsbereichen Querungsstellen sichern. Vorschlag laut VRNH: RVA aufgeben		
Kostenschätzung	90.000 €		
Priorität	1 - Hohe Priorität

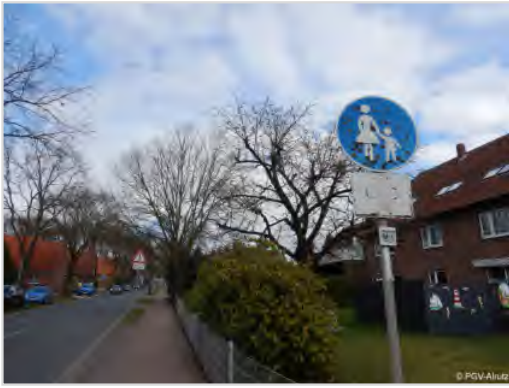
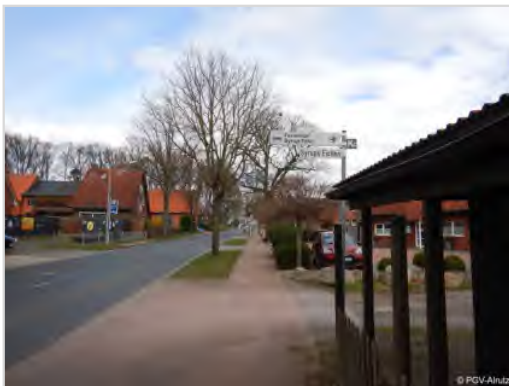
Allgemein		Bestand	
Strecke von	nördlicher Ortseingang Mardorf	Breite [m] RVA STS	2 3.2
Strecke bis	Schneereener Straße 30	Belag – Zustand	Betonplatten – gut
Länge	3.980 m	ruhender Verkehr	—
Baulastträger	Land	Steigung	keine
Ortslage	außerorts	Einbahnstraße	—
zul. Geschw.	100 km/h		
DTV	2.000 Kfz/24h		
Anmerkung	Auch touristische Routenführung und Abschnitt des Vorrangnetzes der Region Hannover		
Führungsform	Ostseite gem. Geh-/ Radweg (Z 240) in Zweirichtungsführung		
Problemstellung	Radverkehrsanlage in unzureichender Breite.		
Beteiligung, Bemerkung	Guter Radweg, aber schlecht gepflegt. Seiten wachsen zu.		
Planung			
Maßnahme	Radverkehrsanlage auf mind. 2,50 m (besser: 3,0 m) zzgl. Sicherheitstrennstreifen von 1,75 m ausbauen. Vorschlag laut VRNH: Ausbau auf 2,50 m		
Kosten- schätzung	876.000 €		
Priorität	2 - Mittlere Priorität

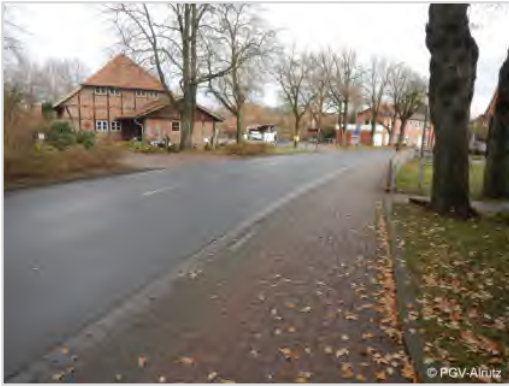
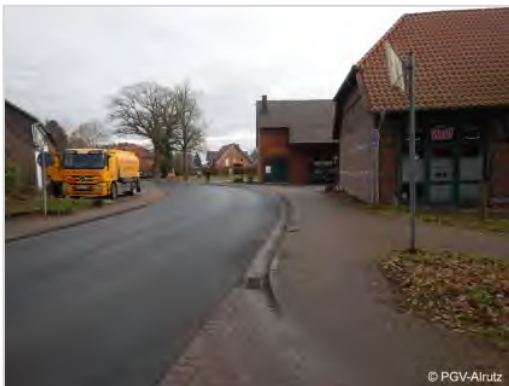
Allgemein		Bestand	
Strecke von	Meerstraße	Breite [m] RVA STS	1.9 2.5
Strecke bis	nördlicher Ortseingang Mardorf	Belag – Zustand	Pflaster – leicht eingeschränkt
Länge	350 m	ruhender Verkehr	—
Baulastträger	Land	Steigung	keine
Ortslage	innerorts	Einbahnstraße	—
zul. Geschw.	50 km/h		
DTV	2.000 Kfz/24h		
Anmerkung	Abschnitt des Vorrangnetzes der Region Hannover		
Führungsform	Ostseite Gehweg / Radverkehr frei in Zweirichtungsführung		
Problemstellung	Zweirichtungsführung innerorts. Ungesicherte Querungsstelle im Ortseingangsbereich.		
Beteiligung, Bemerkung	—		
Planung			
Maßnahme	Freigabe des Gehwegs für den Radverkehr aufheben. Radverkehr richtungstreu auf der Fahrbahn führen. Zur Verdeutlichung der Radverkehrsführung auf der Fahrbahn beidseitig Piktogrammketten markieren. Im Ortseingangsbereich Querungssicherung (Mittelsinsel, Aufstellbereich mind. 2,50 m) für Übergang zwischen innerörtlicher richtungstreuer und außerörtlicher Zweirichtungsführung einrichten. Vorschlag laut VNRH: RVA aufgeben.

Kosten-schätzung	197.000 €		
Priorität	1 - Hohe Priorität

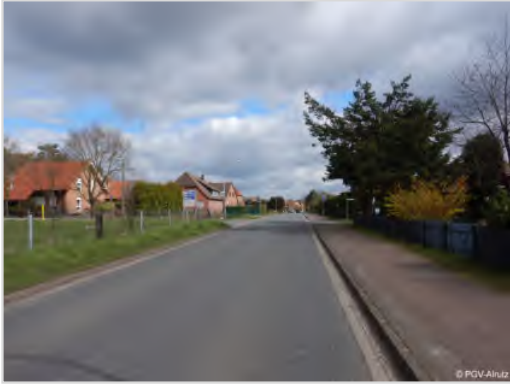
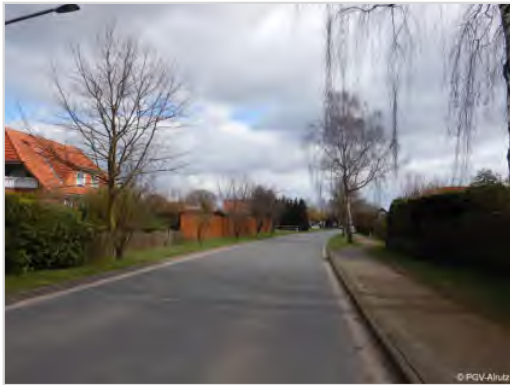
Allgemein		Bestand	
Strecke von	Jägerstraße	Breite [m] RVA STS	1.8 0.5
Strecke bis	Meerstraße	Belag – Zustand	Pflaster – gut
Länge	680 m	ruhender Verkehr	—
Baulastträger	Land	Steigung	keine
Ortslage	innerorts	Einbahnstraße	—
zul. Geschw.	50 km/h		
DTV	2.000 Kfz/24h		
Anmerkung	Auch touristische Routenführung und Abschnitt des Vorrangnetzes der Region Hannover		
Führungsform	Südseite Gehweg / Radverkehr frei		
Problemstellung	Für den Radverkehr frei gegebener Gehweg in unzureichender Breite.		
Beteiligung, Bemerkung	—		
Planung			
Maßnahme	Freigabe des Gehwegs für den Radverkehr aufheben. Radverkehr richtungstreu auf der Fahrbahn führen. Vorschlag laut VNRH: RVA aufgeben		
Kosten- schätzung	3.000 €		
Priorität	2 - Mittlere Priorität

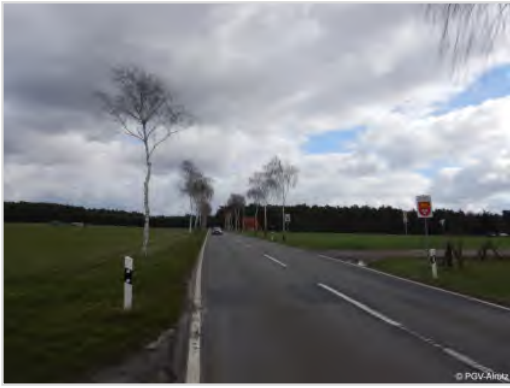
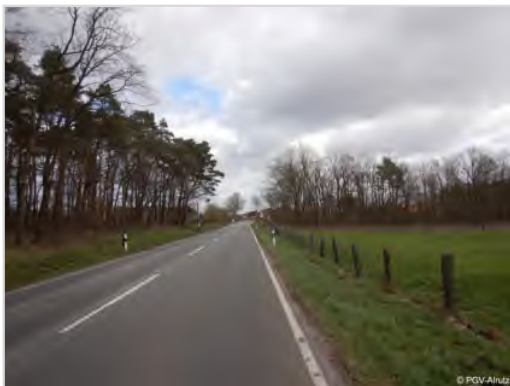
Allgemein		Bestand	
Strecke von	Eichendorffstraße	Breite [m] RVA STS	— —
Strecke bis	Jägerstraße	Belag – Zustand	Asphalt – gut
Länge	510 m	ruhender Verkehr	—
Baulastträger	Land	Steigung	keine
Ortslage	innerorts	Einbahnstraße	—
zul. Geschw.	50 km/h		
DTV	2.000 Kfz/24h		
Anmerkung	Abschnitt des Vorrangnetzes der Region Hannover		
Führungsform	Mischverkehr		
Problemstellung	Kein akuter Mangel.		
Beteiligung, Bemerkung	—		
Planung			
Maßnahme	Kein akuter Handlungsbedarf. Bei ggf. zukünftiger Radverkehrsanlage im Außerortsbereich im Ortseingangsbereich Querungssicherung (Mittelinsel, Aufstellbereich mind. 2,50 m) für Übergang zwischen innerörtlicher richtungstreuer und außerörtlicher Zweirichtungsführung einrichten. Vorschlag laut VNRH: Kein Handlungsbedarf		
Kostenschätzung	—		
Priorität	—

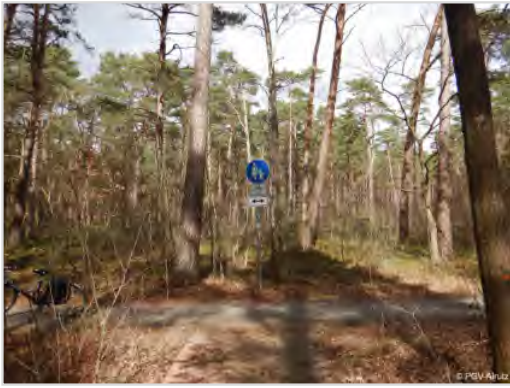
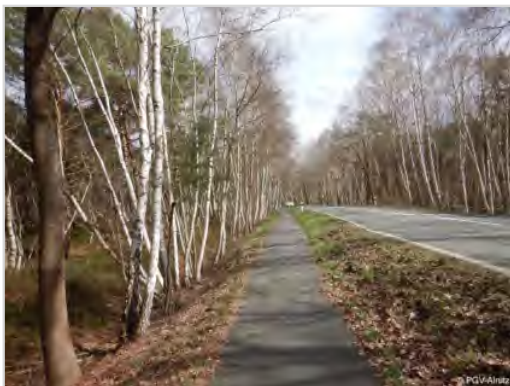
Allgemein		Bestand	
Strecke von	Im Bürgermoor	Breite [m] RVA STS	1.7 2
Strecke bis	Hubertusstraße	Belag – Zustand	Asphalt – leicht eingeschränkt
Länge	4.910 m	ruhender Verkehr	—
Baulastträger	Region Hannover	Steigung	keine
Ortslage	außerorts	Einbahnstraße	—
zul. Geschw.	30 km/h		
DTV	9.400 Kfz/24h		
Anmerkung	Auch touristische Routenführung und Abschnitt des Vorrangnetzes der Region Hannover		
Führungsform	Nordseite Gehweg / Radverkehr frei in Zweirichtungsführung		
Problemstellung	Für den Radverkehr frei gegebener Gehweg in unzureichender Breite. Oberfläche mit zum Teil sehr starker Neigung. Sturzgefahr durch Schienen.		
Beteiligung, Bemerkung	Radweg zwischen Neustadt und Mardorf in schlechtem Zustand, insb. starke Längsneigung.		
Planung			
Maßnahme	Umwidmung Gehweg zu gem. Geh- und Radweg und Ausbau auf mind. 2,50 m Breite (besser: 3,0 m) zzgl. Sicherheitstrennstreifen von 1,75 m. Schienen sichern bzw. bei Altlasten rückbauen. Vorschlag laut VNRH: Ausbau auf 2,50 m.

Kosten- schätzung	1.083.000 €		
Priorität	1 - Hohe Priorität

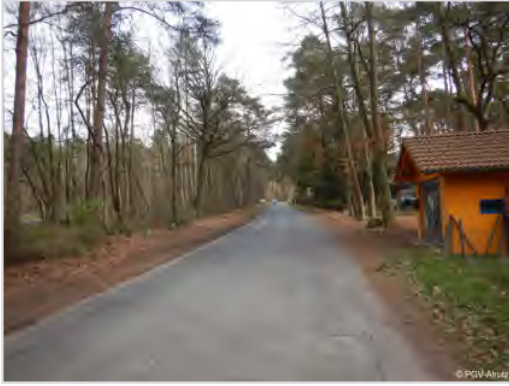
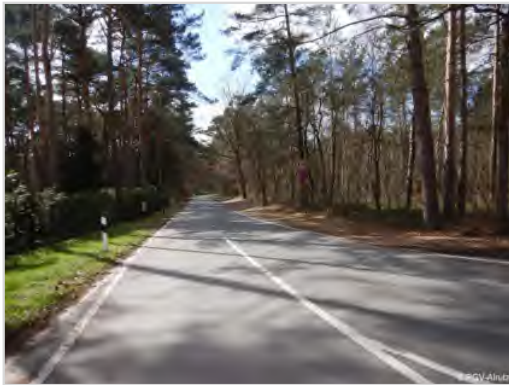
Allgemein		Bestand	
Strecke von	Meerstraße (K 347)	Breite [m] RVA STS	1.6 3
Strecke bis	Hubertusstraße	Belag – Zustand	Asphalt – stark eingeschränkt
Länge	1.510 m	ruhender Verkehr	—
Baulastträger	Region Hannover	Steigung	keine
Ortslage	innerorts	Einbahnstraße	—
zul. Geschw.	50 km/h		
DTV	9.400 Kfz/24h		
Anmerkung	Abschnitt des Vorrangnetzes der Region Hannover		
Führungsform	Nordseite Gehweg / Radverkehr frei		
Problemstellung	Für den Radverkehr frei gegebener Gehweg in unzureichender Breite sowie Belagsqualität. Ungesicherte Querungsstelle über Pferdeweg (K 347) auf Höhe Parkplatz Badestraße.		
Beteiligung, Bemerkung	Turnusmäßige Reinigung gewünscht.		
Planung			
Maßnahme	Umwidmung Gehweg zu gem. Geh- und Radweg und Ausbau auf mind. 2,50 m Breite (besser: 3,0 m) zzgl. Sicherheitstrennstreifen von mind. 0,50 m (besser: 0,75 m). Zweirichtungsführung innerorts wird aufgrund des Außerortscharakters als verträglich eingeschätzt. Querungsstelle über Pferdeweg (K 347) auf Höhe Parkplatz Badestraße durch Einrichtung einer Mittelinsel (Aufstellfläche mind. 2,50 m) sichern. Vorschlag laut VNRH: Ausbau auf 2,50 m, Querungshilfe anlegen (Mittelinsel)

Kosten-schätzung	500.000 €		
Priorität	1 - Hohe Priorität

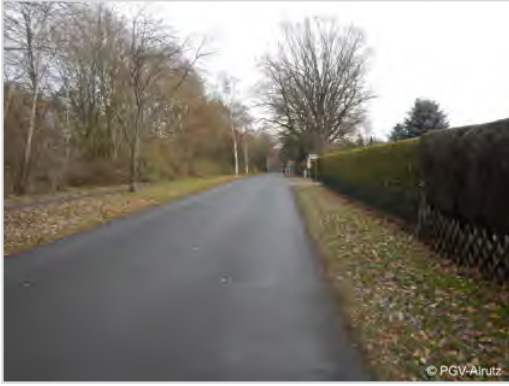
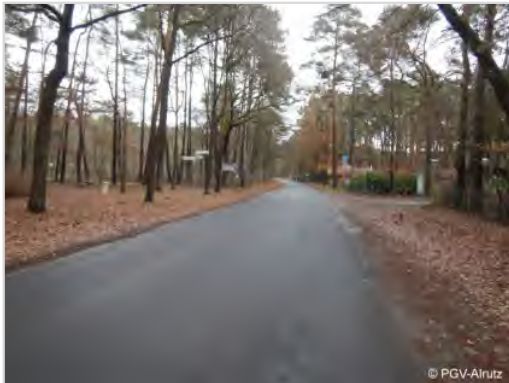
Allgemein		Bestand	
Strecke von	Pferdeweg (K 347)	Breite [m] RVA STS	— —
Strecke bis	Badestraße	Belag – Zustand	Asphalt – leicht eingeschränkt
Länge	180 m	ruhender Verkehr	—
Baulastträger	Gemeinde	Steigung	keine
Ortslage	innerorts	Einbahnstraße	—
zul. Geschw.	50 km/h		
DTV	—		
Anmerkung	Abschnitt des Vorrangnetzes der Region Hannover		
Führungsform	Mischverkehr		
Problemstellung	Unter der Annahme eines geringen Kfz-Verkehrsaufkommens: Kein akuter Mangel.		
Beteiligung, Bemerkung	—		
Planung			
Maßnahme	Einrichtung Fahrradstraße ("Kfz frei") gemäß eines einheitlichen städteigenen "corporate design", ggü. einmündenden Straßen nach Möglichkeit bevorzugt. Ggf. erforderliche Verlagerung Kfz-Verkehr über Pferdeweg (K 347) möglich (Schaffung attraktiver Radachse für Alltagsradverkehr als Alternative zum Pferdeweg (Kfz-Verkehr) und Uferweg (Fuß- und Freizeitradverkehr)). Vorschlag laut VNRH: Kein Handlungsbedarf.

Kosten-schätzung	16.000 €		
Priorität	2 - Mittlere Priorität

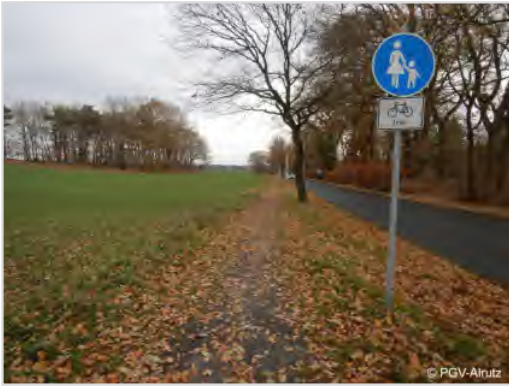
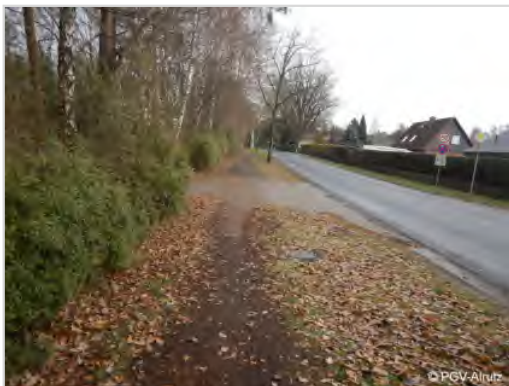
Allgemein		Bestand	
Strecke von	Badestraße	Breite [m] RVA STS	— —
Strecke bis	Weidenbruchsweg	Belag – Zustand	Asphalt – leicht eingeschränkt
Länge	1.160 m	ruhender Verkehr	—
Baulastträger	Gemeinde	Steigung	keine
Ortslage	innerorts	Einbahnstraße	—
zul. Geschw.	50 km/h		
DTV	—		
Anmerkung	Abschnitt des Vorrangnetzes der Region Hannover		
Führungsform	Mischverkehr		
Problemstellung	Unter der Annahme eines geringen Kfz-Verkehrsaufkommens: Kein akuter Mangel.		
Beteiligung, Bemerkung	—		
Planung			
Maßnahme	Einrichtung Fahrradstraße ("Kfz frei") gemäß eines einheitlichen städteigenen "corporate design", ggü. einmündenden Straßen nach Möglichkeit bevorzugt. Ggf. erforderliche Verlagerung Kfz-Verkehr über Pferdeweg (K 347) möglich (Schaffung attraktiver Radachse für Alltagsradverkehr als Alternative zum Pferdeweg (Kfz-Verkehr) und Uferweg (Fuß- und Freizeitradverkehr)). Vorschlag laut VNRH: Kein Handlungsbedarf.

Kosten- schätzung	104.000 €		
Priorität	2 - Mittlere Priorität

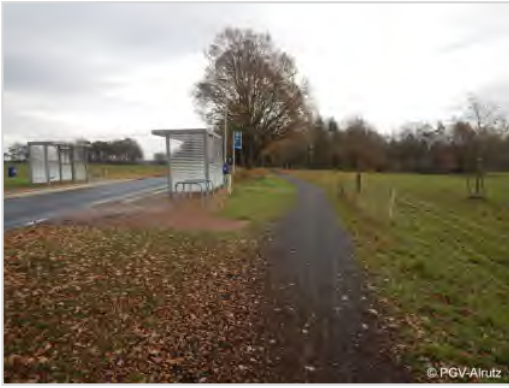
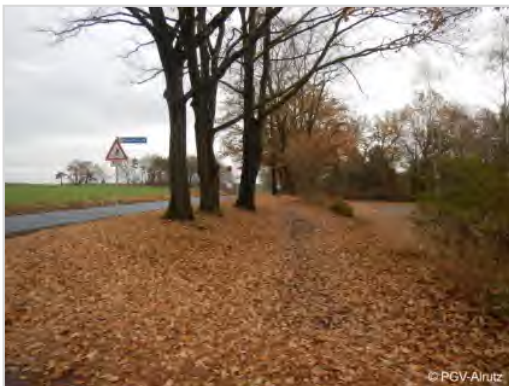
Allgemein		Bestand	
Strecke von	Weidenbruchsweg	Breite [m] RVA STS	1.1 3.2
Strecke bis	Holunderweg	Belag – Zustand	Wassergebunden – kaum nutzbar
Länge	860 m	ruhender Verkehr	—
Baulastträger	Gemeinde	Steigung	keine
Ortslage	innerorts	Einbahnstraße	—
zul. Geschw.	50 km/h		
DTV	—		
Anmerkung	Abschnitt des Vorrangnetzes der Region Hannover, abschnittsweise deutlich schmaler		
Führungsform	Nordseite Gehweg / Radverkehr frei in Zweirichtungsführung		
Problemstellung	Zweirichtungsführung innerorts. Für den Radverkehr frei gegebener Gehweg in unzureichender Breite und Belagsqualität.		
Beteiligung, Bemerkung	—		
Planung			
Maßnahme	Freigabe des Gehwegs für den Radverkehr aufheben. Einrichtung Fahrradstraße ("Kfz frei") gemäß eines einheitlichen stadt eigenen "corporate design", ggü. einmündenden Straßen nach Möglichkeit bevorzugt. Ggf. erforderliche Verlagerung Kfz-Verkehr über Pferdeweg (K 347) möglich (Schaffung attraktiver Radachse für Alltagsradverkehr als Alternative zum Pferdeweg (Kfz-Verkehr) und Uferweg (Fuß- und Freizeitradverkehr)). Vorschlag laut VNRH: RVA aufgeben.

Kosten- schätzung	80.000 €		
Priorität	2 - Mittlere Priorität

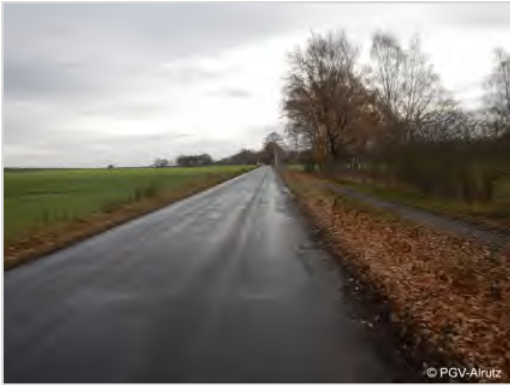
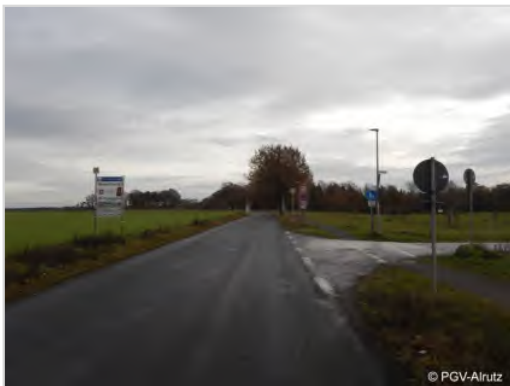
Allgemein		Bestand	
Strecke von	Holunderweg	Breite [m] RVA STS	1.5 2.4
Strecke bis	Warteweg	Belag – Zustand	Schotter – stark eingeschränkt
Länge	240 m	ruhender Verkehr	—
Baulastträger	Gemeinde	Steigung	keine
Ortslage	außerorts	Einbahnstraße	—
zul. Geschw.	50 km/h		
DTV	—		
Anmerkung	Abschnitt des Vorrangnetzes der Region Hannover		
Führungsform	Südseite Gehweg / Radverkehr frei in Zweirichtungsführung		
Problemstellung	Für den Radverkehr frei gegebenes Gehweg in unzureichender Breite und Belagsqualität.		
Beteiligung, Bemerkung	—		
Planung			
Maßnahme	Freigabe des Gehwegs für den Radverkehr aufheben. Einrichtung Fahrradstraße ("Kfz frei") gemäß eines einheitlichen stadt-eigenen "corporate design", ggü. einmündenden Straßen nach Möglichkeit bevorzugt. Ggf. erforderliche Verlagerung Kfz-Verkehr über Pferdeweg (K 347) möglich (Schaffung attraktiver Radachse für Alltagsradverkehr als Alternative zum Pferdeweg (Kfz-Verkehr) und Uferweg (Fuß- und Freizeitradverkehr)). Vorschlag laut VNRH: RVA aufgeben.

Kosten-schätzung	31.000 € (mit Berücksichtigung flächige Markierung an Einmündungen)		
Priorität	2 - Mittlere Priorität

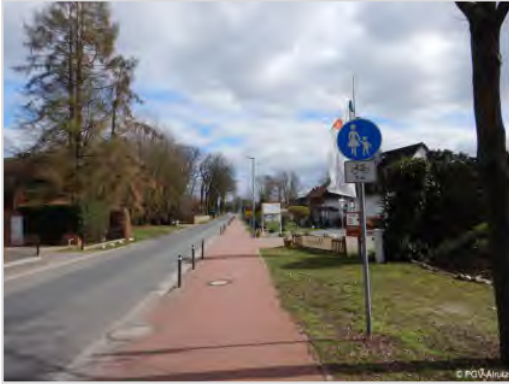
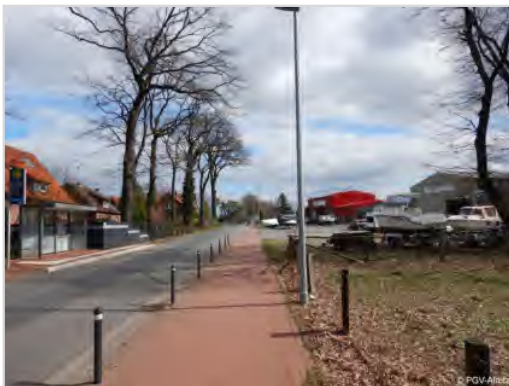
Allgemein		Bestand	
Strecke von	Warteweg	Breite [m] RVA STS	1.1 3.2
Strecke bis	Achter Heidorns Huuse	Belag – Zustand	Asphalt – gut
Länge	280 m	ruhender Verkehr	—
Baulastträger	Gemeinde	Steigung	keine
Ortslage	außerorts	Einbahnstraße	—
zul. Geschw.	50 km/h		
DTV	—		
Anmerkung	Abschnitt des Vorrangnetzes der Region Hannover		
Führungsform	Südseite Gehweg / Radverkehr frei in Zweirichtungsführung		
Problemstellung	Für den Radverkehr frei gegebener Gehweg in unzureichender Breite und Belagsqualität.		
Beteiligung, Bemerkung	Schlechter Zustand der Seitenräume, zu viel Grünbewuchs.		
Planung			
Maßnahme	Freigabe des Gehwegs für den Radverkehr aufheben. Einrichtung Fahrradstraße ("Kfz frei") gemäß eines einheitlichen stadt-eigenen "corporate design", ggü. einmündenden Straßen nach Möglichkeit bevorzugt. Ggf. erforderliche Verlagerung Kfz-Verkehr über Pferdeweg (K 347) möglich (Schaffung attraktiver Radachse für Alltagsradverkehr als Alternative zum Pferdeweg (Kfz-Verkehr) und Uferweg (Fuß- und Freizeitradverkehr)). Vorschlag laut VNRH: RVA aufgeben.

Kosten- schätzung	35.000 € (mit Berücksichtigung flächige Markierung an Einmündungen)		
Priorität	2 - Mittlere Priorität

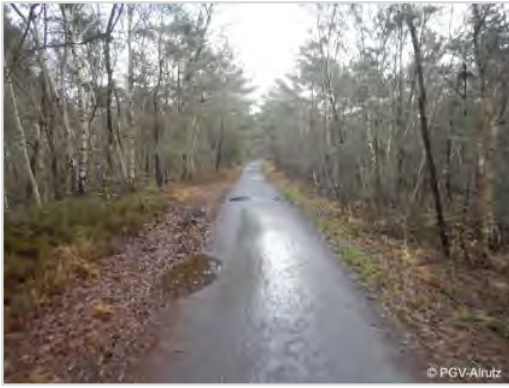
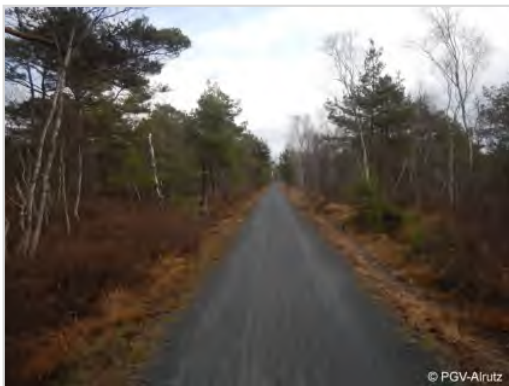
Allgemein		Bestand	
Strecke von	Achter Heidorns Huuse	Breite [m] RVA STS	2.5 —
Strecke bis	Mardorfer Straße (L360)	Belag – Zustand	Pflaster – gut
Länge	390 m	ruhender Verkehr	—
Baulastträger	Gemeinde	Steigung	keine
Ortslage	innerorts	Einbahnstraße	—
zul. Geschw.	50 km/h		
DTV	—		
Anmerkung	Abschnitt des Vorrangnetzes der Region Hannover		
Führungsform	Südseite Gehweg / Radverkehr frei		
Problemstellung	Für den Radverkehr frei gegebenes Gehweg in unzureichender Breite und Belagsqualität.		
Beteiligung, Bemerkung	Schlechter Zustand der Seitenräume, zu viel Grünbewuchs.		
Planung			
Maßnahme	Freigabe des Gehwegs für den Radverkehr aufheben. Einrichtung Fahrradstraße ("Kfz frei") gemäß eines einheitlichen stadt-eigenen "corporate design", ggü. einmündenden Straßen nach Möglichkeit bevorzugt. Ggf. erforderliche Verlagerung Kfz-Verkehr über Pferdeweg (K 347) möglich (Schaffung attraktiver Radachse für Alltagsradverkehr als Alternative zum Pferdeweg (Kfz-Verkehr) und Uferweg (Fuß- und Freizeitradverkehr)). Vorschlag laut VNRH: RVA aufgeben.

Kosten-schätzung	58.000 € (mit Berücksichtigung flächige Markierung an Einmündungen)		
Priorität	2 - Mittlere Priorität

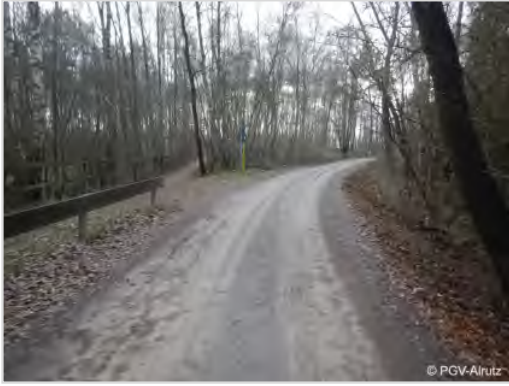
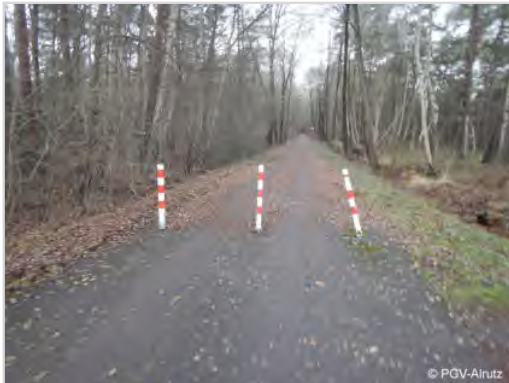
Allgemein		Bestand	
Strecke von	Hubertusstraße	Breite [m] RVA STS	1.8 —
Strecke bis	Großenheidorner Damm	Belag – Zustand	Wassergebunden – stark eingeschränkt
Länge	3.540 m	ruhender Verkehr	—
Baulastträger	Privat	Steigung	keine
Ortslage	außerorts	Einbahnstraße	—
zul. Geschw.	—		
DTV	—		
Anmerkung	Auch touristische Routenführung		
Führungsform	Selbstständige Wegeverbindung		
Problemstellung	Wegeverbindung in unzureichender Breite und Belagsqualität. Poller mit unzureichender Sicherung.		
Beteiligung, Bemerkung	—		
Planung			
Maßnahme	Ausbau der Wegeverbindung auf mind. 2,50 m (besser: 3,0 m) Breite. Belagsqualität durch regelmäßige Instandsetzung aufrecht erhalten. Asphaltierung der Wegestrecke prüfen. Sicherung Poller durch reflektierende Elemente und Bodenmarkierung unter Berücksichtigung einer Durlassbreite von mind. 1,50 m.		
Kosten- schätzung	779.000 €		
Priorität	2 - Mittlere Priorität

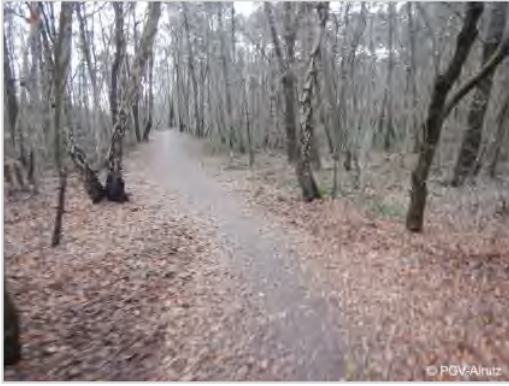
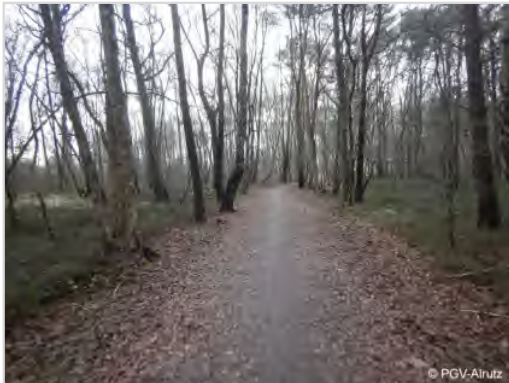
Allgemein		Bestand	
Strecke von	Moorstraße	Breite [m] RVA STS	— —
Strecke bis	Uferweg	Belag – Zustand	Wassergebunden – stark eingeschränkt
Länge	460 m	ruhender Verkehr	—
Baulastträger	Gemeinde	Steigung	keine
Ortslage	innerorts	Einbahnstraße	—
zul. Geschw.	—		
DTV	—		
Anmerkung	Auch touristische Routenführung		
Führungsform	Mischverkehr		
Problemstellung	Unzureichende Belagsqualität. Poller mit unzureichender Sicherung.		
Beteiligung, Bemerkung	—		
Planung			
Maßnahme	Asphaltierung der Wegestrecke. Sicherung Poller durch reflektierende Elemente und Bodenmarkierung unter Berücksichtigung einer Durchlassbreite von mind. 1,50 m.		
Kosten- schätzung	72.000 €		
Priorität	2 - Mittlere Priorität

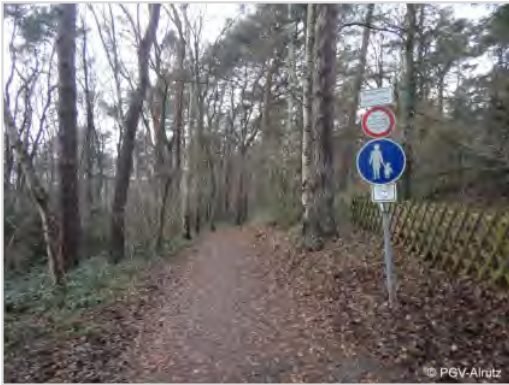
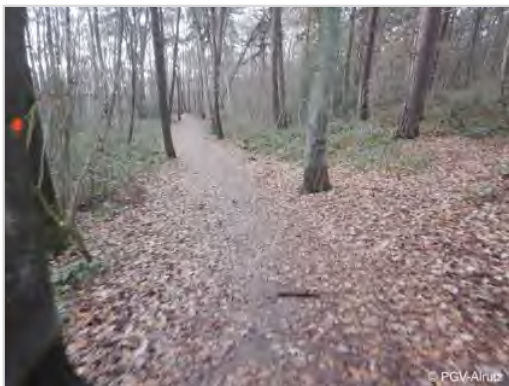
Allgemein		Bestand	
Strecke von	Hubertusstraße	Breite [m] RVA STS	2.5 —
Strecke bis	Uferweg Mardorf	Belag – Zustand	Wassergebunden – stark eingeschränkt
Länge	140 m	ruhender Verkehr	—
Baulastträger	Gemeinde	Steigung	keine
Ortslage	außerorts	Einbahnstraße	—
zul. Geschw.	—		
DTV	—		
Anmerkung	Auch touristische Routenführung		
Führungsform	Selbstständige Wegeverbindung		
Problemstellung	Unzureichende Belagsqualität. Brückennutzung für Radverkehr nicht freigegeben		
Beteiligung, Bemerkung	—		
Planung			
Maßnahme	Belagserneuerung. Belagsqualität durch regelmäßige Instandsetzung aufrecht erhalten. Asphaltierung der Wegestrecke prüfen. Brücke zur Nutzung für den Radverkehr freigegeben		
Kosten- schätzung	24.000 €		
Priorität	2 - Mittlere Priorität

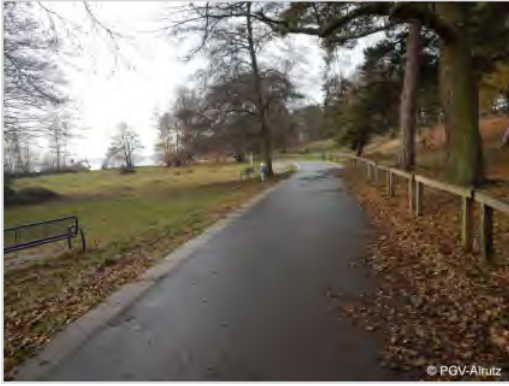
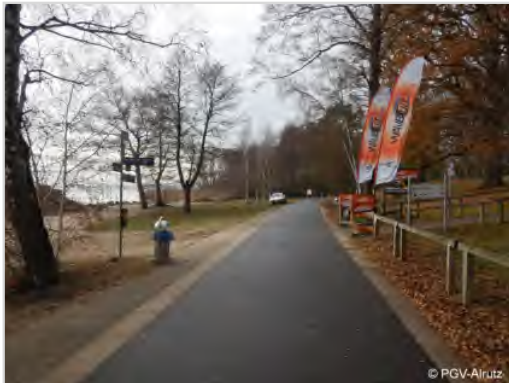
Allgemein		Bestand	
Strecke von	Alte Moorhütte	Breite [m] RVA STS	2.1 —
Strecke bis	Höhe Kiefernweg	Belag – Zustand	Wassergebunden – stark eingeschränkt
Länge	790 m	ruhender Verkehr	—
Baulastträger	Privat	Steigung	keine
Ortslage	außerorts	Einbahnstraße	—
zul. Geschw.	—		
DTV	—		
Anmerkung	Auch touristische Routenführung		
Führungsform	Gehweg / Radverkehr frei in Zweirichtungsführung		
Problemstellung	Für den Radverkehr frei gegebener Gehweg in unzureichender Breite und Belagsqualität.		
Beteiligung, Bemerkung	—		
Planung			
Maßnahme	Gehweg, Radverkehr frei umwidmen zu gem. Geh- und Radweg. Ausbau der Wegeverbindung auf mind. 2,50 m (besser: 3,0 m) Breite. Belagsqualität durch regelmäßige Instandsetzung aufrecht erhalten. Asphaltierung der Wegestrecke prüfen.		
Kosten- schätzung	177.000 €		
Priorität	2 - Mittlere Priorität

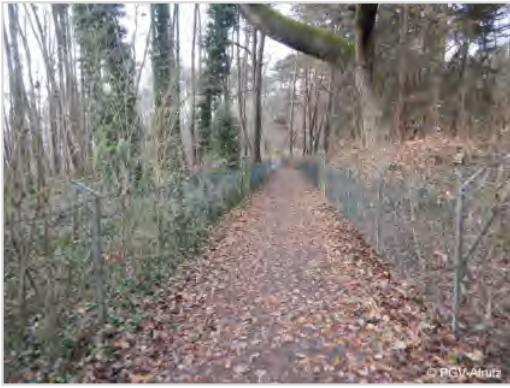
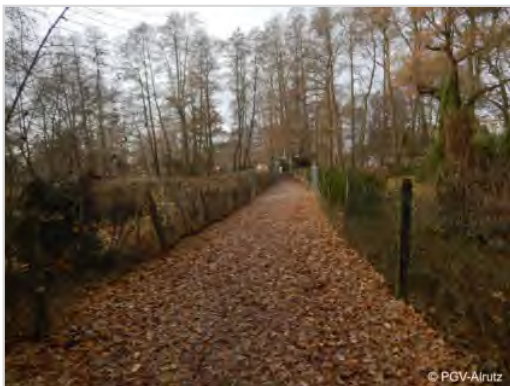
Allgemein		Bestand	
Strecke von	Höhe Kiefernweg	Breite [m] RVA STS	3 —
Strecke bis	Strandweg	Belag – Zustand	Asphalt – gut
Länge	770 m	ruhender Verkehr	—
Baulastträger	Privat	Steigung	keine
Ortslage	innerorts	Einbahnstraße	—
zul. Geschw.	—		
DTV	—		
Anmerkung	Auch touristische Routenführung		
Führungsform	Selbstständige Wegeverbindung		
Problemstellung	Kein Mangel		
Beteiligung, Bemerkung	—		
Planung			
Maßnahme	Kein Handlungsbedarf		
Kosten- schätzung	—		
Priorität	—

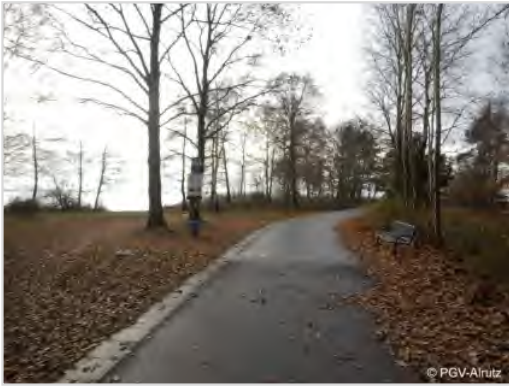
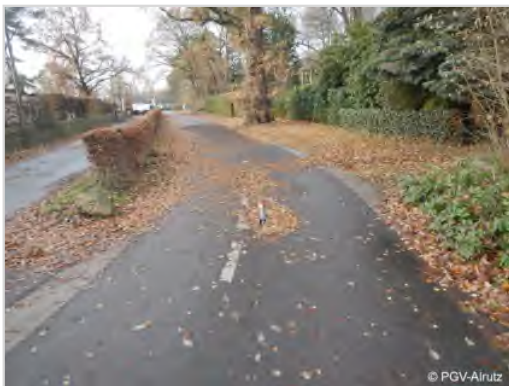
Allgemein		Bestand	
Strecke von	Strandweg	Breite [m] RVA STS	2 —
Strecke bis	Erlenweg	Belag – Zustand	Wassergebunden – leicht eingeschränkt
Länge	570 m	ruhender Verkehr	—
Baulastträger	Privat	Steigung	keine
Ortslage	innerorts	Einbahnstraße	—
zul. Geschw.	—		
DTV	—		
Anmerkung	Auch touristische Routenführung		
Führungsform	Selbstständige Wegeverbindung		
Problemstellung	Wegeverbindung in unzureichender Breite		
Beteiligung, Bemerkung	—		
Planung			
Maßnahme	Ausbau der Wegeverbindung auf mind. 2,50 m (besser: 3,0 m) Breite. Belagsqualität durch regelmäßige Instandsetzung aufrecht erhalten. Asphaltierung der Wegestrecke prüfen.		
Kosten- schätzung	125.000 €		
Priorität	2 - Mittlere Priorität

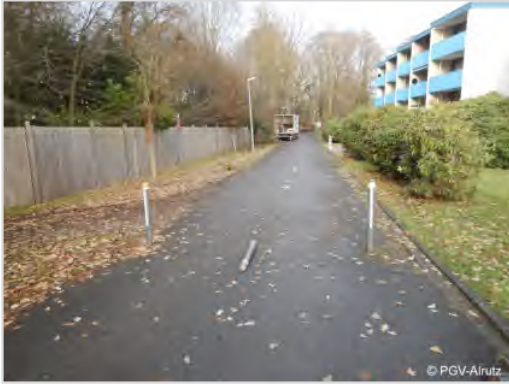
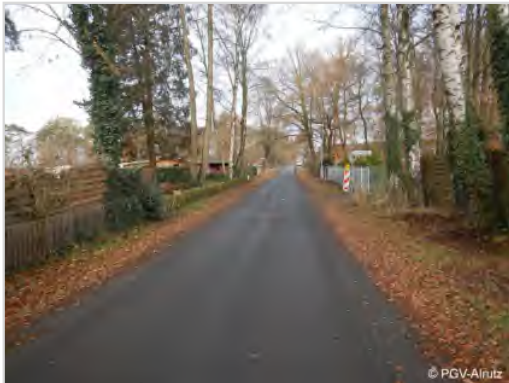
Allgemein		Bestand	
Strecke von	Erlenweg	Breite [m] RVA STS	3.3 —
Strecke bis	Rote-Kreuz-Straße	Belag – Zustand	Asphalt – gut
Länge	1.930 m	ruhender Verkehr	—
Baulastträger	Privat	Steigung	keine
Ortslage	innerorts	Einbahnstraße	—
zul. Geschw.	—		
DTV	—		
Anmerkung	Auch touristische Routenführung		
Führungsform	Selbstständige Wegeverbindung		
Problemstellung	Unzureichend gesicherte Poller		
Beteiligung, Bemerkung	—		
Planung			
Maßnahme	Poller mit reflektierenden Elementen und zusätzlichen Bodenmarkierungen unter Berücksichtigung einer Durchlassbreite von mind. 1,50 m sichern.		
Kosten- schätzung	2.000 €		
Priorität	K - Kleinmaßnahmen

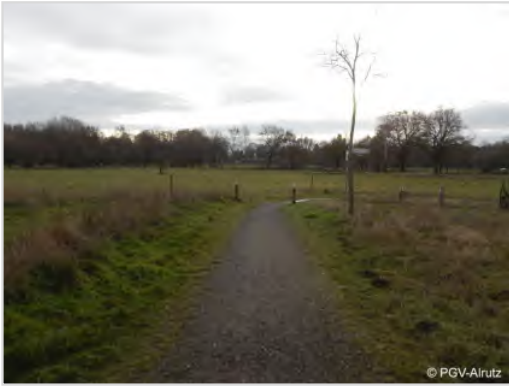
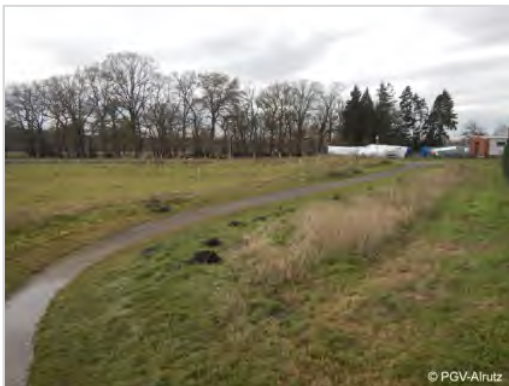
Allgemein		Bestand	
Strecke von	Uferweg	Breite [m] RVA STS	— —
Strecke bis	Abzweig südlich Hausnummer 113	Belag – Zustand	Asphalt – leicht eingeschränkt
Länge	730 m	ruhender Verkehr	—
Baulastträger	Gemeinde	Steigung	keine
Ortslage	innerorts	Einbahnstraße	—
zul. Geschw.	50 km/h		
DTV	—		
Anmerkung	—		
Führungsform	Mischverkehr		
Problemstellung	Unzureichend gesicherte Poller. Unter der Annahme eines geringen Kfz-Verkehrsaufkommens: Kein weiterer Mangel.		
Beteiligung, Bemerkung	—		
Planung			
Maßnahme	Poller mit reflektierenden Elementen und zusätzlichen Bodenmarkierungen unter Berücksichtigung einer Durchlassbreite von mind. 1,50 m sichern. Unter der Annahme eines geringen Kfz-Verkehrsaufkommens: Kein weiterer Handlungsbedarf.		
Kosten- schätzung	2.000 €		
Priorität	K - Kleinmaßnahmen

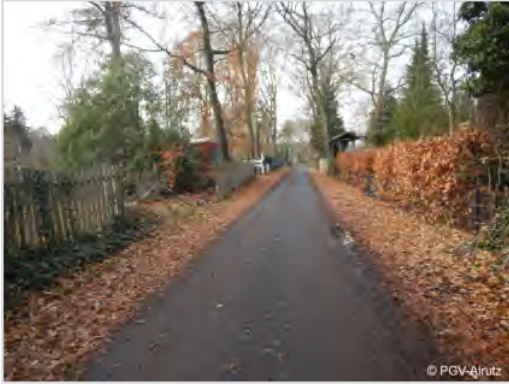
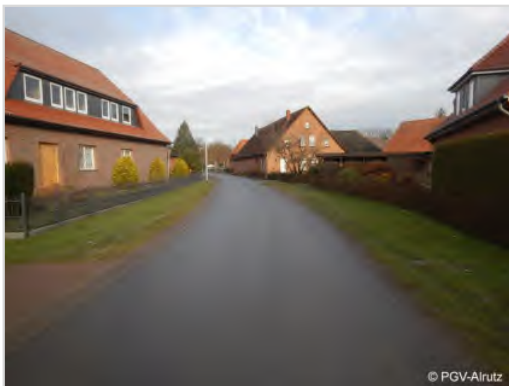
Allgemein		Bestand	
Strecke von	Meerstraße	Breite [m] RVA STS	1.3 —
Strecke bis	Rote-Kreuz-Straße	Belag – Zustand	Wassergebunden – stark eingeschränkt
Länge	120 m	ruhender Verkehr	—
Baulastträger	Gemeinde	Steigung	keine
Ortslage	außerorts	Einbahnstraße	—
zul. Geschw.	—		
DTV	—		
Anmerkung	—		
Führungsform	Selbstständige Wegeverbindung		
Problemstellung	Wegeverbindung in unzureichender Breite und Belagsqualität		
Beteiligung, Bemerkung	—		
Planung			
Maßnahme	Ausbau der Wegeverbindung auf mind. 2,50 m (besser: 3,0 m) Breite. Belagsqualität durch regelmäßige Instandsetzung aufrecht erhalten. Asphaltierung der Wegestrecke prüfen.		
Kostenschätzung	26.000 €		
Priorität	2 - Mittlere Priorität

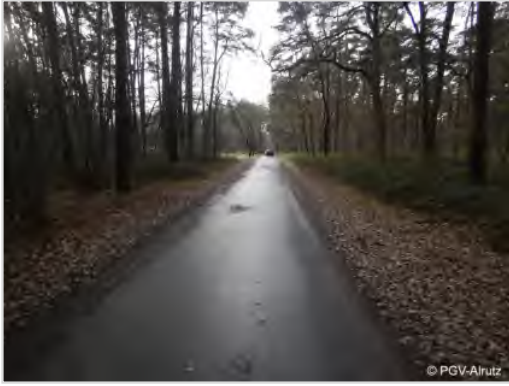
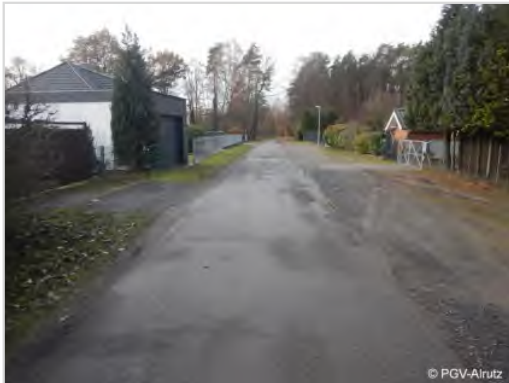
Allgemein		Bestand	
Strecke von	Rote-Kreuz-Straße	Breite [m] RVA STS	— —
Strecke bis	Mardorfer Straße	Belag – Zustand	Asphalt – leicht eingeschränkt
Länge	1.080 m	ruhender Verkehr	—
Baulastträger	Gemeinde	Steigung	keine
Ortslage	innerorts	Einbahnstraße	—
zul. Geschw.	50 km/h		
DTV	—		
Anmerkung	Auch touristische Routenführung		
Führungsform	Mischverkehr		
Problemstellung	Unter der Annahme eines geringen Kfz-Verkehrsaufkommens: Kein Mangel.		
Beteiligung, Bemerkung	—		
Planung			
Maßnahme	Unter der Annahme eines geringen Kfz-Verkehrsaufkommens: Kein Handlungsbedarf.		
Kosten- schätzung	—		
Priorität	—

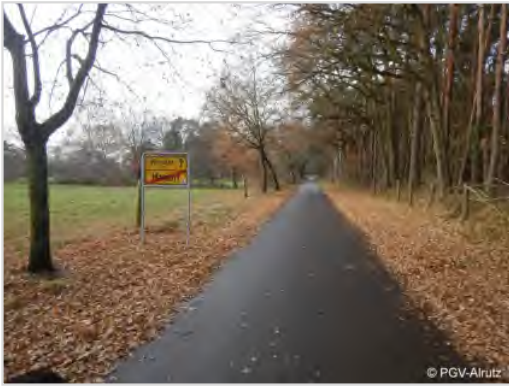
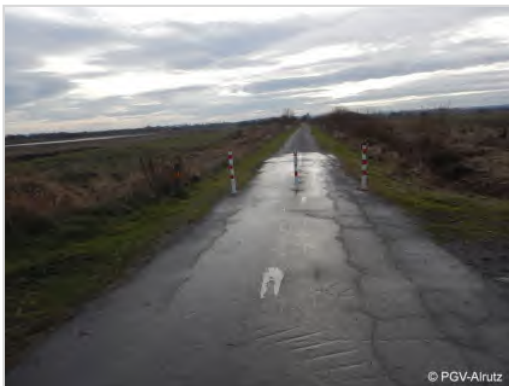
Allgemein		Bestand	
Strecke von	Poggenecke	Breite [m] RVA STS	— —
Strecke bis	Hegebusch	Belag – Zustand	Asphalt – gut
Länge	1.050 m	ruhender Verkehr	—
Baulastträger	Gemeinde	Steigung	keine
Ortslage	innerorts	Einbahnstraße	—
zul. Geschw.	50 km/h		
DTV	—		
Anmerkung	Auch touristische Routenführung		
Führungsform	Mischverkehr		
Problemstellung	Punktuell unzureichende Belagsqualität. Unter der Annahme eines geringen Kfz-Verkehrsaufkommens: Kein weiterer Mangel.		
Beteiligung, Bemerkung	—		
Planung			
Maßnahme	Punktueller Belagserneuerung. Unter der Annahme eines geringen Kfz-Verkehrsaufkommens: Kein weiterer Handlungsbedarf.		
Kosten- schätzung	36.000 €		
Priorität	2 - Mittlere Priorität

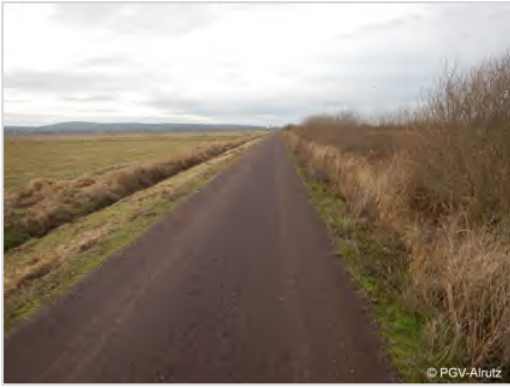
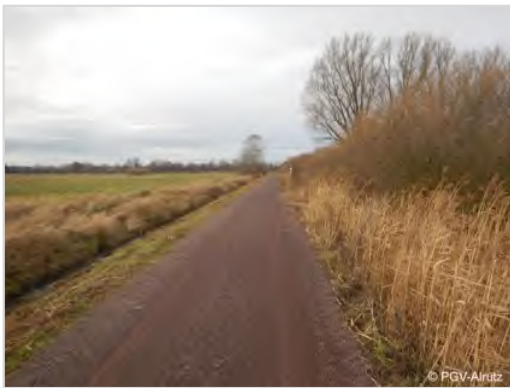
Allgemein		Bestand	
Strecke von	Bei den langen Birken	Breite [m] RVA STS	— —
Strecke bis	Südwestliche Stadtgrenze	Belag – Zustand	Asphalt – gut
Länge	2.970 m	ruhender Verkehr	—
Baulastträger	Gemeinde	Steigung	keine
Ortslage	außerorts	Einbahnstraße	—
zul. Geschw.	100 km/h		
DTV	—		
Anmerkung	Auch touristische Routenführung. Verläuft durch Naturschutzgebiet.		
Führungsform	Mischverkehr		
Problemstellung	Für im Mischverkehr geführten Radverkehr unverträgliches Geschwindigkeitsniveau. Unzureichend gesicherte Poller. Unter der Annahme eines geringen Kfz-Verkehrsaufkommens: Kein weiterer Mangel.		
Beteiligung, Bemerkung	—		
Planung			
Maßnahme	Anordnung Tempo 70 prüfen. Poller mit reflektierenden Elementen und zusätzlichen Bodenmarkierungen unter Berücksichtigung einer Durchlassbreite von mind. 1,50 m sichern. Unter der Annahme eines geringen Kfz-Verkehrsaufkommens: Kein weiterer Handlungsbedarf.		
Kosten- schätzung	5.000 €

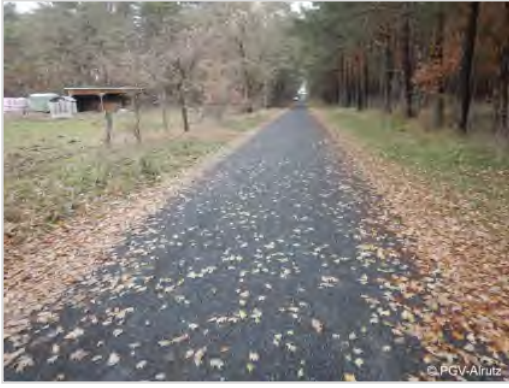
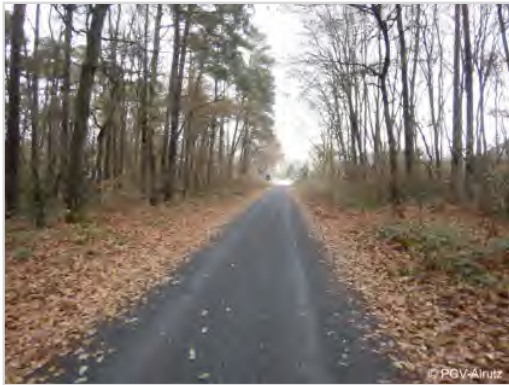
Allgemein		Bestand	
Strecke von	Heudamm	Breite [m] RVA STS	3.1 —
Strecke bis	Westliche Stadtgrenze	Belag – Zustand	Wassergebunden – gut
Länge	2.390 m	ruhender Verkehr	—
Baulastträger	Gemeinde	Steigung	keine
Ortslage	außerorts	Einbahnstraße	—
zul. Geschw.	—		
DTV	—		
Anmerkung	Verläuft durch Naturschutzgebiet.		
Führungsform	Wirtschaftsweg		
Problemstellung	Kein Mangel		
Beteiligung, Bemerkung	—		
Planung			
Maßnahme	Kein Handlungsbedarf		
Kosten- schätzung	—		
Priorität	—

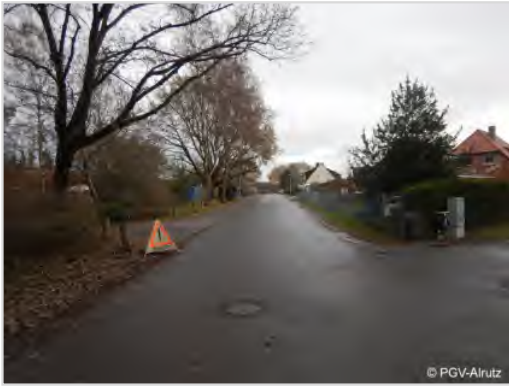
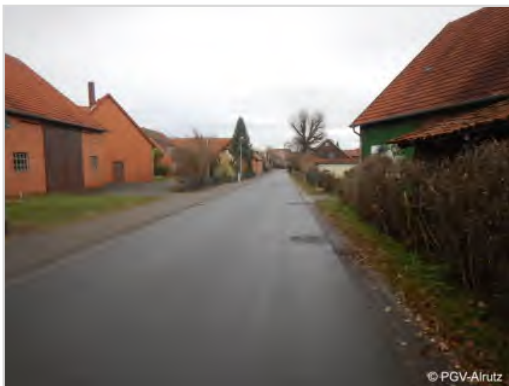
Allgemein		Bestand	
Strecke von	Weißdornweg	Breite [m] RVA STS	3 —
Strecke bis	Bei den Langen Birken	Belag – Zustand	Wassergebunden – stark eingeschränkt
Länge	450 m	ruhender Verkehr	—
Baulastträger	Gemeinde	Steigung	keine
Ortslage	außerorts	Einbahnstraße	—
zul. Geschw.	—		
DTV	—		
Anmerkung	—		
Führungsform	Wirtschaftsweg		
Problemstellung	Unzureichende Belagsqualität.		
Beteiligung, Bemerkung	—		
Planung			
Maßnahme	Belagserneuerung. Belagsqualität durch regelmäßige Instandsetzung aufrecht erhalten. Asphaltierung der Wegestrecke prüfen. Bei hohem Aufkommen von landwirtschaftlichem Verkehr Einrichtung von Begegnungsstellen prüfen.		
Kosten- schätzung	71.000 €		
Priorität	2 - Mittlere Priorität

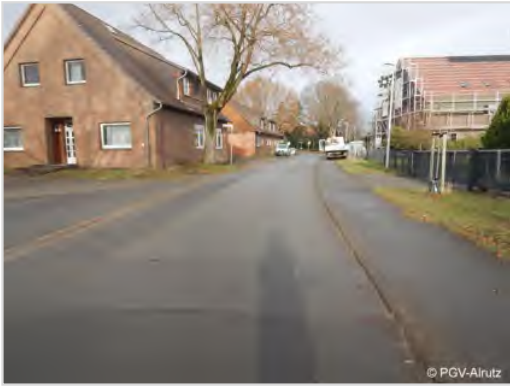
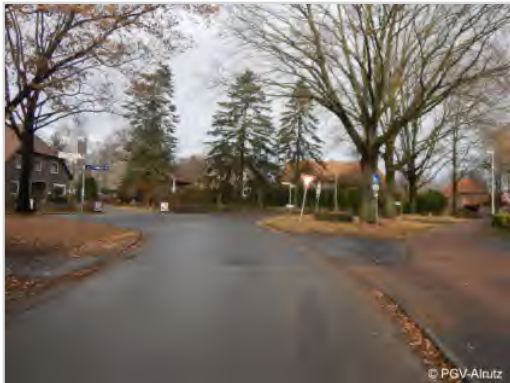
Allgemein		Bestand	
Strecke von	Bei den Langen Birken	Breite [m] RVA STS	— —
Strecke bis	Auf dem Mummrian	Belag – Zustand	Asphalt – gut
Länge	490 m	ruhender Verkehr	—
Baulastträger	Gemeinde	Steigung	keine
Ortslage	innerorts	Einbahnstraße	—
zul. Geschw.	50 km/h		
DTV	—		
Anmerkung	—		
Führungsform	Mischverkehr		
Problemstellung	Unter der Annahme eines geringen Kfz-Verkehrsaufkommens: Kein Mangel.		
Beteiligung, Bemerkung	—		
Planung			
Maßnahme	Unter der Annahme eines geringen Kfz-Verkehrsaufkommens: Kein Handlungsbedarf.		
Kosten- schätzung	—		
Priorität	—

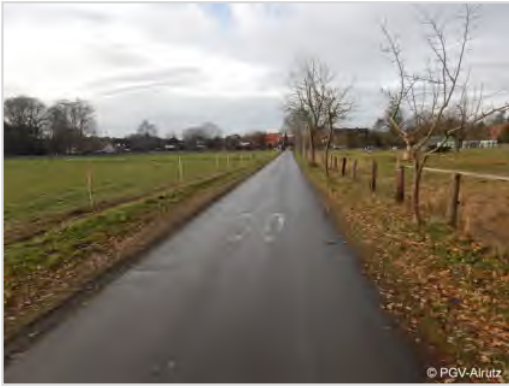
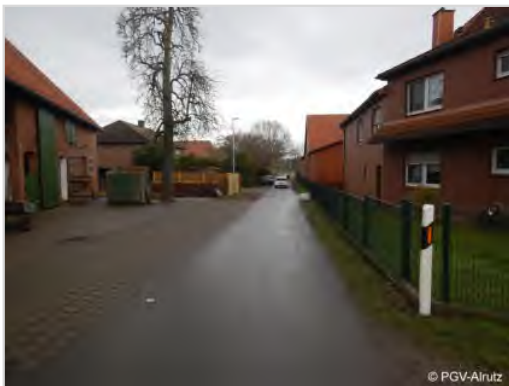
Allgemein		Bestand	
Strecke von	Alte Lindenstraße	Breite [m] RVA STS	— —
Strecke bis	Rehburger Straße (L360)	Belag – Zustand	Asphalt – gut
Länge	150 m	ruhender Verkehr	—
Baulastträger	Gemeinde	Steigung	keine
Ortslage	innerorts	Einbahnstraße	—
zul. Geschw.	50 km/h		
DTV	—		
Anmerkung	—		
Führungsform	Mischverkehr		
Problemstellung	Unter der Annahme eines geringen Kfz-Verkehrsaufkommens: Kein Mangel.		
Beteiligung, Bemerkung	—		
Planung			
Maßnahme	Unter der Annahme eines geringen Kfz-Verkehrsaufkommens: Kein Handlungsbedarf.		
Kosten- schätzung	—		
Priorität	—

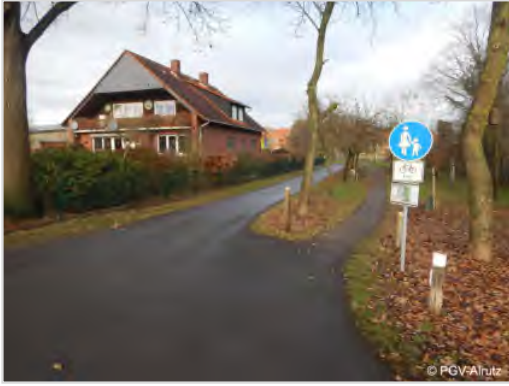
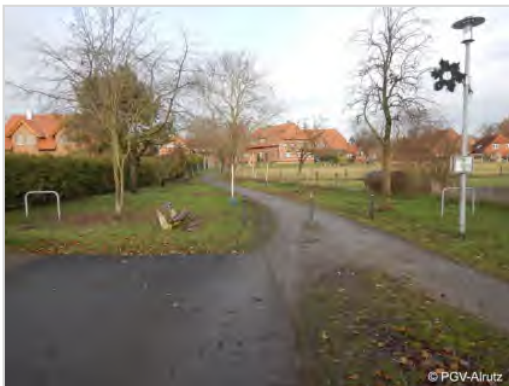
Allgemein		Bestand	
Strecke von	Poggenecke	Breite [m] RVA STS	— —
Strecke bis	A. d. Mummrian	Belag – Zustand	Asphalt – gut
Länge	300 m	ruhender Verkehr	—
Baulastträger	Gemeinde	Steigung	keine
Ortslage	innerorts	Einbahnstraße	—
zul. Geschw.	30 km/h		
DTV	—		
Anmerkung	Auch touristische Routenführung		
Führungsform	Mischverkehr		
Problemstellung	Kein Mangel		
Beteiligung, Bemerkung	—		
Planung			
Maßnahme	Kein Handlungsbedarf		
Kosten- schätzung	—		
Priorität	—
