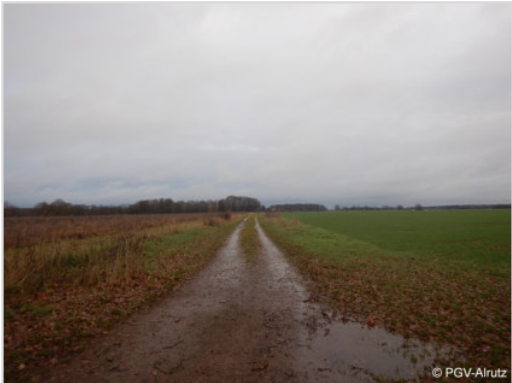
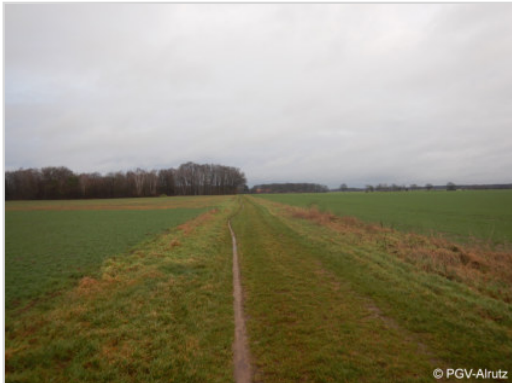
| Allgemein | | Bestand | |
|---|---|---|---|
| Strecke bis | Schutzhütte | Belag – Zustand | Unbefestigt – kaum nutzbar |
| Anmerkung | Belag abschnittsweise Schotter. Auch touristische Routenführung | | |
| Problemstellung | Unzureichende Belagsqualität | | |
| Beteiligung, Bemerkung | Schlechter Zustand, schmale Spur. Leineradweg, wird auch von Radtouristen befahren. | | |

| Allgemein | | Bestand | |
|---|---|---|---|
| Maßnahme | Asphaltierung der Wegestrecke. Bei hohem Aufkommen von landwirtschaftlichem Verkehr Einrichtung von Begegnungsstellen prüfen | | |
