5.2 Spielbezirk 2 - Ungstein

SB 2

SPIELPLATZ

Waldgasse

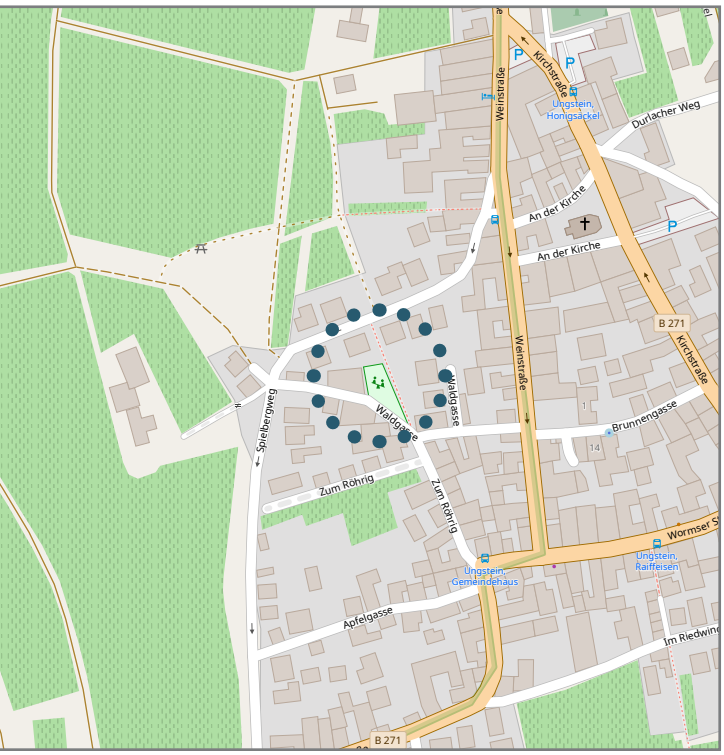
Der Spielplatz Waldgasse liegt im Nordwesten des Ortsteils Ungstein. Von der Straße ist er mit einer niedrigen Mauer und einem Umlaufsperre abgegrenzt. Entlang der Fläche läuft ein verrohrter Bachlauf. Neben den klassischen Spielobjekten für Kleinkinder und jüngere Kinder ist der Spielplatz mit einem neuen Sandspielgerüst und einem mit dem Dach in die Baumkrone integrierten Spielturm ausgestattet. Der großkronige Baumbestand auf der Fläche sorgt für ausreichend Schattenmöglichkeiten sowohl für die Spiel- als auch für die Aufenthaltsbereiche.
In der Beteiligung wird der Wunsch nach einer Erweiterung und Differenzierung des Spielangebotes in Ungstein deutlich.

Abgrenzung zur Straße	X	Gestaltbarkeit	
Einsehbarkeit	X	Spiel mit Wasser	
Rückzugsraumqualität		Integrative Gestaltung	
Aufenthaltsqualität		Förderung generationsübergreifender Kontakte	
Pflanzen als Spielelement		Abwechslungsreiche Topografie	
Zusammenhängende Spielabläufe		Wiedererkennungswert	
Barrierefreier Zugang

Der Spielplatz verfügt über eine zu verbessernde Ausstattung mit zu verbessernden Spielraumqualitäten. Sein Stellenwert im Spielbezirk ist durchschnittlich. Unter Berücksichtigung der o.g. Aspekte ist der Spielplatz insgesamt in Teilbereichen neu zu gestalten.

- Anlage eines Sandspielbereichs mit motorischen Erfahrungselementen für Kleinkinder
- Einfassung des Kleinkinderspielbereichs durch niedrige Hügelstrukturen für Kleinkinder
- Anpflanzung randlagiger bespielbarer Grün- und Gehölzstrukturen
- Anlage qualitätsvoller Aufenthaltsmöglichkeiten für alle Generationen
