Bericht Kurzbegehung

Grundschule Mandelsloh/Helstorf
Standort Helstorf
Heidbraake 2, 31535 Neustadt a. Rbge.

Stand: 15.07.2021

Grundschule Mandelsloh/Helstorf
Standort Mandelsloh
Wiklohstraße 19, 31535 Neustadt a. Rbge.

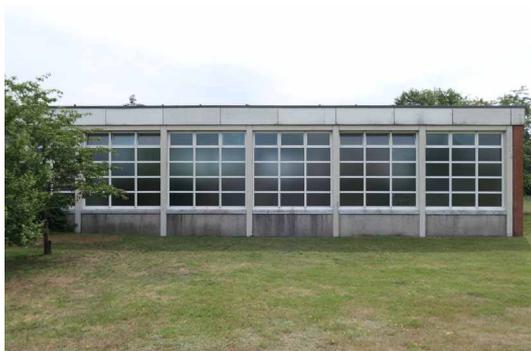
Bild 26: Turnhalle

- Anschlussfugen Waschbetonplatten im Brüstungsbereich sowie Fugen zwischen Stahlbetonbauteilen auf Schadstoffbelastung überprüfen.
- Bei der Holzverkleidung im oberen Bereich der Westfassade (Umkleiden Sporthalle) sind die Beschichtung sowie einzelne Bretter defekt. Ein Austausch der Bretter sowie die Erneuerung der Beschichtung ist erforderlich.
- Die seitliche Plattenverkleidung der Attika der Halle sowie der eingeschossigen Nebenbereiche besteht vermutlich aus asbesthaltigem Material.
