3 Tabelle Handlungsbedarf Wegeinfrastruktur

Die Abschnitte mit Handlungsbedarf werden im Folgenden unterteilt nach Maßnahmen an Bundes-, Landes- und Kreisstraßen. Für die Maßnahmen außerhalb der klassifizierten Straßen erfolgt eine Untergliederung in große Maßnahmen, kleine (punktuelle) Maßnahmen und Markierungsarbeiten.

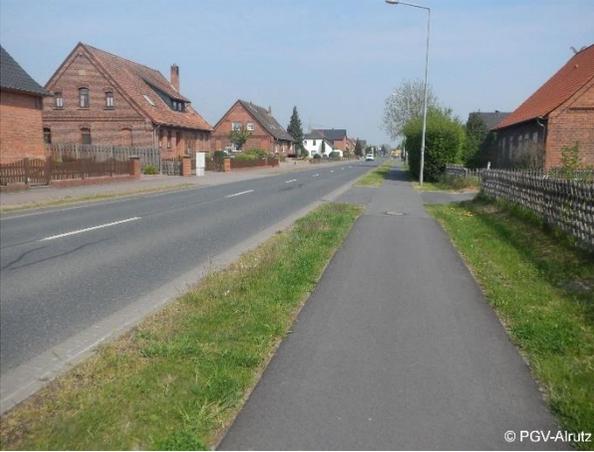
Nr.	Straßenabschnitt	Bestand / Problem	Lösungsansatz	Priorität	Fotos
B1	Wunstorfer Straße (B 422) zw. Hudeweg und Bunsenstraße Vorrangnetz Region Hannover	Westseite: Gem. Geh-/ Radweg mit Benutzungspflicht im Einrichtungsverkehr in knapp unzureichender Breite (ca. 2,20 m) Ostseite: Gehweg, Radverkehr frei im Zweirichtungsverkehr in unzureichender Breite (ca. 1,80 m) Führungskontinuität	Radverkehr im Zuge Wunstorfer Straße einheitlich richtungstreu führen, Markierungslösung prüfen, ggf. einseitig/ alternierend, alternativ: Ausbau der Seitenräume prüfen	2

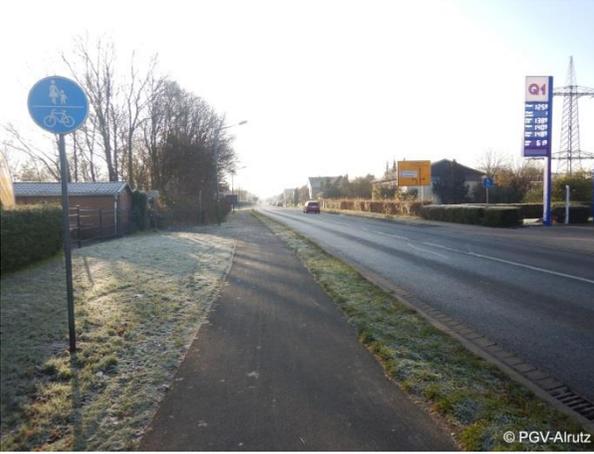
Nr.	Straßenabschnitt	Bestand / Problem	Lösungsansatz	Priorität	Fotos
B2	<p>Wunstorfer Straße (B 442) zw. Bunsenstraße und Gaußstraße</p> <p>Vorrangnetz Region Hannover</p>	<p>Beidseitig gemeinsame Geh-/Radwege mit Benutzungspflicht in unzureichender Breite,</p> <p>Ostseite: Zweirichtungsverkehr (Richtung Süden beidseitige Benutzungspflicht) DTV_w (2013): 11.900 Kfz/ 24h Führungskontinuität</p>	<p>Radverkehr im Zuge Wunstorfer Straße einheitlich richtungstreu führen, Markierungslösung prüfen, ggf. einseitig/alternierend, alternativ: Ausbau der Seitenräume prüfen</p>	2

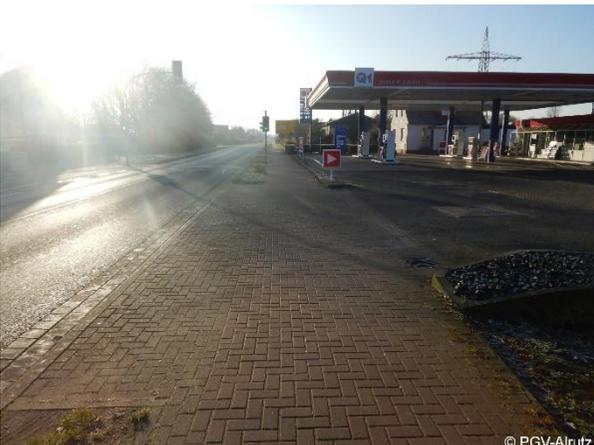
<p>© PGV-Alrutz</p>
B3	<p>Wunstorfer Straße (B 422) zw. Gaußstraße und Humboldtweg</p> <p>Vorrangnetz Region Hannover</p>	<p>Westseite: nördlich dieses Abschnittes wird der Radverkehr auf einem baulichen Radweg ohne Benutzungspflicht geführt, auf diesem Abschnitt ist keine bauliche Trennung mehr erkennbar, ungesicherte Grundstückszufahrt (Tankstelle)</p> <p>Ostseite: Gem. Geh-/Radweg mit Benutzungspflicht Führungskontinuität</p>	<p>Radverkehr im Zuge Wunstorfer Straße einheitlich richtungstreu führen, Markierungslösung prüfen, ggf. einseitig/alternierend, alternativ: Ausbau der Seitenräume prüfen, Sicherung der Tankstellenzufahrt durch Furtmarkierung inkl. Roteinfärbung und Piktogramme</p>	2 K

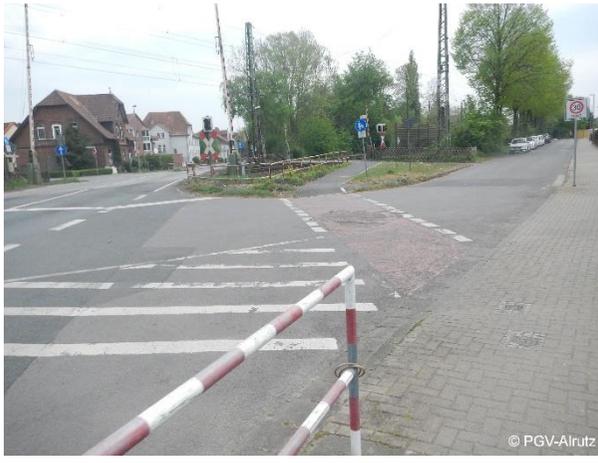
Nr.	Straßenabschnitt	Bestand / Problem	Lösungsansatz	Priorität	Fotos
B10	<p>Theodor-Heuss-Straße/ Bahnübergang (B 442)/ Saarstraße</p> <p>Vorrangnetz Region Hannover</p>	<p>Unübersichtlicher Knotenpunkt Umwegige Radverkehrsführung</p> <p><i>Bessere Anbindung gewünscht auf Workshop</i></p>	<p>Planungen sehen hier eine Unterführung für den Rad- und Fußverkehr vor</p>	<p>In Planung</p>

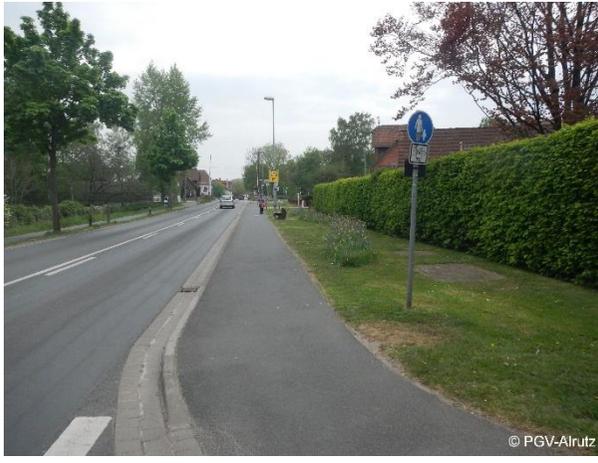
B11	<p>Nienburger Straße (B 442) zw. Bahnübergang Höhe Theodor-Heuss-Straße und Bollriede</p> <p>Vorrangnetz Region Hannover</p>	<p>beidseitig Gehweg, Radverkehr frei in unzureichender Breite, Westseite: fehlender Sicherheitstrennstreifen, Ostseite: Freigabe im Zweirichtungsverkehr DTVw (2013): 4.300 Kfz/ 24h</p> <p>Fehlende Führungskontinuität im Zuge der Nienburger Straße (B 442)</p>	<p>Radverkehr im Zuge Nienburger Straße einheitlich richtungstreu führen Wegeausbau oder Markierungslösung prüfen Alternativ: Freigabe für Radverkehr aufgeben und Radverkehr im Mischverkehr führen</p>	<p>2</p>

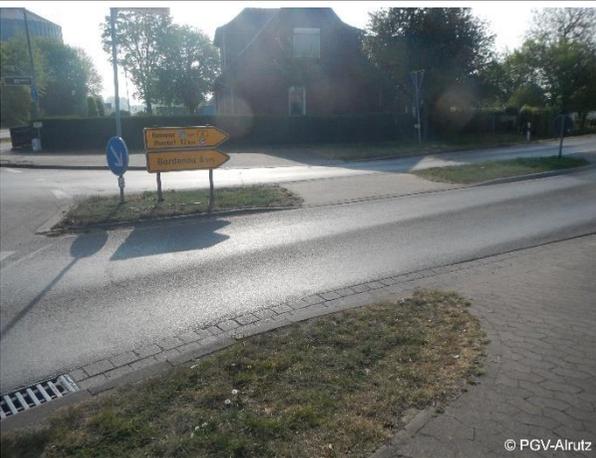
Nr.	Straßenabschnitt	Bestand / Problem	Lösungsansatz	Priorität	Fotos
L5	Mecklenhorster Straße (L 193)/ Justus-von-Liebig-Straße Vorrangnetz Region Hannover	Kreisverkehr, gemeinsame Führung des Fuß- und Radverkehrs auf baulichen Anlagen im Seitenraum, keine Furten an Kreisverkehrsarmen, unzureichende Verdeutlichung der Regelung	Verdeutlichung der Wartepflicht für Fuß- und Radverkehr durch kleines Vz 205	K

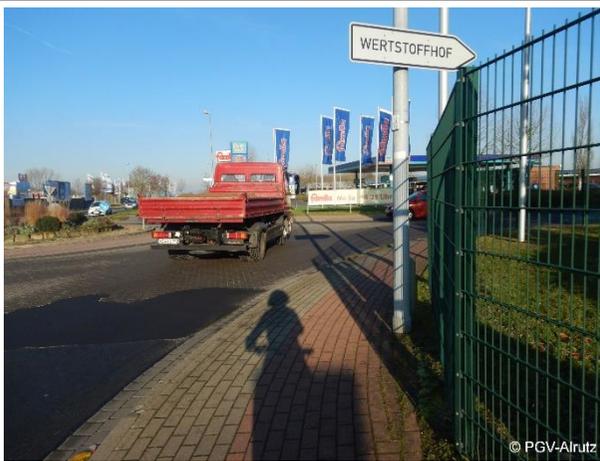
Nr.	Straßenabschnitt	Bestand / Problem	Lösungsansatz	Priorität	Fotos
L8	Kreisverkehr Ernst-Abbe-Ring (L 193)	Beidseitig gem. Geh-/Radwege mit Benutzungspflicht im Einrichtungsverkehr in unzureichender Breite, fehlender Sicherheitstrennstreifen, fehlende Einheit von Entwurf und Betrieb (farbliche Unterscheidung der Pflasterung)	Ausbauoptionen des Seitenraumes prüfen	1

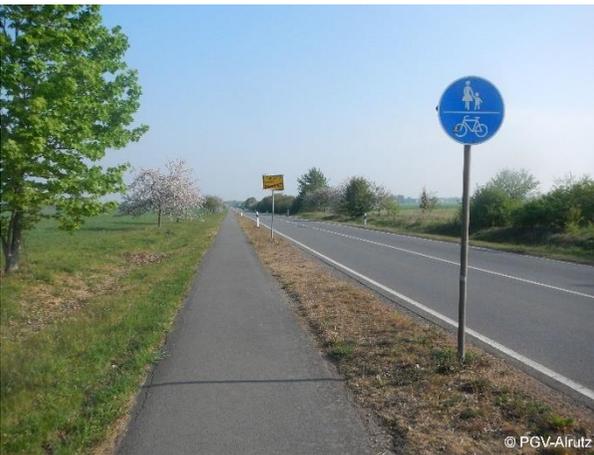
Nr.	Straßenabschnitt	Bestand / Problem	Lösungsansatz	Priorität	Fotos
L10	Justus-von-Liebig-Straße (L 193) zw. In der Eilenau und nördlicher Grenze Kernstadt	Außerorts Westseite: einseitiger gem. Geh-/Radweg im Zweirichtungsverkehr in unzureichender Breite (ca. 2,00 m) DTVW (2013): 5.700 Kfz/ 24h	Langfristig: Ausbauoptionen prüfen	2

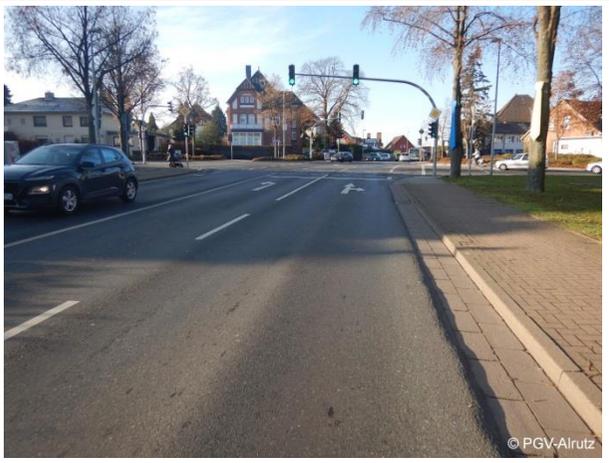
Nr.	Straßenabschnitt	Bestand / Problem	Lösungsansatz	Priorität	Fotos
K1	Herzog-Erich-Allee (K 347) zw. Wunstorfer Straße (B 442) und Ludwig-Enneccerus-Platz Vorrangnetz Region Hannover	T 30, Fehlende Radverkehrsanlage, Mischverkehr, DTV _w (2015): 13.400-16.800 Kfz/ 24 h Aufwölbung des Asphalts am Fahrbahnrand, Sturzgefahr für Radfahrende Fehlende Führungskontinuität	<i>Straßenzug muss in Bezug auf die gesamtverkehrliche Entwicklung betrachtet und einbezogen werden (vgl. Berichtsteil Kap. 5.2)</i> Radverkehrsanlagen herstellen Führungskontinuität zu Ludwig- Enneccerus-Platz gewährleisten	In Planung

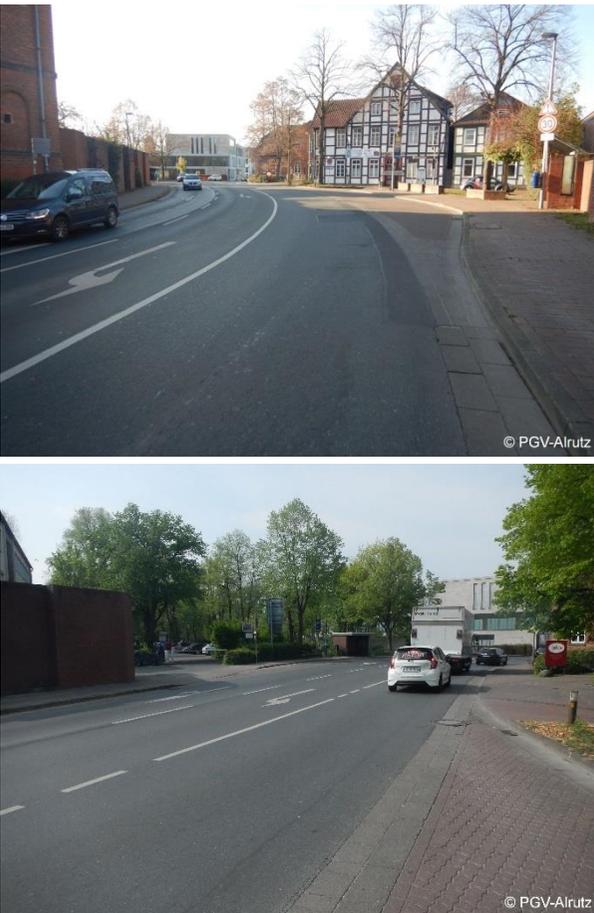
Nr.	Straßenabschnitt	Bestand / Problem	Lösungsansatz	Priorität	Fotos
K2	Ludwig-Enneccerus-Platz (K 347) Vorrangnetz Region Hannover	T 30, sehr schmale Seitenräume, Nordseite: Gehweg/ Radverkehr frei in unzureichender Breite im Einrichtungsverkehr, fehlender Sicherheitstrennstreifen, Führung durch Wartebereich an Bushaltstelle; Südseite: keine Radverkehrsanlage DTVw (2015): 17.000 Kfz/ 24 h, fehlende Querungsmöglichkeit zw. An der Liebfrauenkirche und Parkplatz des Amtsgerichtes Fehlende Führungskontinuität	<i>Straßenzug muss in Bezug auf die gesamtverkehrliche Entwicklung betrachtet und einbezogen werden (vgl. Berichtsteil Kap. 5.2)</i> Radverkehrsanlagen herstellen Führungskontinuität zu Herzog-Erich-Allee gewährleisten	In Planung

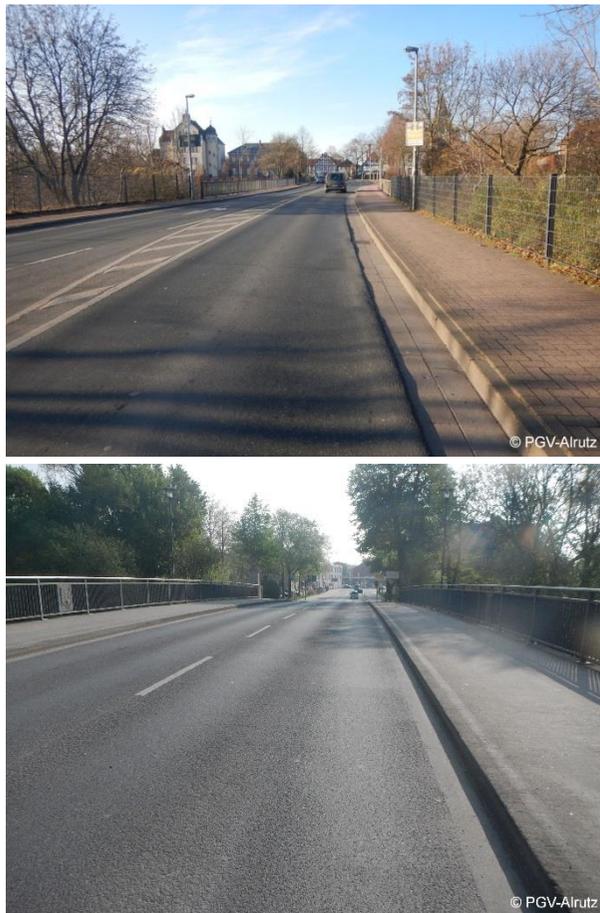
Nr.	Straßenabschnitt	Bestand / Problem	Lösungsansatz	Priorität	Fotos
K3	<p>Herzog-Erich-Allee (K 347) zw. Ludwig-Enneccerus-Platz (K 347) und Zwischen den Brücken</p> <p>Vorrangnetz Region Hannover</p>	<p>Keine Radverkehrsanlagen, Mischverkehr, DTV_w (2015): 17.200-17.800 Kfz/ 24h</p> <p>Fehlende Führungskontinuität</p>	<p><i>Straßenzug muss in Bezug auf die gesamtverkehrliche Entwicklung betrachtet und einbezogen werden (vgl. Berichtsteil Kap. 5.2)</i></p> <p>Radverkehrsanlagen herstellen</p> <p>Führungskontinuität zu Herzog-Erich-Allee gewährleisten</p>	In Planung

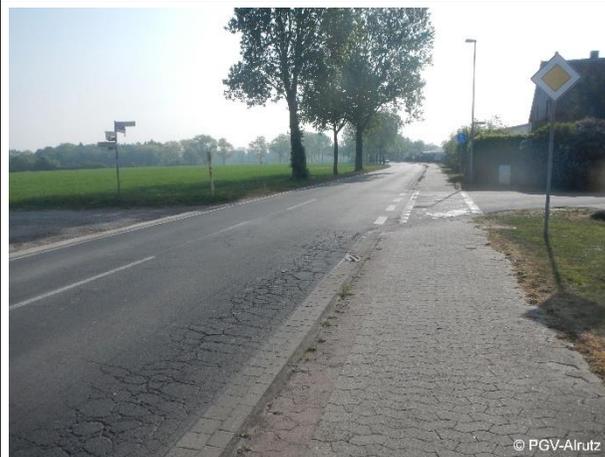
K6	<p>Mecklenhorster Straße (K 314) zw. Justus-von- Liebig-Straße und Grenze Kernstadt</p> <p>Vorrangnetz Region Hannover</p>	<p>Einseitiger gem. Geh-/Radweg im Zweirichtungsverkehr in unzureichender Breite (ca. 1,80 m)</p> <p>DTV_w (2013): 7.300 Kfz/ 24h</p>	<p>Ausbau auf Regelbreite</p> <p>Furtmarkierung Winterskamp um Radpiktogramme mit Zweirichtungspfeilen ergänzen</p>	2

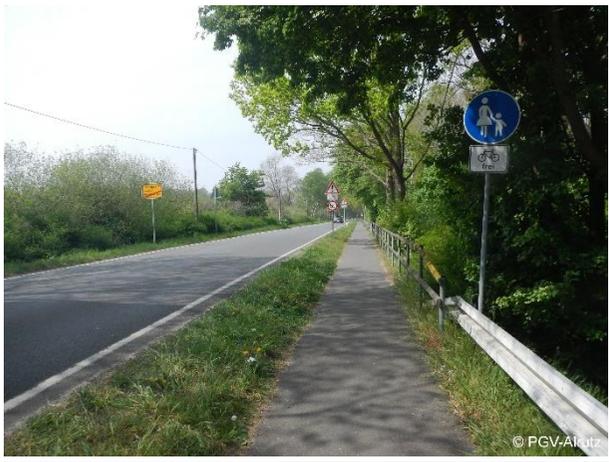
K7	<p>Moorstraße (K 347) zw. westliche Grenze Kernstadt und Im Bürgermoor</p> <p>Vorrangnetz Region Hannover</p>	<p>Außerorts, Nordseite: Gehweg, RV frei im Zweirichtungsverkehr, in unzureichender Breite (ca. 1,50m), Südseite: keine Radverkehrsanlage, fehlende Führungskontinuität DTVW (2013): 6.600 Kfz/ 24h</p>	<p>Ausbau auf Regelbreite</p>	<p>In Planung</p>

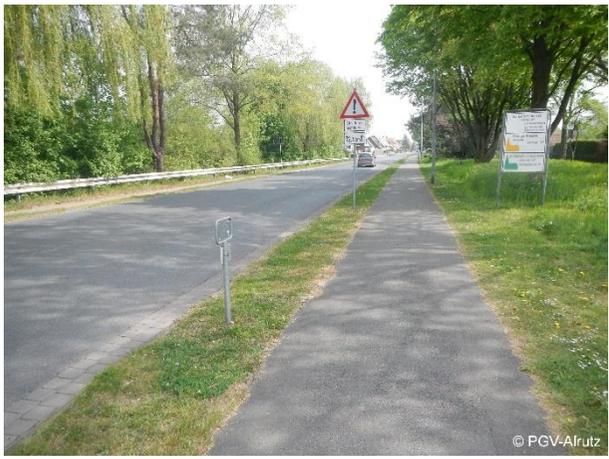
K8	<p>Moorstraße (K 347) zw. Im Bürgermoor und Vor dem Moore</p> <p>Vorrangnetz Region Hannover</p>	<p>Nordseite: keine Radverkehrsanlage, Südseite: Gehweg, Radverkehr frei, Querungsbedarf, punktuelle Belagsschäden auf dem Gehweg und der Fahrbahn, fehlende Führungskontinuität DTVW (2013): 6.600 Kfz/ 24h</p>	<p>Radverkehr im Zuge Hüttendamm – Landwehr einheitlich richtungstreu führen, Ausbau auf Regelbreite, Freigabe für den Radverkehr auf Nordseite ergänzen, Belagsausbesserung, Querungshilfe bei Übergang von einseitiger auf richtungstreue Radverkehrsführung ergänzen</p>	<p>In Planung</p>

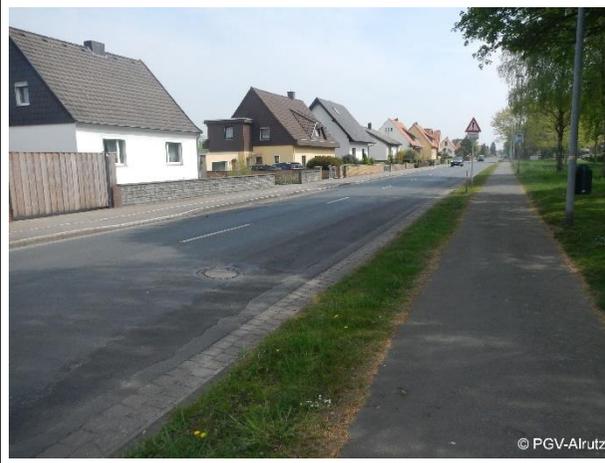
K9	<p>Morrstraße/ Hüttendamm (K 347) zw. Vor dem Moore und Im Kühlen Grunde</p> <p>Vorrangnetz Region Hannover</p>	<p>Beidseitig Gehweg, Radverkehr frei in unzureichender Breite DTVW (2013): 6.600 Kfz/ 24h, Belagsschäden auf der Fahrbahn, fehlende Führungskontinuität</p>	<p>Radverkehr im Zuge Hüttendamm – Landwehr einheitlich richtungstreu führen, Ausbau auf Regelbreite oder Markierungslösung prüfen</p>	In Planung

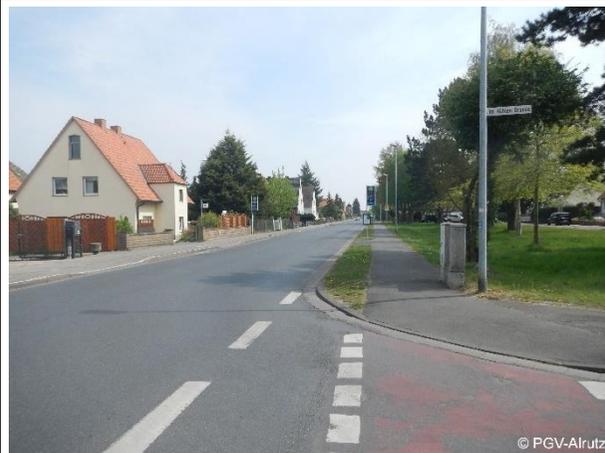
<p>© PGV-Alrutz</p>
K10	<p>Hüttendamm (K 347) zw. Im Kühlen Grunde und Landwehr</p> <p>Vorrangnetz Region Hannover</p>	<p>Nordseite: Gehweg, Radverkehr frei in unzureichender Breite, Südseite: keine Radverkehrsanlage, fehlende Führungskontinuität DTVW (2013): 6.600 Kfz/ 24h</p>	<p>Radverkehr im Zuge Hüttendamm – Landwehr einheitlich richtungstreu führen, Ausbau auf Regelbreite oder Markierungslösung prüfen</p>	In Planung

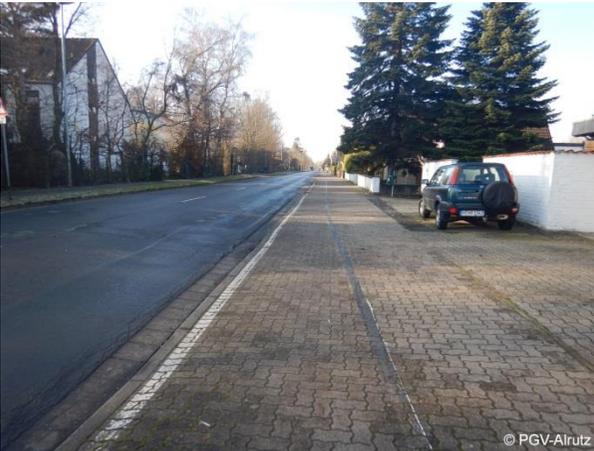
K11	Landwehr (K 347) zw. Hüttendamm und Haus Nummer 90 Vorrangnetz Region Hannover	Beidseitig Gehwege, Radverkehr frei, Südseite: unzureichende Breite, z.T. fehlender Sicherheitstrennstreifen, abschnittsweise Parken am Fahrbahnrand, fehlende Führungskontinuität DTVW (2013): 6.600 Kfz/ 24h	Radverkehr im Zuge Hüttendamm – Landwehr einheitlich richtungstreu führen, Seitenräume ausbauen, alternativ Schutzstreifen markieren, ggf. alternierend <i>Aktuelle Planungen der Region Hannover berücksichtigen</i>	In Planung

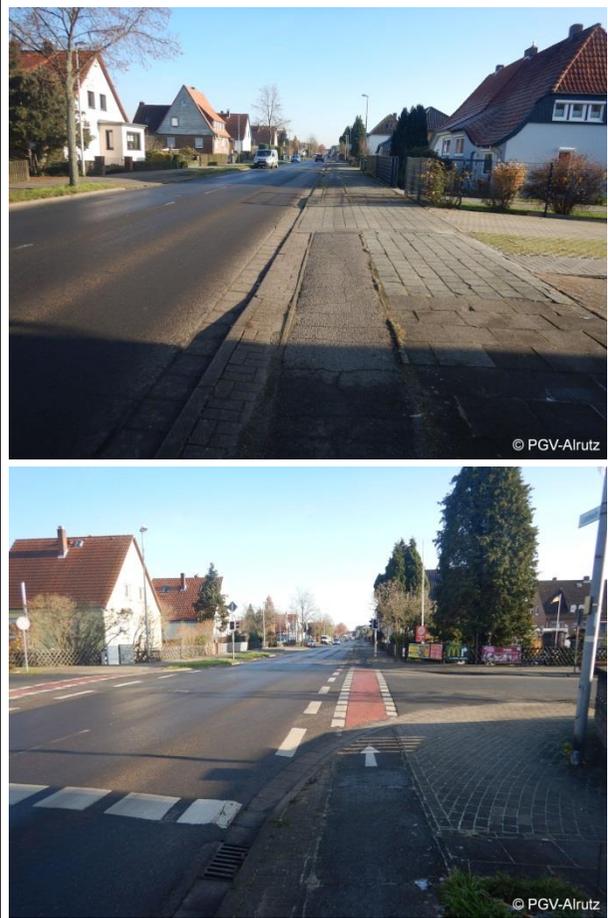
<p>K12</p>	<p>Landwehr (K 347) zw. Haus Nummer 90 und Haus Nummer 38</p> <p>Vorrangnetz Region Hannover</p>	<p>Beidseitig bauliche Radwege ohne Benutzungspflicht in unzureichender Breite und Belagsqualität, ungesicherte Grundstückszufahrten, fehlende Fußverkehrsfurt an Einmündungen, fehlende Führungskontinuität DTVW (2013): 10.500-11.400 Kfz/ 24h</p>	<p>Radverkehr im Zuge Hüttendamm – Landwehr einheitlich richtungstreu führen</p> <p>Seitenräume ausbauen, alternativ Schutzstreifen markieren, ggf. alternierend</p> <p><i>Aktuelle Planungen der Region Hannover berücksichtigen</i></p>	<p>In Planung</p>

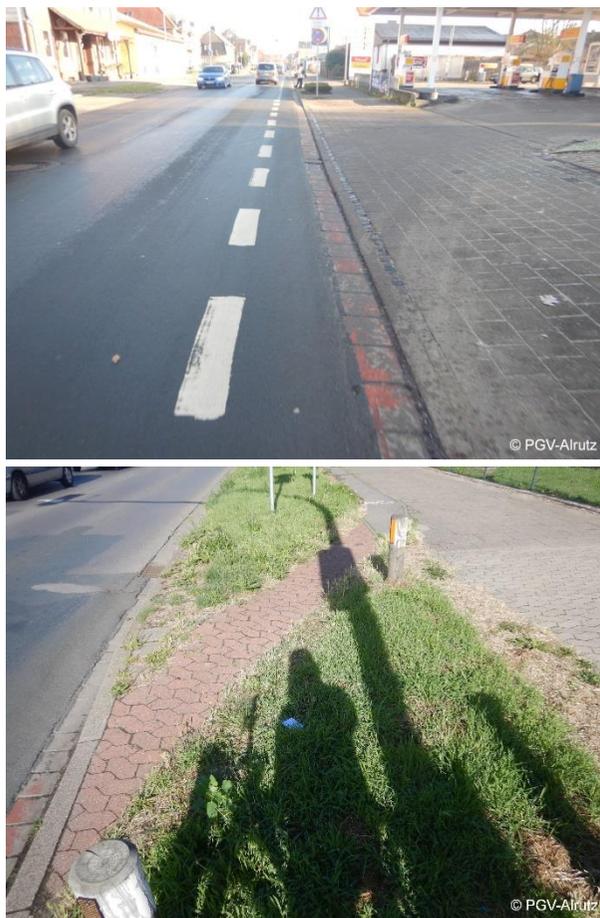
K13	<p>Landwehr (K 347) zw. Haus Nummer 38 und Königsberger Straße</p> <p>Vorrangnetz Region Hannover</p>	<p>T 30, Südseite: Schutzstreifen in unzureichender Breite, Markierung mit Breitstrich, unzureichende Sicherung von vielbefahrenen Grundstückzufahrten, Nordseite: Radweg ohne Benutzungspflicht in unzureichender Breite und Belagsqualität, Überleitung von Fahrbahnführung in den Seitenraum nur schwer zu erkennen fehlende Führungskontinuität DTVW (2013): 11.400 Kfz/ 24h</p>	<p>Radverkehr im Zuge Hüttendamm – Landwehr einheitlich richtungstreu führen</p> <p>Seitenräume ausbauen, alternativ Schutzstreifen markieren, ggf. alternierend</p> <p><i>Aktuelle Planungen der Region Hannover berücksichtigen</i></p>	<p>In Planung</p>

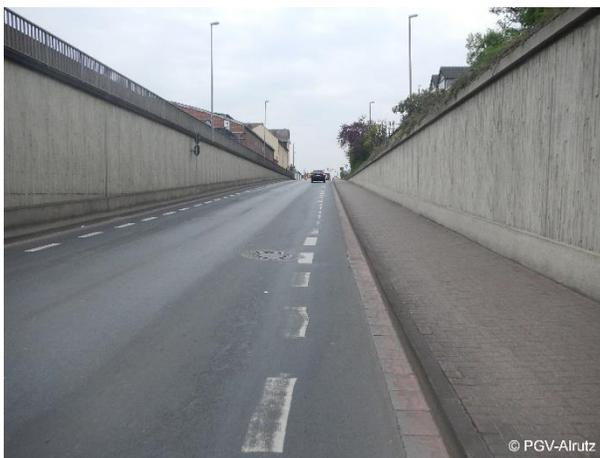
K14	Landwehr (K 347) zw. Königsberger Straße und Marktstraße Vorrangnetz Region Hannover	T 30, beidseitig Schutzstreifen in unzureichender Breite, Markierung mit Breitstrich, verblasste Markierung, fehlender Sicherheitsraum zu parkenden Kfz, fehlende Führungskontinuität DTVW (2013): 14.000 Kfz/ 24h	Seitenräume ausbauen, alternativ Schutzstreifen markieren, ggf. alternierend <i>Aktuelle Planungen der Region Hannover berücksichtigen</i>	In Planung

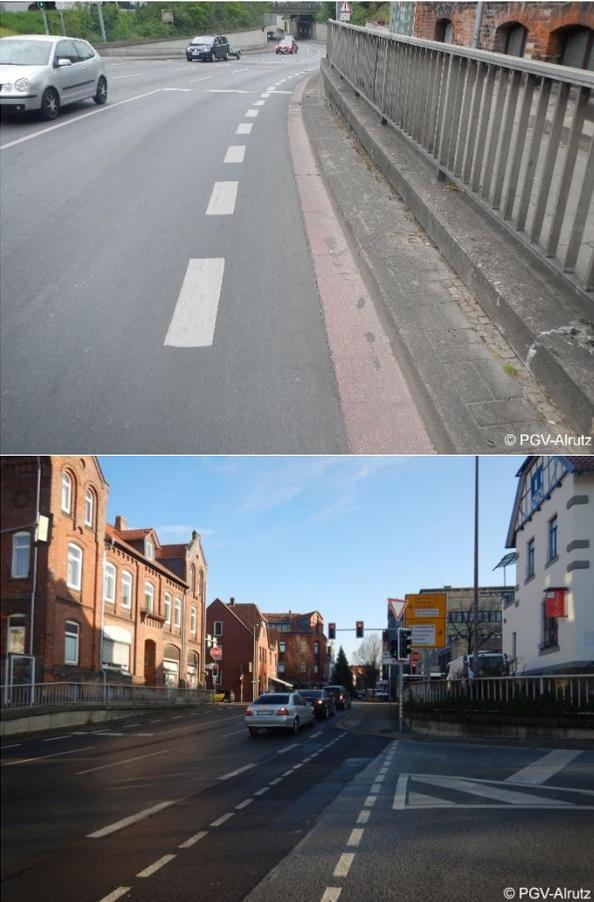
K15	<p>Landwehr (K 347) zw. Marktstraße und Wunstorfer Straße</p> <p>Vorrangnetz Region Hannover</p>	<p>Nordseite: Schutzstreifen in unzureichender Breite, Markierung mit Breitstrich,</p> <p>Südseite: Fehlende Berücksichtigung des Radverkehrs zur Weiterfahrt bis Wunstorfer Straße. Schutzstreifen läuft auf Höhe Marktstraße neben Furt aus. Weiterführung nicht eindeutig. fehlende Führungskontinuität DTVW (2013): 14.000 Kfz/ 24h</p>	<p>Radverkehrsanlage ergänzen Querschnitt neu aufteilen Führungskontinuität im Zuge K 347 berücksichtigen</p> <p><i>Aktuelle Planungen der Region Hannover berücksichtigen</i></p>	<p>In Planung</p>

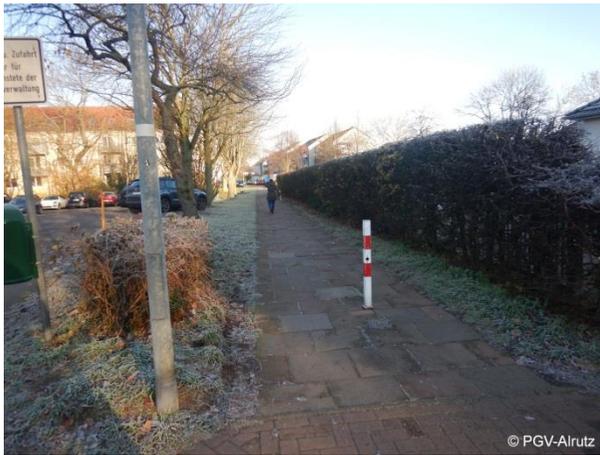
Nr.	Straßenabschnitt	Bestand / Problem	Lösungsansatz	Priorität	Fotos
G4	Wegeverbindung zw. Theresenstraße und Nicolaitorstraße	Gehweg, unzureichende Breite für Freigabe für den Radverkehr, Poller	Wegeverbindung auf maximal mögliche Breite verbreitern, Freigabe für den Radverkehr ergänzen (KI6), Poller entfernen oder durch seitlich eingebaute reflektierende Poller mit Bodenmarkierung ersetzen (M3)	2 K

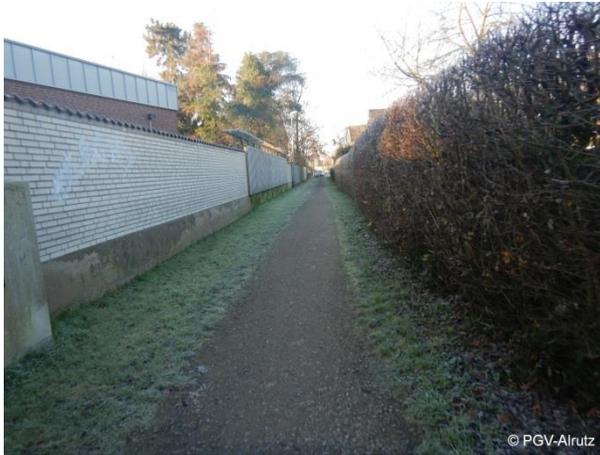
G5	Wegeverbindung zw. Theresenstraße und Goethestraße	Gehweg, unzureichende Breite und Belagsqualität, Poller	Wegeausbau inkl. Anbindung an Goethestraße, Freigabe für den Radverkehr ergänzen (KI7), Poller entfernen oder durch seitlich eingebaute reflektierende Poller mit Bodenmarkierung ersetzen (M4)	2 K

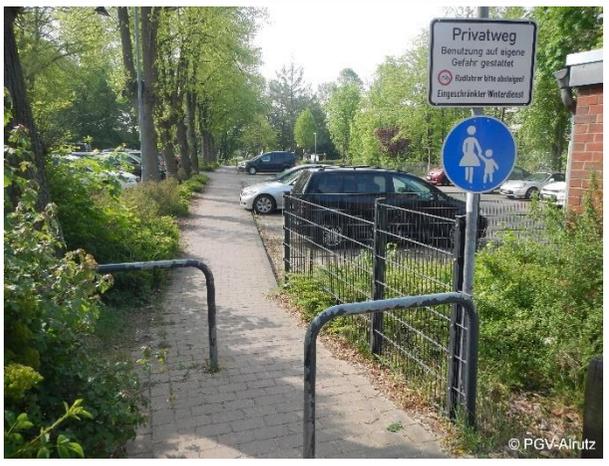
Nr.	Straßenabschnitt	Bestand / Problem	Lösungsansatz	Priorität	Fotos
G6	Wegeverbindung über den Parkplatz des Amtsgerichtes zwischen An der Leutnantwiese und Herzog-Erich-Allee	<p>Privatweg, Gehweg in unzureichender Breite, Umlaufsperrn, Anbindung an Herzog-Erich-Allee direkt auf Höhe der Bushaltestelle</p> <p>Verbindung gewünscht auf Workshop</p>	<p>Umlaufsperrn entfernen (KI10), Wegeverbindung verbreitern, Freigabe für den Radverkehr ergänzen, Piktogramme zur Orientierung aufbringen (M9)</p>	K 2

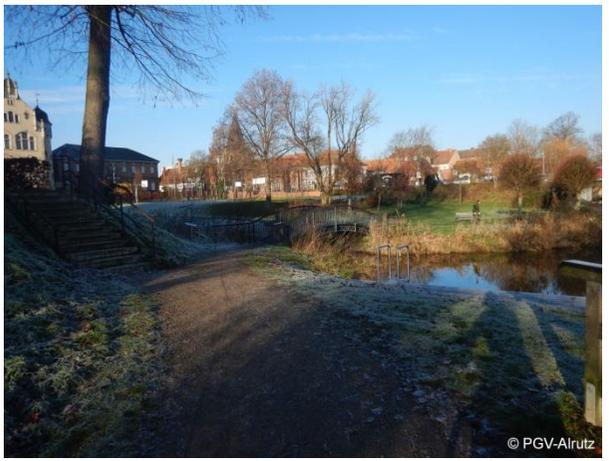
G7	Wegeverbindung östlich Schloss Landestrost zw. An der Leutnantwiese und Ausläufer der Kleinen Leine (Hafen)	<p>Unzureichende Belagsqualität, Engstelle an Brücke über den Ausläufer der kleinen Leine, unzureichende Geländerhöhe</p> <p>Anmerkung Workshop: wichtige Schülerverbindung</p> <p>Überschwemmungsgebiet</p>	<p><i>Abschnitt wird im Rahmen des INSEK Innenstadtentwicklung überplant</i></p>	In Planung

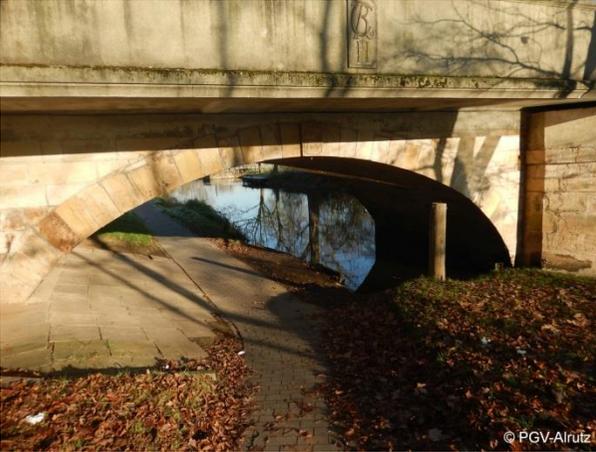
Nr.	Straßenabschnitt	Bestand / Problem	Lösungsansatz	Priorität	Fotos
G8	Wegeverbindung zw. Ausläufer der Kleinen Leine (Hafen) und An der Kleinen Leine	<p>Selbständige Wegeverbindung in unzureichender Breite, Engstelle und unzureichende Belagsqualität im Unterführungsbereich der Herzog-Erich-Allee, Engstelle im Unterführungsbereich Marktstraße Anmerkung Workshop: wichtige Schülerverbindung</p> <p>Überschwemmungsgebiet</p>	<p><i>Abschnitt wird im Rahmen des INSEK Innenstadtentwicklung überplant</i></p>	In Planung

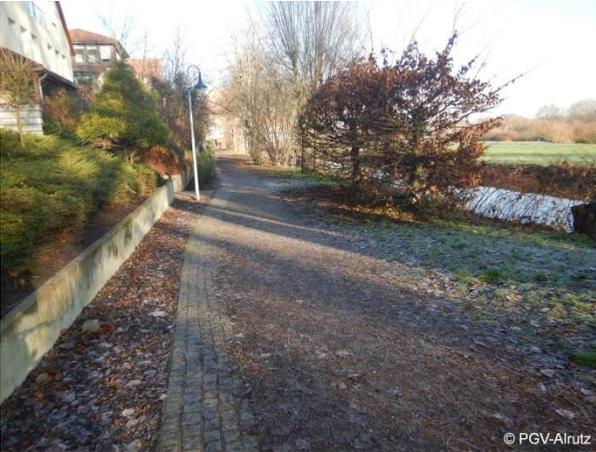
G9	Wegeverbindung zw. An der Kleinen Leine und Mühlenhof	<p>Unzureichende Belagsqualität, Poller mit unzureichender Sicherung Anmerkung Workshop: wichtige Schülerverbindung</p> <p>Überschwemmungsgebiet</p>	<p>Belagserneuerung, Poller entfernen (KI11) oder durch reflektierenden Poller mit Bodenmarkierung ersetzen (M10)</p> <p><i>Abschnitt wird im Rahmen des INSEK Innenstadtentwicklung überplant</i></p>	2 K

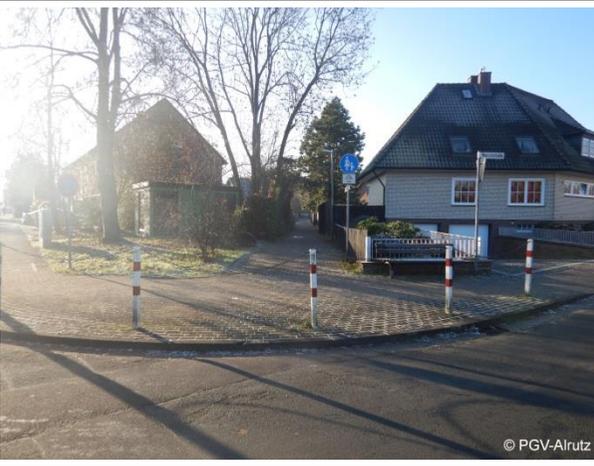
Nr.	Straßenabschnitt	Bestand / Problem	Lösungsansatz	Priorität	Fotos
G10	Dietrich-Redecker-Weg zw. Marschstraße und Von-Berckefeldt-Straße	Gehweg, Radverkehr frei, nur über Grundstückszufahrt (Bordabsenkung) des nächstgelegenen Grundstückes erreichbar aufgrund Poller und Kette in direkter Zuwegung	Bord absenken, Poller und Kette entfernen, um Anbindung herzustellen (KI12), Aufstellbereich zur Weiterfahrt auf Lindenstraße herstellen bzw. markieren	2

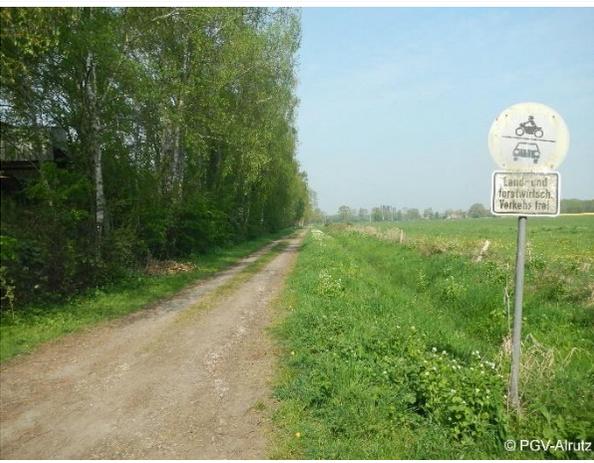
G11	Wegeverbindung zw. Moordorfer Straße und Schnepfenstieg	Einfahrverbot für motorisierten Verkehr, land- und forstwirtschaftlicher Verkehr frei, unzureichende Belagsqualität	Belagserneuerung	2

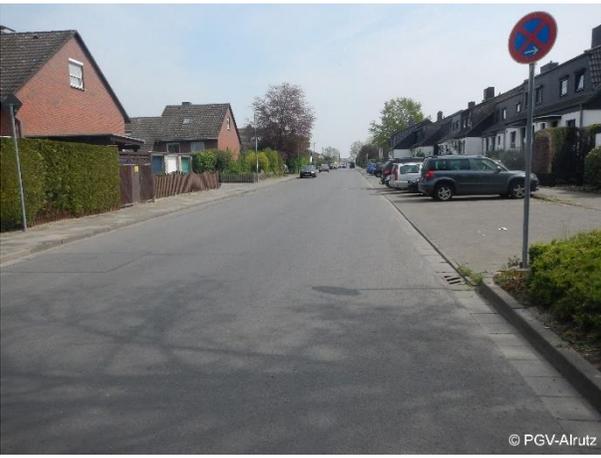
Nr.	Straßenabschnitt	Bestand / Problem	Lösungsansatz	Priorität	Fotos
G12	Siemensstraße zw. Dietrich-Bonhoeffer- Straße und Kornstraße	Mischverkehr, Parken am Fahrbahnrand und in Parkbuchten, abschnittsweise sehr breiter Straßenquerschnitt, fehlende Führungskontinuität mit östlichen Abschnitten im Zuge Siemensstraße DTVW (2013): 700-1.400 Kfz/ 24h	Radverkehr im Zuge Siemensstraße einheitlich führen, geschwindigkeitsreduzierende Maßnahmen	2

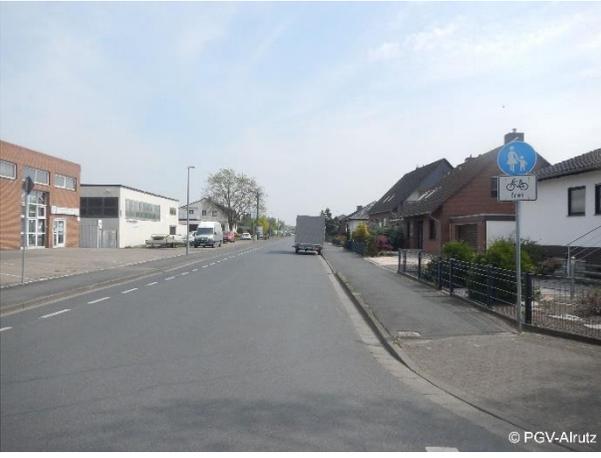
G13	Siemensstraße zw. Kornstraße und Hans- Böckler-Straße	Nordseite: Schutzstreifen in unzureichender Breite, z.T. verblasste Markierung Südseite: Gehweg, Radverkehr frei Fehlende Führungskontinuität im Zuge Siemensstraße DTVW (2013): 1.700-2.200 Kfz/ 24h	Radverkehr im Zuge Siemensstraße einheitlich führen, Freigabe des Gehweges für den Radverkehr aufgeben, Radverkehr im Mischverkehr führen, geschwindigkeitsreduzierende Maßnahmen	2

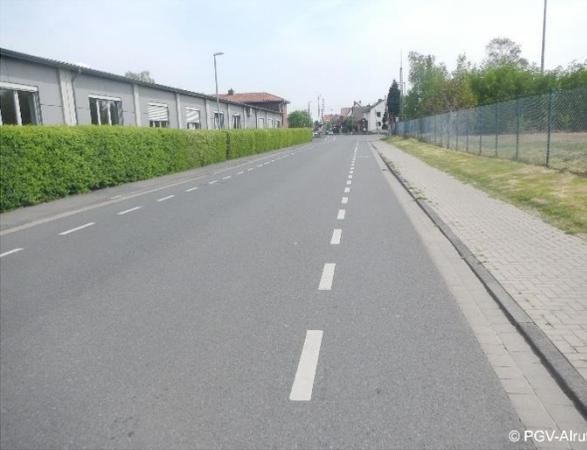
Nr.	Straßenabschnitt	Bestand / Problem	Lösungsansatz	Priorität	Fotos
G14	Siemensstraße zw. Hans-Böckler-Straße und Bahnübergang	Beidseitig Schutzstreifen, fehlende Führungskontinuität im Zuge Siemensstraße DTVW (2013): 1.800 Kfz/ 24h	Radverkehr im Zuge Siemensstraße einheitlich führen, geschwindigkeitsreduzierende Maßnahmen	2

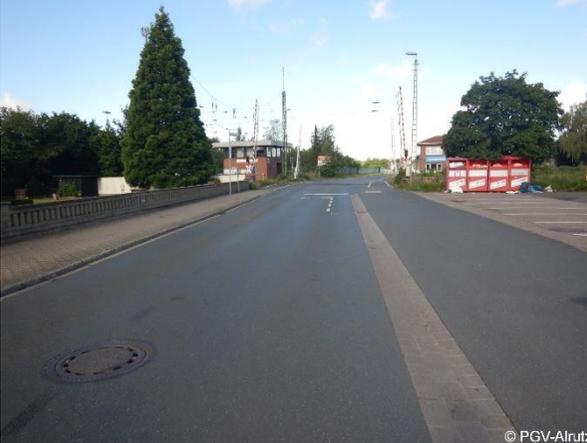
G15	Siemensstraße zw. Bahnübergang und Wunstorfer Straße	Mischverkehr, fehlende Führungskontinuität im Zuge Siemensstraße DTVW (2013): 2.100 Kfz/ 24h	Radverkehr im Zuge Siemensstraße einheitlich führen	2

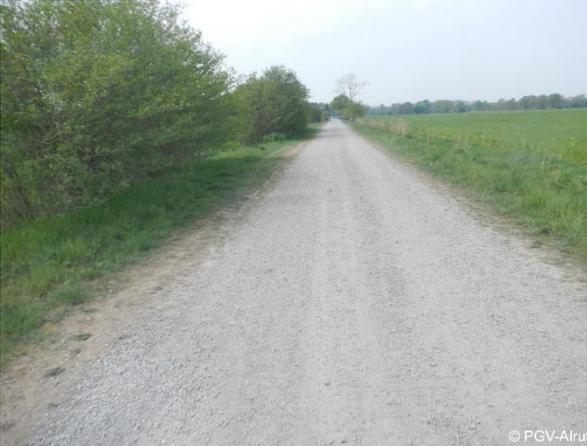
Nr.	Straßenabschnitt	Bestand / Problem	Lösungsansatz	Priorität	Fotos
G18	Südstraße zw. Gleisen und Eckernkamp	Unzureichende Belagsqualität	Belagserneuerung	2

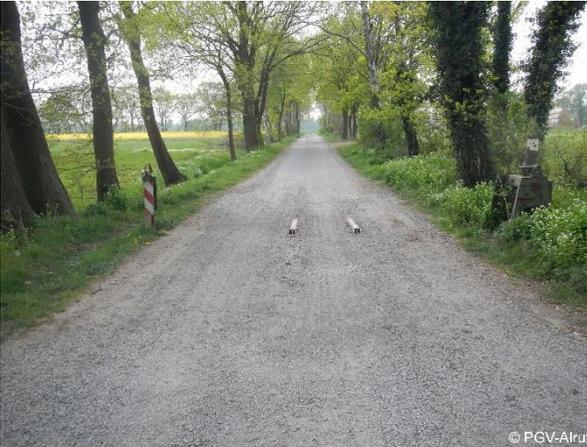
G19	Eckernkamp	Abschnittsweise unzureichende Belagsqualität, Sturzgefahr durch klappbare Poller ohne Sicherung	Belagserneuerung, Sicherung der Poller mit Bodenmarkierung (M13)	2 K

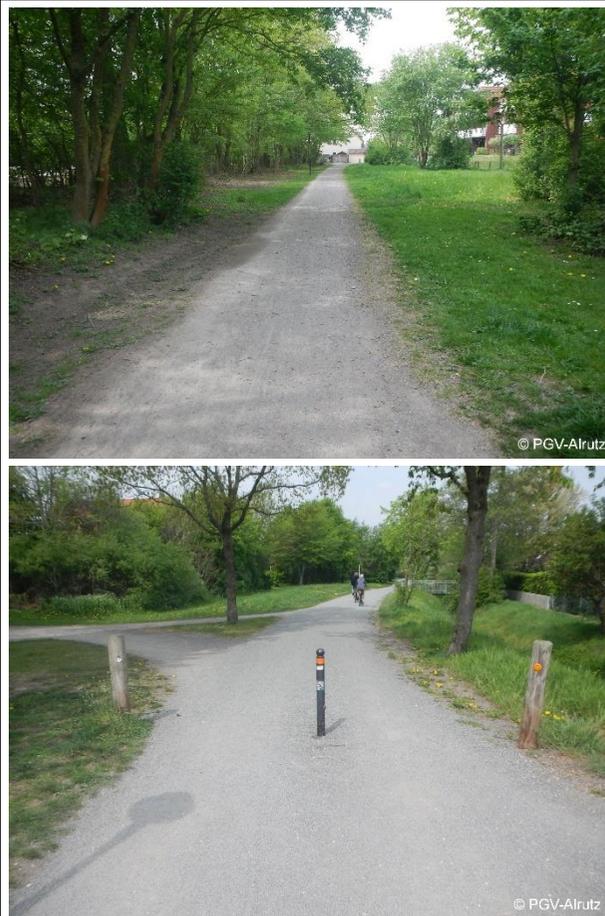
Nr.	Straßenabschnitt	Bestand / Problem	Lösungsansatz	Priorität	Fotos
G20	Wegeverbindung zw. Ahnsförth und Am Kuhlager nördlich Schule am Ahnsförth	Unzureichende Belagsqualität, Poller mit unzureichender Sicherung	Belagserneuerung, Poller entfernen (KI15) oder durch reflektierende Poller mit Bodenmarkierung ersetzen (M14), Durchlassbreite 1,50 m gewährleisten	2 K

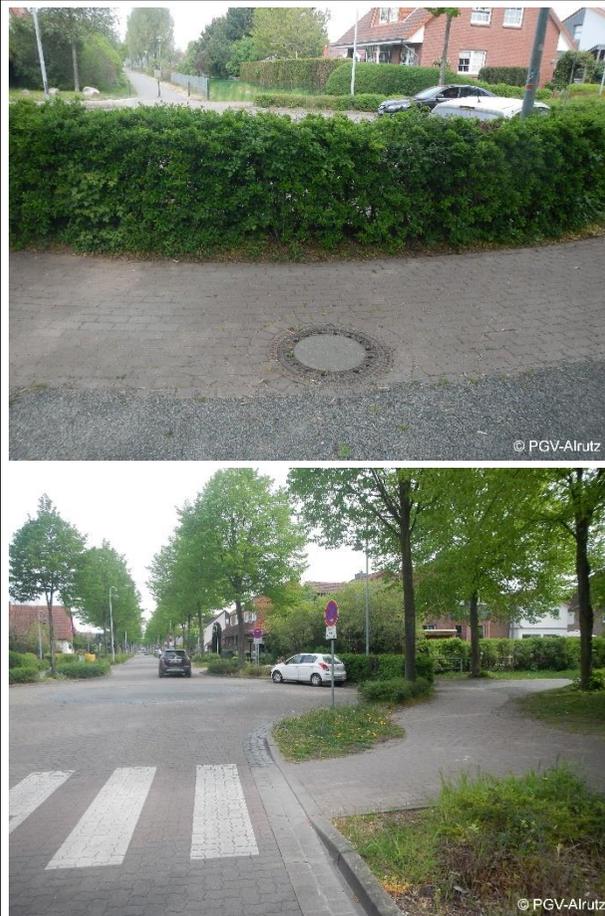
Nr.	Straßenabschnitt	Bestand / Problem	Lösungsansatz	Priorität	Fotos
G21	Wegeverbindung zw. Ahnsförth und Memeler Straße	Anbindung Memeler Straße nur indirekt über Gehwege gegeben, Hecke verhindert direkte Überfahrt auf Memeler Straße	Direkte Anbindung herstellen	2

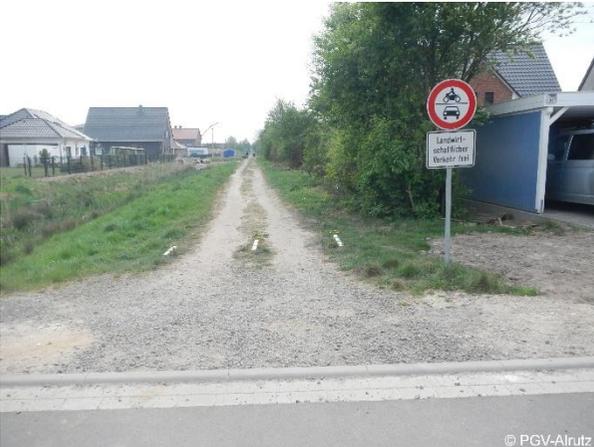
G23	Wegeverbindung zw. Im Wiebusche und Märchenstraße	Landwirtschaftliche Wegeverbindung in unzureichender Breite und Belagsqualität, unzureichende Bordabsenkung, Poller mit unzureichender Sicherung	Wegeausbau, Borde niveaugleich absenken, Poller entfernen (KI18) oder durch seitlich eingebaute reflektierende Poller mit Bodenmarkierung ersetzen (M17), Durchlassbreite von 1,50 m gewährleisten	2 K

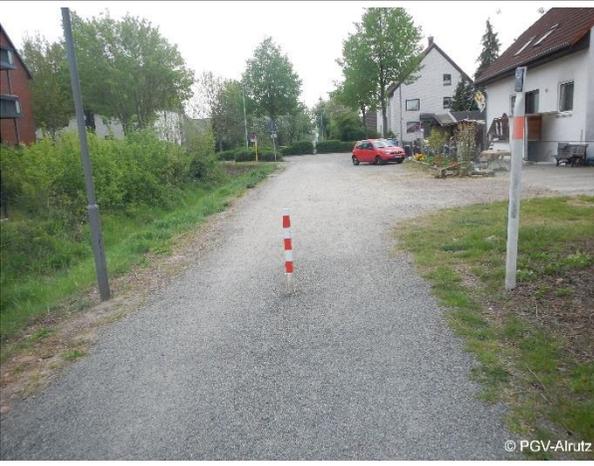
Nr.	Straßenabschnitt	Bestand / Problem	Lösungsansatz	Priorität	Fotos
G24	Wegeverbindung zw. Märchenstraße und Memeler Straße	Rutschgefahr durch unzureichende Belagsqualität, Poller mit unzureichender Sicherung Höhe Im Wiebusch, Sterntalerstraße, nördlich Memeler Straße	Belagserneuerung, Poller entfernen (KI19) oder durch seitlich eingebaute reflektierende Poller mit Bodenmarkierung ersetzen (M18), Durchlassbreite von 1,50 m gewährleisten	2 K

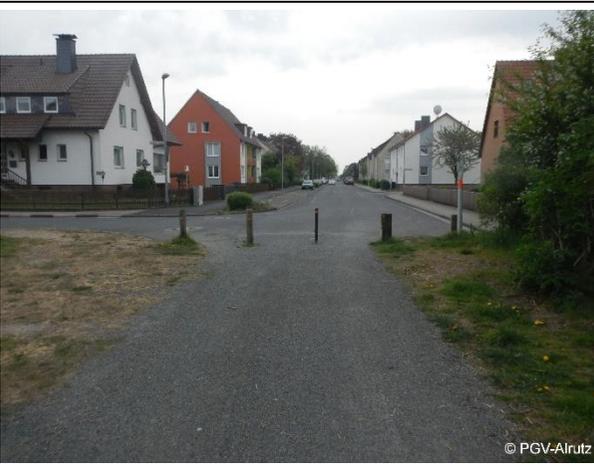
G25	Wegeverbindung zw. Memeler Straße und Kleiner Tösel	Rutschgefahr durch unzureichende Belagsqualität, Poller mit unzureichender Sicherung im Übergang auf Kleiner Tösel	Belagserneuerung, Poller entfernen (KI20) oder durch seitlich eingebaute reflektierende Poller mit Bodenmarkierung ersetzen (M19), Durchlassbreite von 1,50 m gewährleisten	2 K

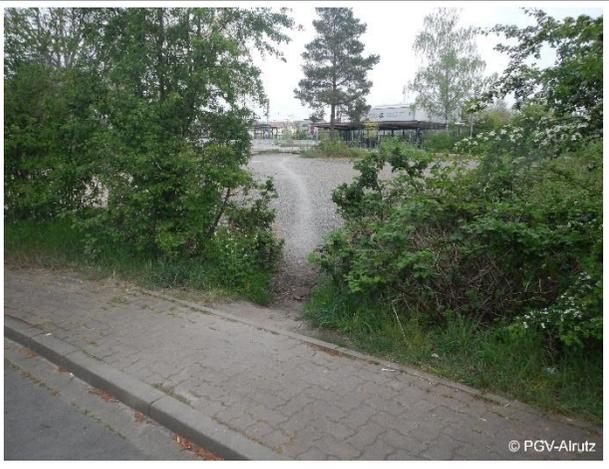
Nr.	Straßenabschnitt	Bestand / Problem	Lösungsansatz	Priorität	Fotos
G26	Wegeverbindung zw. An der Eisenbahn und Mies-van-der-Rohe-Weg	Verbindung lediglich als „Trampelpfad“ vorhanden, fehlende Bordabsenkung Verbindung gewünscht auf Workshop	Wegeverbindung herstellen, Anbindung an Mies-van-der-Rohe-Weg und An der Eisenbahn herstellen, Borde absenken	✓

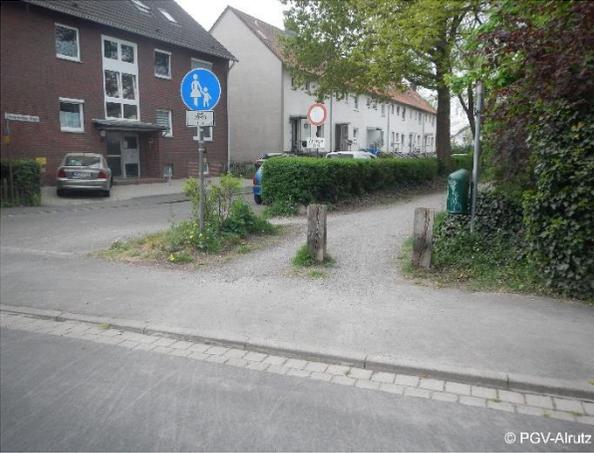
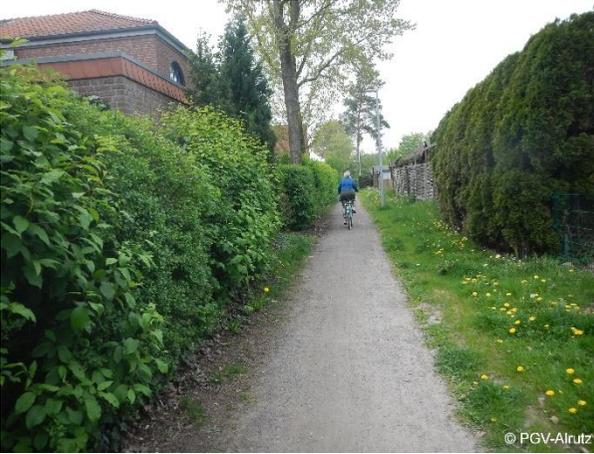
Nr.	Straßenabschnitt	Bestand / Problem	Lösungsansatz	Priorität	Fotos
G27	An der Torfbahn zw. Hans-Böckler-Straße und Kornstraße	Gehweg, Radverkehr frei in unzureichender Breite, unzureichende Bordabsenkung, Poller mit unzureichender Sicherung und unzureichender Durchlassbreite	<p>Wegeausbau, Borde niveaugleich absenken, Poller entfernen (KI22) oder durch seitlich eingebaute reflektierende Poller mit Bodenmarkierung ersetzen, Durchlassbreite von 1,50 m gewährleisten, Radverkehr im Vorfeld der Querungen Hans-Böckler-Straße und Kornstraße durch Querstreifen auf notwendige Geschwindigkeitsreduzierung hinweisen und Konfliktbereich dadurch verdeutlichen (M21)</p>

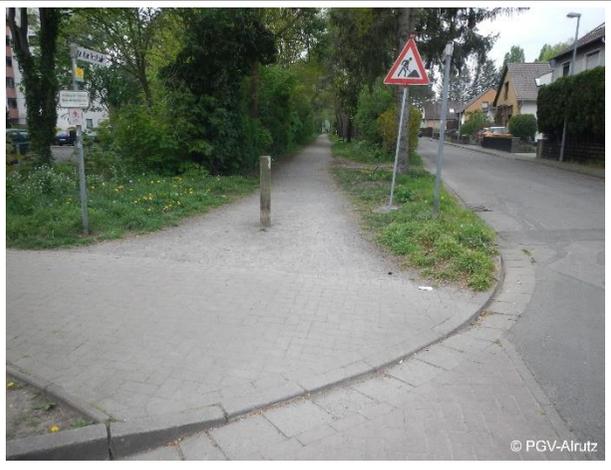
Nr.	Straßenabschnitt	Bestand / Problem	Lösungsansatz	Priorität	Fotos
G28	An der Torfbahn zw. Kornstraße und Dietrich-Bonhoeffer- Straße	Gehweg, Radverkehr frei in unzureichender Breite, abschnittsweise Unebenheiten durch Bewuchs, unzureichende Bordabsenkung, Poller mit unzureichender Sicherung	Wegeausbau, Borde niveaugleich absenken, Poller entfernen (KI23) oder durch seitlich eingebaute reflektierende Poller mit Bodenmarkierung ersetzen, Durchlassbreite von 1,50 m gewährleisten Radverkehr im Vorfeld der Querungen Im Heidland und Kornstraße durch Querstreifen auf notwendige Geschwindigkeitsreduzierung hinweisen (M22)	2 K

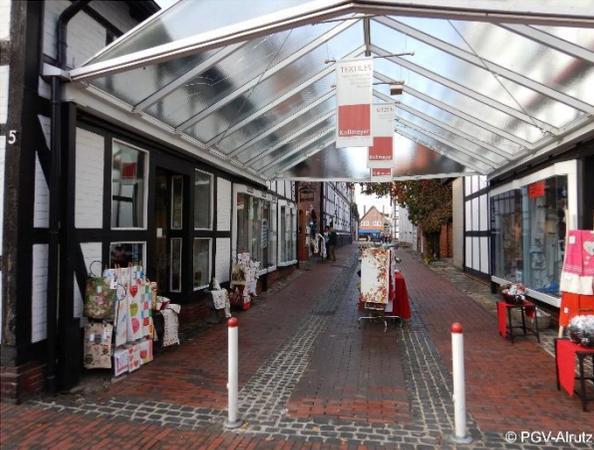
Nr.	Straßenabschnitt	Bestand / Problem	Lösungsansatz	Priorität	Fotos
G31	Apothekengasse	Einbahnstraße mit Freigabe für den Radverkehr, Poller im Übergang auf Leinstraße, abschnittsweise Geschäftsauslagen, Rutschgefahr durch glatten Belag	<p>Ausweisung zur Fahrradstraße, Vorfahrtregelungen für Fahrradstraßen im gesamten Stadtgebiet einheitlich gestalten</p> <p>Verdeutlichung der Führungsform durch weitere und einheitliche Markierung („corporate design“) (M25), Regelung zwischen Stadt und Geschäften bzgl. Auslagen treffen, wenn möglich Auslagen unterbinden, Bodenbelag austauschen</p>	K

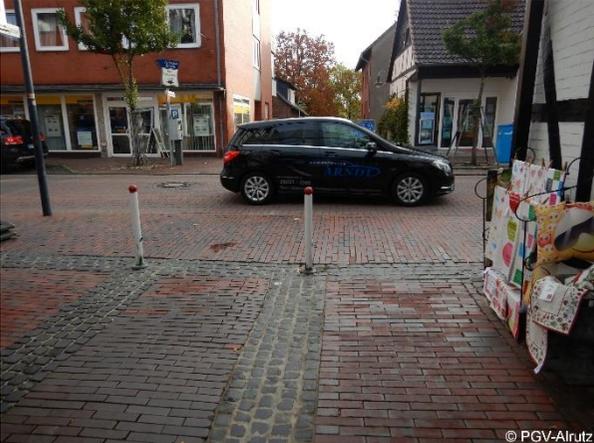
G32	Apothekengasse/ Leinstraße	Schlechte Sichtbeziehungen, Rutschgefahr durch glatten Belag	<p>Vorziehen des Gehweges an Querungsbereich,</p> <p>Aufmerksamkeitsbereich für den Radverkehr herstellen (z.B. Querstreifen, Piktogramme) (M26), Bodenbelag austauschen</p>	1

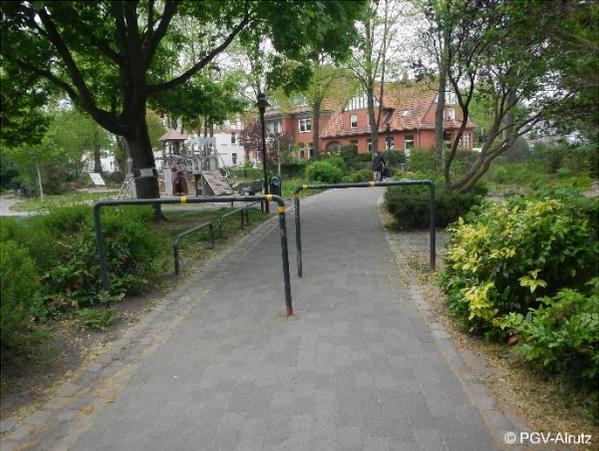
Nr.	Straßenabschnitt	Bestand / Problem	Lösungsansatz	Priorität	Fotos
G33	Wegeverbindung zw. Mittelstraße und Nicolaitorstraße	Gemeinsamer Geh-/ Radweg in unzureichender Breite, Umlaufsperrn mit unzureichender Sicherung auf Höhe Theodor-Heuss-Straße sowie Nicolaitorstraße, LSA mit Anforderungstaster zur Querung der Theodor-Heuss-Straße	Verbreiterung auf Regelmaß, Umlaufsperrn entfernen (KI27) oder durch seitlich eingebaute reflektierende Poller mit Bodenmarkierung ersetzen (M27), Durchlassbreite von 1,50 m gewährleisten, Berücksichtigung des Radverkehrs an LSA zur Querung der Theodor-Heuss-Straße, z.B. mittels Videotechnik oder Kontaktschleifen Langfristig prüfen, ob eine Zusammenlegung der Spielbereiche, ggf. mit Verschwenk der Wegeverbindung, zur Reduzierung des Konfliktpotenzials realisiert werden kann.	2 K

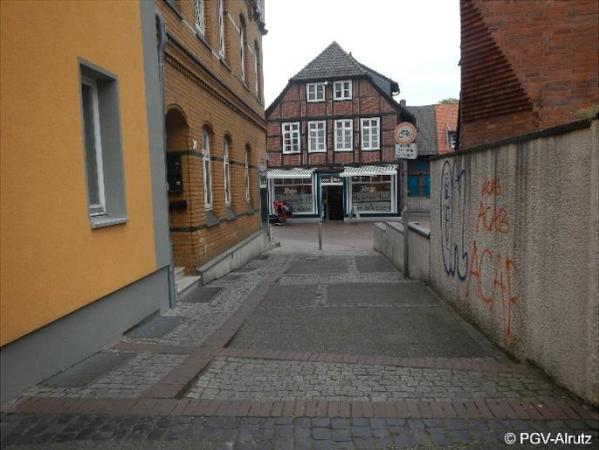
G34	Am kleinen Walle	Freigabe für Radverkehr bis Marktstraße, schwer erkennbare Treppen mit seitlicher Schieberampe, Rutschgefahr durch glatten Belag	Rampe verbreitern, Bodenbelag austauschen	2

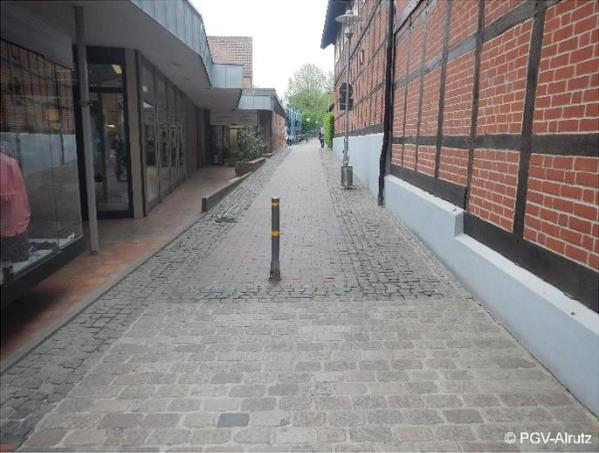
Nr.	Straßenabschnitt	Bestand / Problem	Lösungsansatz	Priorität	Fotos
G35	Kleine Wallstraße	Poller mit unzureichender Sicherung bei Einmündung Marktstraße, Rutschgefahr durch glatten Belag	Poller entfernen (KI29) oder durch seitlich eingebaute reflektierende Poller mit Bodenmarkierung ersetzen (M28), Durchlassbreite von 1,50 m gewährleisten, Bodenbelag austauschen	K 2

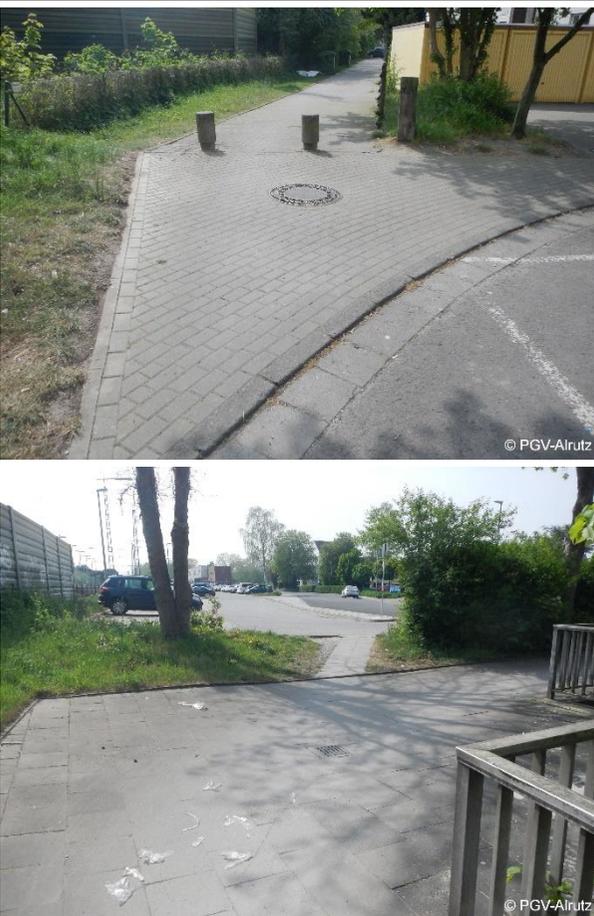
Nr.	Straßenabschnitt	Bestand / Problem	Lösungsansatz	Priorität	Fotos
G36	Wegeverbindung zw. Saarstraße und An der Eisenbahn	Mehrfach Poller mit unzureichender Sicherung und Durchlassbreite, abschnittsweise Führung über Parkplatz, unzureichende Belagsqualität, unzureichende Geländerhöhe und Breite der Brücke über Landwehr unzureichende Anbindung An der Eisenbahn	Poller entfernen (KI32) oder durch reflektierende seitlich eingebaute Poller mit Bodenmarkierung ersetzen (M30), Durchlassbreite von 1,50 m gewährleisten, Belagserneuerung, Parken durch Markierung ordnen Anbindung an An der Eisenbahn herstellen Brücke in ausreichender Breite und Geländerhöhe herstellen	K 2 In Planun 9 2
