3 Tabelle Handlungsbedarf Wegeinfrastruktur

Die Abschnitte mit Handlungsbedarf werden im Folgenden unterteilt nach Maßnahmen an Bundes-, Landes- und Kreisstraßen. Für die Maßnahmen außerhalb der klassifizierten Straßen erfolgt eine Untergliederung in große Maßnahmen, kleine (punktuelle) Maßnahmen und Markierungsarbeiten.

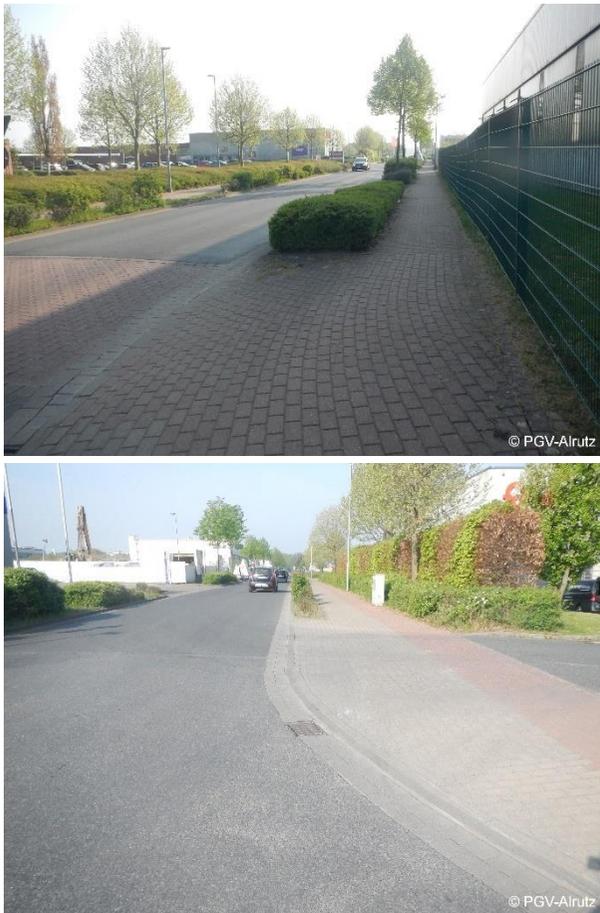
Nr.	Straßenabschnitt	Bestand / Problem	Lösungsansatz	Priorität	Fotos
K11	Rudolf-Diesel-Ring	<p>Fehlende Orientierung für Radverkehr aus Fahrtrichtung Justus-Liebig-Straße (RV im Seitenraum), fehlende Überleitung auf die Fahrbahn,</p> <p>Nordseite: Nicht-benutzungspflichtiger Radweg in unzureichender Breite (ca. 1,10 m), farbliche Absetzung der Pflasterung von Gehweg,</p> <p>DTV_w (2013): 2.500 Kfz/ 24h, Schwerverkehr</p>	<p>Radverkehr im Mischverkehr führen Eindeutig erkennbare und gesicherte Überleitung des Radverkehrs vom Seitenraum auf die Fahrbahn, Verdeutlichung der Fahrbahnführung durch Piktogramme (M6) Langfristig: Radweg zugunsten Gehweg zurückbauen</p>	K

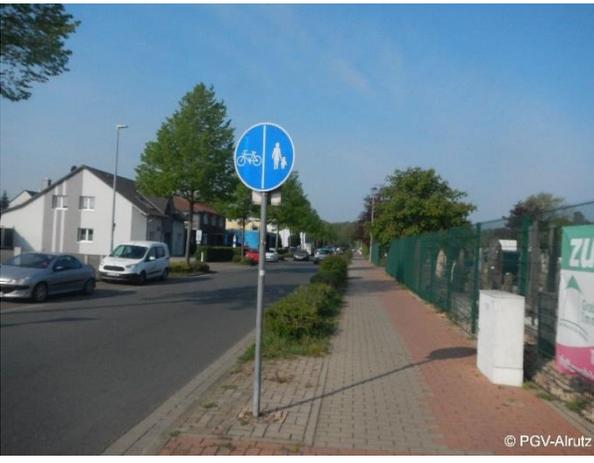
Nr.	Straßenabschnitt	Bestand / Problem	Lösungsansatz	Priorität	Fotos
KI2	Ernst-Abbe-Ring zw. Justus-von-Liebig- Straße und Unterführung B 6	Nordseite: baulicher Radweg mit Benutzungspflicht in unzureichender Breite, Südseite: Keine Radverkehrsanlage, Parken in Parkbuchten DTV _w (2013): 900 Kfz/ 24h	Benutzungspflicht aufheben, Radverkehr im Mischverkehr auf der Fahrbahn führen Langfristig Radweg aufgeben und zugunsten Fußweg zurückbauen (zunächst an Einmündungen durch Gehwegbelag austauschen, im Zuge von Sanierungen des Gehweges übrigen Belag austauschen)	K

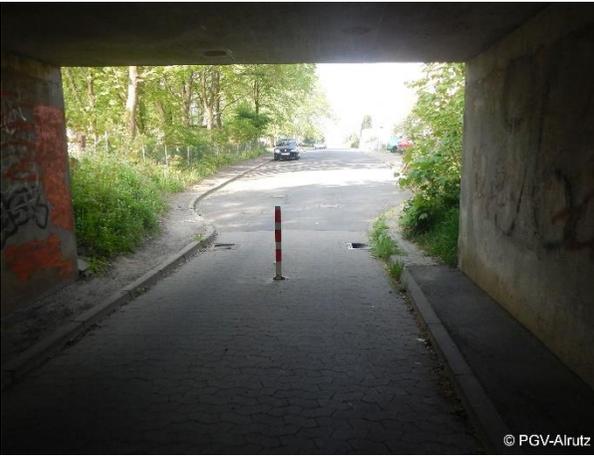
KI3	Unterführung B 6 zw. Ernst-Abbe-Ring und Ziegeleiberg	Selbständige Wegeverbindung, Poller zur Absperrung der Unterführung ohne Sicherung, fehlende Beleuchtung in der Unterführung, Sturzgefahr durch seitliche Borde	Poller durch Bodenmarkierung zur Sicherung ergänzen (M5), Durchlassbreite von 1,50 m gewährleisten, Beleuchtung ergänzen, Borde entfernen, ebene Oberfläche zwischen den Tunnelwänden herstellen <i>Perspektivisch wird diese Unterführung mit der Sanierung der B6 erneuert</i>	K

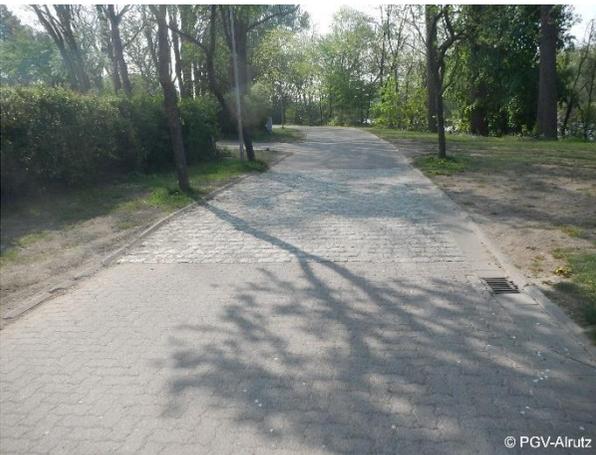
Nr.	Straßenabschnitt	Bestand / Problem	Lösungsansatz	Priorität	Fotos
KI4	Apfelallee	Kopfsteinpflaster auf kurzen Abschnitten	Punktuelle Belagserneuerung	2

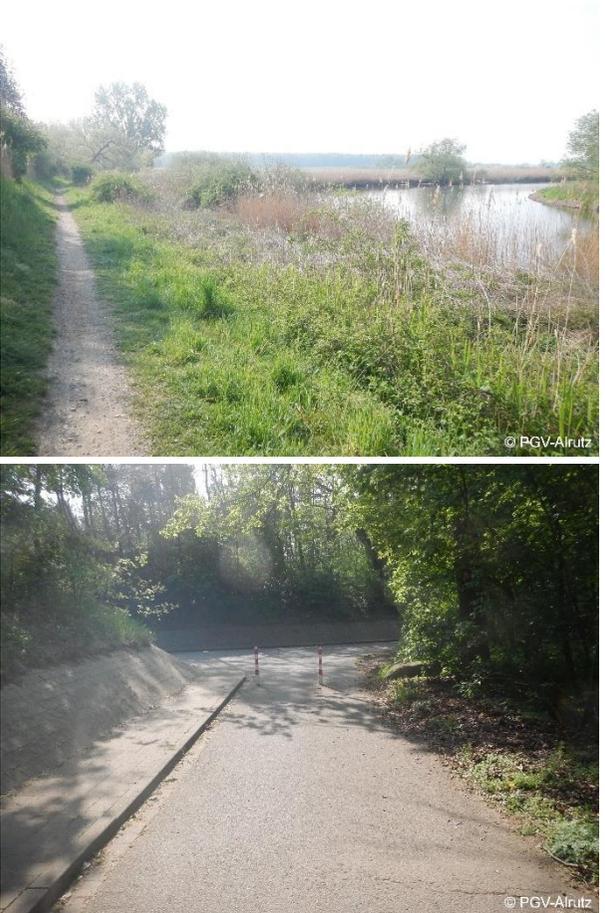
Nr.	Straßenabschnitt	Bestand / Problem	Lösungsansatz	Priorität	Fotos
K15	Wegeverbindung zw. Apfelallee und Weenser Damm	Landschaftsschutzgebiet, unzureichende Breite und Belagsqualität, begrenzt durch Damm der B 6 sowie Überschwemmungsgebiet der Leine, punktuell unzureichende Sichtbeziehungen durch leichte Kurvenbereiche und Grünbewuchs, Poller mit unzureichender Sicherung am Übergang auf Weenser Damm	Wegeausbau auf Regelbreite (G3) Poller entfernen oder durch Bodenmarkierung verdeutlichen (M2), Durchlassbreite von 1,50 m gewährleisten	2 K

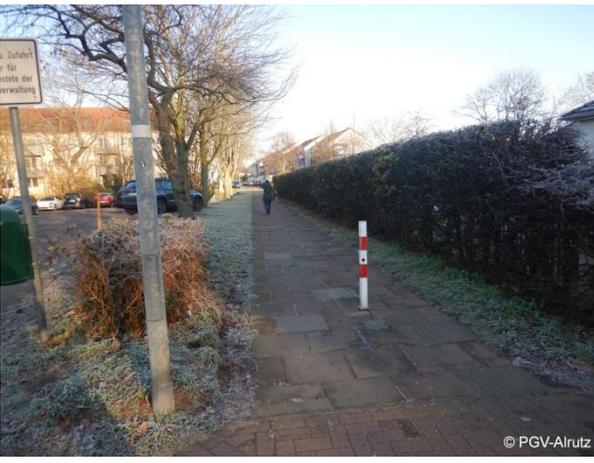
Nr.	Straßenabschnitt	Bestand / Problem	Lösungsansatz	Priorität	Fotos
KI6	Wegeverbindung zw. Theresenstraße und Nicolaitorstraße	Gehweg, unzureichende Breite für Freigabe für den Radverkehr, Poller	Wegeverbindung auf maximal mögliche Breite verbreitern (G4), Freigabe für den Radverkehr ergänzen, Poller entfernen oder durch seitlich eingebaute reflektierende Poller mit Bodenmarkierung ersetzen (M3)	2 K

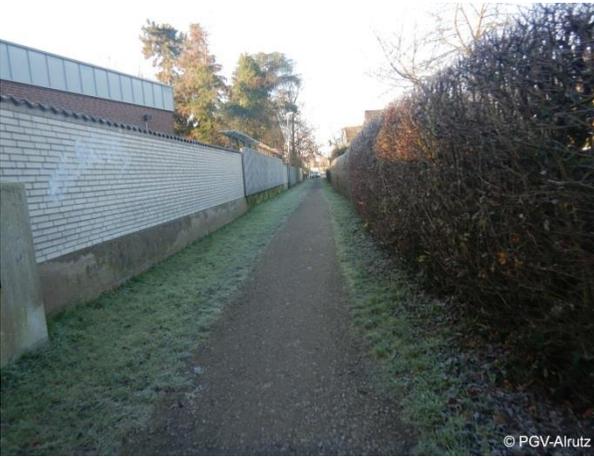
KI7	Wegeverbindung zw. Theresenstraße und Goethestraße	Gehweg, unzureichende Breite und Belagsqualität, Poller	Wegeausbau inkl. Anbindung an Goethestraße (G5), Freigabe für den Radverkehr ergänzen, Poller entfernen oder durch seitlich eingebaute reflektierende Poller mit Bodenmarkierung ersetzen (M4)	2 K

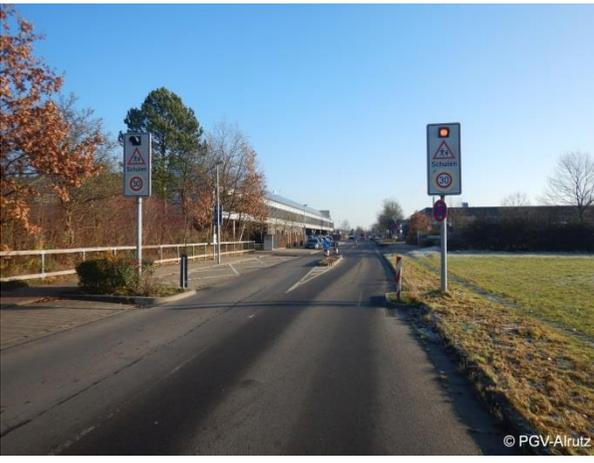
Nr.	Straßenabschnitt	Bestand / Problem	Lösungsansatz	Priorität	Fotos
KI8	Bunsenstraße	Mischverkehr Abschnittsweise Tempo 30 Anbindung mehrerer Schulen und Sporthallen, Standort Rettungswache DTVW (2013): 2.300-3.900 Kfz/ 24h	Durchgängig T30 anordnen, geschwindigkeitsreduzierende Maßnahmen	K

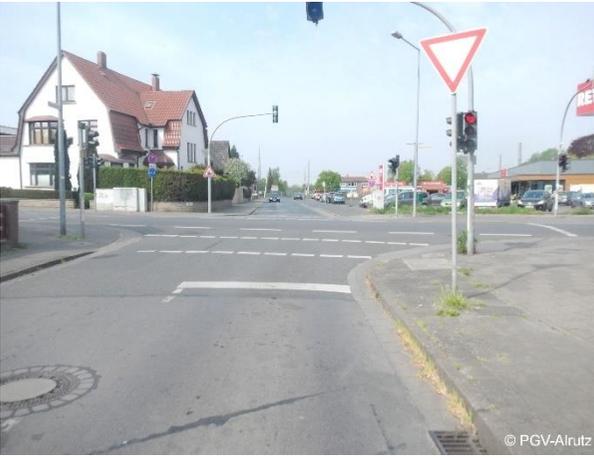
KI9	Marschstraße/ Wunstorfer Straße (B 442)	Der Radverkehr wird im Zuge Marschstraße und Siemensstraße im Mischverkehr geführt, es ist jedoch an der Signalisierung eine Kombischeibe vorhanden	Kombischeibe gegen reine Fußverkehrsscheibe an der Lichtsignalanlage austauschen, ARAS in Marsch- und Siemensstraße markieren (M1)	K

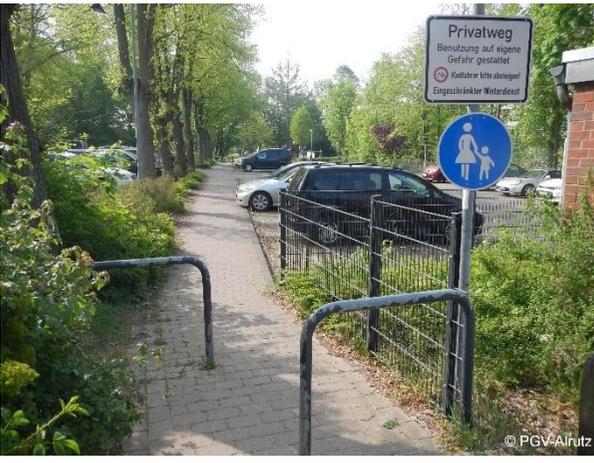
Nr.	Straßenabschnitt	Bestand / Problem	Lösungsansatz	Priorität	Fotos
KI10	Wegeverbindung über den Parkplatz des Amtsgerichtes zwischen An der Leutnantswiese und Herzog-Erich-Allee	<p>Privatweg, Gehweg in unzureichender Breite, Umlaufsperrn, Anbindung an Herzog-Erich-Allee direkt auf Höhe der Bushaltestelle</p> <p>Verbindung gewünscht auf Workshop</p>	<p>Umlaufsperrn entfernen, Wegeverbindung verbreitern (G6), Freigabe für den Radverkehr ergänzen, Piktogramme zur Orientierung aufbringen (M9)</p>	<p>K 2</p>

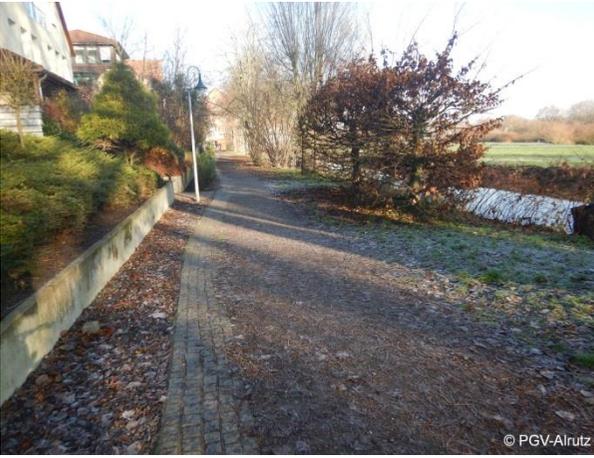
KI11	Wegeverbindung zw. An der Kleinen Leine und Mühlenhof	<p>Unzureichende Belagsqualität, Poller mit unzureichender Sicherung Anmerkung Workshop: wichtige Schülerverbindung</p> <p>Überschwemmungsgebiet</p>	<p>Belagserneuerung (G9), Poller entfernen oder durch reflektierenden Poller mit Bodenmarkierung ersetzen (M10)</p> <p><i>Abschnitt wird im Rahmen des INSEK Innenstadtentwicklung überplant</i></p>	<p>2 K</p>

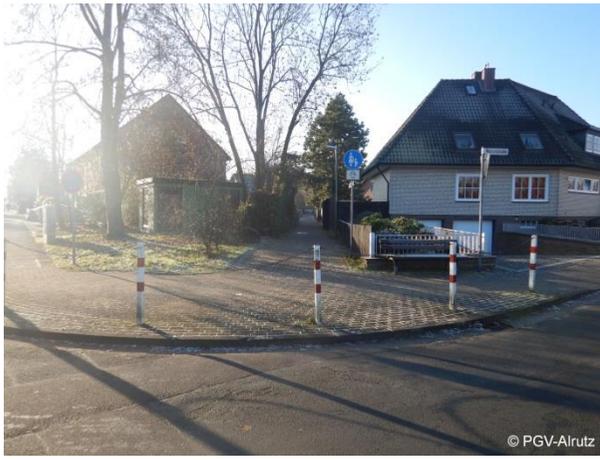
Nr.	Straßenabschnitt	Bestand / Problem	Lösungsansatz	Priorität	Fotos
Kl12	Dietrich-Redecker-Weg zw. Marschstraße und Von-Berckefeldt-Straße	Gehweg, Radverkehr frei, nur über Grundstückszufahrt (Bordabsenkung) des nächstgelegenen Grundstückes erreichbar aufgrund Poller und Kette in direkter Zuwegung	Bord absenken (G10), Poller und Kette entfernen, um Anbindung herzustellen, Aufstellbereich zur Weiterfahrt auf Lindenstraße herstellen bzw. markieren	2

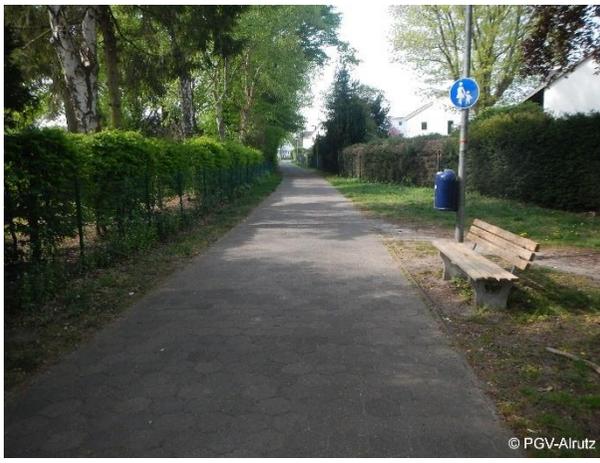
Kl13	Dietrich-Redecker Weg zw. Von-Berckefeldt- Straße und Gaußstraße	Auf Höhe von Von-Berckefeldt-Straße beschildert als Gehweg, aus Richtung Humboldtweg Radverkehr frei beschildert	Freigabe für den Radverkehr ergänzen	K

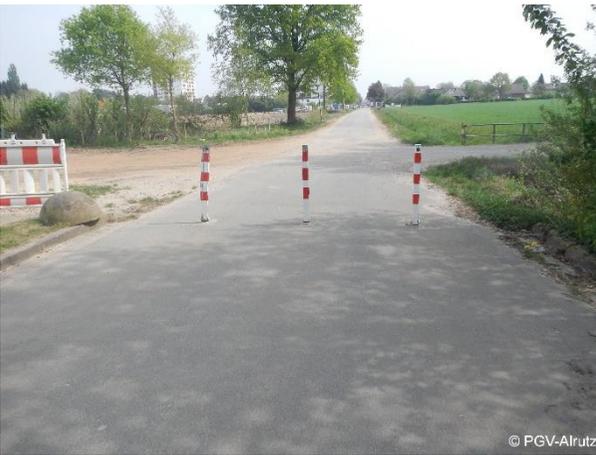
Nr.	Straßenabschnitt	Bestand / Problem	Lösungsansatz	Priorität	Fotos
KI14	Dietrich-Bonhoeffer-Straße	Poller mit unzureichender Sicherung im Übergang zur Siemensstraße	Poller entfernen oder durch seitlich eingebaute, reflektierende Poller ersetzen , Bodenmarkierung ergänzen (M12), Durchlassbreite von 1,50 m gewährleisten	K

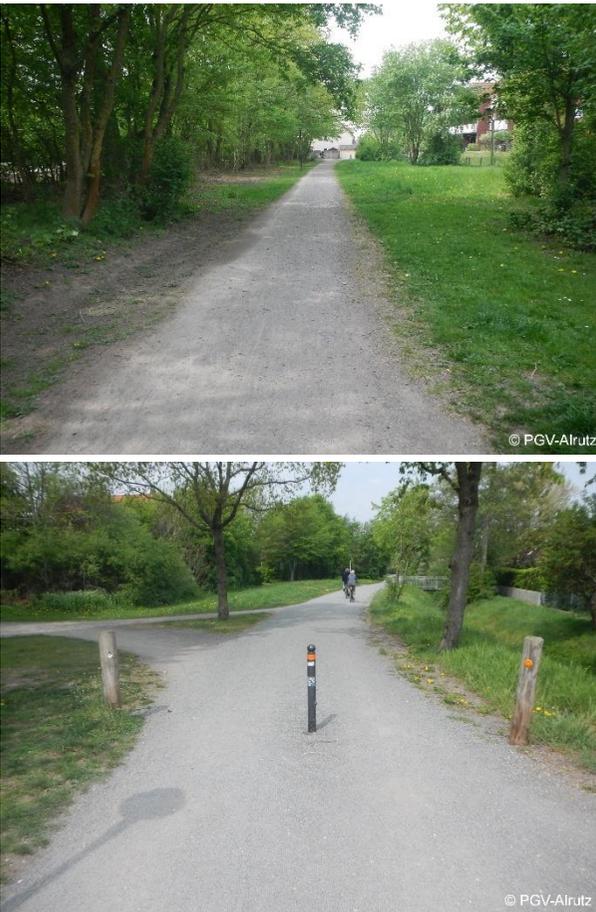
Nr.	Straßenabschnitt	Bestand / Problem	Lösungsansatz	Priorität	Fotos
KI15	Wegeverbindung zw. Ahnsförth und Am Kuhlager nördlich Schule am Ahnsförth	Unzureichende Belagsqualität, Poller mit unzureichender Sicherung	Belagserneuerung (G20), Poller entfernen oder durch reflektierende Poller mit Bodenmarkierung ersetzen (M14), Durchlassbreite 1,50 m gewährleisten	2 K

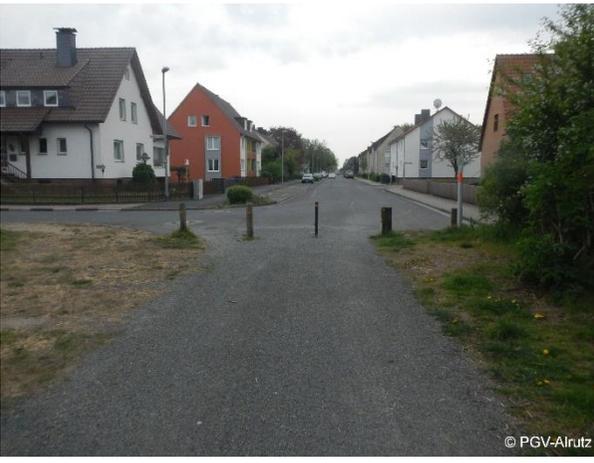
Nr.	Straßenabschnitt	Bestand / Problem	Lösungsansatz	Priorität	Fotos
KI20	Wegeverbindung zw. Memeler Straße und Kleiner Tösel	Rutschgefahr durch unzureichende Belagsqualität, Poller mit unzureichender Sicherung im Übergang auf Kleiner Tösel	Belagserneuerung (G25), Poller entfernen oder durch seitlich eingebaute reflektierende Poller mit Bodenmarkierung ersetzen (M19), Durchlassbreite von 1,50 m gewährleisten	2 K

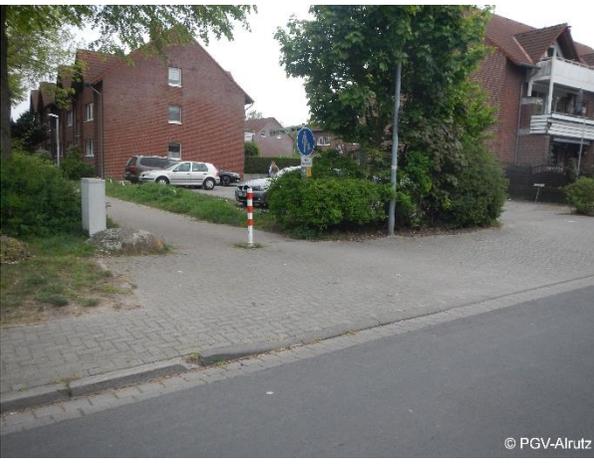
KI21	Mies-van-der-Rohe-Weg	Gehweg, Poller mit unzureichender Durchlassbreite und Sicherung Verbindung gewünscht auf Workshop	Freigabe für den Radverkehr ergänzen, Poller entfernen oder durch seitlich eingebaute reflektierende Poller mit Bodenmarkierung ersetzen (M20), Durchlassbreite von 1,50 m gewährleisten	K

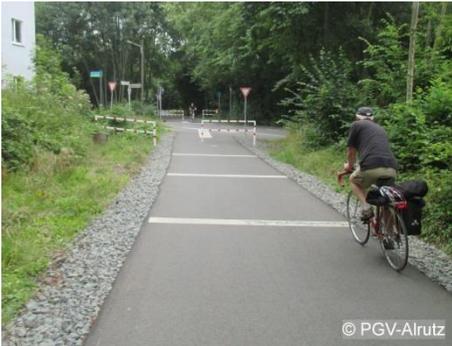
Nr.	Straßenabschnitt	Bestand / Problem	Lösungsansatz	Priorität	Fotos
KI22	An der Torfbahn zw. Hans-Böckler-Straße und Kornstraße	Gehweg, Radverkehr frei in unzureichender Breite, unzureichende Bordabsenkung, Poller mit unzureichender Sicherung und unzureichender Durchlassbreite	<p>Wegeausbau, Borde niveaugleich absenken (G27), Poller entfernen oder durch seitlich eingebaute reflektierende Poller mit Bodenmarkierung ersetzen, Durchlassbreite von 1,50 m gewährleisten, Radverkehr im Vorfeld der Querungen Hans-Böckler-Straße und Kornstraße durch Querstreifen auf notwendige Geschwindigkeitsreduzierung hinweisen und Konfliktbereich dadurch verdeutlichen (M21)</p>

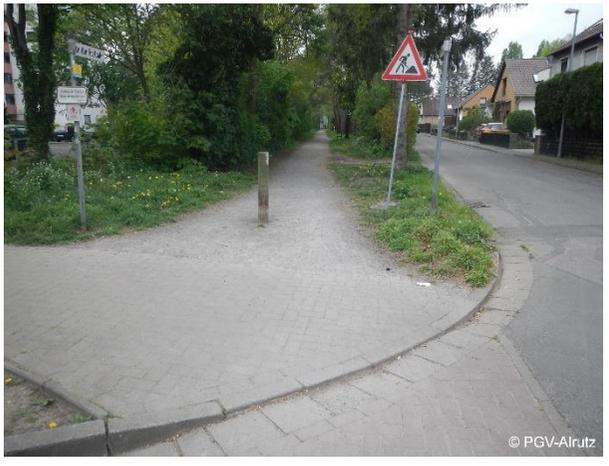
Nr.	Straßenabschnitt	Bestand / Problem	Lösungsansatz	Priorität	Fotos
KI23	An der Torfbahn zw. Kornstraße und Dietrich-Bonhoeffer-Straße	Gehweg, Radverkehr frei in unzureichender Breite, abschnittsweise Unebenheiten durch Bewuchs, unzureichende Bordabsenkung, Poller mit unzureichender Sicherung	Wegeausbau, Borde niveaugleich absenken (G28), Poller entfernen oder durch seitlich eingebaute reflektierende Poller mit Bodenmarkierung ersetzen, Durchlassbreite von 1,50 m gewährleisten Radverkehr im Vorfeld der Querungen Im Heidland und Kornstraße durch Querstreifen auf notwendige Geschwindigkeitsreduzierung hinweisen (M22)	2 K

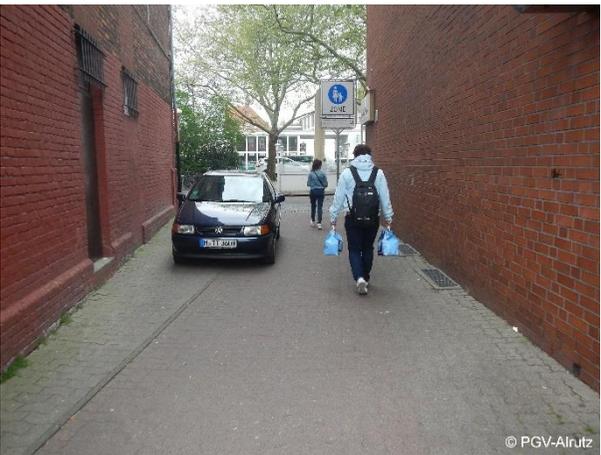
Nr.	Straßenabschnitt	Bestand / Problem	Lösungsansatz	Priorität	Fotos
KI25	Wegeverbindung zw. Rundeel und Am Wallhof	Schmale Wegeverbindung, Engstelle durch geparkte Kfz	Parken/ Halten unterbinden, Verdeutlichung der Radverkehrsführung durch Piktogramme	K

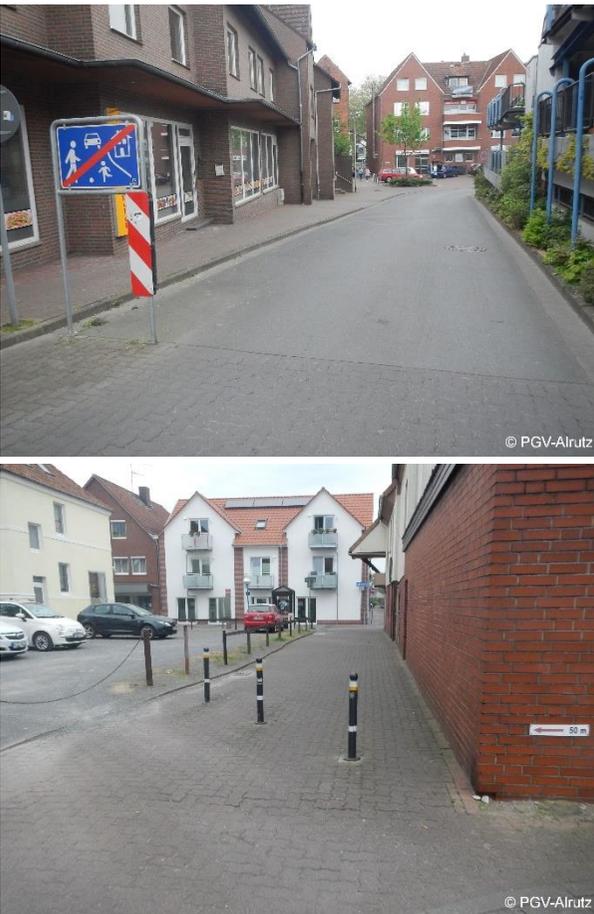
Nr.	Straßenabschnitt	Bestand / Problem	Lösungsansatz	Priorität	Fotos
KI26	Am Wallhof	Schlechte Sicht um Übergang von Am Wallhof in Wegeverbindung zu Rundeel, Poller mit unzureichender Durchlassbreite und Sicherung auf Höhe Hausnummer 4	<p>Gesicherte Überleitung in linksseitigen Seitenraum erstellen,</p> <p>Poller entfernen oder durch seitlich eingebaute reflektierende Poller mit Bodenmarkierung ersetzen,</p> <p>Durchlassbreite von 1,50 m gewährleisten,</p> <p>Ausweisung zur Fahrradstraße,</p> <p>Vorfahrtregelungen für Fahrradstraßen im gesamten Stadtgebiet einheitlich gestalten (G30)</p> <p>Verdeutlichung der Führungsform durch weitere und einheitliche Markierung („corporate design“) (M24)</p>	K

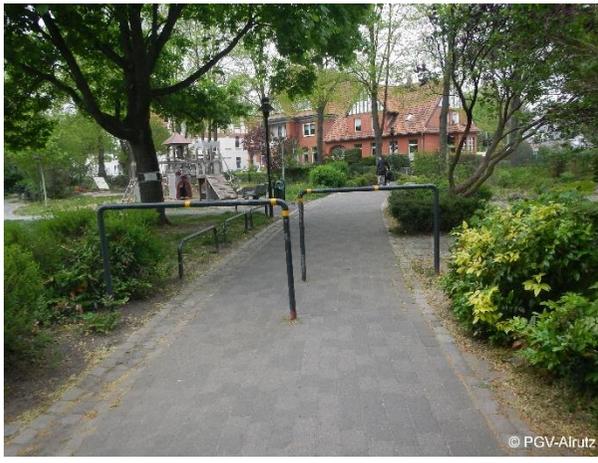
Nr.	Straßenabschnitt	Bestand / Problem	Lösungsansatz	Priorität	Fotos
KI27	Wegeverbindung zw. Mittelstraße und Nicolaitorstraße	Gemeinsamer Geh-/ Radweg in unzureichender Breite, Umlaufsperrn mit unzureichender Sicherung auf Höhe Theodor-Heuss-Straße sowie Nicolaitorstraße, LSA mit Anforderungstaster zur Querung der Theodor-Heuss-Straße	Verbreiterung auf Regelmaß (G33), Umlaufsperrn entfernen oder durch seitlich eingebaute reflektierende Poller mit Bodenmarkierung ersetzen (M27), Durchlassbreite von 1,50 m gewährleisten, Berücksichtigung des Radverkehrs an LSA zur Querung der Theodor-Heuss-Straße, z.B. mittels Videotechnik oder Kontaktschleifen Langfristig prüfen, ob eine Zusammenlegung der Spielbereiche, ggf. mit Verschwenk der Wegeverbindung, zur Reduzierung des Konfliktpotenzials realisiert werden kann.	2 K

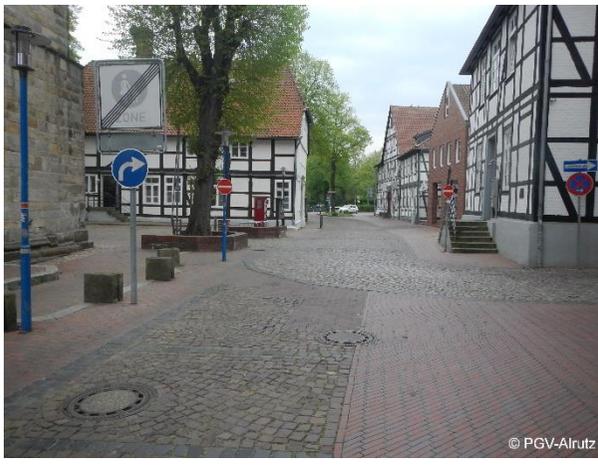
KI28	An der Liebfrauenkirche	Einbahnstraße südlich Pfarrgasse ohne Freigabe für den Radverkehr in Gegenrichtung	Freigabe ergänzen	K

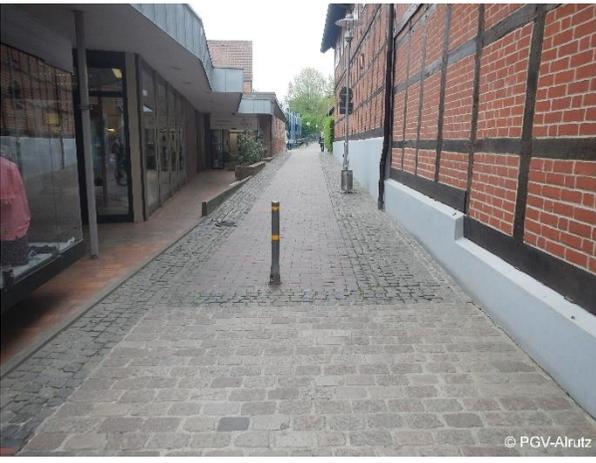
Nr.	Straßenabschnitt	Bestand / Problem	Lösungsansatz	Priorität	Fotos
KI29	Kleine Wallstraße	Poller mit unzureichender Sicherung bei Einmündung Marktstraße, Rutschgefahr durch glatten Belag	Poller entfernen oder durch seitlich eingebaute reflektierende Poller mit Bodenmarkierung ersetzen (M28), Durchlassbreite von 1,50 m gewährleisten, Bodenbelag austauschen (G35)	K

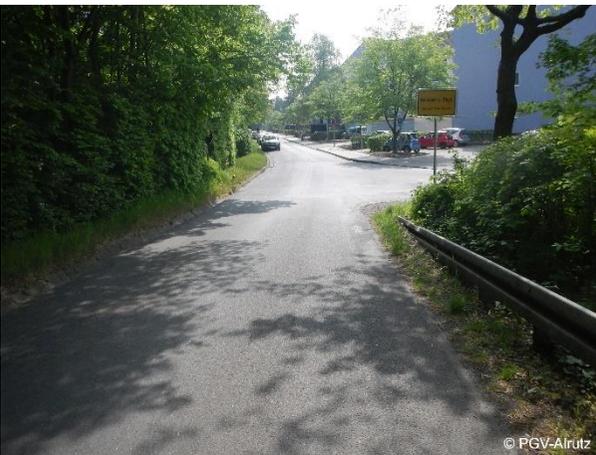
KI30	Nordstraße	Außerorts T 50, Mischverkehr, schlechte Sichtbeziehungen bei Übergang auf Heinrich-Heine-Straße DTVW (2013): 1.100 Kfz/ 24h	Bewuchs zurückschneiden	K

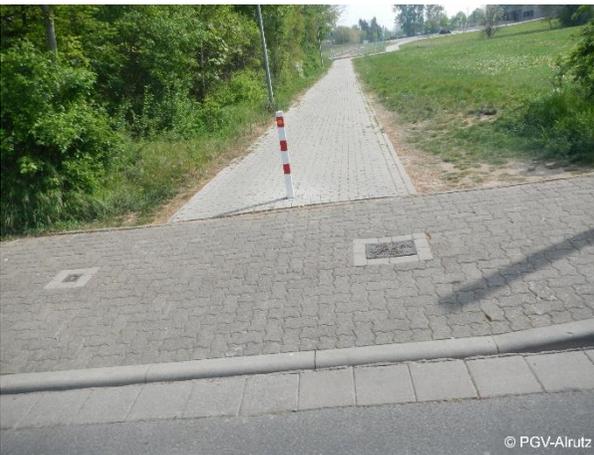
Nr.	Straßenabschnitt	Bestand / Problem	Lösungsansatz	Priorität	Fotos
KI31	Wegeverbindung zw. Großer Weg und Leinstraße	Poller mit unzureichender Durchlassbreite und Sicherung, Führung über Parkplatz des Balneons	Poller entfernen oder durch seitlich eingebaute reflektierende Poller ersetzen , Bodenmarkierung ergänzen (M29), Durchlassbreite von 1,50 m gewährleisten , auf Parkplatz durch Piktogramme auf Radverkehr aufmerksam machen	K

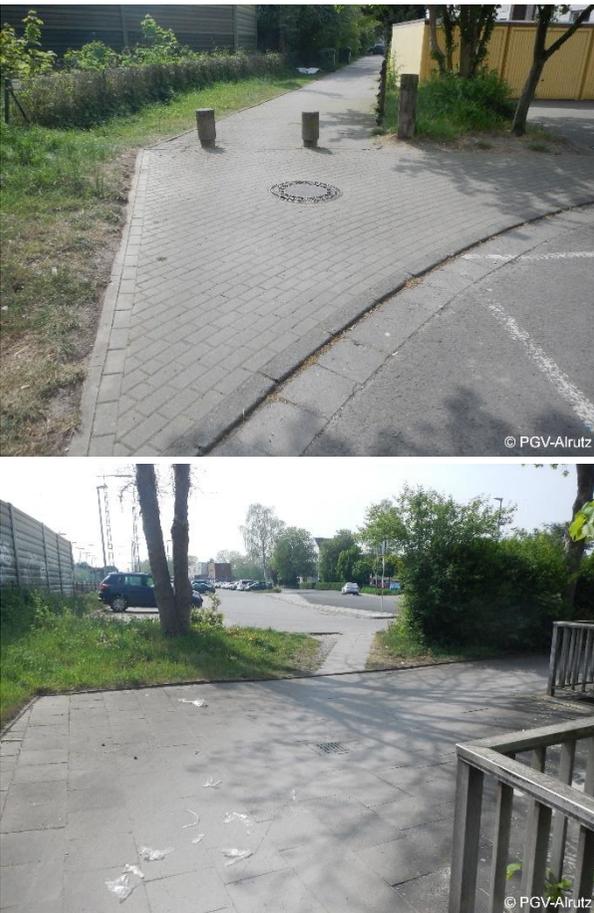
Nr.	Straßenabschnitt	Bestand / Problem	Lösungsansatz	Priorität	Fotos
KI32	Wegeverbindung zw. Saarstraße und An der Eisenbahn	Mehrfach Poller mit unzureichender Sicherung und Durchlassbreite, abschnittsweise Führung über Parkplatz, unzureichende Belagsqualität, unzureichende Geländerhöhe und Breite der Brücke über Landwehr unzureichende Anbindung An der Eisenbahn	Poller entfernen oder durch reflektierende seitlich eingebaute Poller mit Bodenmarkierung ersetzen (M30), Durchlassbreite von 1,50 m gewährleisten, Belagserneuerung, Parken durch Markierung ordnen Anbindung an An der Eisenbahn herstellen Brücke in ausreichender Breite und Geländerhöhe herstellen (G36)	K 2 In Planung 2

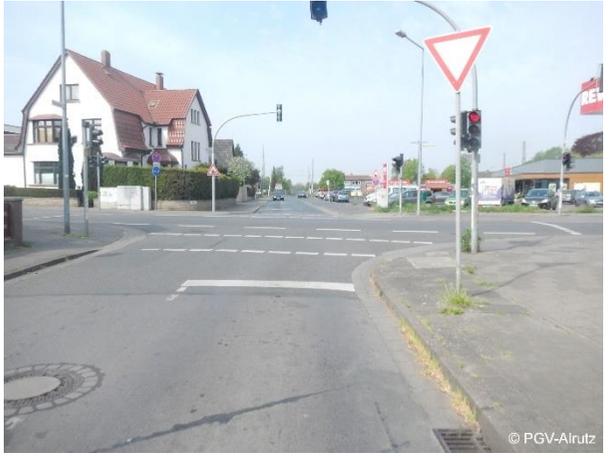
Nr.	Straßenabschnitt	Bestand / Problem	Lösungsansatz	Priorität	Fotos
M1	Marschstraße/ Wunstorfer Straße (B 442)	Der Radverkehr wird im Zuge Marschstraße und Siemensstraße im Mischverkehr geführt, es ist jedoch an der Signalisierung eine Kombischeibe vorhanden	Kombischeibe gegen reine Fußverkehrsscheibe an der Lichtsignalanlage austauschen (KI9), ARAS in Marsch- und Siemensstraße markieren	K

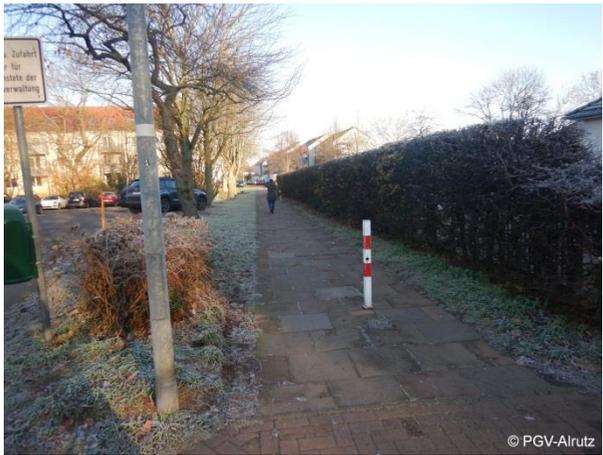
Nr.	Straßenabschnitt	Bestand / Problem	Lösungsansatz	Priorität	Fotos
M3	Wegeverbindung zw. Theresenstraße und Nicolaitorstraße	Gehweg, unzureichende Breite für Freigabe für den Radverkehr, Poller	Wegeverbindung auf maximal mögliche Breite verbreitern (G4), Freigabe für den Radverkehr ergänzen (KI6), Poller entfernen oder durch seitlich eingebaute reflektierende Poller mit Bodenmarkierung ersetzen	2 K

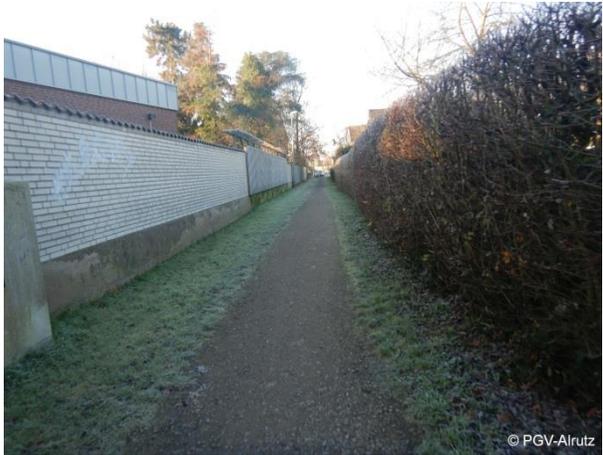
M4	Wegeverbindung zw. Theresenstraße und Goethestraße	Gehweg, unzureichende Breite und Belagsqualität, Poller	Wegeausbau inkl. Anbindung an Goethestraße (G5), Freigabe für den Radverkehr ergänzen (KI7), Poller entfernen oder durch seitlich eingebaute reflektierende Poller mit Bodenmarkierung ersetzen	2 K

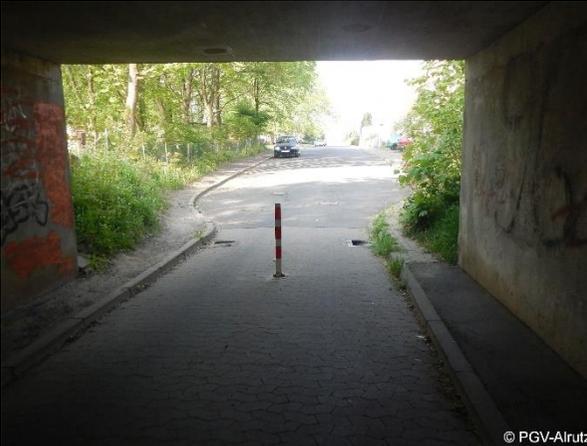
Nr.	Straßenabschnitt	Bestand / Problem	Lösungsansatz	Priorität	Fotos
M5	Unterführung B 6 zw. Ernst-Abbe-Ring und Ziegeleiberg	Selbständige Wegeverbindung, Poller zur Absperrung der Unterführung ohne Sicherung, fehlende Beleuchtung in der Unterführung, Sturzgefahr durch seitliche Borde	Poller durch Bodenmarkierung zur Sicherung ergänzen , Durchlassbreite von 1,50 m gewährleisten (KI3), Beleuchtung ergänzen, Borde entfernen, ebene Oberfläche zwischen den Tunnelwänden herstellen <i>Perspektivisch wird diese Unterführung mit der Sanierung der B6 erneuert</i>	K

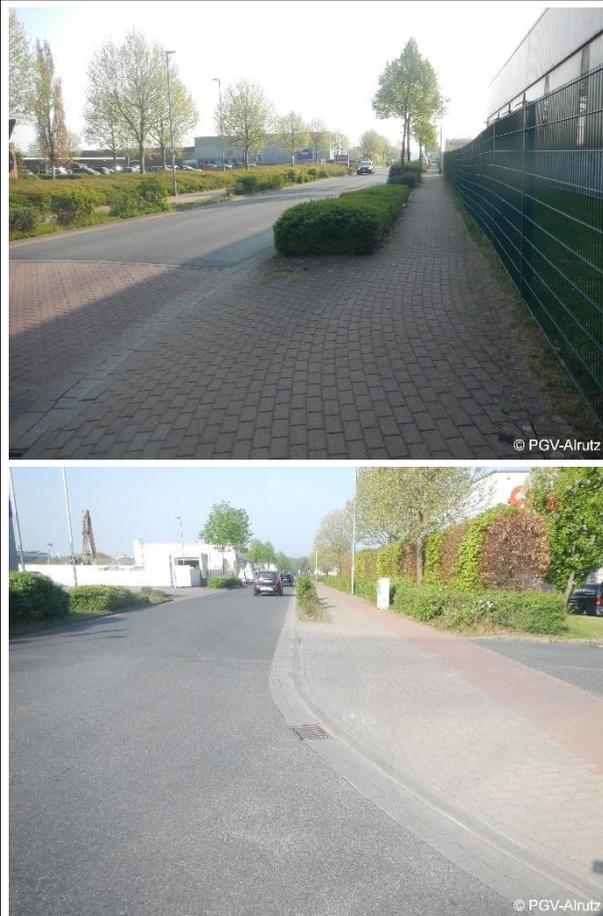
Nr.	Straßenabschnitt	Bestand / Problem	Lösungsansatz	Priorität	Fotos
M6	Rudolf-Diesel-Ring	<p>Fehlende Orientierung für Radverkehr aus Fahrtrichtung Justus-Liebig-Straße (RV im Seitenraum), fehlende Überleitung auf die Fahrbahn,</p> <p>Nordseite: Nicht-benutzungspflichtiger Radweg in unzureichender Breite (ca. 1,10 m), farbliche Absetzung der Pflasterung von Gehweg,</p> <p>DTVW (2013): 2.500 Kfz/ 24h, Schwerverkehr</p>	<p>Radverkehr im Mischverkehr führen</p> <p>Eindeutig erkennbare und gesicherte Überleitung des Radverkehrs vom Seitenraum auf die Fahrbahn (K11),</p> <p>Verdeutlichung der Fahrbahnführung durch Piktogramme</p> <p>Langfristig: Radweg zugunsten Gehweg zurückbauen</p>	K

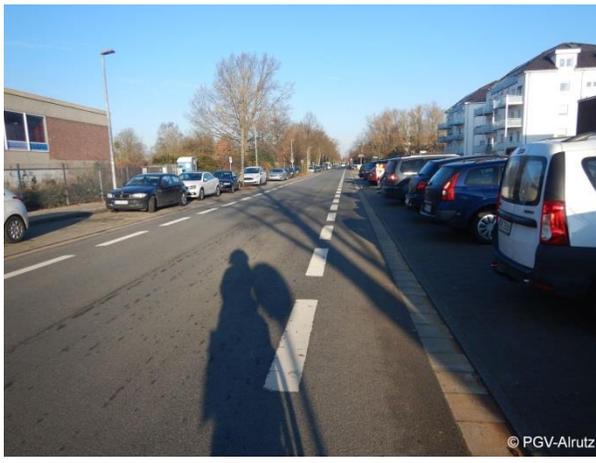
Nr.	Straßenabschnitt	Bestand / Problem	Lösungsansatz	Priorität	Fotos
M7	Lindenstraße zw. Bunsenstraße und Bedarfs-Lichtsignalanlage Höhe An der Leutnantswiese	Beidseitig Schutzstreifen, Abwasserrinne nicht befahrbar Markierung mit unterbrochenem Breitstrich, fehlender Sicherheitsraum zu parkenden Kfz DTVW (2013): 2.200-7.400 Kfz/ 24h	Sicherheitstrennstreifen zu parkenden Kfz markieren Neuaufteilung Querschnitt prüfen Schutzstreifen mit Schmalstrich markieren	K

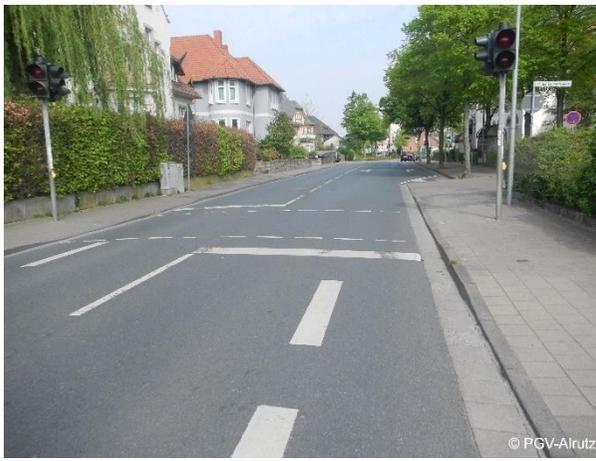
M8	Lindenstraße zw. Bedarfs- Lichtsignalanlage Höhe An der Leutnantswiese und Herzog-Erich-Allee	Keine Radverkehrsanlage, Schutzstreifen enden an Bedarfs- Lichtsignalanlage DTVW (2013): 7.400 Kfz/ 24h	Reduzierung auf einen Kfz-Fahstreifen, Schutzstreifen bis Herzog-Erich-Allee durchführen, ggf. ARAS an Einmündung Herzog-Erich- Allee unter Anpassung LSA-Schaltung markieren	1

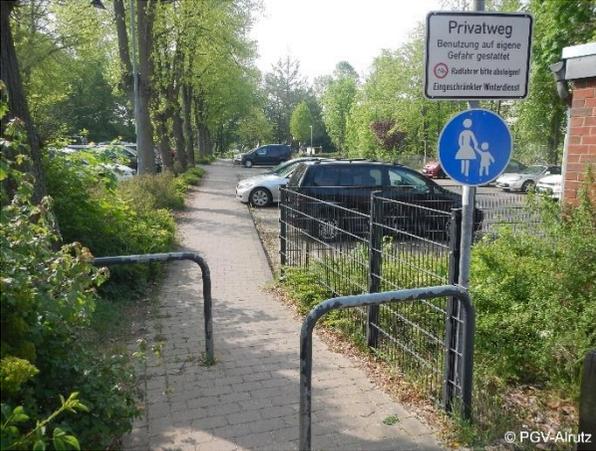
Nr.	Straßenabschnitt	Bestand / Problem	Lösungsansatz	Priorität	Fotos
M9	Wegeverbindung über den Parkplatz des Amtsgerichtes zwischen An der Leutnantswiese und Herzog-Erich-Allee	<p>Privatweg, Gehweg in unzureichender Breite, Umlaufsperrn, Anbindung an Herzog-Erich-Allee direkt auf Höhe der Bushaltestelle</p> <p>Verbindung gewünscht auf Workshop</p>	<p>Umlaufsperrn entfernen (KI10), Wegeverbindung verbreitern (G6), Freigabe für den Radverkehr ergänzen, Piktogramme zur Orientierung aufbringen</p>	<p>K 2</p>

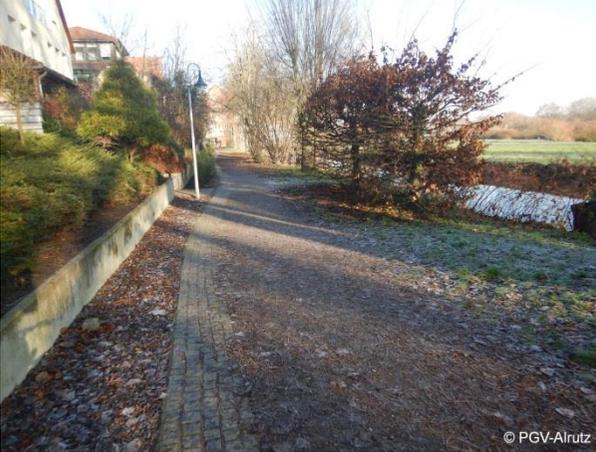
M10	Wegeverbindung zw. An der Kleinen Leine und Mühlenhof	<p>Unzureichende Belagsqualität, Poller mit unzureichender Sicherung Anmerkung Workshop: wichtige Schülerverbindung</p> <p>Überschwemmungsgebiet</p>	<p>Belagserneuerung (G9), Poller entfernen (KI11) oder durch reflektierenden Poller mit Bodenmarkierung ersetzen</p> <p><i>Abschnitt wird im Rahmen des INSEK Innenstadtentwicklung überplant</i></p>	<p>2 K</p>

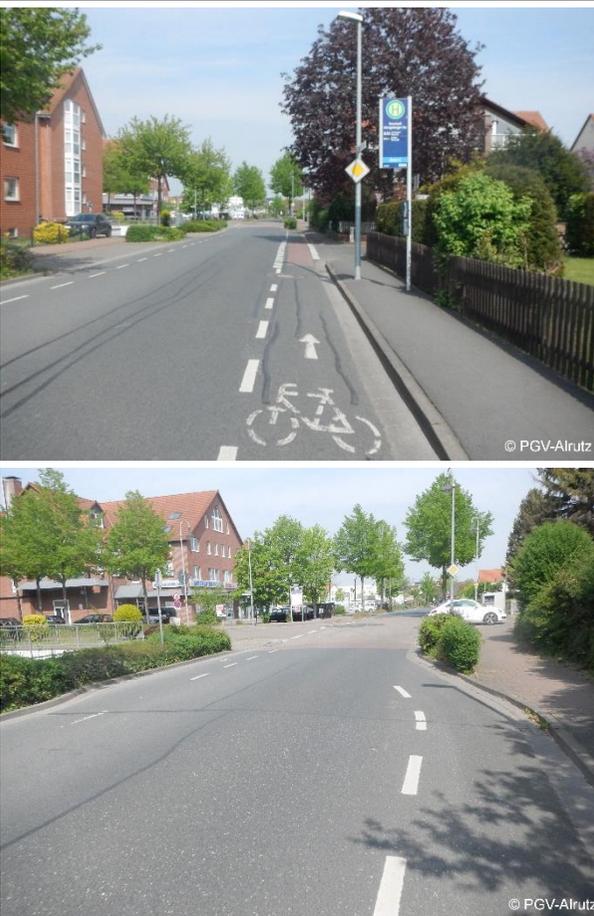
Nr.	Straßenabschnitt	Bestand / Problem	Lösungsansatz	Priorität	Fotos
M11	Königsberger Straße zw. Landwehr und Memeler Straße	<p>Schutzstreifen in z.T. nur knapp ausreichender Breite, fehlender Sicherheitstrennstreifen zu Parkständen, verblasste Roteinfärbung und Furtmarkierung an Einmündungen, Markierung des Schutzstreifens durch Haltestellenbereich,</p> <p>Ende des ostseitigen Schutzstreifens an Verengung der Fahrbahn, fehlende Verdeutlichung zur Weiterfahrt für den Radverkehr</p> <p>DTVW (2013): 2.000-3.000 Kfz/ 24h</p>	<p>Schutzstreifen auf Regelbreite zzgl. Sicherheitstrennstreifen verbreitern, Einfärbung und Furtmarkierungen erneuern,</p> <p>ARAS an Knotenpunkt Landwehr markieren</p>	2 K

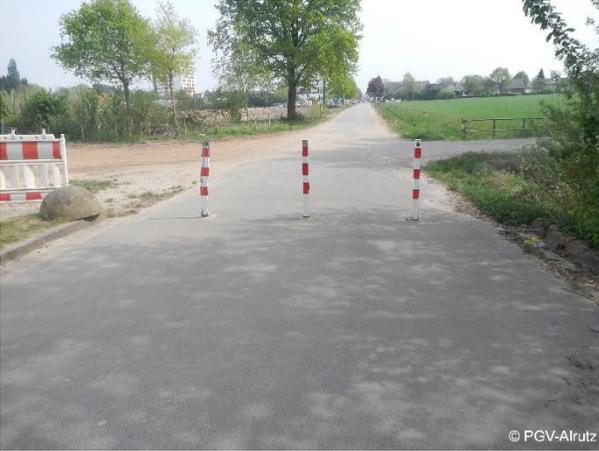
Nr.	Straßenabschnitt	Bestand / Problem	Lösungsansatz	Priorität	Fotos
M12	Dietrich-Bonhoeffer-Straße	Poller mit unzureichender Sicherung im Übergang zur Siemensstraße	Poller entfernen oder durch seitlich eingebaute, reflektierende Poller ersetzen (K114), Bodenmarkierung ergänzen , Durchlassbreite von 1,50 m gewährleisten	K

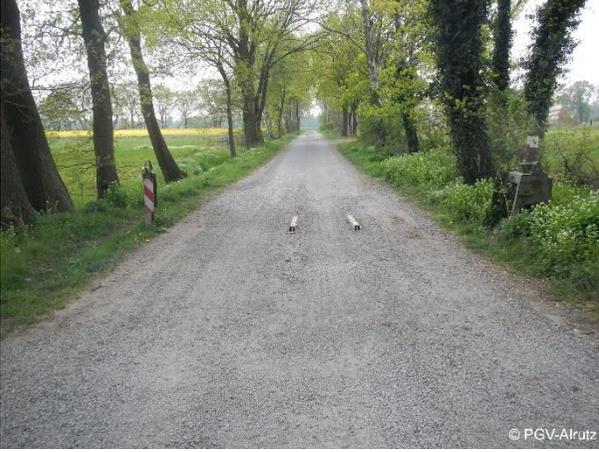
M13	Eckernkamp	Abschnittsweise unzureichende Belagsqualität, Sturzgefahr durch klappbare Poller ohne Sicherung	Belagserneuerung (G19), Sicherung der Poller mit Bodenmarkierung	2 K

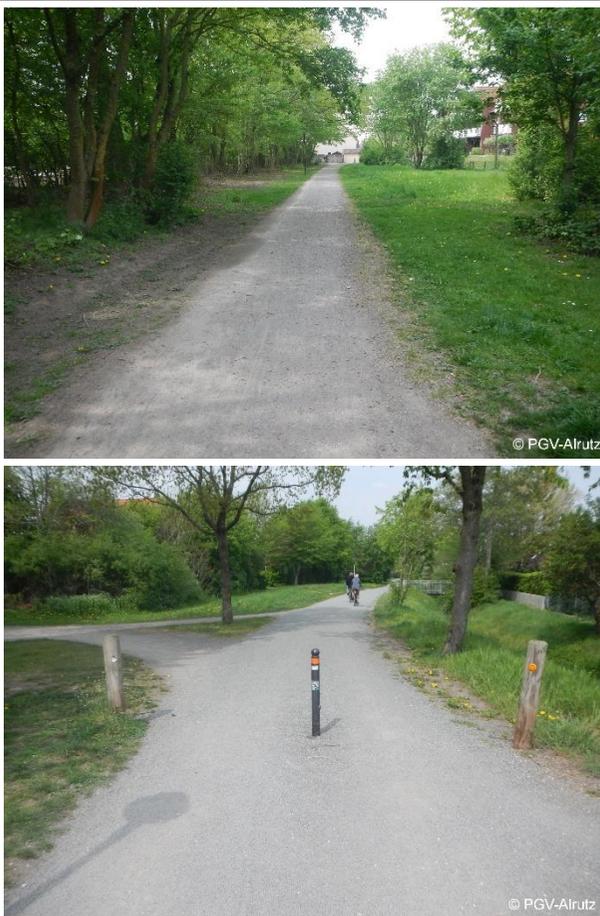
Nr.	Straßenabschnitt	Bestand / Problem	Lösungsansatz	Priorität	Fotos
M14	Wegeverbindung zw. Ahnsförth und Am Kuhlager nördlich Schule am Ahnsförth	Unzureichende Belagsqualität, Poller mit unzureichender Sicherung	Belagserneuerung (G20), Poller entfernen (KI15) oder durch reflektierende Poller mit Bodenmarkierung ersetzen , Durchlassbreite 1,50 m gewährleisten	2 K

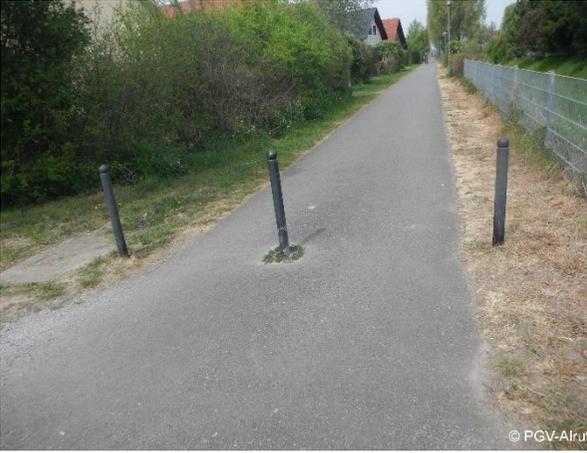
Nr.	Straßenabschnitt	Bestand / Problem	Lösungsansatz	Priorität	Fotos
M15	Wegeverbindung zw. Memeler Straße und Sterntalerstraße (Verlängerung Ahnsförth)	Poller mit unzureichender Sicherung bei Einfahrt aus Memeler Straße und Sterntalerstraße	Poller entfernen (KI16) oder durch seitlich eingebaute reflektierende Poller mit Bodenmarkierung ersetzen , Durchlassbreite von 1,50 m gewährleisten	K

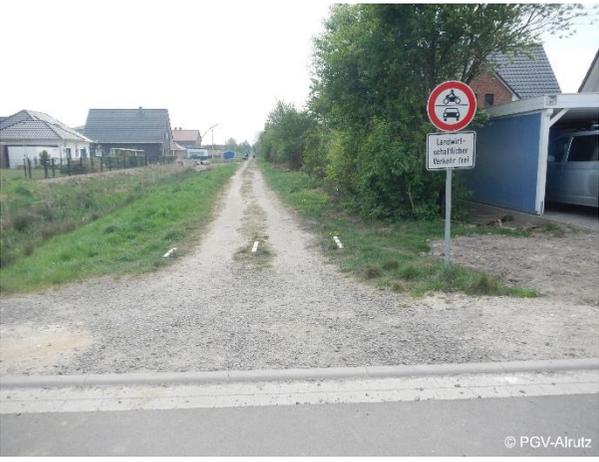
Nr.	Straßenabschnitt	Bestand / Problem	Lösungsansatz	Priorität	Fotos
M17	Wegeverbindung zw. Im Wiebusche und Märchenstraße	Landwirtschaftliche Wegeverbindung in unzureichender Breite und Belagsqualität, unzureichende Bordabsenkung, Poller mit unzureichender Sicherung	Wegeausbau, Borde niveaugleich absenken (G23), Poller entfernen (KI18) oder durch seitlich eingebaute reflektierende Poller mit Bodenmarkierung ersetzen , Durchlassbreite von 1,50 m gewährleisten	2 K

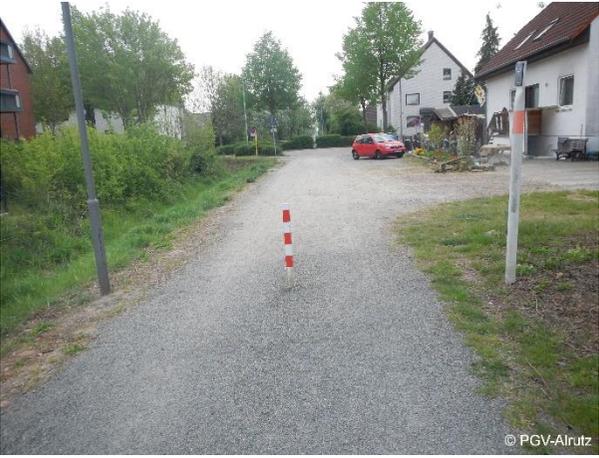
M18	Wegeverbindung zw. Märchenstraße und Memeler Straße	Rutschgefahr durch unzureichende Belagsqualität, Poller mit unzureichender Sicherung Höhe Im Wiebusch, Sterntalerstraße, nördlich Memeler Straße	Belagserneuerung (G24), Poller entfernen (KI19) oder durch seitlich eingebaute reflektierende Poller mit Bodenmarkierung ersetzen , Durchlassbreite von 1,50 m gewährleisten	2 K

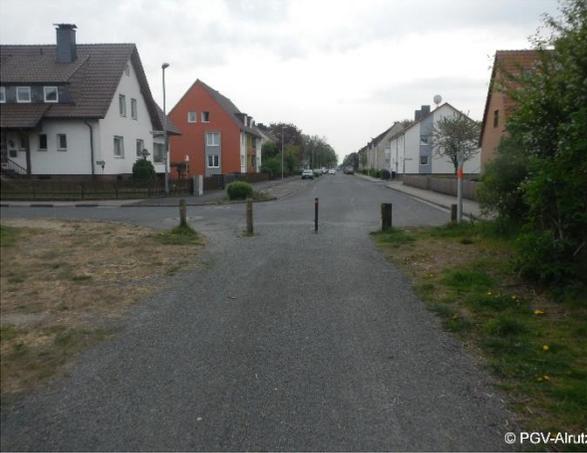
Nr.	Straßenabschnitt	Bestand / Problem	Lösungsansatz	Priorität	Fotos
M19	Wegeverbindung zw. Memeler Straße und Kleiner Tösel	Rutschgefahr durch unzureichende Belagsqualität, Poller mit unzureichender Sicherung im Übergang auf Kleiner Tösel	Belagserneuerung (G25), Poller entfernen (KI20) oder durch seitlich eingebaute reflektierende Poller mit Bodenmarkierung ersetzen , Durchlassbreite von 1,50 m gewährleisten	2 K

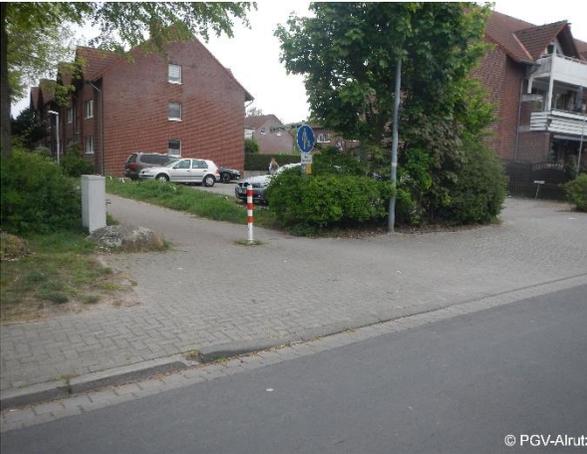
M20	Mies-van-der-Rohe-Weg	Gehweg, Poller mit unzureichender Durchlassbreite und Sicherung Verbindung gewünscht auf Workshop	Freigabe für den Radverkehr ergänzen (KI21), Poller entfernen oder durch seitlich eingebaute reflektierende Poller mit Bodenmarkierung ersetzen , Durchlassbreite von 1,50 m gewährleisten	K

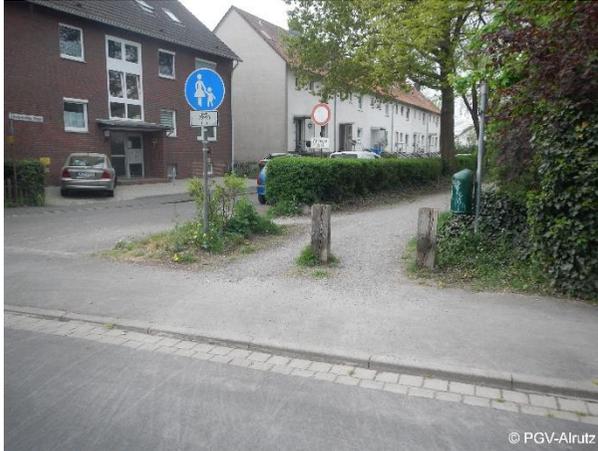
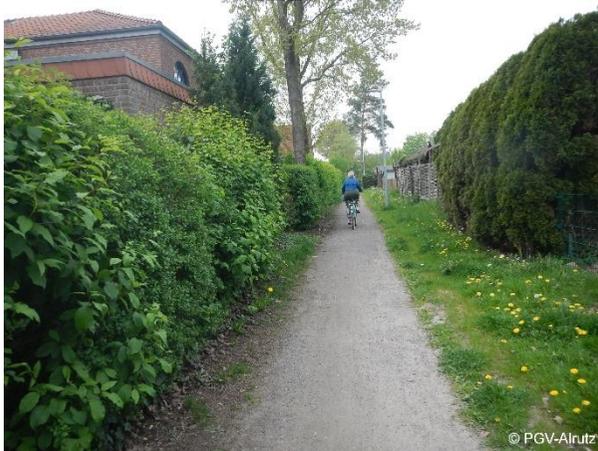
Nr.	Straßenabschnitt	Bestand / Problem	Lösungsansatz	Priorität	Fotos
M21	An der Torfbahn zw. Hans-Böckler-Straße und Kornstraße	Gehweg, Radverkehr frei in unzureichender Breite, unzureichende Bordabsenkung, Poller mit unzureichender Sicherung und unzureichender Durchlassbreite	<p>Wegeausbau, Borde niveaugleich absenken (G27), Poller entfernen (KI22) oder durch seitlich eingebaute reflektierende Poller mit Bodenmarkierung ersetzen, Durchlassbreite von 1,50 m gewährleisten, Radverkehr im Vorfeld der Querungen Hans-Böckler-Straße und Kornstraße durch Querstreifen auf notwendige Geschwindigkeitsreduzierung hinweisen und Konfliktbereich dadurch verdeutlichen</p>

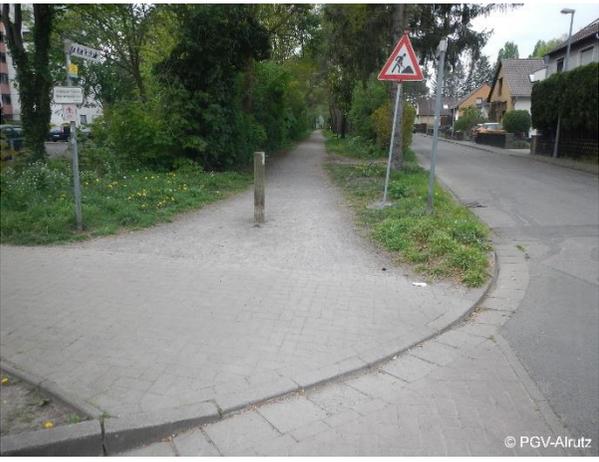
Nr.	Straßenabschnitt	Bestand / Problem	Lösungsansatz	Priorität	Fotos
M22	An der Torfbahn zw. Kornstraße und Dietrich-Bonhoeffer-Straße	Gehweg, Radverkehr frei in unzureichender Breite, abschnittsweise Unebenheiten durch Bewuchs, unzureichende Bordabsenkung, Poller mit unzureichender Sicherung	Wegeausbau, Borde niveaugleich absenken (G28), Poller entfernen (KI23) oder durch seitlich eingebaute reflektierende Poller mit Bodenmarkierung ersetzen , Durchlassbreite von 1,50 m gewährleisten Radverkehr im Vorfeld der Querungen Im Heidland und Kornstraße durch Querstreifen auf notwendige Geschwindigkeitsreduzierung hinweisen	2 K

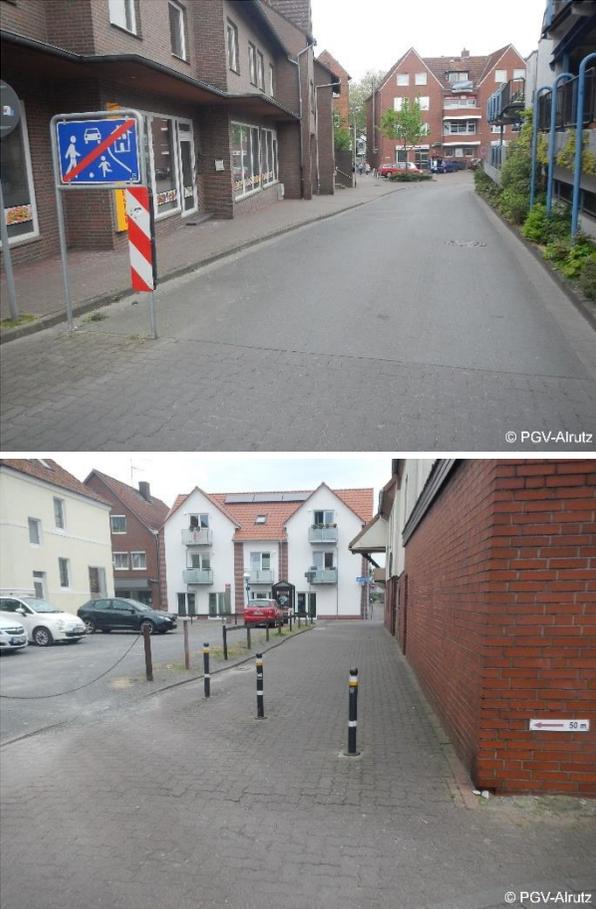
Nr.	Straßenabschnitt	Bestand / Problem	Lösungsansatz	Priorität	Fotos
M24	Am Wallhof	Schlechte Sicht um Übergang von Am Wallhof in Wegeverbindung zu Rundeel, Poller mit unzureichender Durchlassbreite und Sicherung auf Höhe Hausnummer 4	<p>Gesicherte Überleitung in linksseitigen Seitenraum erstellen,</p> <p>Poller entfernen (KI26) oder durch seitlich eingebaute reflektierende Poller mit Bodenmarkierung ersetzen,</p> <p>Durchlassbreite von 1,50 m gewährleisten, Ausweisung zur Fahrradstraße, Vorfahrtregelungen für Fahrradstraßen im gesamten Stadtgebiet einheitlich gestalten (G30)</p> <p>Verdeutlichung der Führungsform durch weitere und einheitliche Markierung („corporate design“)</p>	K

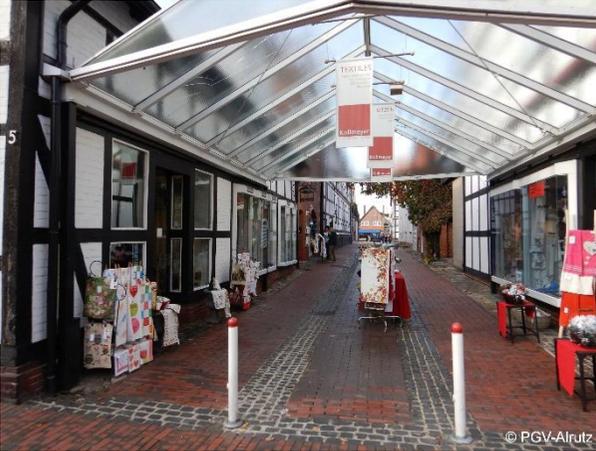
Nr.	Straßenabschnitt	Bestand / Problem	Lösungsansatz	Priorität	Fotos
M25	Apothekengasse	Einbahnstraße mit Freigabe für den Radverkehr, Poller im Übergang auf Leinstraße, abschnittsweise Geschäftsauslagen, Rutschgefahr durch glatten Belag	Ausweisung zur Fahrradstraße, Vorfahrtregelungen für Fahrradstraßen im gesamten Stadtgebiet einheitlich gestalten Verdeutlichung der Führungsform durch weitere und einheitliche Markierung („corporate design“), Regelung zwischen Stadt und Geschäften bzgl. Auslagen treffen, wenn möglich Auslagen unterbinden, Bodenbelag austauschen (G31)	K

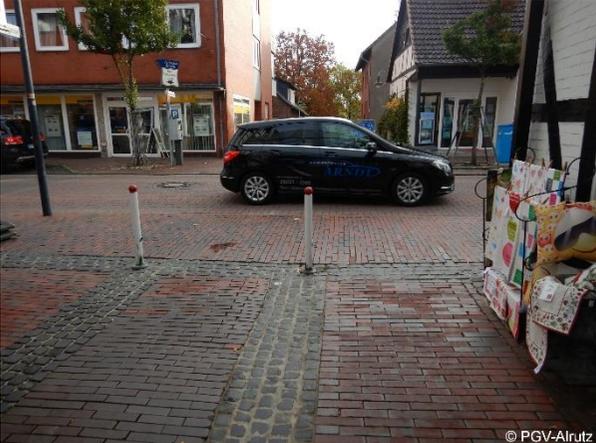
M26	Apothekengasse/ Leinstraße	Schlechte Sichtbeziehungen, Rutschgefahr durch glatten Belag	Vorziehen des Gehweges an Querungsbereich, Aufmerksamkeitsbereich für den Radverkehr herstellen (z.B. Querstreifen, Piktogramme), Bodenbelag austauschen (G32)	1
