3 Tabelle Handlungsbedarf Wegeinfrastruktur

Die Abschnitte mit Handlungsbedarf werden im Folgenden unterteilt nach Maßnahmen an Bundes-, Landes- und Kreisstraßen. Für die Maßnahmen außerhalb der klassifizierten Straßen erfolgt eine Untergliederung in große Maßnahmen, kleine (punktuelle) Maßnahmen und Markierungsarbeiten.

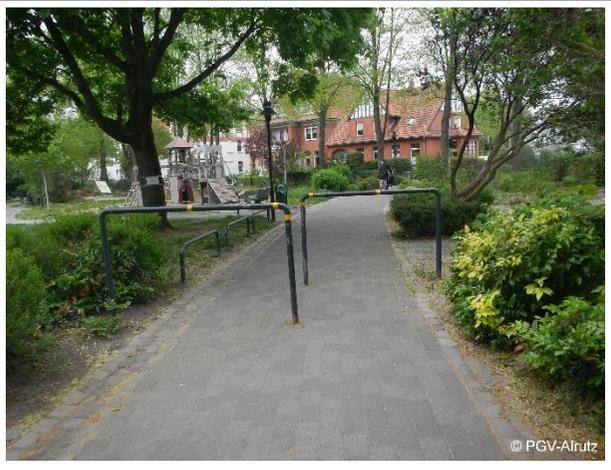
Nr.	Straßenabschnitt	Bestand / Problem	Lösungsansatz	Priorität	Fotos
M27	Wegeverbindung zw. Mittelstraße und Nicolaitorstraße	Gemeinsamer Geh-/ Radweg in unzureichender Breite, Umlaufsperrn mit unzureichender Sicherung auf Höhe Theodor-Heuss-Straße sowie Nicolaitorstraße, LSA mit Anforderungstaster zur Querung der Theodor-Heuss-Straße	Verbreiterung auf Regelmaß (G33), Umlaufsperrn entfernen (KI27) oder durch seitlich eingebaute reflektierende Poller mit Bodenmarkierung ersetzen , Durchlassbreite von 1,50 m gewährleisten, Berücksichtigung des Radverkehrs an LSA zur Querung der Theodor-Heuss-Straße, z.B. mittels Videotechnik oder Kontaktschleifen Langfristig prüfen, ob eine Zusammenlegung der Spielbereiche, ggf. mit Verschwenk der Wegeverbindung, zur Reduzierung des Konfliktpotenzials realisiert werden kann.	2 K

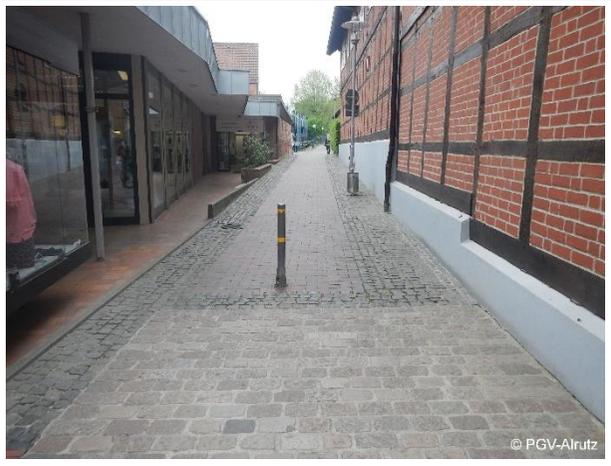
M28	Kleine Wallstraße	Poller mit unzureichender Sicherung bei Einmündung Marktstraße, Rutschgefahr durch glatten Belag	Poller entfernen (KI29) oder durch seitlich eingebaute reflektierende Poller mit Bodenmarkierung ersetzen , Durchlassbreite von 1,50 m gewährleisten, Bodenbelag austauschen (G35)	K

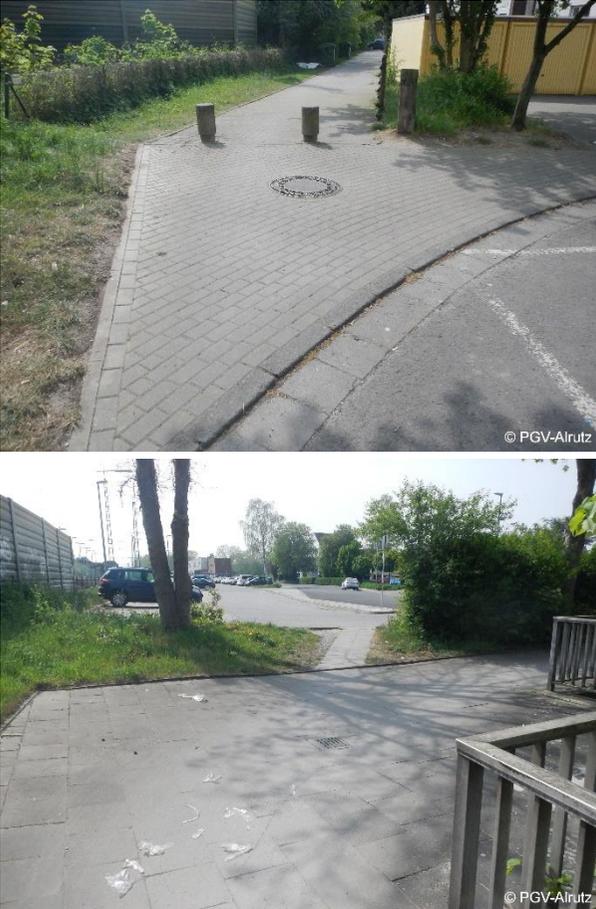
Nr.	Straßenabschnitt	Bestand / Problem	Lösungsansatz	Priorität	Fotos
M30	Wegeverbindung zw. Saarstraße und An der Eisenbahn	Mehrfach Poller mit unzureichender Sicherung und Durchlassbreite, abschnittsweise Führung über Parkplatz, unzureichende Belagsqualität, unzureichende Geländerhöhe und Breite der Brücke über Landwehr unzureichende Anbindung An der Eisenbahn	Poller entfernen (KI32) oder durch reflektierende seitlich eingebaute Poller mit Bodenmarkierung ersetzen , Durchlassbreite von 1,50 m gewährleisten, Belagserneuerung, Parken durch Markierung ordnen Anbindung an An der Eisenbahn herstellen Brücke in ausreichender Breite und Geländerhöhe herstellen (G36)	K 2 In Planung 2
