Bauliche Umsetzung der 1. Fortschreibung des Brandschutzbedarfsplanes

Haupt- und Finanzausschuss am 20.11.2018

Machbarkeitsstudie

Vorstellung der Ergebnisse

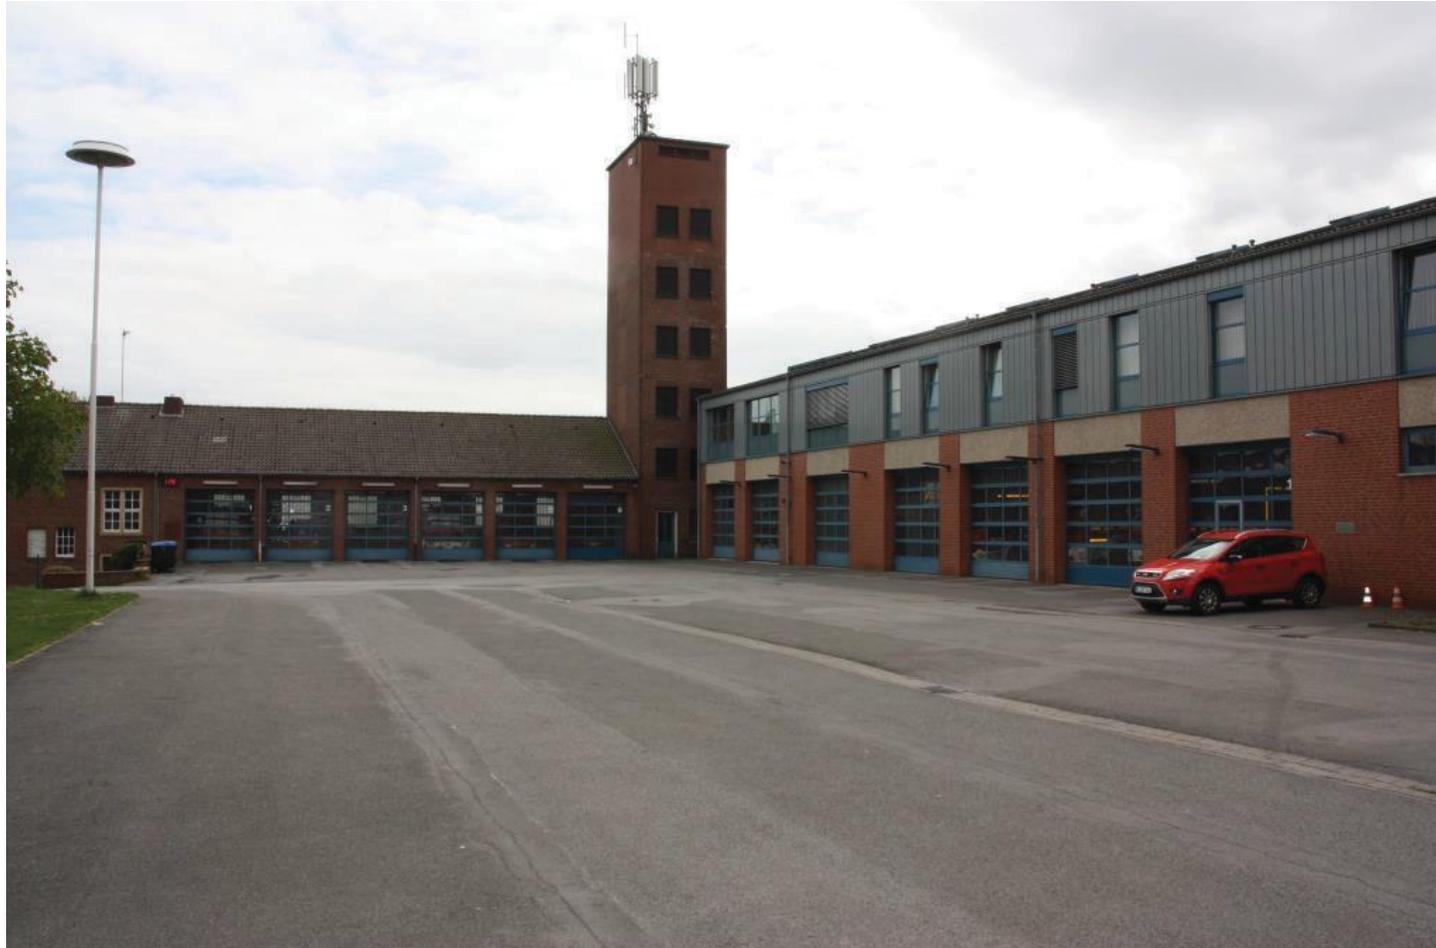
Feuer- und Rettungswache Beckum

Ergebnis Analyse Bestandsgebäude

- zahlreiche bauliche und funktionale Mängel
- Bereich Feuerwehr
 - Höhe der Fahrzeughallen einschließlich der Tore zu niedrig und Tore zu schmal
 - Zu kleine Bewegungs- und Verkehrsflächen in allen Fahrzeughallen
 - Stellplätze in den Hallen für Einsatzfahrzeuge der neuesten Generation zu schmal, zu kurz
 - Fehlende schwarz-weiß-Trennung
 - Fehlende Funktionalität der Lagerflächen (weite Wege für Einsatzkräfte, keine Zentralität)

➤ Bereich Rettungsdienst

- Desinfektion fehlt
- Lagerflächen für Medikamente unzureichend und nicht funktional
- Zu kleine Bewegungsflächen in der Halle
- Stellplätze in der Halle zu kurz und zu schmal
- Fehlende schwarz-weiß-Trennung

- zahlreiche bauliche und funktionale Mängel
- Beseitigung nur mit erheblichen Sanierungs-/Umbau- und Neubaumaßnahmen (10,5 – 12,4 Mio €) und dann letztlich noch eingeschränkt möglich
- erhebliches Flächendefizit
- Beseitigung nur mit zusätzlichen Grundstücksflächen möglich
- Umsetzung am Standort nicht möglich
- neue Standortsuche erforderlich

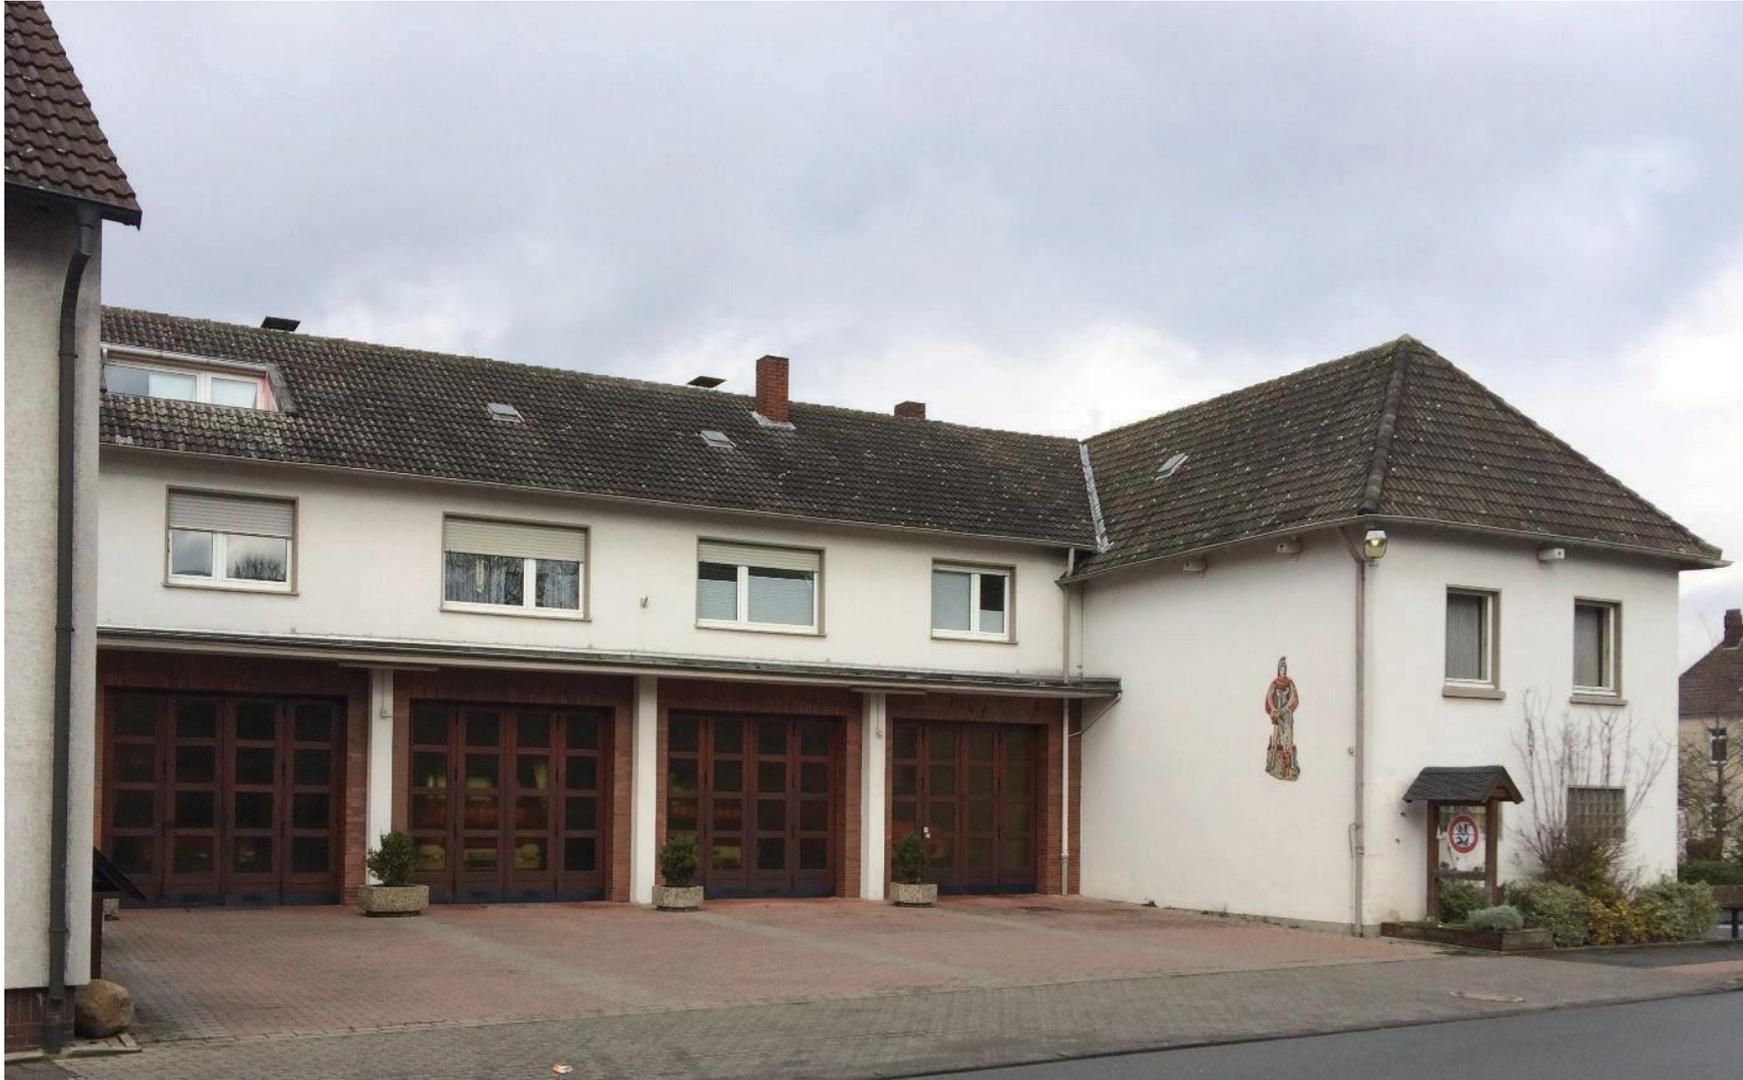
Gerätehaus Neubeckum

- zahlreiche bauliche und funktionale Mängel, hoher Sanierungsrückstau
- Defizit Gebäudeflächen 41 % gegenüber Bestand
- Defizit Freiflächen 74 % gegenüber Bestand
- Alarmbetrieb stark eingeschränkt; dadurch Verlängerung der Hilfsfristen
- hohes Gefahrenpotential für Unfälle
- bauliche Umsetzung am Standort nicht möglich
- neue Standortsuche erforderlich

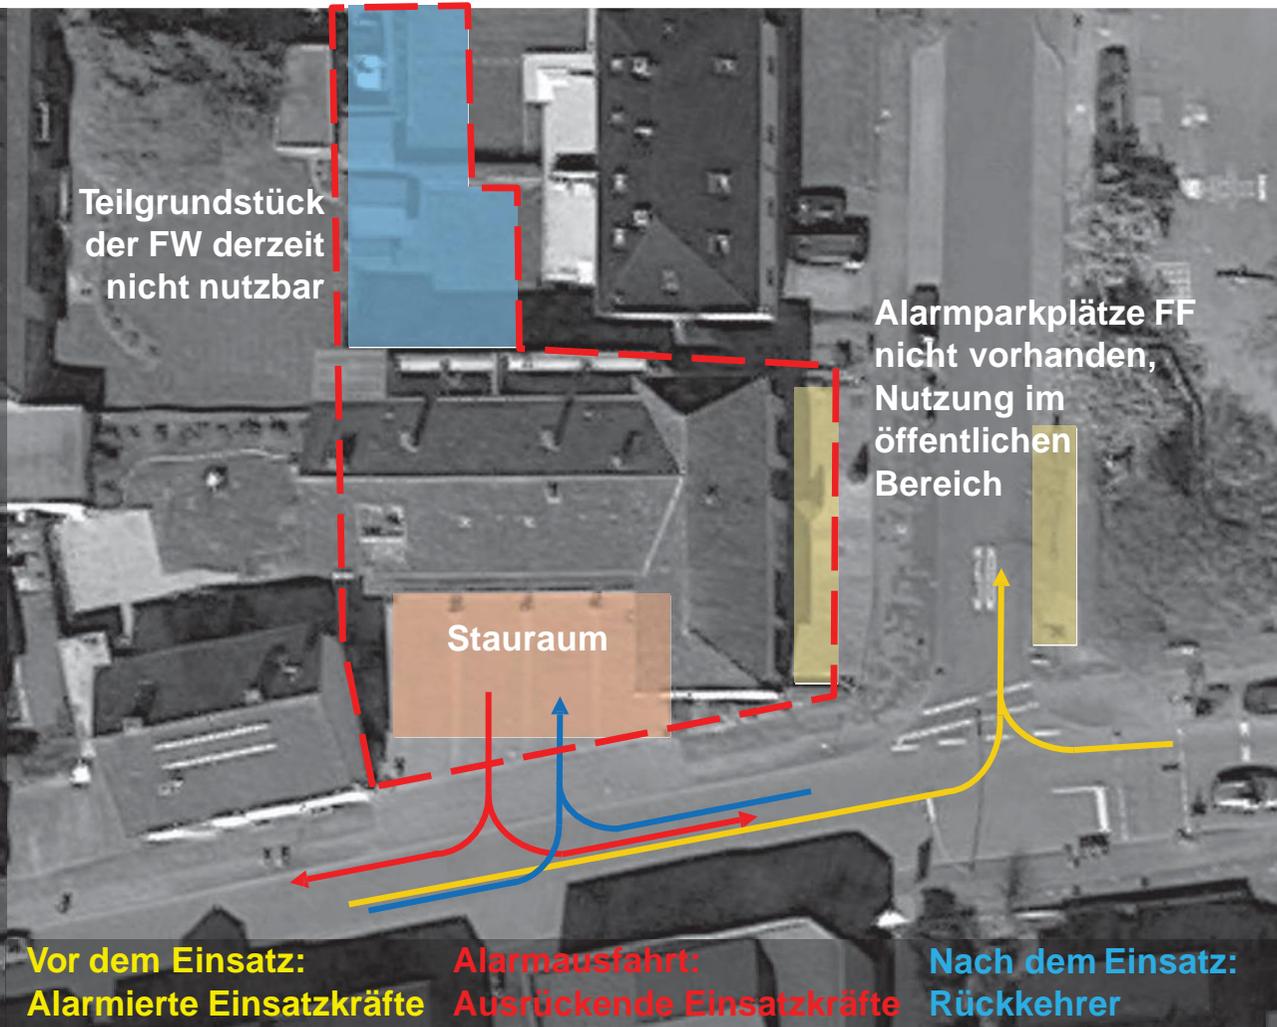
Analyse Grundstück

Defizite

- Überschneidung Alarmzu-/ausfahrt und Rückkehrer
- Derzeitiger Alarmeingang direkt in Fahrzeughalle nicht zulässig!
- Notausfahrt fehlt
- Einfriedung fehlt, Überschneidung mit öffentlichen Verkehr auf dem Grundstück
- Alarmparkplätze nicht vorhanden
- Sichtdreieck Alarmausfahrt Spiekersstraße eingeschränkt
- Nutzung von Busspur und Gehweg im öffentlichen Bereich für Alarmparkplätze nicht erlaubt!

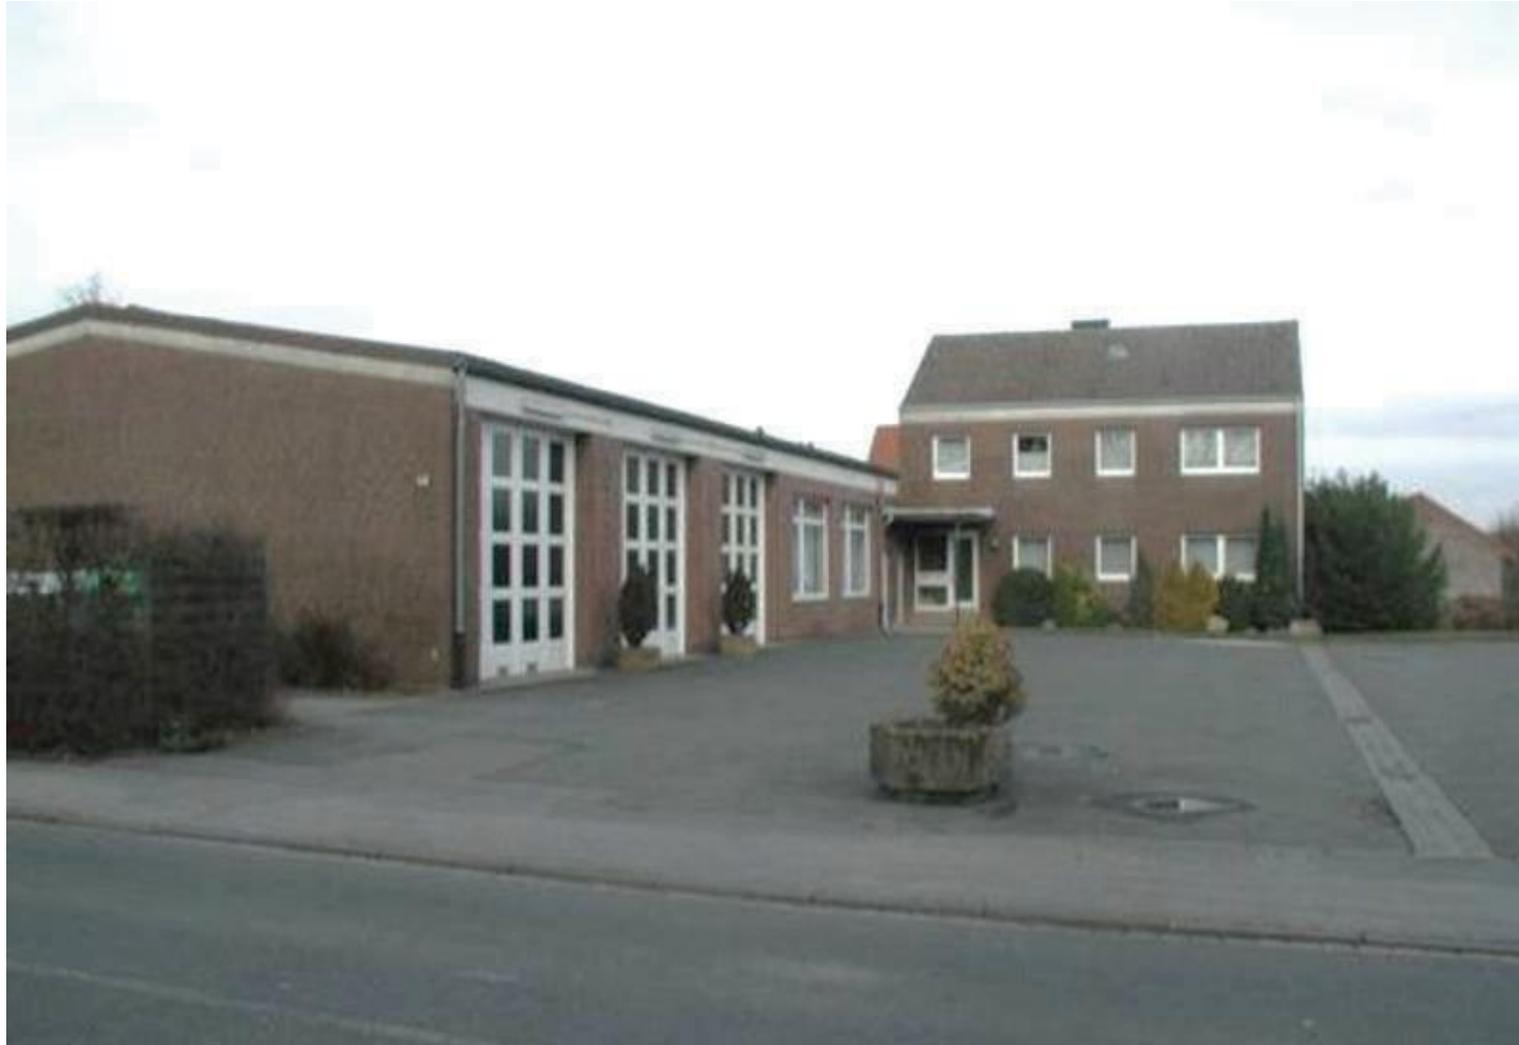
Gerätehaus Vellern

- bauliche und funktionale Mängel
- Defizite im Raum- und Flächenprogramm
- Defizit Gebäudeflächen 58 % gegenüber Bestand
- Defizit Freiflächen 25 % gegenüber Bestand
- Bedarf kann durch Um- und Erweiterungsmaßnahmen gedeckt werden (geschätzte Kosten ca. 500.000 €)

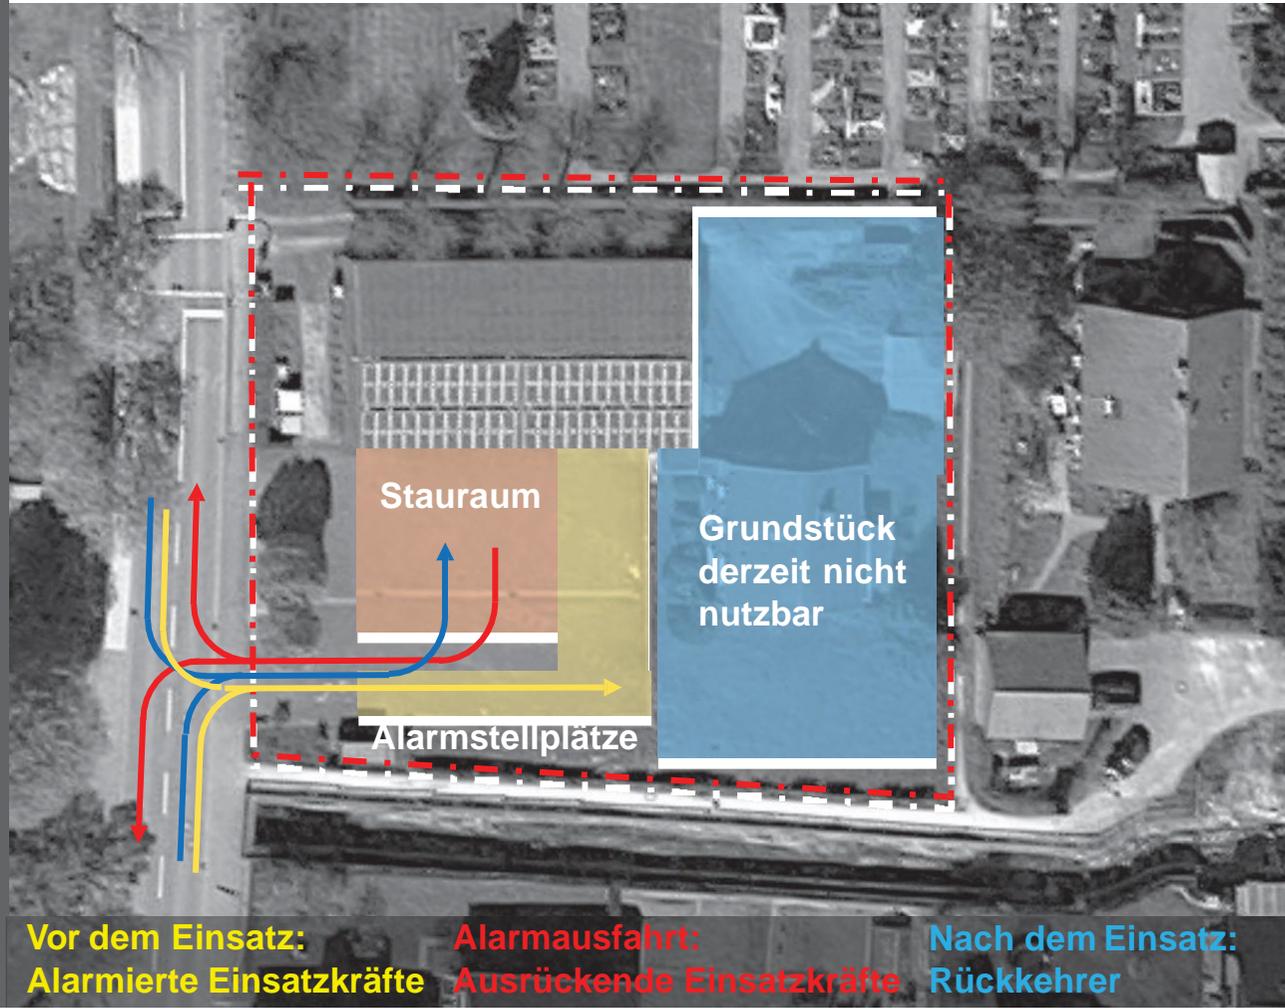
Analyse Grundstück

Defizite

- Überschneidung Alarmzu-/ausfahrt und Rückkehrer
- Derzeitiger Alarmeingang direkt in Fahrzeughalle nicht zulässig!
- Notausfahrt fehlt
- Einfriedung fehlt, keine Abtrennung zum Wohnhaus
- Alarmparkplätze nicht markiert
- Nutzung von Gehweg im öffentlichen Bereich für Alarmparkplätze nicht erlaubt!
