## Energetische Schwachstellenanalyse des Sportlerheims

**Hilfsmittel:** Thermographie-Aufnahmen, Temperatur-Messung an Bauteilen

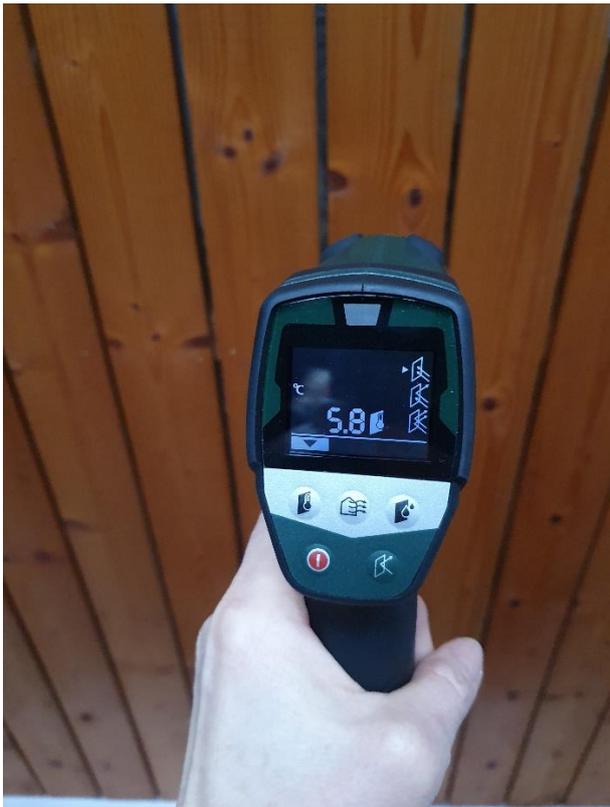
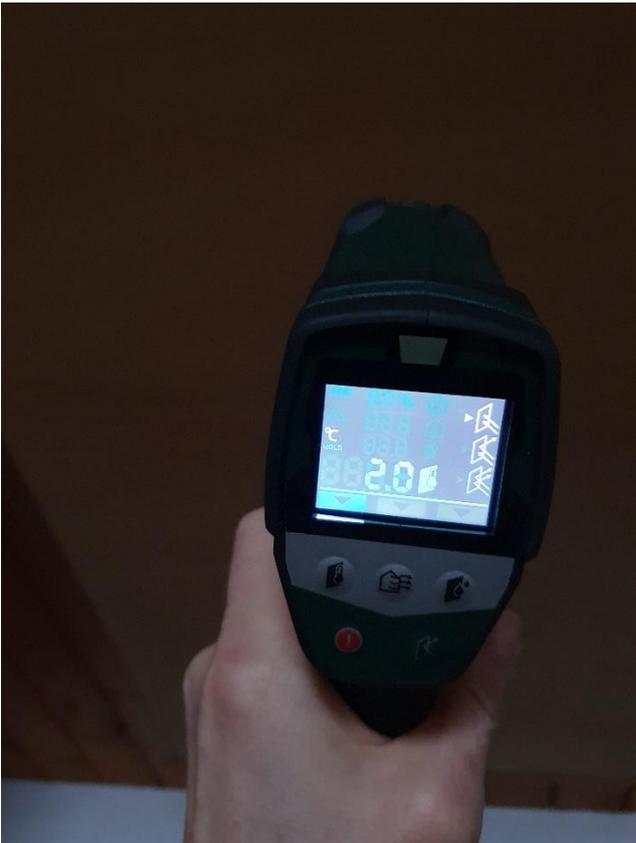
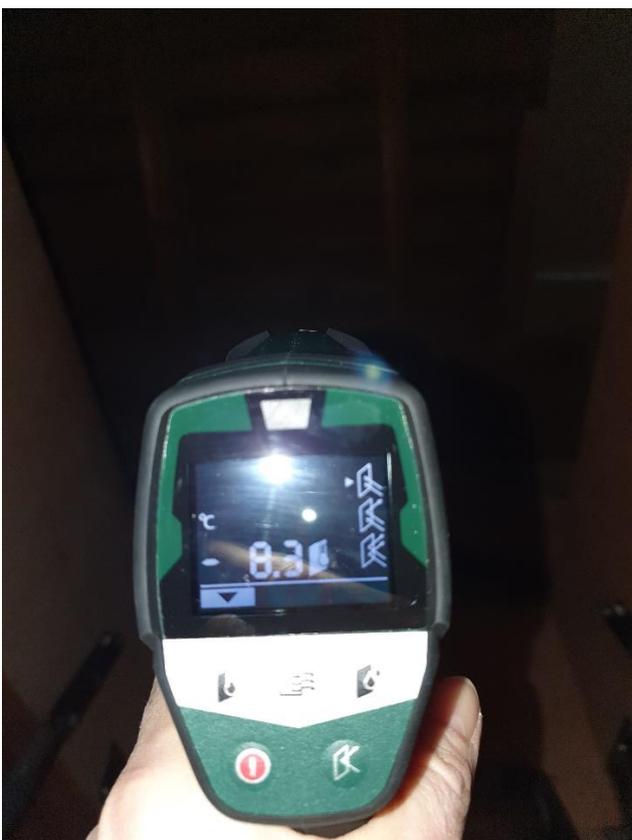
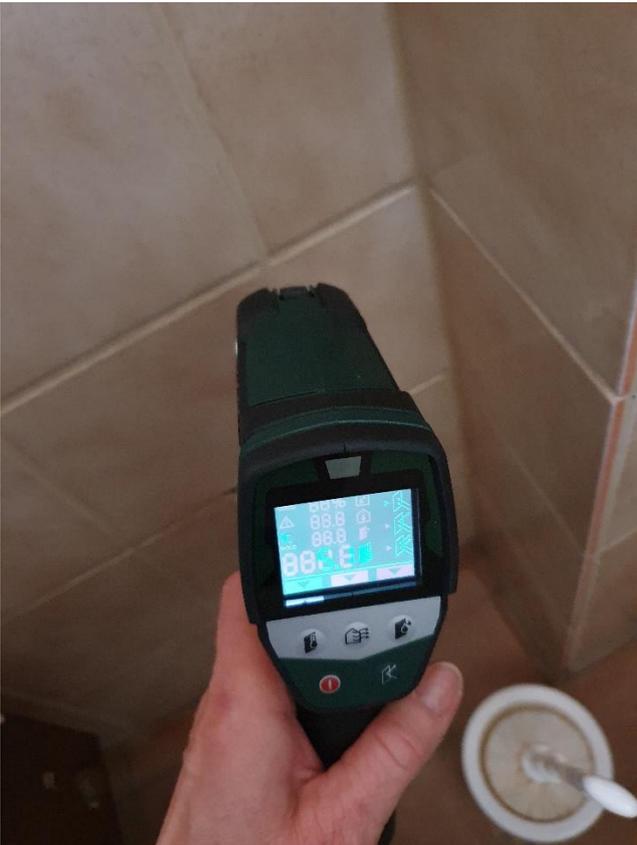
Aufnahmedatum: 15.02.2021, 13:40 h, Außentemperatur: -3 Grad C, Innentemperatur: +13,5 Grad C

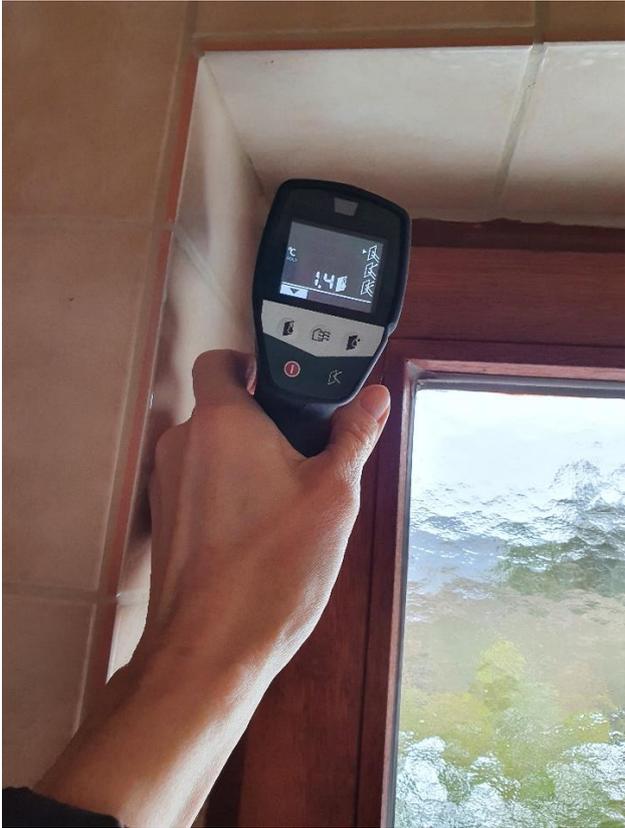
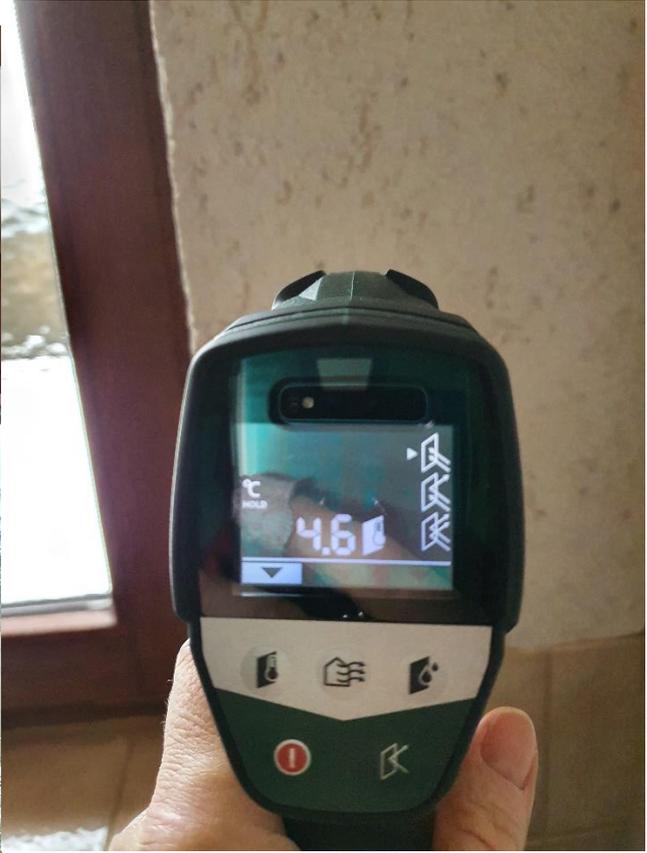
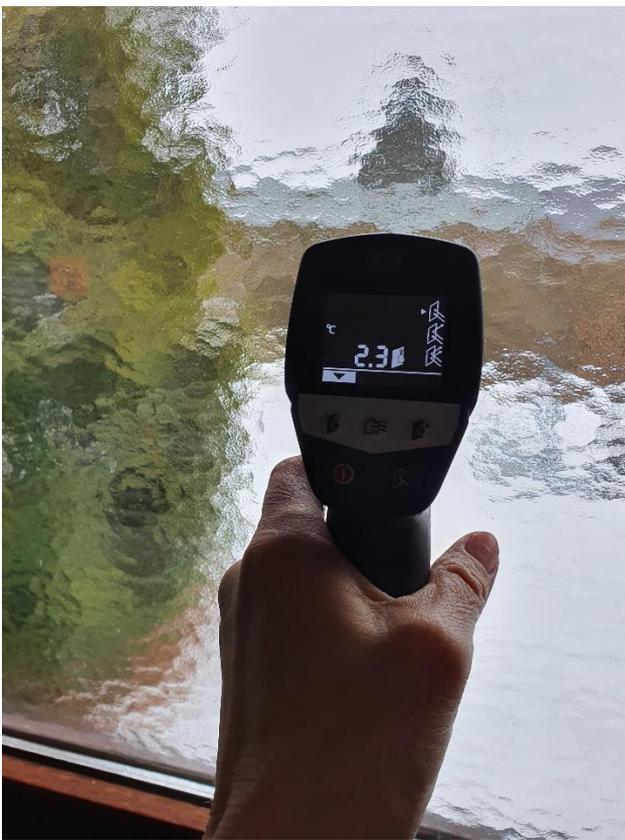
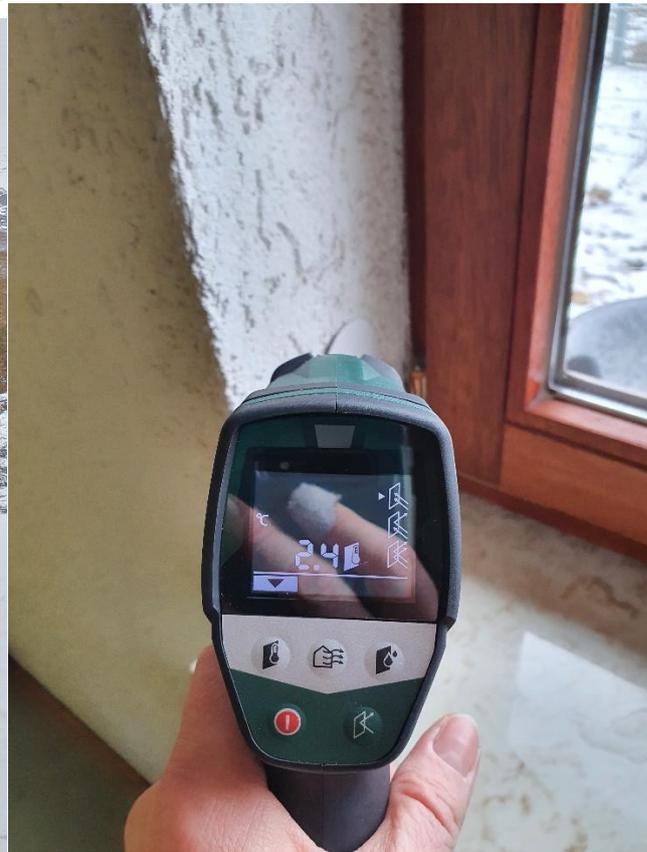
Aufnahmedatum: 15.02.2021, 13:40 h, Außentemperatur: -3 Grad C, Innentemperatur: +13,5 Grad C

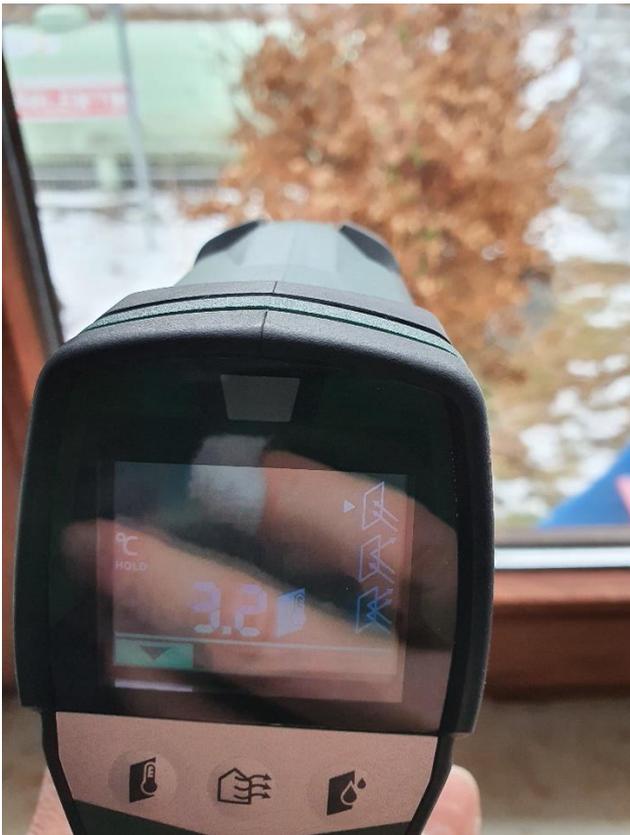
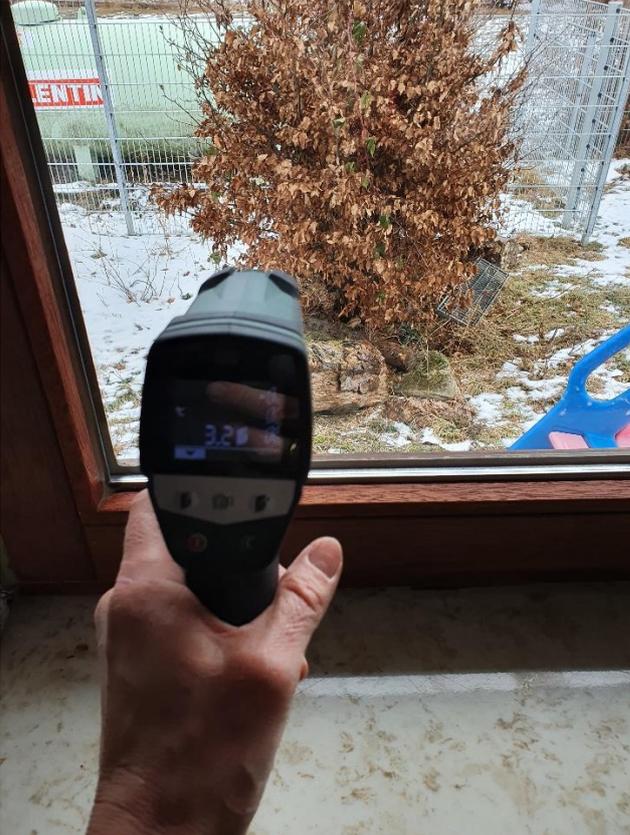
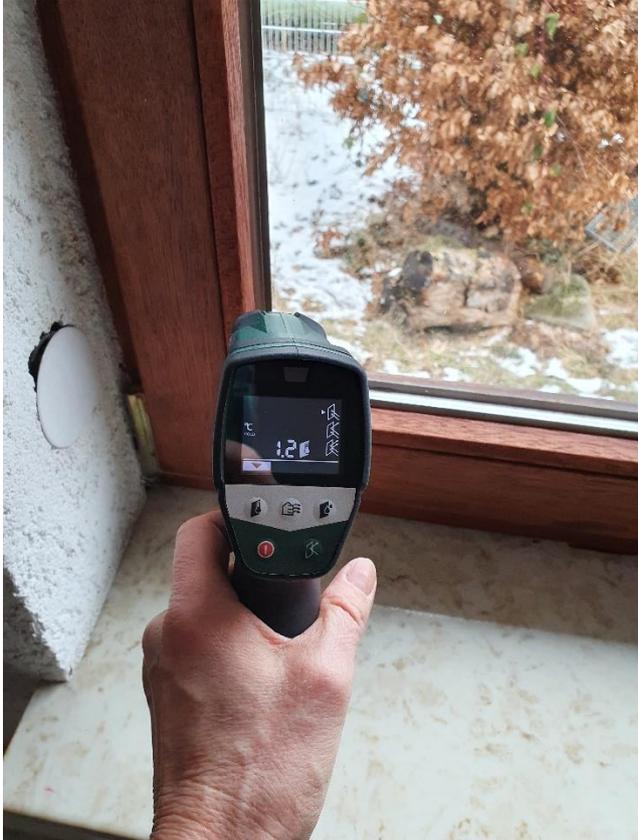
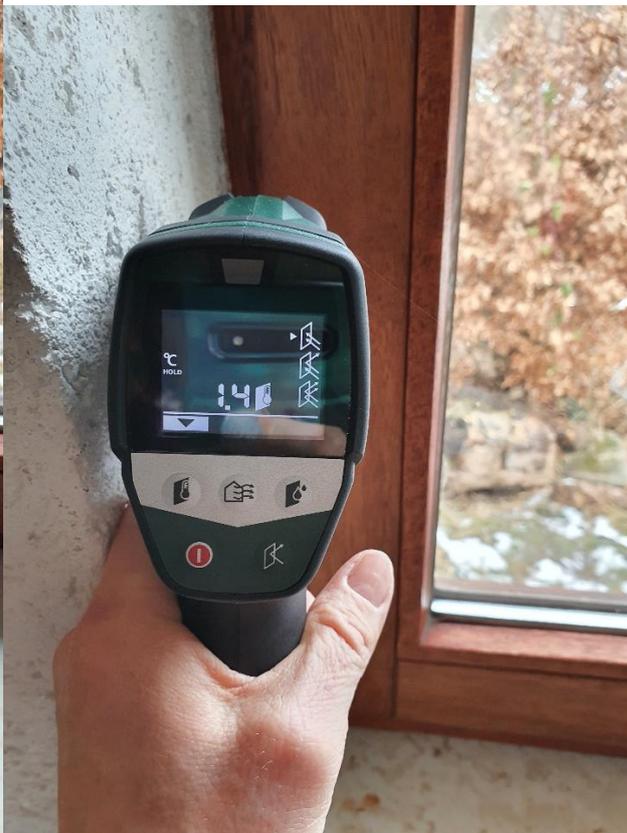
Aufnahmedatum: 15.02.2021, 13:40 h, Außentemperatur: -3 Grad C, Innentemperatur: +13,5 Grad C

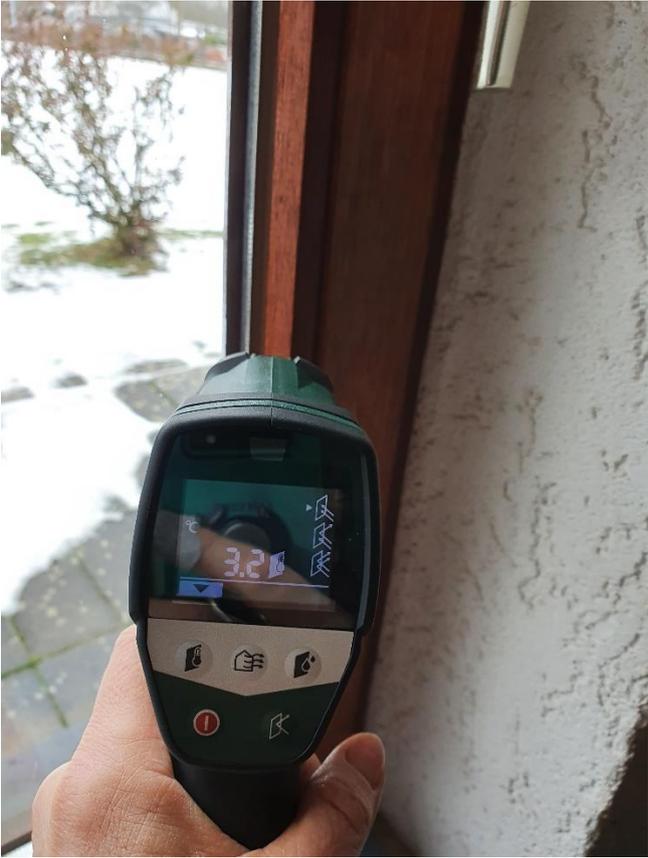
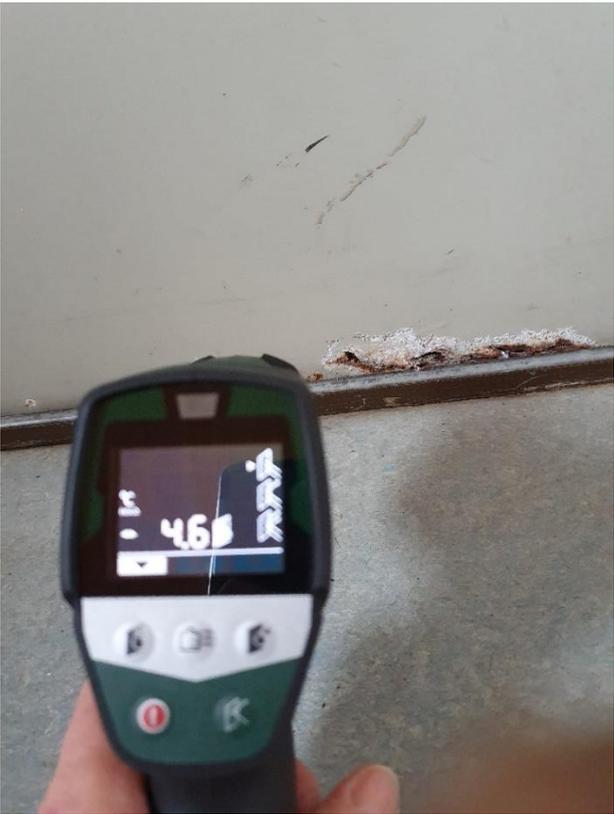
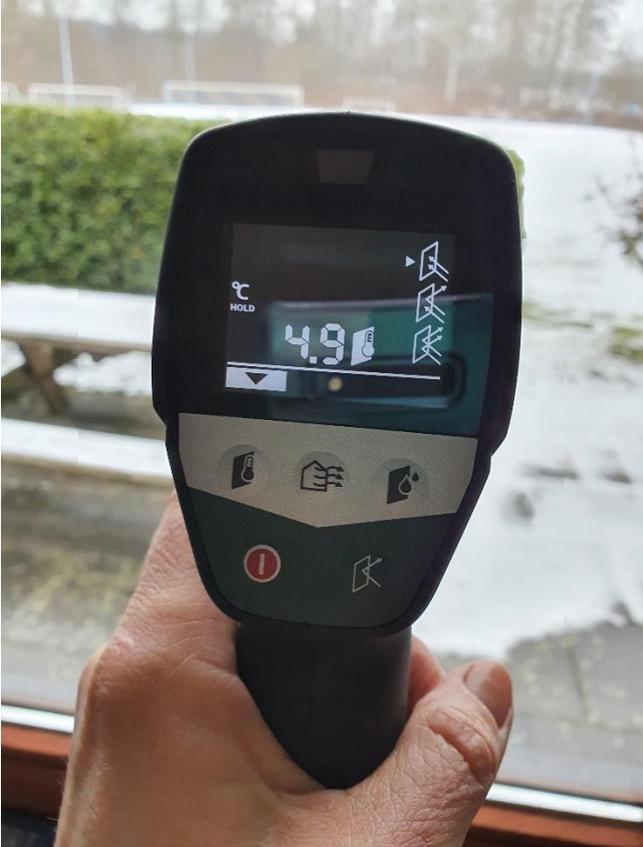
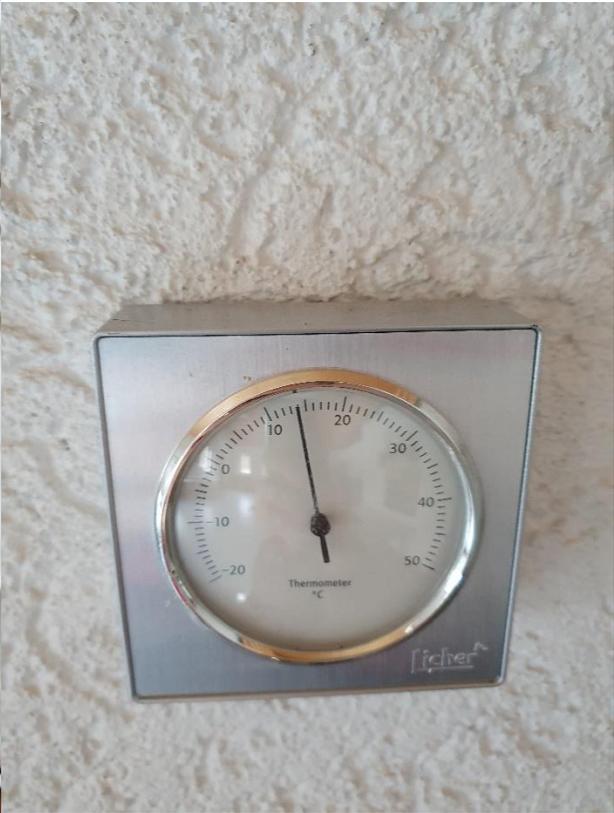
Aufnahmedatum: 15.02.2021, 13:40 h, Außentemperatur: -3 Grad C, Innentemperatur: +13,5 Grad C

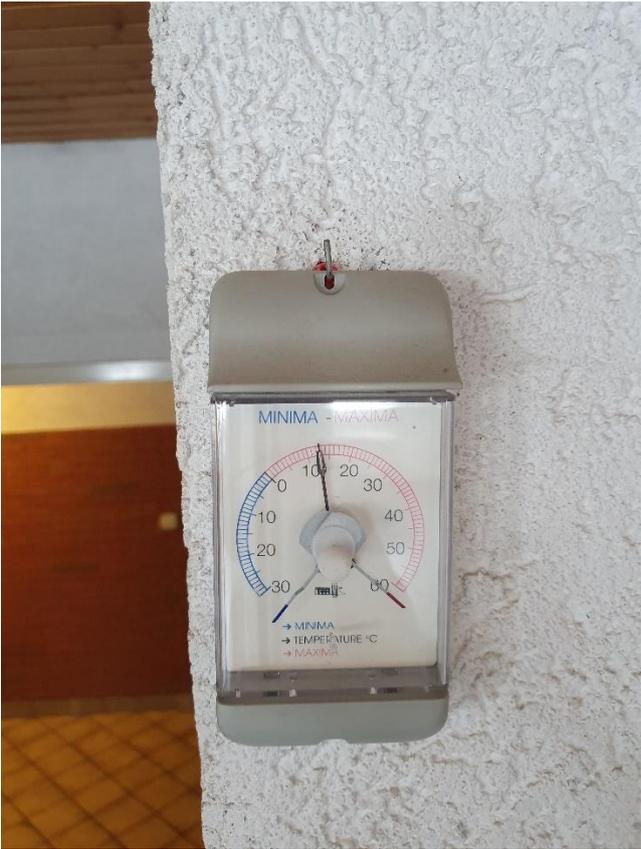
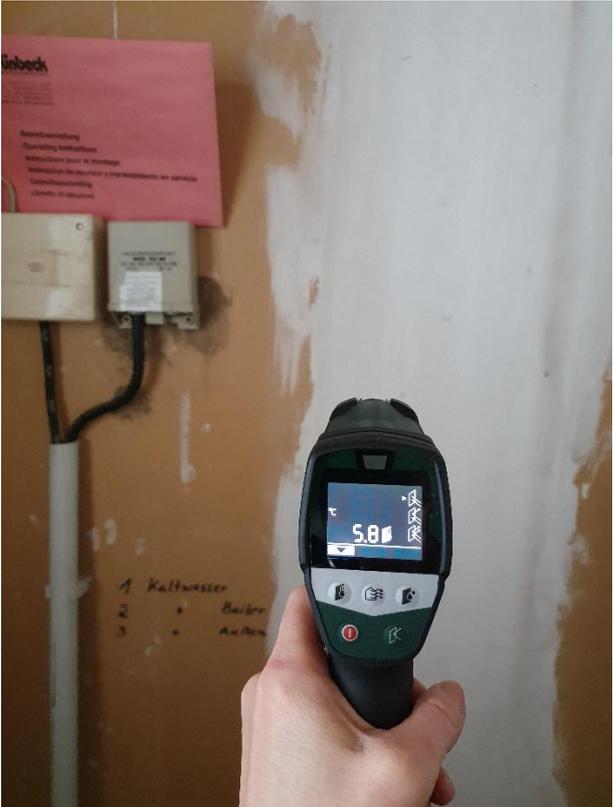
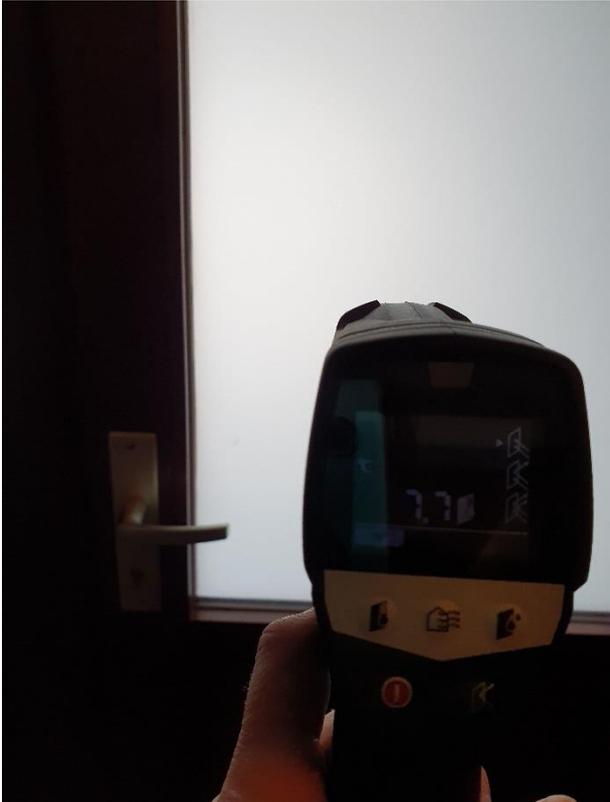
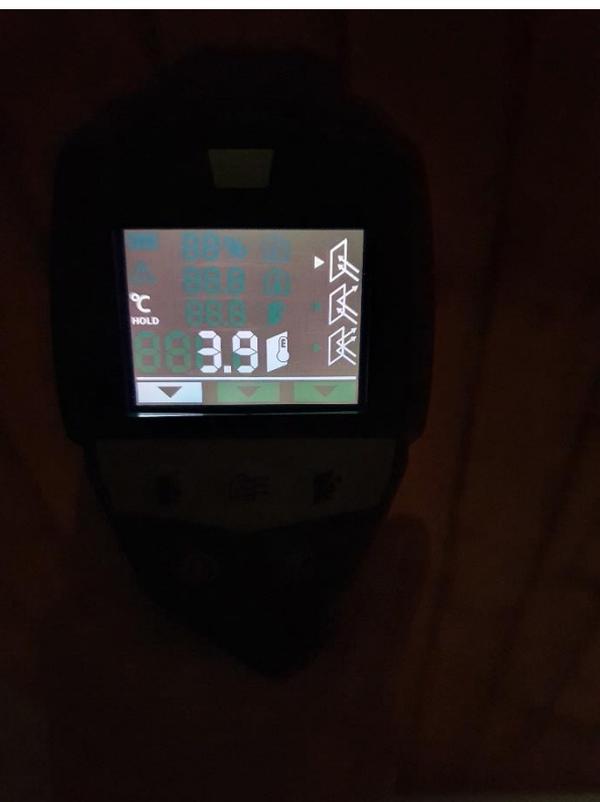
Aufnahmedatum: 15.02.2021, 13:40 h, Außentemperatur: -3 Grad C, Innentemperatur: +13,5 Grad C
