STADT BECKUM

Bahnhofsgebäude Neubeckum

Prüfung der Nutzung als
Feuerwehrgerätehaus mit Rettungswache

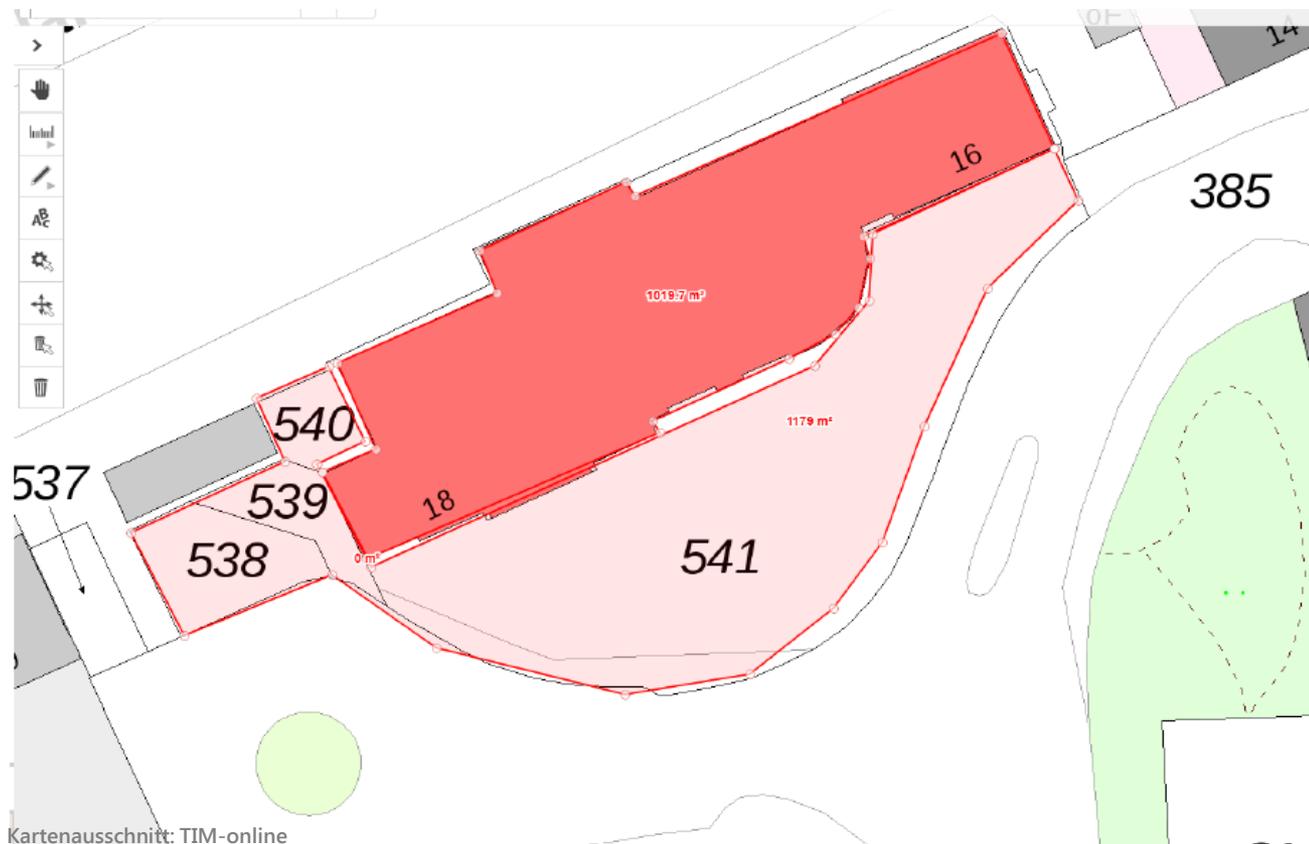
Grundflächenvergleich	SOLL	IST
Gebäude	863 qm	1.020 qm
Freifläche	812 qm	1.180 qm

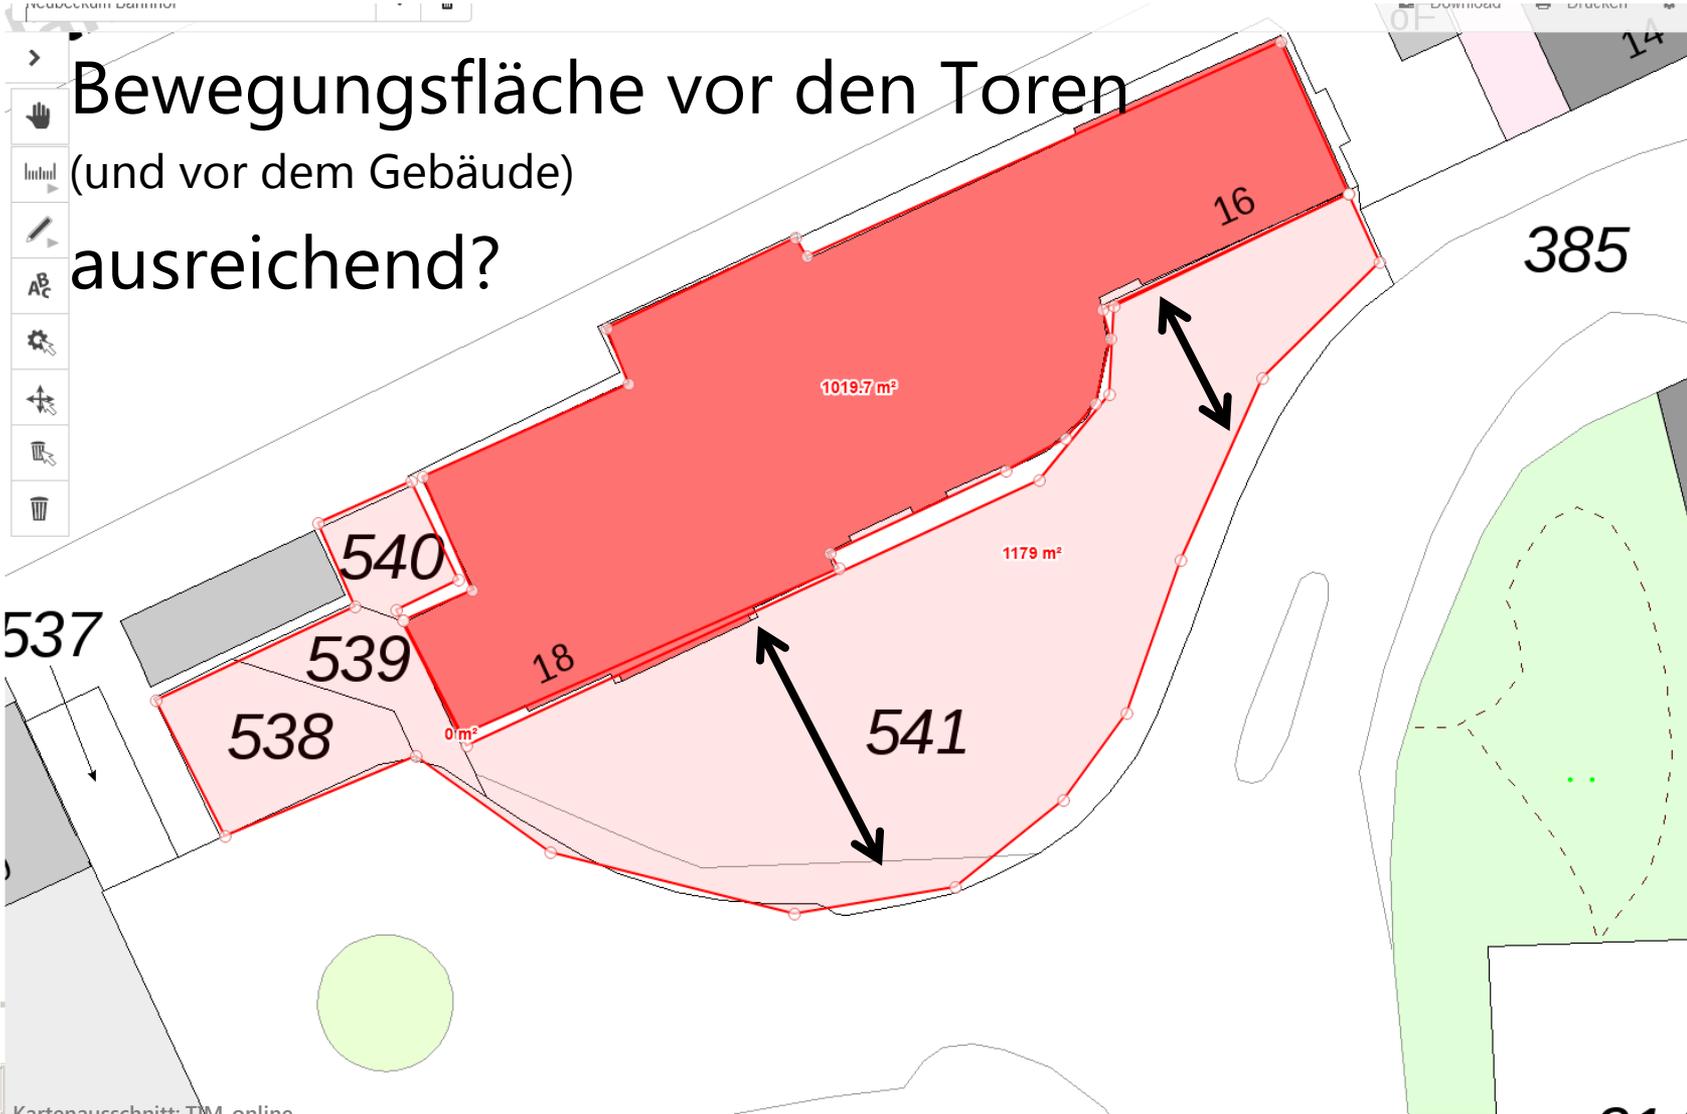
Bewegungsfläche vor den Toren

(und vor dem Gebäude)

ausreichend?

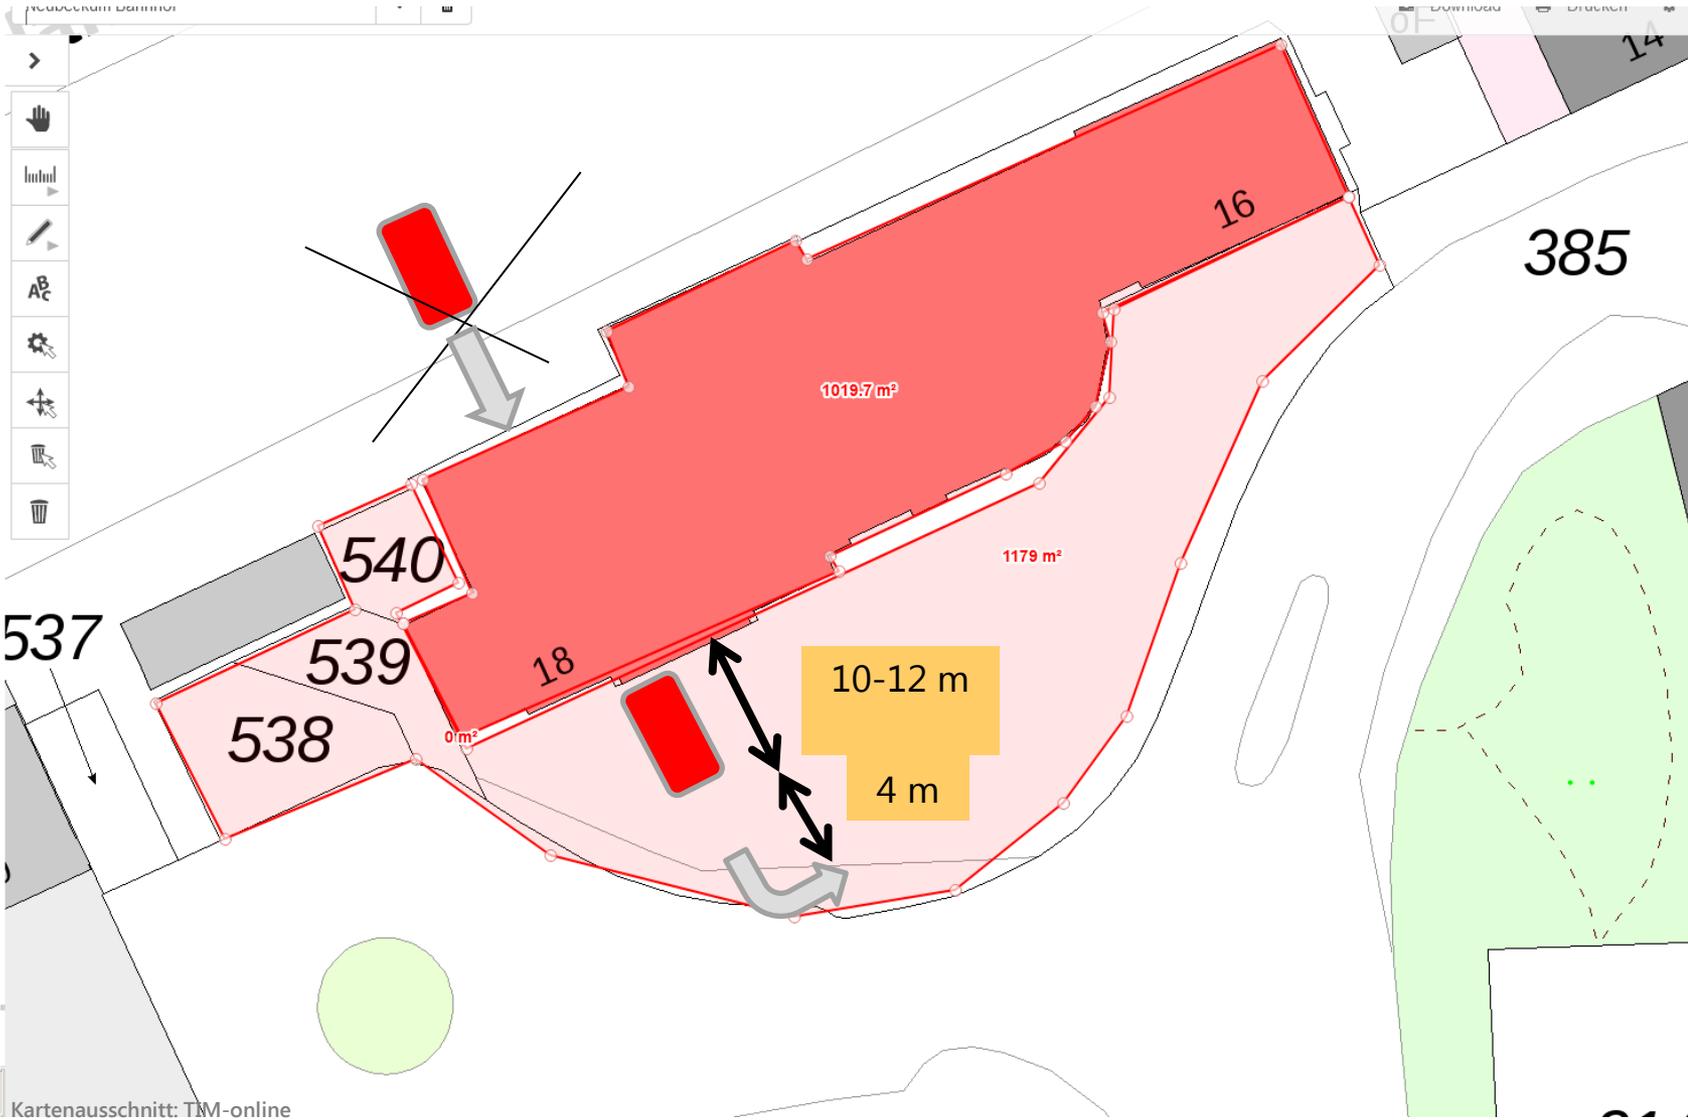
Bewegungsfläche vor den Toren

- Gleiche Größe wie Stellplatz

DIN sieht Stellplatzgröße 1, 2 und 3 vor

- **Gr 1** bis 8 m Fahrzeuglänge = 4,5 m x 10,0 m H=4 m
- Gr 2** bis 10 m Fahrzeuglänge = 4,5 m x 12,5 m H= 4 m
- Gr 3** bis 10 m Fahrzeuglänge = 4,5 m x 12,5 m H= 4,5 m

Zukunftssicher und von agn in der Machbarkeitsstudie in den Ansatz gebracht ist die Stellplatzgröße 3

- Bei direkter Ausfahrt auf Straße zusätzlich 4 m

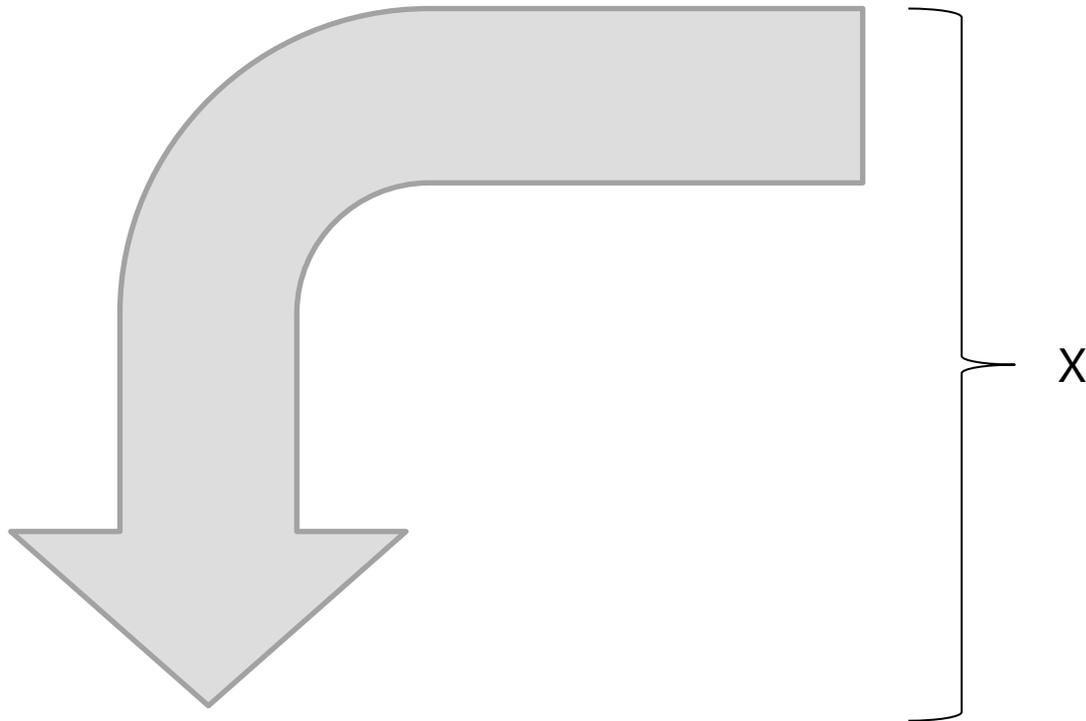
Bewegungsfläche für Feuerwehrfahrzeuge

- Aufstellfläche/Umfahrt für Feuerwehrfahrzeuge
(BauO NRW + VV NRW)

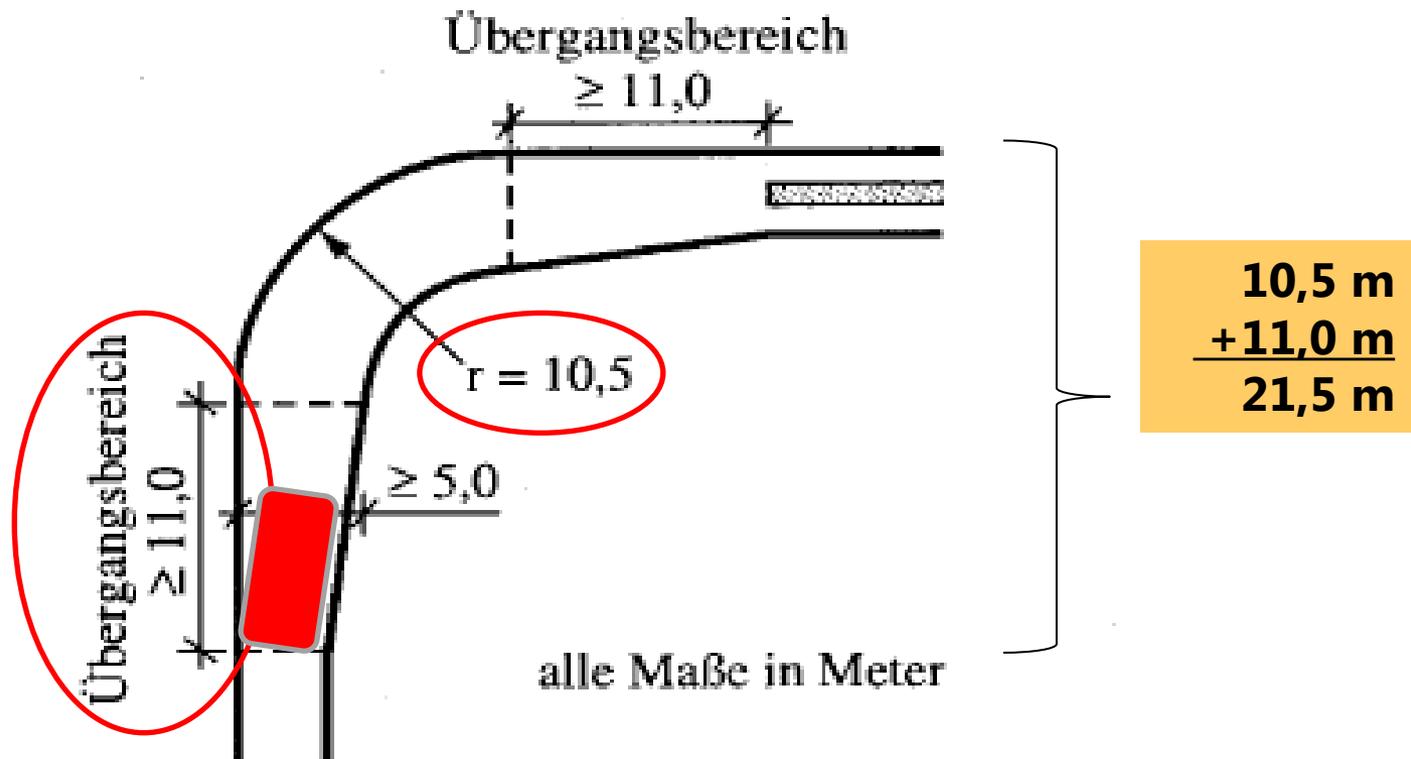
- Aufstellfläche/Umfahrt für Feuerwehrfahrzeuge
(BauO NRW + VV NRW)

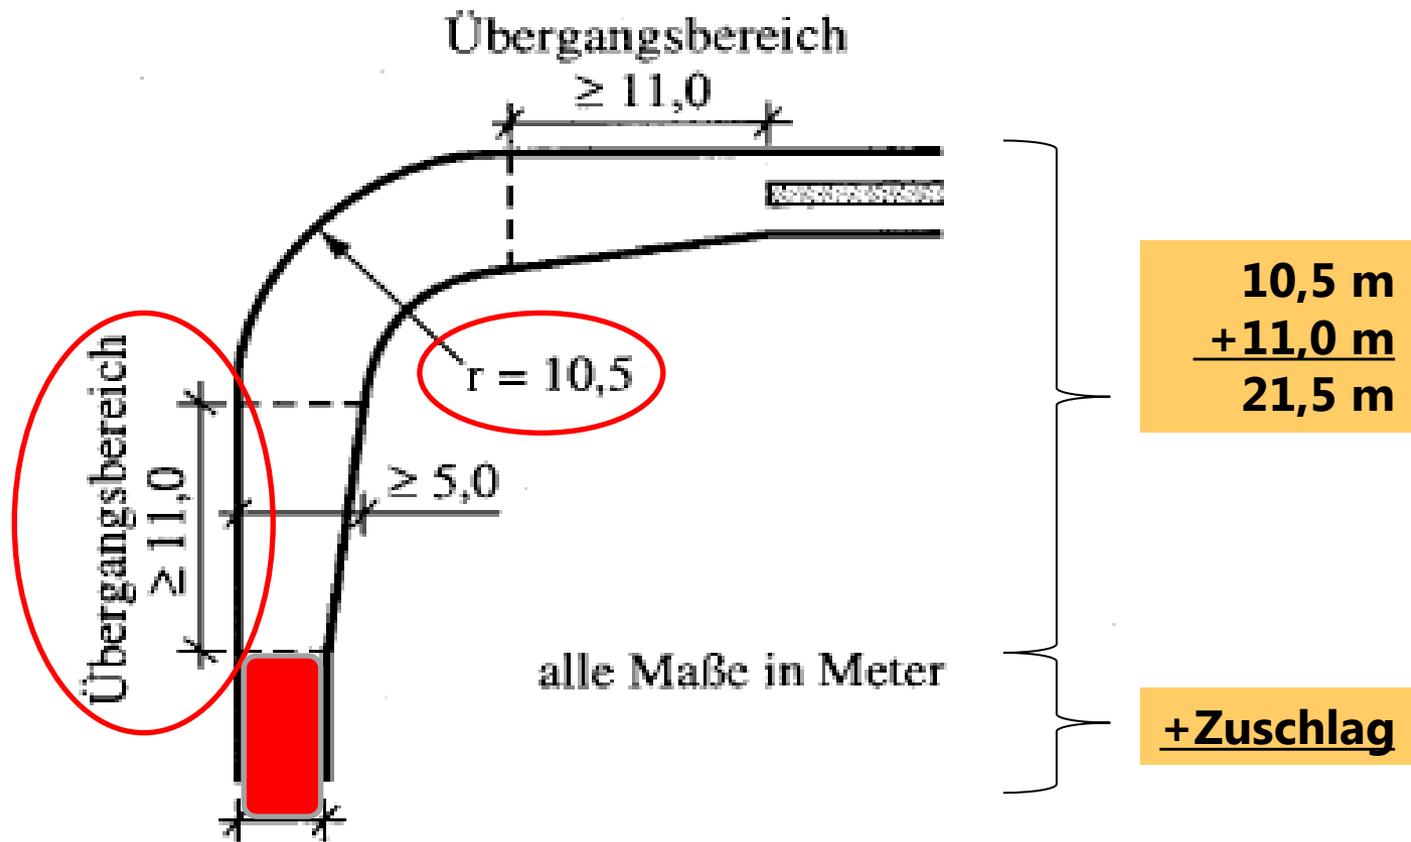
Aufstellfläche/Umfahrt für Feuerwehrfahrzeuge (BauO NRW + VV NRW)

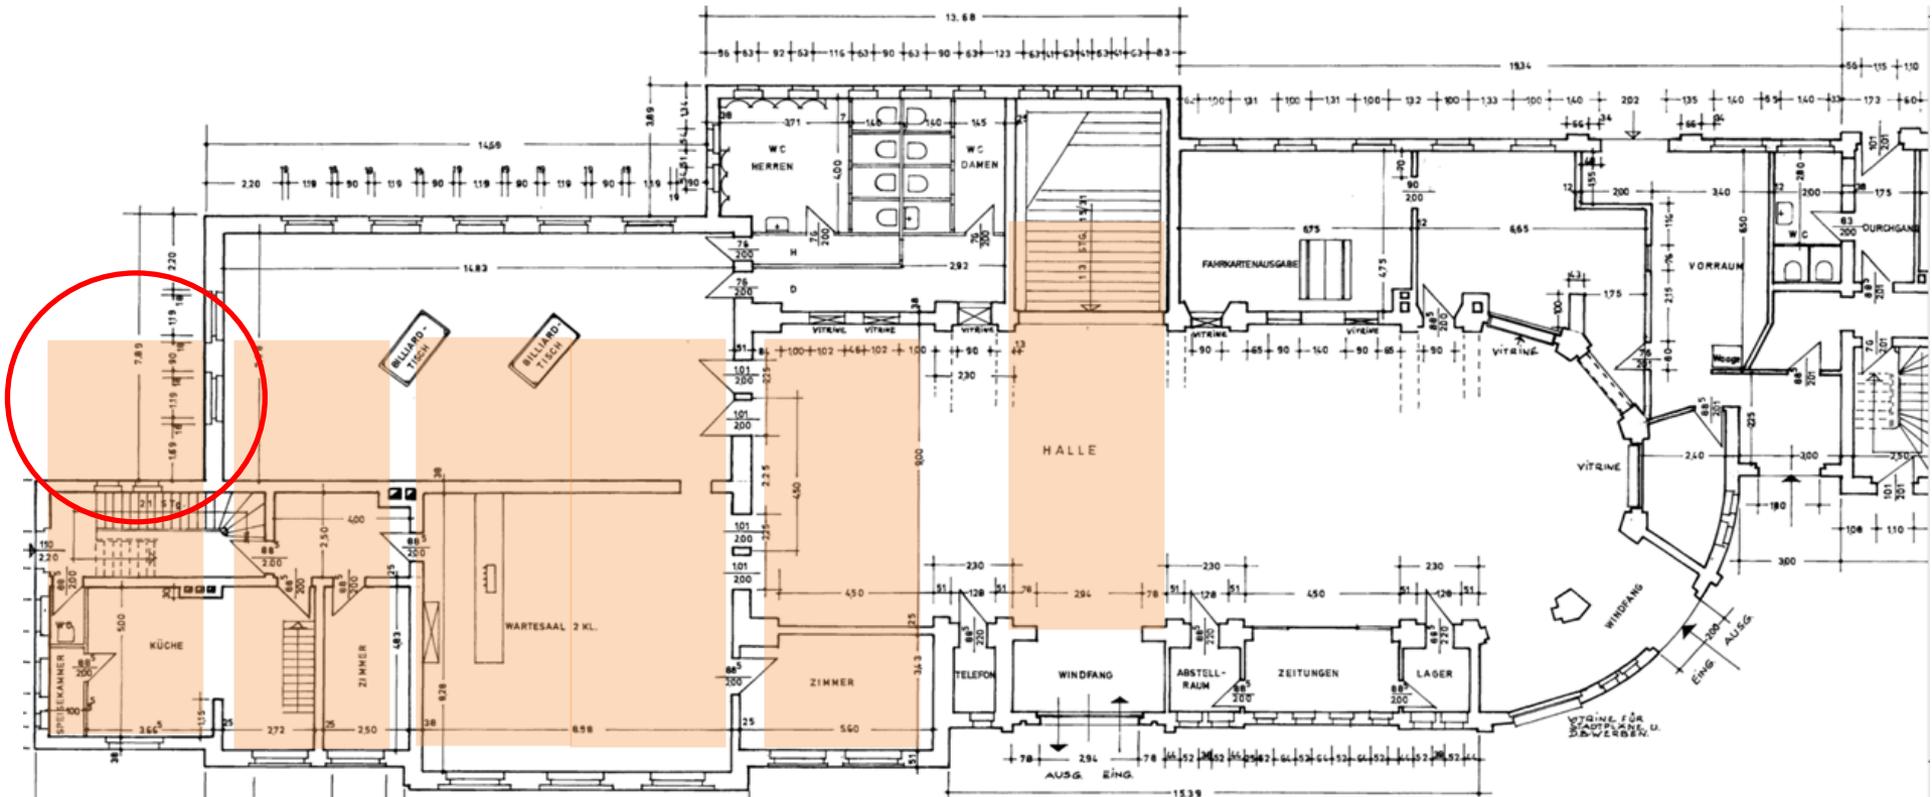
Flächenbedarf nicht ausreichend

- ✓ Rechnerisch ist die erforderliche Mindestgebäude-fläche vorhanden
- Funktionsbereiche sind schwer sinnvoll zu realisieren
- Entkernung des Gebäudes + Anpassung der Dachkonstruktion erforderlich, um Fläche und Raumhöhe zu erreichen
- Durch Einbau von Toren, Abriss Windfang und Einzäunung grundlegende Veränderung der Frontansicht.

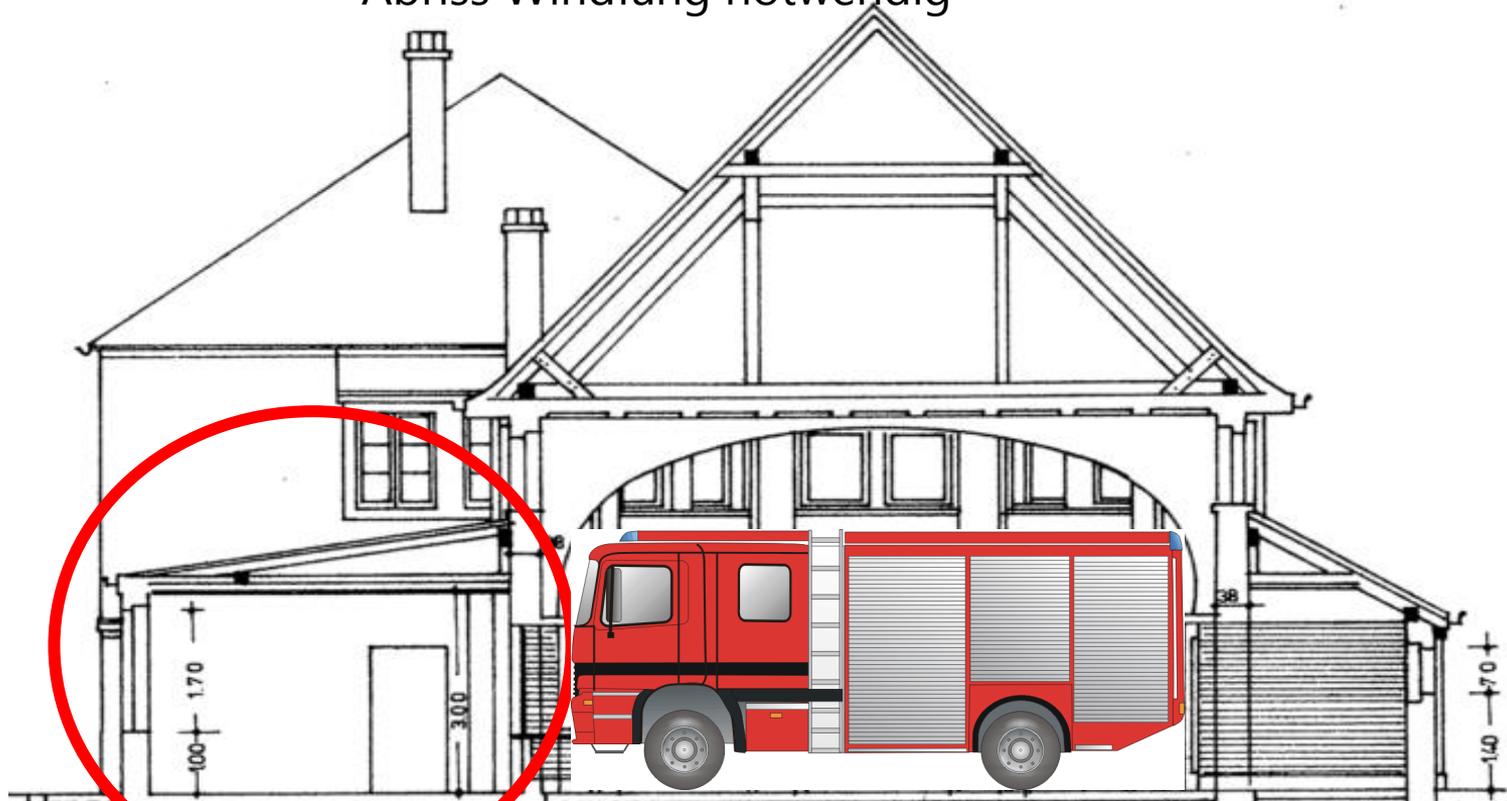
Abriss Windfang notwendig

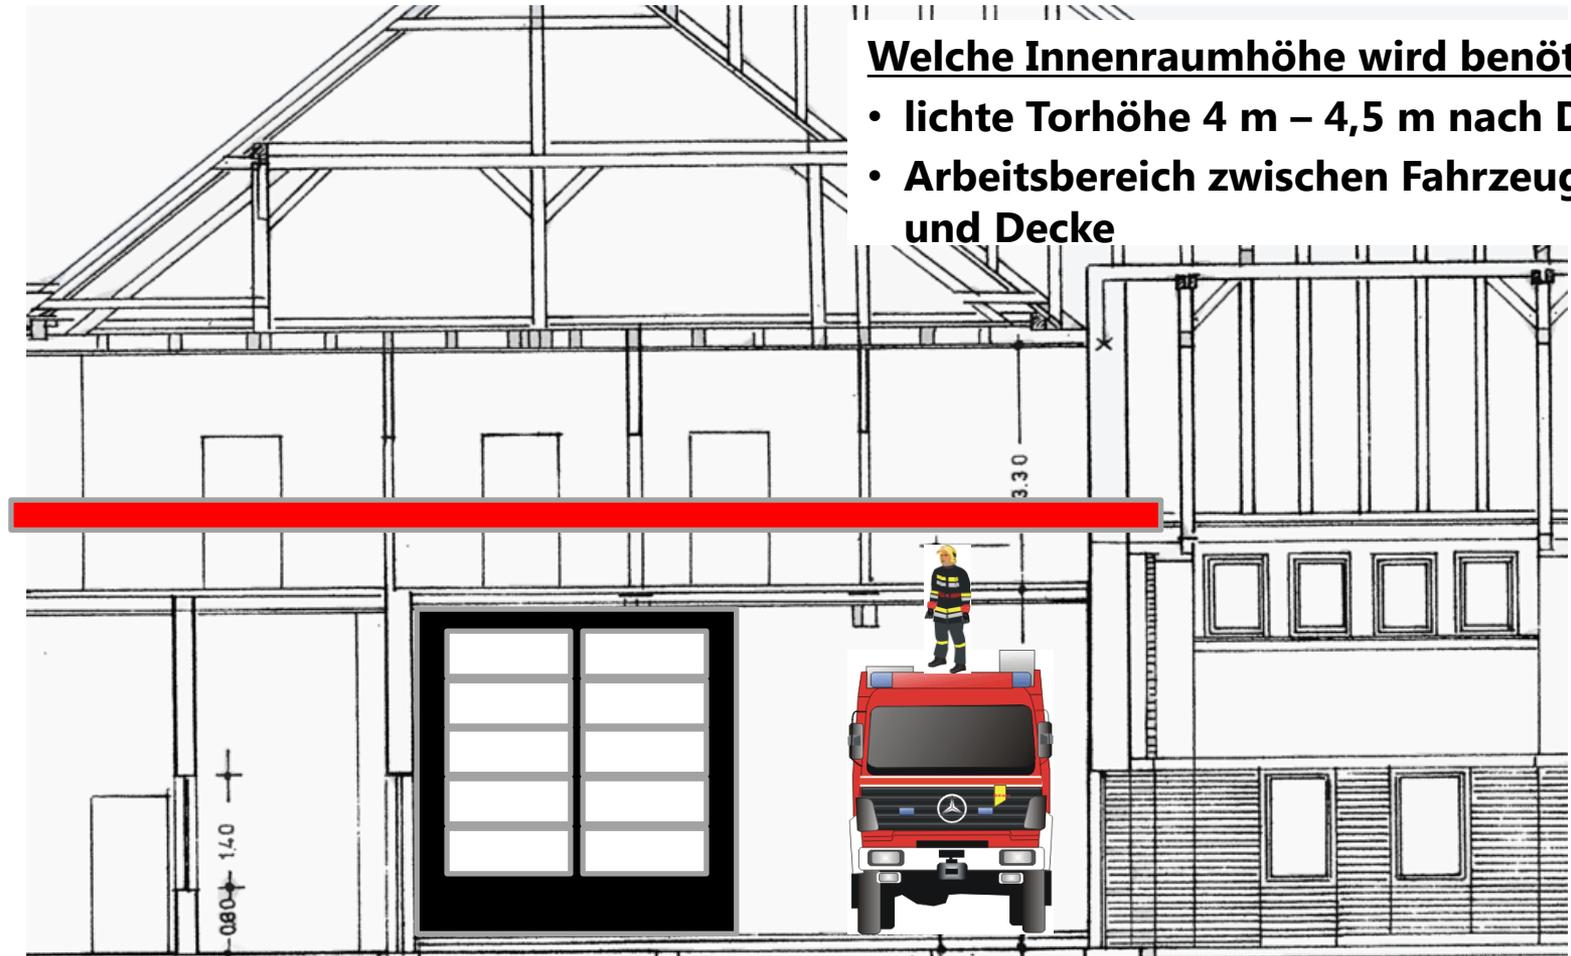
Welche Innenraumhöhe wird benötigt?

- lichte Torhöhe 4 m – 4,5 m nach DIN
- Arbeitsbereich zwischen Fahrzeugdach und Decke

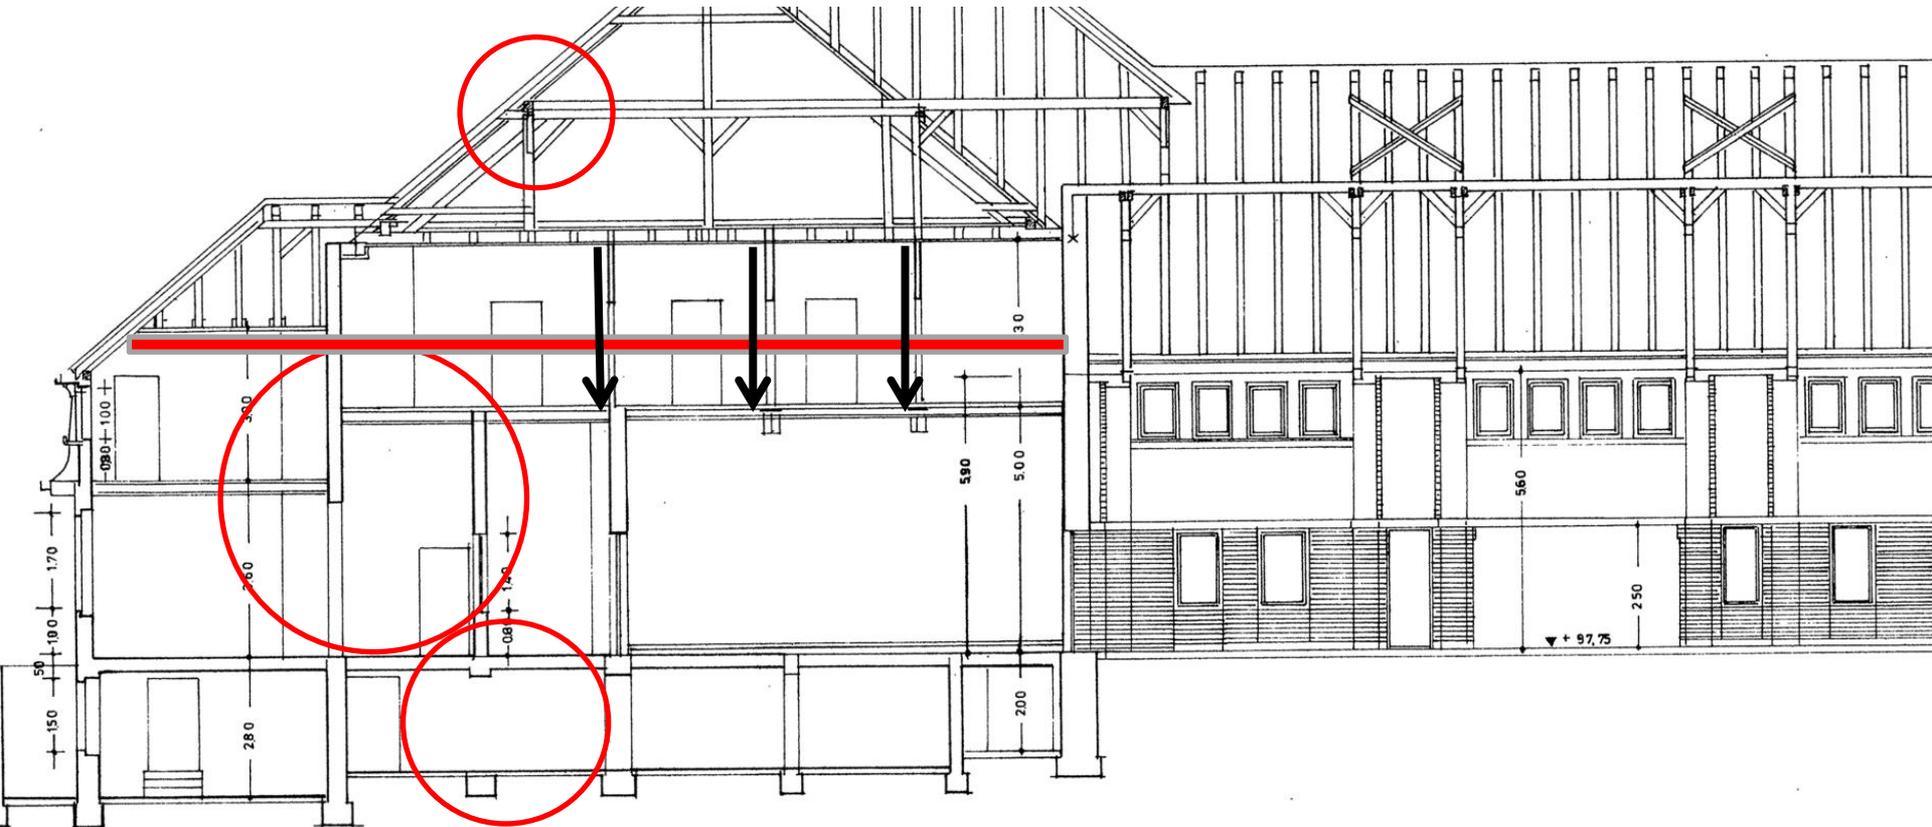
Entkernung um Raumhöhe zu erreichen

Pfettendach leitet Kraft auf Decke

Statik Bodenplatte prüfen/ertüchtigen
