Stadt Mayen Stauanlage „Hinter Burg III“

Geplante Instandsetzung der Anlage

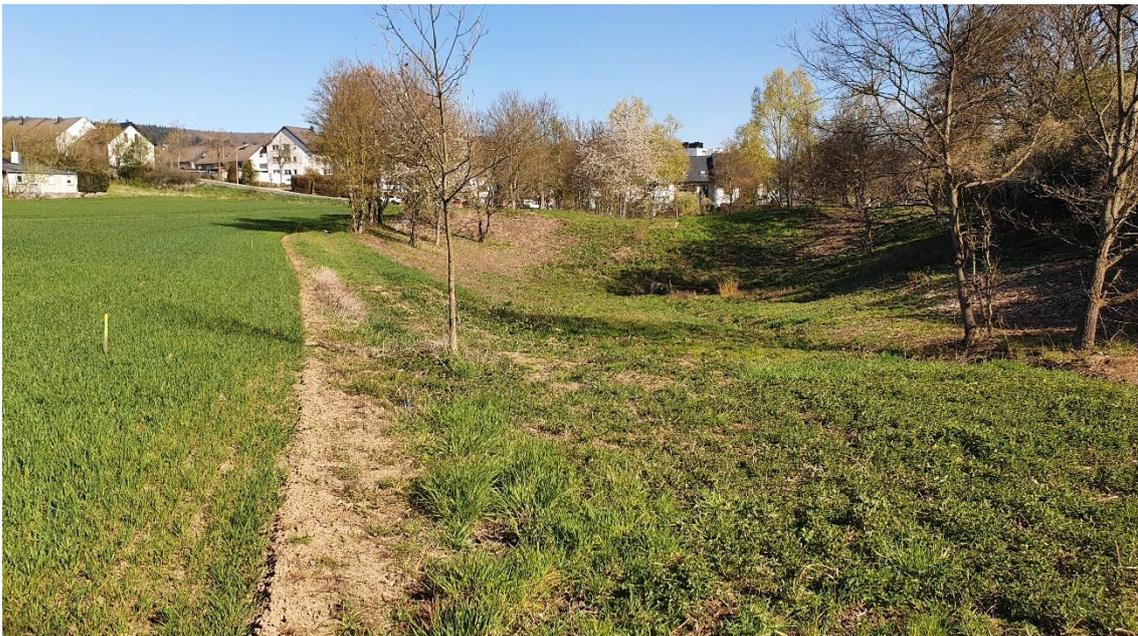
Die Bestandsvermessung hat gezeigt, dass das Dammbauwerk im westlichen Bereich den erforderlichen Freibord (gem. Planung und Genehmigung 1,00 m über Dammscharte) nicht einhält. Der Freibord im Bereich des westlichen Wirtschaftsweges beträgt nur ca. 0,25 m.

Abb. 1: Wirtschaftsweg und Vorbecken

Um diesen Mangel zu beheben wird der westlich verlaufende Wirtschaftsweg (s. Abb. Nr. 1) auf kompletter Länge angehoben. Im Zuge dessen wird auch das angrenzende Feld angehoben. Die Dammkrone weist dann eine Höhe von 265 m.ü.N.N auf.

Durch diese Maßnahme geht Rückhaltevolumen verloren, weil sich die Wassermengen nicht mehr auf das angrenzende Feld ausbreiten können. Das dann vorhandene Beckenvolumen beträgt 8.444 m³. Durch die nachfolgend beschriebene Räumung der Becken wird zusätzlich Rückhaltevolumen geschaffen. Das spätere Gesamt-Rückhaltevolumen liegt deutlich über dem geforderten Volumen.

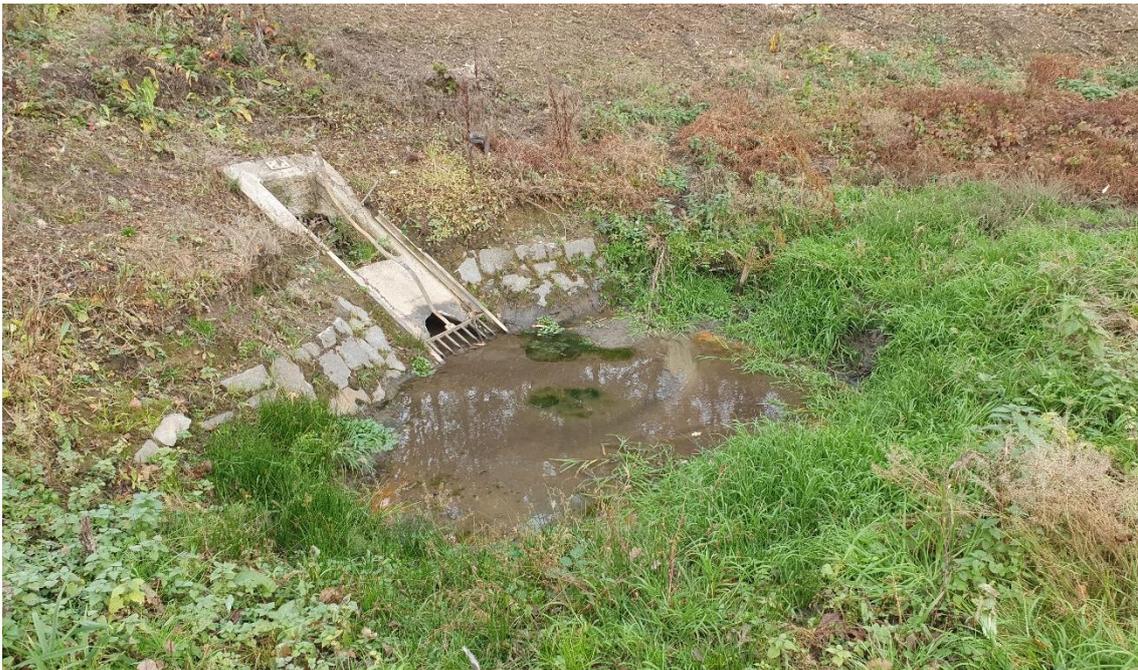
Hier wurden im Vorfeld bereits Arbeiten durchgeführt, um das Einlaufbauwerk freizulegen. Aufgrund der Verstopfung der Verrohrung des Zwischendamms kommt es immer wieder zu Ablagerungen. Das Einlaufbauwerk ist wieder zugeschlammmt (s. Abb. Nr. 2). Nach Wiederherstellung des Durchflusses ist auch das Vorbecken wieder zu entschlammen.

Abb. 2: Einlaufbauwerk Vorbecken

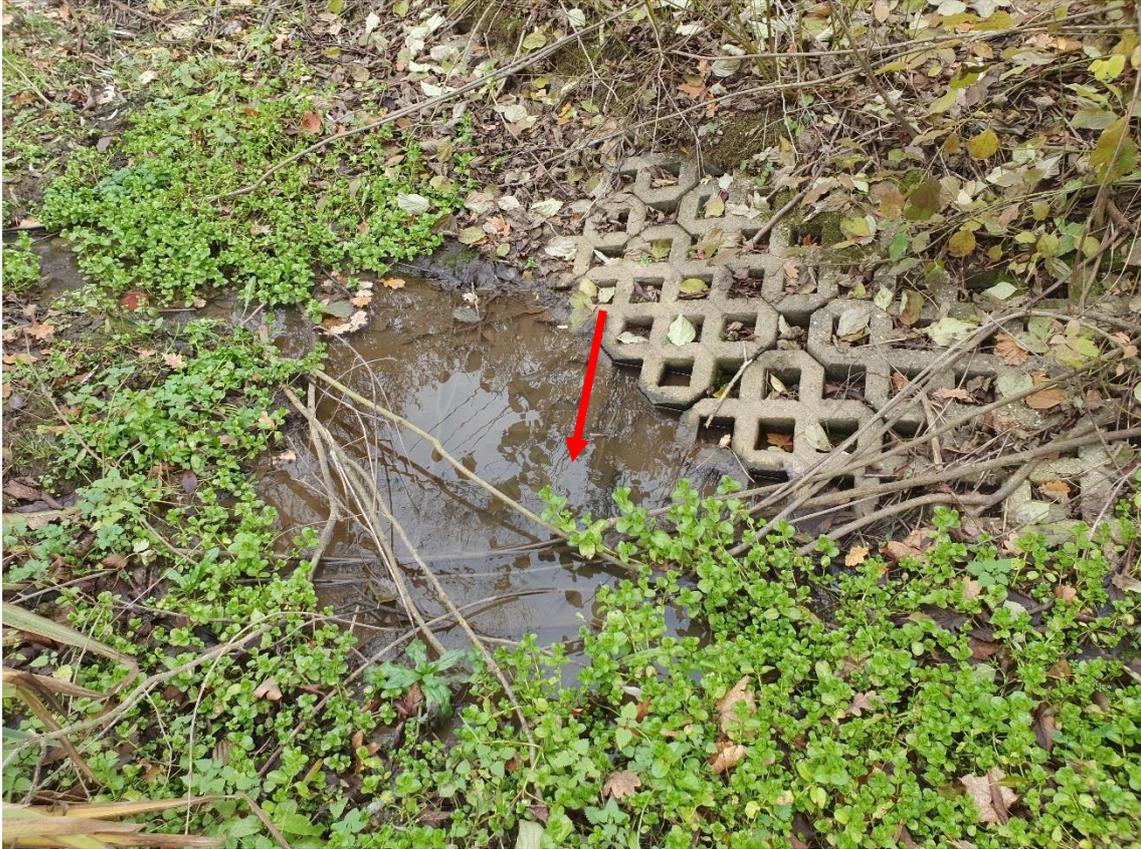
Durch das geringe Sohlgefälle im Feuchtbiotop-Becken kommt es am Auslauf (Zwischendamm) in das Feuchtbiotop zu größeren Anlandungen. Diese führen auch zur Verstopfung/Verschlammung der Verbindungsleitung (s. Abb. Nr. 3). Dieser Bereich ist großzügig zu entschlammen. Außerdem ist von dort in Richtung Einlaufbauwerk (nördlich) eine Art Gerinne/Graben durch das Feuchtbiotop anzulegen, um einen Durchfluss erreichen zu können.

Abb. 3: Auslaufbereich in das Feuchtbiotop (zugelegt/verschlammt)

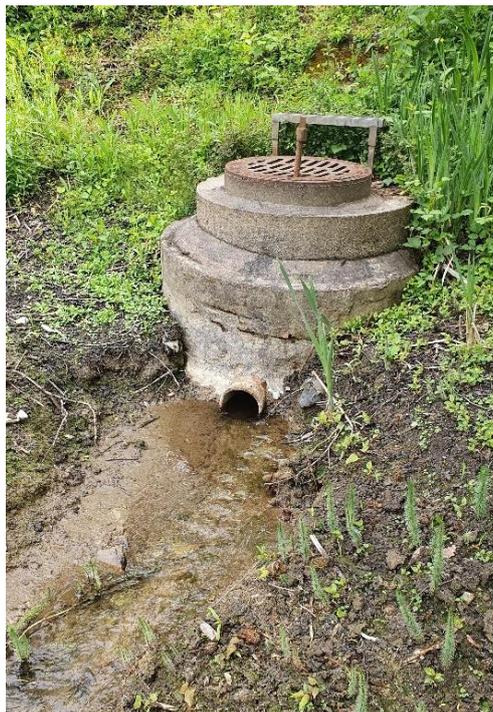
Abb. 4: Einlaufbereich Feuchtbiotop

Im unteren Teil des Feuchtbiotops ist die Beckensohle so weit abzusenken, dass ca. 15 cm Wassertiefe in diesem Teil des Beckens erhalten bleiben. Dieser Wasserbereich dient als Lebensraum für Kleinlebewesen.

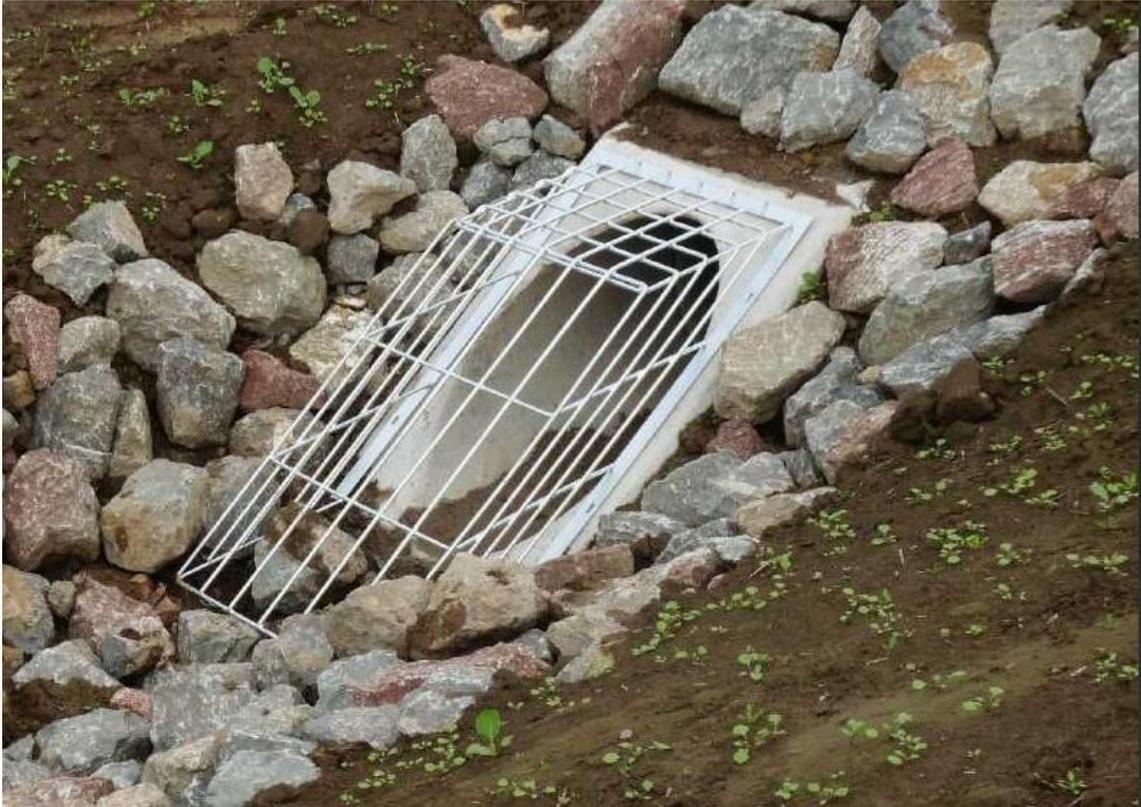
Abb. 6: Beispiel Rechen für Vorbecken (Quelle: KLAT Systeme)

Vor den beiden Einläufen sind 3-dimensionale Grobrechen vorgesehen. Diese werden an den vorhandenen Bauwerken befestigt. Um eine zukünftige Wartung zu erleichtern wird vor

den jeweiligen Einlaufbereichen eine punktuelle Befestigung mit in Beton gesetzten Wasserbausteinen vorgenommen. Die Rechen können hier dann auch sauber aufgesetzt werden.

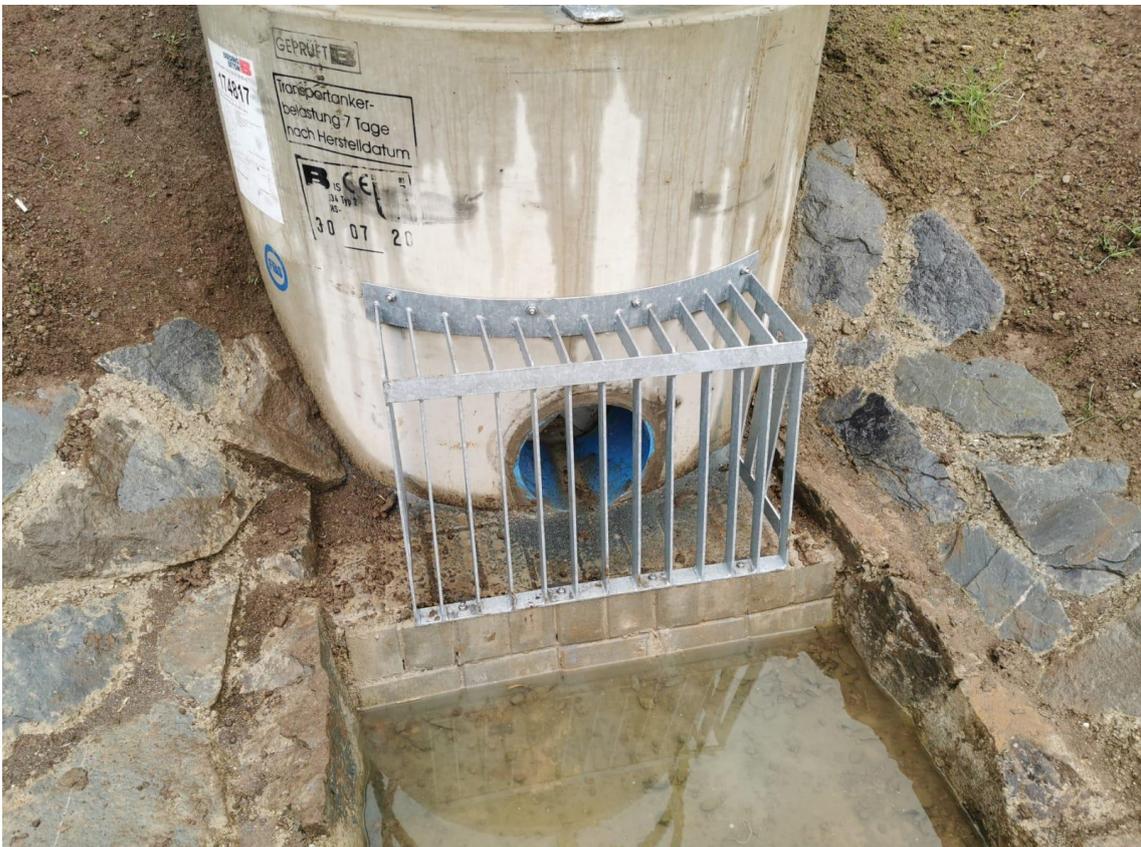
Abb. 7: Beispiel Rechen für Einlauf Fechtbiotop

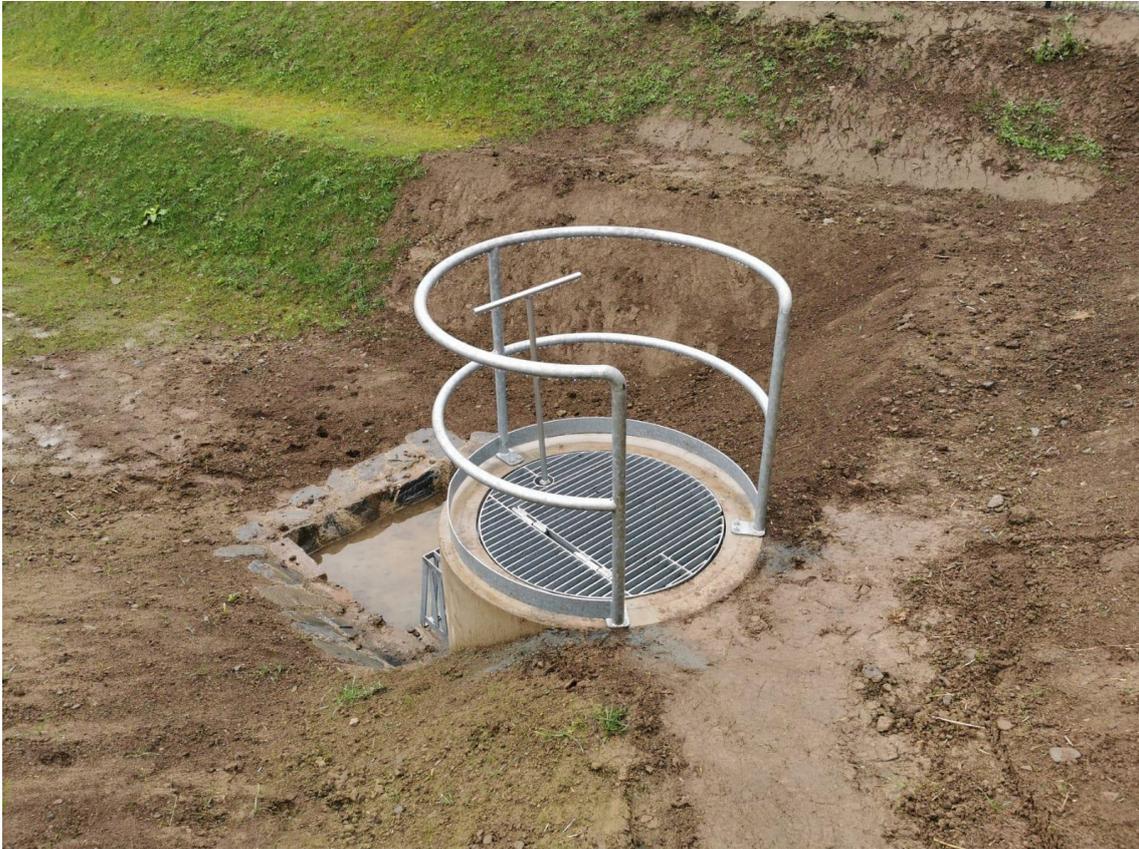
Abb. 8: Beispiel Absturzsicherung

Die vorh. Abdeckung sowie weitere Teile des Einlaufbauwerks im Feuchtbiotop (Muldeneinlauf) sollen erneuert bzw. durch eine klappbare Rostabdeckung ersetzt werden. Außerdem ist eine Absturzsicherung vorgesehen.
